# PRŮCHOD V MĚSTSKÉ HRADBĚ U KOSTELA SV. BARTOLOMĚJE V KOLÍNĚ

VLADISLAV RAZÍM

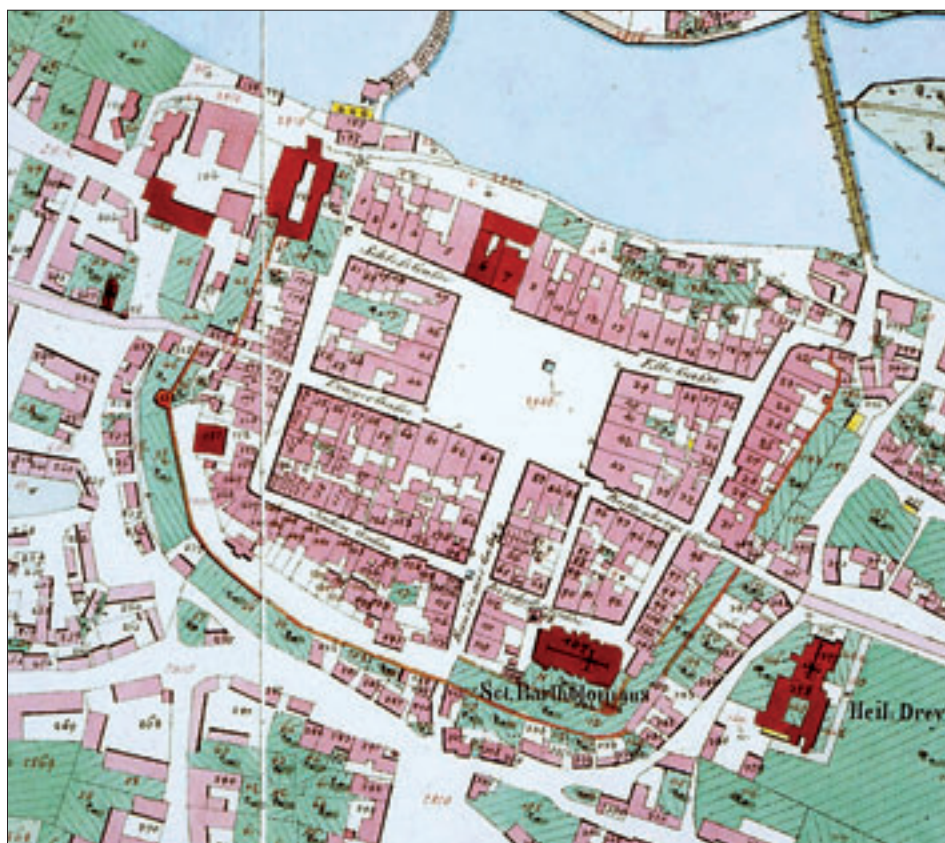
Obr. 1: Kolín, městské jádro na tzv. císařském otisku mapy stabilního katastru Čech z roku 1841. Kostel sv. Bartoloměje stojí při jihovýchodním ohbí hlavní hradby (Zeměměřický úřad Praha).

Kostel sv. Bartoloměje v Kolíně stojí v nejvyšší, jihovýchodní části areálu středověkého města. Oproti nejnižší položeným severním až severozápadním partiím městské zástavby je vyvýšena zhruba o 18 m. Vskutku dominantní místo, jež kostel obsadil, najdeme přímo v rohu hlavní hradby městského opevnění, která se zde dochovala v téměř nepřerušném průběhu. Farní chrám, tvořený raně gotickým trojlodím se dvěma západními věžemi a pozdějším, parlérovským chórem, je od hradby vzdálen jen asi 12 m na jižní a 8 m na východní straně (obr. 1 a 2).

Abb. 1: Kolín (Kr. Mittelböhmen), Stadtkern, sog. Pflichtabdruck der Mappe des Stablen Katasters, 1841. Kirche d. hl. Bartholomäus steht beim südöstlichen Stadtmauerbogen. Landvermessungsamt Prag.

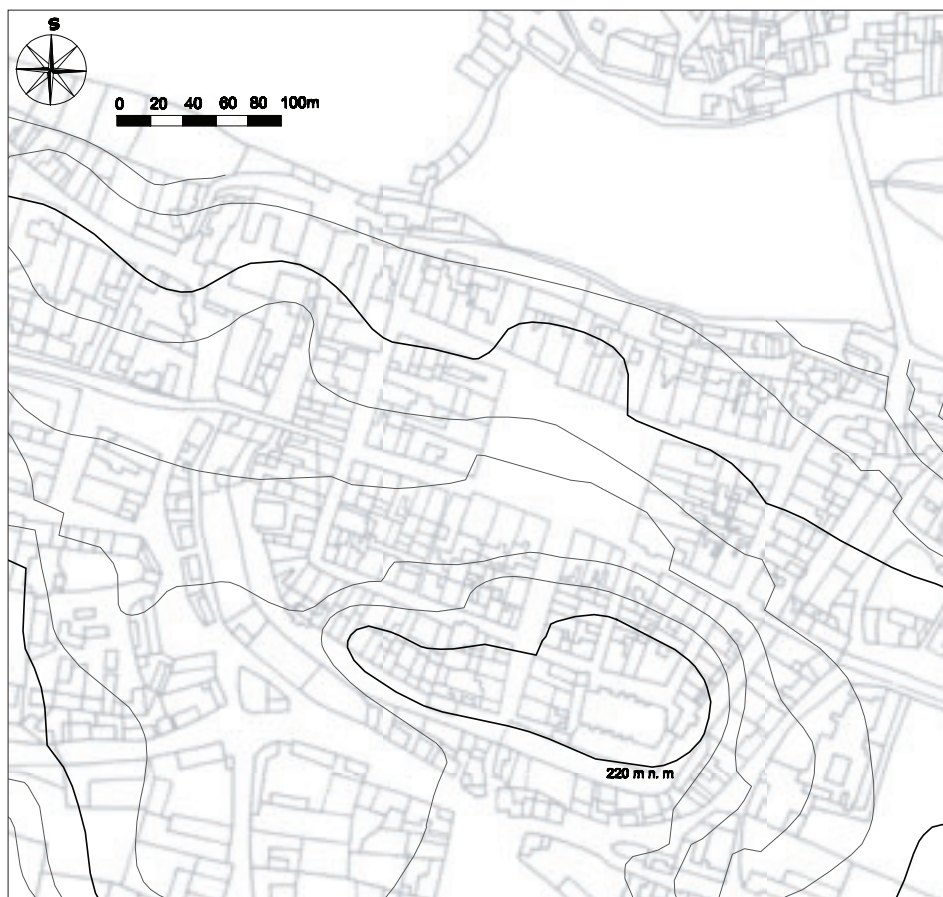
Obr. 2: Plán města (srov. obr. 1) s doplněnými vrstevnicemi dokládá dominantní polohu kostela sv. Bartoloměje (k tisku připravil I. Fuksa).

Abb. 2: Kolín, Stadtplan (s. Abb. 1) mit eingezeichneten Höhenlinien belegt die dominante Lage der Kirche d. hl. Bartholomäus (Druckbearbeitung I. Fuchsa).

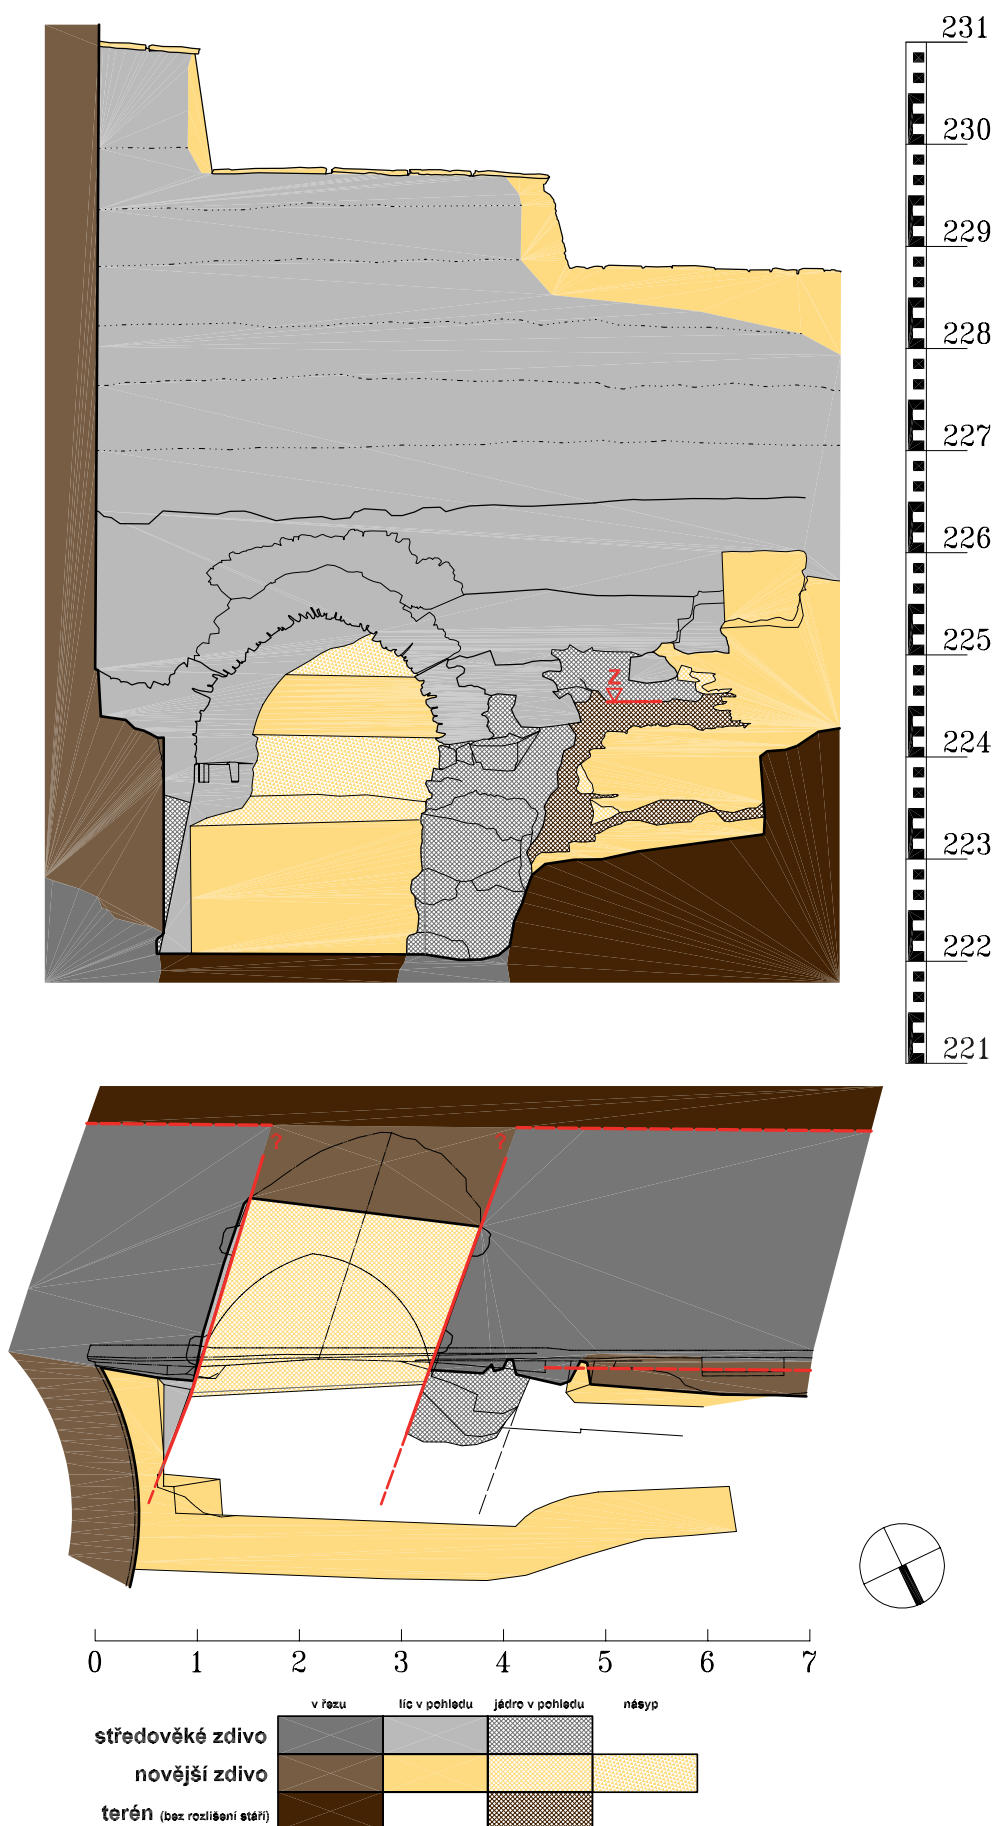
Obr. 4: Průchod hlavní hradbou u kostela sv. Bartoloměje, pohled od severu a půdorys. (Zaměření J. Veselý, 2012).

raznému zvýšení terénu.<sup>5)</sup> Otvor je charakteristický lomeným záklenkem, jehož provedení prozrazuje, že je původní součástí řádkovaného líce hradby. Záklenek je v celém svém průběhu vyskládan z tenkých kusů lomového kamene a nad jeho horní částí probíhá stejně konstruovaný vylehčovací pas. Při bližším pohledu na záklenek zjistíme, že ve svislém směru zcela nenavazuje na líc hradby, ale je svými postranními (dolními) částmi poněkud vytočený směrem k severovýchodu. To souvisí s tím, že otvor hradbou neprochází kolmo, ale znatelně šikmo ve směru jihozápad (vnější líc) – severovýchod (vnitřní líc) (obr. 4–7).

Za popsáním záklenkem, který vznikl jako součást vnitřního líce hradby, lze otvor sledovat ve vodorovném směru do hloubky zhruba 150 cm, kde je ukončen nepravidelně svislou stěnou, kterou tvoří částečně zasypaná a částečně konstrukce z lomového kamene a vápenné malty. Touto stěnou, svědčící o složitějším, ale dosud blíže nepoznaném vývoji, je otvor na jižní straně zaslepen. K vrcholnici záklenku je otvor minimálně 280 cm vysoký, v dolní části je však až zhruba do roviny vnitřního líce hradby vyplněn lícovanou zazdívkou z lomového kamene. Lze tedy studovat jen celý podhled záklenku do výše uvedené vzdálenosti 150 cm směrem k jihu a jen několik decimetrů svislých, bočních stěn otvoru pod patkami záklenku, které jsou souběžné a vzájemně vzdálené (v kolmém směru) asi 230 cm. Záklenek je v celém sledovatelném rozsahu tvořen plochými lomovými kameny, jež zedníci radiálně kladli na dřevěné bednění. Pozůstatky konstrukce tohoto bednění jsou nejspíše také čtyři mělké, zhruba hranolové otvory, rozmístěné do dvojic těsně pod úrovní patek záklenku (obr. 4 a 12). Lehce kosodělný půdorys těchto kapes, lépe patrný u jižní

mezené na severní straně novodobou tarasní zdí (obr. 4 a 13).

Abb. 4: Kolín, Durchgang durch die Stadtmauer bei der Hl. Bartholomäuskirche, Grundriss und Schnitt (Baufaufnahme Zv. Dragoun 2002, korrigiert und ergänzt von J. Veselý 2012 in der Zusammenarbeit mit dem Autor).

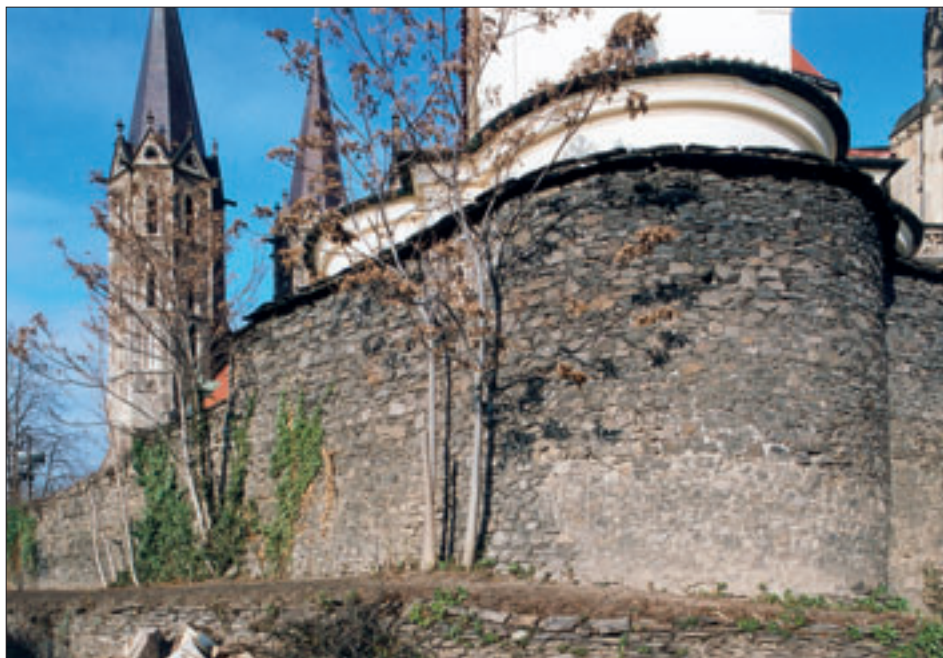
Obr. 5: Hlavní hradba u kostela sv. Bartoloměje v pohledu z parkánu. Vpravo v popředí oblá nárožní věž (nad ní barokní kostnice), vlevo (na pozadí osmiboké věže kostela) se pod novodobým tarasem (dole) ukrývá průchod hradbou (snímek autor, 2003).

V pohledu na vnitřní líc, kde se dnešní úroveň terénu oproti středověkému stavu takřka nezměnila,<sup>1)</sup> je hradba jižně od kostela kolem 6 m vysoká a nedosahuje (snad kromě krátkého úseku na západní straně kostnice) někdejší úrovně ochozu. Na vnější straně, tedy v parkánu, byl terén dodatečně výrazně zvýšen. Směrem do parkánu z hradby vystupují torza tří zaoblených věží, jedna na nároží, druhá necelých 65 m odsud směrem k západu a třetí asi 75 m od nárožní věže k severu. Oba úseky hradby mezi věžemi se nedochovaly v kompletním stavu. Jižně od kostela nacházíme asi 30 m dlouhý díl novodobé zdi z lomového kamene, severovýchodně od závěru kostela hradbou prostupuje budova muzea. Věže jsou původní součástí hlavní hradby, další se vyskytovaly na obvodu města v přibližně pravidelných intervalech. Vnitřek nárožní věže byl využit při stavbě barokní kostnice, založené roku 1733 na půdorysu kvadrilobu (obr. 3, 5 a 6).<sup>2)</sup>

Abb. 5: Kolín, Stadtmauer bei der Hl. Bartholomäuskirche, Ansicht vom Zwinger. Rechts im Vordergrund runder Eckturm (darüber barockzeitiges Beinhaus), links (im Hintergrund achteckiger Kirchturm) unter der neuzeitlichen Terrasse (unten) der Durchgang durch die Stadtmauer verborgen (Foto des Autors 2003).

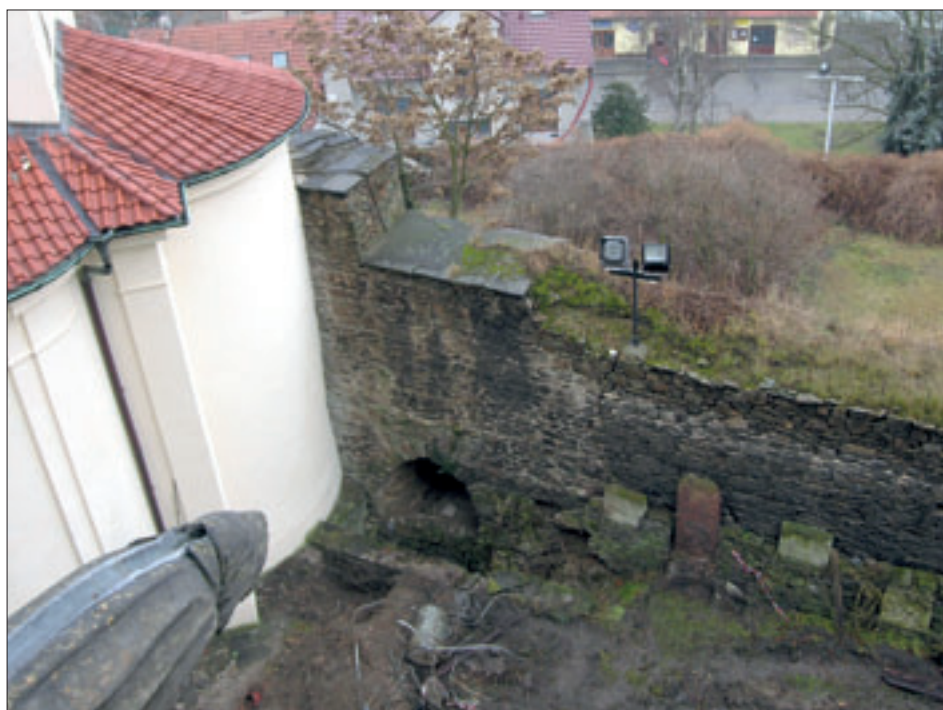
Obr. 6: Průchod hlavní hradbou v nadhledu z kostelního chóru. Vlevo kostnice. Před průchodem novodobá tarasní zídka s dočasně obnaženým severním lícem (snímek autor, leden 2008).

Abb. 6: Kolín, Stadtmauer mit dem Durchgang von oben hin aufgenommen. Links das Beinhaus, vor dem Durchgang neuzeitliche niedrige Stützmauer mit dem vorübergehend freigelegten nördlichen Mauerhaupt (Foto des Autors, Jänner 2008).

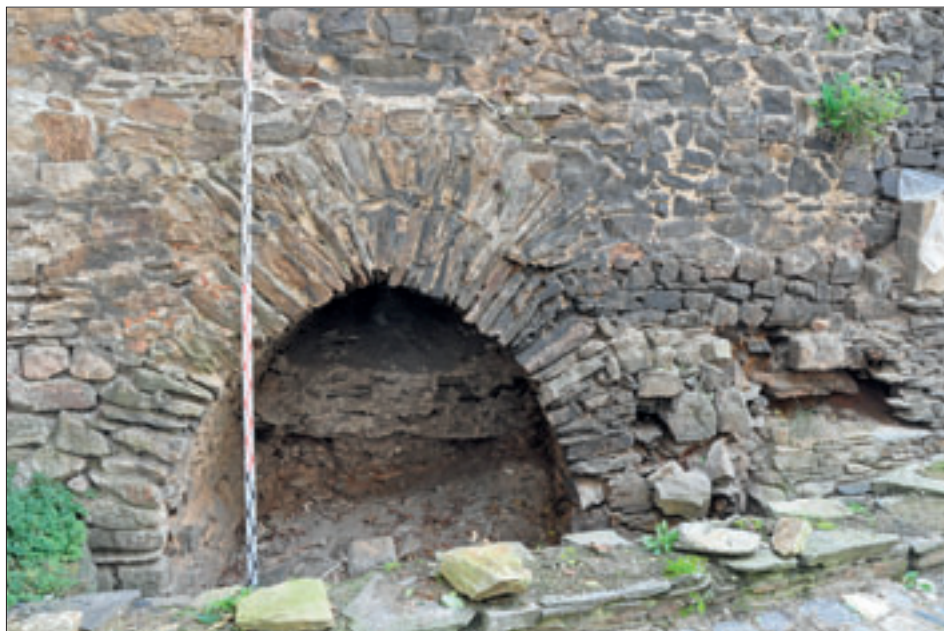
Obr. 7: Celkový pohled na průchod hlavní hradbou od severu (srov. obr. 4). V pozadí otvoru je dobře patrné souvrství, jež jej směrem do parkánu zaslepuje. V popředí koruna novodobé tarasní zidky (snímek autor, 2012).

Abb. 7: Kolín, Ansicht des Durchgangs durch die Stadtmauer von Norden (s. Abb. 4). Im Hintergrund der Öffnung deutliche Schichtenfolge der Verblendung in der Richtung zum Zwinger. Im Vordergrund Mauerkrone der neuzeitlichen niedrigen Stützmauer (Foto des Autors 2012).

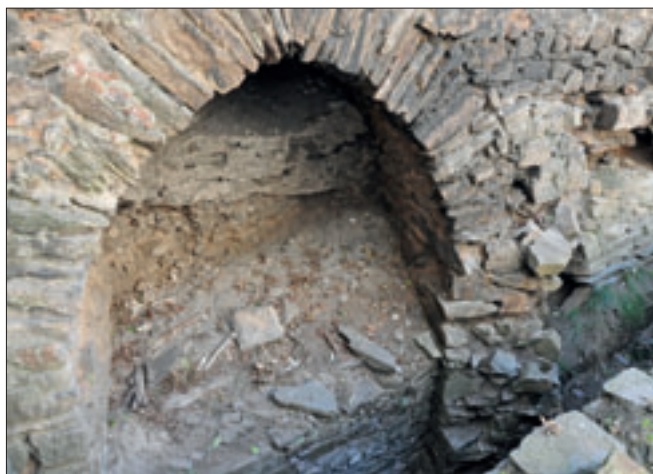
Obr. 8: Průchod s detailem výběhu západní zdi šije (snímek autor, 2012).

Abb. 8: Kolín, Durchgang durch die Stadtmauer mit Detail der Westmauer des Halses (Foto des Autors 2012).

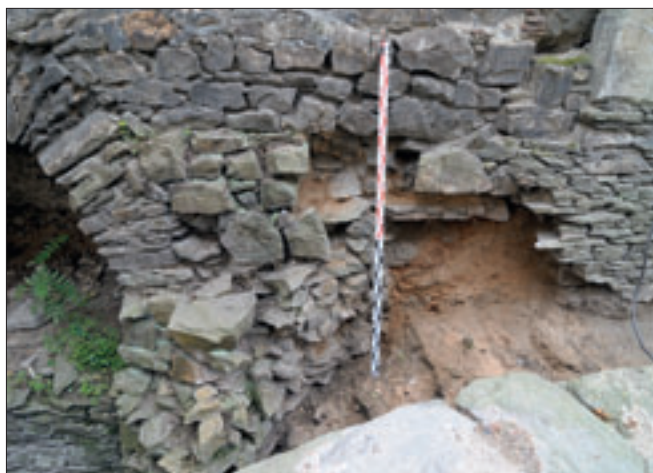
Obr. 9: Detail výběhu západní zdi šije (srov. obr. 4 a 8) v době záchranného archeologického výzkumu. Vpravo od měřické latě je za chybějícím lícem základové partie hradby obnaženo geologické podloží, které zde vystupuje do poněkud vyšší úrovně než bylo zjištěno v sondách dál směrem k západu od tohoto místa. Zcela vpravo zpevnění základového zdiva tenkými kusy lomového kamene z 19. století (snímek Z. Neustupný, 2009).

Abb. 9: Kolín, Auslauf der Halswestmauer (s. Abb. 4, 8) während der Rettungsgrabung. Rechts von der Messlatte hinter dem fehlenden Stadtmauergrund-Mauerhaupt der abgedeckte geologische Untergrund, der da etwas höher aufsteigt als in den westlicher belegten Sonden. Ganz rechts Versteifung des Maueruntergrunds mittels dünner Bruchsteinstücke aus dem 19. Jahrhundert (Foto Z. Neustupný 2009).

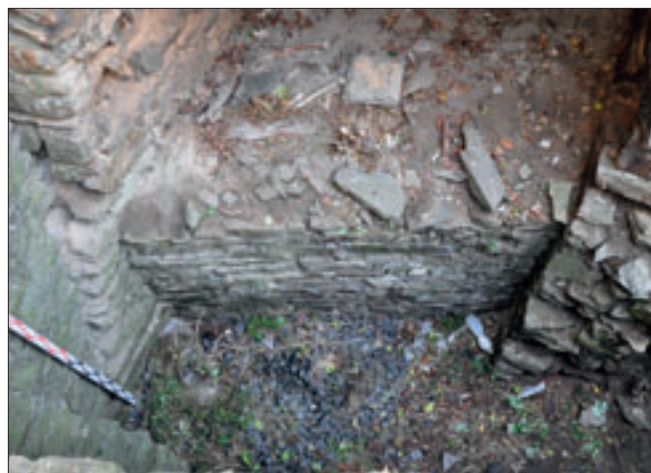
Obr. 10: Pohled z koruny tarasní zidky na dolní část průchodu. Uprostřed zazdívka dolní části průchodu, po obou jejích stranách fragmenty postranních zdi šije (snímek autor, 2012).

Abb. 10: Kolín, Blick von der Stützmauerkrone zum unteren Teil des Durchgangs. In der Mitte Zumauerung des Durchgangsunterteils, an deren beiden Seiten Halsmauerfragmente (Foto des Autors 2012).

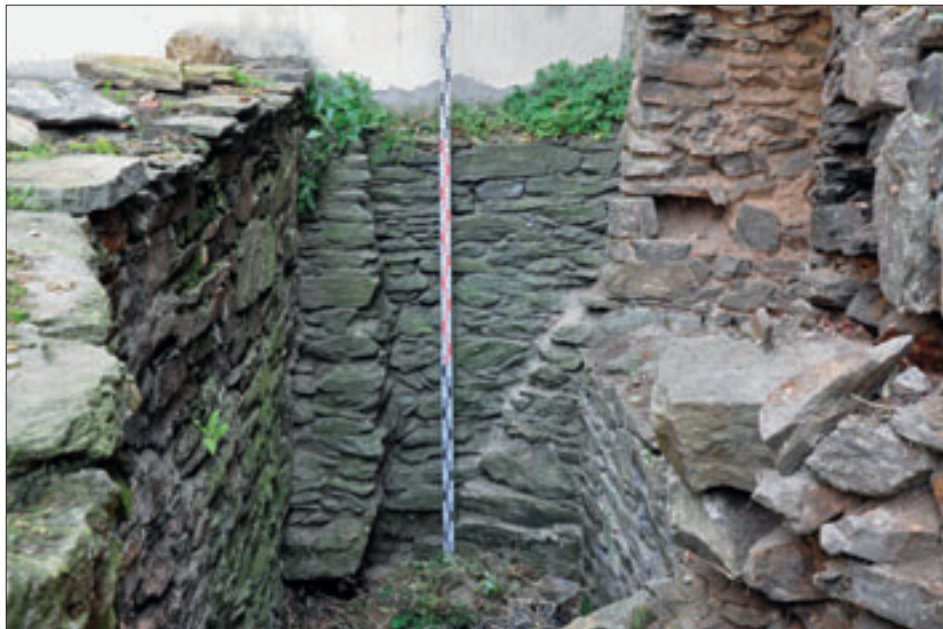
Obr. 11: Průhled sníženou partií terénu před průchodem směrem k východu (v pozadí nahoře kostnice). Vpravo vnitřek průchodu s jedním z otvorů pro nosníky bednění klenby, níže zadržka průchodu a fragment výběhu východní zdi šije (srov. obr. 10). Za měřickou latí líc zdiva, související snad se založením barokní kostnice (současný s ním je patrně také předstupující zdivo s nárožím vlevo). Zcela vlevo novodobá tarasní zídka (snímek autor, 2012).

Abb. 11: Kolín, Blick durch die eingesenkte Geländepartie vor dem Durchgang ostwärts (im Hintergrund oben das Beinhaus). Rechts das Durchgangsinne mit einer der Öffnungen nach den Verschalungsträgern, niedriger die Durchgangsummauerung und Fragment des Halsostmauerfragments (s. Abb. 10). Hinter der Messlatte das Mauerhaupt, wohl mit der Barockbeinhauserrichtung zusammenhängend (zeitgenössisch damit wohl auch das vorspringende Mauerwerk mit einer Ecke links). Ganz links die neuzeitliche Stützmauer (Foto des Autors 2012).

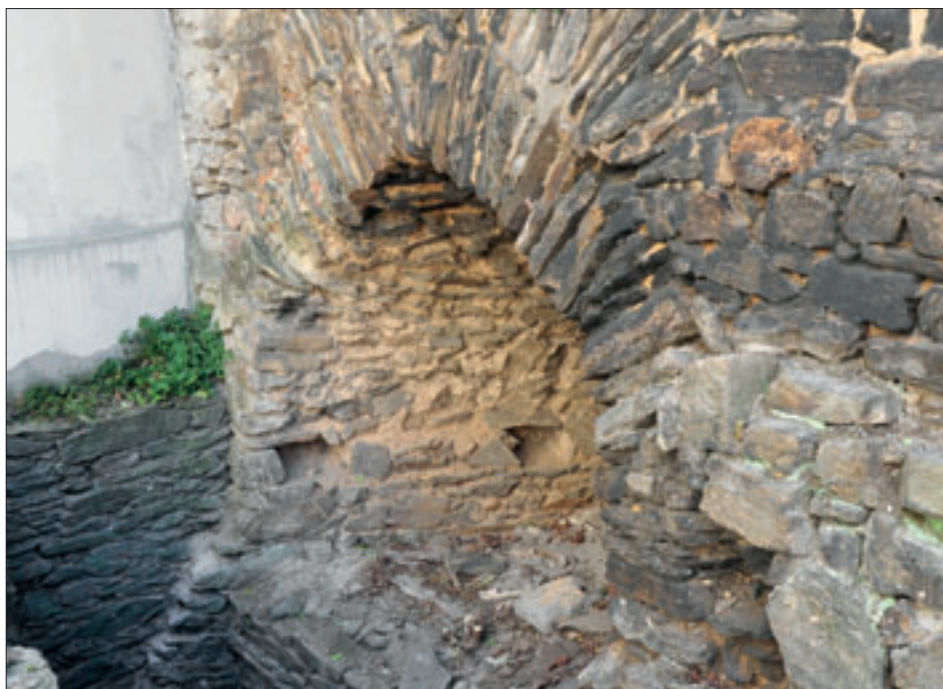
Obr. 12: Pohled na východní stěnu vnitřku průchodu (srov. obr. 11) se dvěma otvory pro nosníky bednění klenby (snímek autor, 2012).

dvojice, prozrazuje, že byly propojeny dvěma vodorovnými trámkami, probíhajícími zhruba souběžně s vnitřním lícem hradby. Tyto trámký nesly bednění záklenku po dobu jeho výstavby. Vzhledem k tloušťce hradby je velmi pravděpodobné, že existovala ještě třetí dvojice otvorů, kterou dnes skrývá uvedený zásyp.

Abb. 12: Kolín, Durchgang durch die Stadtmauer, Ostwand (s. Abb. 11) mit zwei Öffnungen nach den Gewölbeverschalungsträgern (Foto des Autors 2012).

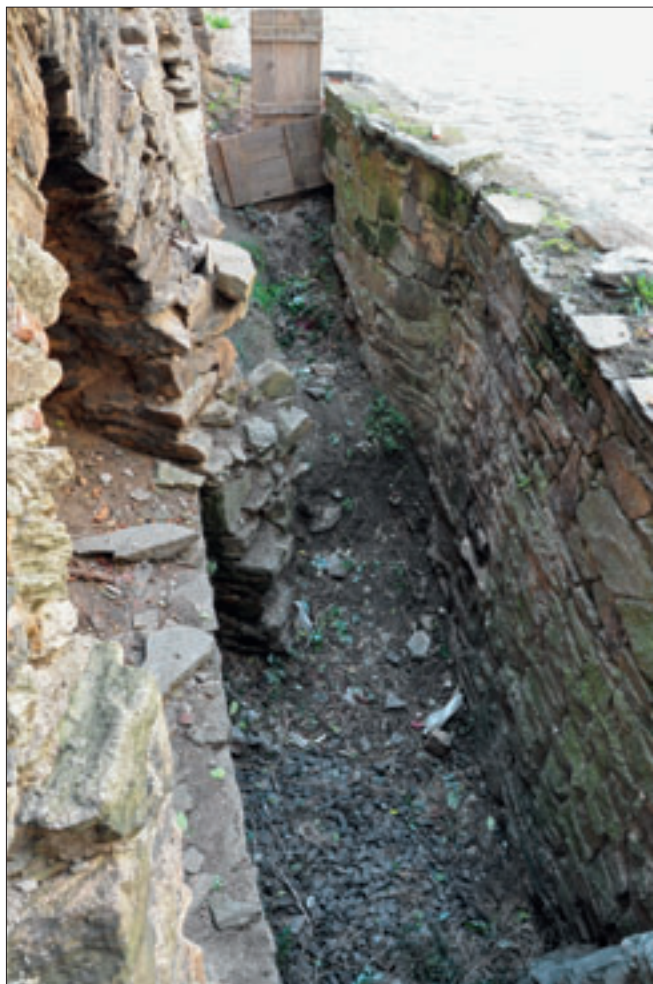
Obr. 13: Pohled od kostnice směrem k západu (protějšek obr. 11). Vlevo průchod v hlavní hradbě s výběhem západní zdi šije, vpravo novodobá tarasní zídka (snímek autor, 2012).

Abb. 13: Kolín, Blick vom Beinhaus westwärts (Gegensatz zur Abb. 11). Links der Durchgang durch die Stadtmauer mit einem Halswestmauerauslauf, rechts die neuzeitliche Stützmauer (Foto des Autors 2012).
