## POZNÁMKY KE STAVEBNÍMU VÝVOJI SEVERNÍHO TRAKTU JÁDRA HRADU BUCHLOVA

RADIM VRLA

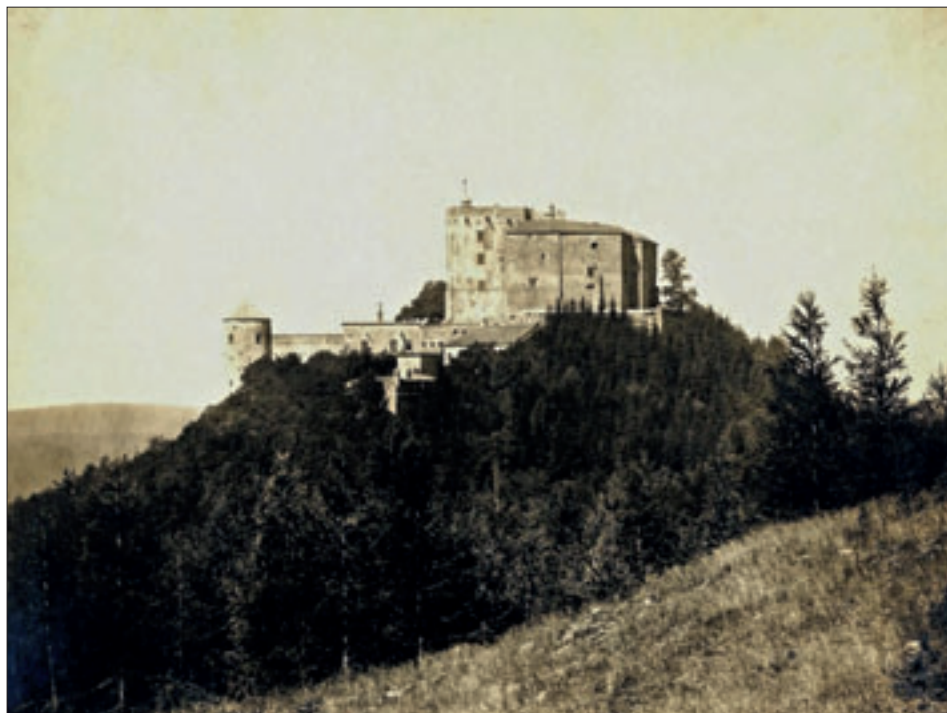
Obr. 1: Hrad Buchlov, celkový pohled od východu; vysoký blok budov v pravé části areálu tvoří hradní jádro. V levé části jádra, s fasádami, pokrytými z velké části omítkami, ční kaplová věž, která vznikla v 16. století, nástavbou raněgotického objektu s bránou a výstavnou kaplí v patře. Napravo, krytý nízkou stříškou, navazuje severní trakt s pozůstatky východní, pozdněrománské věže (srov. obr. 3/A), napravo pak vidíme východní průčelí severního traktu s arkýřem a sousední záchodovým rizalitem, odstraněným v 50. letech 20. století (srov. obr. 36). (Fotografie ze závěru 19. století, fotoarchív NPÚ ÚOP v Brně). Pokud není uvedeno jinak, kresby i foto Radim Vrla, 2012.

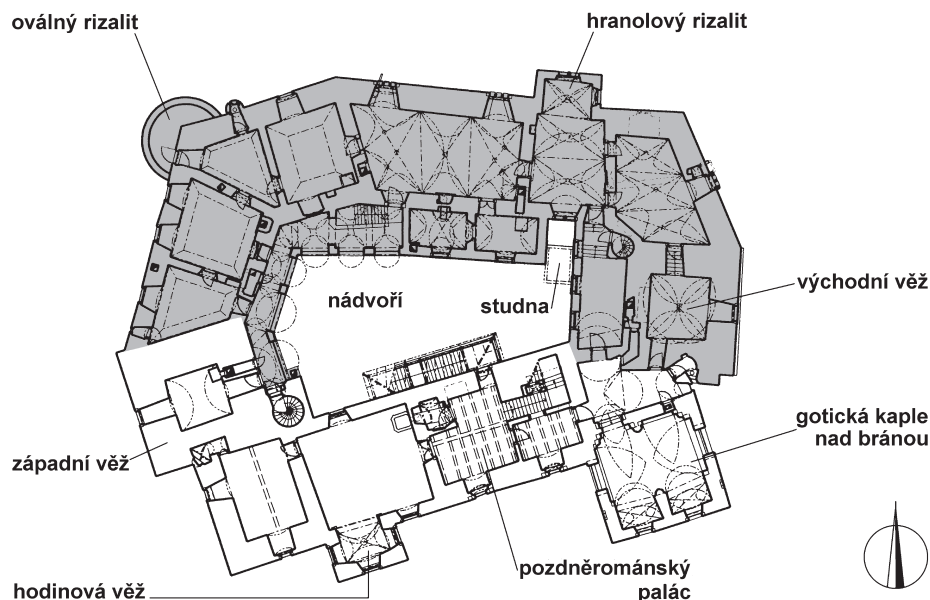
Obr. 2: Hrad Buchlov, orientační půdorys patra hradního jádra s vyznačením polohy severního traktu (šedá plocha) a dalších částí hradu, zmíněných v textu. Jako podkladu využito aktuálního doměření, poskytnutého autorovi správou hradu.

U zrodu této studie stály drobnější operativní průzkumy půdních prostor a vnější fasády zmíněného severního traktu hradního jádra (srov. obr. 2), jejichž překvapivé výsledky nastolily řadu poměrně zásadních otázek. Tyto otázky se týkaly především platnosti doposud publikovaných teorií o stavebním vývoji této části hradu. Z těchto důvodů byl průzkum dále rozšířen i na ostatní konstrukce a prostory traktu a jeho konečné výsledky jsou zde předkládány. Severní část jádra hradu nebyla, samozřejmě, zkoumána bez souvislosti s problematikou stavebního vývoje části jižní; celkový pohled na postupnou výstavbu hradního jádra bude snad publikován později (podmínkou zde ovšem je publikace výsledků starších, detailních průzkumů raně gotické kaple, které jsou pro solidní zhodnocení stavebního vývoje té-

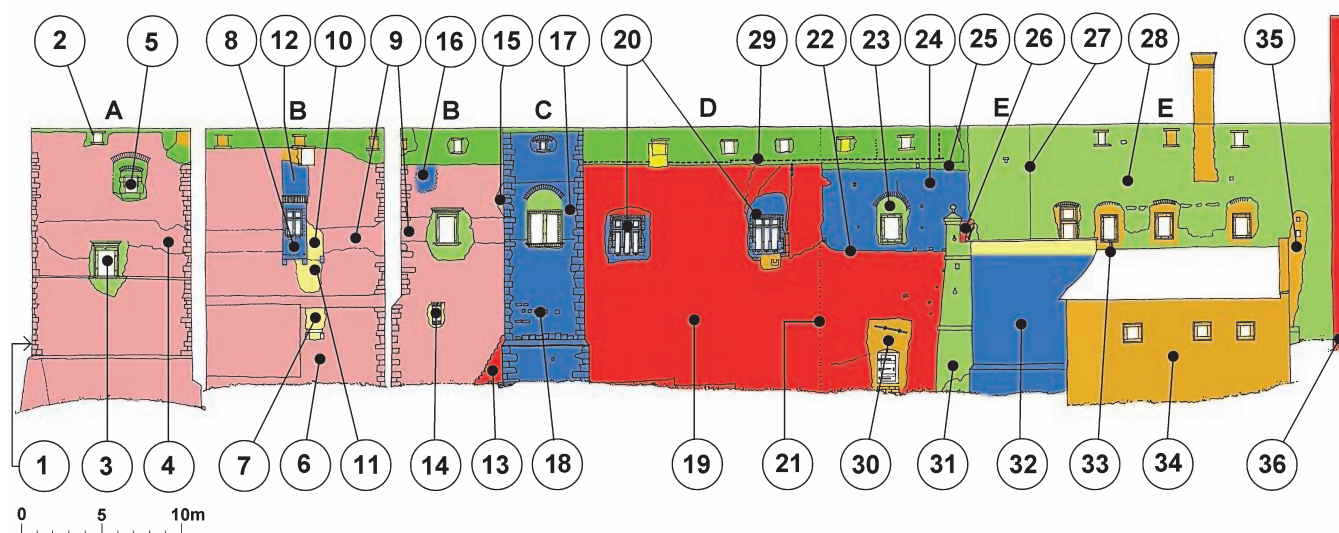
Obr. 3: Hrad Buchlov, rozvinutý pohled na vnější fasády severního traktu s vyznačením jednotlivých partií (A-E) a popisem v textu zmiňovaných detailů; legenda barevného označení předpokládaného stáří zdív – viz obr. 17.

dávka drobného půdního okénka (obr. 3/2). Ve spodní části se nachází zmíněný, rozšířený sokl, který je v levé části vyvinut v oblý, kónický piliř, pravé nároží této partie je zesíleno dalším, níže situovaným soklem s pultovou stříškou, situovaným na severní stěně popisovaného útvaru. Na rozšířený sokl, korunovaný nahore pultově zešíkmenou římsou, nasedá horní část zdiva s armovanými nárožími; tato část zdiva je v úrovni bankálu okna v patře opět ukončena zešíkmenou horizontální linií ústupku v šířce zdiva. Z krátkého úseku severního průčelí věže je patrné, že popsané části zdiva spolu souvisejí a jsou (alespoň jejich viditelné části) dílem jedné stavební etapy. Zmíněné okno v patře (obr. 3/3) má obdélný tvar a je vybaveno v kameni sekaným ostěním; překlad a stojky mají jednoduchý, hranolový průřez, lemovaný po vnější hraně subtilní lištou; ostění je dále doplněno profilovanou nadokenní a bankálovou římsou. Partie zdiva pod oknem je zřejmě nově vyzděna, po bocích stojek je patrné cihelné zdivo, pokryté hrubou omítkou. Kolem horní části okna a nad ním se nachází ze spodní strany nepravidelně ohraničený pás omítkové vrstvy, kryjící povrch kamenného zdiva v celé šířce partie A; z horní strany je tento pás ohraničen pravidelnější, horizontální linií (obr. 3/4). Výše, napravo od osy průčelí, je situováno drobné, obdélné okénko 2. patra věže (obr. 3/5). Je rovněž vybaveno v kameni sekaným ostěním s drobným okosením vnější hrany, které se v trnožích pravouhle zalamuje k výřezu otvoru. Ostění je situováno v poměrně ostře ohraničené partii cihelného zdiva, ve které je patrný segmentový pás nad překladem ostění a další, výše situovaný pás, završující celou tuto partii. Další, již zmíněný otvor je prolomen v horní části

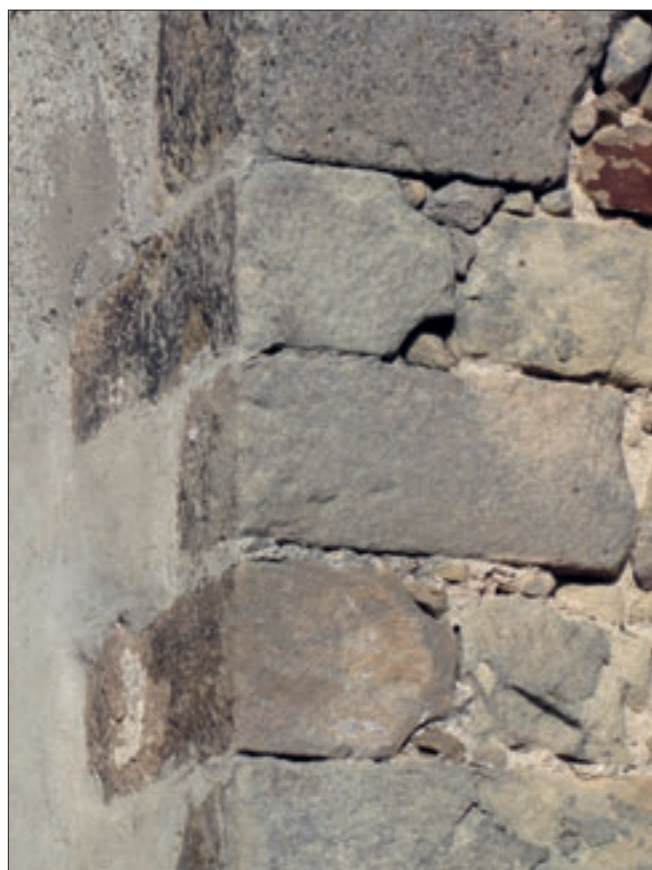
Obr. 4: Hrad Buchlov, druhotně použité architektonické detaily v armatuře jihovýchodního nároží východní věže, pohled od jihovýchodu (srov. obr. 3/1).

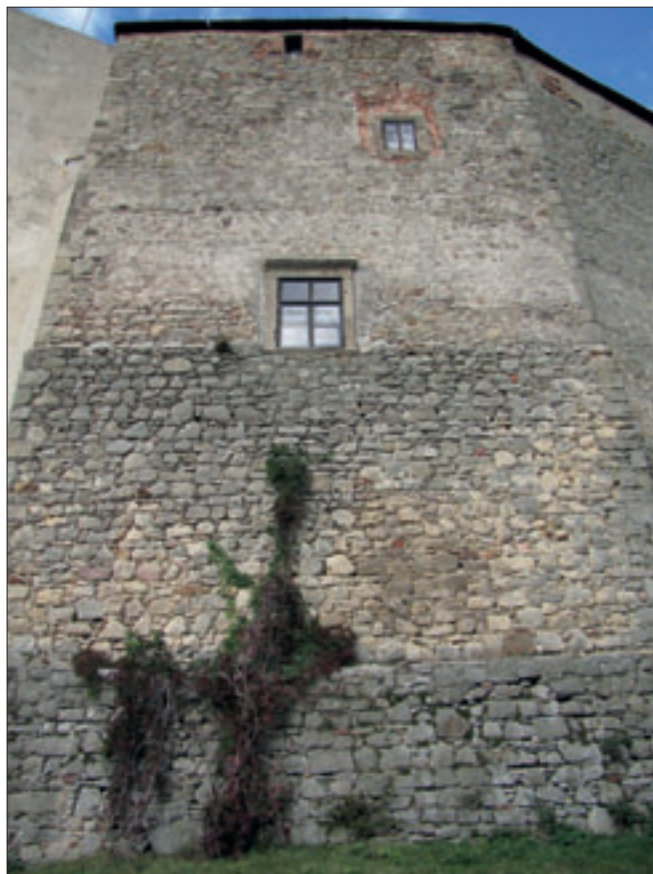
Obr. 5: Hrad Buchlov, celkový pohled na východní fasádu východní věže s odstupňovanou spodní částí, pohled od východu (srov. obr. 3/A).

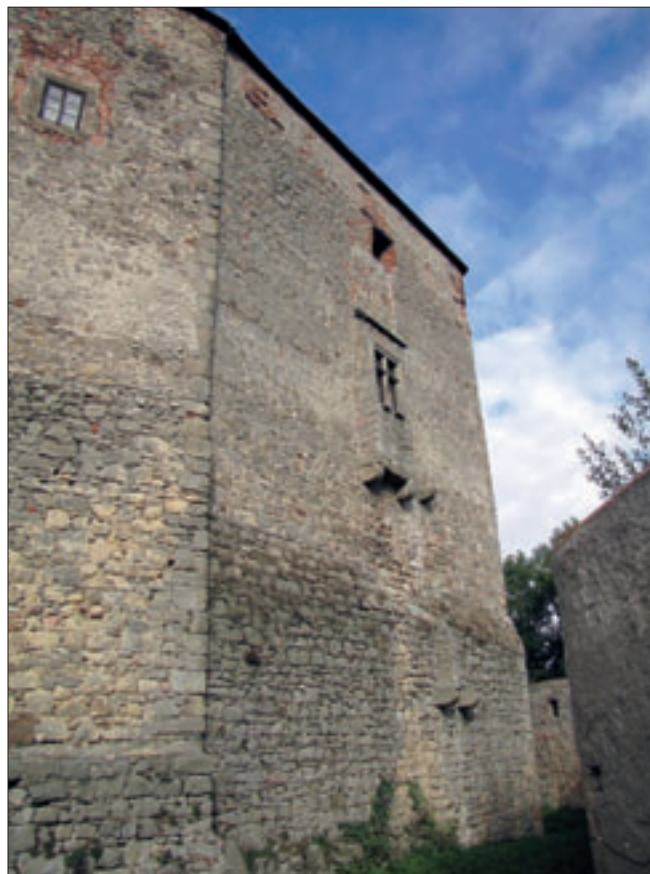
Obr. 6: Hrad Buchlov, pohled na severovýchodní fasádu traktu; nalevo je nároží východní věže, vpravo parkánová hradba; nad arkýřem se rýsuje plocha zazděného otvoru (?), dole konzoly dalšího, dnes odstraněného arkýře (srov. obr. 1), pohled od jihovýchodu.

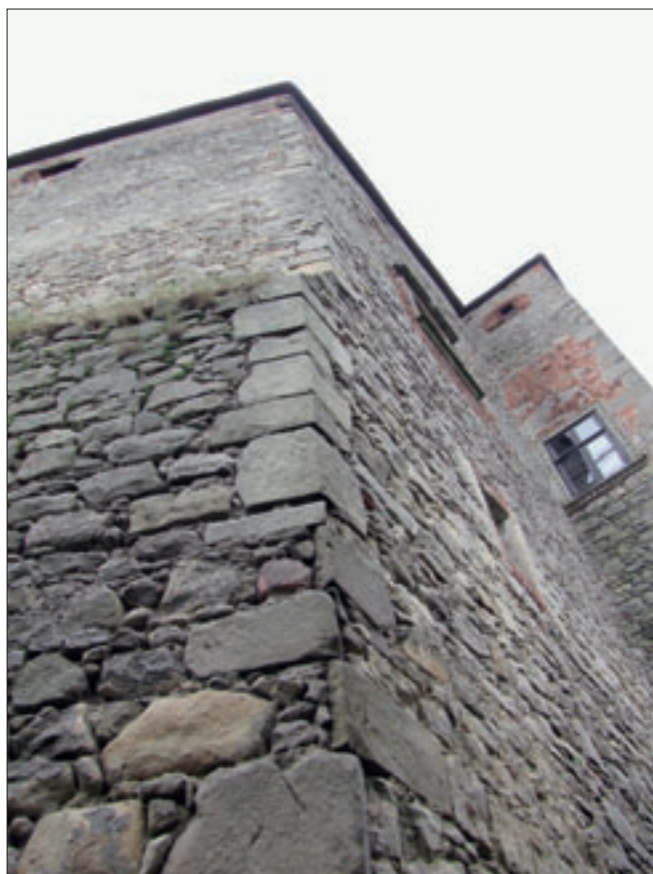
Obr. 7: Hrad Buchlov, detail severovýchodního nároží severního traktu; v armatuře jsou druhotně použity starší, architektonické prvky.

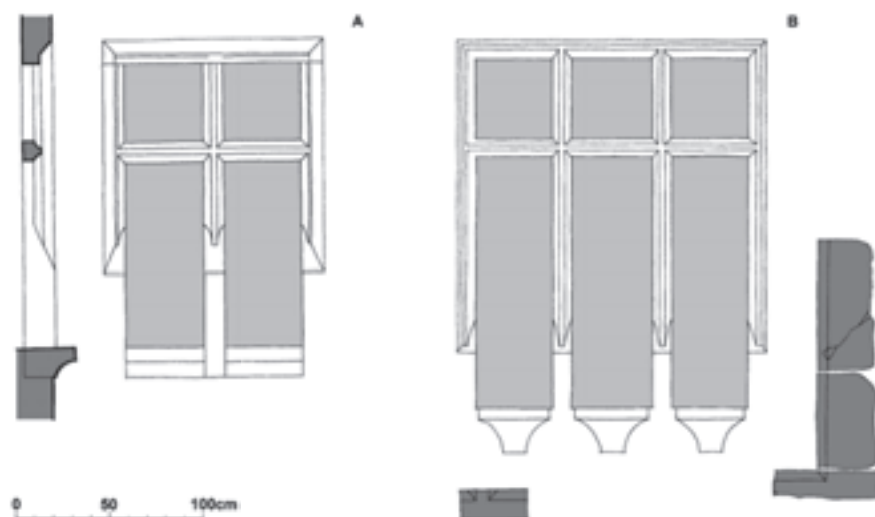
Obr. 8: Hrad Buchlov, A – zaměření okenního ostění arkýře v severovýchodní fasádě traktu; napravo čelní pohled, nalevo svislý řez; B – zaměření západního okna rytířského sálu, vnější pohled; tmavě šedou jsou vyznačeny plochy torza ostění staršího okenního otvoru. Mimo zaměření se nachází kamenná, barokní výlevka.

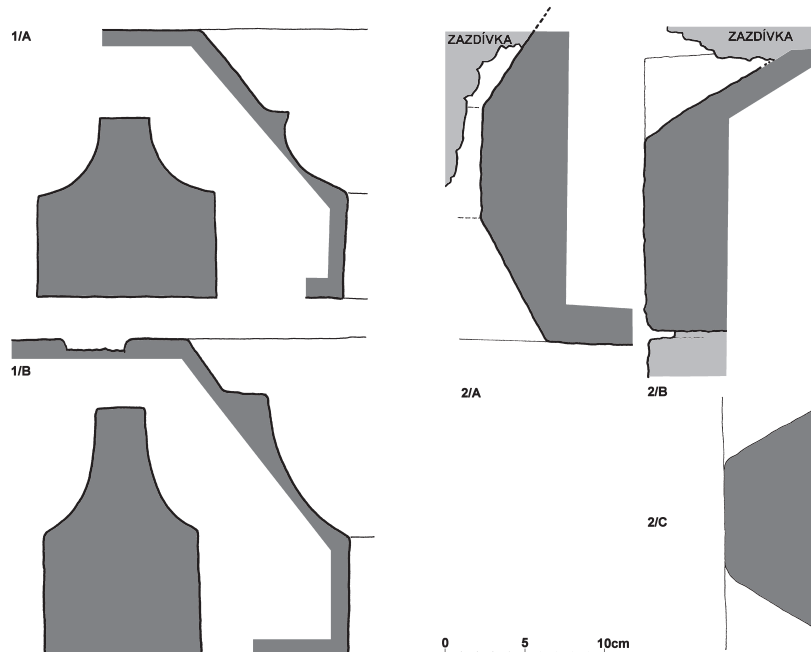
Obr. 9: Hrad Buchlov, 1 – profilace stojek a svislých, dělicích prutů pozdně gotických oken vnější fasády severního traktu; 1/A – arkýř v severovýchodní fasádě, 1/B – východní okno rytířského sálu; 2 – zaměření profilace fragmentů okenního ostění u západního okna rytířského sálu; 2/A – vodorovný profil okenní stojky, 2/B – svislý profil bankálového prvku s náběhem dělicího prvku, 2/C – pohled shora na přístupnou část bankálového prvku – šedá plocha označuje profil náběhu svislého, dělicího prvku.

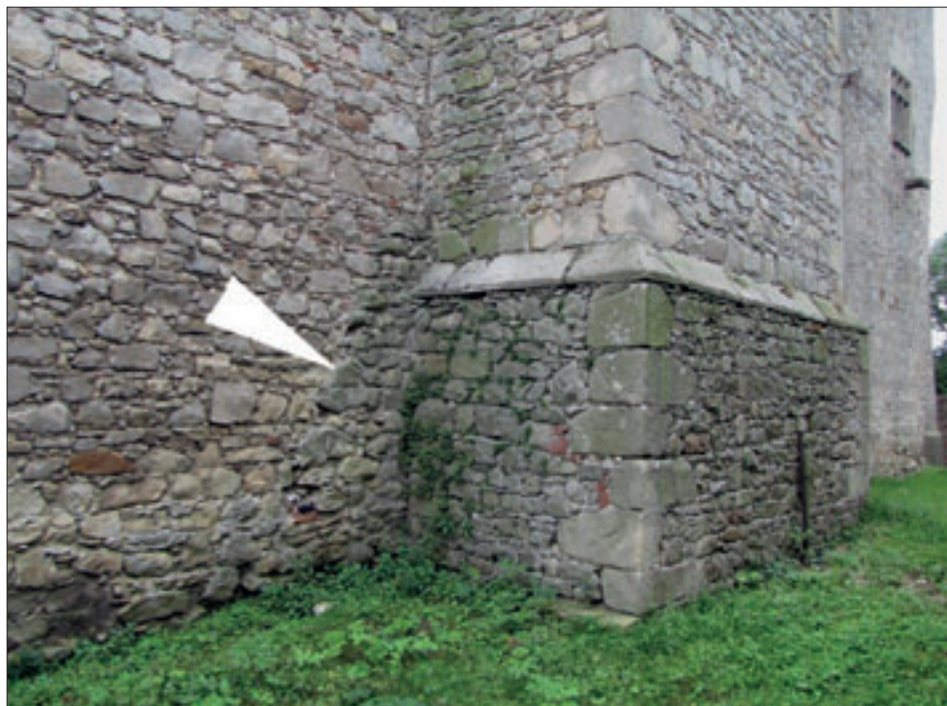
Obr. 10: Hrad Buchlov, detail spodní partie zdiva vnějšího průčelí, východně od hranolového rizalitu. Napravo trnož hranolového rizalitu (nad římsou se ve zdivu nacházejí druhotně použité architektonické detaily, srov. obr. 12), bílá šipka vlevo ukazuje na torzo staršího, půdorysně předstupujícího zdiva.

Severní část partie B svým charakterem v podstatě odpovídá popsané partii jižní, její spodní část však postrádá rozšířený sokl. V pravé části trnože fasády je dochováno torzo zdiva, mírně půdorysně předstupujícího před licí zbylé části fasády (obr. 3/13); toto zdivo zabíhá za hmotu přilehlého rizalitu (partie C) a jeho koruna nepravidelně klesá směrem k východu (obr. 10). Ve spodní části fasá-

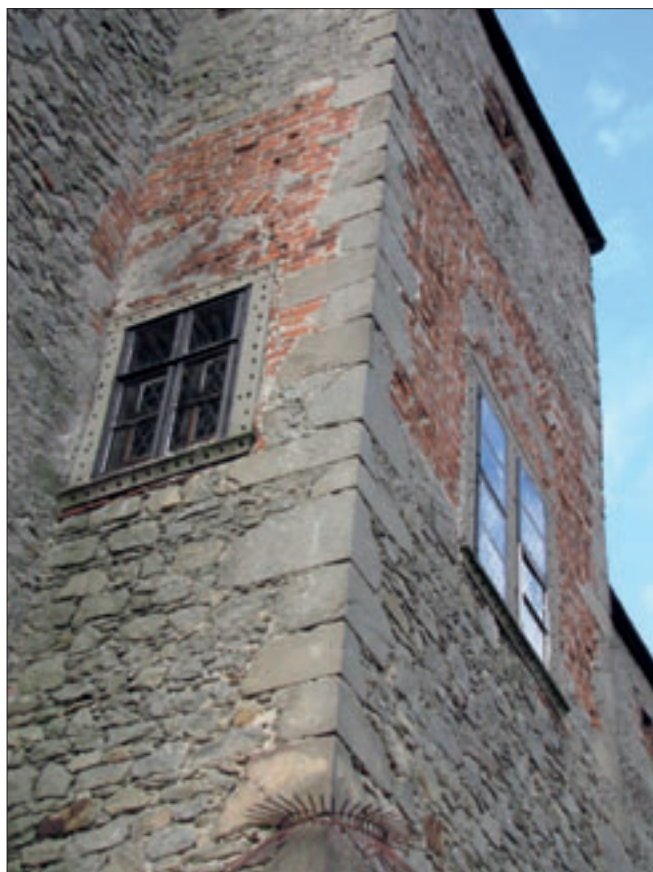
Obr. 11: Hrad Buchlov, hranolový rizalit, detail cihelných partií v horní části východního a severního průčelí, pohled od severovýchodu.

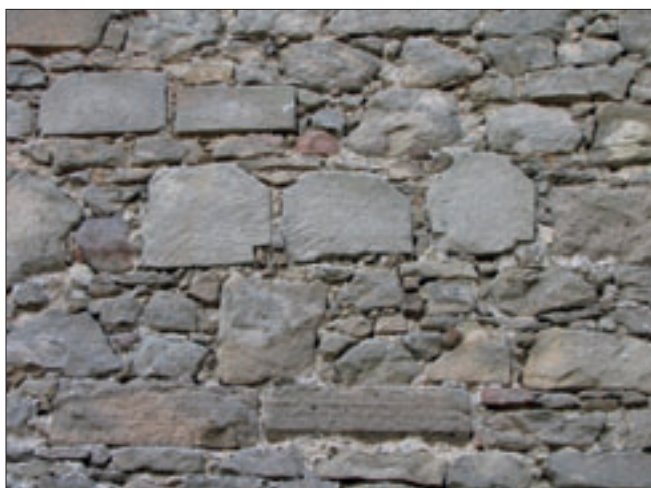
Obr. 12: Hrad Buchlov, hranolový rizalit, detail spodní části severního průčelí nad soklovou římsou, pohled na soubor druhotně použitých architektonických prvků, pohled od severu.

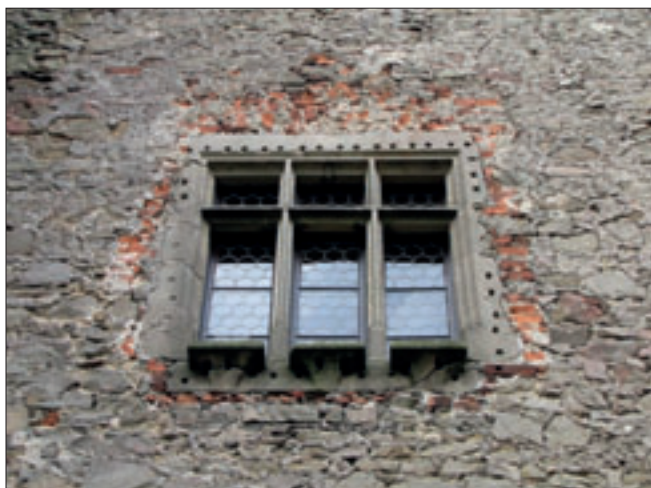
Obr. 13: Hrad Buchlov, detail východního okna rytířského sálu; nad překladem ostění je patrný starší, cihelný pas; pohled od severu.

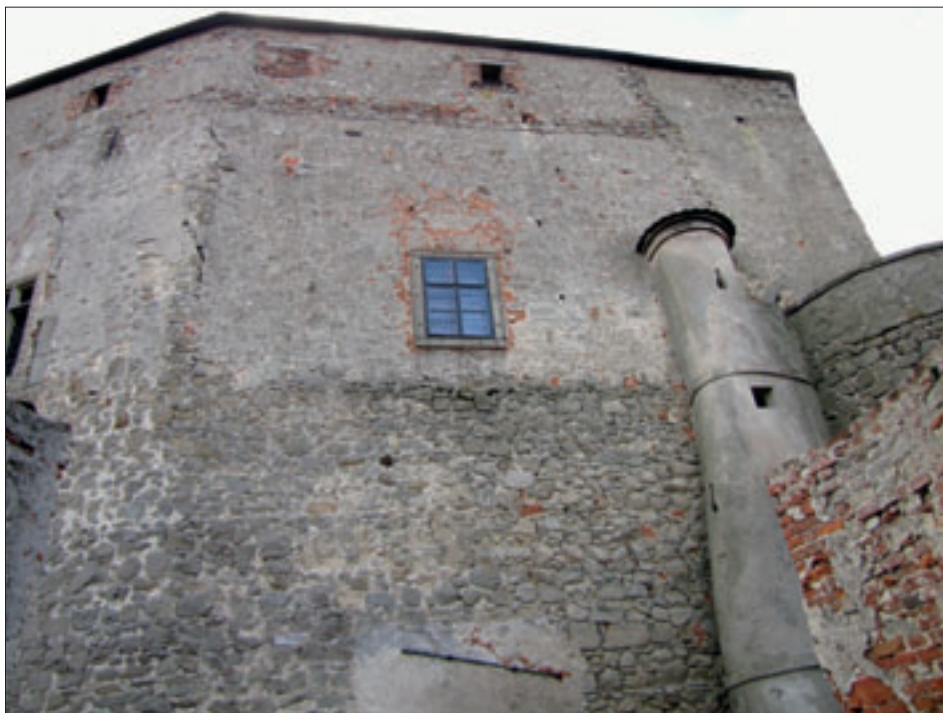
Obr. 14: Hrad Buchlov, pohled na severozápadní část průčelí traktu (obr. 3/D); dole, pod omítkovou plochou je mimo snímek vstup do parkánu; nad ním vodorovná spára, oddělující horní, mladší zdivo, nahoře anomálie líce pod zdivem s půdními okénky, napravo je patrná svislá spára (obr. 3/E), pod ní pak záchodová věžka a torzo oblého rizalitu (vpravo); pohled od severu.

le nahoru (obr. 3/25, obr. 14).

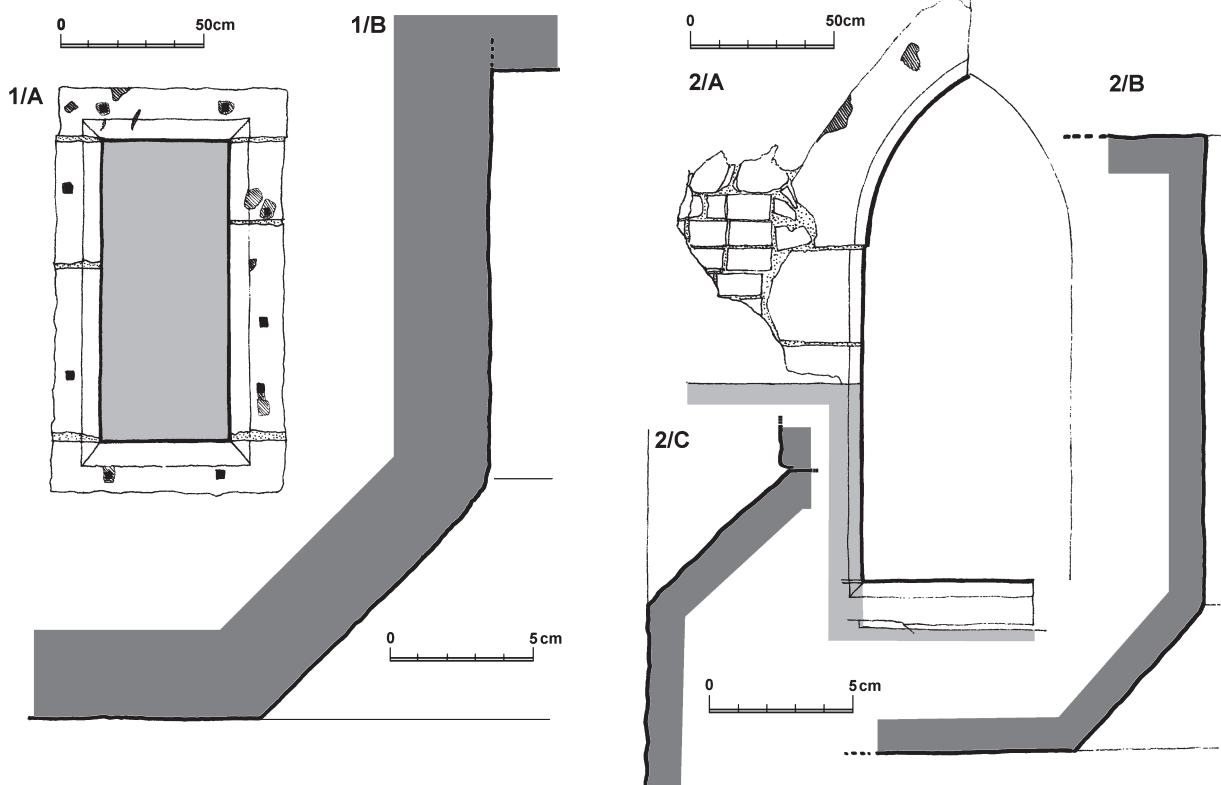
Obr. 15: Hrad Buchlov, 1 – zaměření okenního ostění v patře východní věže (západní zed); 1/A – čelní pohled od západu, 1/B – vodorovný profil levé stojky ostění, 2 – zaměření torza okenního ostění u severozápadního nároží traktu; 2/A – čelní pohled (šedě je vyznačen průběh přiložené, parapetní zidky balkonu), 2/B – vodorovný profil stojky, 2/C – svislý profil bankálu.

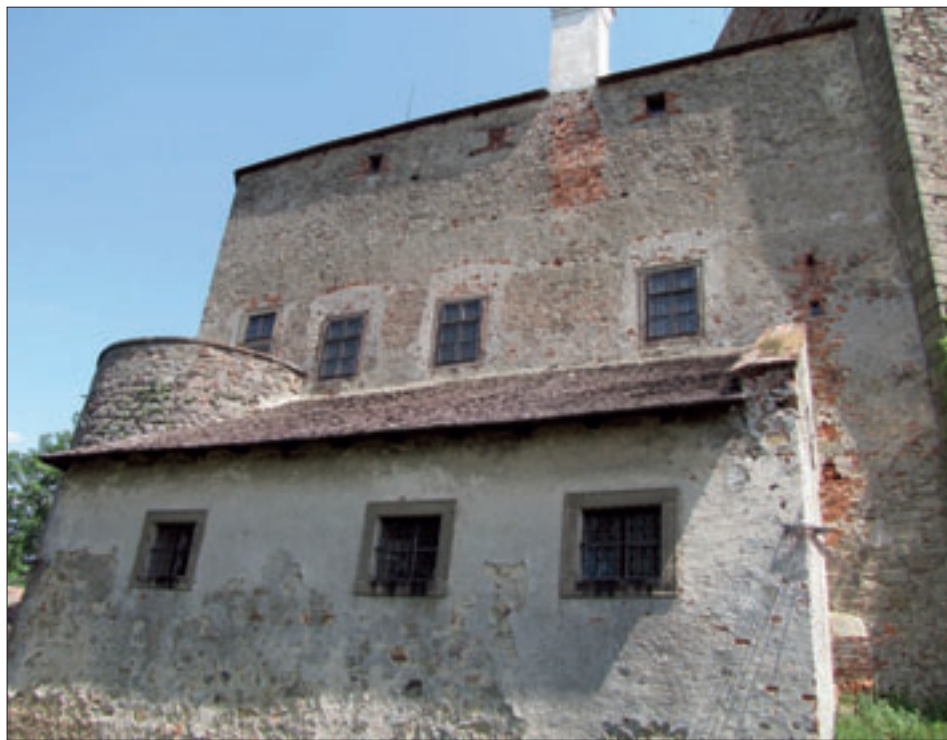
Obr. 16: Hrad Buchlov, pohled na západní fasádu traktu s přízemním objektem přípravný jídel v popředí. Pohled od západu.

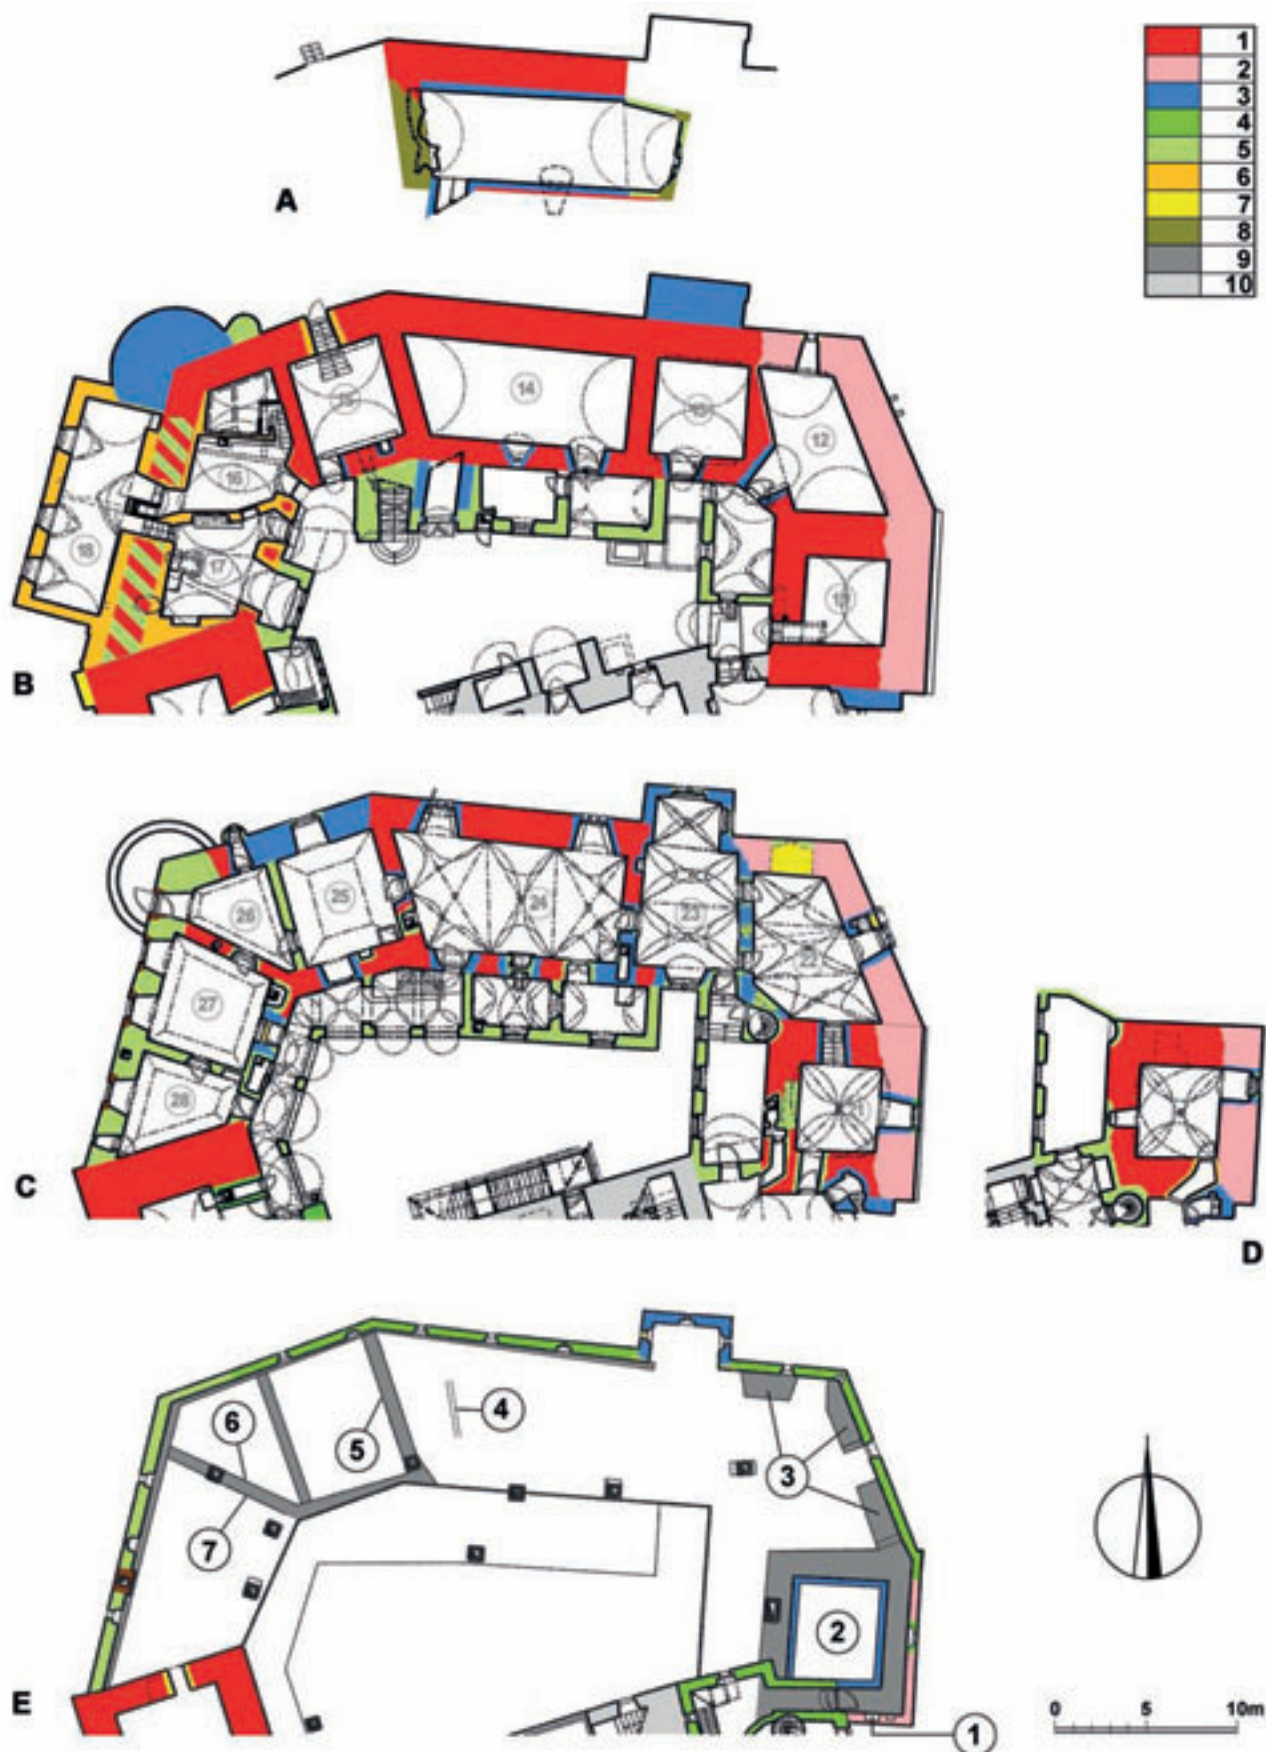
Obr. 17: Hrad Buchlov, půdorysy jednotlivých podlaží hradu se zjednodušeným vyznačením předpokládaného stáří zdív; jako podkladu využito aktuálního doměření, poskytnutého autorovi správou hradu; A – sklep, B – přízemí, C – 1. patro, D – 2. patro (místnost ve východní věži), E – půdorysné schéma prostoru pudy (číselné označení dle textu); legenda: 1 – zdív, budované od 1. poloviny 13. do počátku 14. století, 2 – gotická přestavba (do 2. poloviny 15. století) 3 – další gotická přestavba (závěr 15., počátek 16. století), 4 – zdív z období kolem poloviny 16. století, 5 – 17. století, 6 – 18. století, 7 – pozdější úpravy, 8 – skála (sklep), 9 – zdív, vystupující nad úroveň podlahy pudy (kromě severní půdní zídky), 10 – nezkoumané zdív.

Zmíněná chodbička je z vnitřní strany ohraničena cca 60 cm širokou zdí, která dále vymezuje čtvercový prostor nad půdorysem interiéru východní věže (místnost č. 31, obr. 17/E/2). Část jejich vnějších liců nese doposud „předpožárové“ omítky. Vnitřní stěny této zdi nejsou licovány, působí dojem konstrukce zděné „zvenčí“ (obr. 29). Z této vnitřní strany jsou ve zdivu patrné otvory, způ-

Podlaha severněji ležící partie půdy je oproti popsané části snížena. Po vnějším obvodu je vymezena trojicí bloků širokého zdiva, mezi nimiž lze tušit prostory zaniklých fasádních otvorů (obr. 17/E/3). Na jejich korunách je zde založeno pokračování půdní zídky s okénky; u severovýchodního nároží východní věže je situováno zaslepené okénko s dřevěnými překlady; v zazdínce je ve spodní části cca 10 cm hluboká, svislá nika.

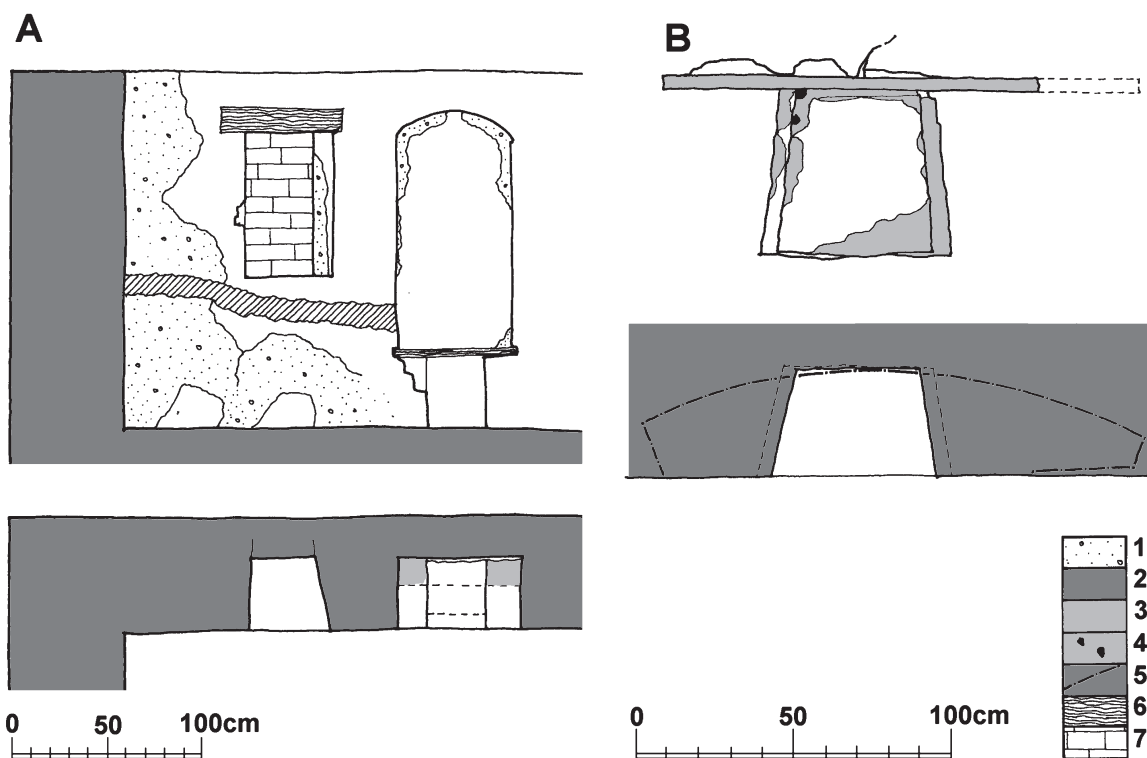
Obr. 18: Hrad Buchlov, A – zaměření záchodové niky a střelnového okénka na půdě, situovaných v jižní zdi východní věže; nahoře – čelní pohled od severu, dole – vodorovný řez, B – zaměření výklenku ve východní stěně sklepa; nahoře – čelní pohled od západu, dole – vodorovný řez horní částí niky s deskou překlada (čárkovaně vyznačen půdorys dna niky); 1 – „předpožárová“ omítka, 2 – zdivo v řezu, 3 – plochy malty s otisky dřevěných prvků, 4 – zbytky kovových prvků, 5 – obrys desky, využitý jako překlada nad nikou, 6 – dochované dřevěné prvky.

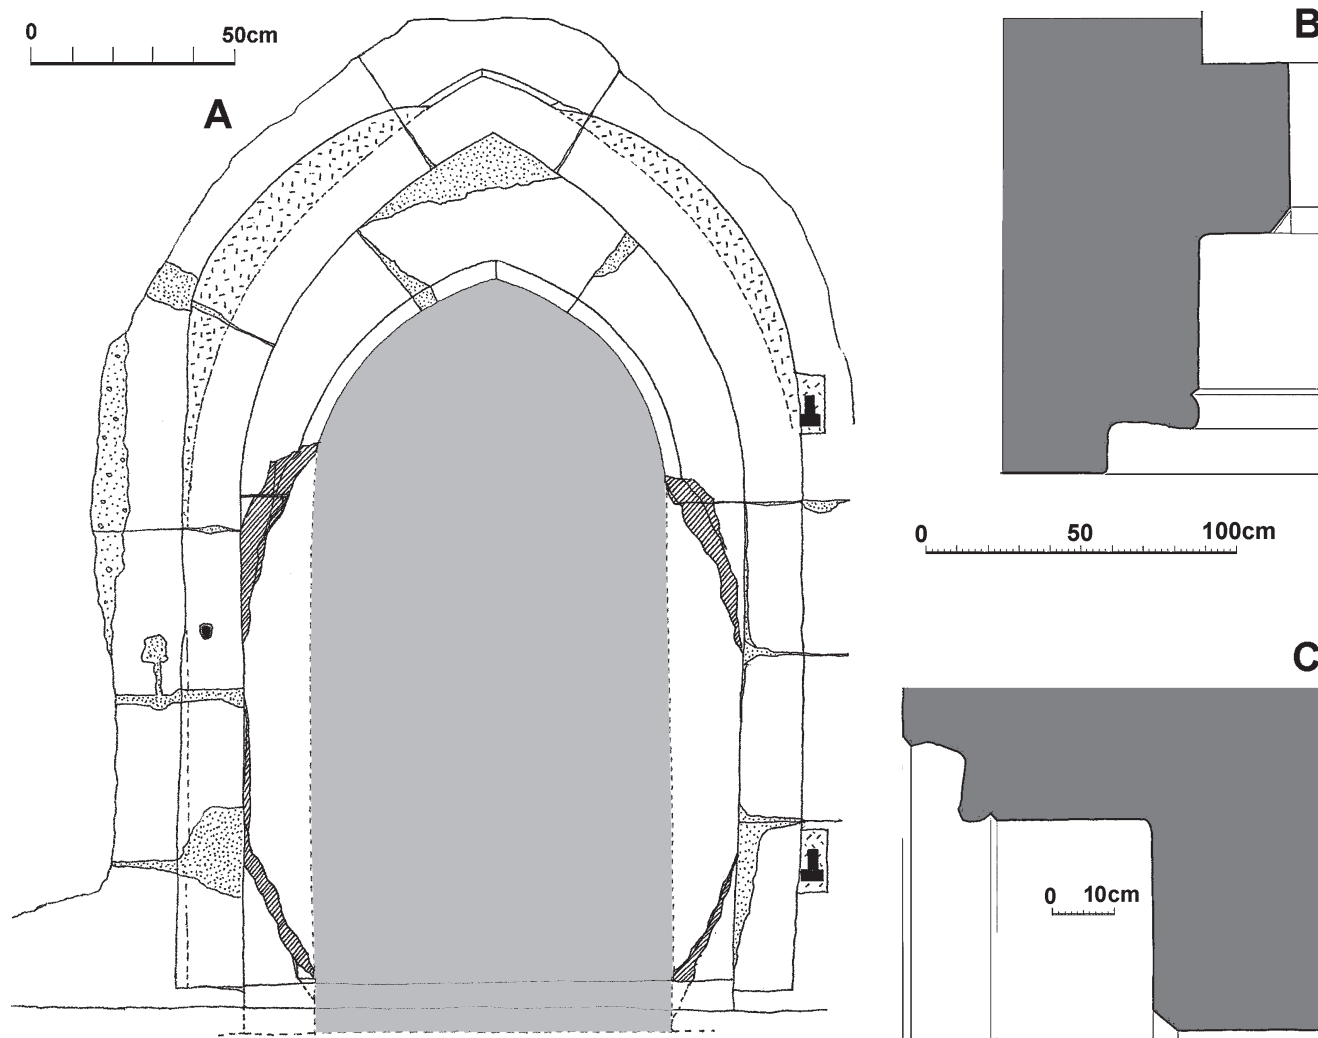
Obr. 19: Hrad Buchlov, A – zaměření portálu vstupu do místnosti č. 11, pohled od západu; tečkované – malty, šrafované – povrch se stopami odlámání, čárkované – plochy přesekané pro použití vrat, B – vodorovný profil levé stojky, C – svislý profil ostění ve vrcholu záklenku.

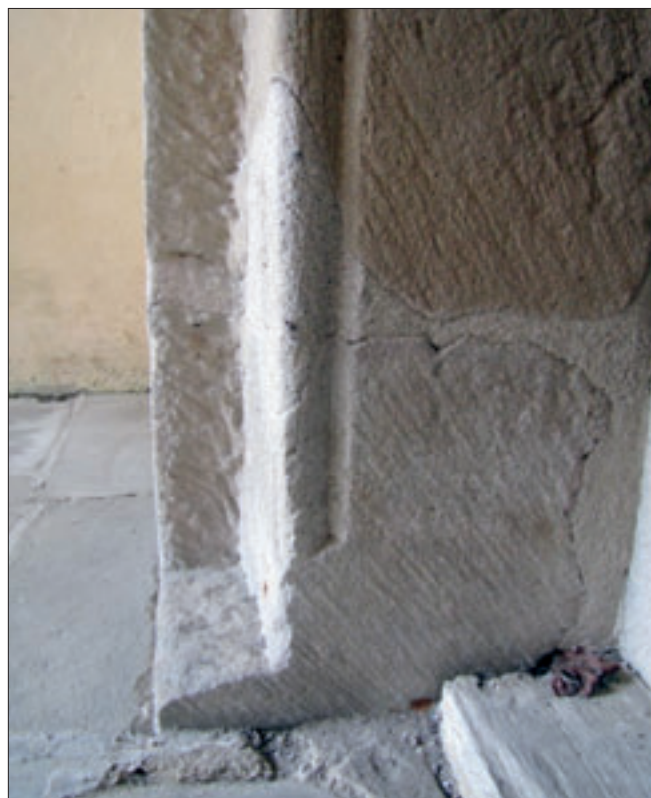
Obr. 20: Hrad Buchlov, místnost č. 11, detail trnože levé stojky vstupního portálu.

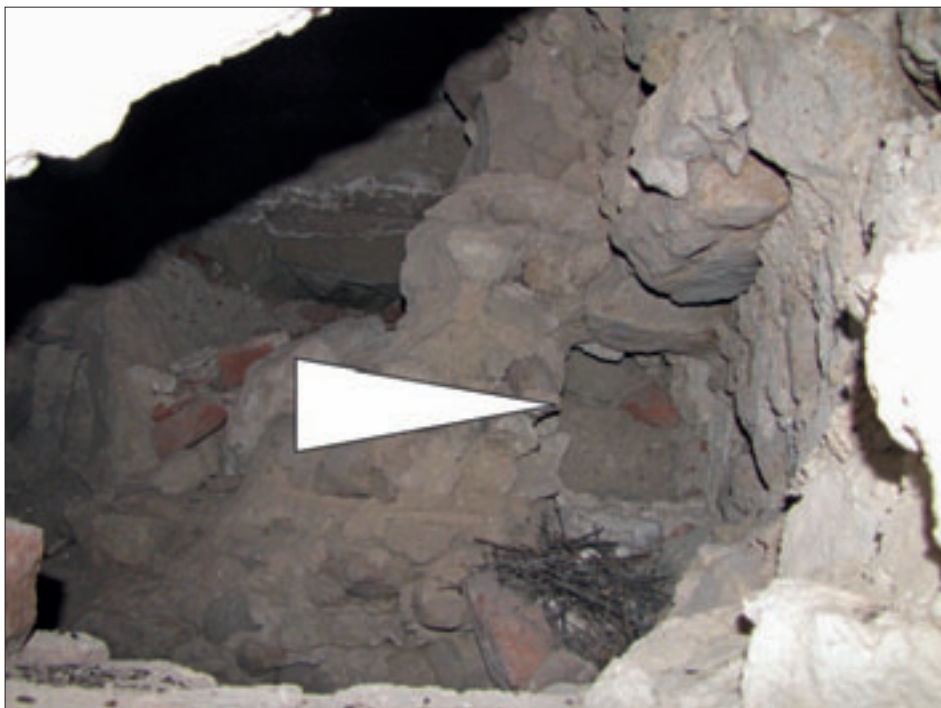
Obr. 21: Hrad Buchlov, místnost č. 13, detail průrazu v jižní stěně, šipka ukazuje na lůžko po stropním trámu, pohled od severu.

Abb. 21: Buchlov, Burg, Raum Nr. 13, Südwall, Detail des Durchbruchs, Pfeil zeigt zum Deckenbalkenlager, Ansicht von Norden.

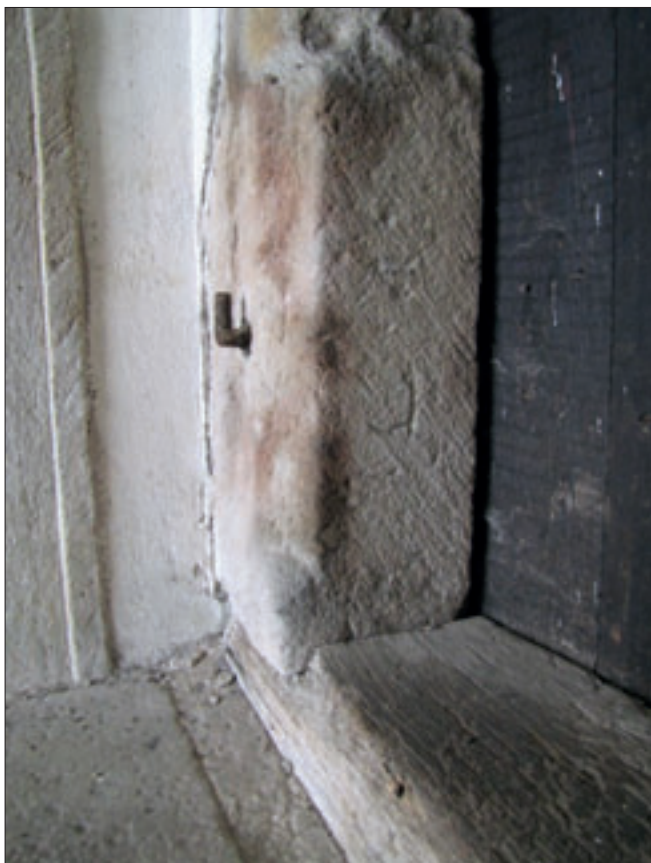
Obr. 22: Hrad Buchlov, místnost č. 14, detail trnože levé stojky s oblým ukončením okosení a kamenickou značkou, dole dřevěný práh; pohled od jihovýchodu.

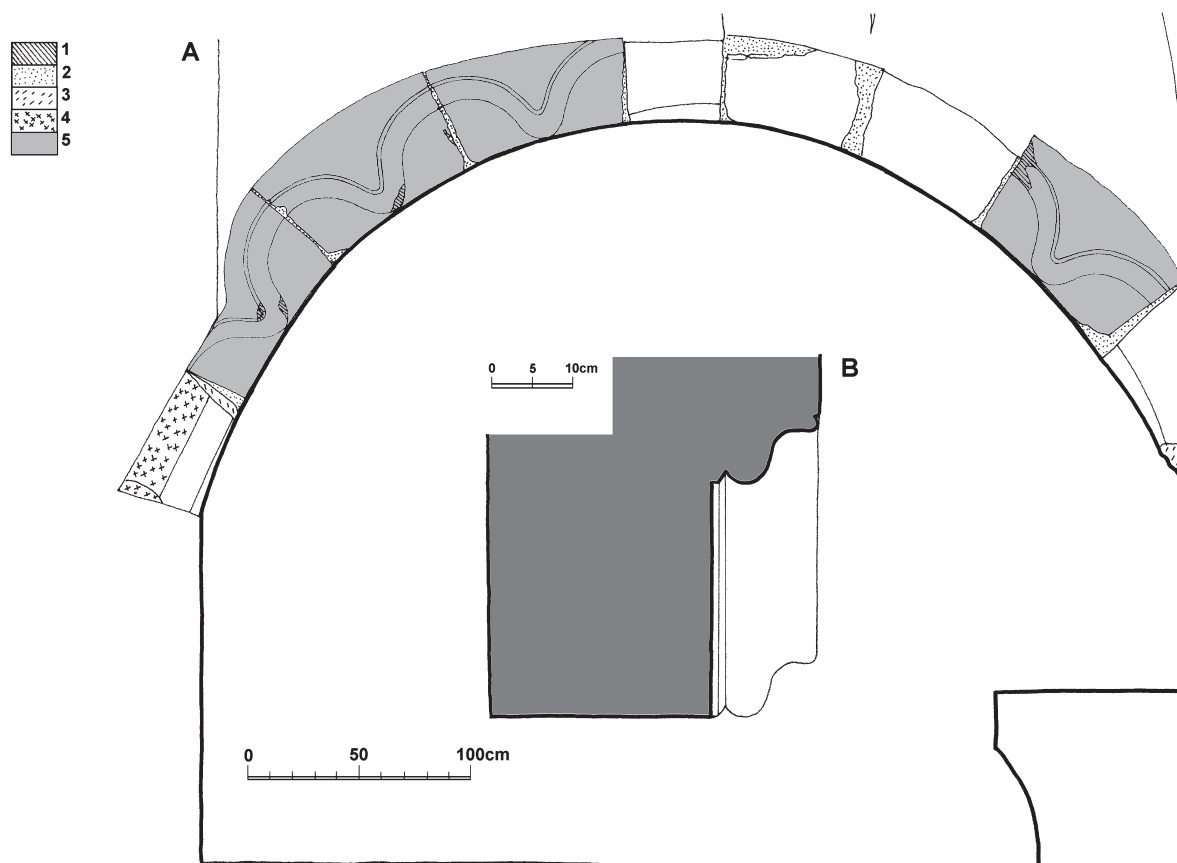
Obr. 23: Hrad Buchlov, zaměření pasu v místnosti č. 17; A – pohled od severu, 1 – poškozený povrch kamene, 2 – malta, 3 – druhotné opracování, jemnější, 4 – druhotné opracování, hrubé, 5 – pozdněrománské bloky, B – svislý profil styčné (boční) plochy pozdněrománského bloku.

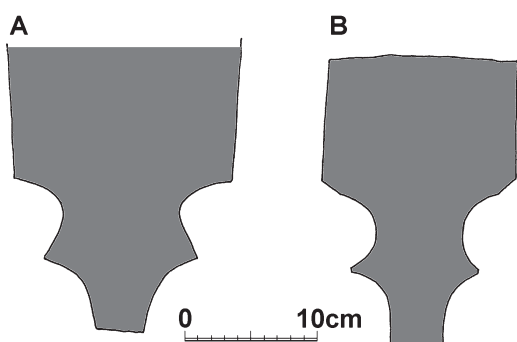
Obr. 24: Hrad Buchlov, zaměření profilu klenebních žeber; A – profil žebra v místnosti č. 21, B – profil cihelné tvarovky, uložené v hradním lapidáriu.

budována z cihlových tvarovek; jejich povrch je opatřen širokou vrstvou liček, které poněkud deformují linie průběhu žeber (obr. 24/A,B). Žebra vyrůstají plynule z koutů místnosti a stýkají se v kruhovém, kamenném svorníku s plasticky provedeným cimburským znakem (ke znakům, jejich popisu a interpretaci jejich umístění v místnostech č. 21–24, viz Kasík 1999). Protilehlá žebra nejsou směřována do středu svorníku, jejich půdorysné průběhy se míjejí. Místnost je průchozí, jeden vstup se nachází v jižní stěně (z jižní strany je vybaven v kamenní sekaným ostěním prostého, hranolového průřezu, se subtilní lištou, lemující výřez vstupu), druhý je situován v protější stěně, severní. Jeho nikou stoupá krátké, kamenné schodiště, zpřístupňující výše položené podlahy dalších místností. Ve východní stěně je situována hluboká nika obdélného okeního výřezu, opatřeného zvenčí kamenným ostěním (srov. obr. 3/3,

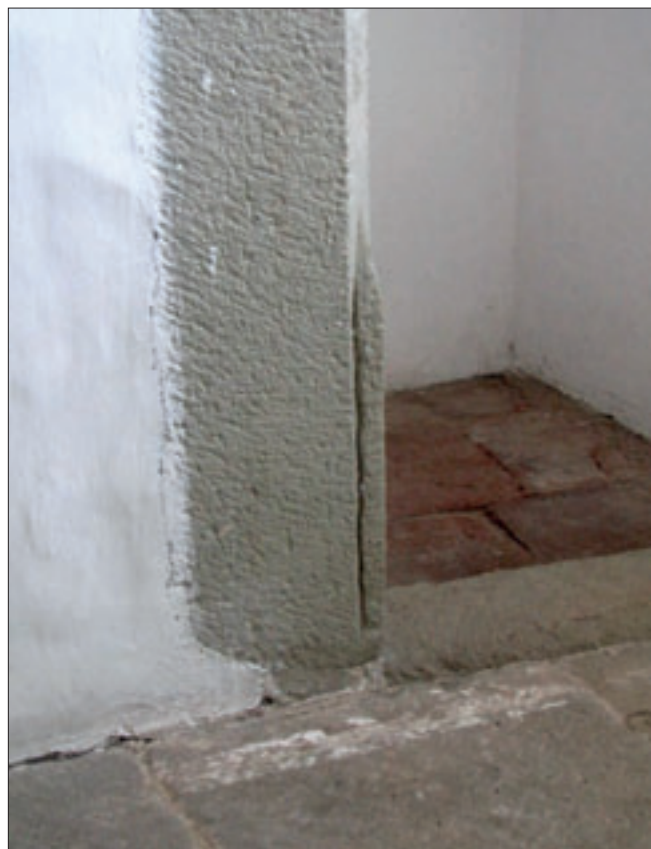
Obr. 25: Hrad Buchlov, místnost č. 22, detail levé trnože sedlového portálu vstupu do zrušeného záchodového arkýře; pod původním ukončením okosení probíhá svislá rýha, naznačující, že okosení mělo být později protaženo až k úrovni prahu.

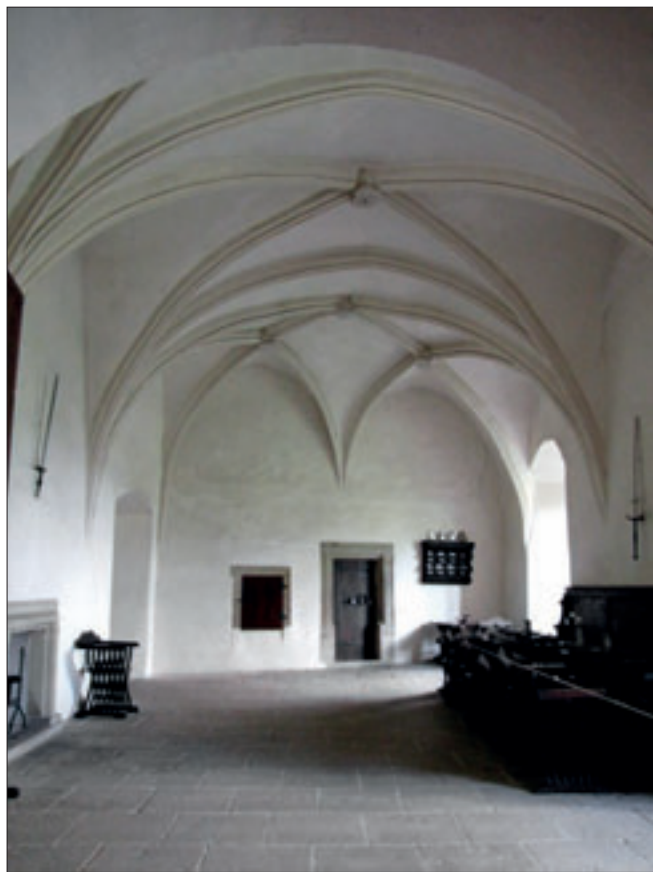
Obr. 26: Hrad Buchlov, Rytířský sál (místnost č. 24), celkový pohled k západu.

Jedná se o půdorysně nejrozsáhlejšího prostoru 1. patra sledovaného traktu. Půdorysně tvoří protáhlý lichoběžník, zaklenutý rovněž třemi poli žebrových kleneb. Zatímco prostřední pole je křížové, žebra v obou krajních polích vytvářejí síťové obrazce a stýkají se zde ve trojicích svorníků (obr. 26). Ze severní strany je tento vzorný sál prosvětlen dvojicí šestidílných oken (srov. obr. 3/20) v hlubokých nikách, vybavených kamennými sedátkami; v západním sedátku západního okna je druhotně zabudováno v kameni sekané koryto barokní výlevky. Šestidílná okna jsou vybavena v kameni sekanými os-

Abb. 26: Buchlov, Burg, Rittersaal (Raum Nr. 24), Gesamtblick nach Westen hin.

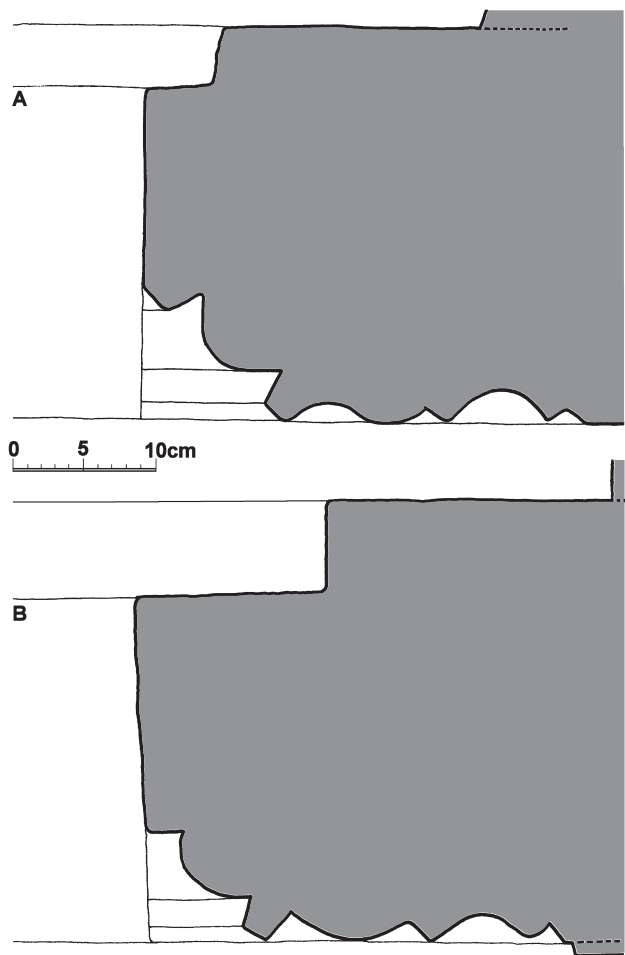
Obr. 27: Hrad Buchlov, zaměření profilace stojek dvojice portálů v místnosti č. 24; A – vstup do místnosti 25, B – vstup do dvorního traktu.

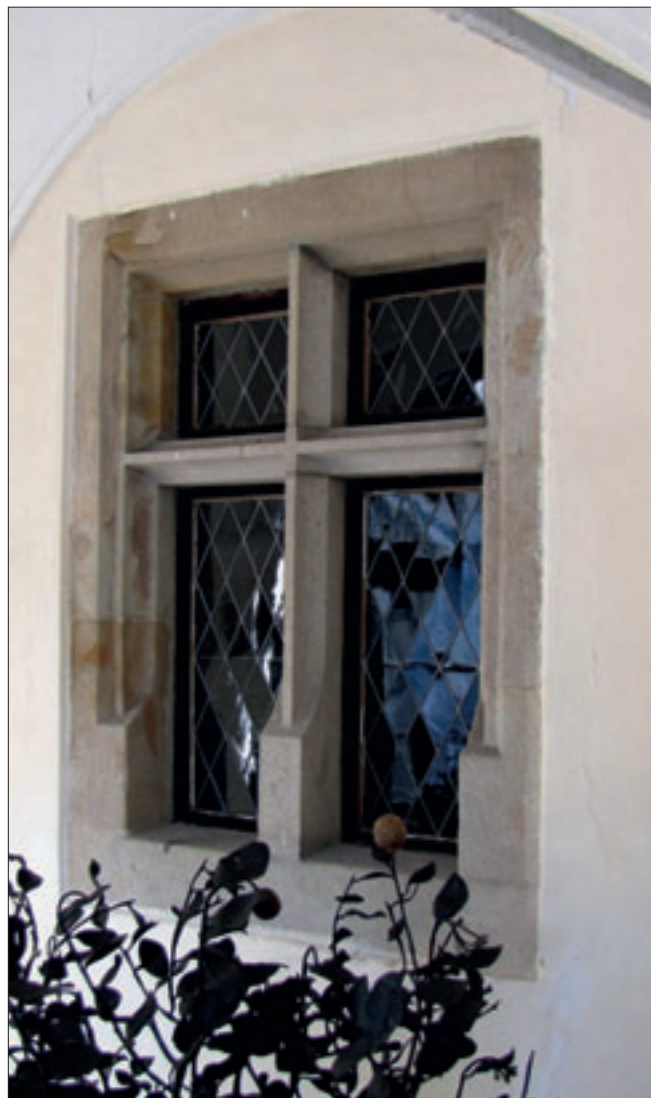
Obr. 28: Hrad Buchlov, pohled z dvorního traktu na ostění okna v jižní zdi místnosti č. 25, pohled od jihovýchodu.
