## POZNÁMKY KE STAVEBNÍMU VÝVOJI SEVERNÍHO TRAKTU JÁDRA HRADU BUCHLOVA

RADIM VRLA

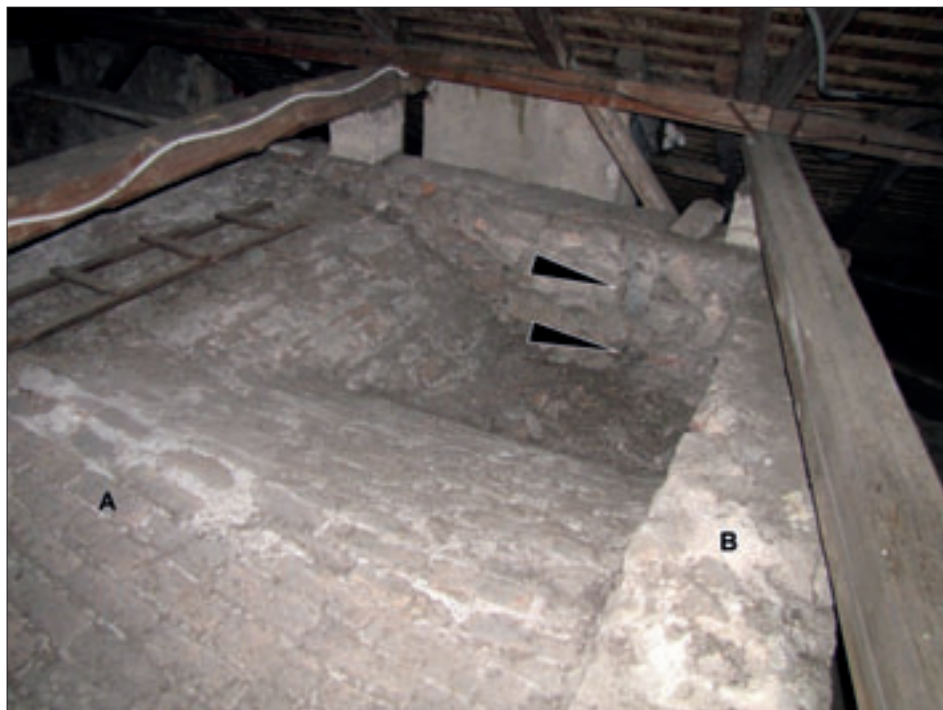
Obr. 29: Hrad Buchlov, půda, detail rubu klenby (A) nad místností č. 31, obklopeného subtilní zídka (B) s nelicovanou vnitřní stranou a s otisky dřevěných konstrukcí (označeno šipkami), pohled od severu do severozápadního koutu prostoru.

Zmíněná chodbička je z vnitřní strany ohraničena cca 60 cm širokou zdí, která dále vymezuje čtvercový prostor nad půdorysem interiéru východní věže (místnost č. 31, obr. 17/E/2). Část jejich vnějších liců nese doposud „předpožárové“ omítky. Vnitřní stěny této zdi nejsou licovány, působí dojem konstrukce zděné „zvenčí“ (obr. 29). Z této vnitřní strany jsou ve zdivu patrné otvory, způ-

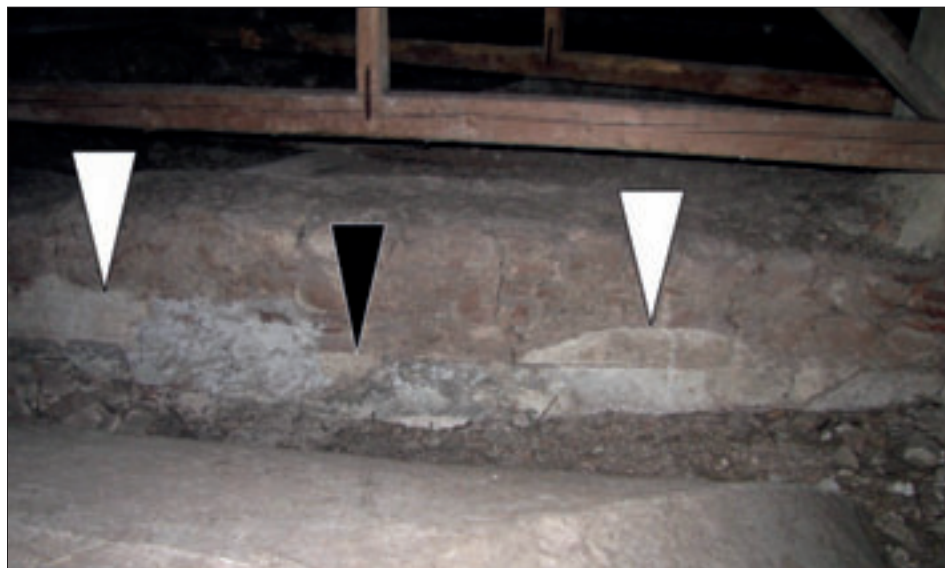
Obr. 30: Hrad Buchlov, půda, detail západního líce zdi, dělicí v 1. patře místností č. 24 a 25; bílé šipky ukazují na pozůstatky interiérových omítek dvojice klenebních čel, černá šipka míří na vodorovnou hranu, kterou je ukončena plocha omítek mladších, souvisejících s rovnými stropem nad místností č. 25; pohled od západu.

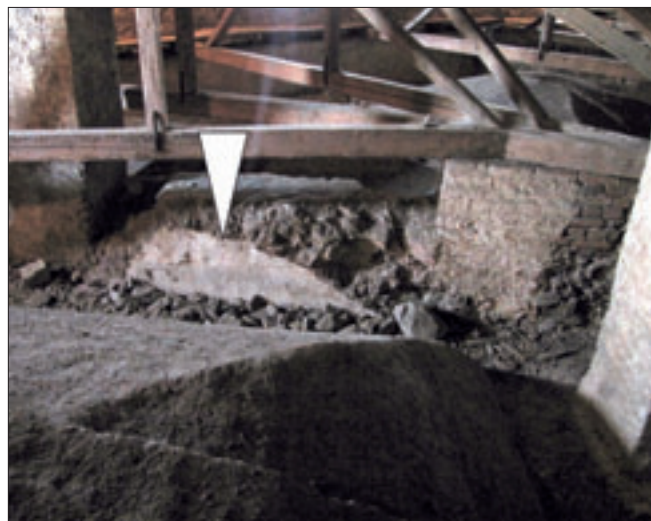
Obr. 31: Hrad Buchlov, půda, detail severozápadního líce zdi, dělicí v patře místností č. 26 a 27; bílá šipka ukazuje na fragment omítky klenebního čela s pozůstatky zdiva klenby, pohled od jihu.

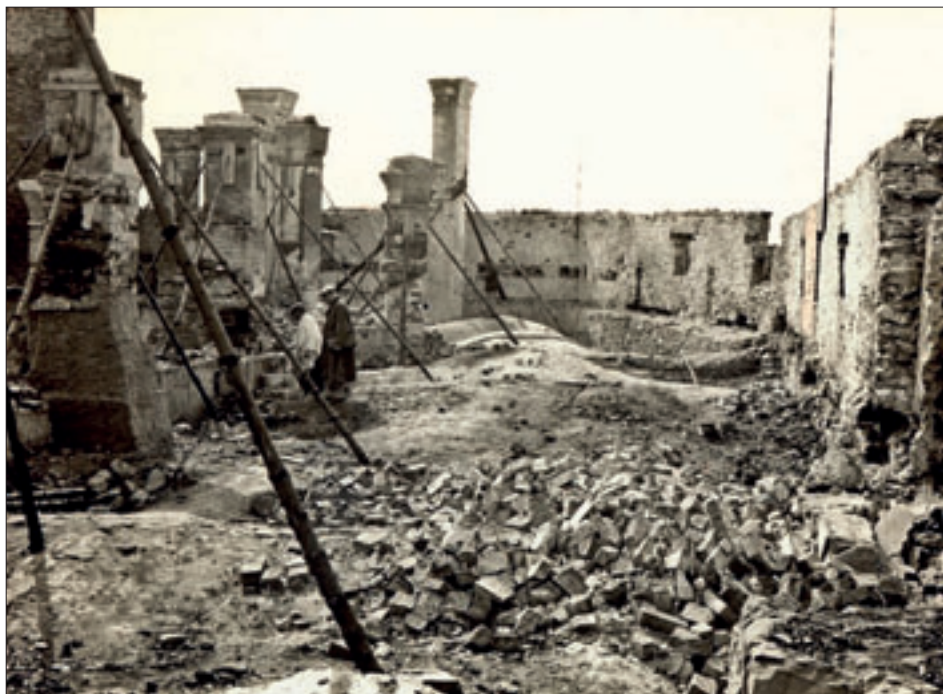
Obr. 32: Hrad Buchlov, historická fotografie půdy po požáru v roce 1931, pohled od jihu; napravo je z destruívané partie při západní zdi hranolového rizalitu je zde patrna sendvičová konstrukce zdiva, líc pravé části zdi je zřejmě opatřen omítkou. U paty levé části se rýsuje otisk po horizontálním trámu – průběh dřevěné konstrukce je dále vidět až téměř k severozápadnímu nároží v pozadí. Kolem okénka v průhledu (napravo od nároží) jsou patrné dva, symetricky situované svíslé, tmavší pásy (pravděpodobně opět jizvy po dřevěných konstrukcích). Dále vlevo je na vnější stěně patrná vodorovná, tmavá linie (zdivo bez omítek). V popředí, před vstupem do rizalitu, je zachycena hromada sutí ze zříceného zdiva, obsahujícího převážně vysoké cihly („prstovky“). (Snímek z r. 1931, fotoarchív NPÚ ÚOP v Brně).

Především si povšimněme výrazné hromady sutí před prostorem půdy hranolového rizalitu (obr. 32). Materiál té-

ky, situované západně od hranolového rizalitu. Na snímcích je zde zachycena výrazná, horizontální nika se zbytky průběžného, dřevěného trámu, která je shora provázena hustým sledem kapes po trámech příčně ložených; tyto příčné trámy, jak je dodnes zčásti patrné, prostupovaly i na vnější fasádu zdi (obr. 32, 33). Nad prostorem Rytířského sálu (místnost č. 24) je zachycena změna výškové úrovně této konstrukce (obr. 33). Nad místností č. 26 pak tento horizontální pás končí. Zde je parný průběh svíslé niky. Pravděpodobně se jedná opět o pozůstatek zazděného, dřevěného prvku, další taková anomálie se rýsuje po pravé straně půdního okénka (obr. 3/29, 32).

U severozápadního nároží traktu a v partii západně od něj, je situace zcela jiná. Na fotografii č. 33 (srov. též obr. 32) je patrný vodorovný pás neomítaného

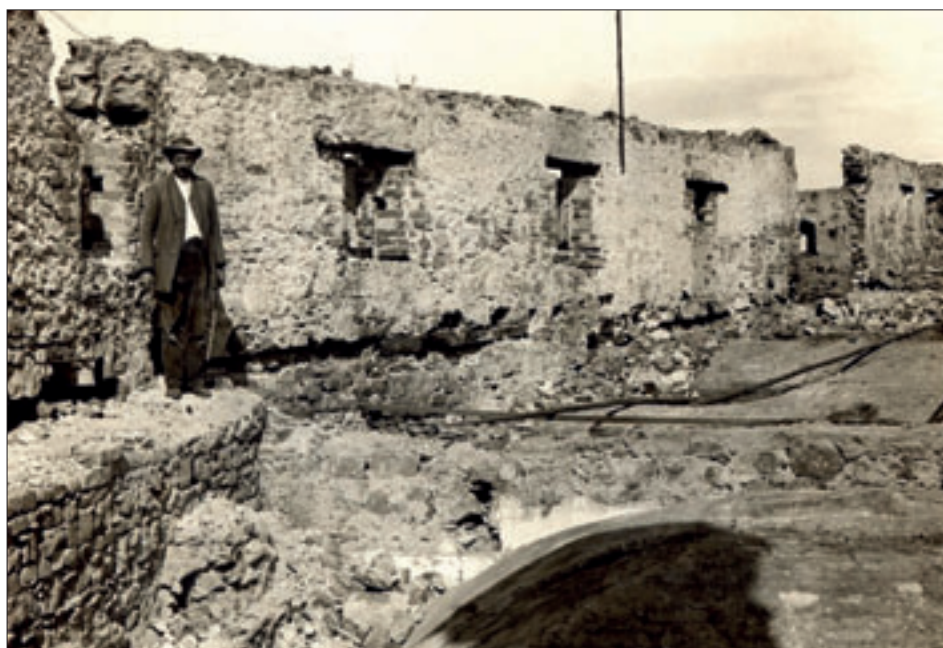
Obr. 33: Hrad Buchlov, půda severního křídla, pohled severovýchodní část obvodové zídky, pohled od západu; napravo průhled do interiéru rizalitu, dole příčka mezi partiemi C a D. Ve spodní partii zídky jsou patrné prohořelé zbytky a otisky horizontálně položených trámů, lícujících s vnitřní stěnou zídky. Nad trámy jsou místy patrné pravidelně rozmístěné otvory po příčně ložených trámcích. Obdobné jizvy po dřevěných konstrukcích jsou patrné i v partii blíže rizalitu; horizontální trám je zde položen níže. U překladů okének je vidět, že prohořely až do vnější fasády. (Snímek z r. 1931, fotoarchív NPÚ ÚOP v Brně).

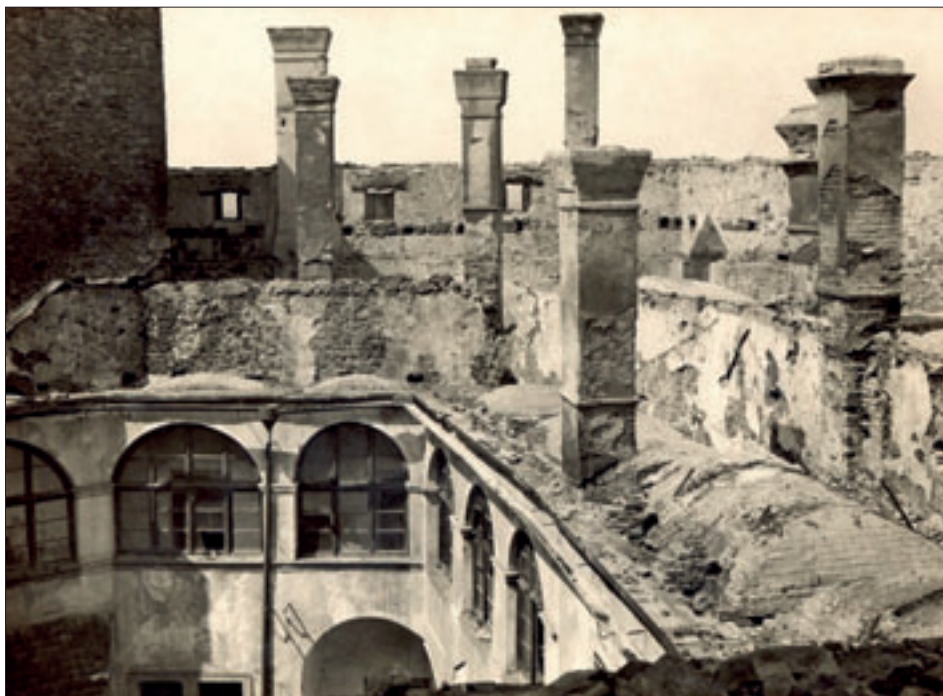
Obr. 34: Hrad Buchlov, půda severního křídla, pohled na severozápadní stranu nádvoří jádra, pohled od jihovýchodu; vlevo nahoře severovýchodní nároží západní věže, napravo na ni navazuje vnější zídka půdního prostoru. Pod okenními otvory horizontální pás neomítaného (?) zdiva s kapsami po příčných trámech. Zcela vpravo je líc téže zídky – beze stop těchto otvorů (!). (Snímek z r. 1931, fotoarchív NPÚ ÚOP v Brně).

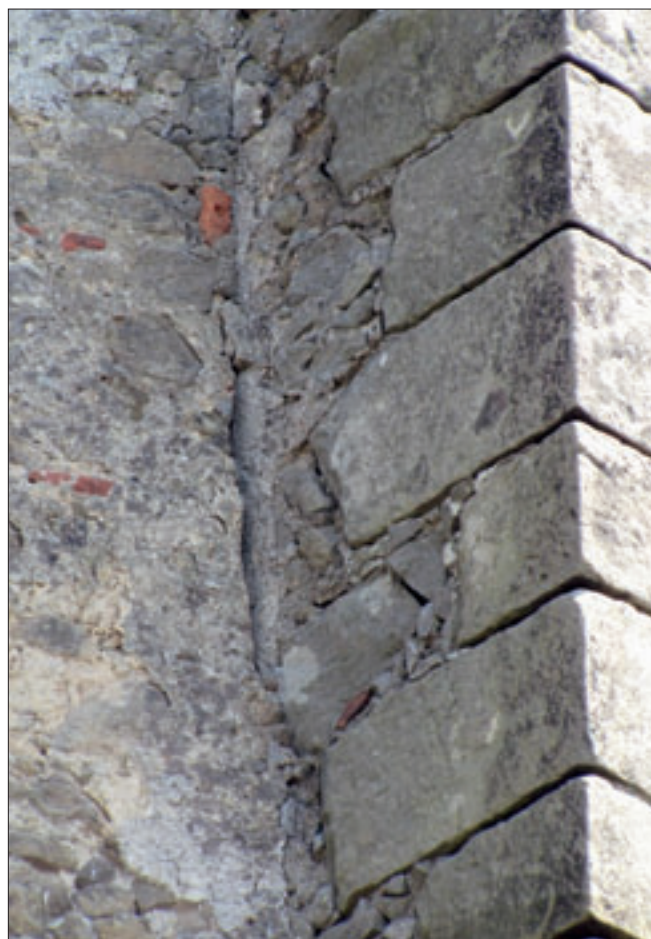
Obr. 35: Hrad Buchlov, detail styku severní stěny východní věže (vpravo) se stěnou severního traktu. Napravo je zachycena armatura severozápadního nároží věže, nalevo jsou pak zbytky omítky věže, zabíhající pod přiložené zdivo severního traktu (pohled od severozápadu).

východní zeď se však v dolní partii rozšiřuje rovněž na cca 2,5 m; vnější půdorysné rozměry věže jsou 10 × 8,8 m). Poměrně zajímavým prvkem věže je poškozený, honosný, raně gotický portál v přízemí, který nemusí být nutně dílem druhotné úpravy (srov. obr. 19, obr. 20). Východní průčelí věže, které není novodobě omítnuto, vykazuje četné pozoruhodné detaily (srov. obr. č. 5); pro pozdněrománské stáří věže zde však zatím nenalzáme žádné opory. V nárožích spodní, rozšířené partie dokonce nacházíme druhotně použité architektonické články minimálně gotického stáří (srov. obr. 4). Úrovně současných pater věže jsou pravděpodobně až z období pozdněgotické přestavby, i když odlišná úroveň podlahy patra od zbytku severního traktu, může svědčit o návaznosti na starší situaci (viz níže). S jistotou můžeme říci, že vnější zeď severního traktu je k věži po celé sledovatelné výši přiložena na spáru.

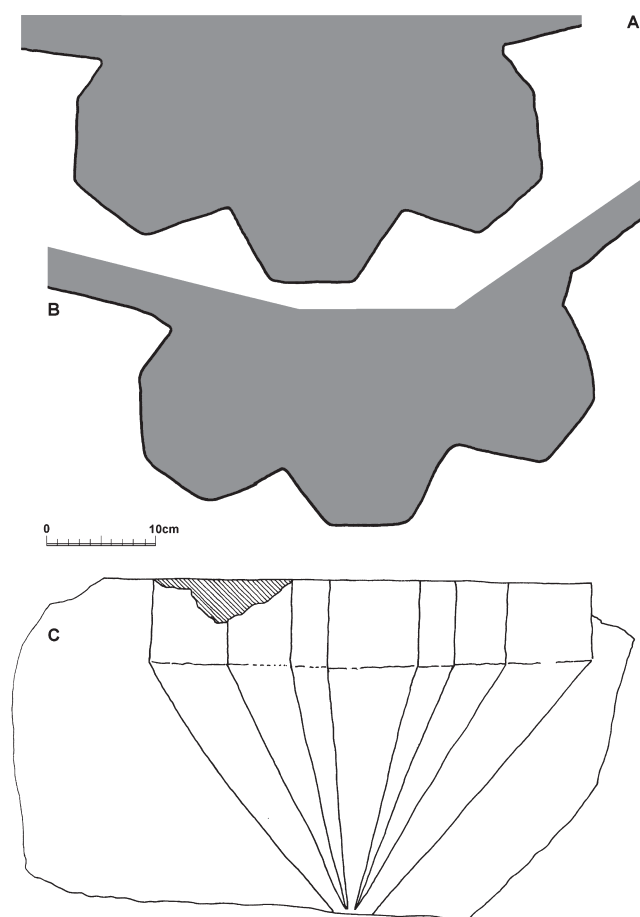
Obr. 36: Hrad Buchlov, zaměření dvojice klenebních konzol, uložených v hradním lapidáriu; A, B – zaměření horních hran prvků, dole – čelní pohled na konzolu A.

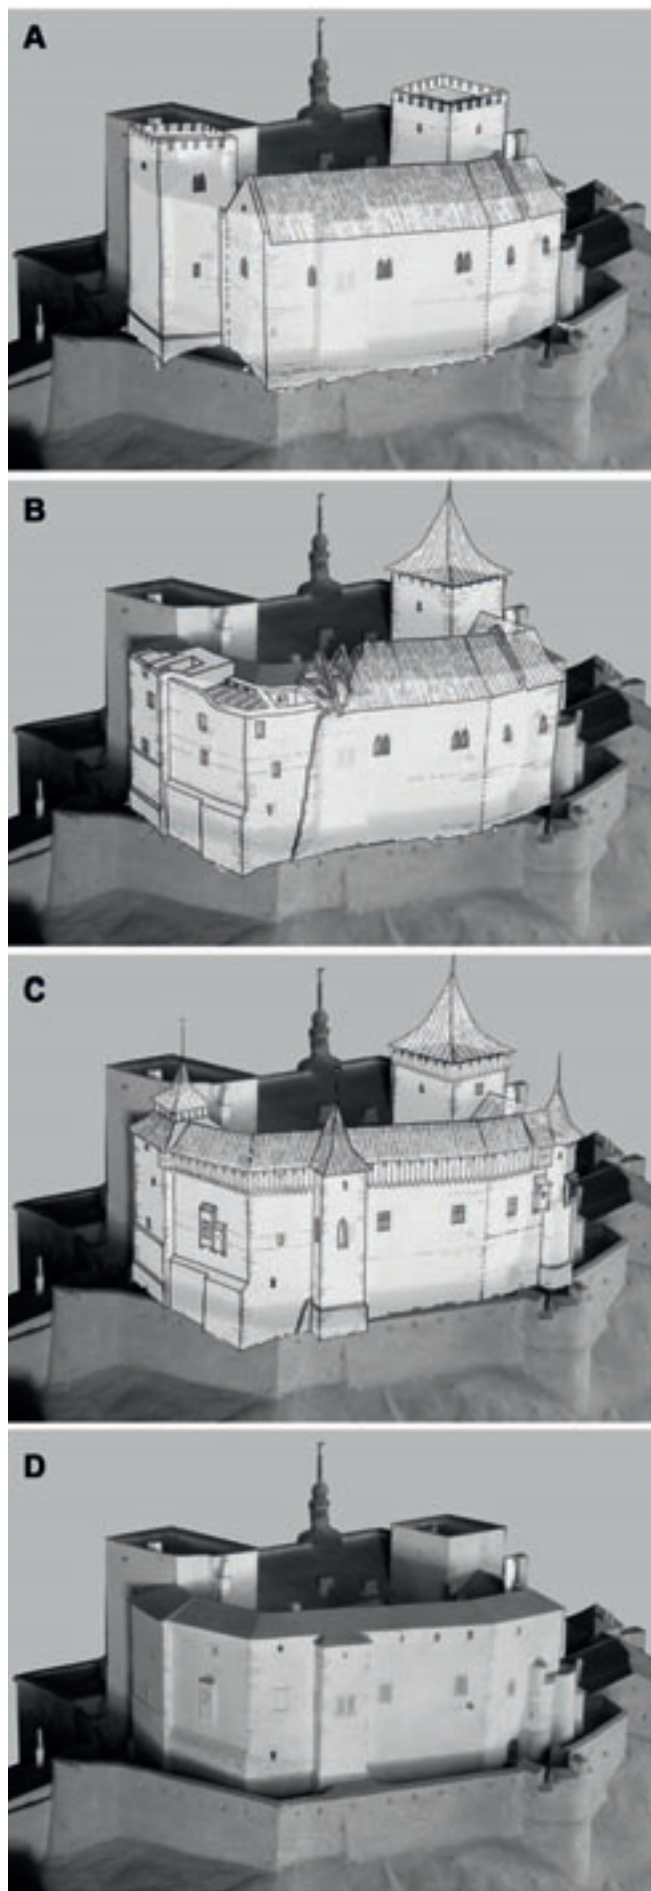
Obr. 37: Hrad Buchlov, hypotetické rekonstrukce podoby severního traktu v různých etapách výstavby, axonometrické pohledy od severovýchodu; jako podkladu bylo použito fotografie plastického modelu hradu, který zachycuje jeho stav před úpravami v 50. letech 20. století (model je součástí vstupní expozice hradu). A – počátek 14. století (siluetu hradu ovládá dvojice pravděpodobně pozdně románských věží, na severní straně stojí palácový trakt, vybavený možná arkádovou pavlačí z nádvořní strany; B – 2. polovina 15. století (východní část hradu stavěna zcela znova, východní věž je snížena, její východní část je postavena znovu; stává se součástí nově budované palácové stavby ve východní části traktu), C – období na konci 15. a počátku 16. století (předchozí stavební etapa zřejmě není dokončena a dochází k její radikální přestavbě a začlenění do nově budovaného, výstavného, pozdně gotického traktu), D – 20. století.

**2. gotická přestavba** (do závěru 15. století, obr. 37/B)
