# RANĚ GOTICKÝ ZÁVĚR CHRÁMU SV. BARTOLOMĚJE V KOLÍNĚ

JAN BERÁNEK - JAN KYPTA - FILIP LAVAL - ZDENĚK NEUSTUPNÝ

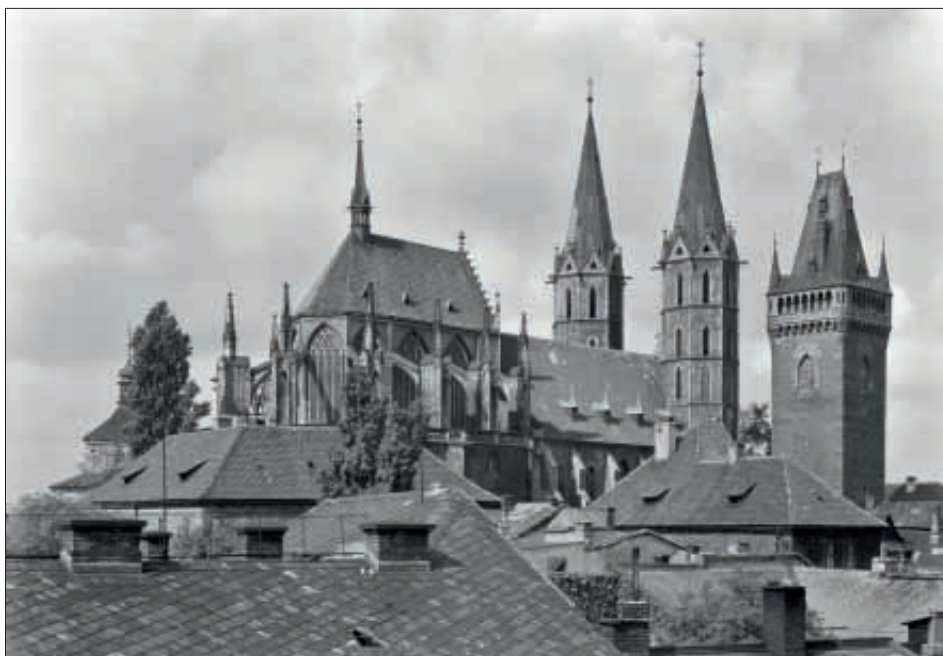
Obr. 1: Kolín, kostel sv. Bartoloměje. Celkový pohled od severovýchodu (foto Č. Šíla, 1955, Sběrka fotografické dokumentace NPÚ GnŘ).

Abb. 1: Kolín (Kr. Mittelböhmen), St. Bartholomäuskirche. Gesamtansicht von Nordosten (Foto Č. Šíla 1955, Sammlung der fotografischen Dokumentation NPÚ GR [Generaldirektion des Nationalen Denkmalinstituts]).

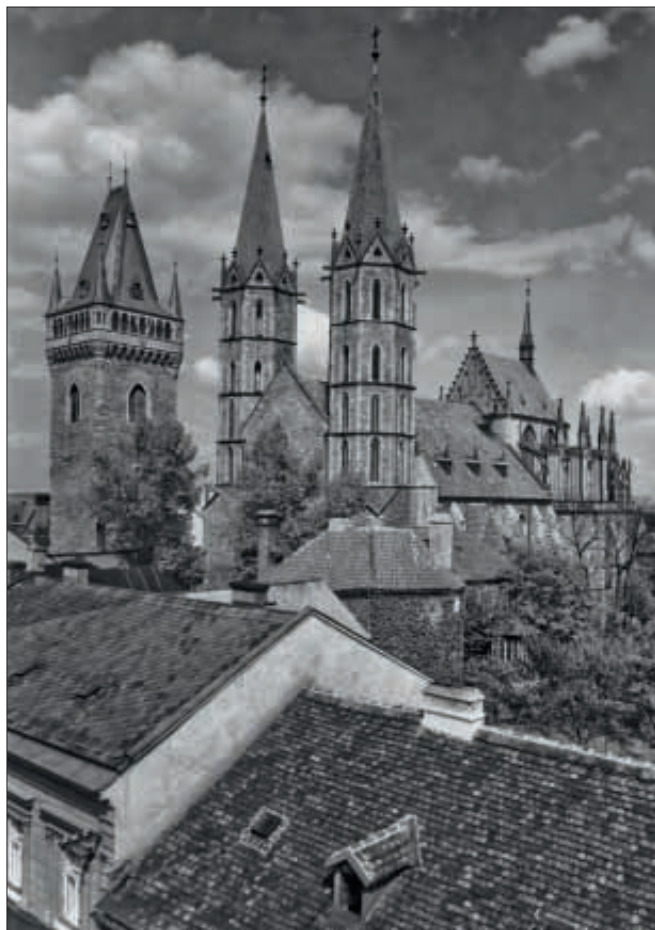
Obr. 2: Kolín, kostel sv. Bartoloměje. Celkový pohled od jihozápadu (foto J. Funke, 1945, Sběrka fotografické dokumentace NPÚ GrN).

Abb. 2: Kolín, St. Bartholomäuskirche. Gesamtansicht von Südwesten (Foto J. Funke 1945, Sammlung der fotografischen Dokumentation NPÚ GR).

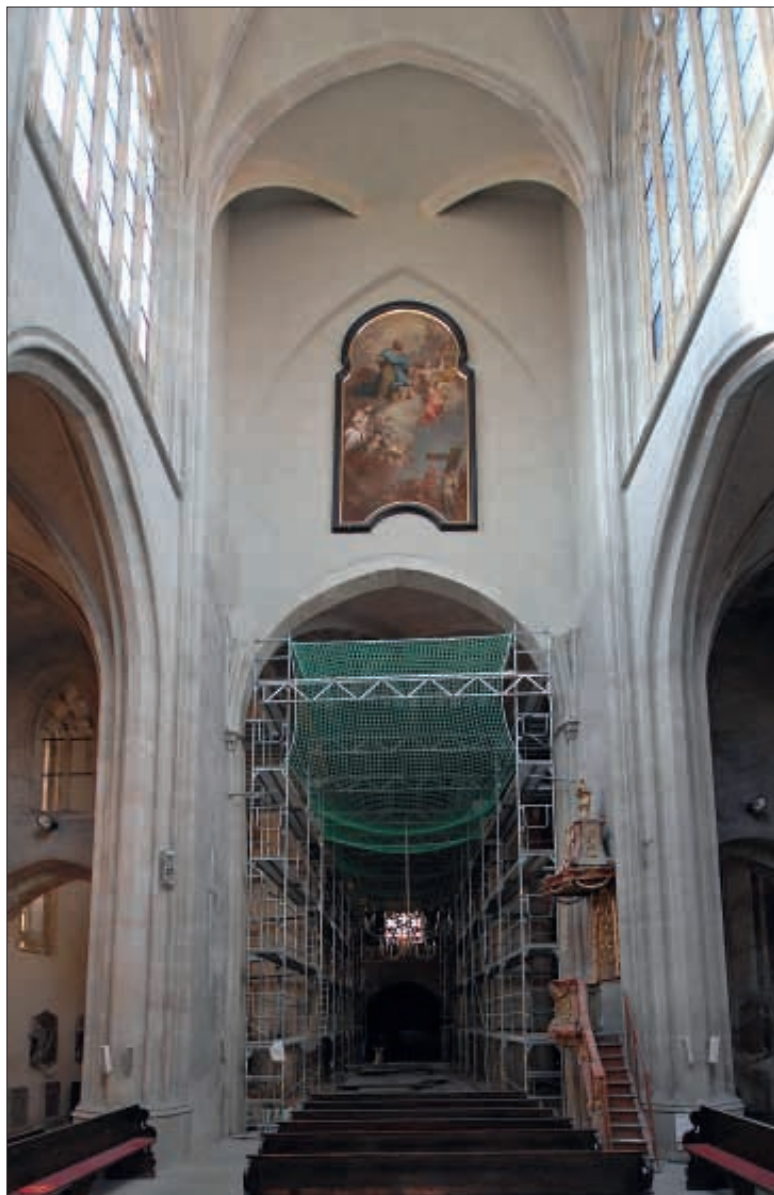
Obr. 6: Kolín, kostel sv. Bartoloměje. Pohled do vysokého chóru od východu. Parléřovská část stavby je zde uzavřena zdi nad raně gotickým vítězným obloukem. Při rekonstrukci chrámu na počátku 20. století bylo zdivo nad vítězným obloukem sneseno a znovu doplněno (foto J. Beránek, 2008).

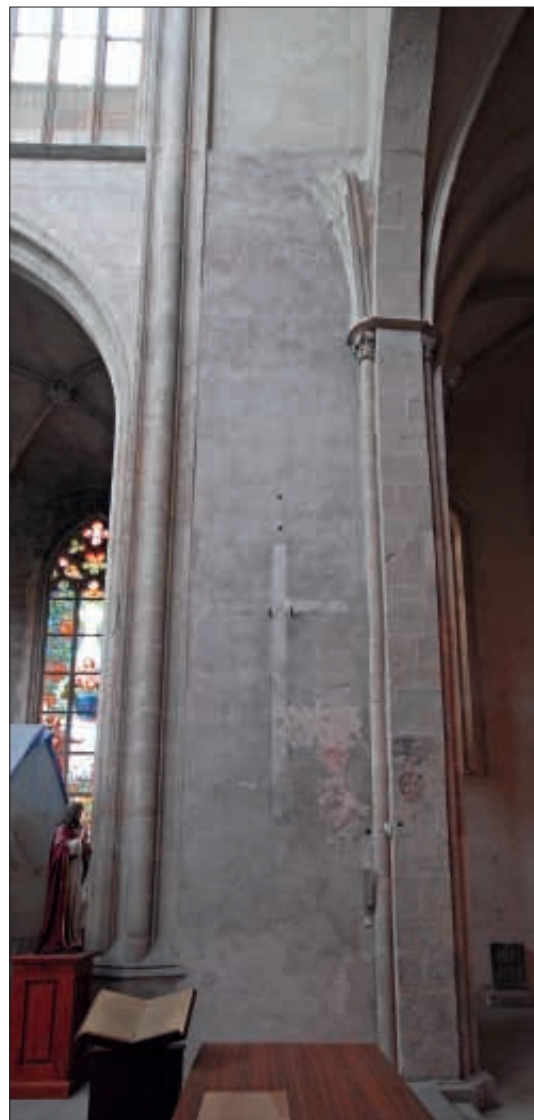
Obr. 7: Kolín, kostel sv. Bartoloměje. Pohled na západní část jižní stěny vysokého chóru. Z původního raně gotického hlavního chóru se dochoval jen úzký pás zdiva podél koutové příčiny s výběhy žeber (stavební rozhraní zvyrazňuje vodorovný ústupek). Ve spodní části stěny se dochovala původní omítka s fragmenty raně gotické výmalby, odhalené restaurátorskými sondami (foto J. Beránek, 2012).

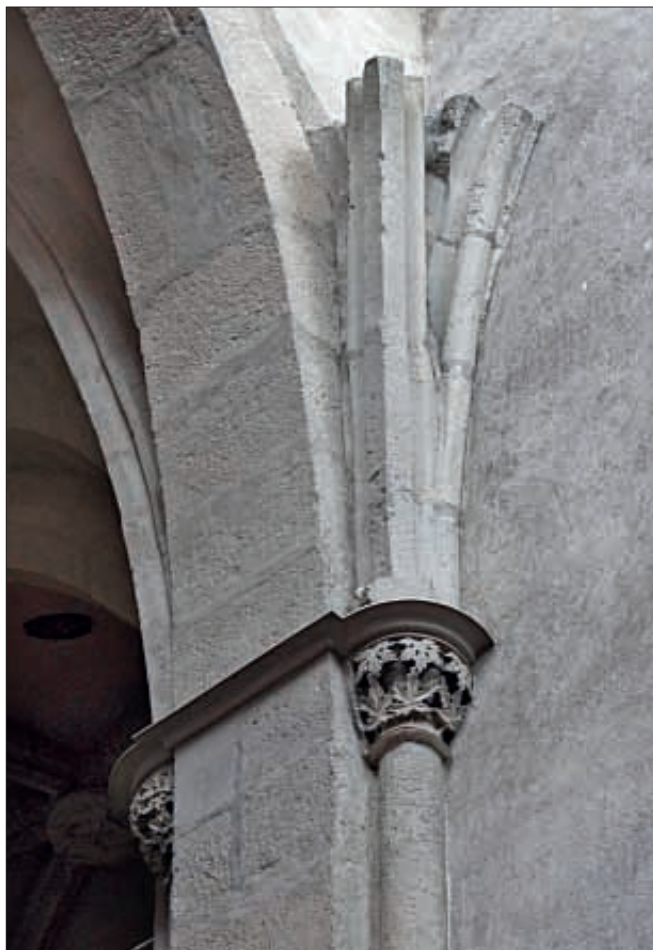
Obr. 8: Kolín, kostel sv. Bartoloměje. Detail zakončení přípory v severozápadním koutu raně gotického hlavního chóru. Na hlavici nasedají výběhy žebíř nedochované klenby. Patu vítězného oblouku přetíná římsa, která je ve stávající podobě výsledkem rekonstrukce z 1. desetiletí 20. století (foto J. Beránek, 2012).

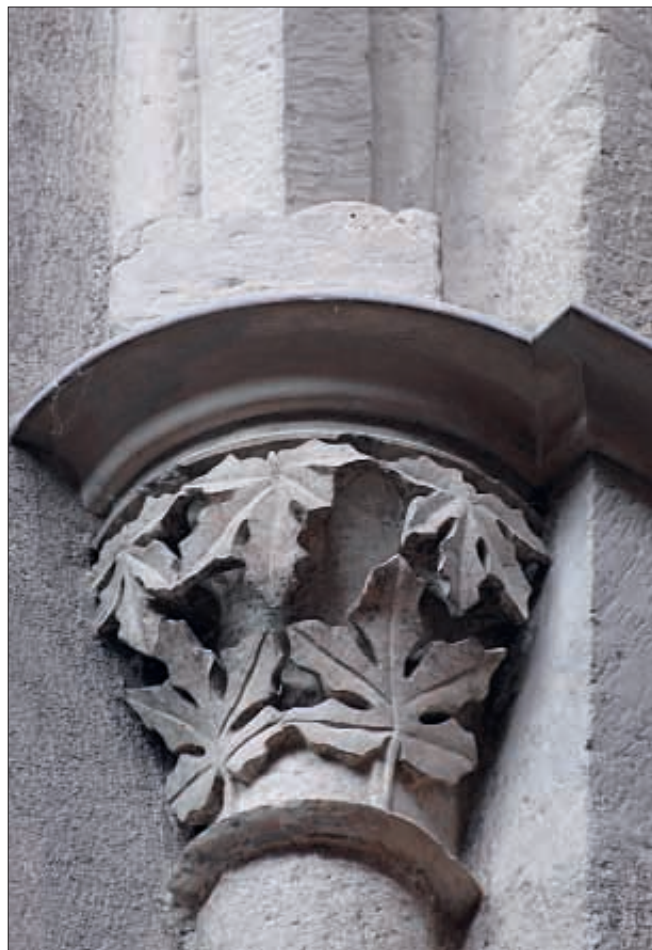
Obr. 9: Kolín, kostel sv. Bartoloměje. Detail hlavice jihozápadní koutové přípory raně gotického hlavního chóru. Krycí deska je novodobá, patrně ale odpovídá původnímu tvaru (foto J. Beránek, 2012).

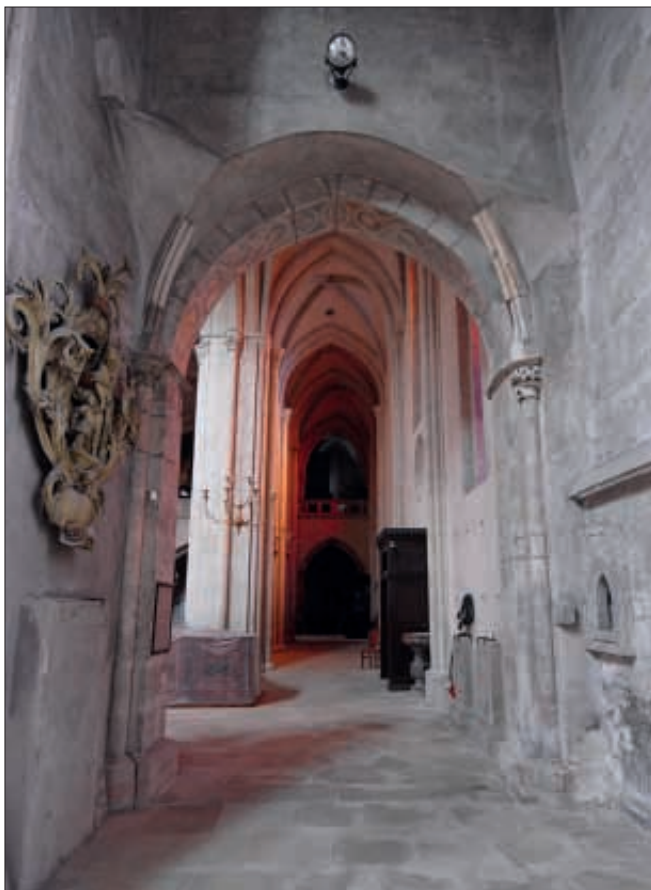
Obr. 10: Kolín, kostel sv. Bartoloměje. Pohled od východu na vítězný oblouk a zbytky klenby severního bočního chóru raně gotické etapy, nyní v severozápadní části chórového ochozu. Navazující část jižní zdi chóru (vlevo) je raně gotická, severní zeď (vpravo) patří k parléřovské přestavbě (foto J. Beránek, 2012).

Ze severního bočního chóru rovněž přetrvaly oba západní kouty, a to včetně přípor s hlavicemi a klenebních výběhů, navíc i fragment zdiva klenební kápě při vítězném oblouku (obr. 10, 11). Oproti hlavnímu chóru zde profilace klenebních žebířů, rovněž opatřených náběžnými štítky, tvoří srostlici, resp. průnik, tří oblounů, z nichž čelní má tvar mírně stlačeného hruškovce s úzkou čelní stezkou. Přízdní žebra se tu (ani v jižním bočním chóru) neuplatňovala. Těsně za severní koutovou příporou navazuje zdivo parlérovského chóru, do něhož bylo druhotně osazeno profilované hrotité ostění jednoduchého sanktuáře, nejspíš vyjmuté ze strženého raně gotického zdiva.<sup>7)</sup> Nynější obvodová zeď chórového ochozu mírně ustupuje za rovinu někdejšího lince severní zdi raně gotického chóru. Dokládá to předstupující kamenný blok, jenž je součástí koutové přípory i navazujícího vítězného oblouku. Na spodní straně vítězného oblouku se dochovala dekorativní malba, snad ze 70. let 13. století.<sup>8)</sup> V někdejší jižní chóru se v koutech po východní straně vítězného oblouku dochovaly jen válcové dříky přípor. Hlavičky byly odsekány a patrně při regotizaci chrámu vyměněny příslušné části narušených kamenných bloků. Rozdílné proporce vítězných oblouků a zbytky tesaných částí kleneb zřetelně dokládají, že trojdílný závěr raně gotického koste-

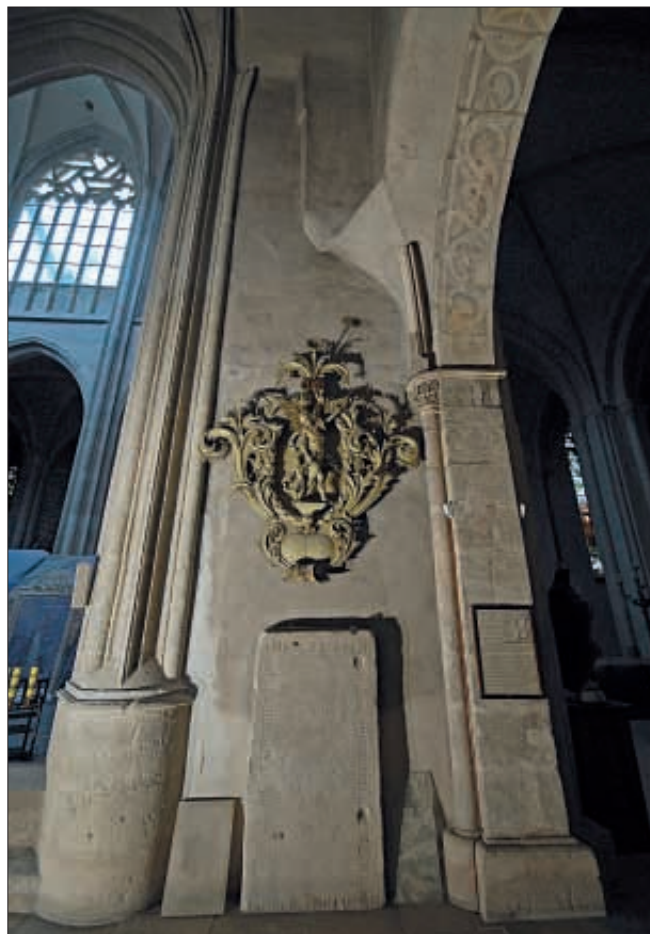
Obr. 11: Kolín, kostel sv. Bartoloměje. Zbytek jižní stěny zrušeného severního bočního chóru. Po levé straně pilíř parléřovského chóru, při vítězném oblouku (vpravo) raně gotická klenební přípora (foto J. Beránek, 2012).

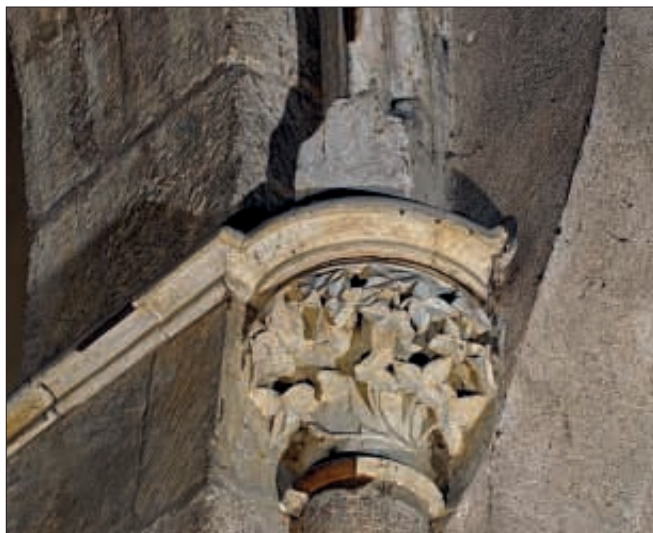
Obr. 12: Kolín, kostel sv. Bartoloměje. Hlavice přípory v severozápadním koutu zrušeného severního bočního chóru, krycí deska je novodobá (foto J. Beránek, 2012).

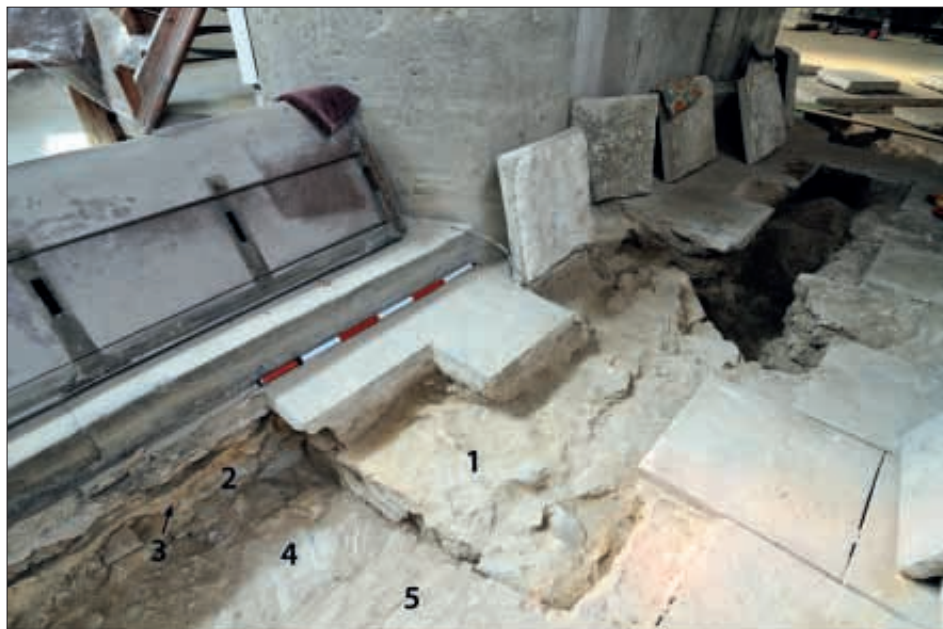
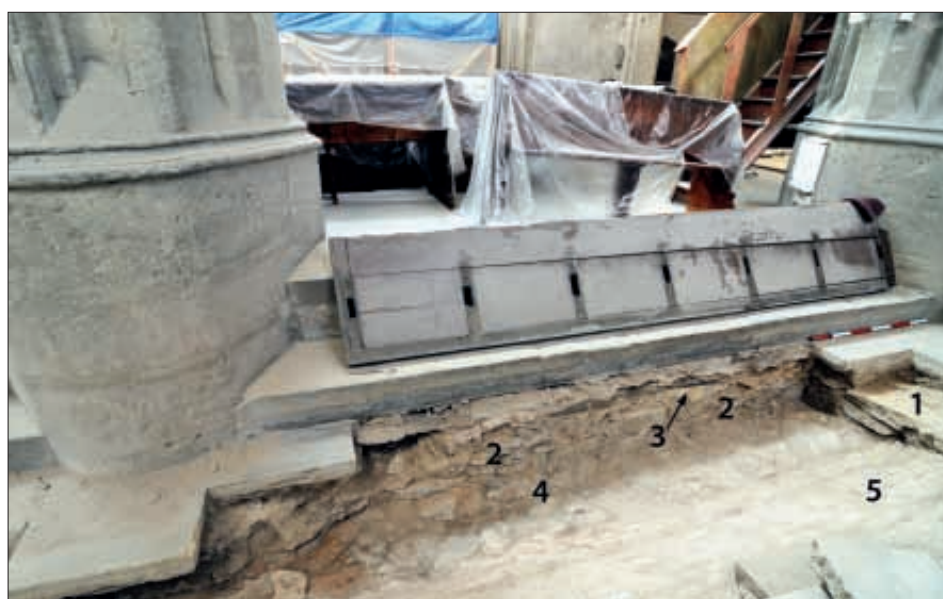
Obr. 14: Kolín, kostel sv. Bartoloměje. Sonda I od severovýchodu: 1 – zdivo severního raně gotického bočního chóru; 2 – zdivo hlavního raně gotického chóru; 3 – souvislá vrstva malty asi z doby vrcholné gotické přestavby; 4 – barokní lomové zdivo krypty; 5 – rub cihelné valené klenby krypty (foto Z. Neustupný, 2010).

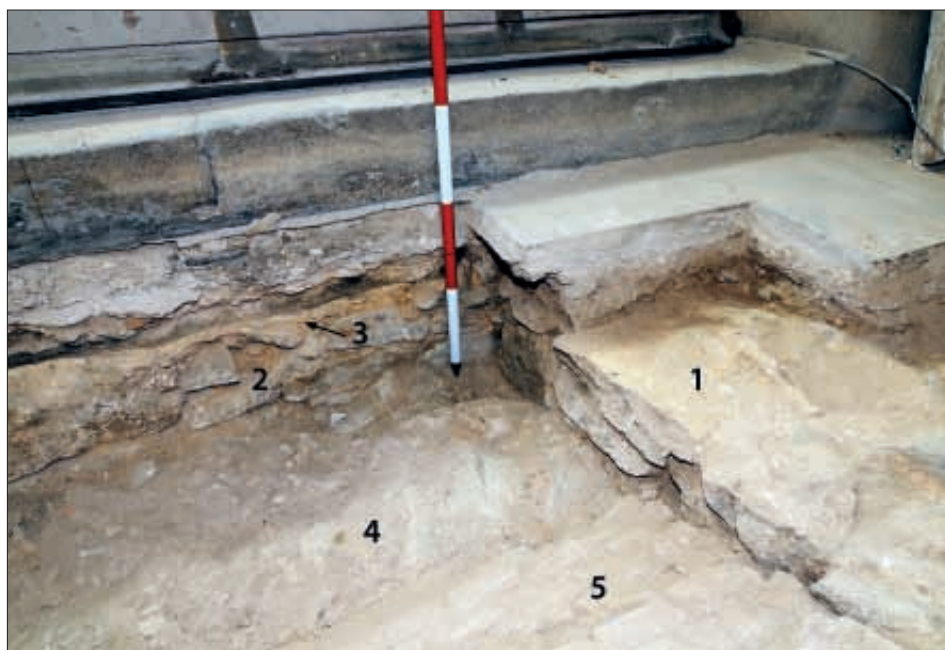
Obr. 15: Kolín, kostel sv. Bartoloměje. Detail sondy I od severovýchodu, srov. obr. 14 nahoře (foto Z. Neustupný, 2010).

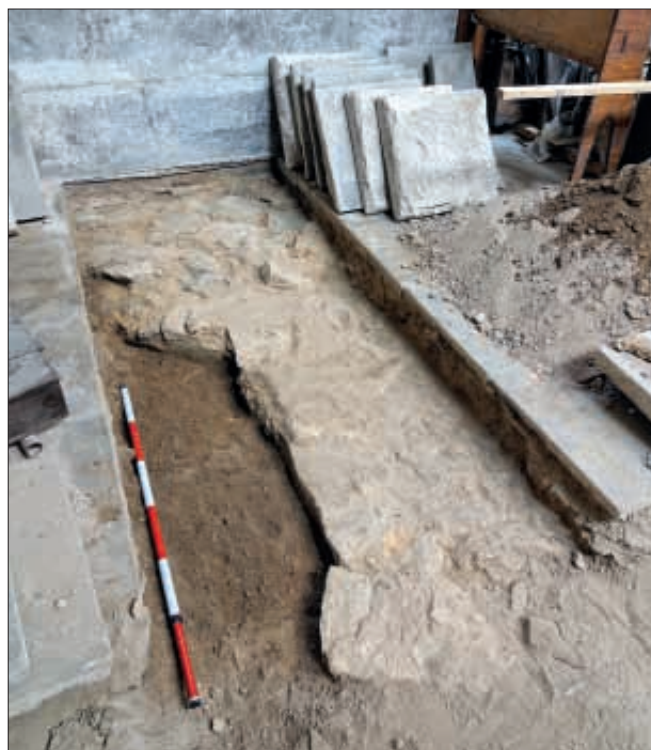
Obr. 16: Kolín, kostel sv. Bartoloměje. Sonda I od jihu, zbytek raně gotického severního bočního chóru, v pozadí obvodová zeď chórového ochozu (foto Z. Neustupný, 2011).

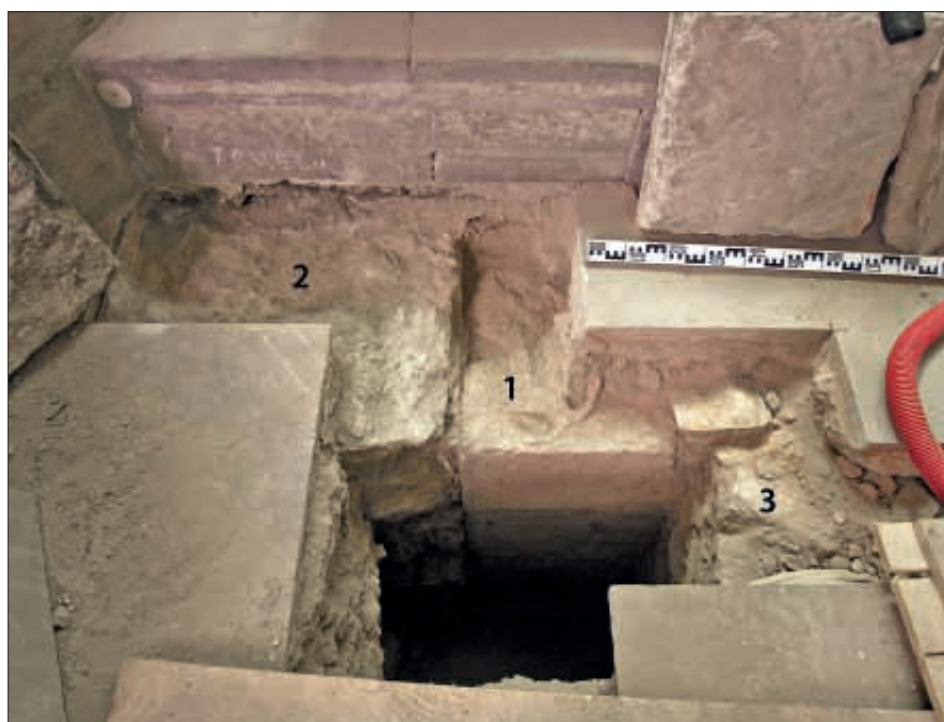
Obr. 18: Kolín, kostel sv. Bartoloměje. Sonda II od severu; 1 – severovýchodní nároží hlavního raně gotického chóru; 2 – základ klenebního pilíře parléřovského chóru; 3 – barokní zdivo krypty (foto J. Kypta, 2011).

**Sonda II**, situovaná mezi sakristií a současným hlavním oltářem, přinesla další důležitý opěrný bod pro celkovou rekonstrukci půdorysu závěru raně gotického kostela (obr. 17, 18). Sice jsme nemohli souvisle sledovat průběh líce obvodové zdi hlavního raně gotického chóru, protože ve východní polovině severní části ochozu se rýha pro uložení elektroinstalace odklonila od soklu zvýšeného prostoru s hlavním oltářem. Přece se ale ona starší zeď – vzhledem ke své lehce šikmé orientaci oproti ose stávajícího chóru – znovu protнула s průběhem kopané rýhy. Dělníci v severovýchodní části ochozu, v místě, kde se výkop pravouhle

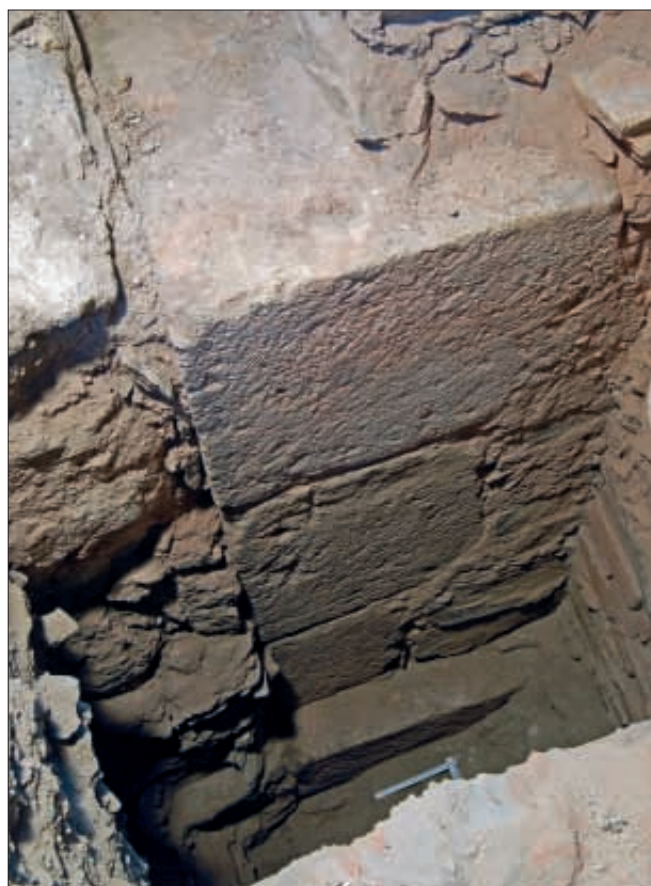
Obr. 20: Kolín, kostel sv. Bartoloměje. Sonda III: hnědooranžová – zdivo z doby před parléřovskou přestavbou; tmavě hnědá – základové zdivo stávajícího chóru; šedá – novodobé zdivo; a – torzo zrušeného přístavku po jižním boku hlavního raně gotického chóru; b, c – sokly klenebních pilířů stávajícího chóru; d – vrstva zdíci malty (vrstva 8) (zaměření J. Kypťáka, 2011).

Popis vrstev: 1 – světle šedá malta s pískem; 2 – světle hnědá, silně písčitá hlína; 3 – bělošedý písek, malta, úlomky cihel; 4 – hnědorezavý, místy světlý šedý písek, nahodile velké kusy bílé malty; 5 – tmavě hnědá písčitá hlína, zrna bílé malty; 6 – vytríděná stavební suť: kameny opečené bělošedou maltou, velký podíl písku, nahodile drobné úlomky pálených režných dlaždic; 7 – vytríděná stavební suť (jen drobné úlomky kamenů) s výrazným podílem šedohnědého písku a hrud malty, větší množství fragmentů omítek se zbytky pestře malované výzdoby (danou vrstvu interpretujeme jako stavební suť ze zbořeného jižního raně gotického chóru); 8 – souvislé vrstvy hnědorezavé malty s drobnými úlomky kamenů; 9 – tmavě hnědá hlína, místy větší kameny opečené maltou, nahodile zrna žlutookrové malty; 10 – stavební suť; 11 – nažloutlá malta; 12 – hnědá hlína.

**Sonda III** vzhledem ke své poloze v jihovýchodní části ochozu, kde liniový výkop kopíroval prahy závěrových kaplí, nedávala naději na objev zdiva hlavního raně gotického chóru (obr. 20). Avšak dělníci zde nečekaně narazili na torzo jeho přístavku, rovněž zbořeného v souvislosti s výstavbou stávajícího chóru. V prostoru někdejšího interiéru přístavku jsme výkop rozšířili k jihu, a tím postihli podstatnou část průběhu obvodového zdiva na této straně. Dno sondy jsme místy výrazně prohloubili, což přineslo cenná zjištění o stratigrafii středověkých vrstev zásypu.

Abb. 20: Kolín, St. Bartholomäuskirche. Sonde III, braun-orange – Mauerwerk aus der Zeit vor dem Parler-Umbau, dunkelgrau – Grundmauerwerk des heutigen Chors; a – Torso des verschwundenen Zubaus an der Südseite des frühgotischen Mittelchors, b, c – Pfeilersockel vom heutigen Chor, d – Mauermörtelschicht (Schicht 8) – (Aufnahme J. Kypta 2011).

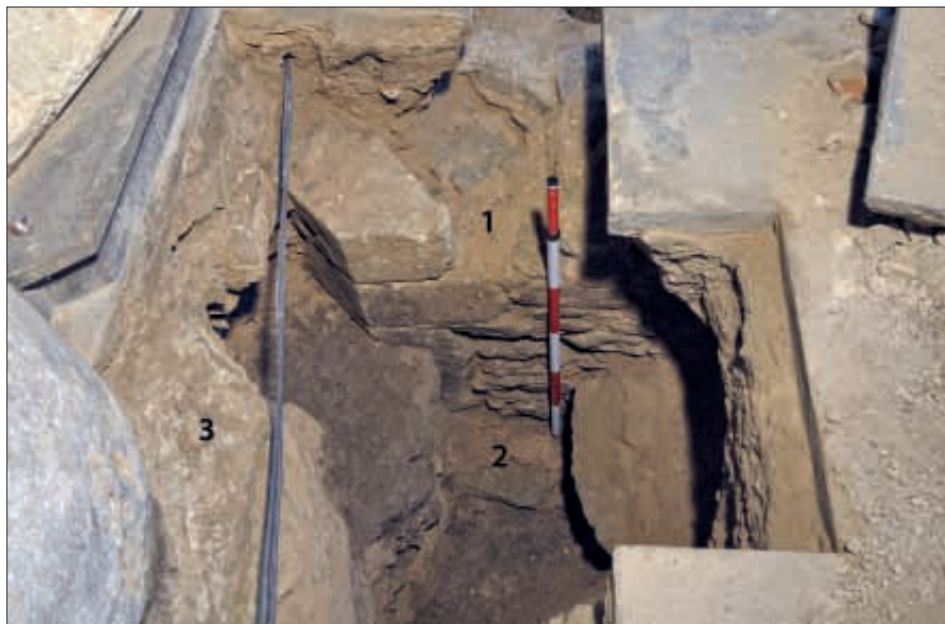
Obr. 21: Kolín, kostel sv. Bartoloměje. Východní konec sondy III od východu: 1 – zbytek polygonálního závěru přístavku po jižním boku raně gotického hlavního chóru; 2 – koruna základového zdiva přístavku; 3 – základ klenebního pilíře parlérovského chóru (foto Z. Neustupný, 2011).

hem literátské kaple parléřovského chóru), poté se dvakrát zalamuje, načež pokračuje takřka přesně od jihu k severu (obr. 21, 22). Důležitá je skutečnost, že směřuje k nároží zbořeného hlavního chóru, odkrytému v sondě II. Vnější líc zdiva zaniklého přístavku jsme mohli zkoumat jen v malém, pro interpretaci však významném úseku. Už v rýze pro elektroinstalaci bylo odkryto jeho nároží, resp. hrana východního a současně jihovýchodního (šikmého) boku. Zde jsme výkop rozšířili jižním směrem, zčásti tak odkryli i základ polopíliře na rozhraní kaplí po obvodu parléřovského ochozu, a také prohloubili až ke koruně základu přístavku. Zbytek jeho někdejšího východního průčelí, skrytý pod nynější podlahou, dosahuje výšky asi 1 m. Zmíněné torzo nároží je armováno třemi hladce tesanými pískovcovými bloky, jinak je zdivo tvořeno drobnějšími lomovými kameny. Jeho podoba vylučuje existenci diagonálního opěráku. V odkrytém úseku se nedochovaly žádné povrchové úpravy vnějšího líce. Zeď je zde silná kolem 1 m. Na vnitřní stra-

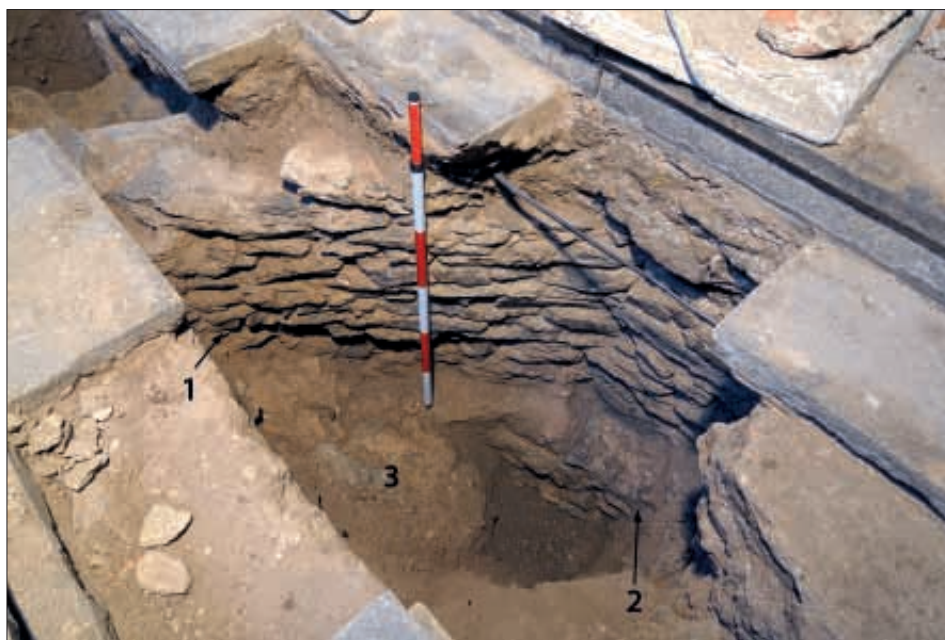
Obr. 22: Kolín, kostel sv. Bartoloměje. Střední část sondy III od severozápadu, detail vnitřního líce zalomeného zdiva přístavku po jižním boku raně gotického hlavního chóru: 1, 2 – ústupky zdiva; 3 – souvislá vrstva zdící malty (vrstva 8) (foto Z. Neustupný, 2011).

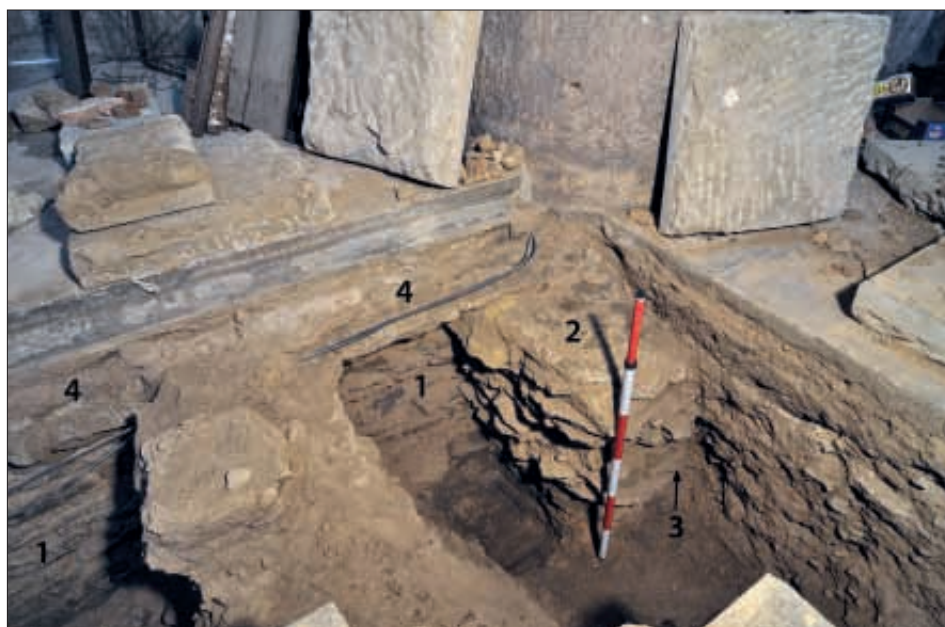
Obr. 23: Kolín, kostel sv. Bartoloměje. Západní konec sondy III od severovýchodu: 1 – jižní zeď přístavku po jižním boku raně gotického hlavního chóru; 2 – základ klenebního pilíře parléřovského chóru; 3 – druhotně použitý architektonický článek; 4 – novodobé zdivo (foto Z. Neustupný, 2011).

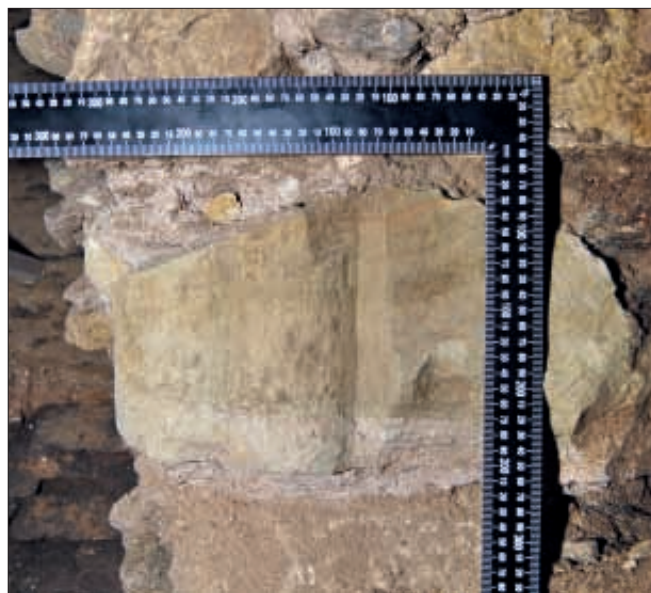
Obr. 24: Kolín, kostel sv. Bartoloměje. Sonda III, detail architektonického článku, srov. obr. 23: 3 (foto J. Beránek, 2011).

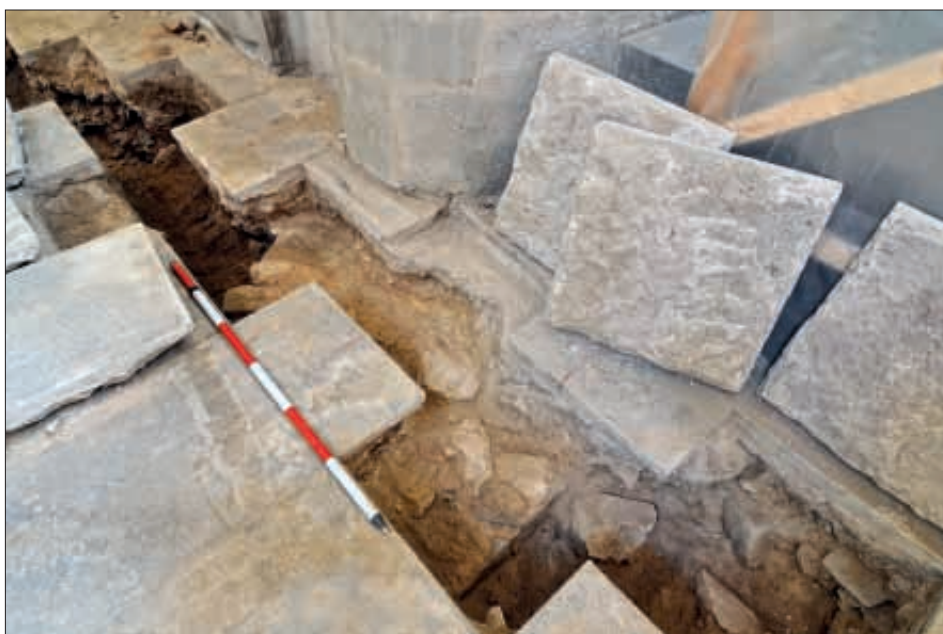
Obr. 26: Kolín, kostel sv. Bartoloměje. Sonda IV od jihovýchodu, ve výkopu podél měřítka zbytek závěru raně gotického jižního bočního chóru (foto Z. Neustupný, 2011).

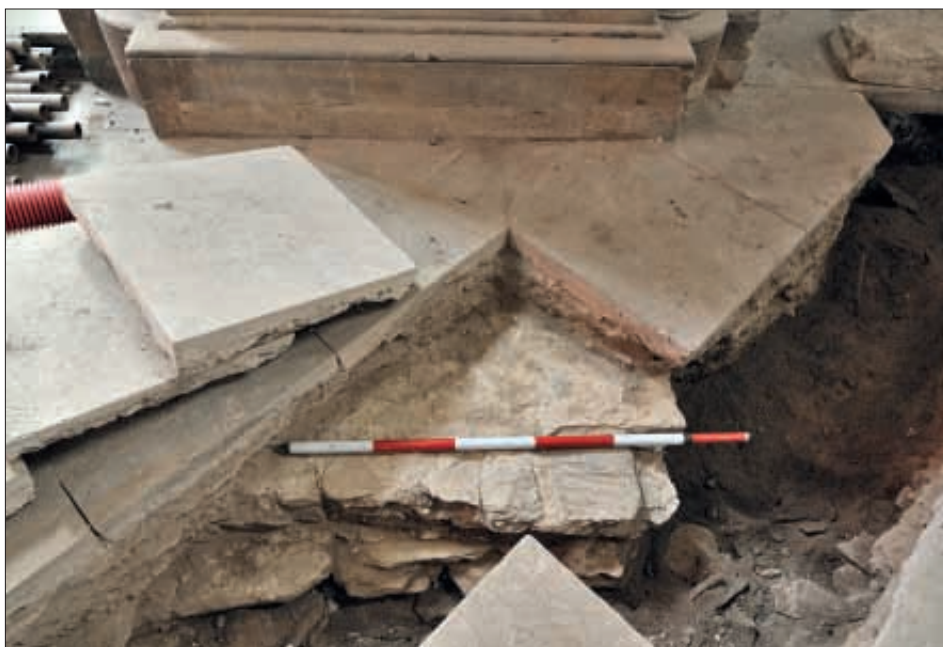
Obr. 27: Kolín, kostel sv. Bartoloměje. Sonda V od západu, v popředí základ bočního oltáře, v pozadí sokl raně gotického pilíře na rozhraní střední a jižní lodi (foto Z. Neustupný, 2011).

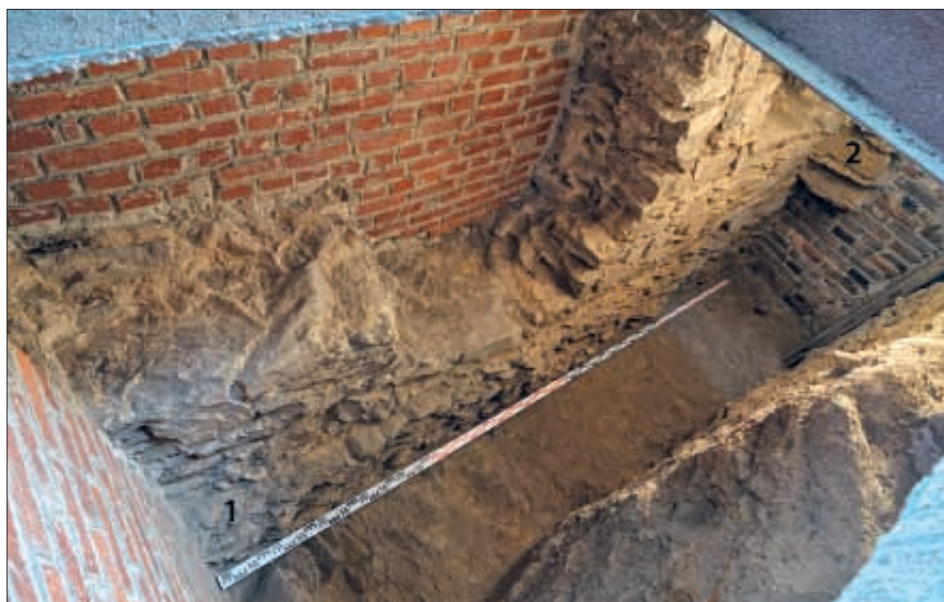
Obr. 31: Kolín, kostel sv. Bartoloměje. Výkop z roku 1965 od severozápadu, měřítko položeno podél zdiva východního boku hlavního raně gotického chóru: 1 – rozhraní lícovaného a nelicovaného zdiva; 2 – základ patky přípory, srov. obr. 33 (foto Z. Neustupný, 2012).

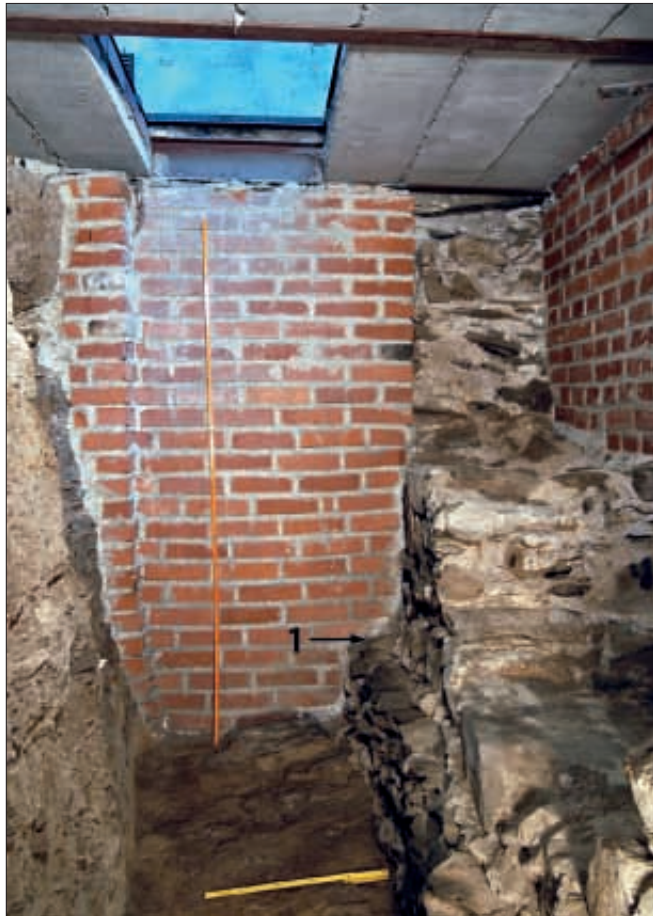
Obr. 32: Kolín, kostel sv. Bartoloměje. Severní konec výkopu z roku 1965 od jihu, vpravo zdivo východního boku hlavního raně gotického chóru: 1 – rozhraní lícovaného a nelícovaného zdiva (foto J. Beránek, 2012).

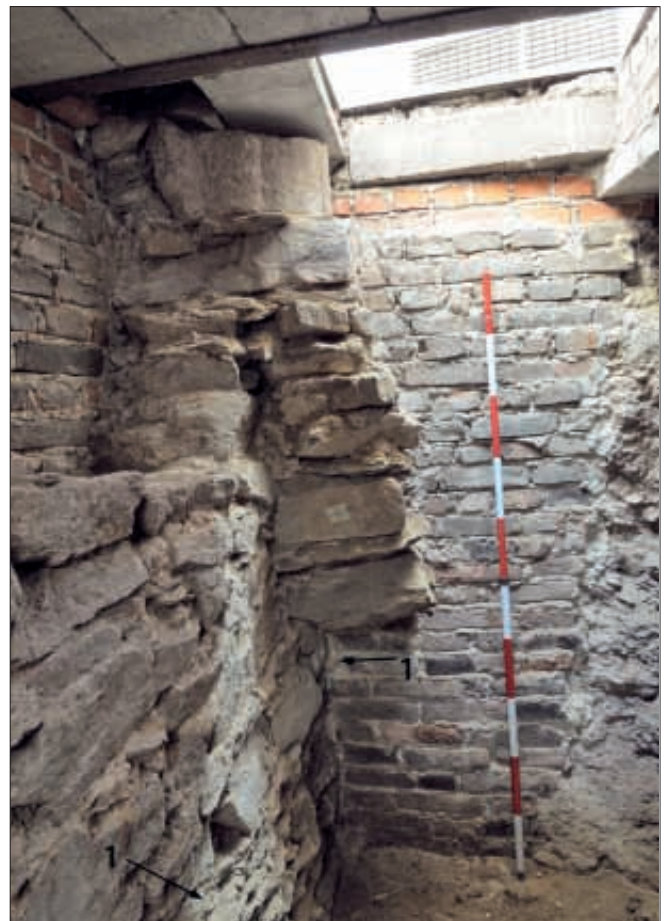
Obr. 33: Kolín, kostel sv. Bartoloměje. Jižní konec výkopu z roku 1965 od severu, vlevo zdivo východního boku hlavního raně gotického chóru, pod betonovým stropem patka klenební přípoje s předstupujícím základem: 1 – rozhraní lícovaného a nelícovaného zdiva (foto Z. Neustupný, 2012).

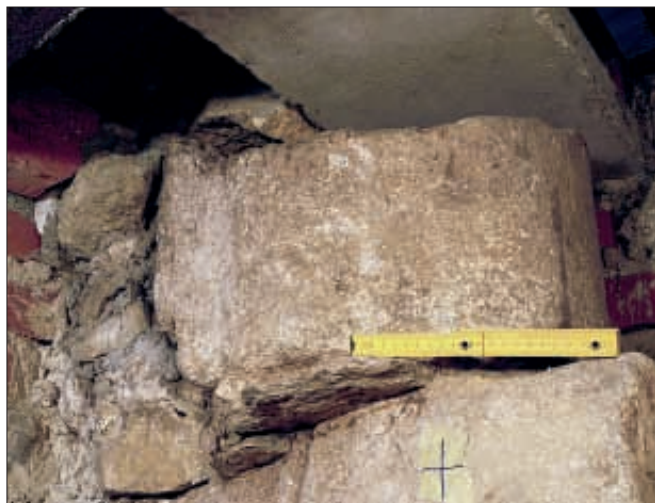
Obr. 34: Kolín, kostel sv. Bartoloměje. Torzo patky klenební přípory, srov. obr. 33 (foto J. Beránek, 2012).

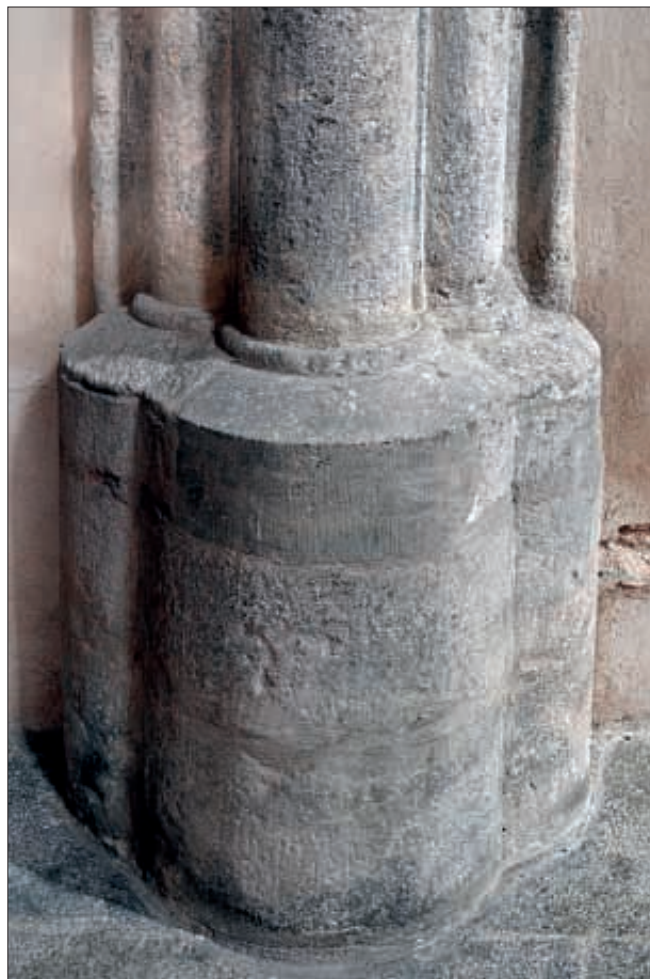
Obr. 35: Kolín, kostel sv. Bartoloměje. Patka svazkové klenební přípory na severní stěně trojlodí. Obdobnou podobu měla původně i přípora na závěrové stěně hlavního chóru, celkově však byla o něco menší (foto J. Beránek, 2012).

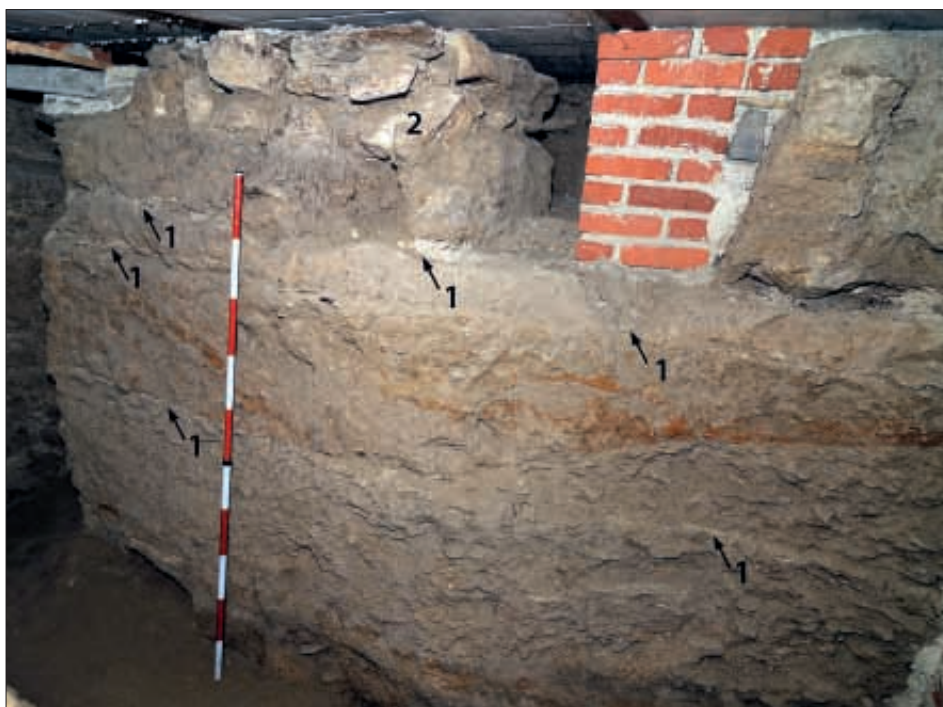
Obr. 36: Kolín, kostel sv. Bartoloměje. Západní stěna výkopu z roku 1965 od severovýchodu (srov. obr. 30: řez A–B): 1 – tzv. stavební horizonty ve vyrovnávacím zásypu v interiéru raně gotického hlavního chóru; 2 – relikv mensy raně gotického hlavního oltáře (foto Z. Neustupný, 2012).

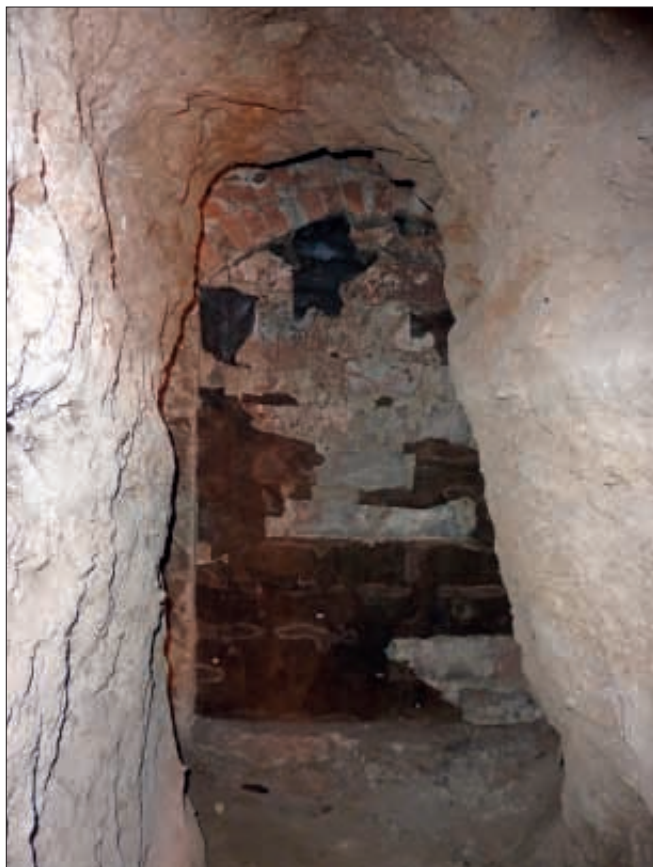
Obr. 37: Kolín, kostel sv. Bartoloměje. Výkop z roku 1960 od východu, v pozadí zazděný vstup do tzv. velké krypty (foto J. Beránek, 2012).

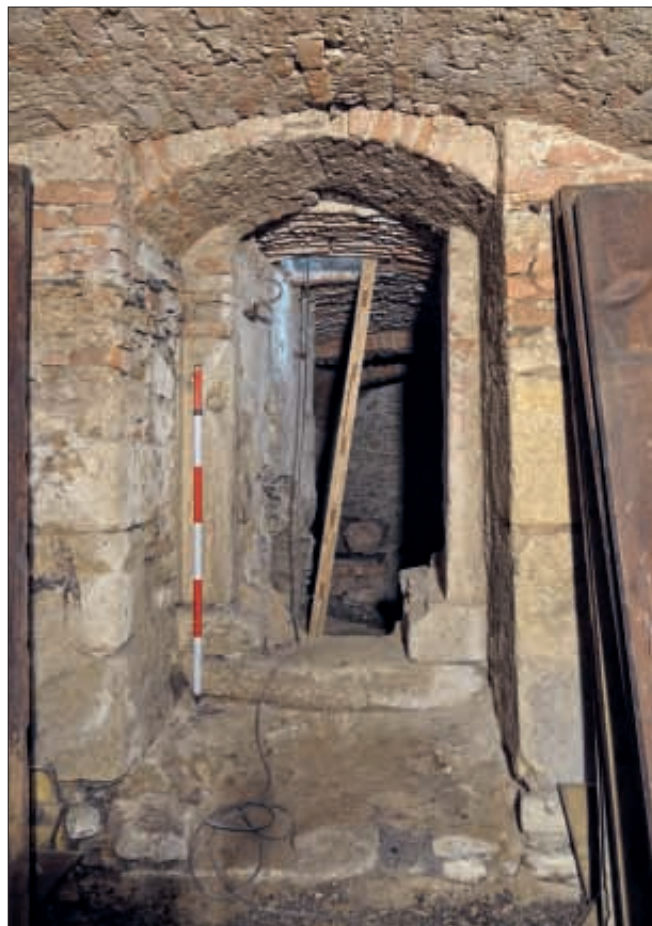
Obr. 39: Kolín, kostel sv. Bartoloměje. Tzv. obecní hrobka, detail vstupní niky od západu (foto Z. Neustupný, 2011).

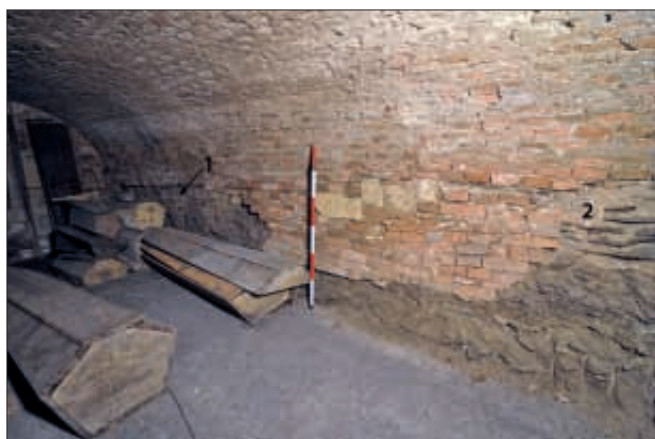
Obr. 41: Kolín, kostel sv. Bartoloměje. Jižní strana tzv. obecní hrobky od severozápadu: 1 – základové zdivo severního boku hlavního raně gotického chóru; 2 – lomové zdivo nejasného stáří (foto Z. Neustupný, 2011).

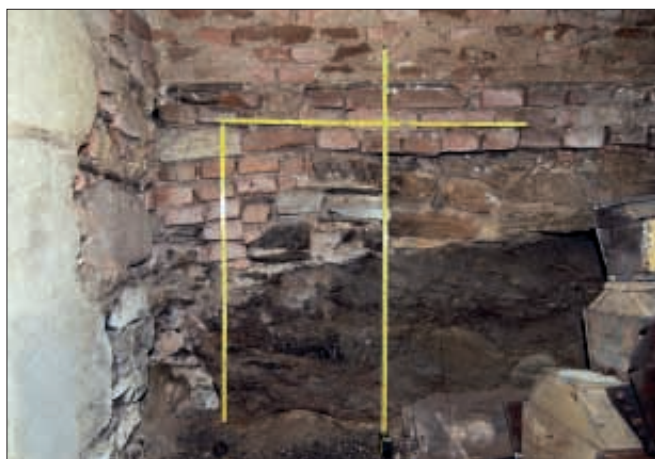
Obr. 42: Kolín, kostel sv. Bartoloměje. Jihovýchodní kout tzv. obecní hrobky od severu, na skále založené lomové zdivo patří k severnímu boku zrušeného hlavního raně gotického chóru (foto J. Beránek, 2011).

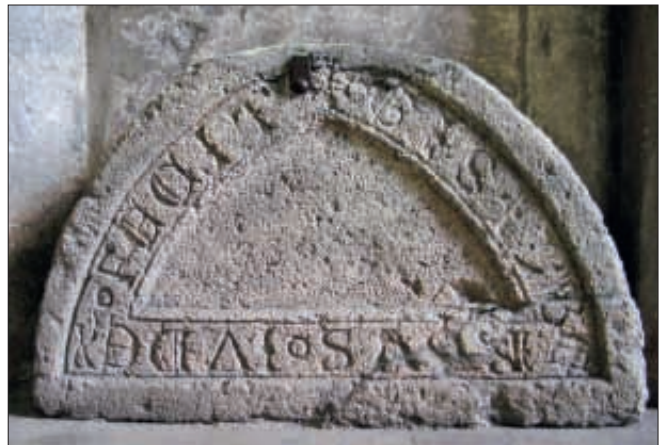
Obr. 46: Kolín, kostel sv. Bartoloměje. Druhotně použitý tympanon portálu, původně snad ze vstupu do krypty s oltářem sv. Ducha, v opisu *FECIT GISILBERTUS IUDEX* (foto J. Beránek, 2012).

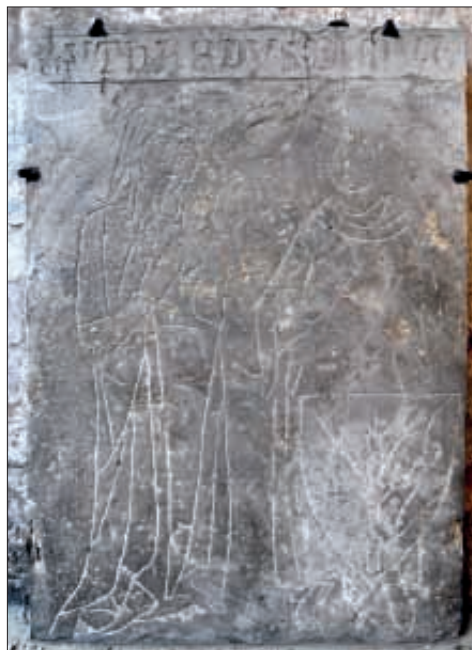
Obr. 47: Kolín, kostel sv. Bartoloměje. Náhrobní deska rodiny Ruthardů, 14. století (foto a kresba J. Beránek, 2012).

Nejasná je otázka stavebníka uvažované jižní kaple. Snad se jednalo o soukromou měšťanskou fundaci. Západně od vstupu z exteriéru je k jižní zdi chórového ochozu druhotně přiložena obdélná pís-kovcová náhrobní deska s rytými postavami muže a ženy (obr. 47).<sup>38)</sup> Nad jejich hlavami lemuje okraj desky širší pásek, v němž je vysekán majuskulní nápis *RUTHARDUS DIMUT*. Čelně vyobrazená mužská postava třímá meč a před ním štít s erbem ruky držící roždku, trnitou větev. Znak i nápis jednoznačně poukazují na zámožnou kutnohor-

Abb. 47: Kolín, St. Bartholomäuskirche. Grabplatte der Familie Ruthard, 14. Jh. (Foto u. Zeichnung J. Beránek 2012).
