# VĚŽ HRADU GUTŠTEJNA

VLADISLAV RAZÍM

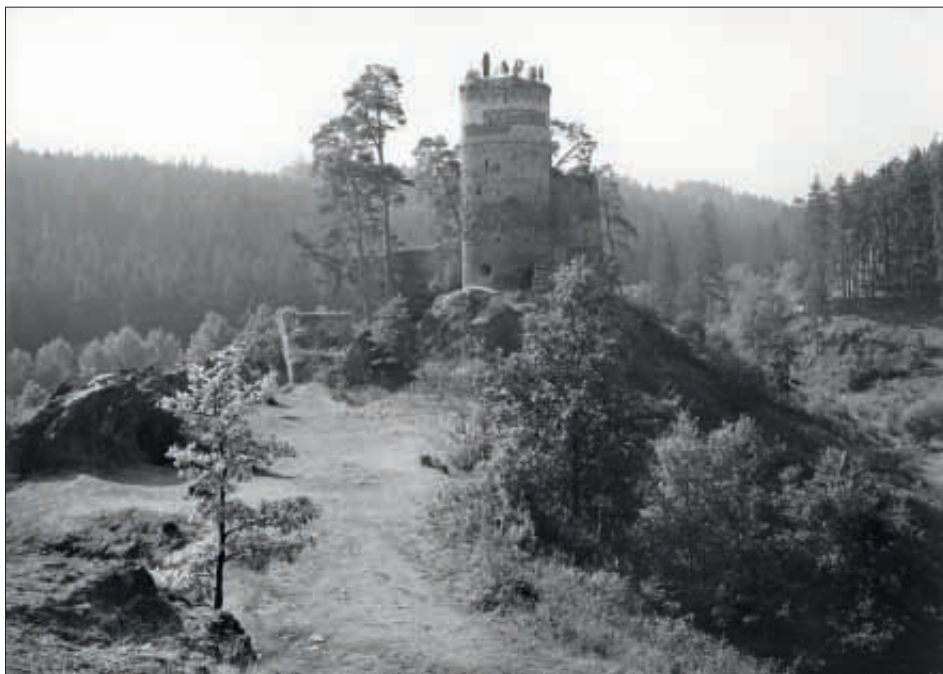
Obr. 1: Celkový pohled na jádro hradu od východu, z předhradí (snímek z archivu NPÚ – ÚOP v Plzni, J. Gryc, 2005).

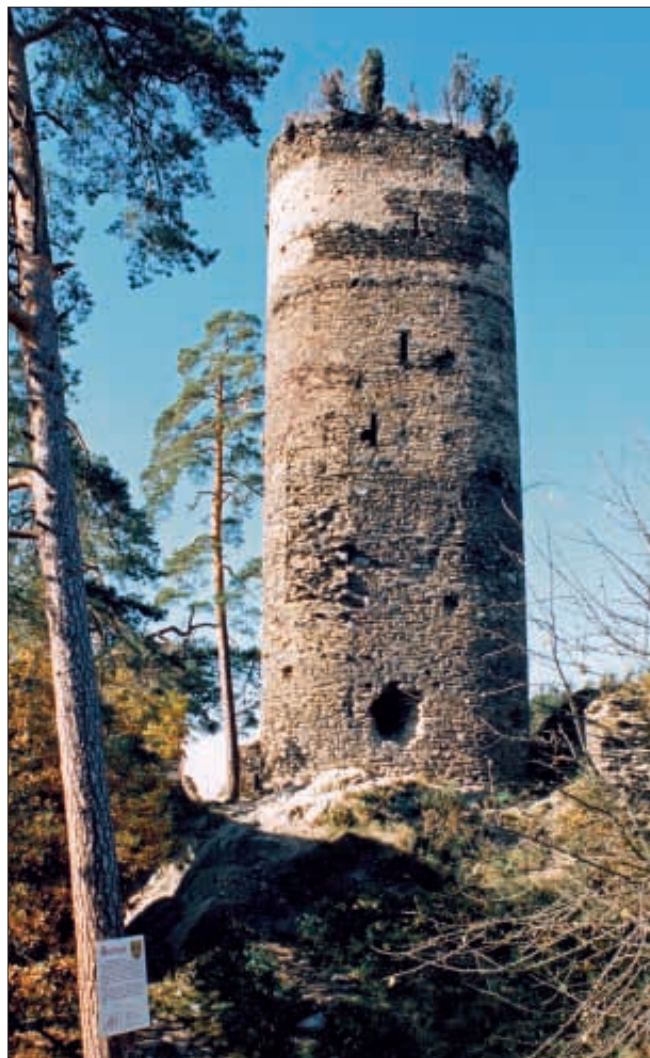
Obr. 4: Věž od východu, s dobře patrnou návazností zaniklé hradby na jihovýchodní zaoblené nároží (snímek z archivu NPÚ – ÚOP v Plzni, J. Gryc, asi 2002).

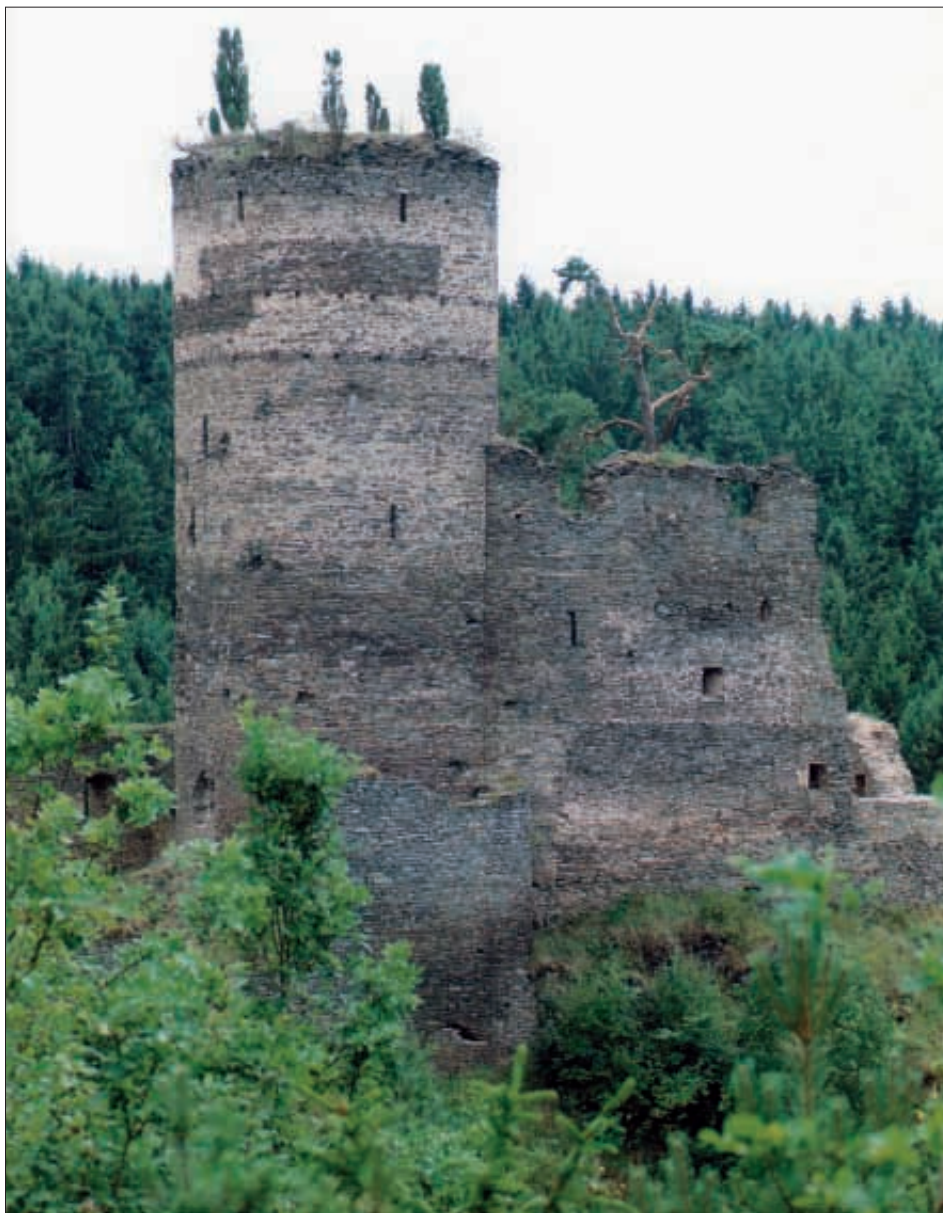
Obr. 5: Věž od severovýchodu. Dobře je patrný dodatečný vznik dvou posledních pater, se čtyřmi vodorovnými řadami dřevěných nosníků lešení (snímek z archivu NPÚ – ÚOP v Plzni, J. Gryc, asi 2002).

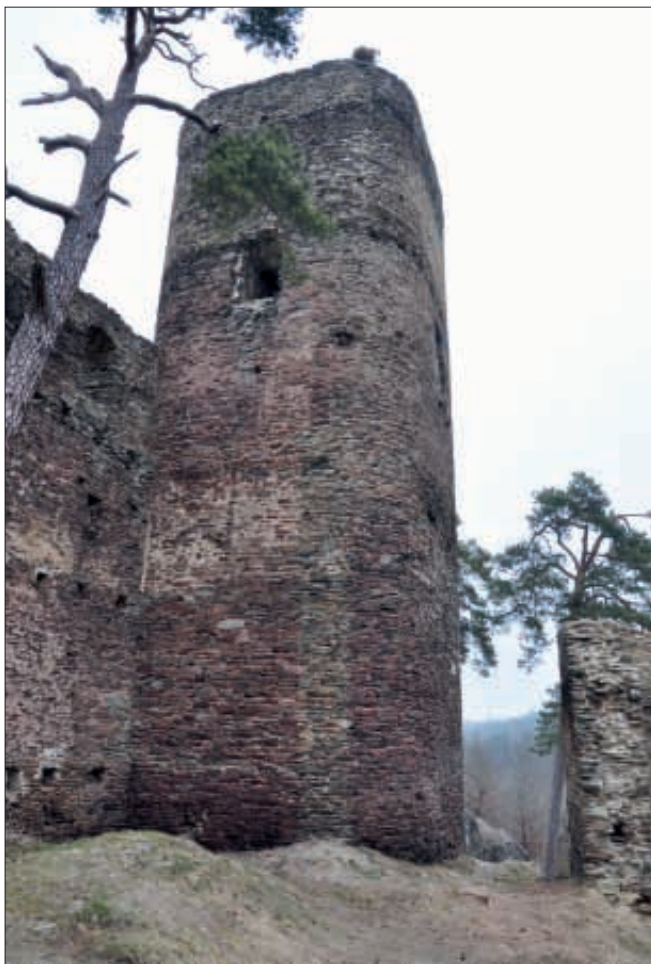
Obr. 6: Věž od jihozápadu, s druhotně vylámaným vstupem na západní straně (snímek autor, 2012).

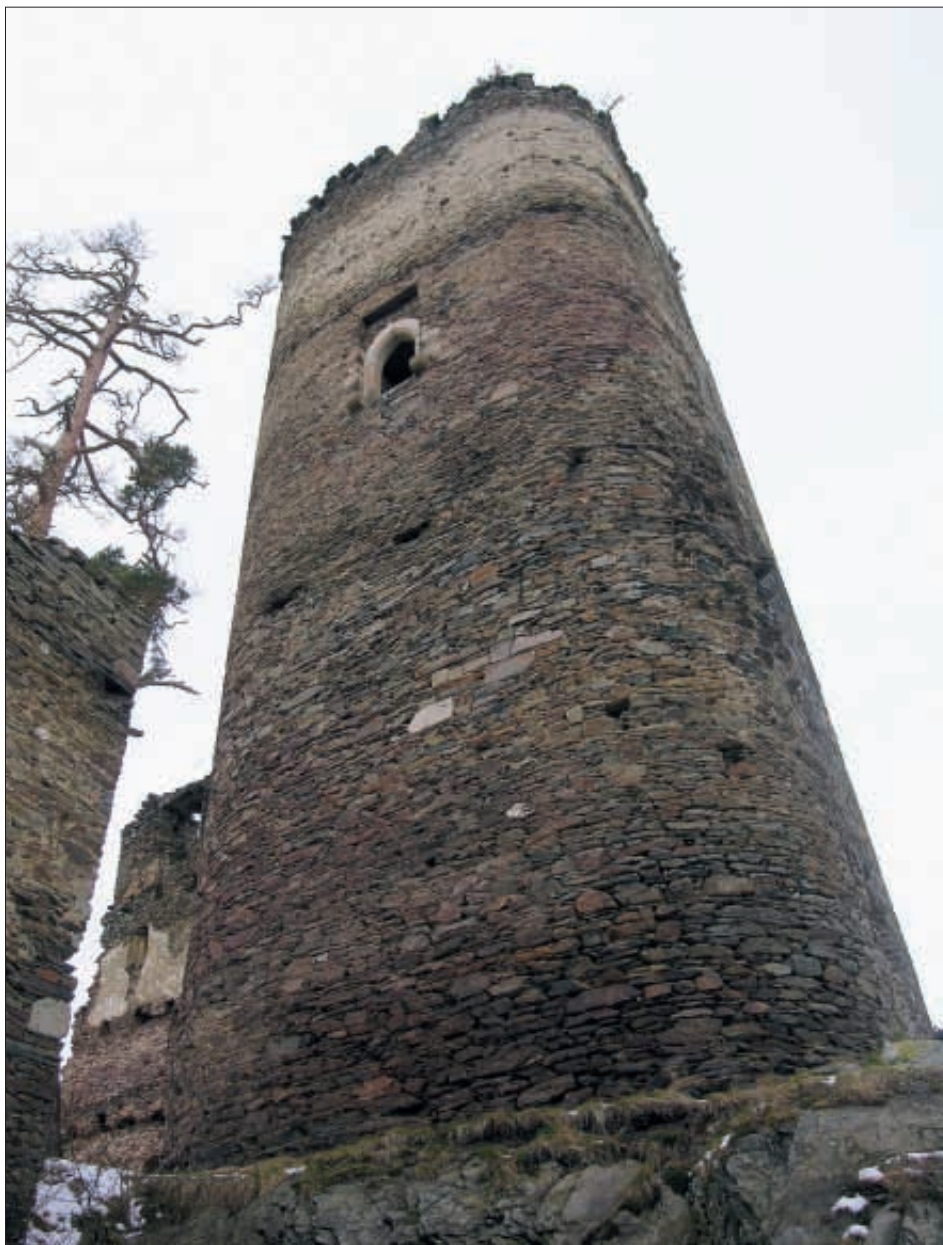
Obr. 7: Jižní průčelí věže s druhotně použitými kamenickými prvky na rozhraní přízemí a 1. patra a se vstupem do 2. patra (snímek autor, 2008).

zdi nasvědčuje tomu, že výstavba 1. patra věže plynule, bez přerušení, navázala na přízemí (srov. obr. 7–9).

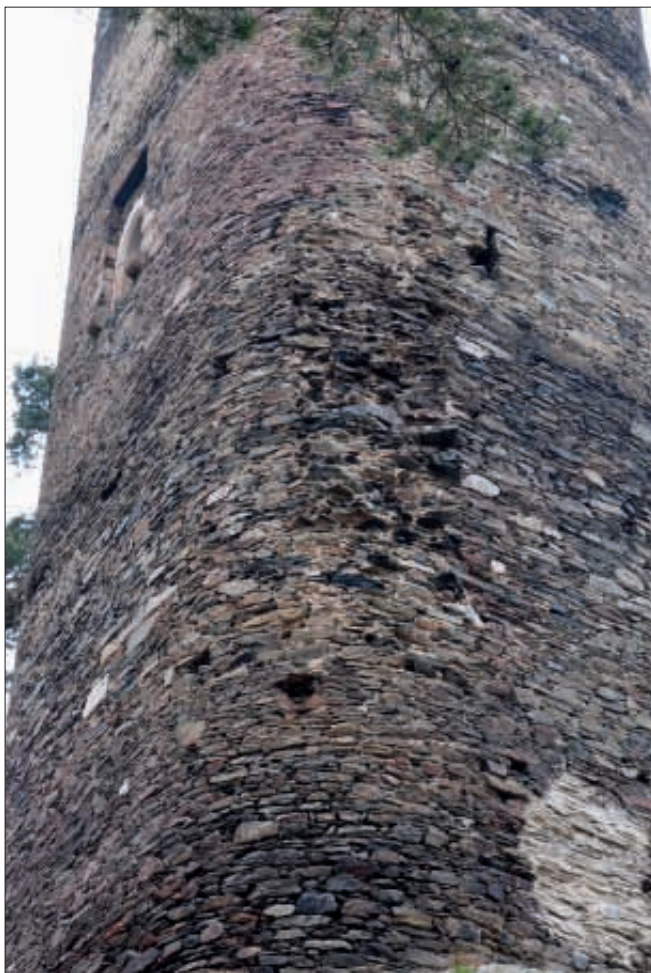
Obr. 8: Detail jihovýchodního zaobleného nároží věže se stopami návaznosti zaniklé hradby (snímek autor, 2012).

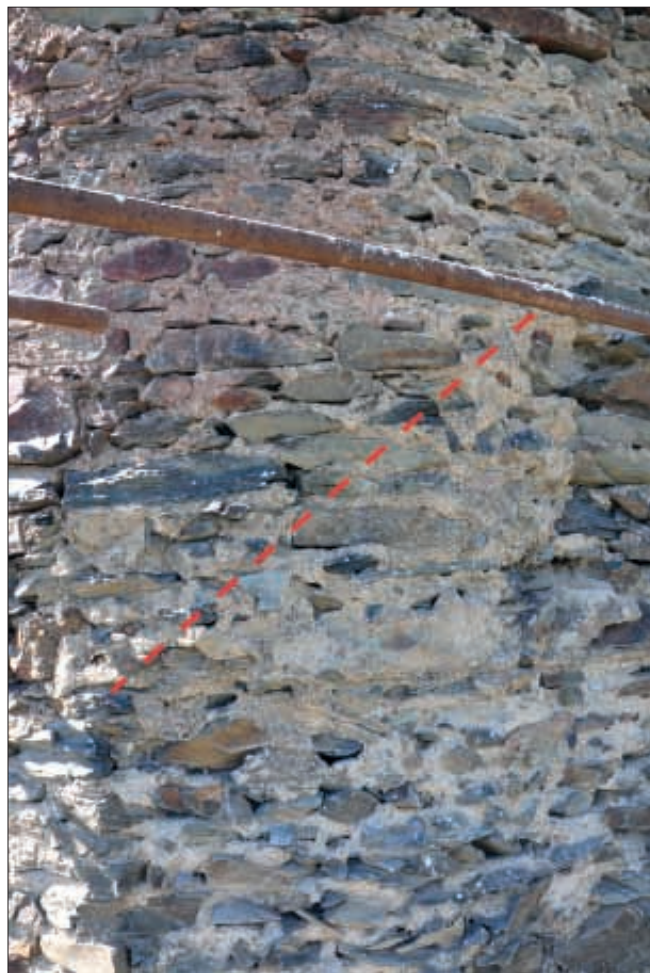
Obr. 9: Detail místa návaznosti koruny zaniklé hradby na jihovýchodním nároží věže (srov. obr. 8). Přerušovanou čarou naznačen průběh stříšky hradby (snímek autor, 2011).

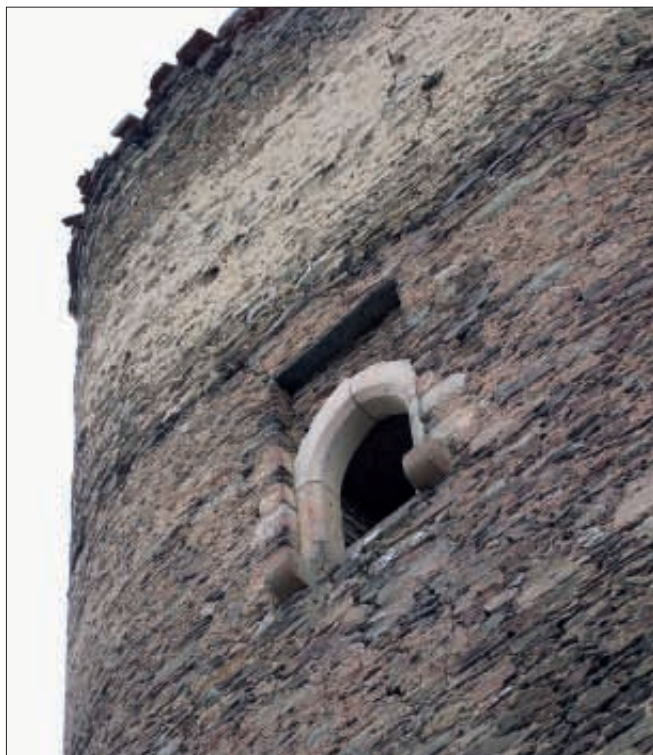
Obr. 10: Detail původního vstupu do 2. patra věže (srov. obr. 7 a 8). Překlad upadliny pro padací můstek je tvořen jedním kusem štípané břidlicové desky (snímek autor, 2008).

postranních stěn niky. Horní plošky konzol nebyly upraveny pro upevnění točnic padacího můstku, jehož existenci naopak napovídá výrazná vpadlina ve vnějším plášti věže, na obvodu portálku. Tento rozpor ještě umocňuje absence kladky pro provaz, na němž by byl můstek zavěšen. Ve stěně niky také nenacházíme žádné stopy po upevnění druhého konce provazu. Namísto kladky však najdeme po straně, těsně nad západní částí záklenku ostění, drobný kruhový otvor, jímž mohl být provaz jen prostě protažen.<sup>15)</sup> Zdá se, že otvor – ostatně stejně jako celé ostění – není deformován intenzivnějším používáním. Navíc musíme připustit možnost, že portálek s otvorem byl použit druhotně, ale konzoly nikoliv. Tyto nálezy nasvědčují tomu, že zde padací můstek spíše nebyl. Z vnitřní strany se portálek uzavíral dveřmi, které prozrazuje zejména dvojice kapes pro závoru (západní je 156 cm hluboká, dřevěná pochva zanikla), ale také otvory po zaniklých závěsech na východní straně. Bez detailního průzkumu je však problematická původnost těchto otvorů (srov. obr. 10, 15–17).

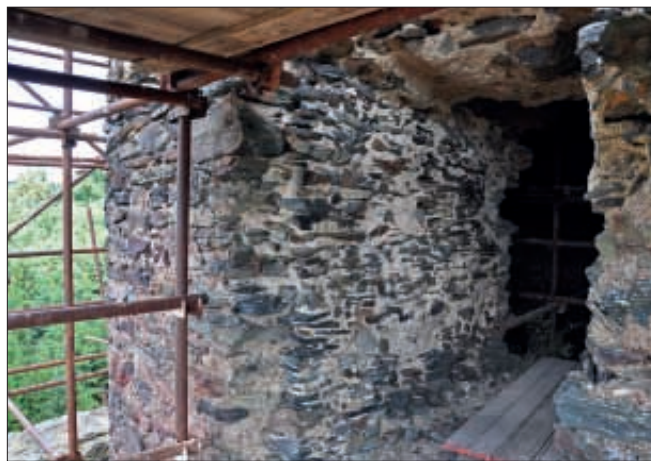
Obr. 11: Druhotně vylámaný vchod do věže od západu (srov. obr. 6). Pohled z exteriéru na severní stěnu vchodu, na hraně stopy zaniklé dřevěné zárubně dveří. V nadpraží průchodu otisk nosíku lešení (snímek autor, 2011).

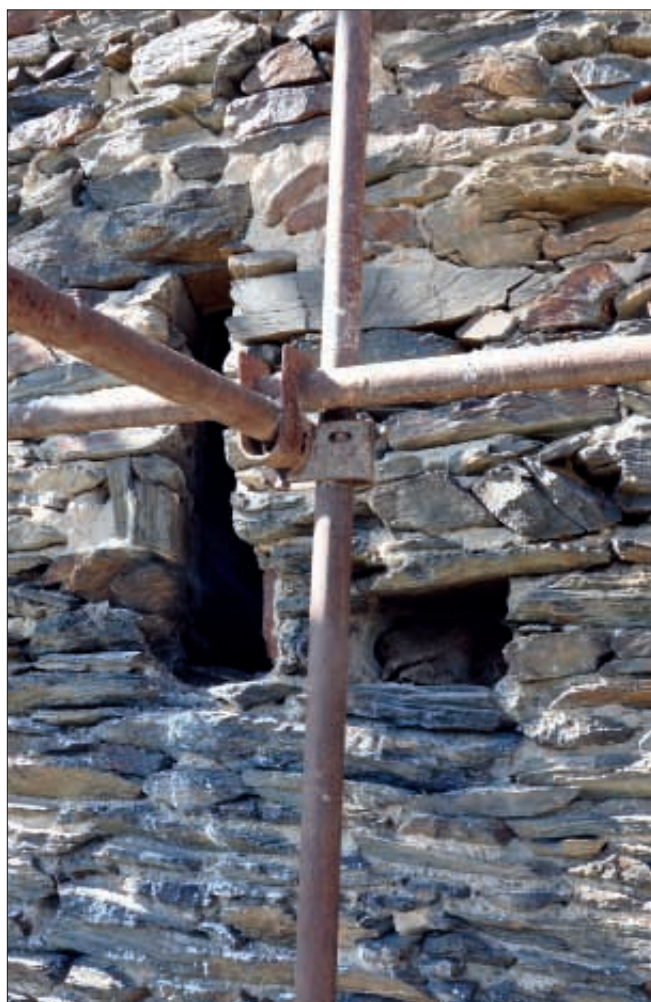
Obr. 12: Detail východního střílnového otvoru předposledního patra. Dolní část otvoru nese stopy druhotné úpravy (cihla na výšku uvnitř otvoru vpravo), upravo od otvoru silnější dřevěný nosník lešení, procházející celou masou zdiva (srov. obr. 24, zcela vlevo; snímek autor, 2011).

a 1486, jeden ze zbytků stropních trámů (2. zhlaví od východu na jižní straně, borovice) je shodného stáří (srov. obr. 12, 24, 25).<sup>17)</sup>

vitého otvoru předposledního patra. Dřevo tvořilo jeden z prvků druhé řady nosníků, v níž se objevuje pozoruhodně velké časové rozpětí dendrochronologických datací (1423–1479). To spolu s nejednotným průměrem dřev ukazuje na využití dřeva pokácených kmenů, snad z nějakých starších konstrukcí (srov. obr. 12 a 24).<sup>25)</sup>

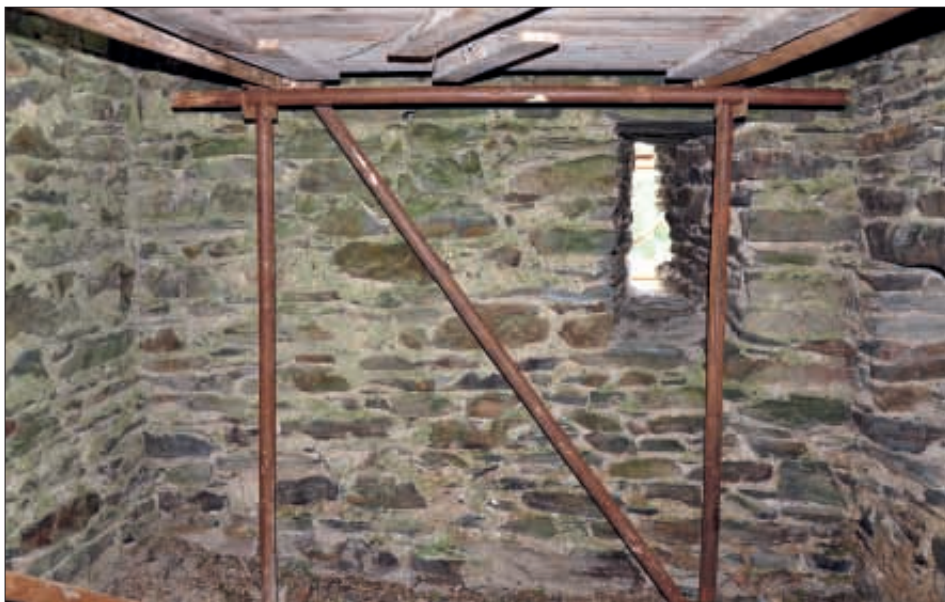
Obr. 13: Interiér 1. patra věže, pohled k východu. Asymetricky umístěný střílnový otvor (s druhotně rozšířenou spodní částí vnějšího ústí, srov. též obr. 4 a 8), zcela vpravo odkládací výklenek (snímek autor, 2011).

oboustranně zužují. Na vnějším líci asi 240 cm silné obvodové zdi je ústí poněkud vyšší (95–98 cm, parapet zřejmě směrem ven mírně klesá), a velmi úzké (13–15 cm). Překlady otvorů tvoří kamenné placáky. První, v půdorysu souměrný otvor se nachází takřka přesně uprostřed severní stěny, zatímco druhý, východní, v půdorysu asymetrický, je výrazně posunut směrem k jihu. Těsně vedle druhého z otvorů, ale v jižní stěně, je umístěna rovněž původní, pravoúhlá nika, 55 vysoká, 50 široká a 58 cm hluboká (srov. obr. 13 a 14).

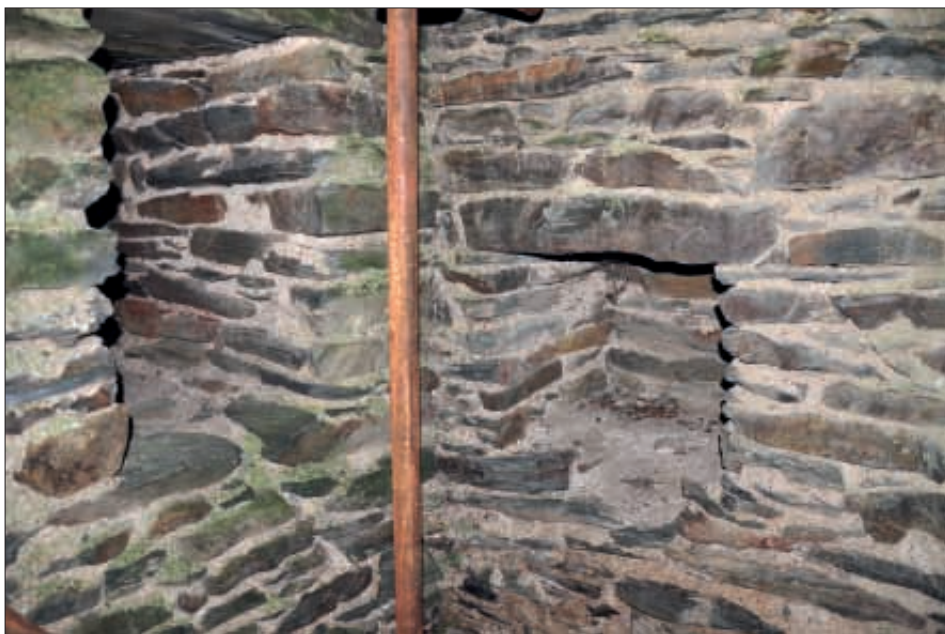
Obr. 14: Střílnový otvor (vlevo) a odkládací výklenek v 1. patře věže (srov. obr. 13, snímek autor, 2011).

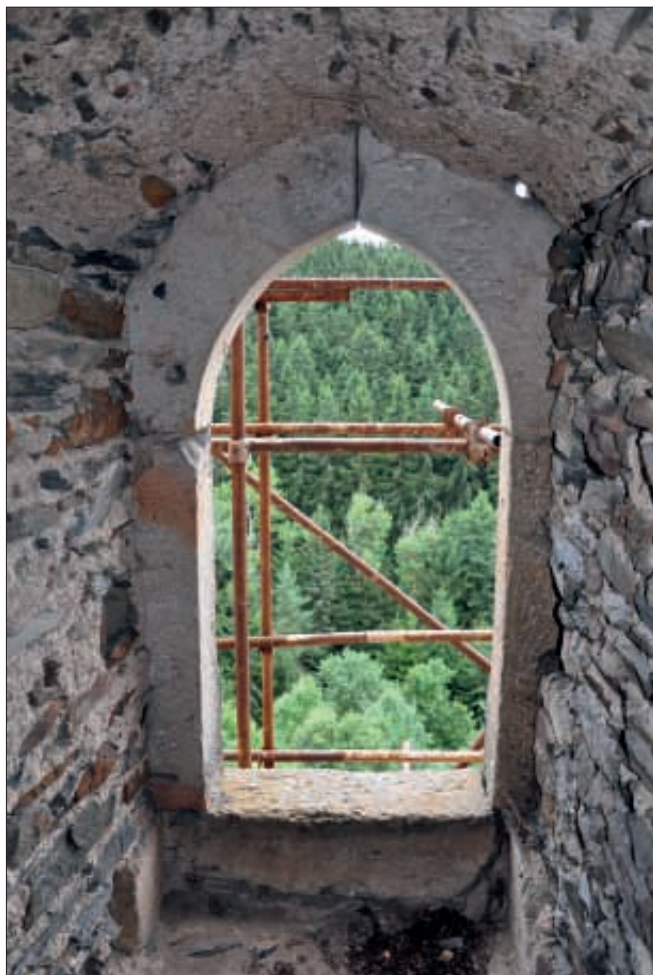
Obr. 15: Vstup do 2. patra věže v pohledu z interiéru (srov. obr. 10). Po stranách portálku jsou kapsy zasouvací závory, vpravo nahoře nad ostěním otvor určený k protahování provazu padacího můstku. Na levé straně ostění stopy upevnění dveří (snímek autor, 2011).

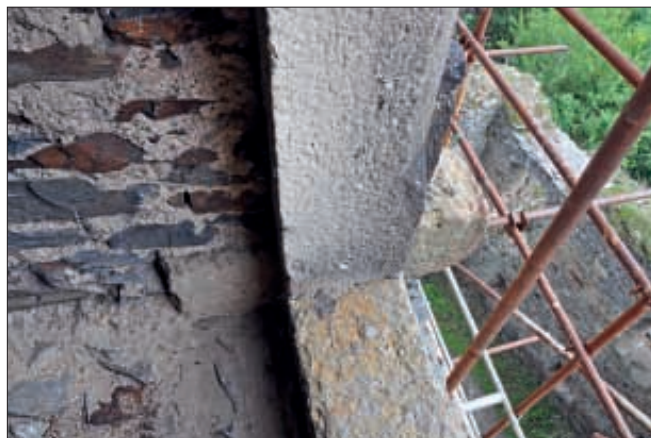
Obr. 16: Vstup do 2. patra věže v pohledu z interiéru (srov. obr. 15). Detail východní stojky portálku, prahu a konzoly pro padací můstek. Konzola je zasazena hluboko ve zdivu (vlevo) a na svém povrchu (vpravo) nevykazuje stopy upevnění můstku (snímek autor, 2011).

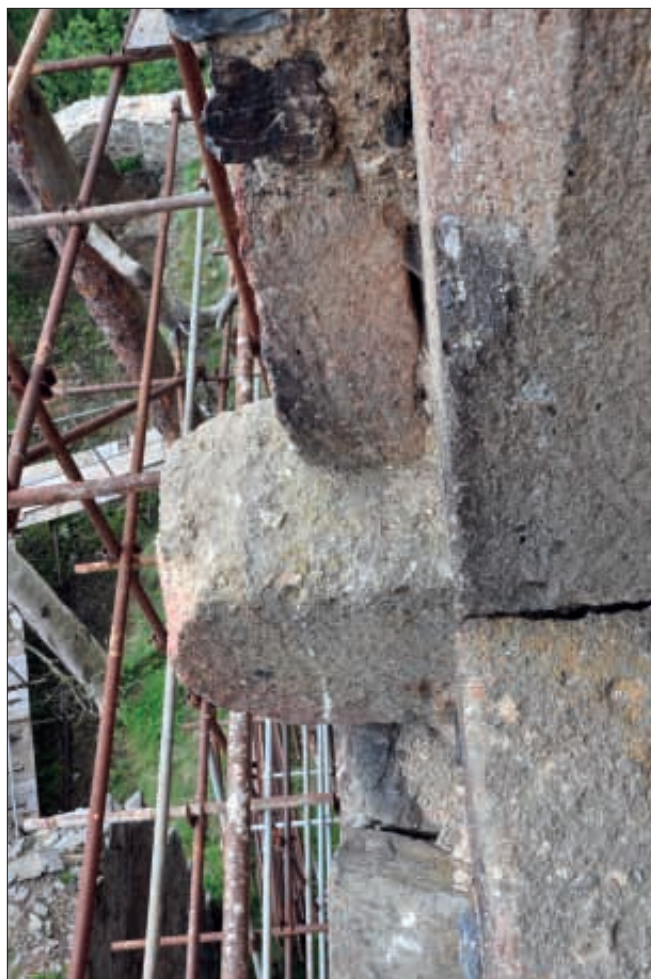
Obr. 17: Vstup do 2. patra věže v pohledu z interiéru (srov. obr. 15). Detail západní stojky portálku a prahu (vpravo), uprostřed konzola pro padací můstek, která však nevykazuje stopy jeho upevnění (snímek autor, 2011).

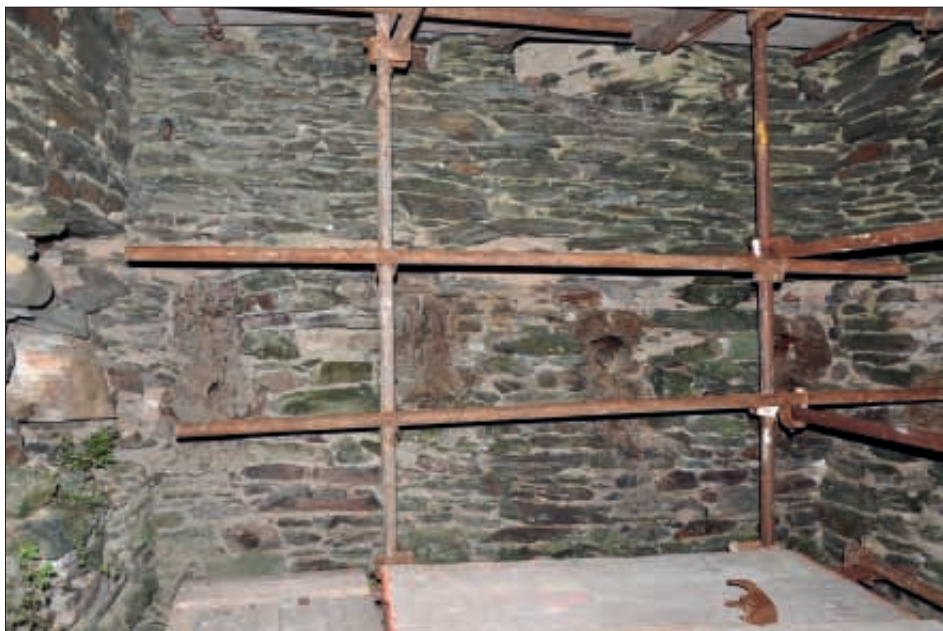
Obr. 19: Pozůstatky dřevěného roštu nad 2. patrem věže, celkový pohled na východní stěnu (snímek autor, 2011).

Abb. 19: Reste des Holzrostes über dem 2. Turmobergeschoss, Ostwand, Gesamtansicht (Foto Autor, 2011).

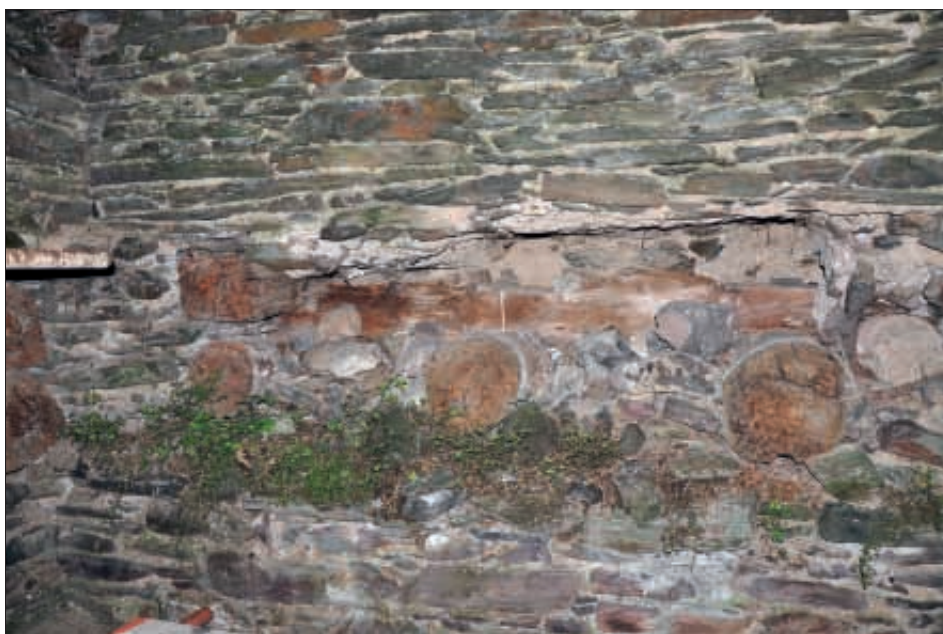
Obr. 20: Pozůstatky dřevěného roštu nad 2. patrem věže, částečný pohled na severní stěnu (snímek autor, 2011).

Velmi komplikovaná je situace nad úrovní stropu 2. patra. Nad ústupkem pro podlahu dalšího podlaží stoupá líc zdiva na všech čtyřech stranách interiéru jen do výšky zhruba 60 cm, kde je – opět ve všech stěnách – ukončen fragmenty zmíněné dřevěné konstrukce. Líc svým charakterem odpovídá druhému i prvnímu patru, proto jej lze pokládat za součást téže stavební fáze. Zbytky dřevěné konstrukce můžeme zkoumat zejména v čelním pohledu, místy chybějící zdivo a zánik některých dřevěných prvků však umožňují také relativně podrobný „vhled“ za líc. I když šlo zjevně o jeden konstrukční celek, vzájemně shodné jsou vždy protilehlé strany, zatímco vzájemně kolmé strany se poněkud liší. Na severní a jižní straně vidíme dvě vodorovné řady kolmo do stěn vložených, jen zběžně přitesaných trámů z měkkého dřeva, o straně kolem 30 cm. Trámy jsou nepravidelně zakončené (výsledek přirozeného rozpadu jejich hmoty) a oproti uvedenému líci zdiva v nižší úrovni ustupují asi o 15 cm. V obou řadách byly čtyři trámy, ve svislém směru dva trámy vždy takřka přesně nad sebou. Trámy těchto dvojic nebyly ve vzájemném kontaktu, ale je mezi nimi nevelká mezera, způsobená tím, že jsou proloženy kolmým trámem, jenž probíhá v hloubi zdiva, asi 60–70 cm od líců interiéru podlaží. Trámy jsou s tímto prvkem nejspíše spojeny na kamp. Na východní a západní straně byla konstrukce utvářena takřka shodně, jen s tím rozdílem, že spodní řada trámů je uložena o několik centimetrů níž, dvojice trámů leží přímo na sobě a kolmé trámy v hloubi zdiva neleží mezi dvěma vrstvami klád, ale na horní z nich. Čtveřice těchto trámů uvnitř zdiva (souběžných s líci) tak nepochybně tvoří jakýsi rám (věnec), v rozích patrně spojený kampováním, v němž severní a jižní prvek jsou uloženy poněkud níž a zbylé prvky výš (samotné tyto spoje v rozích jsou však nepřístupné). Detail kampového spojení trámů a kolmého trámu věnce ve zdivu je částečně obnažen na západní straně, neboť zde byl proražen druhotný vstup do věže, který se horní částí „střefil“ právě do této konstrukce (srov. obr. 20–24).

Abb. 20: Reste des Holzrostes über dem 2. Turmobergeschoss, Nordwand, Teilansicht (Foto Autor, 2011).

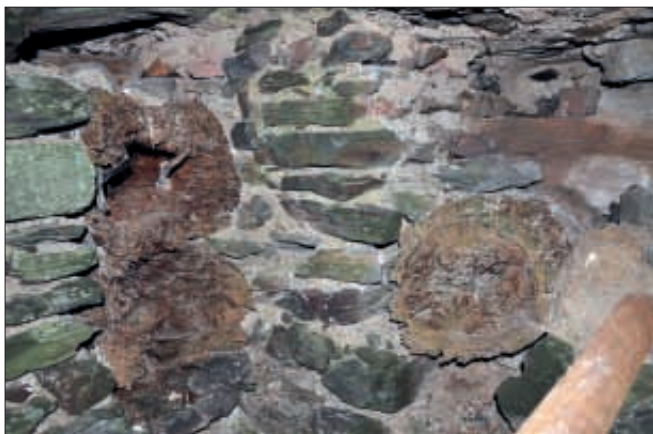
Obr. 21: Pozůstatky dřevěného roštu nad 2. patrem věže, detailní pohled do jihovýchodního kouta (snímek autor, 2011).

Abb. 21: Reste des Holzrostes über dem 2. Turmobergeschoss, Südostecke, Detailansicht (Foto Autor, 2011).

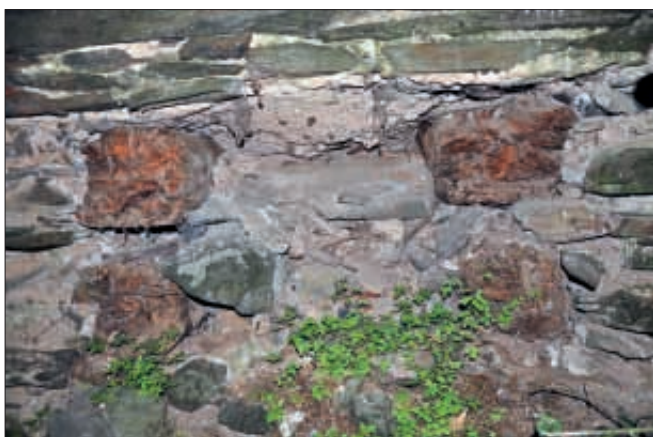
Obr. 22: Pozůstatky dřevěného roštu nad 2. patrem věže, detailní pohled na část jižní stěny (snímek autor, 2011).

Abb. 22: Reste des Holzrostes über dem 2. Turmobergeschoss, Teil der Süd- wand, Detailansicht (Foto Autor, 2011).

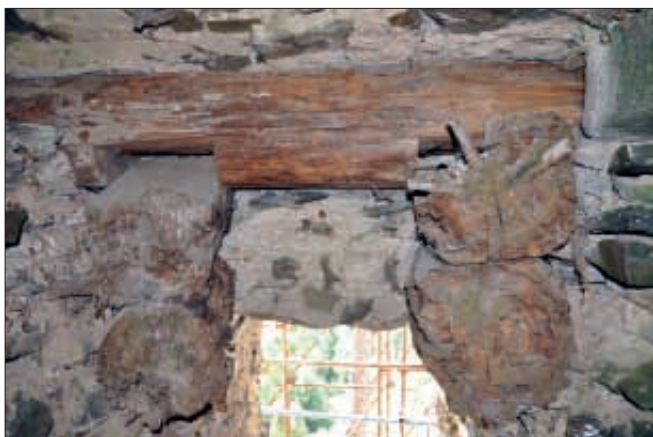
Obr. 23: Pozůstatky dřevěného roštu nad 2. patrem věže, částečný pohled na západní stěnu s druhotným vstupem (snímek autor, 2011).

Abb. 23: Reste des Holzrostes über dem 2. Turmobergeschoss, Westwand, Teilansicht, Partie über dem sekundär errichteten Eingang (Foto Autor, 2011).

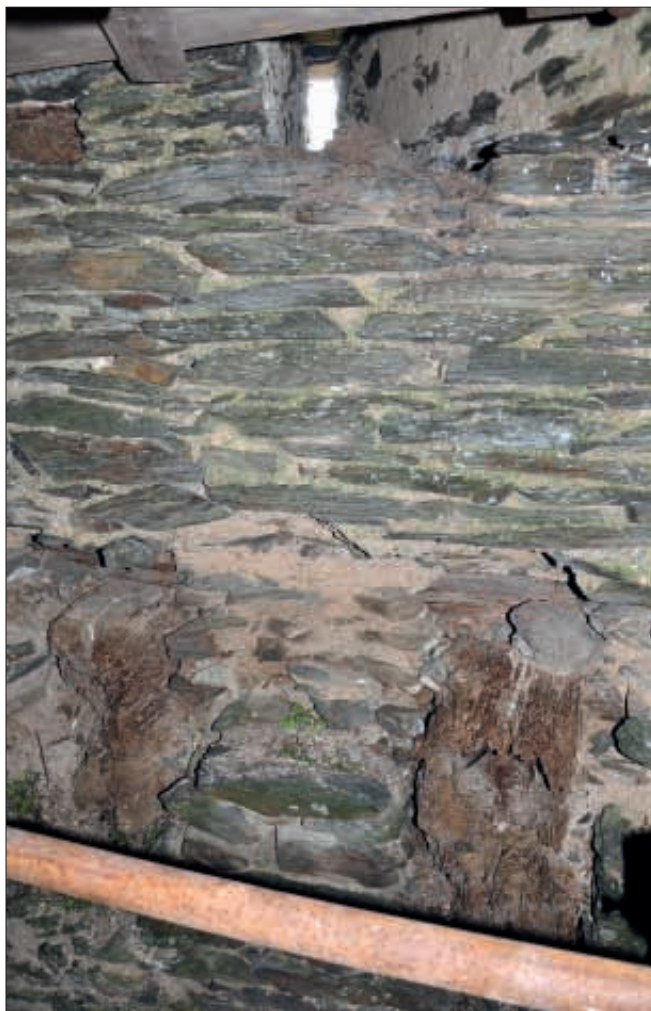
Obr. 24: Interiér 3. patra věže, detail východní stěny. Dole relikv dřevěného roštu, nahoře spodní část střílnového otvoru, vlevo od něj silnější nosník lešení, procházející celou tloušťkou zdi (srov. obr. 18, řez D-D', a obr. 12; snímek autor, 2011).

Abb. 24: Innenraum des 3. Turmobergeschosses, Ostwand, Detailansicht. Unten Relikt vom Holzrost, oben der untere Teil der schartenartigen Öffnung, links ein stärkerer, über die ganze Mauerstärke reichender Gerüstträger (vgl. Abb. 18, Schnitt D-D', und Abb. 11; Foto Autor, 2011).

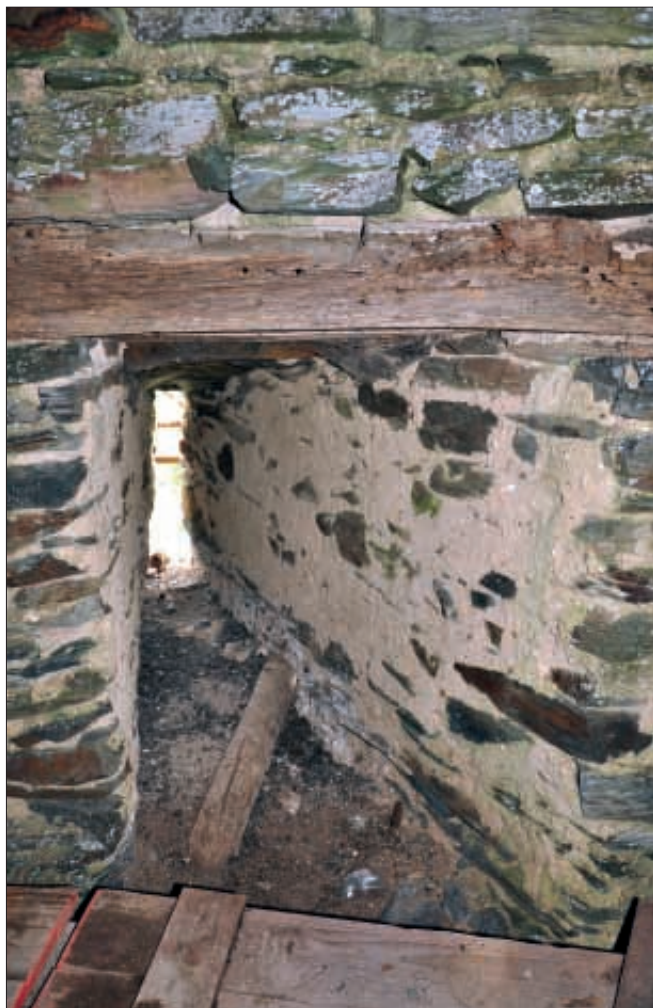
Obr. 25: Interiér 3. patra věže, střílnový otvor ve východní zdi (srov. obr. 12 a 24). Těsně nad parapetem probíhá kulatina jednoho z nosníků lešení (snímek autor, 2011).

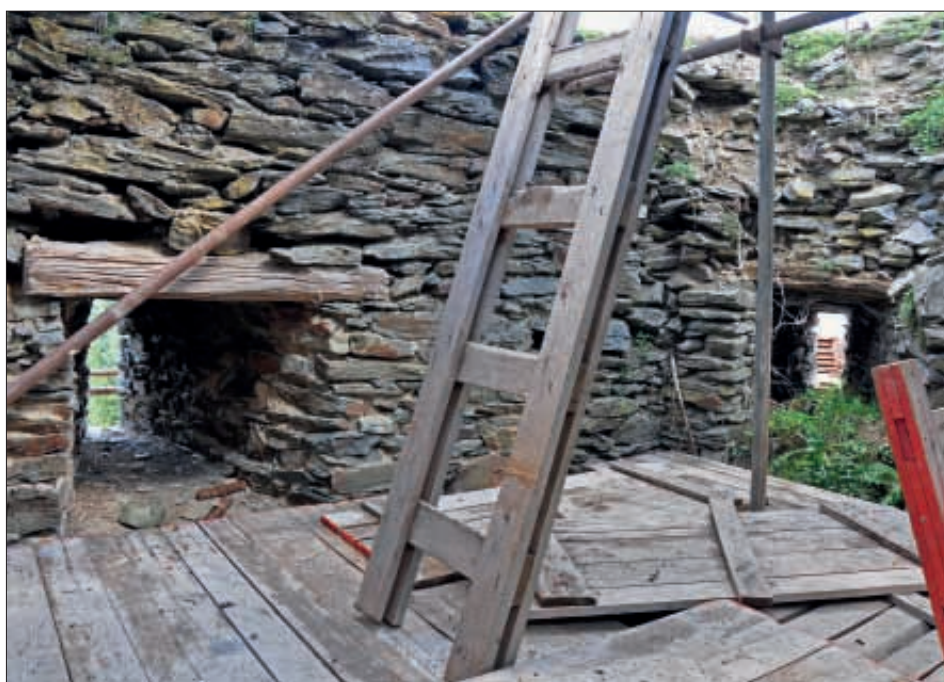
Obr. 26: Interiér 4. patra věže, pohled k severovýchodnímu koutu, se dvěma střílnovými otvory (snímek autor, 2011).

němu náletovému drnu detailně zkoumána, dosahuje výšky asi 270 cm nad úroveň zaniklé podlahy. Kromě dvou popsaných otvorů je jedinou anomálií interiéru ještě svislá drážka v jižní stěně, vzdálená asi 110 od jihozápadního rohu. Drážka je minimálně 70 cm vysoká (horní konec nebylo možno přesně stanovit), cca 20 cm široká a zhruba stejně hluboká. Nejspíše jde o negativ zaniklého dřevěného prvku, jehož smysl nám uniká. I když zde nejsou další takové stopy, patrně souvisí se stropní či střešní konstrukcí. Dochovaná výška věže a přibližně vodorovná koruna jejího zdiva umožňuje předpoklad, že další zděné patro neexistovalo. Vyloučeno však není hrázděné nebo roubené podstřešní podlaží, eventuálně vysazené před vnější plášť věže (srov. obr. 26 a 27).

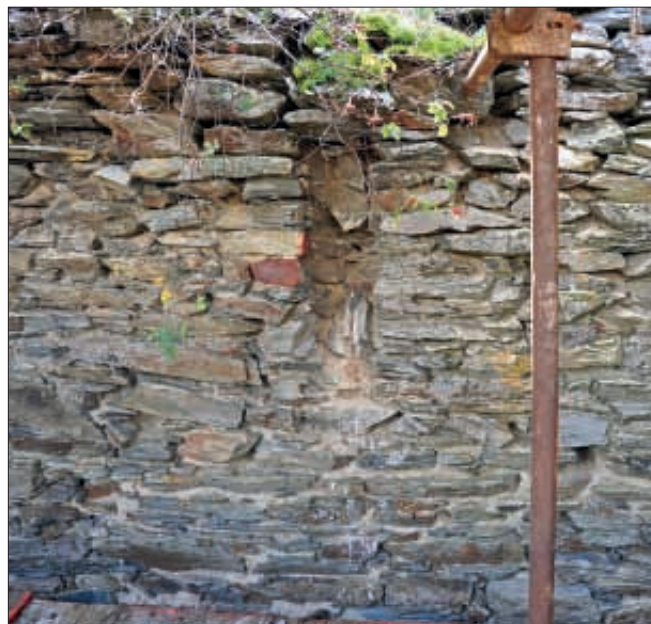
Obr. 27: Interiér 4. patra věže, detailní pohled na negativ svislého prvku v jižní stěně (snímek autor, 2011).

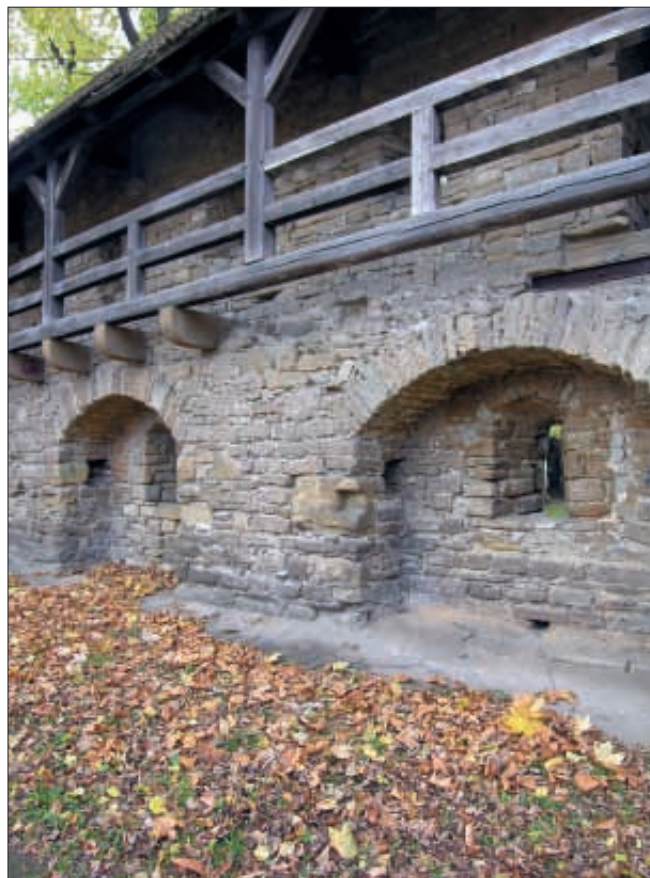
Obr. 28: Zeitz (Sasko-Anhaltsko), část pozdně gotické městské hradby se střílnovými výklenky, po jejichž stranách jsou drobné odkládací niky, podobné nice v 1. patře gutštejnské věže (snímek autor, 2006).

představovala věž Gutštejna. Vyloučit ostatně jistě nelze ani stavbu věže na počátku 15. století, blíže k datu 1421. Zmíněné nedostatky střílen bychom mohli vysvětlit právě relativně raným obdobím, kdy se ještě nekladly větší nároky na míření a palné zbraně měly mnohdy spíše zastrašovací, než aktivní ničivý efekt. V této souvislosti jsou zajímavé stopy úprav (rozšíření) spodních částí šterbin otvorů v 1. a 3. patře na východní straně, jež si lze vysvětlit snadno o rozšíření úhlu možného zásahu vystřeleným projektilem. S absencí zarážek se setkáváme i v mladších obdobích, kdy se toto opatření již prokazatelně využívalo. S nasazením palných zbraní patrně souvisí také výklenek vedle východního otvoru prvního patra. S podobnými se v dané situaci setkáváme, patrně sloužily k odkládání střelcových potřeb na vyvýšené, suché místo (srov. obr. 28).

dung, asymmetrischer Grundriss und ihre Anordnung dar. Nimmt man die vorläufige archäologische Datierung der Entstehung des Turmes gegen die Wende vom 14. und 15. Jahrhundert an, es handelt sich um die Zeit, in der man schon Feuerwaffen verwendete, obwohl die Detailvorstellung von ihnen und der Technik ihrer Benützung eigentlich fehlt. Umso wertvoller Beleg hätte in diesem Fall der Turm in Gutštejn dargestellt. Es lässt sich natürlich auch die spätere Entstehung des Turmes zu Beginn des 15. Jahrhunderts bis 1421 nicht ausschließen. Die erwähnten Fehler der Schießscharten lassen sich bereits mit der relativ frühen Entstehungszeit erklären, als man noch keine größeren Ansprüche an das Zielen hatte und die Feuerwaffen eher erschreckende als vernichtende Wirkung ausübten. In diesem Zusammenhang sind die Spuren nach Umgestaltungen (Erweiterung) der Spaltenunterseite der Öffnungen an der Ostseite des 1. und 3. Obergeschosses interessant, die mit einer Bemühung um den breiteren Schusswinkel erklärt werden können. Den Schießscharten ohne Hakenbüchsenhölzer begegnet man auch in späteren Zeiten, wenn die Verwendung dieser Maßnahme schon bewiesen wurde. Mit dem Einsatz der Feuerwaffen hängt wohl auch die Nische neben der östlichen Öffnung des ersten Obergeschosses zusammen. Ähnliche findet man in der beschriebenen Situation, sie dienten wohl zum Ablegen vom Schützenbedarf an eine höher gelegene trockene Stelle (s. Abb. 28).
