## DALŠÍ ZJIŠTĚNÍ K ROMÁNSKÉ PODOBĚ KOSTELA VE SVOJŠÍNĚ

JAN ANDERLE - MILENA HAUSEROVÁ

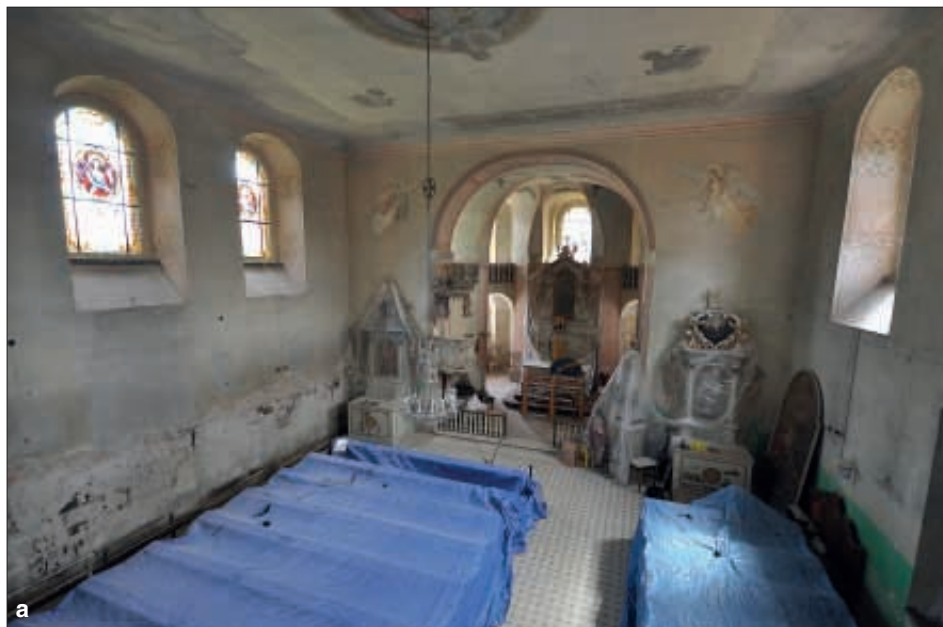
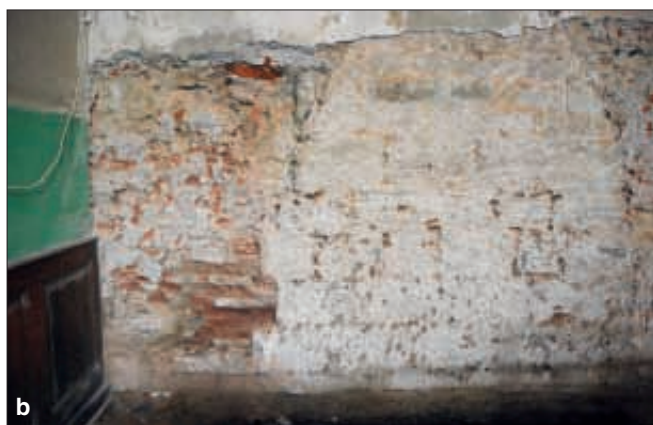
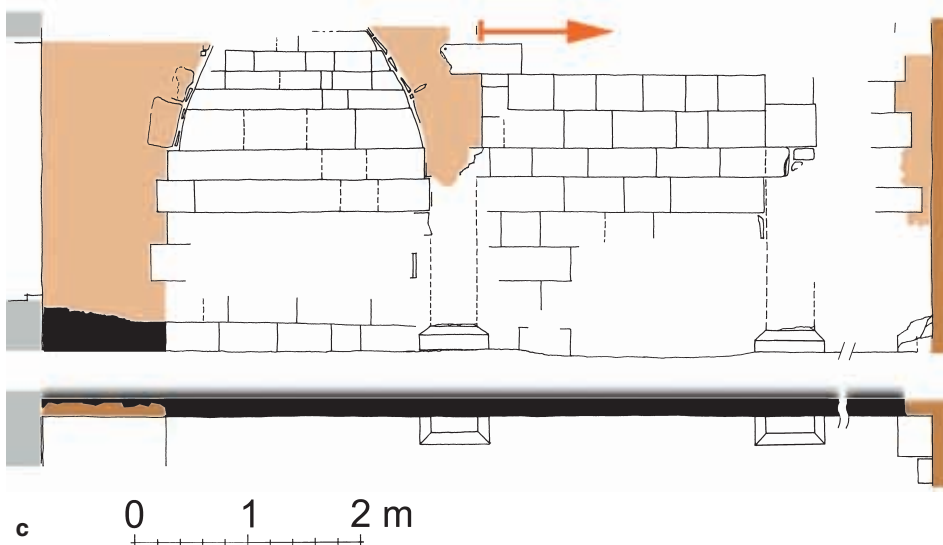
Obr. 1: Svojšín (okres Tachov), kostel sv. Petra a Pavla, schéma půdorysu a dílčího podélného řezu s pohledem k severu. Černě značeno doložené stratigraficky nejstarší románské zdivo. V půdorysu šedě zdivo hypoteticky předpokládané (přesná poloha jižní zdi lodi a rozsah apsidy nejsou známy); naznačen možný způsob zaklenutí. V podélném řezu šedě stopy odstraněných románských stavebních prvků podle zjištění na severní stěně lodi (s využitím plánového podkladu M. Falty [2011] zaměření a kresba J. Anderle).

Obr. 2: Svojšín, kostel sv. Petra a Pavla, a – pohled do interiéru (foto J. Sommer); b – pohled do severozápadního koutu lodi, licová plocha románské zdi je rozbrázděna nešetrným otloukáním omítek. Jízva po ubourané západní zdi románské lodi (vlevo), dosedající kápi křížové klenby a přizdním pilastru čelní arkády tribuny (vpravo) vyplentovány cihlami (foto J. Anderle); c – severní zeď lodi, dílčí půdorys a pohled z interiéru. V řezu nejstarší románské zdivo černé; románské, k němu dodatečně připojené, šedé; barokní hnědé. Světlejší hnědá v pohledu značí barokní přezdění jizev po odstranění románských konstrukcí, oranžová šipka zónu s výraznými stopami působení požáru. Intaktní součástí vítězného oblouku románské etapy je pouze jeden poškozený kvádr v samém severovýchodním koutě lodi (na obrázku vpravo, zaměření a kresba J. Anderle).

ose lodi se k její západní zdi přimykala na spáru.<sup>4)</sup> Tloušťka zjištěného pozůstatku západní zdi románské lodi činí 110 cm, což odpovídá tloušťce zdi severní (obr. 4). Nad úrovní dnešní podlahy byla západní zeď zbořena při rozšiřování kostelní lodi jižním směrem. Jízva po jejím provázání se severní stěnou zaplntována cihlami (obr. 2).<sup>5)</sup>

Abb. 1: Svojsín (Schweissing, Bez. Tachov [Tachau], Pilsner Kr.), Kirche d. hl. Petrus und Paulus, Schema vom Grundriss und dem Längsschnitt mit Blick nordwärts. Schwarz – das belegte, stratigraphisch älteste romanische Mauerwerk. Im Grundriss grau – hypothetisch vorausgesetztes Mauerwerk (genaue Lage der Schiffsüdmauer und Ausmaß der Apsis sind nicht bekannt); mögliche Wölbungsweise ist angedeutet. Im Längsschnitt grau – Spuren nach entfernten romanischen Baugliedern anhand der Feststellung an der Schiffs-nordwand (mit Verwendung der Planunterlage von M. Falta [2011] Aufnahme und Zeichnung J. Anderle).

Abb. 2: Svojsín, Kirche d. hl. Petrus und Paulus, a – Blick in den Innenraum (Foto J. Sommer); b – Blick in die Schiffs-nordwestecke, das bei der schonungslosen Putzentfernung deutlich beschädigte Mauerhaupt der romanischen Mauer. Spuren nach der abgerissenen westlichen romanischen Schiffs-mauer (links), der angesetzten Kreuzgewölbekappe und dem Wandpilaster der Emporenarkade (rechts) mit Ziegeln verblendet (Foto J. Anderle); c – Schiffs-nordmauer, Teilgrundriss und Blick vom Innenraum zu. Im Schnitt das älteste romanische Mauerwerk schwarz, das dazu angeschlossene grau, Barockmauerwerk braun. Hellere Braunfarbe an der Ansicht zeigt die barockzeitige Ausmauerung der Spuren nach den verschwundenen romanischen Konstruktionen, orange-farbiger Pfeil zeigt zur Zone mit ausdrucksvollen Brandspuren. Der unberührte Teil vom Triumphbogen der romanischen Etappe ist lediglich ein beschädigter Steinquader in der Nordostecke des Kirchenschiffs (im Bild rechts, Aufnahme und Zeichnung J. Anderle).

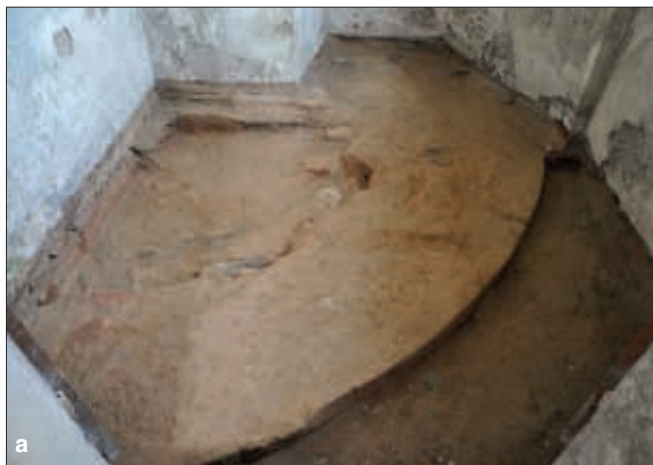
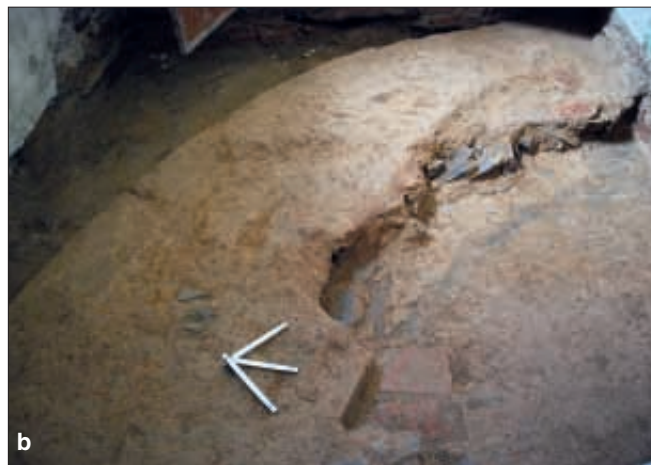
Obr. 3: Svojšín, kostel sv. Petra a Pavla, a – odhalený úsek zdiva románské apsidy v severní sakristii barokního chóru (foto J. Sommer); b – pohled na vnitřní část oblouku apsidy (foto J. Anderle).

zbořené při barokní přestavbě kostela. Nález byl učiněn v místech, kde byl předpokládán podle článku z roku 2012. Odhalený relikt apsidy je tvořen částí nadzemního zdiva zachovaného v rozsahu jediné řádky kvádrů jejího vnějšího líce (výška zhruba 18 cm), otisku odebraných kvádrů a jediného kvádríku zachovaného v původní poloze ve vnitřním lici apsidy. Takto lze stanovit tloušťku zdi apsidy na 126 cm<sup>3)</sup> (obr. 3 a, b). Situace zjištěná ve výkopu v severozápadním koutě interiéru nynější lodi potvrdila existenci západní zdi románské chrámové lodi. Její výskyt v tomto místě byl ze stavebních souvislostí předpokládán, přestože nad terénem již zcela zanikla. Pod úrovní nynější podlahy byl odhalen její úsek provázaný s románskou severní zdí dochovanou dodnes v téměř plné výši. Románská věž umístěná v podélné

Abb. 3: Svojsín, Kirche d. hl. Petrus und Paulus, a – freigelegter Mauerwerksabschnitt von der romanischen Apsis in der nördlichen Sakristei am Barockchor (Foto J. Sommer); b – Apsisbogen, Innenteil (Foto J. Anderle).

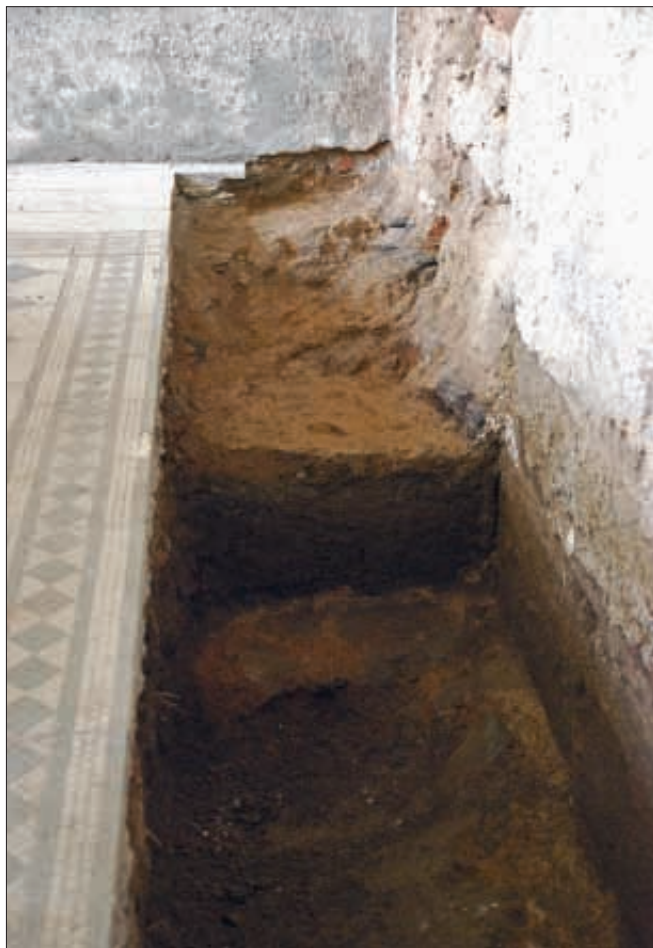
Obr. 4: Svojšín, kostel sv. Petra a Pavla, pohled podle severní zdi směrem k věži. Výkop odhalil pod podlahou pozůstatek předpokládané a nad terémem již zaniklé románské západní zdi kostela (foto J. Anderle).

Abb. 4: Svojsín, Kirche d. hl. Petrus und Paulus, Blick entlang der Nordmauer in der Richtung zum Turm hin. Die Grabung legte unter dem Fußboden Rest der vorausgesetzten und über der Erdoberfläche schon verschwundenen romanischen Kirchenwestmauer frei (Foto J. Anderle).

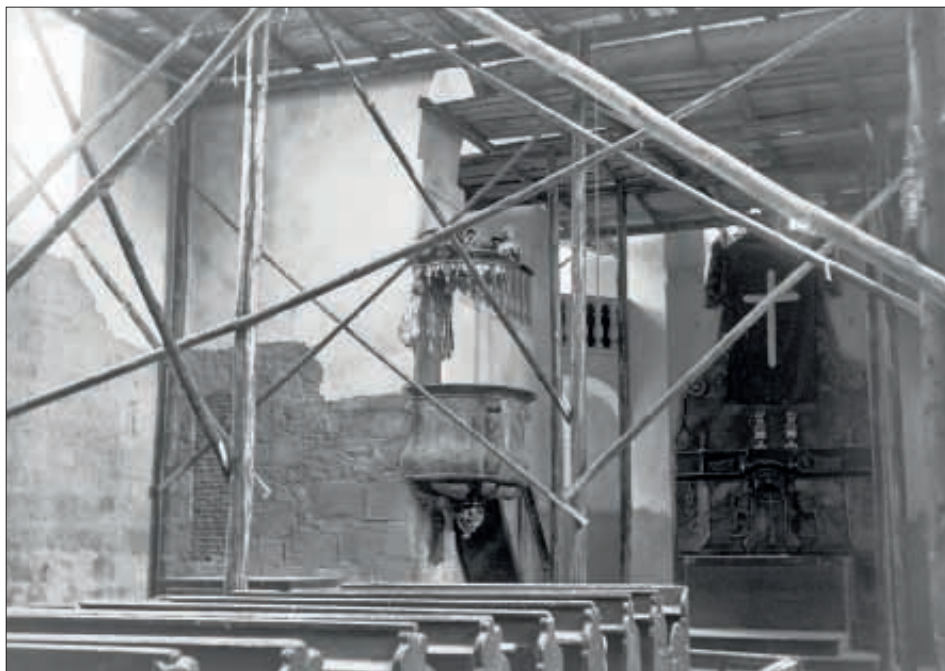
Obr. 5: Svojšín, kostel sv. Petra a Pavla, pohled do severovýchodní části interiéru během stavebních prací údajně v roce 1912. Pod sejmutou omítkou je na severní zdi lodi patrné románské kvádrové zdivo. Líc zdi vlevo od kazatelny tvoří druhotně užitý románské kvádry smíšené s lomovým zdivem. Cihelná zazdívká zaslepila starší vstup na kazatelnu (snímek archivován u Obecního úřadu Svojšín).

Abb. 5: Svojsín, Kirche d. hl. Petrus und Paulus, Blick in den nordwestlichen Teil des Innenraums während der Bauarbeiten, angeblich 1912. Unter dem abgeschlagenen Verputz deutliches romanisches Quadermauerwerk. Das Mauerhaupt links von der Kanzel aus den sekundär verwendeten Steinquadern mit Bruchstein. Die Ziegelvermauerung verblendete den älteren Kanzelzugang (Foto, archiviert beim Gemeindeamt Svojsín).

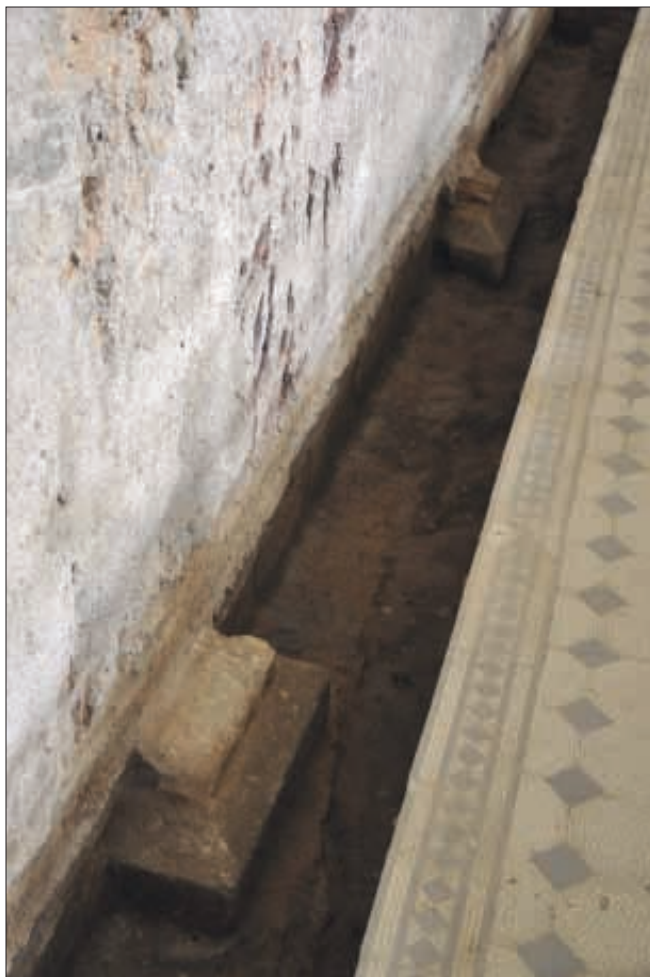
Obr. 7: Svojšín, kostel sv. Petra a Pavla, pohled podél severní zdi lodi směrem k východu. V popředí ve výkopu patka přízedního pilastru, na jehož hlavici dosedl oblouk arkády tribuny. Vzdálenější patka náležela pilastru, který členil severní stěnu lodi na dvě poloviny (foto J. Sommer).

Vnitřní líc severní zdi lodi člení pozůstatky románských pilastrů. První z nich se nalézá přibližně ve čtvrtině délky lodi směrem od západu. Bezpochyby souvisel s konstrukcemi pavlačové části tribuny. Druhý dělí délku lodi zhruba na polovinu. Z pilastrů se zachovaly zejména prosté kvádřové patky s jednoduše okoseným přechodem na dřík. Obdobně jednoduchou profilaci shledáme také u paty arkádového oblouku ve východní zdi 1. patra věže.<sup>7)</sup> Dříky pilastrů byly nad tímto přechodem odesány do úrovně okolního líce stěny. Další podrobnosti o tvaru pilastrů nebylo možné zjistit. Odhadnout lze pouze přibližnou polohu hlavice pilastru tribuny, na níž dosedal čelní oblouk její arkády. Hlavice se nacházela v zóně asi 105 až 130 cm nad dnešní podlahou. Tvar hlavice se nezachoval, ale její přítomnost dokládá vztah mezi zhruba parabolickou křivkou čela podklenutí tribuny a stopou dříku pilastru.

Abb. 7: Svojsín, Kirche d. hl. Petrus und Paulus, Innenraum, Blick ostwärts entlang der Schiffs-nordmauer. Im Vordergrund in der Grabung der Fuß vom Wandpilaster, auf dessen Kapitell der der Emporenarkadenbogenlauf aufgesetzt war. Der entferntere Pilasterfuß gehörte dem Pilaster, der die Nordwand in zwei Hälften teilte (Foto J. Sommer).

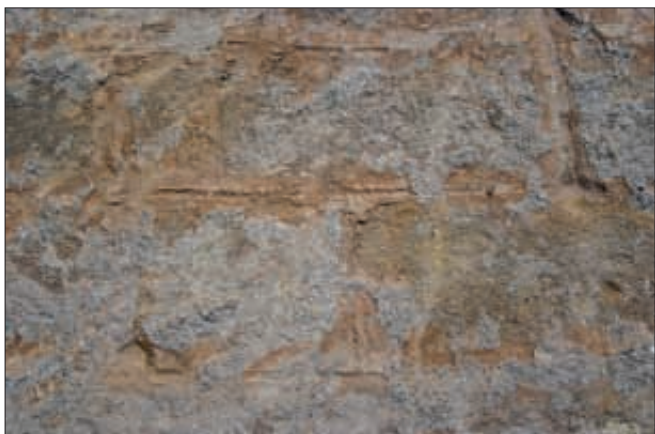
Obr. 6: Svojšín, kostel sv. Petra a Pavla, románský kvádrový interiérový líc severní zdi lodi s podřezávanými sparami (foto J. Anderle).

Sledovaná část románského vnitřního líce severní zdi se skládá z kvádrů arkózy okrové a černé barvy<sup>6)</sup> (obr. 6). Jde o stavební materiál ze severozápadního okolí Plzně. Jeho užívání bylo příznačné pro první vrstvu kladrubských klášterních podniků a staveb tímto klášterním okruhem ovlivněných. V použití jednotlivých barevně odlišných kvádrů není patrný systém či výtvarný záměr. Kvádrový líc se zvedá nad značně nerovnou a možná vzhledem ke konstantní hloubce výkopu snad ne vždy dosaženou vrstvou, kterou tvo-

Abb. 6: Svojsín, Kirche d. hl. Petrus und Paulus, Schiffs-nordmauer, inneres Mauerhaupt mit Fugung (Foto J. Anderle).

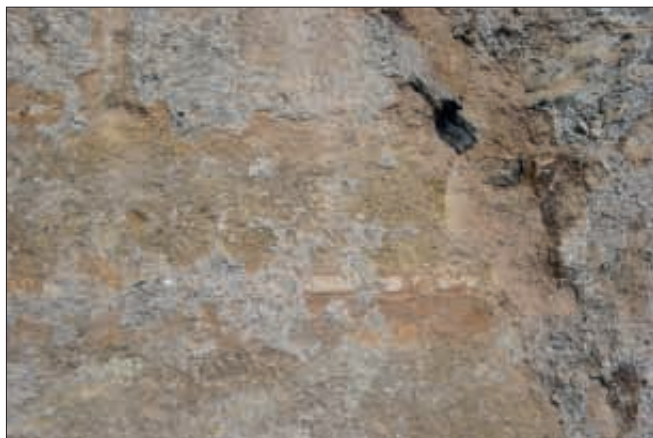
Obr. 8: Svojšín, kostel sv. Petra a Pavla, pozůstatky mladší úpravy kvádrového zdíva vystouplým spárováním (foto J. Anderle).

Románskou úpravu spár překryla nová v podobě plastických pásek o šířce zhruba jednoho palce, jež ostře vystupují několik málo milimetrů nad okolní líc a které byly vytvořeny maltou velice jemného složení. Podle absence zjištěných stop tepelné přeměny a vzhledem k analogiím<sup>9)</sup> tu-

to úpravu klademe do období gotiky (obr. 8). Obdobná úprava spar kvádrového zdiva je dodnes zachována v podstřeší na jižní stěně románské věže.<sup>10)</sup> Stopy této úpravy spar místy zůstaly zachovány i na druhotně použitých románských kvádrech v mladším zdivu svojšínského kostela.

Abb. 8: Svojsín, Kirche d. hl. Petrus und Paulus, Reste der späteren Quadermauerhauptgestaltung mit plastischer Fugung (Foto J. Anderle).

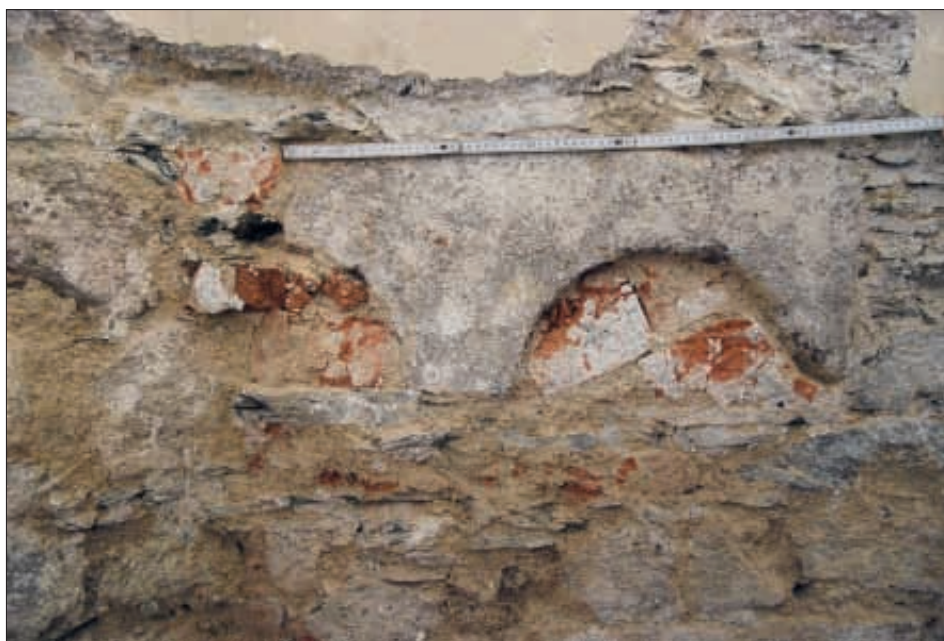
Obr. 9: Svojšín, kostel sv. Petra a Pavla, článek obloučkového podřímsí druhotně užitý v obvodovém zdivu barokního presbyteria (foto M. Falta).

- 14) Patří mezi něj díl obloučkového vlysu, na jehož 70 cm délce není zaznamenána případná křivost, která by dovolila jednoznačně spojit prvek s konstrukcemi apsidy.

Abb. 9: Svojsín, Kirche d. hl. Petrus und Paulus, Bogenfriesteil, sekundär im Umfassungsmauerwerk des Barockpresbyteriums verwendet (Foto M. Falta).

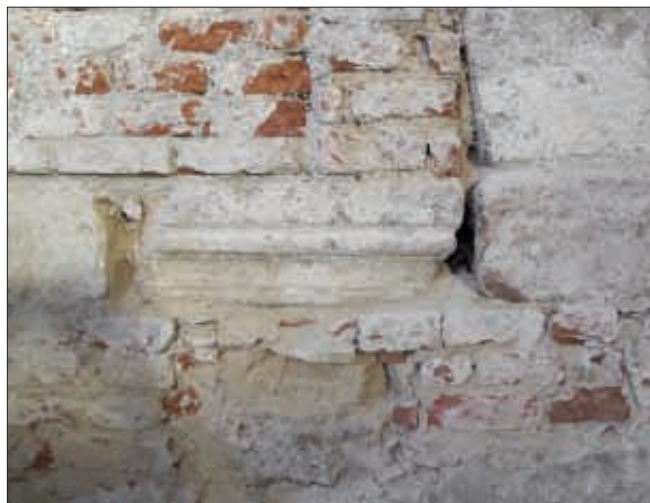
Obr. 10: Svojšín, kostel sv. Petra a Pavla, profilovaná krycí deska hlavice (?) druhotně užitá v barokní zdi oddělující presbyterium od severní sakristie (foto M. Hauserová).

Abb. 10: Svojsín, Kirche d. hl. Petrus und Paulus, profilierte Deckplatte von einem Kapitell(?), sekundär in der barockzeitigen Mauer zwischen dem Presbyterium und der Sakristei verwendet (Foto M. Hauserová).

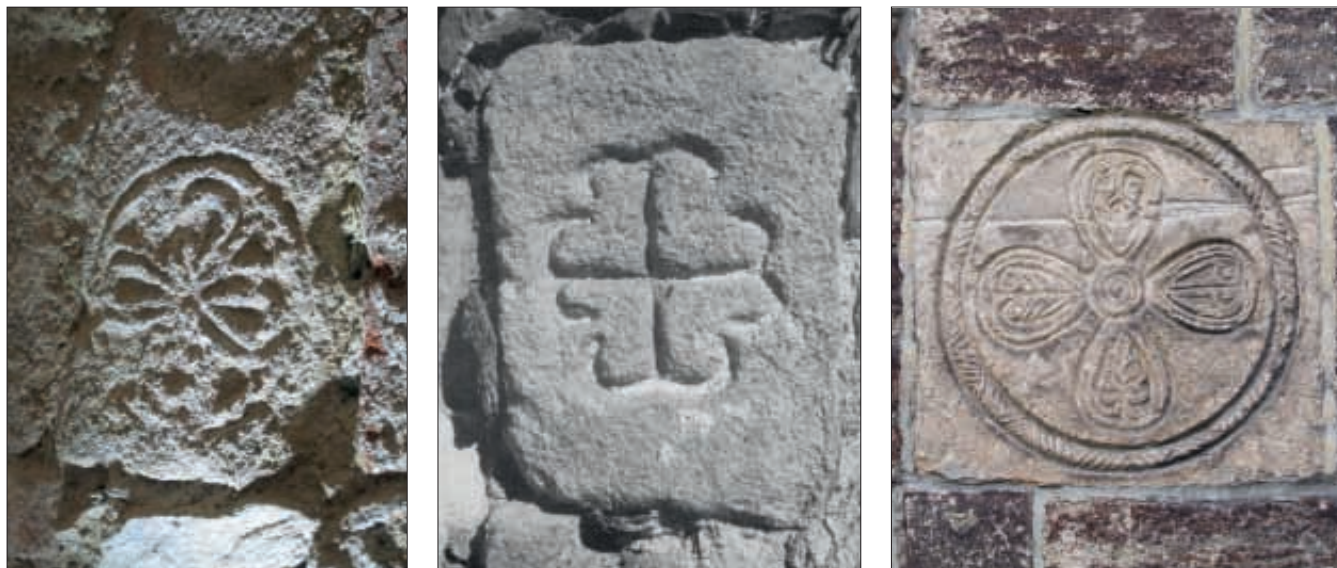
Obr. 11: Svojšín, kostel sv. Petra a Pavla: a – románský kvádr zdobený plochým reliéfem v druhotném uložení ve zdivu barokního presbyteria; b – Kostelec (okres Tachov), kostel Narození sv. Jana Křtitele, druhotně užitý kvádr s reliéfem (foto K. Nováček); c – Kostomlaty pod Měšovkou (okres Teplice), deska s reliéfem vedle ostění vstupního portálu (foto M. Hauserová).

kladrubského kláštera. Volnou paralelu jeho křížového motivu lze snad spatřovat i v mělkém dekorativním reliéfu čtvercové desky osazené vedle pravého ostění<sup>16)</sup> portálu kostela v Kostomlatech pod Milešovkou (obr. 11c).

- 16) Není bez zajímavosti, že reliéf s křížem z Kostelce byl ve své druhotné poloze užit rovněž vedle pravého ostění nedle portálu.
  - 17) M. Hauserová – K. Nováček – M. Čechura – M. Falta, o. c. v pozn. 1, s. 19.

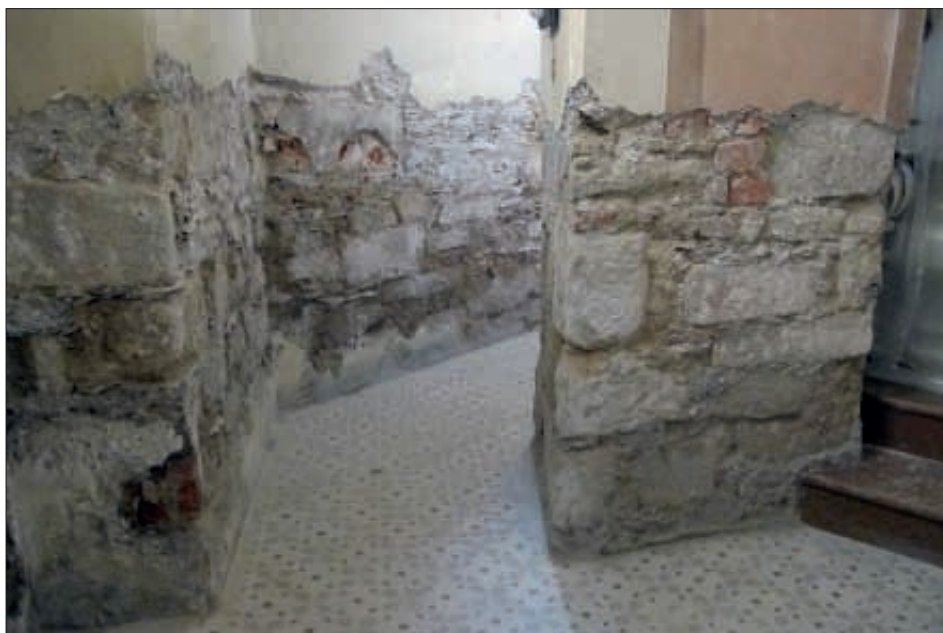
Obr. 12: Svojšín, kostel sv. Petra a Pavla, románský stavební materiál druhotně užitý v barokním presbyteriu (foto M. Hauserová).

Po sejmutí omítek z vnitřního líce barokního presbytáře byl v jeho zdivu zjištěn druhotně užitý materiál z rozebraných částí románské stavby.<sup>13)</sup> V několika případech se v líci zdiva viditelně uplatnily opracované části kamenických článků. Ve čtyřech případech byly rozeznány prvky obloučkového podřímsí<sup>14)</sup> (obr. 9), profilované krycí desky hlavic náležející snad sloupkům a pilastrům tribuny (obr. 10) a obtížně identifikovatelné zlomky dalších článků. Náhoda přála tomu, že zdobenou stranou byl do interiového líce obrácen druhotně užitý románský kvádr zdobený plochým reliéfem (obr. 11). Jeho analogií je motiv kříže na líci druhotně osazeného kvádru pocházející z blíže neznámého předchůdce gotického kostela Narození sv. Jana křtitele v Kostelci<sup>15)</sup> (obr. 11b). Vznik tohoto kostela je rovněž spojován s působením
