# NOVÉ POZNATKY KE STAVEBNÍMU VÝVOJI KOSTELA SV. JANA KŘTITELE V KURDĚJOVĚ

PETRA DOHNALOVÁ – JIŘÍ BLÁHA

V roce 2008 byla zahájena oprava opevněného farního kostela sv. Jana Křtitele v jihomoravském Kurdějově. V průběhu sanace zdiva došlo k odstranění vnějších i vnitřních omítek v úrovni soklu po obvodu celé stavby. Při souběžně probíhajícím operativním průzkumu a dokumentaci odkrytých náleзовých situací vyvstala řada otázek souvisejících se vzájemnými stratigrafickými vztahy obnaženého zdiva presbytáře, transeptu, věže, lodi kostela, ale také kamenných opěráků dokládajících postupné vybavování stavby klenbami. Ve snaze o lepší poznání objektu byly proto následně prozkoumány i další související situace, především v podkroví kostela.<sup>1)</sup> Velmi zajímavé poznatky přineslo dendrochronologické datování dřevěných konstrukčních prvků z krovů nad lodí a presbytářem.<sup>2)</sup> Ukázalo se, že se zde dochovaly významné pozůstatky starších tesařských konstrukcí svědčících o postupných proměnách vzhledu stavby v průběhu takřka celé druhé poloviny 15. století. Díky množství prázdných dlabů a dalších stop zjištěných na druhotně použitých prvcích jsme se mohli pokusit o rekonstrukci p

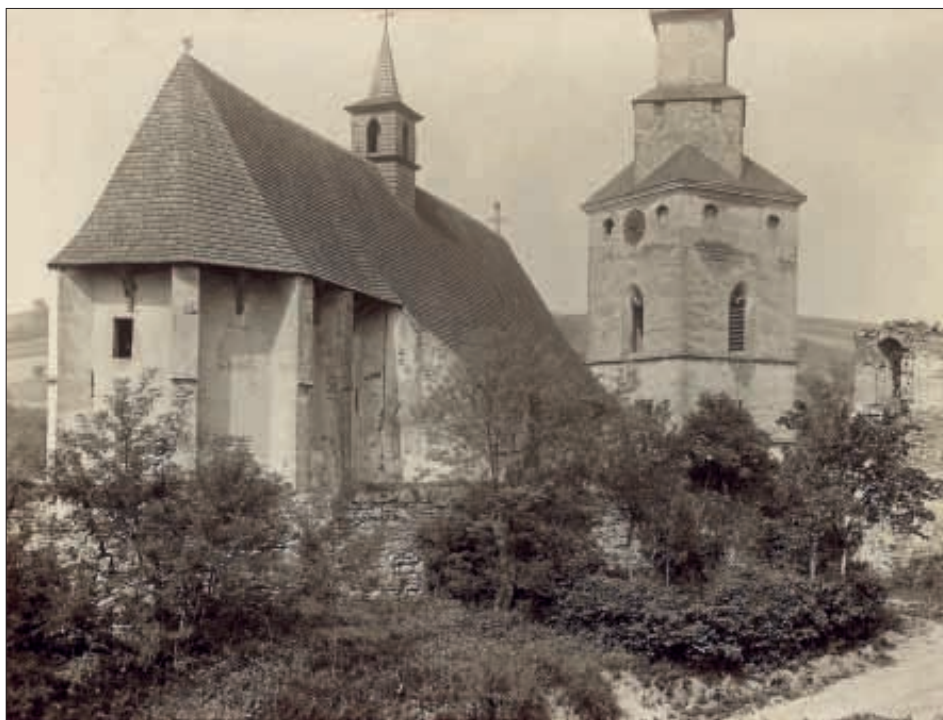
Obr. 3: Kurdějov, kostel sv. Jana Křtitele. Fotografie kostela před opravou v roce 1936, pohled od severovýchodu (uloženo NPÚ ÚOP v Brně, archiv staré fotodokumentace. Inv. č. 21. 650 M-9/439).

Abb. 3: Kurdějov, Kirche d. hl. Johannes d. T., Ansicht von Nordosten, Zustand vor der Renovierung 1936 (NPÚ ÚOP Brno [Nationales Denkmalinstitut, regionale Facharbeitsstätte in Brünn], Archiv der alten Fotodokumentation, Inv.-Nr. 21.653 M-9/439).

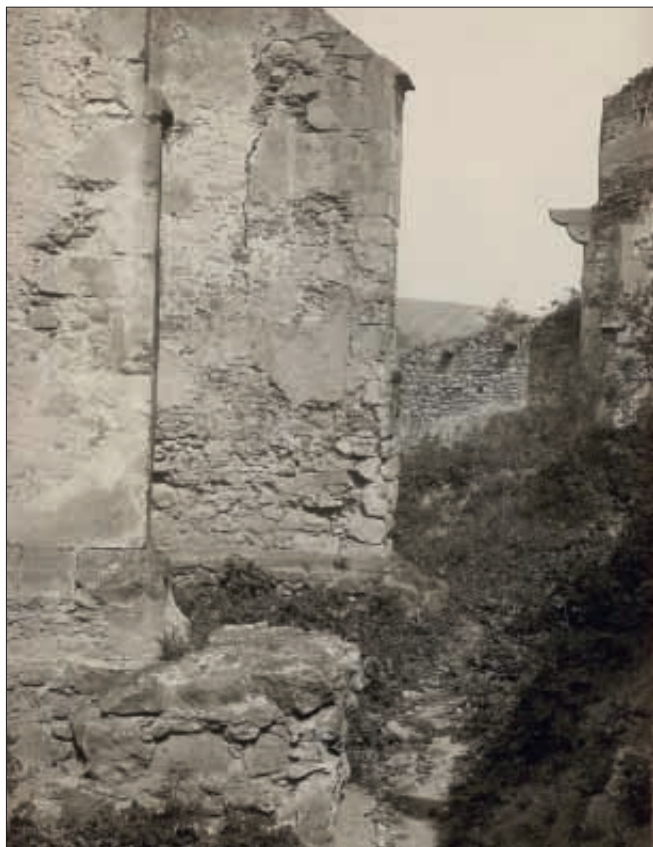
Obr. 4: Kurdějov, kostel sv. Jana Křtitele. Fotografie kostela před opravou v roce 1936, detail opěrného pilíře (uloženo NPÚ ÚOP v Brně, archiv staré fotodokumentace. Inv. č. 21. 653 M-9/442).

Abb. 4: Kurdějov, Kirche d. hl. Johannes d. T. Fotografie der Kirche vor der Renovierung 1936, Detail vom Strebepfeiler (NPÚ ÚOP Brno, Archiv der alten Fotodokumentation, Inv.-Nr. 21.653 M-9/442).

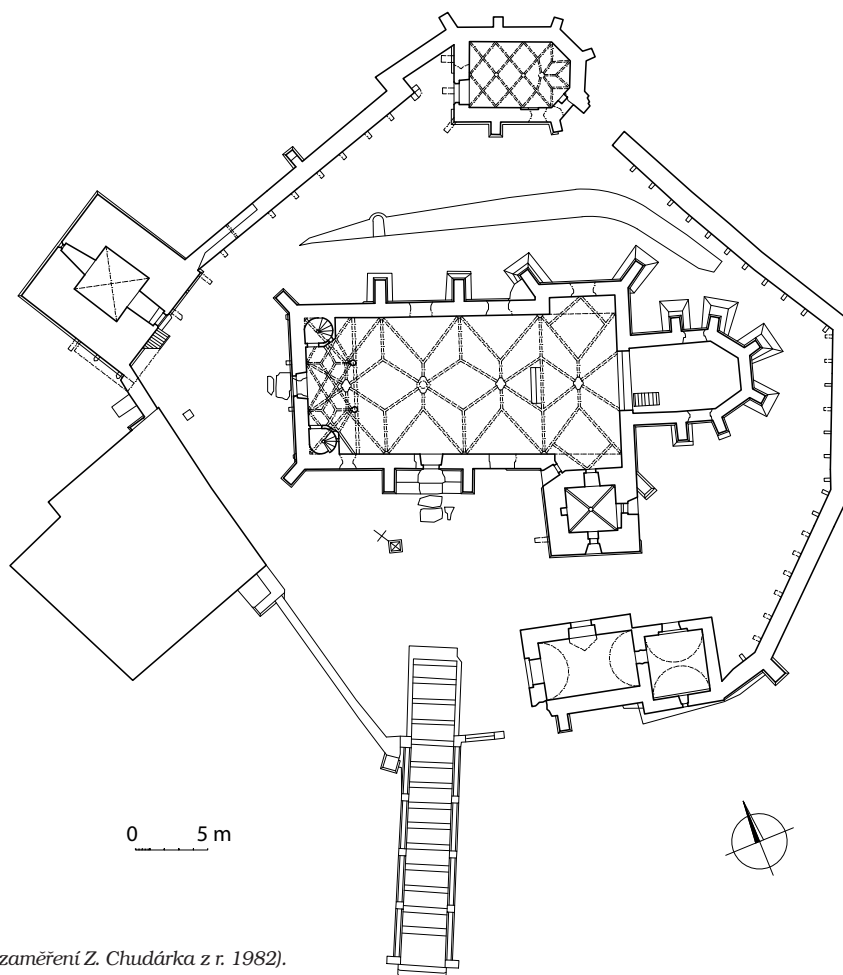
Obr. 6: Kurdějov, areál kostela. (J. Buzek, 2013, podle zaměření Z. Chudárka z r. 1982).

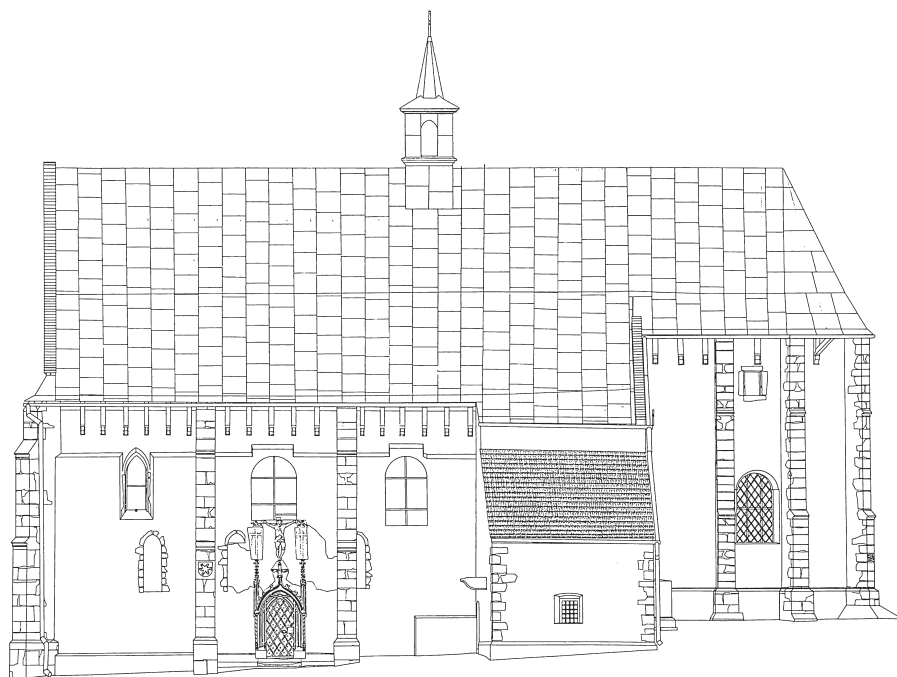
Obr. 8: Kurdějov, kostel sv. Jana Křtitele. Pohled od jihu (zaměření Z. Chudárek 1982, uloženo NPÚ ÚOP v Brně, archiv map a plánů. Inv. č. 25-2139).

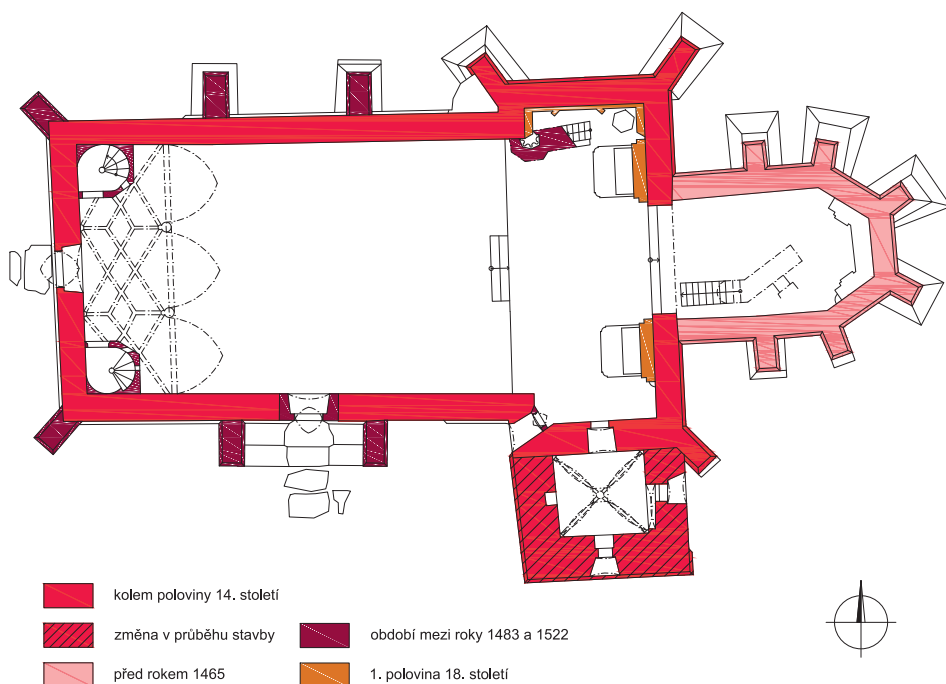
Obr. 7: Kurdějov, kostel sv. Jana Křtitele, půdorys přízemí, analytický výkres stavebněhistorického vývoje (autoři, 2013).

Abb. 7: Kurdějov, Kirche d. hl. Johannes d. T., Grundriss vom Erdgeschoss, analytischer Plan der bauhistorischen Entwicklung (Autoren 2013).

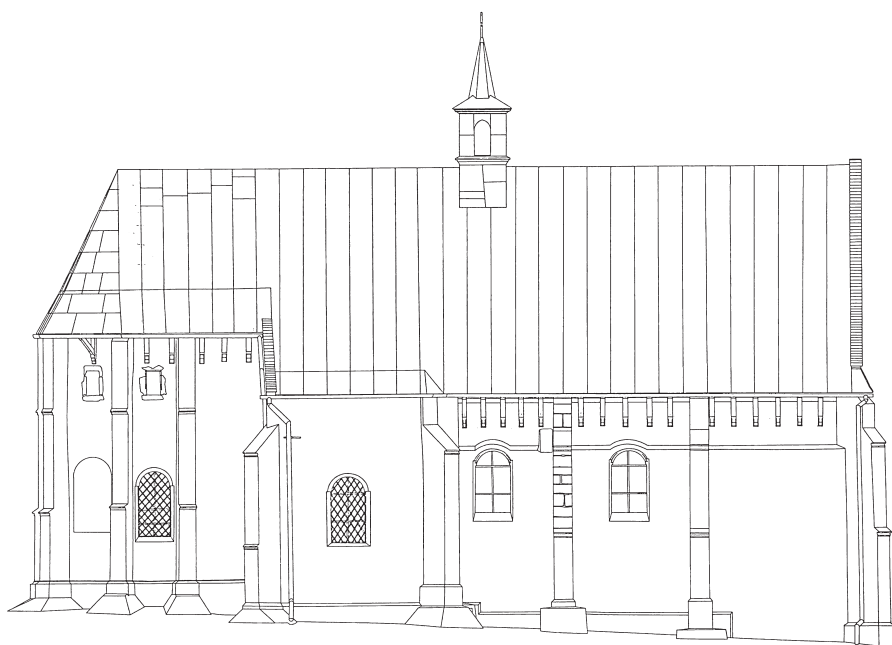
Obr. 9: Kurdějov, kostel sv. Jana Křtitele. Pohled od severu (zaměření Z. Chudárek 1982, uloženo NPÚ ÚOP v Brně, archiv map a plánů. Inv. č. 25-2138).

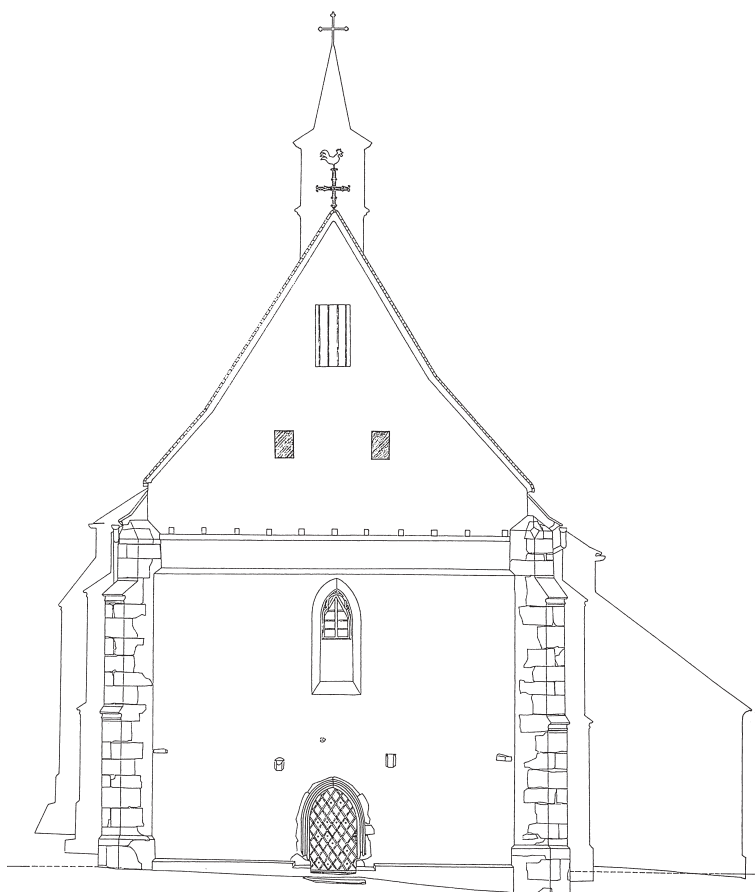
Obr. 10: Kurdějov, kostel sv. Jana Křtitele. Pohled od západu (zaměření Z. Chudárek 1982, uloženo NPÚ ÚOP v Brně, archiv map a plánů. Inv. č. 25-2137).

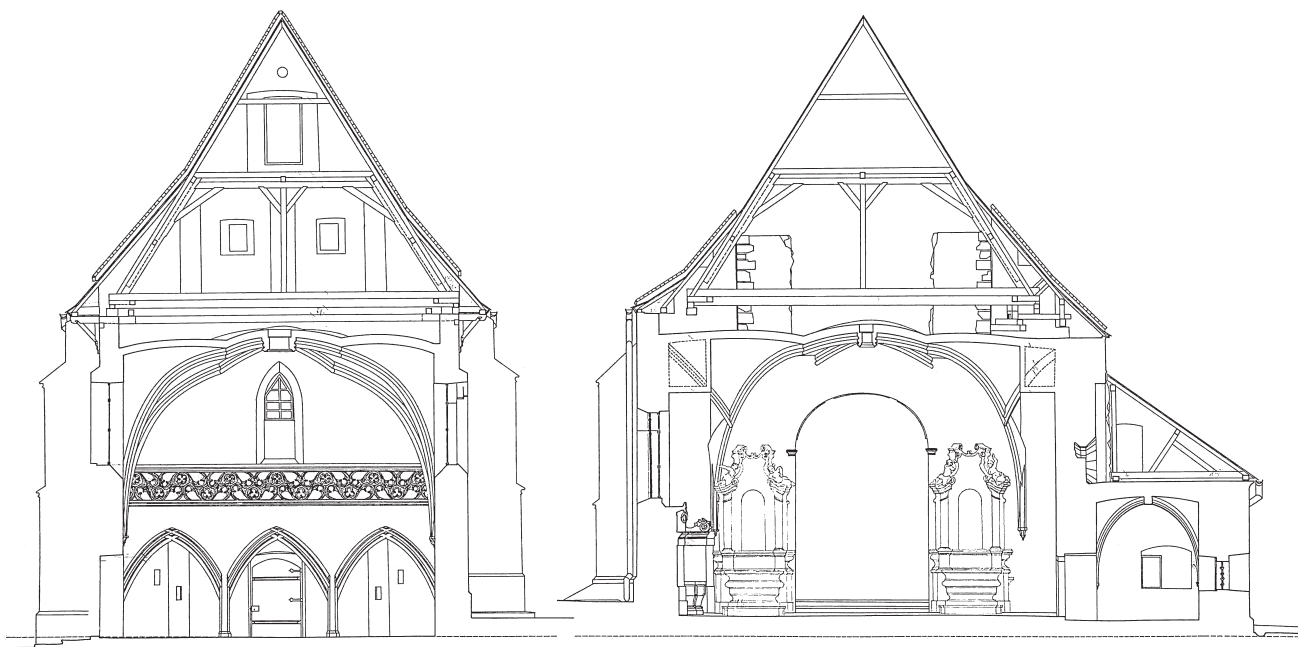
Obr. 11: Kurdějov, kostel sv. Jana Křtitele. Příčné řezy lodí kostela s pohledem na kruchtu a na vítězný oblouk (zaměření Z. Chudárek 1982, uloženo NPÚ ÚOP v Brně, archiv map a plánů. Inv. č. 25-2136).

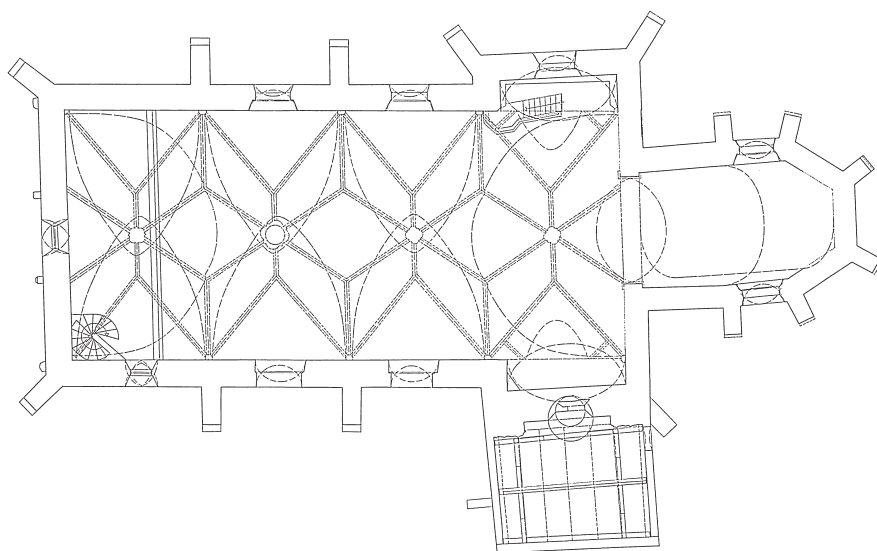
Obr. 12: Kurdějov, kostel sv. Jana Křtitele. Půdorys patra (zaměření Z. Chudárek 1982, uloženo NPÚ ÚOP v Brně, archiv map a plánů. Inv. č. 25-2133).

Abb. 12: Kurdějov, Kirche d. hl. Johannes d. T., Grundriss vom Obergeschoss (Aufnahme Z. Chudárek 1982, NPÚ ÚOP Brno, Archiv der Mappen und Pläne, Inv.-Nr. 25-2133).

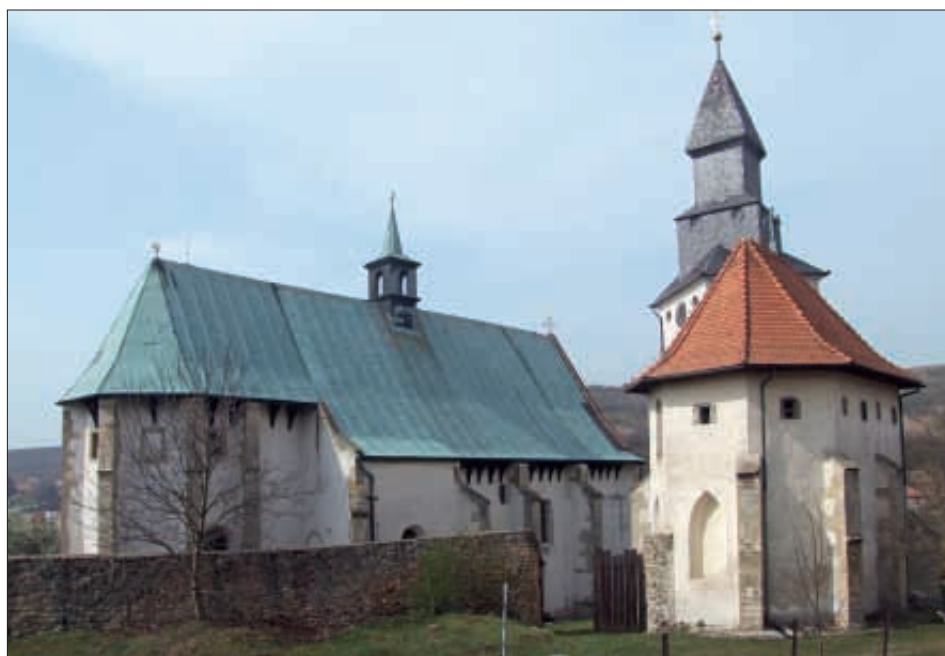
Obr. 13: Kurdějov, kostel sv. Jana Křtitele, v pravé části snímku Kaple Všech svatých. Pohled od severovýchodu (všechny snímky P. Dohnalová)

Abb. 13: Kurdějov, Kirche d. hl. Johannes d. T., Ansicht von Nordwesten.

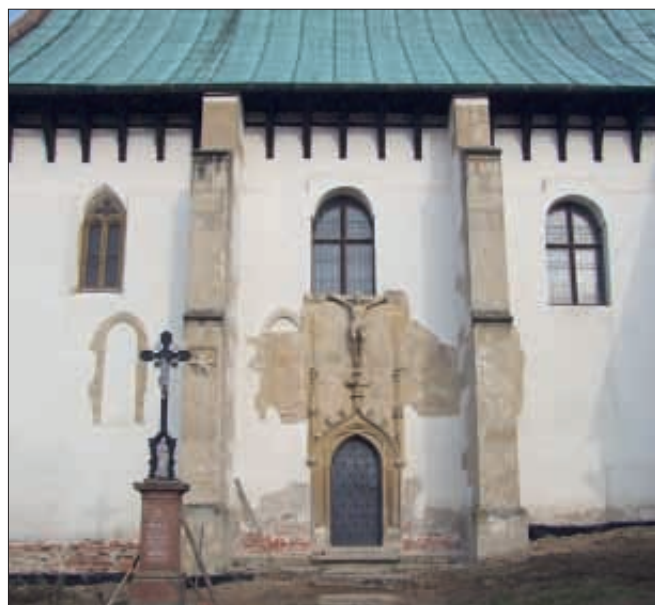
Obr. 14: Kurdějov, kostel sv. Jana Křtitele. Jižní strana lodi kostela se vstupním portálem a zazděnými okny z první fáze výstavby kostela.

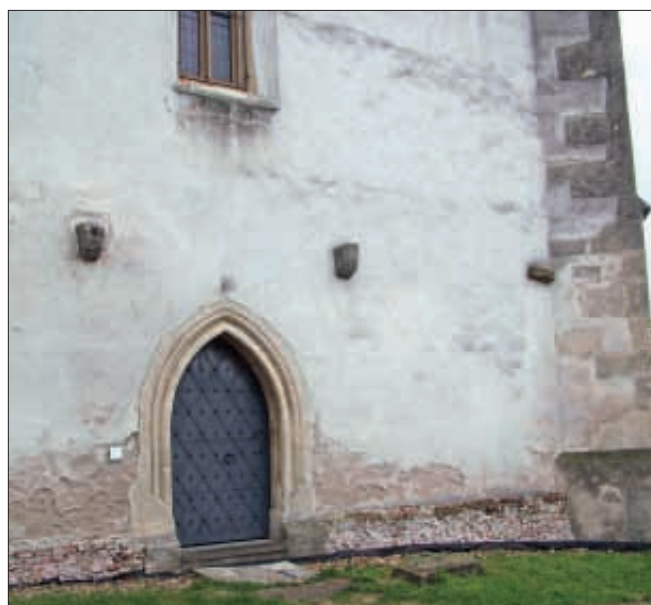
Obr. 15: Kurdějov, kostel sv. Jana Křtitele. Západní průčelí se vstupním portálem a dvojicí kamenných konzol.

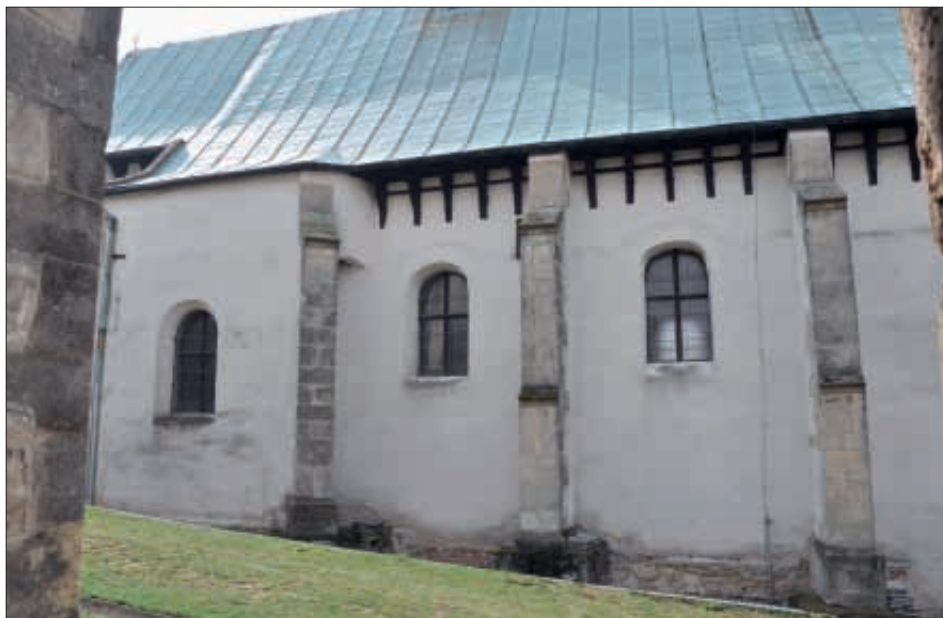
Obr. 16: Kurdějov, kostel sv. Jana Křtitele. Pohled na severní průčelí lodi.

**V interiéru** byly odstraněny omítky do výše cca 120 až 200 cm. Zdivo lodi je vyzděno z lomového kamene kladeného do téměř pravidelných řádků, spojovaného vápennou maltou. Jihozápadní roh lodi je armován opracovanými kamennými bloky, na nichž se nacházejí fragmenty více vrstev vápenných líček. Po stranách západního vstupu do lodi je líc zdiva místy doplněný z cihel (jižní část – cihly o výšce 5,5–6 cm; severní část – cihly o rozměrech 28 × 13,5 × 6,5 cm, 26 × 7,5 cm, 7,5–8,5 cm). Špalety vstupu jsou upraveny z cihel v rozsahu cca 43 cm (cihly o rozměrech 26–27 × 13 × 8 cm, 26,5 × 13,5 × 9 cm), spojovaných vápennou maltou. Ve zdivu jižní špalety je viditelné zhlaví trámků, v protější špaletě je ve stejné úrovni zádívka o rozměrech 15 × 15 cm. Jedná se o kapsu pro vložení

vysouvací závory. Po stranách portálu v jižní zdi lodi se nachází cihelné zdivo (cihly o rozměrech 26–27 × 13 × 8 cm, 26,5 × 13 × 7 cm, 13 × 9 cm) spojované vápennou maltou. Ve zdivu východní špalety je zádívka o rozměrech 15 × 15 cm, v protější, západní špaletě je ve stejné úrovni zádívka o rozměrech 14 × 15 cm. Také tyto otvory sloužily pro zasunutí závory.

Abb. 16: Kurdějov, Kirche d. hl. Johannes d. T., Schiffsnordseite.

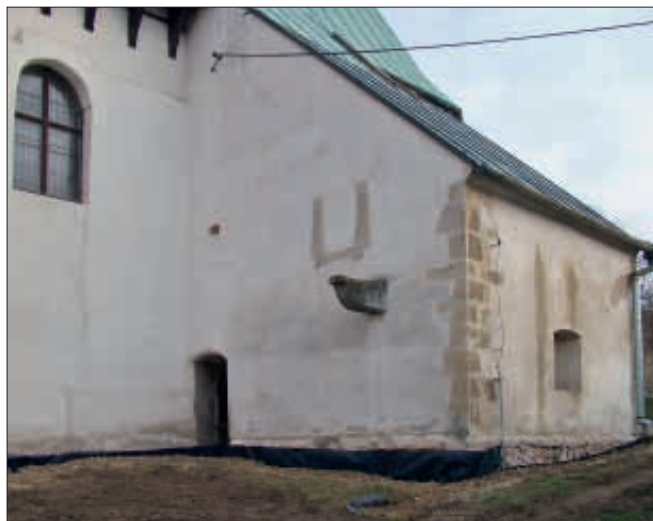
Obr. 17: Kurdějov, kostel sv. Jana Křtitele. Pohled od jihozápadu na ubouranou jižní věž se sakristií v přízemí.

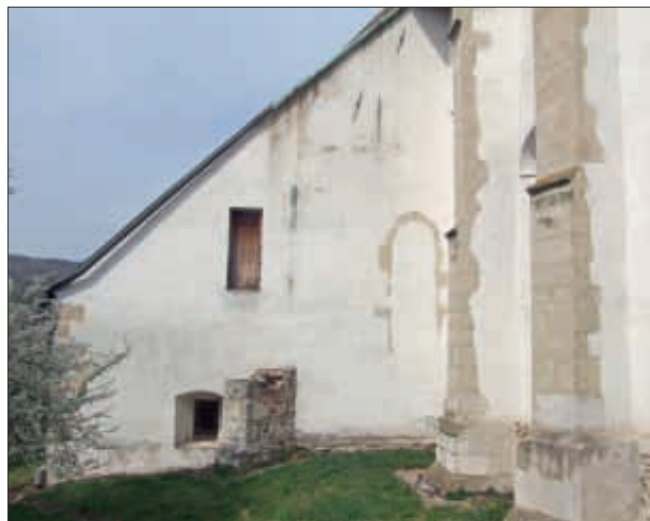
Obr. 18: Kurdějov, kostel sv. Jana Křtitele. Pohled od východu na ubouranou jižní věž se sakristií v přízemí.

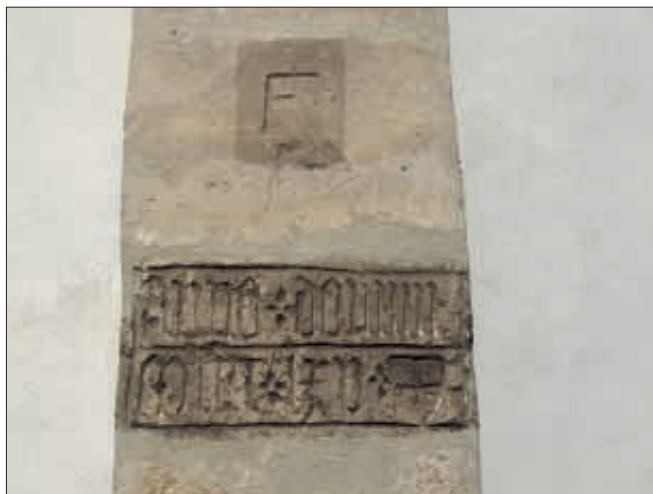
Obr. 19: Kurdějov, kostel sv. Jana Křtitele. Kamenný kvádř s rytým nápisem anno domini MCCCCLXV, jihovýchodní opěrný pilíř závěru presbytáře.

nálně nasazenými. Pod kordonovou římsou jihovýchodního opěrného pilíře je v závěru presbytáře zasazen kamenný kvádr s rytým nápisem *anno domini MCCCCLXV*, zakončeným hroťtým štítem se znamením kříže. Na severovýchodních pilířích presbytáře jsou vytesané reliéfní hroťtité štíty, obsahující překřížené ostrve (znak pánů z Lipé) a trojici vějířovitě rozložených vinařských noží. Na opěrném pilíři uprostřed jižní zdi lodi je vpadlá výplň ve tvaru štítu s trojicí přes sebe položených ryb.<sup>19)</sup>

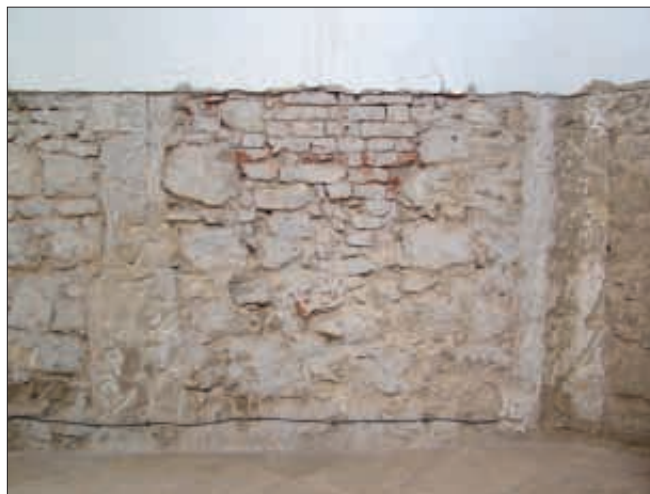
Obr. 21: Kurdějov, kostel sv. Jana Křtitele. Severní strana presbytáře, zdi zdivka sanktuária a druhotně osekané klenební přípory.

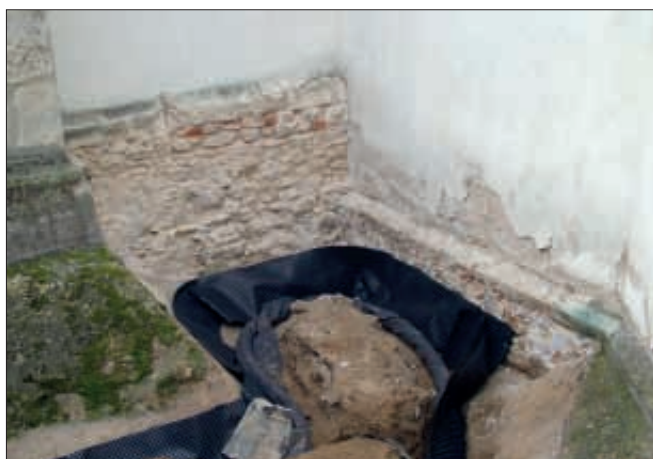
Obr. 20: Kurdějov, kostel sv. Jana Křtitele. Západní část severní zdi presbytáře (nalevo) a východní zeď severní příčné lodi (napravo), patrný výškový rozdíl v úrovni římsy soklu.

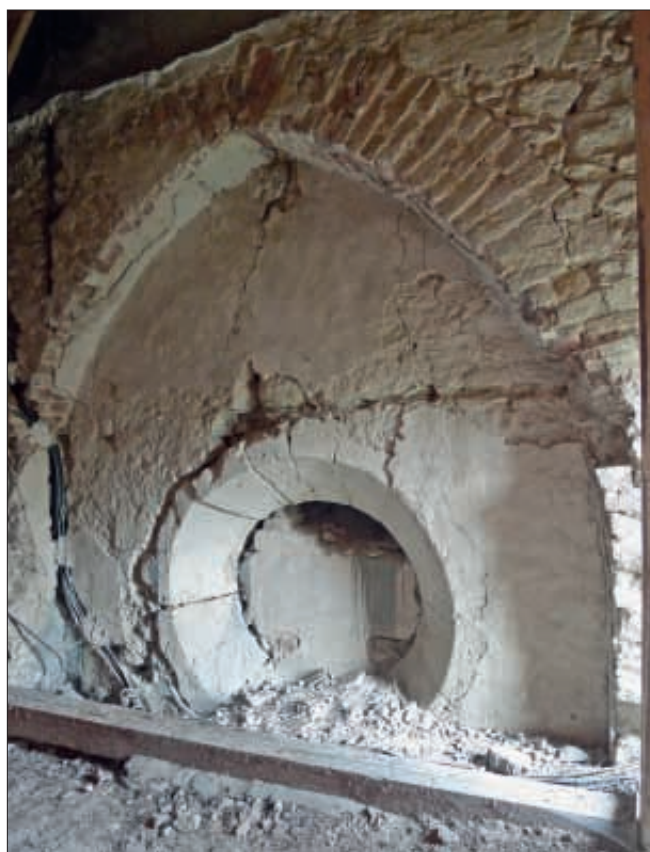
Obr. 22: Kurdějov, kostel sv. Jana Křtitele. Jižní zeď příčné lodi v úrovni patra nad sakristií členěná polem liché arkády s druhotně zazděnou rozetou.

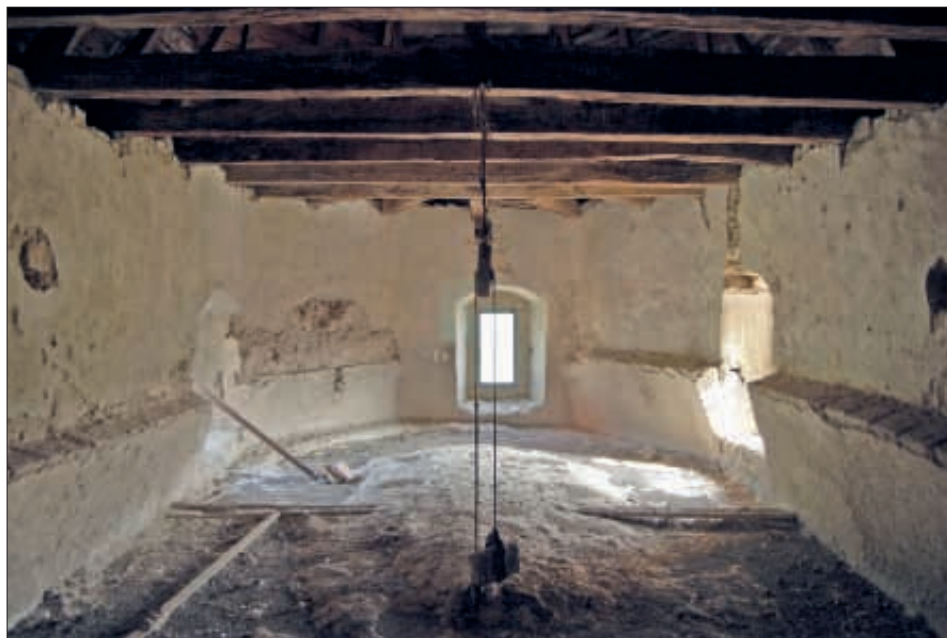
Obr. 23: Kurdějov, kostel sv. Jana Křtitele. Patro presbytáře, pohled od západu.

**V podkroví presbytáře** bylo dokumentováno obvodové zdivo patra situovaného nad stávající barokní klenbou chórové části kostela. Zdivo je z lomového kamene, kladeného do nepravidelných řádků, spojovaného vápennou maltou. Na ploše zdiva se nachází omítka s vápennými líčkami, ukončená až v úrovni horní hrany vazných trámů, které se dochovaly z původního krovu. Prostor je od jihu, východu a severu osvětlen třemi obdélnými okny o rozměrech  $62 \times 107$  cm. Jejich kamenná ostění jsou z vnější strany okosená s drobnými jehlanci vsazenými v patě okosené části profilu a jsou na nich patrně restaurátorsky zapravené otvory po vodorovných a svislých železných mřížích. Okenní záklenky jsou provedeny z cihel o rozměrech  $21 \times 5,5$  cm. Stejně okno bylo původně také v severovýchodní stěně nad závěrem presbytáře. Ze západní strany bylo patro presbytáře původně uzavřeno 75 cm silnou zdí, která po obou stranách vybíhala v mohutná armovaná opěrná křídla o délce zhruba odpovídající opěrným pilířům presbytáře. Střední část této zdi je dnes v celé šířce vnitřního prostoru patra odlámaná, o její původní existenci nicméně svědčí interiérové omítky, které se v koutě zřetelně pravouhle zalamují. K opěrným křídům západní stěny presbytáře je na spáru přizděno zdivo východního štítu příčné lodi. Na vnějších stranách západní zdi – do lodi i směrem k mladší štítové zdi – se nacházejí vápenné líčky. V prostoru patra presbytáře se dochoval náběh klenby z cihelného zdiva (cihly o rozměrech  $26 \times 15 \times 7$  cm), spojovaného vápennou maltou. Cihly klenbového náběhu jsou charakteristické podélnými žlábkami na jedné z delších stran. Na primární omítkové vrstvě s vápennými líčkami se nachází další vrstva vápenné omítky, přecházející i na náběh klenby a přetažená také na okenní špalety. Touto omítkovou vrstvou byla opatřena valená klenba, dodatečně vložená do původně plochostropého patra presbytáře. Současně s vložením klenby byla provedena i cihelná zazdívka okna v severovýchodní stěně. Ostatní ok-

Abb. 23: Kurdějov, Kirche d. hl. Johannes d. T., Chorobergeschoss, Ansicht von Westen.

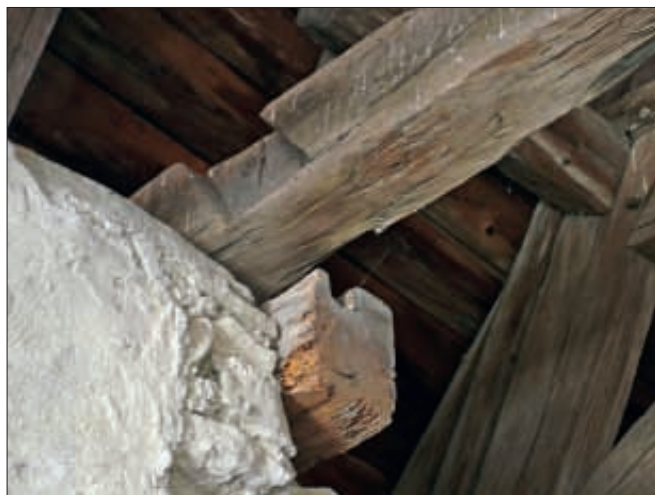
Obr. 24: Kurdějov, kostel sv. Jana Křtitele. Patro presbytáře, pohled na drážku ve vazném trámu staršího krovu presbytáře a dlabu ve vazném trámu západní vazby krovu.

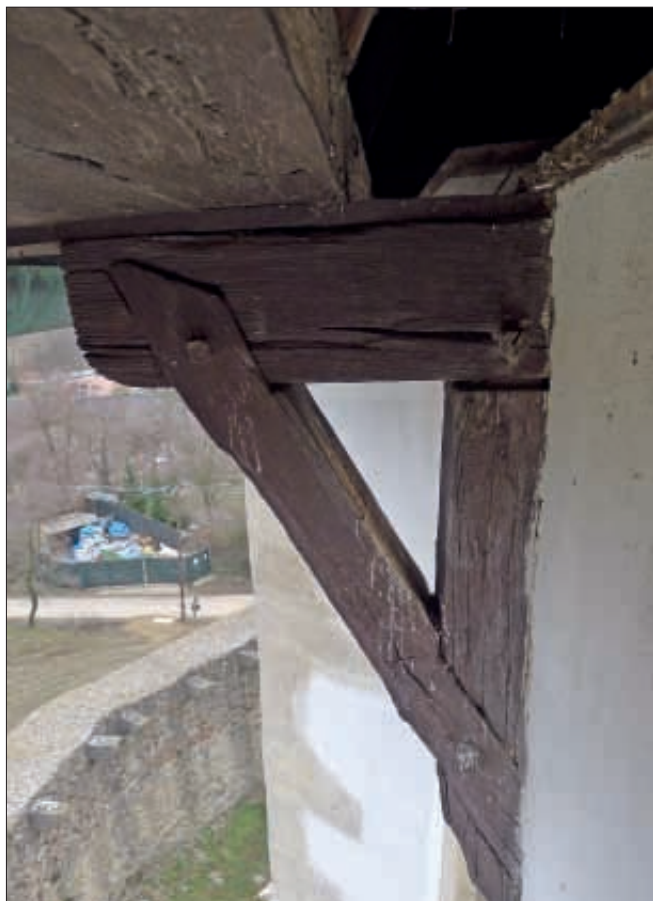
Obr. 25: Kurdějov, kostel sv. Jana Křtitele. Detail krakorce v ose presbytáře.

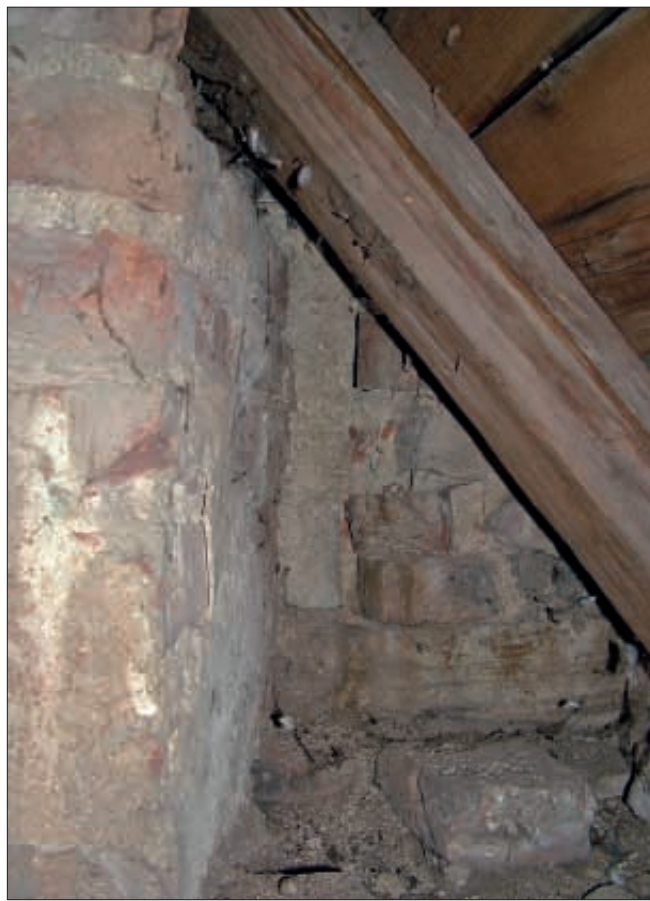
Obr. 26: Kurdějov, kostel sv. Jana Křtitele. Špaleta a ostění střílny, východní štít jižní části příčné lodi.

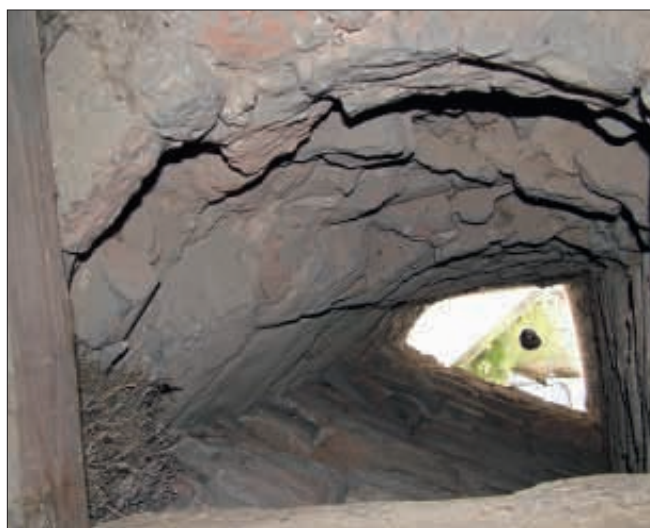
Obr. 27: Kurdějov, kostel sv. Jana Křtitele. Pohled na zdivo polygonu (převětu?) vezděného mezi západní zeď příčné lodi a severní zeď lodi.

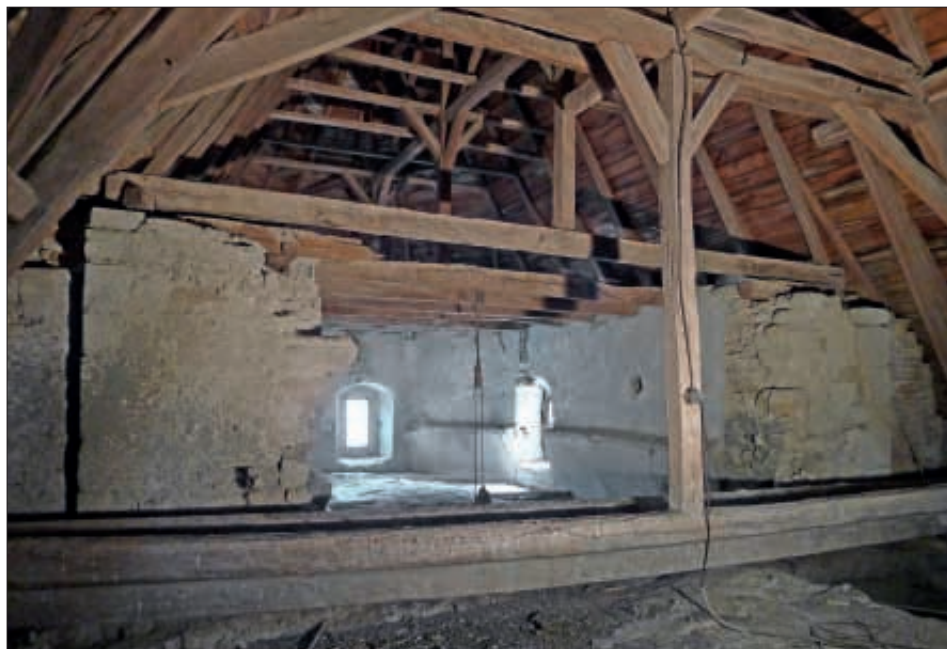
Obr. 28: Kurdějov, kostel sv. Jana Křtitele. Celkový pohled na patro presbytáře z krovu lodi.

Abb. 28: Kurdějov, Kirche d. hl. Johannes d. T., Chorobergeschoss, vom Schiffsdachraum zu gesehen.

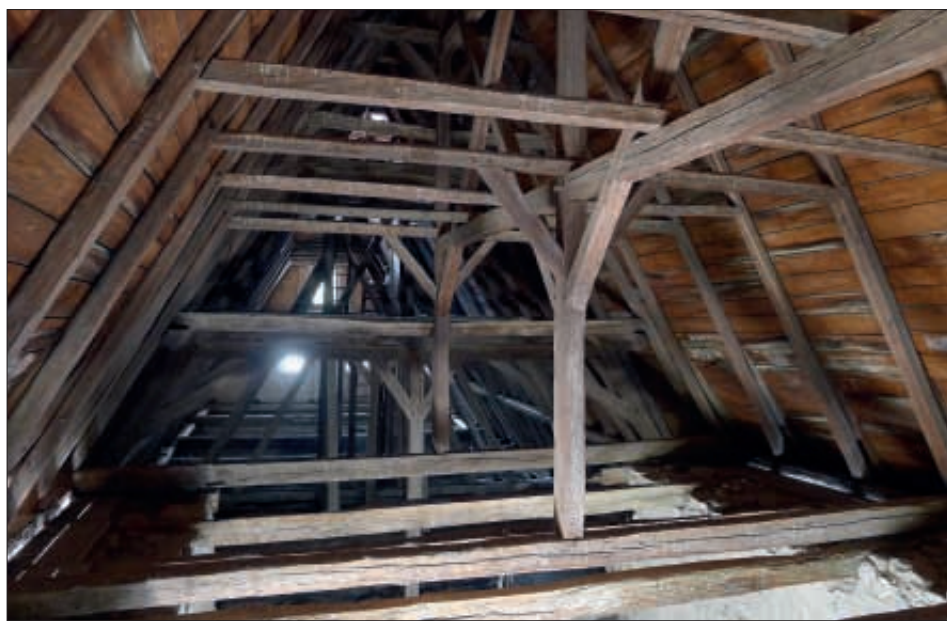
Obr. 29: Kurdějov, kostel sv. Jana Křtitele. Celkový pohled z krovu presbytáře směrem ke krovu lodi.

ví sedlaných do podélných prahů. Podélné ztužení zajišťují vodorovné rozpěry začepované mezi sloupky těsně pod hambalky a ondřejské kříže vycházející ze sloupků a křížící podélné rozpěry. Mezi tesařskými spoji převažuje čepování zajištěné dřevěnými hřeby. Trámy jsou tradičně opracovány tesáním. Tesařské značení je provedeno úzkými záseky řazenými do podoby římských číslic.

Abb. 29: Kurdějov, Kirche d. hl. Johannes d. T., Blick vom Chordachraum zum Schiffsdachstuhl.

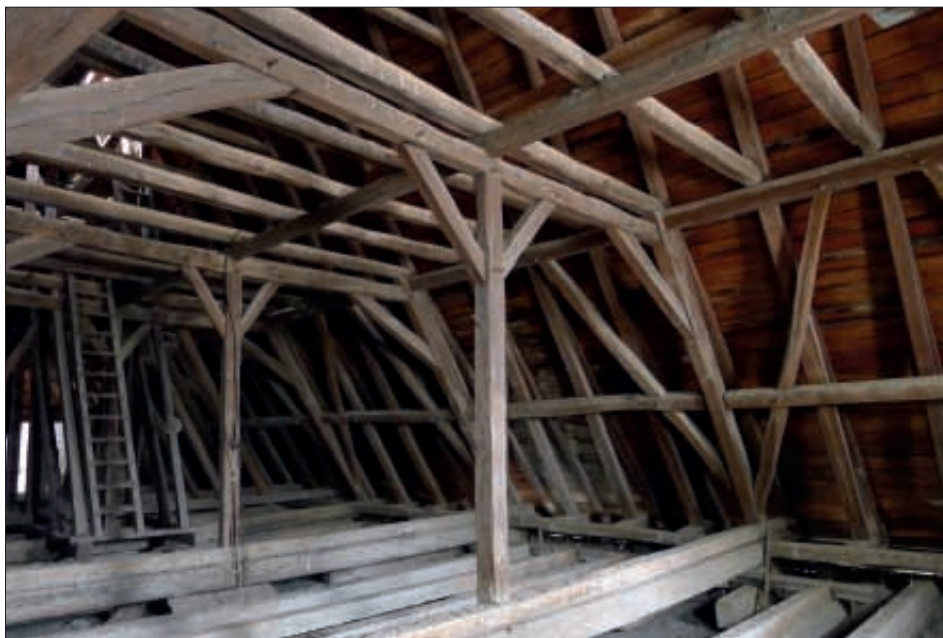
Obr. 30: Kurdějov, kostel sv. Jana Křtitele. Pohled na jižní stranu krovu lodi.

Pod dnešním krovem jsou v koruně zdi vezděné starší vazné trámy, které podobně jako u krovu presbytáře přesahují vnější líc obvodových zdí a jsou opatřené ozdobně vyřezávanými dřevěnými zarážkami a šikmými vzpěrmi. Na jižní straně se dokonce dochoval i téměř kompletní původní prahový trám bedněného obranného patra. Celkem se zde nachází 19 vazných trámů pocházejících ze dvou různých pozdně středověkých stavebních fází 1451/52 (d) a 1483 (d). Pouze dva z těchto trámů jsou úplné, u ostatních byly při betonování rubu klenby v 80. letech 20. století odřezány jejich střední části. Vznikla tak v podstatě různě dlouhá volná krátkata, která bylo následně zapotřebí opět zpevnit, protože na svých koncích nesou podélné prahy, na kterých spočívají dlouhé námětky 1451/52 (d) dnešního barokního krovu. Zpevnění bylo provedeno novými příčnými trámy nebo vynesení na podélné výměny upevněné železnými svorníky. Cementový nástřik pokrýval tehdy nejen většinu zdiva, ale i část nejstarších dřevěných prvků a musel být proto při průzkumu nejprve částečně odstraněn. Nálezová situace vykreslená detailně na obr. 34 je nicméně natolik významná, že si zaslouží podrobnější popis a rozbor:

Vazné trámy č. 2, 4, 5, 9, 10, 12, 14, 16, 18 a nejspíše i č. 6, 7 a 13 jsou jedlové. Ze vzorků získaných z trámů č. 2, 9, 10 a 18 bylo zjištěno, že kácení proběhlo v mimovegetačním období na přelomu let 1451/52 (d). Na všech trámech jsou dobře vidět dlaby po začepovaných patách kro-

Abb. 30: Kurdějov, Kirche d. hl. Johannes d. T., Schiffsdachstuhl, Südseite.

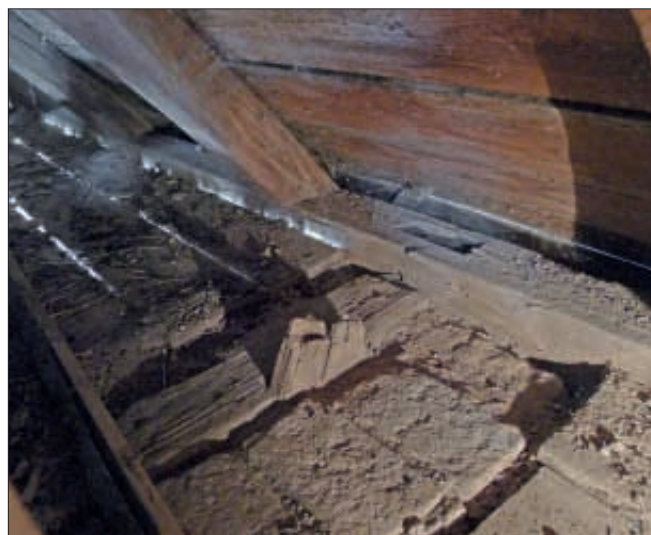
Obr. 31: Kurdějov, kostel sv. Jana Křtitele. Krov lodi, podélný práh s dlabem pro nosný sloupek polopatrá a starý vazný trám s odříznutou záporou sloupku.

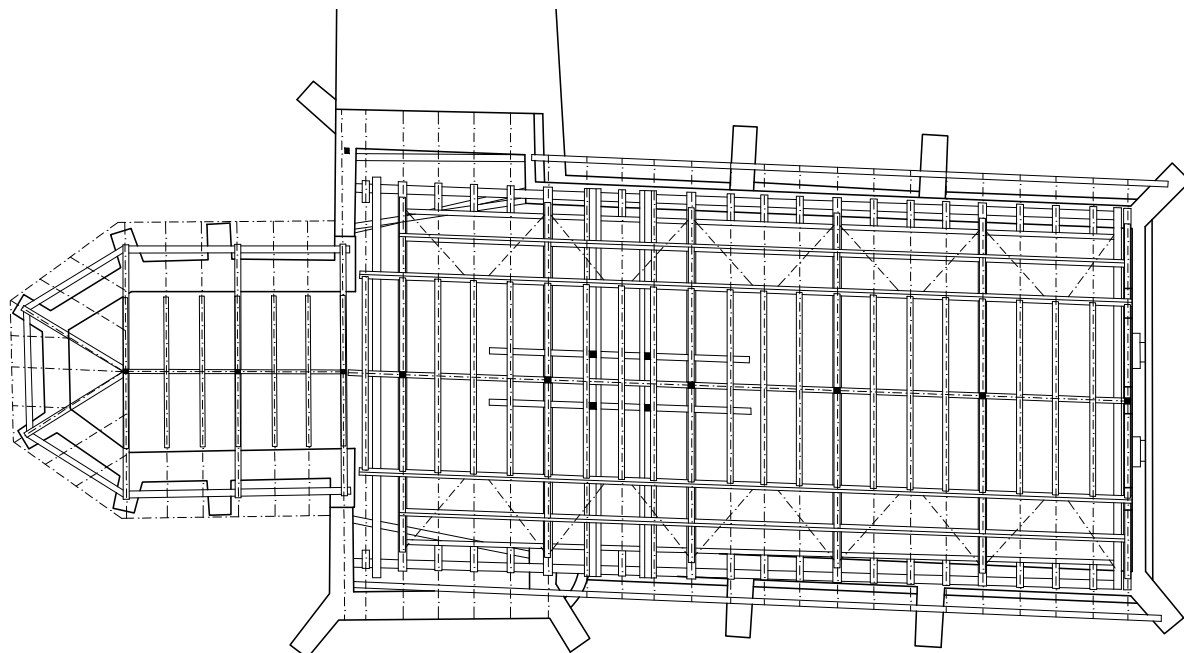
Obr. 32: Kurdějov, kostel sv. Jana Křtitele. Púdorys nynějších krovů nad presbytářem a lodí (J. Buzek 2013).

Abb. 32: Kurdějov, Kirche d. hl. Johannes d. T., Grundriss der heutigen Dachkonstruktionen über dem Chor und Schiff (J. Buzek 2013).

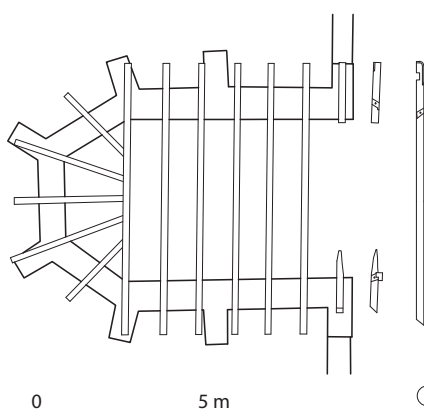
Obr. 33: Kurdějov, kostel sv. Jana Křtitele. Púdorysné rozvržení starých trámů nad presbytářem, napravo sklopené pohledy na odřezané konce západního vazného trámu a na druhotně použitý trám.

Abb. 33: Kurdějov, Kirche d. hl. Johannes d. T., Anordnung der alten Balken über dem Chor im Grundriss, rechts aufgelegte Ansichten der abgesägten Enden des westlichen Binderbalkens und des sekundär verwendeten Balkens.

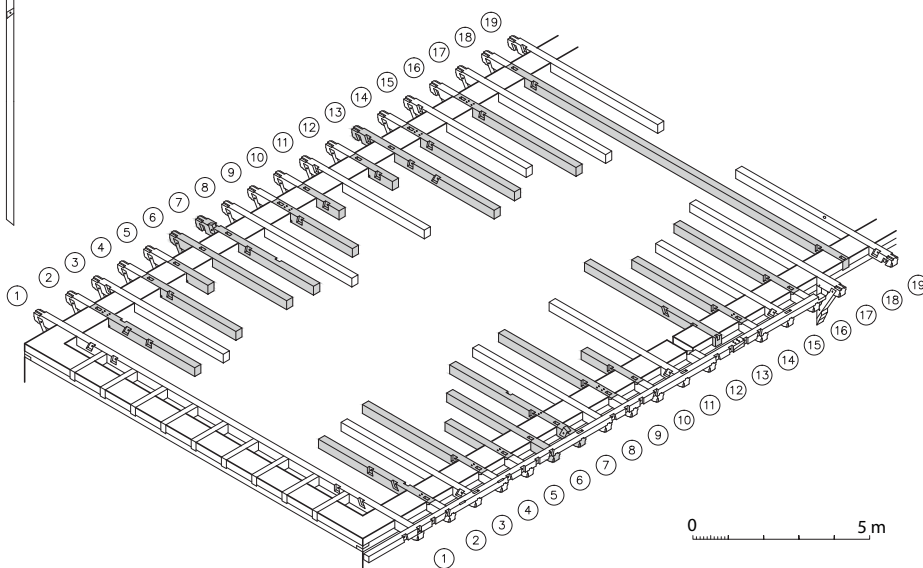
Obr. 34: Kurdějov, kostel sv. Jana Křtitele. Axonometrický pohled na dochované pozdně středověké prvky zazděné v koruně zdiva nad lodí. Šedým odstínem jsou vyznačeny starší jedlové trámy datované 1451/52 (d), bez výplně trámy datované 1483 (d).

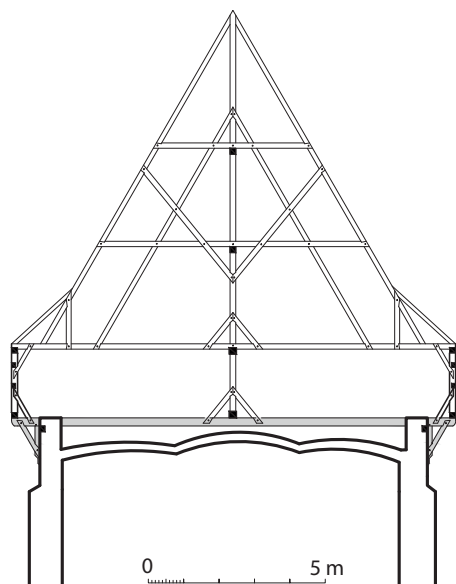
Obr. 36: Kurdějov, kostel sv. Jana Křtitele. Hypotetická podoba plné příčné vazby krovu nad lodí v době mezi roky 1483 a 1637, šedou barvou jsou zvýrazněné dochované prvky, silnější čarou doložené, slabou čarou odhadované.

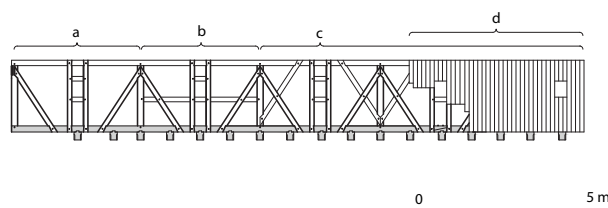
Obr. 37: Kurdějov, kostel sv. Jana Křtitele. Hypotetické varianty podoby nosného rámu obranného polopatra krovu nad lodí v době mezi roky 1483 a 1637, šedou barvou jsou zvýrazněné dochované prvky, silnější čarou doložené, slabou čarou odhadované.

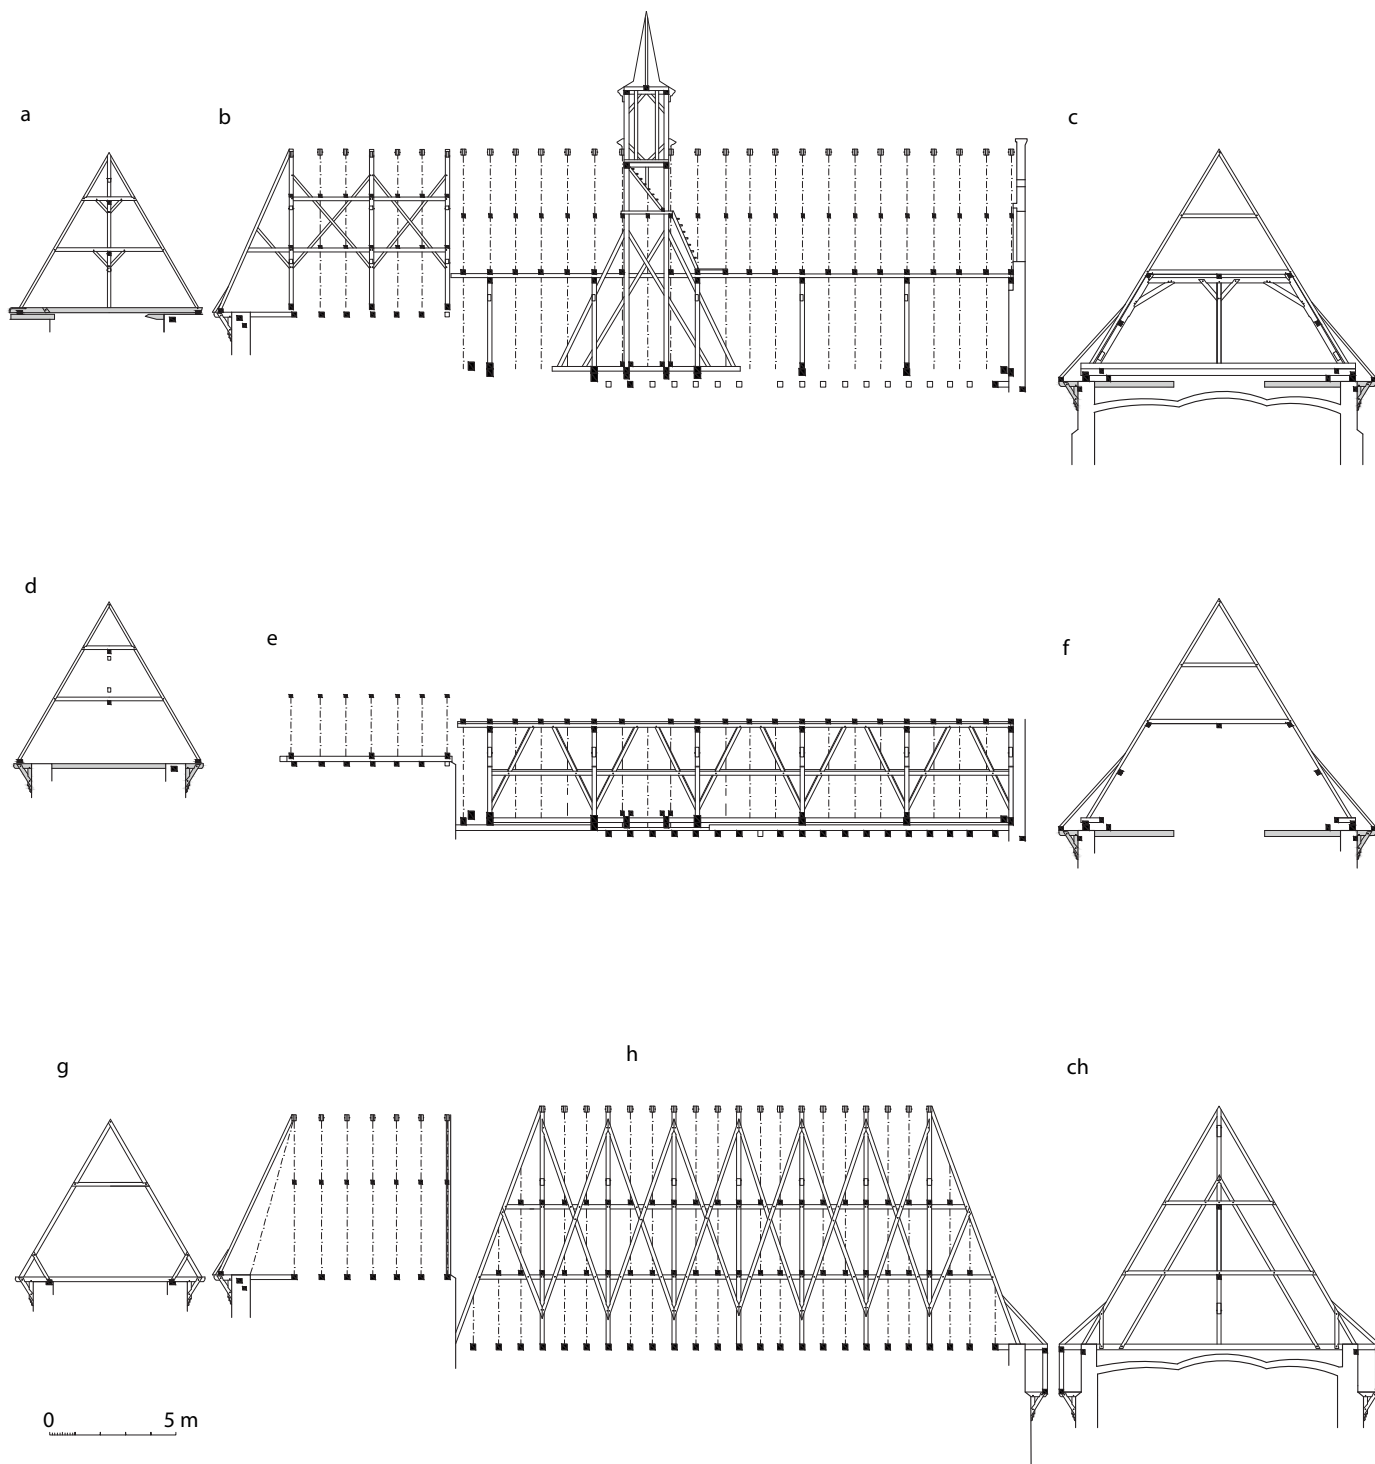
Obr. 35: Kordějov, kostel sv. Jana Křtitele. Schémata krovů včetně jejich předpokládané podoby v minulosti:

a – plná příčná vazba dnešního krovu nad presbytářem 1763/64 (d); b – dnešní podoba podélného vázání obou krovů v rovině hřebene a krov věže 1717; c – plná příčná vazba dnešního krovu nad lodí 1636/37 (d); d – prázdná příčná vazba dnešního krovu nad presbytářem 1763/64 (d); e – podoba podélného vázání ležaté stolice v krovu nad lodí; f – prázdná příčná vazba dnešního krovu nad lodí 1636/37 (d); g – hypotetická podoba příčné vazby pozdně středověkého krovu nad presbytářem 1465/66 (d); h – hypotetická podoba podélného vázání obou krovů v době mezi roky 1465 a 1483; ch – hypotetická podoba plné příčné vazby krovu nad lodí v době mezi roky 1452 a 1483.
