# NOVÉ POZNATKY KE STAVEBNÍMU VÝVOJI KOSTELA SV. JANA KŘTITELE V KURDĚJOVĚ

PETRA DOHNALOVÁ – JIŘÍ BLÁHA

V roce 2008 byla zahájena oprava opevněného farního kostela sv. Jana Křtitele v jihomoravském Kurdějově. V průběhu sanace zdiva došlo k odstranění vnějších i vnitřních omítek v úrovni soklu po obvodu celé stavby. Při souběžně probíhajícím operativním průzkumu a dokumentaci odkrytých náleзовých situací vyvstala řada otázek souvisejících se vzájemnými stratigrafickými vztahy obnaženého zdiva presbytáře, transeptu, věže, lodi kostela, ale také kamenných opěráků dokládajících postupné vybavování stavby klenbami. Ve snaze o lepší poznání objektu byly proto následně prozkoumány i další související situace, především v podkroví kostela.<sup>1)</sup> Velmi zajímavé poznatky přineslo dendrochronologické datování dřevěných konstrukčních prvků z krovů nad lodí a presbytářem.<sup>2)</sup> Ukázalo se, že se zde dochovaly významné pozůstatky starších tesařských konstrukcí svědčících o postupných proměnách vzhledu stavby v průběhu takřka celé druhé poloviny 15. století. Díky množství prázdných dlabů a dalších stop zjištěných na druhotně použitých prvcích jsme se mohli pokusit o rekonstrukci p

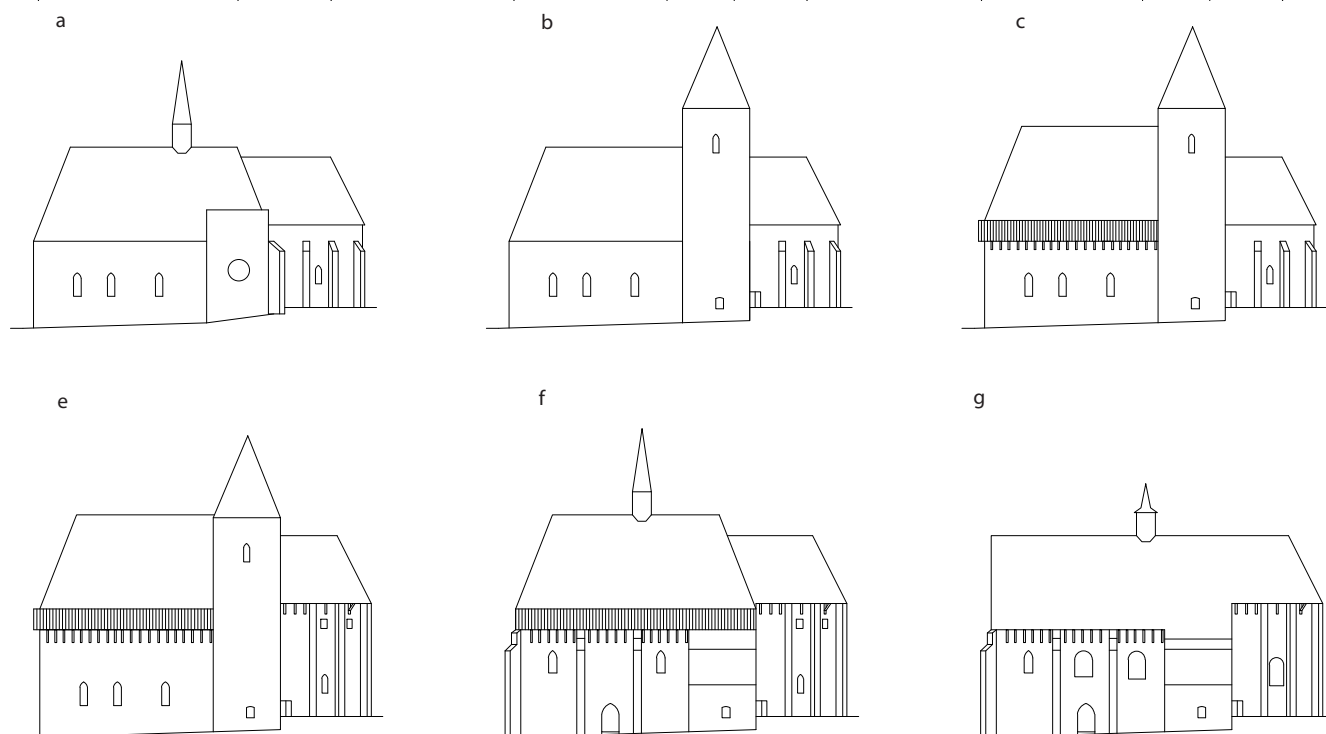
Obr. 38: Kurdějov, kostel sv. Jana Křtitele. Schématické vykreslení postupných proměn stavby: a – 2. pol. 14. stol.; b – 1. pol. 15. stol.; c – r. 1452–1465; d – r. 1465–1483; e – 1483 – cca 1500; f – cca 1500–1636; g – 1636–1987.
