# ROMÁNSKÉ JÁDRO A RENESANČNÍ PŘESTAVBA KOSTELA NANEBEVZETÍ PANNY MARIE V OBDĚNICÍCH NA SEDLČANSKU

JAN KYPTA – ALENA NACHTMANNOVÁ – JAN VESELÝ

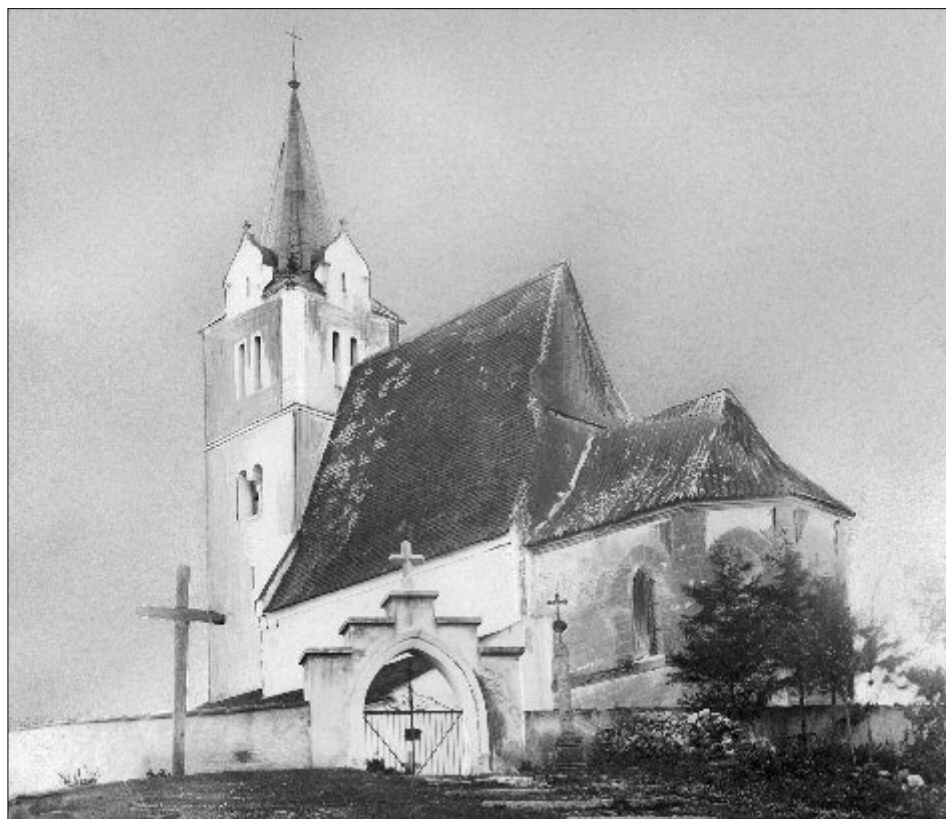
Obr. 1: Obděnice (okres Příbram), kostel Nanebevzetí P. Marie. Celkový pohled od jihovýchodu, zachycena je strmá střecha lodi, stržená v roce 1891 (foto cca 1890, Sběrka fotografické dokumentace NPÚ GnŘ, z pozůstalosti A. Podlahy).

Abb. 1: Obděnice (Obienitz, Bez. Příbram, Kr. Mittelböhmen), Maria-Himmelfahrtskirche. Gesamtansicht von Südosten, aufgenommen ist auch das steile, 1891 abgerissene Schiffsdach (Foto ca. 1890, NPÚ [Nationales Denkmalinstitut] Generaldirektion, Sammlung der fotografischen Dokumentation, aus dem Nachlass von A. Podlaha).

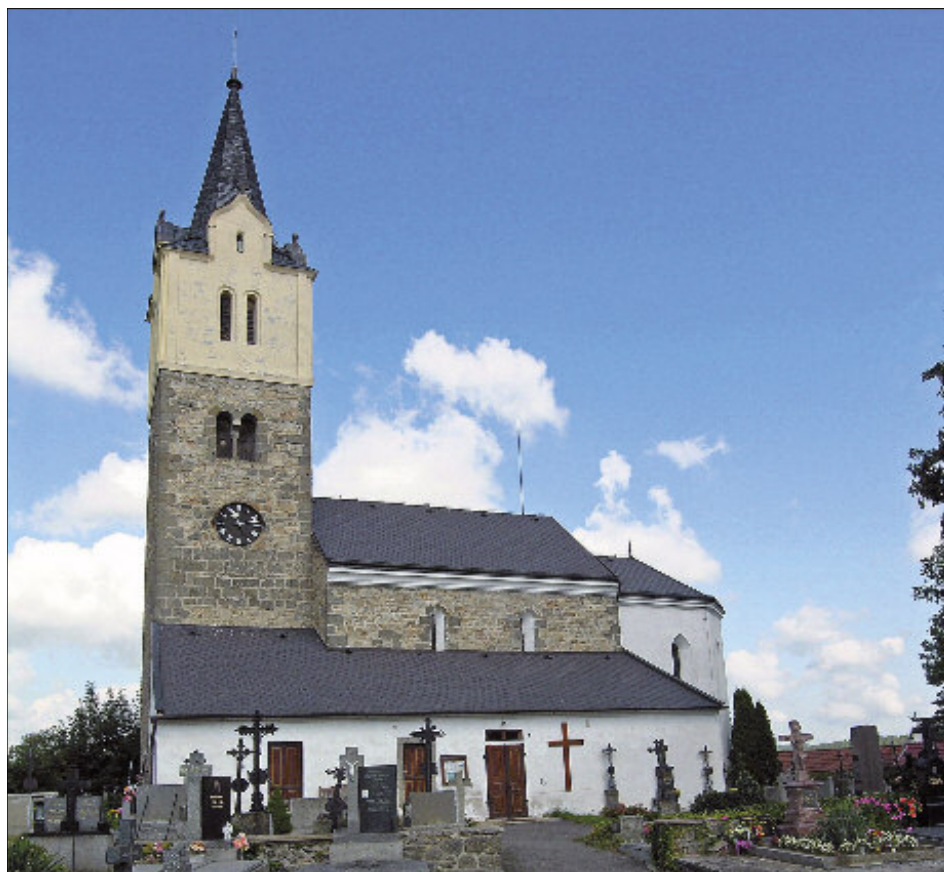
Obr. 9: Obděnice, kostel Nanebevzetí P. Marie. Celkový pohled od jihu (foto J. Kypta, 2013).

Abb. 9: Obděnice, Maria-Himmelfahrtskirche. Gesamtansicht von Süden (Foto J. Kypta, 2013).

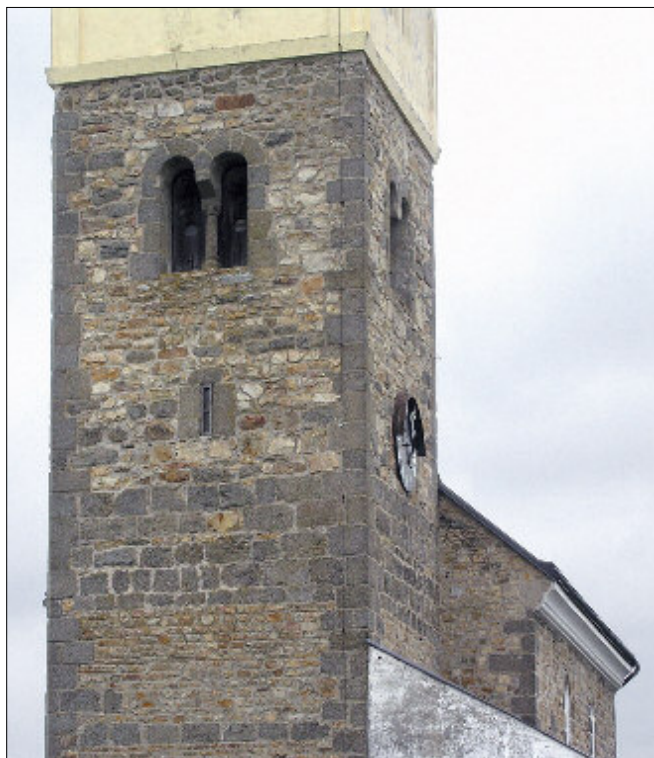
Obr. 10: Obděnice, kostel Nanebevzetí P. Marie. Detail věže od jihozápadu, dobře jsou patrné změny struktury líce zdi (není-li uvedeno jinak, foto J. Veselý, 2013).

Zatímco líce zdiva lodi mají víceméně jednotnou strukturu, na průčelích románské části věže si zhruba v její polovině záhy všimneme výrazného vodorovného předělu (obr. 10). Pod ním se podoba líce shoduje s pláštěm lodi: pravidelnou strukturu řádků kvádrů z drobnozrnné žuly ojediněle narušují jednotlivé větší kvádry z tmavě šedé hrubozrnité žuly (ojediněle položené po dvou či po třech těsně vedle sebe) a dva souvislé pásy kvádrů z tmavě šedé žuly, po jednom na západní a jižní straně (resp. v dnešním prostoru márníce). U podstatně méně sourodého zdiva v horní polovině románské části věže je líc nejprve tvořen pěti souvislými pásy tmavě šedých žulových kvádrů, zřetelně méně

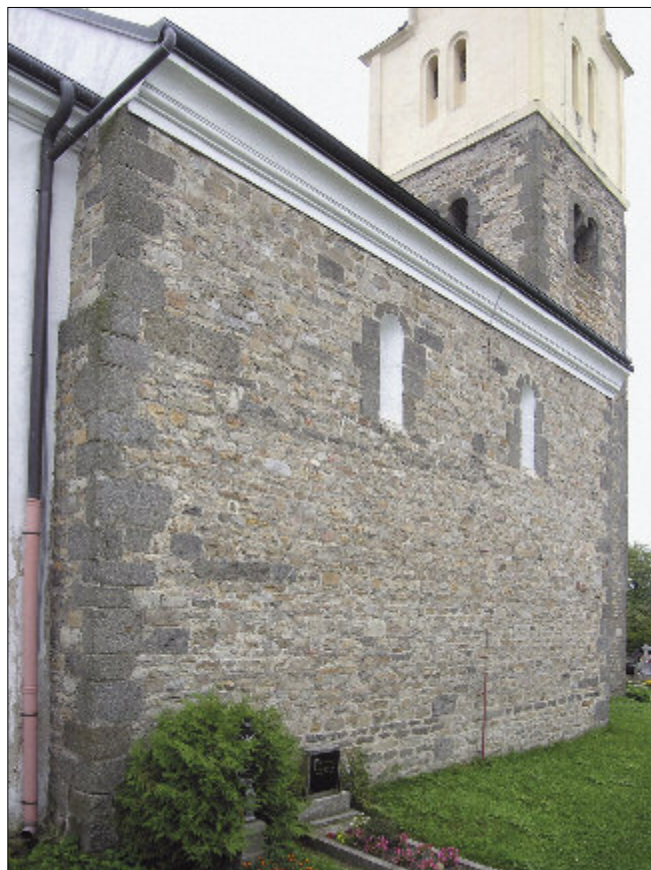
Obr. 11: Obděnice, kostel Nanebevzetí P. Marie. Severní průčelí lodi od severovýchodu (foto J. Kypta, 2013).

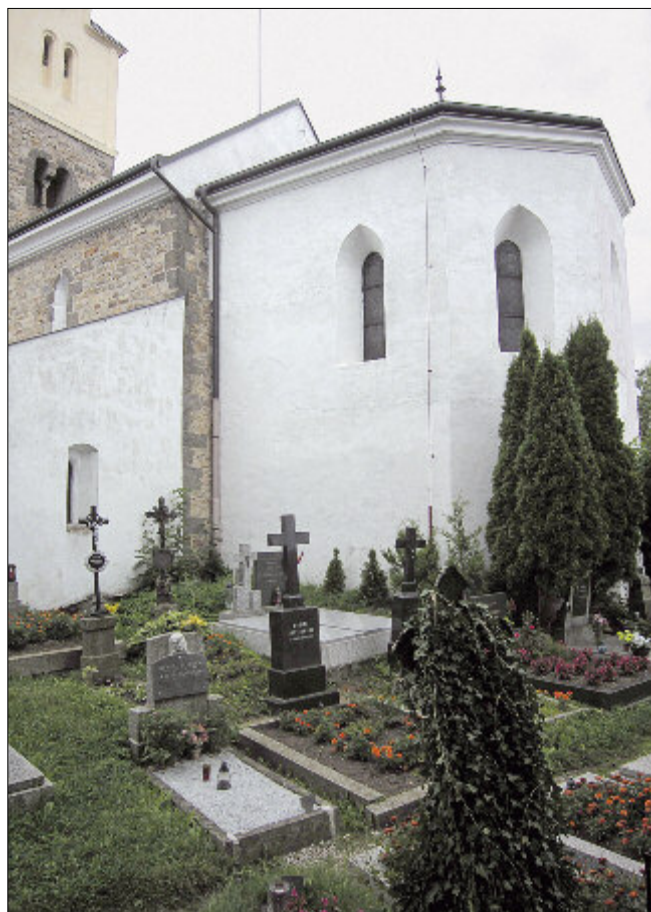
Obr. 12: Obděnice, kostel Nanebevzetí P. Marie. Presbytář od jihovýchodu.

V raném novověku se do tváře středověkého kostela nejvíce vepsalo stržení původního závěru, resp. bezprostředně navazující přístavba nynějšího pětibokého presbytáře, který ovšem programově odkazuje na gotické tvarosloví. Vnější podobu presbytáře dnes určuje prostá bílá fasáda s původními lomenými okny, po jednom v každém z boků. Zato na historických fotografiích spatřujeme v omítkě provedenou bosáž kolem oken a na nárožích. Na záběrech ze 60. let 20. století se daná úprava jeví jako nepříliš stará, resp. lze ji snad vztáhnout k době historizující „obnovy“ kostela na konci 19. století: kvádry jsou takřka dokonale provedeny a málo dotčeny povětrností.<sup>16)</sup> Je ale dosti pravděpodobné, že se jedná o nápodobu/kopii architektonického členění z raného novověku – buď z doby výstavby presbytáře, nebo (pravděpodobněji) barokní stavební etapy. Tytéž záběry zachycují stav po kompletním osekání omítek presbytáře až do úrovně oken. Víme tak, že zdivo je tvořeno lomovými kameny, přičemž hrany okenních špalet jsou nahodile zpevněny tesanými kvádry, nejspíš druhotně použitými.

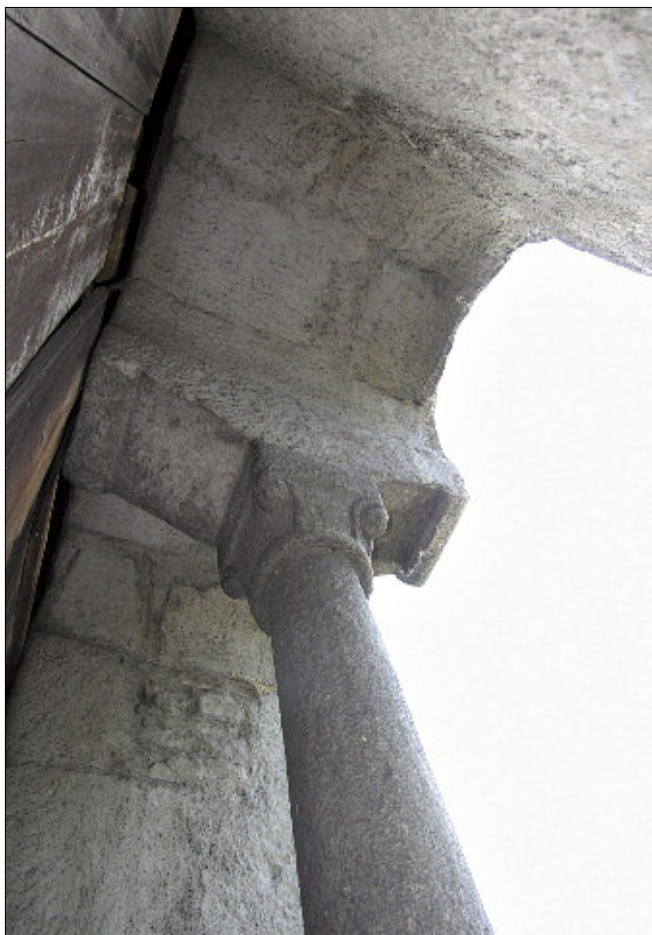
Obr. 13: Obděnice, kostel Nanebevzetí P. Marie. Detail východního sduženého okna ve 3. patře věže.

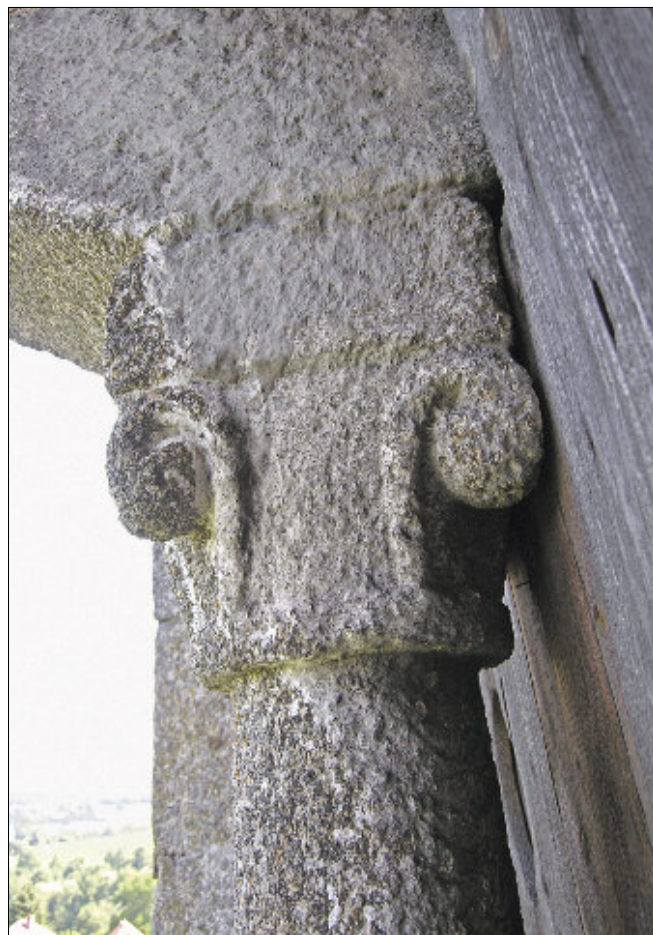
Obr. 14: Obděnice, kostel Nanebevzetí P. Marie. Hlavice severního sduženého okna ve 3. patře věže (foto J. Kypta, 2013).

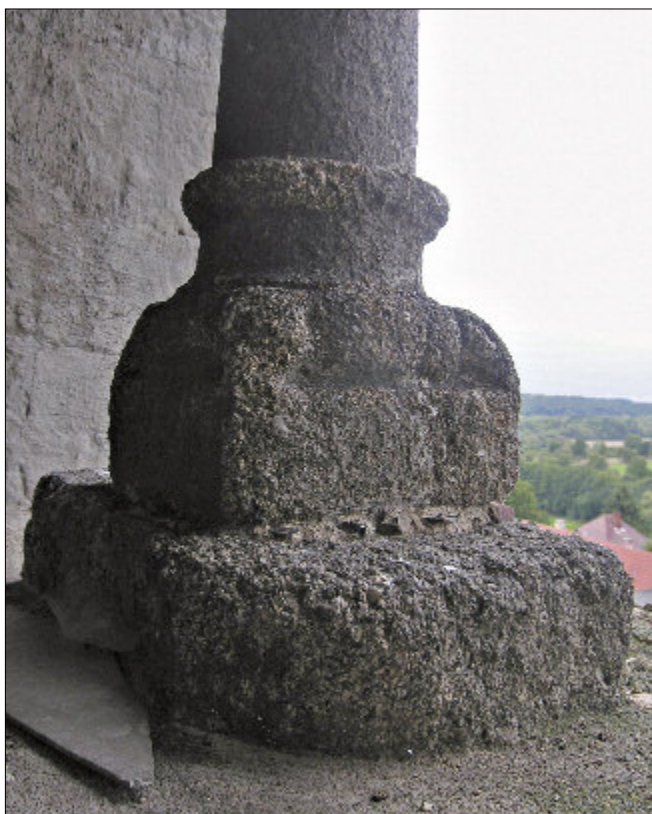
Obr. 15: Obděnice, kostel Nanebevzetí P. Marie. Patka východního sduženého okna ve 3. patře věže.

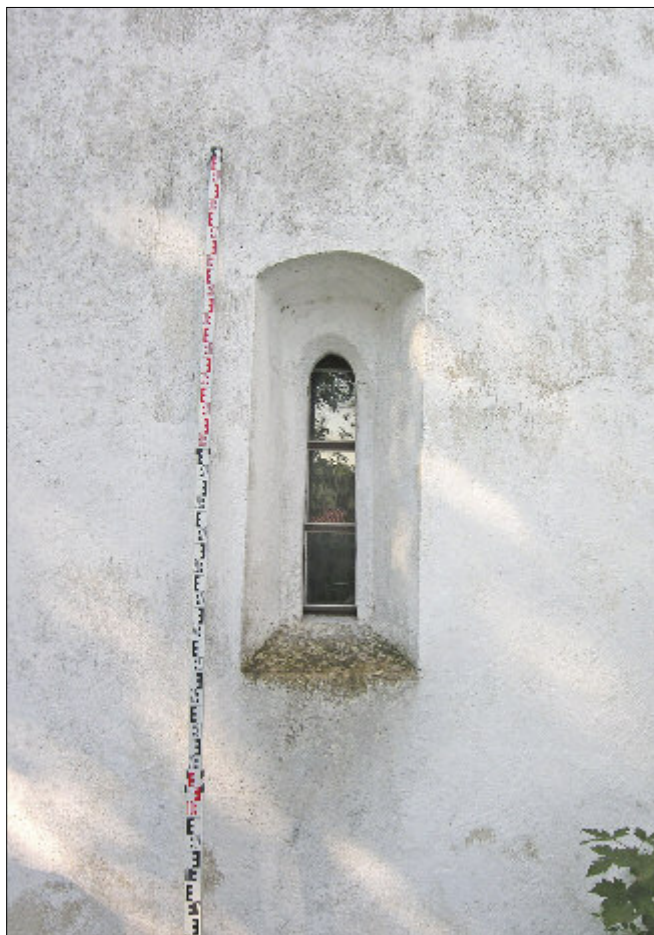
Obr. 16: Obděnice, kostel Nanebevzetí P. Marie. Okno ve východním boku sakristie.

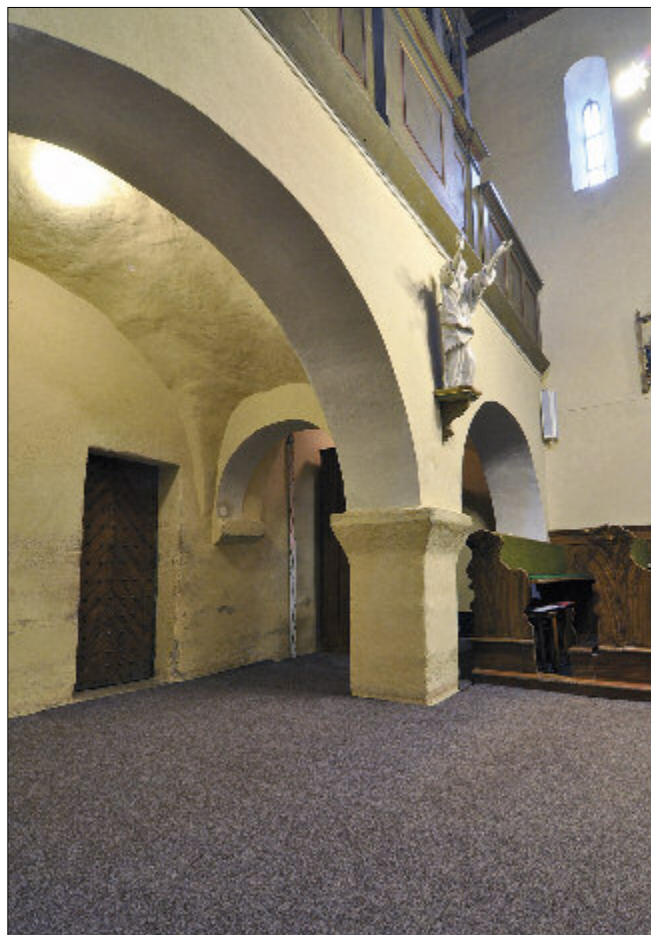
Obr. 17: Obděnice, kostel Nanebevzetí P. Marie. Empora v lodi od jihovýchodu.

interiér lodi si dodnes do značné míry uchovává své prvotní vzezření. Výrazný podíl na tom mají původní okna, a zvláště pak dochovaná západní empora, byť s novodobou dřevěnou poprsní. Prostor pod emporou, završený dvěma obdélnými poli značně nepravidelných křížových kleneb s výrazně vzdutými vrcholnicemi, se otevírá dvěma prostými půlkruhovými oblouky (obr. 17). Klenební pole jsou vzájemně oddělena půlkruhovým pasem, jenž na západní straně vybíhá z jednoduché žulové konzoly římsového tvaru, na východní straně z podobně prostě tvarované hlavice masivního pilíře, do něhož se zároveň opírají oba čelní oblouky empory. Masivní osový pilíř čtvercového průřezu je sestaven z žulových kvádrů. Z nich jsou patrně vyžděny i prosté hranolové přízední pilíře, jež přecházejí plynule (bez říms) v čelní oblouky. Poprsení kruchty je dnes dřevěná. Jak vyplývá z popisu z doby před novodobou úpravou, v podélné ose kostela před původní poprsení zřejmě předstupoval arkýřovitý útvar: „*poprsní zeď kruchty ozdobena u hořejšího kraje profilovanou římsou a uprostřed nad pilířem masivním čtvercovým výstupkem*“ (Podlaha – Šittler 1898a, 67). Podobné konzolovité prvky, které zřejmě vynášely emporové oltáře, se dochovaly v několika románských kostelech ve střední Evropě (např. Hauserová 2012, obr. 9, 11). V západní stěně lodi se nacházejí dva dodnes funkční, intaktně dochované původní vstupy do věže – do přízemí a z empory do 1. patra. Emporu, resp. nynější hudební kruchtu, zpřístupňuje schodišťový přístavek po jižním boku lodi, jenž vede k prostému pravouhlému vstupu, jehož

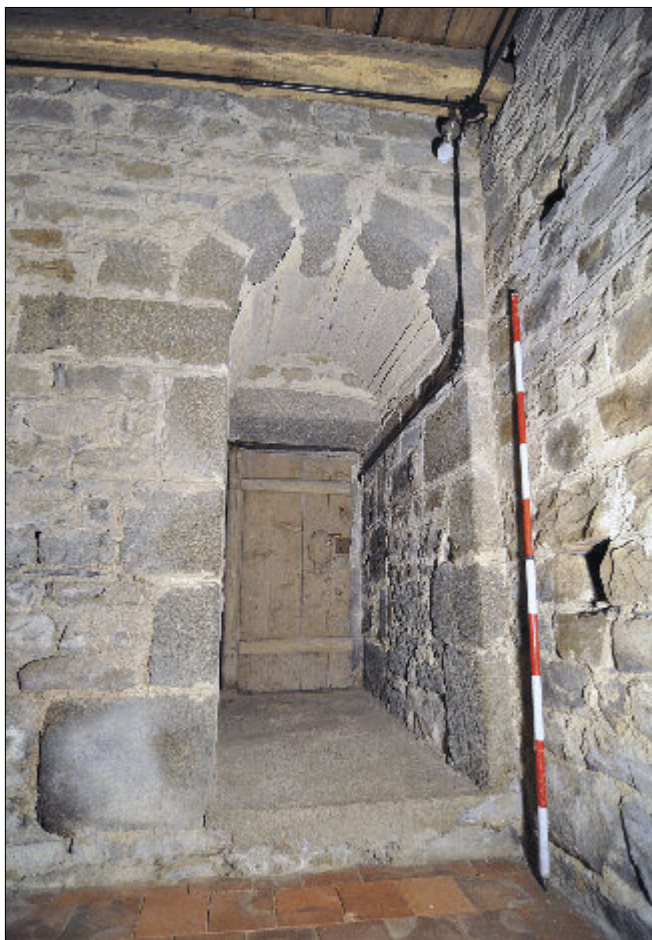
Obr. 18: Obděnice, kostel Nanebevzetí P. Marie. Západní strana průchodu mezi lodí a přízemím věže.

Průchod z lodi do přízemí věže se kvůli způsobu zaklenutí prostoru pod emporou nachází výrazně mimo podélnou osu kostela, přičemž na jižní straně takřka navazuje na stěnu věže; odstup jeho hrany od koutu místnosti činí jen 11 cm. Za prostým pravouhlým portálem, osazeným ve vnitřním líci zdiva lodi a sestaveným z hranolů z tmavě šedé žuly, je průchod přeložen velkým hrubě otesaným blokem. Poté, v místě styku obvodového zdiva lodi a věže, se jeho tvar výrazně mění. Obě zdi na první pohled okamžitě vzájemně odlišíme podle svislé spáry. Západně od ní je průchod završen valenou klenbičkou půlkruhového profilu (obr. 18). Na jejím souvislém maltovém povrchu jsou dobře patrné otisky bednění. V rovině vnitřního líce zdiva věže jsou svislé hrany i záklenek průchodu souvisle armovány tesanými žulovými kusy. Jimi jsou rovněž souvisle armo-

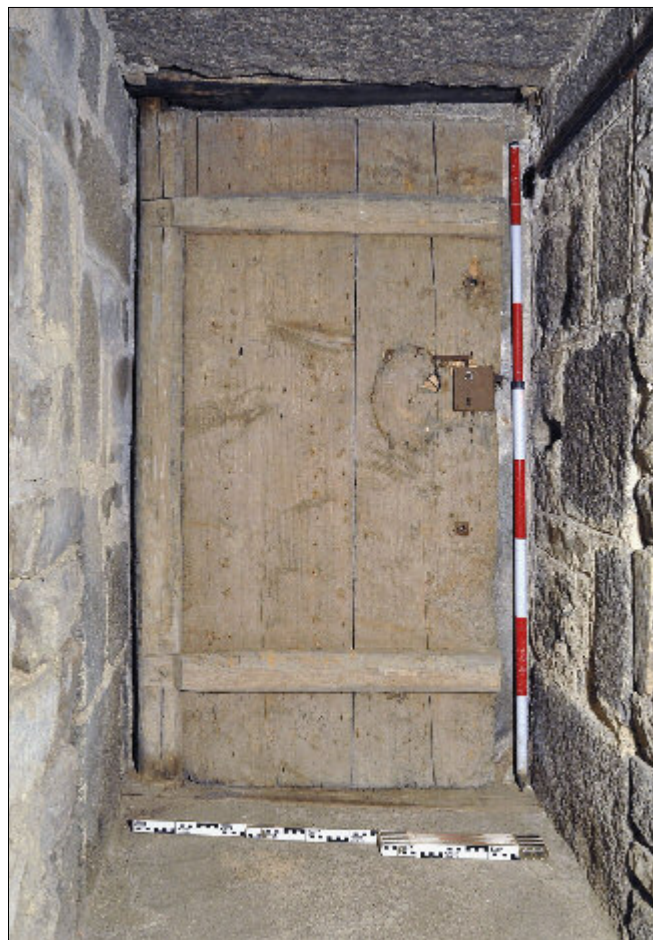
Obr. 19: Obděnice, kostel Nanebevzetí P. Marie. Rub dveří v průchodu mezi lodí a přízemím věže, srov. obr. 18.

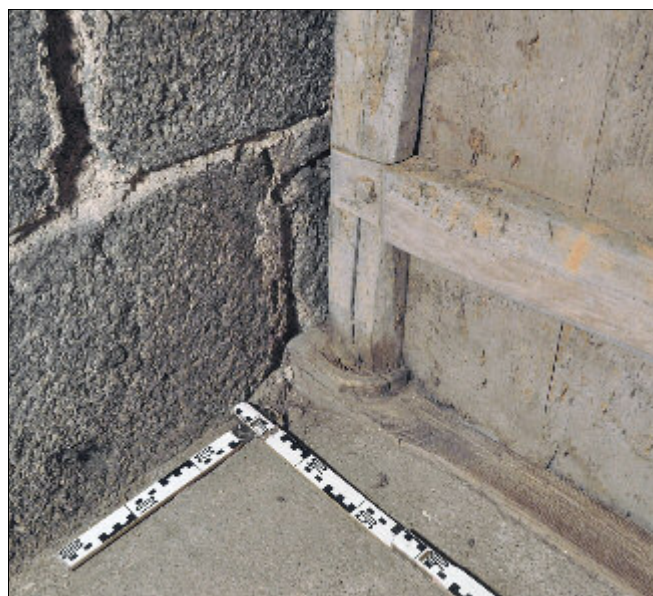
Obr. 20: Obděnice, kostel Nanebevzetí P. Marie. Detail spodního ložiska točnice dveří v průchodu mezi lodí a přízemím věže, srov. obr. 19.

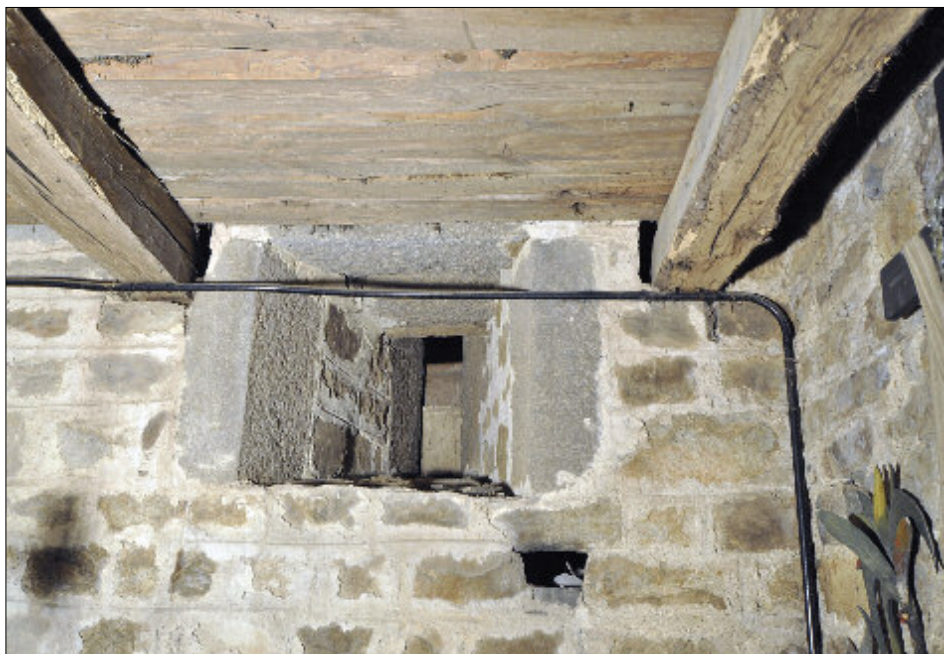
Obr. 21: Obděníce, kostel Nanebevzetí P. Marie. Okno v jižní stěně věže, současné stropní trámy jsou vloženy do negativů románských trámů.

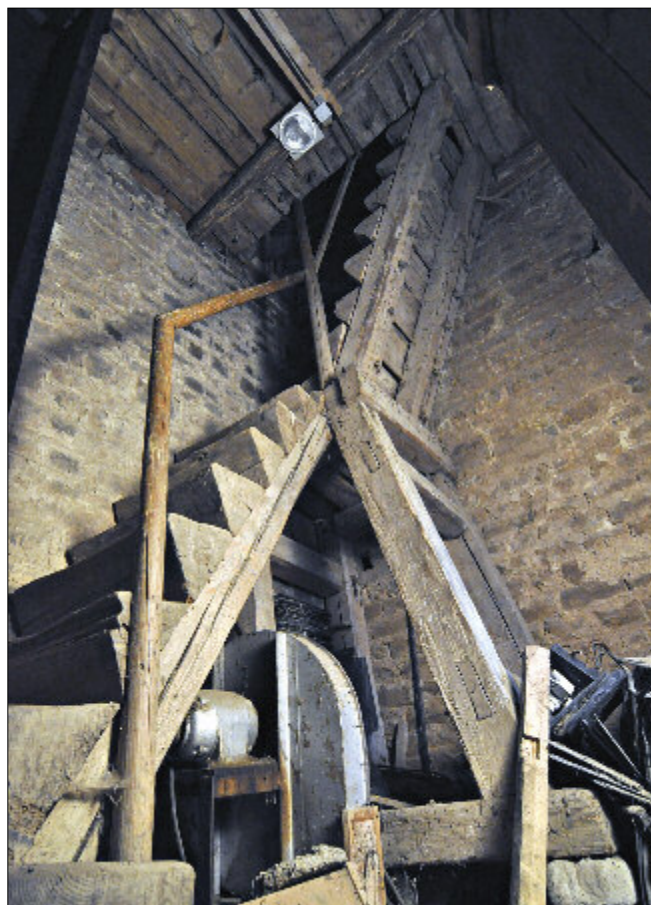
Obr. 22: Obděníce, kostel Nanebevzetí P. Marie. Schodiště v 1. patře věže od severovýchodu.

vené konstrukce ve věži, a sice archaická schodiště ve 2. a 3. patře: spodní dvouramenné (obr. 22), probíhající při jižní a západní stěně, horní jednoramenné, přiléhající k východní stěně a opřené o rámovou konstrukci z 1. poloviny 16. století. V obou patrech jsou stupně schodišť tvořeny hranoly trojúhelného profilu, přitlučenými k trámovým schodnicím masivními dřevěnými hřeby. Základním nosným prvkem bytelné konstrukce dvouramenného schodiště v 1. patře je rámová stolice v jihozápadním koutě, jež vynáší podestu. Prahové trámy stolice, orientované jih – sever, nespočívají přímo na podlaze, nýbrž na větších kamenech. Vlastní stolice sestává ze dvou rovnoběžných lichoběžníkových rámců se svislými sloupky při jižní stěně a šikmými sloupky na severní straně. Oba rámy jsou ve dvou úrovních spojeny rozpěrami. Schodnice spodního ramena spočívají na masivním patním čtyřhranném stupni, širším než vlastní schodiště. Schodnice horního ramena jsou opřeny také o čtyřhranný stupeň, tentokrát načepovaný na šikmé sloupky nosné stolice.

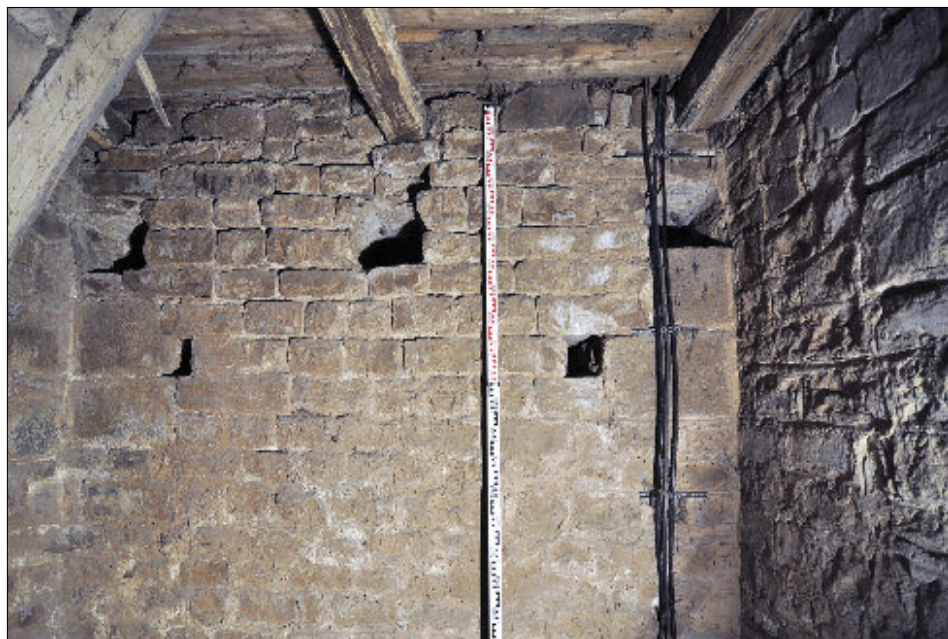
Obr. 23: Obděnice, kostel Nanebevzetí P. Marie. Detail severní stěny 1. patra věže, strop z desek z počátku 17. století je nesen třemi trámy 2. románské technologické etapy, pod nimi jsou tři větší kapsy/otisky zaniklých stropních trámů 1. románské technologické etapy, nejnižší dvě lešeňové kapsy.

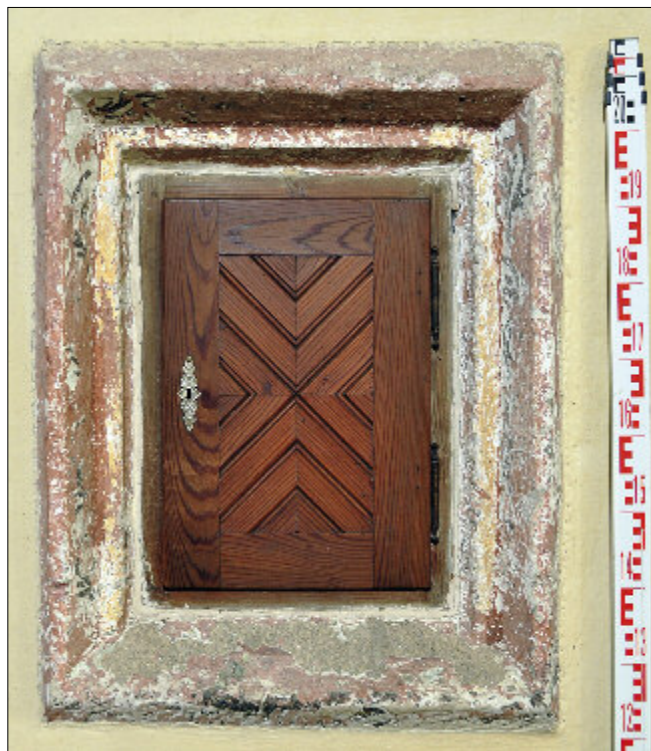
Obr. 27: Obděnice, kostel Nanebevzetí P. Marie. Sanktuář na severní stěně lodi.

Konkrétní doklad gotických úprav interiéru lodi představuje pravouhlé tesané ostění sanktuáře, osazené v severní stěně (obr. 27). Nelze ale vyloučit, že tento prvek se zprvu nacházel v románském presbytáři, resp. apsidě, a při renesanční přestavbě byl přemístěn na stávající místo. Jeho obvodovou lištu trojúhelného profilu s okoseným vrcholem pokrývá několik vrstev různobarevných nátěrů. Pod mladšími, částečně oškrabanými monochromními nátěry prosvítá malovaný ornament – silně schematické rozviliny na vnitřní straně obvodové lišty, šikmé pásky na straně vnější –, který lze rámcově datovat do 2. poloviny 15. a v podstatě celého 16. století. Samotné ostění můžeme datovat jen volně do pozdního středověku. Při stavebních úpravách na konci 19. století byly mj. plošně odstraněny mladší nátěry stěn,

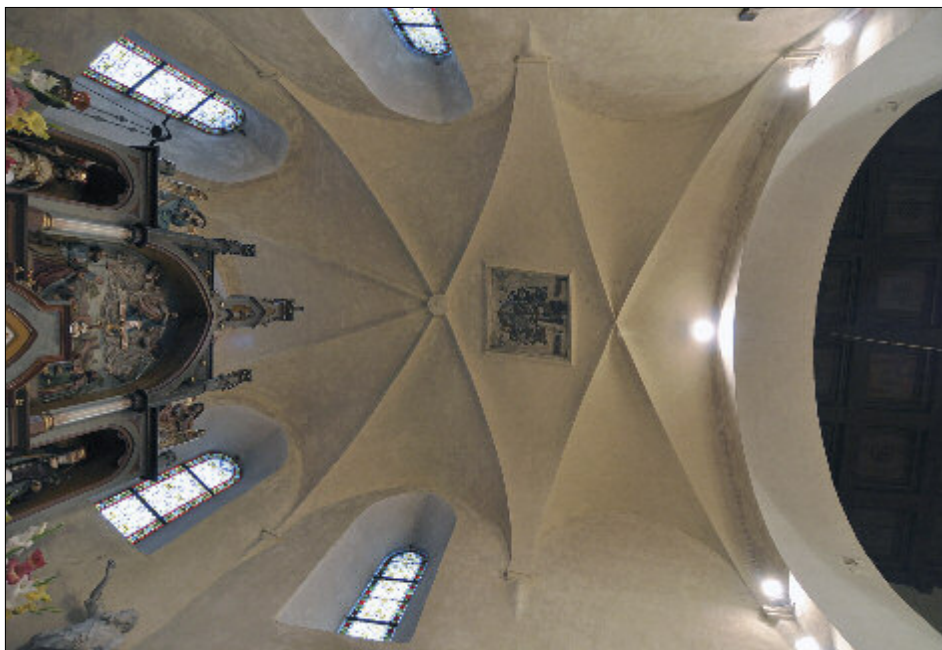
Obr. 28: Obděnice, kostel Nanebevzetí P. Marie. Klenba presbytáře.

1596/1597. Presbytář je završen valenou klenbou s trojbokými výsečemi (obr. 28). Jejich rozmístění napodobuje běžné zaklenutí gotických presbytářů, a sice jedno obdélné pole křížové klenby a v závěru klenbu paprscitou. Tento dojem ještě umocňují výrazné hřebínky v hranách výsečí, jež v závěru zabíhají do válcovitého bloku připomínajícího svorník. Klenba vybíhá z konzol jednotného tvaru; sestávají z obdélných desek podložených oblounem, na němž je zavěšen kapkovitý prvek (obr. 29).<sup>17)</sup> Gotické tvary mají i zahrocená čela výsečí, umístěných ostatně nad „středověkými“ loženými záklenky oken. Z cihel vyzděnou oltářní mensu kryjí kamenné desky. Před oltářem se nachází podzemní zaklenutá hrobka lehce obdélného půdorysu, endoskopicky prozkoumaná v roce 2006. Dnes je prázdná, vstupovala se do ní od západu; zazděný vstup má segmentový záklenek.

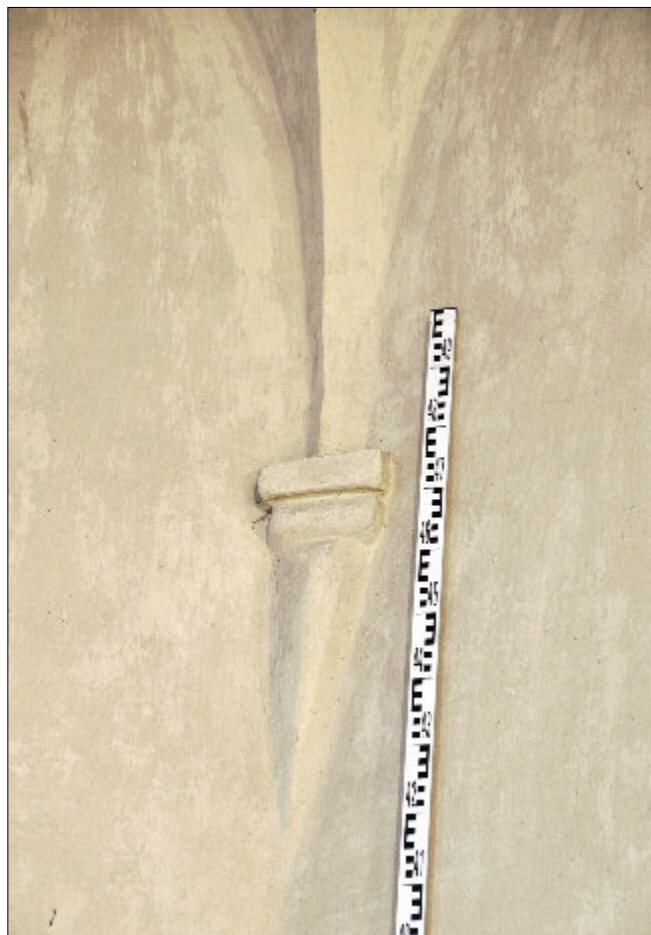
Obr. 29: Obděnice, kostel Nanebevzetí P. Marie. Konzola klenby presbytáře na rozhraní jižní a jihovýchodní stěny.

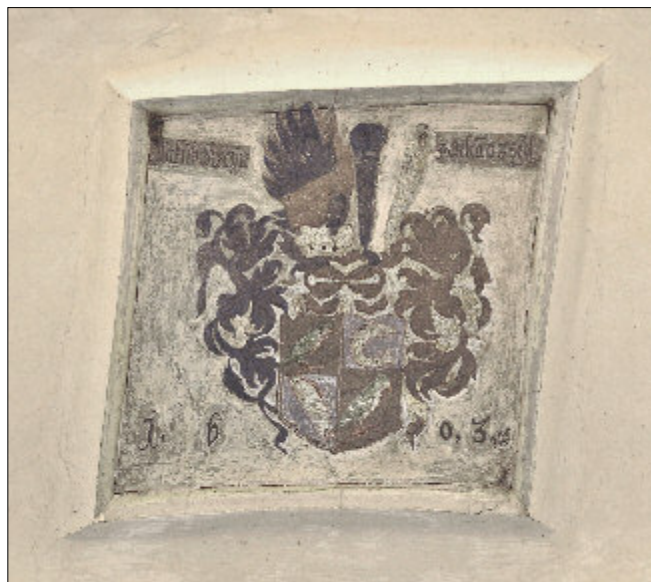
Obr. 30: Obděnice, kostel Nanebevzetí P. Marie. Erb Jakuba Krčina z Jelčan namalovaný na klenbě presbytáře, srov. obr. 28.

Známe stavebníka renesančního presbytáře (nebo minimálně hlavního iniciátora stavebních prací) – Jakuba Krčína z Jelčan, který daný prostor programově koncipoval jako místo svého posledního odpočinku. Dnes o tom vypovídají dvě pozoruhodné heraldické památky: na klenbě vymalovaný erb s nápisem *Jakub Krčín z Jelčan a Sedlčan 1603* (obr. 28, 30), umístěný v lehce kosočtvercovém poli s jednoduchou obvodovou lištou trojúhelného profilu, a nyní do severní stěny presbytáře zasazený Krčínův výpravný mramorový náhrobní kámen s jemnou reliéfní výzdobou a obsáhlým nápisem, ovšem bez data úmrtí (obr. 31). Není pochyb, že osoba významného dobrodince kostela byla kdysi v interiéru kostela připomínána na více místech. Dnes dosti strohý presbytář zprvu uvnitř vynikal bohatou nástěnnou výmalbou, odkrytou a záhy nato zabílenou na konci 19. století. Krátce po objevu ji stručně popsali autoři soupisu památek: malby „*pokrývají stěny presbytáře pod okny, kdež se spatřují vyobrazeny v životní velikosti stojící postavy sv. Apoštolův, sv. Jana Křtitele a rytíře sedícího pod stromem a vzhůru k nim pohlízejícího. ... Ostatní plocha stěn [z popisu není zřejmé, zda v presbytáři, či lodi; pozn. autoři], žlutě tónovaná, ozdobena byla černí napsanými texty z Pisma a červenými hvězdami. Po obou stranách klenbových hran v presbytáři vymalován jest hrubý kyticový ornament, z něhož střídavě vynikají tři jablčka a hrozny, nad nimiž stojí po ptáku – papoušku. Orámování oken provedeno vlysem stylisovaných akantových listů*“ (Podlaha – Šittler 1898a, 66–67).

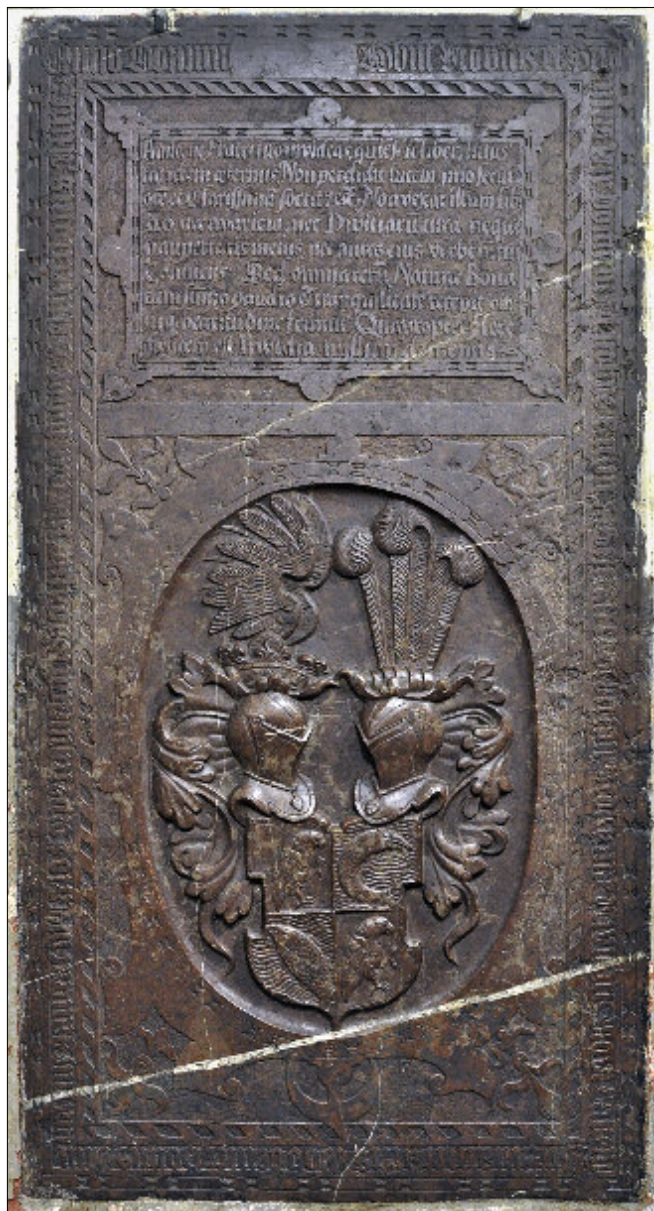
Obr. 31: Obděnice, kostel Nanebevzetí P. Marie. Mramorový náhrobní kámen Jakuba Krčína z Jelčan na severní stěně presbytáře, rozměry: 104 × 194 cm.

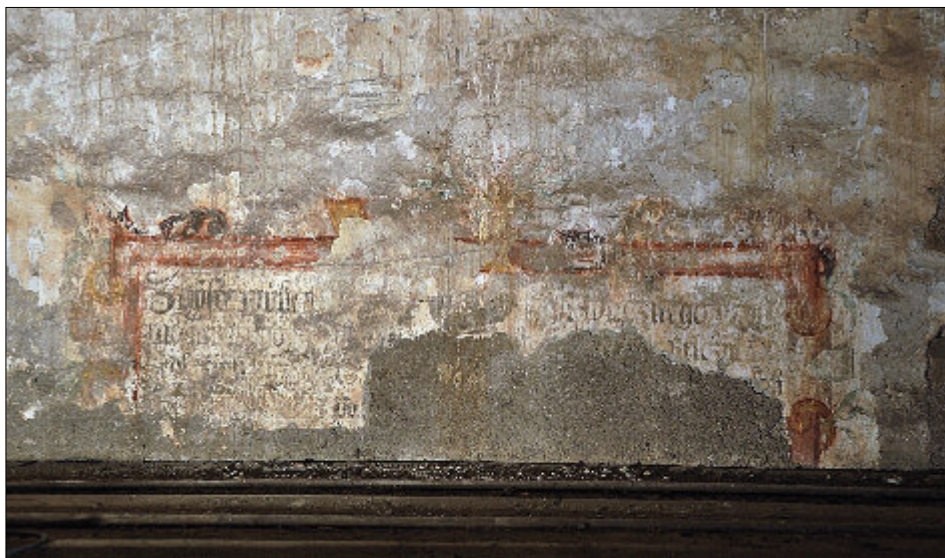
Obr. 32: Obděnice, kostel Nanebevzetí P. Marie. Torzo pamětního nápisu se jménem Jakuba Krčína z Jelčan nad hlavním vstupem do lodi, dnes v podkroví předsíně, srov. obr. 7: 6.

Představu, jak byly pojednány nápisy v interiéru kostela, podává torzo malovaného nápisu na jižním průčelí lodi, resp. nyní v podstřeší předsíně (obr. 7: 6; 32). Nad podlahou půdy se asi z poloviny dochovaly útržky několika řádků ve zdobné kartuši. Dnes lze přečíst jen jednotlivá slova. Že se jedná o memoriální nápis, dokládají rozluštělná slova: *Zjistě vůle* (na začátku) ... *jelčan a sedlčan* ... (2. a 3. řá-

dek odshora). Nápis namalovaný na tenkém vápenném nátěru nenese stropy po poškození povětrnostními vlivy. Patrně byl skryt v předsíni otevřené do krovu. Na stěně lodi sledujeme zbytky vícečetných vápenných nátěrů s koutovými náběhy, které dokládají, že zdívo po obou stranách předsíně původně sahalo do podkroví. Nad příčkou mezi předsíní a sakristií se zdá, že náběhy k posléze ubourané zdi patří už renesančnímu nátěru s nápisem.

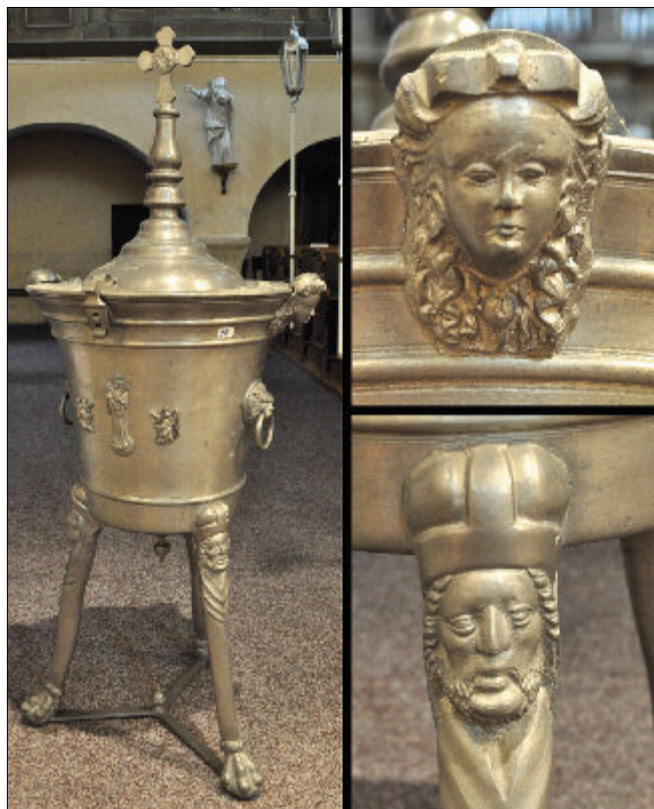
Obr. 33: Obděnice, kostel Nanebevzetí P. Marie. Cínová renesanční křtitelnice a detaily její původní výzdoby.

Po výstavbě presbytáře jistě došlo i na pořízení nových kultovních předmětů a dalšího mobiliáře. Dochovala se toliko cínová křtitelnice, zjevně renesanční, přesněji ovšem nedatovatelná (obr. 33). Nápis ve štítku na zadní straně nádoby upozorňuje, že byla obnovena v roce 1958. Tehdy byly nejspíš odlity plastiky umístěné ve střední rovině těla (postavičky andělů adorujících Pannu Marii a lví hlavičky s úchytnými kruhy v tlamách), uzavírací kování víka a vrcholový křížek na víku. Naopak původní jsou tři nohy křtitelnice zakončené dole lvími tlapami, nahoře mužskými hlavami s knížecími čapkami, dále pak trojice ženských hlav při horním okraji, které slouží jako úchyty víka, a hlavičky andělíčků na víku.

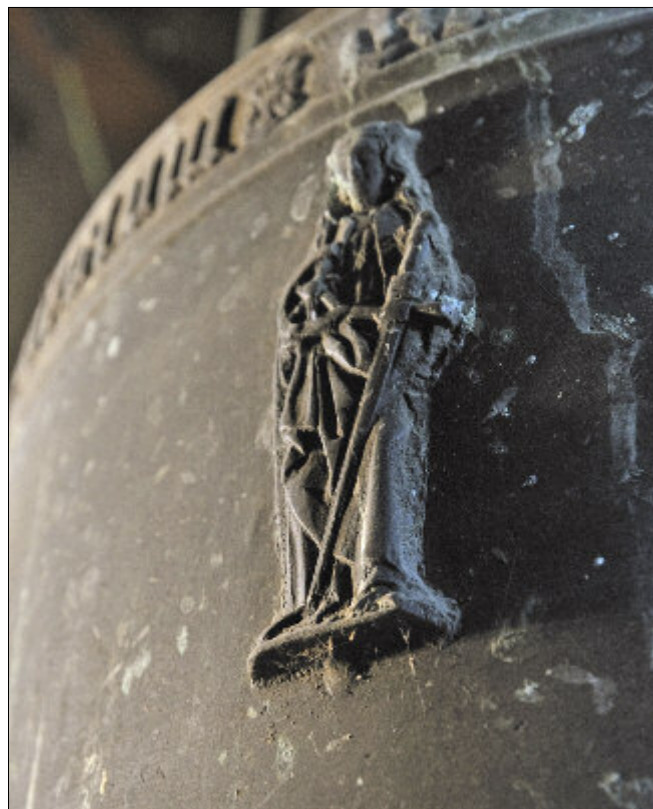
Obr. 34: Obděnice, kostel Nanebevzetí P. Marie. Detail zvonu z roku 1494 s plastikou sv. Kateřiny (foto J. Kypťáka, 2013).

Ze středověkého vybavení kostela se dochoval zvon ulitý roku 1494, dnes umístěný v novodobém zvonovém patře věže (obr. 34). Zdoben je drobnou plastikou sv. Kateřiny a opatřen nápisovou páskou kolem vrchlíku – *anno domini milésimo cccc nonagesimo quarto hoc opus conflatum est per magistrum georgium*.<sup>14</sup> Zvon byl tedy zhotoven v době Konráda z Petrovic, kterého si můžeme hypoteticky představit jako jeho pořizovatele, resp. jednoho z pořizovatelů. Za velice pravděpodobný doklad úpravy věže v souvislosti se zavěšením zvonů lze označit dochovanou masivní dřevěnou konstrukci v jejím 2. patře; čtveřice dendrochronologicky analyzovaných dřev poskytla shodná data kácení – 1526/1527. Jedná se o rám, jehož prahové trámy spočívají na ústupku zdiva na rozhraní 1. a 2. patra. Konstrukce dále sestává z koutových sloupků, ližinového věnce a zavětrovacích patníků i hlavových pásků sloupků, připlátovaných krytými jednostrannými rybinami. Z poloviny 16. století pochází strop přízemí věže, jenž je tvořen silný-

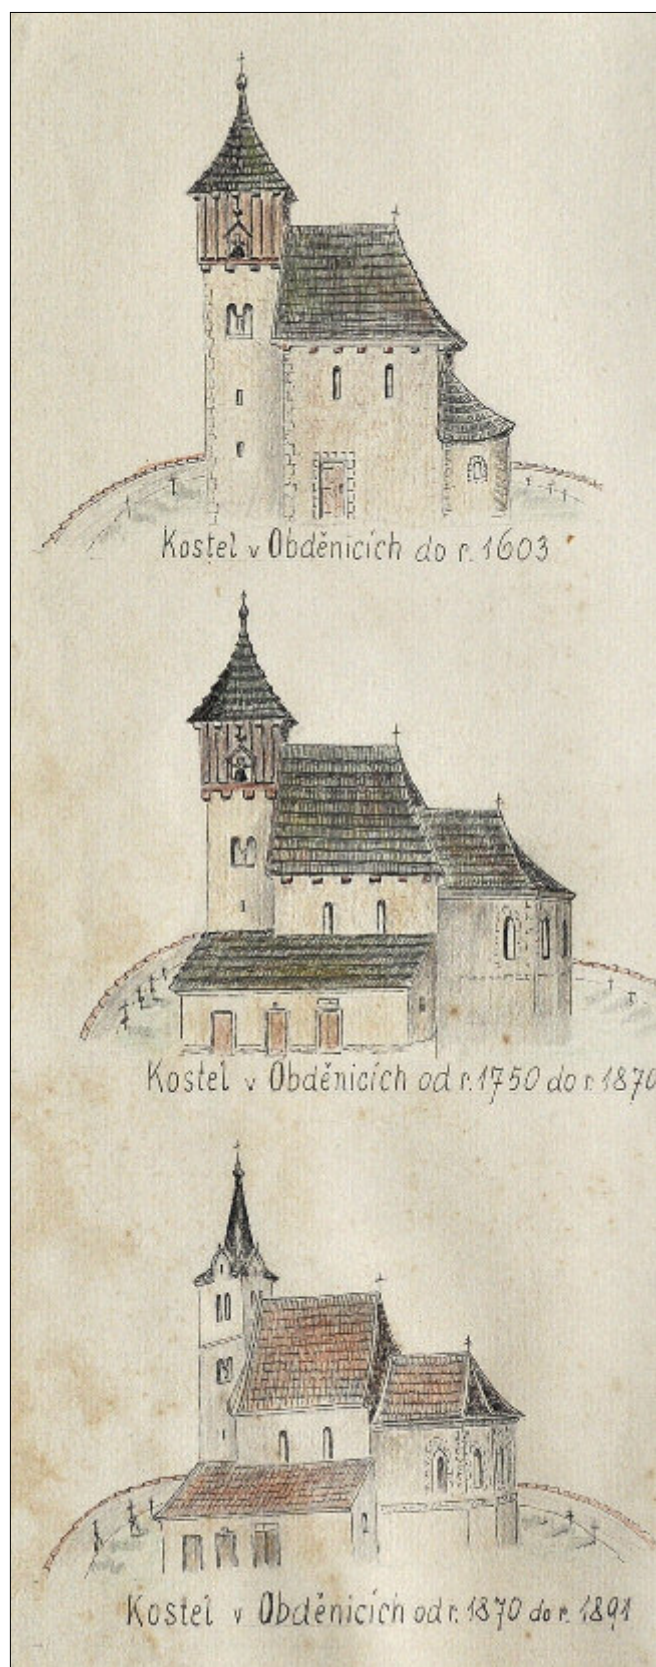
Obr. 36: Obděnice, kostel Nanebevzetí P. Marie na kresbách Josefa Stibora, obděnického varhaníka a kronikáře (narozeného 1889). Kresby vycházejí z rodinné tradice Stiborových i z osobní znalosti objektu. Totožná vyobrazení se nacházejí v rodinné a obecní kronice, jež byly systematicky vedeny od roku 1924, a na informační tabuli v předstíni kostela, jejímž autorem je rovněž J. Stibor. První dvě zobrazení zachycují kostel s dřevěným zvonovým patrem na věži a se strmou gotickou střechou lodi tak, jak ji zachycují ještě nejstarší fotografie. Vznik dřevěného zvonového patra datujeme s velkou pravděpodobností do poloviny 16. století.
