# MRAVÍN U VYSOKÉHO MÝTA K PRŮZKUMU VESNICKÝCH STAVEB

ZUZANA VAŘEKOVÁ

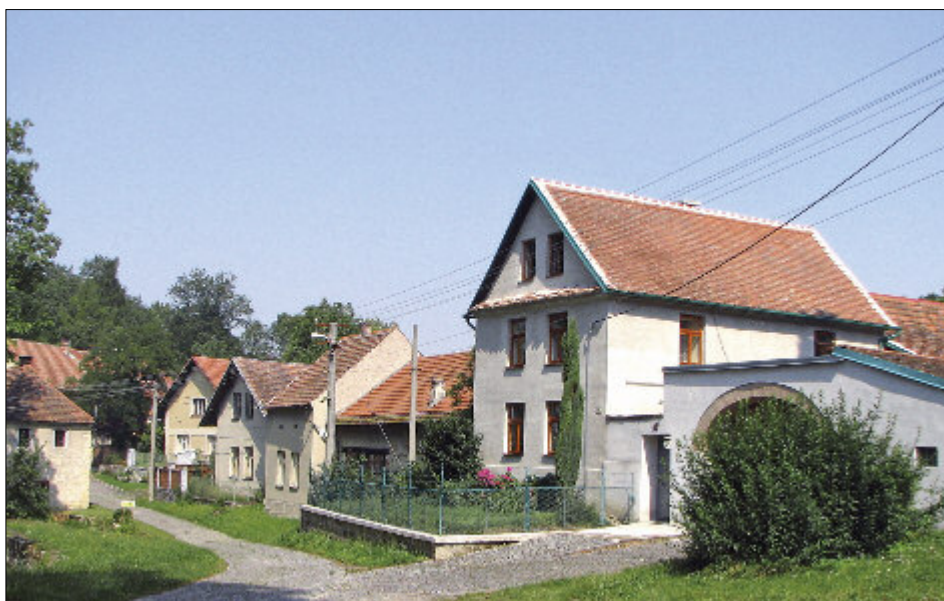
Obr. 1: Mravín (okres Chrudim), současný pohled na severní stranu návsi. Na snímku jsou zachyceny (zprava) – dům v usedlosti čp. 17, objekty usedlosti čp. 16 – okapově orientované hospodářské křídlo s průjezdem, navazující výměnek a štítově orientovaný dům, dále dům v usedlosti čp. 15 a naproti stojící bývalá kovárna čp. 20 (všechny snímky Z. Vařeková, není-li uvedeno jinak).

Abb. 1: Mravín (Bez. Chrudim, Kr. Pardubický), Nordseite vom Dorfplatz, heutiger Zustand. Von rechts nach links – Haus im Gehöft Nr. Kon-skr. 17, Objekte vom Gehöft Nr. 14 – traufständiger Wirtschaftsflügel mit Durchfahrts-tor, anschließendes Ausgedinge und giebelständiges Haus, weiter das Haus vom Gehöft Nr. 15 und die gegenüberstehende einstige Schmiede Nr. 20 (Foto Z. Vařeková, falls nicht anders angegeben).

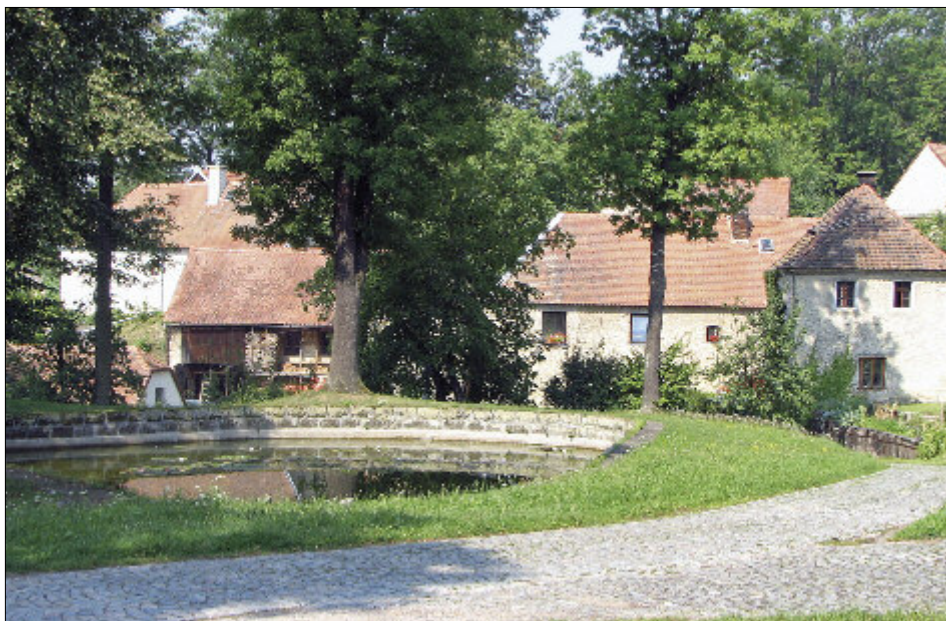
Obr. 2: Mravín, současný pohled na západní stranu návsi. Na snímku je v popředí zachycena historická vodní nádrž, za ní zleva dům čp. 20, bývalá kovárna, za ní dům čp. 12, 11 a vlevo část štítu domu čp. 9.

Abb. 2: Mravín, Westseite vom Dorfplatz, heutiger Zustand. Im Vordergrund historischer Dorfteich, dahinter von links Haus Nr. 20, einstige Schmiede, hinten die Häuser Nr. 12, 11 und links ein Teil vom Giebel des Hauses Nr. 9.

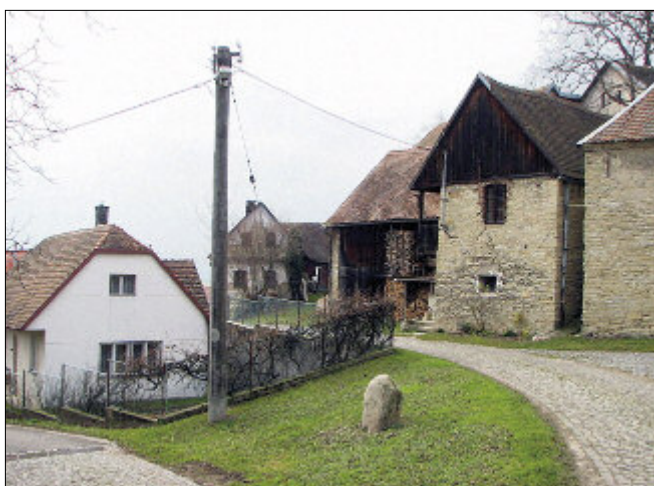
Obr. 3: Mravín, současný pohled na domkářskou zástavbu v západní části vesnice zachycuje domy čp. 9, 10, 11. Domy čp. 10 a 11 jsou zachovány v původní hmotě z doby výstavby po požáru roku 1877.

Abb. 3: Mravín, westlicher Teil vom Dorf mit der Kleinbauerbebauung, heu-

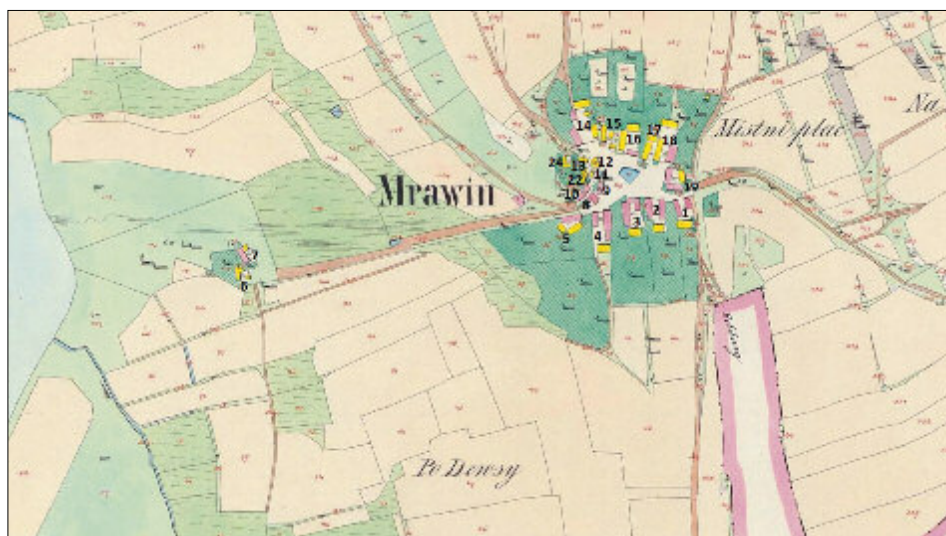
Obr. 4: Mravín na mapě stabilního katastru z roku 1839, vlevo zachycena část rybníku Mirkovec. Na mapě jsou pro lepší orientaci dodatečně vyznačena čísla popisná jednotlivých usedlostí a domů (mapa stabilního katastru převzata z Ústředního archivu zeměměřičství a katastru, doplnění Z. Vařeková).

Rozložení usedlostí, které bylo zachyceno mapou stabilního katastru, bylo ve vesnici řešeno téměř podle shodné typologie. Trojstranný půdorys dvora (popř. dvojstranný) byl uzavřen ohradní zdí s klenutou bránou a brankou při návsi, či komunikaci (čp. 1, 2, 3, 4, 5, 14, 15, 16, 17, 18).

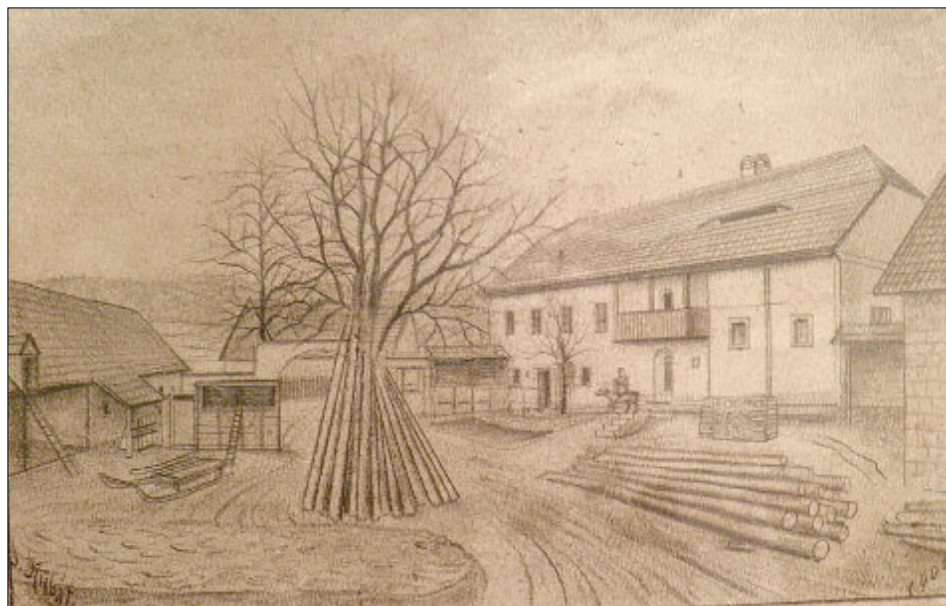
Obr. 5: Mravín, historická kresba usedlosti čp. 14 z roku 1900 (kreslil J. Kubát) zachytila dům v usedlosti s předním roubeným dílem a patrovou síní a komorami. Dům odpovídá stavební charakteristice pozdně středověkých domů v regionu (kresba ve sbírce p. Novotného, Mravín čp. 14).

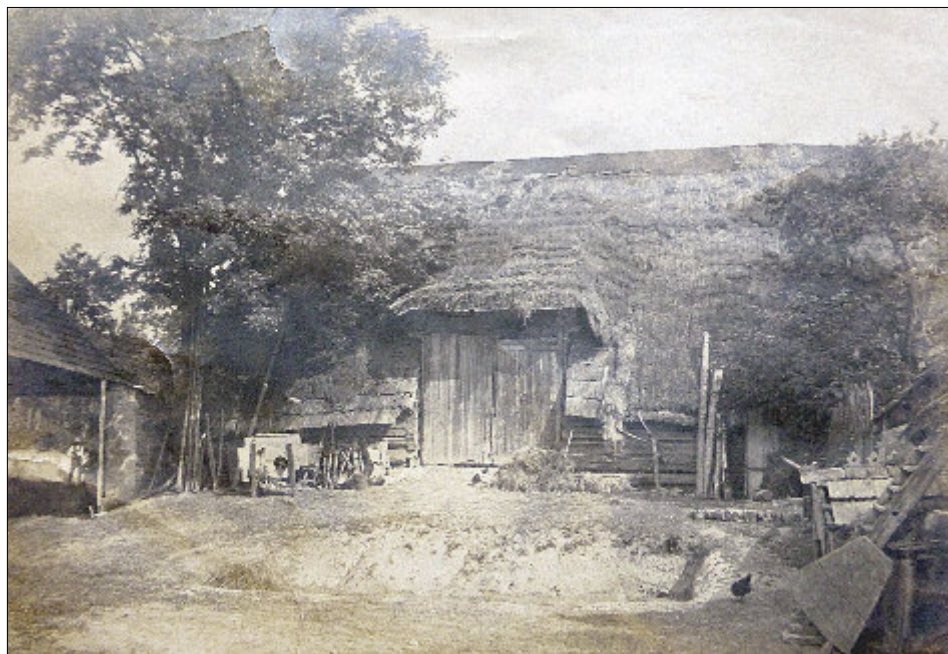
Obr. 6: Mravín, historická fotografie stodoly ze začátku dvacátého století zachytila roubenou obdélnou stodolu s doškovou krytinou v usedlosti čp. 14. Stodola shořela roku 1910 (foto ze sbírky p. Novotného, Mravín, čp. 14).

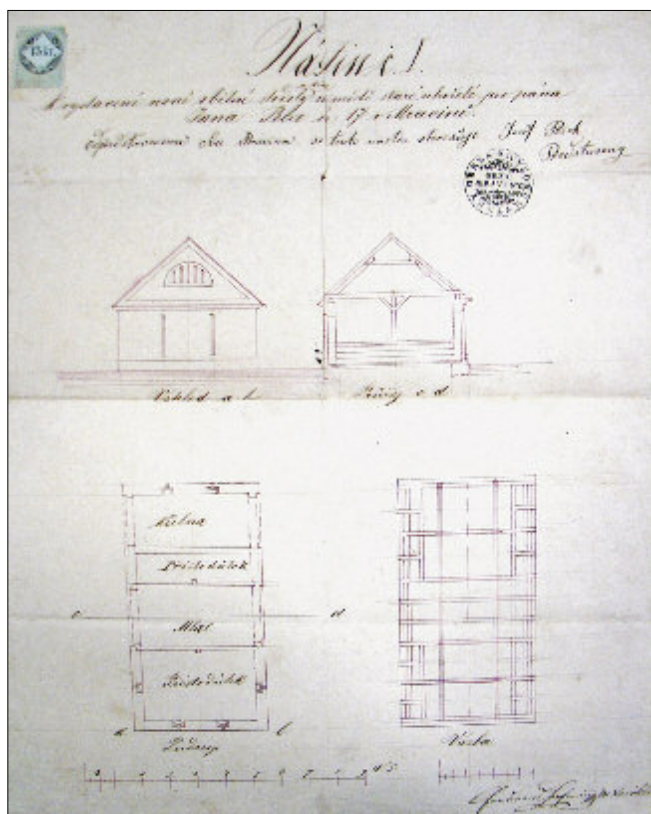
Obr. 7: Mravín, nedatovaný plán k vystavění nové obilní stodoly na místě staré shoelé pro pana Jana Pelce, čp. 17 v Mravíně, navržený Ferdinandem Boh... mistrem stavitelským. Projekt navrhoval obdélnou stodolu v typické čtyřdílné dispozici s průjezdným mlatem, dvěma perami a připojenou kolnou. Stodola byla postavena po požáru usedlosti v roce 1864 a ve dvacátých letech dvacátého století zvětšena a přestavěna (SOKa Chrudim, AO Mravín, inv.č. 25, kart.č. 2).

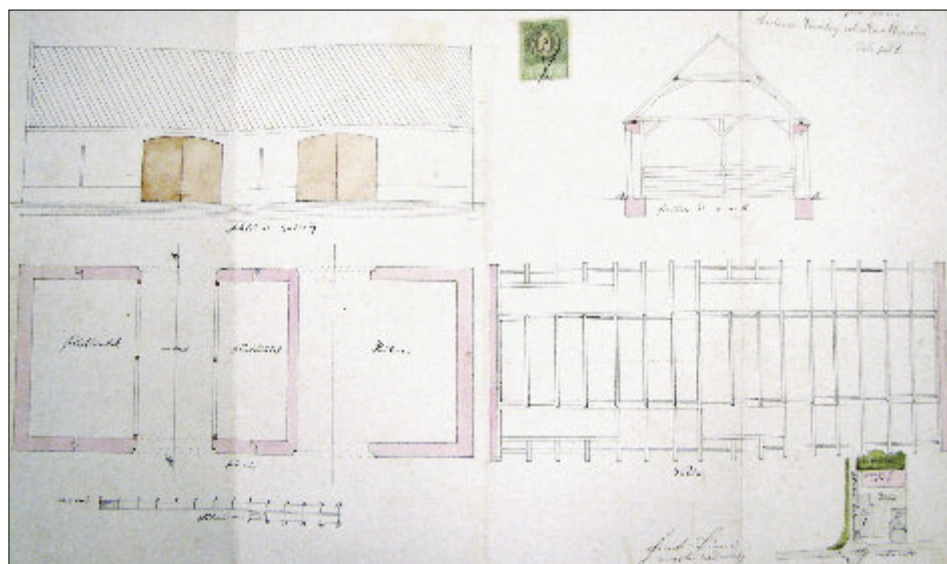
Obr. 8: Mravín, plán na výstavbu nové stodoly pro Antonína Novotného z Mravína čp. 1. Projekt stavby, který byl schválen v roce 1881, navrhl Franc Tůma, mistr zednický. Jednalo se o příčně průjezdnou stodolu se středním mlatem, dvěma přístodůlky a napojeným příjezdem s kolnou. Stavba byla zděná z opuky s vyzděnými šterbinovými větracími průduchy, krov řešen Rankovou konstrukcí a střecha byla kryta břidlicí. Stodola byla odstraněna v 1982 (SOKa Chrudim, AO Mravín, inv.č. 25, kart. 2).

Abb. 8: Mravín, Plan für den Bau einer neuen Getreidescheune für Antonín Novotný aus Mravín Nr. 1. Das 1881 zugelassene Projekt entwarf Franc Tůma, Maurermeister. Es handelte sich um die quer durchfahrbare Scheune mit der Tenne in der Mitte, zwei weiteren Bansen und der angeschlossenen Durchfahrt mit einem Schuppen. Der Bau war aus dem Plänen gemauert mit den schartenartigen Lüftungsöffnungen, dem Dachstuhl der Konstruktion Rank und dem schiefergedeckten Dach. Die Scheune wurde 1982 abgerissen (SokA Chrudim, AO Mravín, Inv.-Nr. 25, Karton 2).

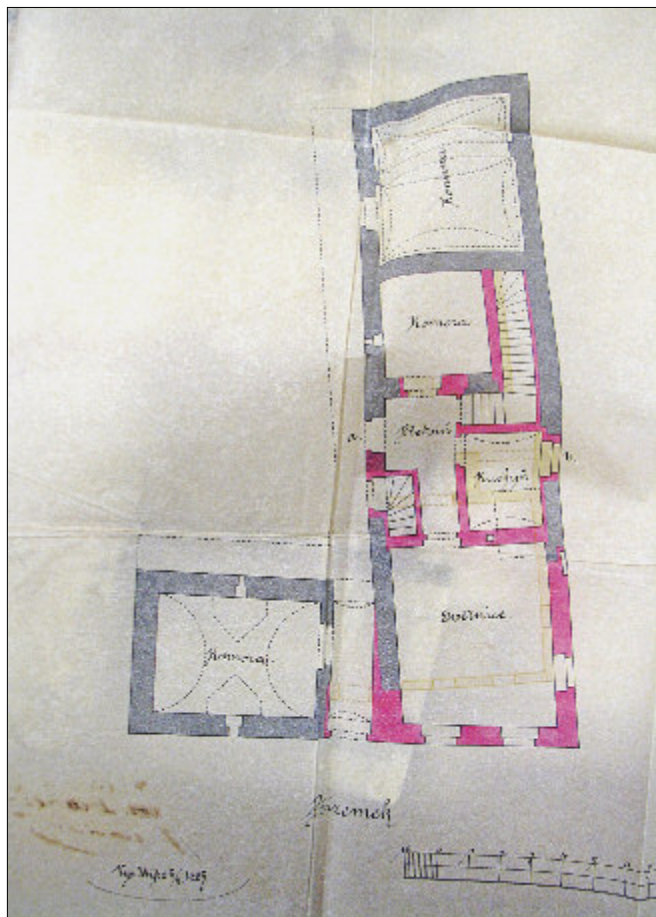
Obr. 9: Mravín, stavební plán přestavby světnice a kuchyňské části pro Jana Svatoše majitele domu čp. 19 v Mravíně, vypracovaný vysokomýtským stavitelem Josefe Drahošem v roce 1885. Projekt zachycuje odstranění staré světnice a kuchyňské niky s dymníkem v zadní části síně a navrhuje prodloužení světnice a výstavbu nové kuchyně s tahovým komínem uzavřené segmentovou klenbou (SOKA Chrudim, inv.č. 25, kart. č. 2).

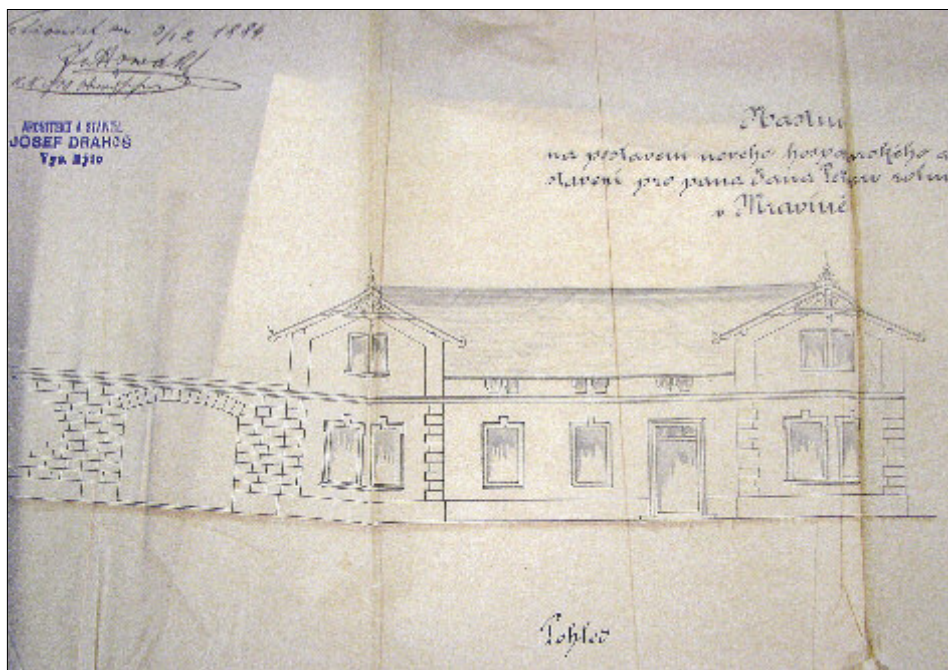
Obr. 10: Mravín, stavební plán průčelí domu v usedlosti čp. 2 pro Jana Petiuru, vypracovaný vysokomýtským stavitelem Josefem Drahošem v roce 1884. Projekt zachycuje návrh vzhledu průčelí domu v tehdejší moderním duchu historismu, které pravděpodobně nebylo v této podobě realizováno (SOKA Chrudim, inv. č. 25, kart. č. 2).

vážně dvoutraktová, kde první dva díly jsou nově řešeny jako obytné, následuje úzká průchozí síň a komorový díl. Při realizaci zřejmě došlo ke změně vzhledu průčelí, které pravděpodobně nebylo dle stavebního plánu realizováno.

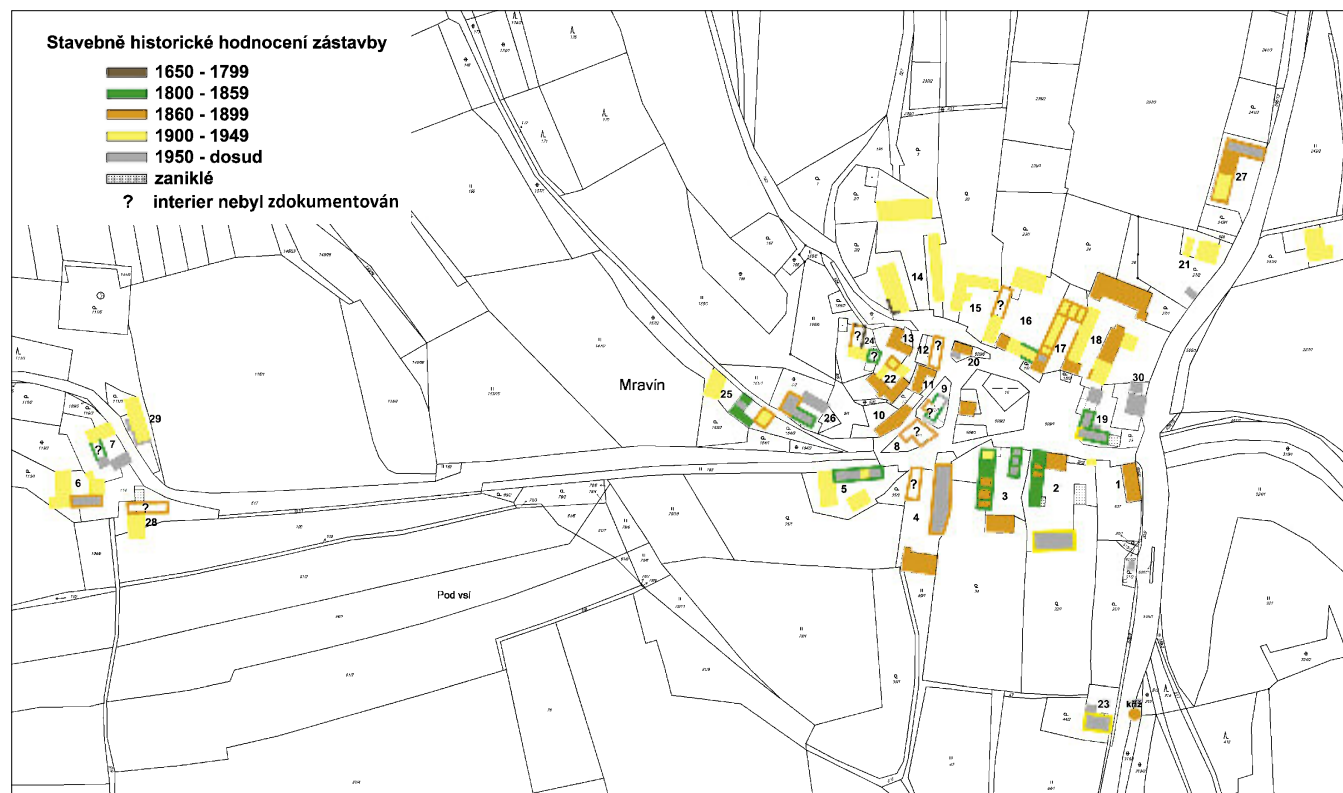
Obr. 12: Mravín, mapa stavebněhistorického hodnocení Mravína dle současného stavu průzkumu (podklad katastrální mapa vesnice, doplnění Z. Vařeková, kreslil J. Jaroš).

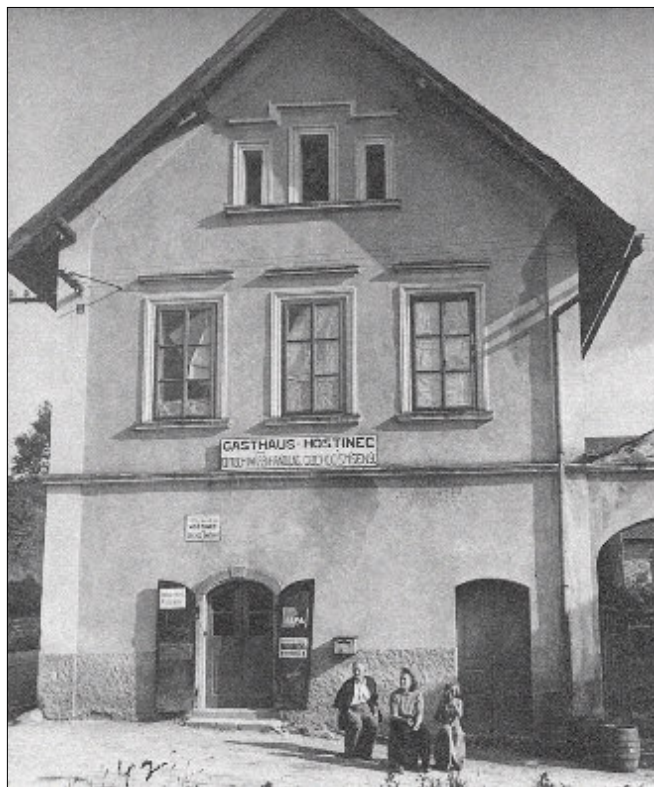
Obr. 13: Mravín, čp. 1, historický snímek z 2. čtvrtiny 20. století zachycuje průčelí hostince, který byl postaven v roce 1883 (foto ze sbírky rodiny Dobrkovských, Mravín, čp. 21).

Abb. 13: Mravín Nr. 1, historische Fotografie aus dem 2. Viertel des 20. Jahrhunderts nimmt die Fassade der 1883 erbauten Gastwirtschaft auf (Foto aus der Sammlung der Familie Dobrkovský, Mravín Nr. 21).

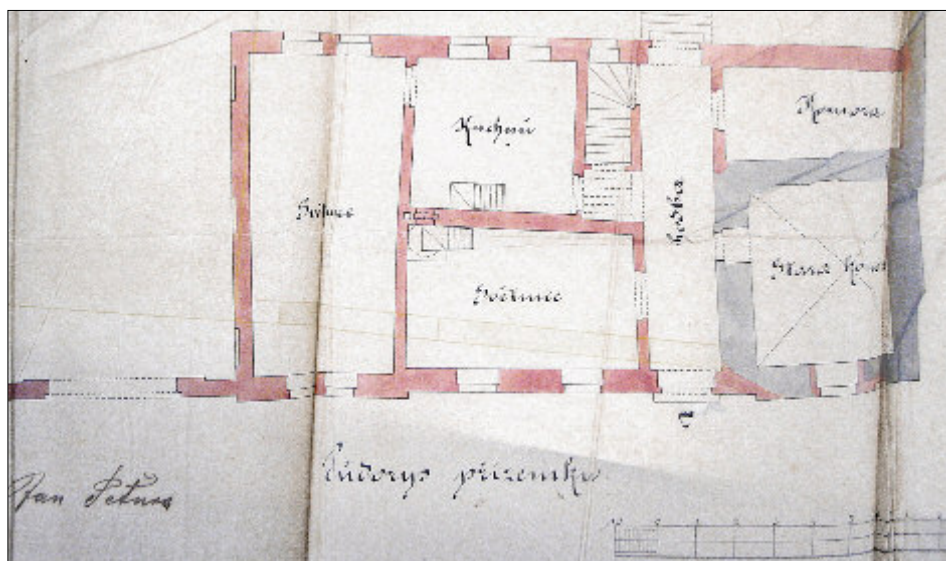
Obr. 14: Mravín, čp. 2, stavební plán výstavby nového okapově orientovaného domu směrem k návsi s využitím komory ze staršího štítově orientovaného domu, vypracováno vysokomýtským stavitelem Josefem Drahošem v roce 1884 (SOKA Chrudim, inv.č. 25, kart.č. 2).

**Popis:** Přízemní zděný dům okapové orientace se sedlovou střechou s charakteristickým půdním polopatrem. Přední průčelí domu je čtyřosé, okenní otvory s novodobými trojdílnými okny. Fasáda je svisle členěna dvěma syme-

trickými mělkými rizality po stranách průčelí a prostor půdní nástavby je propsán do fasády dvěma vodorovnými římsami a odvětráván pěti kruhovými otvory ukazující původní osovost fasády. Dům je čtyřdílný, převážně dvouraktový. První dva díly jsou obytné, třetí díl úzká průchozí síň, čtvrtý díl komorový, pod kterým je situován kamenný valeně klenutý sklep. Kolmo na čtvrtý díl směrem do dvora navazuje zděné hospodářské křídlo se sedlovou střechou. Hospodářské křídlo je trojdílné, první díl uzavřen dvojicí segmentových cihelných kleneb zděných do ocelové traverzy, druhý a třetí díl uzavřen dvojicí plackových kleneb dělených zděným pasem segmentového profilu. Krov je tvořen Rankovou konstrukcí. V zadní části dvora stojí velká cihelná stodola se sedlovou střechou, s vaznicovým krovem s dvojicí šikmých stolic. V interiéru je vestavěn betonový strop podepřený ocelovými sloupy.

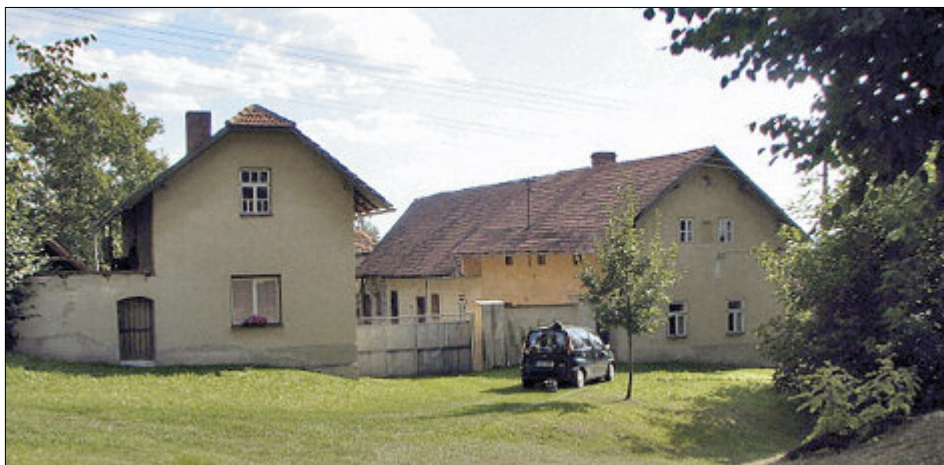
Obr. 15: Mravín, čp. 3, pohled na průčelí usedlosti situované na jižní straně návsi.

Abb. 15: Mravín Nr. 3, Fassade vom Gehöft an der Dorfplatzsüdseite.

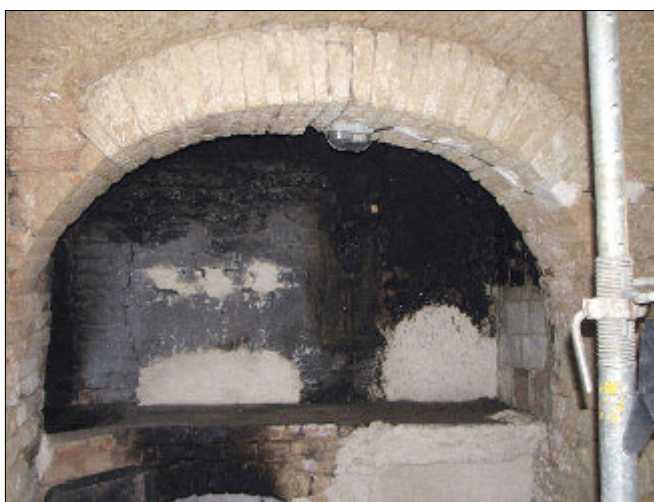
Obr. 16: Mravín, čp. 3, pohled na zazděná ústí obslužných otvorů (zleva kamna, pec) pod dymníkem v kuchyňské nise v zadní části síně.

Síň domu je netradičně průchozí, což souvisí se zděnou přístavbou při zadní straně domu. Zadní část síně je vyhrazena kuchyňskému provozu a zaklenuta valenou cihelnou klenbou se dvěma pětibokými výsečemi. Prostor pro vaření má podobu zděné niky přiložené ke stěně světnice a otevřené do síně elipsovitě klenutým zděným pasem. Pod ústím dymníku je vyzděna podesta na vaření. Na zadní stěně lze číst charakteristickou skladbu příkladacích otvorů, otvor do chlebové pece a otvor do kamen.

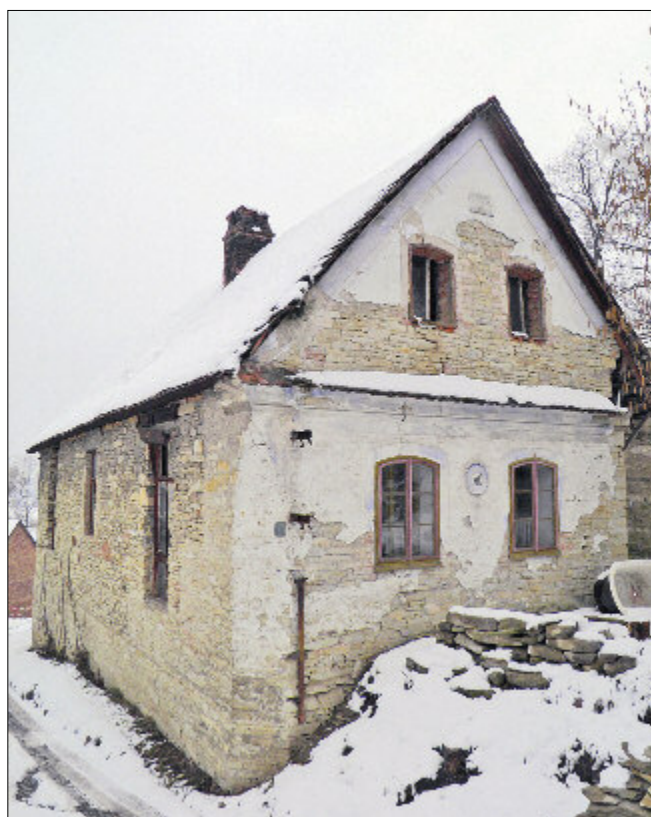
Obr. 17: Mravín, čp. 10, pohled na průčelí domu domkáře, postaveného po požáru v roce 1877.

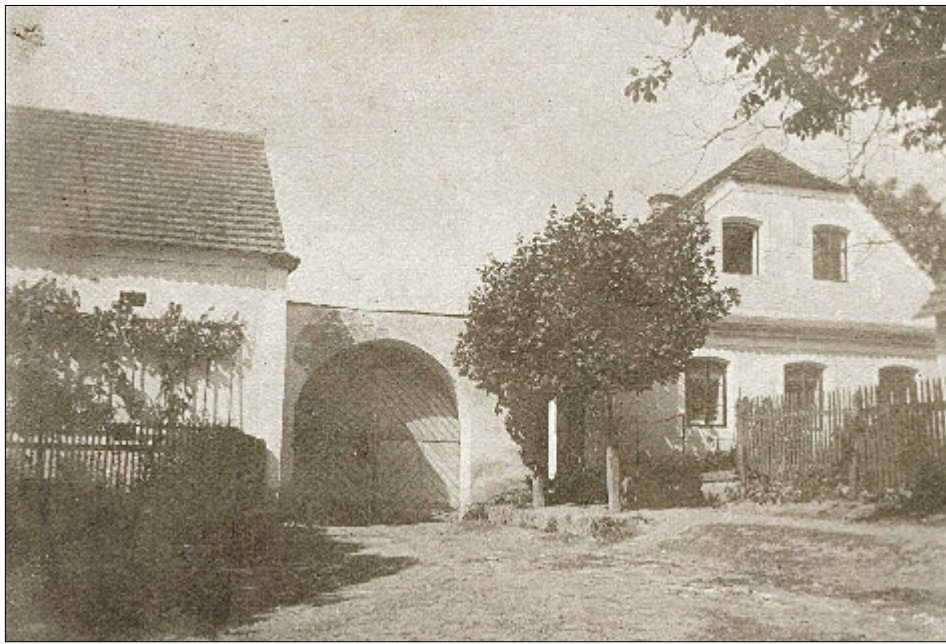
Obr. 18: Mravín, cenný historický snímek domu čp. 18 ze začátku dvacátého století. Dům s navazující hospodářskou částí byl postaven v roce 1861 a jeho obytná část byla odstraněna při přestavbě usedlosti po roce 1926. Typově se jedná o ukázkou klasicistního přízemního domu – zděný dům se sedlovou střechou, s valbičkou a lichoběžníkovým štítem a krytým zápražím. Přední průčelí domu bylo trojosé se segmentovým záklenkem oken (foto ze sbírky rodiny Dobrkovských, Mravín, čp. 21).

Abb. 18: Mravín, wertvolle historische Aufnahme des Hauses Nr. 18 aus dem Anfang des 20. Jahrhunderts. Das Haus mit dem anschließenden Wirtschaftsteil war 1861 erbaut worden, sein Wohnteil wurde beim Umbau des Gehöftes 1926 abgerissen. Typologisch handelt es sich um ein Beispiel des klassizistischen ebenerdigen Hauses – das gemauerte Haus mit Satteldach, mit trapezförmigem Giebel, Krüppelwalm und bedecktem Vorhaus. Die Giebelfassade war dreiaxig mit segmentgewölbten Fensterstürzen (Foto aus der Sammlung der Familie Dobrkovský, Mravín Nr. 21).

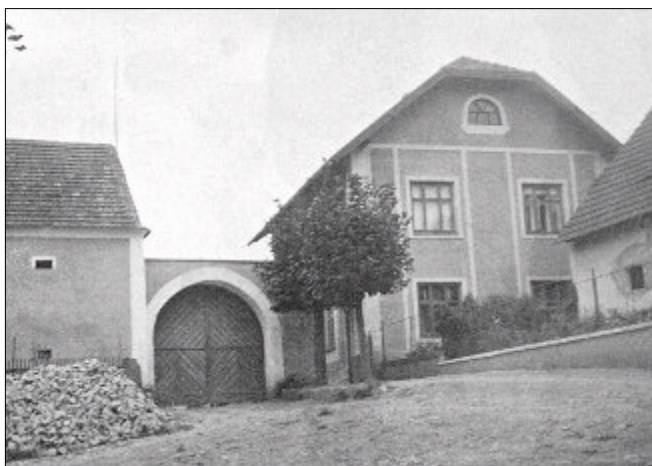
Obr. 19: Mravín, čp. 18, historický snímek z poloviny dvacátého století zachycující průčelí usedlosti po modernizaci v 30. letech 20. století (foto ze sbírky rodiny Dobrkovských, Mravín, čp. 21).

Abb. 19: Mravín Nr. 18, historische Fotografie aus der Mitte des 20. Jahrhunderts, die Fassade des Gehöftes nach der Modernisierung in den 1930er Jahren aufnehmend (Foto aus der Sammlung der Familie Dobrkovský, Mravín Nr. 21).

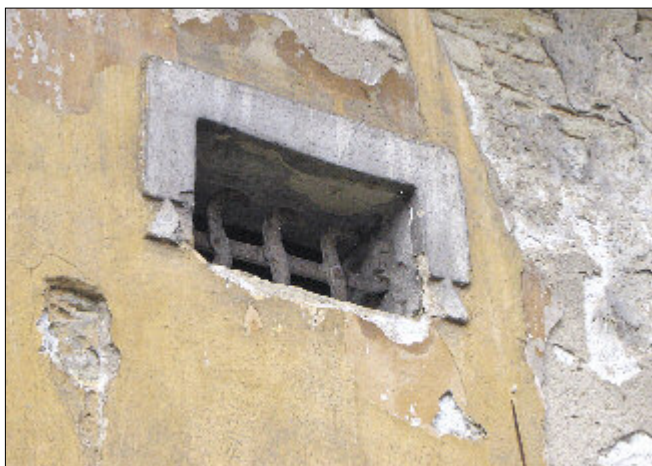
Obr. 20: Mravín, čp. 18, detail štukové výzdoby fasády sýpky, šambrána okenního otvoru v patře na dvorní štítové straně z poslední třetiny 19. století.

vrstev s dochovanou šambránou okenního otvorů. Jedná se o plochou šambránu rámujiící otvor pouze v jeho horní polovině a ukončenou trojúhelníkovými tvary po stranách, jejichž spodní základna je na úrovni parapetu otvoru. Podlaha v přízemí je prkenná, strop trámový, s prkenným záklopem, stropní trámy jsou doplněny tradičním okosením a výběhy. Krov sýpky je prosté hambalkové konstrukce, se zavětrováním řešeným podélným vodorovným prvkem. Kolmo na sýpku směrem do dvora navazuje zděné hospodářské křídlo se sedlovou střechou a vaznicovým krovem.

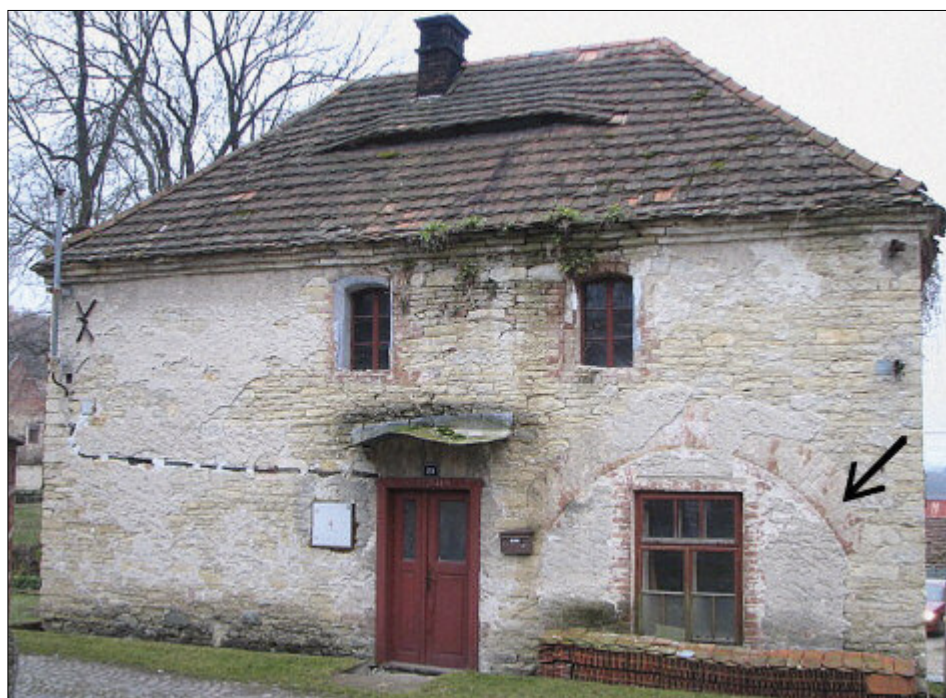
Obr. 21: Mravín, čp. 20, pohled na vstupní stranu, kde v pravé části vstupního průčelí je označen černou šipkou klenutý cihelný pas, který poukazuje na původní funkci objektu, provoz kovárny. Identický cihelný oblouk je na zadní štitové stěně.

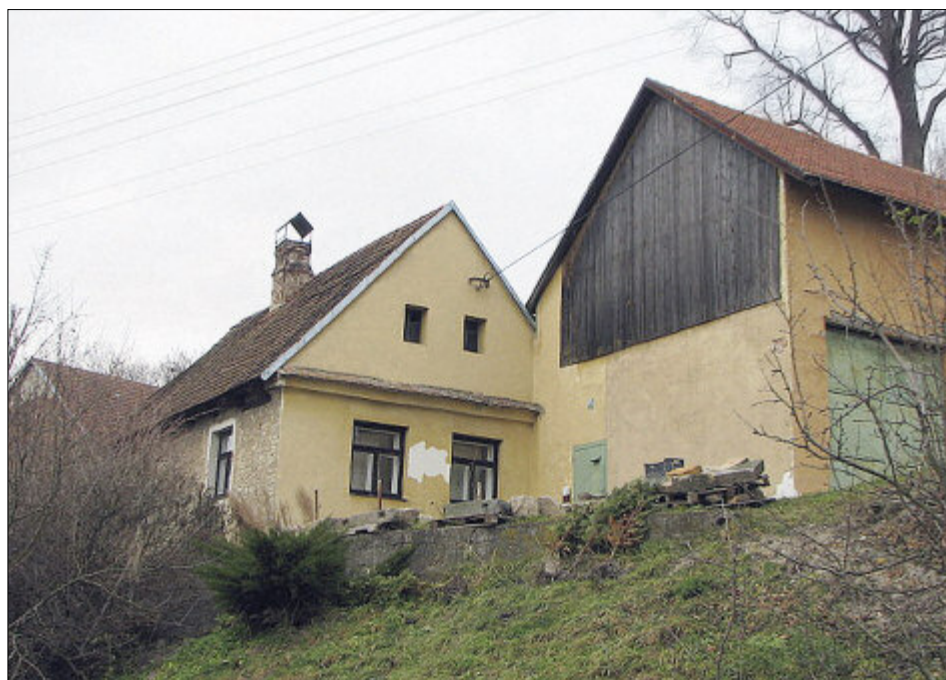
Obr. 22: Mravín, čp. 25, pohled na průčelí chalupnické usedlosti, dům postaven ve 40. letech 19. století, kolmé chlévy s průjezdem do dvora přistavěny po roce 1869 a na začátku dvacátého století opatřeny novou střešní konstrukcí.

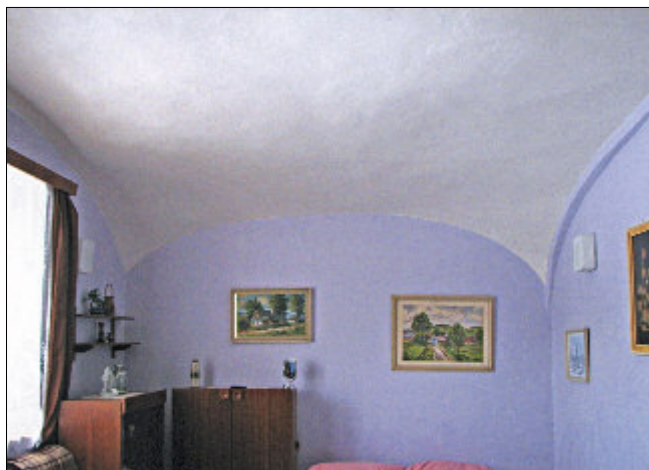
Obr. 23: Mravín, čp. 27, pohled na plackovou klenbu v obytné části domu, který byl postaven v roce 1866.

**Popis:** Zděný přízemní dům z opuky se sedlovou střechou. Přední průčelí domu je dvouosé, štít lichoběžníkový. Dvorní strana je šestiosá. Půdorys domu je šestidílný, v prvním, třetím, čtvrtém a pátém dílu řešen jako dvouraktový. První tři díly domu do čtyřicátých let sloužily jako hostinec a majitel se svou rodinou bydlel ve čtvrtém a pátém díle domu. Přední část domu tvoří trojdílné jádro, v druhém díle s úzkou chodbou; místnosti jsou plochostropé. Čtvrtý a pátý díl, který původně sloužil jako minimalizovaná obytná část majitele usedlosti, je řešen dvouraktově a zaklenut soustavou plackových kleneb se zděným dělicím pasem. Šestý díl fungoval jako chlév, dnes plochostropý. Krov domu je tvořen Rankovou konstrukcí. Pod třetím dílem je situován obdélný sklep s cihelnou valenou klenbou elipsového profilu, přístupný ze čtvrtého dílu.
