# NOVÉ POZNATKY O ROZŠÍŘENÍ ŠPÝCHAROVÉHO DOMU NA ČESKOKRUMLOVSKU

DANIEL ŠNEJD

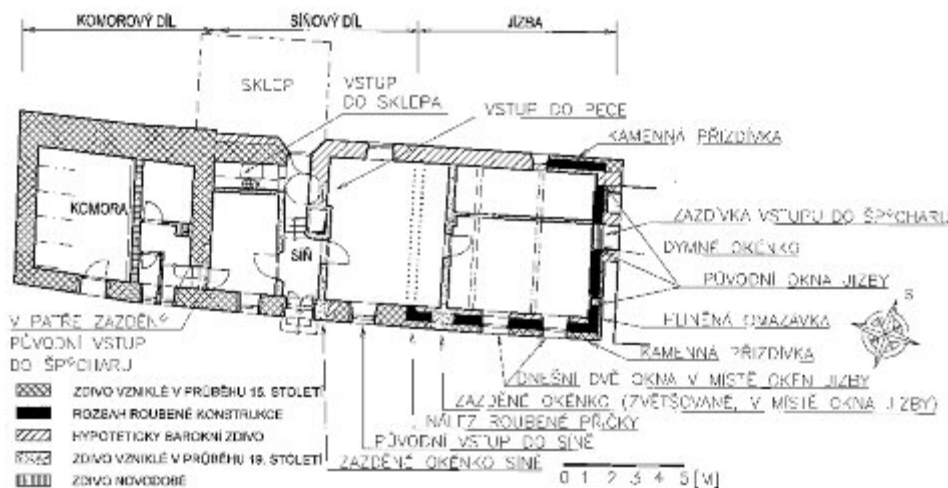
Obr. 2: Mirkovice, čp. 1 – půdorys obytné části usedlosti (podle zaměření M. Špinarové).

Dům mirkovické usedlosti čp. 1 je založen na protáhlé parcele. Základní dispozice domu byla nepochybně původně trojdílná. Východní část, doposud vymezená částečně obezděnou roubenou konstrukcí, zabírala obytná místnost (jizba) a ve střední části se nacházel síňový díl. Směrem k západu navazuje špýcharová část se zahloubenou komorou a nad ní situovaná sýpka.

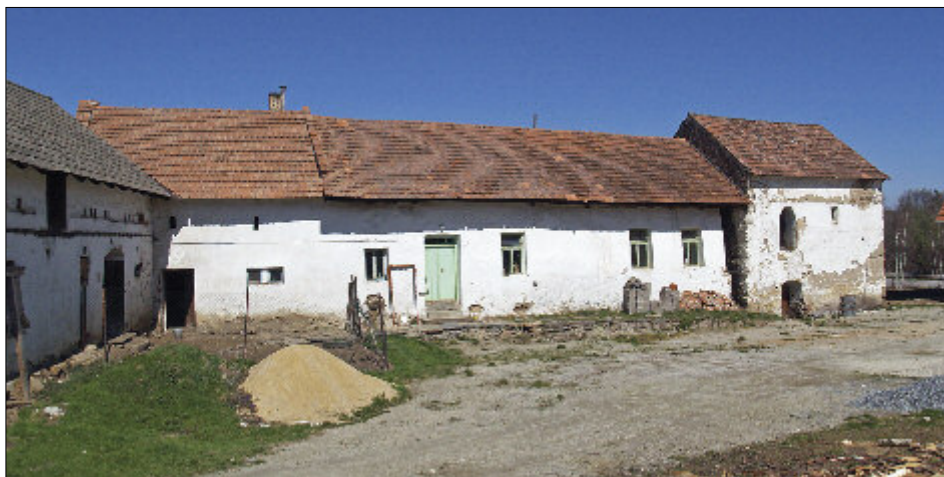
Obr. 3: Mirkovice, čp. 1 – zleva klasicistní chlévy přiléhající na komorový díl obytné části, dále síň a světnice s roubením, zcela vpravo samostatně stojící patrový středověký špýchar (všechny snímky autor, není-li uvedeno jinak).

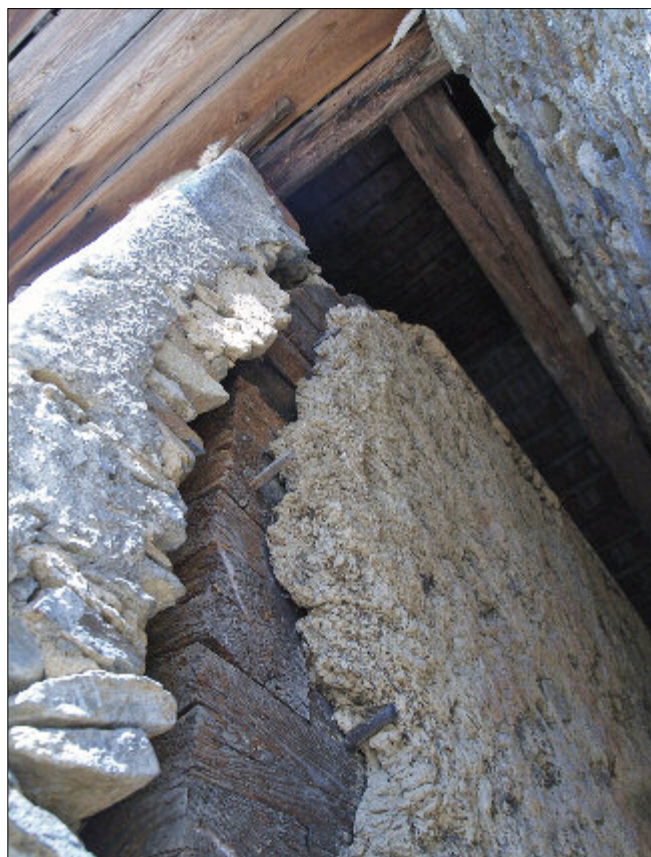
Obr. 4: Mirkovice, čp. 1 – detail jihovýchodního nároží světnice s roubením opatřeným kamennou přízdívkou a hliněnou omazávkou.

Konstrukční řešení obvodových stěn světnice kombinující roubení s kamennou obezdívkou je velmi pozoruhodné. Vzhledem k tomu, že je obezdívka provázána se zdívkou navazující síně, lze tuto úpravu považovat za původní řešení. Také to, že roubená stěna orientovaná do soutky a opatřená pouze hliněnou omázkou je z vnější strany pečlivě otesána, zatímco roubení obou bočních stěn je ponecháno neopracované svědčí o záměru je od samého počátku obezdít. Zvolení této skladby obvodového zdiva bylo nepochybně motivováno zvýšením odolnosti stavby proti požáru. Může se také jednat o řešení inspirované stavbami z měšťanského prostředí. Analogie nemusíme hledat příliš daleko, nejstarší dochovaný srub v Českém Krumlově u čp. 55 v Kájovské ulici je datován do roku 1421–22.

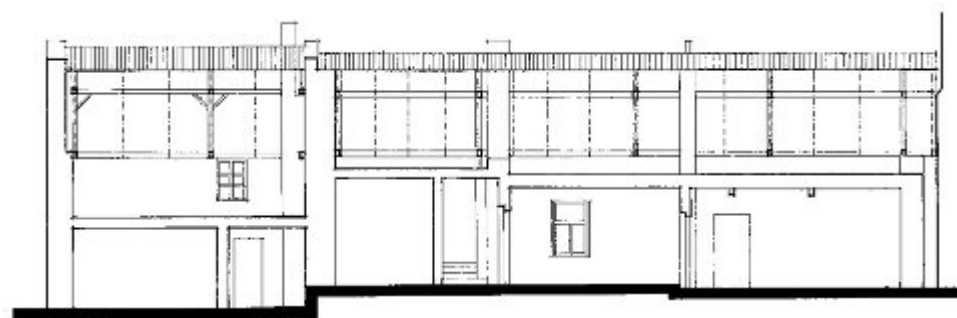
PODELNÝ ŘEZ B-B' MIRKOVICE ČP. 1 (OBYTNÁ ČÁST)

Obr. 5: Mirkovice, čp. 1 – podélný řez obytnou částí (zaměření M. Špinarová).

Téměř v celém rozsahu roubené světnice se dochoval strop, který je tvořen dvěma průvlaky, přes které jsou kladeny hrubě tesané povaly. Průvlaky nejsou volně položeny na obvodových stěnách, ale jsou propojeny se srubovou konstrukcí, respektive překryty poslední horní řadou roubení. Povaly stropu jsou z části tvořeny z rozebraného obvodového roubení a z části z původních stropních kuláčů. Trámy z obvodového roubení bylo možné identifikovat podle dlabů pro překlátování v rozích místnosti včetně otvoru pro spojovací kolík. Stropní povaly, oproti původní poloze otočené, mají hrubý dlab pro osedlání na závěrečný trám roubení. Z toho je zjevné, že došlo k dodatečnému snížení míst-

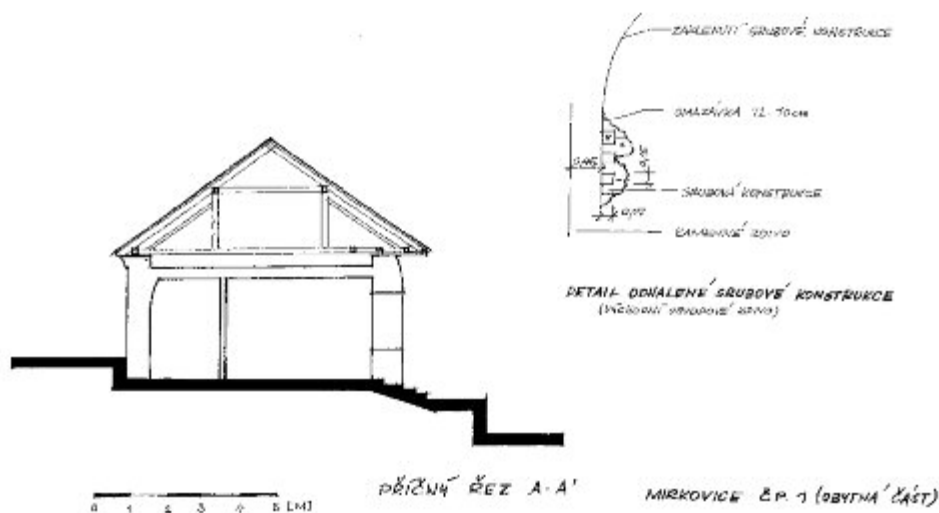
PŘÍČNÝ ŘEZ A-A'

Obr. 6: Mirkovice, čp. 1 – příčný řez světnicí obytné části (zaměření M. Špinarová).

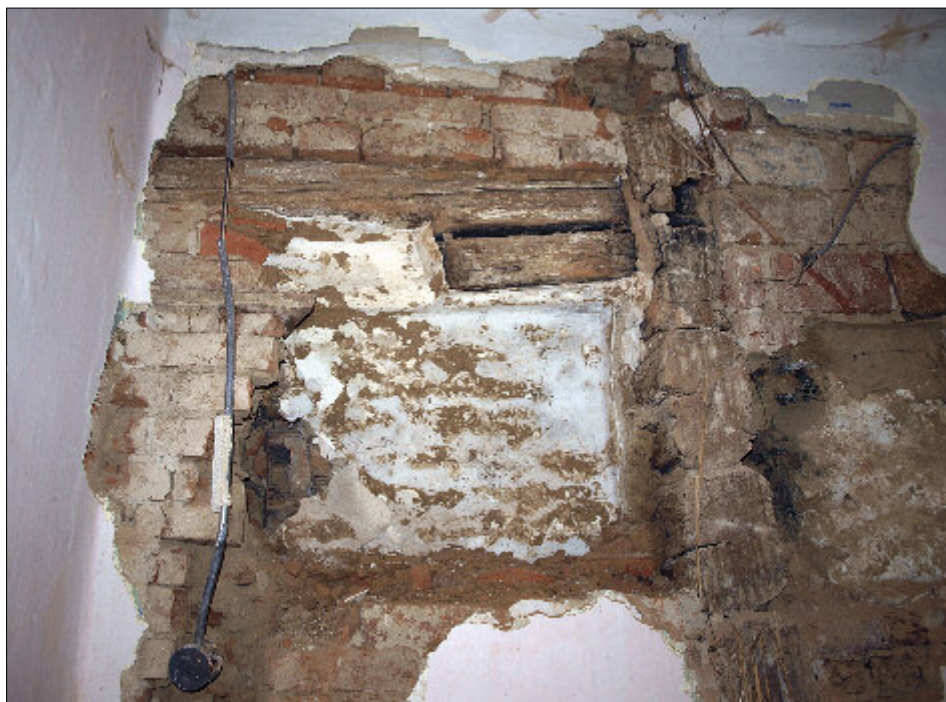
Obr. 7: Mirkovice, čp. 1 – odkrytý fragment roubené přičky a roubení nádvorní stěny s částečně viditelným zadržujícím oknem, vpravo od přičky patrné stopy zadehtování kamenné stěny síně.

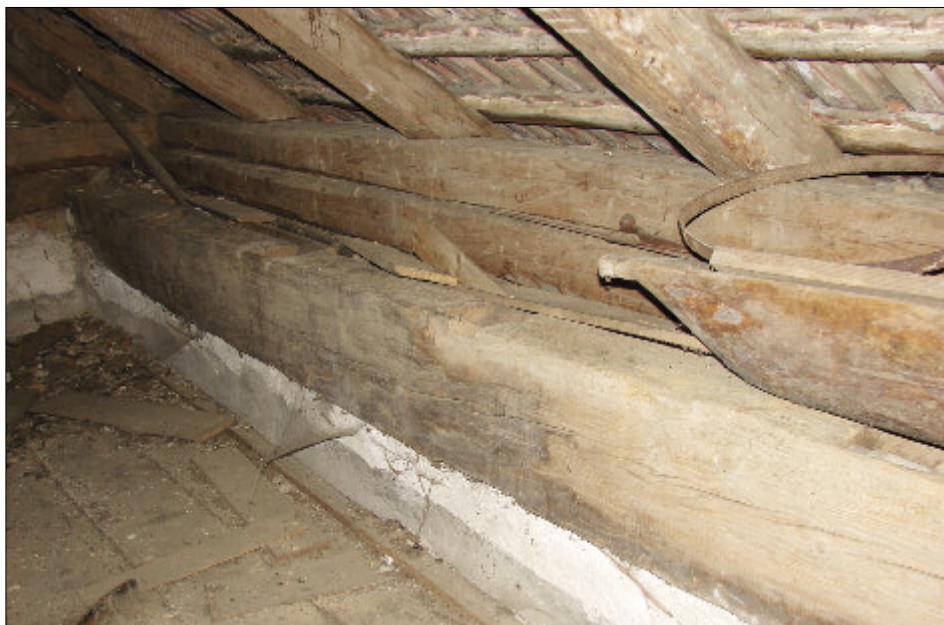
Obr. 8: Mirkovice, čp. 1 – roubený věnec je fragmentem konstrukce lepenice dochovaným v podkroví samostatně stojícího patrového špýcharu.

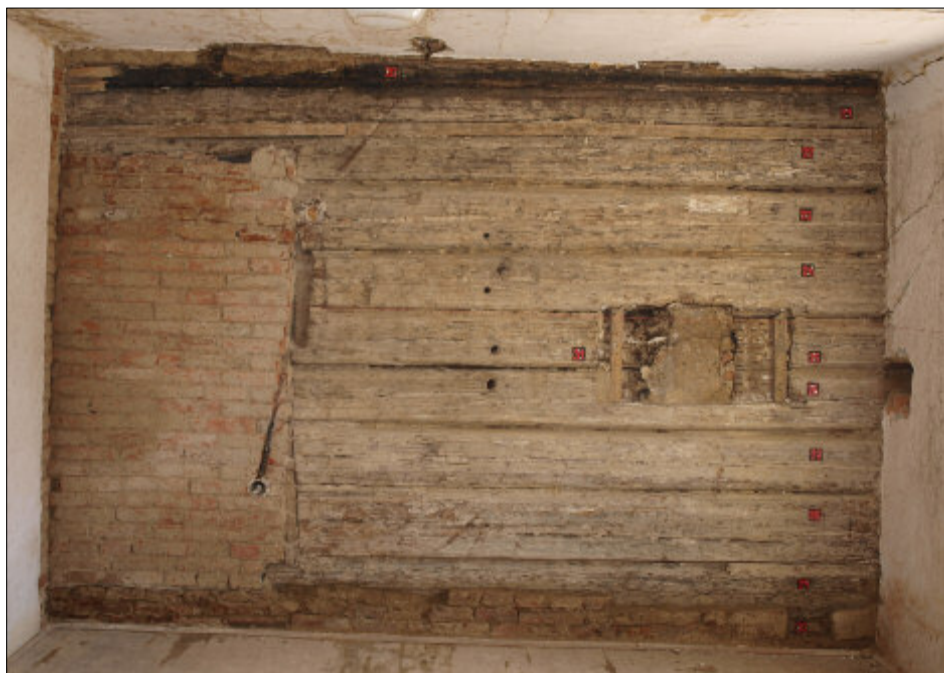
Obr. 9: Mirkovice čp. 1 – pohled na východní stěnu roubené místnosti domu, nad zazděným dveřním otvorem je dochovaná spodní část dymného okénka, u pravé špalety fragment původního okénka a zcela vpravo kompletně dochované okénko jizby.

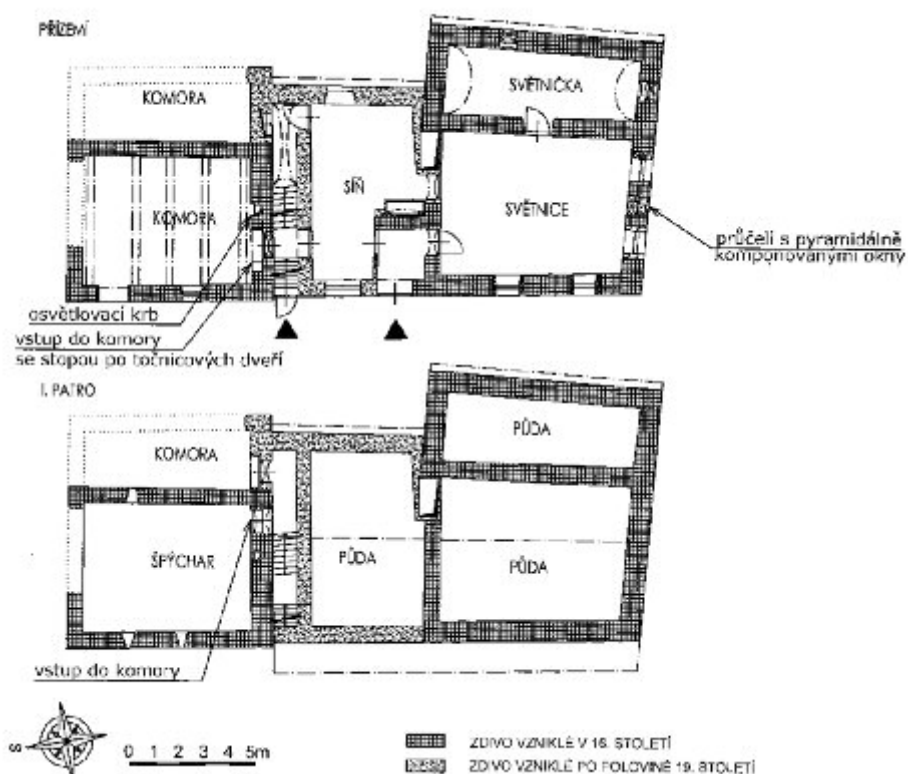
Obr. 11: Záluží, čp. 6 – půdorys obytné části usedlosti (zaměření autor).

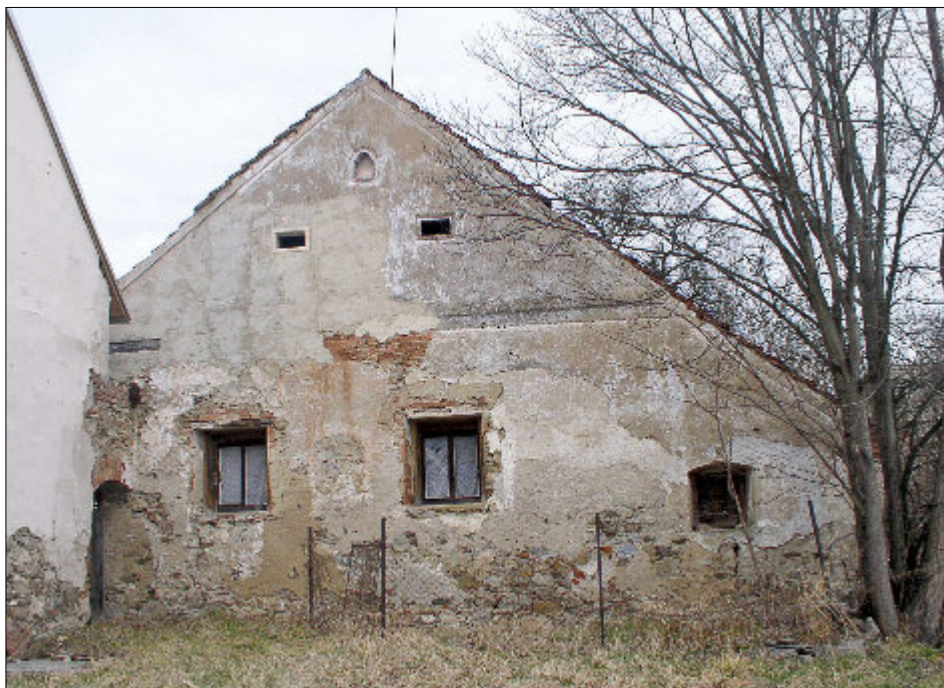
Obr. 12: Záluží, čp. 6 – jižní průčelí obytné části usedlosti, mezi novodobě upravovanými okny světnice je čitelné třetí, zazděné okénko.

je k návsi otočen bočním průčelím tak, že hlavní štítová strana je orientována k příjezdové komunikaci od obce Stětkře. V tomto průčelí se dochoval obrys zazděného okna a fragment dalšího okna vpravo od něj. Podle výšky parapetu se zdá, že okna byla v mírně pyramidální kompozici. Pozůstatky červeného pigmentu na vnější omítce signalizují, že okna jsou lemována malovanou paspartou. Třetí okno zcela vlevo se nedochovalo, ovšem lze jej předpokládat na základě situace u krnínských domů, kde se u čp. 1 toto okenní uspořádání udrželo dodnes (Pešta 1997, 111), u čp. 3 bylo zjištěno během průzkumu průčelí (Šnejd 2005). Patrně zde toto rozvržení otvorů nutně neznamenalo existenci

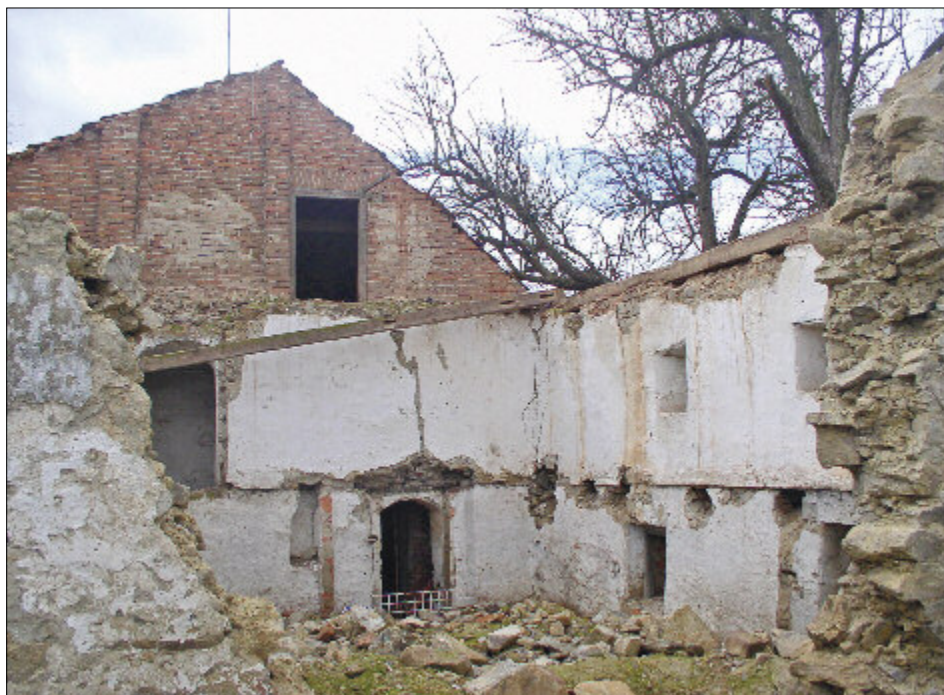
Obr. 13: Záluží, čp. 6 – průhled do zbytku komorové části domu, vpravo v patře dochovaná štěrbinová okna špýcharu, v přízemí vlevo od vstupu osvětlovací krbeček.

V patře nad komorou se nacházel sýpkový prostor, upozorňující na sebe štěrbinovými okny v průčelí. Vstup do prostoru sýpky je řešen při jihovýchodním rohu přímo ze síně.

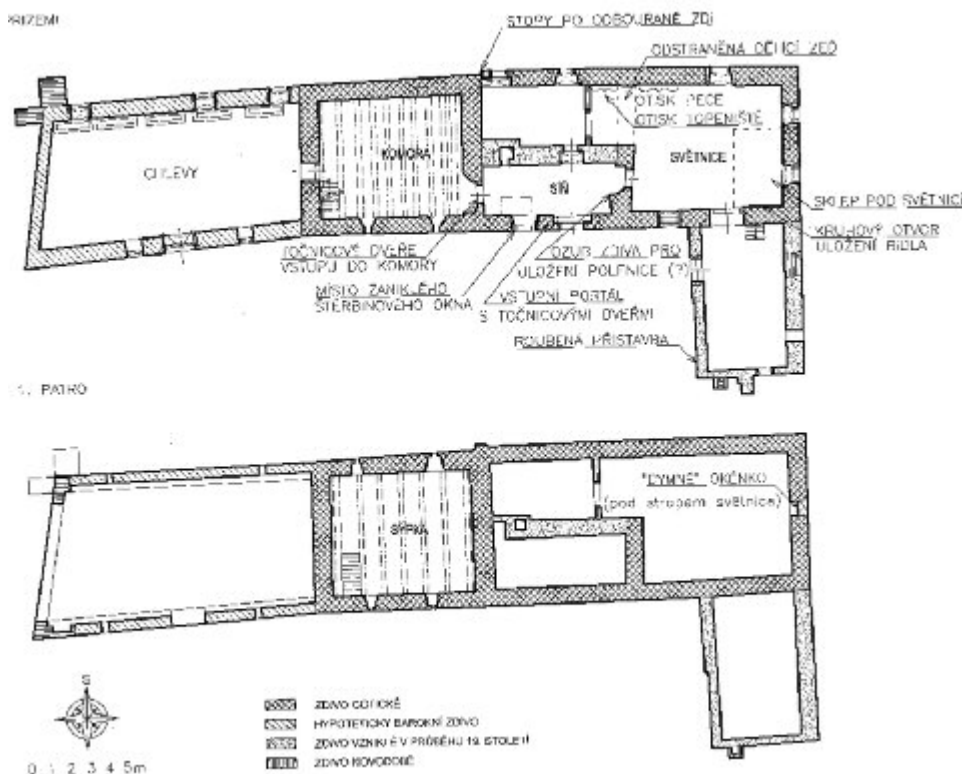
Obr. 15: Přísečno, čp. 3 – půdorys obytné části usedlosti (zaměření autor).

Při bližším pohledu na uspořádání dobře dochované trojdílné dispozice obytné části zaujme především střední díl. Dnes je předělen příčkou z 19. století oddělující vstupní síň od místnosti, která v té době patrně sloužila jako bílá kuchyně. Podle očazení stěn po celém obvodu síňového dílu je však zřejmé, že se původně jednalo o jednotný prostor, ve kterém bylo provozováno otevřené topeniště. Během poslední obnovy domu byl údajně v severovýchodním rohu bývalé síně nalezen základ kamenného fundamentu, který by mohl být pozůstatkem zvýšeného topeniště. Na severní stěně byl zachycen otisk této konstrukce, podle kterého lze odhadnout výšku konstrukce topeniště na cca 1 m nad podlahou. Nad hranou topeniště, necelé 2 m od podlahy, se dochovala kapsa pro trám, jež se jeví být stopou nosníku vynášejícího těleso dymníku. Že byl prostor zastropen

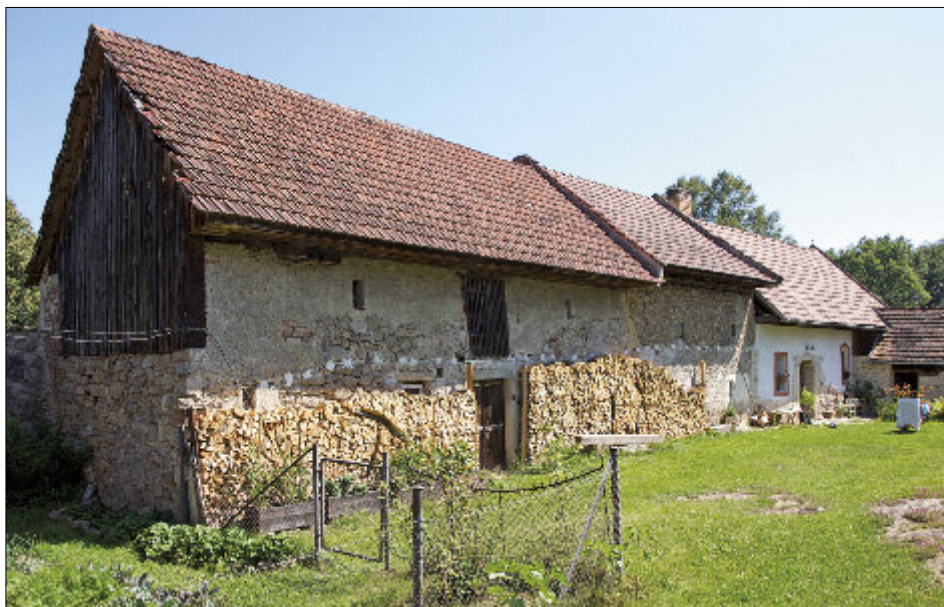
Obr. 16: Přísečno, čp. 3 – pohled na hlavní obytnou část s navazujícími chlévy v popředí.

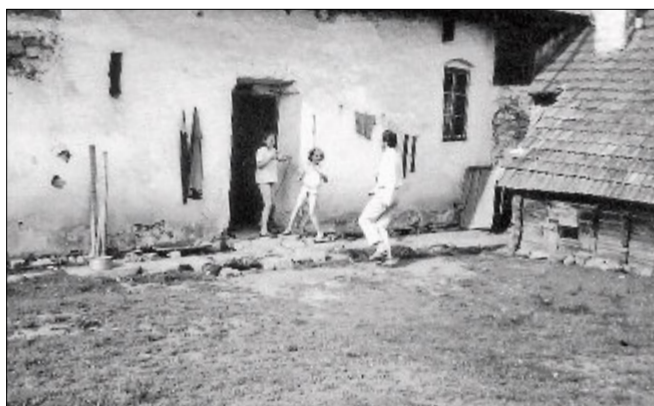
Obr. 17: Přísečno, čp. 3 – fotografie průčelí středního dílu obytného domu z druhé poloviny 20. století, na které je zachyceno šterbinové okno situované vlevo od vstupu do síně (archiv vlastníka nemovitosti).

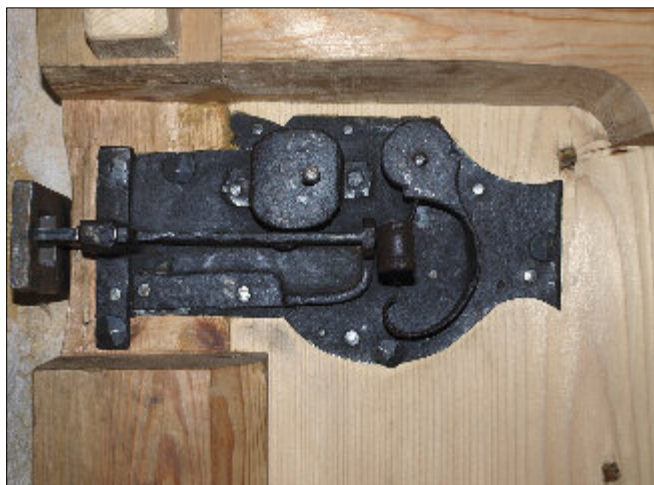
Obr. 19: Přísečno, čp. 3 – zámek vstupních dveří nalezený vlastníkem nemovitosti na půdě špýcharu.

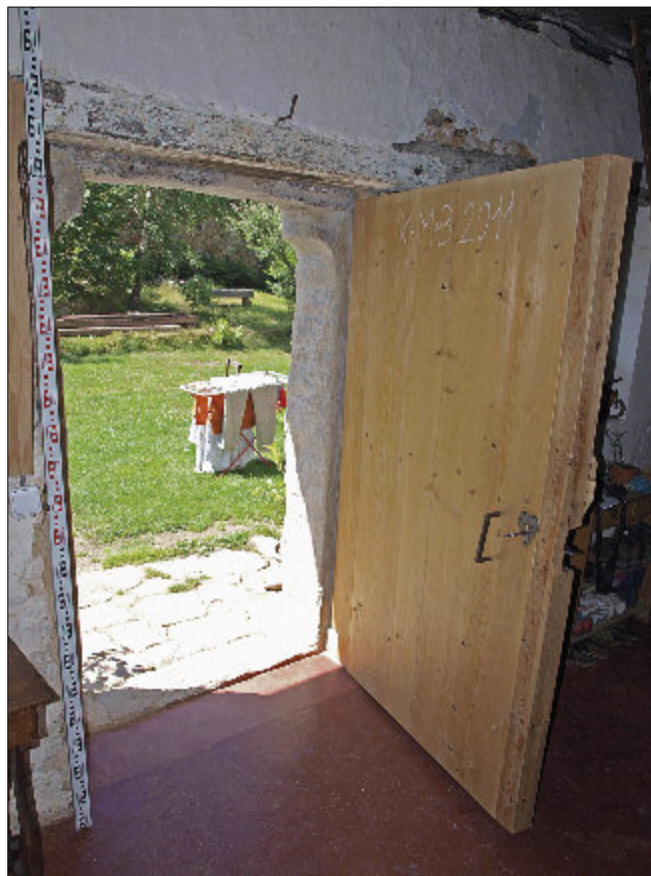
Obr. 18: Přísečno, čp. 3 – vstupní dveře do síně se sedlovým portálem a replikou točnicových dveří, uložených v původním lůžku.

Již při vstupu do dvora na první pohled zaujme gotický sedlový portál vstupu do obytné části, který je ovšem netradiční svým provedením. Stojky a nadpraží nejsou vytesány z celých bloků, jak bývá obvyklé, ale jsou vyžděny z hrubého lomového kamene.

Kromě vlastního tvaru portálu ukazuje na značné stáří objektu také provedení portálové niky s točnicovým systémem vstupních dveří a kapsou pro závoru, v neposlední řadě i dnes bohužel zaniklé šterbinové okno vlevo do vstupu, které je doloženo na fotografiích z druhé poloviny 20. století.

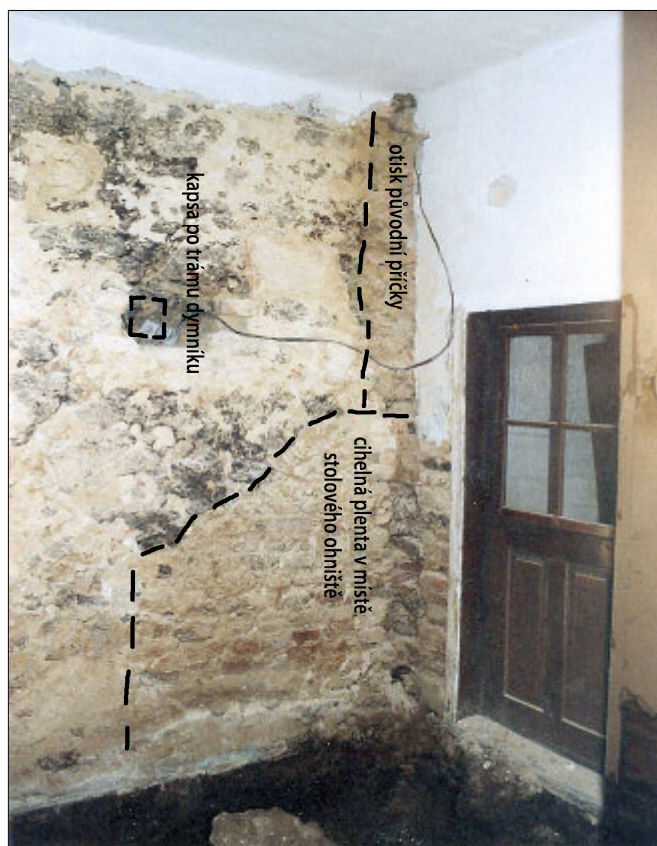
Obr. 20: Přesečno, čp. 3 – zakres nálezu otisku topeniště v síni (foto vlastního nemovitosti).

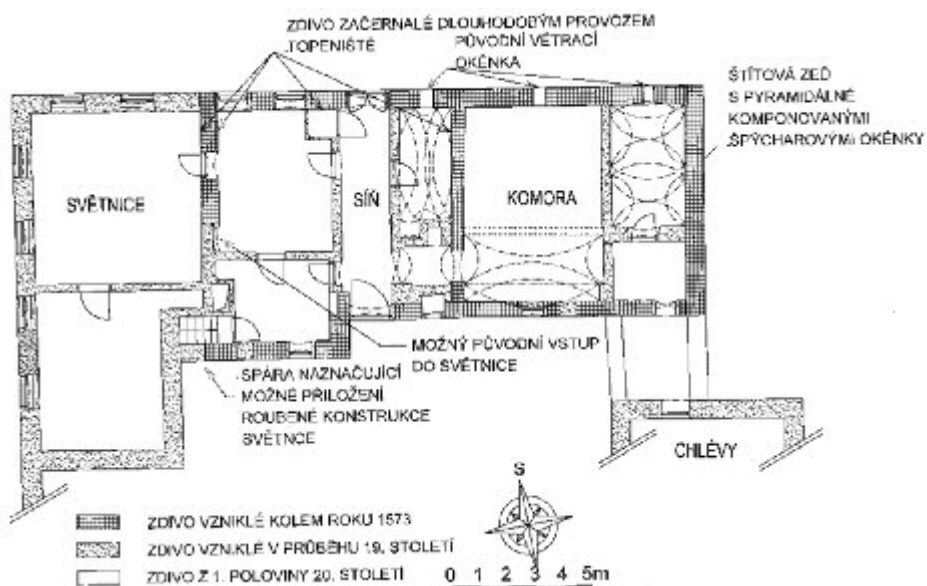
Obr. 22: Děkanské Skaliny, čp. 13 – půdorys obytné části usedlosti (podle zaměření J. Drozdy).

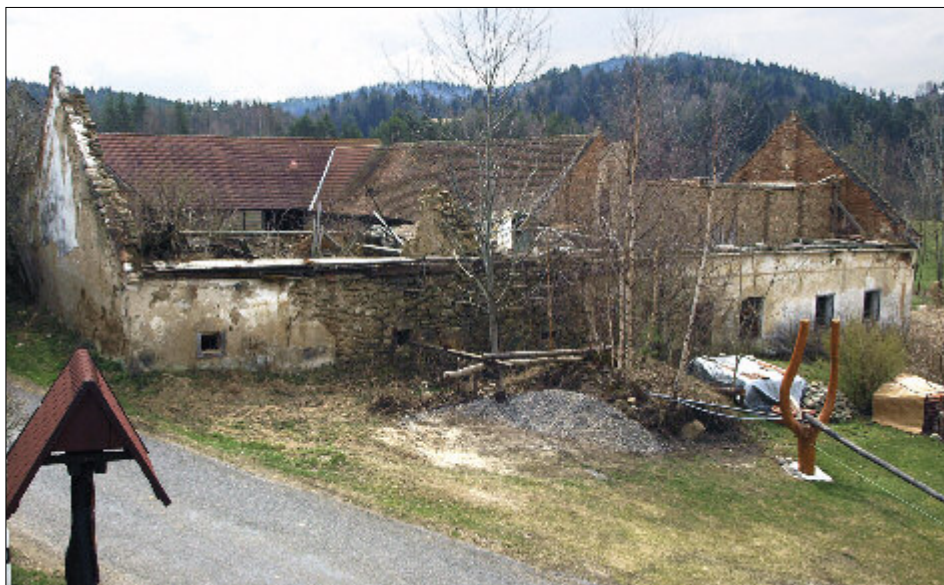
Obr. 23: Děkanské Skaliny, čp. 13 – celkový pohled na usedlost do jihozápadu, v popředí obytná část.

Usedlost, situovaná v mírném svahu orientovaném k západu, je čtyřstranným dvorem se zástavbou navazující na sebe v rozích. Východní stranu zaujímá protáhlý objekt chléva, vystavěný po roce 1826 na místě staršího objektu. Východní obvodová stěna chléva je částečně zapuštěna ve svahu. Střecha objektu je sedlová. Západní stranu dvora tvoří protáhlá polootevřená kolna s hlavním vjezdem do usedlosti a na jižní straně uzavírá dvůr rozsáhlá stodola. Oba tyto objekty jsou až z přelomu 19. a 20. století, nicméně, jak dokládá mapa stabilního katastru, i tyto budovy stojí na místě starších objektů. Nejstarším objektem je opět dům, situovaný na severní straně dvora. Jedná se o přízemní budovu obdélného půdorysu s pozůstatky tradiční trojdílné dispozice komorového typu. Podle dochovaných štitových zdí je patrné, že dnes zřícená střecha měla sedlový tvar.

Dendrochronologická analýza ztužujících trámů (1572 až 1573) zazděných ve štitových zdech komorové části určila stáří jádra obytného domu do druhé poloviny 16. století (Kyncl 2012). Zbytek původní dispozice a její datování řadí usedlost také do kategorie tradičního špýcharového domu. Kamenné zdivo patřící k této stavební fázi se dochovalo v rozsahu komorové části, obvodových stěn síně a části světnice. Starší dispozice byla narušena radikálními přestavbami v 19. století a na počátku 20. století a tak dnes již nelze spolehlivě určit původní rozsah síně a světnice. Komorový díl je dodnes jasně vymezen kamennými obvodovými zdmi s torzy štitů. Ve srovnání s ostatními výše popisovanými špýcharovými domy se však čp. 13 v Děkanských Skalínách odlišuje tím, že zde chybí plnohodnotné špýcharové patro. Nad

přízemní komorou je nasazeno rovnou podkroví s vyšší půdní nadezdívkou. Komora také není vůči síni v zahlobené poloze, což může být dáno situováním objektu v mírném svahu. Při nižší úrovni podlahy by byla zadní část komory příliš utopena pod úroveň terénu.

Východní štit komorové části byl na počátku 20. století rozšířen cihelnou přízdívkou z důvodu vybudování spojovacího krčku mezi obytným domem a chlévů. Z fotografií je však stále dobře patrný jeho původní tvar se čtyřmi pyramidálně komponovanými šterbinovými okénky. Těsně pod parapetem horního okénka je doposud čitelný otisk hambálku krovu lepenice. Dalším pozůstatkem této konstrukce jsou zazděné trámy ve štitových zdech, které byly součástí roubeného věnce nesoucího krokve s bedněním a lepenicí. Vstup ze síně do spodní komory je situován na

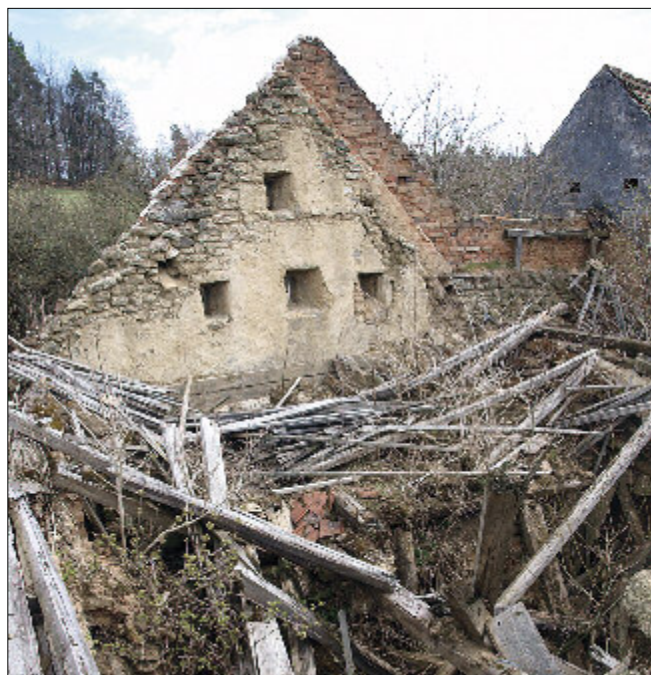
Obr. 24: Děkanské Skaliny, čp. 13 – pohled do interiéru komorové části, v pozadí štit s pyramidálně komponovanými špýcharovými okny, ve štitu zazděné trámy, datované do roku 1572–1573 (foto autor).
