## HRAD BRUMOV – NOVÉ POZNATKY A ÚVAHY O STAVEBNÍM VÝVOJI VE 13.–16. STOLETÍ

RADIM VRLA

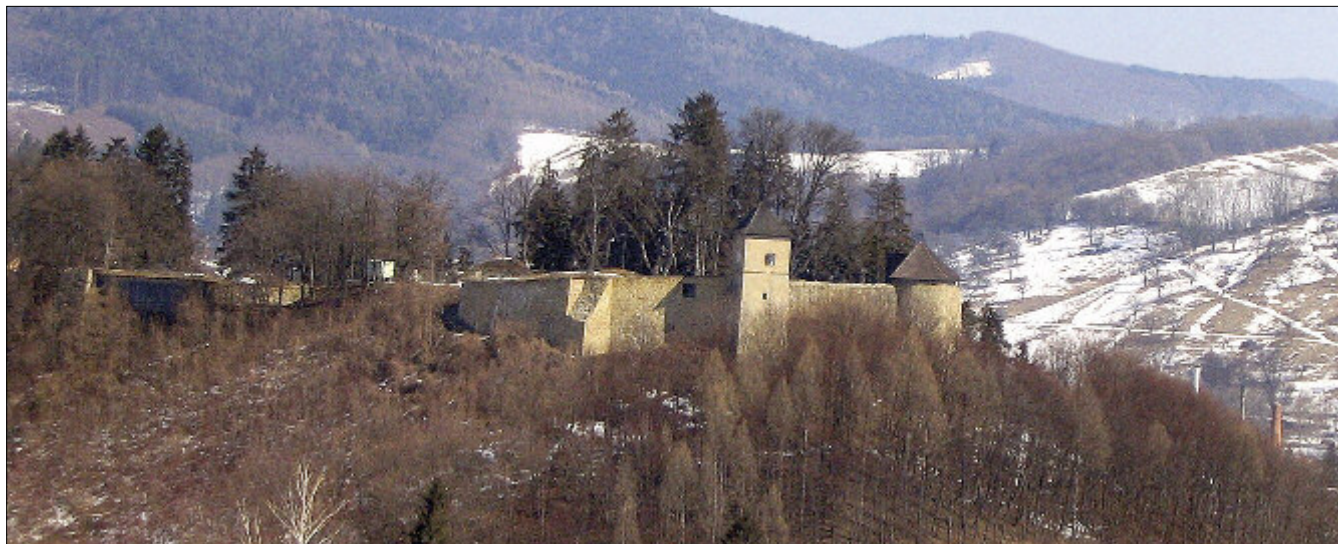
Obr. 1: Hrad Brumov (okres Zlín) – celkový pohled od jihozápadu; uprostřed hradní jádro; napravo torzo oblého, nárožního rizalitu, uprostřed rizalit hranolový, nalevo západní blok zdíva s hmotou hranolové věžice v pravé části; nalevo předhradí, stav 2005 (všechny snímky a kresby R. Vrla, 2013, není-li uvedeno jinak).

Jihozápadní část jádra je z vnější strany vzepřena mohutným blokem zdiva, složitějšího stavebního vývoje (obr. 1; 3/6). V letech 2002/3 musel být řešen havarijný stav této partie, způsobený postupnou destrukcí vnějšího líce. Odkryté partie jádra zdiva se začaly hloubkově rozpadat a hrozil zánik rozměrných částí původního zdiva, včetně zajímavé, klenuté prostory a dalších stavebních detailů. Za této situace bylo provedeno vyčištění zdiva a jeho jednoduchá dokumentace, která přinesla velmi zajímavá zjištění. V první řadě byl dokumentován svislou spárou vydělený hranolo-

Abb. 1: Burg Brumov (Bez. Zlín) – Gesamtansicht von Südwesten; in der Mitte der Burgkern; rechts Torso des runden Eckrisalits, in der Mitte der prismenförmige Risalit, links der westliche Mauerwerksblock mit der Masse des quadratischen Mauerturms im rechten Teil; links die Vorburg, Zustand 2005.

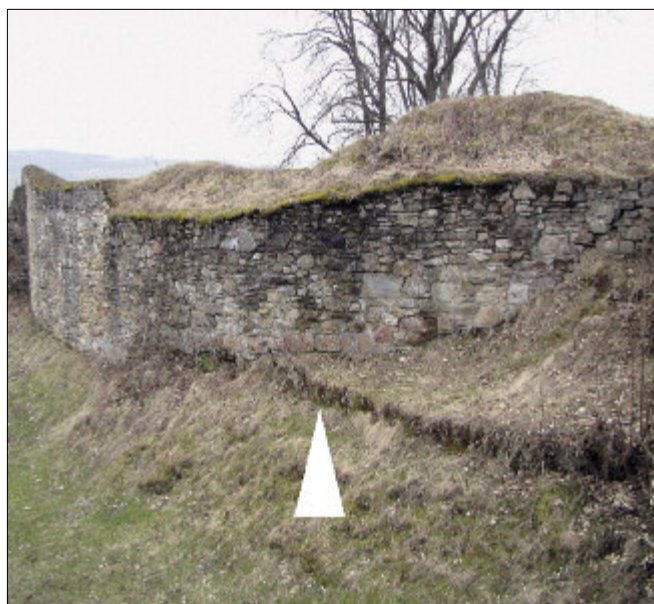
Obr. 4: Hrad Brumov – severní čelo jádra, pohled od severozápadu; šipka označuje pozůstatky zakonzervované severovýchodní stěny hranolové věže, ležící nyní před hradbou jádra.

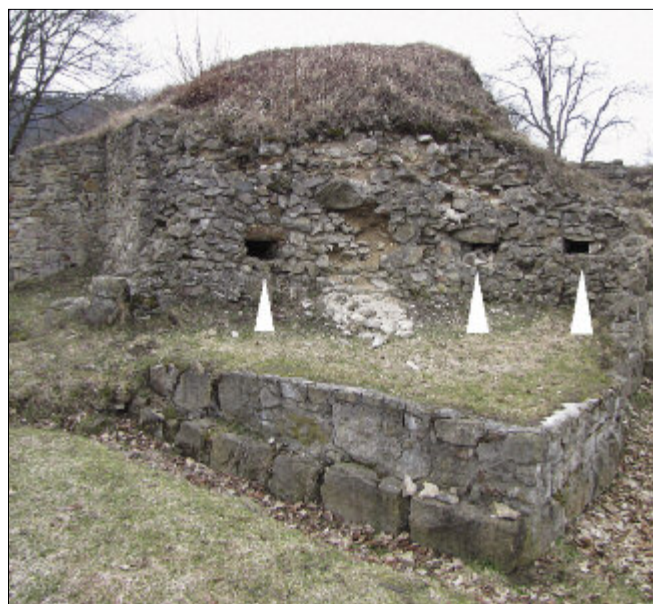
Obr. 5: Hrad Brumov – torzo hranolové věže, pohled od jihu; v popředí základové zdivo jižního nároží, šipky označují otvory po dřevěných trámech v amorfním zdivu hmoty věže; nalevo zdivo související s pozdějším průrazem vstupu do jádra, napravo svíslá spára, oddávající jihovýchodní stěnu věže od přiložené hradby, a upravené ústí pece.

V jižní části torza věže je patrná její amorfní zdivo, kterým proniká trojice hlubokých otvorů, obdélného tvaru (srov. obr. 5); jejich výška činí cca 30, šířka cca 40 cm. Všechny jsou situovány v jedné výškové úrovni. Dva z nich probíhají rovnoběžně s jihovýchodním licem věže; půdorysná vzdálenost vnějšího z nich od původního líce věže, i vzdálenost vzájemná mezi oběma otvory činí 50 cm. Další otvor probíhá rovnoběžně s původním jihozápadním licem věže. Jeho vzdálenost od líce činí asi 160 cm (obr. 8).

Abb. 5: Burg Brumov – Torso vom quadratischen Turm, Ansicht von Süden; im Vordergrund Fundamentmauerwerk der Südecke, Pfeile bezeichnen die Balkenlager im amorphen Turmmauerwerk; links das Mauerwerk, das mit dem späteren Durchbruch des Burgkerneingangs zusammenhängt, rechts eine vertikale Fuge zwischen der südöstlichen Turmwand und der angebauten Ringmauer sowie das umgestaltete Offenloch.

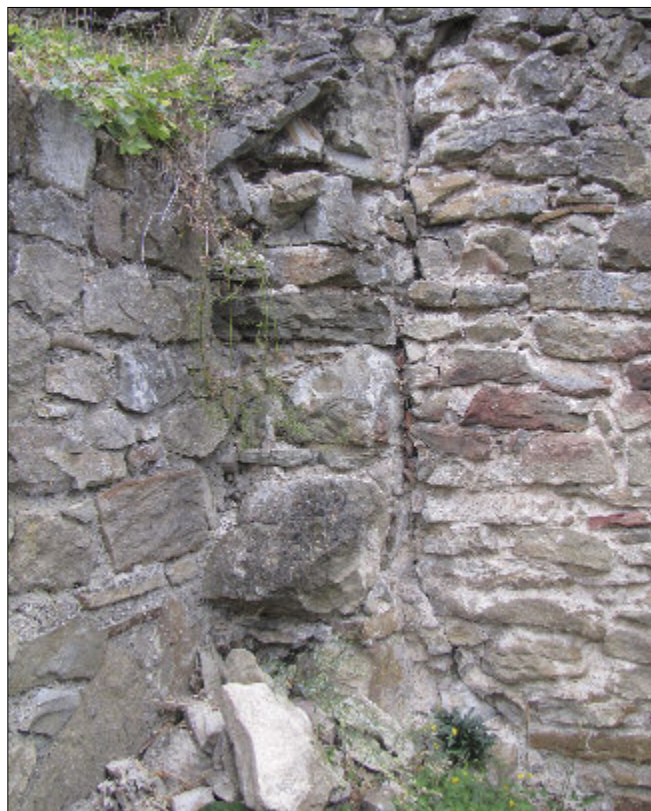
Obr. 7: Hrad Brumov – torzo hranolové věže; detail styku torza jihovýchodního průčelí věže (uprostřed) se zdivem severní obvodové zdi jádra (napravo). Vlevo se nachází novodobé zdivo, které nahradilo destruovanou, cihelnou zeď mladší pece.

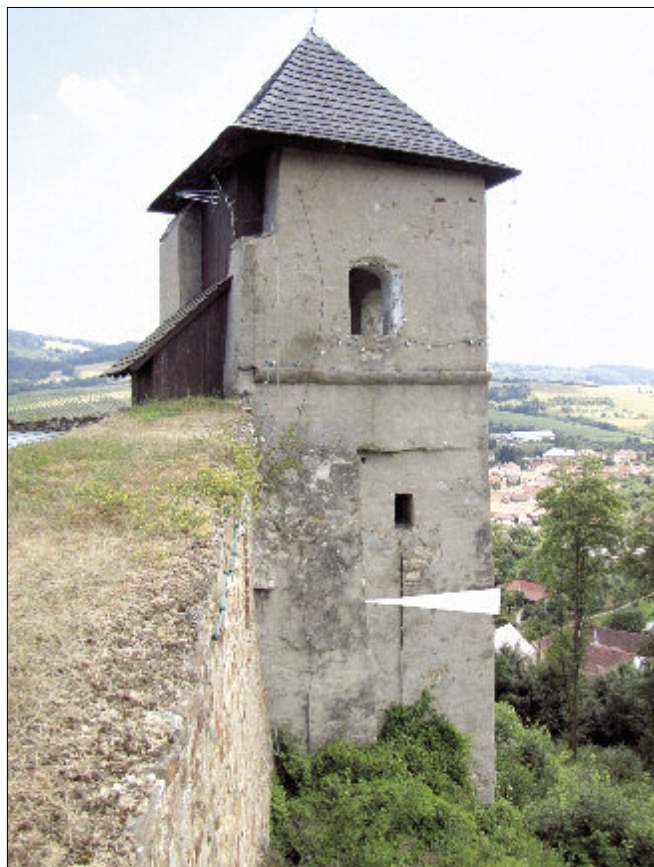
Obr. 11: Hrad Brumov – pohled na západní fasádu rizalitu, vystupujícího před jižní průčelí jádra; šipka ukazuje na jihozápadní nároží staršího, hranolového objektu, pojatého do hmoty rizalitu.
