## NÁCHODSKÝ KOSTEL SV. VAVŘINCE – POZNATKY Z OBNOVY INTERIÉRU

JIŘÍ SLAVÍK

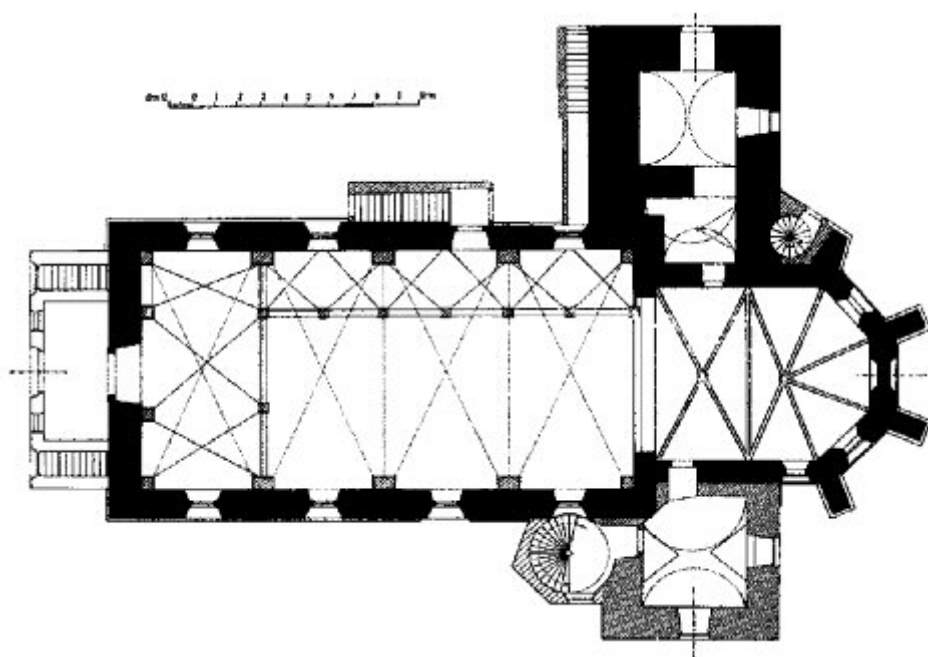
Obr. 2: Náchod, kostel sv. Vavřince – půdorys s vyhodnocením stavebního vývoje (podle Z. Wirtha 1910).

Abb. 1: Der sog. Pflichtabdruck der Mappe des Stablen Katasters (Soka [Staatliches Bezirksarchiv] Náchod, Sammlung der Mappen des Stablen Katasters, Katastralgemeinde Náchod). Rot – St. Laurentiuskirche und Schloss. Abb. 2: Náchod, St. Laurentiuskirche, Grundriss mit Auswertung der Bauentwicklung laut Z. Wirth (1910).

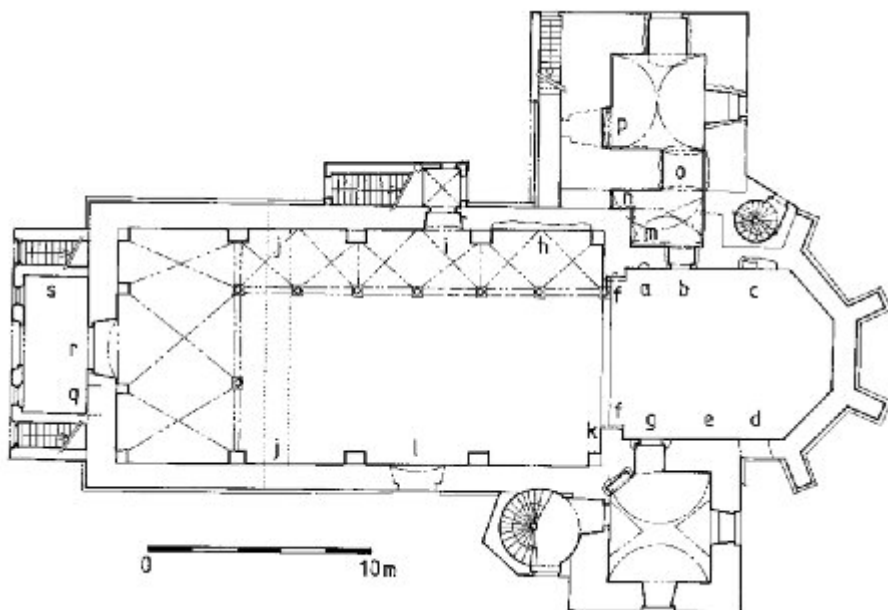
Obr. 3: Náchod, kostel sv. Vavřince – půdorys s vyznačením nálezů a stavebního vývoje: a – půlkruhový výklenek; b – portál severní sakristie; c – sanktuárium; d – zazděný průchod; e – epitaf Smiřických; f – soklový profil vítězného oblouku, na severní straně výklenek; g – portál jižní sakristie; h – přezdívková líce východního pole v severní stěně; i – severní portál; j – přízdívky v místě předpokládaného konce původní stavby; k – ryté kvádrování na jižní straně vítězného oblouku; l – zazděný jižní vstup; m – odsekaný sokl v severní sakristii; n – zazdívková mezera mezi věží a severní stěnou lodi; o – dodatečně prolomený průchod přízemím věže; p – zazděný původní vstup do přízemí věže; q – zazděný starší vstup na kůr; r – alabastrová erbovní deska; s – kruhotně osazené náhrobníky.

Abb. 3: Náchod, St. Laurentiuskirche, Grundriss mit Auszeichnung der Funde und der Bauentwicklung: a) Halbkreisnische, b) Portal der nördlichen Sakristei, c) Sakramentsschrein, d) vermauerter Durchgang, e) Epitaph des Geschlechtes Smiřický, f) Sockelprofil des Triumphbogens, an der Nordseite eine Nische, g) Portal der südlichen Sakristei, h) neu ausgemauertes Mauerhaupt an der nördlichen Wand im Ostjoch, i) Nordportal, j) Hintermauerungen an Stelle des vorausgesetzten Abschlusses des ursprünglichen Baus, k) geritzte Quaderung an der Triumphbogensüdseite, l) vermauerter südlicher Eingang, m) nördliche Sakristei, abgehauener Sockel, n) Mauerwerk in der Fuge zwischen dem Turm und der Schiffsnordwand, o) Turmerdgeschoss, nachträglich durchgebrochener Durchgang, p) vermauerter ursprünglicher Eingang in das Turmerdgeschoss, q) vermauerter älterer Emporeneingang, r) Allianz-Wappenplatte, s) sekundär aufgestellte Grabsteine.

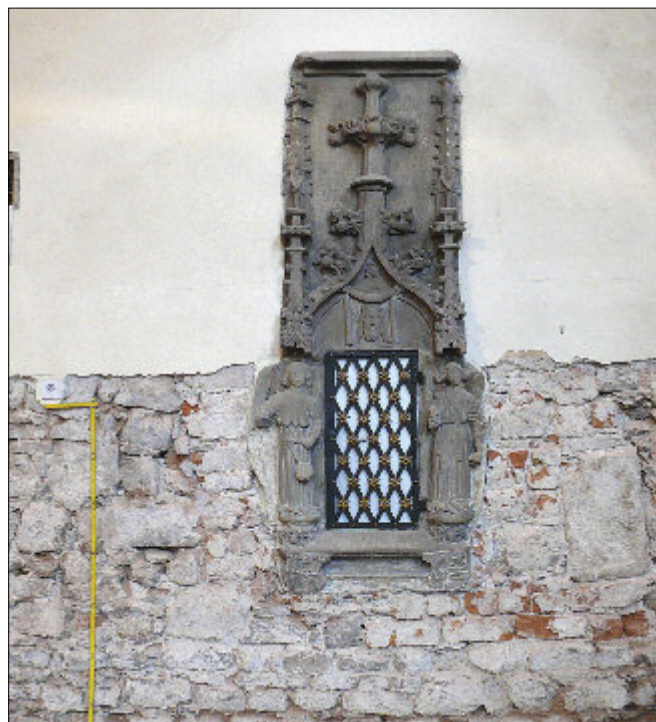
Obr. 4: Náchod, kostel sv. Vavřince – detail severní stěny presbytáře se sanktuářem (foto autor; 2010–2011, není-li uvedeno jinak).

Sanktuář je osazen ve smíšeném zdivu s převládajícími cihlami formátu 9 × 13 × 27–29 cm, dosahujícími až 20 cm pod spodní okraj sanktuáře, dlaždicemi formátu 4 × 18 cm a na západní straně jednou cihlou rozměru 6,5 × (23) cm. Při východním konci obezdívky se nachází na výšku postavený pískovcový kvádr o rozměrech 32 × 49,5 cm s odlišně provedenými pásy po-

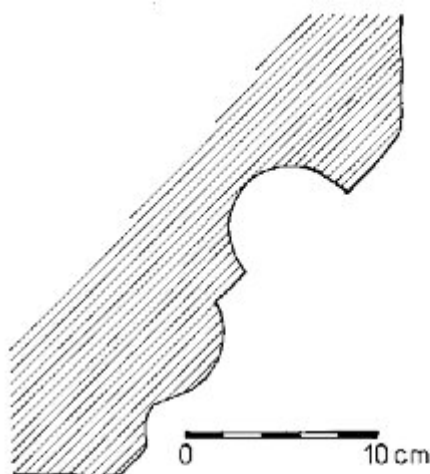
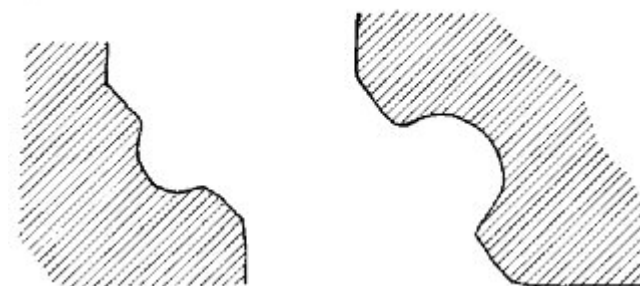
Obr. 5: Náchod, kostel sv. Vavřince – profilace: nahoře – severní portál lodi; vlevo – pata vítězného oblouku; vpravo – jižní portál sakristie (měření oměrnou šablonou M. Buroň a J. Slavík).

Portál do sakristie pod jižní věží zdokumentoval již Z. Wirth.<sup>13)</sup> Pískovcový sedlový portál profiluje vyžlabení v okosení, profilace dole vybíhá pravouhlým zalomeným okosením. Také práh tohoto portálu byl v minulosti prosekán na polovinu výšky. V nadpraží se v profilaci dochovaly zlomky starého červeného nátěru. Portál je obezděný a podezděný cihlami formátu  $7,5\text{--}8 \times 13\text{--}13,5$  cm,  $6 \times (17,5)$  cm. Malta z podezdívání zřetelně přetekla do okolního zasypu podlahy. Záklenek je proti portálu nasazen velice nízko.<sup>14)</sup> V jihozápadním koutě sestupuje stará omítka minimálně 50 cm pod úroveň podlahy a její šikmý okraj odpovídá okraji ostění. Celá situace ukazuje na přesunutí portálu směrem vzhůru, zřejmě v důsledku zvýšení podlahy presbyteria.

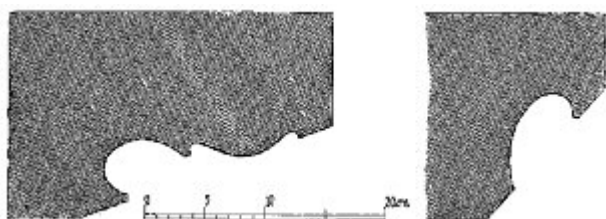
Obr. 6: Náchod, kostel sv. Vavřince – profilace severního portálu lodi. Profilace v tomto případě neodpovídá skutečnosti, srov. obr. 5 (podle Z. Wirtha 1910).

- 16) Z. Wirth, o. c. v pozn. 1, s. 137, obr. 119 na s. 133, oproti skutečnosti je profilace zploštěná.
- 17) Pravoúhlý pískovcový portál s listou na obvodě a jednoduchým mělkým ústupkem uprostřed šířky se hlásí svým provedením k barokní nebo pozdně renesanční úpravě kostela.

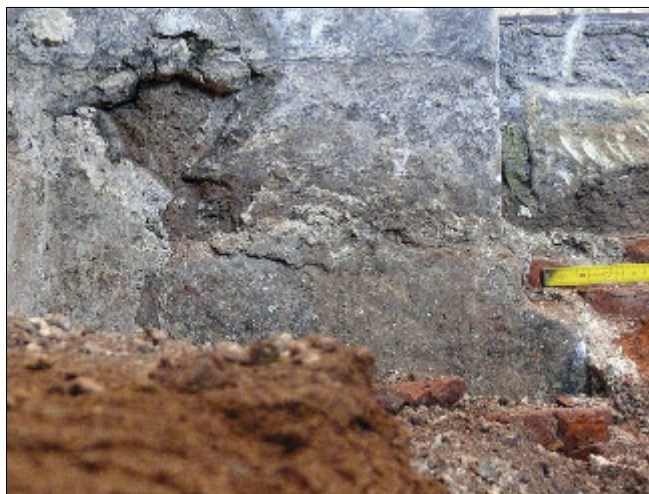
Obr. 7: Náchod, kostel sv. Vavřince – soklová partie vítězného oblouku.

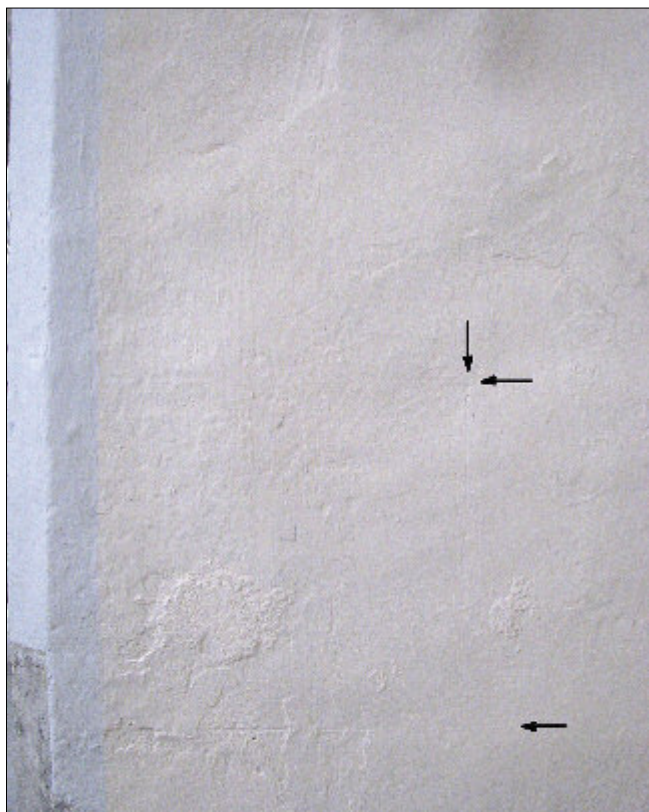
Obr. 8: Náchod, kostel sv. Vavřince – jižní strana vítězného oblouku, šipkami naznačeno ryté kvádrování (foto M. Buroň, 2011).

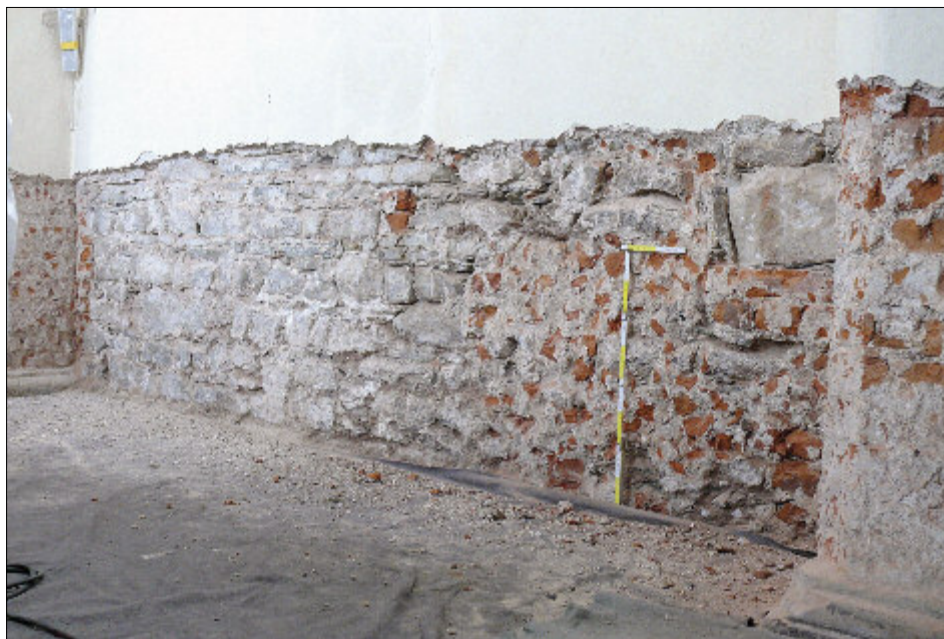
Obr. 9: Náchod, kostel sv. Vavřince – jižní stěna lodi, vlevo kamenné zdivo; v pravé části nerovný líc dozděný zlomky cihel; napravo od skládacího dvoumetru smíšená partie s pískovcovým kvádrem (druhotně užitá nárožní armatura?). Zcela vpravo a zcela vlevo pilíře klenby. Nad rozhraním kamenného zdiva a zdiva se zlomky cihel je patrná svíslá trhlina.

Die interessanteste Entdeckung befand sich im westlichen Teil des Schiffs, dessen geschichtetes Steinmauerwerk ein vertikales Band vom Mauerwerk mit Ziegelbruchstücken ohne Mauerhaupte wechselt; weiter

Abb. 9: Náchod, St. Laurentiuskirche, Schiff, Südwand, links – Steinmauerwerk, am rechten Teil ungerades Mauerhaupt, mit Ziegelbruchstücken ergänzt, rechts vom Zollstock gemischte Partie mit einem Sandsteinquader (ein sekundär verwendetes Eckarmaturstück?). Ganz rechts und ganz links Gewölbepefeiler. Über der Trennlinie zwischen dem Mauerwerk aus Stein und dem mit Ziegelbruchstücken ein deutlicher Riss.

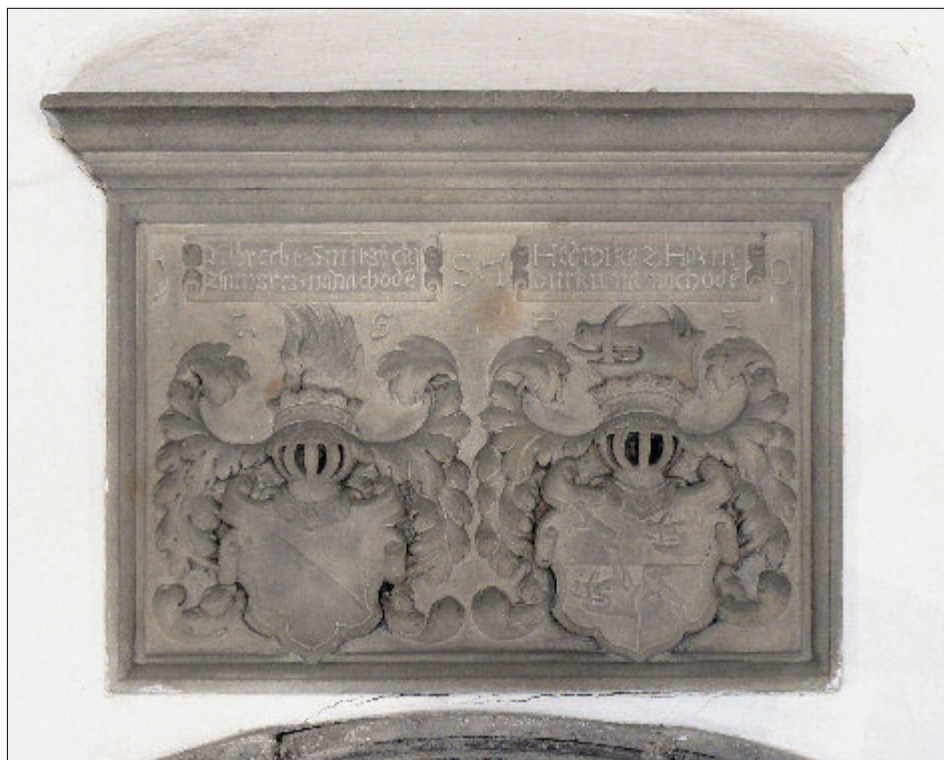
Obr. 10: Náchod, kostel sv. Vavřince – altánní erbovní deska nad západním portálem s datací 1550.

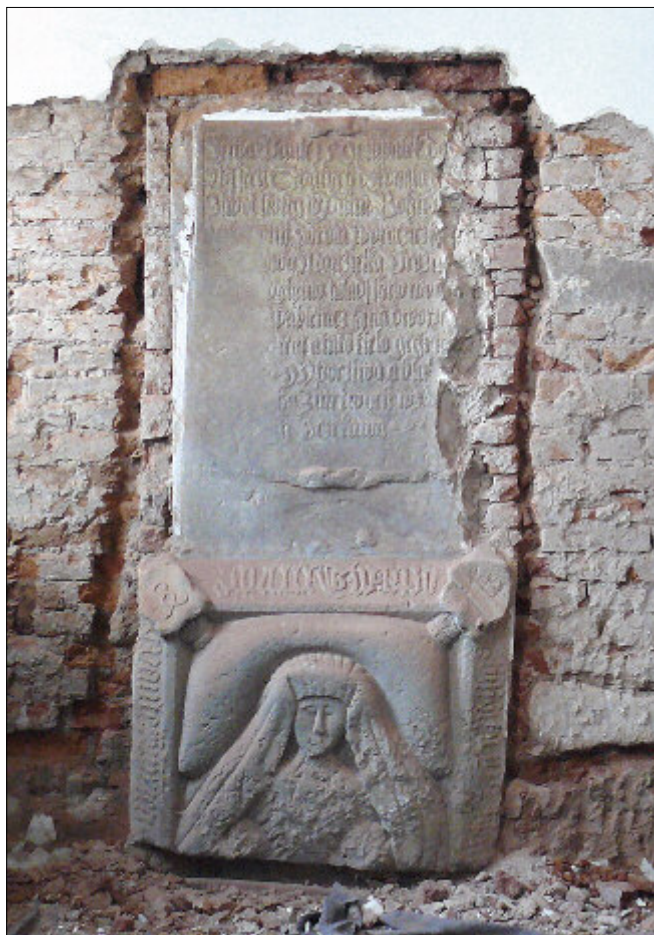
Obr. 11: Náchod, kostel sv. Vavřince – druhotně osazené náhrobníky v severní stěně západní předsíně.

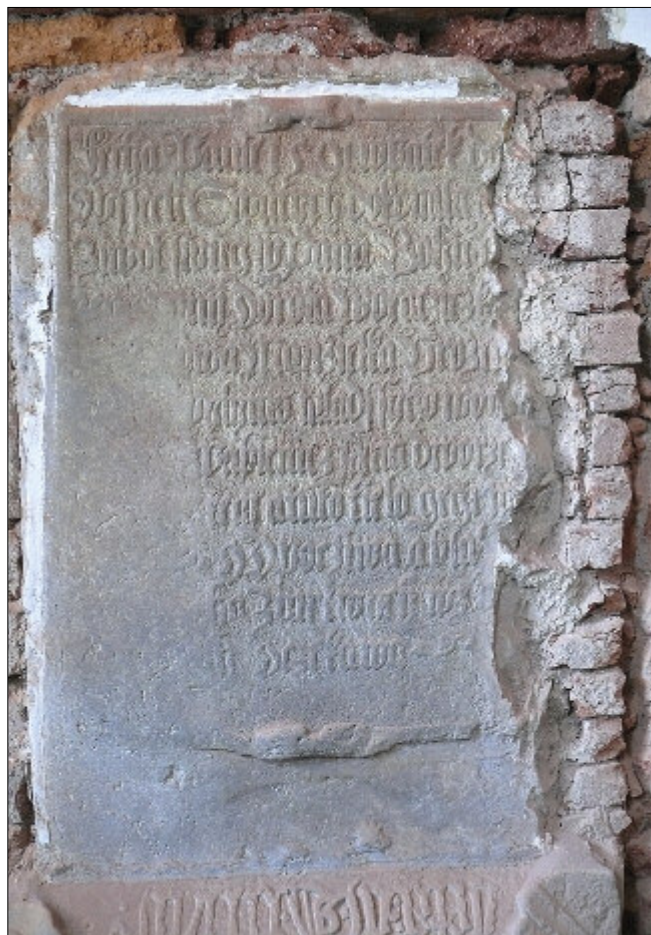
Obr. 12: Náchod, kostel sv. Vavřince – dochovaná část náhrobníku Doroty Voračické z Paběnic († 1591).

V severní stěně předsíň je zazděna větší část obdélného pískovcového náhrobníku (75) × (110) cm, poškozeného odsekáním spodní a heraldicky levé části a oslápáním střední části vpravo. Horní část (patrně 2/3 výšky) vyplňuje nápisová tabule s rolwerky na středu horní a dolní strany. Spodní část náhrobní desky vyplňuje horní čtvrtina oválného rámu s reliéfem, pravděpodobně erbovního. Nápisová tabule s jedenáctiřádkovým reliéfním nápisem v novogotické minuskuli, vystupujícím z odtesaného podloží.

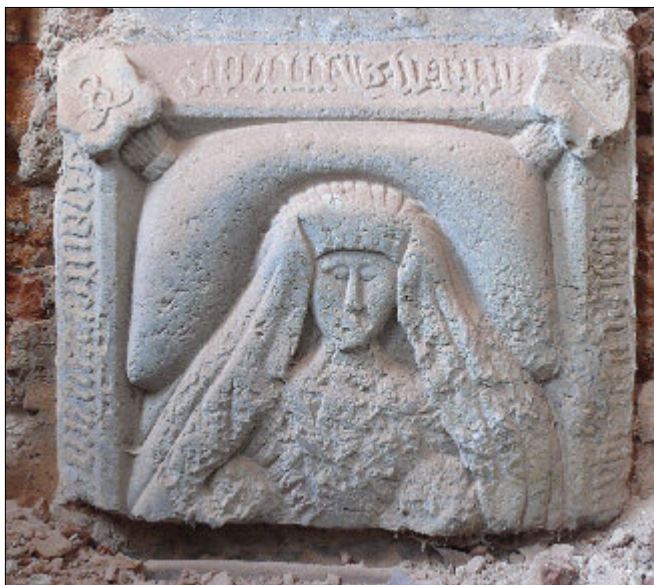
Obr. 13: Náchod, kostel sv. Vavřince – horní část náhrobníku z roku 1538, pravděpodobně manželky Petra Bukůvky z Bukůvky.
