# K STAVEBNÍMU VÝVOJI A VÝZNAMU HRADU HASIŠTEJNA

VLADISLAV RAZÍM

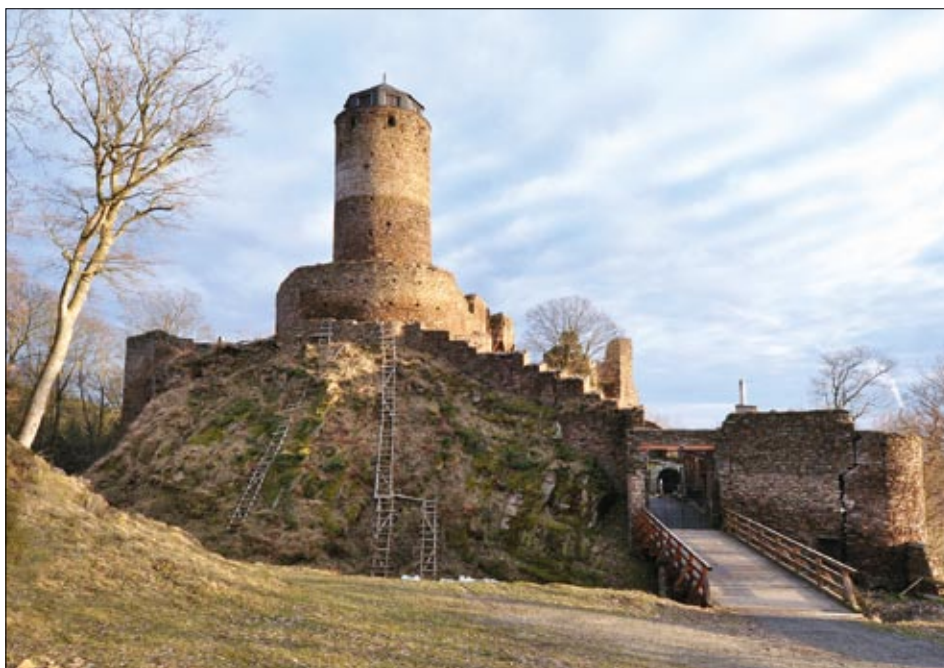
Obr. 1: Hasištejn (okres Chomutov), celkový pohled na jádro hradu od severu. Vpravo dole brána do tzv. dolního hradu, zcela vlevo původní brána do parkánu, později zrušená a rozšířená na baštu (všechny snímky autor, není-li uvedeno jinak).

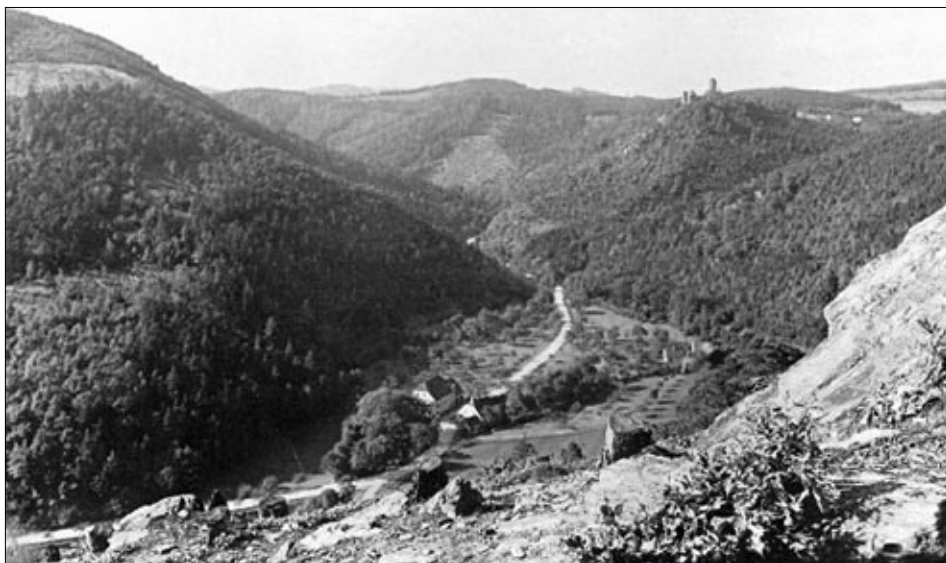
Obr. 3: Hasištejn, dálkový pohled od jihu vystihuje situaci hradu nad Pruněřovským potokem, před hlavním pásmem Krušných hor (www.krusnohorci.net; období mezi dvěma světovými válkami).

odpojovala cesta, která stoupala mělkým údolím potůčku pod východní stranu hradu, až se stočila do severního předhradí.<sup>4)</sup> Na ploše předhradí ležely hospodářské budovy a v mírně vyvýšené poloze západně od něj dosud stojí předsunutá bašta (obr. 2, 3). Oprávněný je předpoklad, že již předhradí mělo svou bránu.<sup>5)</sup> Z předhradí se přes užší příčný příkop přecházelo k první dochované bráně, umístěné při západní hraně ostrožny. Od brány směrem k východu probíhal částečně dochovaný úsek hradby, zakončený stavbou, kterou dosavadní bádání pokládá za baštu nebo bateriovou věž. Z plochy nepravidelného tvaru za tímto opevněním vedl další most přes již zmíněný hlavní příkop (proti západnímu svahu uzavřený dnes jen částečně viditelnou zdí nejasného původu z lomového kamene), chránící ze tří stran hradní jádro, do další, druhé dochované brány. Brána je součástí zdi, která vymezuje poměrně rozlehlý prostor na západní straně, jehož utváření je právem považováno za technicky i funkčně velmi pozoruhodné a výjimečné (obr. 5:20). Plocha tohoto západního parkánu, nebo též dolního hradu, totiž zjevně vznikla tak, že do prudkého svahu nad strmým úbočím ostrohu byl jako pevná hráz založen dlouhý a vysoký sklep, který umožnil navezení značného objemu zeminy a kamení. Nad valenou klenbou sklepa pak pokračovala cesta ke třetí bráně, proložené v obvodové hradbě jádra hradu.

Abb. 3: Hasištejn, die Fernsicht von Süden trifft die Situation der Burg über dem Prunéřovský potok (Brandbach), vor dem Erzgebirgshauptkamm ([www.krusnohorsci.net](http://www.krusnohorsci.net); Zwischenkriegszeit).

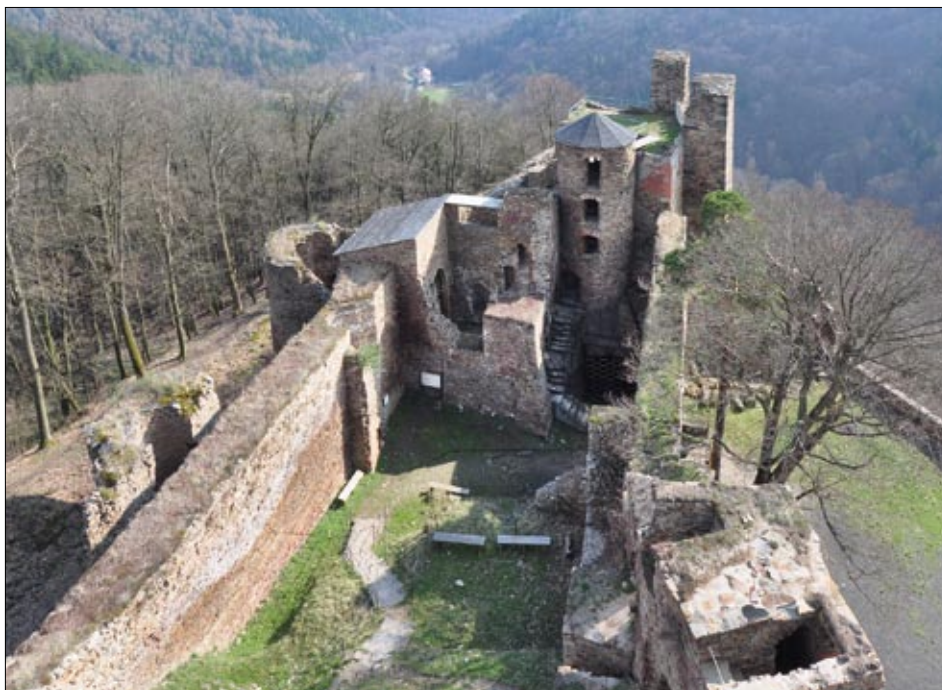
Obr. 7: Hasištejn, pohled z válcové věže k jihu, na věžový palác s točitým schodištěm, dvěma dodatečnými pilíři a kaplí, vlevo parkánová bašta a věž (2014).

Jediný prvek, který flankuje vnější líc hradby, představuje východní část pravouhlého presbyteria kaple, budované současně s hradbou (obr. 5:36; 7). Příčiny tohoto dispozičního vztahu lze jen odhadovat. Jistě v něm nemůžeme hledat záměr zlepšit obranyschopnost hradby. Obdélný půdorys kaple, sestávající z lodě se západní tribunou a ze shodně širokého kněžiště, využívá stejného vyvýšeného skaliska jako jižní palác a později zastavěný prostor mezi ním a kaplí. Pokud konkrétní umístění a dispoziční kaple stavebník z nějakého důvodu pevně stanovil, bylo prostoupení kněžiště hradbou nutné, zároveň však bylo jistě možno nalézt i jiná řešení, při nichž by k „narušení“ průběhu hradby nedošlo. Můžeme proto uvažovat spíše o záměru ze symbolického či reprezentativního (spektakulárního) hlediska, o snaze zdůraznit existenci kaple v hradním celku. Východní okno kněžiště, obrácené do exteriéru hradu, bylo jistě menší než dnes, ochranu posilovala předpokládaná existence parkánu. Ochoz hradby nejspíše procházel patrem nad kněžištěm, kde se však původní situace nedochovala.<sup>15)</sup>

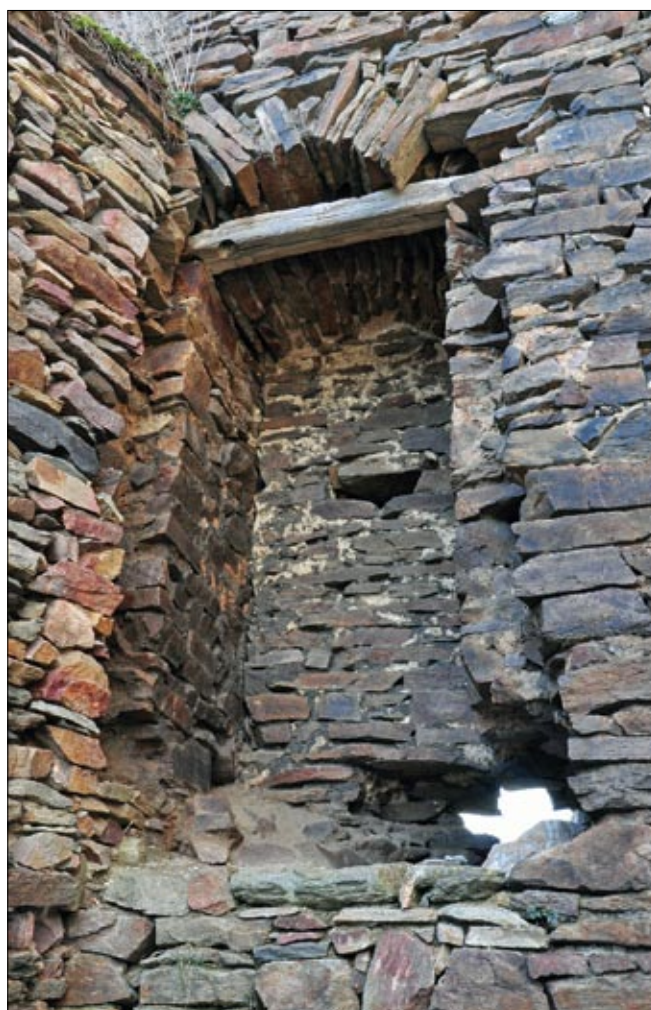
Obr. 8: Hasištejn, výklenek zrušeného prevetu v hradbě pod válcovou věží. Po stranách ústupky po zaniklých stojkách ostění, nahoře dendrochronologicky datovaný trám pro uchycení dveří (2014).

Velmi přínosná je dendrochronologická datace trámku dveří původního výklenku, vybraného v mase hradby v jihozápadním sousedství válcové věže (obr. 8 a 9). Výklenek zůstal dosavadním průzkumem takřka nepovšimnut, ačkoli je nepochybně původní součástí hradby. Jeho spodní úroveň je dnes výrazně vyvýšená nad terén, tento vztah však patrně není původní. Na hranách asi 93 cm širokého a původně přes 170 cm vysokého výklenku chybí ostění, jehož někdejší existenci však prozrazují charakteristická odsazení. Nahoře se dochoval původní odlehčovací pas, který zároveň tvořil segmentovou klenbičku prostoru. Negativ mohutného trámu v pravém dolním rohu (pod úrovní prahu) a dodatečné vložení stěny v pozadí napovídají, že výklenek byl původně průchoodem do arkýře, neseného trámovými konzolami, který byl v rámci pozdně gotické výstavby paláce stržen a zrušen. Arkýř měl nejspíše funkci prevétu, který patrně nebyl součástí žádné stavby, jež by přiléhala k vnitřnímu líci hradby. Na vnitřní straně ostění, jehož světlou šířku lze odhadovat na 70–75 cm, byly upevněny dveře, jak prozrazuje horní vodorovný trámek s jedním otvorem pro točnici. Poražení dubu, z nějž byl trámek vyroben, bylo určeno do letního období roku

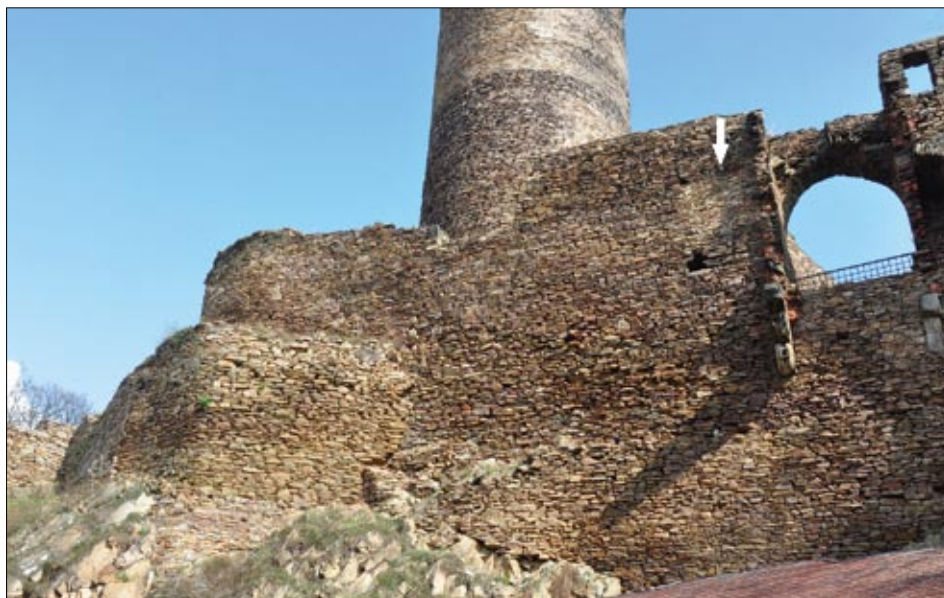
Obr. 9: Hasištejn, pohled z tzv. dolního hradu na západní část hradby jádra s velkým otvorem po zaniklém pozdně gotickém arkýři (vpravo). Vlevo k hradbě na spáru přiléhá parkánová zeď. Šipkou označeno místo zrušeného prevétu (srov. obr. 8; 2014).

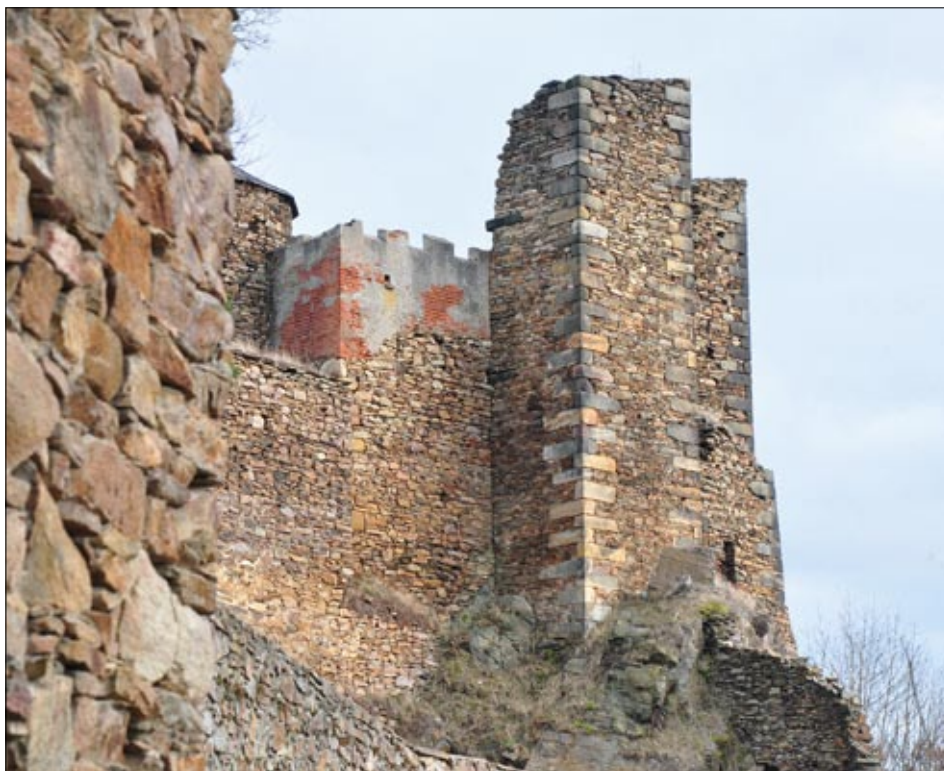
Obr. 10: Hasištejn, jižní věžový palác v pohledu od severozápadu, se dvěma dodatečnými opěráky (2014).

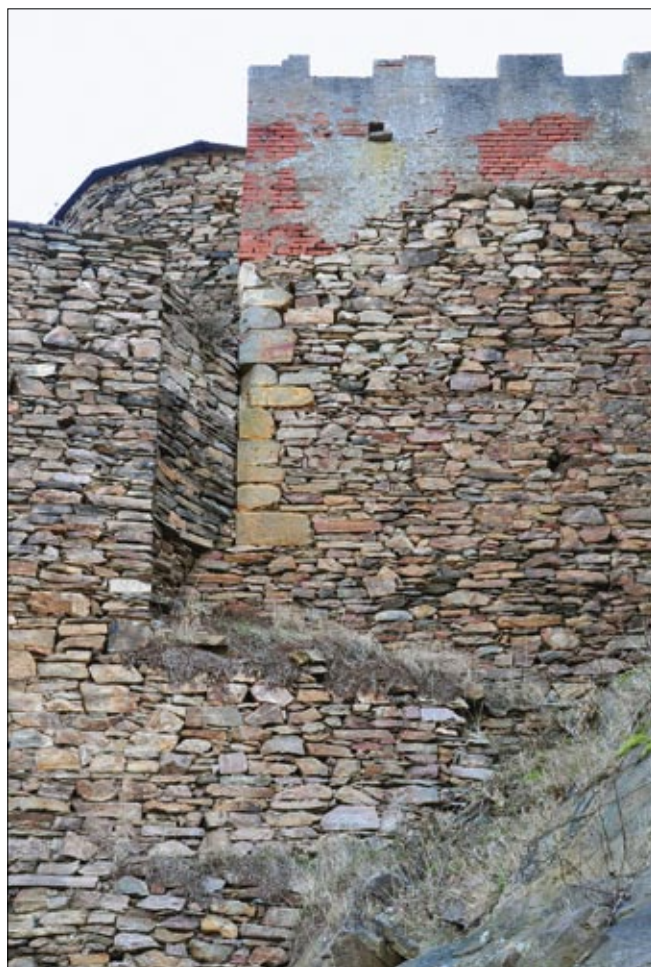
Obr. 11: Hasištejn, severozápadní nároží věžového paláce, armované pískovcovými kvádry, pohled od západu. Dolní část hradby předstupuje před průčelí paláce, horní část k nároží přiléhá novodobým konkávním obloučkem (2014).

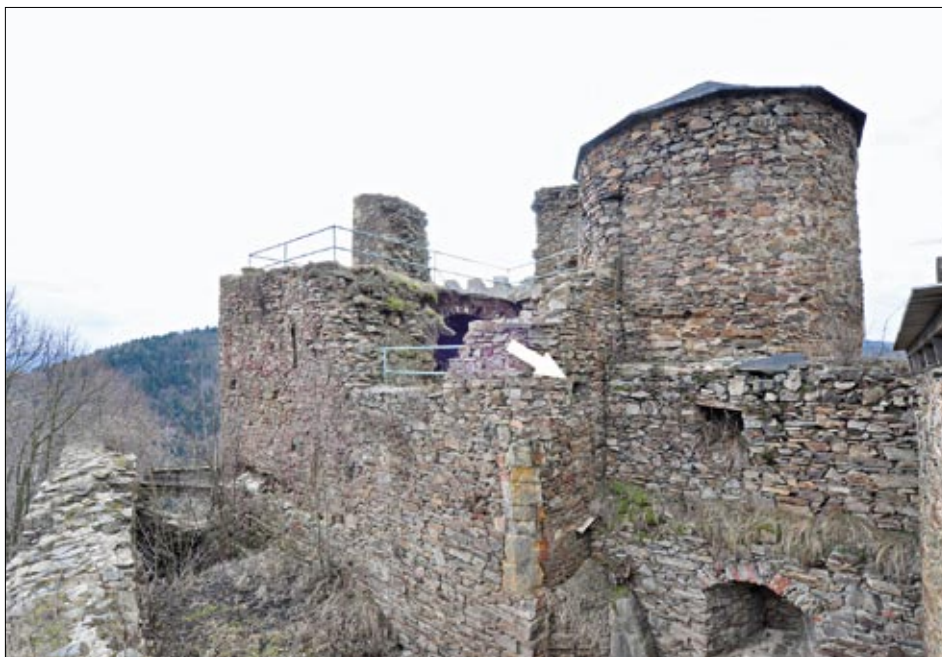
Obr. 12: Hasištejn, pohled od severovýchodu na věžový palác. Vpravo dodatečné točité schodiště, v pozadí vystupují dva druhotné opěráky (srov. obr. 7). Šipkou vyznačeno ležaté okénko nejasného účelu (2014).

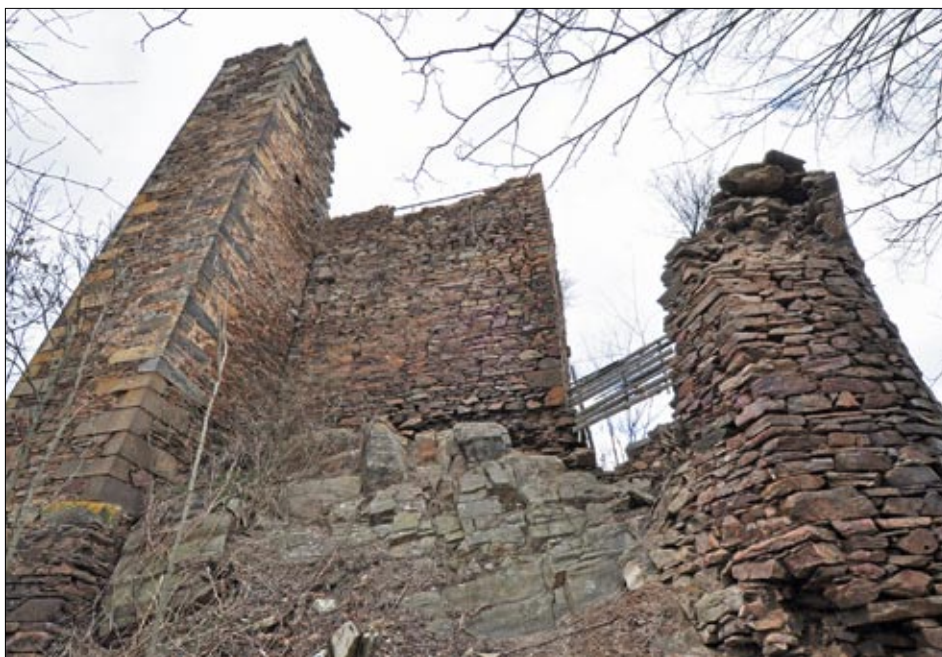
Obr. 13: Hasištejn, pohled na věžový palác od jihu. Vlevo dodatečný opěrný pilíř, vpravo zaoblené nároží hradby (2014).

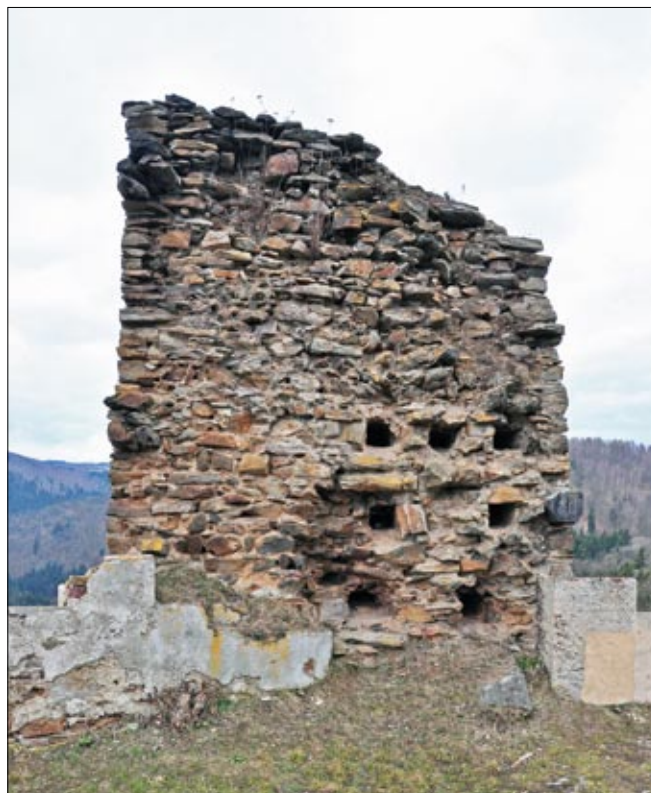
Obr. 14: Hasištejn, pohled z jižního paláce na dodatečný pilíř na jeho západní straně. Snížením zdiva paláce došlo k obnažení styčné plochy pilíře, na níž je zřetelný systém kotev z dřevěných trámů (v pravé polovině) a cedičových sloupců (po stranách; 2014).

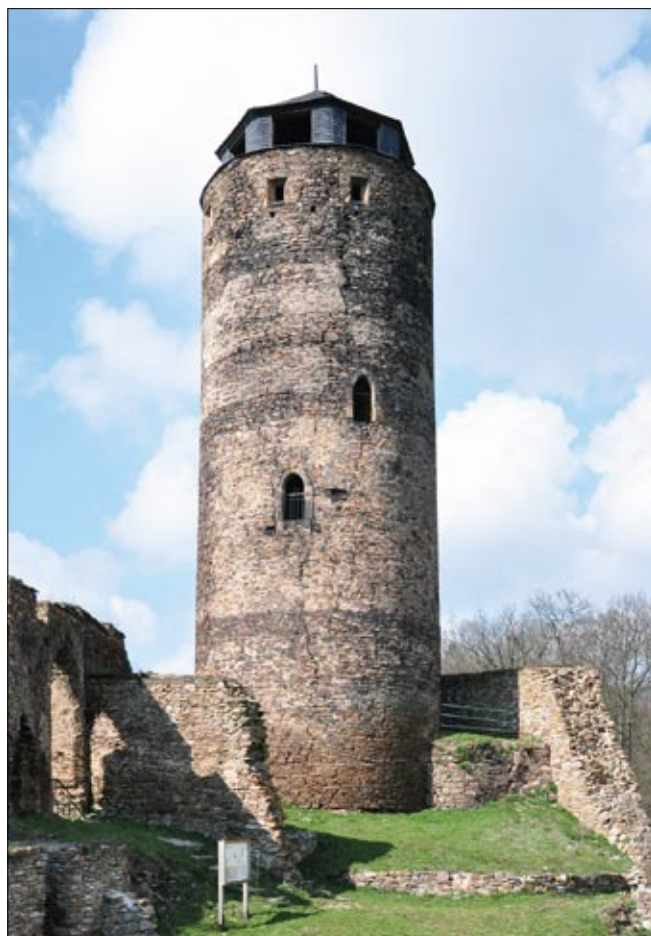
Obr. 15: Hasištejn, válcová věž – bergfrit v pohledu od jihu. Níže původní vchod do prvního patra, výše novodobý otvor z konce 19. století (2014).

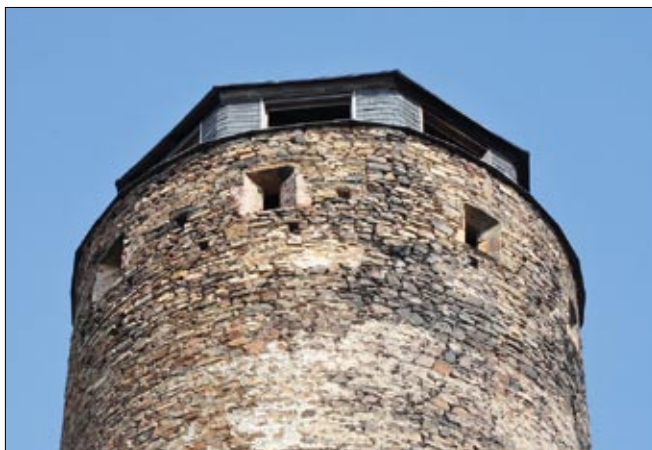
Obr. 16: Hasištejn, horní část válcové věže od jihozápadu. Zřetelně je patrný rozsah původního zdiva. Mezi okénky svíslá spára, zřejmě stopa původního cimbuří. Pod okénky pravidelně rozmístěné hranolové otvory (2014).

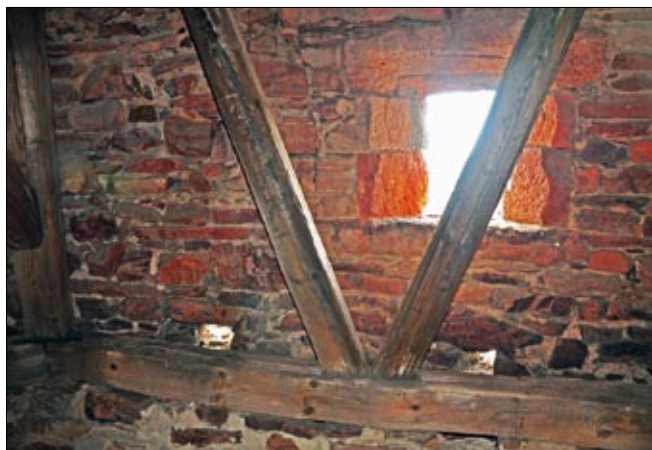
Obr. 17: Hasištejn, detail interiéru horního patra válcové věže. Jedno z okének, dole nad vodorovným trámem novodobého krovu dva hranolové otvory nejasné funkce (2014).

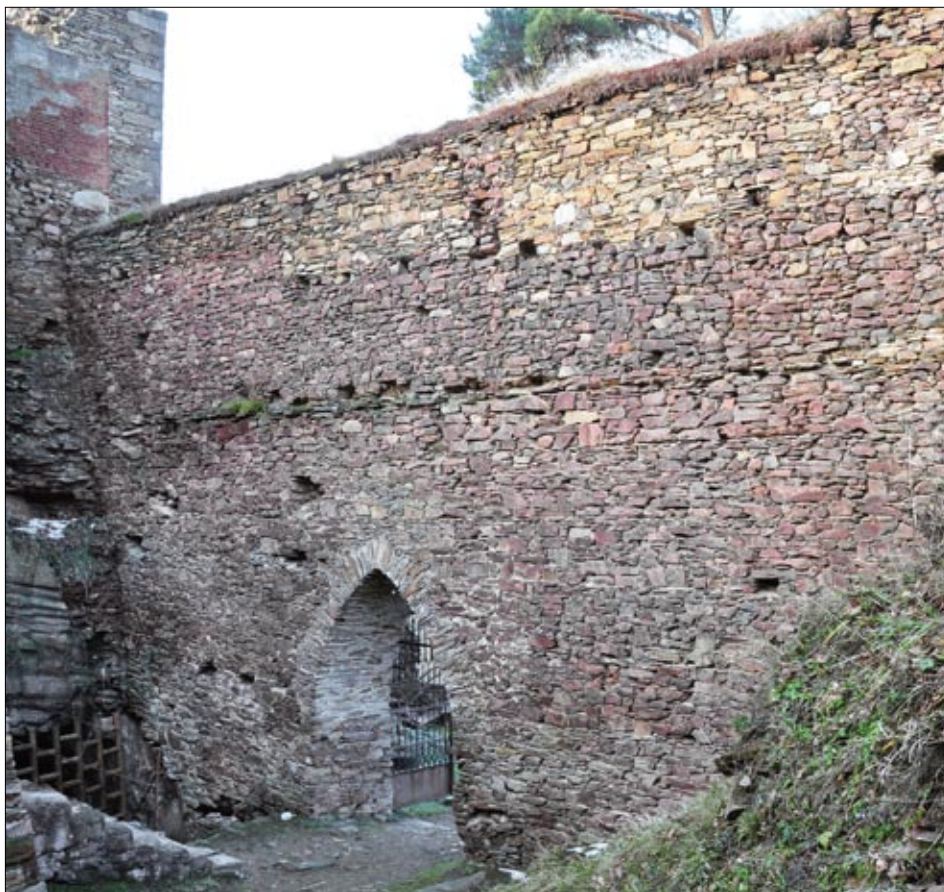
Obr. 18: Hasištejn, vnitřní líc hradby jádra s pohledem na dnešní třetí bránu. Vodorovná spára nad bránou, s předstupujícími kameny, patrně udává původní úroveň ochozu. Zcela vlevo hradba na spáru přiléhá k trnoži věžového paláce (2014).

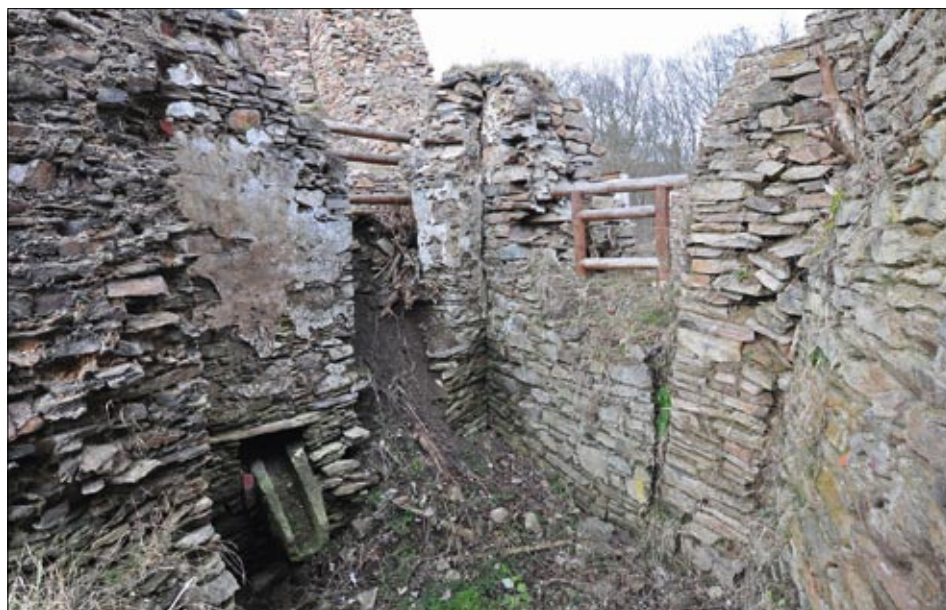
Obr. 20: Hasištejn, pohled od jihu do prostoru předpokládané původní brány v severovýchodním nároží jádra. Vlevo druhotná vestavba s chrlíčem (2014).

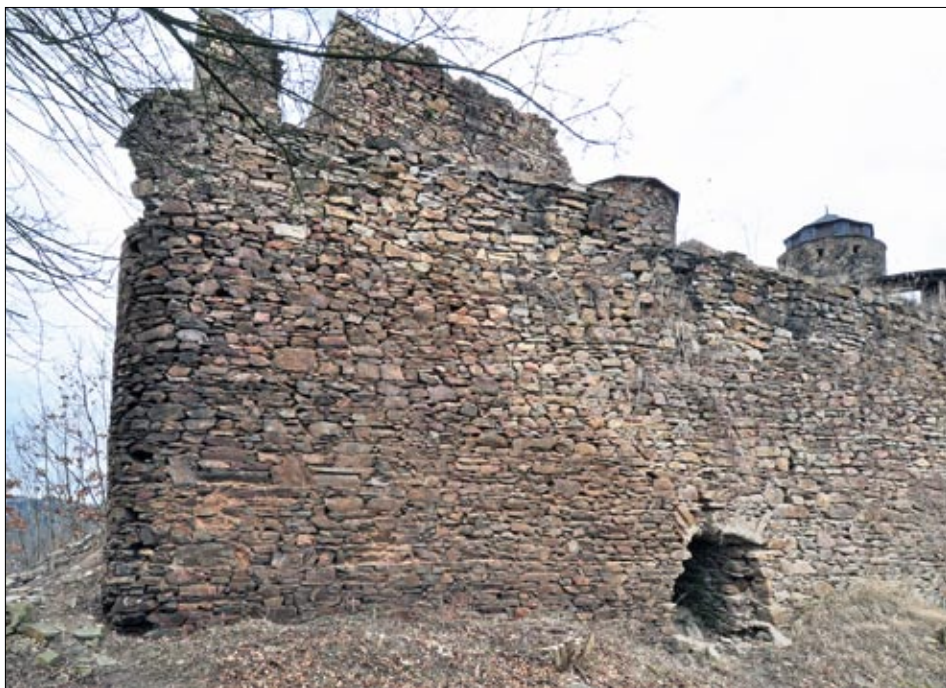
Obr. 21: Hasištejn, pohled z parkánu na jihovýchodní zaoblené nároží hradby jádra (srov. obr. 13), vpravo původní branka s vytrhaným ostěním (2014).

Abb. 21: Hasištejn, Blick vom Zwinger zur abgerundeten Südostecke der Burgkernringmauer (vgl. Abb. 13), rechts ursprüngliche Pforte mit ausgerissenem Gewände (2014).

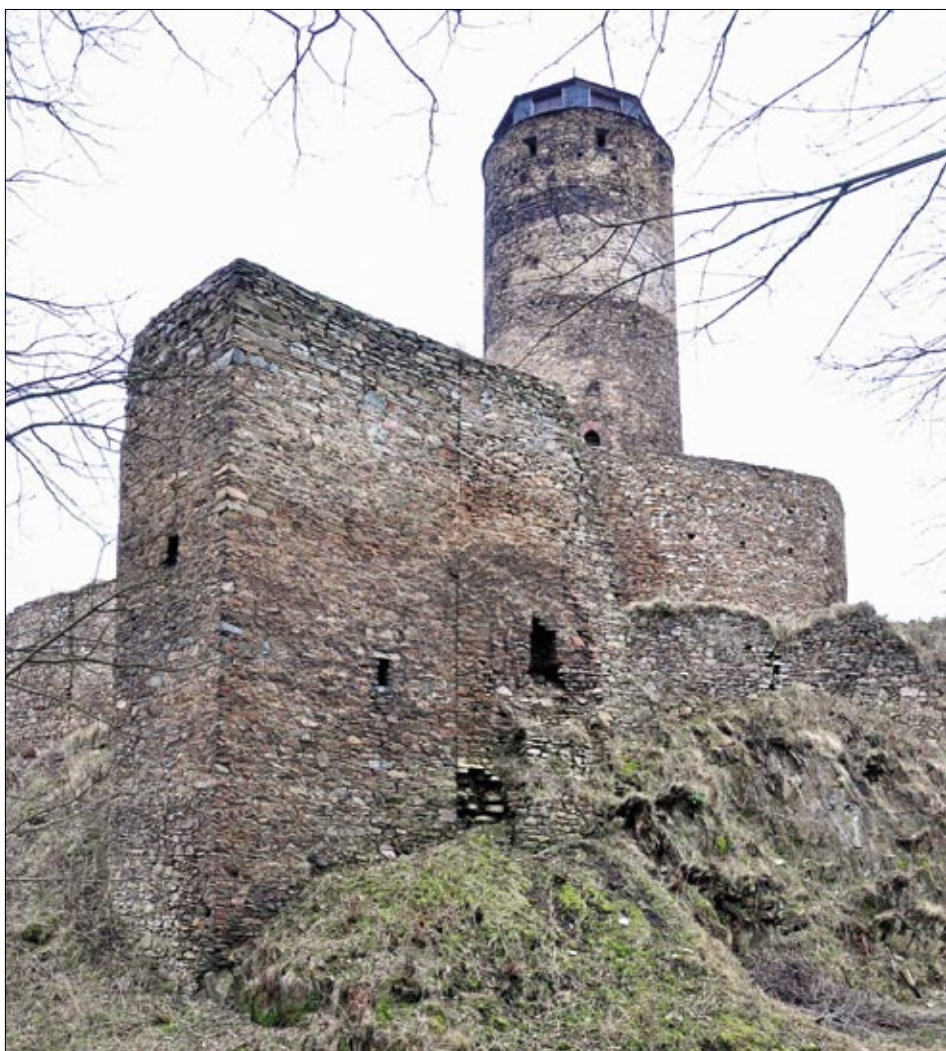
Obr. 22: Hasištejn, celkový pohled od severovýchodu na původní bránu do parkánu, přestavěnou na pozdně gotickou baštu. Horní část je výsledkem novodobé úpravy. Vpravo navazuje parkánová zeď, snad se střilnovým otvorem (2014).

stupňovitě rozšiřována jak ve vodorovném, tak svislém směru. Uprostřed průčelí se otvírá již zmíněná svislá střílna, s odlámanou východní špaletou, podobná těm, které jsou v přiléhající mladší baště (obr. 22). Nejdůležitější jsou dva mírně předstupující (max. 13 cm) tesané prvky z pískovce (výška 17–18, šířka 33–34 cm), umístěné na společné horizontále asi 50 cm pod střílnou. Oba jsou na původním místě, vloženy do zdiva při postupné výstavbě průčelí. Nepravidelně tvarovaná zhlaví naznačují, že původně předstupovaly výrazněji než dnes. Vzájemně jsou pískovcové prvky vzdálené 220 cm. Tyto dosud nepovšimnuté tesané kameny můžeme na základě četných analogií spolehlivě interpretovat jako konzoly pro točnice padacího mostu (obr. 24).

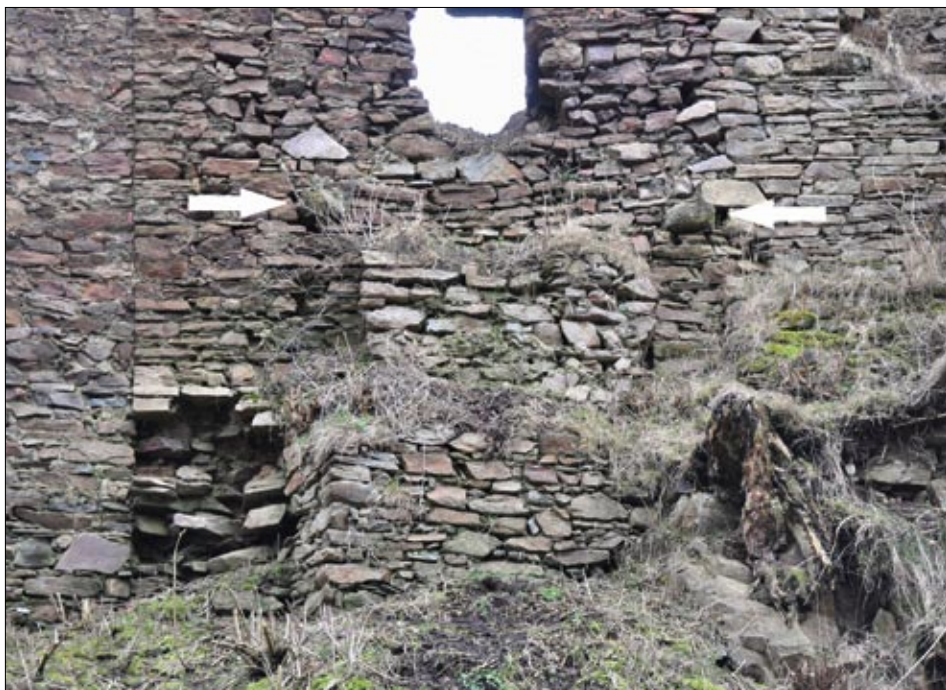
Obr. 24: Hasištejn, detail dolní části zrušené brány do parkánu (srov. obr. 22). Šipkami vyznačeny zbytky pískovcových kamenů, v nichž byly vytvářeny točnice pro padací most (2014).

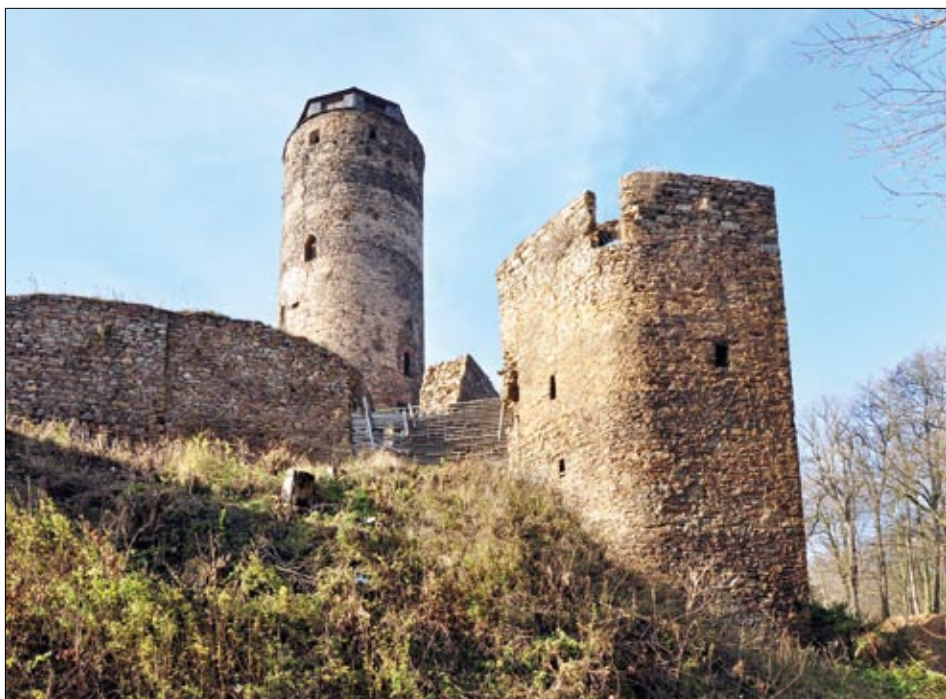
Obr. 25: Hasištejn, severovýchodní parkánová bašta v pohledu od jihovýchodu. V pozadí hradba jádra a bergfrit (2013).

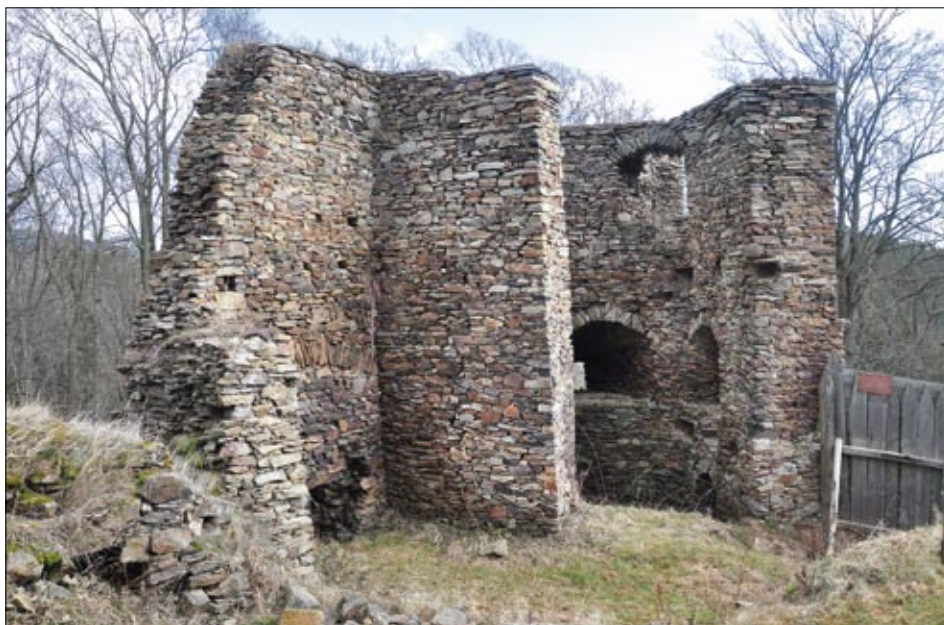
Obr. 26: Hasištejn, celkový pohled do interiéru severovýchodní parkánové bašty a bývalé brány (vlevo; 2014).

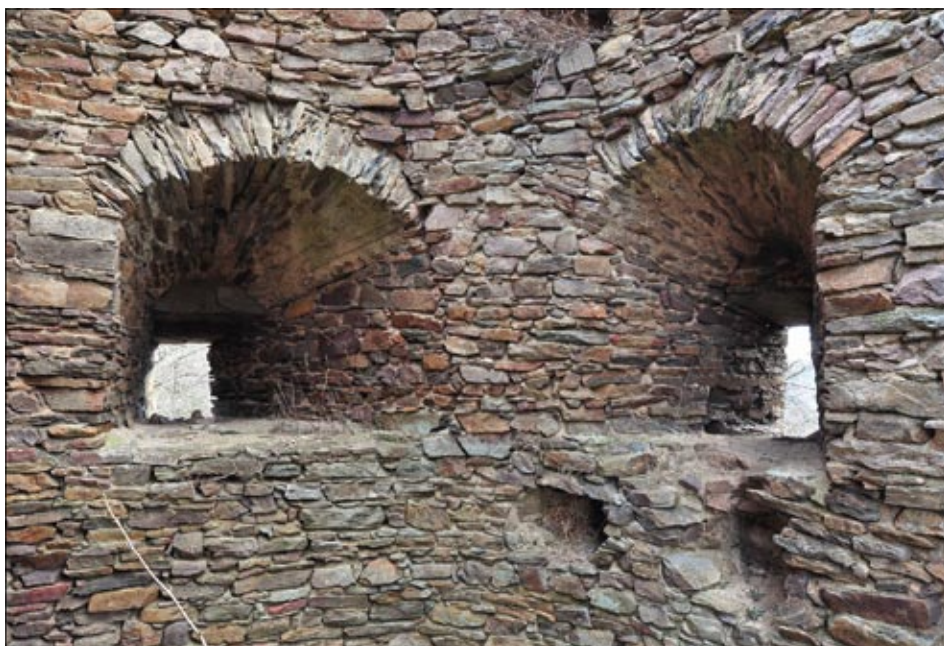
Obr. 27: Hasištejn, detail dvou střílen v 1. patře severovýchodní parkánové bašty (srov. obr. 26). Vlevo větší střílna pro větší palnou zbraň, bez stop lafetáže, vpravo poněkud menší střílna, v níž byl zazděn příčný trámek (otvor těsně nad parapetní plochou; 2014).

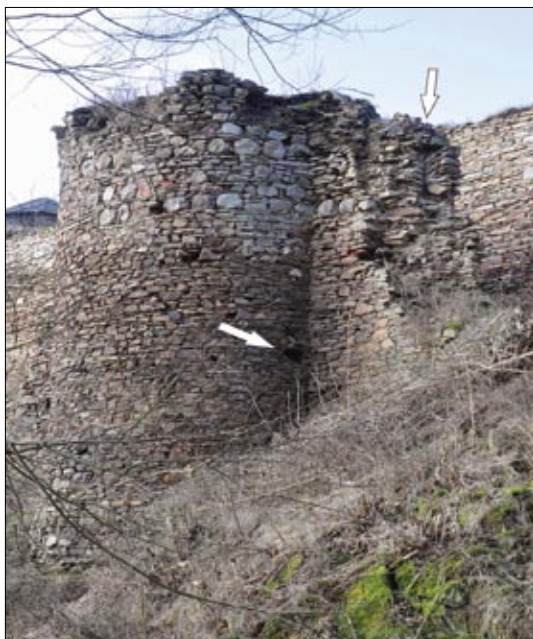
Obr. 28: Hasištejn, parkánová věž v pohledu od severovýchodu. Dobře je patrná horninová skladba s nevelkým uplatněním cihel. Dole při styku s kurtinou otvor druhotné střelny, upravo stopy zvýšení hradby, vyznačeno šipkami (2014)

Jednotlivé části hradu a jejich vypovídací hodnota se postupně měnily. Piper se hradu věnoval těsně po výrazných sanačních a rekonstrukčních pracích v letech 1891–1892, které zkritizoval kvůli výraznému přezdívaní, zarovnávání úseků korun zdí a jejich pokrývání betonem a térem.<sup>11)</sup> Je třeba zdůraznit, že pokud byl v 19. století hrad nepřehledný kvůli změti trosk zdiva, suti a přebujelé vegetace, dnes je tomu tak právě v důsledku rozsáhlých výměn liců zdiva v uvedené době; zatímco Piperem odsouzené betonové krusty na korunách zdiva jsou dnes již rozlámané a prorostlé dřevinami, tehdy řemeslně kvalitně provedené, dnes zpatinované a povětrností narušené přezdívký se od originálních liců nezdírkou odlišují jen obtížně a místy s nejednoznačným výsledkem (např. obr. 28 nahoře).<sup>12)</sup>

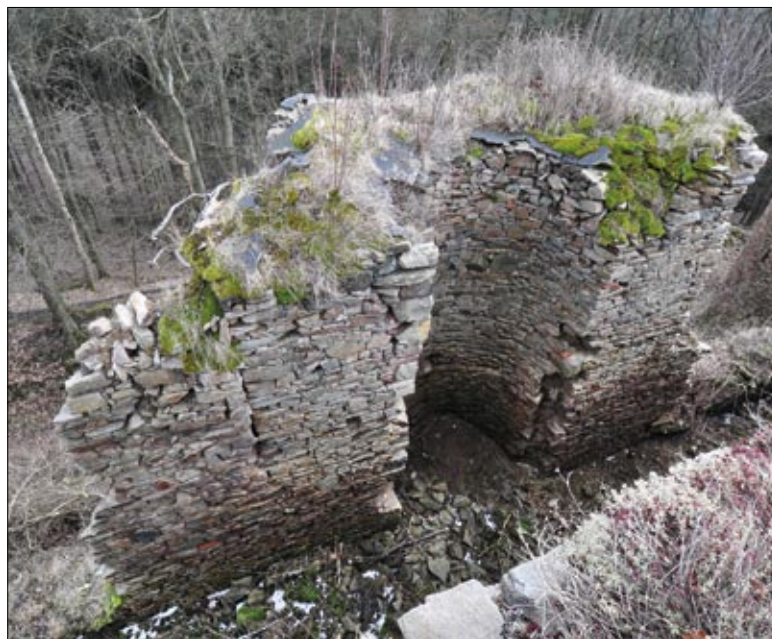
Obr. 29: Hasištejn, parkánová věž v pohledu z koruny hradby jádra. Vlevo svíslá spára oddělující zdivo věže od druhotné nadezdívky kurtiny. Na koruně věže rozlámaná cemento-asfaltová křa z konce 19. století (2014).

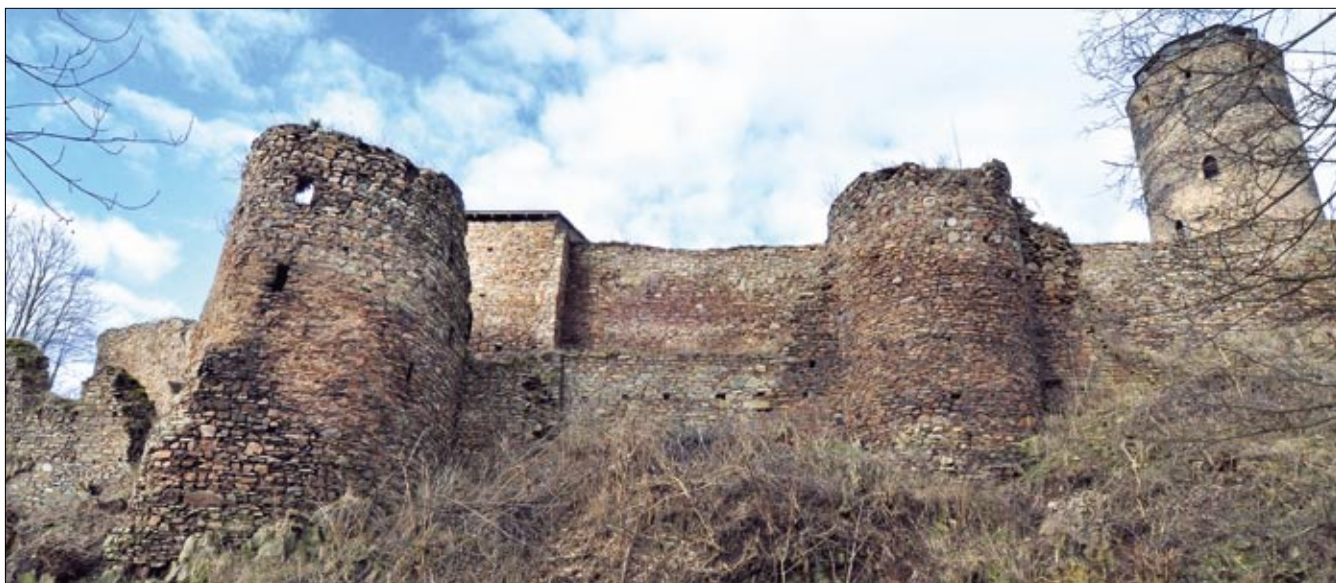
Obr. 30: Hasištejn, pohled z valu na část opevnění parkánu s věží (srov. obr. 28) a východní baštou. Mezi nimi úsek parkánové hradby (světlejší zdivo je druhotné, vlevo od něj zbytky opěrného pilíře). Na levé straně bašty zbytky vystupujícího koryta (2014).

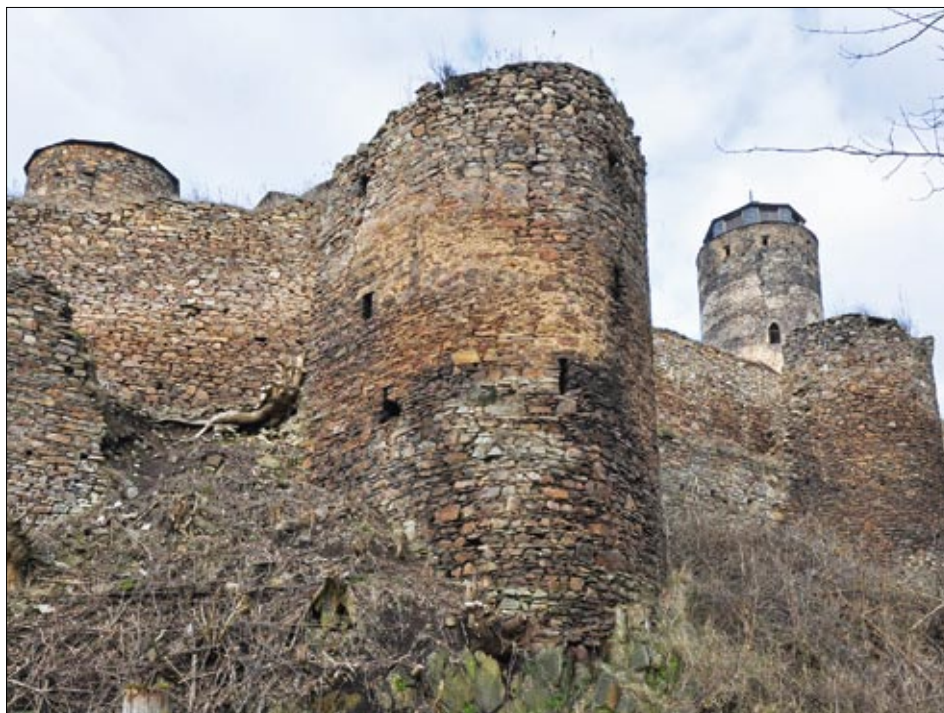
Obr. 32: Hasištejn, východní parkánová bašta od jihovýchodu, vpravo parkánová věž (2014).

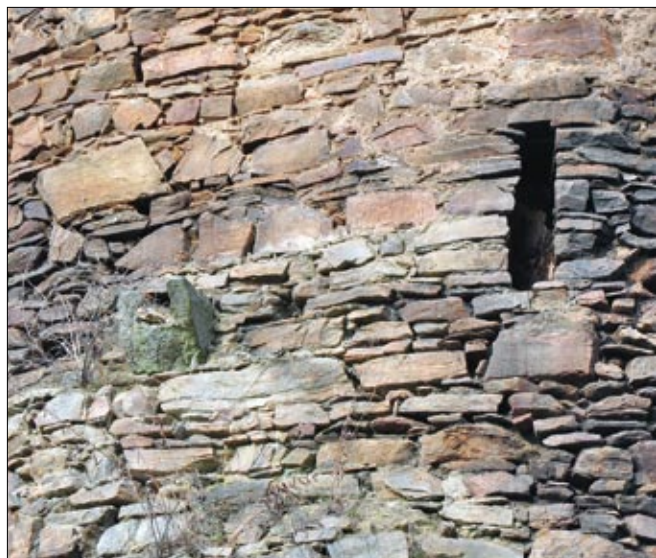
Obr. 33: Hasištejn, detail vnějšího pláště východní parkánové bašty (srov. obr. 30 a 32) s jednou ze střelnic v přízemí a zbytky vystupujícího, ulomeného koryta (2014).

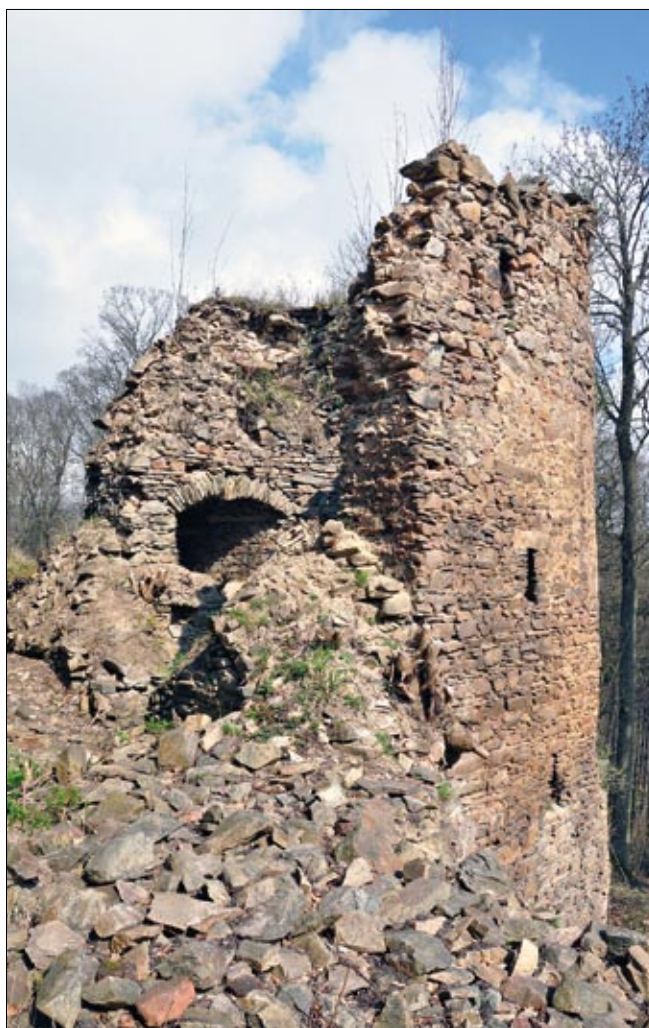
Obr. 34: Hasištejn, východní parkánová bašta od jihozápadu, z parkánu. Dobře patrné je někdejší příložení k parkánové hradbě na spáru (hradba ve vyšších partiích zanikla). Nahoře je vidět zasypání postranní střelny 2. patra sutí (2014).

33) Velmi dobře lze výšku hradby sledovat v negativu na jižní straně obvodové zdi bašty (obr. 34 uprostřed).

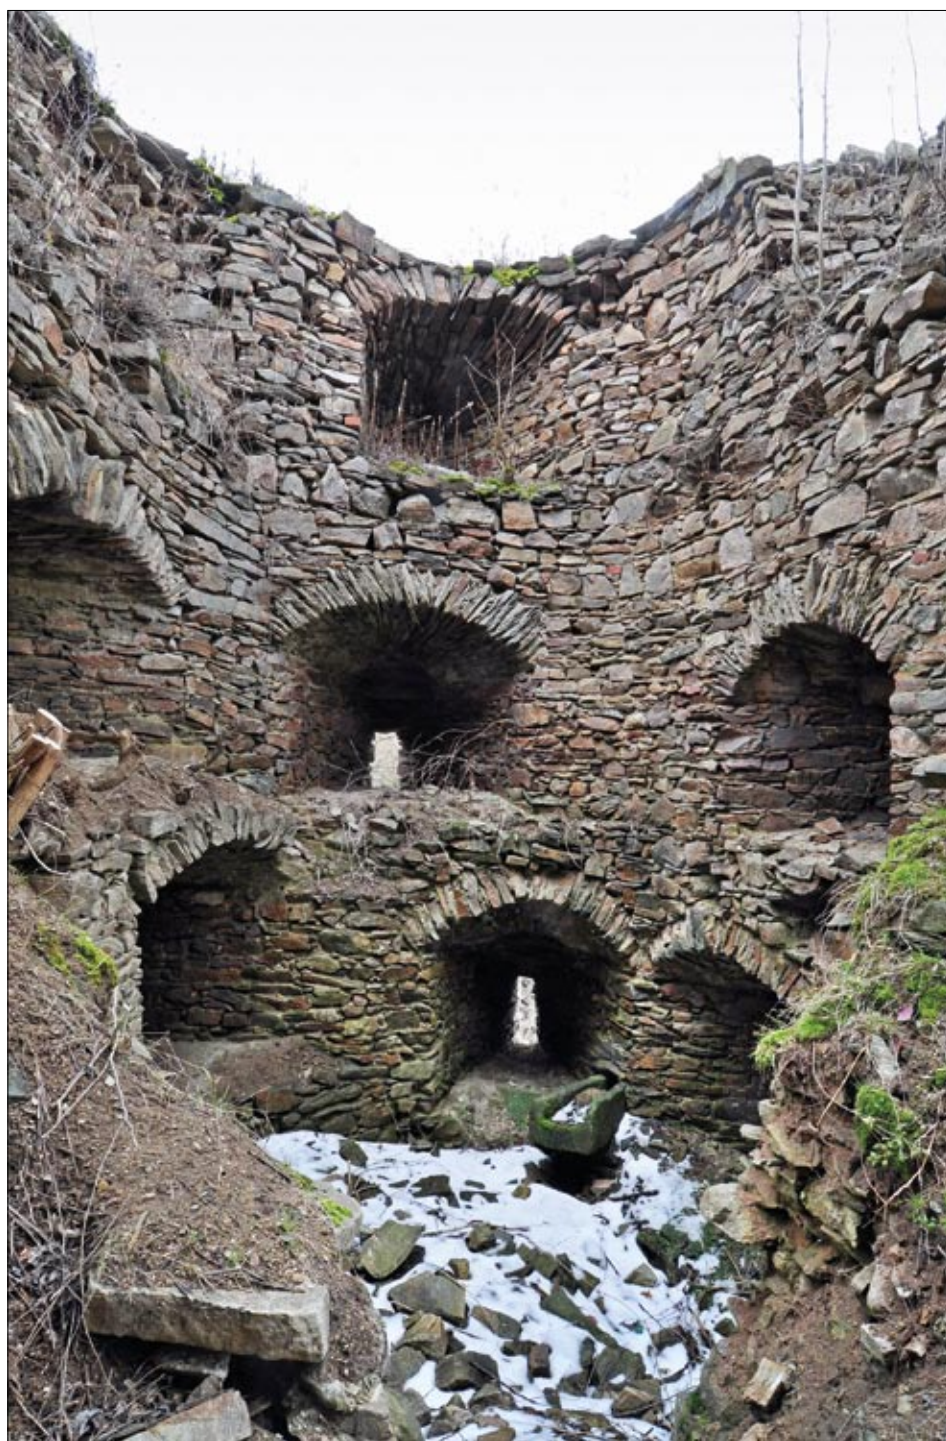
Obr. 35: Hasištejn, celkový pohled do interiéru východní parkánové bašty. Dole koryto mezi dvěma střílnami v přízemí (2014).

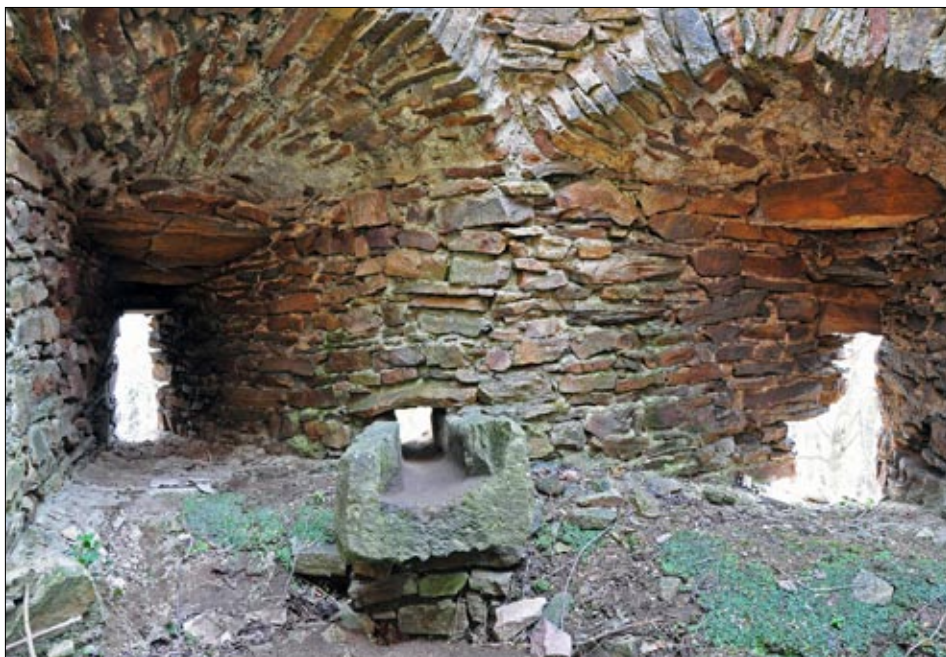
Obr. 36: Hasištejn, detailní pohled na koryto v přízemí východní parkánové bašty (srov. obr. 31, 33 a 35; 2014).

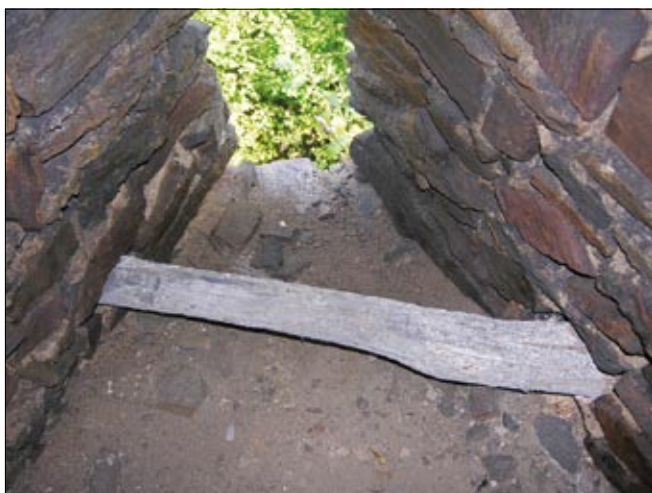
Obr. 37: Hasištejn, detail střední střílny v 1. patře východní parkánové bašty, s šikmo osazeným trámek pro zaklesnutí ruční palné zbraně (2006).

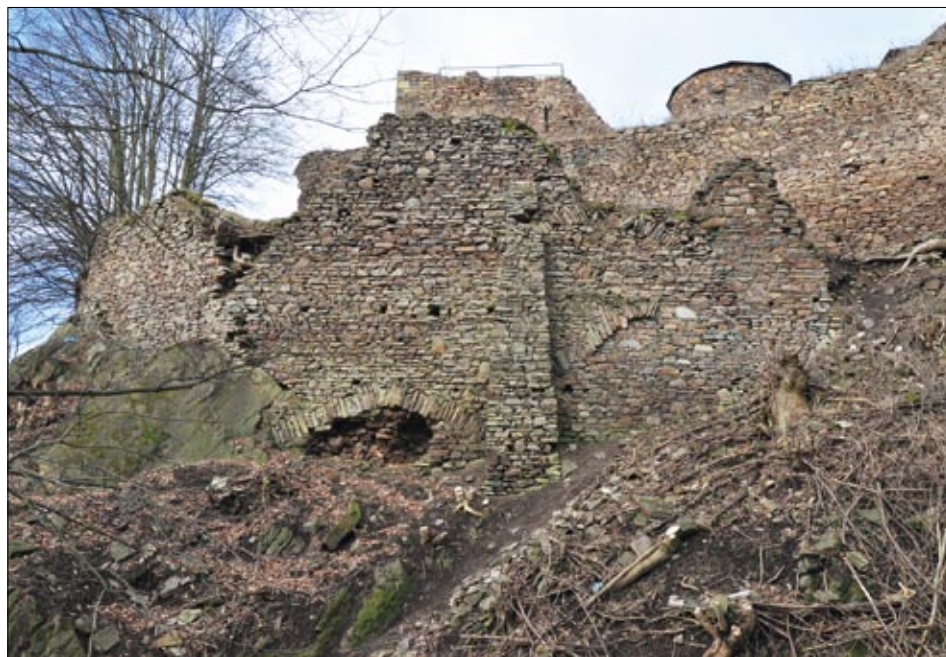
Obr. 38: Hasištejn, úsek vnějšího líce hradby jižně od východní parkánové bašty. Uprostřed kónický opěrný pilíř, po jeho stranách vynášecí oblouky – pravá část upravována (2014).

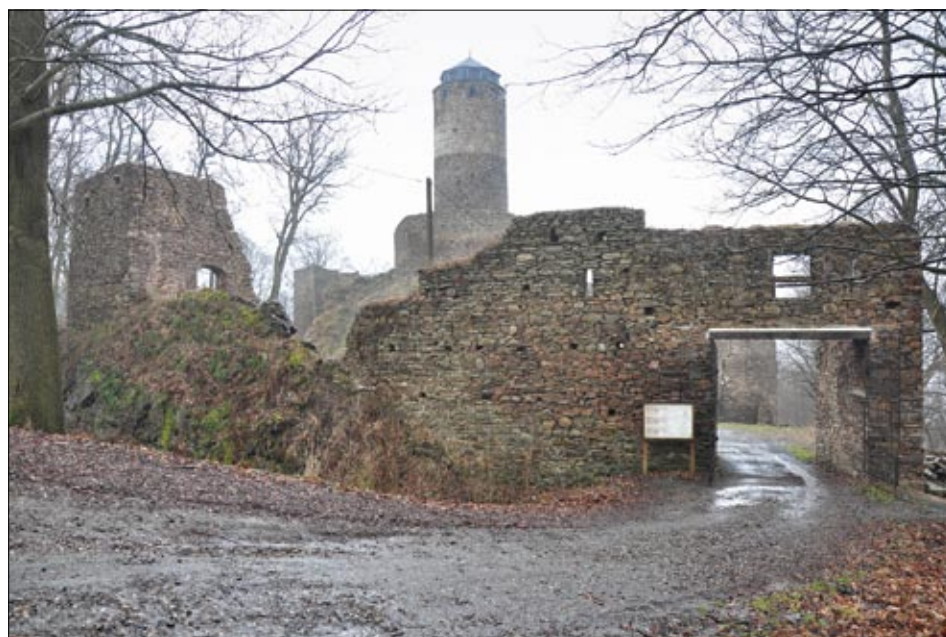
Obr. 39: Hasištejn, vnější průčelí dnešní 1. brány, vlevo úsek zdi probíhající k torzu stavby nejasného účelu na valu – zcela vlevo (2014).
