# K STAVEBNÍMU VÝVOJI A VÝZNAMU HRADU HASIŠTEJNA

VLADISLAV RAZÍM

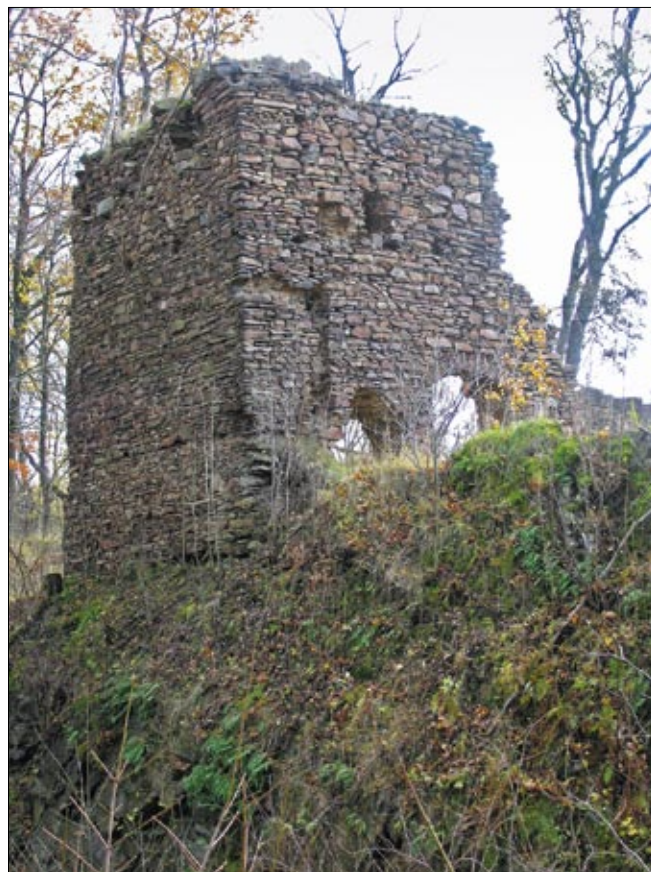
Obr. 40: Hasištejn, torzo stavby nejasného účelu na severním valu (srov. obr. 39) v pohledu od severozápadu. Stav před nedávnou úpravou, při níž byl setřen detail návaznosti zdi běžící k 1. bráně (2006).

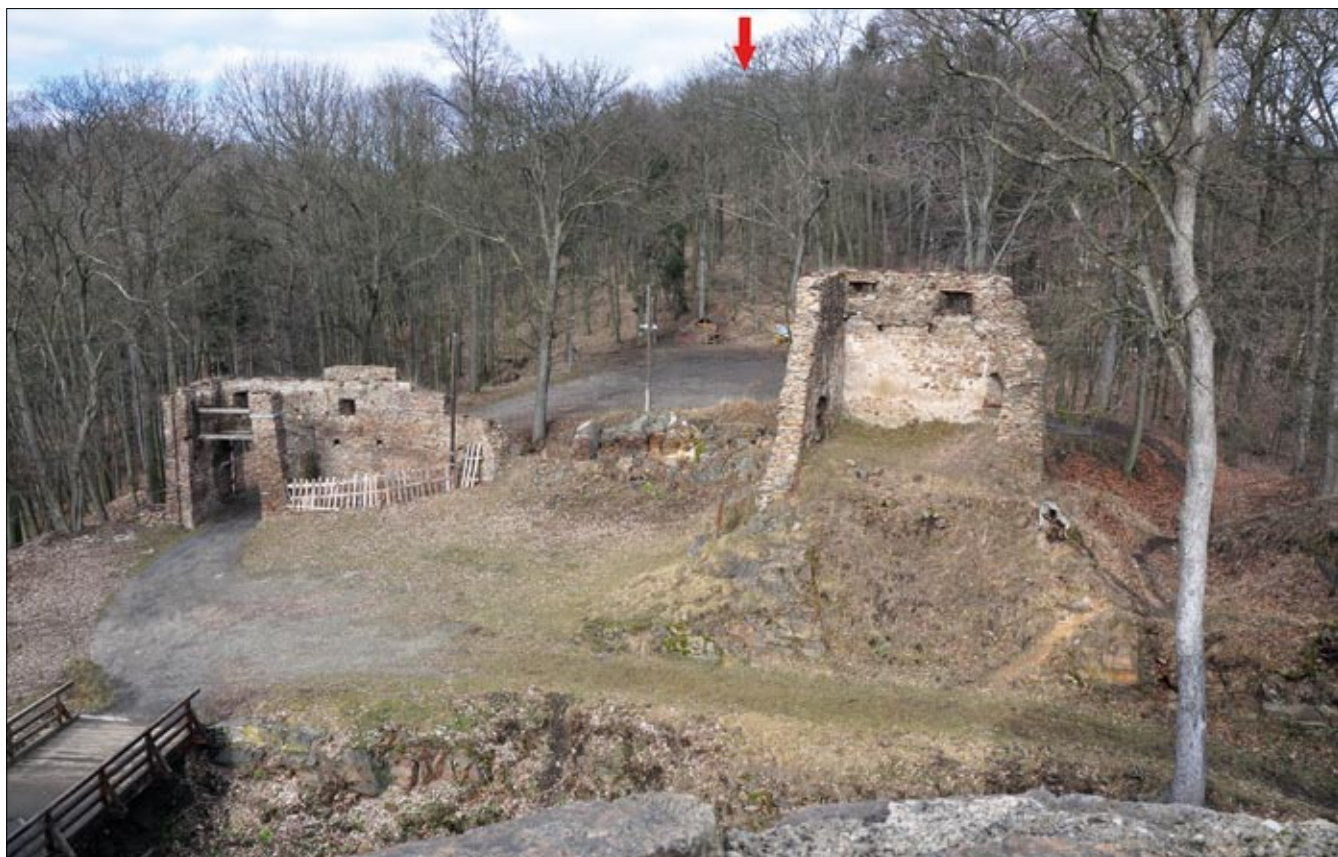
Obr. 42: Hasištejn, pohled na severní část valu z jádra hradu. Vpravo torzo stavby nejasného účelu se dvěma různými střílnami v patře, vlevo dnešní 1. brána. Šípkou vyznačena poloha věže předsunutého opevnění, která je dnes obklopená vzrostlými stromy (2014).

tarasní zdi z lomového kamene (její návaznost na zdivo u obou bran je pro suť nejasná). Na východě se z platů po náspu sestupuje na dno příkopu. Samotný val na hraně vnějšího příkopu zde zastupuje rostlá skála (obr. 42). Na samém západním konci této bariéry stojí dnešní 1. brána, která má podobu dovnitř otevřené jednopatrové stavby pravoúhlého půdorysu, na jejíž vnější průčelí navazuje úsek hradby běžící směrem k východu. Tam asi po osmi metrech hradba končí, a dál se dochovalo již jen uměle upravené skalní žebro, s jehož využitím hradba dříve jistě pokračovala v uvedeném směru. Skácení jednoho z dochovaných kusů smrkového dřeva – nosníku lešení z vnějšího líce této hradby v sousedství brány – bylo dendrochronologicky datováno do letního období roku 1444.<sup>41)</sup>

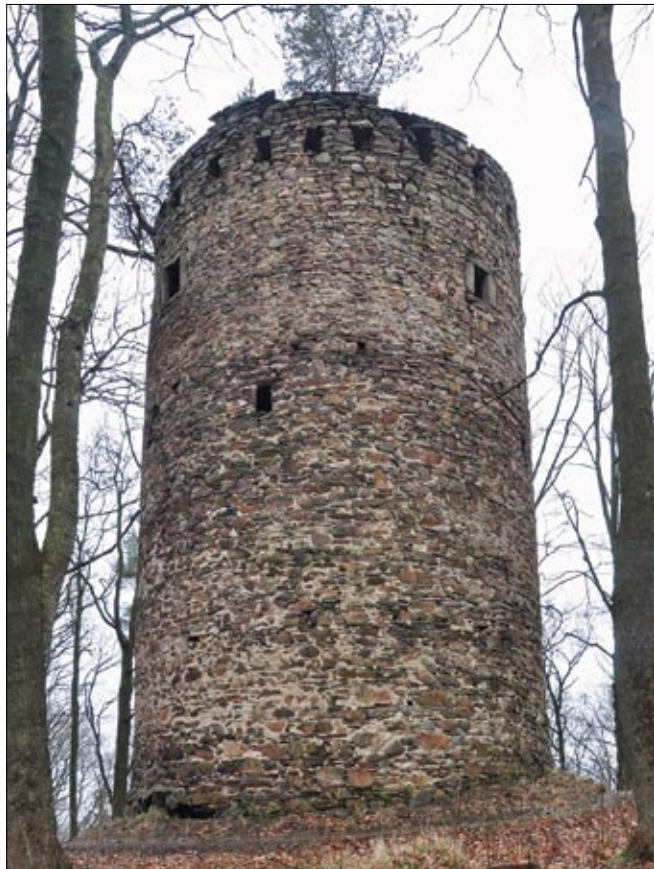
Obr. 43: Hasištejn, věž předsunutého opevnění od severovýchodu. V 1. patře střílna bez ostění, ve 2. patře dvě větší střílny s ostěním, složeným z druhotně použitých tesaných prvků. Nahoře otvory po zaniklých nosnících předsazeného ochozu (2014).

Dvojice velmi podobně utvářených, ale znatelně širších palebných komor zcela ovládá také vzhled interiéru 2. patra. Rovněž střelci tohoto podlaží měli co nejučinněji přispívat k vějířovité palbě do severního a východního předpolí věže, proto byly střílny umístěny na poněkud odlišných osách než v 1. patře. Komory střílen zde mají stejnou formu, ale parapetní plochy jsou více poškozené.<sup>53)</sup> Odlišné je však provedení samotných průstřelnic, jež mají ostění sestavená z tesaných pískovcových kusů (obr. 50). Severní z ostění je zcela bez profilace a vymezuje značně velký otvor 74 (výška) × 44 cm. Levá stojka vykazuje dva drobné hranolové otvory nad sebou pro závěsy okenice, na protější stojce je však jediný takový otvor v kolmé poloze. To nasvědčuje druhotnému uplatnění tesaných kusů pro střílnu, která se ve skutečnosti neuzavírala. Na ostění druhé ze střílen je sekundární využití ještě markantnější. Otvor rozměrů 80×46 cm vymezují kusy s různou profilací, jež původně nepatřily ani ostění jednoho typu (obr. 43). Také ve střílnách 2. patra nenacházíme stopy upevnění palné zbraně.

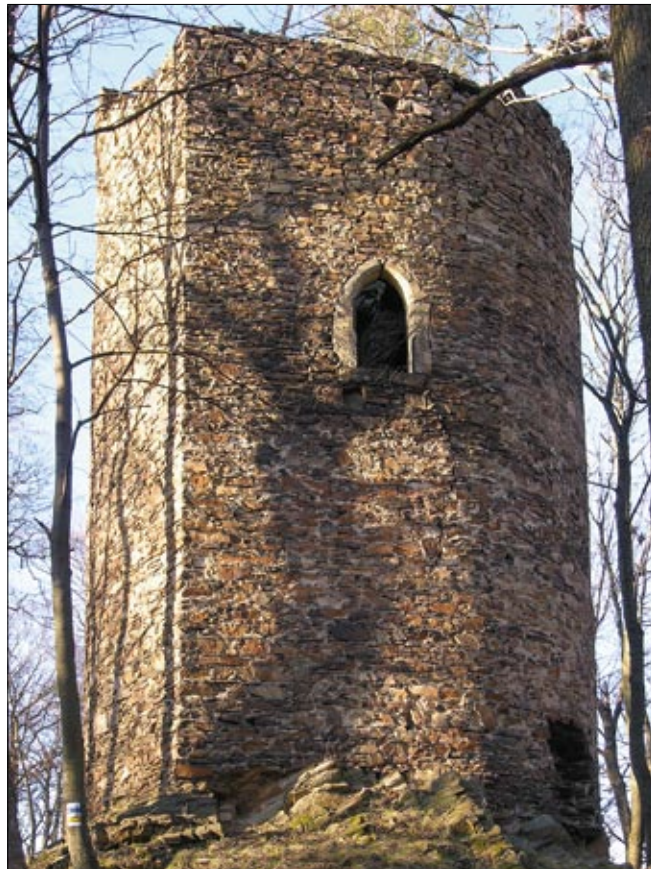
Obr. 44: Hasištejn, věž předsunutého opevnění od jihozápadu. Vlevo jediné nároží věže, v 1. patře původní vstup, vpravo dole novodobý průraz do přízemí (2008).

Vnitřek věže byl rozdělen do čtyř podlaží (obr. 45). Bez-mála 6 m vysoké přízemí, nejspíše skladovací funkce, bylo původně zcela temné, dnes je však zvenčí přístupné novodobým průrazem masou zdiva i podloží skály. Půdorys přízemního prostoru takřka přesně odpovídá 1. patru, ale v dolní části vytváří dvě zvláštní anomálie – výběžek do prostoru vedle průrazu a naopak výrazné ustoupení části líce zdiva na opačné straně. Soudíme, že tyto anomálie nejspíše vznikly jako důsledek novodobého zpřístupnění, kdy bylo nutno zarovnat a zároveň odstranit část skalního výchozu, jenž tu při stavbě věže zůstal a byl zřejmě jen přisekán do potřebného tvaru.<sup>50)</sup> Do 1. patra se vstupovalo intaktně dochovaným lomeným portálekem z chráněné strany směrem od hradu. Způsob jeho sestavení z jednotlivých částí, nedůsledné uplatnění okosů vnější hrany i nadbytečné množství otvorů pro skoby dveří na vnitřní straně naznačují, že portálek byl využit druhotně. Stoupa-lo se k němu nejspíše jen pomocí volného žebříku, který se opíral o podlažku, nesenou dvěma kamennými krakorci. Jejich konce se dochovaly ve zdivu. Portálek se zavíral pouze jedno-křídlovými dveřmi, zajišťovanými zevnitř závorou, jež se zasouva-la do prkny vyložené pochvy ve špaletě (obr. 44 a 48).<sup>51)</sup>

Abb. 44: Hasištejn, Turm der vorgeschobenen Befestigung, Ansicht von Südwesten. Links die einzige erhaltene Turmecke, im 1. Obergeschoss ursprünglicher Eingang, links unten neuzeitiger Durchbruch ins Turmerdgeschoss (2008).

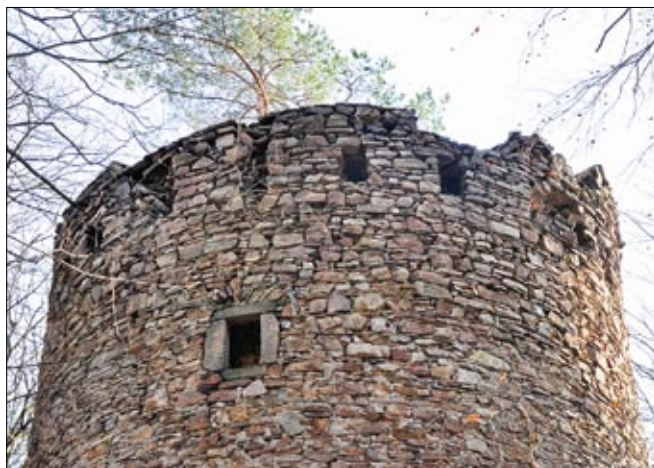
Obr. 46: Hasištejn, věž předsunutého opevnění, detail otvorů po zaniklých nosnících předsazeného ochozu na severozápadní straně (2013).

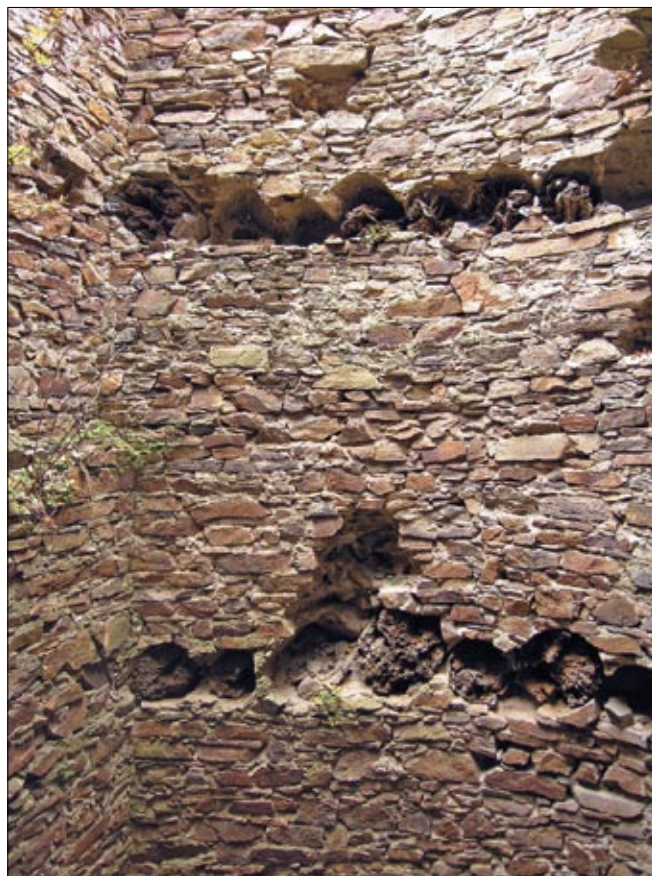
Obr. 47: Hasištejn, věž předsunutého opevnění, detail zbytků kmenů, které tvořily podlahy 1. a 2. patra (2006).

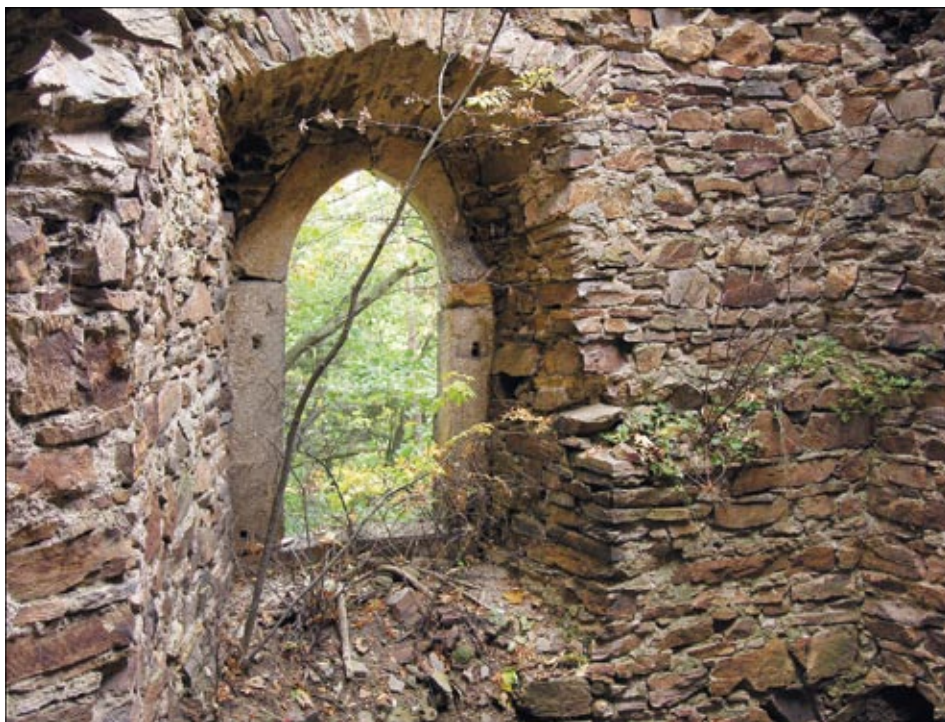
Obr. 48: Hasištejn, věž předsunutého opevnění, detail vstupu do 1. patra v pohledu z interiéru (2006).

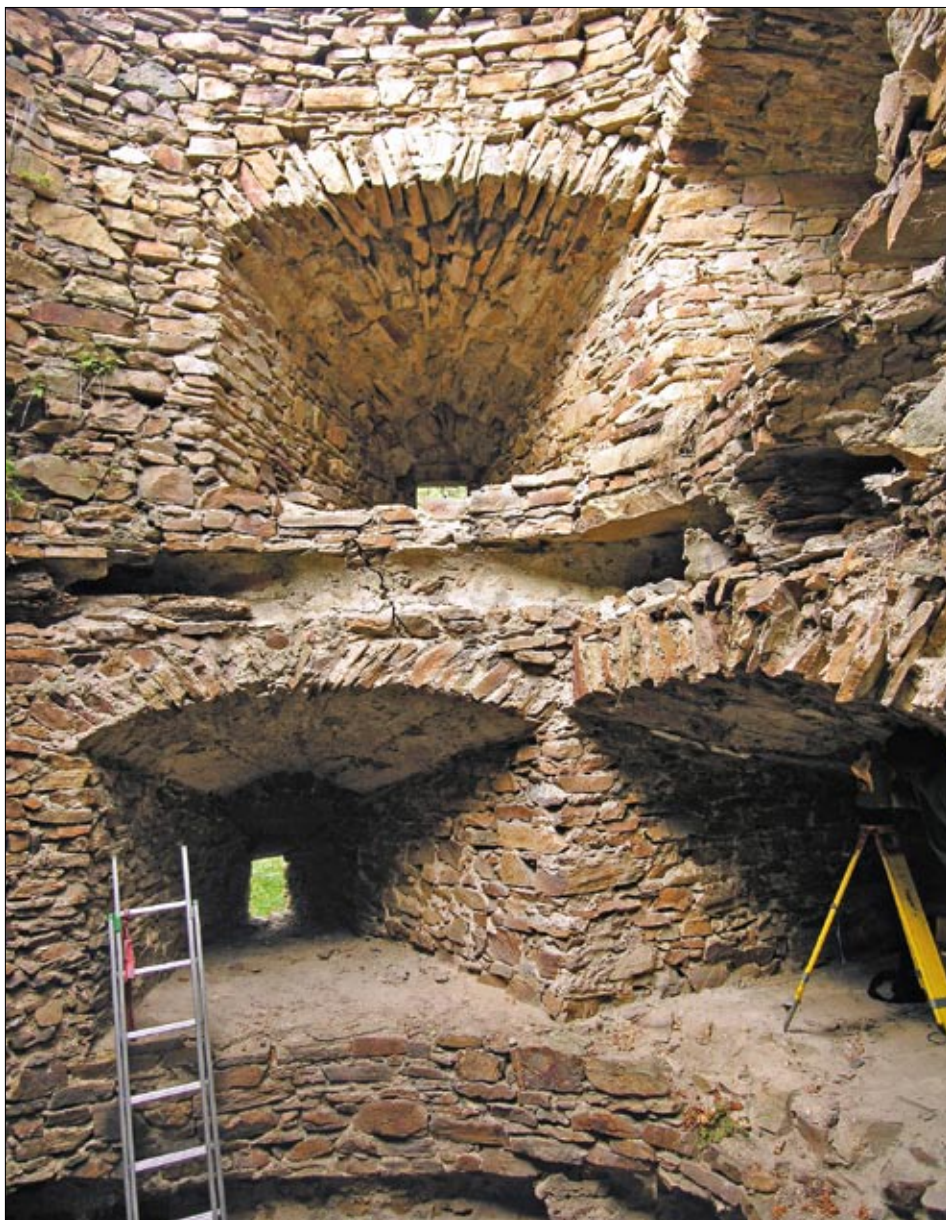
Obr. 49: Hasištejn, věž předsunutého opevnění, čtyři palebné komory v 1. a 2. patře a zbytky stopních konstrukcí (2006).

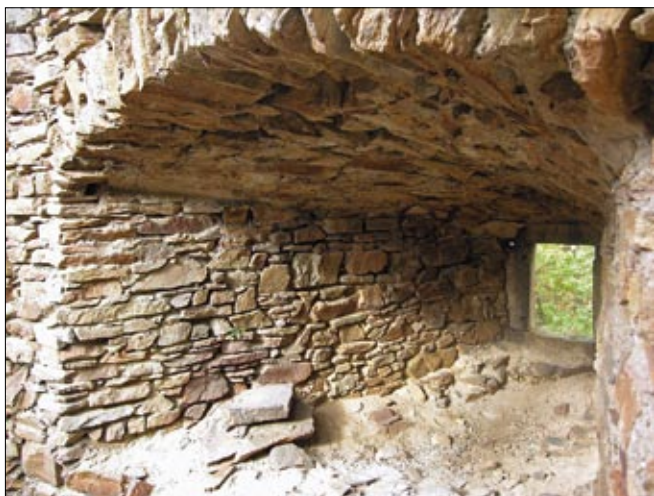
Obr. 50: Hasištejn, věž předsunutého opevnění, detail jedné z palebných komor 2. patra, s poškozenou parapetní plochou. V patě záklenku drobné otvory po dřevěných kuličkách, na nichž bylo založeno bednění (2006).

Abb. 50: Hasištejn, Turm der vorgeschobenen Befestigung, Detail einer der Schießkammern im 2. Obergeschoss mit der beschädigten Schartenbankfläche. Am Sturzbandfuß kleine Öffnungen nach den Dübeln für die Verschalung (2006).

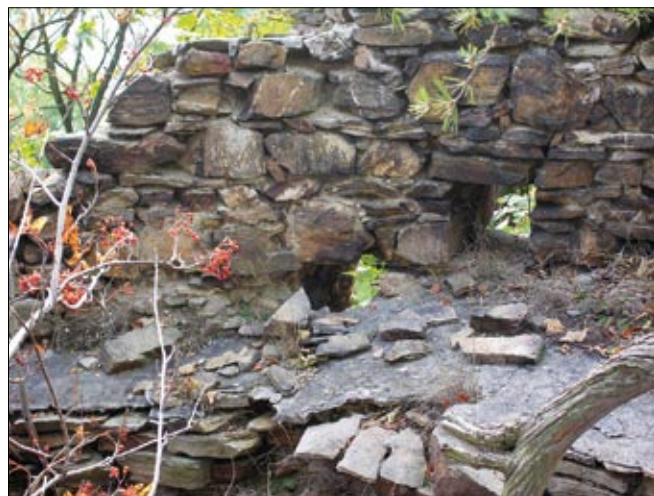
Obr. 51: Hasištejn, věž předsunutého opevnění, detail interiéru horního podlaží s otvorem po nosníku ochozu (vpravo) a otvorem nejasného účelu v poněkud nižší úrovni. Plocha podlahy ústupku byla při opravě koncem 19. století pokryta betonovou krustou (2006).

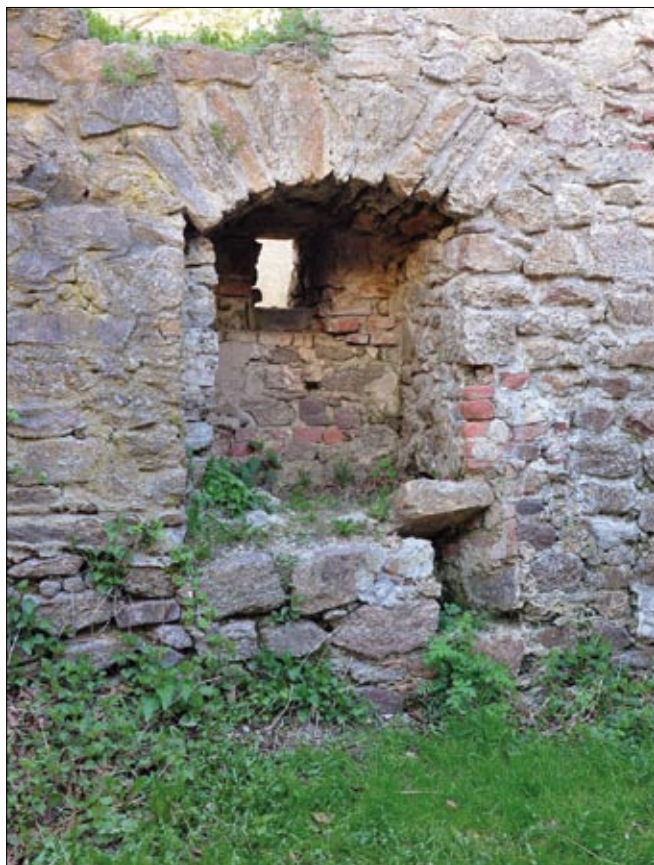
Obr. 52: Choustník (okres Tábor). Střílna pro ruční palnou zbraň v objektu jižně od brány do jádra hradu. V pravém dolním rohu niky šikmo dolů směřující otvor, patrně stejné funkce jako koryto ve východní parkánové baště hradu Hasištejna. Otvor je však zazděný a na vnější straně zdi se vůbec neprojevuje (2014).
