# PŘEDHRADÍ A PŘEDPOLÍ HRADU HASIŠTEJNA

## ZEMNÍ FORTIFIKACE PŘEDSUNUTÉ BAŠTY A STOPY DALŠÍ ZÁSTAVBY

JAN KYPTA – MILAN SÝKORA

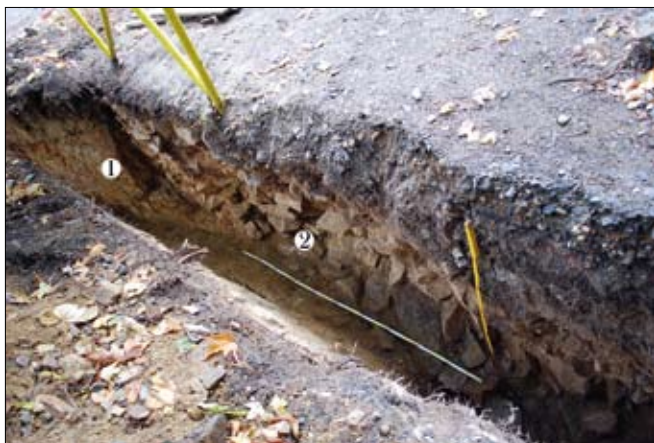
Obr. 7: Hrad Hasištejn, archeologický výzkum předhradí, relikty budovy č. 1 na jižním úseku profilu 2, pohled od východu: 1 – skalní podloží; 2 – narušené zdivo (foto M. Sýkora, 2008).

ně navazujících úseků – severního, východního a jižního. Z důvodu ověření nálezové situace protnuté liniovým výkopem byla těsně u jeho jižní stěny položena sonda 1. Skalní podloží (1026) zde výrazně měnilo výšku. Zatímco ve východní části výkopu stoupalo téměř k současnému povrchu terénu, v západní spadalo pod úroveň dna výkopu. Zásekem do skály (vkop 1030) byl upraven terén pro založení kamenné zdi 1027 pojené na maltu a probíhající od severozápadu k jihovýchodu. Ta tvořila severní bok budovy č. 1, z níž se podařilo zachytit severovýchodní nároží a jeden z interiérových koutů. Její půdorys se jeví jako nepravidelný, patrně víceboký (jedna z os je orientována od severozápadu k jihovýchodu); známe jeden rozměr – cca 6,5 m. Silně narušená koruna zdiva klesala k západu, obnažené úseky líce byly při výkopových pracích značně narušeny lžící bagru. Na západní straně k lici (vlastně západní stěně budovy) přiléhala vrstva 1028, patrně destrukce dané stavby. Nad ní a na koruně zdi ležela slabá vrstva 1023, překrytá několika dalšími vrstvami.

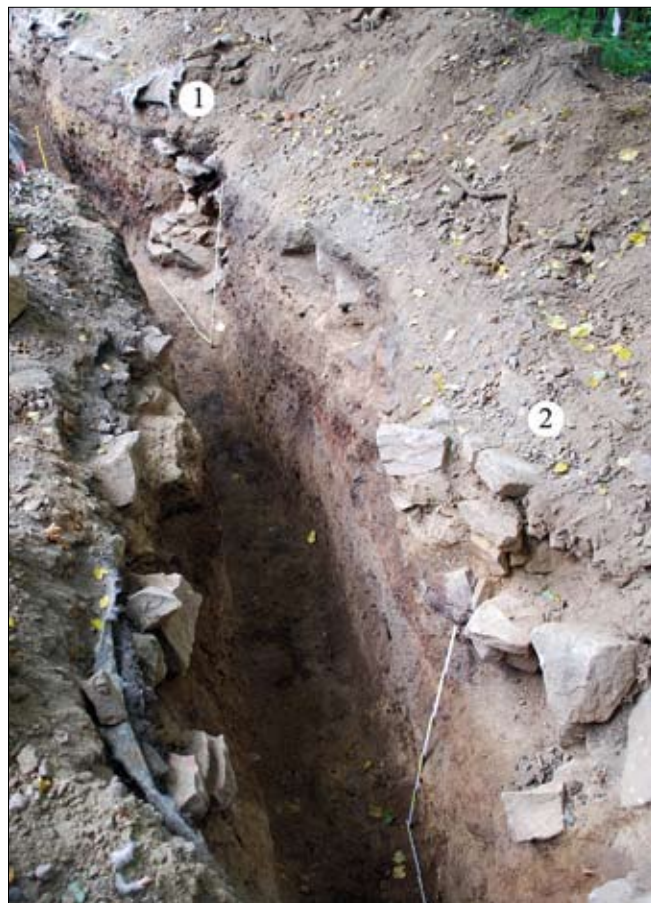
Obr. 9: Hrad Hasištejn, archeologický výzkum předhradí, relikty budovy č. 2 na profilu č. 3, pohled od severu: 1 – jižní obvodová zeď; 2 – severní obvodová zeď. Mezi zdmi a jižně od stavby jsou patrné požárové a destrukční vrstvy (foto M. Sýkora, 2008).

**Profil 3**, budova č. 2 (obr. 8, 9): Profil 3 se nacházel na západní straně parkoviště mezi profily 1 a 2. Dno výkopu dosáhlo jílového podloží 1009. Na něm spočívaly vrstvy 1035, 1048 a 1049, do nichž se zahlubovaly kamenné základy stavby č. 2 (1036 a 1046), výkopem protnuté přibližně kolmo. Základy vyzděné z lomového kamene na maltu jsou orientovány ve směru severozápad – jihovýchod; šířka budovy činila zhruba 5 m. Podlahu tvořenou podloží přerývala vrstva uhlíků 1050 – zánikový požárový horizont. Uhlíky byla nasycena také vrstva 1034 uložená v době existence stavby. Vrstvy tvořící destrukci budovy (vrstvy 1033, 1042, 1043, 1044) byly místy do červena propálené a obsahovaly lomové kameny, mazanici, uhlíky a velké množství zlomků nádob a kachlů, patřících k vybavení stavby. Tento požárový destrukční horizont překrývalo několik vrstev (počínaje 1041).

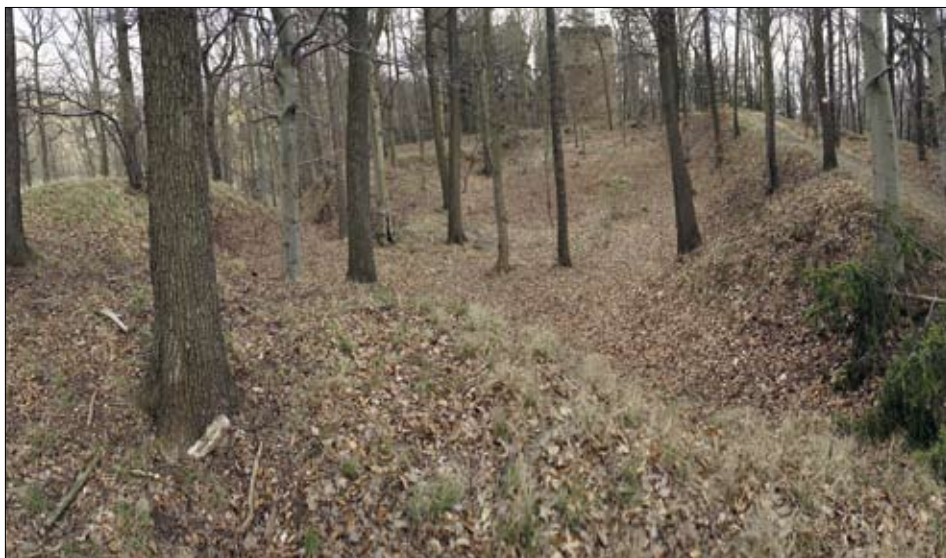
Obr. 17: Hrad Hasištejn, předsunutá bašta, pohled z koruny čelního náspu k jihu, v pozadí věž (foto J. Marounek, 2014).

Abb. 17: Hasištejn, Burg, vorgeschobenes Bollwerk, Blick von der Krone des Stirnwalls nach Süden, im Hintergrund der Turm (Foto J. Marounek, 2014).

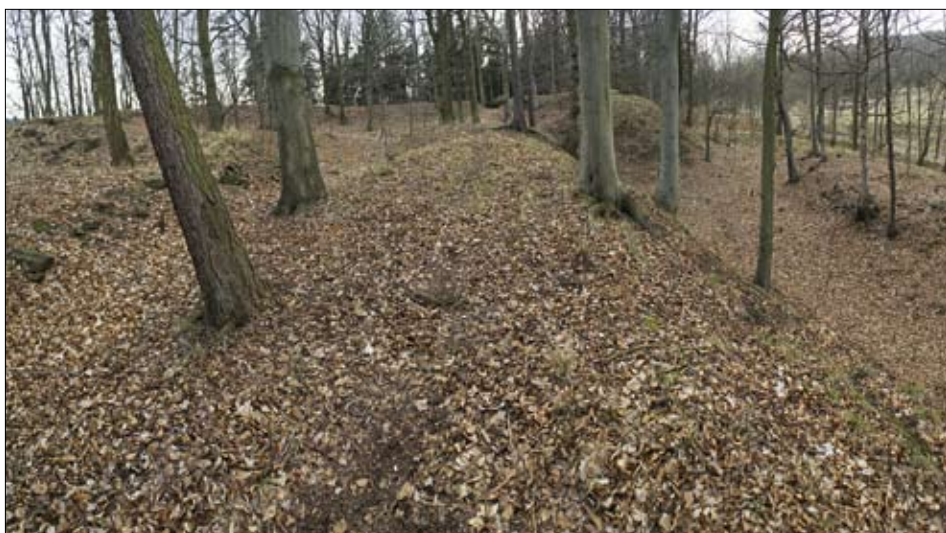
Obr. 18: Hrad Hasištejn, předsunutá bašta, severovýchodní bok obvodové zemní fortifikace, pohled od východu, v pozadí je patrná proluka (srov. obr. 4: E) v obvodovém náspu, zcela vlevo severní úsek vnitřního kamenného valu (obr. 4: B), resp. rozvalené zdi (foto J. Marounek, 2014).
