# ROUBENÉ MĚSTSKÉ DOMY 17. STOLETÍ V BĚLÉ POD BEZDĚZEM

EVA VYLETOVÁ

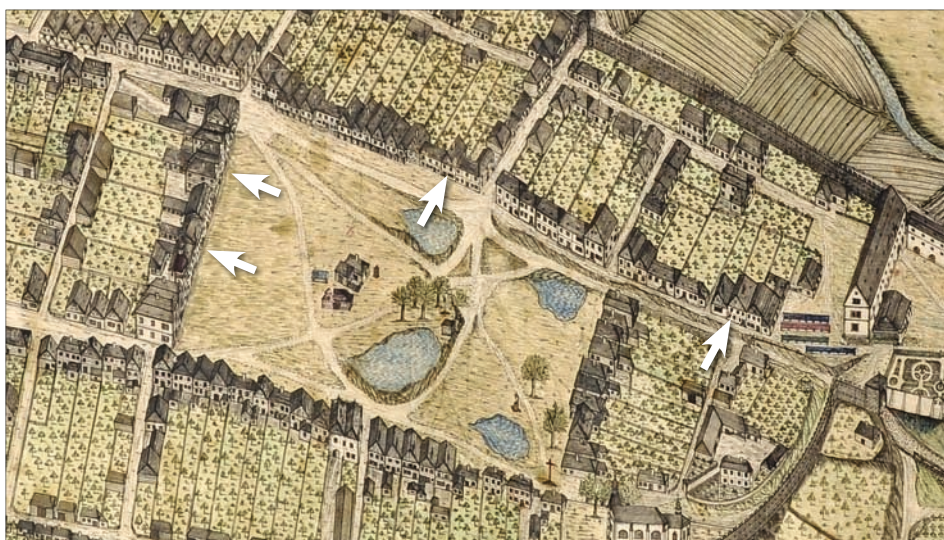
Obr. 1: Bělá pod Bezdězem (okres Mladá Boleslav), mapa města od zámeckého zahradníka Jana Novotného z roku 1797 – výřez, (SokA Praha, rodinný archiv Valdštejnů, inv. č. 4760). Domy s dochovanými roubenými konstrukcemi ze 17. století jsou označeny šipkami.

Na nejstarším známém vyobrazení města z roku 1797 jsou domy čp. 3 a 4 zakresleny jako dva jednopatrové objekty shodné výšky se sedlovými střechami orientovanými štíty do ulice a s přízemní přístavbou s pultovou střechou

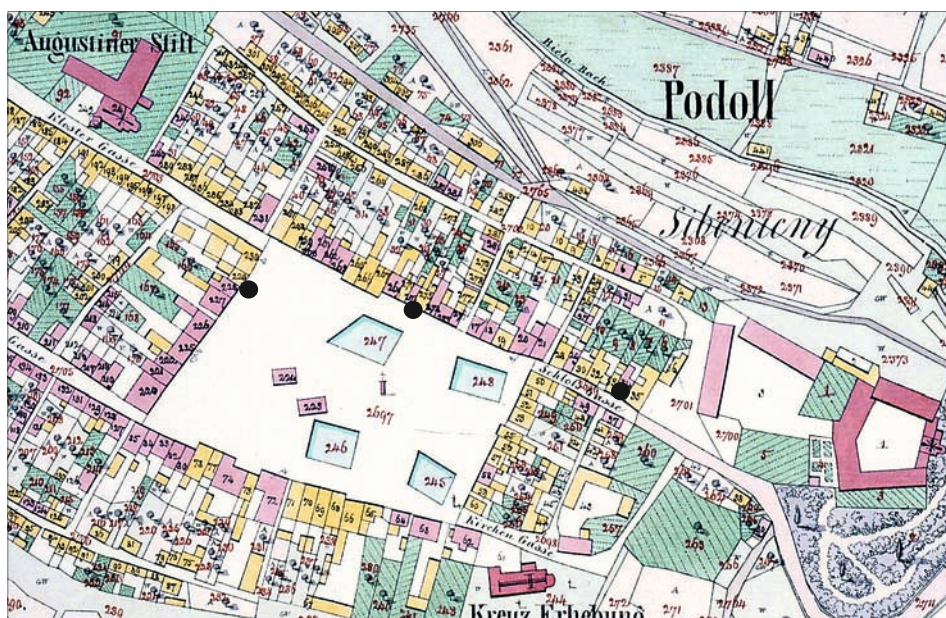
Obr. 2: Bělá pod Bezdězem, mapa stabilního katastru z roku 1842 (Ústřední archiv zeměměřičství a katastru). Dům čp. 3 a 4 stojí v blízkosti zámeckého areálu, dům čp. 18 uprostřed severní strany náměstí, domy čp. 83 a 84 na západní straně náměstí. Domy jsou označeny tečkami.

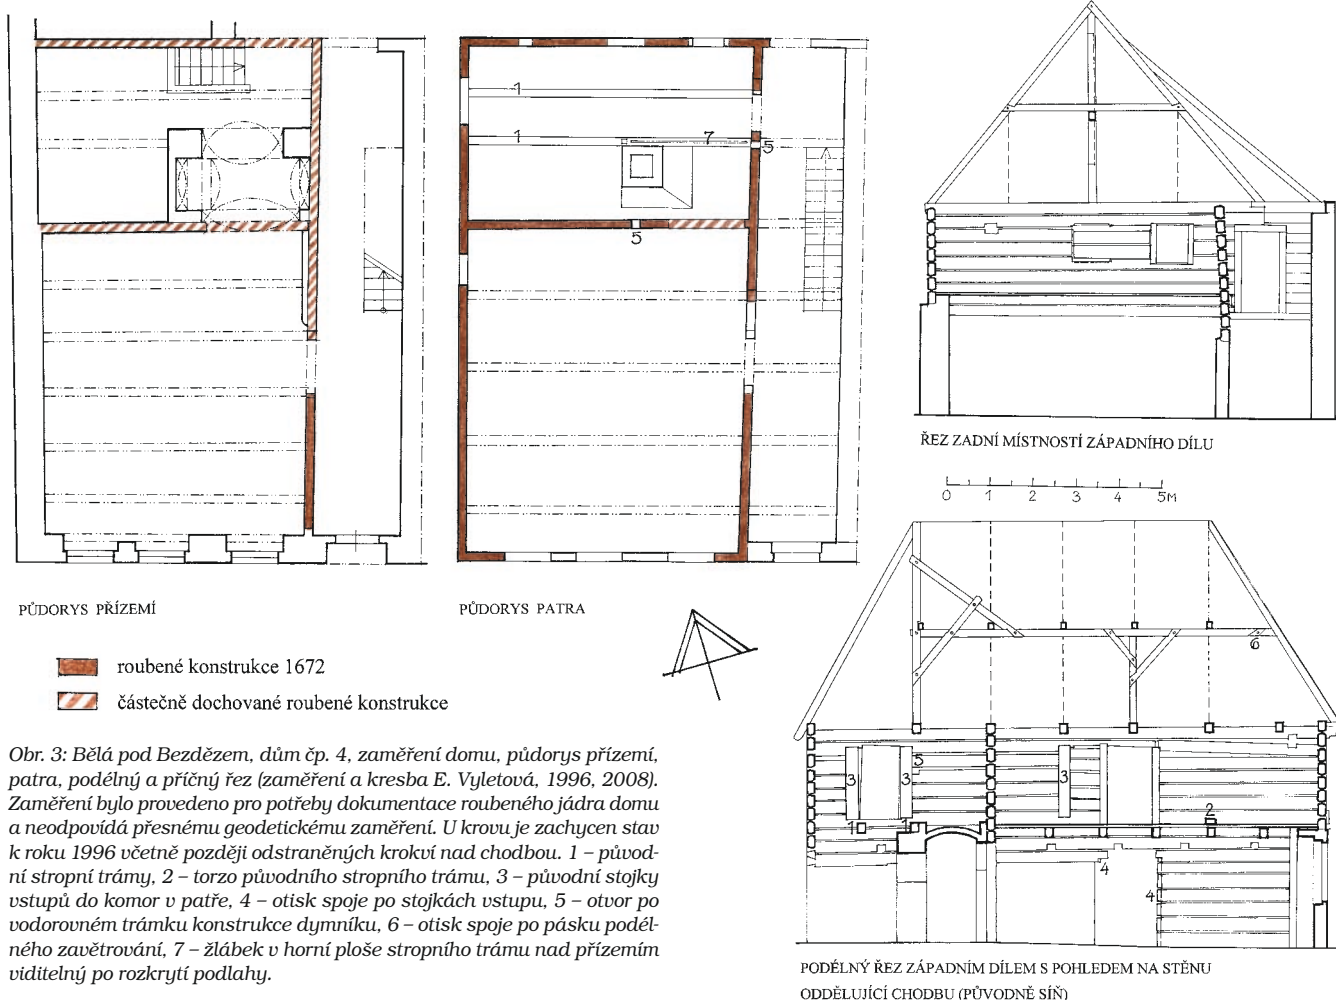
Obz. 3: Bělá pod Bezdězem, dům čp. 4, zaměření domu, půdorys přízemí, patra, podélný a příčný řez (zaměření a kresba E. Vyletová, 1996, 2008). Zaměření bylo provedeno pro potřeby dokumentace roubeného jádra domu a neodpovídá přesnému geodetickému zaměření. U krovu je zachycen stav k roku 1996 včetně později odstraněných krokví nad chodbou. 1 – původní stropní trámy, 2 – torzo původního stropního trámu, 3 – původní stojky vstupů do komor v patře, 4 – otisk spoje po stojkách vstupu, 5 – otvor po vodorovném trámku konstrukce dymníku, 6 – otisk spoje po pásku podélného zavětrování, 7 – žlábek v horní ploše stropního trámu nad přízemím viditelný po rozkrytí podlahy.

Půdorys dnešního domu čp. 4 o šířce zhruba 9,5 m a hloubce 12,5 m je rozdělen na 6,5–7 m široký západní díl, podél kterého na celou hloubku domu probíhá na straně k čp. 3 chodba. Chodba byla vyčleněna z původně širší síně

po rozdělení domu, což kromě archivních zpráv bylo zřejmé i z průzkumu stavby. Dispozice v přízemí i patře je shodná. Západní díl je rozdělen zhruba ve dvou třetinách hloubky na dva prostory. V patře se roubené konstrukce zachovaly v celém rozsahu západního dílu včetně příčné dělicí stěny, v přízemí pouze z části. V zadním prostoru přízemí je při nároží s přední místností a chodbou vestavěna zděná černá kuchyně s dymníkem. Na západní díl navazuje zděné dvorní křídlo, pod nímž je umístěn sklep, který je částečně zasekán do skalního podloží. V severovýchodním rohu sklepa je ve skále zahlouben prostor se studánkou.

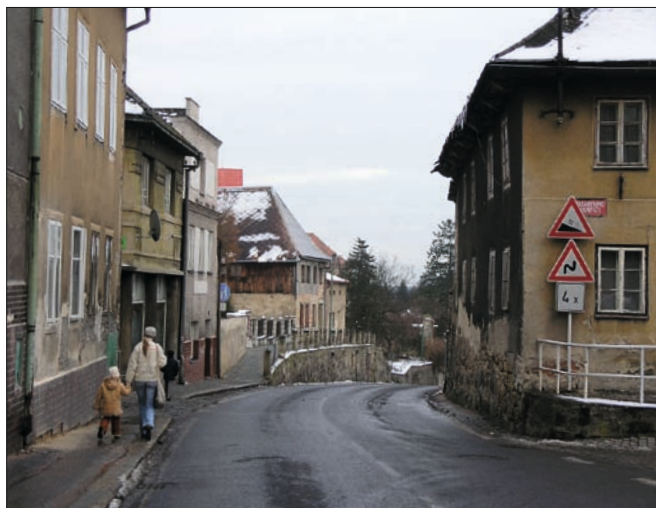
Obr. 4: Bělá pod Bezdězem, Zámecká ulice, celkový pohled z náměstí s domem čp. 4 na zvýšeném „tarase“ nad silnicí (všechny snímky E. Vyletová není-li uvedeno jinak, stav 2008).

Dům čp. 4 je situován mezi zámkem a náměstím ve vyvýšené poloze nad terénním zářezem silnice, dnešní Zámecké ulice. Spolu s domem čp. 3 byl prvním objektem od zámku. Říkalo se zde „na tarase“ nebo také „na rámech“ podle toho, že na ploše mezi zámkem a stávající zástavbou byly umístěny rámy na napínání sukna. Z archivních zpráv víme, že v 17. století tvořil dům čp. 4 s domem čp. 3 jeden objekt. Pro objasnění stavebního vývoje domu a jeho podoby v 17. století je tato informace zásadní.<sup>2)</sup>

Abb. 4: Bělá pod Bezdězem, Zámecká (Schloss-) Gasse, Gesamtansicht vom Marktplatz hin mit dem Haus Nr. 4 auf der erhöhten „Terrasse“ über der Landstraße (alle Fotos E. Vyletová, 2008).

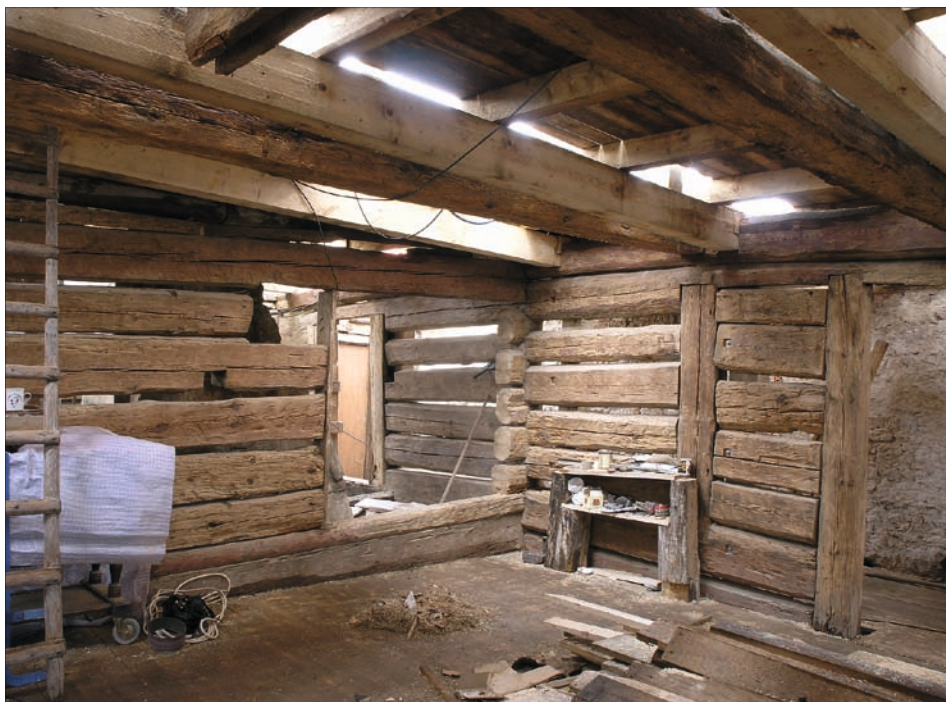
Obr. 6: Bělá pod Bezdězem, dům čp. 4, patro, pohled z přední místnosti k nároží se zadní místností. Stěna byla druhotně narušena s vestavbou mladšího otopného zařízení. V podélné stěně je zachována původní stojka s druhotně zaslepeným vstupem. V kolmé stěně je viditelný malý čtvercový otvor po konstrukci dymníku, shodný otvor je vidět vedle vstupu do zadní místnosti.

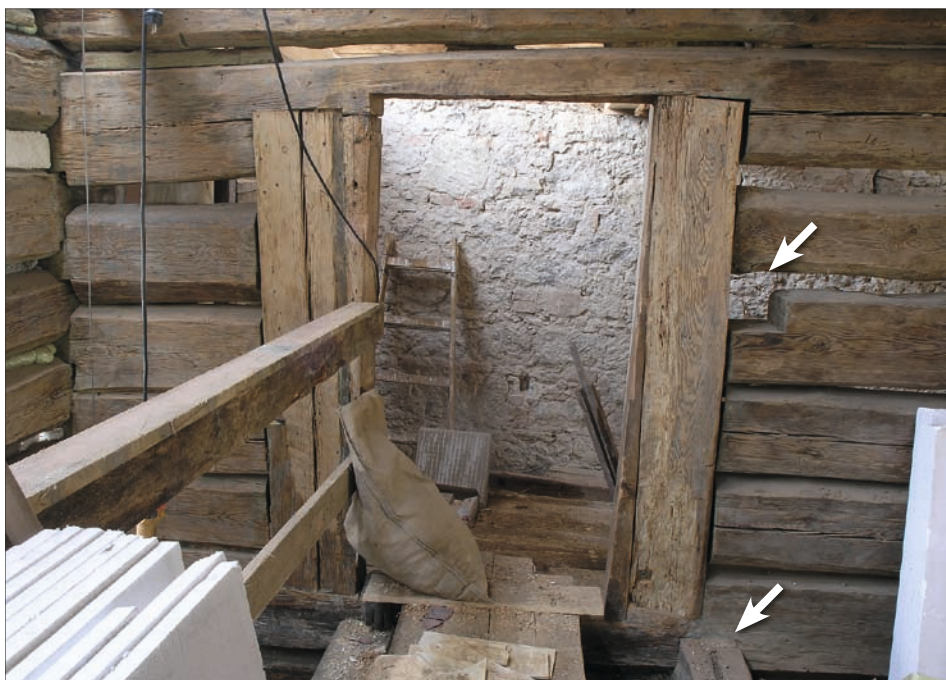
Obr. 7: Bělá pod Bezdězem, dům čp. 4, patro, zadní komora. Pohled ke vstupu ze síně. U pravé stojky je zachován otvor po vodorovném trámku konstrukce dymníku, v horní ploše stropního trámu pod pravou stojkou žlábek po dřevohliněné výplni.

Důležité detaily dokládající existenci dřevohliněného dymníku se zachovaly v konstrukcích zadního prostoru. V obou navzájem kolmých roubených stěnách nad zděnou černou kuchyní byly v trámech ve výšce zhruba 1 m nad podlahou vyříznuté pravidelné čtvercové otvory o straně 14,5 cm. Otvor ve stěně mezi oběma místnostmi byl umístěn ve vzdálenosti 2,58 m od nároží, ve stěně oddělující chodbu ve vzdálenosti 1,7 m od nároží vedle stojky vstupu. V podstatě shodnou vzdálenost od nároží (snad s rozdílem 10 cm) měl i stropní trám nad přízemím, který se tak nacházel pod tímto otvorem. V horní ploše stropního trámu byl patrný žlábek, který probíhal od roubené stěny zhruba do vzdálenosti 3 m, kde byl ukončen dlabem. Z nálezové situace lze usuzovat, že dvojice otvorů v roubených stěnách náležela dvěma kolmým vodorovným trámkům, které byly součástí konstrukce zaniklého dřevohliněného dymníku. Žlábek v horní ploše stropního trámu je zřejmě otiskem po dřevohliněné výplni a dlab na jejím konci pak otiskem po nárožním trámku. Z uvedených rozměrů vyplývá, že kratší strana dymníku měla kónický tvar.

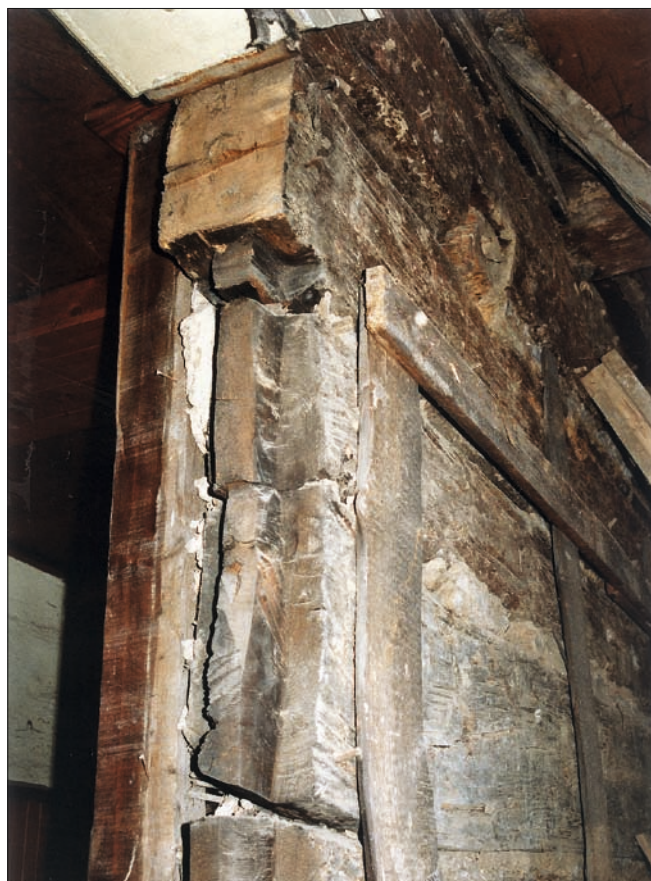
Obr. 8: Bělá pod Bezdězem, dům čp. 4, přízemí, přední místnost, detail spoje roubené stěny a zaniklé stojky vstupu. Trám nadpraží byl druhotně odřezán při zvýšení vstupu (stav 1996).

směrem k dvornímu průčelí pokračovaly pouze horní tři trámy. Z dvorní stěny i dělicí příčky mezi přední a zadní místností pak zůstal zachován pouze jediný trám v horní části pod stropem. Průčelní a západní obvodová stěna byly přezděny v celém rozsahu. V dochované části roubené stěny oddělující chodbu byly čitelné detaily po zaniklých stojkách původního vstupu do přední místnosti. Čela trámů byla do výšky 2 m opatřena čepy. Protilehlá část roubené stěny sice z větší části zanikla, zachoval se pouze detail horního rohu s čepem po zaniklé protilehlé stojce. Vstup byl umístěn zhruba uprostřed délky místnosti a byl později upravován. Zřejmě v souvislosti s úpravou výšky vstupu došlo k přerušení původního trámu v nadpraží.

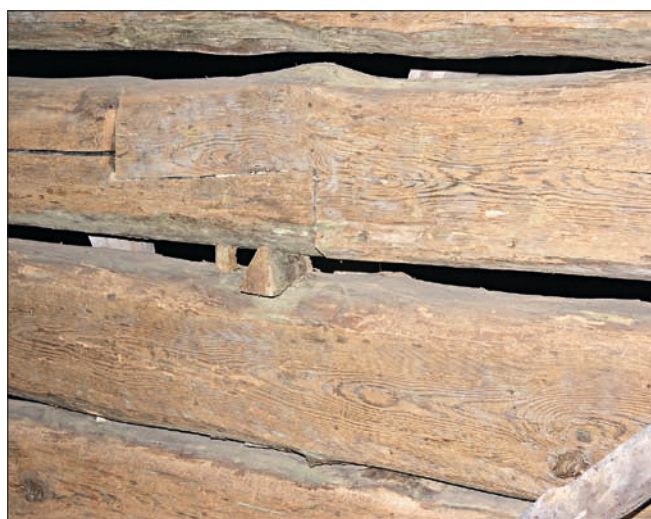
Obr. 9: Bělá pod Bezdězem, dům čp. 4, detail původního navázání trámů roubené stěny.

chronologickým průzkumem datovány shodně 1670/1671 (doba kácení dřeva). Je tedy pravděpodobné, že se jedná o původní navázání trámů. Pod napojeným trámem ve spodní části stěny se zachovala ztužující vložka z krátké latě (hmoždík) vložená do spáry v blízkosti spoje. Roubená stěna byla výrazně deformovaná poklesem směrem k západní straně a u horního (vazného) trámu byla deformace mírně vyrovnána vložením silné latě (trámku) do spáry.

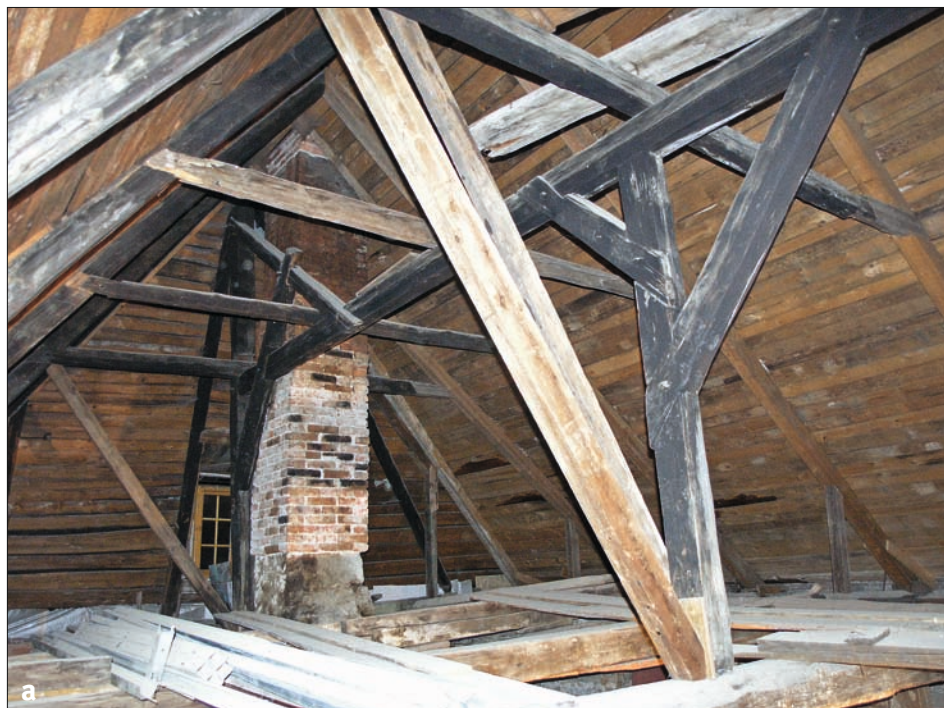
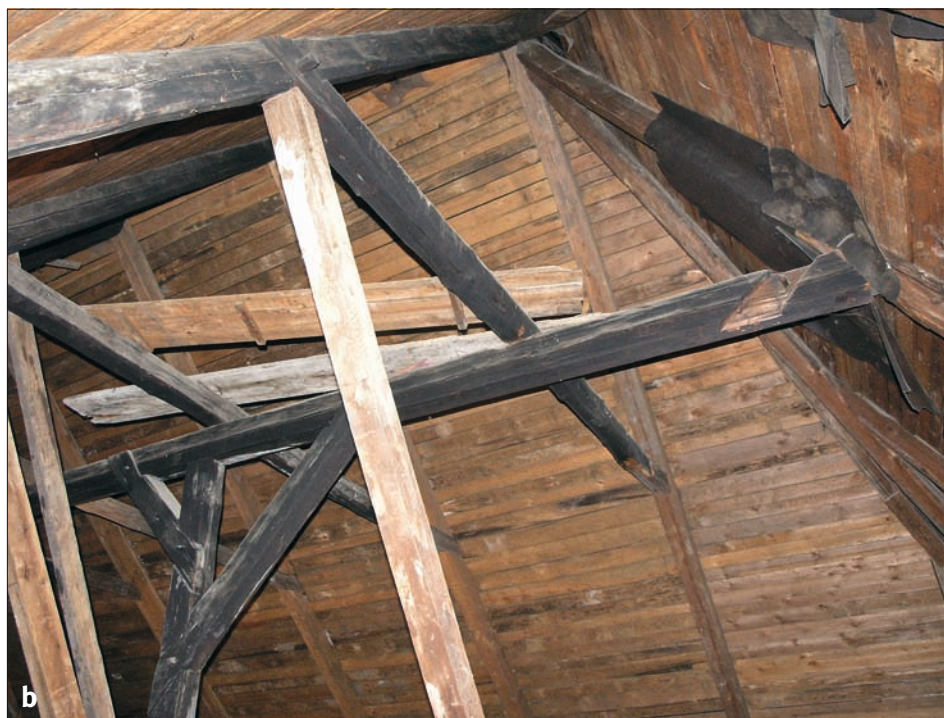
Obr. 10: Bělá pod Bezdězem, dům čp. 4, krov: a) Pohled od průčelí k severní valbě se střední a koncovou stojkou s podélným zavětrováním. Původní prvky krovu jsou odlišitelné od mladších podle zčernalého povrchu (stav 2008); b) Pohled na přední část krovu od střední stojky k valbě průčelí. Na středové vaznici je patrný otisk po horním pásku, který spojoval vaznici a zaniklou stojku první vazby (stav 2008).

Součástí původní konstrukce roubeného domu, jak prokázal dendrochronologický průzkum, je i dochovaný krov. Dendrochronologický průzkum určil dobu skácení dřeva původních prvků krovu (vaznice střední podélné stolice, západní krokev, vazný trám č. VI) na přelom let 1670/1671. Krov s hřebenem kolmým k průčelí je umístěn nad západním dílem s přesahem zhruba 0,8 m nad chodbu.<sup>7)</sup> Krov je hambalkový se střední podélnou stolicí, kterou tvoří středová vaznice podepřená původně třemi sloupky. Sloupky jsou v podélném směru zavětřovány dvojicí pásků. Střední sloupek je ukončen pod vaznicí, koncové sloupky probíhaly do hřebene. Z nich se zachoval pouze severní sloupek na straně ke dvoru. Zde si také střecha zachovala původní tvar ukončení strnou valbou i původní krokve. Krokve valby jsou osedlány na horní trám dvorní stěny a jsou ukončeny nevýrazným přesahem. Koncový sloupek na jižní straně směrem k uličnímu průčelí zanikl s pozdější úpravou střechy na valbu. Na prvcích krovu jsou zachovány tesařské značky. Západní strana krovu byla značena úzkými záseky v podobě římských čísel, východní strana trojúhelníky záseky (vrypy). Číslování jednotlivých vazeb bylo prováděno od uličního průčelí směrem do dvora. Zachovány jsou vazby krovu označené čísly III, IIII, V, VI, VII. První vazba byla při pozdější úpravě zcela odstraněna, z druhé se zachoval pouze vazný trám. Důležitým detailem, ze kterého odvozujeme existenci sloupku první vazby, je otisk pásku podélného zavětřování na středové vaznici. Pokud předpokládáme zhruba shodnou osovou vzdálenost vazeb, pak by první vazba se sloupkem byla předložena před roubenou stěnu průčelí zhruba o 0,7 m. Původní prvky krovu mají silně černalý povrch, což by mohlo nasvědčovat volnému odcházení kouře do půdního prostoru z dymníku, tedy archaistějšímu způsobu, kdy dymník nebyl vyveden nad střechu.

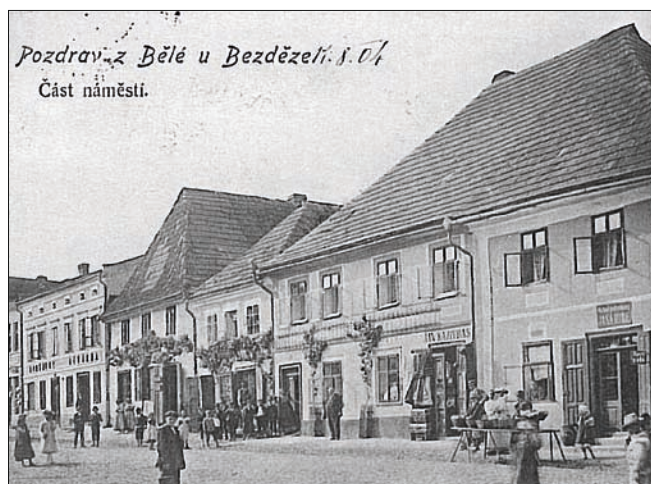
Obr. 11: Bělá pod Bezdězem, fotografie severní strany náměstí od nároží ulice Krupské, pravděpodobně z doby kolem 1900 (převzato z: O. Lauerman, o. c. v pozn. 16). Dům čp. 18 má vysokou sedlovou střechu se strmou valbou do náměstí.

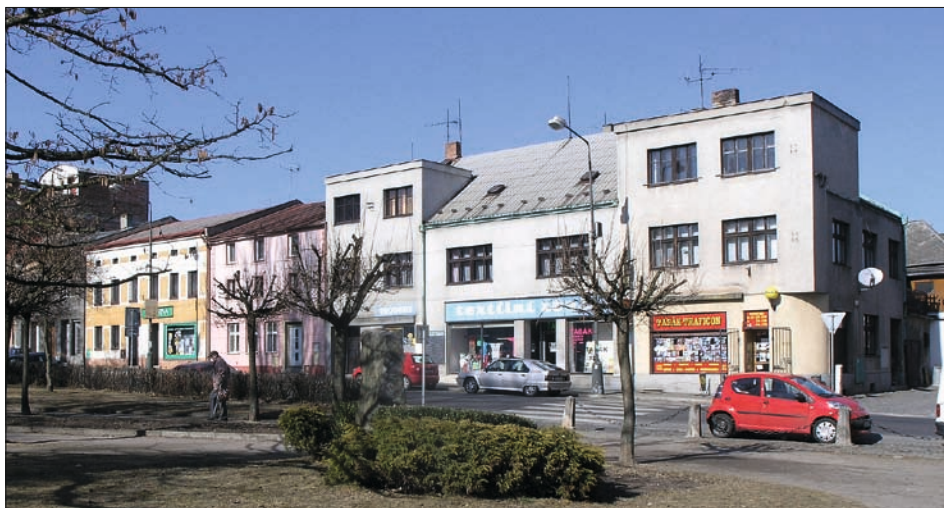
Obr. 12: Bělá pod Bezdězem, dům čp. 18, stejný pohled na domy severní strany náměstí jako na předchozí fotografii zhruba o sto let později. Dům čp. 18 zcela změnil svůj vnější vzhled. Původní vysoká střecha domu byla nahrazena polopatrem (stav 2010).

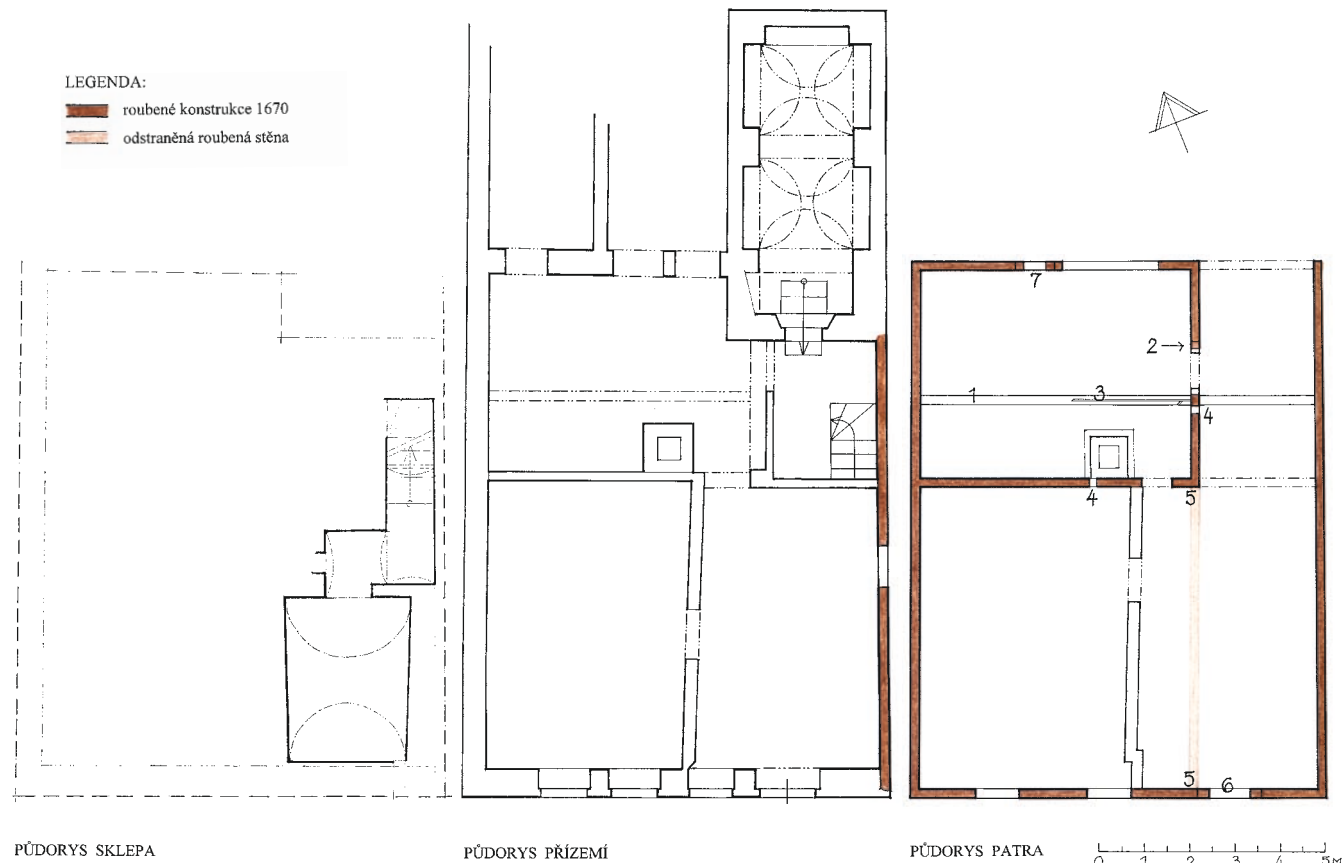
Obr. 13: Bělá pod Bezdězem, dům čp. 18, zaměření domu, půdorys přízemí, patra a sklepa, (zaměření a kresba E. Vyletová 2010; zaměření sklepa převzato z projektu stavebních úprav, P. Řezáč, 2008). 1 – původní stropní trám, 2 – kapsa po původním stropním trámu, 3 – žlábek v horní ploše stropního trámu nad přízemím viditelný po rozkrytí podlahy, 4 – otvor po vodorovném trámu konstrukce dymníku, 5 – odřezaná zhlaví roubené stěny, 6 – okno s dochovanými stojkami původního vstupu, 7 – okno do dvora s původními stojkami.

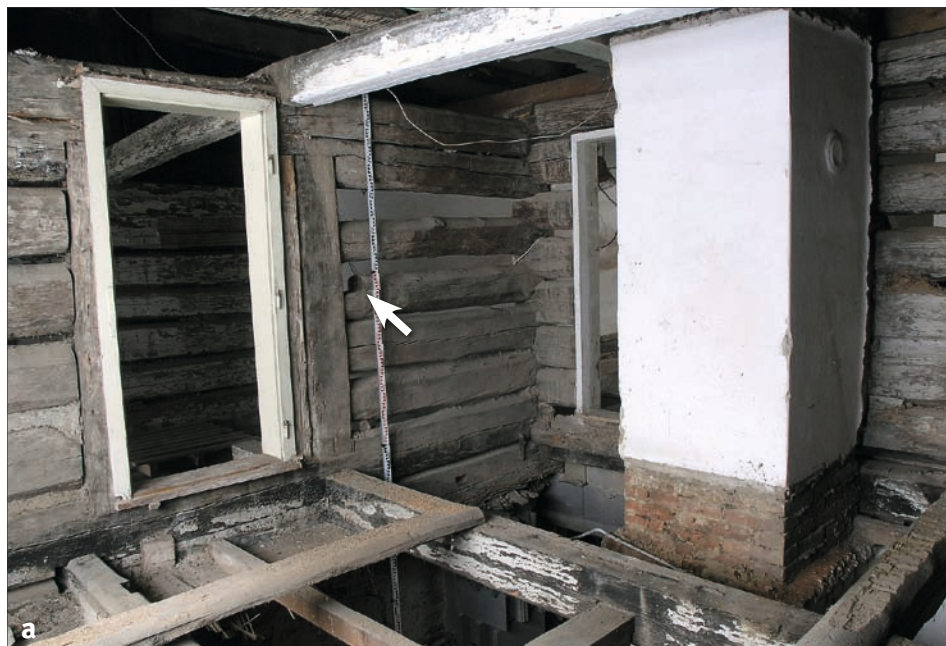
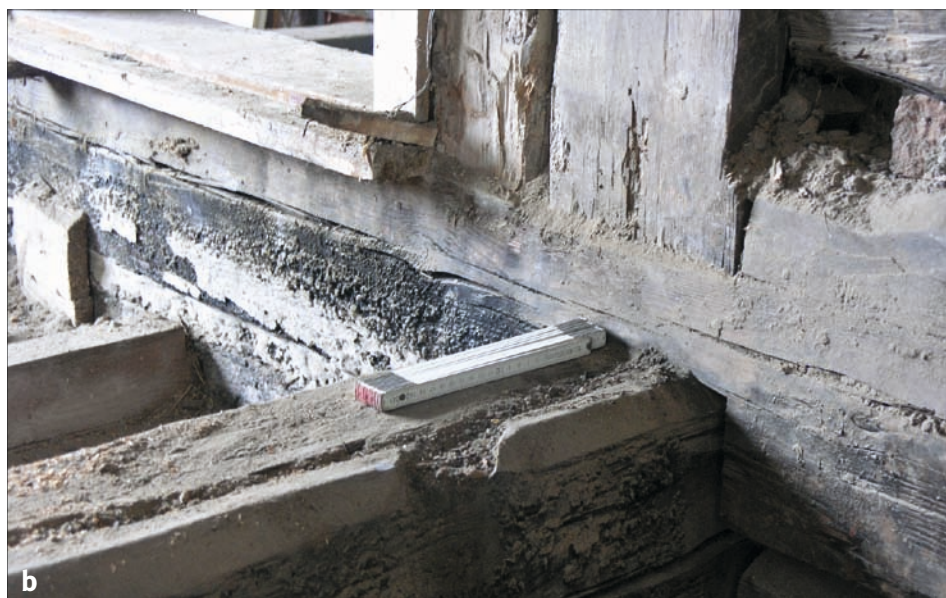
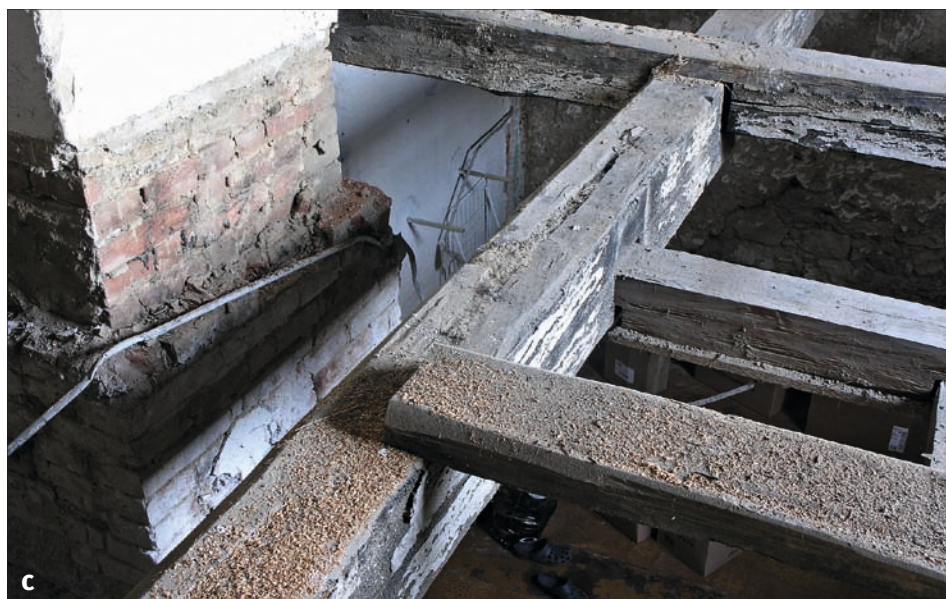
Obr. 14: Bělá pod Bezdězem, dům čp. 18, pohled do nároží zadní komory v patře nad černou kuchyní: a – vpravo od stojky vstupu ve 4. trám odspoda vyřezaný malý otvor po vodorovném trámku dymníku. b, c: detaily žlábků v horní ploše stropního trámu pravděpodobně po dřevohliněné výplni konstrukce dymníku (stav 2010).

pu v patře. V horní ploše tohoto trámu byl patrný žlábek probíhající od roubené stěny v délce zhruba 2,5 m. Podle nálezů otvorů v roubených stěnách patra, které budou popsány dále, i polohy současného komínu, lze předpokládat, že se jednalo o stopy po konstrukci dřevohliněného pláště původního dymníku. Trám měl vyjma horní plochy zčernalý a druhotně obílený povrch. Polohu druhého stropního trámu lze odvodit podle otvoru v prahovém trámu patra v osové vzdálenosti od předchozího zhruba 1,4 m. Současný trám byl do otvoru v roubené stěně vložen druhotně, má menší profil a je podle otisku po šikmém plátovaném spoji druhotně použitý pravděpodobně z rozebraného původního krovu. Z původní stropní konstrukce zřejmě pochází i trojice záklopových fošen, z nichž dvě jsou průběžné na celou hloubku místnosti (cca 4,5 m). Třetí fošna je ukončena na stropním trámu u žlábků po dřevohliněné konstrukci dymníku. Záklopkové fošny měly rovněž zčernalý druhotně obílený povrch. Původní funkci prostoru jako černé kuchyně nasvědčuje i zřetelné rozhraní zčernalého a světlého povrchu na trámu roubené stěny v úrovni stropu.

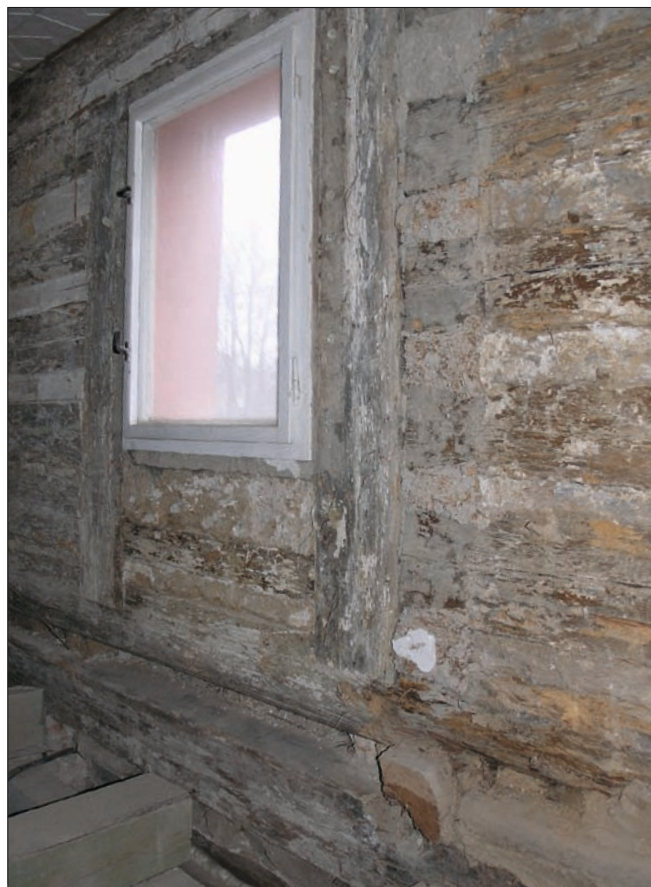
Obr. 15: Bělá pod Bezdězem, dům čp. 18, pohled na roubenou stěnu průčelí v patře s původními stojkami vstupu, který byl druhotně nahrazen oknem. U pravé stojky jsou viditelná odřezaná zhlaví trámů kolmé roubené stěny, která oddělovala chodbu (stav 2010).

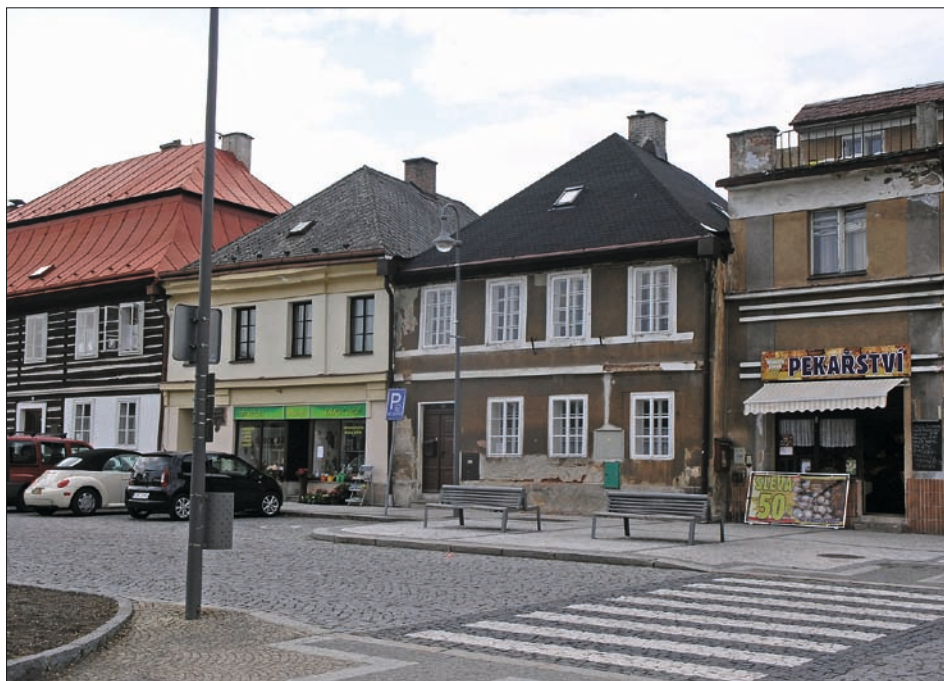
Obr. 16: Bělá pod Bezdězem, pohled na západní stranu náměstí s domy čp. 83 a 84 (stav 2014).

Abb. 16: Bělá pod Bezdězem, Marktplatzwestseite mit den Häusern Nr. 83 und 84 (Zustand 2014).

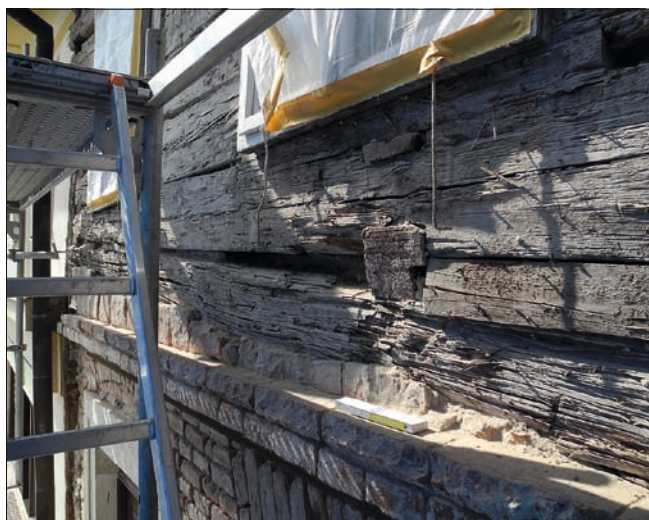
Obr. 17: Bělá pod Bezdězem, dům čp. 83, detail roubené konstrukce průčelní stěny v patře. Pod oknem jsou viditelná čela trámů, která jsou pravděpodobně pozůstatkem kolmé roubené stěny (stav 2014).

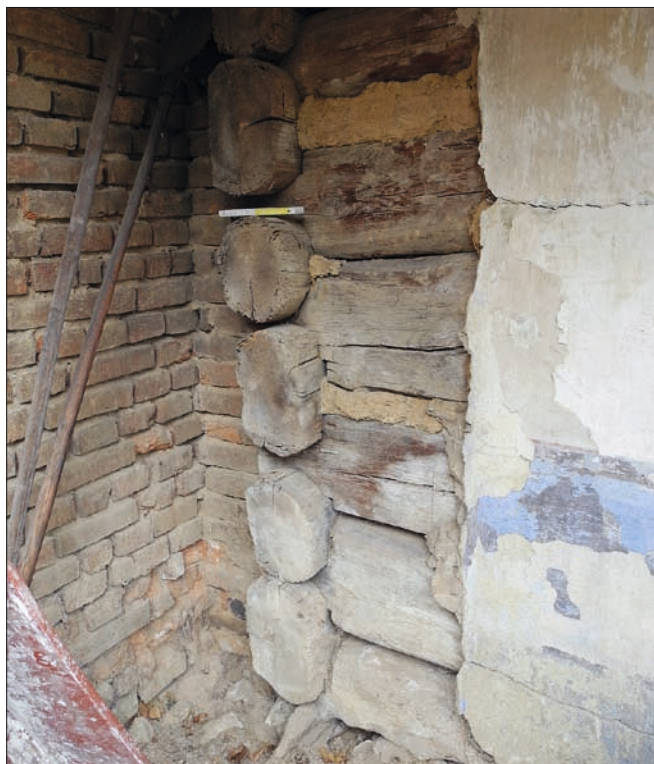
Obr. 18: Bělá pod Bezdězem, dům čp. 83, detail nároží roubené dvorní stěny v přízemí. Trámy obvodové stěny na straně k sousednímu domu čp. 82 byly zřejmě druhotně odřezané, z čehož vyplývá, že konstrukce objektu pokračovala směrem do dvora (stav 2014).

navazovalo dvorní křídlo. Podle dendrochronologického datování pocházejí trámy obou kolmých stěn nároží z let 1656/1657.<sup>21)</sup> V patře jsou obvodové stěny v celém rozsahu roubené, jak ale ukázal průzkum, byly téměř celé sestaveny z druhotně použitých prvků. Trámy dvorní roubené stěny patra, podél které probíhá pavlač, mají na povrchu viditelné stopy po plátovaných spojích, jež poukazují na druhotné použití ze starší rozebrané konstrukce. Zřetelné známky druhotného sestavení trámů nesou i obě nároží této stěny. I tyto trámy byly shodně datovány kolem roku 1657 a pocházejí tak nepochybně z původní konstrukce domu. Průčelí do náměstí, které si zachovalo roubenou stěnu v patře, bylo možné dokumentovat v průběhu opravy, při níž byla z roubených konstrukcí odstraněna

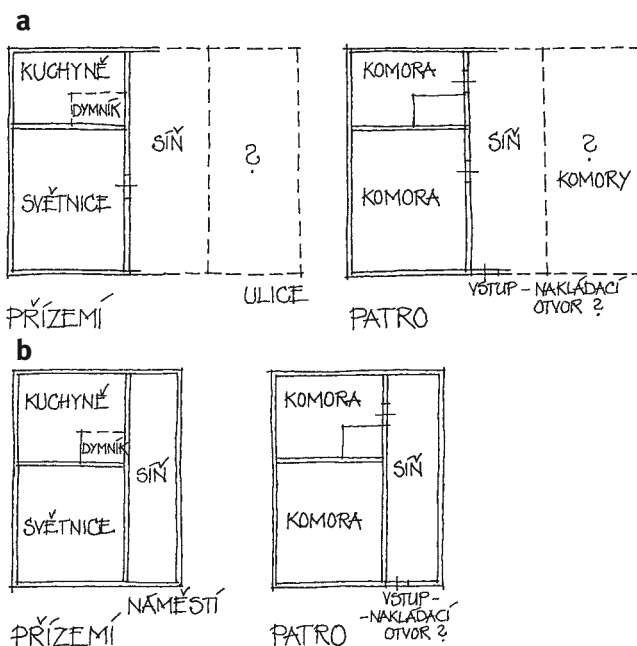
Obr. 19: Bělá pod Bezdězem, schéma původních dispozic domů ze 17. století; a – dům čp. 4, b – dům čp. 18 (kresba E. Vyletové).

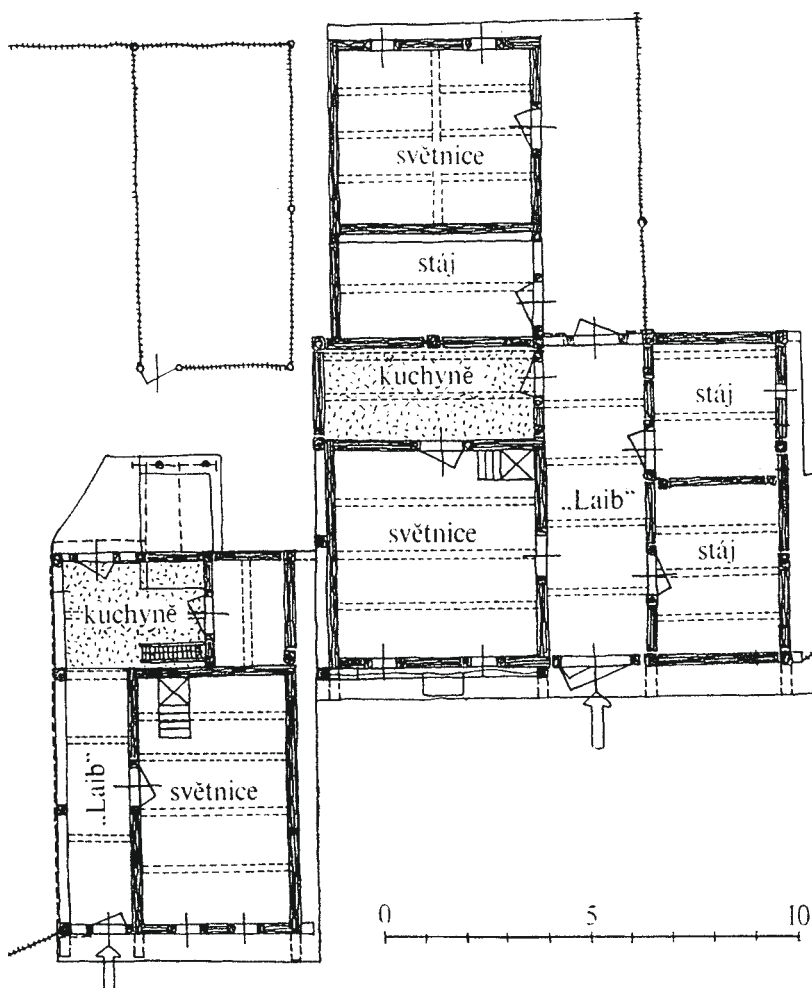
Obr. 20: Příklady dispozic domů s minimální skladbou světnice – kuchyně, vedle nichž probíhá chodba (příjezd) a domu širkové dispozice se střední síní (příjezdem), jejichž schéma půdorysu se podobá zkoumaným bělským domům. Nálepkovo, domy čp. 129–33 (převzato z: V. Mencl, Lidová architektura v Československu, 1980, s. 472).

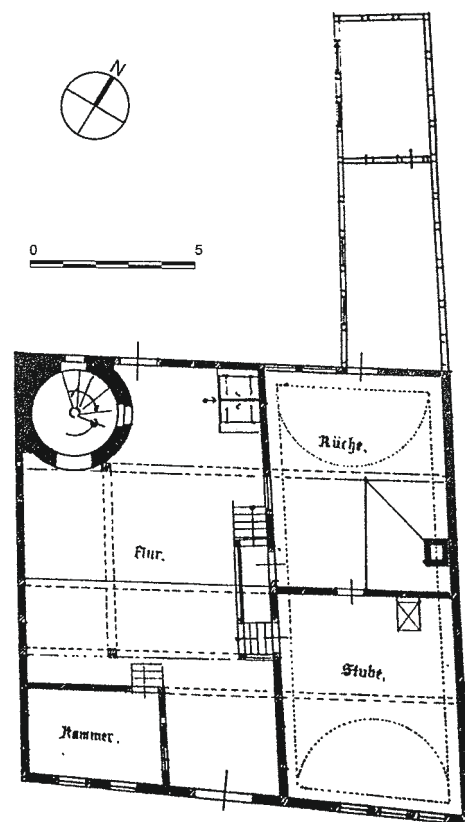
Obr. 21: Schmalkalden, Německo, dům čp. 25, Stumpfengasse, půdorys přízemí (převzato z: P. Zalewski, o. c. v pozn. 27, s. 347). Příklad dispozice domu z doby kolem roku 1600, pro níž je charakteristické umístění vytápěné světnice („Stube“) s navazujícím prostorem kuchyně v přízemí. I když se v daném případě na rozdíl od bělských domů jedná o honosný měšťanský dům s rozlehlou síní, základní schéma půdorysu je obdobné.

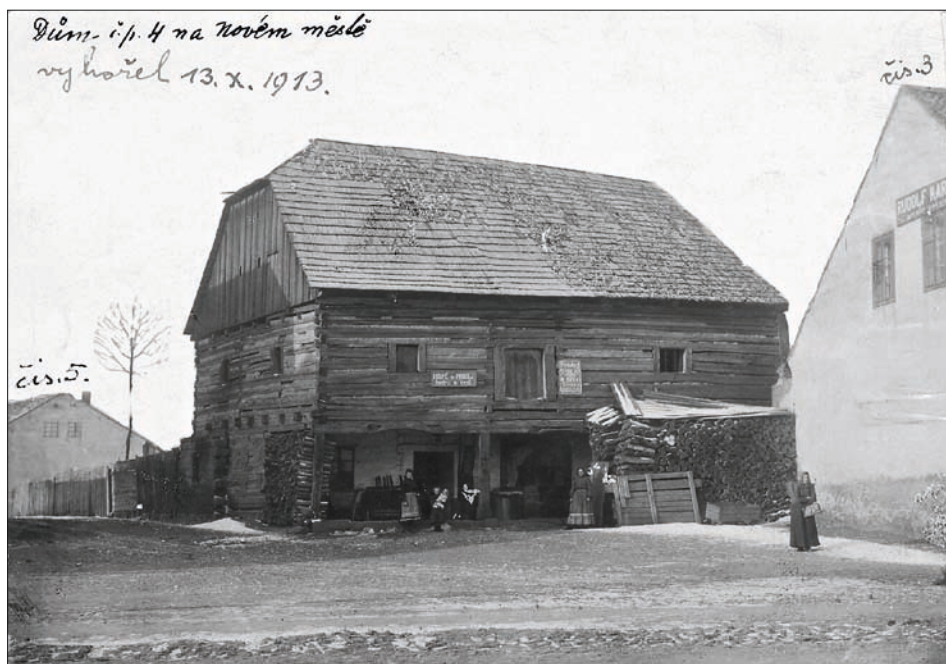
Obr. 22: Jičín, dům čp. 4 na Novém Městě (foto A. Brožek, sign. F7248, Regionální muzeum a galerie v Jičíně). Na snímku je zachycen patrový roubený dům, který má v patře situován vstup, u něhož lze shodně s bělskými domy předpokládat, že sloužil jako nakládací otvor.

již neexistujících příkladů je patrový roubený dům čp. 4 na Novém Městě v Jičíně, vystavěný snad za Valdštejnovy doby.<sup>25)</sup> Umístěním světnice v přízemí se dispozice odlišují od běžného řešení patrových městských domů, u kterých byly vytápěné obytné místnosti obvykle situovány v patrech, případně polopatrech. Umístění světnice v přízemí v podstatě odpovídá tradici venkovského obydlí. V případě zkoumaných domů v Bělé pod Bezdězem se ale jedná o řadovou zástavbu městského typu. Dispozice domu čp. 18 vychází z minimální základní sestavy světnice – černá kuchyně, která se pak rozvíjí směrem nahoru umístěním komor v patře. Chodba po straně tohoto dílu, která měla v podstatě funkci síně a kterou bychom mohli nejspíše nazvat chodbovitou síní, náleží rovněž městskému typu. Známé příklady dispozic městských roubených domů z okolních měst měly sice na straně průčelí vedle světnice rovněž paralelní chodbovitou síň, jejich dispozice byla ale hloubková s třetím komorovým dílem umístěným za kuchyní směrem do dvora, který právě u bělských domů chybí.<sup>26)</sup> Příklady umístění vytápěné světnice s navazující
