# STŘEDOVĚKÉ JÁDRO DOMU ZEMĚDĚLSKÉ USEDLOSTI ČP. 1 V MÍRKOVICÍCH VÝSLEDKY HLOUBKOVÉHO PRŮZKUMU

JIŘÍ HAVLICE – LIBOR KODÝDEK –  
DANIEL ŠNEJD

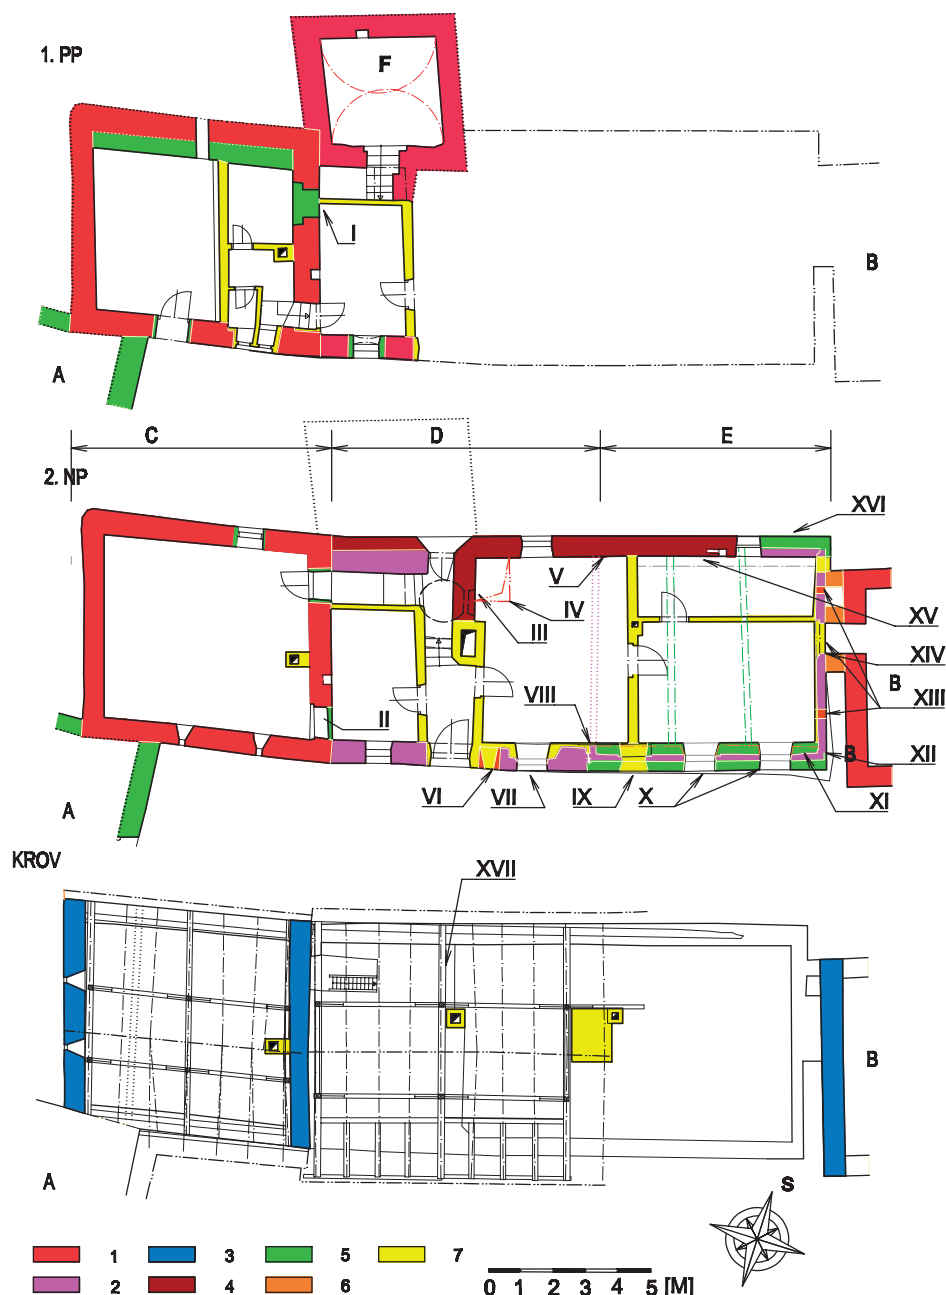
Obr. 2: Mirkovice, dům čp. 1, půdorys obytné části usedlosti s grafickým vyznačením stavebněhistorického vývoje. A – klasicistní chlév, B – samostatně stojící špýchar, C – komorový díl, D – síňový díl, E – jizba, F – sklep, I – původní vstup do zahloubené komory, II – v patře zazděný původní vstup do špýcharu, III – vstup do pece s předpeční jámou, IV – zaniklý dymník, V – otisk zaniklé pece, VI – zazděné okénko síně, VII – původní vstup do síně, VIII – nález fragmentu roubené příčky, IX – zazděné okno (vzniklé zvětšením původního okna jizby), X – okna vzniklá zvětšením původních oken jizby, XI – nález otisku neznámé konstrukce ve tzv. svatém koutu, XII – hliněná omazávka, XIII – původní okna jizby, XIV – místo nálezu fragmentu dymného okénka, XV – místo uložení vzpěry původního průvlaku, XVI – kamenná přizdívká, XVII – místo nálezu otisku zaniklého dymníku v krovu, 1 – zdivo vzniklé před rokem 1422, 2 – zdivo vzniklé od roku 1422 do konce 15. století, 3 – zdivo vzniklé po roce 1530, 4 – hypotetický barokní zdivo, 5 – zdivo a konstrukce vzniklé v první polovině 19. století, 6 – zdivo vzniklé mezi lety 1839 – 1865, 7 – zdivo a konstrukce vzniklé v průběhu 20. století (na základě zaměření geodetické firmy CePT vypracoval D. Šnejd).

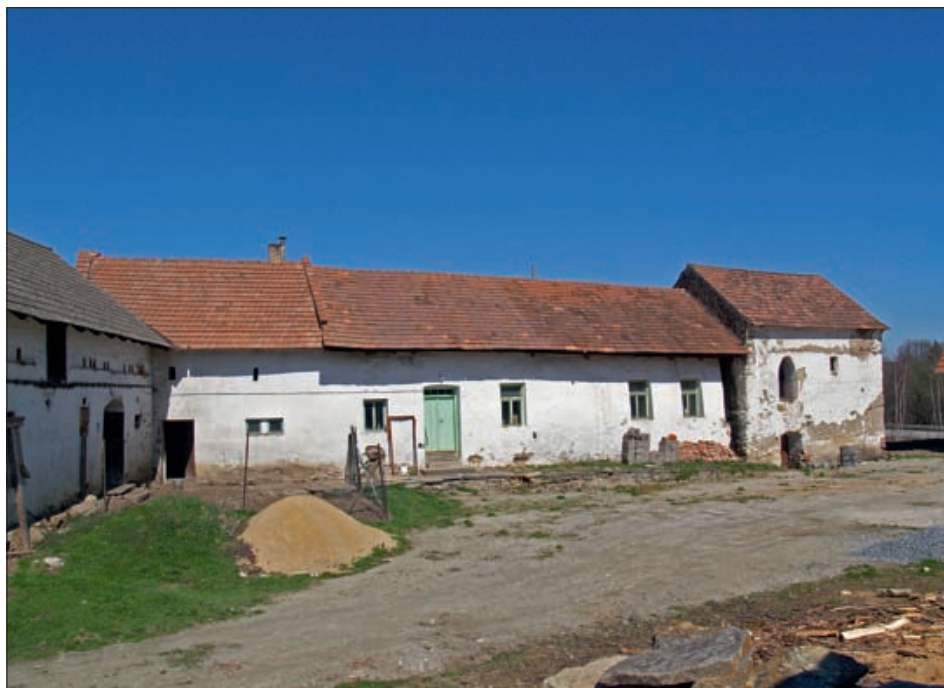
Obr. 3: Mirkovice, dům čp. 1, pohled na dům v době, kdy ještě stál celý, zleva klasicistní chlévy přiléhající na komorový díl domu, dále síň a světnice s roubením, zcela vpravo samostatně stojící patrový středověký špýchar (foto D. Šnejd, není-li uvedeno jinak).

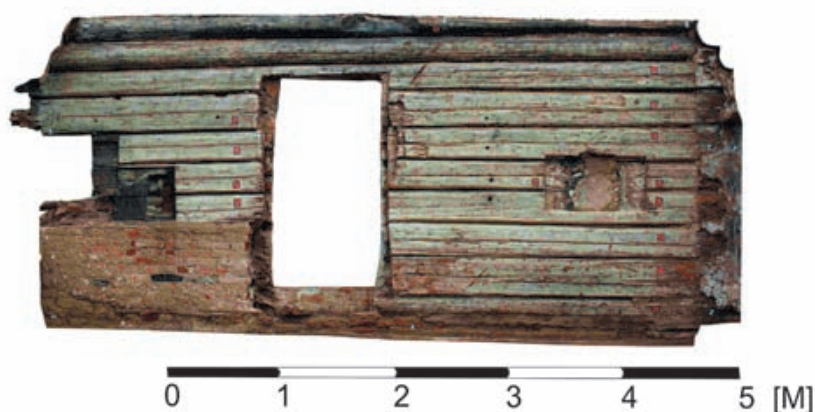
Obr. 4: Mirkovice, dům čp. 1, fotogrammetrie východní štítové stěny jizby (zpracování P. Mudra).

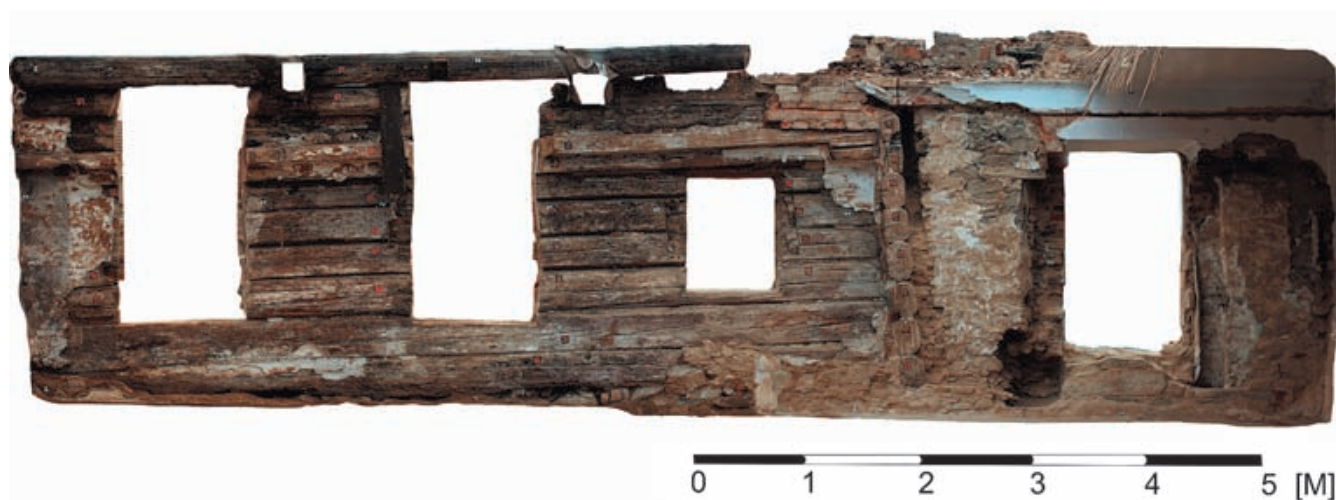
Obr. 5: Mirkovice, dům čp. 1, fotogrammetrie jižní štítové stěny jizby (zpracování P. Mudra).

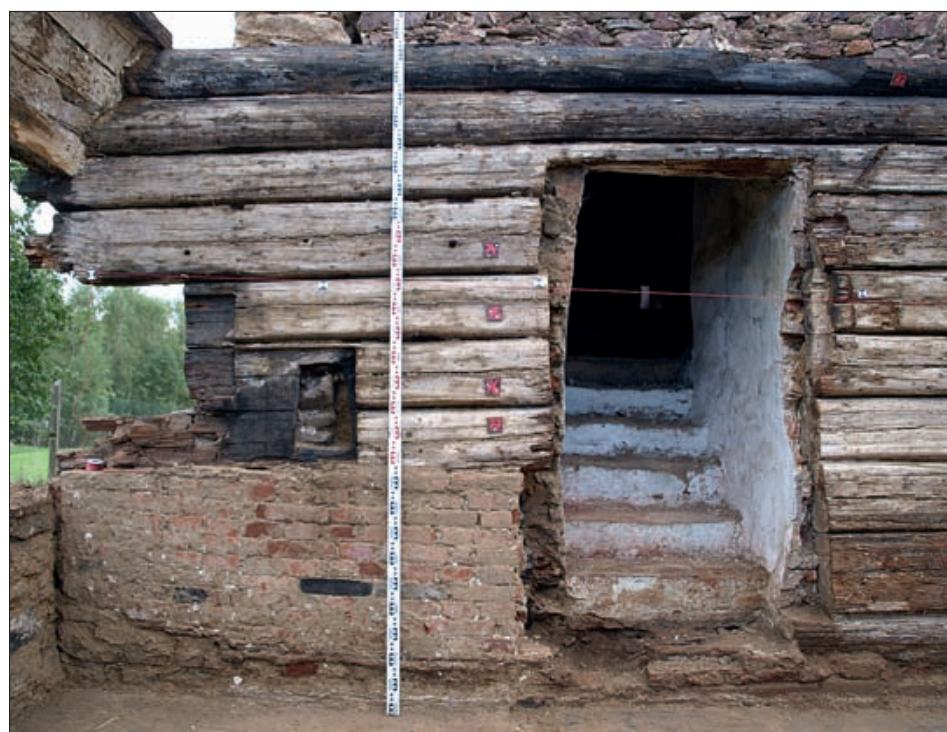
Obr. 6: Mirkovice, dům čp. 1, část východní štítové stěny při severovýchodním nároží, vlevo jsou čitelné dvě fáze okének v roubení, v textu 3. a 4. okénko. U pravé špalety vstupu do špýcharu je fragment lůžka okenice prostředního okénka jizby, nad ním dobře čitelná spodní část dymného otvoru (foto M. Princ).

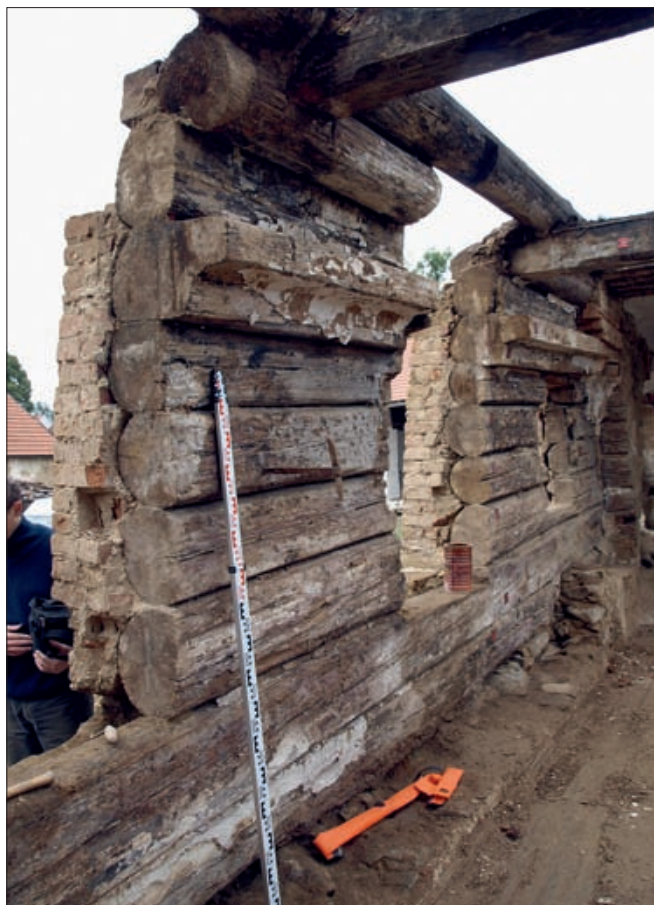
Obr. 7: Mirkovice, dům čp. 1, jižní stěna jizby s vystupující římsou.

Pozoruhodná je „římsa“ v nádvorní (jižní) stěně ve výšce cca 2,18 m od současné podlahy, tvořená masivním trámem obvodového roubení, výrazně vystupujícím do interiéru (obr. 7). Ze spodní strany je její profil zeslaben polodrážkou, která tvoří přechod římsy do rovné plochy precizně otesaných a sesazených roubených stěn pod římsou. Nad římsovým trámem byl uložen poslední trám s přitesanou interiérovou stranou, který byl zároveň posledním trámem svislé stěny. Nad ním následovaly klenuté stěny z mohutných kuláčů, pouze s přitesanými styčnými plochami. Na římsu byl mezi trámy během rozebírání nalezen jeden železný nástroj se dvěma obdélnými otvory po

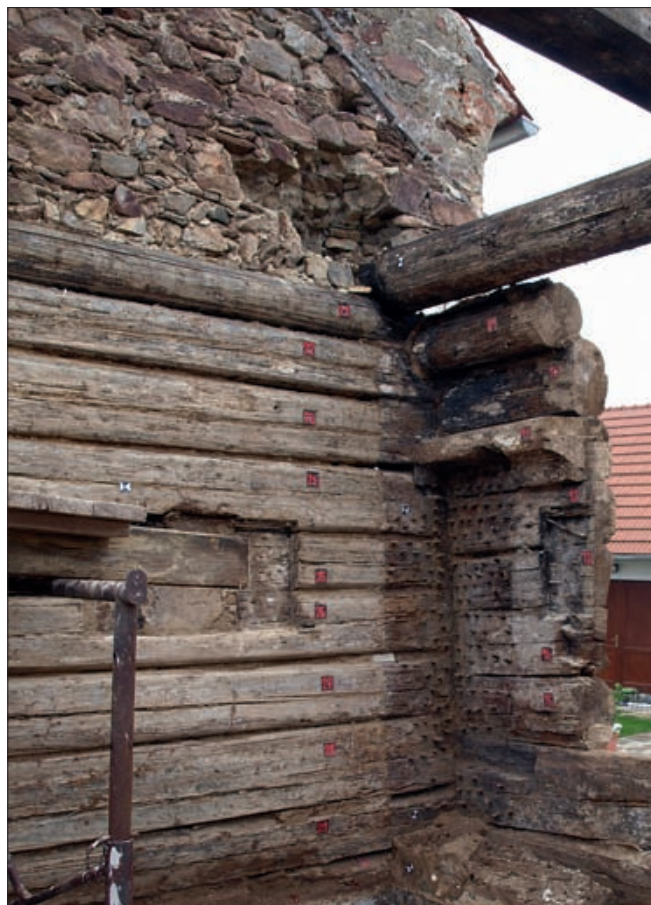
Obr. 8: Mirkovice, dům čp. 1, jihovýchodní kout roubené jizby – tzv. svatý kout (foto M. Špinarová).

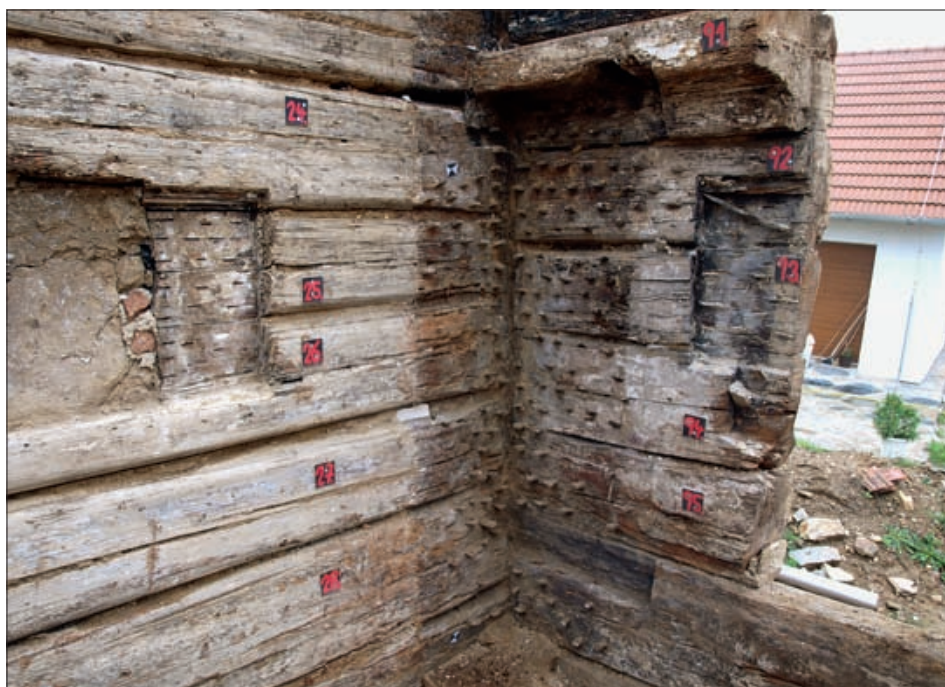
Obr. 9: Mirkovice, dům čp. 1, detail pozůstatku konstrukce neznámého účelu v jihovýchodním koutu jizby (foto M. Špinarová).

Dalším pozoruhodným nálezem je otisk konstrukce zadlabané do roubení v jihovýchodním koutě jizby. Lze jen těžko odhadnout přesnou podobu tohoto artefaktu (např. polička či skříňka, nepochybně však související se sakrálním významem tohoto místa v rámci domu; nelze vyloučit ani skromný domácí oltář). Po odstranění této konstrukce byl kout opatřen hliněnou omazávkou se značným podílem vápna (spíše než o maltě lze vzhledem

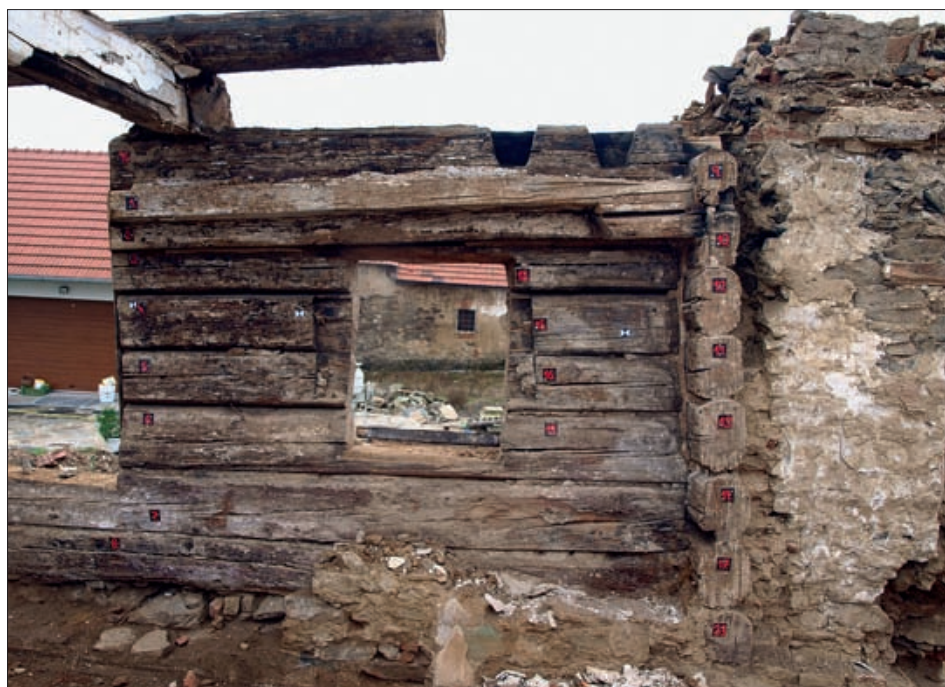
Obr. 10: Mirkovice, dům čp. 1, pohled do jihozápadního koutu roubené jizby. Dobře je čitelná odříznutá příčka oddělující zdivo síně, nad dodatečně zvětšeným oknem římsa a dva dlaby pro uložení trámů polenice.

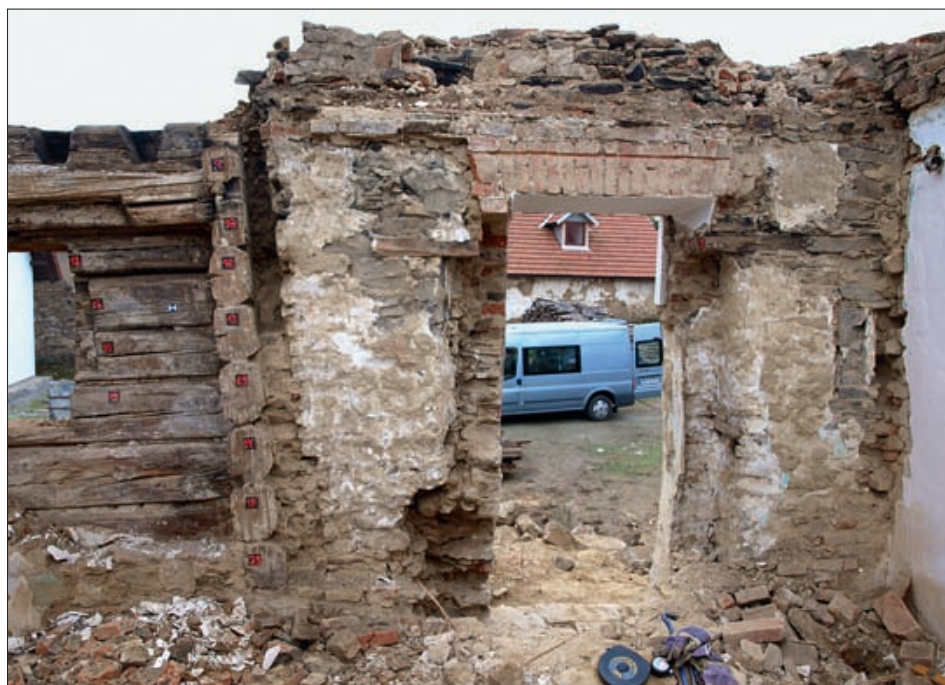
Obr. 11: Mirkovice, dům čp. 1, zdivo jižní stěny síně s původním vstupem, vpravo do vstupu dodatečně zmodernizované středověké okno, překlady nad vstupem jsou datovány do roku 1405–1406.

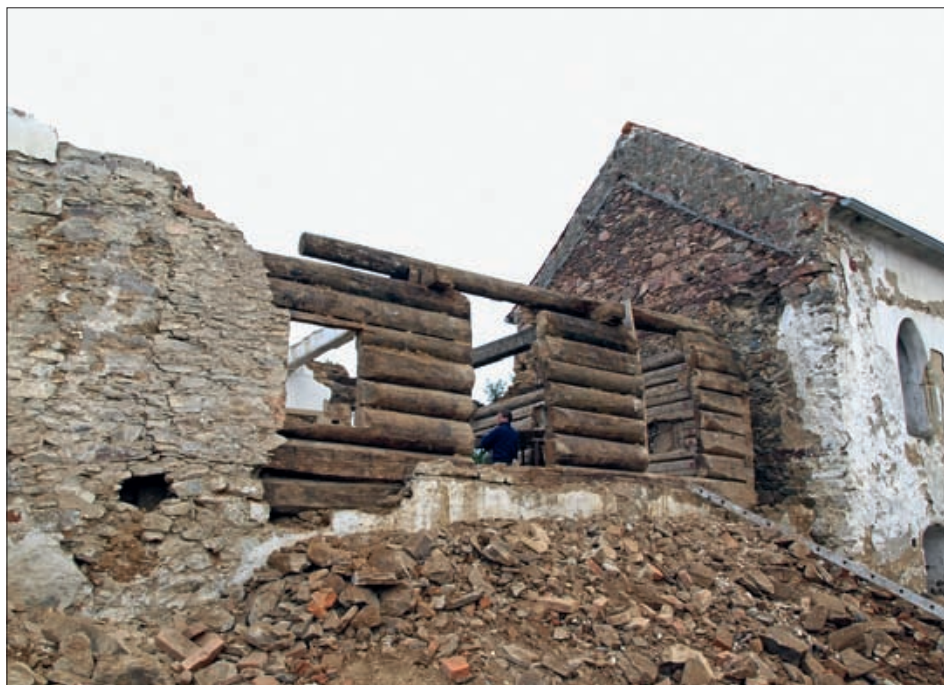
Obr. 12: Mirkovice, dům čp. 1, pohled na vnější líc jižní roubené stěny jizby, vlevo patrná nepravidelná spára oddělující přízdívku z 19. století.

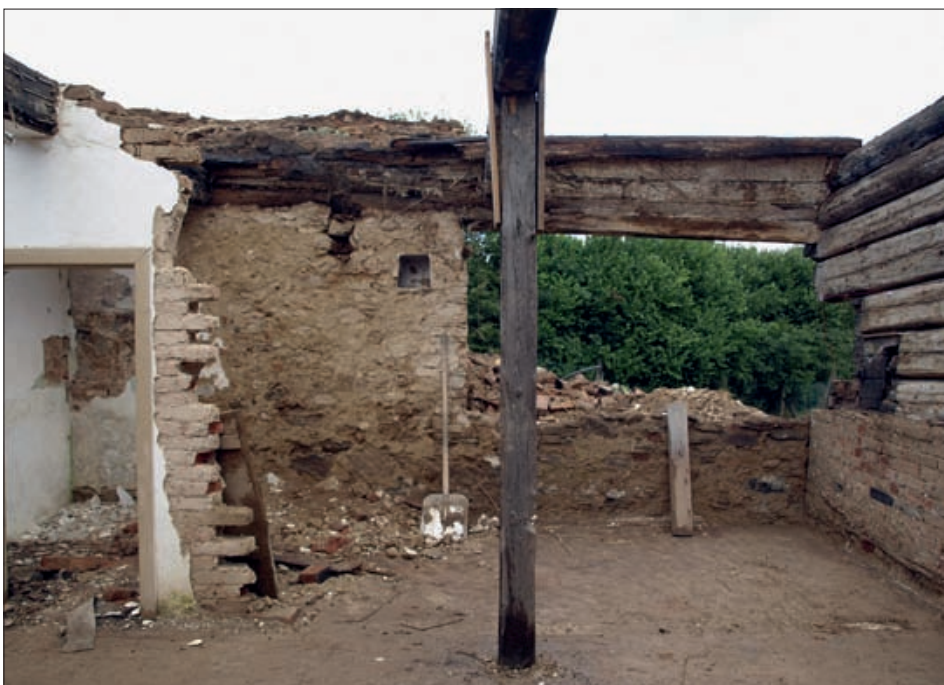
Obr. 13: Mirkovice, dům čp. 1, severní stěna jizby s mladším snad barokním podezděním, ve kterém je výklenek se skříňkou a vlevo od něj otisk vzpěry zaniklého původního průvlaku vysoké jizby.

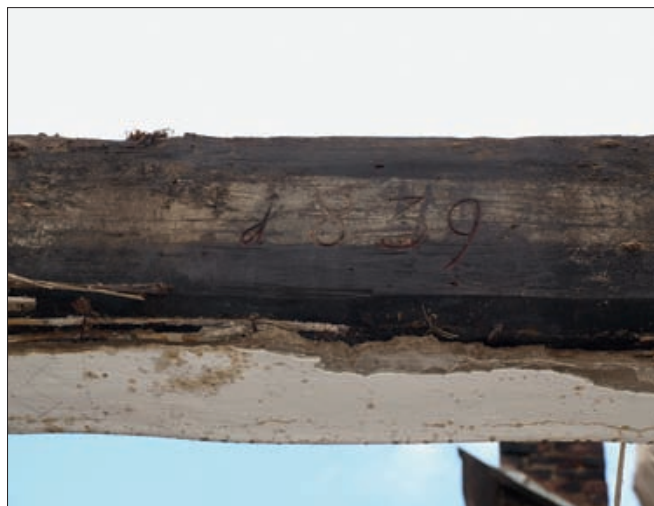
Obr. 14: Mirkovice, dům čp. 1, detail jednoho ze dvou stropních průvlaků s letopočtem 1839, kdy byla snížena původní vysoká jizba na dnešní úroveň.

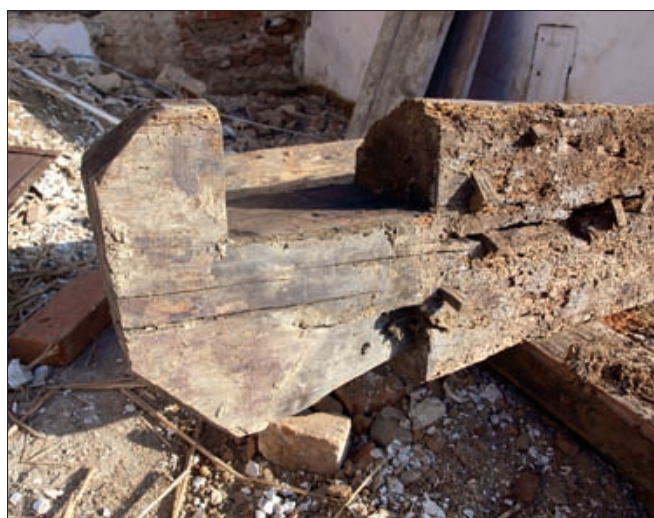
Obr. 15: Mirkovice, dům čp. 1, detail precízního provedení dlabů na jednom z trámů stěny jizby.

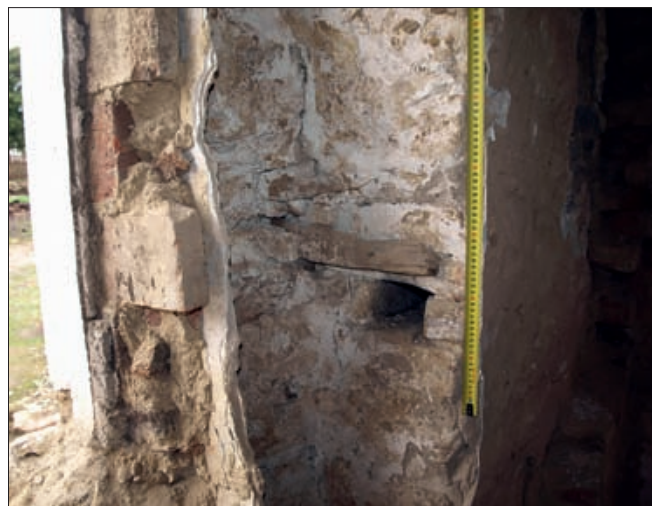
Obr. 16: Mirkovice, dům čp. 1, detail západní špalety vstupu s dochovanou dřevěnou skobou západky – vodbičkou – a kapsou pro závoru (foto M. Špínarová).

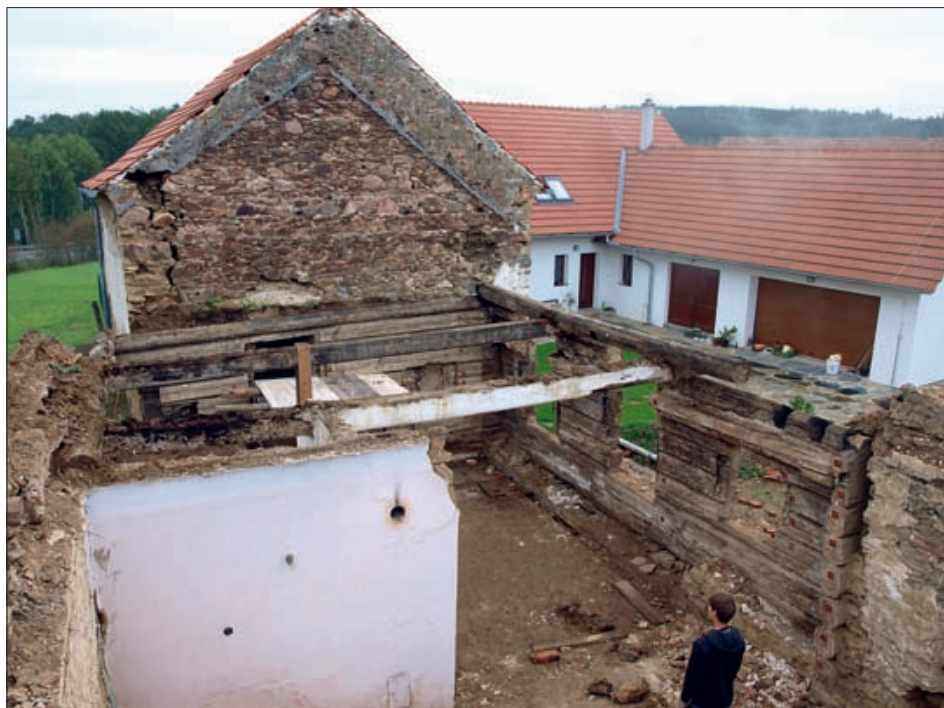
Obr. 17: Mirkovice, dům čp. 1, celkový pohled do interiéru roubené jizby.

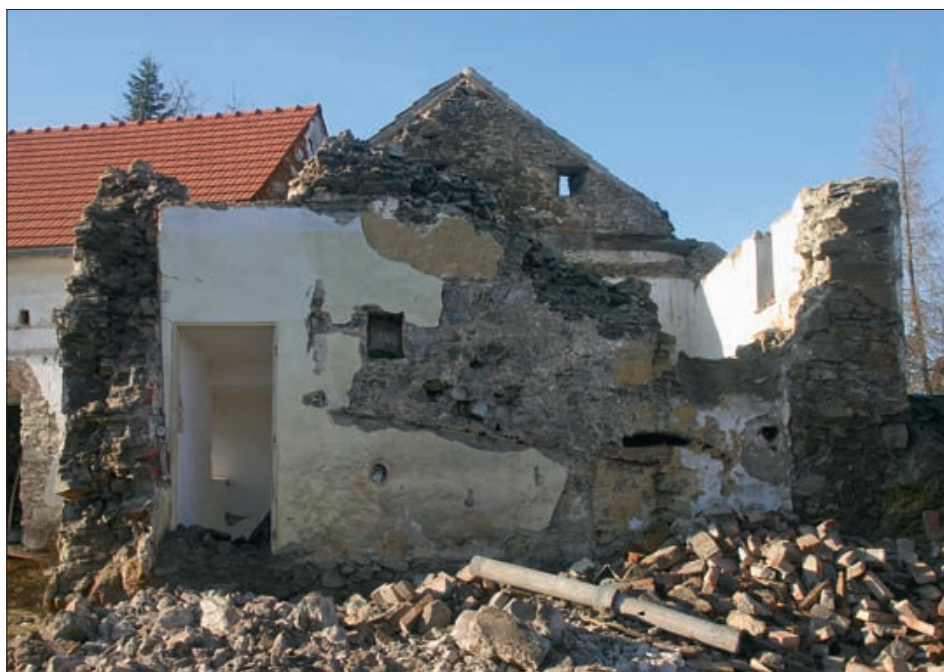
Obr. 18: Mirkovice, dům čp. 1, pohled na západní stěnu síně těsně před jejím zbouráním, vpravo dole je vidět zazděný vstup do zahloubeného přízemí komorového dílu (foto M. Špinarová).

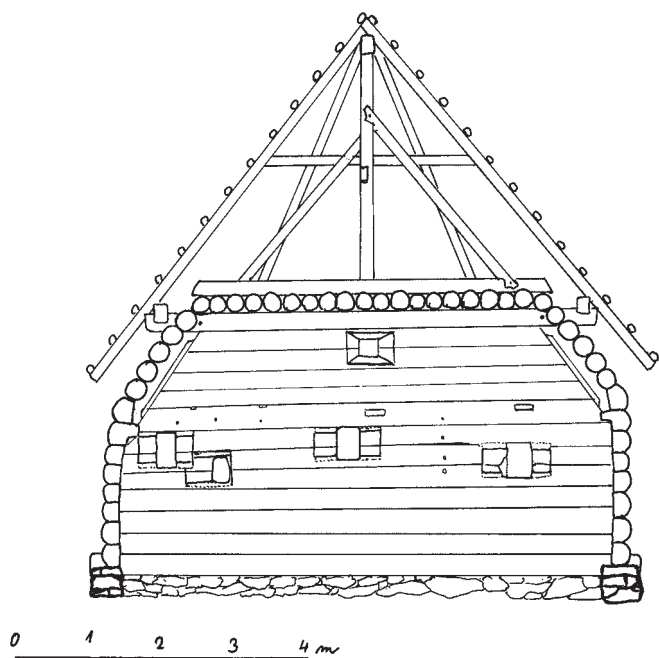
Obr. 19: Mirkovice, dům čp. 1, pokus o rekonstrukci podoby východní stěny roubené jizby (podle L. Kodýdka).

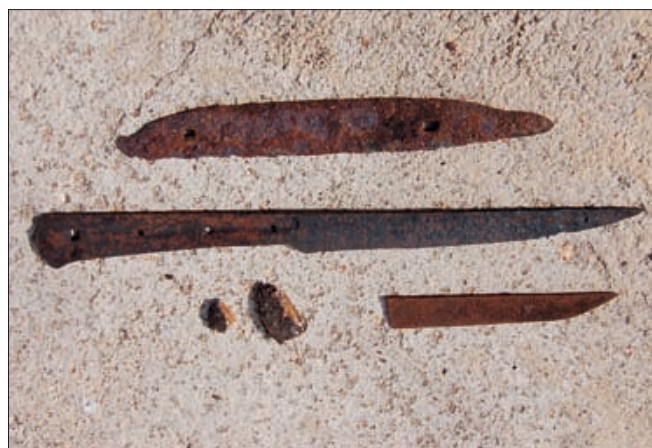
stranách (zatím nejasné funkce – připomíná břit z cetlíku na zeli) a také kousek pryskyřice kruhového tvaru – snad knoflík (obr. 20). Ve spáře pod římsou byl nalezen dokonce jeden celý nůž a jedna ulomená čepel nože. Zdá se, že na tato místa byly nástroje pravidelně odkládány. V následujícím trámu nad římsou, v těsné blízkosti fragmentu roubené příčky oddělující jizbu od síně, jsou dochovány šikmé dlaby pro uložení dvou trámů – patrně polenic. Podle stop v roubení lze vysledovat umístění průvlaku vysoké jizby, který podpíral v polovině rozpětí původní povalový strop. V místě uložení průvlaku na obvodové roubení se nachází stopa po zádlabu pro přiloženou vzpěru opřenou do římsy. V protilehlé kamenné stěně je otisk po uložení stejné vzpěry, a to včetně zbytku zdí pohlceného obvodového roubení.

Obr. 20: Mirkovice, dům čp. 1, železné nástroje nalezené v mezerách mezi trámy roubení, vlevo dole fragment předmětu z pryskyřice (foto L. Kodýdek).

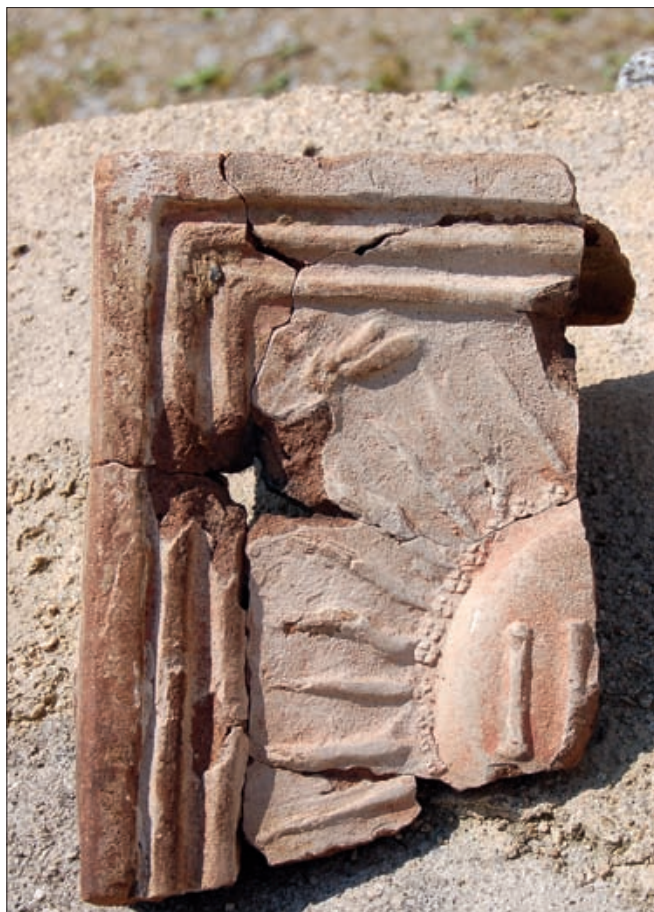
Obr. 21: Mirkovice, dům čp. 1, neglazovaný rohový kachel zdobený monogramem IHS, nalezený v mazanici z 19. století nad stropem síně ze 70. let 15. století (foto L. Kodýdek).

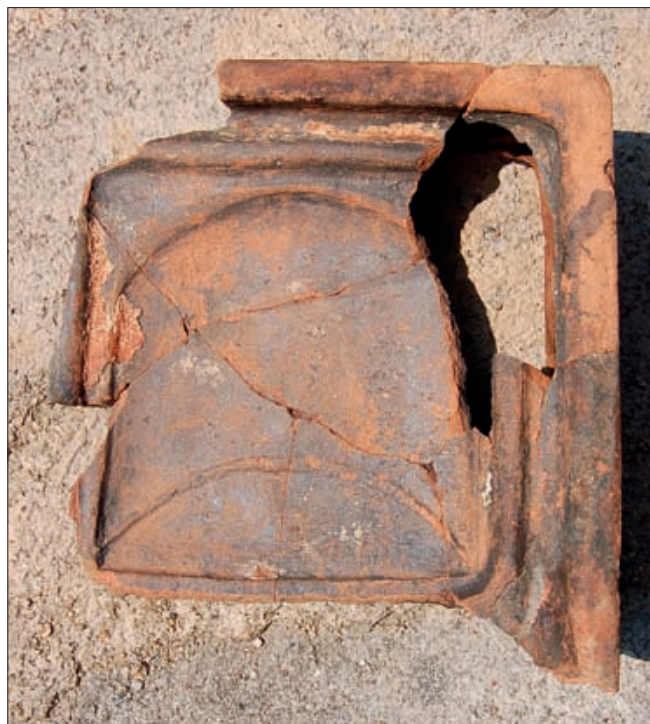
Obr. 22: Mirkovice, dům čp. 1, neglazovaný kachel s jednoduchou výzdobou, nalezený v mazanici z 19. století nad stropem síně ze 70. let 15. století (foto L. Kodýdek).

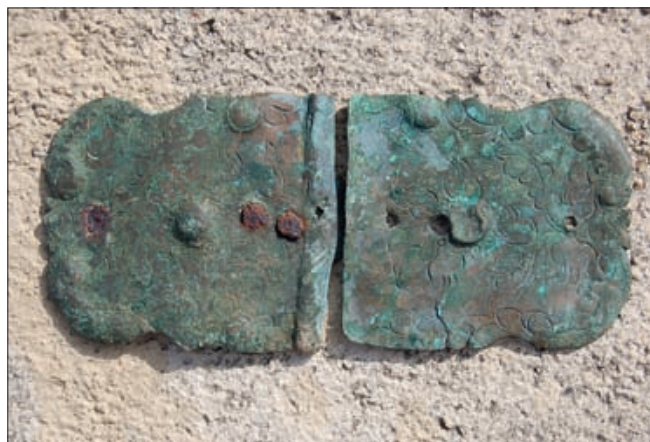
Obr. 23: Mirkovice, dům čp. 1, barokní kování zazděné v obezdávce jižní stěny jizby u jihozápadního nároží v úrovni spodní hrany jižního prahového trámu (foto L. Kodýdek).

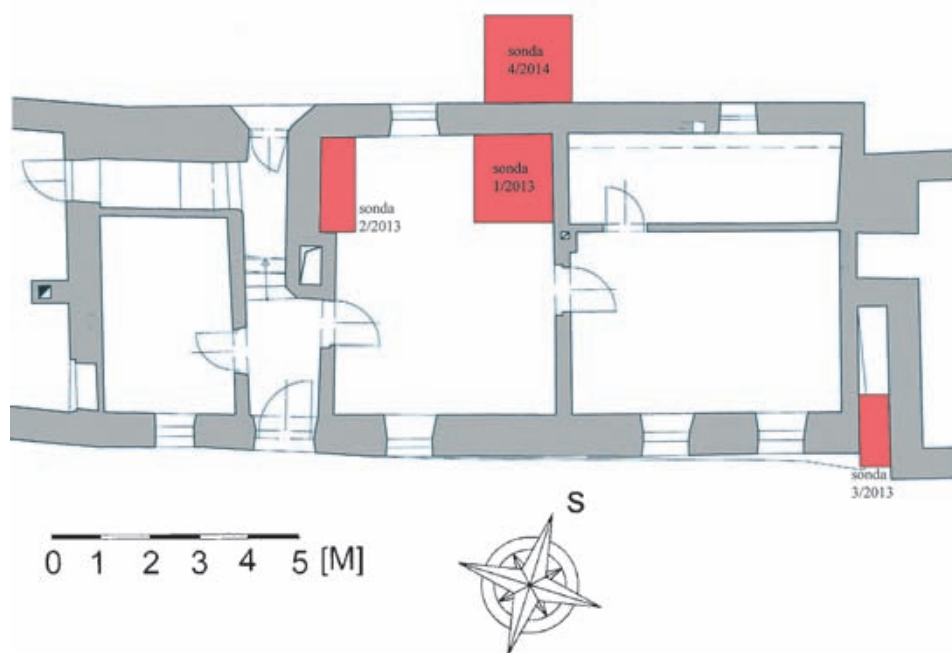
Obr. 24: Mirkovice, dům čp. 1, plán obytné části usedlosti s vyznačením archeologicky zkoumaných ploch (kresba J. Havlice).

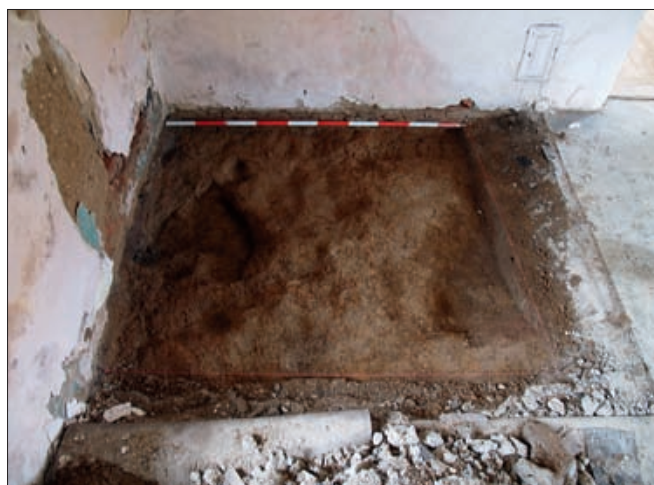
Obr. 25: Mirkovice, dům čp. 1, archeologická sonda 1/2013, v levé části patrný zahloubený objekt z 13. století (foto J. Havlice).

Sonda o rozměrech 200 × 180 cm byla položena do severovýchodního rohu jizby k severní obvodové zdi 1005 a k ní druhotně přiložené vnitřní příčce 1004. Povrch celé místnosti tvořily dvě vrstvy novodobé betonové podlahy 1001 a 1002. Těm předcházela starší kompletně odstraněná prkenná podlaha, z níž se zachovaly pouze negativní otisky dvou nosných trámů uložených ve směru sever-jih. Následovala středně ulehlá hlinitá vrstva 1003, která vyplňovala nepravidelně oválný objekt v jižním sektoru sondy zahloubený 24 cm do podloží. Druhý zahloubený objekt na opačné straně sondy byl vyplněn hnědočernou hlinitojílovitou vrstvou, tento objekt obsahující keramiku ze 13. století byl porušen při stavbě vnější zdi 1005. Geologické podloží se nacházelo v hloubce 30 cm pod úroveň nejmladší betonové podlahy.

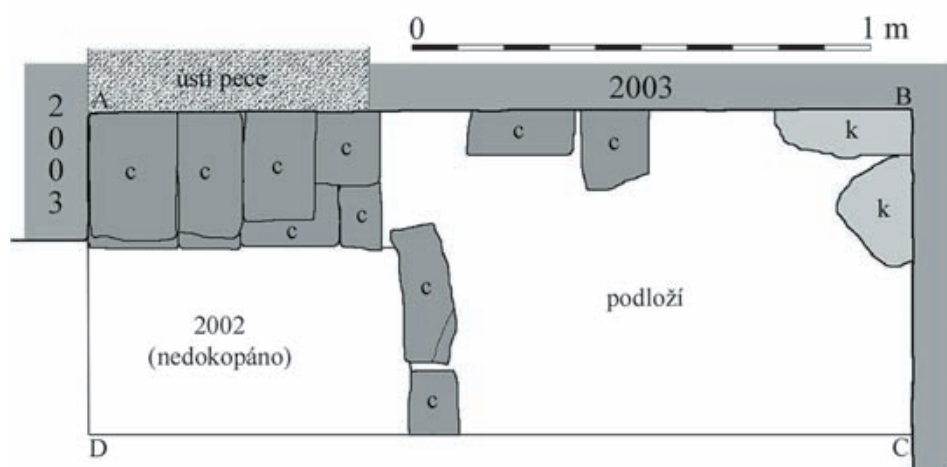
Obr. 26: Mirkovice, dům čp. 1, kresebná dokumentace archeologické sondy 2/2013, v levé části ústí pece s odkrytou částí předpeční jámy (kresba J. Havlice).

Sonda o rozměrech 180 × 70 cm byla položena do výklenku v severozápadním rohu síně. V západní stěně výklenku bylo stavebněhistorickým průzkumem odkryto ústí zaniklé pece situované ve výšce cca 30 cm nad stávající podlahou. Původní topeniště pece se nachází pod podlahou zvýšené části chodby mezi síní a komorou. Povrch sondy tvořily dvě úrovně novodobé betonové podlahy. Po jejím odstranění byl pod ústím pece odkryt cihlový sokl, před nímž se nacházela předpeční jáma druhotně zaplněná stavební sutí 2002. Částečně odkrytá severní boční stěna jámy byla obložena cihlami a pálenými tvarovkami. Vpravo od předpeční jámy se v severním sektoru sondy nacházela výrazná vrstva 2001, která byla převážně tvořena odpadem vymetným z topeniště. Přilehlá zeď s ústím pece vrstvu částečně narušovala. V této vrstvě byl nalezen tříkřejcar Františ-

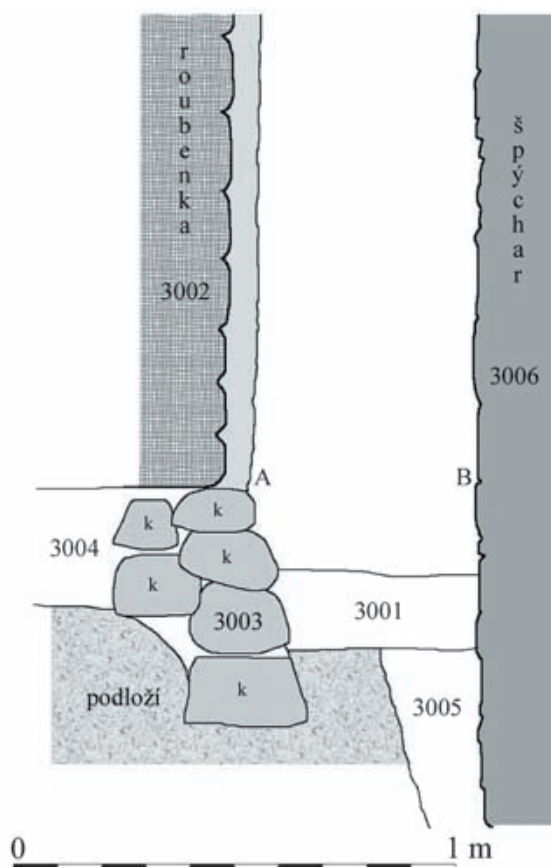
Obr. 27: Mirkovice, dům čp. 1, archeologická sonda 3/2013 – řez soutkou mezi obytným stavením a špýcharem (kresba J. Havlice).

Sonda o rozměrech 160 × 45 cm byla položena do úzké soutky mezi obytným stavením a špýchar, jejím účelem bylo zdokumentování stratigrafických vazeb mezi oběma středověkými stavbami. Povrch soutky byl pokryt již značně ulehlou vrstvou odpadu 3001, výrazný podíl v ní zaujímaly opadaná omazávka z vnější strany roubeného pláště někdejší jizby a pálená střešní krytina. Po odtěžení vrstvy 3001 se v geologickém podloží tvořeném zde hlinito-písčítým sedimentem vyzrával asi 20 cm široký základový vkop špýcharu 3006. Vkop vyplněný mírně ulehlou hlinitou vrstvou 3005 nebyl dokopán až na dno, vzhledem k terasovitě upravenému terénu se základová spára západní zdi špýcharu nacházela v hloubce cca 200 cm pod povrchem sondy.

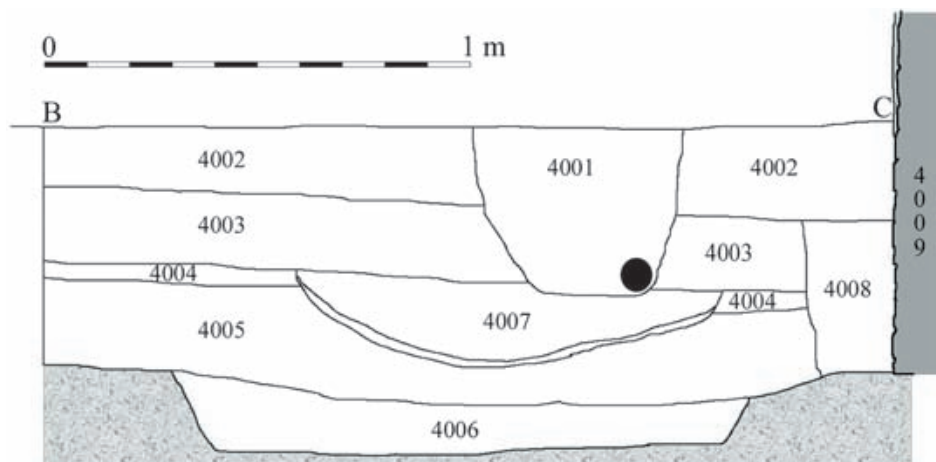
Obr. 28: Mirkovice, dům čp. 1, archeologická sonda 4/2013 – profil BC (kresba J. Havlice).

Sonda o rozměrech 200 × 200 cm byla položena do zahrady k severní obvodové zdi obytného stavení. Pod svrchní humusovitou vrstvou se nacházela asi 20 cm mocná vrstva heterogenní navážky 4002 obsahující výraznou příměs stavební suti. Do této vrstvy byl zahlouben recentní vkop pro meliorační potrubí 4001. Následovala tmavá jílovito-hlinitá vrstva 4003, kterou porušoval základový vkop pro obvodovou zeď 4009. Vkop vyplněný hlinito-jílovitou vrstvou s úlomky cihel zasahoval až na geologické podloží. Pod vrstvou 4003 následovala tenká spáleništní vrstva 4004 a světle hnědá jílovito-písčítá vrstva 4005. Obě tyto vrstvy byly porušeny mělkou jámou na vápno 4007 se zbytky nevybraného vápna na dně. Pod vrstvou 4004 v hloubce 60 cm se již nacházelo geologické podloží, do něhož byl ve východním sektoru sondy zahlouben nepravidelně oválný objekt 4006. Objekt s mírně kónickými stěnami a rovným dnem byl vyplněn tmavou jílovito-hlinitou vrstvou obsahující zlomky pozdně středověké keramiky.

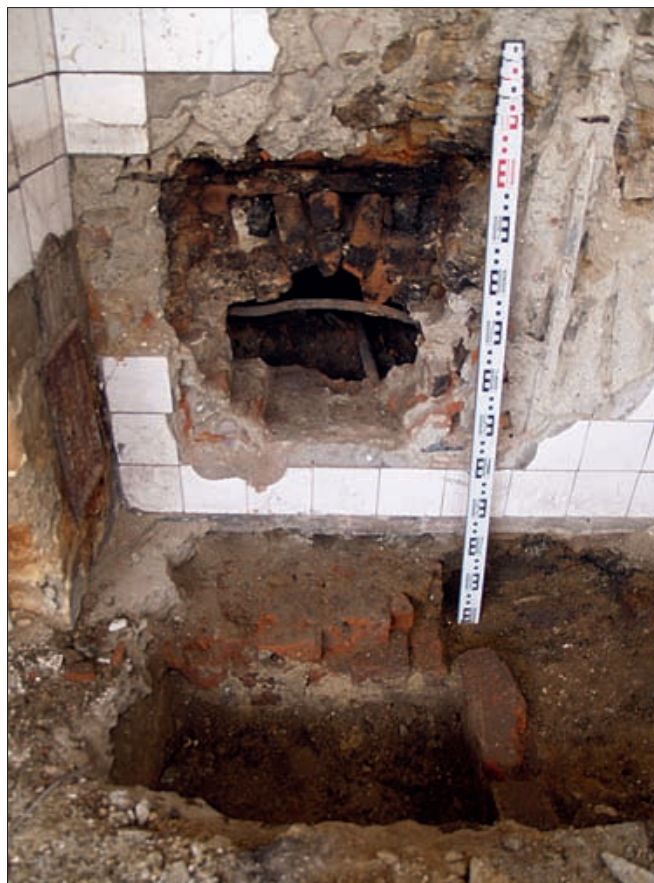
Obr. 29: Mirkovice, dům čp. 1, částečně odkryté ústí pece s předpeční jámou v sondě 2/2013 (foto J. Havlice).

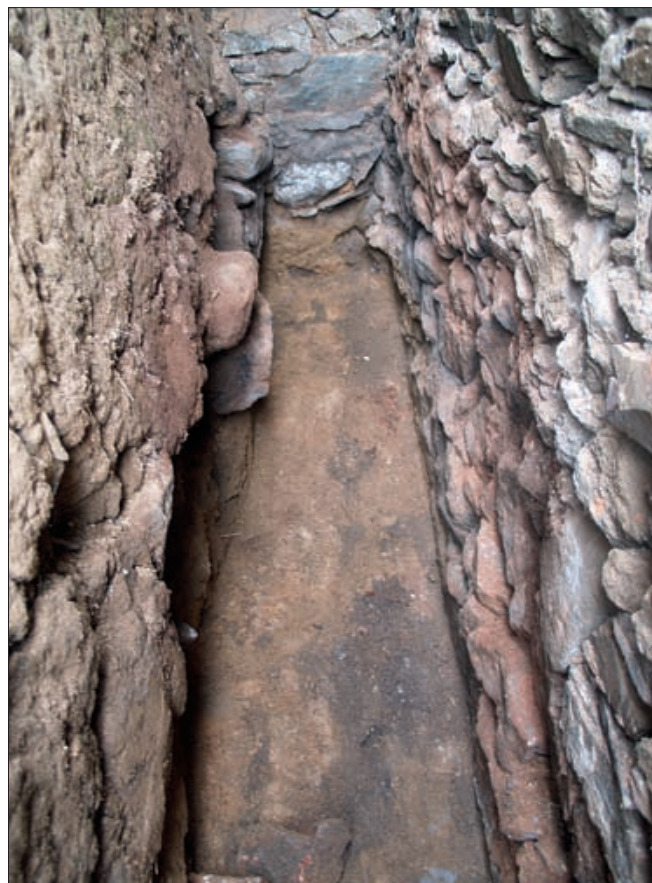
Obr. 30: Mirkovice, dům čp. 1, archeologická sonda 3/2013 v soutce mezi obytným stavením a špýcharem, na začištěném povrchu je dobře patrný základový vkop pro západní stěnu špýcharu (foto J. Havlice).

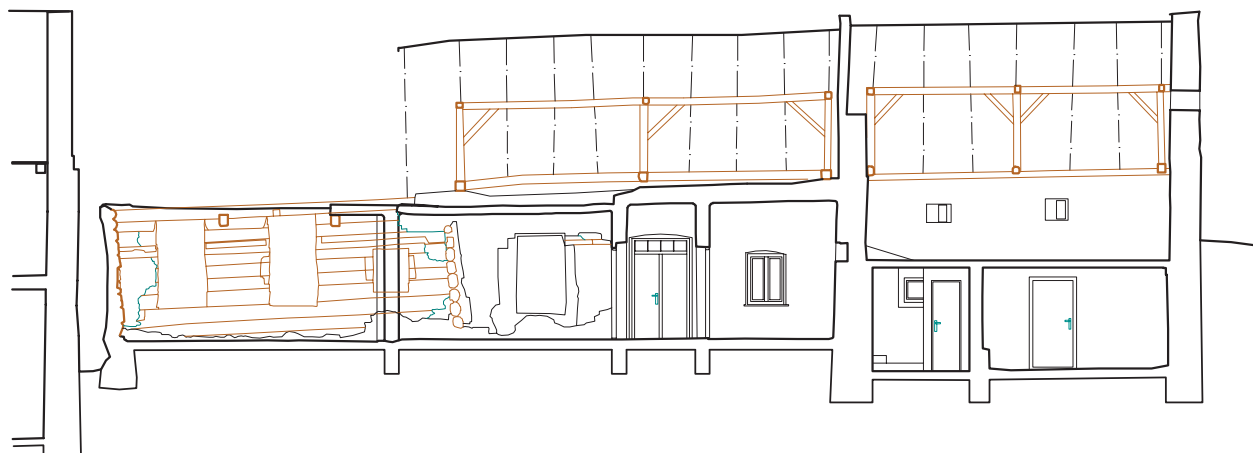
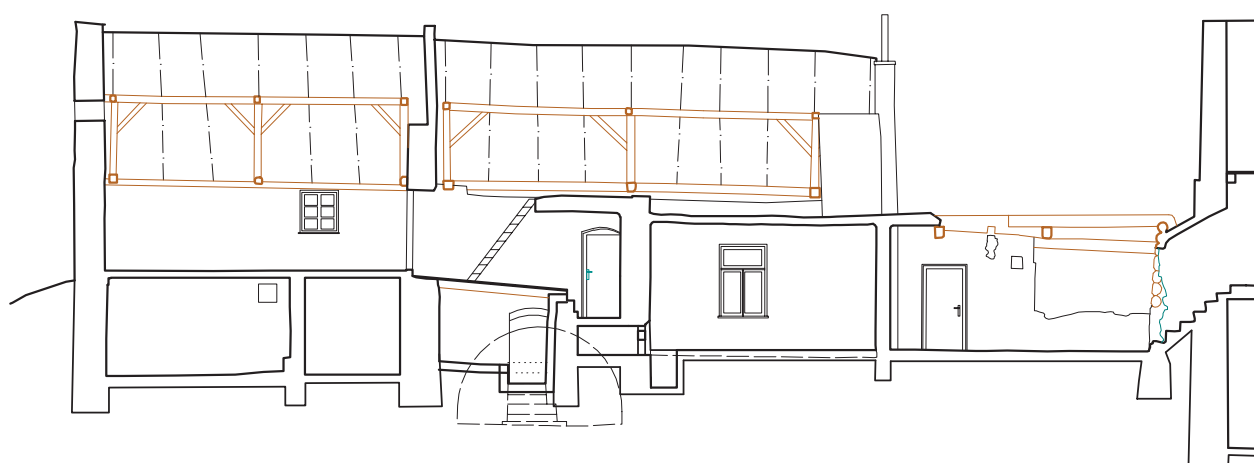
## PODÉLNÝ ŘEZ - POHLED NA JIŽNÍ STĚNU DOMU

## PODÉLNÝ ŘEZ - POHLED NA SEVERNÍ STĚNU DOMU

Obr. 31: Mirkovice, dům čp. 1, podélné řezy domem jsou výsledkem geodetického zaměření pořízeného v průběhu rozebírání (geodetická firma CePT).

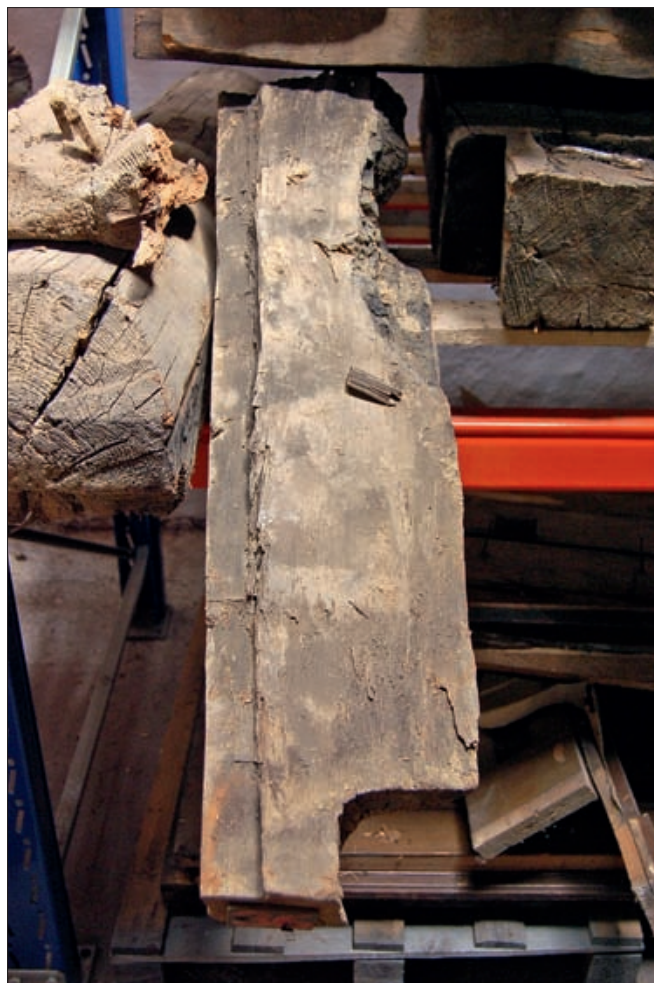
Složitější stavební vývoj byl zjištěn u síňového dílu, který zabíral obvyklou třetinu celkového půdorysu stavby. Jeho jižní dvorní stěna je vyzděna z lomového kamene na hliněnou maltu a přiložena k roubení jizby. V místě jižního okna dnešní bílé kuchyně byl v této stěně odkryt původní vstup do domu. Dochovala se dvevní nika s ozubem a překladem z dubových trámů dendrochronologicky datovaných do roku 1405/1406. Nalevo (při pohledu z interiéru) bylo v překladu možné rozpoznat fragment lůžka točnicových dveří, ve špaletách kapsu a lůžko pro uchycení zasouvací závor. Vedle kapsy pro bezpečnostní závoru se dochovala dřevěná skoba, do níž zapadala patrně pouze jednoduchá otočná západka pro běžné uzavírání dveří. Podoba těchto jednoduchých uzávěrů existovala ve spojení s točnicovými dveřmi velmi dlouho (ještě v 19. století byla užívána např. na Domažlicku, kde se jí říkalo vodbička). Vstup postrádal kamenné ostění, nicméně náběh západní špalety indikuje klenuté nadpraží, nejspíš lomené. Západně od vstupu, v jeho těsné blízkosti, bylo odkryto okénko s překladem stejného provedení a stáří jako u vstupních dveří. Okénko bylo dodatečně zmenšeno na úzké šterbinové okno. Jeden z trámů překladu byl ohořelý takovým způsobem, že k poškození nemohlo dojít ve stávající pozici. Obdobná situace byla zachycena u překladu dvevního otvoru, do něhož byl vysekán otvor pro točnici. Nejenže je překlad též silně zuhelnatělý, ale navíc je na něm dochována vysekaná polodrážka (opálení i drážka byly ve stávajícím stavu skryty ve hmotě zdiva). Oba dřevěné prvky pocházejí z objektu, který podle ohořelých částí zanikl požárem. Podle polodrážky lze usuzovat, že trámek překladu pochází ze starší zárubně (obr. 32).

Obr. 32: Mirkovice, dům čp. 1, jeden z vyjmutých dubových překladů nad původním vstupem do síně (datováno 1405/1406), vpravo dole lůžko točnice dveří. Vlevo drážka dokládající druhotné použití tohoto prvku (foto L. Kodýdek).
