## USEDLOST ČP. 46 V LÍŠINĚ PŘÍSPĚVEK K POZNÁNÍ STAVEBNÍ VÝBAVY SELSKÉHO DVORA NA JIŽNÍM PLZEŇSKU

KAREL FOUD

## DAS GEHÖFT NR. KONSKR. 46 IN LIŠINA BEITRAG ZUR ERKENNTNIS DER BAULICHEN AUSSTATTUNG DES BAUERNHOFES IN DER SÜDLICHEN PILSNER REGION

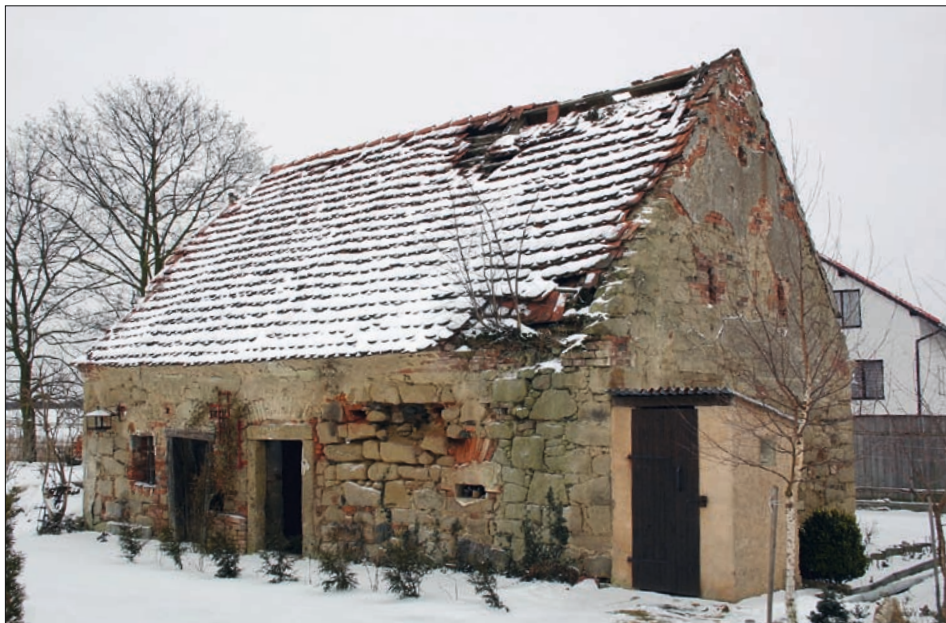
Obr. 1: Ves Touškov (okres Plzeň-jih), usedlost čp. 25, zděná sýpka s dvojitým krovem, pohled od brány (všechny snímky K. Foud, 2006).

- Abb. 1: *Ves Touškov (Tuschkau, Bez. Pilsen-Süd), Bauernhof Nr. Konskr. 25, gemauerter Kornspeicher mit dem Doppeldachwerk, Blick vom Tor zu (alle Fotos K. Foud, 2006)*.
- Abb. 2: *Ves Touškov, Nr. 25, Kornspeicher, Inneres, Dachraum, Blick zur Giebelwand (Zustand 2006)*.
- Abb. 3: *Lišina (Bez. Pilsen-Süd), Bauernhof Nr. 46. Grundrisschema des Wohnhauses mit der Lichtstube im Vorderteil, dem Flur und der einstigen Rauchküche in der Mitte und der zweiten Stube (auch Kammer) im Hinterteil des Hauses – von rechts nach links (Zeichnung K. Foud, 2014)*.
- Abb. 4: *Lišina, sog. Pflichtabdruck de Mappe des Stablen Katasters, Zustand zum J. 1839. Pfeil zeigt zum Gehöft Nr. 46. Dicht schraffiert – unverbrennbare Bauten, im Original rot angelegt, schräg schraffiert – verbrennbare Bauten, im Original gelb*.
- Abb. 5: *Lišina, Bauernhof Nr. 46: a – sog. Pflichtabdruck der Mappe des*

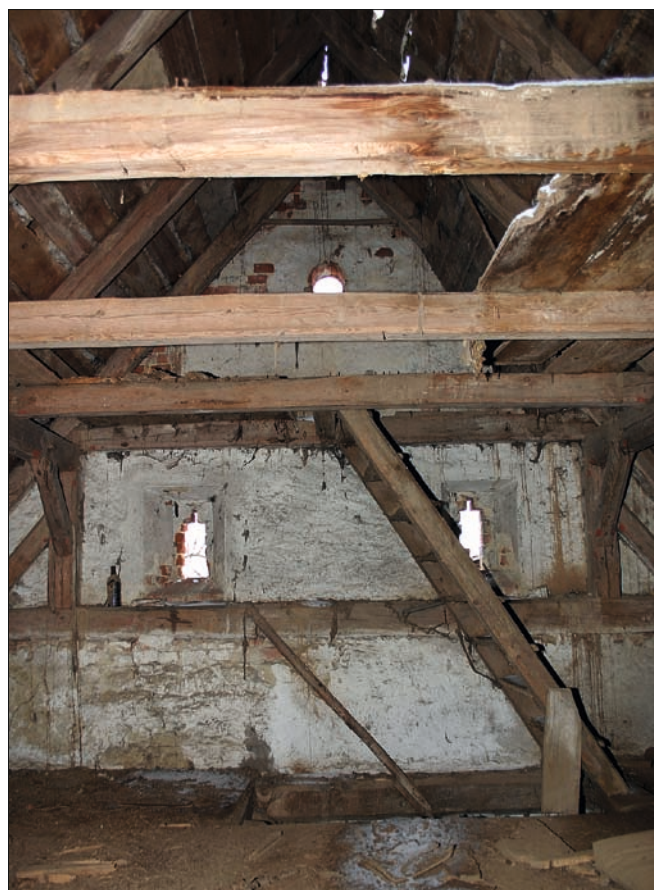
Obr. 2: Ves Touškov, sýpka v čp. 25, interiér, podkrovní část, pohled ke štítu (stav 2006).

tem zaklenutá dveřní špaleta je z vnitřní strany rozzevřená. Dveře jsou dřevěné, z vnější strany pobité plechem. Interiér přízemí osvětlují úzká ležatá šterbinová okénka. Strop mezi přízemím a podkrovím je trémový. Vnitřní schodiště je jednoramenné, žebříkové. Krov je hambalkový, typu ležaté stolice. Hambalek střední plné vazby je zdoben do trámu vytesaným rámečkem, lemující letopočet 1842 či 1843. Krokvice jsou z vnější strany bedněné širokými fošami. Ty jsou z vnější (lícové) strany kryté hliněným lepencem. Tepelně – izolační vrstvu podkroví kryl vnější krov tvořený krokvicemi a latěmi, prvoplánově snad nesoucí slaměný došek, který byl později zaměněn za keramickou tašku bobrovku.

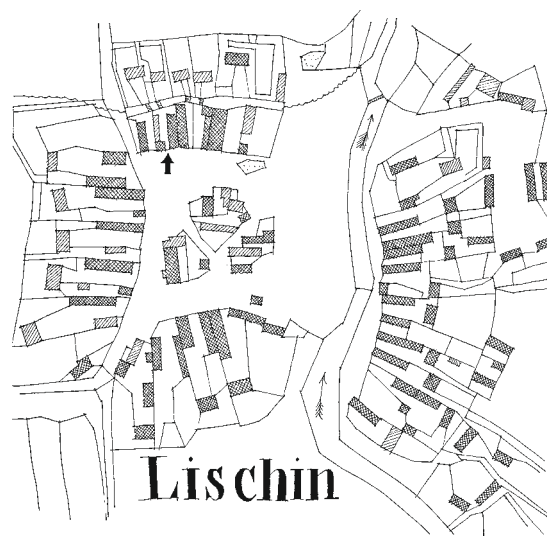
Obr. 4: Líšina, tzv. císařský otisk mapy stabilního katastru, stav k roku 1839, šipkou označena usedlost čp. 46. Hustě šrafované jsou stavby „nepsalné“ – v originále značené červenou barvou; šikmé šrafování označuje stavby „spalné“ – v originále značené barvou žlutou (Český úřad zeměměřický a katastrální, kresba K. Foud).

Vzpomenuté budovy dosud stojící v usedlosti čp. 46 v Líšíně na jižním Plzeňsku zaznamenala (s největší pravděpodobností) k roku 1839 indikační skica mapy stabilního katastru. Statek je zde zachycen již dotvořený. Rozprostíral se na pozemcích č. 35 (jižní část) a 36 (severní část). Dvorem procházela ve směru západ – východ vodoteč, navazující v severovýchodní části návsi na koryto Merklínky. Jihovýchodní nároží usedlosti vymezovalo „nespalné“ obytné stavení (třebaže si dům dodnes uchoval srubové stěny) ležící ve štítové orientaci při její východní straně. Součástí budovy byla patrně i výše uvedená sýpka, která zaujímalá severní část stavby. Jiný „nespalný“ objekt ležel na protilehlé straně

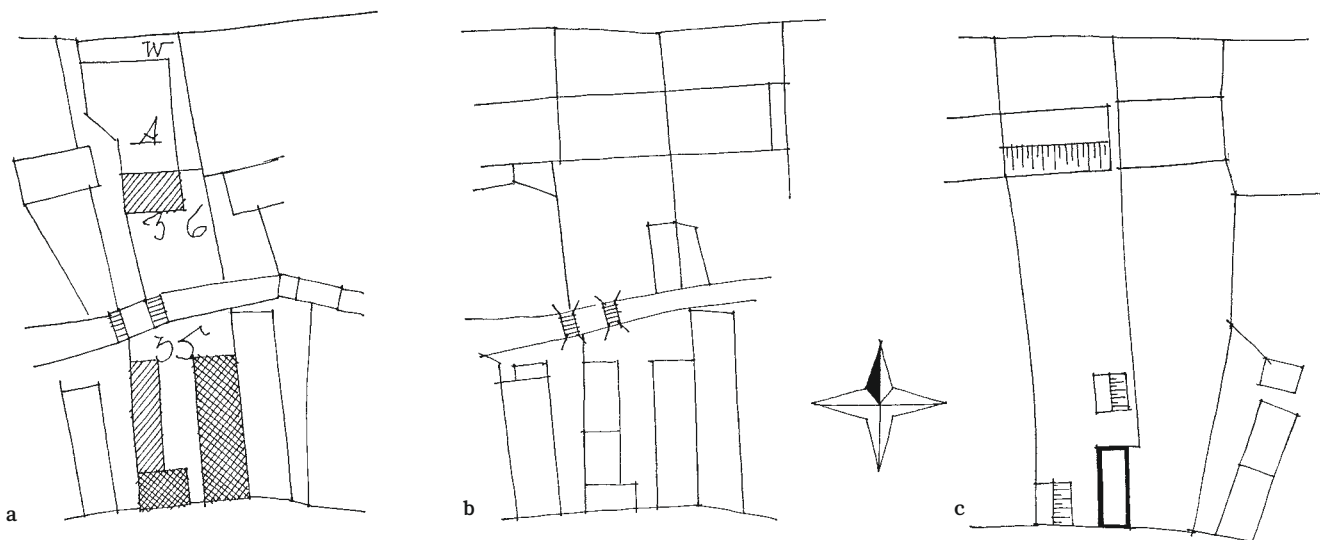
Obr. 5: Líšina, usedlost čp. 46: a – usedlost na tzv. císařském otisku mapy stabilního katastru z roku 1839; b – stav k roku 1893 (podle katastrální mapy, Ústřední archiv geodézie a kartografie v Praze); c – současný stav podle aktuální katastrální mapy (in: <http://nahlizenedokn.cuzk.cz/>).

Stabilen Katasters, 1839; b – Zustand 1893 (nach der Katastermappe, Zentralarchiv für Geodäsie und Kartographie Prag); c – heutiger Zustand nach der aktuellen Katastermappe (in: <http://nahlizenidokn.cuzk.cz/>).

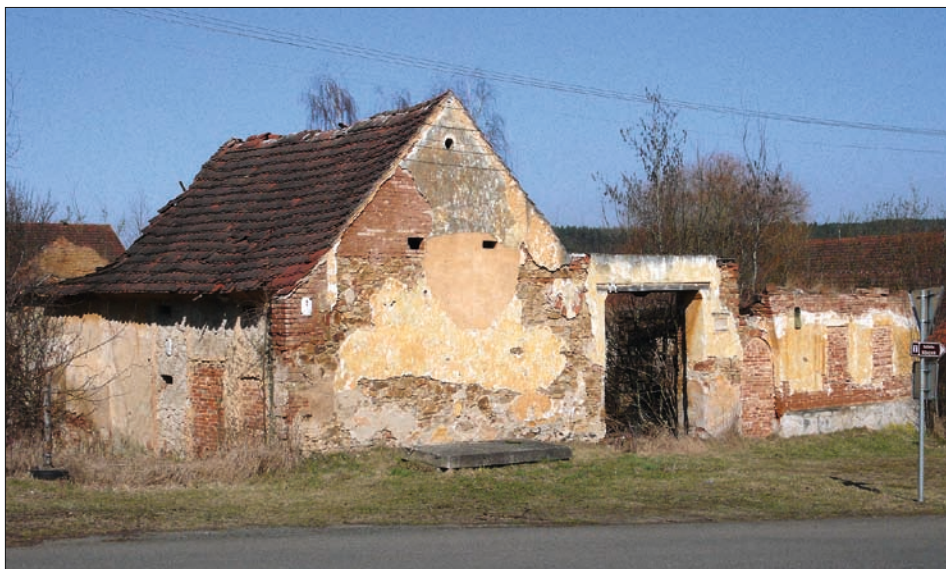
Obr. 6: Lišina (okres Plzeň-jih), jižní (návesní) průčelí statku čp. 46. V levé části stojí sýpka, kladená dendrodatací do 40. let 19. století, v části pravé pak sekundárně vyzdvižený zděný štít, přilehlý k původně roubenému domu, vystavěnému v období kolem roku 1800 (stav 2012).

Abb. 6: Líšina (Bez. Pilsen-Süd), Bauernhof Nr. 46 Süd- (Dorfplatz-) Fassade. An der linken Seite steht der dendrochronologisch in die 1840er Jahre datierte Kornspeicher, an der rechten der sekundär errichtete gemauerte Giebel, an das ursprünglich in Blockbauweise erbaute Haus aus der Zeit gegen 1800 anliegend (Zustand 2012).

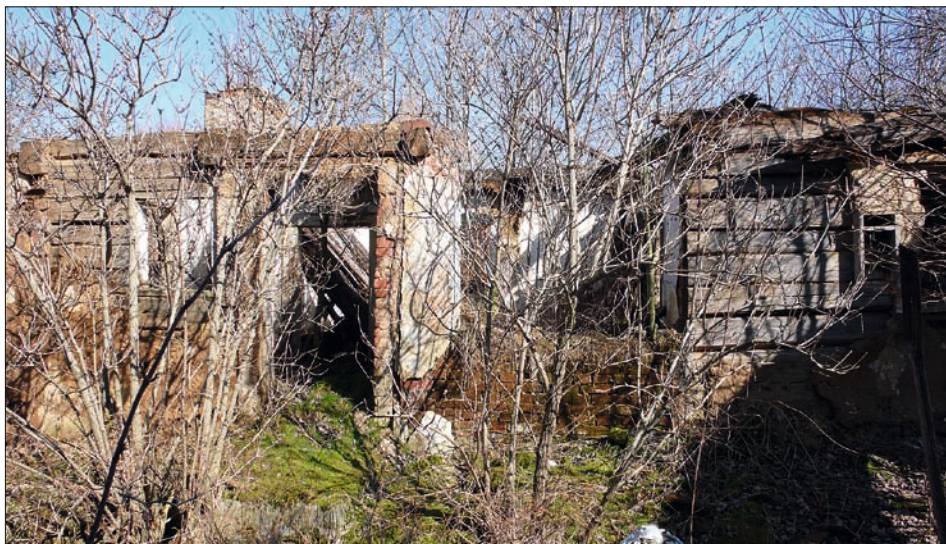
Obr. 7: Lišina, usedlost čp. 46, západní (zápražní) strana roubeného domu se vstupem do bývalé síně, vpravo přední díl se světnicí (stav 2012).

Abb. 7: Líšina, Bauernhof Nr. 46, westliche (Hausflur-) Seite des Blockhauses mit dem Eingang in den ehemaligen Hausflur, rechts der Vorderteil mit der Stube (Zustand 2012).

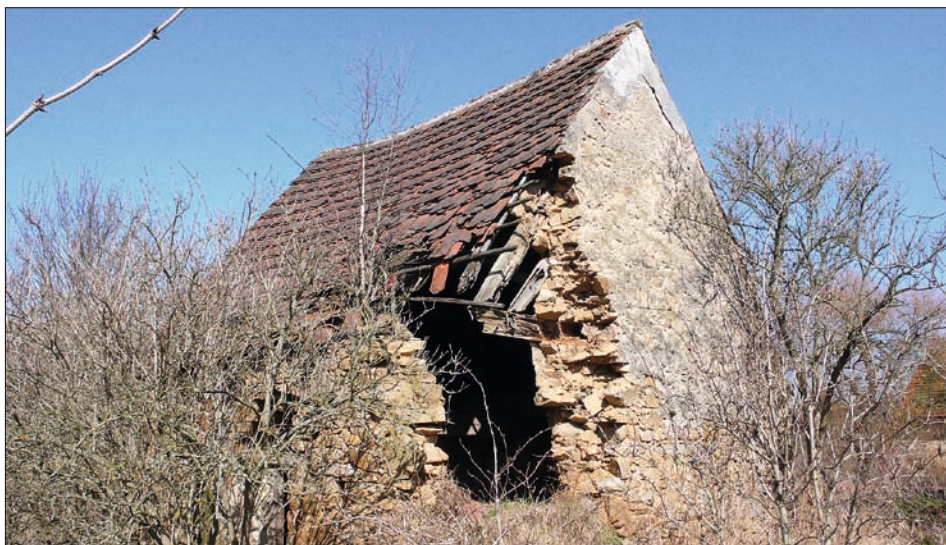
Obr. 8: Lišina, usedlost čp. 46, zadní sýpka stojící v hloubce dvora v ose za obytným stavením, pohled od jihu, respektive jihozápadu. Vlevo západní strana se vstupem, vpravo jižní průčelí (stav 2012).

Abb. 8: Líšina, Bauernhof Nr. 46, der hintere Kornspeicher, in der Hoftiefe in der Achse hinter dem Wohngebäude stehend, Ansicht von Süden, bzw. Südwesten. Links die Westseite mit dem Eingang, rechts die Südfassade (Zustand 2012).

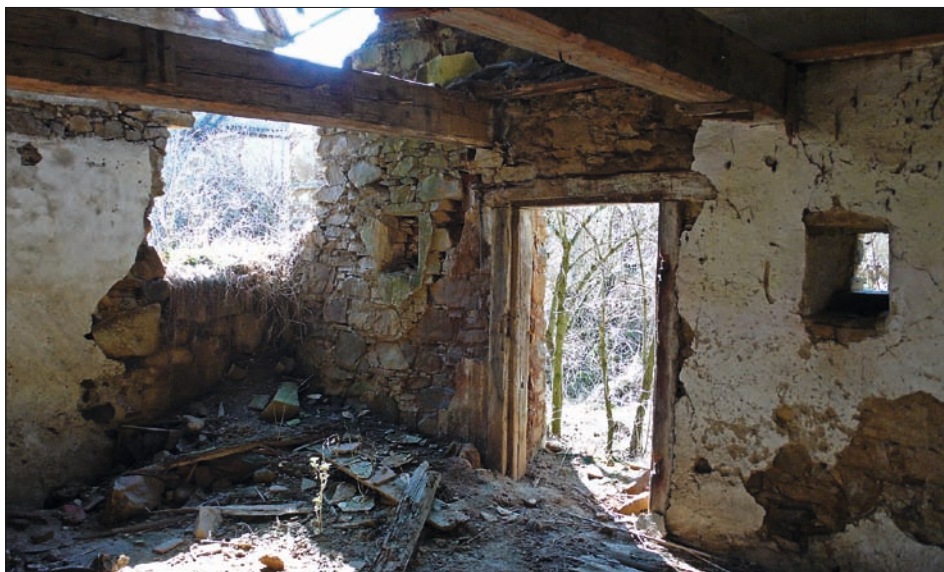
Obr. 9: Líšina, usedlost čp. 46, sýpka za domem. Pohled do interiéru na vnitřní stranu západní stěny s dveřním otvorem (vpravo) a rubovou stranu jižního průčelí (vlevo). Dendrochronologie klade vznik stavby nejpozději do období kolem roku 1800 (stav 2012).

Abb. 9: Líšina, Bauernhof Nr. 46, Kornspeicher hinter dem Haus. Innenraum, Westseite mit der Türöffnung (rechts) und der Rückwand der Südfassade (links). Dendrochronologische Datierung spätestens um 1800 (Zustand 2012).

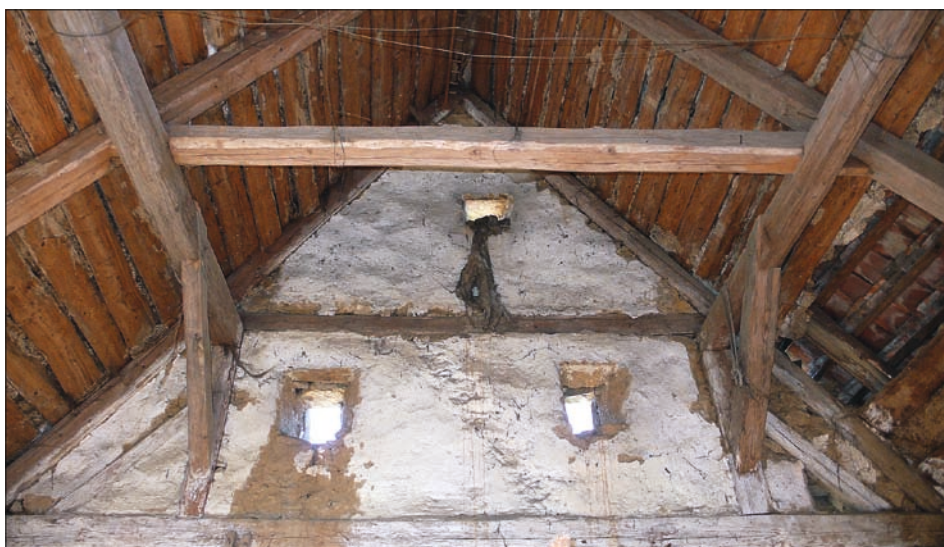
Obr. 10: Líšina, dvůr čp. 46, sýpka za domem. Pohled z interiéru na vnitřní stranu severní stěny s dobře patrným pokrytím spodního krovu bedněním, opatřeným hliněným lepenцем (stav 2012).

Abb. 10: Líšina, Bauernhof Nr. 46, der Kornspeicher hinter dem Haus. Innere Nordwand mit deutlicher, mit Lehmestrich bedeckter Verschalung des unteren Dachstuhls (Zustand 2012).

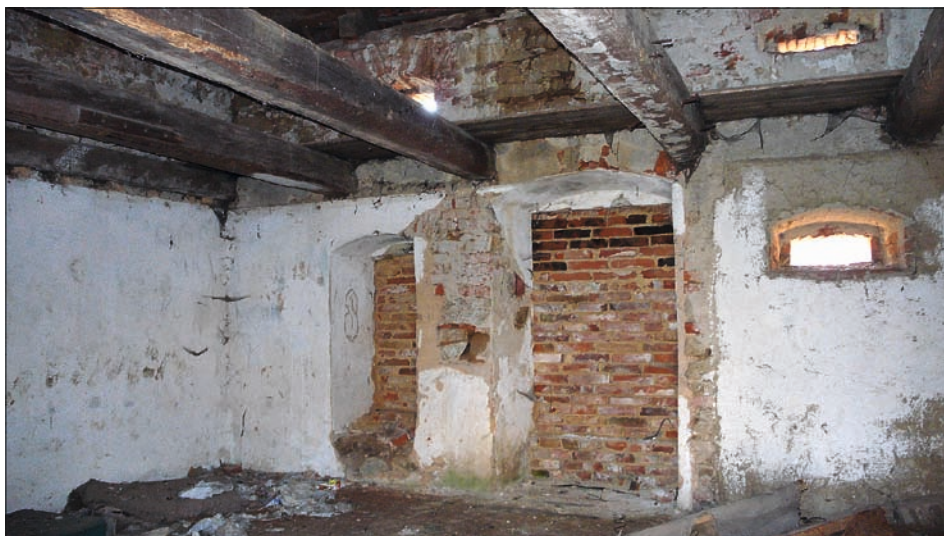
Obr. 11: Líšina, dvůr čp. 46, sýpka situovaná v čele statku proti obytnému stavení, pohled do interiéru, jihozápadním směrem. Dřevo použité ve stavbě bylo kácené podle dendrochronologického průzkumu v roce 1845 (stav 2012).

Abb. 11: Líšina, Bauernhof Nr. 46, der in der Hofstirn gegenüber dem Wohngebäude situierte Kornspeicher, Blick in den Innenraum in der Südwestrichtung hin. Das im Bau verwendete Holz wurde laut Dendrochronologie 1845 gefällt (Zustand 2012).

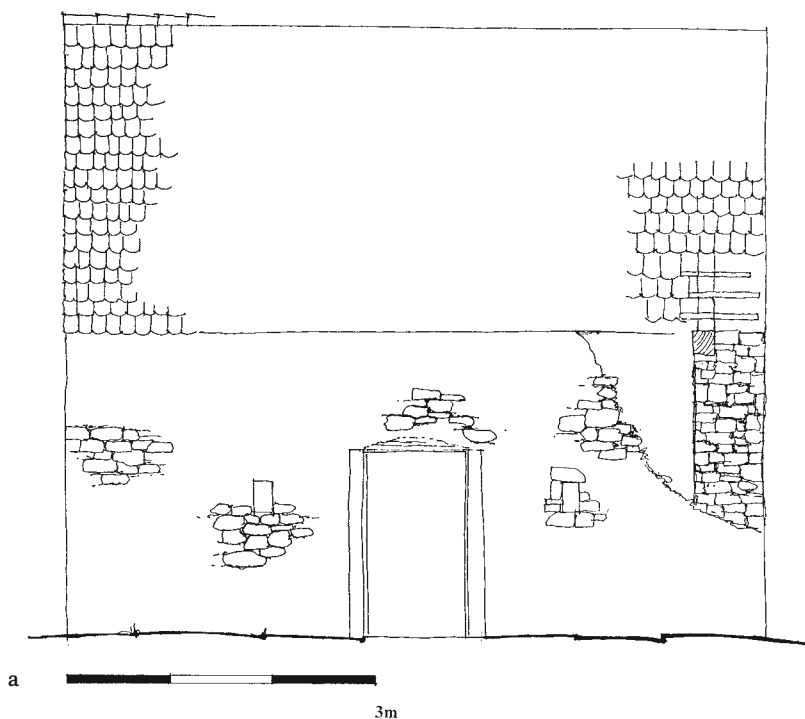
Obr. 12: Líšina, usedlost čp. 46. Sýpka při východní straně dvora: a – pohled (západní strana); b – půdorys (kresba K. Foudl).

Abb. 12: Líšina, Bauernhof Nr. 46, Kornspeicher an der Ostseite des Hofes: a – Ansicht (Westseite); b – Grundriss (Zeichnung K. Foudl).

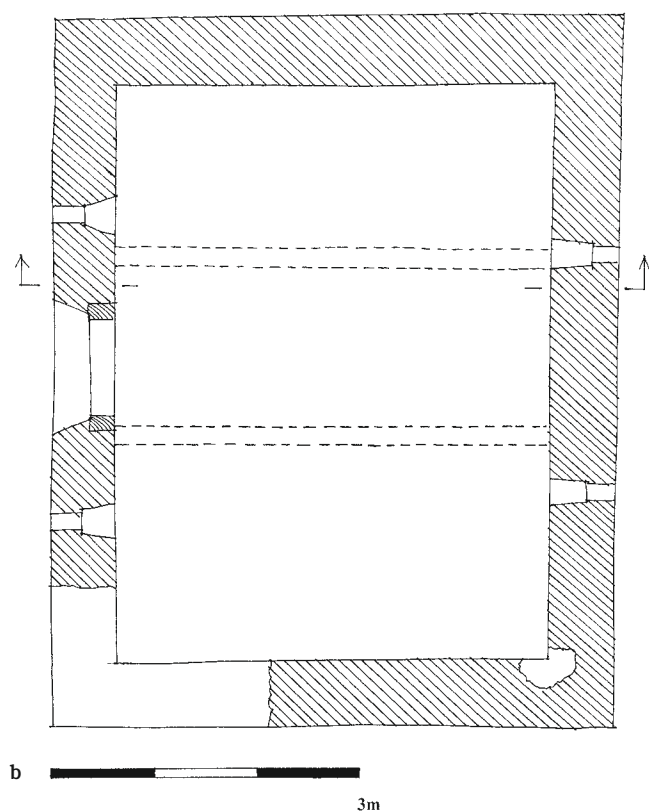
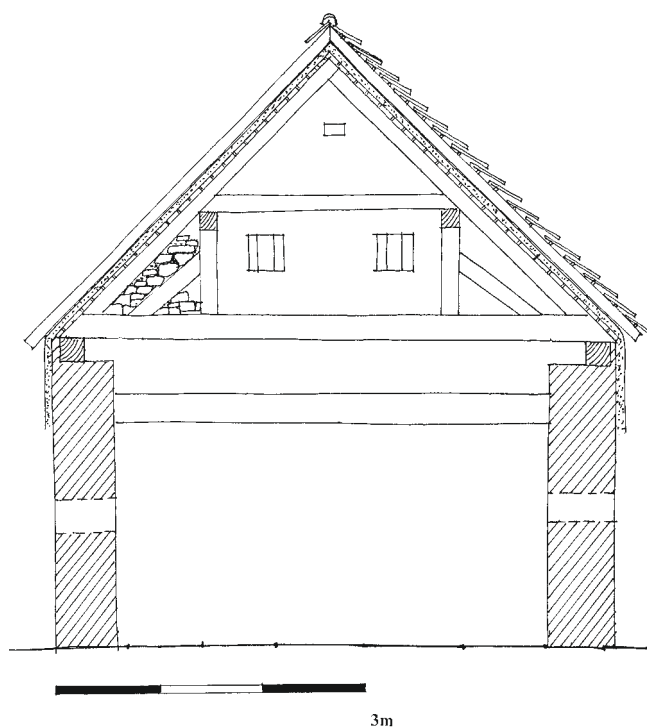
Obr. 13: Líšina, usedlost čp. 46, sýpka za obytným stavením. Řez, pohled na jižní/vnitřní stranu severní zdi (kresba K. Foudl).

Abb. 13: Líšina, Bauernhof Nr. 46. Kornspeicher hinter dem Wohngebäude. Schnitt, Ansicht der südlichen Hälfte der Nordmauer (Zeichnung K. Foudl).
