# CHARAKTER A PROMĚNA VESNICKÉ ZÁSTAVBY V 19. STOLETÍ NA PŘÍKLADU HRUŠOVÉ U VYSOKÉHO MÝTA

JIŘÍ ŠVEC – ZUZANA VAŘEKOVÁ

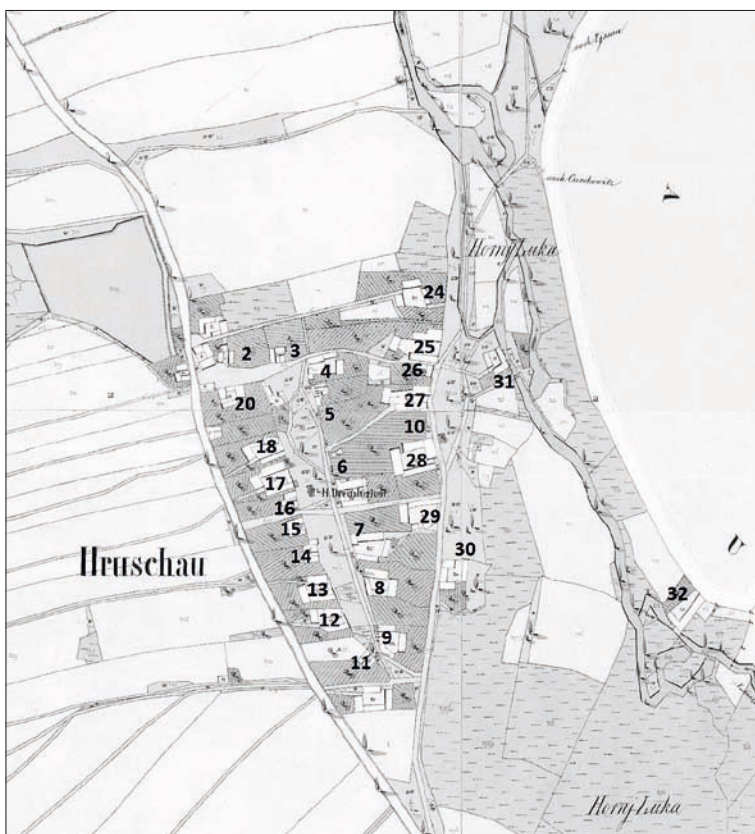
Obr. 1: Hrušová (okres Ústí nad Orlicí). Vyznačena čísla popisná zachycující stav a situování usedlostí zachycených v berní rule 1654, promítnutých do mladší mapy stabilního katastru z roku 1839 (převzato z [www.archivnimapy.cz/ukz.cz](http://www.archivnimapy.cz/ukz.cz), doplnění čísel popisných Z. Vařeková na základě zpracovaných souvislých řad držitelů usedlostí V. Seiteml).

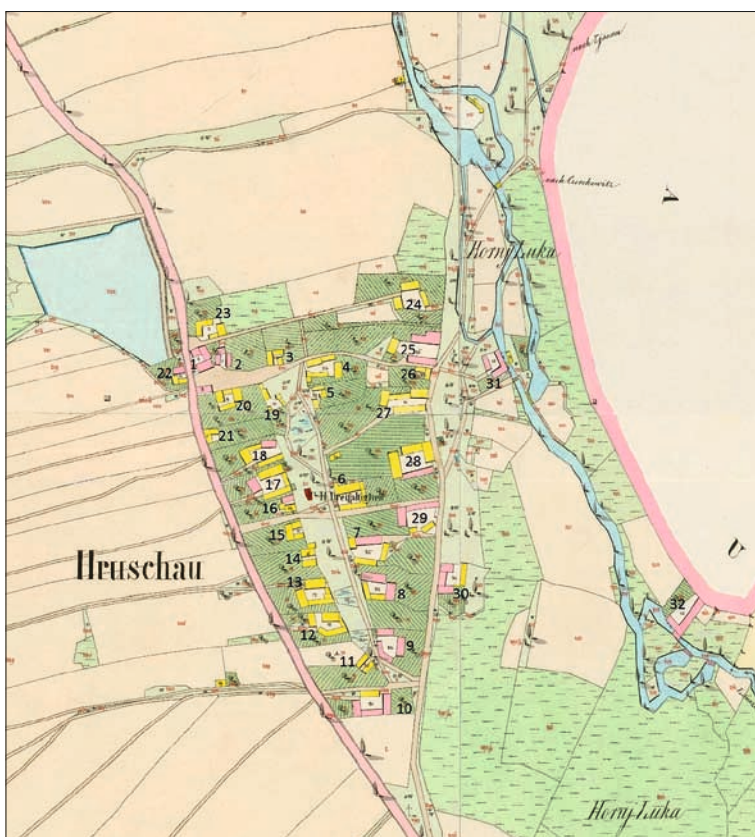
Obr. 2: Hrušová na mapě stabilního katastru z roku 1839. Na mapě jsou pro lepší orientaci dodatečně vyznačena čísla popisná jednotlivých domů a usedlostí (převzato z [www.archivnimapy.cz/ukz.cz](http://www.archivnimapy.cz/ukz.cz), doplnění čísel popisných Z. Vařeková).

Charakter zástavby ve vesnici na počátku 19. století můžeme dobře odvodit z císařského otisku mapy stabilního katastru z roku 1839 a také analogicky z dosud dochovaných a poznaných staveb v blízkém okolí. Ač mapový operát pochází až ze 40. let 19. století, docela výstižně zaznamenává stav na přelomu 18. a 19. století, a to z toho důvodu, že nových staveb do té doby bylo postaveno relativně málo a jsou dobře typologicky odlišitelné od starších usedlostí.<sup>42)</sup>

Dřevěné a před požárem špatně chráněné stavby jsou na mapách stabilního katastru barevně odlišeny žlutou barvou. Při pohledu na císařský otisk mapy stabilního katastru vidíme, že v roce 1839 byl podíl dřevěné zástavby v Hrušové převažující. Zděných staveb tu bylo velice málo a jednalo se převážně o novostavby z konce 18. a počátku 19. století. Zděné byly kovárna čp. 22, zájezdní hostinec čp. 1, mlýn čp. 31 přestavěný v roce 1822, menší zahradnická usedlost čp. 2 a papírna čp. 32 přestavěná právě v roce 1839. Z větších usedlostí byly z větší míry zděné čp. 9, 10 a 30. Zděné stodoly v té době kromě toho stály u čp. 8, 17 a 29, v čp. 25, 28 a 29 byly zděné i chlévy. Tyto novostavby z počátku 19. století lze v terénu poměrně dob-

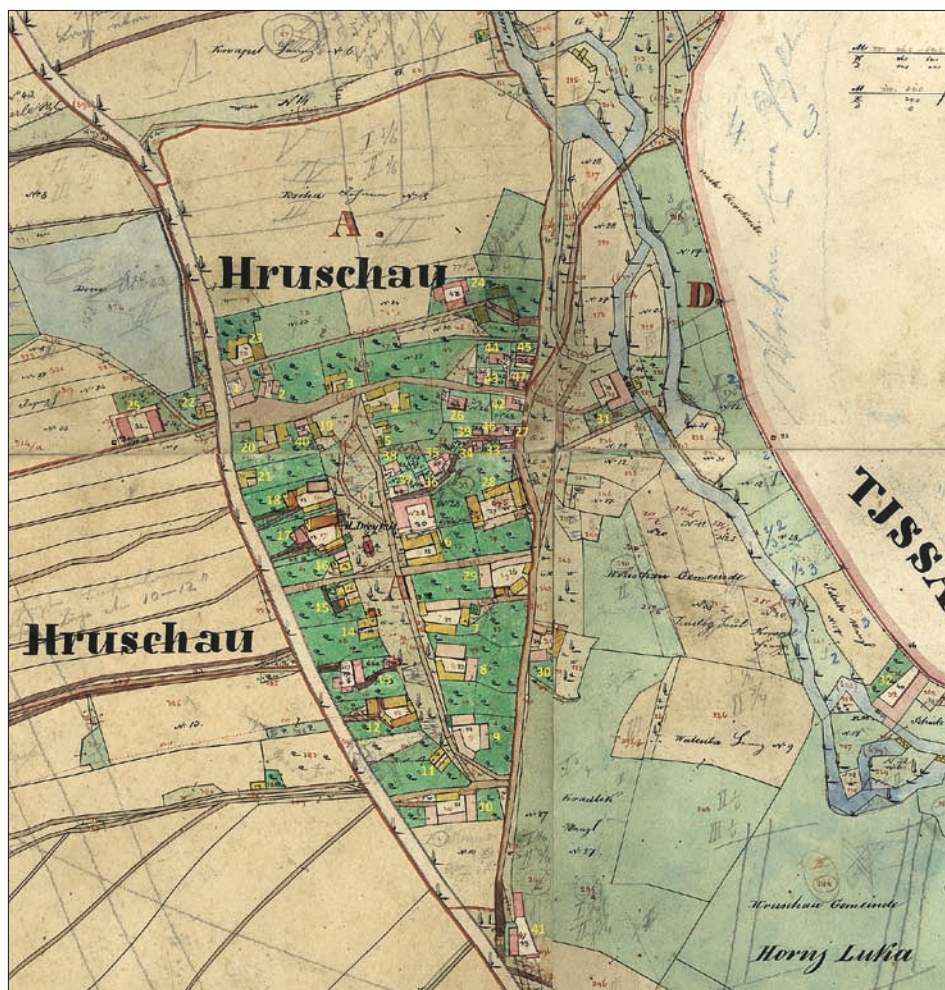
Obr. 3: Hrušová na indikační skice stabilního katastru reambulované v roce 1855. Na mapě jsou pro lepší orientaci vyznačena čísla popisná jednotlivých domů a usedlostí. Porovnáním indikační skici císařského otisku z roku 1839 můžeme pozorovat zásadní změny půdorysu vesnice probíhající v uvedeném mezidobí na východní straně intravilánu. Zde došlo k zániku či přesunu čtyř velkých usedlostí (čp. 24, 25, 27, 28). Pozemky usedlostí čp. 25, 27 byly rozparcelovány a na jejich místě byla vysazena domkářská zástavba (čp. 33–39, 42–47) (převzato z [www.archivnimapy.cz/uk](http://www.archivnimapy.cz/uk), doplnění čísel popisných Z. Vařeková).

Přestavby z 50. let 19. století poměrně podrobně zaznamenává indikační skica mapy stabilního katastru, která byla reambulována v roce 1855 a zachytila tak stavební změny mezi lety 1839–1855. Z mapy je zřejmé, že právě toto mezidobí bylo pro Hrušovou z hlediska vývoje urbanismu a charakteru zástavby zásadní. Společně s četnými přestavbami byl akcelеровán i urbanistický proces, během něhož došlo k rozvolnění východní strany intravilánu (tvořené pěti selskými usedlostmi) a ke stabilizaci pravidelného obdélného tvaru ná-

Abb. 3: Hrušová, Indikationsskizze des Stablen Katasters, Reambulation 1855. In die Karte sind um der besseren Orientierung wegen die Konskriptions-Nummern einzelner Häuser und Gehöfte eingeschrieben (übernommen aus [www.archivnimapy.cz](http://www.archivnimapy.cz), die Konskriptions-Nummern von Z. Vařeková ergänzt). Beim Vergleich mit der Indikationsskizze des Pflichtabdruckes aus dem J. 1839 man kann die gründlichen Änderungen des Dorfgrundrisses im genannten Zeitabschnitt an der Ostseite des Dorffinneren betrachten. Vier große Bauernhöfe (Nr. 24, 25, 27, 28) sind verschwunden. Grundstücke der Höfe Nr. 25, 27 wurden parzelliert und an ihrer Stelle legte man die Häuslerwohnbauten an (Nr. 33-39, 42-47).

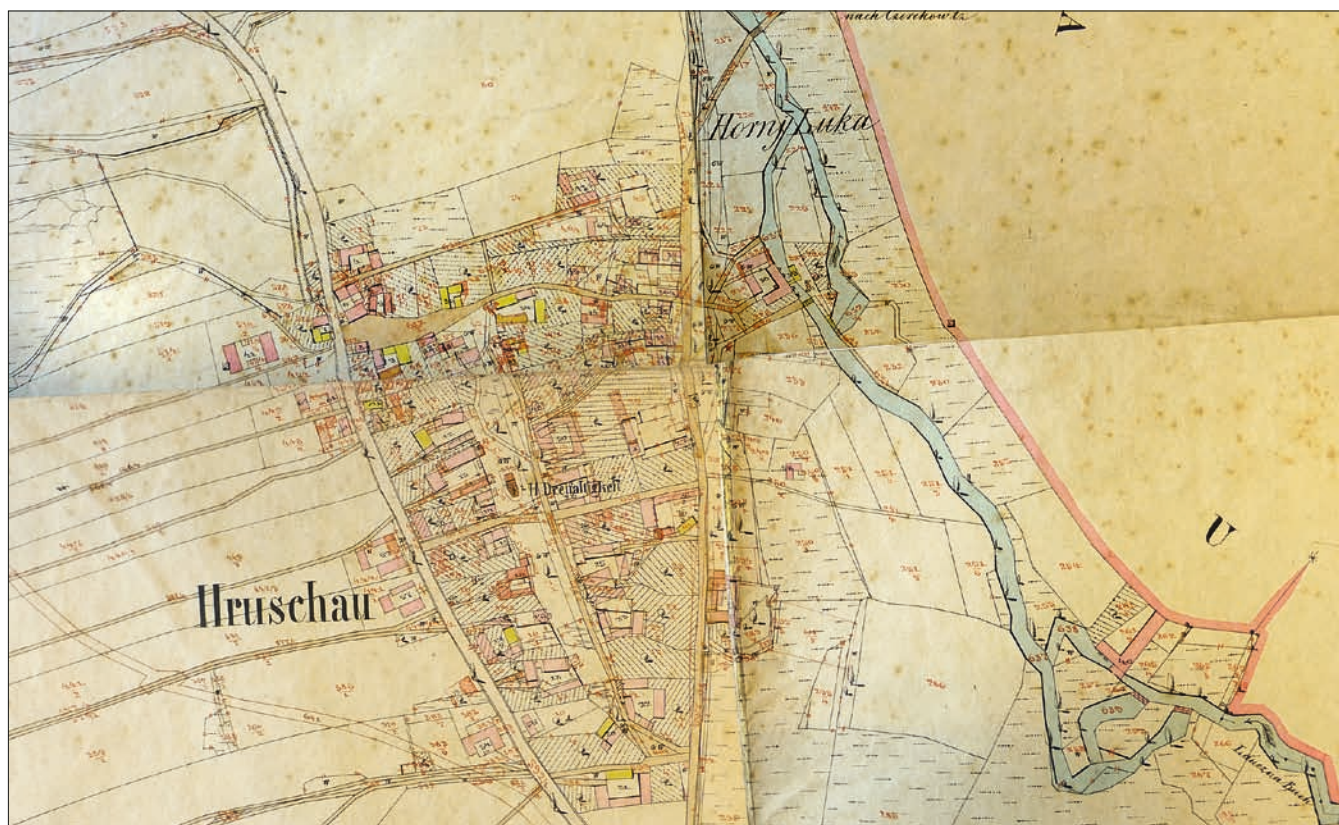
Obr. 4: Hrušová na mapě pozemko-knižní agendy, do které byly změny zakreslovány až do začátku 20. století (převzato z Národního archivu, fond staré katastrální mapy řada A, č. 1718).

Druhá polovina 19. století se ve vesnici nesla v duchu výrazného rozvoje zástavby. Podrobný vývoj vesnice lze sledovat na základě mapy pozemko-knižní agendy<sup>30)</sup> doplněné informacemi z kroniky.<sup>31)</sup> Zástavba vesnice se rozšiřovala do blízkého okolí císařské silnice a ve 2. polovině 50. let 19. století za silnicí na okraji polí (usedlosti čp. 48–50). Od 30. do 70. let 19. století postihl zástavbu vesnice velký počet požárů, při kterých vyhořela řada domů a usedlostí. Tyto požáry měly právě zásadní význam pro utváření dnešního vzhledu návsi i celé vesnice. V průběhu 50.–70. let 19. století vyhořela řada usedlostí kolem návsi (roku 1851 čp. 13 a 12, roku 1852 čp. 15–18, roku 1871 čp. 7 a 8) a při výstavbě nových domů a celých usedlostí byly již zřejmě tehdejší stavebním úřadem při okresním úřadu ve Vysokém Mýtě kladeny požadavky na novou výstavbu, z nichž jeden jistě představoval narovnání uliční čáry na východní straně návsi.<sup>32)</sup> Požáry v tomto období změnil vzhled vesnice a výrazně proměnily charakter zástavby.<sup>33)</sup> Následná nová výstavba tak upravila charakter návsi do dnešní podoby s pravidelným tvarem a usedlostmi situovanými čelem k návsi. Jak píše ve svých zápiscích Anna Limberská: „...řadou požárů a přestaveb tak vznikla dnešní náves se střední cestou...“<sup>34)</sup> Náves pak na severní straně uzavřela v roce 1869 novostavba školy čp. 58, postavená v místě obecní pastoušky.

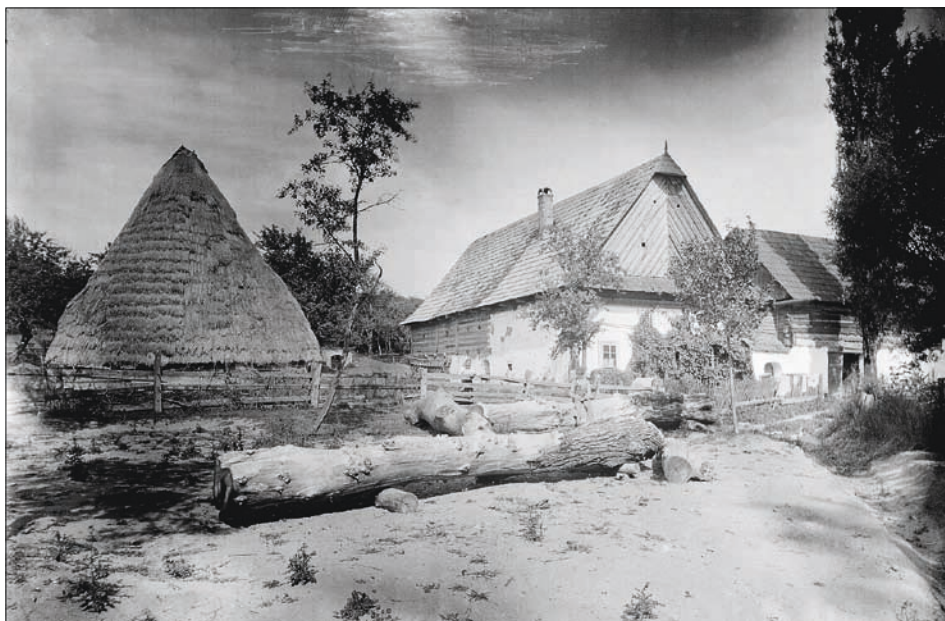
Obr. 5: Tisová (okres Ústí nad Orlicí), usedlost čp. 23 v sousední vesnici nedaleko Hrušové. Na fotografii je zachycena tradiční podoba selského statku na Vysokomýtsku na konci 19. století s vysokou světnicí, roubenými patrovými komorami, sýpkou nad vjezdem a samostatně stojící polygonální stodolou (foto V. Votrubec, 1892; Regionální muzeum Vysoké Mýto).

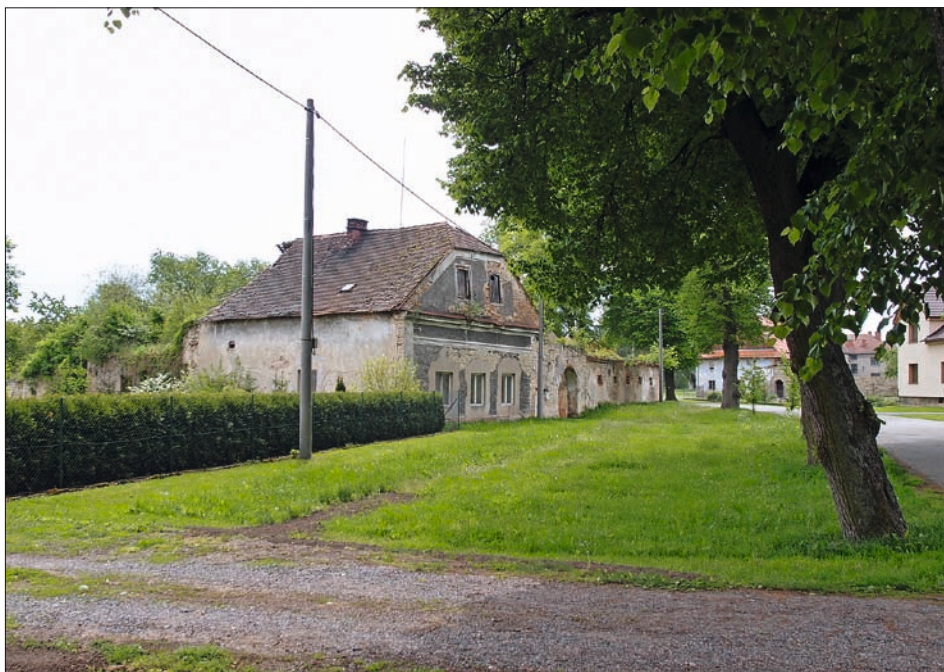
Obr. 6: Hrušová, čp. 9, usedlost z počátku 19. století. Jednotlivé budovy kopírují nepravidelný tvar stavební parcely. Částečně ubouraný obytný dům má polopatrový charakter s vysokou světnicí, jejíž výška byla během pozdější adaptace alespoň opticky snížena pomocí vložené omítkové římsy. Původní dýmník byl nahrazen tahovým komínem (všechny snímky J. Švec, 2014, není-li uvedeno jinak).

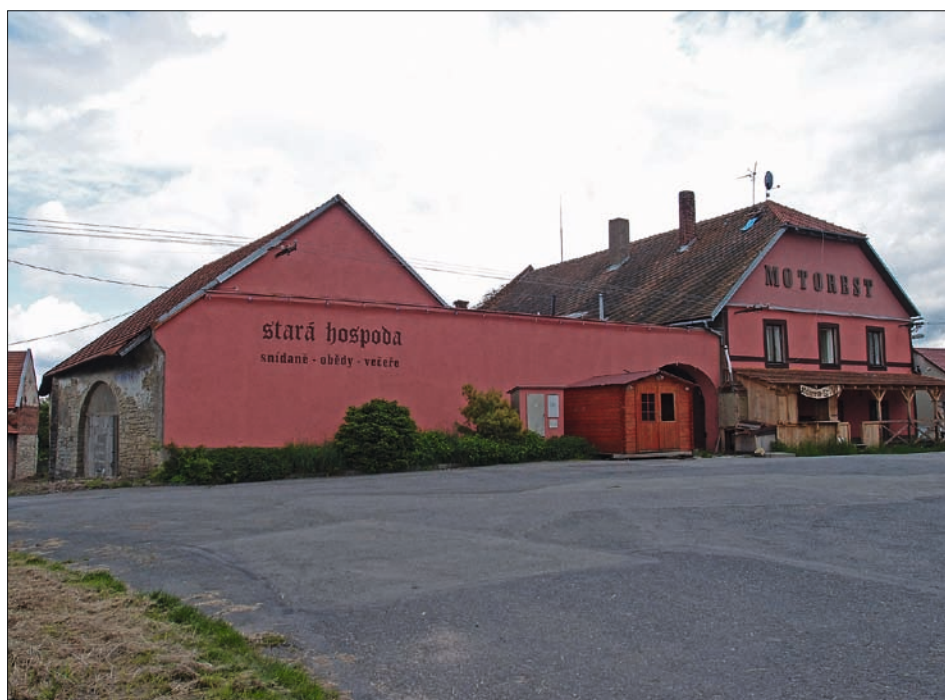
Obr. 7: Hrušová, čp. 1, budova hostince postavená nejpozději na počátku 19. století, poznamenaná nevhodnými adaptacemi v posledních desetiletích.

Abb. 7: Hrušová, Nr. 1, Gastwirtschaftsgebäude, erbaut spätestens am Anfang des 19. Jahrhunderts, von ungeeigneten Eingriffen in den letzten Jahrzehnten betroffen.

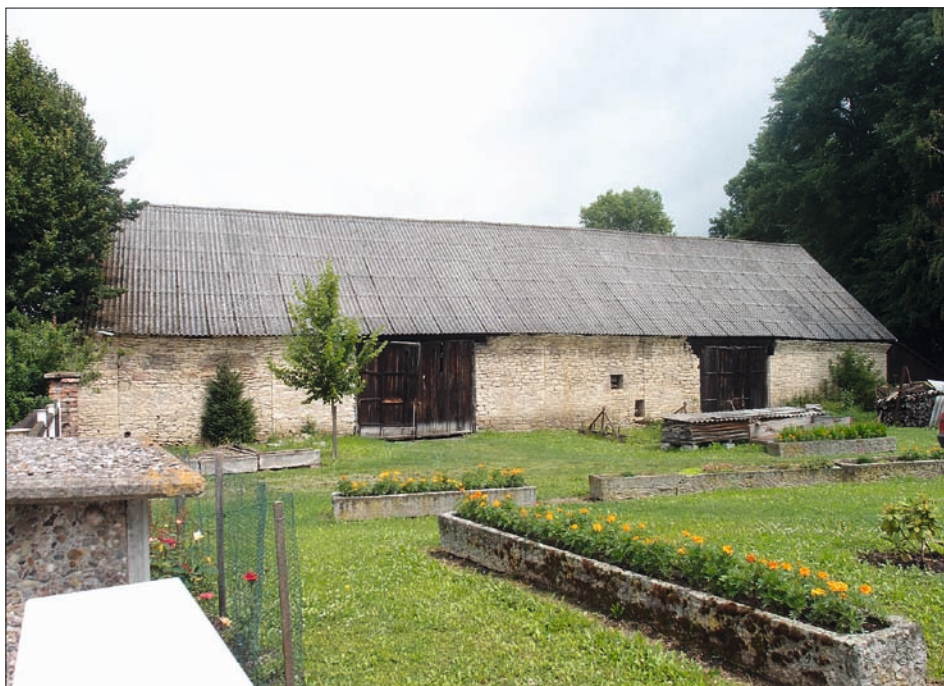
Obr. 8: Hrušová, čp. 30, původně pilířová stodola postavená po požáru v roce 1847 byla následně v roce 1864 prodloužena o další mlát a sjednocena pod společnou římsu.

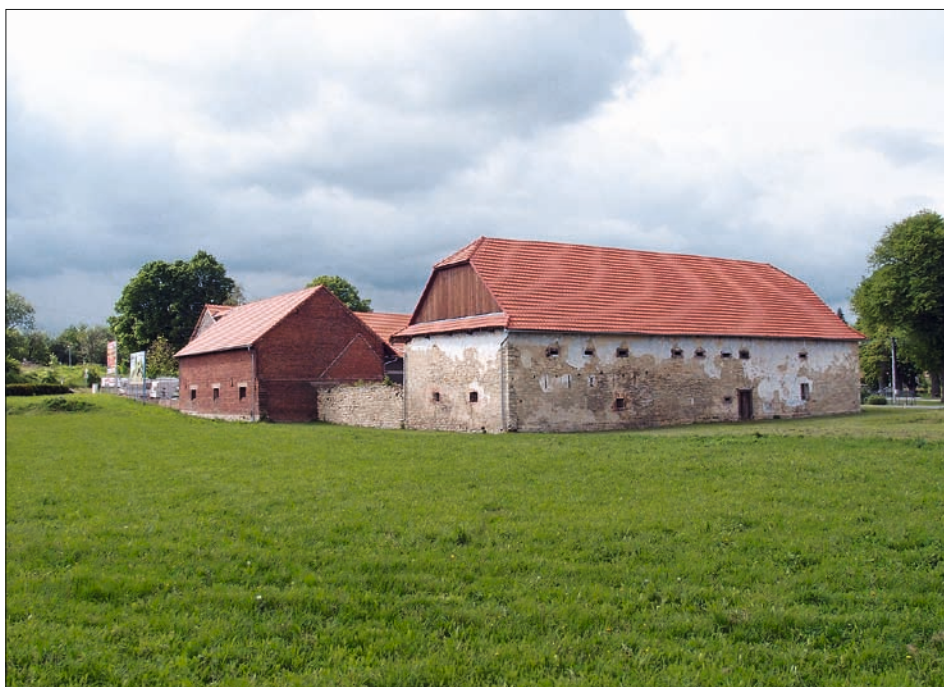
Obr. 9: Hrušová, čp. 10, pohled na uzavřený dvůr usedlosti, které dominuje hmota obytného patrového domu. Stodola a chlévy byly přestavěny po požáru na počátku 20. století. Ze starých chlévů se dochovala jen část obvodové stěny. Obtisk střechy ve štítě sousední budovy ukazuje na disproporci mezi starými a novými chlévy.

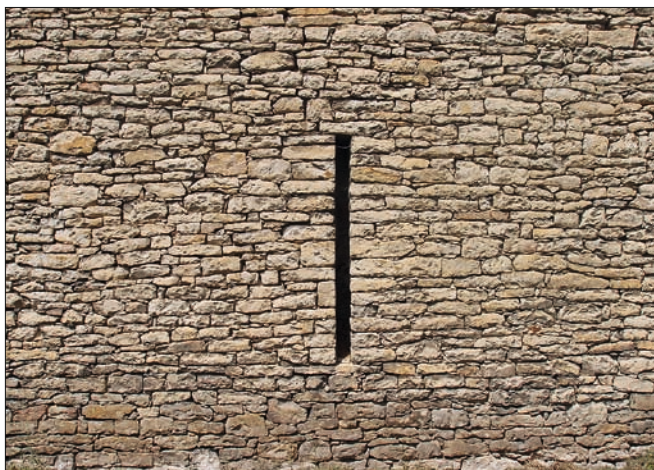
Obr. 10: Hrušová, čp. 6, štítová stěna stodoly s větracím průduchem a s charakteristickou strukturou opukového zdiva.

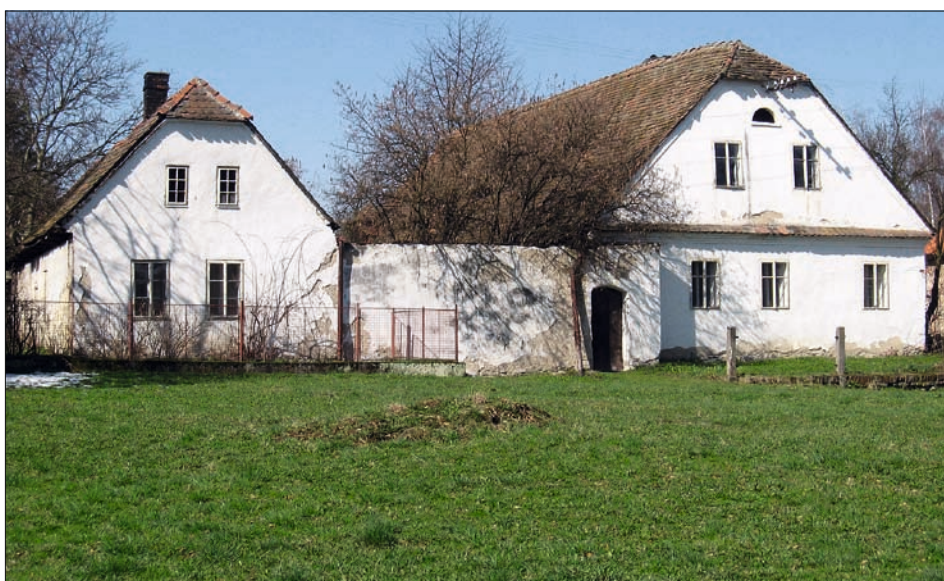
Obr. 11: Hrušová, čp. 15, pohled z návsi na tradiční chalupnické stavení s výměnkem sloužícím později jako nájemní byt (stav 2010).

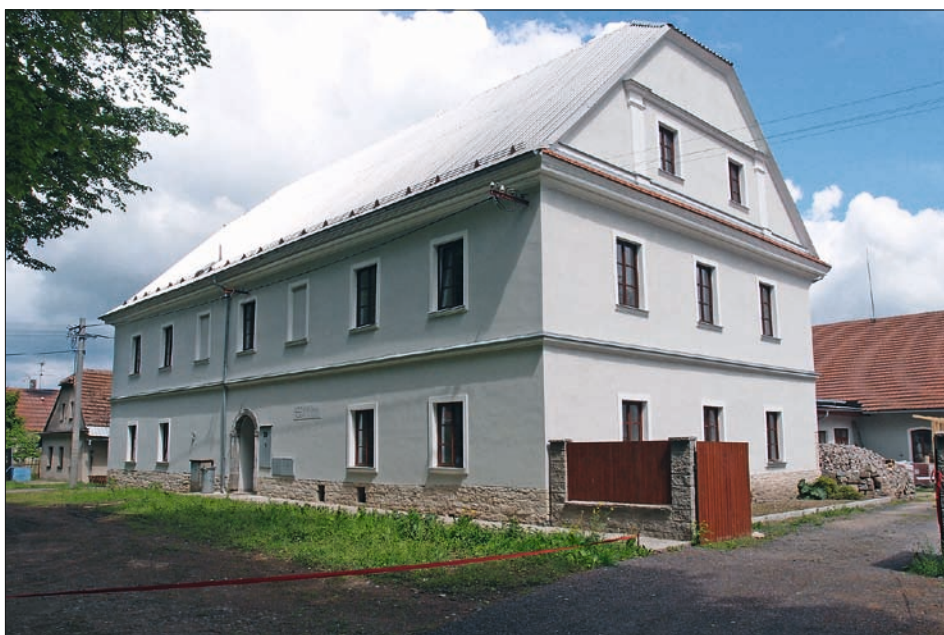
Obr. 12: Hrušová, čp. 28, hřebenově orientovaný obytný dům velké selské usedlosti s rychtářskou tradicí vybudovaný jako novostavba na návsi po požáru v roce 1854.

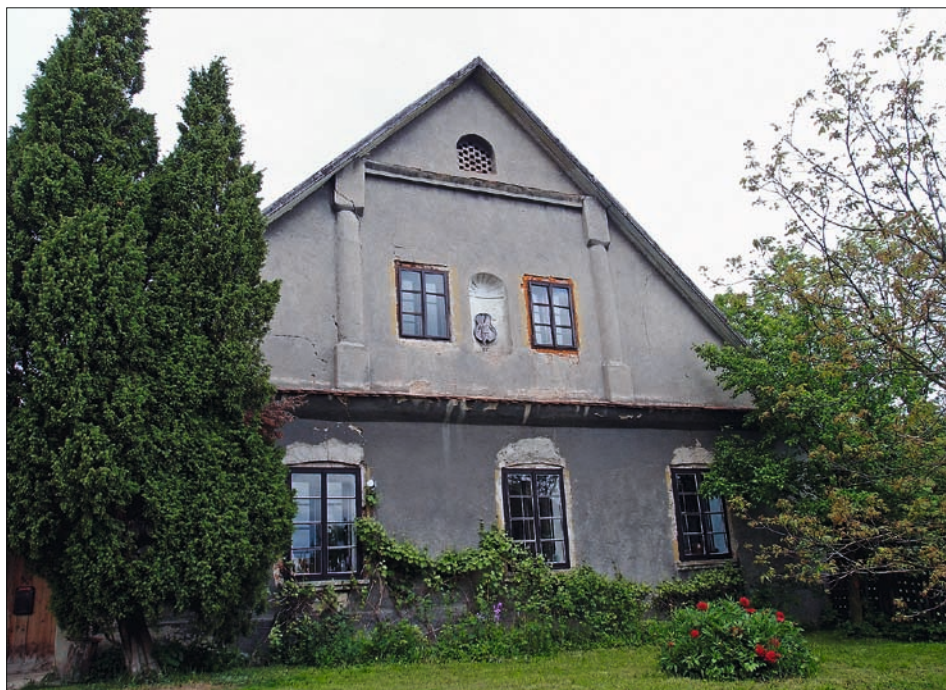
Obr. 13: Hrušová, čp. 25, novostavba selské usedlosti přenesené na současné místo po požáru v roce 1848. Dům formálně navazuje na klasicistní tvarosloví, ale řemeslné provedení je ryze venkovské.

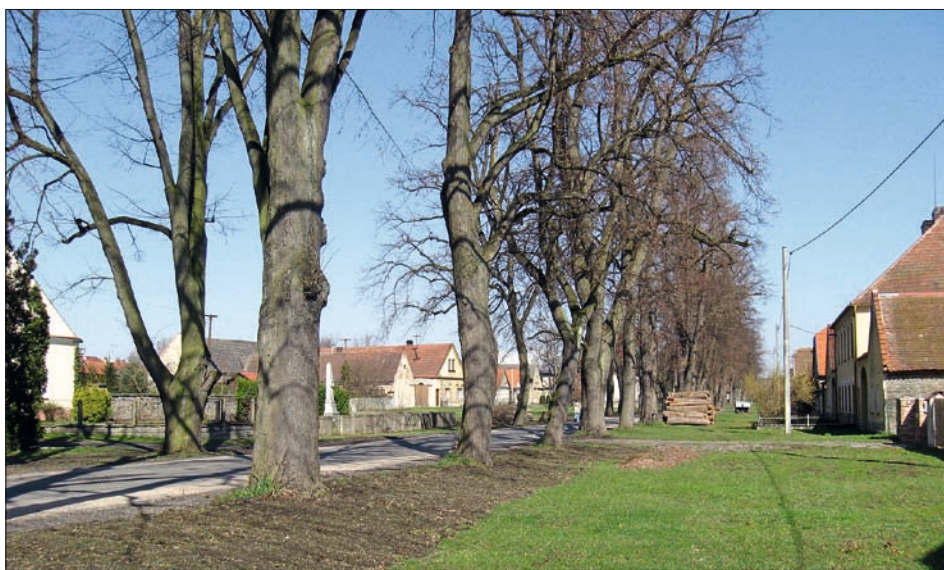
Obr. 14: Hrušová, náves, pohled severním směrem. Na fotografii je zřetelně vidět záměrné narovnání návesních stran podtržené alejovou výsadbou lip (stav 2010).

Abb. 14: Hrušová, Dorfplatz, Blick nordwärts. Die Fotografie zeigt deutlich das absichtliche Gerademachen der Dorfplatzfluchten, das die in einer Allee angepflanzten Linden unterstreichen (Zustand 2010).

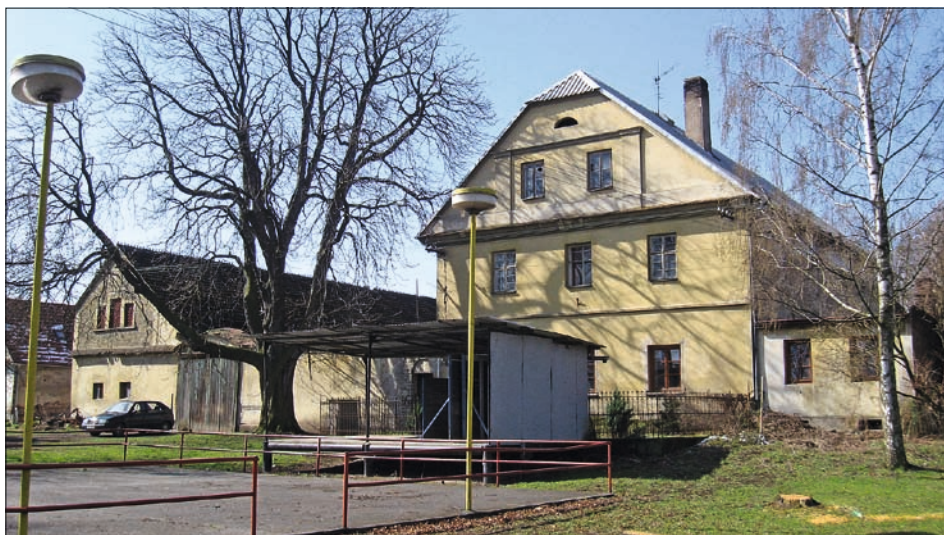
Obr. 15: Hrušová, čp. 17, charakteristická stavba většího selského stavení z poloviny 19. století s patrovým štítově orientovaným domem s klasicistním tvaroslovím (stav 2010).

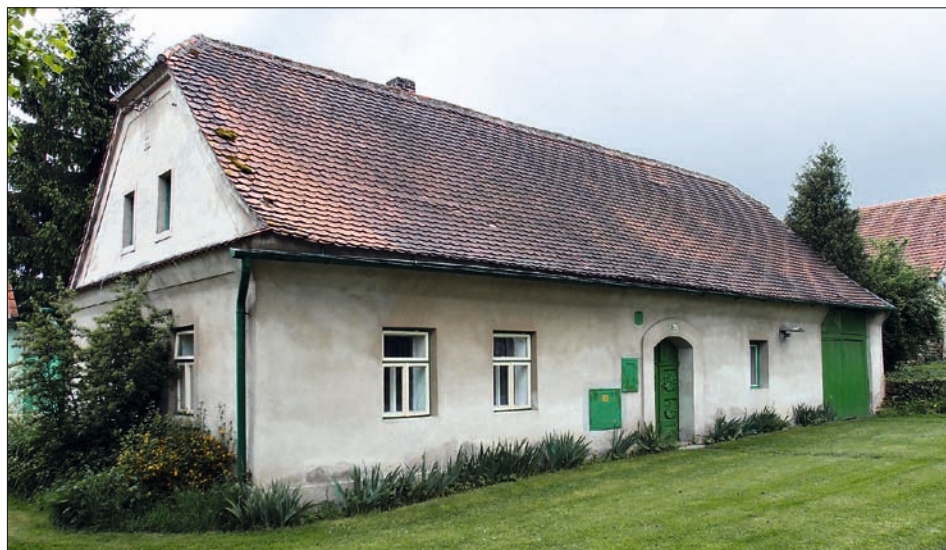
Obr. 16: Hrušová, čp. 40, pohled na vstupní stranu chalupnického stavení datovaného vročením ve štítě k roku 1844. Další adaptace proběhla v roce 1932.

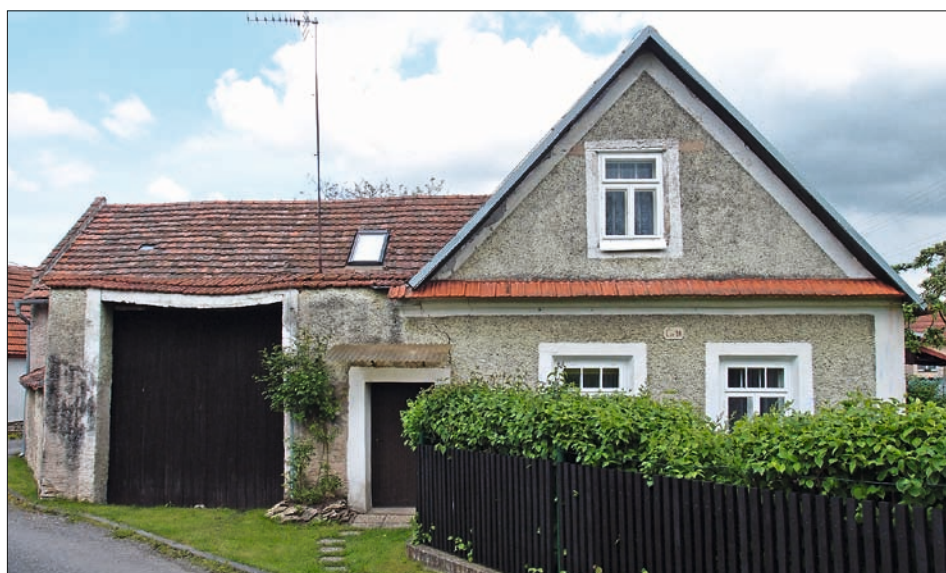
Obr. 17: Hrušová, čp. 34, klasická podoba mladšího domkářského stavení s malým uzavřeným dvorkem a stodůlkou fungující zároveň jako kolna.

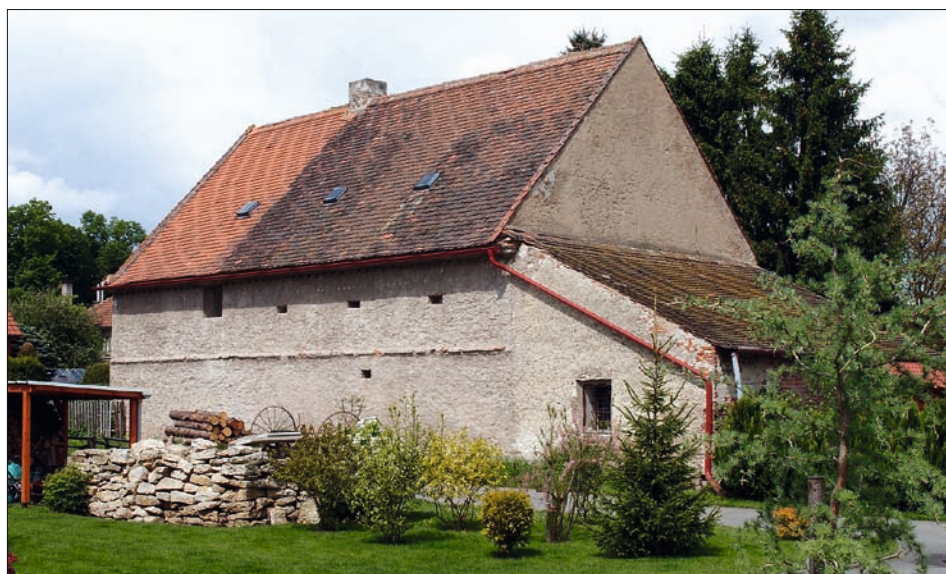
Obr. 18: Hrušová, čp. 29, budova velké patrové sýpky postavena mezi lety 1839–1855. Po ničivém požáru v roce 1874 byl statek rozparcelován a sýpka přestavěna na deputátní byty.

dřevěný selský statek čp. 29. Z usedlosti zůstala stát pouze zděná patrová klasicistní sýpka, která byla na přelomu 19. a 20. století upravena na byty.<sup>37)</sup> Zánikem poslední selské usedlosti na východní straně intravilánu byl v podstatě ukončen vývoj jádra vesnice. Nárůst počtu domů, který byl nastartován v polovině 19. století právě zánikem selských usedlostí, pokračuje dodnes. Na konci 19. století bylo zachyceno ve vesnici 66 domů, k roku 1926 77 domů,<sup>37)</sup> roku 1950 95 domů a roku 2001 se počet zvýšil na 113 domů.<sup>38)</sup>

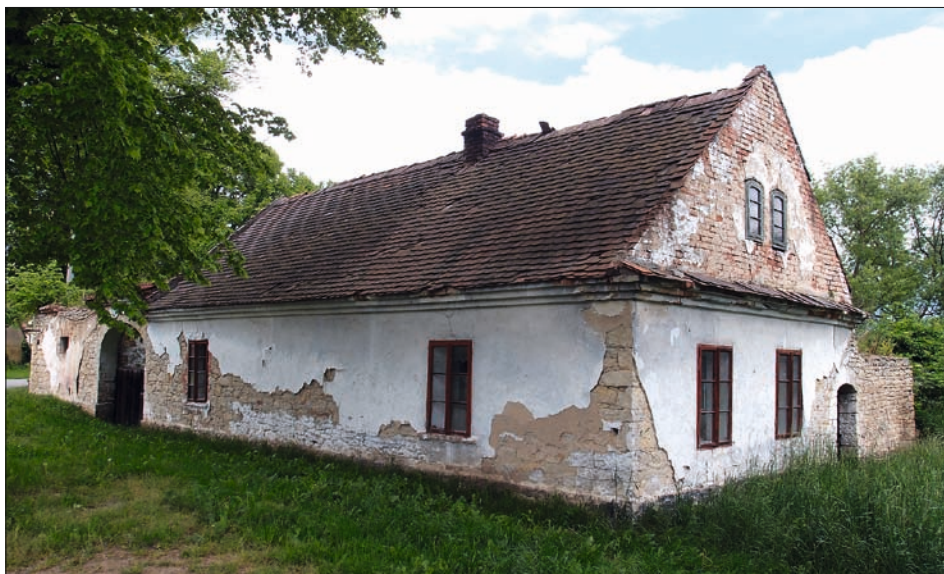
Obr. 19: Hrušová, čp. 9, autenticky dochovaný výměnek, který byl postaven ve třetí čtvrtině 19. století na místě dřívějšího hospodářského stavení na stejném půdorysu.

Abb. 19: Hrušová, Nr. 9, authentisch erhaltenes Ausgedinge, das im dritten Viertel des 19. Jahrhunderts an Stelle des älteren Wirtschaftsgebäudes über selbem Grundriss erbaut wurde.

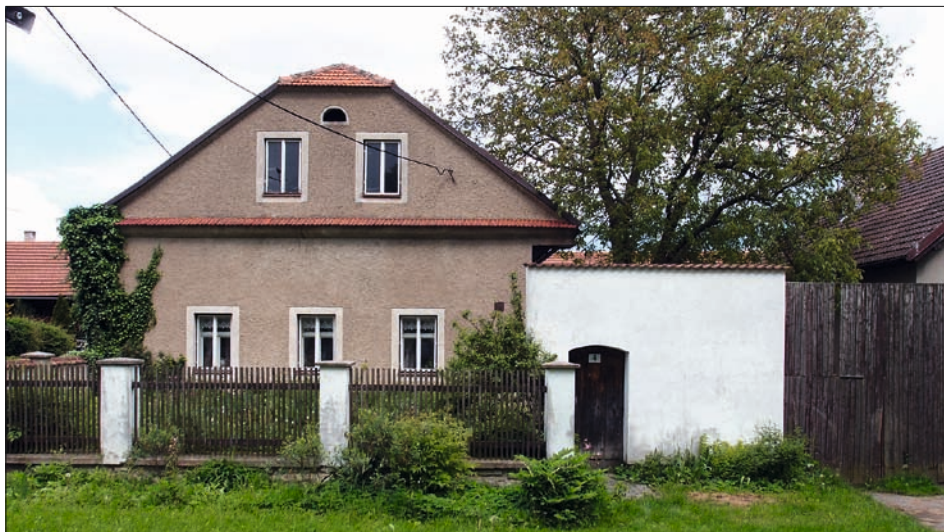
Obr. 20: Hrušová, čp. 4, obytný dům staré selské usedlosti postavený v roce 1877 se programově přidržuje tradiční konzervativní formy a uměřených proporcí.

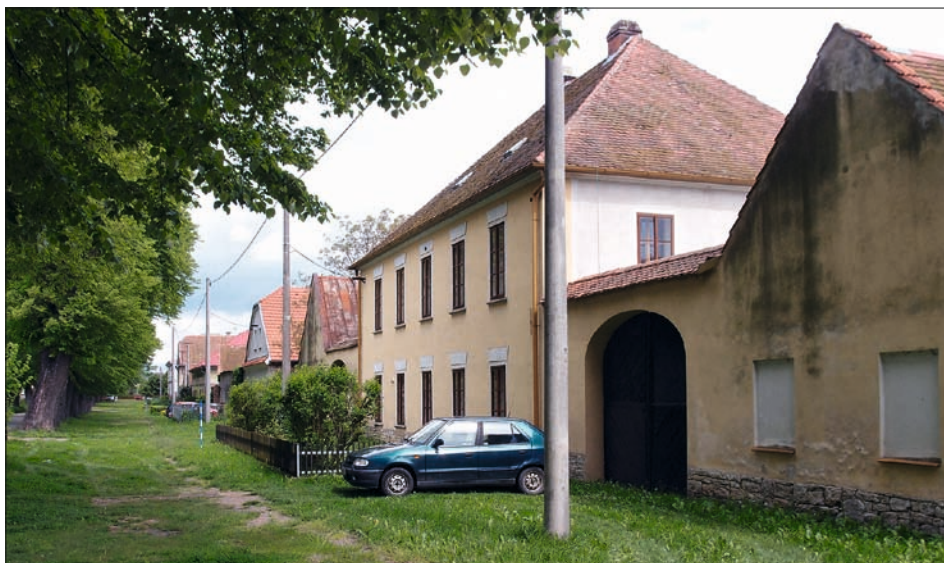
Obr. 21: Hrušová, čp. 8, v popředí novostavba domu ze 70. let 19. století výrazně ovlivněná městským prostředím. Z fotografie je zřetelně patrné narovnání návesní fronty provedené při přestavbách v polovině a 2. polovině 19. století.

chlěvy a stodoly), nebo byly poškozeny požárem. Zásadní stavbou z této doby je novostavba usedlosti čp. 8 na návsi, která se plánovitě přidržuje moderního výrazu i nového typologického členění prostor a svojí hřebenovou orientací v závislosti na vývoji celkové zástavby návsi stabilizuje a podtrhuje jednotné uliční průčelí její východní strany, podobně jako novostavby domků čp. 5 a 71 s hřebenovou orientací v její severní části. Stejně tak je dotvořena uliční zástavba okolo císařské silnice doplněním prázdných míst novostavbami čp. 62, 70 (zámečnictví a výměnek) a přisunutím čp. 13 ještě blíže k silnici. Důležitou stavbou pro život vesnice se zde stal nový hostinec čp. 61, postavený mezi lety 1882–1887 ve středním erárním slohu. V tomto období také narůstala domkářská zástavba utilitárního charakteru.

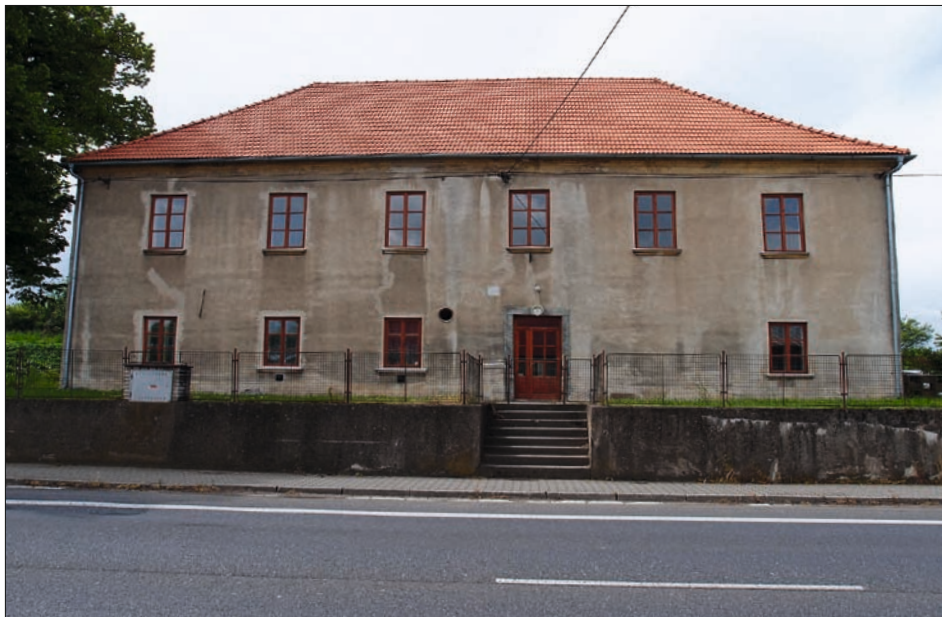
Obr. 22: Hrušová, čp. 61, nový zájezdní hostinec při císařské silnici.

Abb. 22: Hrušová, Nr. 61, neues Einkehrhaus an der Kaiserstraße.

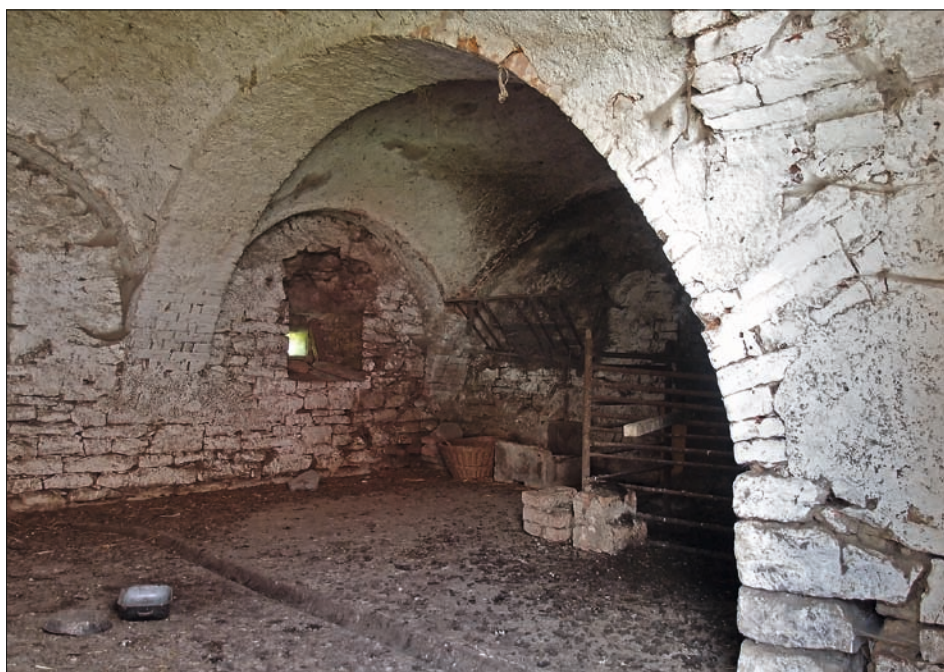
Obr. 23: Hrušová, čp. 15, zaklenutí chlévů postavených v 60. letech 19. století cihelnými placovými klennami klenutými do podélných i příčných pasů.

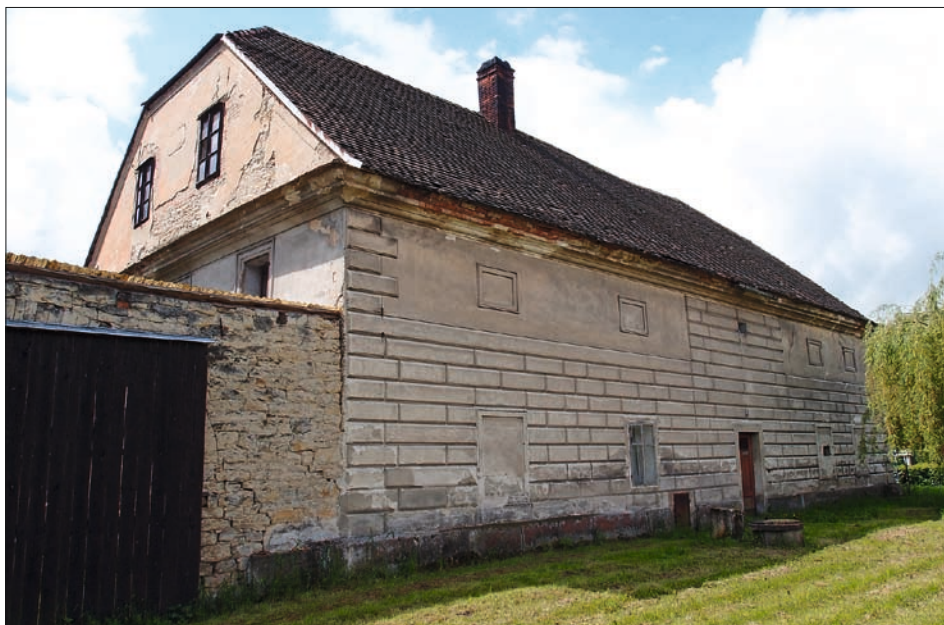
Obr. 24: Hrušová, čp. 30. Historizující fasáda s bosážemi a slepými okny provedená během adaptace domu v průběhu 90. let 19. století. Falešná pískovcová podezdívka je tvořená tenkými deskami.

kých slohů (například bosáže u čp. 14, 30), mnohdy již zcela cizích zdejšímu venkovskému prostředí. Nová materiálová a výtvarná skladba tak více přibližovala vzhled obytných stavení městskému vzoru a částečně unifikovala konstrukce pro hospodářské stavby. Docházelo tedy postupně k vytrácení jisté jedinečnosti zdejší lidové architektury. Velkou roli ve změně siluety a podoby venkovského domu mělo také převládnutí vaznicového krovu, který postupně nahradil všechny dřívější systémy a měl radikální dopad na tradiční tvar a nasazení střechy. V důsledku uvolněných konců krokví, umožňujícím zvyšovat prostor podstřeší pomocí půdní nadezdívky do formy jednodu-

Abb. 24: Hrušová, Nr. 30. Historisierende Fassade mit Rustika und Blindfenstern aus der Adaptierung des Hauses in den 1890er Jahren. Der falsche Sandsteinsockel ist aus den dünnen Platten arrangiert.

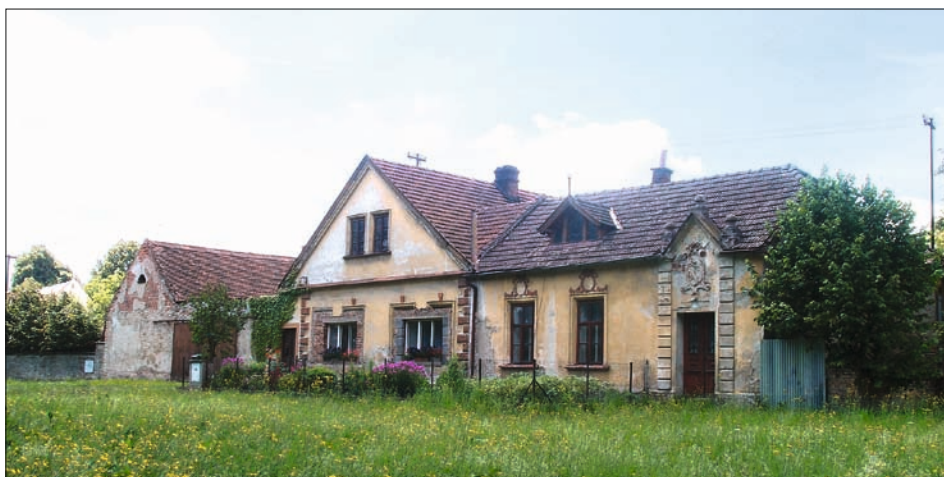
Obr. 25: Hrušová, čp. 15, výměnek se secesním tvaroslovím a samostatným vchodem přestavěný v roce 1914.

chého polopatra, které se využívalo jako skladovací prostor, se měnily i výškové a šířkové poměry domu (čp. 66). Vývoj výtvarné podoby omítek byl společně se změnami dispozic a hmotového členění jedním z nejzřetelnějších projevů novodobého lidového stavitelství. Historizující tendence pronikající na venkov od 70. let 19. století byly až do nástupu secese určujícím výtvarným směrem. Secesní motivy pak dále doznívaly v početné domkářské zástavbě v průběhu celé 1. třetiny 20. století (například přestavba přístavby u čp. 14 na výměnek v roce 1914).

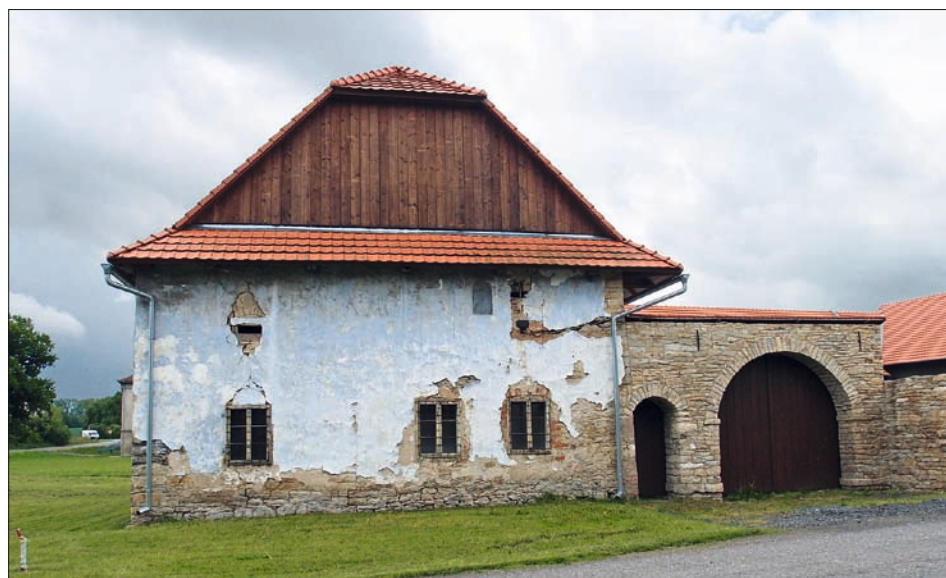
Obr. 26: Hrušová, čp. 10, čelní pohled na obytný dům se zřetelnou svíslou spárou mezi prvním a druhým traktem

**Popis:** Obytný dům je štítově orientovaná rozložitá patrová stavba s uzavřenou blokovou formou bez slohového výrazu, rytmizovaná jen vstupními otvory, okny a pravidelnou soustavou šterbinových průduchů (s úzkou horizontálně obdélnou trámovou zárubní) osvětlujících neobytné místnosti v přízemí i v patře. Střecha je sedlo-

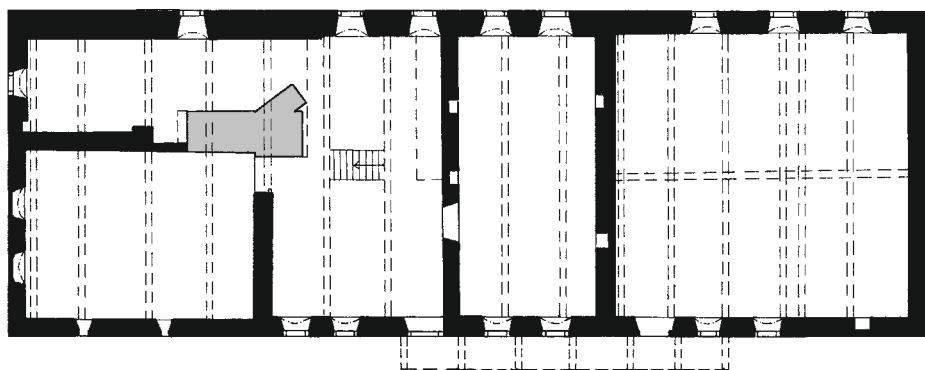
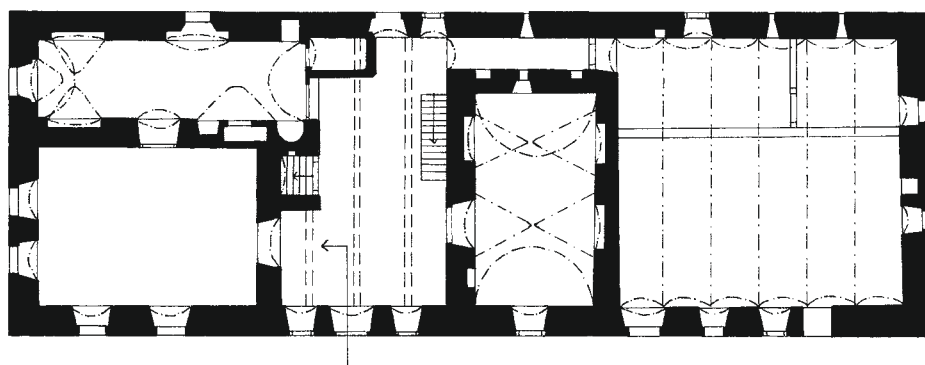
Obr. 27: Hrušová, čp. 10, zaměření přízemí a patra domu (zaměření Z. Vařeková a J. Švec, kresba J. Švec, 2014).

Na půdorysu domu je také na první pohled neobvyklá velikost kuchyně, která zabírá celý první díl druhého traktu, což představuje v rámci Vysokomýtska jistou zvláštnost. Místnost o půdorysu protáhlého obdélníka je zaklenuta masivní valenou klenbou půlkruhového profilu s trojbokými výsečemi. Kuchyně byla později elegantně adaptována na nový způsob vytápění a je pravděpodobné, že se tak stalo až v průběhu 70. let 19. sto-

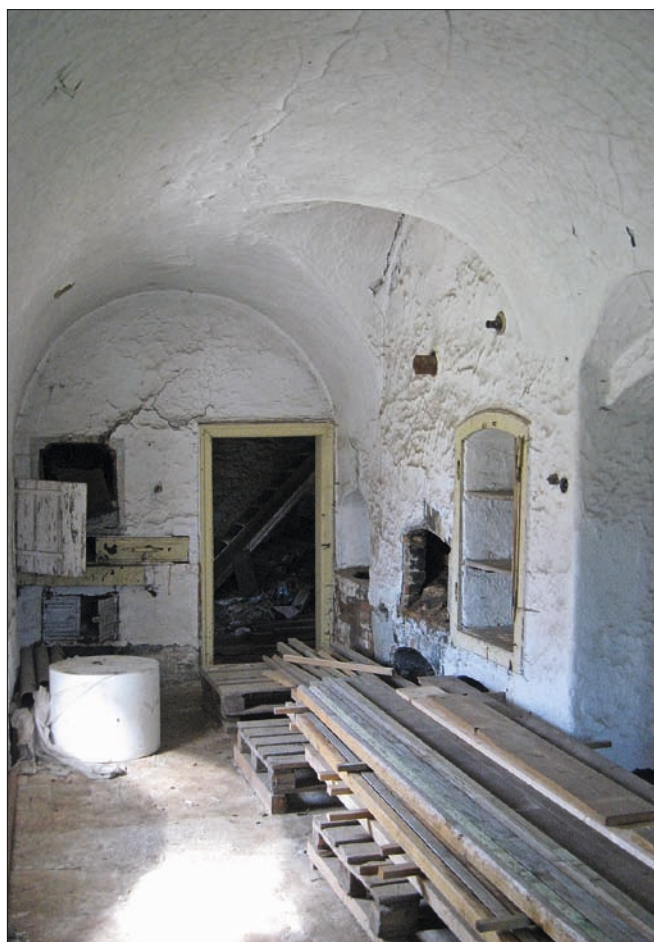
Obr. 28: Hrušová, čp. 10, pohled do kuchyně ve druhém traktu směrem k síni. Napravo vstup do světnice a podezděné topeniště s původním otvorem do dymníku tvořeným klenební výsečí. Naproti vstup do síně a nalevo od něj příkladací otvor do modernějšího typu chlebové pece vložené dodatečně do síně. Úplně vlevo dřevěná dvířka do udirny (původně sušárna na ovoce) umístěné v síle zdi.

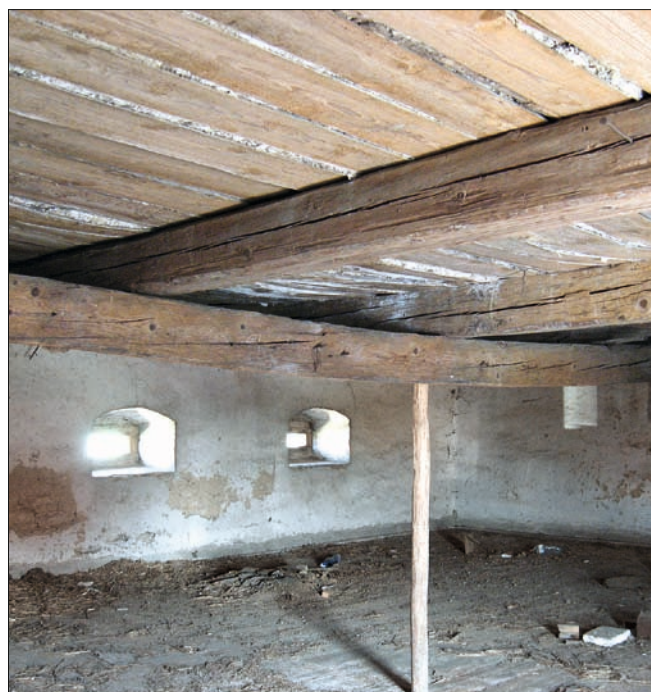
Obr. 29: Hrušová čp. 10, velká sýpková komora v prvním patře třetího dílu domu. Strop je tvořený půlpovaly překrytými lepenec (stav 2010).

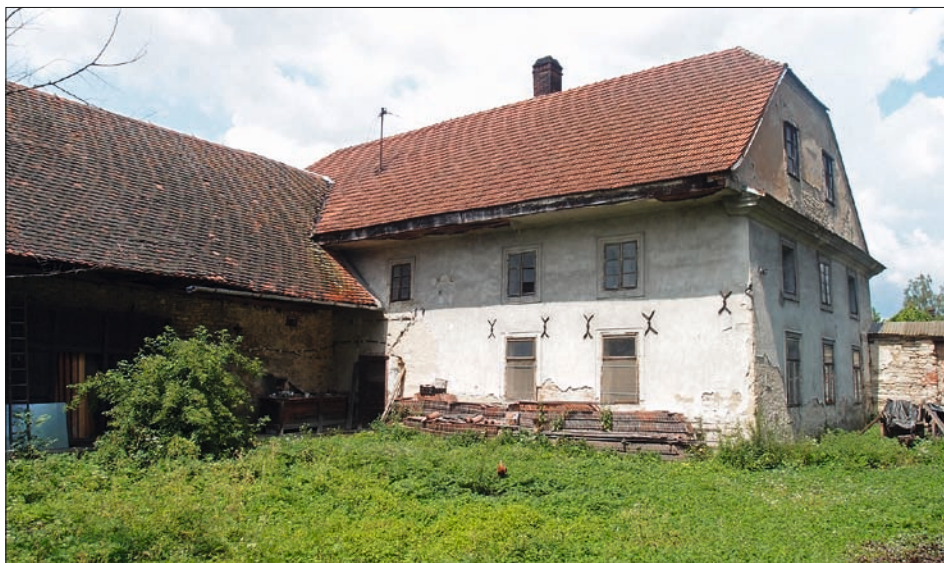
Obr. 30: Hrušová, čp. 30, pohled na hlavní obytné stavení ze dvora, do kterého byly původně orientovány všechny okenní otvory.

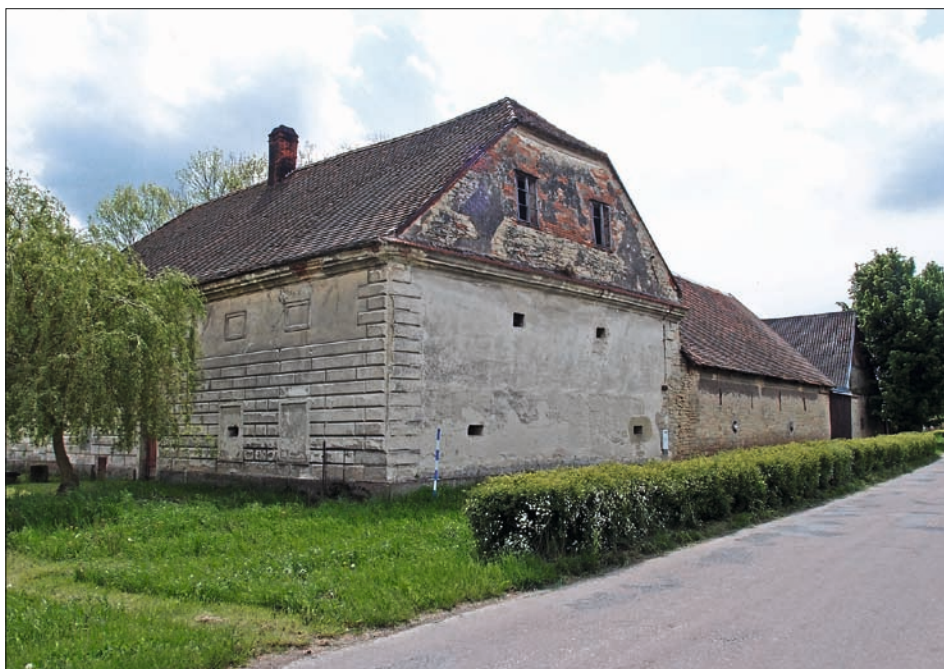
Obr. 31: Hrušová, čp. 30, pohled na zadní část domu s chlévy a stodolou.
