# CHARAKTER A PROMĚNA VESNICKÉ ZÁSTAVBY V 19. STOLETÍ NA PŘÍKLADU HRUŠOVÉ U VYSOKÉHO MÝTA

JIŘÍ ŠVEC – ZUZANA VAŘEKOVÁ

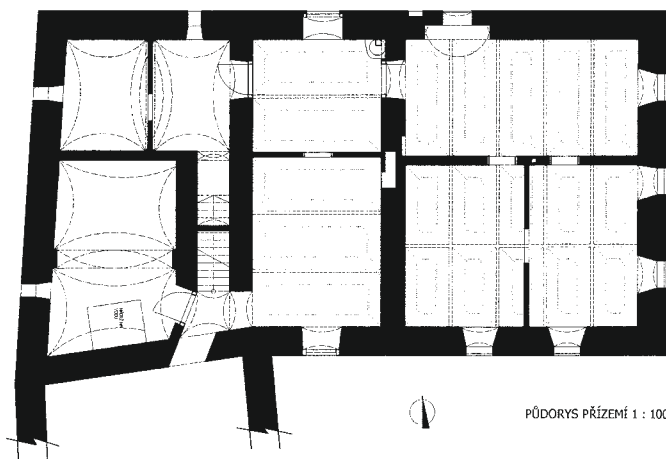
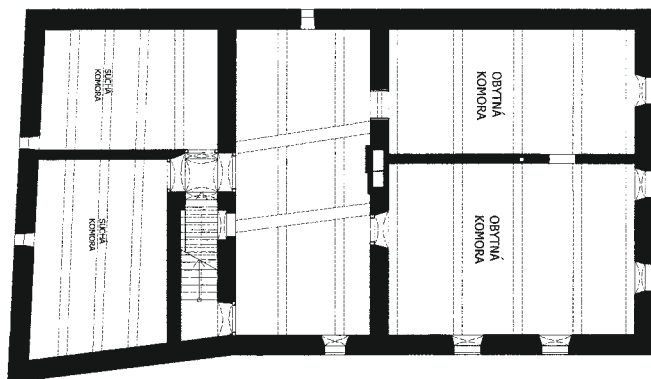
PŮDORYS PŘÍZEMÍ 1 : 100

Obr. 32: Hrušová, čp. 30, zaměření přízemí a patra domu (zaměření poskytnuto majitelem usedlosti p. Kroulíkem, upravil J. Švec, 2014).

dář s dcerou) v konzervativním pojetí respektujícím zažitou orientaci. Půdorys usedlosti se nezměnil, došlo pouze k prostorovému zvětšení objektů a dvora. Obytný dům je patrová stavba, která se okenními otvory obrací pouze do dvora. Má trojdílnou dvouraktovou dispozici komorového typu se světnicí v pravé orientaci. Patro je rovněž trojdílné a dvouraktové. Černá kuchyně umístěná ve druhém traktu středního dílu se po adaptaci na tahový provoz (uzavření otevřeného ústí dymníku) a přesunu vaření do světničky proměnila v komunikační prostor druhého traktu se samostatným vchodem na zahradu. V této době byly také nově zastropeny všechny místnosti v prvních dvou dílech přízemí nízkými neckovými klenbami se zrcadly klenutými do ocelových traverz. Došlo také k předělení světnice na dvě menší místnosti, které byly vytápěny samostatně. V patře zůstalo původní rozložení s trámovými stropy a obilnými komorami ve třetím díle. Během této adaptace byla nově v historizujícím pojetí ztvárněna i fasáda domu s bosážemi a slepými okny se šambránami, které opticky rozdělily uzavřenou blokovou hmotu domu.

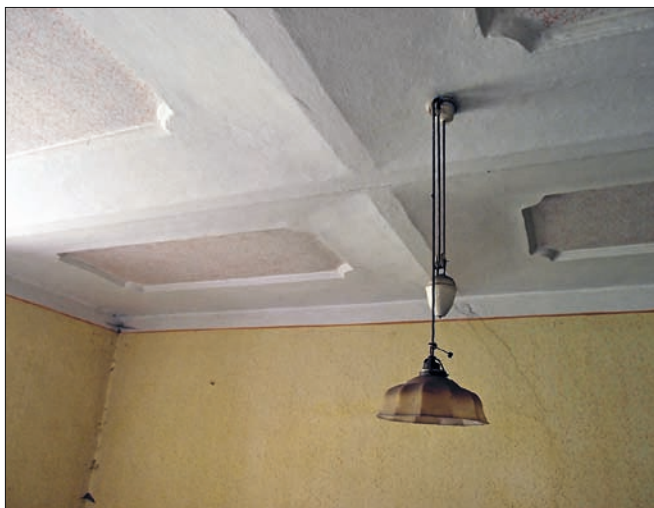
Obr. 33: Hrušová, čp. 30. Nové stropy vložené do obytného domu během adaptace v průběhu 90. let 19. století jsou tvořené plochými cihelnými klenbami se zrcadly klenutými do křížového pole z ocelových traverz.

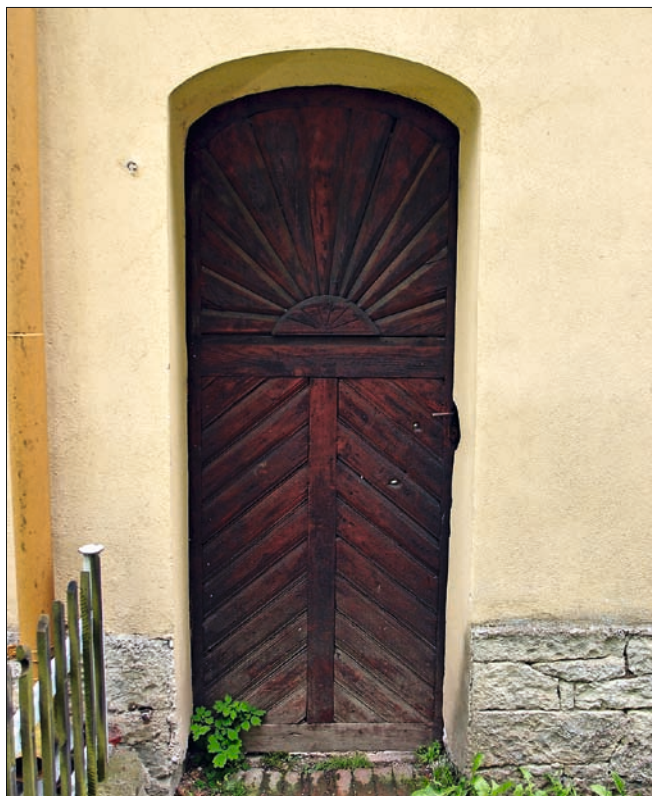
Obr. 35: Hrušová, čp. 8, vstupní branka s klasicistním motivem polo-slunce.

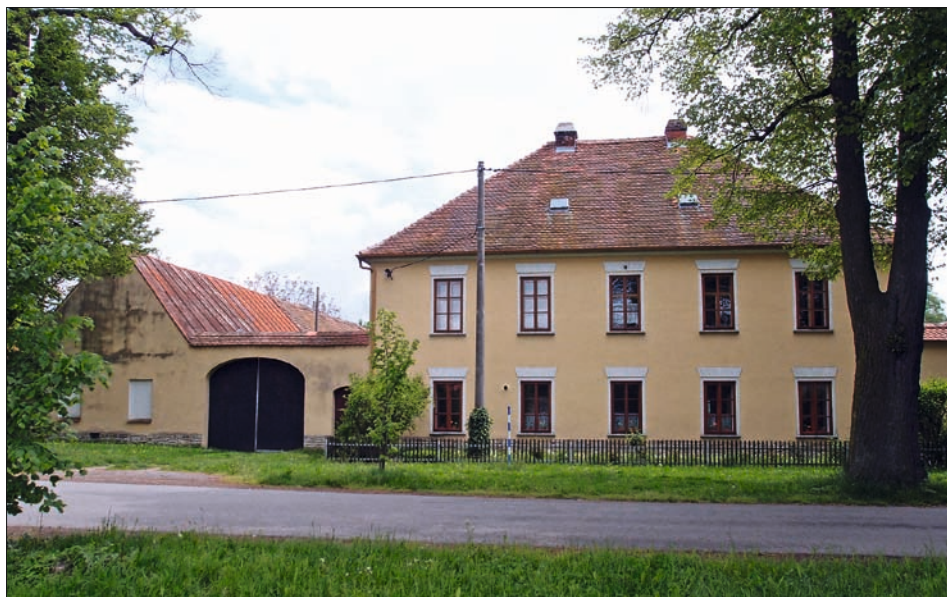
Obr. 34: Hrušová, čp. 8, čelní pohled na obytný dům a jeden z hospodářských traktů.

plánovitě rozvržená novostavba s patrovým domem hřebenové orientace ve středu čelní strany. Kolmo na něj v odstupu tvořeném klenutou branou z každé strany uzavírají dvůr dlouhá hospodářská křídla chlévů, kolny a dalších hospodářských prostor. Zadní hranice dvora není pravidelná, protože respektuje pozici šikmo položené starší stodoly, která byla při přestavbě prodloužena na šíři celého dvora. Obytný dům s valbovou střechou má střídmost podobu bez výraznějších akcentů strukturovanou jen symetricky rozloženými velkými okenními otvory (pět v přízemí a v pět v patře) se zvýrazněnými barevně odlišenými cihelnými záklenky a jemnými šambránami. V přízemí hospodářských traktů je po dvou slepých oknech. Zaklenuté brány jsou uzavřeny masivními dřevěnými vraty, která se stejně jako vstupní vrátka svým motivem slunce programově obracejí ke klasicistnímu tvarosloví. Oproti tomu typologie obytného domu naopak svědčí

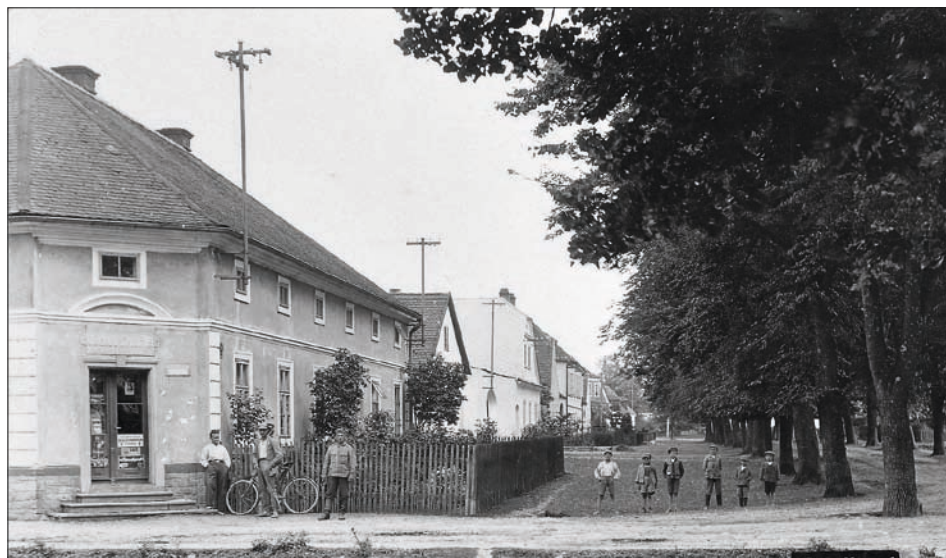
Obr. 36: Hrušová, historický pohled z počátku 20. století na náves s čp. 66 v popředí (původ).

Abb. 36: Hrušová, Dorfplatz mit Nr. 66 im Vordergrund, historische Ansichtskarte aus dem Anfang des 20. Jahrhunderts.

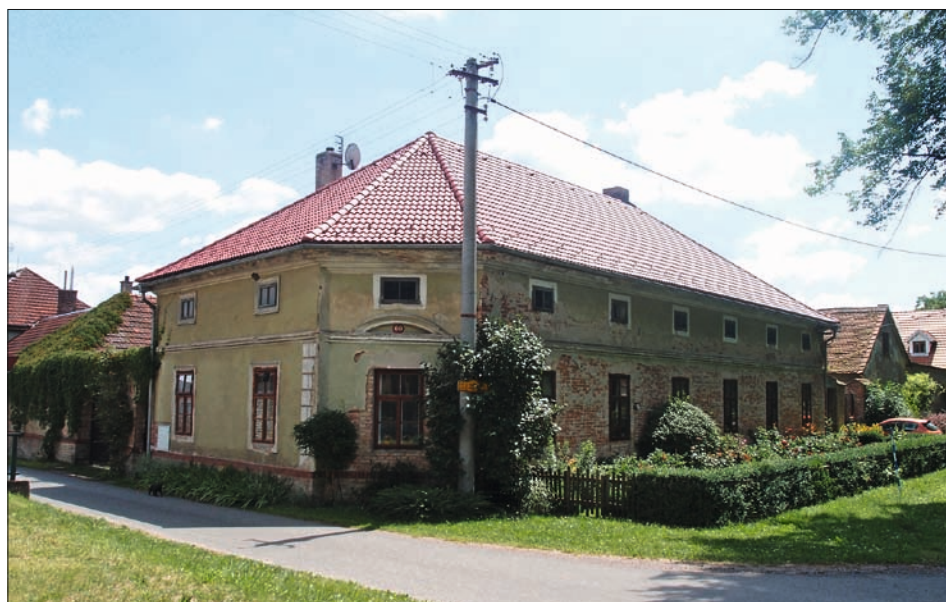
Obr. 37: Hrušová čp. 66, současný pohled na obytný dům.

chého polopatra, které se využívalo jako skladovací prostor, se měnily i výškové a šířkové poměry domu (čp. 66). Vývoj výtvarné podoby omítek byl společně se změnami dispozic a hmotového členění jedním z nejzřetelnějších projevů novodobého lidového stavitelství. Historizující tendence pronikající na venkov od 70. let 19. století byly až do nástupu secese určujícím výtvarným směrem. Secesní motivy pak dále doznívaly v početné domkářské zástavbě v průběhu celé 1. třetiny 20. století (například přestavba přístavby u čp. 14 na výměnek v roce 1914).

Abb. 37: Hrušová, Nr. 66, Wohnhaus, heutige Ansicht.
