# VÝVOJ PLUŽINY V MERBOLTICÍCH OD 17. STOLETÍ

JAN HANZLÍK - ALENA SELLNEROVÁ -  
HANA VESELÁ

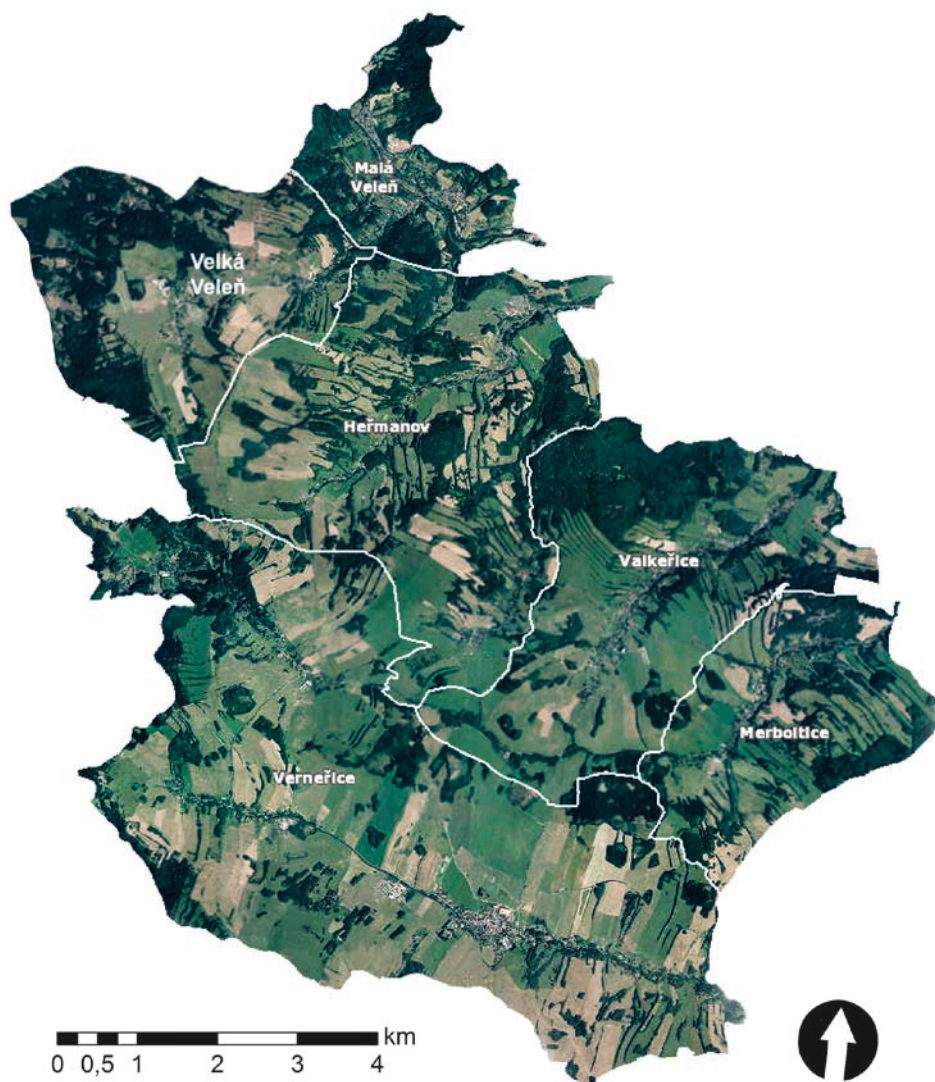
Obr. 1: Ortofoto z roku 2010, zobrazené v rozsahu katastrů obcí na dokumentovaném území (data ČÚZK; zpracování všech mapových podkladů H. Veselá, není-li uvedeno jinak, červen 2013 a červenec 2014, data © ČÚZK).

- Abb. 1: Orthofoto aus dem J. 2010, Ausmaß der Katastergemeinden des dokumentierten Geländes (Data ČÚZK [Tschechisches Amt für Landvermessung und Kataster]; Bearbeitung der Kartenunterlagen H. Veselá, falls nicht anders angeführt, Juni 2013 u. Juli 2014).

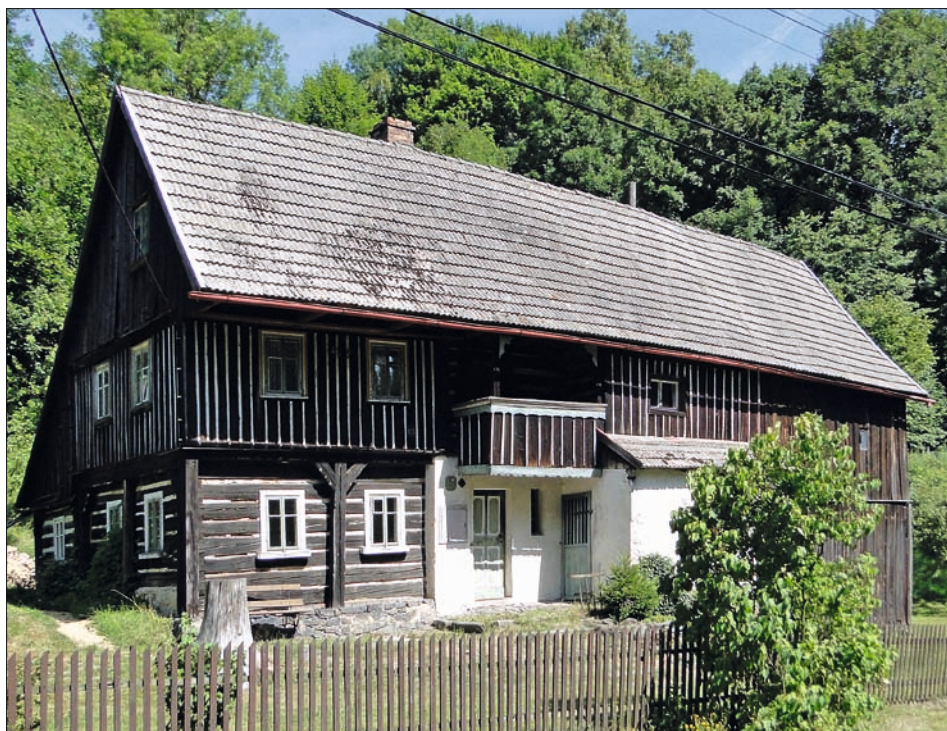
Obr. 3: Merboltice, pohled od jihozápadu na dům čp. 63, který stojí v severní části obce. Jde o jeden z dokumentovaných objektů v rámci tohoto projektu v roce 2013 (foto A. Sellnerová, září 2011).

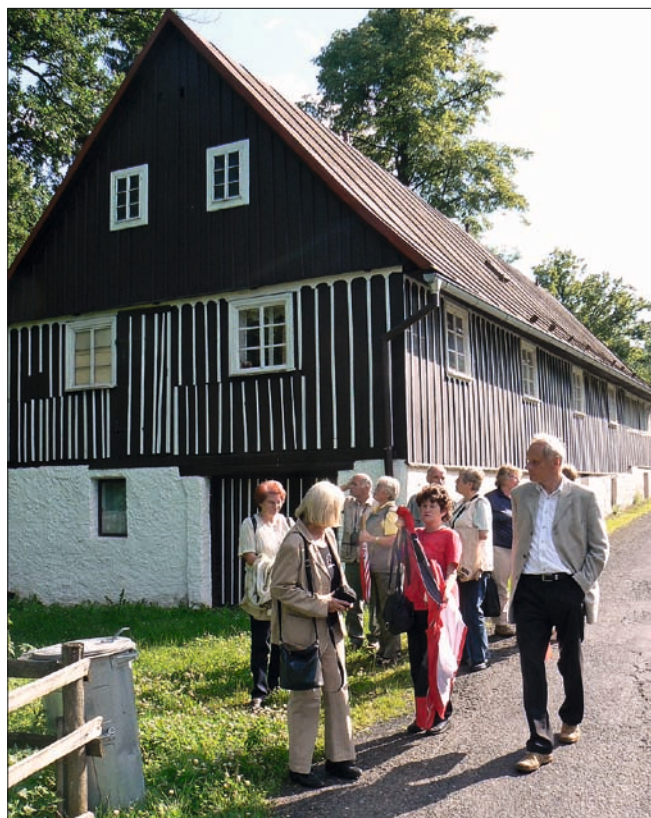
Obr. 4: Merboltice, dům čp. 195 na stavební parcele číslo 158, dodnes se zde říká „Na Katru.“ Částečně stavebně upravený objekt starší pily, který pravděpodobně náležel k nedalekému mlýnu čp. 98. Pohled od východu na štítové průčelí a skupinu německých rodáků při návštěvě obce. Jde o jeden z dokumentovaných objektů v rámci tohoto projektu v roce 2013 (foto T. Efler, 2009).

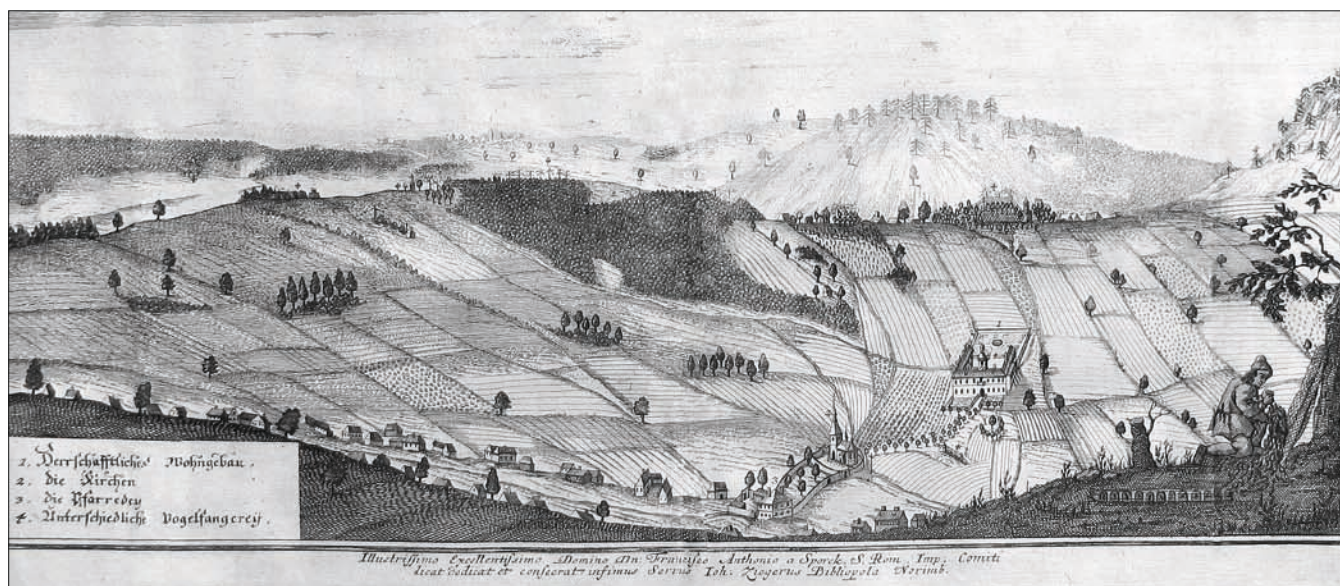
Obr. 9: Valkeřice (okres Děčín) i s pluzinami, veduta z r. 1712 (Veduta Valkeřic, o. c. v pozn. 31).

luk lesem tam, kde nebylo v době socialismu prováděno pravidelné kosení a zvyšování porostu na agrárních valech. Z vizuálních srovnání stavu plužiny v roce 1954 a 2002 (obr. 11) též vyplývá, že i přes zachování valů zmizel z plužiny jiný její podstatný prvek – totiž již zmiňované horizontální dělení na úseky s rozdílnou zemědělskou kulturou. Přestože se tedy jedná o mimořádně dobře dochovanou plužinu, vzhledem ke změně land-use a ztrátě do datečného dělení, ani tak není plně autentická s historickým stavem, jak jej zachycuje valkeřická veduta (obr. 9).<sup>31)</sup>

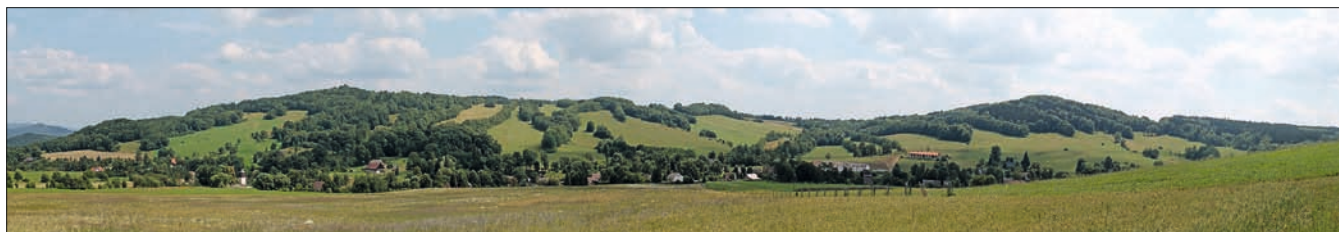
Obr. 10: Merboltice, pohled „od křižku“ východním směrem na Strážný vrch (vlevo) a Steinhübel (vpravo). Na snímku jsou zřejmé rovnoběžné agrární valy se vzrostlými stromy v západovýchodním směru (foto J. Hanzlík, červenec 2013).

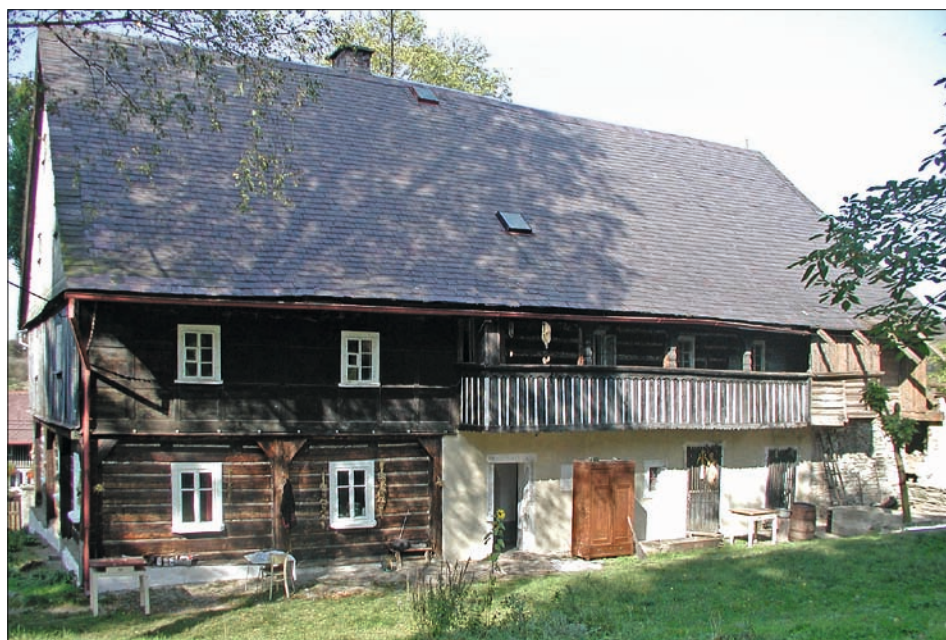
Obr. 15: Merboltice, usedlost čp. 141 s navazující plužinou (lán číslo 15). Fotografie domu čp. 141, pohled od jihovýchodu na vstupní podélné průčelí (foto A. Sellnerová, srpen 2005).

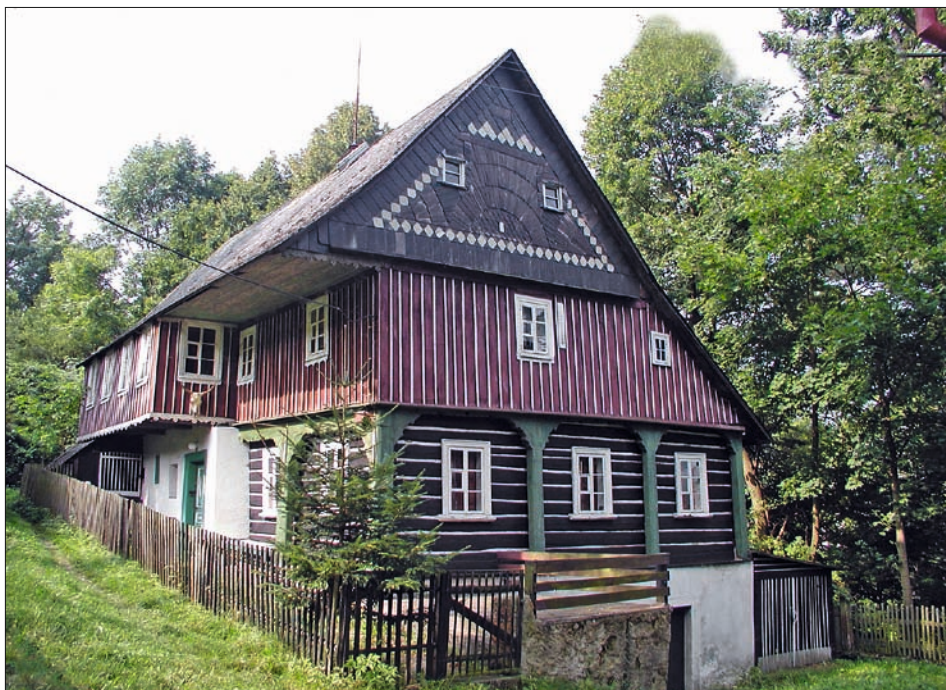
Obr. 16: Merboltice, usedlost čp. 141 s navazující plužinou (lán číslo 15). Fotografie bývalého výminku čp. 192 v západní části areálu, pohled od severozápadu (foto A. Sellnerová, srpen 2005).

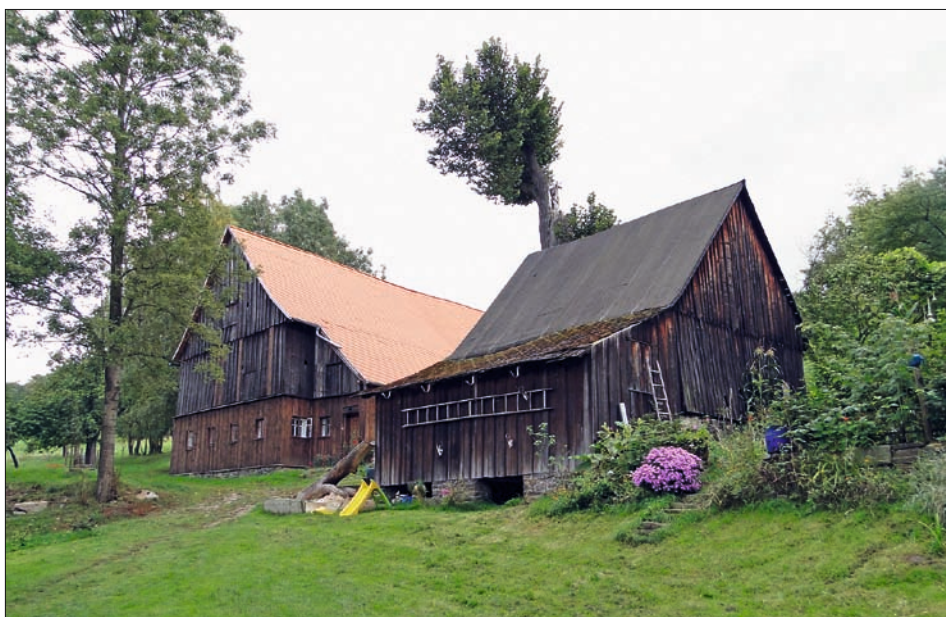
Obr. 17: Merboltice, usedlost čp. 141 s navazující plužinou (lán číslo 15). Fotografie kůlny a stodoly ve východní části areálu, na snímku je zachycena i cesta ze dvora do přiléhajících polností (foto A. Sellnerová, září 2011).

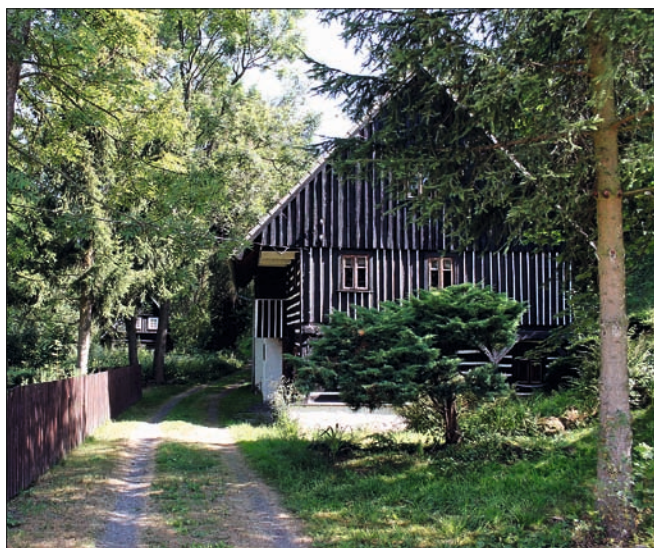
Obr. 22: Merboltice, domkářská zástavba v potoční nivě, domy čp. 139 (v popředí) a čp. 138 (foto J. Hanzlík, červenec 2013).
