# K ROMÁNSKÉ STAVEBNÍ ETAPĚ KOSTELA SV. MIKULÁŠE V DRCHLAVĚ

IVAN PEŘINA

Príspevek se věnuje novým poznatkům o románském kostele, pozornost se soustředí zejména na dochované středověké detaily. Z dosud opomíjeného dřevěného prvku bylo získáno cenné dendrodatum, které umožnilo posunout starší závěry. Výsledky drobného průzkumu, odpovídajícího svým charakterem operativní dokumentaci, dokládají, jak je důležité se ke zdánlivě poznaným stavbám vracet. Zároveň je nutné podotknout, že spíše nahodilý badatelský zájem, probíhající v různých časových odstupech, výrazně posouvá naše znalosti o objektu. V této souvislosti se nabízí otázka, jakým způsobem je zajištěno poznávání cenných historických staveb a v které etapě záchrany kostela by měl přijít na řadu dosud chybějící standardní stavebněhistorický průzkum objektu.

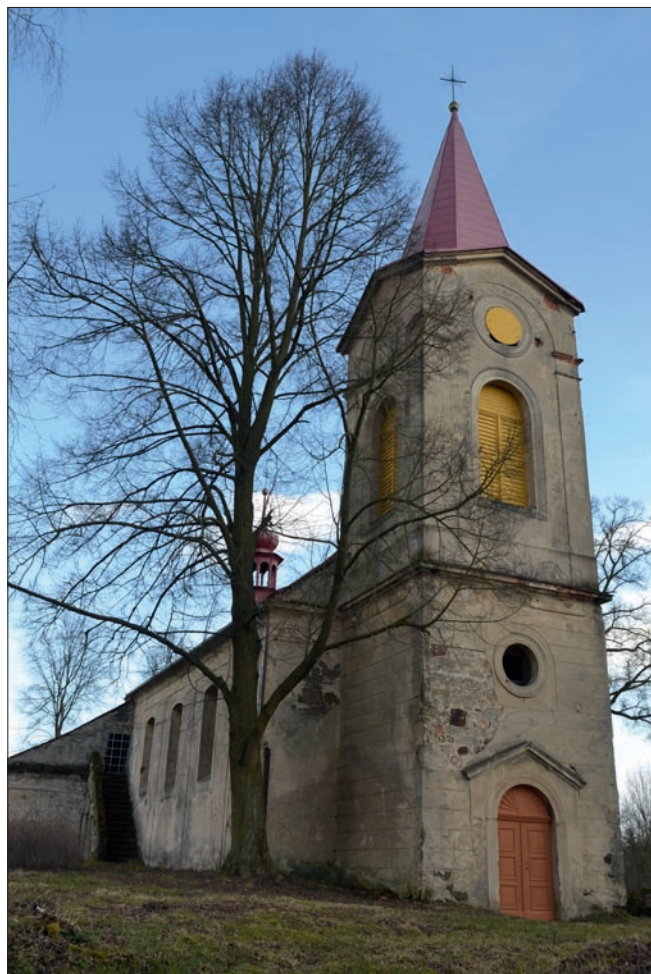
Obr. 1: Drchlava (okres Česká Lípa), kostel sv. Mikuláše – celkový pohled na hranolovou věž v ose západního průčelí lodi od severozápadu (všechny snímky I. Peřina, 2015).

Abb. 1: Drchlava (Dürchel, Bez. Česká Lípa [Böhmisch-Leipa]), St. Nikolauskirche – quadratischer Turm in der Achse der Westfassade, Ansicht von Nordwesten (alle Fotos I. Peřina, 2015).

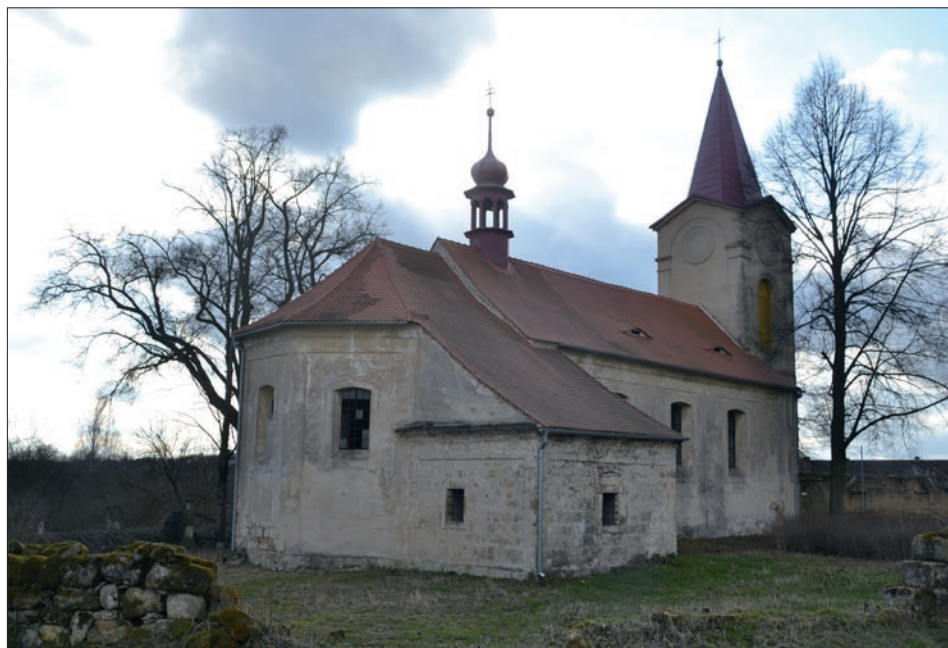
Obr. 2: Drchlava, celkový pohled zachycující dispozici kostela od severovýchodu.

Abb. 2: Drchlava, St. Nikolauskirche, Gesamtansicht der Kirchenanlage von Nordosten.

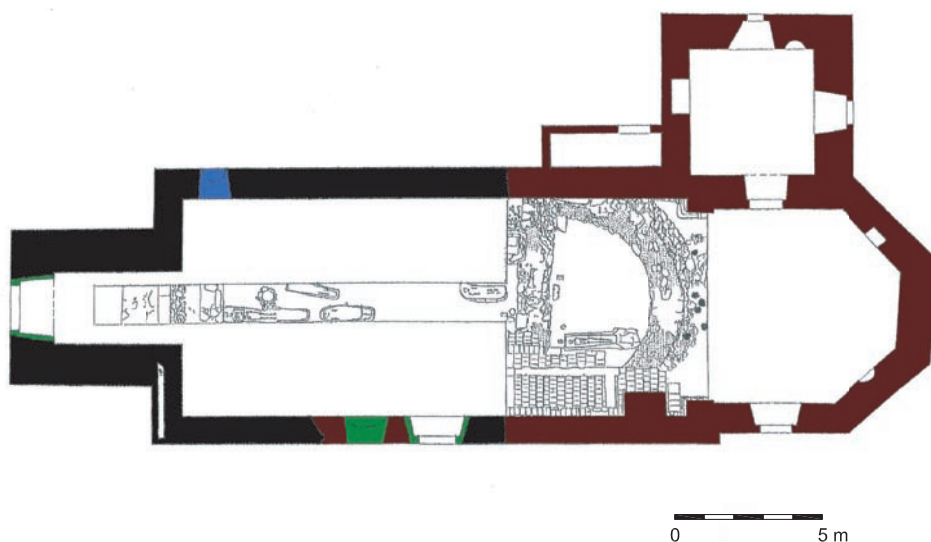
Obr. 3: Drchlava, půdorys kostela se zachycením starší apsidy archeologickým výzkumem dle F. Gabriela. Vyznačení výztuhy v jihozápadním nároží lodi a předpokládaný zjednodušený nástin stavebněhistorického vývoje s obvyklou legendou: černá – románské zdivo; modrá – renesanční úprava; hnědá – barokní přestavba; zelená – klasicistní úpravy (podle F. Gabriela 2005; Gabriel – Kracíková 2005; doplnil I. Peřina, 2015).

na jamka pro kůl o průměru 40 cm interpretovaná jako základ sloupu pro založení empory. Nejvýraznějším poznatkem bylo odkrytí základového zdiva o šířce až 160 cm ve východní části lodi, popisovaná jako relikv apsidy se stopami nadzemního zdiva o síle 105 cm a poloměrem interiéru apsidy 208 cm (obr. 3).<sup>6)</sup>

Abb. 3: Drchlava, St. Nikolauskirche, Grundriss mit eingezeichnete älterer Apsis nach der archäologischen Forschung von F. Gabriel. Die Verstrebung in der Schiffssüdwestecke ersichtlich gemacht, vorausgesetzter vereinfachter Baualtersplan mit gewöhnlicher Legende: schwarz – romantisches Mauerwerk; blau – renaissancezeitige Umgestaltung; grün – klassizistische Adaptierungen (nach F. Gabriel 2005; Gabriel-Kracíková 2005; korrigiert von I. Peřina, 2015).

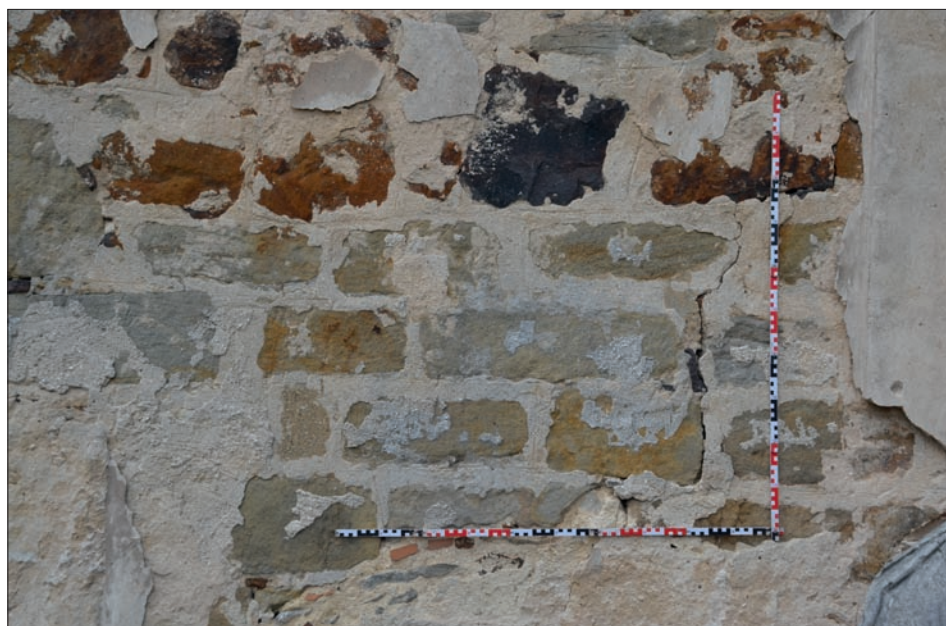
Obr. 4: Drchlava, kostel – detail struktury románského lomového zdiva s iluzivními vyrýsovanými kvádry na jižním průčelí lodi u jihozápadního nároží.

Abb. 4: Drchlava, St. Nikolauskirche – Schiffssüdwestecke, Detail der Struktur des romanischen Bruchsteinmauerwerkes mit illusionistisch geritzter Quaderung bei der Südwestecke.

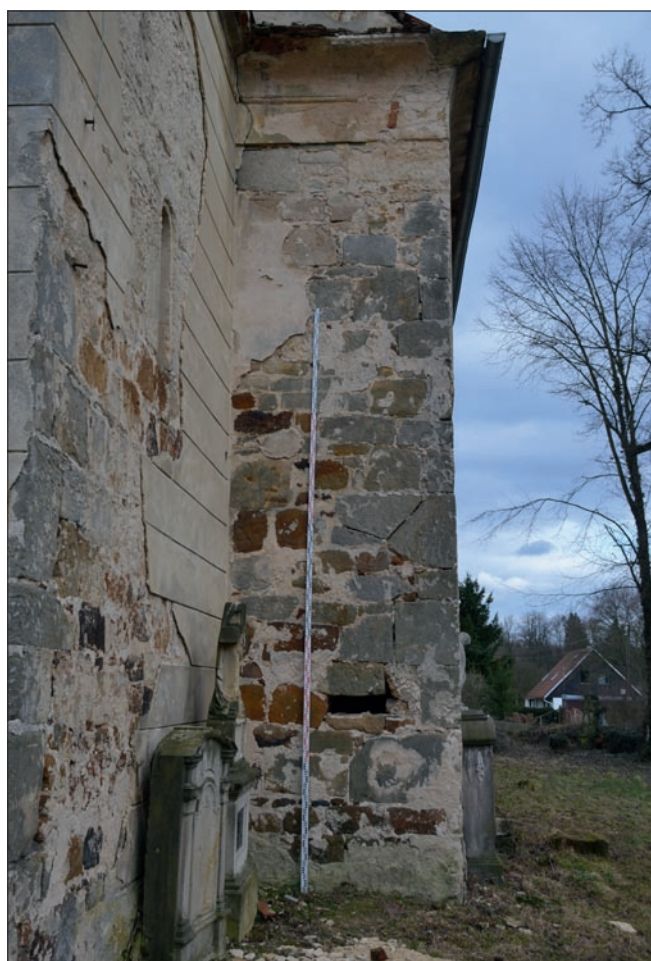
Obr. 5: Drchlava, kostel – pohled na jihozápadní nároží lodi s výrazným armováním, vlevo dutina po vyhnulé výztuze v síle zdiva a navazující předstupující shodné románské zdivo věže.

Abb. 5: Drchlava, St. Nikolauskirche – Schiffssüdwestecke, deutliche Armierung, links Hohlraum nach der ausgefalteten Holzverstrebung in der Mauerstärke und anschließendes gleichartiges vorspringendes romantisches Turmmauerwerk.

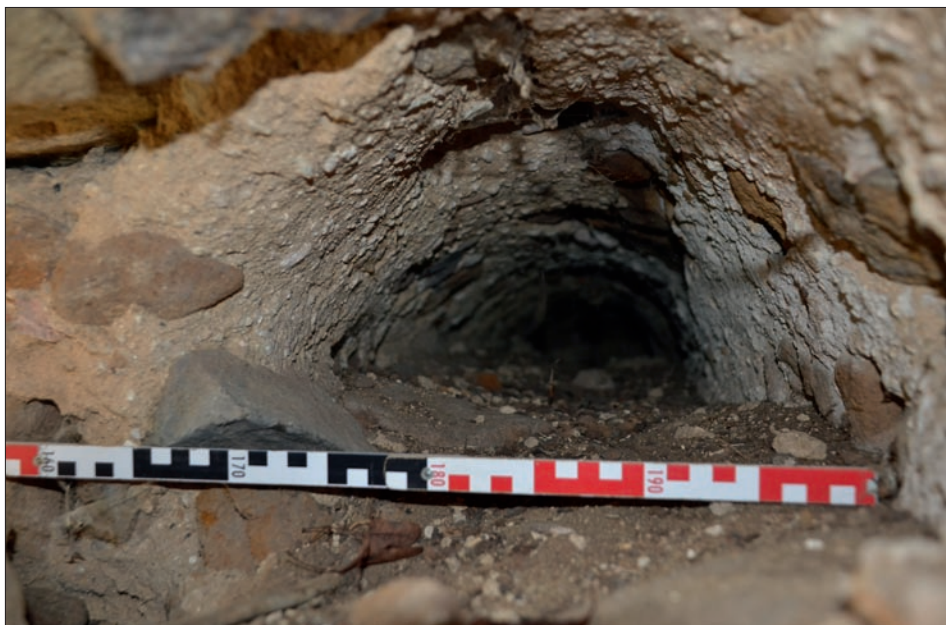
Obr. 6: Drchlava, kostel – detail negativu po vyhnité dřevěné výztuze v síle zdiva u jihozápadního nároží lodi (2014).

by to mohly naznačovat široké spáry u líce zdiva mimo nároží, kdy spárová malta výrazně překrývala minimálně z větší části povrch kamene. Takřka na rubovou stranu armování jihozápadního nároží lodi navazuje negativ po horizontálním trámu, který prochází západní obvodovou stěnu lodi. Ta je provázána se zdivem věže a předstupuje před západní průčelí (obr. 5). Patrně ztuzující výztuha v síle zdiva je situována 34 cm za vnější západní líc a prochází od jihozápadního nároží hloubkou západního obvodového zdiva více jak 220 cm severním směrem. Trám dle otisku v maltě měl profil půlkuláče se seříznutou spodní stranou širokou cca 29–31 cm a výškou trámu k horní oblině 23 cm (obr. 6).

Abb. 6: Drchlava, St. Nikolauskirche – Negativ nach der ausgefalteten Holzverstrebung in der Mauerstärke bei der Schiffssüdwestecke (2014).

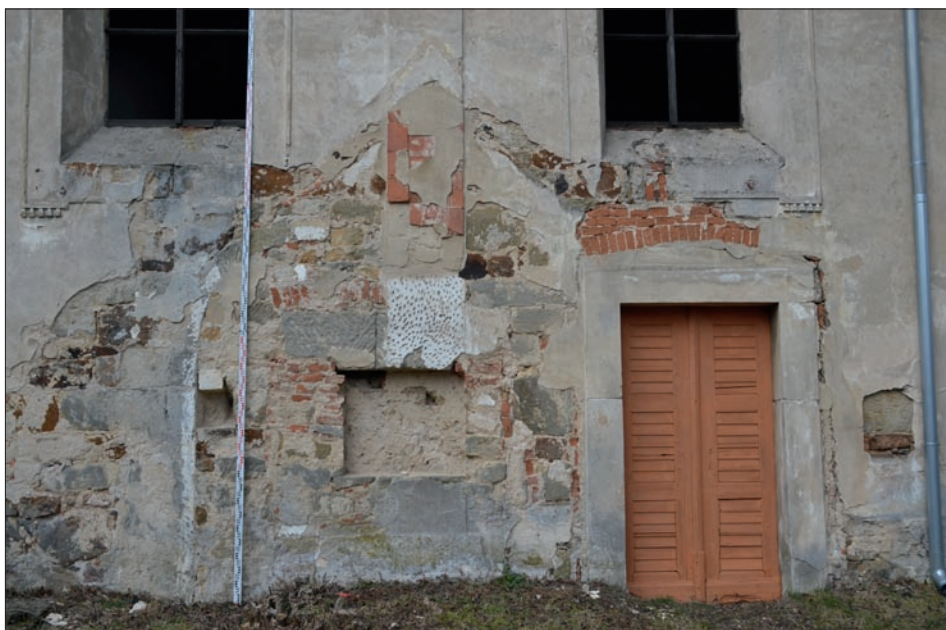
Obr. 7: Drchlava, kostel – pohled na náleзовou situaci vývoje vstupu v jižním průčelí lodi. Zleva je čitelný relikt románského otvoru profilovaný ústupkem a dochovanou částí plného oblouku. Na lizéně je patrný vrchol otisku stříšky zmizelé předsíně, jež náležela k druhému baroknímu vstupu, který dokládá cihelný záklenek, a pod ním pak překlad z možné mladší úpravy otvoru využívající druhotně románský prvek. Dveřní otvor vpravo náleží poslední klasicistní úpravě.

Dílčí nové poznatky přinesl i průzkum portálu v jižní stěně lodi (obr. 7). Dochované ostění je profilováno ústupkem s výrazným bílením v lici o šířce 8–10 cm a do

Abb. 7: Drchlava, St. Nikolauskirche – Blick auf die Befundlage des Eingangs an der Schiffssüdseite. Aus der linken Seite ein lesbares Relikt einer romanischen Öffnung mit abgestufter Profilierung und erhaltenem Teil des Bogenlaufes. An der Lisenen deutlicher Abdruck eines kleinen Daches nach der verschwundenen Vorhalle, die zu dem zweiten Eingang angehört hat, den ein Ziegelsturzbogen belegt. Darunter ein Sturz aus einer weiteren möglichen späteren Öffnungsumgestaltung mit sekundär verwendetem romanischem Glied. Die Türöffnung rechts gehört der letzten klassizistischen Adaptierung an.

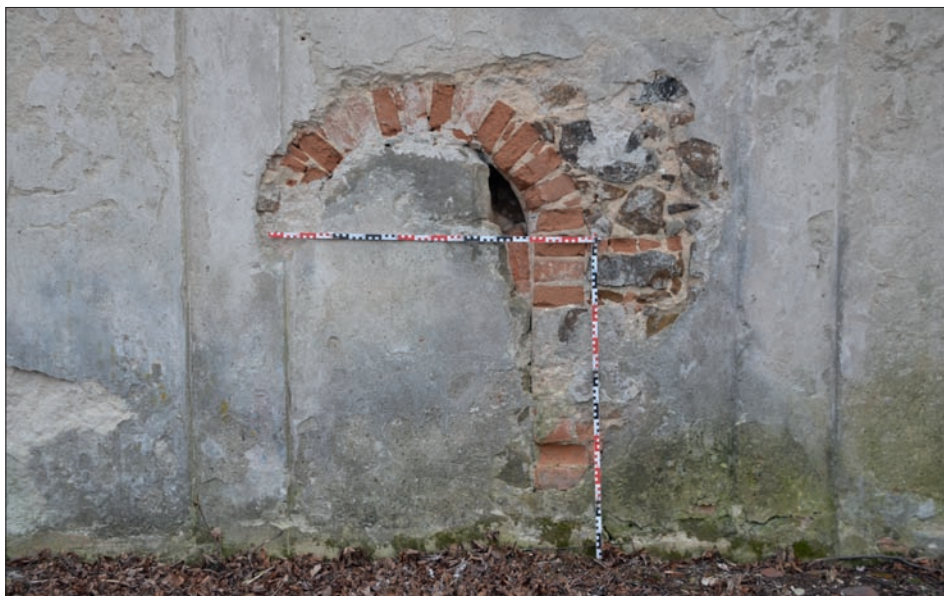
Obr. 8: Drchlava, kostel – otvor s půlkruhovým záklenkem z vysokých cihel u severozápadního nároží lodi, hypoteticky datovaný jako renesanční.

hloubky profilace o šířce 15 cm, dále je bílení porušeno zčásti odsekáním.<sup>8)</sup> Původní středověký portál s půlkruhovým plným obloukem nahradil nejspíše v baroku jiný vstup, posunutý o cca 58 cm východním směrem, jehož překlad tvoří segmentový cihelný záklenek a pod ním situovaný obdélný pískovcový kvádr, který je patrně druhotně užitým románským prvkem otočeným svým lícem do jádra zazdívky.<sup>9)</sup> Na tento mladší přezděný otvor reaguje i vrchol otisku sedlové stříšky, patrně po zmizelé předsíni.<sup>10)</sup> Na otvor reaguje i vyrýsování zazdívky dveřního otvoru prasklinami na vnitřním líci v interiéru lodi se šikmými špaletami a segmentovým záklenkem.<sup>11)</sup> Tento vstup překrývá na vnějším líci i svislá lizéna mezi dvěma okny, kdy pod východním z nich je situován nejmladší posunutý vstup, související s poslední podobou průčelí upravených v klasicismu.<sup>12)</sup> Ačkoliv zdivo starší středověké lodi je zčásti kryto mladší klasicistní omítkou či porušeno mladšími otvory, průzkum doložil jak u jižní, tak u severní obvodové zdi změnu ve struktuře zdiva, a to ve vzdálenosti 1230 cm od jihozápadního nároží lodi a 1220 cm od severozápadního nároží lodi. Pod opadlou omítkou je zřetelná opět struktura středověkého zdiva z lomového pískovce a čediče, u jižní stěny navíc s otiskem po další menší dřevěné výztuze procházející šikmo silou zdiva. Dále východním směrem u konce lodi i presbyteria má zdivo zcela odlišný charakter, je tvořeno pečlivě sekanými pískovcovými kvádry ve spárách šibrovanými tvrdším drobným kamenem, což je vcelku typická podoba zdiva řady barokních kostelů v severních Čechách. Komparací terénního průzkumu s výsledky staršího archeologického výzkumu se ukázalo, že zjištěná místa změny struktury zdiva u jižní a severní obvodové zdi kostela takřka navazují na výzkumem doloženou odbouranou starší apsidu (obr. 3). Tím lze doložit větší rozsah existence středověké lodi, ačkoliv zejména severní stěnu pokrývá ve velké míře dochovaná klasicistní omítka, nebo jí prostupují otvory z mladších přestaveb. Pozoruhodný je například půlkruhově zaklenutý otvor s cihelným ostěním u severozápadního nároží lodi, který lze datovat pouze hypoteticky dle poměrně vysokých cihel do období renesance, neboť s takovou podobou zdiva se v jiných časových horizontech na dané stavbě nesetkáváme (obr. 8).

Abb. 8: Drchlava, St. Nikolauskirche – Öffnung mit der Halbkreiswölbung aus hohen Ziegeln bei der Schiffsnordwestecke, hypothetisch als renaissancezeitig datiert.

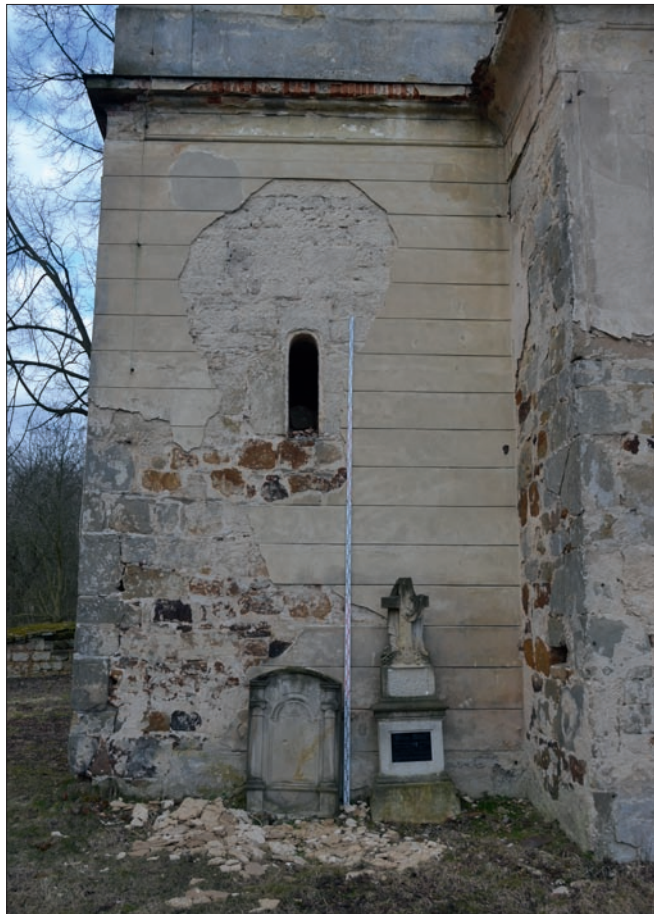
Obr. 9: Drchlava, kostel – pohled na jižní průčelí západní věže s okenním otvorem v románském zdivu dosahujícím k mezípatrové římsě.

Abb. 9: Drchlava, St. Nikolauskirche – Westturm, Südseite mit der bis zum Kaffgesims reichenden Festeröffnung.

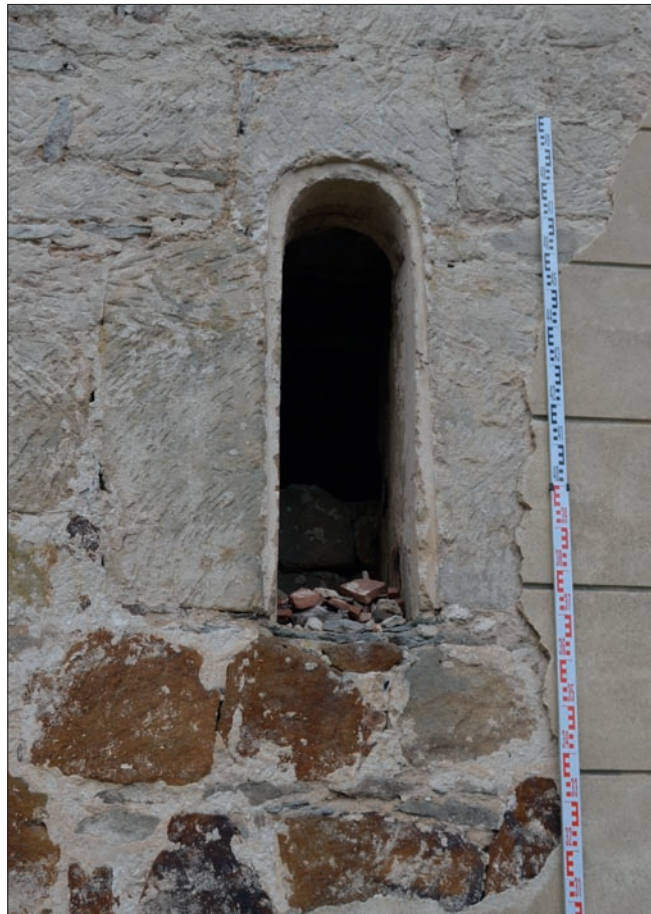
Obr. 10: Drchlava, kostel – detail podoby románského okenního otvoru po opadu klasicistní omítky.

architektonický článek, který je na vnějším líci profilovaný drobným ústupkem charakteru polodrážky (obr. 10). Podobný prvek, popsáný u mladšího vstupu nahrazující středověký portál v jižní obvodové stěně kostela, by tak

Abb. 10: Drchlava, St. Nikolauskirche – romanische Fensteröffnung, Detailansicht nach dem Abbröckeln des klassizistischen Verputzes.

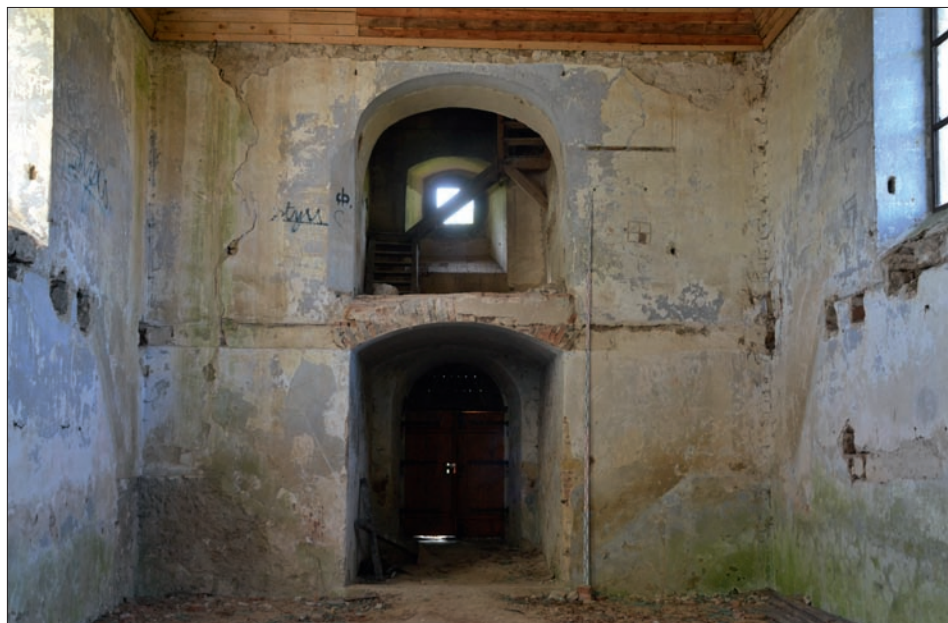
Obr. 11: Drchlava, kostel – celkový pohled z interiéru lodi na západní stěnu s prostupy do přízemí a patra věže.

Abb. 11: Drchlava, St. Nikolauskirche – Innenraum, Schiffswestwand mit Öffnungen in das Erd- und Obergeschoss des Turmes.

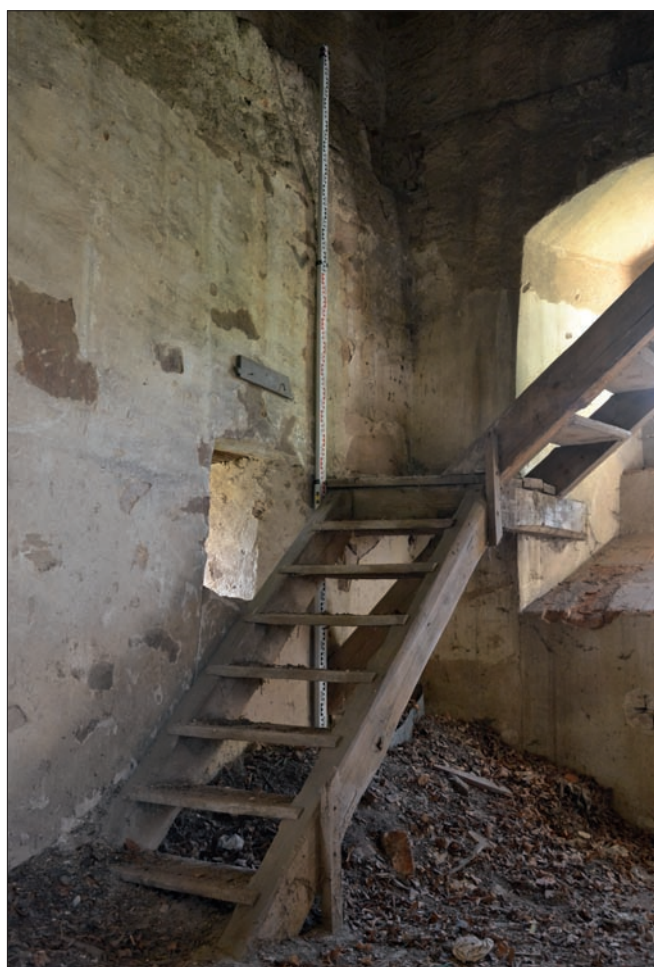
Obr. 12: Drchlava, kostel – detail zčásti zazděného románského okna v jižní stěně věže překrytého mladším schodištěm; vpravo špaleta okna a záklenek mladšího klasicistního okna; nahoře nad záklenkem ústupek ve zdivu, kde navazuje již mladší kvádrové zdivo.

Abb. 12: Drchlava, St. Nikolauskirche – Turm, Südwand, Detail eines zum Teil vermauerten, mit der späteren Treppe überdeckten romanischen Fensters, recht die Fensterlaibung und Sturzwölbung des späteren klassizistischen Fensters, darüber Mauerwerkabstufung, wo das spätere Quadermauerwerk anschließt.

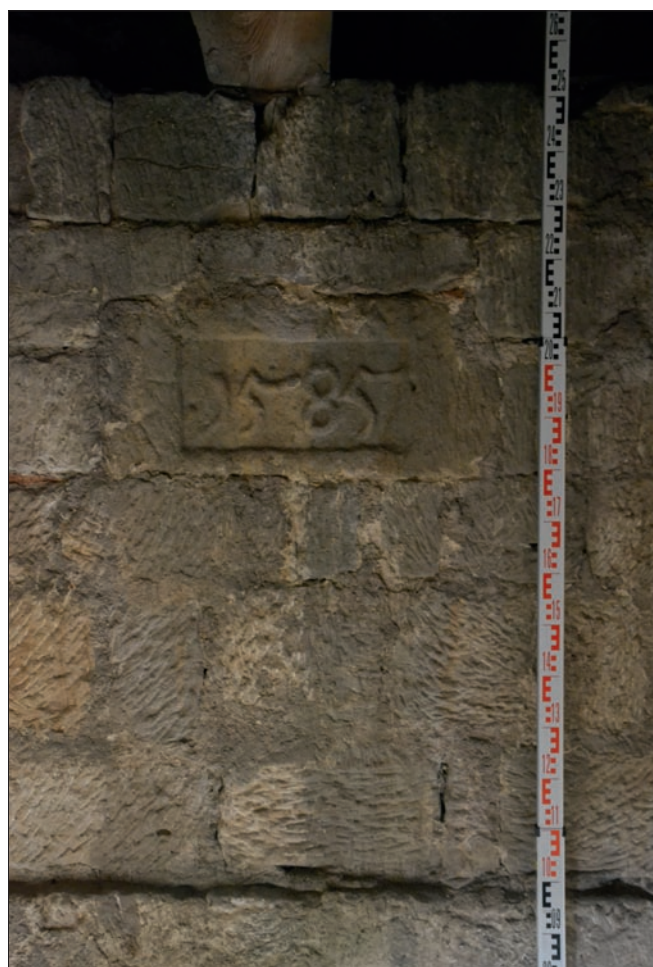
Obr. 13: Drchlava, kostel – detail mladšího kvádrového zdiva nad ústupkem v horních partiích prvního patra věže s kvádrem nesoucím letopočet 1585.

Abb. 13: Drchlava, St. Nikolauskirche – Detail vom späteren Quadermauerwerk über der Abstufung in den oberen Partien des ersten Turmstockwerkes, ein Quader mit Jahreszahl 1585.

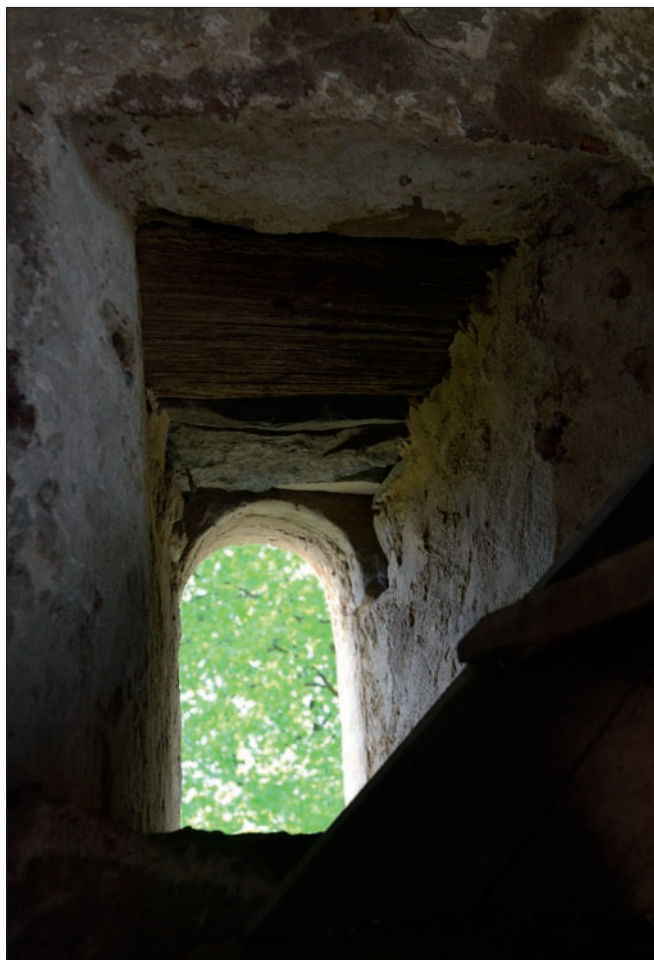
Obr. 14: Drchlava, kostel – detail okenní niky románského otvoru s omítanými špaletami a překladem tvořeným omítaným pískovcem, dřevěnou výztuhou datovanou dendrochronologicky na přelom let 1214/1215, neo-mítanými kameny a navazujícím pískovcovým překladem s vysekaným plným obloukem románského okna.

ný prvek, poté tři nahrubo opracované neomítané kameny, které přisedají k pískovcovému překladu, v jehož hmotě je vysekaný plný oblouk okenního otvoru, jak bylo uvedeno již při popisu z exteriéru (obr. 14). Detailnější ohledání dřevěného prvku přineslo zjištění, že se jedná o dochovaný polohraněný trám, opět s profilem půlkuláčové fošny o tloušťce 12–13 cm, která prochází v síle zdiva věže obdobně, jako bylo popsáno u negativu s podobným profilem v západním zdivu lodi u jejího jihozápadního nároží (obr. 15). Z dochovaného dřevěného ztužujícího prvku byl odebrán vzorek pro dendrochronologickou analýzu, která doložila, že na výztuhu bylo použito dubové dřevo pokácené na přelomu let 1214/1215.<sup>15)</sup> Výsledek datování značně

Abb. 14: Drchlava, St. Nikolauskirche – Detail der romanischen Fensterstärke mit verputzten Laibungen, verputztem Sandsteinsturz, einer dendrochronologisch 1214/1215 datierten Holzverstrebung, nicht verputzten Steinen und anschließendem Sandsteinsturz mit ausgehauenen romanischen Fensterbogen.

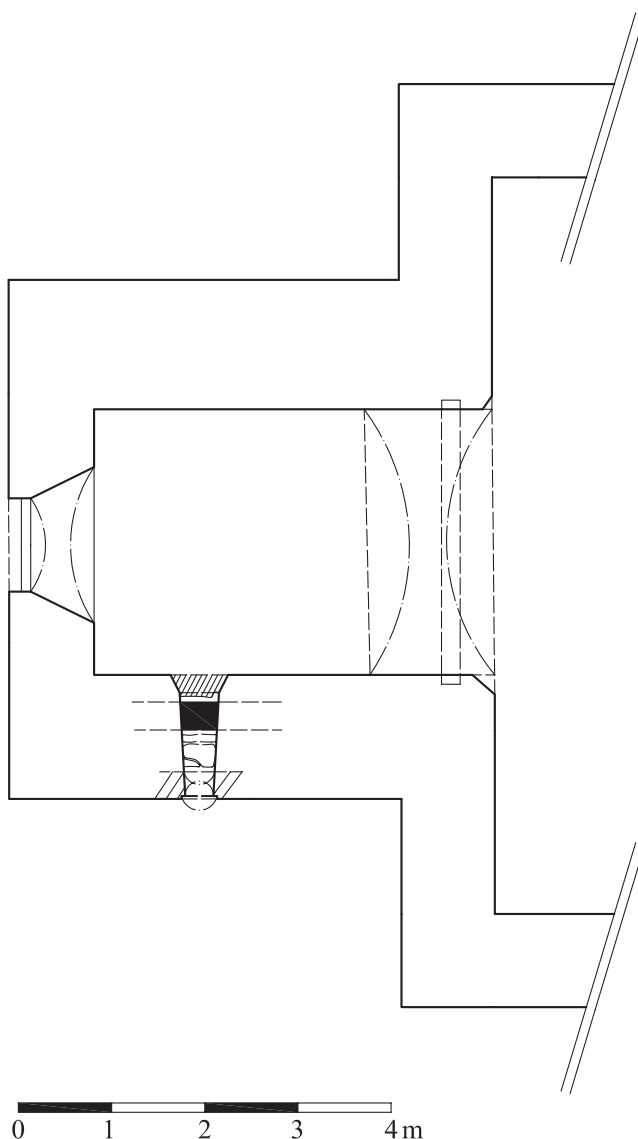
Obr. 15: Drchlava, schematické zaměření půdorysu prvního patra věže s rozkreslením podoby překladu románského okenního otvoru, šrafovane znázorněna zazdívká u vnitřního líce niky a šířka architektonických článků u vnějšího líce s čárkovaným označením pokračování prvku probíhajícího silou zdiva (zaměření a kresba I. Peřina, 2015).

Abb. 15: Drchlava, St. Nikolauskirche – schematische Bauaufnahme, Grundriss des ersten Turmstockwerkes mit Detailzeichnungen des romanischen Fenstersturzes, schraffiert die Vermauerung beim inneren Mauerhaupt der Nische und die Breite der architektonischen Glieder beim äußeren Mauerhaupt mit der mit Strichlinie gezeichneten Abgrenzung, schwarz – Lage der Holzverstrebung mit der mit Strichlinie angedeuteten Fortsetzung des Gliedes in der Mauerstärke (Vermessung und Zeichnung I. Peřina, 2015).
