## RENEŠANČNÍ JÁDRO ZÁMKU V AREÁLU NÁRODNÍHO HŘEBČÍNA V KLADRUBECH NAD LABEM – VÝSLEDKY OPERATIVNÍ DOKUMENTACE

ELIŠKA RACKOVÁ – JITKA  
SVOBODOVÁ

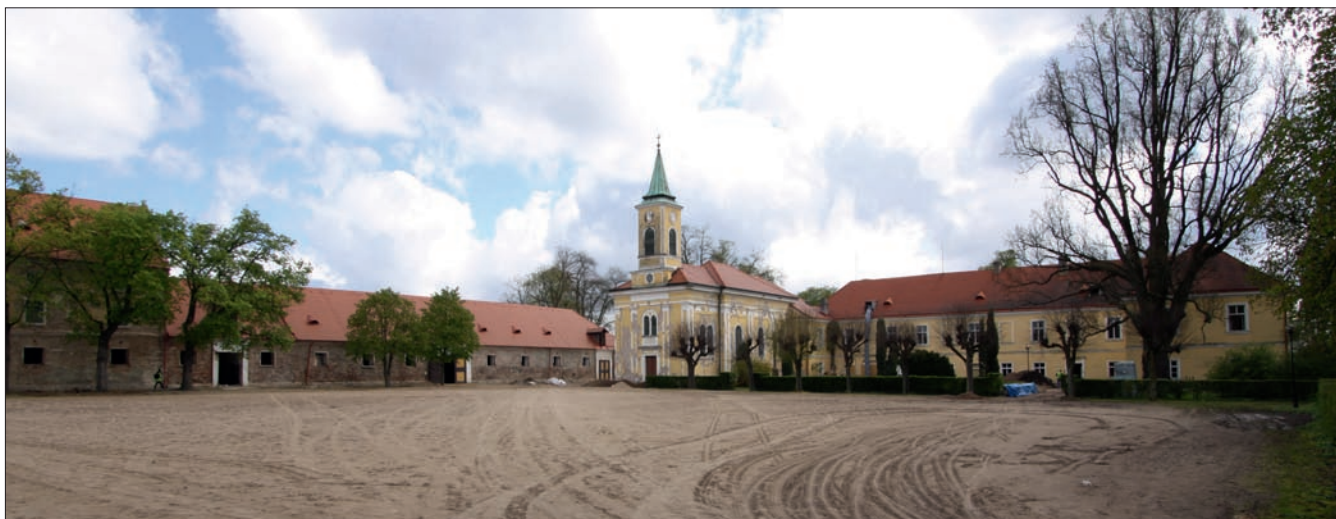
Obr. 4: Kladruby nad Labem (okres Pardubice), zámek čp. 1 – pohled od jihozápadu přes hlavní nádvoří hřebčína (foto?).

Budova zámku je trojkřídlá patrová budova. Severozápadní fasáda středního křídla a západní křídlo uzavírají jihovýchodní stranu hlavního nádvoří hřebčína se stájovým komplexem a souborem domů pro zaměstnance hřebčína po ostatních stranách (obr. 4). Jihovýchodní fasáda středního křídla a východní křídlo vymezují prostor zámecké zahrady; k severnímu nároží přiléhá kostel sv. Václava, novostavba na místě staršího kostela započatá v roce 1857. Celé západní křídlo je přístavbou z 19. století, s níž je sjednocen vnější vzhled celé budovy. Fasády jsou členěny jednoduchou etážovou a korunní římsou, okna v přízemí mají jednoduché šambrány, na

Abb. 4: Kladruby nad Labem, Schloss Nr. 1 – Ansicht von Südwesten über den Haupthof des Gestüts (Foto ...).

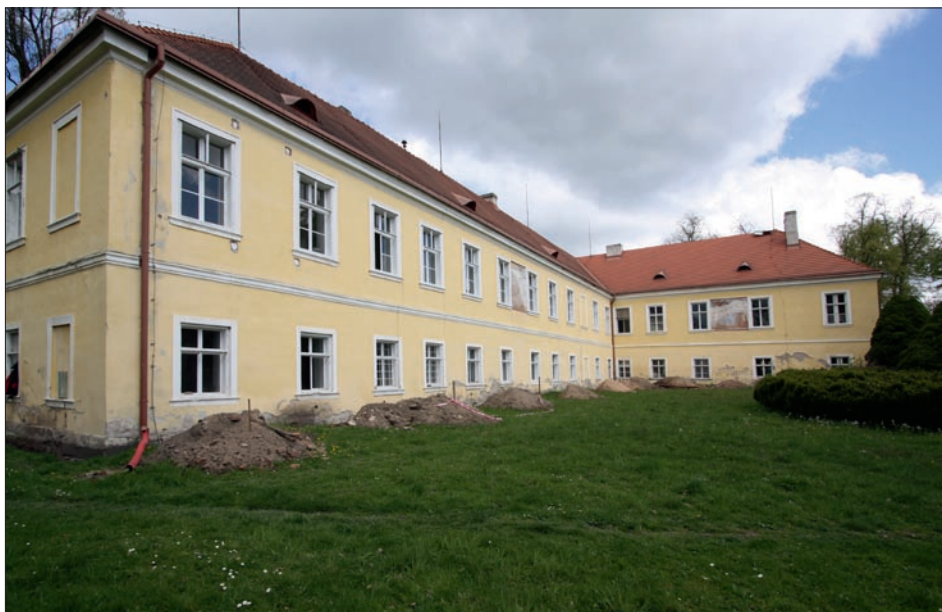
Obr. 5: Kladruby nad Labem, (okres Pardubice), zámek čp. 1 – pohled na zahradní průčelí od jihu (foto...).

starších částech zámku doplněné původními barokními kamennými parapety. Šambrány oken v patře jsou lemovány jednoduchou lištou, na průčelích směrem do zahrady se mezi okny nacházejí dvoje malované sluneční hodiny s datací 1763 a signované malířem Josefem Kramolínem (obr. 5).

Abb. 5: Kladruby nad Labem, Schloss Nr. 1 – Gartenfassade, Ansicht von Süden (Foto ...).

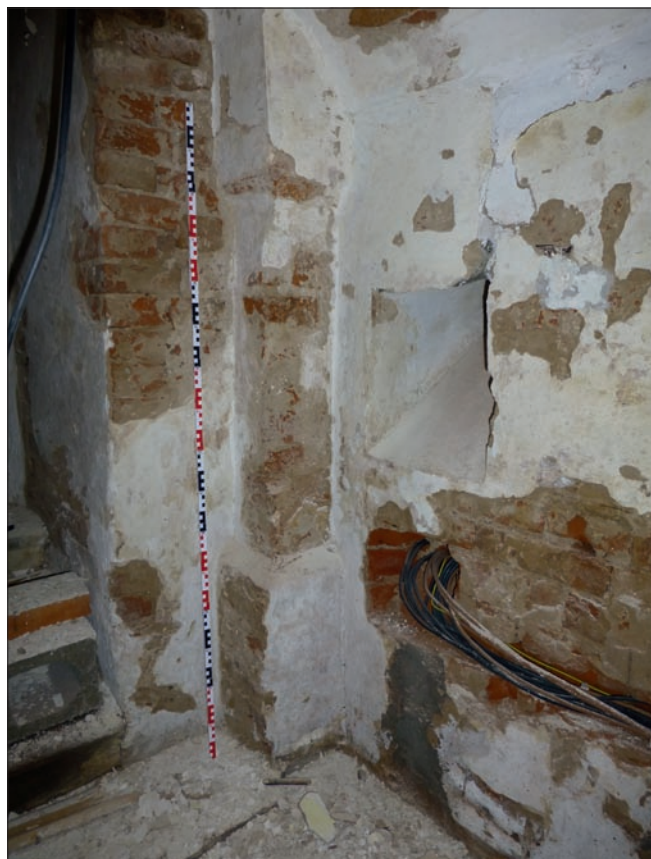
Obr. 8: Kladruby nad Labem, (okres Pardubice), zámek čp. 1, pilířek zaniklé klenby v místnosti 1.04 (foto...).

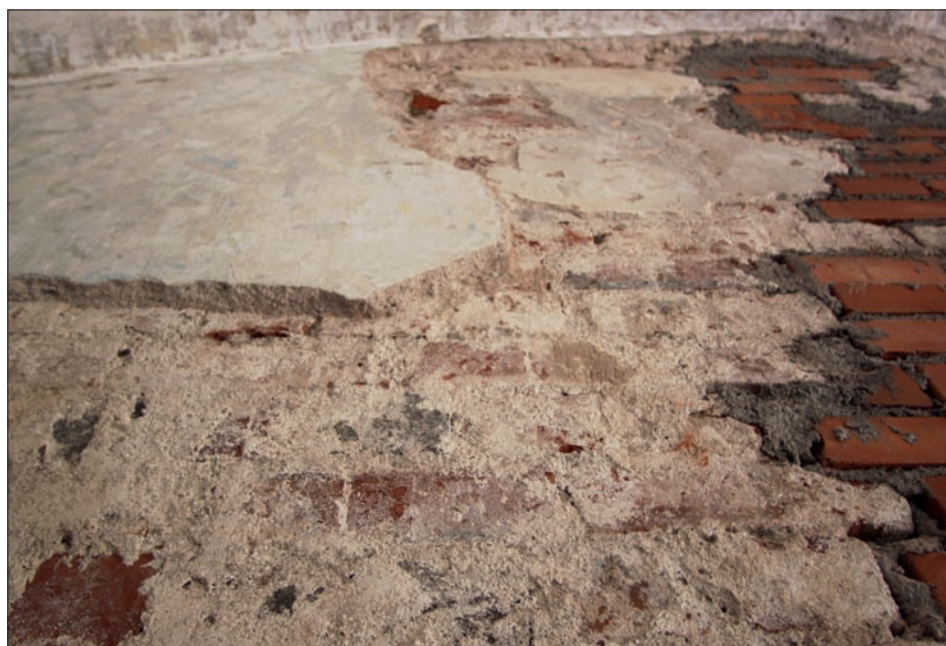
Obr. 9: Kladruby nad Labem, (okres Pardubice), zámek čp. 1, spodní pohled na charakteristický hladký povrch pernštejnské zdiva. Stěna 1.07 b, většina povrchu zničena proskrabáním spár během stavby (foto...).

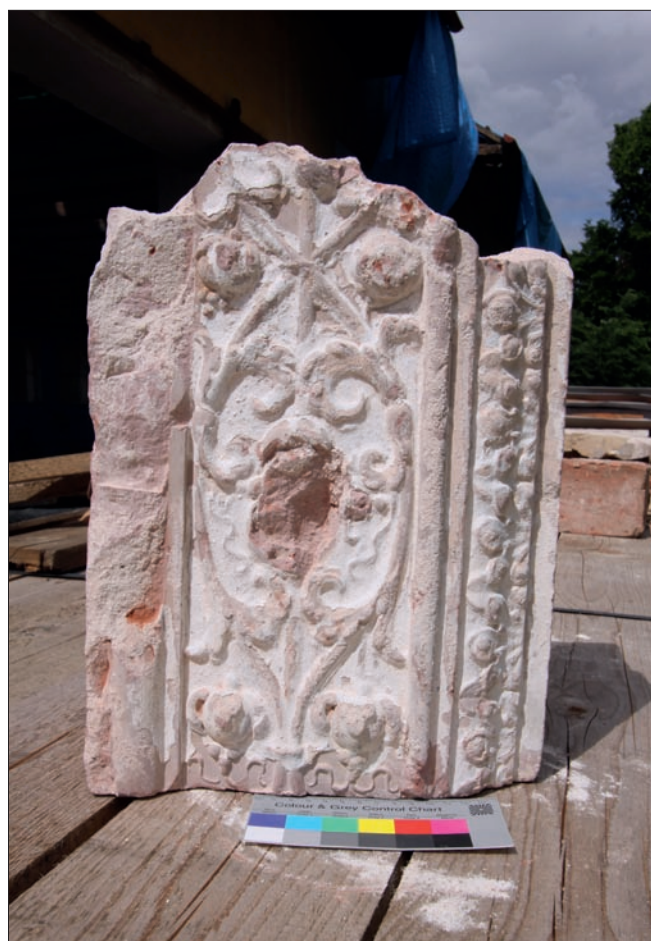
Obr. 11: Kladruby nad Labem, (okres Pardubice), zámek čp. 1, terakotové ostění s reliéfem po vyjmutí ze zdiva, původní poloha článku patrná na obr. 7f, stěna 2.23a (foto...).

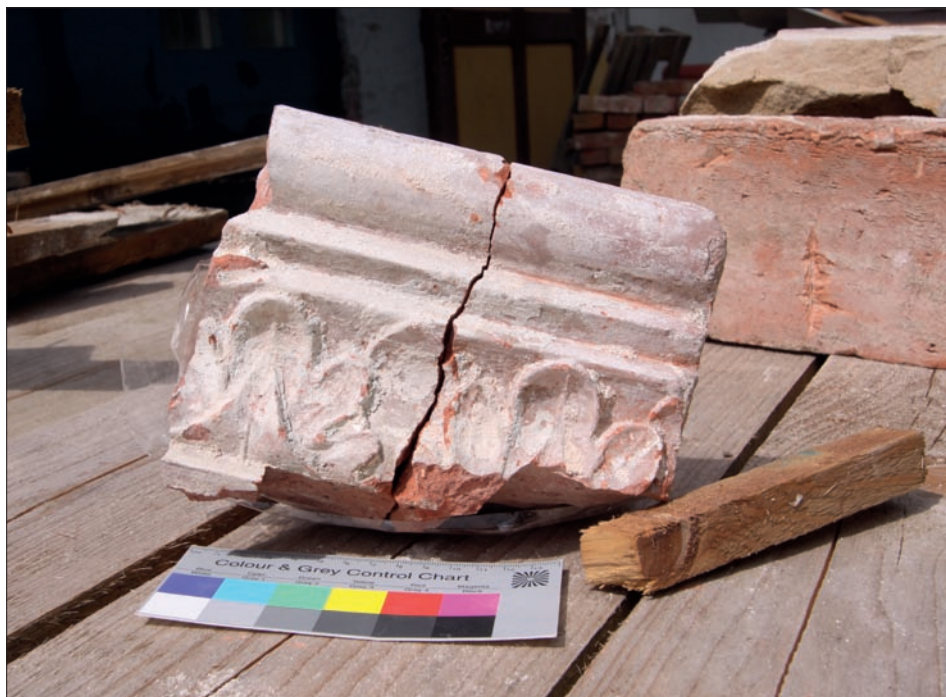
Obr. 12: Kladruby nad Labem, (okres Pardubice), zámek čp. 1, terakotová římsovka, nalezena ve zdivu při vyjímání reliéfního ostění, poloha patrná na obr. 7f, stěna 2.23a (foto...).

zdi nalezen ještě fragment terakotové římsy, také totožné s formami pardubické produkce (obr. 10d, obr. 12). Oba prvky nesou zbytky silné vrstvy bílého vápenného nátěru, evidentně druhotného a neadekvátního jemností reliéfů. Pod ním se nachází zbytky tenké, jemně provedené povrchové úpravy růžové barvy. Úprava, dochovaná pod silnou vrstvou druhotného nátěru může být původní.

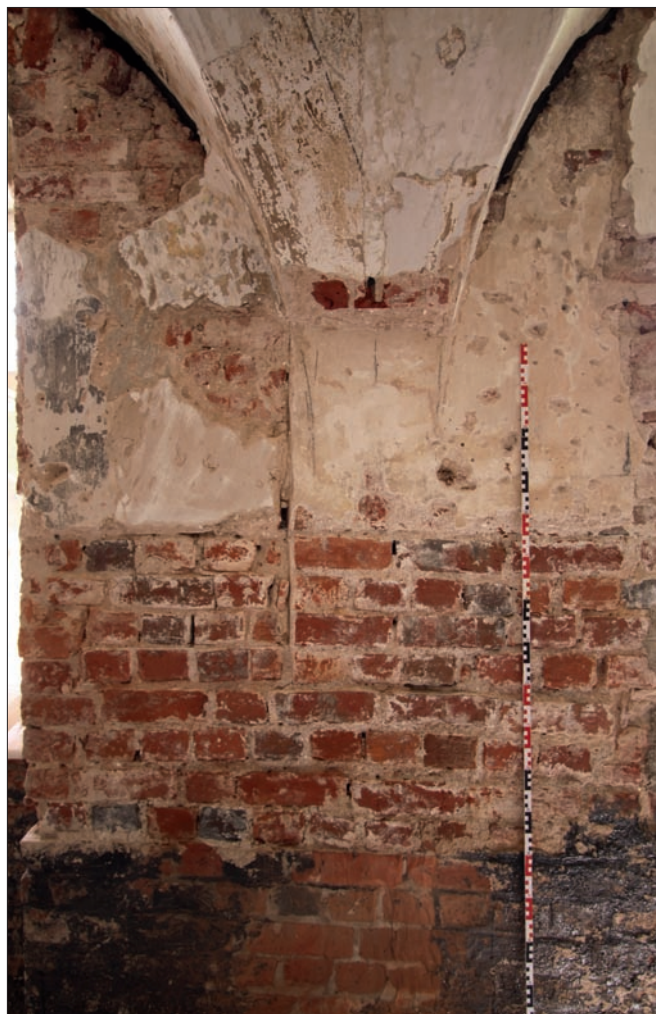
Obr. 14: Kladruba nad Labem, (okres Pardubice), zámek čp. 1, detail pohledu 1.07a. Odsekaná pata pozdně renesanční klenby se situací zazdivky otvoru z druhé perštejské fáze. Na omítkách druhé renesanční fáze patrné nárysy přestavby budovy (foto...).

K určení vztahu mezi perštejskými a pozdně renesančními částmi stavby byla klíčová nálezová situace na stěně 1.07a (obr. 14). Mezi okny těsně při patě zjevně pozdně renesanční klenby se nachází zazděný okenní otvor, který je s klenbou v konfliktu, omítka jeho boční stěny přebíhá pod odsekanou patu klenby a obrys paty klenby je uhlem načrtnut na omítku. Zazděný otvor je jasně perštejský a zazdivka pozdně renesanční. Na základě této situace byly rozlišeny materiály obou etap.

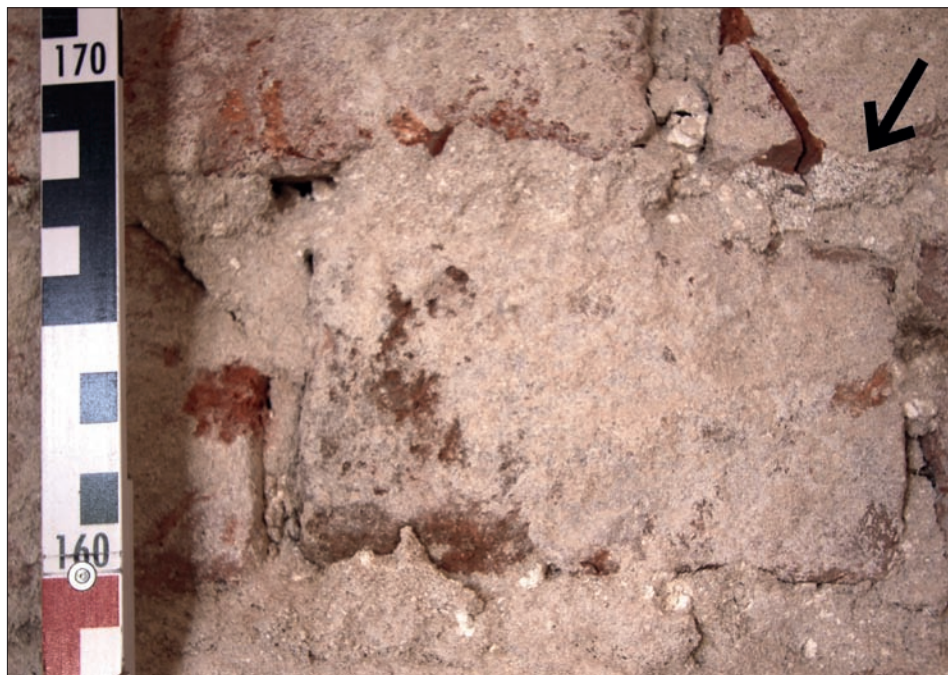
Obr. 15: Kladruba nad Labem, (okres Pardubice), zámek čp. 1, zeď 1.01a při rozhraní druhé perštejské a pozdně renesanční fáze, detail. Pernštejská malta zanesená s druhotně použitou cihlou do spáry pozdně renesančního zdiva (foto...).

Zdění aostallisovské etapy není tak pečlivé, s méně pravidelnými spárami, neurovnaný povrch počítá se silnější vrstvou omítky, která byla někdy nahazována na starší hladké zdivo i s pomocí drobných šmorců. Formát cihel (75–)80 × (120–)125 × (280–)290 cm splývá s předcházejícími fázemi, zpracování cihel je poněkud méně pečlivé. Malta má nižší podíl vápna, hrubost písku je podobná jako u první perštejské etapy, chybí nažloutlý odstín. Je stejnoměrně zpracovaná, s vápenými peckami. Při rozhraní mladší perštejské a pozdně renesanční etapy jsou dobře patrné známky druhotného používání cihel se zbytky starší malty pokrývajících povrch cihel a zanesenými do spár (obr. 15).

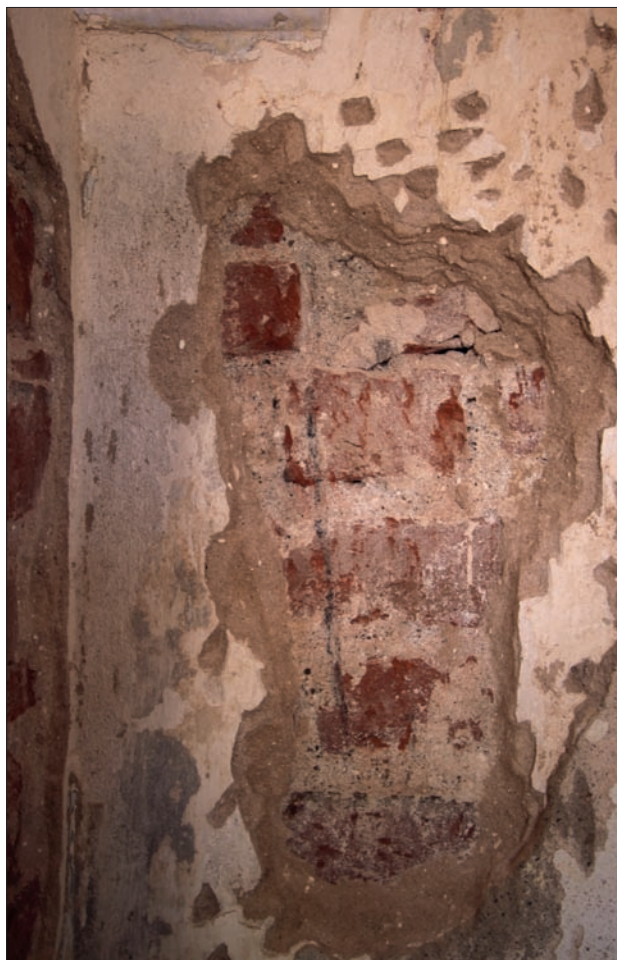
Obr. 16: Kladruhy nad Labem, (okres Pardubice), zámek čp. 1, nárysy zamýšlených úprav černým uhlem: a – nárys na zdi 1.01a provedený přímo na perňštejnské zdivo s otlučenou omítkou; b – zbytek vodorovné rysky na zdi 1.07 b provedené na perňštejnskou omítku s částečně oloupaným nátěrem. Nárysy v místnosti 1.07 viz také obr. 14 (foto...).

Na stěnách perštejské stavby se mimo to na několika místech dochovalo rýsování černým uhlem, svědčící o postupu provádění přestavby (obr. 16). V objektu byly nejprve odstraněny nesoudržné omítky a na zbývajících omítky nebo přímo na zdivo byly provedeny nárysy zamýšlených úprav. V celém prostoru místnosti 1.07 byla vytyčena rovina v úrovni budoucí paty kleneb (kromě zdi 1.07a a 1.07c byl nepatrný fragment zaznamenán i na 1.07 b,

Abb. 16: Kladruby nad Labem, Schloss Nr. 1, Kohleaufrisse der beabsichtigten Adaptierungen: a – Mauer 1.01, Aufriss direkt am Pernsteinischen Mauerwerk mit abgeschlagenem Verputz; b – Mauer 1.07b, Rest nach der Waagerechten, direkt am Pernsteinischen Putz mit der zum Teil abgeblätterten Tünche. Die Aufrisse im Raum 1.07, s. auch Abb. 14 (Foto ...).

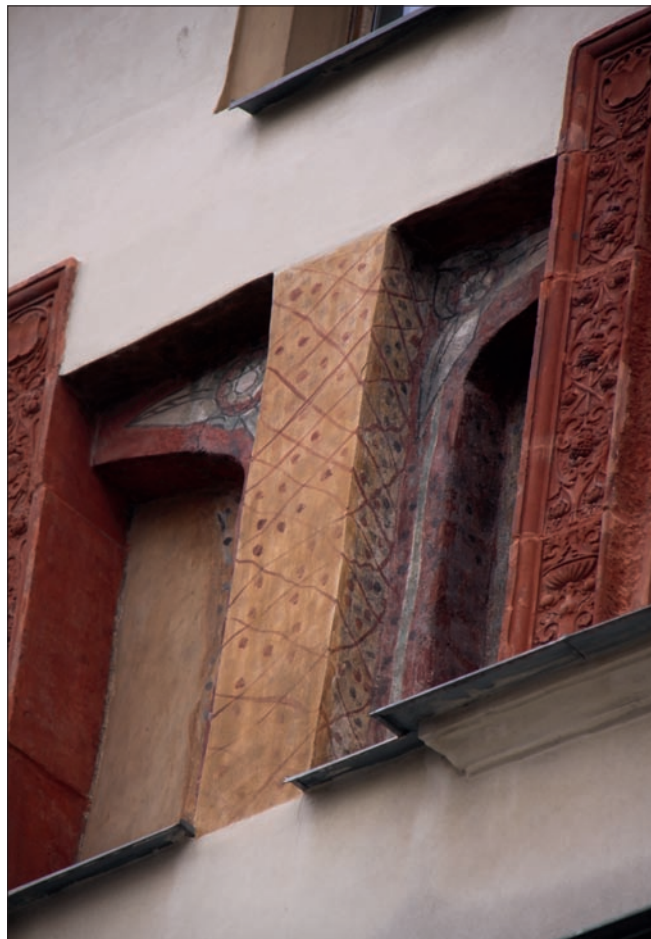
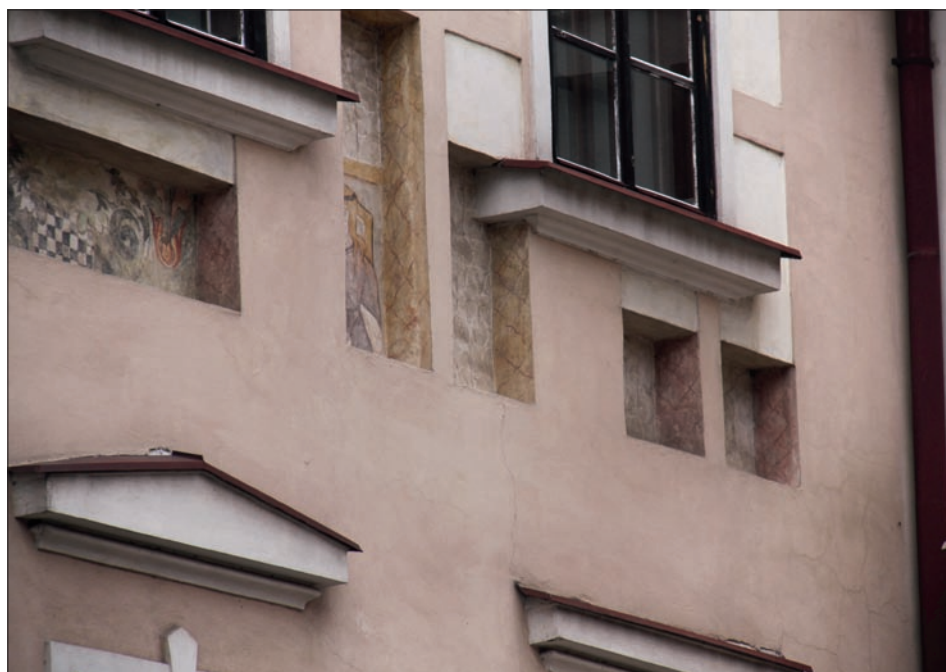
Obr. 18: Výmalba nik iluzivních oken na štítech měšťanských domů v Pardubicích: a – dům čp. 78, niky na štítě domu, 1507–1515; b – ul. Zámecká čp. 21, niky na štítě domu, 1515–1520 (foto...).

Abb. 18: Ausmalung der Nischen der illusionistischen Fenster an Giebeln der Bürgerhäuser in Pardubice: a – Haus Nr. 78, Nischen am Hausgiebel, 1507–1515; b – Zámecká (Schloss-) G. Nr. 21, Nischen am Hausgiebel, 1515–1520 (Foto...).
