## EXKURZ 2: RESTAUROVÁNÍ STŘEDOVĚKÉ NÁSTĚNNÉ MALBY POSLEDNÍHO SOUDU V SUTERÉNU BROUMOVSKÉ FARY

PAVEL PADEVĚT – MIROSLAV KRÍŽEK

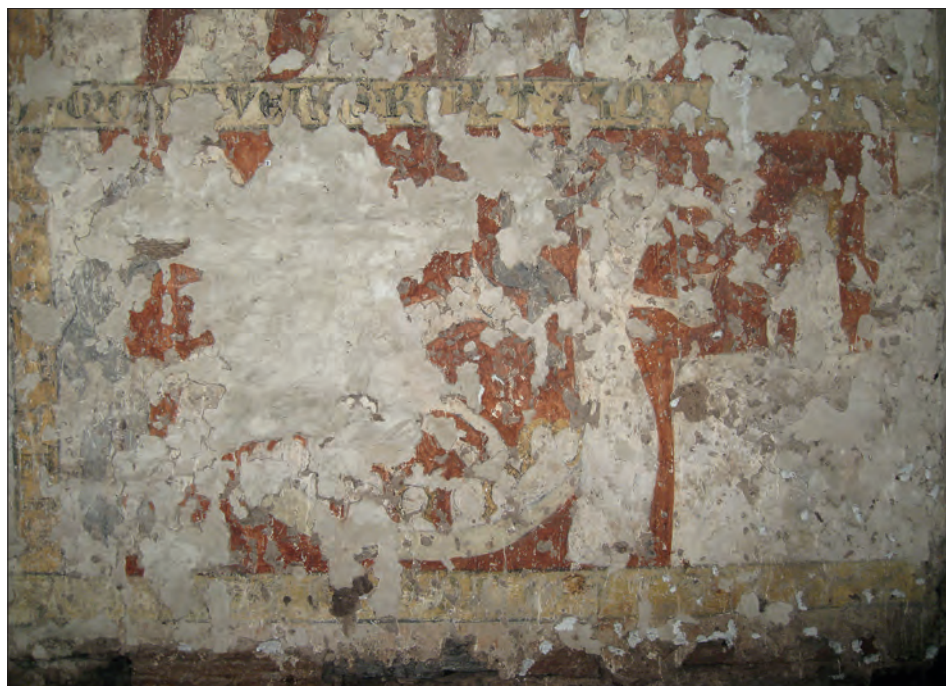
Obr. 1: Broumov (okres Náchod), malby v suterénu fary. Detail pekla s Triumfem smrti – stav při počínajícím tmelení (všechny snímky P. Padevět, není-li uvedeno jinak).

Jednou z nejnáročnějších etap restaurování památky představovalo tmelení. Ke tmelení se používal písek kopaný, říční, a do spodních vrstev též hrubší písek sklářský. Jako plnivo se používala i mramorová moučka. K pojení jsme použili 30 let staré vápno od firmy Deffner. Tmelení jsme prováděli ve vrstvách, od spodního nejhrubšího tmele, až k jemnému závěrečnému tmelu, který byl vyhlazen špachtlí, aby splýval s okolní plochou omítky. Naopak

v některých místech jsme tmel upravili pouze filcovým hladítkem a ponechali původní pískovou strukturu. Tmelení nesmělo zasahovat do okolí defektu a znečistit okolní malbu, takže tato operace vyžadovala precizní, časově náročnou práci.

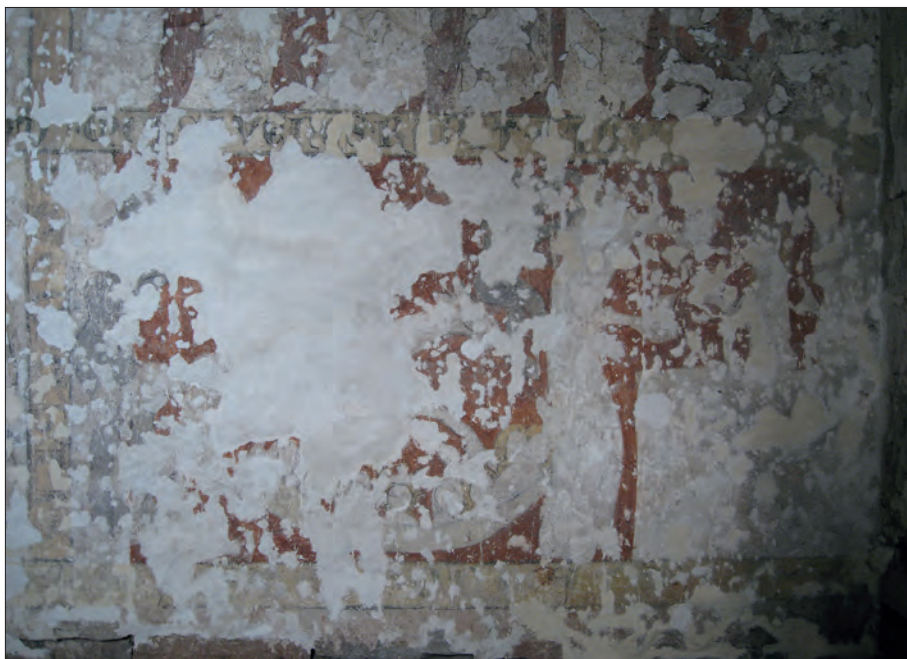
Obr. 2: Broumov, malby v suterénu fary. Detail pekla s Triumfem smrti – stav po vytmelení a opravě starších tmelů.

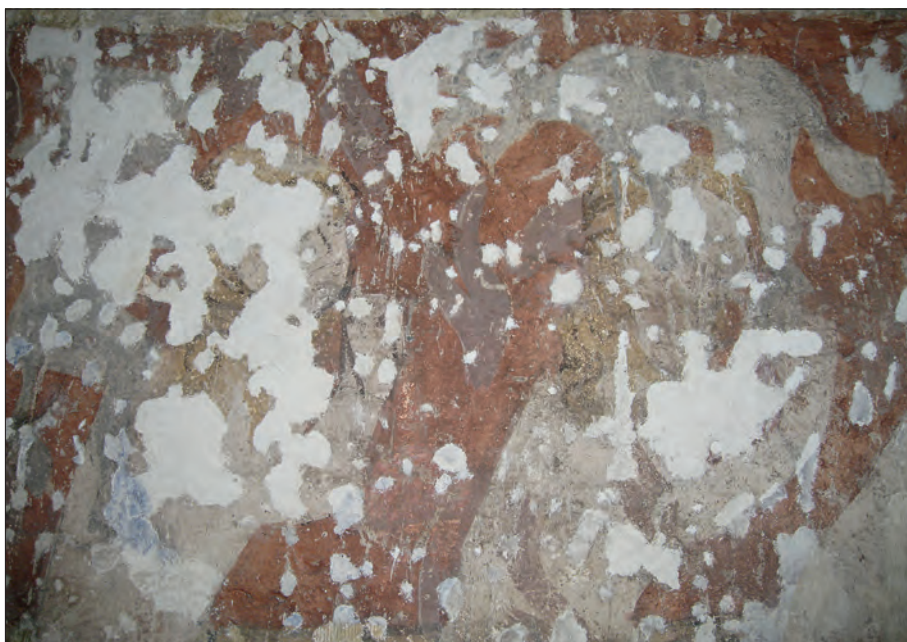
Obr. 3: Broumov, malby v suterénu fary. Detail Panen pošetilých – stav po vytmelení v průběhu retušování, patrné v pravé dolní části fotografie.

Retuš jsme provedli po vybrání vápenných tmelů, a to scelujícím způsobem, bez doplňování původní kresby či malby. Zvolili jsme retuš čárkovou, při níž je jasně rozpoznatelná originální malba od retuše a navíc tento druh retuší má menší sklon k tmavnutí. Pouze rozsáhlejší tmely jsme nejprve lazurně tupovali houbou do neutrálního tónu okolní malby a jejich okraje pak čárkovou retuší zapojili do barevného tónu originálu. K retuši jsme použili kvalitní akvarelové a kvašové barvy firmy Schmincke.

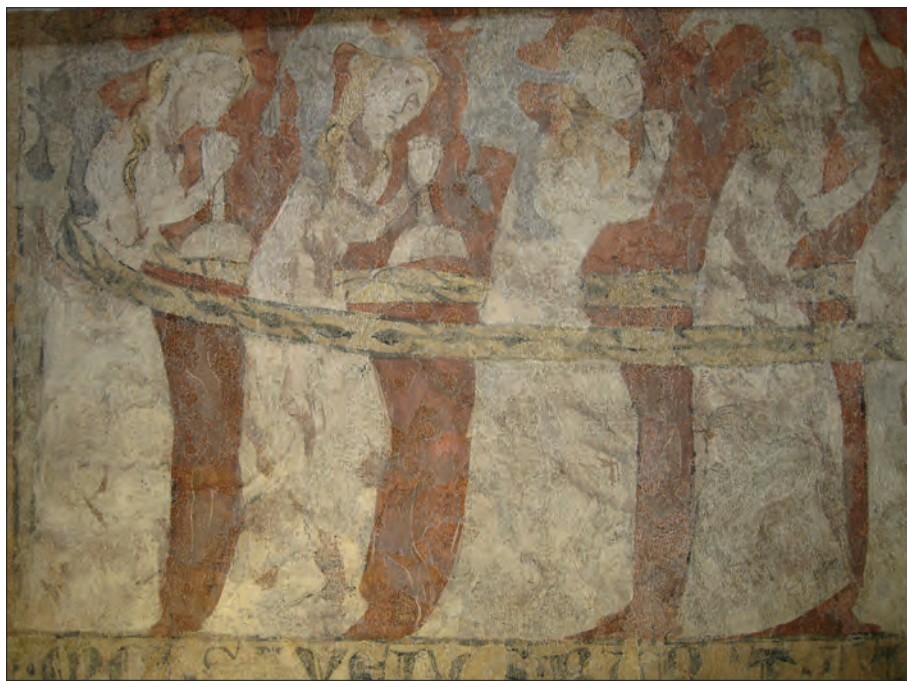
je například červeň na pozadí Panen pošetilých. Barevná vrstva je místy značně zpráškovatělá, zejména v modrozeleném pozadí u Panen moudrých; stejně tak jsou značně uvolněné okrové odstíny v různých částech malby. Na základě těchto poznatků byl vypracován návrh na restaurování zahrnující tyto body:

Obr. 4: Broumov, malby v suterénu fary. Detail Panen pošetilých – stav po retušování malby.

Závěrečná fixáž pouze sceluje povrch retuší stejným lómem světla s originálem. Tato fixáž byla též prováděna 3% roztokem Primalu AC-35.

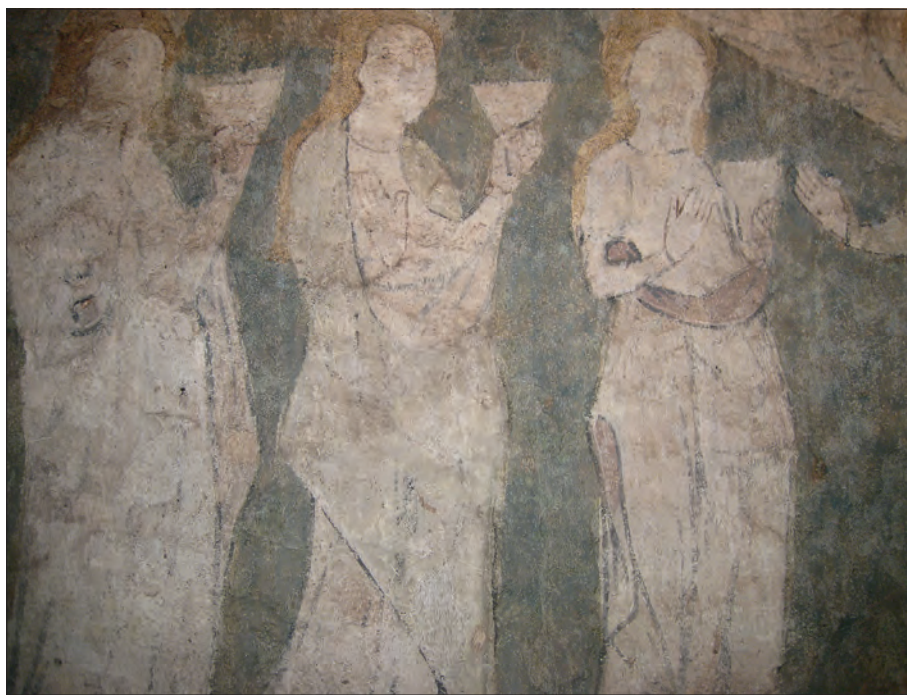
Obr. 5: Broumov, malby v suterénu fary. Detail Panen moudrých – stav po retušování malby.

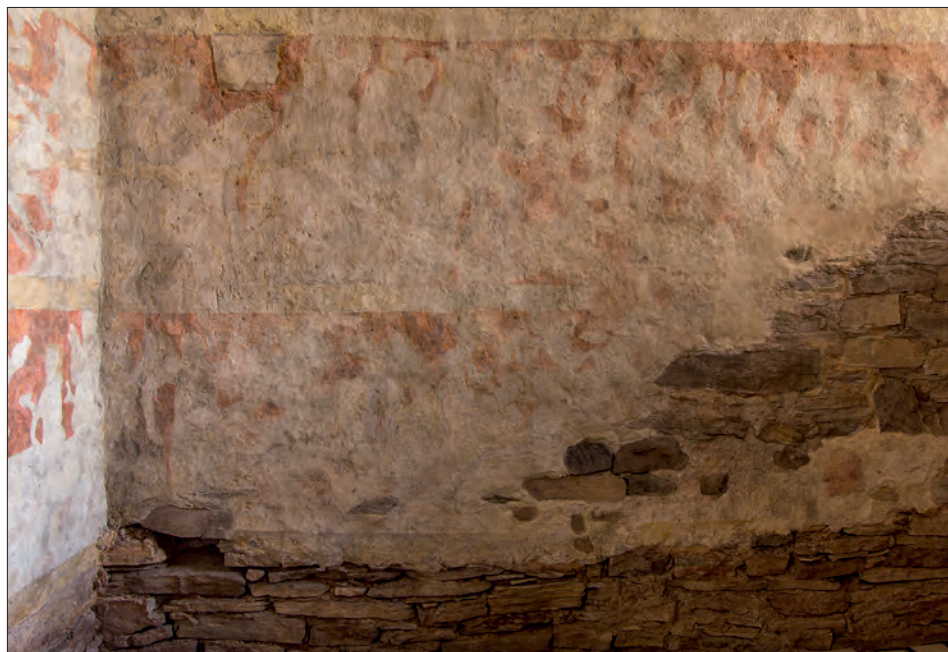
Obr. 6: Broumov, malby v suterénu fary. Zlomky pekla na severozápadní stěně – stav po restaurování (foto J. Dienstbier, 2015).

V roce 2014 a počátkem roku 2015 proběhla další etapa restaurování maleb zahrnující obě sklenuté boční stěny. Postup restaurování na těchto plochách byl identický s pracemi na čelní stěně. Většinu plochy zabírala pouze nově nahozená jádrová omítka s malými ostrůvky původní omítky a malby. Větší kusy malby se dochovaly pouze v dolní části pravé stěny, kde na čelní stěnu navazoval pás s figurami. Jelikož míra dochování původní malby na bočních stěnách byla minimální, museli jsme této skutečnosti

přizpůsobit i rozsah retuší. Rozsáhlé tmelené plochy byly pouze dotónovány lazurou, aby splývaly s jemným okrovým tónem pozadí středověké malby. V motivu figur bylo s retuší pracováno velice úsporně, aby nedošlo k „přeretušování“, přičemž byly spíše scelovány jen barevné plochy tak, aby malba dostala větší míru čitelnosti.<sup>6)</sup>

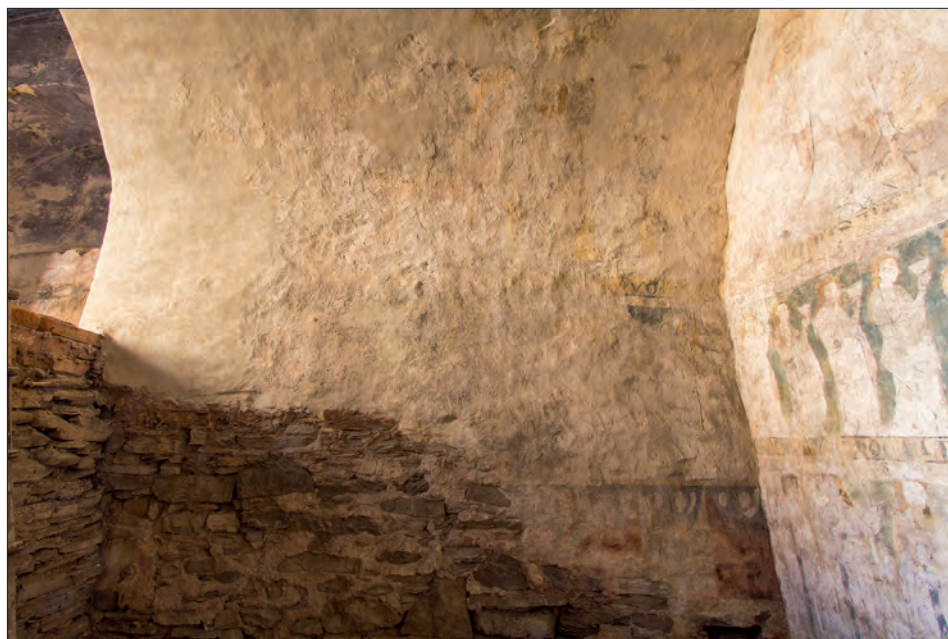
Obr. 7: Broumov, malby v suterénu fary. Zlomky obrazu ráje na jihovýchodní stěně – stav po restaurování (foto J. Dienstbier, 2015).
