# PRŮZKUM A DOKUMENTACE VENKOVSKÝCH ŠKOLNÍCH BUDOV ZALOŽENÝCH V 19. STOLETÍ

DAVID TUMA

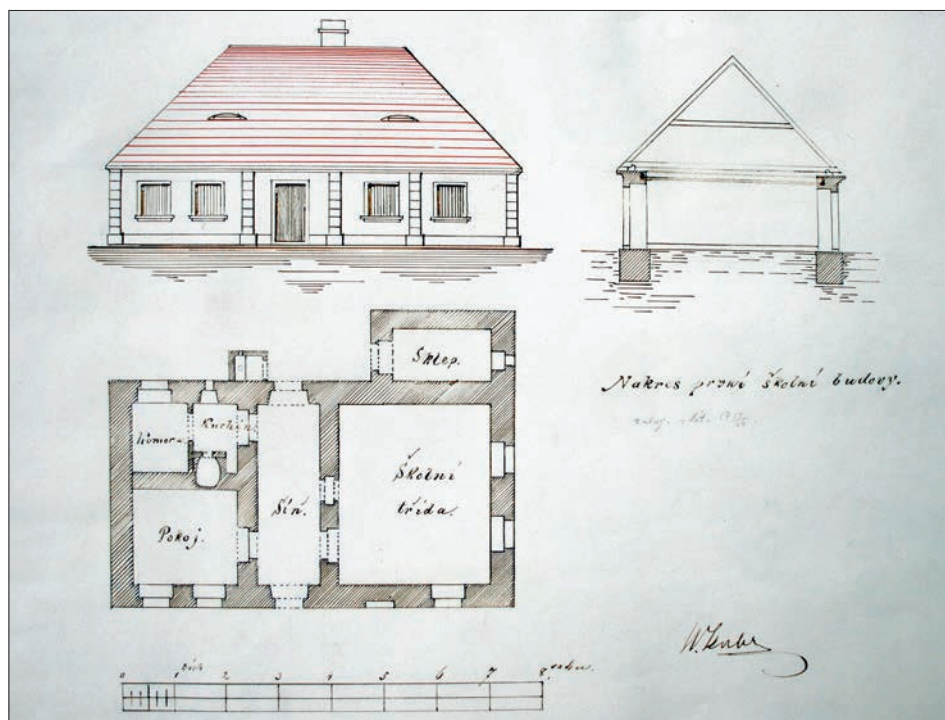
Obr. 2: Chanovice (okr. Klatovy), náčrt první školní budovy ve vsi Chanovice založené 1717/1726 (reprofoto, *Kronika obecné školy Chanovice 1887–1889*, SOkA Klatovy, o. c. v pozn. 12).

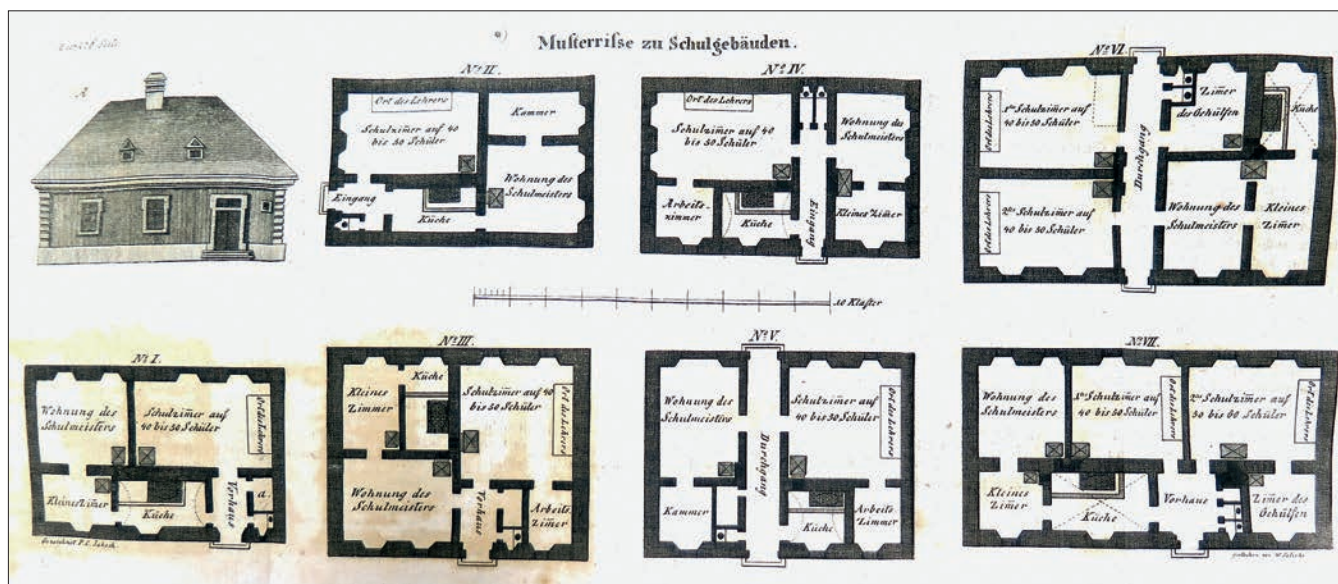
Obr. 3: Prototypové plány přízemních školních budov z roku 1786 a 1816 (převzato z P. K. Jaksch, o. c. v pozn. 18).

V roce 1786 zveřejnila dvorská studijní komise prototypové plány přízemních školních budov pro 40 až 110 dětí, představujících několik variantních uspořádání vnitřní dispozice.<sup>18)</sup> Do českého prostředí tak měla být aplikována zcela nová typologická varianta dvoutraktové stavby.<sup>19)</sup> Avšak teprve roku 1816 vydala dvorská studijní komise dekret, který výrazně změnil postavení výuky češtiny, a jehož přílohou se staly zmíněné vzorové plány škol (obr. 3). Ze tří uveřejněných variant byla stavebně nejjednodušší přízemní budova s třídou pro 40 až 60 školáků a bytem učitele, který se skládal z pokoje, kuchyně, komory a spíže. Z předsíně od vchodu vpravo byl umístěn záchod, který představoval pro vesnické prostředí městskou inovaci. Střední variantu stavby zastupovala rovněž přízemní budova s učebnou pro 90 až 100 školáků, byt učitele zůstal stejný, pouze hygienické zařízení tvořila dvojice záchodů (jeden pro dívky, druhý pro chlapce). Třetí variantou budovy triviální školy se stala velká jednopatrová stavba, počítající se 160 až 175 školáky, kde se v přízemí nacházel byt učitele a byt pomocníka učitele s jednou místností. Hygienická zařízení byla situována v obou nadzemních podlažích<sup>20)</sup> a poskytovala dětem jistý komfort. Pro mnoho dětí žijících v roubených nebo hliněných chalupách, tak školní budova představovala svět, který dosud nepoznaly.<sup>21)</sup> Reakcí na vydaný dekret se staly požadavky jednotlivých vsí na zřízení nových škol. Mezi lety 1801–1806 byla vystavěna například přízemní školní budova v obci

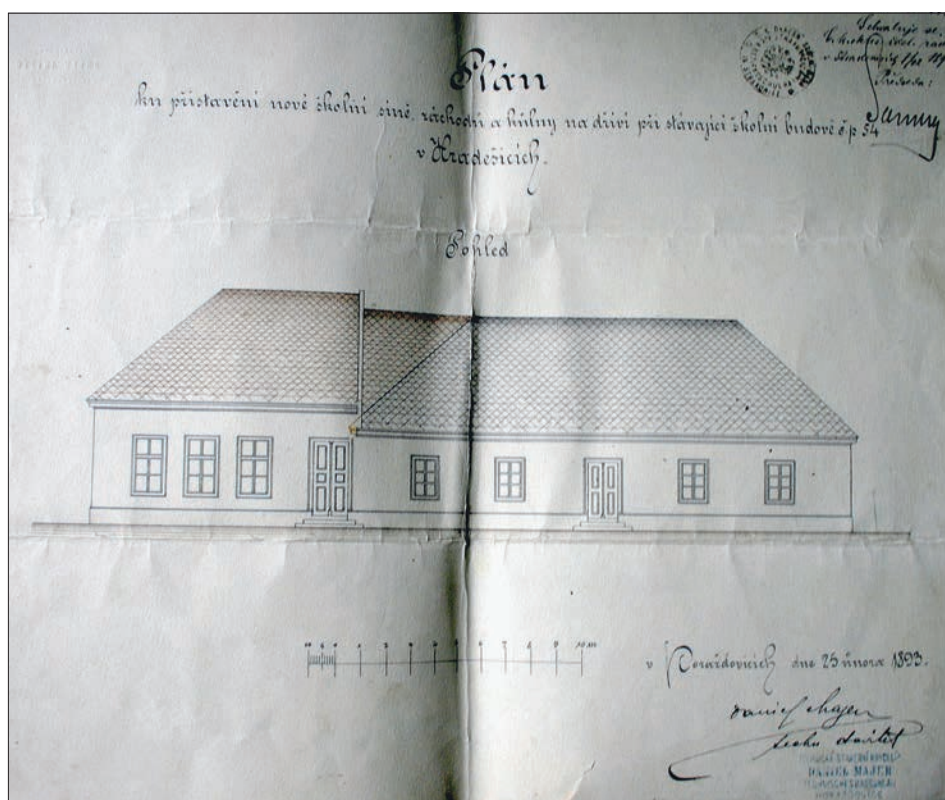
Obr. 4: Hradešice (okr. Klatovy), školní budova u kostela Proměnění Páně, plánová dokumentace stavitele Daniela Majera z roku 1893, pohled (reprofoto, SOKA Klatovy, o. c. v pozn. 24).

nové školy (pravděpodobně na stejném místě, kde již stála starší budova školy, o které nemáme bližší informace). Pozdější dochovaná plánová dokumentace z roku 1893, řešící již třetí rozšíření školy (obr. 4, 5), vyobrazuje mimo jiné starší dispoziční řešení budovy. Stavba školy v roce 1839 měla obdélný půdorys trojprostorové dispozice kryté valbovou střechou. Středním dílem, procházela chodba,

ústící na dvore, přičemž pravý díl obsahoval prostornou školní třídu, zatímco levá část sloužila výhradně jako byt řídicího učitele s rozdělením na čtyři menší pokoje. Sociální zařízení se nacházela v přístavku, navazujícím na byt učitele a byla přístupná ze dvora.<sup>24)</sup> Řešení vnitřní dispozice školy neodkazuje na aplikaci půdorysného schématu některého z prototypových návrhů.

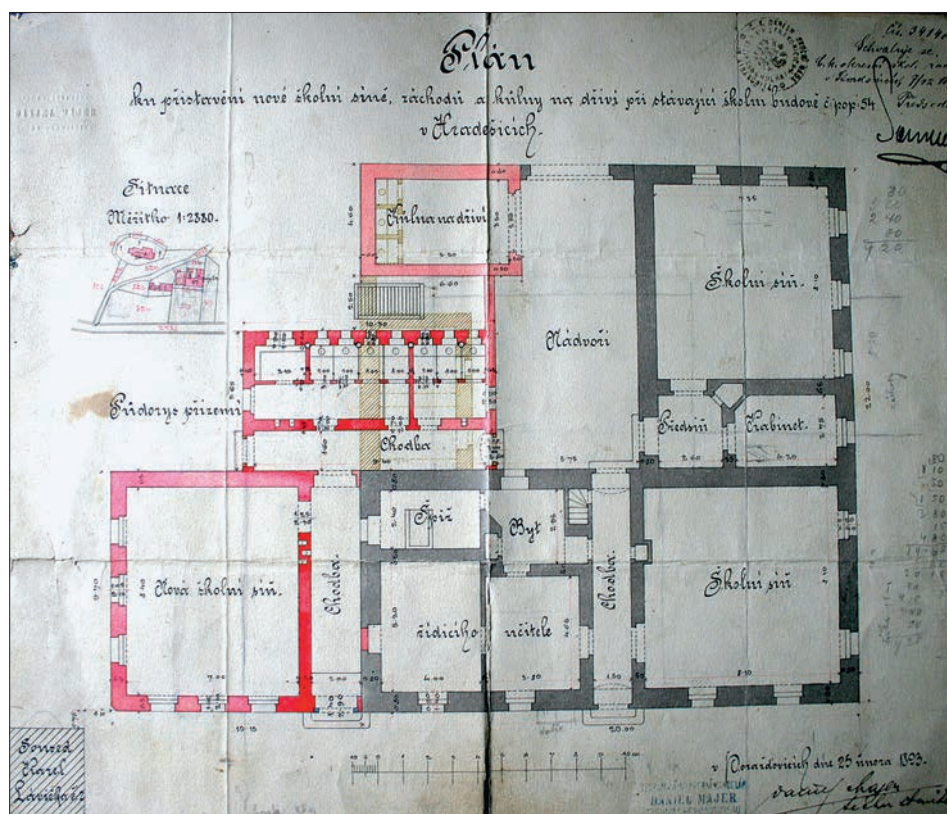
Obr. 5: Hradešice, školní budova u kostela Proměnění Páně, plánová dokumentace stavitele Daniela Majera z roku 1893, půdorys (reprofoto, SOKA Klatovy, o. c. v pozn. 24).

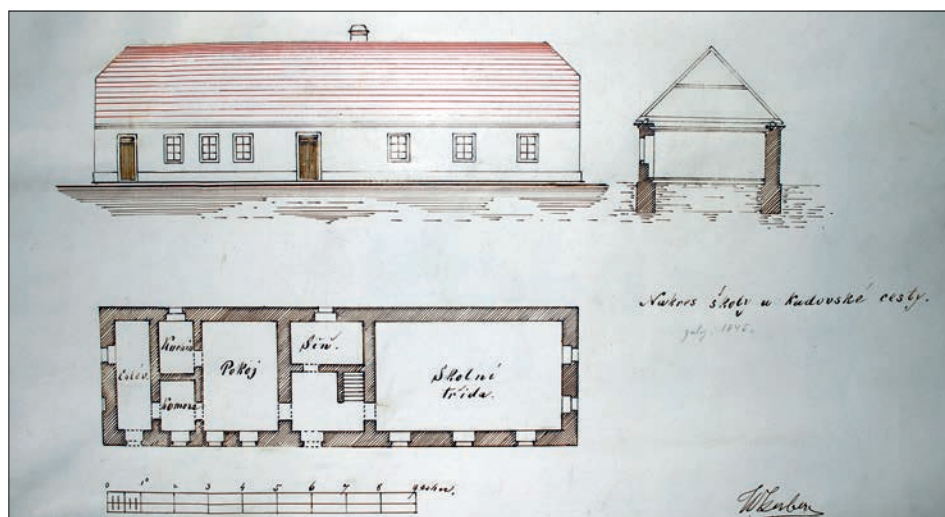
Obr. 6: Chanovice, náčrt školy u cesty do vsi Kadov vystavěné roku 1845 (reprofoto, Kronika obecné školy Chanovice 1887–1889, SOKA Klatovy, o. c. v pozn. 12).

vých škol z roku 1786 a 1820. Objekt má podobu skromného vesnického domu s jedinou výjimkou lišící se od typologie tradičního domu, a to v umístění schodů zpřístupňujících podkroví v síni naproti vstupu, což by mohlo souviset s případným využitím podkroví jako obydlí rodiny učitele. Existenci hospodářského zázemí naznačuje pouze chlév pro krávu, k ukládání sena a slámy sloužila část podkroví. Přízemní stavbu zakončuje sedlová střecha s polovalbami. V „pravé“<sup>28)</sup> orientaci se pravděpodobně kamny vytápěná světnice stala školní třídou, zatímco světnice učitelského bytu (v plánu označena za pokoj) se přesunula do třetího dílu půdorysu. K učitelskému bytu patří i komora, přístupná přes světnici a prostora označená jako kuchyň. Vzhledem ke schématickému zobrazení školy nejsou zřejmé detaily topeniště, a chybí také komínové těleso tohoto dílu.<sup>29)</sup>

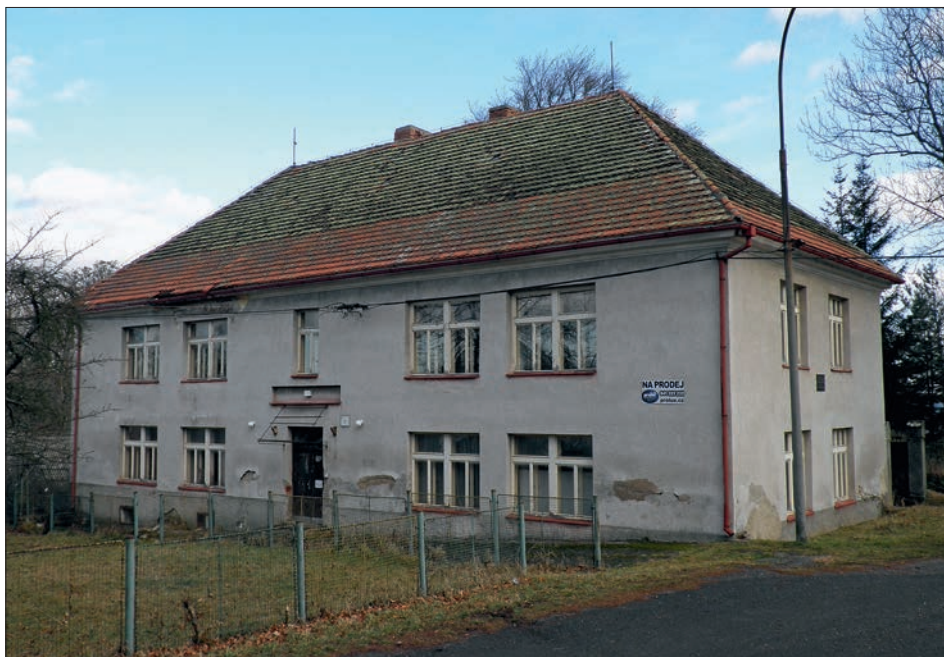
Obr. 9: Nalžovské Hory (okr. Klatovy), škola čp. 114, současný stav budovy, foto od jihozápadu (všechny snímky autor, 2014, není-li uvedeno jinak).

Novostavby škol na Horažďovicku, vzniklé do poloviny 19. století, můžeme uzavřít patrovou školní budovou čp. 114 v městečku **Nalžovské Hory** (dříve Stříbrné Hory),<sup>34)</sup> vystavěnou v roce 1840 na jižní straně města u kostela sv. Kateřiny (obr. 9). Trojprostorová dvoutraktová dispozice vychází ze vzorových školních plánů pro stavby škol. Popis interiérů školy později věrně zachytil její žák Karel Klostermann (1848–1923) v knize *Červánky mého mládí*: „Před školou byla zahrádka. Školní budova byla patrová. Dvnitř budovy se vstupovalo průjezdem. Vlevo

v přízemí byly dva pokoje, které obýval učitel Šafránek, jeho první pokoj byl zároveň školní kancelář. Vpravo byla kuchyně a za ní pokoj, který byl zároveň jídelnou. V patře byly dvě učebny. Ve škole nebyla voda, proto se musela donášet ze studny u domu čp. 77.<sup>35)</sup> K objektu se bohužel nepodařilo zatím dohledat starší plánovou dokumentaci ani dobové fotografické snímky, které by umožňovaly jeho podrobnější popis z doby jeho výstavby.<sup>36)</sup> V severní části se v přízemí nacházejí dvě prostory, v jižní čtyři. Středová část, tvořená chodbou a schodištěm, představovala hlavní komunikační uzel stavby, její východní polovinu zaujímá schodiště, kolem kterého se chodba zužuje a prochází k přístavku s venkovním schodištěm umístěným na východní straně fasády. Schodiště se střední schodišťovou zdí propojuje přízemí s patrem, na mezipodestě se vstupovalo do horní části přístavku, kde byla umístěna hygienická zařízení.<sup>37)</sup> Horní část stavby zaujímají na severu a jihu dvě učebny, prostřední díl obsahuje jednu místnost a schodiště na půdu. Krov objektu se dochoval v autentické podobě z roku 1840 bez druhotných zásahů. Jedná se o hambalkový, podélně vázaný krov bez námětků, opatřený ležatou stolicí. Krov představuje plně vyvinutou (vyspělou) formu ležaté stolice barokního typu.

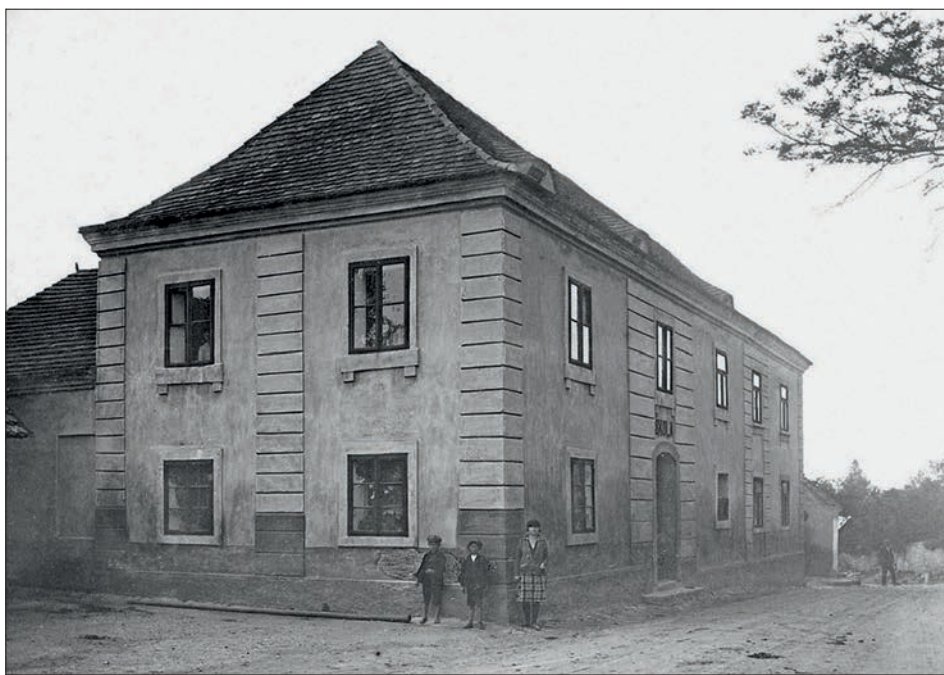
Obr. 10: Kvášňovice (okr. Klatovy), škola čp. 37, stav budovy v 1. polovině 20. století, foto od východu (reprofoto, fotografická sbírka K. Jiřička, uloženo v Městském muzeu Horažďovice).

Zajímavým příkladem přestavby starší budovy školy, realizované do poloviny 19. století, je dnešní objekt čp. 37 v obci **Kvášňovice**, který byl v roce 1847 zvýšen o jedno podlaží.<sup>38)</sup> Škola byla situována u místní komunikace na jižní straně ohrazeného hřbitova s kostelem sv. Bartoloměje. Na císařských otiscích map stabilního katastru (mapováno roku 1837) je zachycen ještě půdorys starší obdélné stavby. Budovu čp. 37 charakterizuje valbová střecha s hřebenem rovnoběžným

s uličním průčelím. Z dochované fotografické dokumentace školy z 1. poloviny 20. století lze vidět svéráznou formu zlidovělé klasicistní architektury, kterou pravděpodobně tvořil místní zedník (obr. 10). Fasáda postrádá standardizované prvky klasicistní architektury. Uliční průčelí zdůrazňují kvádromané nárožní lizény a rustikové pásy.

Okenní otvory, s výplněmi osazenými v líci fasády, mají profilované pásové šambrány, které jsou v patře zvýrazněny podokenními římsami s konzolami. Zmíněná historická fotografie objektu také zachycuje prodloužení školy směrem k jihovýchodu, přičemž došlo k respektování charakteru starší fasády.

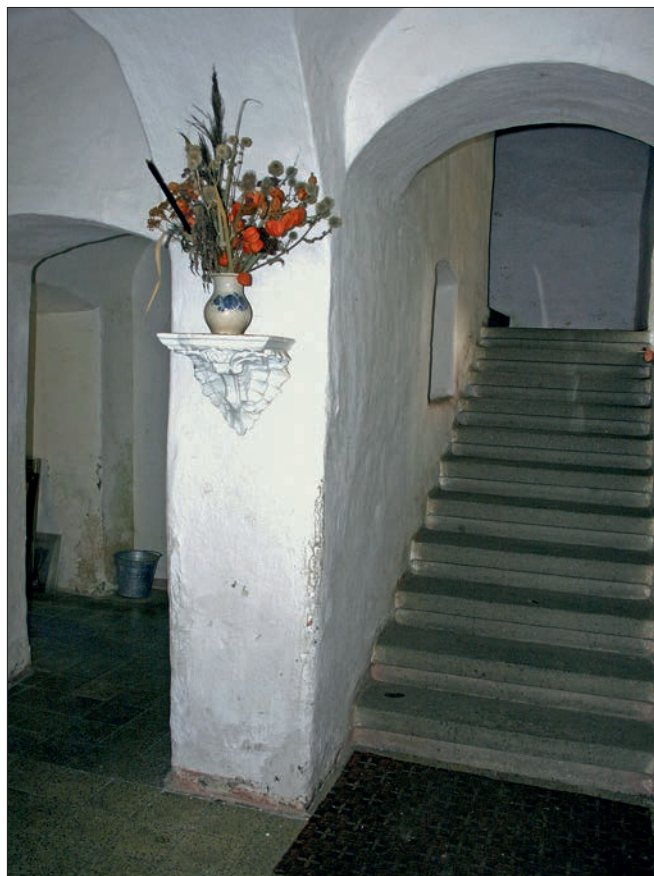
Obr. 11: Kváňovice, škola čp. 37, interiér vstupní síně v přízemí se schodištěm a navazující chodbou.

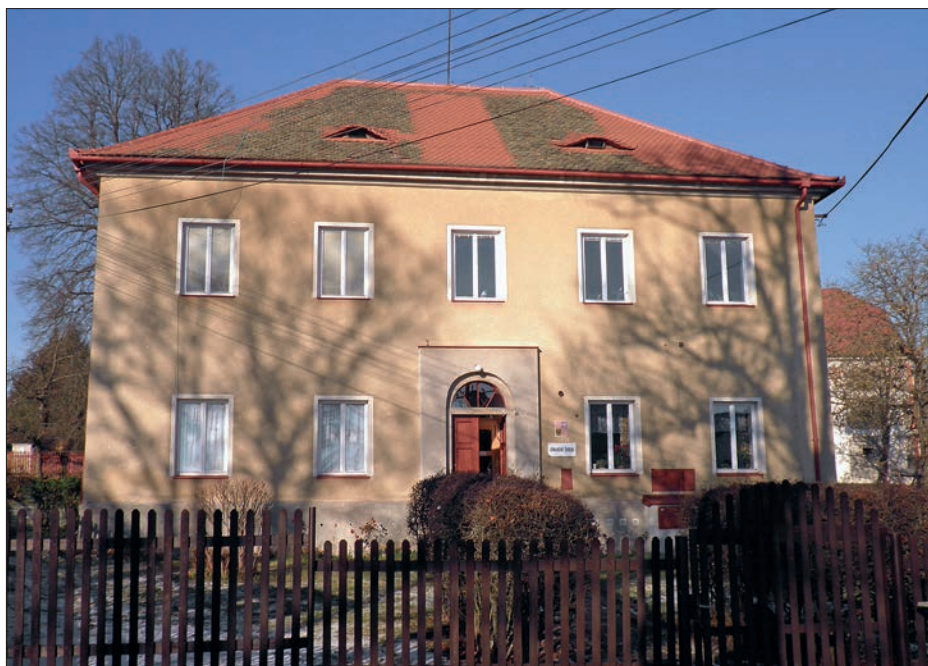
Obr. 12: Chanovice, škola čp. 48, současný stav budovy, foto od jihu (stav 2013).

a plnými slohovými dveřmi rámové konstrukce s trojicí jednoduchých kazet (v přízemí i v patře). Dispozice tříd v přízemí i patře byla úpravami na bytové jednotky značně přepažena příčkami a pro každou jednotku bylo zřízeno samostatné hygienické zařízení.<sup>39)</sup> Na zahradě je kolmo na hlavní budovu umístěn přízemní objekt se sedlovou střechou, sloužící jako chlív.

<sup>39)</sup> Ve 2. polovině 20. století byly interiéry adaptovány na čtyři bytové jednotky. Modernizací prošly v roce 2010 také fasády objektu a střecha (betonová střešní krytina, plastová okna, nový krov).

Abb. 12: Chanovice, Schule Nr. 48, heutiger Zustand, Ansicht von Süden (Zustand 2013).

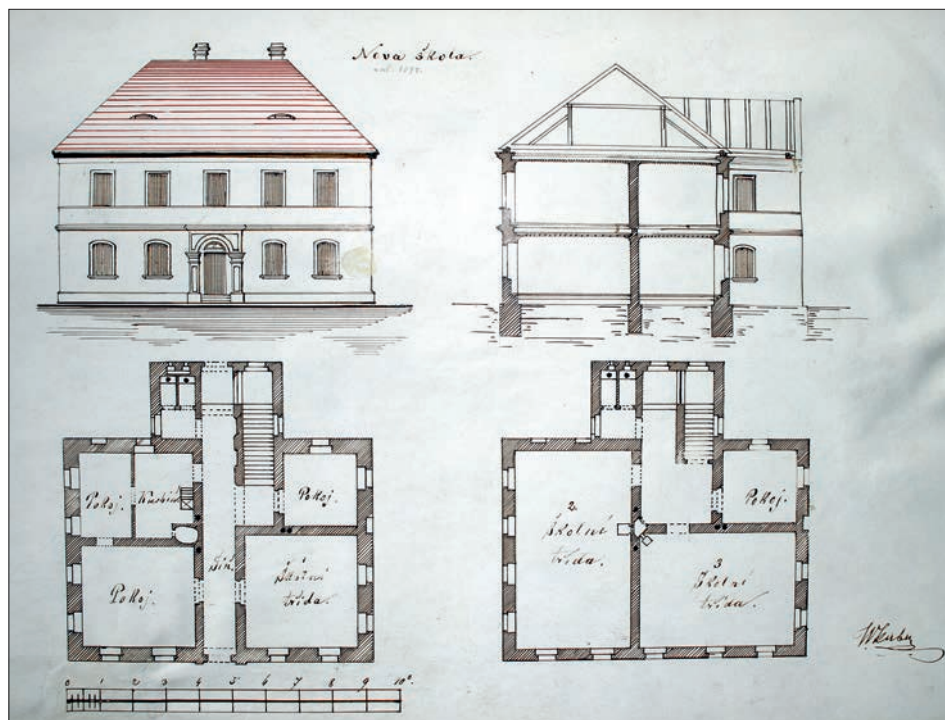
Obr. 13: Chanovice, škola čp. 48, náčrty školy v době vzniku v roce 1877 (reprofoto, Kronika obecné školy Chanovice 1887–1889, SOkA Klatovy, o. c. v pozn. 12).

Od 2. poloviny 19. století se u projektů školních budov na Horažďovicku setkáváme i se jmény místních stavitelů, jako byl např. Daniel Majer, Václav Benedikt nebo Václav Kába. Stavitelé zde aplikovali prototyp trojprostorového dvoutraktu vycházející ze vzorových plánů škol. Na takto rozčleněnou stavbu navazovalo symetricky nebo asymetricky umístěné křídlo či přístavek (zpravidla schodišťový), kde bývala umístěna také hygienická zařízení. Objekty patrových školních budov se bohužel v intaktní podobě dochovaly výjimečně, jako příklad modernizované budovy školy uveďme tehdejší novostavbu školy v **Chanovicích** (dnes čp. 48). Budova školy se nachází na severní straně návsi (obr. 12).<sup>41)</sup> Základní kámen k nové trojtřídní škole s bytem řídícího učitele a místností pro dvě učitelky byl položen dne 5. května 1877<sup>42)</sup> a ještě téhož roku, počínaje dnem 1. září, škola zahájila výuku.<sup>43)</sup> Stavitel a projektantem byl Václav Kába z Kolince. Podle dochované plánové dokumentace se jednalo o trojprostorovou dvoutraktovou stavbu (obr. 13), k níž se symetricky ze severní strany napojovalo krátké schodišťové křídlo

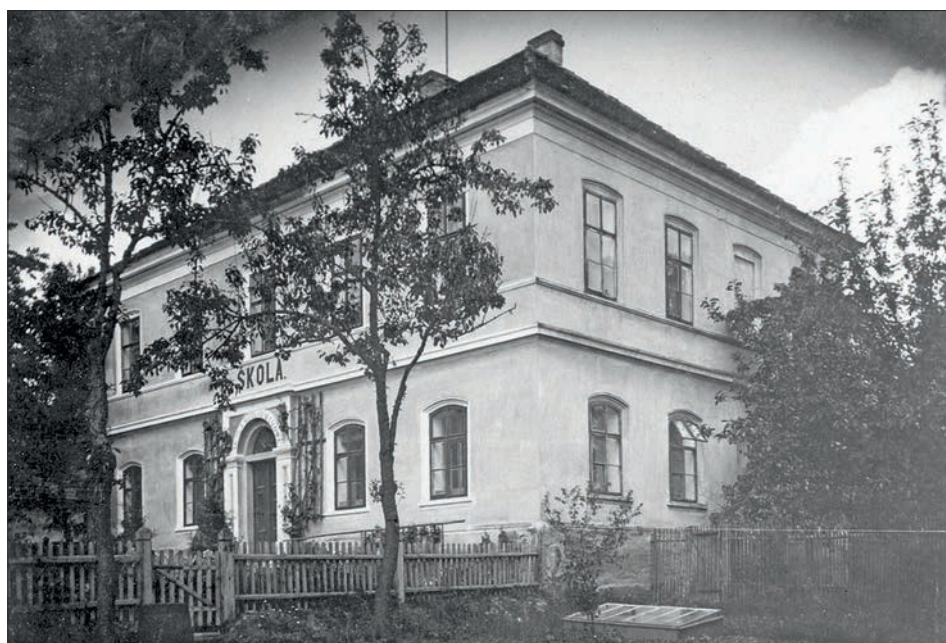
Obr. 14: Chanovice, škola čp. 48, stav budovy v 1. polovině 20. století, foto od jihovýchodu (reprofoto, fotografická sbírka K. Jiříčka, uloženo v Městském muzeu Horažďovice).

Škola čp. 48 v Chanovicích měla podle dochované fotografické dokumentace z 1. poloviny 20. století fasády kombinující klasicistní a historizující prvky (obr. 14). Hladké fasády objektu horizontálně členila kordonová, průběžná podokenní a bohatě profilovaná podstřešní římsa. Okenní otvory měly segmentově sklenutá nadpraží a profilované šambrány ustupující pod líc fasády, tolik charakteristické pro historizující architekturu. Okenní výplně byly dvojité, ven a dovnitř otvíravé, trojdílné, se zděnou špaletovou a pevným poutcem v horní třetině okna. Nad poutcem se nacházelo ventilační výklopné křídlo členěné vertikální příčlím na dvě okenní tabulky. Střed jižního průčelí zdůrazňoval klasicistní pravoúhlý portál vstupu se cvikly a s výraznými římsovými hlavicemi, na něž dosedala archivolta. Dodnes se dochovalo kamenné ostění s půlkruhově sklenutým nadsvětlíkem a dveřní výplň s původním kováním (křížové závěsy, krabicový zámek francouzského typu tzv. předělaný s kovovou klikou).

Abb. 14: Chanovice, Schule Nr. 48, Zustand in der 1. Hälfte des 20. Jahrhunderts, Ansicht von Südosten (Reprofoto, Fotosammlung von K. Jiříček, im Stadtmuseum Horažďovice aufbewahrt).

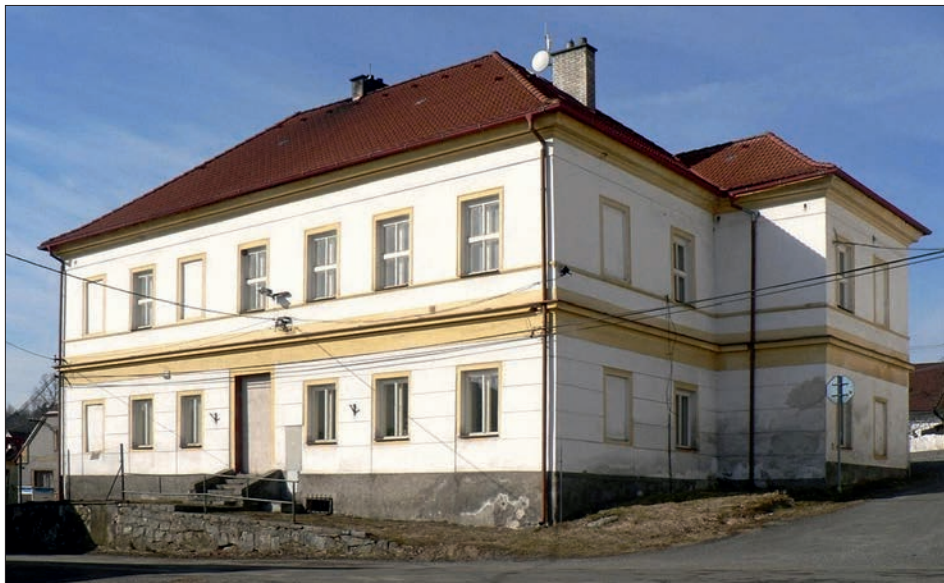
Obr. 15: Velenov (okr. Klatovy), škola čp. 83, současný stav budovy, pohled od severovýchodu.

nout schodiště mimo vnitřní dispozici. Novostavba školní budovy v obci **Velenov** (dnes čp. 83) z roku 1879 již obsahovala schodiště, umístěné podélně v části traktu u jeho nároží (obr. 15).<sup>45)</sup> Výstavbou této dvoutrídni školní budovy byl pověřen inženýr a stavitel Václav Kába z Kolince. Objekt školy čp. 83 se nachází uprostřed návsi, vedle kostela sv. Jana Nepomuckého. K objektu se nepodařilo dohledat starší plánovou dokumentaci, ani dobové fotografické snímky. Stavba opět ukazuje na trojprostorovou dispozici, přičemž v její jižní části se mohl nacházet byt učitele. Uprostřed byla situována příčná chodba, ústící až ke schodi-

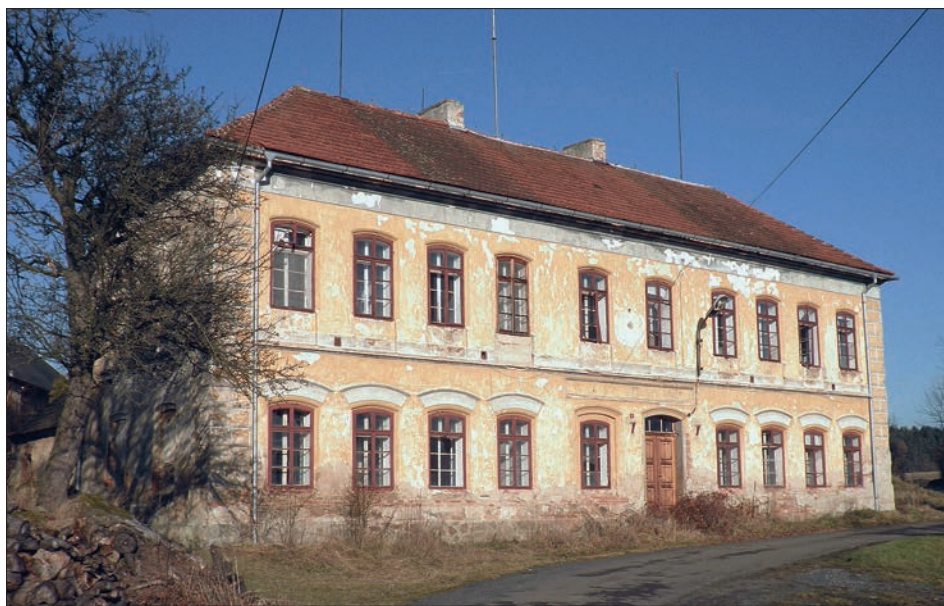
Obr. 16: Těchonice (okr. Klatovy), škola čp. 13, současný stav budovy, pohled od jihu.

Podívejme se také podrobněji na výjimečný příklad intaktně dochované venkovské patrové školní stavby, který stojí ve vsi **Těchonice** čp. 13 (obr. 16). Oproti předchozí novostavbě školy ve Velenovech došlo v Těchonici k vy-

Dispozice objektu je řešena jako trojprostorový dvoutrakt a zachovala se do současné doby bez novodobých stavebních úprav. Prostřední díl zaujímá příčná vstupní chodba, na niž navazuje podélná chodba zpřístupňující schodiště (podestové kamenné schodiště se středovou zdí), hygienická zařízení a dvě místnosti náležející bytu třídního učitele (obr. 17). Východní část zaujímá prostorná třída, která je přístupná z příčné chodby. Západní část budovy obsahovala jednu velkou místnost, která byla součástí bytu učitele. V patře je dispozice podobná. Podélná chodba zpřístupňuje třídy situované k východu a západu. Prostřední díl tvořily dvě místnosti (pravděpodobně knihovna a kabinet). Objekt doplňují hospodářské stavby (zděný chlívek s jednoduchými kamennými ostěními) a zděný sklípek ve svahu proti zadním dveřím.

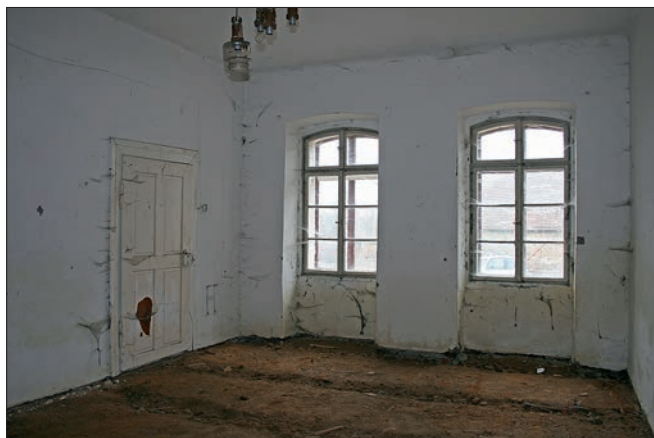
Obr. 17: Těchonice, škola čp. 13, interiér stavby, místnost v západní části v přízemí, která byla součástí bytu řídícího učitele.

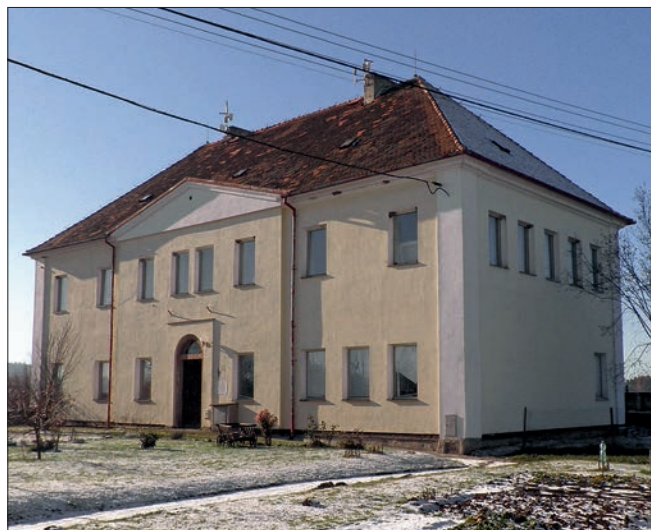
Obr. 18: Malý Bor (okr. Klatovy), škola čp. 90, současný stav budovy, pohled od severovýchodu.

V obci **Malý Bor** do roku 1880 fungovala již zmíněná škola čp. 4. Zvyšování počtů dětí však vedlo zastupitele obce v roce 1879–1880 k rozšíření výuky na pětitřídní a za tímto účelem byla postavena nová školní budova čp. 90 (obr. 18).<sup>46)</sup> Obě budovy se nacházejí v jihozápadní části obce Malý Bor, nedaleko kostela sv. Máří Magdalény. Mladší budova školy čp. 90 připomíná stavbu podobnou škole v obci Břežany (dispozičně se však odlišuje). Autorem projektu školy v obci byl Václav Benedikt (obr. 20). Škola byla vystavěna v půdorysné stopě připomínající písmeno T (k jihozápadnímu nároží je přistavěna přízemní obdélná stavba se sedlovou střechou sloužící dříve jako sklad a chlév). Hlavní obdélné jednopatrové křídlo je kryté valbovou střechou a vybíhá z něho dvoupatrové schodišťový přístavek se záchody, napojený na střed podélné osy západního průčelí.<sup>47)</sup> Podle dochovaných dobových foto-

Abb. 18: Malý Bor (Klein Bor, Bez. Klatovy), Schule Nr. 90, heutiger Zustand, Ansicht von Nordosten.

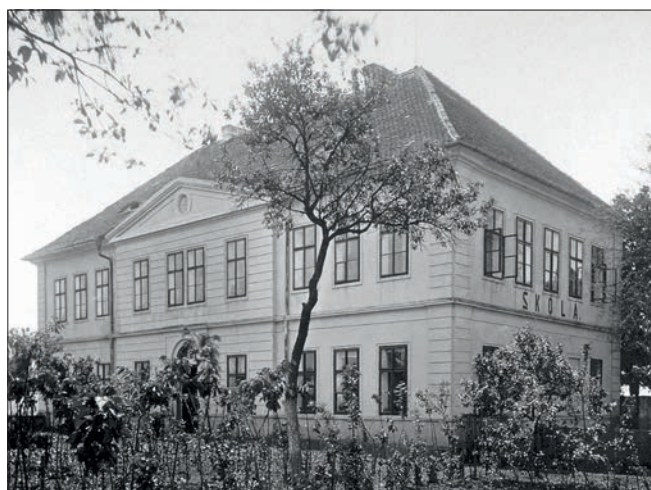
Obr. 20: Malý Bor, škola čp. 90, stav budovy v 1. polovině 20. století, foto od severovýchodu (reprofoto, fotografická sbírka K. Jiříčka, uloženo v Městském muzeu Horažďovice).

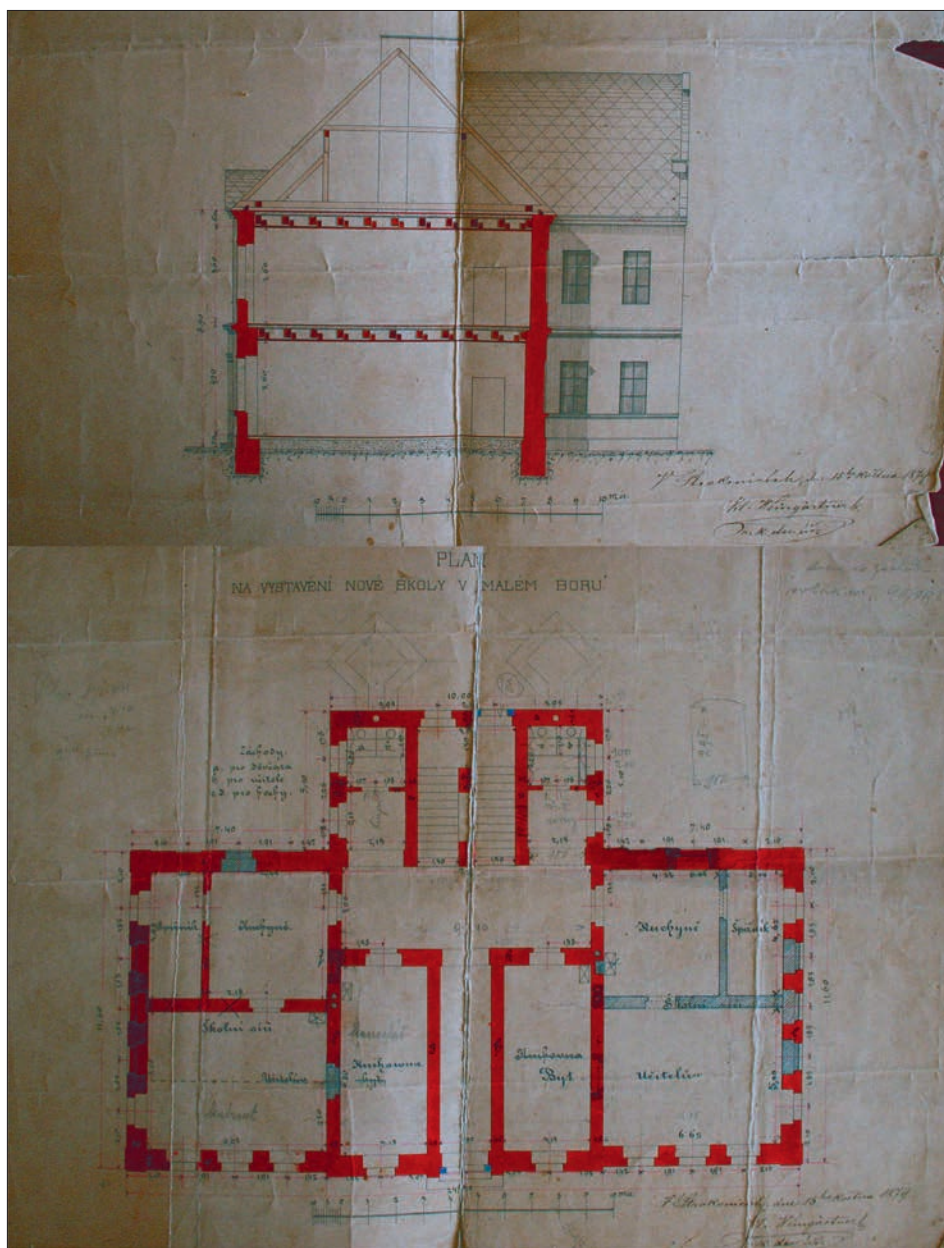
Obr. 19: Malý Bor, škola čp. 90, původní plánová dokumentace k výstavbě školy (reprofoto, OÚ Malý Bor).

grafii z počátku 20. století náležela škola v Malém Boru k nejvýstavnějším stavbám svého druhu na Horažďovicu, s fasádami s čistými klasicistními prvky (obr. 19). Průčelí s nárožními kvádřovanými lizénami a dělené mezipatrovou římsou zdůrazňuje středový plochý rizalit, pokrytý pásovou rustikou. Rizalit vrcholí nízkým trojúhelným štítem s kruhovým oknem, rámovaným profilem hlavní římsy. Velké okenní otvory, s výplněmi osazenými v lici, měly úzké profilované lištové šambrány. Vstup s půlkruhově sklenutým nadsvětlíkem zdůrazňoval vysazený pravoúhlý portál s hladkými cvikly, velmi podobný portálu školy v Chanovicích. Podstřeší valbové střechy větrala obvyklá volská oka.

Interiér školy čp. 90 v Malém Boru je řešen jako trojprostorový dvoutrakt. Střední částí procházejí příčné chodby s přístupy na schodiště, k záchodům a do postranních místností (chodba tak půdorysně připomíná písmeno T). Po stranách chodby ve středním díle byly situovány úzké místnosti (knihovna a místnost navazující na byt učite-

le), čímž se dispozice odlišuje od břežanské školy (viz níže). Jižní část budovy zaujímal školní sín a kuchyně se spíží. Severní část měla podobné půdorysné řešení a sloužila jako byt učitele s kuchyní. V horním patře byla dispozice místností podobná, na severní a jižní straně budovy byly zřízeny prostorné třídy. Místnosti jsou plochostropé, pouze kratší úseky podélných chodeb při vstupech na schodiště jsou opatřeny zrcadlovými klenbami. Ze starších truhlářsko-řemeslných prvků se dochovaly pouze vstupní dveře.<sup>48)</sup> V objektu se zachoval původní krov z doby jeho výstavby. Jedná se o podélně vázaný hambalkový krov se stojatými stolicemi.

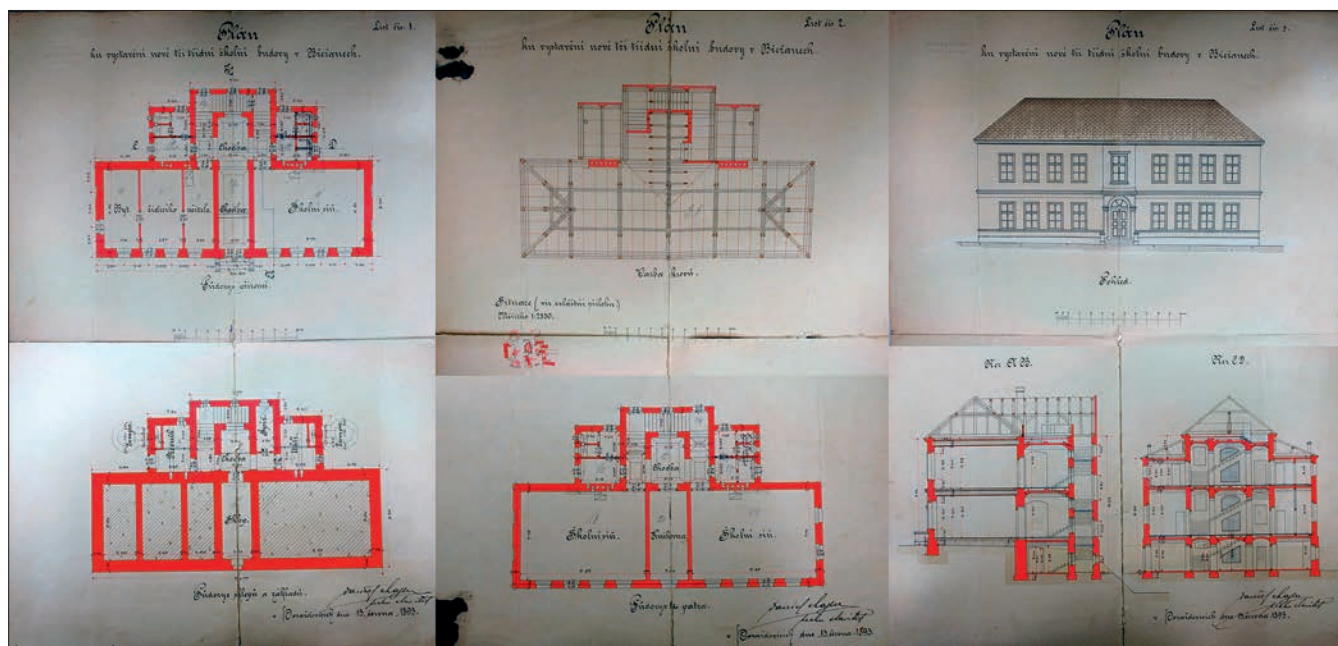
Obr. 21: Břežany (okr. Klatovy), škola čp. 118, původní plánová dokumentace k výstavbě školy (reprofoto, SOkA Klatovy, škola Břežany: AF Základní devítiletá škola Břežany (1893–1972), EL NAD 1255).

Na obdobném půdoryse nechala vystavět v roce 1895 školu také obec **Břežany**.<sup>49)</sup> Plány a rozpočet zhotovil horažďovický stavitel Daniel Majer (obr. 21). Realizace výstavby školy byla svěřena Václavu Benediktovi. Břežanská škola čp. 118, dochovaná v intaktním stavu (obr. 22), je zděná omítaná patrová stavba, vystavěná v půdorysné dispozici připomínající písmeno T, s delší osou probíhající ve směru sever – jih, krytou valbovým zastřešením. Kratší západní schodiště je doplněno po stranách o přístavky hygienických zařízení. Škola byla vystavěna byla uprostřed návsi.<sup>50)</sup> Objekt je částečně podsklepen na západní straně. Fasády plas-

V přízemí za vstupem z východního průčelí navazuje chodba, procházející napříč budovou. Chodba je opatřena nepravou neckovou klenbou a vydlážděná masivními žulovými deskami. Po stranách chodby se nacházejí plochostropé místnosti (na jižní straně původně třípokojový byt učitele, na straně severní velká učebna). Chodba ústí do prostoru schodiště, umístěného v západním kolmém křídle. Schodiště je trojramenné se žulovými stupni, vymezené zdí se segmentem zakončenými průhledy, opatřeny mříží. Po obou stranách schodišťového křídla jsou

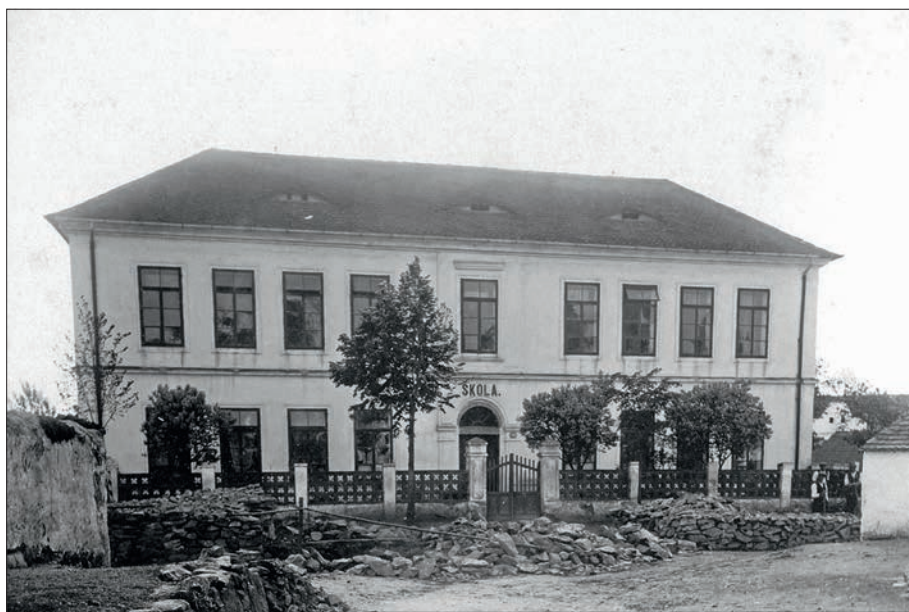
Obr. 22: Břežany, škola čp. 118, stav budovy v 1. polovině 20. století, foto od východu (reprofoto, fotografická sbírka K. Jiříčka, uloženo v Městském muzeu Horažďovice).

Abb. 22: Břežany, Schule Nr. 118, Zustand in der 1. Hälfte des 20. Jahrhunderts, Ostansicht (Reprofoto, Fotosammlung von K. Jiříček, im Stadtmuseum Horažďovice aufbewahrt).

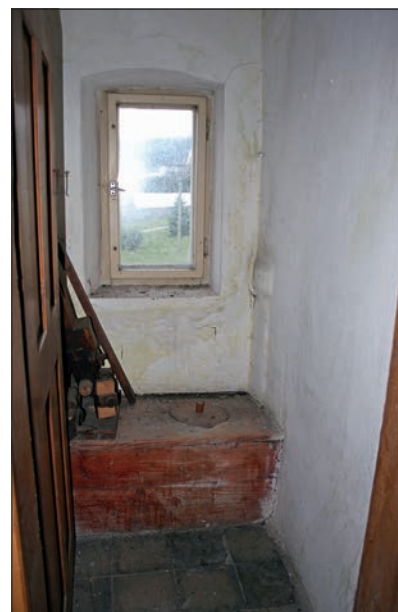
Obr. 23: Břežany, interiér patra, suché záchody umístěné v přístavce (stav 2013).

v obou podlažích umístěna původní sociální zařízení (suchá WC; obr. 23). V patře z chodby byl situován vstup do dvou rozlehlých učeben (po stranách) a střední úzké místnosti, sloužící v minulosti jako knihovna. Tyto prostory patra jsou plochostropé.

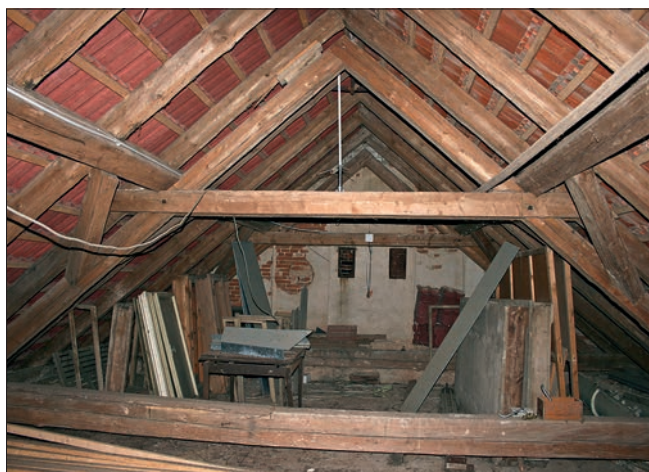
Obr. 25: Slatina (okr. Klatovy), pohled do krovu hlavní budovy.

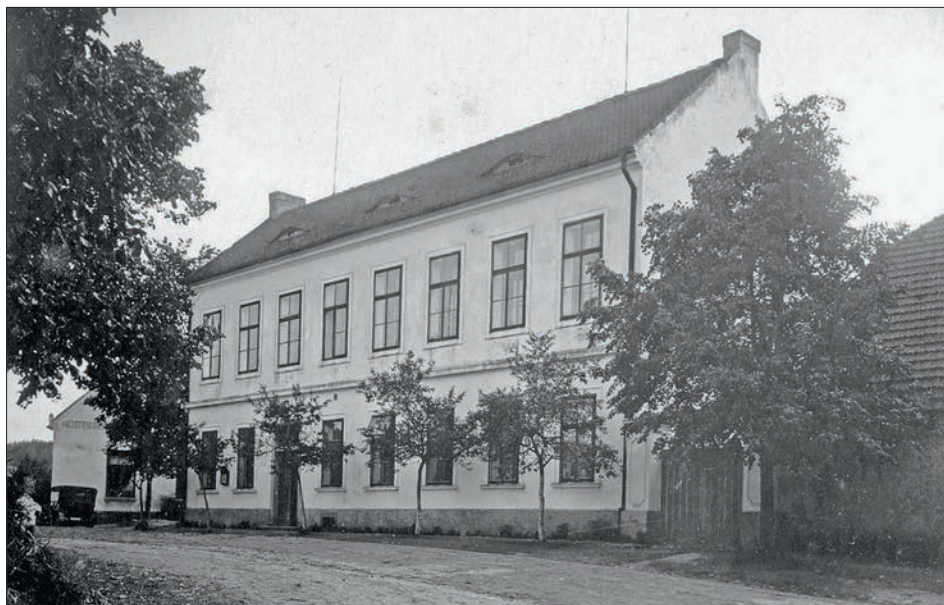
Obr. 26: Slatina, škola čp. 62, stav budovy v 1. polovině 20. století, foto od jihozápadu (reprofoto, fotografická sbírka K. Jirůčka, uloženo v Městském muzeu Horažďovice).

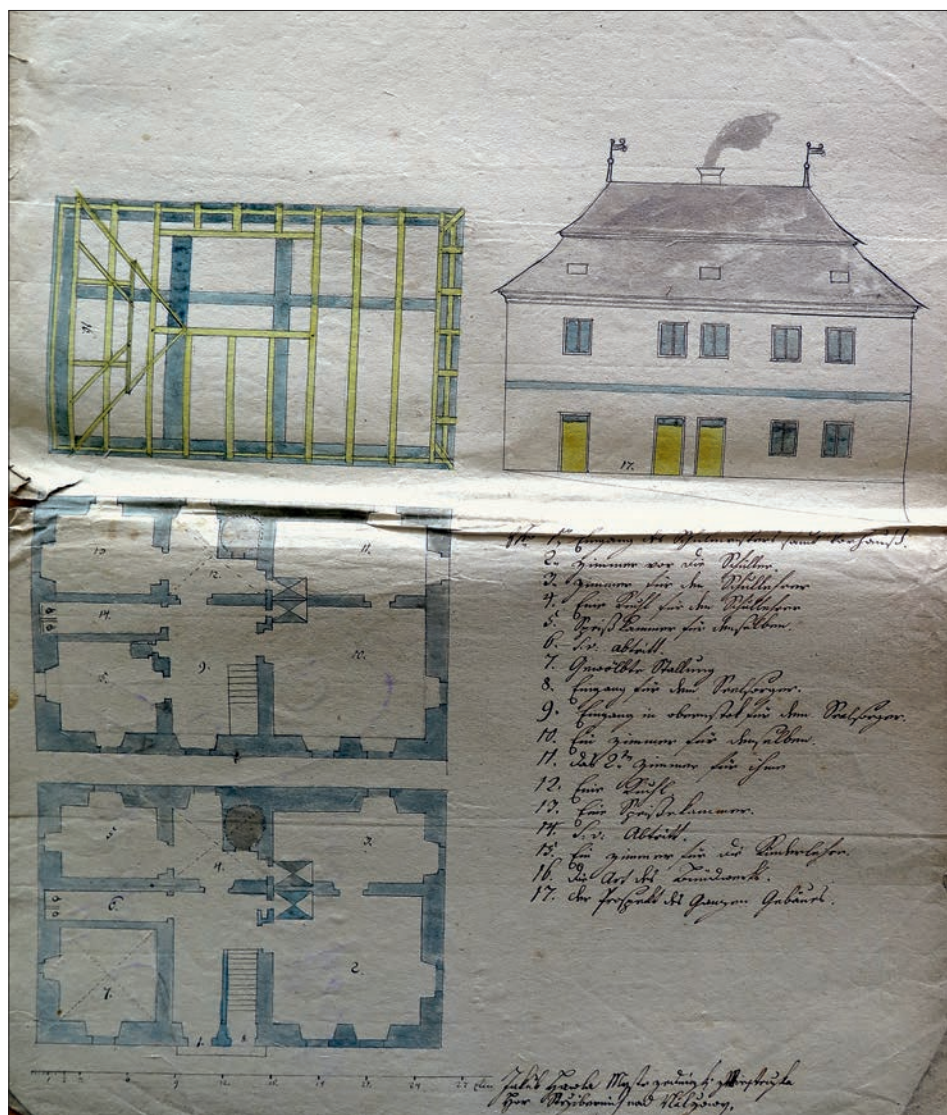
Obr. 27: Pačejov (okr. Klatovy), pravděpodobně nerealizovaný plán školy. Autorem plánu Jakub Havla, mistr zednický z městečka Stříbrné Hory (dnes Nalžovské Hory). Datace plánu neuvedena (reprofoto, SOA Plzeň, pracoviště Klášter, škola v Pačejově 1788–1799, 1804–1849, inv. č. 532, fasc. 2; č. kart. 27).

Výstavba škol však nebyla od 70. let 19. století realizována jen formou patrových novostaveb. V roce 1880 vznikla v obci **Pačejov** nová přízemní školní budova, o jejíž podobě nemáme příliš mnoho informací (obr. 27). V prvních desetiletích 20. století

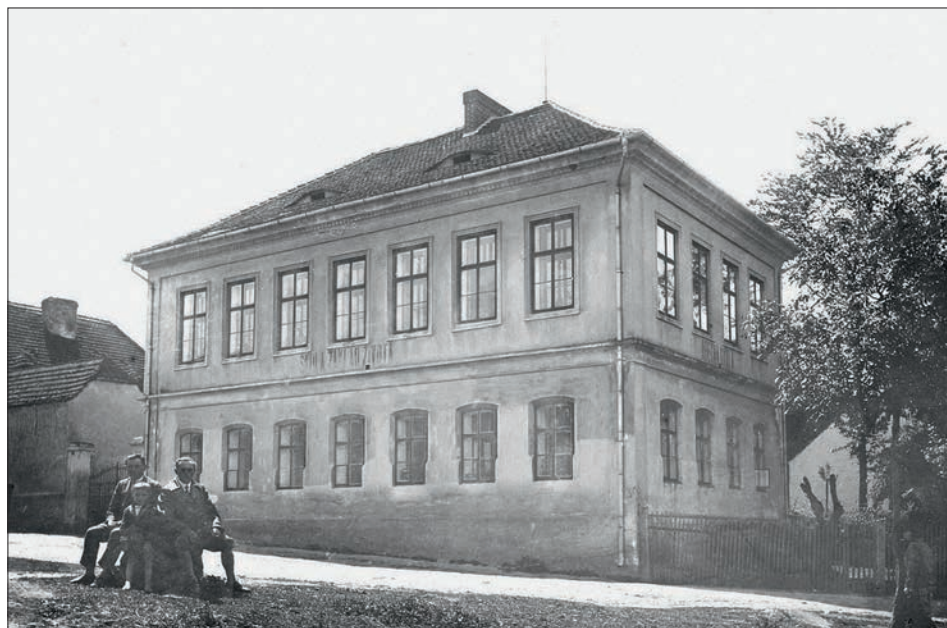
Obr. 28: Pačejov, zaniklá škola, stav budovy v 1. polovině 20. století, foto od východu (reprofoto, fotografická sbírka K. Jiříčka, uloženo v Městském muzeu Horažďovice).

bylo na stávající obvodové zdi nastavěno patro podle projektu Václava Benedikta. Historická budova školy však byla v roce 1972 zbořena.<sup>53)</sup> Podle dochované fotografické dokumentace z 1. poloviny 20. století fasády kombinující klasicistní a historizující prvky (obr. 28). Jednoduché fasády objektu horizontálně členila kordonová a bohatě profilovaná podstřešní římsa. Přízemí i patro školy zdůrazňovalo lizénové orámování a jednoduché lištové okenní šambrány. Okenní otvory měly v přízemí segmentově sklenutá nadpraží s okosenými špaletami kromě spodní třetiny okna. Okenní výplně byly dvojité, ven a dovnitř otvíravé, trojdílné, se zděnou špaletovou a pevným poutcem v horní třetině okna. V přízemí se jednalo o segmentovou výplň nad poutcem, zatímco v patře byla tato výplň pouze obdélná. Výrazně větší okenní otvory v patře pocházely z mladší dostavby, členění výplně bylo však obdobné.

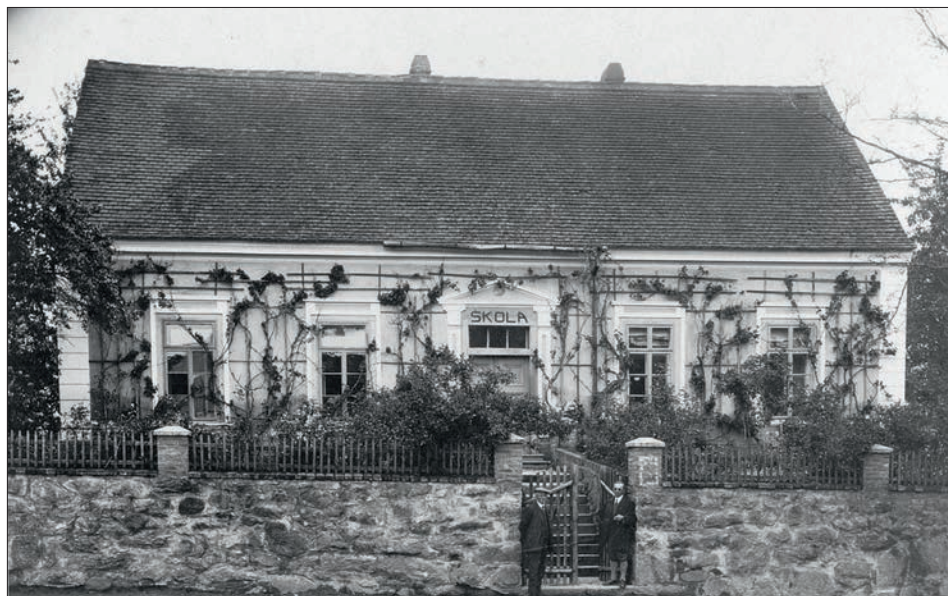
Obr. 29: Veřechov (okr. Klatovy), objekt čp. 42, stav budovy v 1. polovině 20. století, foto od jihu (reprofoto, fotografická sbírka K. Jiříčka, uloženo v Městském muzeu Horažďovice).

vyškolit a zřídit samostatnou jednotřídní školu.<sup>55)</sup> Objekt čp. 42, zachycený na dobovém snímku z počátku 20. století, má patrné prvky klasicistní architektury (štukové šambrány oken s obdélnou suprafenestrou zakončenou nadokenní římsou, nárožní pásová bosáž). Střed jižního průčelí zdůrazňoval pravouhlý portál vstupu, lemovaný zjednodušenými pilastry s římsami, na něž dosedal trojúhelníkový fronton (obr. 29).

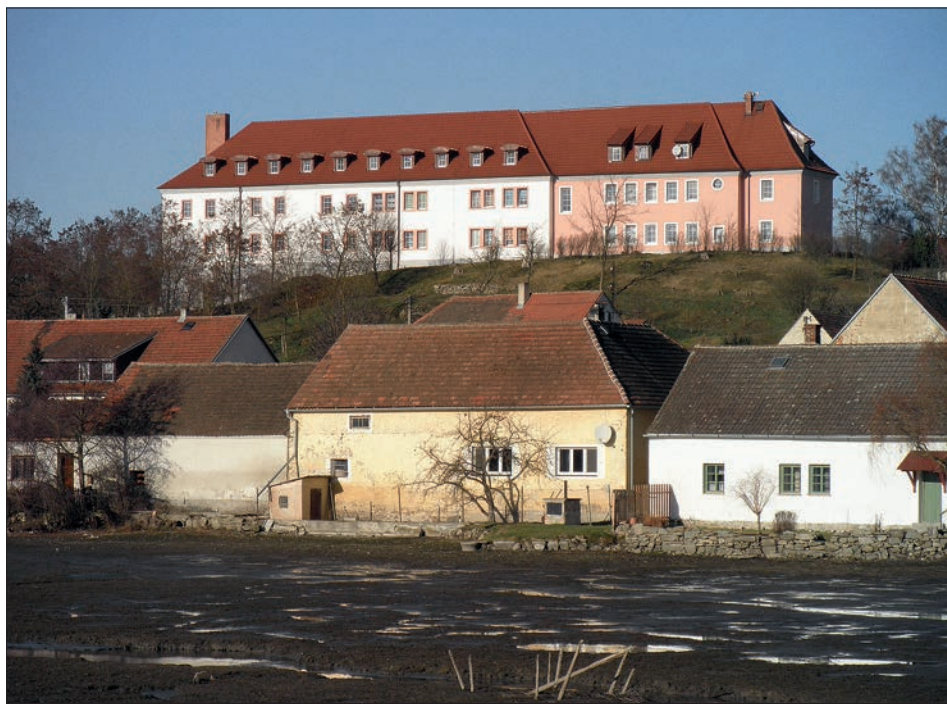
Obr. 30: Velký Bor (okr. Klatovy), objekt čp. 49 bývalého špitálu přestavěného na školu, současný stav budovy, foto od jihu přes Velkoborský rybník.

provozními úseky. Mnohem složitější hmotové koncepty školních staveb se vyvinuly v městském prostředí.<sup>57)</sup> Sledované typy staveb můžeme doplnit ještě o budovy škol, vzniklých adaptací stavby jiného účelu. Patří sem např. budova špitálu ve vsi **Velký Bor**, přestavěná pro potřeby školy v roce 1820 (dnes čp. 49). Školní budova má spojitost s lokací bývalého hradu (obr. 30).<sup>58)</sup> Stavební podobu objektu po polovině 19. století dokládají téměř identické stavební plány z let 1854 a 1856. Přestavba špitálu na školu postihla východní polovinu stavby.<sup>59)</sup> Jejím výsledkem byl vznik dvou školních tříd v přízemí a také v patře. Někdejší chodba v podélné ose špitálu byla v tomto

úseku budovy přesunuta k severnímu průčelí. Také zanikla vertikální komunikace, když bylo zrušeno barokní schodiště ve středu jižního traktu a nové vloženo do prostoru bývalé dymníkové (černé) kuchyně v západní části severního traktu budovy. Stavebními úpravami bylo nově

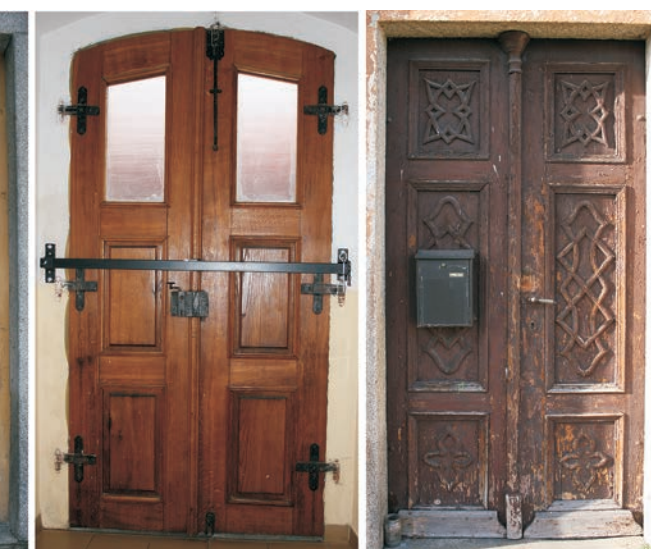
Obr. 31: Vchodové dveře školních budov: zleva – Břežany; uprostřed – Chanovice; vpravo – Malý Bor (stav 2013, 2014).
