# PRŮZKUM A DOKUMENTACE VENKOVSKÝCH ŠKOLNÍCH BUDOV ZALOŽENÝCH V 19. STOLETÍ

DAVID TUMA

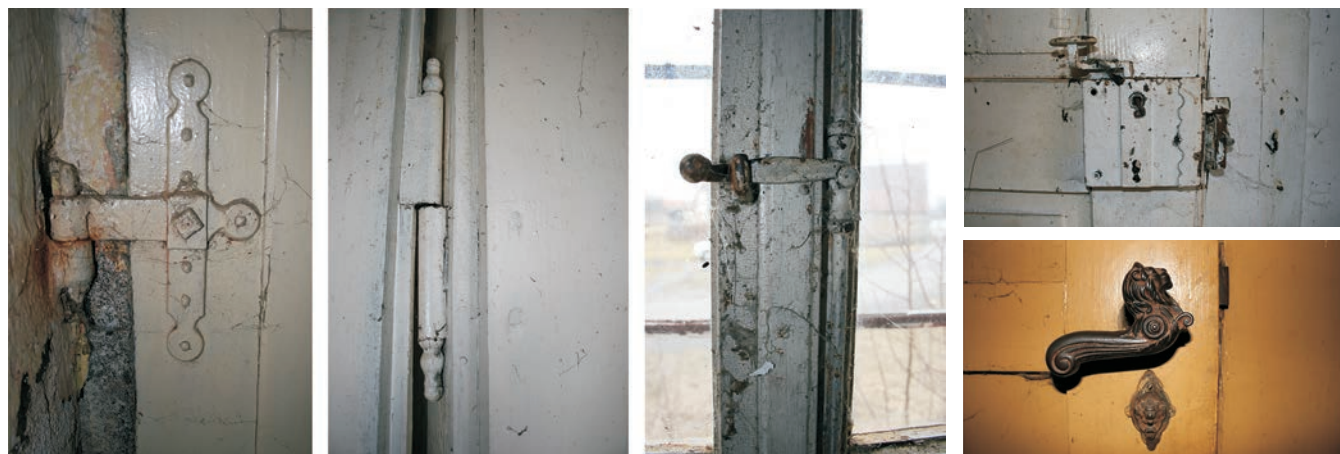
Obr. 32: Detaily použitého kování: zleva, nahoře – dveřní křížový závěs vchodových dveří školy v Malém Boru; uprostřed – dveřní zapuštěný závěs zakončený kuželkou ze školy v Těchonících; vpravo – rozvora typu españoleta užitá pro zavírání oken v Těchonících; zleva, dole – krabicový zámek ze školy v Těchonících; vpravo – litinová klika ze školy v Břežanech (stav 2013, 2014).

51) Vchodové dveře jsou ovládány pomocí původní litinové kliky styli-
