# HAMERSKÝ MLÝN (HAMMERMÜHLE) ČP. 1 VE STARÝCH DOBRKOVICÍCH U ČESKÉHO KRUMLOVA

JIŘÍ BLOCH – JARMILA HANSOVÁ –  
DANIEL ŠNEJD

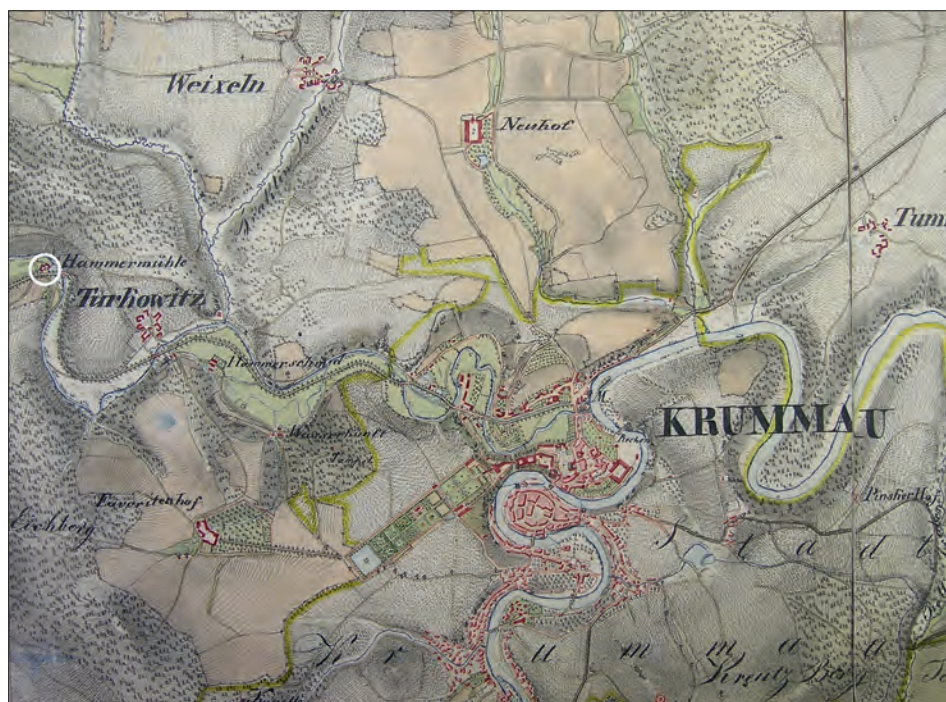
Obr. 1: Hamerský mlýn (Hammermühle) u Starých Dobrkovic (Turkowitz) na Generální mapě panství Krumlov, J. Falta, nedat. – cca 1827 (SOA Třeboň, pob. ČK, archivní knihovna, č. 869/4).

Abb. 1: Hammermühle bei Staré Dobrkovice (Turkowitz, Gem. Kájov, Bez. Český Krumlov [Krumau]). Generalkarte der Herrschaft Krumau, J. Falta, nicht datiert – ca. 1827 (SOA Třeboň [Staatliches Regionalarchiv Wittingau], Zweigstelle Český Krumlov, Archivbibliothek Nr. 869/4).

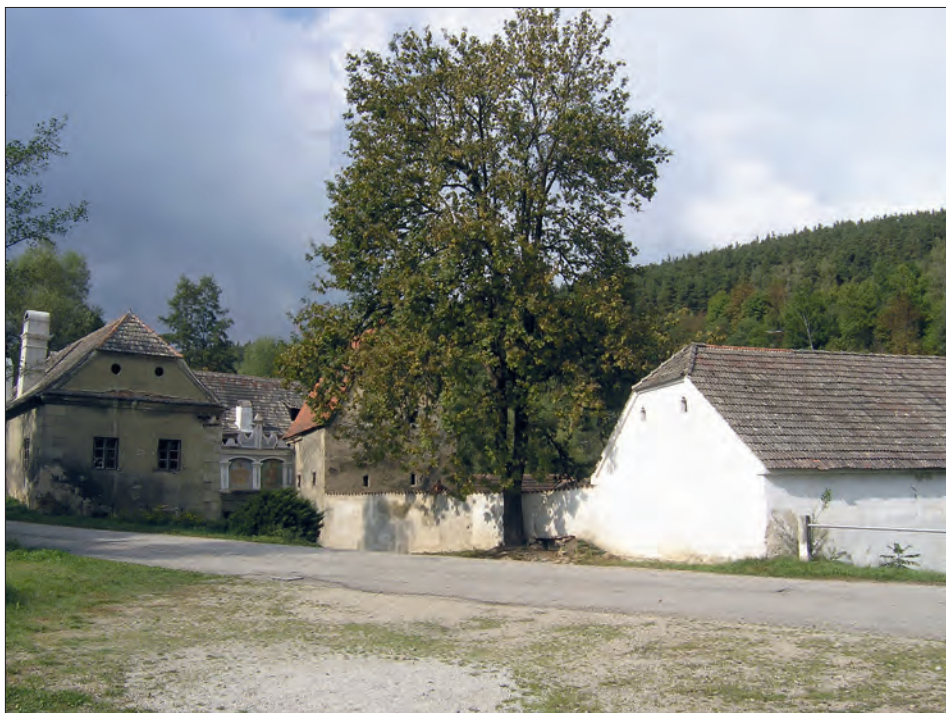
Obr. 2: Staré Dobrkovice (okres Český Krumlov), mlýn čp. 1, pohled od jihu (foto J. Hansová, 2006).

Abb. 2: Staré Dobrkovice, Mühle Nr. 1, Ansicht von Süden (Foto J. Hansová, 2006).

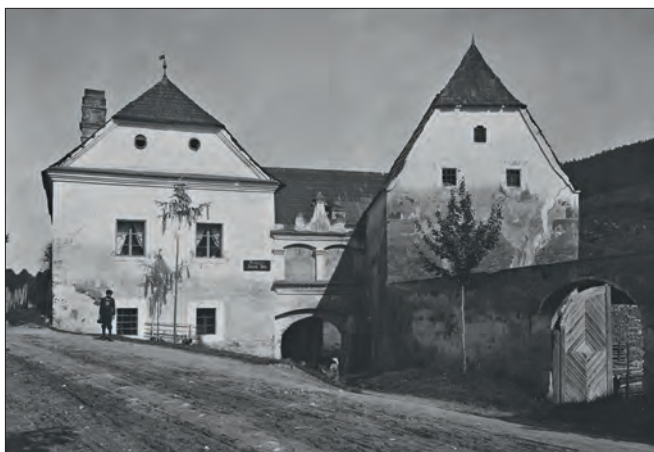
Obr. 3: Staré Dobrkovice, mlýn čp. 1, pohled od jihu (SOA Třeboň, odd. ČK, fond Sbirka fotografií, inv.č. 2448, foto J. Wolf, nedat.).

Abb. 3: Staré Dobrkovice, Mühle Nr. 1, Ansicht von Süden (SOA Třeboň, Abt. Český Krumlov, Bestand Fotosammlung, Best.-Nr. 2448, Foto J. Wolf, nicht datiert).

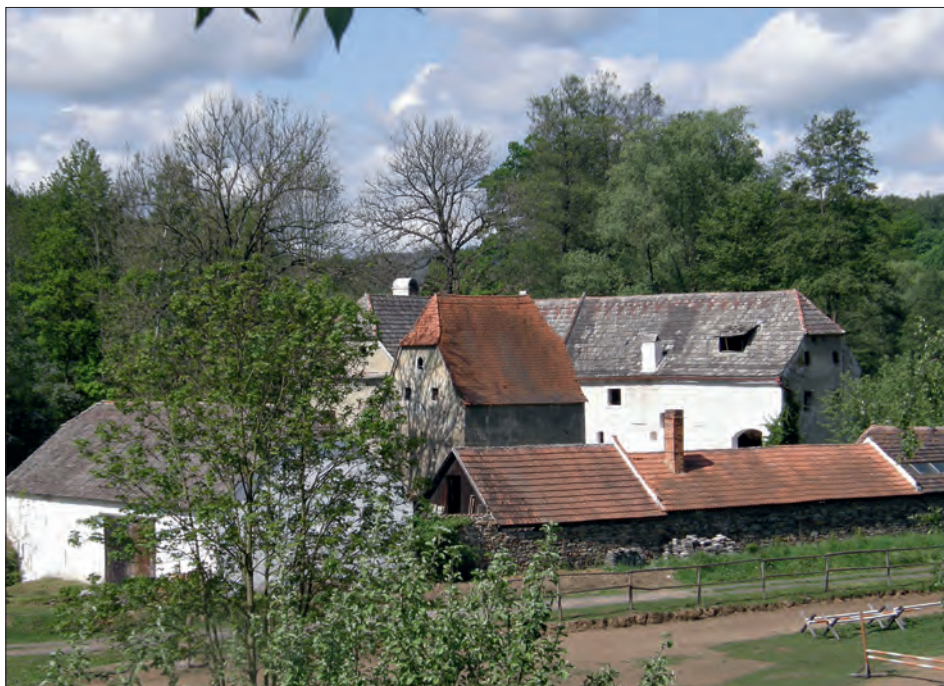
Obr. 4: Staré Dobrušky, mlýn čp. 1, pohled od severovýchodu (foto J. Bloch, 2015).

Abb. 4: Staré Dobrkovice, Mühle Nr. 1, Ansicht von Nordosten (Foto J. Bloch, 2015).

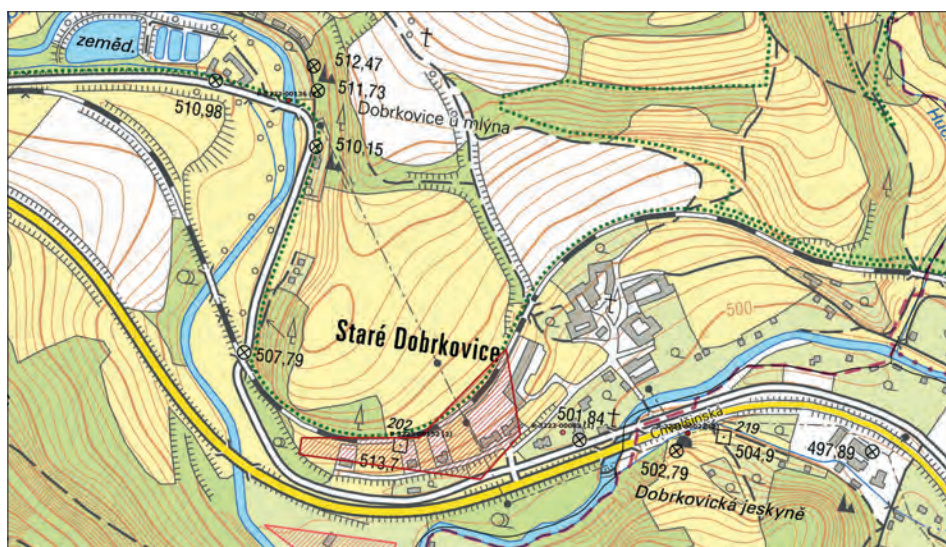
Obr. 5: Zákres území záchraného archeologického výzkumu ve Starých Dobruškách (šrafované) s vyznačením místa nálezu šachtové pece a obou bývalých hamrů (zakreslení P. Effenberková, J. Havlice).

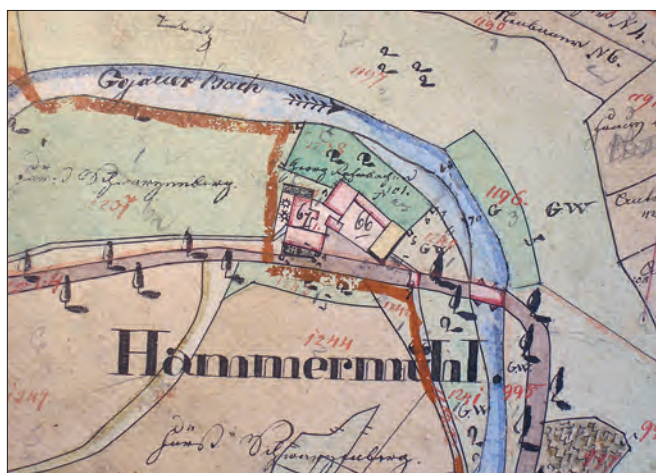
Obr. 6: Hamerský mlýn ve Starých Dobrkovicích na indikační skice stabilního katastru, 1828 (NA Praha, IS, sign. Bud 138).

mlýnice. Průběh této zdi ještě zachycuje v hranici i mapa stabilního katastru z roku 1826. Jádro původní usedlosti tehdy sestávalo z domu, mlýnice a špýcharu. Za touto hranicí mapa dále zobrazuje rozšíření dvora o dnes již neexistující rozměrný objekt přiléhající k severní ohradní zdi, v místě dnešní stodoly stála menší, snad dřevěná stodola. Nejstarším dochovaným objektem mlýna je nepochybně patrový špýchar, nesoucí zřetelné znaky pozdně gotické stavby. V popředí našeho zájmu je však především dům spolu s navazující mlýnicí. Nejstarší jádro objektu tvoří střední část mlýnice, jejíž rozsah lze na dvorní straně částečně vyčíst podle obnovené sgrafitové výzdoby s částí restaurované malby znázorňující dva bojující kohouty. Pokud lze věřit nálezové situaci, jak byla interpretována na obnoveném průčelí, byla stavba o patro nižší než dnes a také kratší. Předchozí délku stavby severním směrem lze dnes vyčíst z analyticky naznačené svislé spáry za ukončeným sgrafitem, které odpovídá nepravidelná svislá spára na vnějším průčelí severozápadní návodní stěny. Na stejném průčelí pak lze lépe vyčíst ukončení budovy na jižní straně podle mírně vystupujícího fragmentu nároží. Výškovou úroveň budovy naznačuje pletenec, ukončující sgrafitovou výzdobu. Výzdoba průčelí odpovídá možnému zvelebení hamru po roce 1553, ke kterému se hamerník Vojtěch zavázal Vilému z Rožmberka. K dalším stavebním úpravám patrně došlo až v souvislosti koupí nemovitosti Matyášem Hölderle na počátku 17. století. Nový majitel poměrně záhy přichází s úmyslem přeměnit hamr na mlýn, jak seznáváme z žádosti o zřízení mlýna, adresované císařské komoře v roce 1613. Získání úředního povolení nebylo jednoduché. Zdá se, že Matyáš Hölderle se stavbou na jeho úspěšné vyřízení nečekal. Naznačuje to

Abb. 6: Staré Dobrkovice, Hammermühle, Indikationsskizze des Stabillen Katasters, 1828 (Nationalarchiv Prag, IS, Sign. Bud 138).

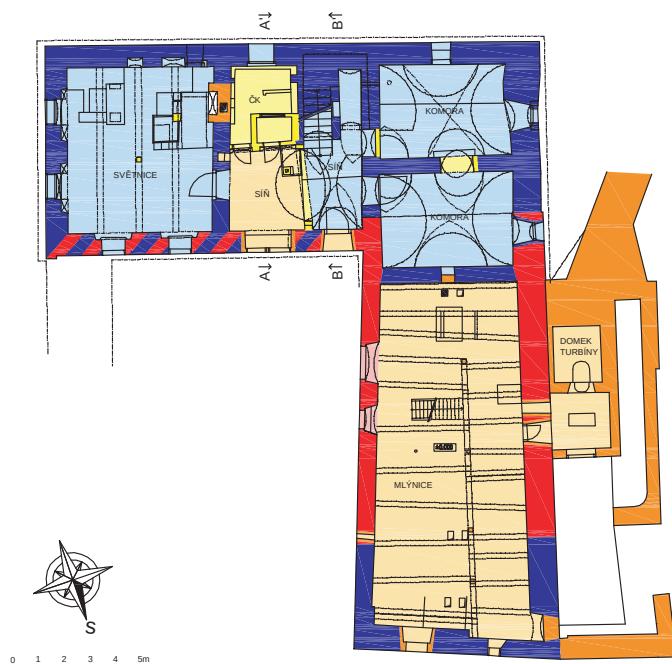
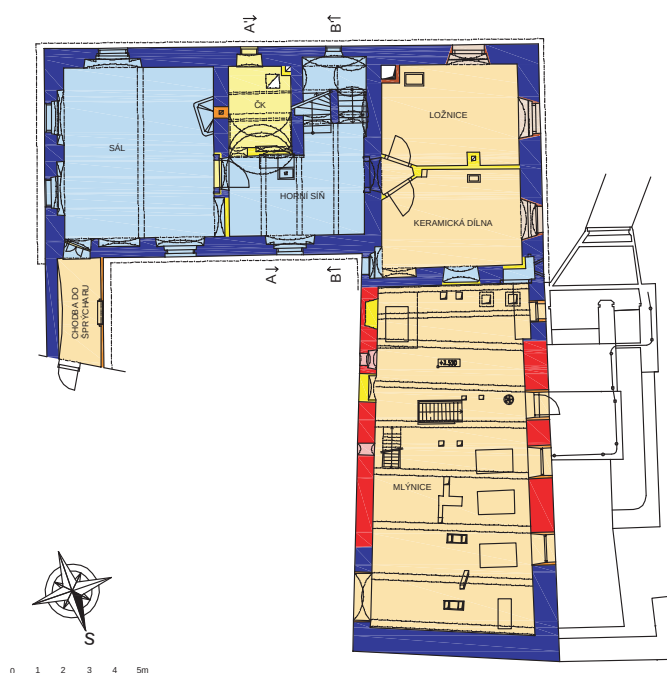
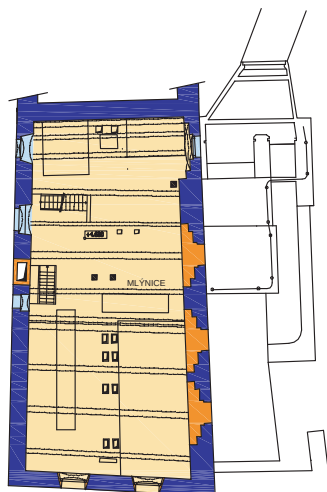
Obr. 8: Staré Dobruška, mlýn čp. 1, stavebněhistorické vyhodnocení konstrukcí mlýna (zaměření H. Rýcové; vyhodnocení D. Šnejd, 2015).

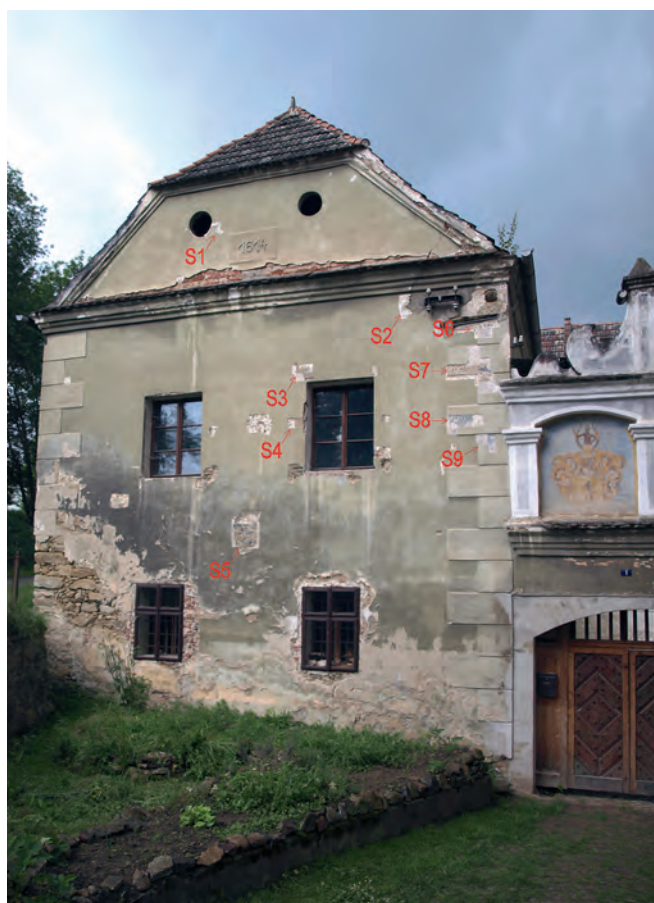
Obr. 9: Staré Dobrkovice, mlýn čp. 1, jihovýchodní průčelí domu se zákresem sond, současný stav (foto D. Šnejd, 2015).

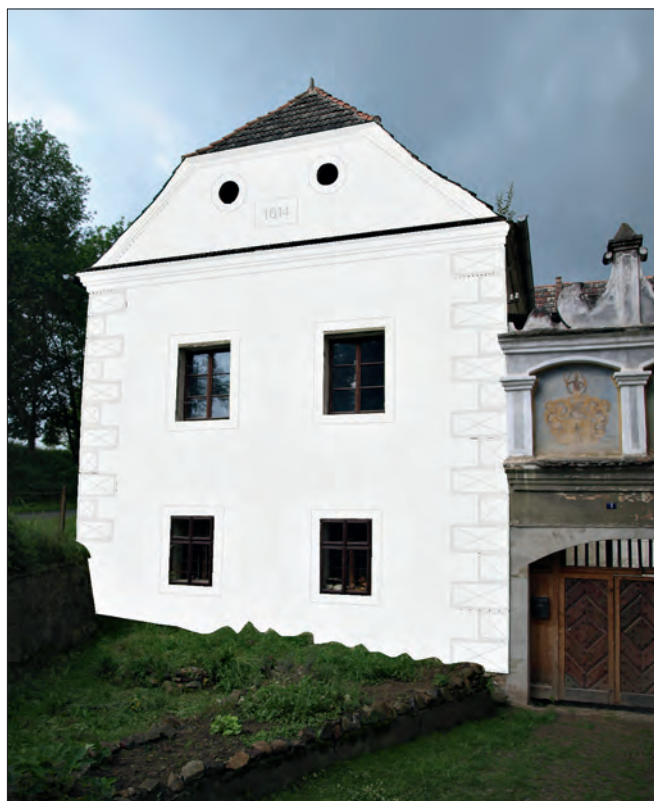
Obr. 10: Staré Dobrkovice, mlýn čp. 1, jihovýchodní průčelí domu, podoba pozdně renesanční úpravy z počátku 17. století (foto L. Vejvodová, 2015).

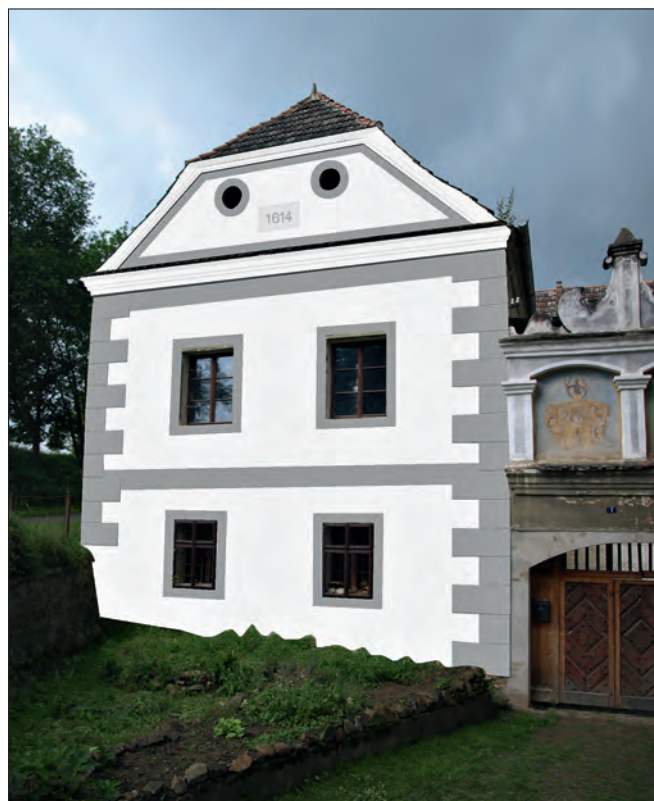
Obr. 11: Staré Dobrkovice, mlýn čp. 1, jihovýchodní průčelí domu, podoba raně barokní úpravy ještě ze 17. století (foto L. Vejvodová, 2015).

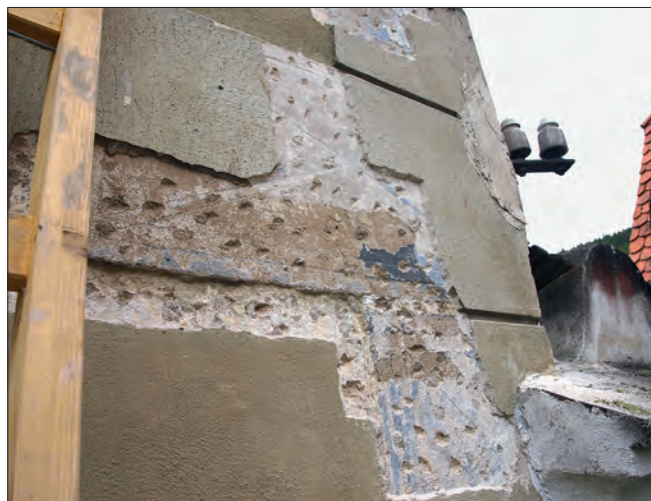
Obr. 12: Staré Dobrkovice, mlýn čp. 1, detail nárožní rustiky jihovýchodního průčelí domu (foto D. Šnejd, 2015).

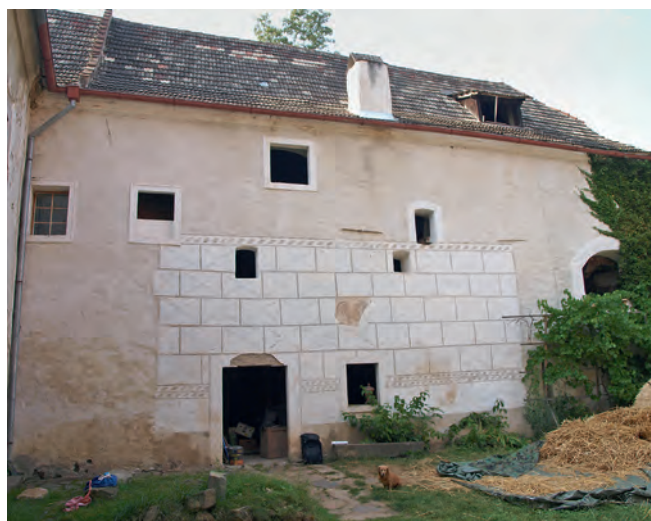
Obr. 13: Staré Dobrkovice, mlýn čp. 1, dvorní průčelí mlýnice, vpravo je viditelná analyticky naznačená spára v místě rozhraní etapy z 16. a počátku 17. století (foto D. Šnejd, 2015).

Jihovýchodní průčelí, obrácené do dvora, je jedinou doposud obnovenou fasádou z celého areálu a zároveň je nejstarší dochovanou úpravou průčelí na srostlici domu a mlýnice. Na základě fragmentárních nálezů byla rekonstruována plocha sgrafita ve střední části průčelí budovy. Podstatnou část tvoří jehlancová sgrafitová bosáž, jejíž diagonály jsou přizdobeny drobnými rytými obloučky. Na horní i dolní hraně je ohraničena stylizovaným provazcem. Po stranách bez zřetelných změn charakteru zdiva přechází v hrubší omítkový povrch, aniž by byla architektonicky ukončena. Ve střední partii sgrafitové výzdoby byla v rámci této obnovy prezentována nástěnná malba s výjevem kohoutího zápasu, částečně navazující na sgrafitový rozvrh. Pochopitelně, že provedená rekonstrukce znesnadňuje interpretaci stáří jednotlivých okenních otvorů, které byly většinou v rámci sjednocení průčelí omítnuty. Kromě vstupního otvoru s proškranou rámuje stuhou a analogicky upraveného sousedního prosvětlovacího otvoru již další okenní otvory nekorespondují se sgrafitovým rozvrhem (postrádají například rámování ve sgrafitové omítkce). Lze tedy předpokládat, že další otvory vznikly později, především v období pozdní renesance a úprav ve 20. století. Štěrbinový otvor vpravo v přízemí dle vyjádření vlastníka je novodobého původu, byl využíván pro dopravník zrní z protějšího objektu sýpky. V úrovni patra se ve střední části uplatňují dva drobné otvory blíže neurčeného původu, které byly zřejmě dlouhé období překryty dnes již zrušeným komínovým tělesem. Vpravo od nich se uplatňuje novodobý rozměrný otvor s nesymetricky rozvrženým segmentovým záklenkem. Vzhledem k navazující technologii mlýna, řemeslnému provedení záklenku i úrovni parapetu, která koresponduje se současnou úrovní podlahy, je zjevné, že otvor je novodobého původu. Sloužil k přímější cestě transportovaného obilí a mouky z korby vozů do mlýna. Druhé patro nad pásmem sgrafita člení dodatečně upravené tři okenní otvory, časově zřejmě související s pozdně renesanční úpravou patra mlýnice. Třetí patro schodiště prosvětluje opět pouze jeden novodobě zřízený otvor. Z přízedního komína se dochoval pouze nástavec vysazený na obvodovém zdivu.

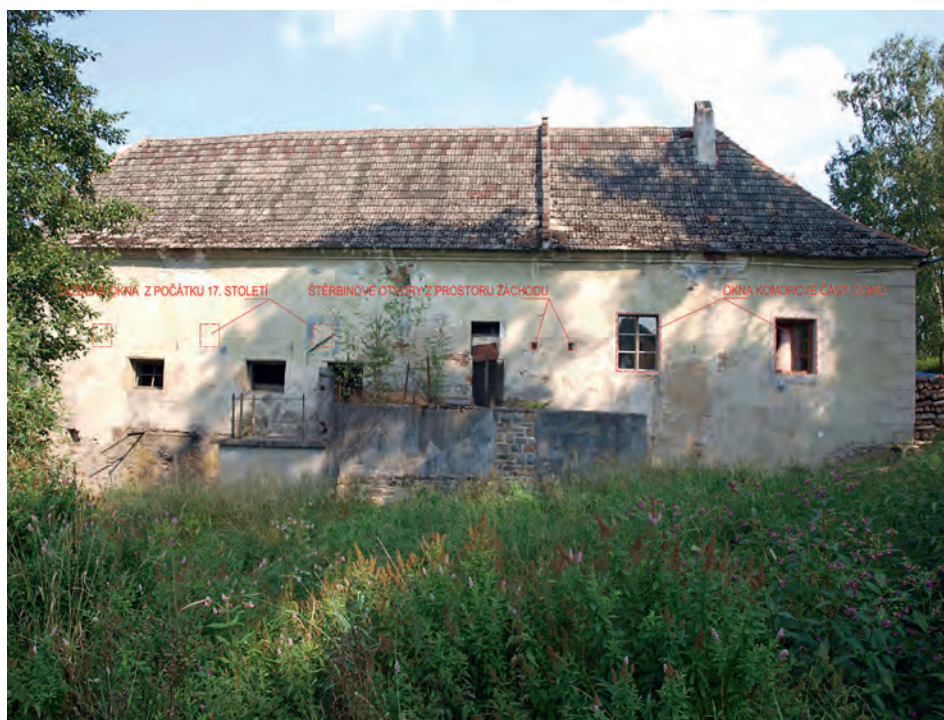
Obr. 14: Staré Dobrkovice, mlýn čp. 1, pohled od západu na část návodní (sz) strany mlýnice a přilehlé průčelí domu s vyznačenými nálezy (foto D. Šnejd; kresba L. Vejvodová, 2015).

Průčelí je umístěno na poměrně prudkém svahu, v bezprostřední blízkosti náhonu. Pohledově nad terénem se uplatňuje pouze průčelí v úrovni patra. Podobně jako ostatní fasády toto průčelí kromě korunní římsy a nárožní bosáže na západním nároží postrádá bohatší plastické členění. Jednotná střešní konstrukce je zvalbená na obou nárožích. Hřeben střechy dělí v pravé třetině subtilní protipožární štít, oddělující původně jednotnou střešní konstrukci na obytnou část a mlýnici. Z rohové partie střechy vystupuje jednoduchý novodobý komín bez profilace. Na jednotně koncipovaném průčelí toto členění chybí. V pravé části průčelí se v úrovni patra uplatňují dvě šestitabulkové okenní výplně zapuštěné ve špaletě. Nalevo od těchto oken jsou patrné štěrbinové otvory. Kromě funkce prověť-

rávání není zcela vyloučena ani možnost, že sloužily jako prostup k ovládnutí regulace průtoku vody dopadající na vodní kola. Dále vlevo je novodobě upravený okenní otvor a vstup na turbinovou kašnu s torzálně zachovanými svislými dveřmi. Směrem k severnímu nároží jsou umístěny ještě dva vodorovně orientované obdélné okenní otvory. Vznik těchto novodobých otvorů je spojen s instalací nové výrobní technologie, včetně vzniku turbinového domku. Nad těmito otvory dosud částečně prosvítají malované šedé rámy zazděných okenních otvorů o výšce cca 75 cm a šířce cca 55 cm, původem pravděpodobně z raně barokního období. Přízemní průčelí zakrývá z větší části novodobá betonová konstrukce turbinového domku, nahore ukončeného turbinovou kašnou. Při pravém nároží se uplatňují dvě zamřížovaná okénka přízemních otvorů osazená v hloubce špalety. Mezi těmito okny probíhá svislá spára mírně vystupujícího zdiva na levé straně, jako pozůstatek dvou stavebních fází, levá část je patrně starší. Při západním nároží mlýnice je patrná zazdívká vstupu do dnes zbořené lednice, z níž se v těchto místech zachovala jen část obvodové zdi. Vpravo od zrušeného vstupu jsou dosud vidět zazdívkové otvory pro hřídele obou vodních kol (u levého otvoru je patrný cihelný záklenek).

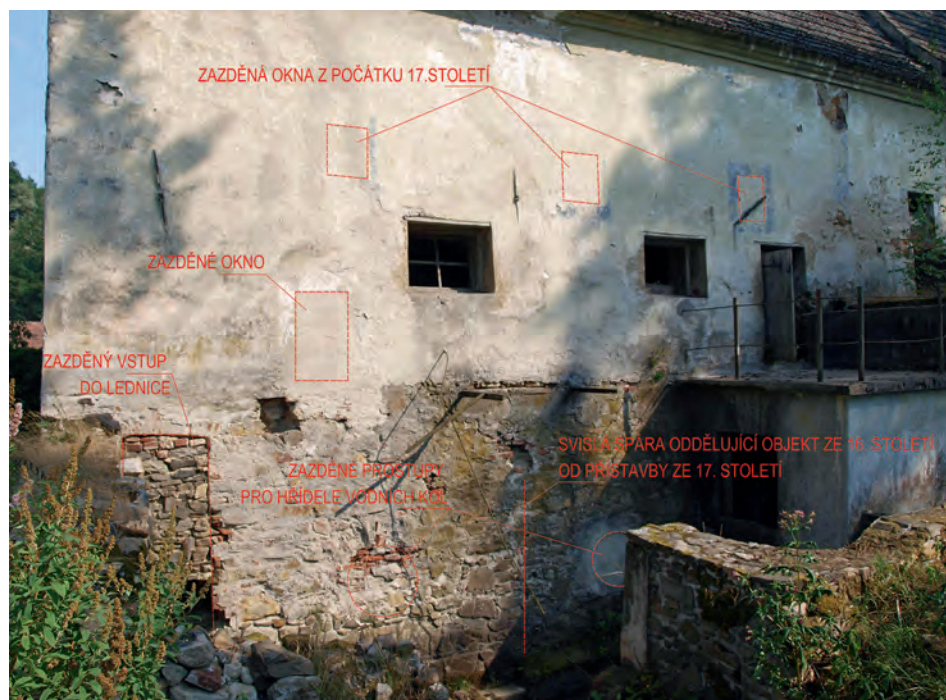
Obr. 15: Staré Dobrkovice, mlýn čp. 1, pohled od západu na severní část návodní (sz) strany mlýnice s vyznačenými nálezy (foto D. Šnejd; kresba L. Vejvodová, 2015).

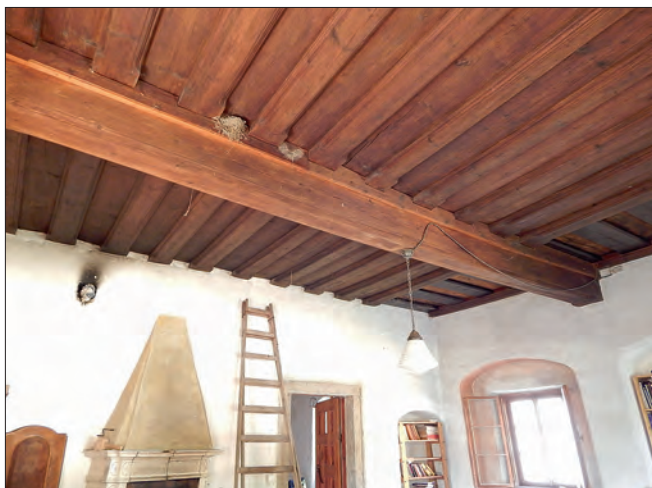
Obr. 16: Staré Dobrkovice, mlýn čp. 1, strop sálu v patře domu (foto J. Bloch, 2015).

Abb. 16: Staré Dobrkovice, Mühle Nr. 1, Saaldecke im Obergeschoss (Foto J. Bloch, 2015).

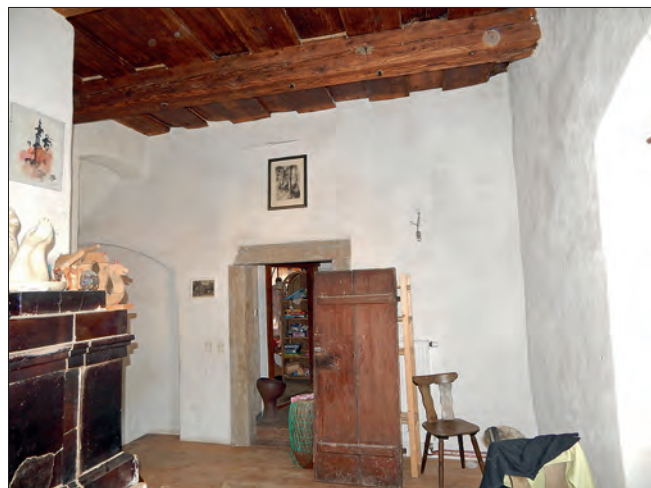
Obr. 17: Staré Dobrkovice, mlýn čp. 1, horní síň domu se vstupem do komorové části (foto J. Bloch, 2015).

Dispozice patra v podstatě kopíruje dispozici přízemí, nad síní v přízemí je situována horní síň. Vpravo od výstupu ze schodiště navazuje schodiště na půdu, za kterým je prostor černé kuchyně s dochovanou klenbou i mohutným renesančním dymníkem. Od síně je kuchyně oddělena novodobou cihelnou příčkou se dvěma vstupy se segmentovým záklenkem, nad příčkou je viditelné mírně vystupující čelo valené klenby černé kuchyně. Ke stěně se přimykají novodobá kachlová kamna. V jihovýchodní stěně je segmentově klenutý vstup do sálu, který je vyplněný novodobými dřevěnými rámovými dveřmi s bohatě zdobenými volutovými závěsy. Síň prosvětluje kastlové okno, situované v ustupující nica se segmentovým záklenkem. Po pravé straně, při pohledu na schodiště, je prostý stuhový kamenný portál. Podlaha je provedena z širokých prken na sraz. Strop je trámový s překládaným záklopem.

Abb. 17: Staré Dobrkovice, Mühle Nr. 1, oberer Flur mit Eingang in den Kammerteil des Hauses (Foto J. Bloch, 2015).

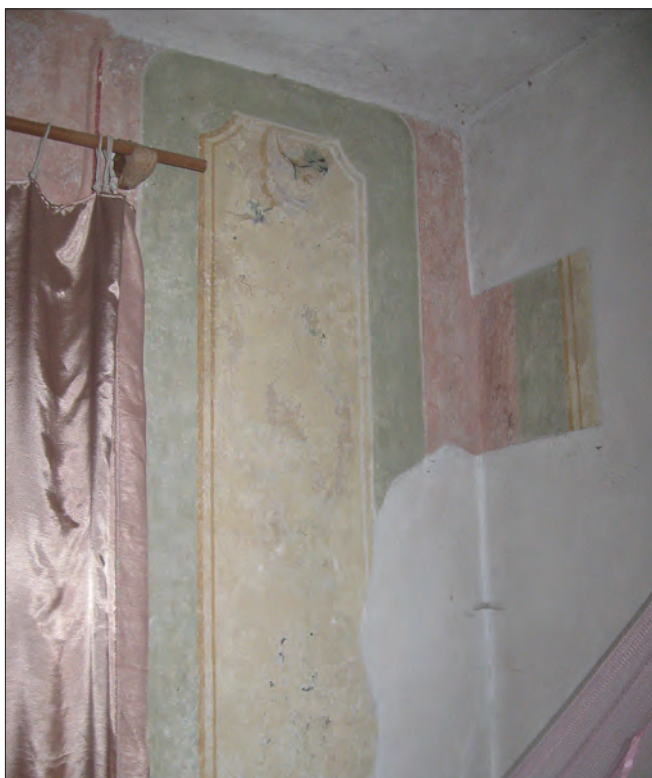
Obr. 18: Staré Dobrkovice, mlýn čp. 1, detail rokokové výzdoby v patře komorové části. V části pod stropem je fragment náročnější malířské výzdoby, dobře je patrné, jak mladší pohled nerespektuje malbu (foto H. Rýčová, 2013).

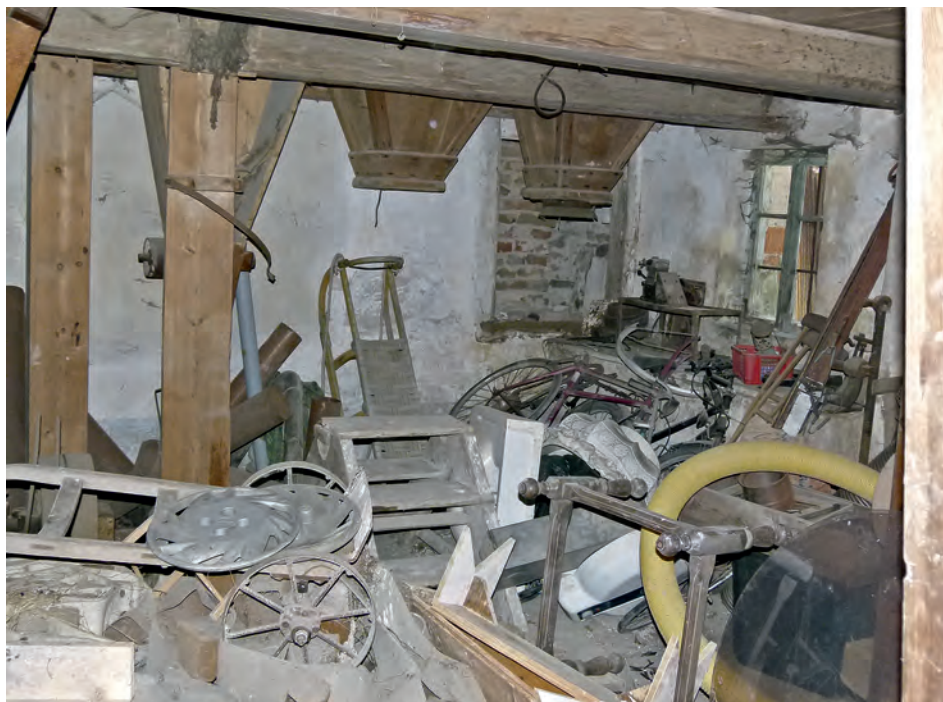
Obr. 19: Staré Dobrušky, mlýn čp. 1, interiér v prvním patře mlýnice, práh vstupu na záchod a blok zdiva pod oknem vpravo ukazují úroveň horní podlahy mlýnské hranice, která stála při návodní zdi. Stávající okno je vybouráno v parapetním zdivu okna ze 17. století, okenní nika si uchovála původní podobu (foto J. Hansová, 2015).

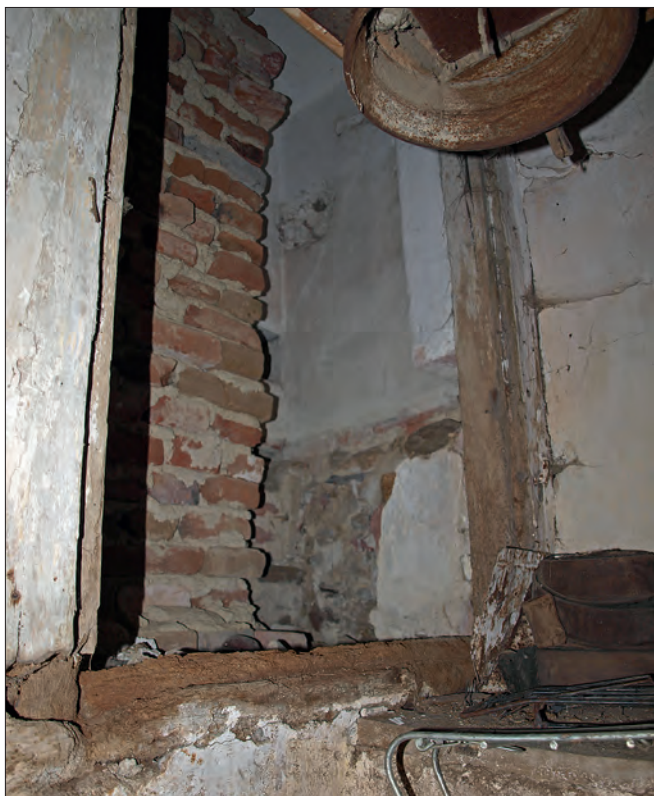
Obr. 20: Staré Dobrušky, mlýn čp. 1, mlýnice, pohled do prostoru záchodu, vpravo je čitelný otisk konstrukce sedací části toalety, odkládací nika a zazděné větrací (?) otvory. Zazdívká vlevo je novodobá (foto D. Šnejd, 2015).

sedátka. Záchod byl přístupný pravděpodobně i ze strany komory v patře, prostup je však dnes zazděn. Odpadní šachta vedla minimálně z části v síle zdi, je však zasypána a nenašlo se její vyústění u paty zdi. Toaleta byla provětrávána dvěma úzkými otvory obdélného formátu cca 10 × 15 cm ústícími do exteriéru nad náhonem. Podlaha záchodu koresponduje se spodní hranou niky sousedního okénka, a určuje tak úroveň podlahy patra mlýnice. Otázkou je, zda nebyl stávající prostor mlýnice rozdělen na prostor pro mletí a šalandu. Prostupy pro obě složení v návodní stěně jsou v severní části mlýnice, mlecí zařízení bylo tedy na této straně, pro šalandu zbývá na jižní straně mlýnice dostatek prostoru. Přístup na toaletu z prostoru mlýnice by tomu nasvědčoval.

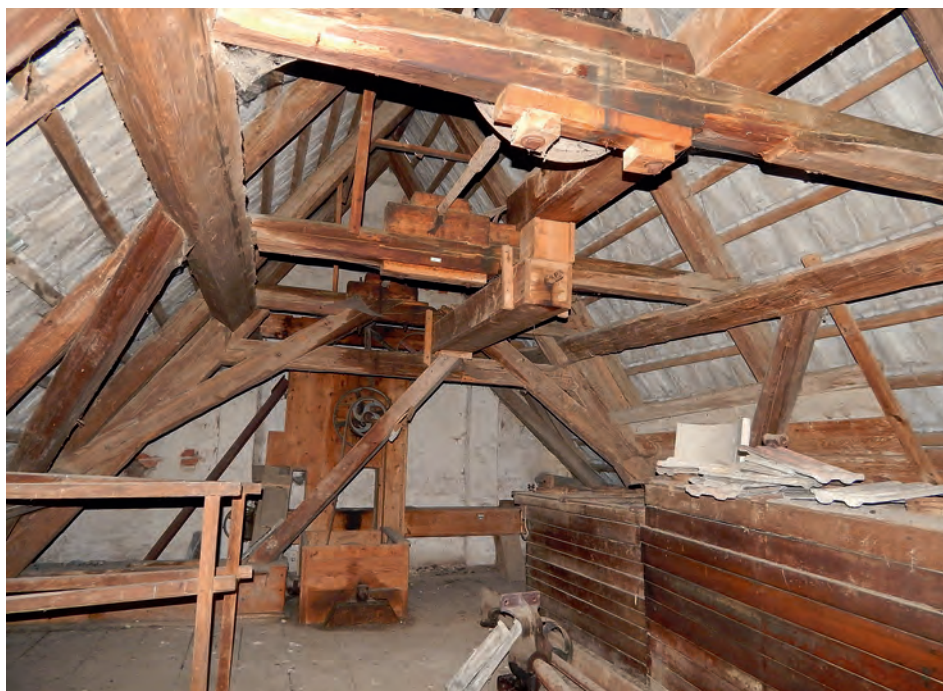
Obr. 21: Staré Dobrkovice, mlýn čp. 1, pohled do podkrovní mlýnice, do konstrukce krovu ze 17. století byla v 1. polovině 20. století vložena technologie uměleckého mlýna (foto J. Bloch, 2015).

provedení. Z druhé strany schodiště je původní mohutné těleso dymníku černé kuchyně. Krov nad mlýnicí je silně narušen novodobými zásahy, souvisejícími s vestavbou uměleckého mlýna, byly vyřezány některé mezilehlé vazby a vyměněny vazné trámy plných vazeb. Doplnění tesařských značek o římské číslování napovídá, že v souvislosti s touto úpravou mohl být krov v dotčené části rozebrán, a pak z části opět sestaven.

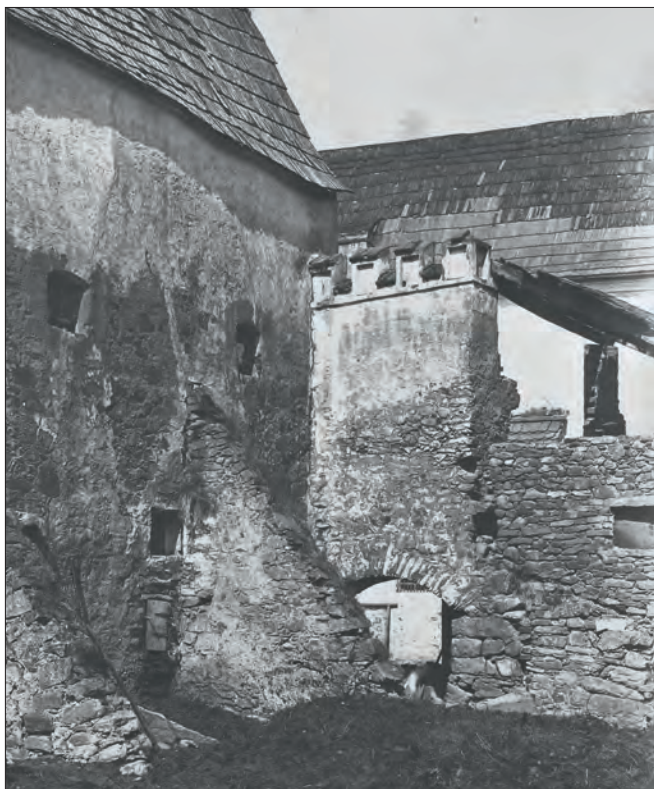
Obr. 22: Staré Dobrušky, mlýn čp. 1, pohled na zídku s manýristickým zakončením u špýcharu (SOA Třeboň, odd. ČK, fond Sbírka fotografií, inv. č. 2451, foto J. Wolf, nedat.).

Ke stavebnímu vývoji celého areálu lze předně konstatovat, že soubor staveb byl původně pravděpodobně výrazně menší než dnes. K jeho rozšíření za odpadní strouhu náhonu došlo patrně až na počátku 19. století. Zprávy o tom, že hospodářství bylo rozlohou malé, nalézáme v roce 1720 v obhajobě jeho tehdejších majitelů ohledně odvádění daní. Naznačují to však i historické fotografie z počátku 20. století, které ještě zachytily ohradní zeď s manýristicky provedeným cimbuřím, která je přiložena k nároží špýcharu a zřetelně se stáčí k východnímu nároží

Abb. 22: Staré Dobrkovice, Mühle Nr. 1, Mauer mit manieristischem Abschluss beim Kornspeicher (SOA Třeboň, Abt. ČK, Bestand Fotosammlung, Inv.-Nr. 2451, Foto J. Wolf, nicht datiert).

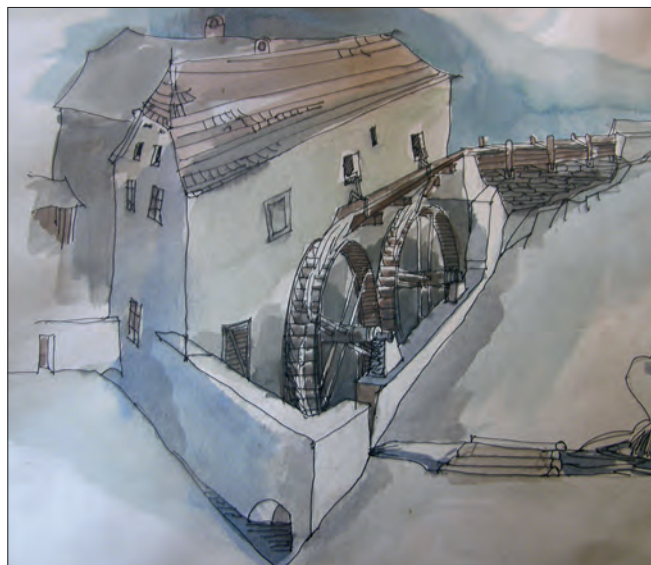
Obr. 23: Staré Dobrušky, mlýn čp. 1, ilustrativní představa o podobě mlýnice v době existence mlýnských kol (kresba J. Peškové).
