Dům čp. 21 zde mimo jiné reprezentuje vývoj venkov-ského stavitelství v průběhu 17. až 20. století, tedy od nej-starší dosud známé formy roubeného domu v tomto regio-nu přes mladší typicky klasicistní úpravy v rámci otopné-ho zařízení a hospodářské části, až po některé novodobé degradující úpravy průběhu druhé poloviny 20. století.

Obr. 1: Frýdštejn (okres Jablonec nad Nisou), výřez z mapy tzv. císařského otisku stabilního katastru z roku 1843, usedlost č. 21 vyznačena šipkou (Ústřední archiv zeměměřictví a katastru [dále jen ÚAZK] v Praze).

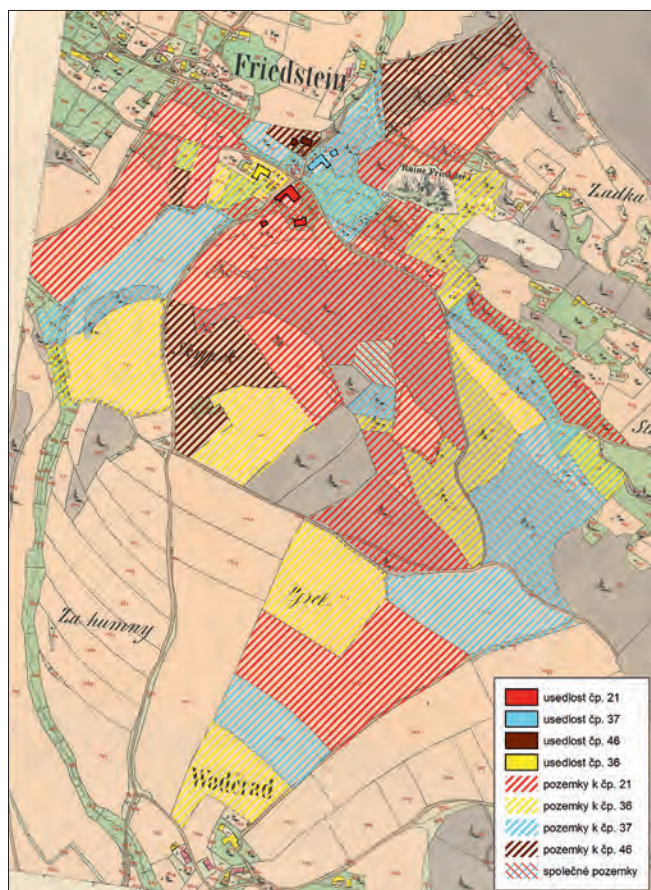
Obr. 2: Frýdštejn, grafické vymezení původního rozsahu usedlosti č. 21 (šrafovaně), s barevným rozlišením držby po rozdělení majetku Václavem Matoušem svým synům v letech 1788 a 1804 (ÚAZK v Praze; úprava V. Vrabec, T. Konvalinková).

Abb. 2: Frýdštejn, graphische Darstellung des ursprünglichen Ausmaßes des Gehöftes Nr. 21 (schraffiert), mit Farbenunterscheidung des Besitzes nach der Verteilung des Vermögens von Václav Matouš an seine Söhne in Jahren 1788 und 1804 (ÚAZK Prag, Gestaltung V. Vrabec, T. Konvalinková).

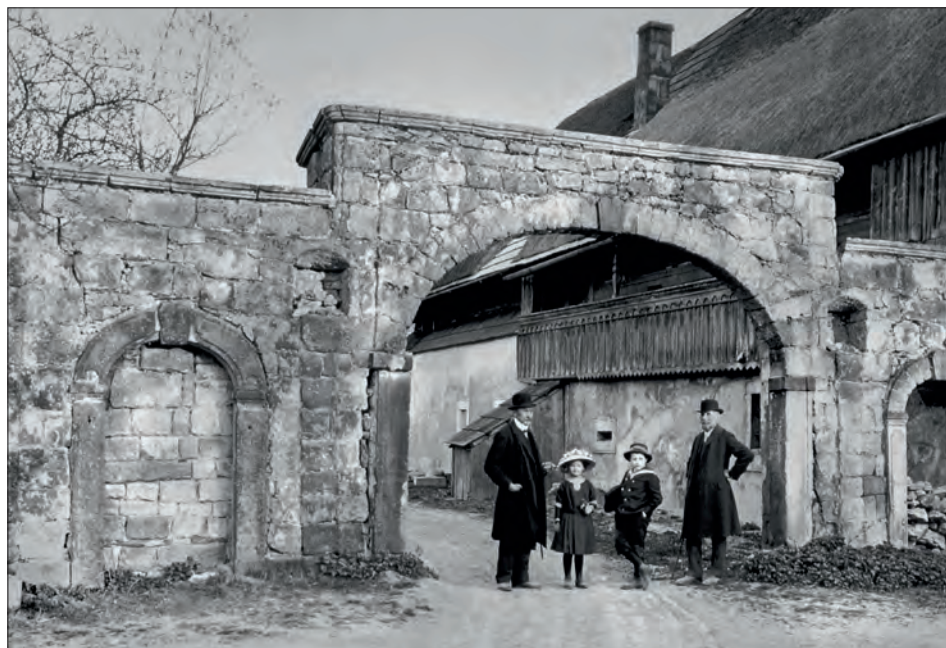
Obr. 3: Frýdštejn, usedlost čp. 21, pohled od severu, přelom 19. a 20. století. Na historickém snímku je dobře patrný průběh severozápadní pavlače a obvodové zdivo obytného dílu předstupující před dochovaným roubeným věncem polopatra (soukromá sbírka, nedatováno).

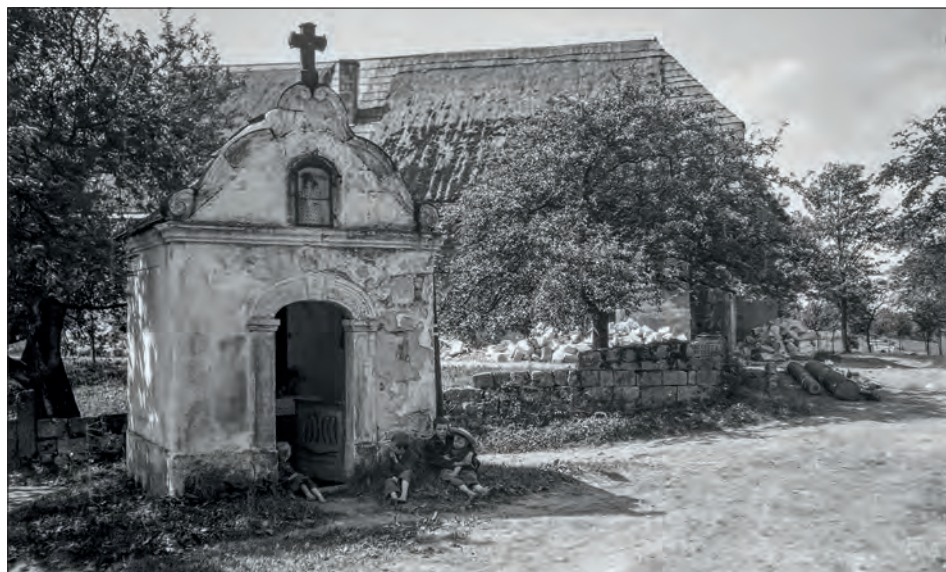
Obr. 4: Frýdštejn, usedlost čp. 21, pohled od severovýchodu, počátek 20. století. Historické podobě střechy dominuje rozměrný kabřinec nad severozápadním štítem. Deponování stavebního materiálu nemá prokazatelnou souvislost se stavebními úpravami domu (fotografická sbírka Severočeského muzea v Liberci, foto R. Ginzel, nedatováno).

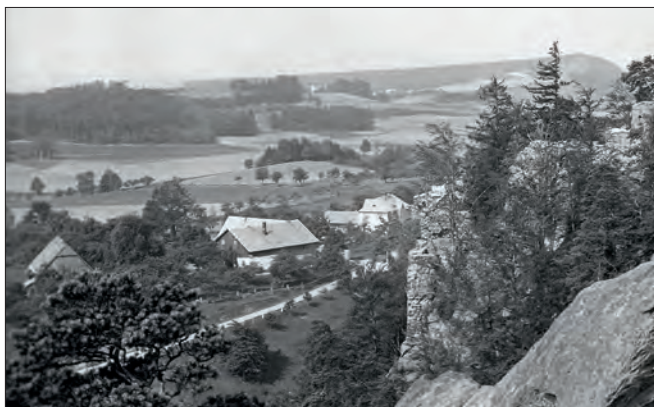
Obr. 5: Frýdštejn, usedlost čp. 21, celkový pohled od severovýchodu, 40. léta 20. století. Výřez z pohlednice zachycuje podobu domu po přestavbě střechy a vlevo později zaniklou stodolu (archiv Podještědského muzea v Českém Dubu, nedatováno).

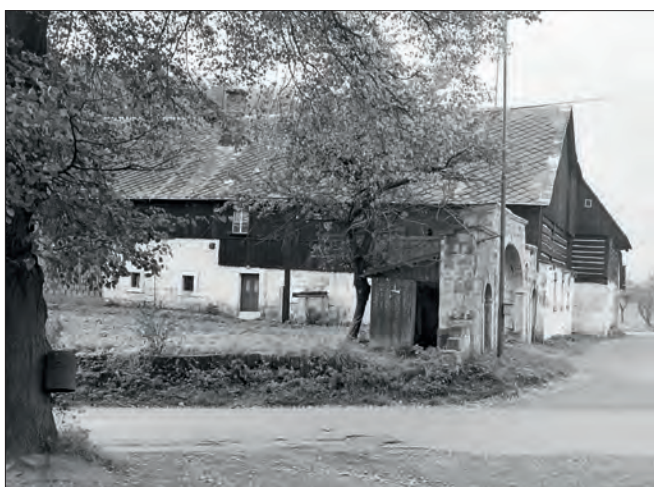
Obr. 6: Frýdštejn, usedlost čp. 21, pohled od severovýchodu, stav domu ke konci 20. století (fotobírka NPÚ ÚOP v Liberci, 1987).

Abb. 6: Frýdštejn Nr. 21, Nordostansicht, Zustand gegen Ende des 20. Jahrhunderts (Fotosammlung NPÚ ÚOP in Liberec [Nationalinstitut für Denkmalpflege, regionale Facharbeitsstätte in Reichenberg], 1987).

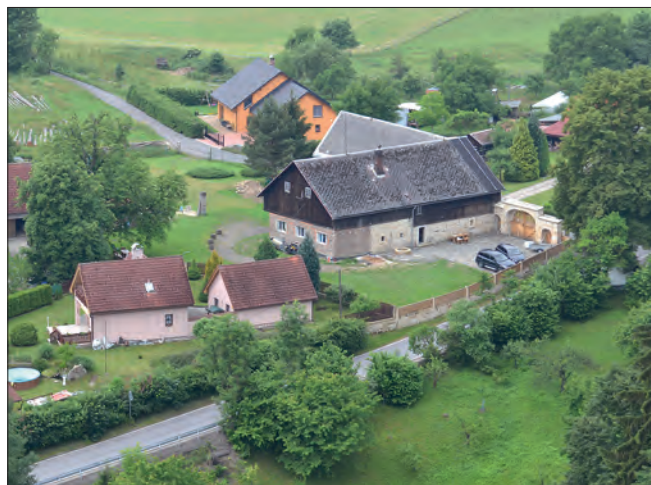
Obr. 7: Frýdštejn, celkový pohled na současnou situaci usedlosti čp. 21 od východu (foto I. Peřina, červen 2015).

Abb. 7: Frýdštejn Nr. 21, Gesamtansicht von Osten, Zustand Juni 2015 (Foto I. Peřina).

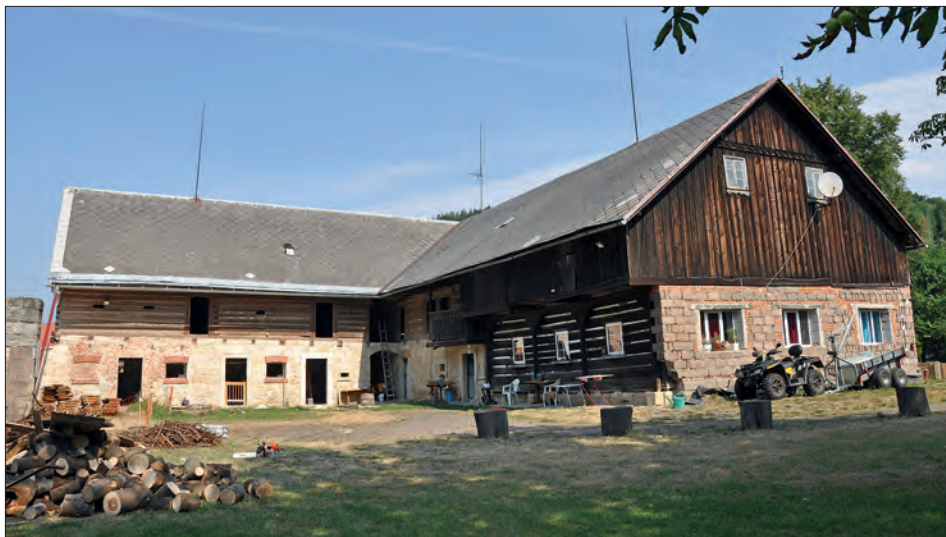
Obr. 9: Frýdštejn, celkový pohled na usedlost čp. 21 od jihovýchodu (foto T. Konvalinková, srpen 2015).

**Jihovýchodní štítové průčelí** je jednoúrovňové, zakončené pětibokým bedněným štítem. Spodní část člení trojice okenních os. Levá dvojice prosvětluje prostor světnice, pravé okno patří boční světničce. Neúměrně zvětšené obdélné otvory zaujímají trojdílná plastová okna. Roubenou stěnu světnice v celé ploše průčelí zakrývá plenta z neomítaných tvárnic, která v šířce boční světničky roubení zcela nahradila. Asymetričnost štítu je dána výrazným přesahem střechy s předsunutým seníkovým polopatrem nad jihozápadním průčelím. Přesah střechy před

Abb. 9: Frýdštejn Nr. 21, Gesamtansicht von Südosten (Foto T. Konvalinková, August 2015).

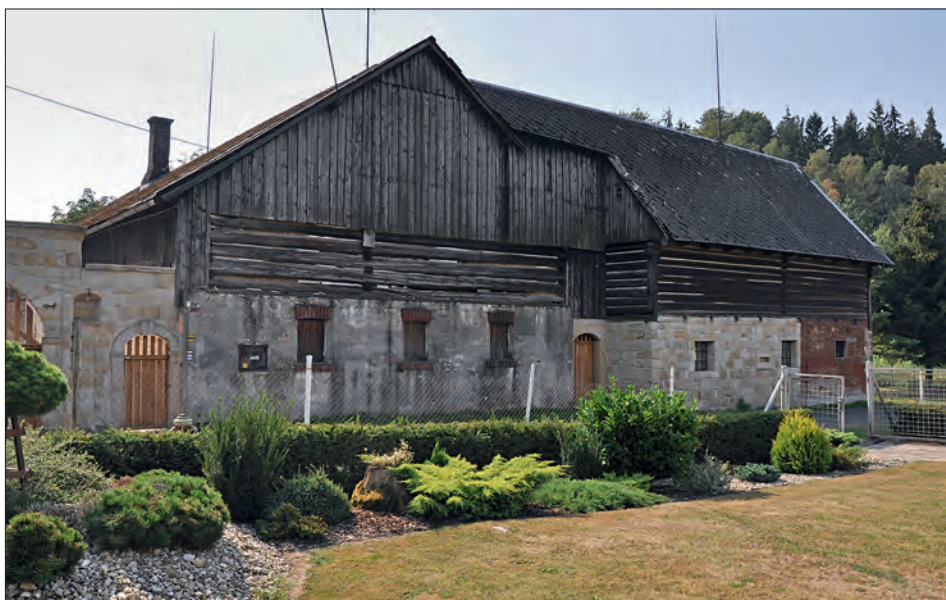
Obr. 10: Frýdštejn, usedlost čp. 21 – severozápadní průčelí (foto T. Konvalinková, srpen 2015).

Abb. 10: Frýdštejn Nr. 21, Nordwestfassade (Foto T. Konvalinková, August 2015).

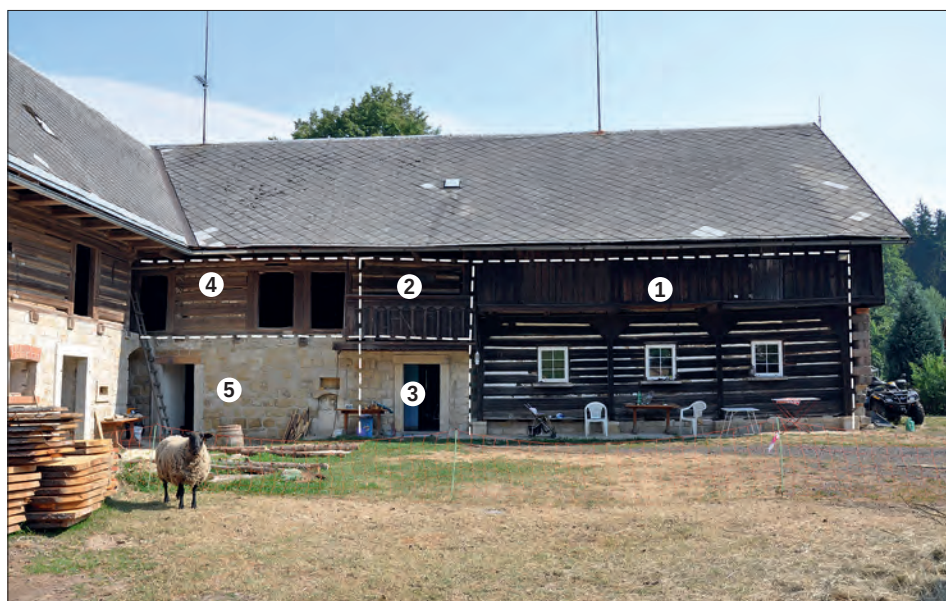
Obr. 11: Frýdštejn, usedlost čp. 21 – jihozápadní okapové průčelí s vyznačením historické dispozice: 1 – roubený blok obytného dílu s polopatrem; 2 – síň v patře; 3 – rozsah původní roubené síně v přízemí; 4 – komorové patro; 5 – prostor původně roubeného chléva (foto T. Konvalinková, srpen 2015).

Na **podélném jihozápadním průčelí**, směřujícím do provozního dvora, je nejlépe rozeznatelné uspořádání domu. Při pohledu od jihozápadu zabírá pravou stranu prů-

čelí vysoká roubená stěna samostatného bloku světnice. Hraněné trámy, spojované v nárožích oboustranným rybinovým plátem, spočívají na nízké omítané podezdívce ze sbíraného kamene a cihel. Výšku celého bloku světnice, včetně roubeného věnce, tvoří čtrnáct trámů (na jihozápadním průčelí je horní čtrnáctý trám odstraněn). Věncem horních dvou trámů vytváří v nároží odstupňovaný přesah. Stropní trámy procházejí v úrovni mezi devátým a desátým trámem. V levé části plochy stěny je patrné mezi osmým a devátým trámem prostupující zhlaví polenice. Pohledově uplatněné trámy jsou opatřeny tmavým nátěrem. Lokálně se dochoval starší tmavě zelený olejový nátěr. Spáry mezi trámy vyplňuje mech a řezanka přetažená nabílenou hliněnou vymazávkou. Zhlaví stropních trámů prostupujících stěnou podpírá subtilní rámová stolice (chceme-li podstávka). Dva stropní trámy světnice jsou zpříložkované (další dvojice přílozek je přisazena k příčným stěnám), přičemž výrazný přesah trámových přílozek nese visuté seníkové polopatro. Podklad bednění polopatra tvoří nízká rámová stolice, na kterou přímo dosedají krokve mladšího krovu. Plochu roubení prolamuje trojice obdélných okenních otvorů osazených novodobými plastovými okny. Po odstraněném obložení otvorů zbyly pouze v rozích okosené parapety. Roubená stěna v minulosti prošla řadou úprav. Osm spodních trámů včetně okenních otvorů pochází z mladší rozsáhlé výměny. Zároveň je mezi levým a středním okenním otvorem vložena čtveřice subtilnějších trámů nenavazující na rytmus skladby roubení.

Zbývá část průčelí se dá rozdělit do dvou úrovní. Zdivo přízemí, tedy v prostoru síně a chléva, složené z hrubě opracovaných pískovcových kvádrů je vůči roubení světnice mírně předsazené. Vstup do síně a chléva, stejně jako menší obdélné okno, lemuje pískovcová ostění. Od vstupu do chléva je dále k nároží domu vložena podélně orientovaná nízká valená klenba průchodu, zapřená mezi zeď chléva a přilehlého hospodářského křídla. Patro je v celé ploše rozsahu horní síně a komorového dílu roubené. Roubení ze sedmi hraněných trámů lícuje se zdivem přízemí. Na straně ke světnici jsou trámy načepované do svislého sloupku. Na západním nároží jsou trámy propojené nepravidelně provedenými rybinovými pláty. Přirozeně ztmavlý povrch trámů bez dodatečných nátěrů doprovází bílá hliněná vymazávka spár. Plochu roubené stěny prolamuje čtveřice otvorů. Při pohledu od jihozápadu se v pravé ose nachází mezi pátým a šestým trámem prořízlé sýpkové okénko. Vlevo od okénka je patrný průchod zhlaví trámů odstraněné vnitřní příčky. Střední dvě osy patří sdruženým vstupním otvorům vedoucím do současného otevřeného prostoru v patře. Levý dveřní otvor někdejší komory, který je opatřen trámovou zárubní, zakončuje sedlový průřez překladového trámu roubení. V něm je zároveň seshora proříznut úzký horizontální otvor. Prahový trám roubení je ve vstupu znatelně prošlapán. Pravý, těsně přisazený mladší dveřní otvor vede k ústí vnitřního schodiště. Má subtilnější trámkovou zárubeň a překlad šestého trámu roubení s rovným mělkým průřezem. Naopak profil prahového trámu je v průchodu výrazně snížen. Trámy roubení jsou do zárubní začepovány. Svakové dveře v obou otvorech byly v nedávné době odstraněny. Krajní levou osu představu-

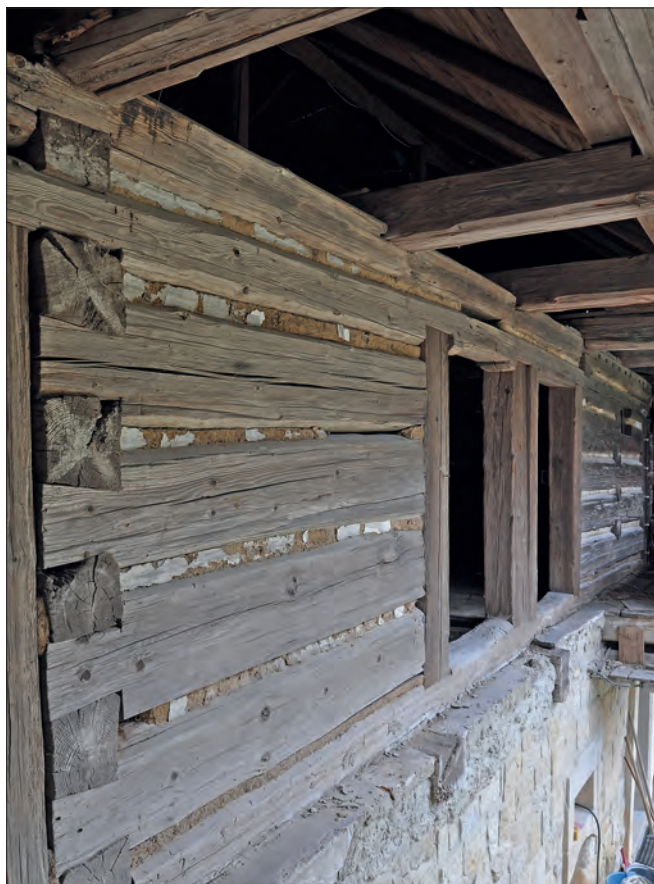
Obr. 12: Frýdštejn, usedlost čp. 21 – jihozápadní průčelí, část obvodové stěny patra. Vstupy do komory a síně v patře byly přístupné po pavlačí, dnes odříznuté a dochované v reliktu. Rybinové spoje v nároží zvýrazňují vápnem malované ondrejské kříže. Okapová vaznice v pravé horní části snímku byla původně umístěna v pozici pozednice (foto M. Ouhrabka, červenec 2015).

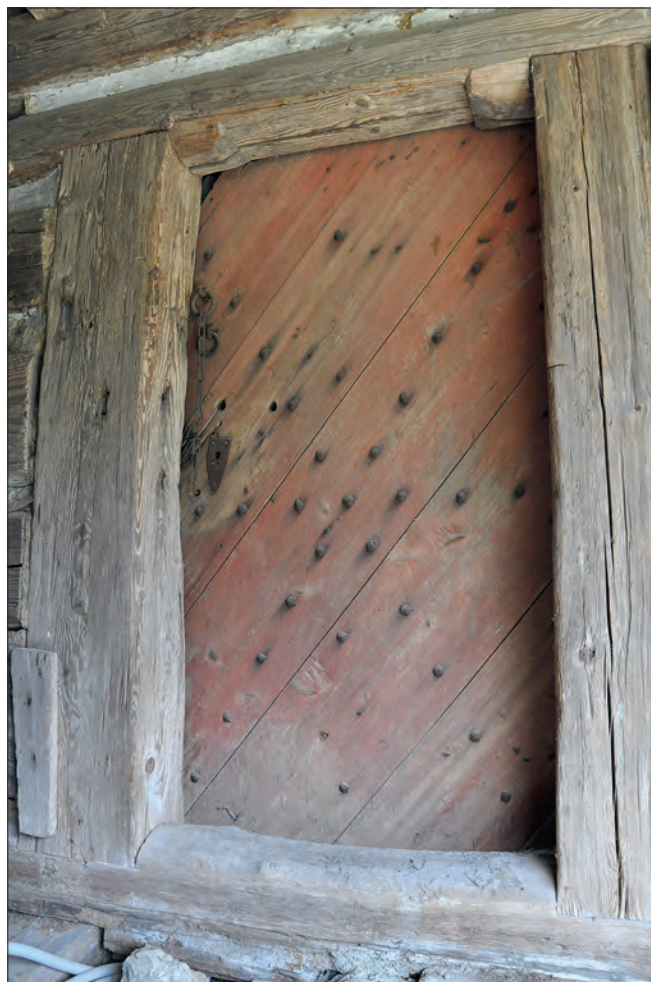
Obr. 13: Frýdštejn, usedlost čp. 21 – detail vstupu jihozápadní komory (foto M. Ouhrabka, červenec 2015).

je dveřní otvor zadní komory, prakticky totožně provedený s levým ze sdružených otvorů. Tentokrát však bez větracího otvoru v nadpraží. Na vnitřní straně osazené svakové dveře jsou z lícové strany pobity diagonálně sesazenými prkny. Dveře nese na rubu umístěná dvojice pásových závěsů a zajišťuje poškozený nekapotovaný zámek na lístkové tvarovaném plechu. Klíčová díрка je na lícové straně chráněna plechovým štítkem. Nad ním je přibita dvojice oček s navázaným řetězem. Zprava se k zárubni přimyká prník zhlaví šestice trámů příčky komory provázaných rybinovým plátem s druhým až pátým trámem roubení (prahový trám a dvojice horních trámů je průběžná). Konce zhlaví trámů příčky zdobí vápnem malované ondřejské kříže. Obsluhu prostor v patře umožňovala předsazená pavlač. Z původního rozsahu se do současnosti dochovala pouze v rozsahu horní síně, přičemž torzo je jen obtížně přístupné. Na horní trám roubení dosedají stropní/vazné trámy, vytvářející výrazný přesah nesoucí okapovou vaznici. Do pozice okapové vaznice byla vysunuta někdejší pozednice. Před levou část průčelí předstupuje kolmé křídlo, které bylo navíc v přízemí rozšířeno utilitární přístavbou (v současnosti odstraněnou). Toto rozšíření si vyžádalo odstranění většiny průběhu pavlače.

Abb. 13: Frýdštejn Nr. 21, Eingang in die südwestliche Kammer, Detail (Foto M. Ouhrabka, Juli 2015).

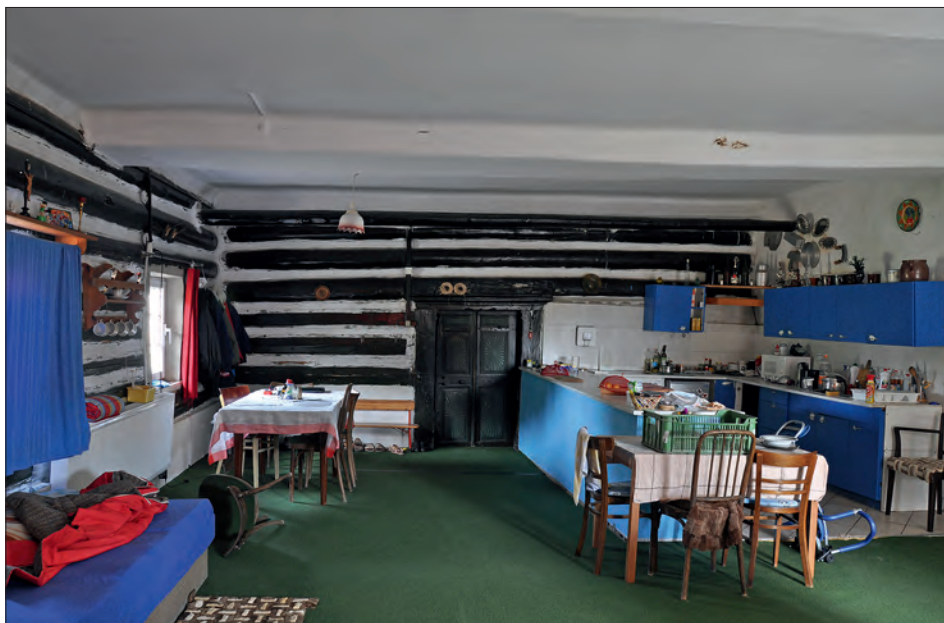
Obr. 14: Frýdštejn, usedlost čp. 21 – světnice, pohled na vstup ze síně a průchod poletnice pod zaomítaným povalovým stropem (foto M. Ouhrabka, srpen 2015).

Rozlehlá místnost obdélného půdorysu o rozměrech 6,6 × 9,3 m a výšky 2,7 m je přístupná z jihozápadní části síně. Povalový strop, včetně čtveřice pohledově uplatněných stropních trámů, zakrývá omítka házená na rákos.

Původní dvojice trámů byla zesílena dvojicí příložek a doplněna o dvojici stropních trámů při příčných stěnách. Roubení je opatřeno tmavě zeleným až černým nátěrem doprovázeným nabílenými spárami. V přední části místnosti je osazena nehraněná polenice, vedená rovnoběžně se stropními trámy. V místě původního otopného zařízení a pece, tedy v severním koutě místnosti, je vestavěna linka novodobé kuchyně. Podlaha je v celé ploše zakryta velkoformátovými deskami a kobercem. Mezitraktová zeď je omítnuta. Při pohledu od jihozápadu se v pravé části nachází vstup boční světničky. Otvor bez výplně lemuje profilovaná obložka. Dále vlevo je situován prostý vstupní otvor kuchyně, osazený kombinovanými dveřmi. Rámový líc člení čtveřice kazet a vertikální lišta. Jednoduchý svlakový rub se srdcově zakončenými pásovými závěsy je opatřen krabicovým zámkem. Jihovýchodní obvodová stěna je v plném rozsahu roubená. Pohledově se uplatňuje osm trámů. Plochu stěny značně narušilo vložení velkoformátových oken a radiátorů ústředního topení. V jihozápadní roubené obvodové stěně se pohledově uplatňuje sedm trámů, přičemž horní trojice je nehraněná. Spodní část stěny zakrývá předsazený omítaný sokl.

Abb. 14: Frýdštejn Nr. 21, (Licht-) Stube, Eingang vom Flur und Durchgang des Scheiterbalkens unter der verputzten Dübeldecke (Foto M. Ouhrabka, August 2015).

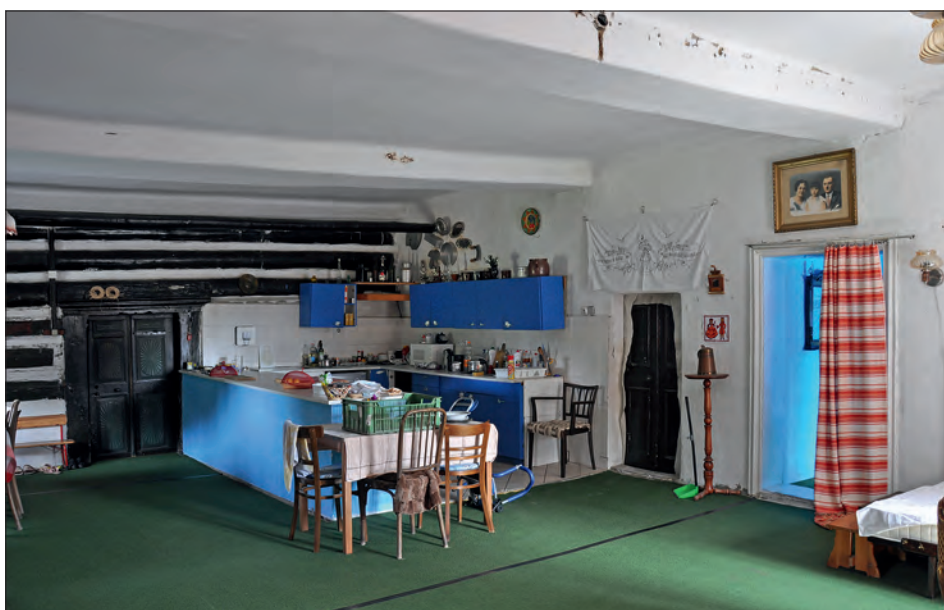
Obr. 15: Frýdštejn, usedlost čp. 21 – světnice, soudobá kuchyně vymezuje prostor dřívější pece a kamen. Vpravo vstupy do černé kuchyně a boční světničky (foto M. Ouhrabka, srpen 2015).

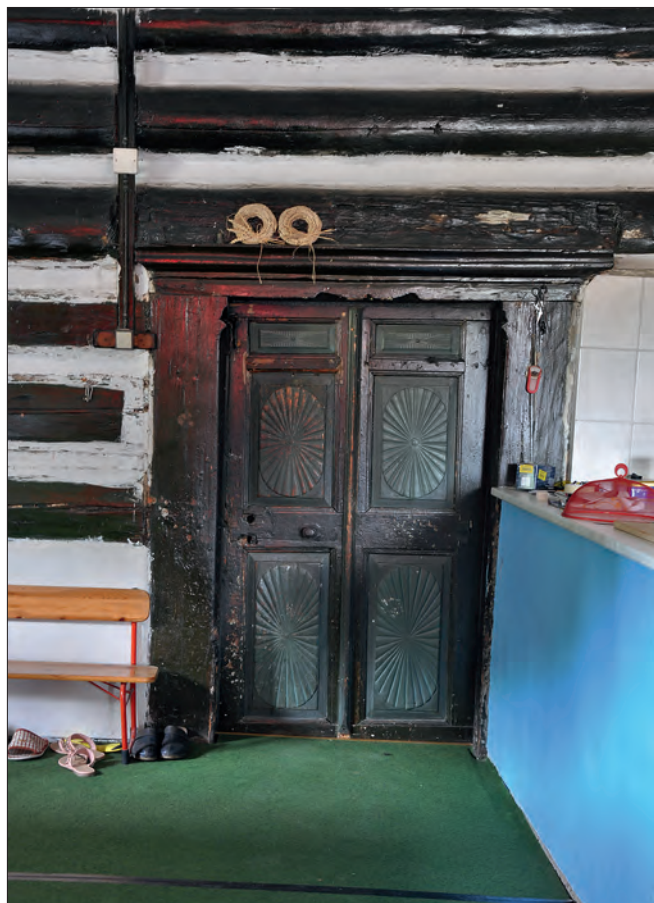
Obr. 16: Frýdštejn, usedlost čp. 21 – detail vstupních dveří světnice (foto M. Ouhrabka, srpen 2015).

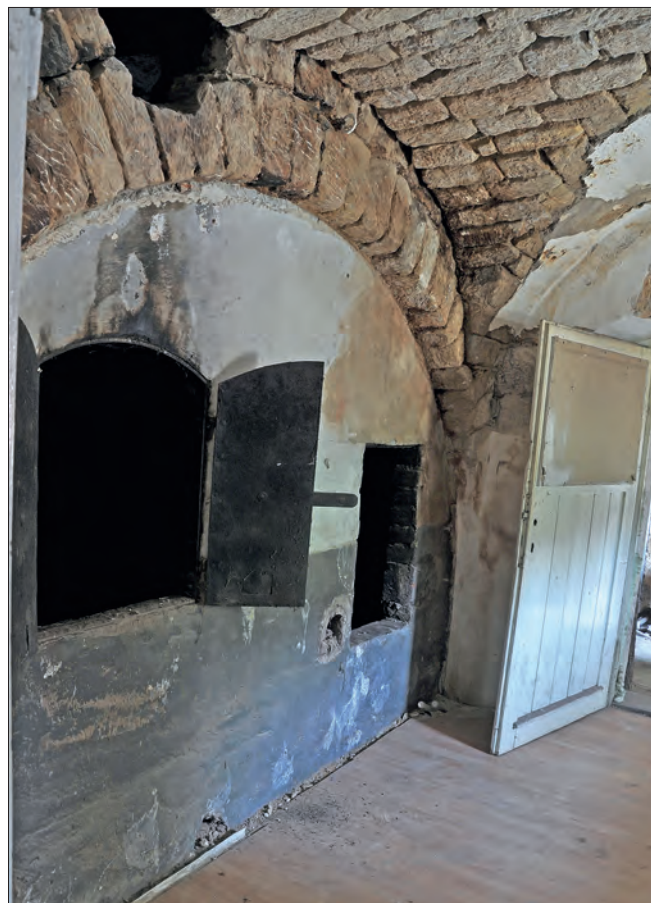
Obr. 17: Frýdštejn, usedlost čp. 21 – černá kuchyně, mladší zazdívka nízký topeniště (foto M. Ouhrabka, srpen 2015).

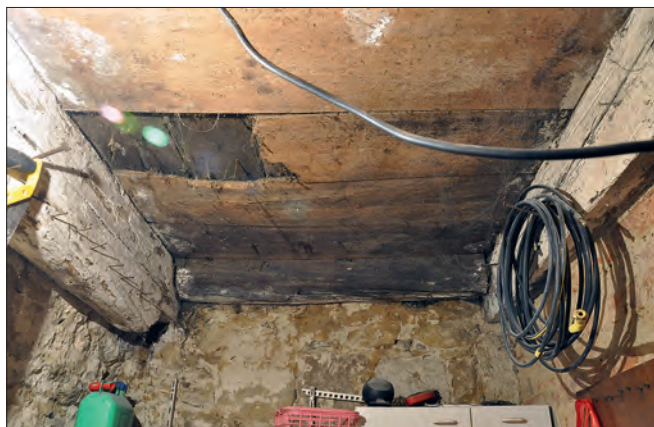
Obr. 18: Frýdštejn, usedlost čp. 21 – boční prostor síně, dochovaný stropní trám a část obvodové stěny původního roubeného chléva (foto M. Ouhrabka, červenec 2015).

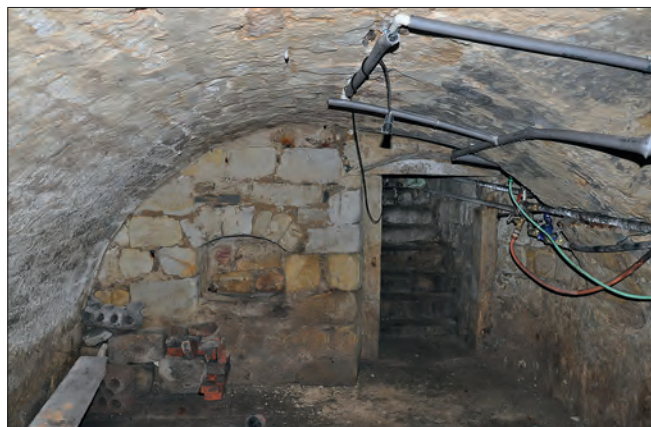
Sklep v suterénu zpřístupňují schody, situované v zákrutu schodiště do patra. Osm pískovcových stupňů ústí pod krátkým segmentovým záklenkem do vstupu s pravouhlým pískovcovým ostěním. Dveřní otvor se do místnosti obrací mírně šikmou, segmentově zakončenou špaletou. Samotný sklep je obdélná prostora, situovaná pod síní v příčné orientaci s půdorysem domu, který v severovýchodním směru mírně předstupuje. Zdivo z pravidelně opracovaných kvádrů nese zbytky vápenných nátěrů i omítek. Stejně tak i valená klenba složená z menších pískovcových kvádrů. Zhruba v její střední části proniká klenbou od severovýchodní strany prakticky trojboká výseč. Krátké, ale výrazné hrany kápě vyběhající od stěny dávají výseči náznak pětiboké varianty tvaru. V místě, kde docházelo ke kolizi se dveřmi vstupu, je průběh klenby nepravidelně probrán v náznaku poloviny pětiboké výseče. Na otvírání dveří (vlevo dovnitř) reaguje i stěna,

Obr. 19: Frýdštejn, usedlost čp. 21 – interiér sklepa (foto M. Ouhrabka, červen 2012).

kteřá v rozsahu výseče ustupuje od ostění nepravidelně šikmo k náběhu klenby. Podlahu tvoří pravidelné pískovcové desky, které vytvářejí ve střední části mělký bazén, odvádějící výlev spodní vody drenážním systémem mimo dům. Při severozápadní stěně, respektive vrcholu klenby, vede krátká šachta větracího/manipulačního otvoru ústícího za podezdívkou na podélném průčelí domu. Na opačné straně v jihozápadní stěně se vlevo od vstupu nachází segmentově zaklenutý odkládací výklenek.

Abb. 19: Frýdštejn Nr. 21, Kellerinneres (Foto M. Ouhrabka, Juni 2015).

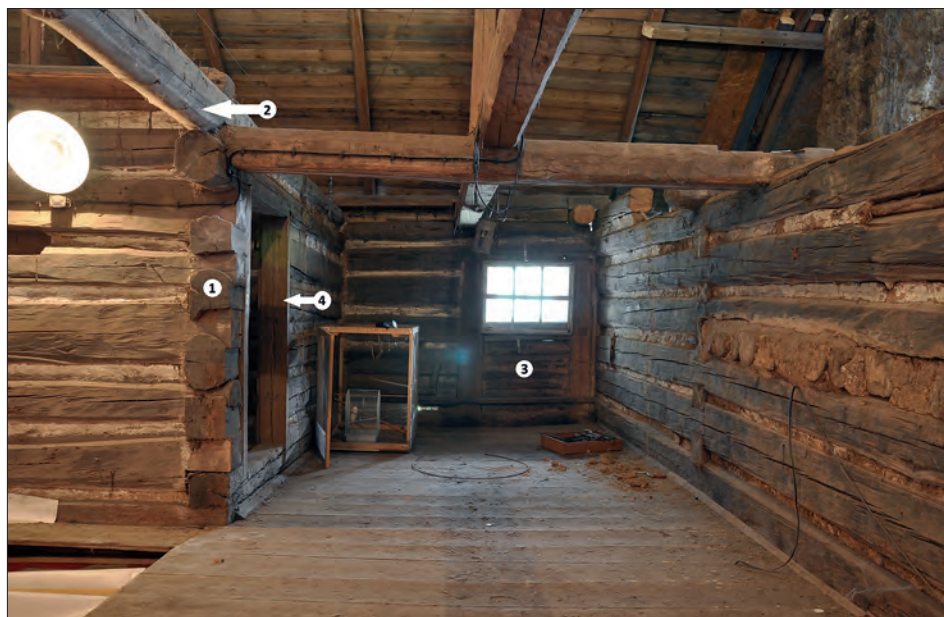
Obr. 20: Frýdštejn, usedlost čp. 21 – síň v patře pohled od jihozápadu: 1 – druhotně seříznutá roubená stěna mezi síní a komorou; 2 – horní průběžný stropní trám komory s dochovaným otiskem vápenného nátěru po vymazávce spáry; 3 – druhotně zaslepený vstupní otvor na pavlač, která zpřístupňovala severovýchodní komoru; 4 – následně vyříznutý dveřní otvor pro zpřístupnění severovýchodní komory přímo ze síně (foto M. Ouhrabka, červenec 2015).

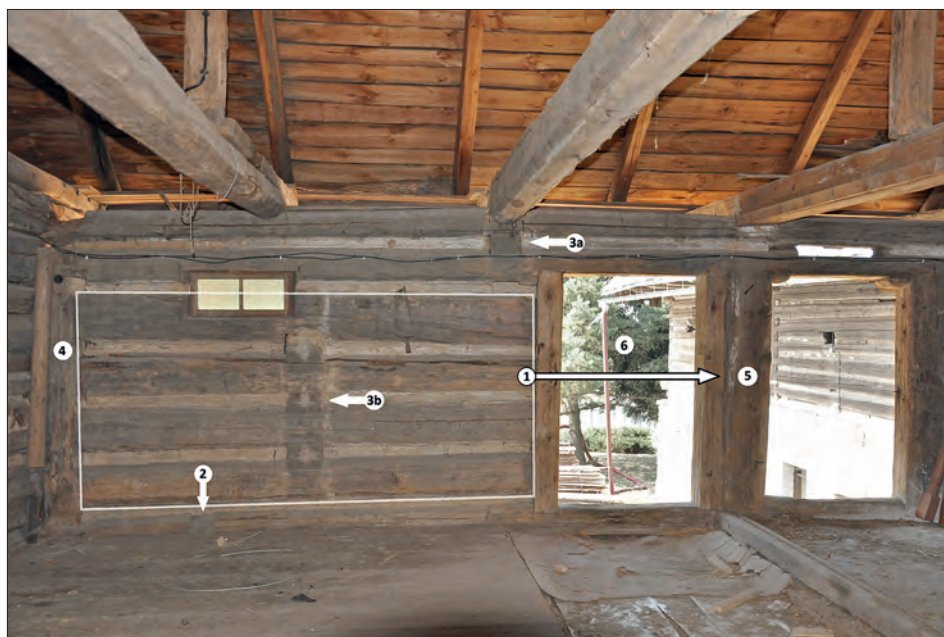
Obr. 21: Frýdštejn, usedlost čp. 21 – situace posunutí části jihozápadní obvodové stěny síně a komory v patře (vyznačeno bílým rámečkem): 1 – označení původního umístění roubené stěny v dlabu zárubně dveřního vstupu (5); 2 – dlab po zárubni dveřního otvoru; 3a – zhlaví uříznutého horního trámu stěny mezi komorou a síní; 3b – posunutá zhlaví trámů seřízlé roubené stěny původně umístěné v úrovni 3a; 4 – původní levá zárubeň vstupních dveří ze síně na pavlač; 6 – druhotný dveřní vstup do síně vzniklý posunutím roubení (foto T. Konvalinková, srpen 2015).

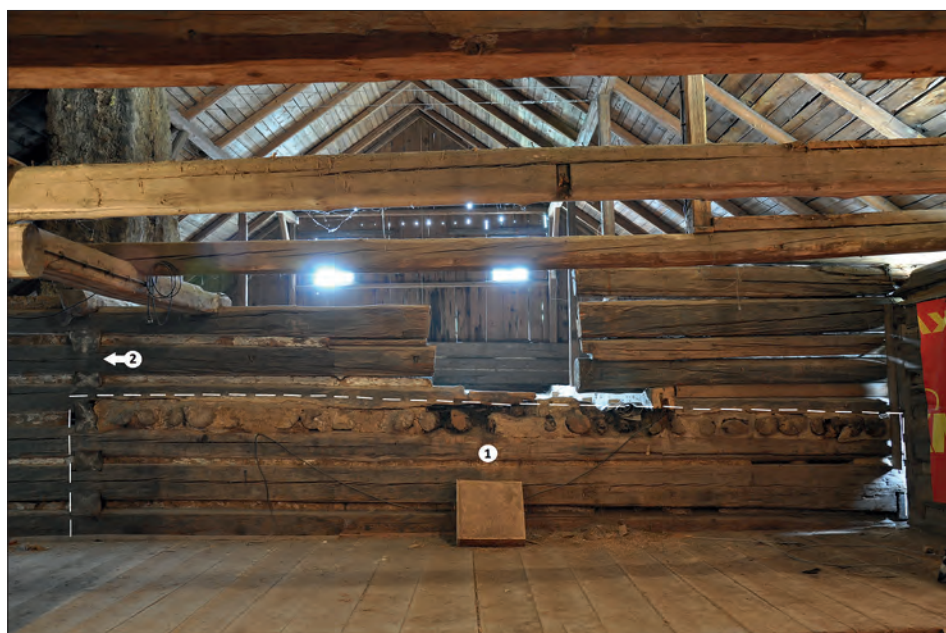
Obr. 22: Frýdštejn, usedlost čp. 21 – pohled na roubený blok obytné části z horní síně: 1 – prostor světnice s povalovým stropem; 2 – horní průběh roubené mezitraktové stěny, vymezující světnici od černé kuchyně a světničky (foto M. Ouhrabka, červenec 2015).

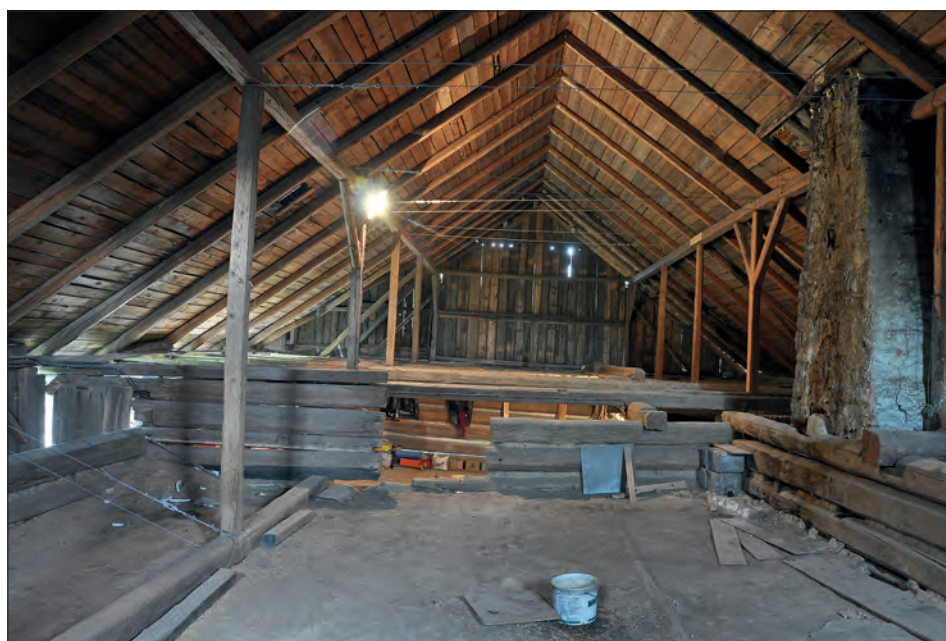
Obr. 23: Frýdštejn, usedlost čp. 21 – celkový pohled do podstřeší od jihovýchodního štítu (foto M. Ouhrabka, červenec 2015).

a čtvrtým trámem dochovaného roubení dvojici obdélných otvorů, interpretovatelných jako stopy po konstrukci dřevohlíněného dymníku.

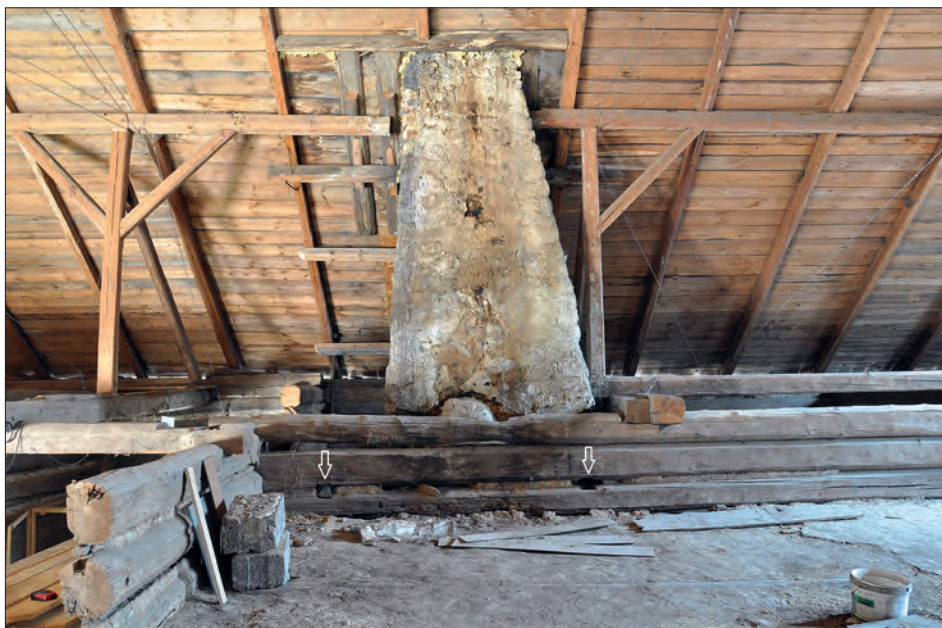
Obr. 24: Frýdštejn, usedlost čp. 21 – horní průběh mezitraktové stěny obytného dílu, šipkami vyznačeny stopy po konstrukci dřevohlíněného dymníku (foto T. Konvalinková, srpen 2015).

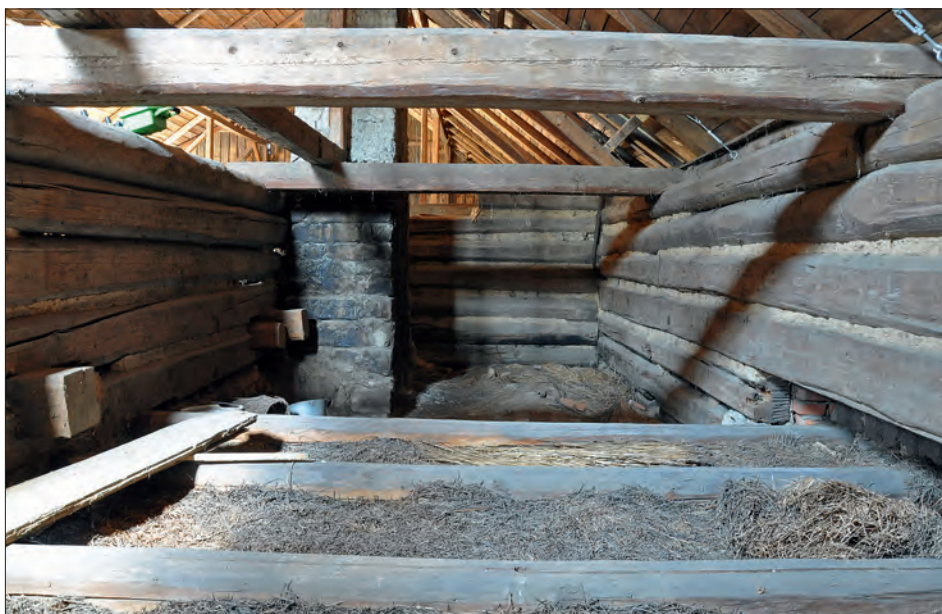
Obr. 25: Frýdštejn, usedlost čp. 21 – prostor nad druhým traktem obytného dílu, pohled od jihovýchodu. V popředí stropní trámy světničky, v pozadí vložené mladší těleso dymníku a klenba černé kuchyně (foto T. Konvalinková, srpen 2015).

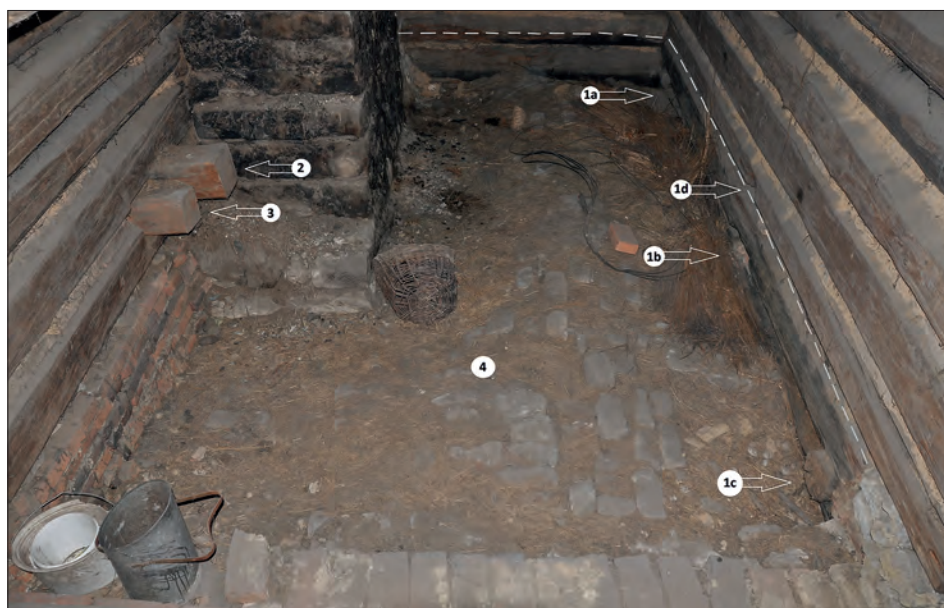
Obr. 26: Frýdštejn, usedlost čp. 21 – pohled na situaci nad černou kuchyní: 1a, 1b, 1d – stopy po konstrukci dřevohlíněného dymníku; 1c – odříznutá část trámu téže konstrukce; 2 – zhlaví stropního trámu světnice; 3 – zhlaví mladší příložky; 4 – rub klenby mladší černé kuchyně, linie vymezuje úroveň zadýmení trámů stěn (foto M. Ouhrabka, červenec 2015).

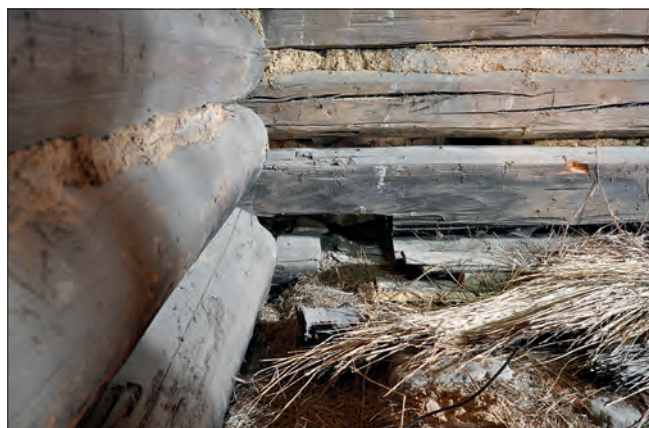
Obr. 27: Frýdštejn, usedlost čp. 21 – detail kapsy po pruku dřevohlíněného dymníku označený v předchozím snímku 1a (foto M. Ouhrabka, červenec 2015).

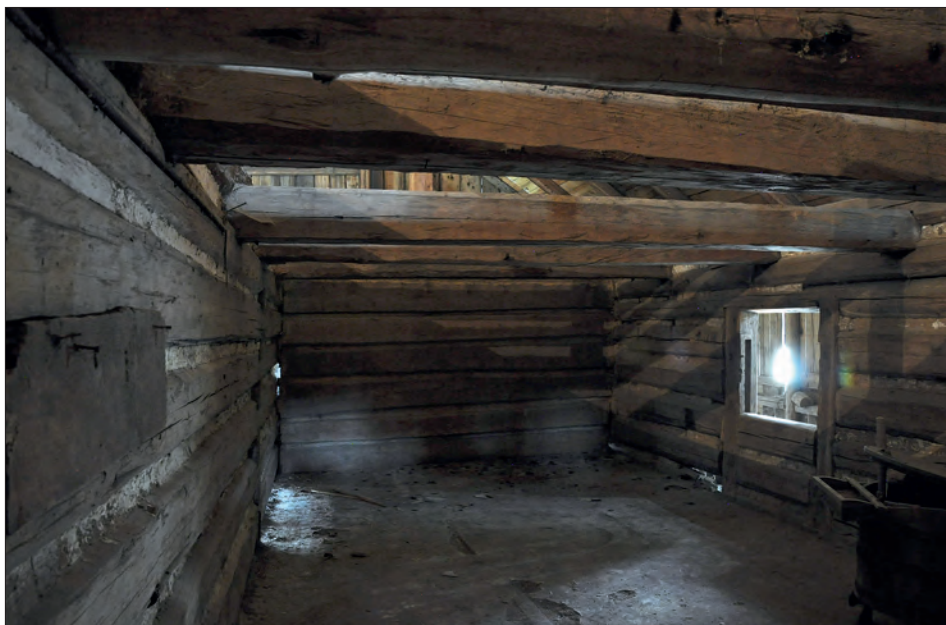
Obr. 28: Frýdštejn, usedlost čp. 21 – interiér severovýchodní komory s druhotně zaslepenými dveřmi na pavlač a skříšší za vloženou přepážkou imitující roubení (foto M. Ouhrabka, červenec 2015).

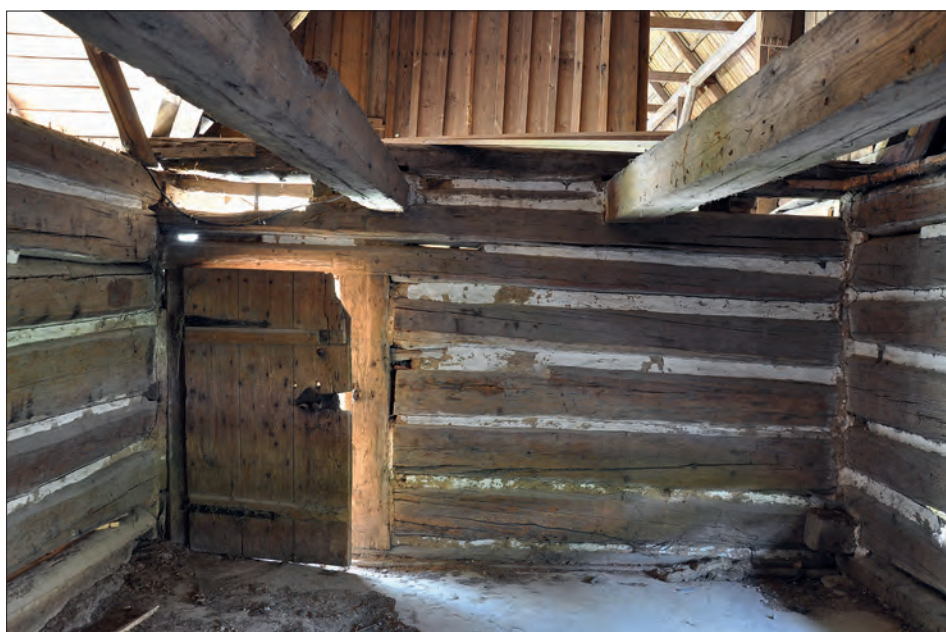
Obr. 29: Frýdštejn, usedlost čp. 21 – interiér jihovýchodní komory (foto M. Ouhrabka, červenec 2015).

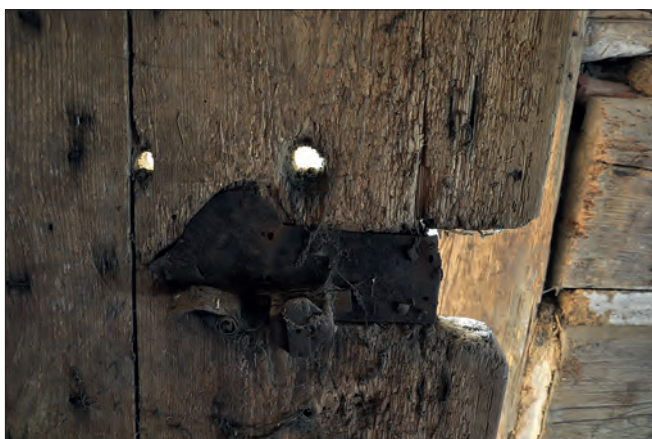
Obr. 30: Frýdštejn, usedlost čp. 21 – detail zámku dveří jihovýchodní komory (foto M. Ouhrabka, červenec 2015).

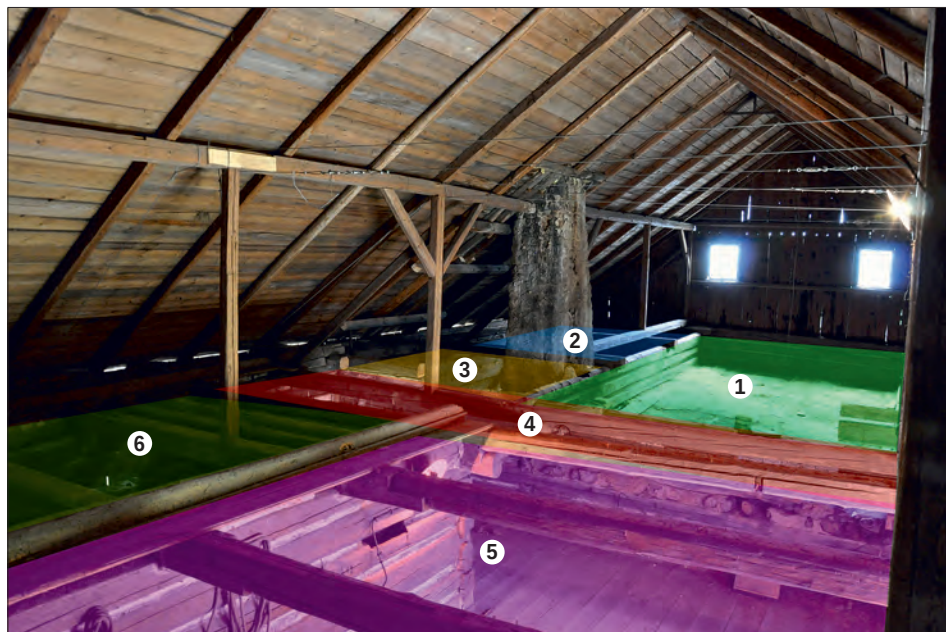
Obr. 31: Frýdštejn, usedlost čp. 21 – grafické znázornění původní dispozice obytné části a patra: 1 – světnice; 2 – světnička; 3 – kuchyně; 4 – síň; 5 – jihozápadní komora; 6 – severovýchodní komora (foto M. Ouhrabka, červenec 2015).

jako dvoutraktový s menší (vý-  
minkářskou) světničkou a vy-  
členěným prostorem kuchyně.  
Obvodové i mezitraktové stěny  
byly pravděpodobně, jak tomu  
napovídá jejich dochovaný nad-  
stropní průběh, roubené. Roz-  
lehlá světnice byla zastropena  
pohledově uplatněným povalo-  
vým stropem, neseným dvěma  
stropními trámy. Sestavu pece  
a kamen v severním rohu dopl-  
ňovala probíhající polenice. Po  
původním zastropení světnič-  
ky nezbyly průkazné stopy. Je  
možné, že povalový strop nesly  
průběžné trámy světnice, nebo  
samostatné trámy, situované  
v současné pozici trámů pod-  
hledového stropu. Upořádání  
patra víceméně odpovídalo sou-  
časnému stavu a nejspíše kopí-  
rovalo dispozici přízemí. Na blok  
obytné části navazovala horní  
síň, odpovídající rozsahem té spodní. Komorový díl byl již  
dvojtraktově uspořádaný. Prostor polopatra nad obytným  
dílem zůstal proti současnému stavu víceméně neměnný,

kromě vazných trámů krovu protínajících poslední dvojici  
trámů obvodových stěn. Přítomnost zastropení polopatra  
nad obytnou částí není v současnosti doložitelná. Horní  
síň představovala obdélný prostor, přístupný schodištěm  
z dolní síně. V obvodových stěnách byly umístěny protilehlé  
vstupy na pavlače. Komorové, historicky dvoutraktové  
upořádání, bylo dále členeno na dvojici komor ve větším  
jihozápadním traktu vůči jedné podélné komoře v severo-  
západním traktu. Komory byly přístupné pouze po vnější  
komunikační větvi, tedy dvojicí pavlačí. Podoba zastroke-  
ní komor přes dochování stropních/vazných trámů není  
doložitelná. V době výstavby se zřejmě jednalo o povalový  
strop. Rovněž podoba pavlačí a jejich možné zpřístupnění  
vlastním venkovním schodištěm zůstává nezodpovězenou  
otázkou. Původní krov byl podle dobových zvyklostí ham-  
balkový a pravděpodobně podélně vyztužený středovým

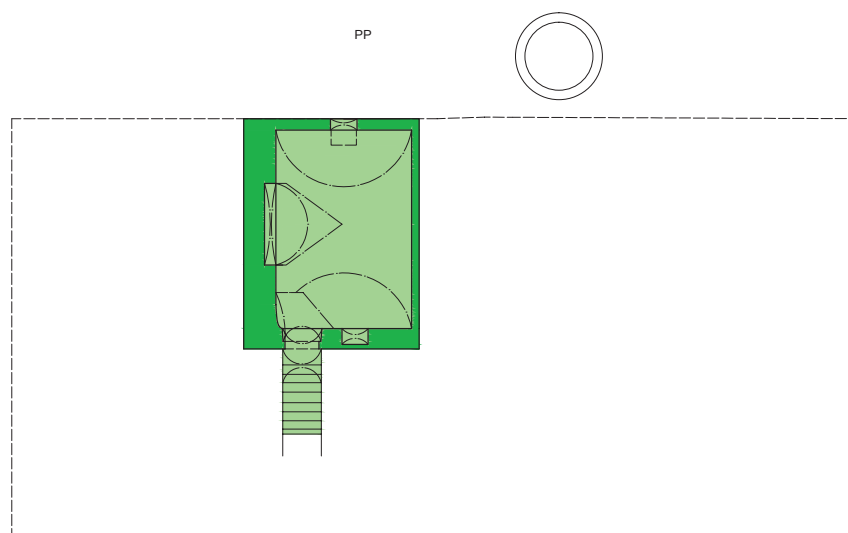
Obr. 32: Frýdštejn, usedlost čp. 21 – půdorys PP s vyhodnocením stavebního vývoje (zaměření M. Ouhrabka, T. Konvalinková, L. Sodomková; kresby L. Sodomková (obr. 32–36); všechna vyhodnocení stavebního vývoje autoři).

Abb. 32: Frýdštejn Nr. 21, Untergeschoss, Grundriss, Baualtersplan (Baufaufnahme M. Ouhrabka, T. Konvalinková, L. Sodomková, Zeichnungen L. Sodomková [Abb. 32-36], alle Auswertungen der Bauentwicklung von den Autoren).

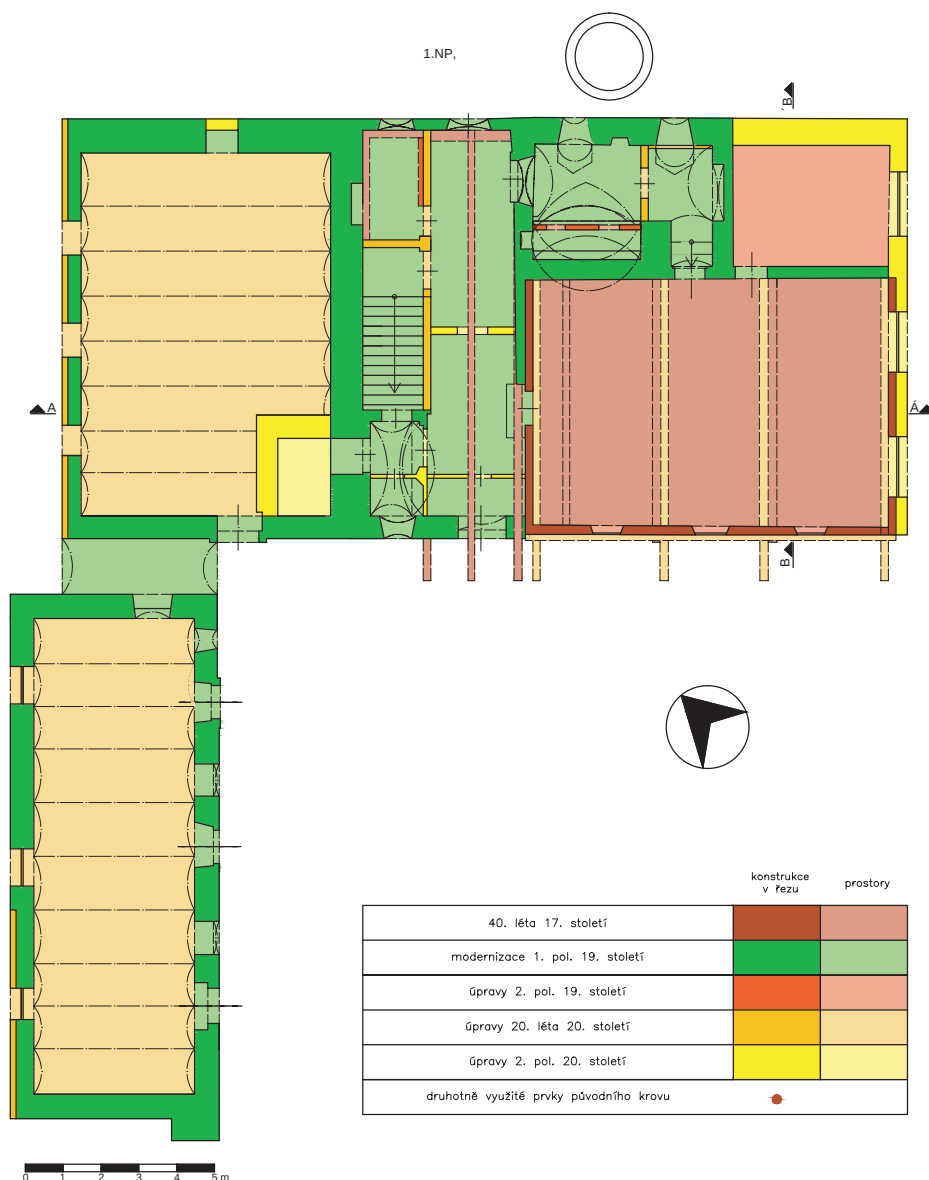
Obr. 33: Frýdštejn, usedlost čp. 21 – půdorys 1. NP s vyhodnocením stavebního vývoje (zaměření M. Ouhrabka, T. Konvalinková, L. Sodomková).

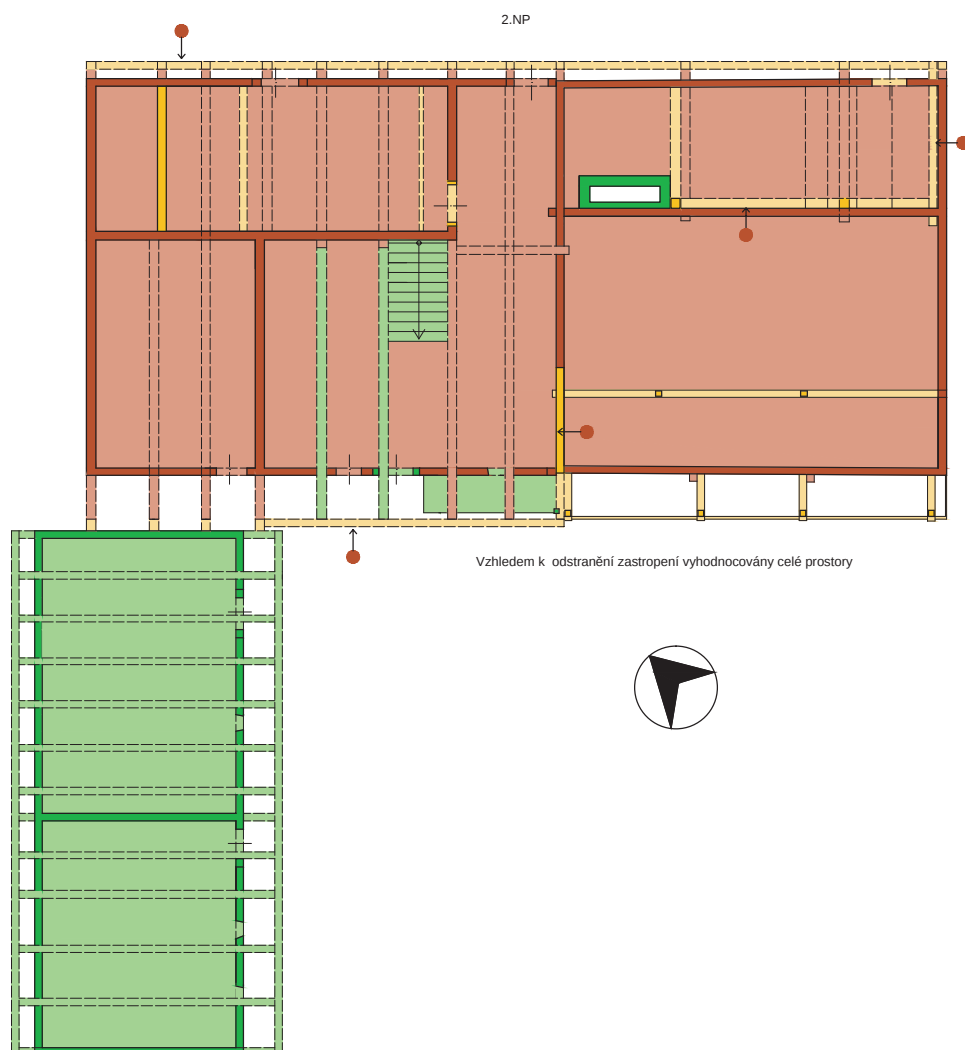
Obr. 34: Frýdštejn, usedlost čp. 21 – půdorys 2. NP s vyhodnocením stavebního vývoje (zaměření M. Kolka, I. Peřina, M. Ouhrabka, T. Konvalinková, L. Sodomková).
