Dům čp. 21 zde mimo jiné reprezentuje vývoj venkov-ského stavitelství v průběhu 17. až 20. století, tedy od nej-starší dosud známé formy roubeného domu v tomto regio-nu přes mladší typicky klasicistní úpravy v rámci otopné-ho zařízení a hospodářské části, až po některé novodobé degradující úpravy průběhu druhé poloviny 20. století.

Obr. 1: Frýdštejn (okres Jablonec nad Nisou), výřez z mapy tzv. císařského otisku stabilního katastru z roku 1843, usedlost č. 21 vyznačena šipkou (Ústřední archiv zeměměřictví a katastru [dále jen ÚAZK] v Praze).

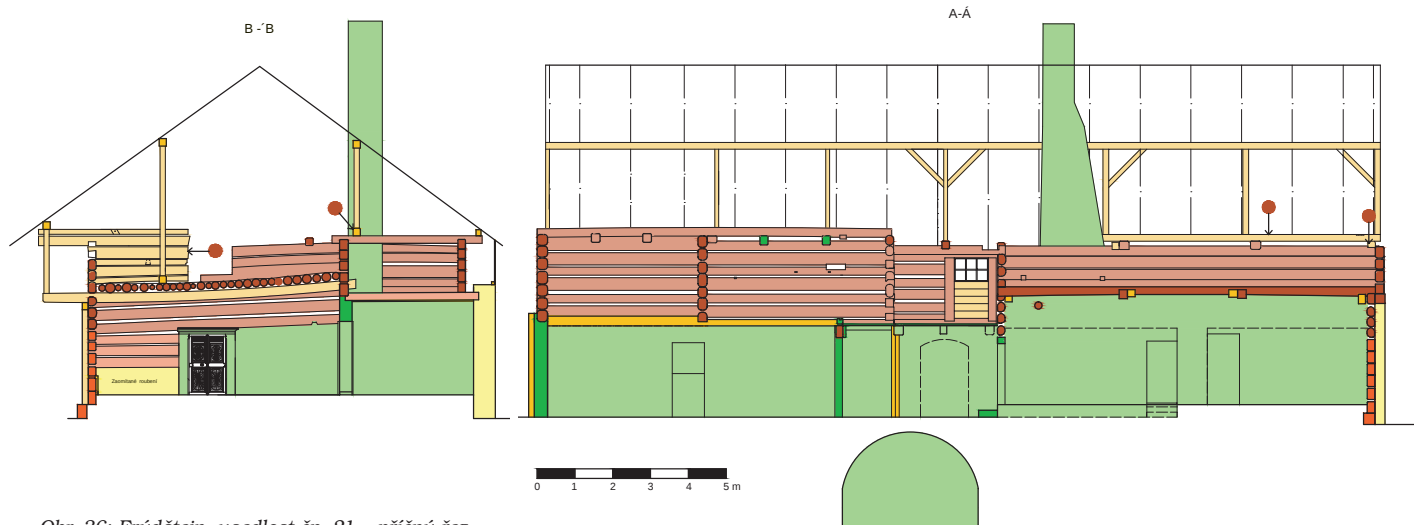
Obr. 36: Frýdštejn, usedlost čp. 21 – příčný řez s vyhodnocením stavebního vývoje (zaměření M. Ouhrabka, L. Sodomková).

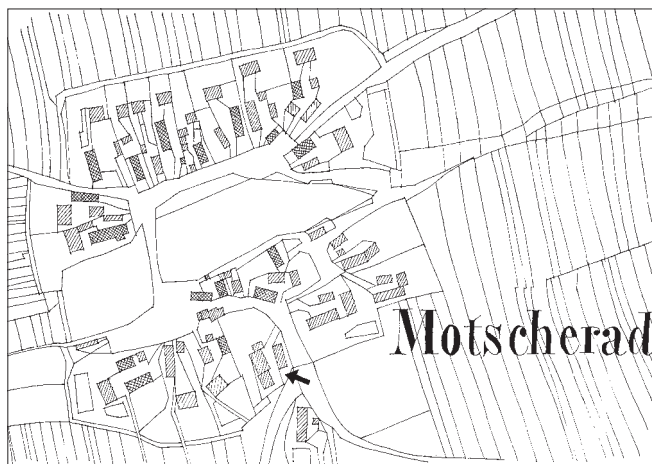
Obr. 1: Močerady (okres Domažlice), indikační skica mapy stabilního katastru 1838. Husté šrafování nespálne objekty, řídké šrafování spalné budovy. Šipka označuje pozici dvora č. 21 (Ústřední archiv zeměměřictví a katastru; všechny kresby a zaměření K. Foud, 2015).
