## ROUBENÉ SÝPKY Z MOČERAD HISTORICKÝ LIDOVÝ STAVEBNÍ FOND NA DOMAŽLICKU VE SVĚTLE NOVÝCH POZNATKŮ

KAREL FOUD

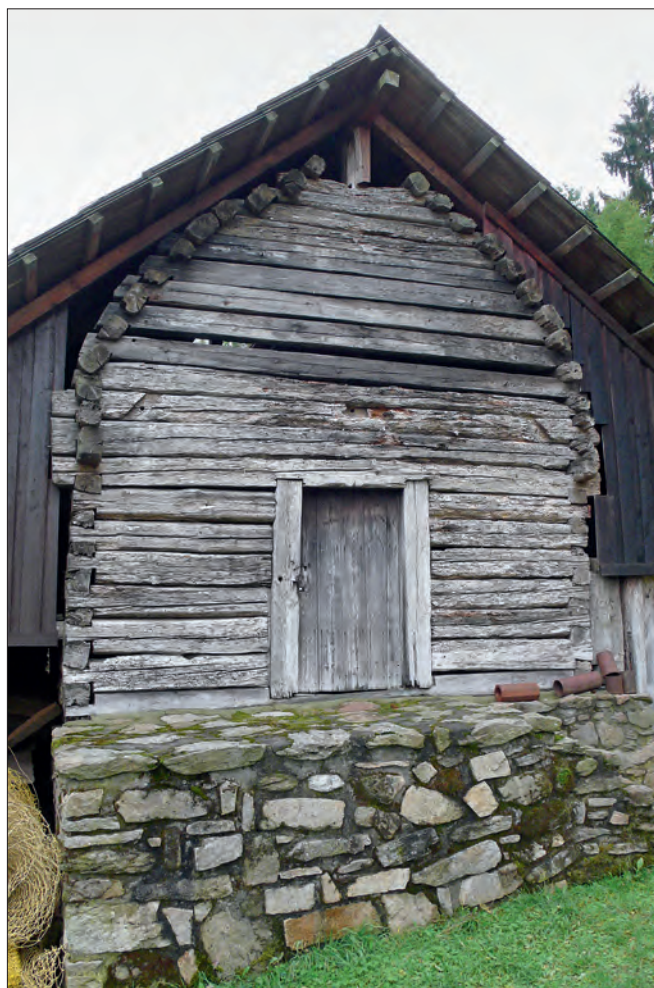
Obr. 2: Chanovice (okres Klatovy), roubená sýpka s klenbou původně stojící na Klatovsku v Petrovicích u Měčína, dnes součást Expozice lidové architektury Muzea Dr. Hostaše v Klatovech.

Abb. 2: Chanovice (Bez. Klatovy [Klattau]), Blockbauspeicher mit Gewölbe aus Petrovice b. Měčín (Groß Petrowitz, Bez. Klatovy), heute Teil der Volksarchitektur-Dauerausstellung des Dr.-Hostaš-Museums Klatovy (Klattauer Regionalmuseums).

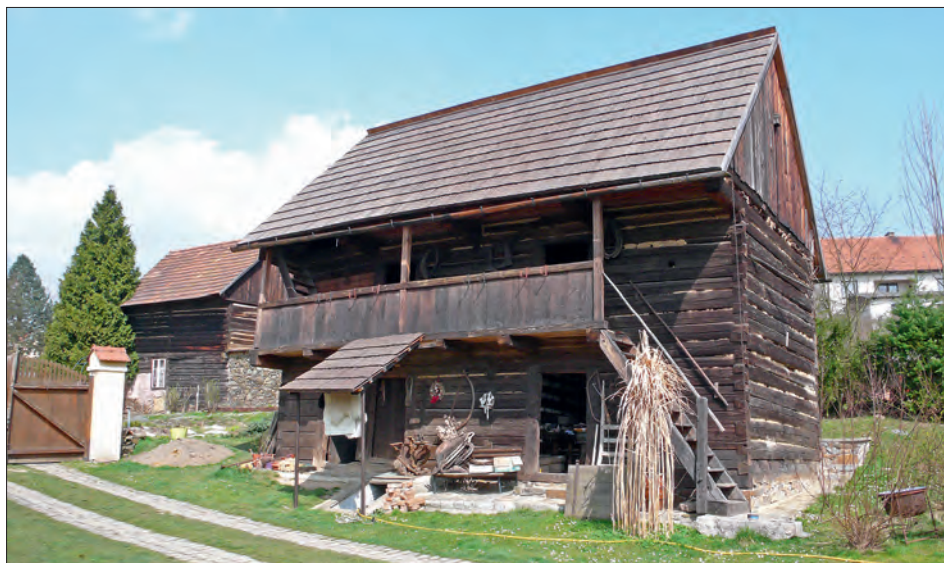
Obr. 3: Jarov (okres Plzeň-sever), usedlost čp. 2 – pohled ze dvora na sýpku. Příklad roubené patrové sýpky s pavlačkou (všechny snímky K. Foud, stav 2015, není-li uvedeno jinak).

Abb. 3: Jarov (Bez. Pilsen-Nord), Bauernhof Nr. 2 – Hofansicht des Kornspeichers. Beispiel vom einstockigen Blockbauspeicher mit einer kleinen Galerie (alle Fotos K. Foud, Zustand 2015, falls nicht anders angegeben).

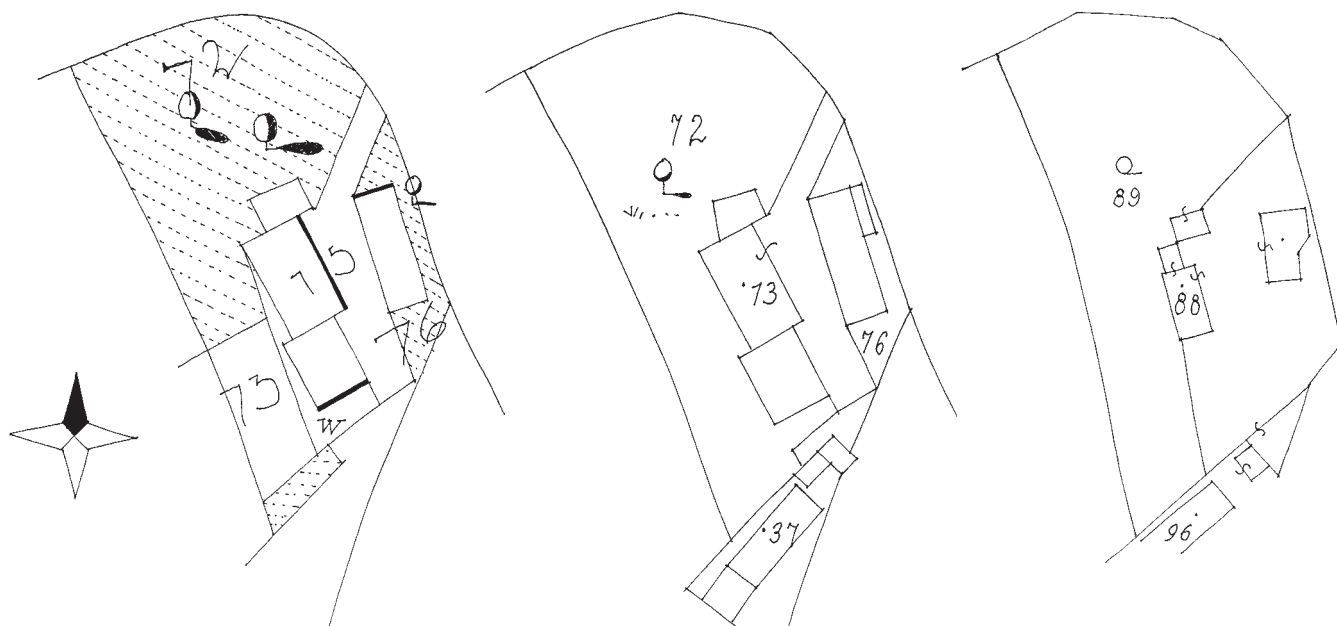
Obr. 4: Močerady, usedlost čp. 21, indikační skica mapy stabilního katastru 1838 (vlevo), katastrální mapa 1912 (uprostřed) a katastrální mapa z 80. let 20. století (vpravo), výřez (Ústřední archiv zeměměřictví a katastru).

Usedlost čp. 21 se k roku 1838 rozprostírala na pozemku p. č. 13. Byla v majetku sedláka Hurky (Hůrka). Přestože byl dvůr součástí jižní strany návsi, byl oproti západněji položeným statkům posunut více k jihu mimo linii uliční čáry. Tvořily jej celkem čtyři nestejně velké stavby, stabilním katastrem bez rozdílu klasifikované jako spaliné. Nejblíže návsi stál drobný objekt obdélného půdorysu s podélnou osou založenou ve směru západ – východ, ve kterém lze spatřovat větší z obou dále popisovaných sýpek.

Abb. 4: Močerady, Bauernhof Nr. 21, Indikationsskizze der Mappe des Stablen Katasters, 1838 (links), Katastermappe 1912 (in der Mitte), Katastermappe aus den 1980er Jahren (rechts), Ausschnitt (Zentralarchiv für Geodäsie und Kataster).

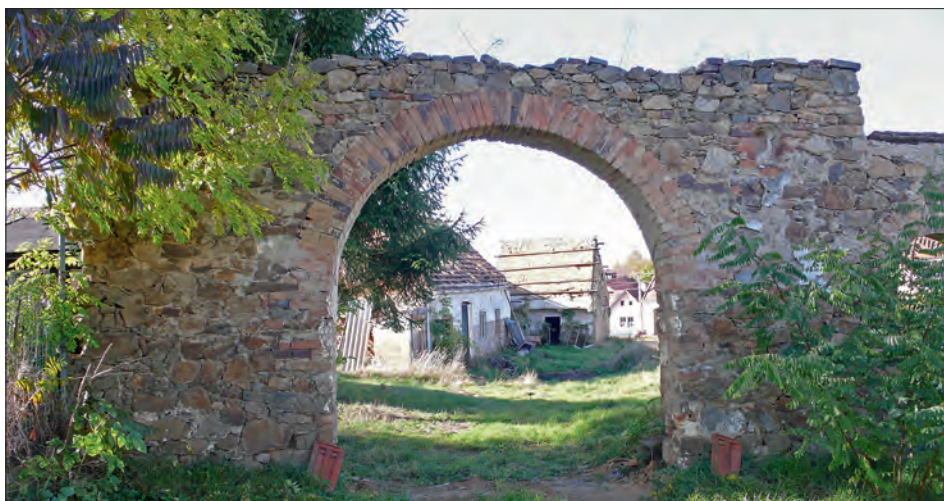
Obr. 5: Močerady (okres Domažlice), usedlost čp. 21 – pohled od jihu na bránu statku, v průhledu na pozadí s obytným stavením a severní sýpkou (stav 2008).

Abb. 5: Močerady (Bez. Domažlice), Bauernhof Nr. 21 – Hofort, Ansicht von Süden, in Durchsicht im Hintergrund der Wohnbau und der nördliche Kornspeicher (Zustand 2008).

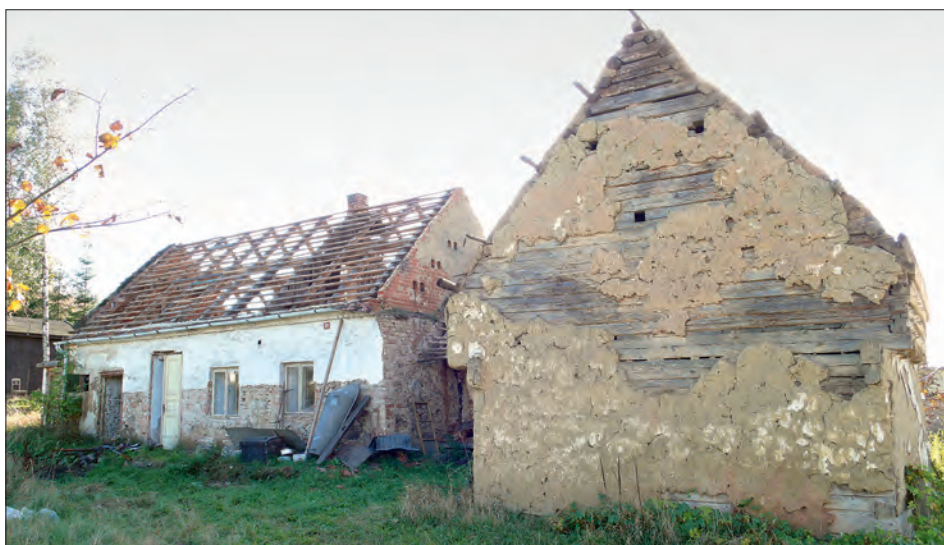
Obr. 6: Močerady, usedlost čp. 21 – pohled od severovýchodu na východní štít severní sýpky a nádvorní stranu mladšího obytného stavení, původně snad chlévů (stav 2008).

Abb. 6: Močerady (Bez. Domažlice), Bauernhof Nr. 21 – Ansicht von Nordosten, Ostgiebel des nördlichen Speichers, Hofseite des jüngeren Wohnbaus, ursprünglich wohl der Ställe (Zustand 2008).

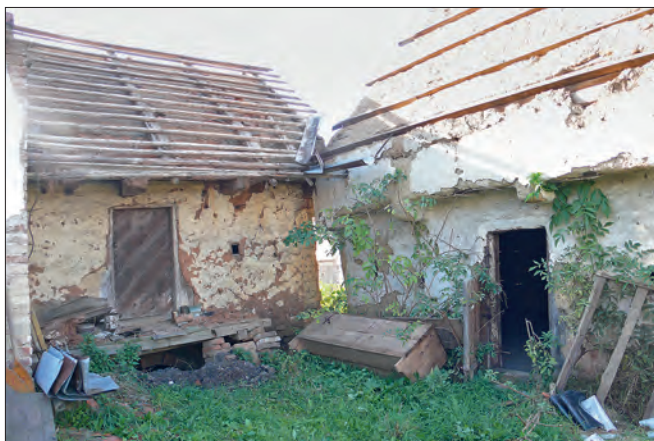
Obr. 7: Močerady, usedlost čp. 21 – severozápadní kout s dvojicí sýpek, vlevo při západní, vpravo při severní straně statku (stav 2008).

Abb. 7: Močerady (Bez. Domažlice), Bauernhof Nr. 21 – Nordwestwinkel mit Paar Speicher, links der an der West-, rechts an der Nordseite des Bauernhofes (Zustand 2008).

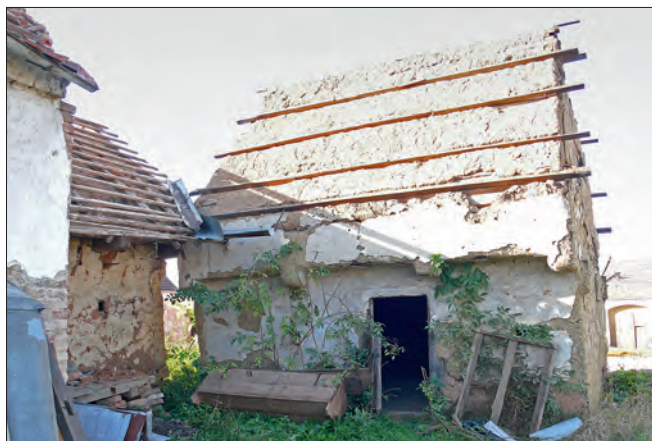
Obr. 10: Močerady, usedlost čp. 21 – severozápadní kout, severní strana. Pohled ze dvora na jižní stranu roubené sýpky z let 1819–1821.

Abb. 10: Močerady (Bez. Domažlice), Bauernhof Nr. 21 – Nordwestwinkel, Nordseite. Hofansicht der Blockbauspeichersüdseite aus den Jahren 1819–1821.

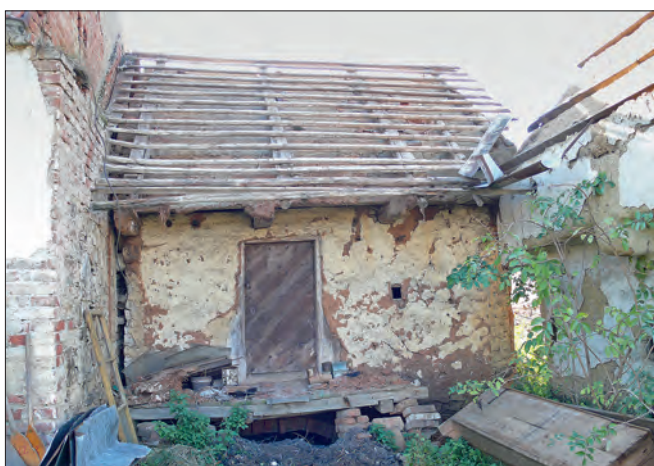
Obr. 8: Močerady, usedlost čp. 21 – severozápadní kout dvora. Pohled na východní (nádvoří) stranu sýpky ležící v linii západní strany statku. Objekt dosud kryje hlinitý lepenec a v ose vstupu lze spatřit klenbu sklepa (stav 2008).

Abb. 8: Močerady (Bez. Domažlice), Bauernhof Nr. 21 – Nordwestwinkel des Bauernhofes. Östliche (Hof-) Seite des Speichers in der Linie der Hofwestseite. Der Bau ist noch mit dem Lehmestrich gedeckt, in der Eingangsachse das Kellergewölbe deutlich (Zustand 2008).

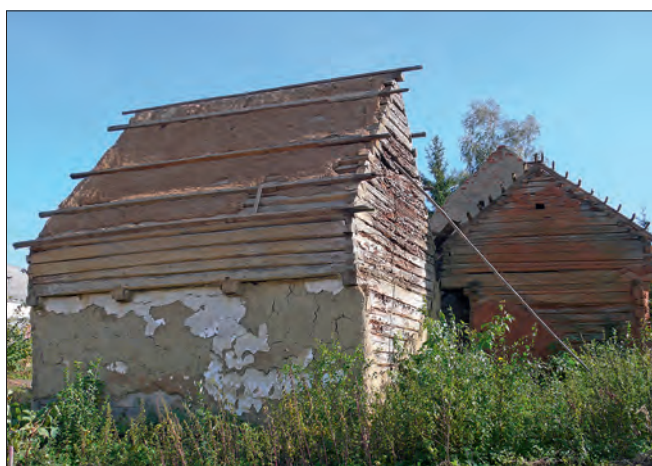
Obr. 11: Močerady, usedlost čp. 21 – severní strana. Pohled od severu na severní stranu roubené sýpky z 1. čtvrtiny 19. století (vlevo) a severní stranu sýpky z 80. let 18. století (vpravo).

Abb. 11: Močerady (Bez. Domažlice), Bauernhof Nr. 21 – Nordseite, Nordansicht der Nordseite des Blockbauspeichers aus dem 1. Viertel des 19. Jahrhunderts (links) und der Nordseite des Speichers aus den 1880er Jahren (rechts).

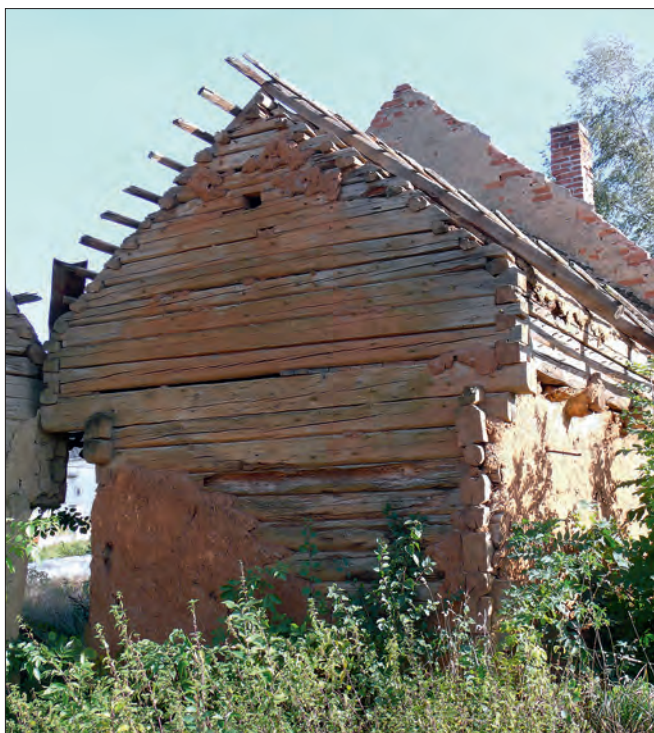
Obr. 9: Močerady, usedlost čp. 21 – severozápadní kout dvora, roubená sýpka při západní straně. Pohled od severu (stav 2008).

Menší z obou sýpek močeradské usedlosti čp. 21 ležela až do roku 2010 při severozápadní (resp. západní) straně dvora, v těsném sousedství s výše popisovaným objektem. Je to přízemní celoroubená jednokomorová stavba kratšího obdélného půdorysu o délce 4,31 m a šířce 3,2 m. Od spodního trámu roubení k spodnímu okraji stropního trámu dosahuje výšky 2 m. Polopatrová část horní komory dosahuje výšky cca 0,55 m, celá horní komora je vysoká přibližně 2 m. Přesah stropního trámu na nádvoří (v původní poloze východní) straně činí od líce podélné stěny 0,45–0,6 m. Na protilehlé (západní) straně je polopatro předsazené oproti přízemí o cca 0,15 m. Tesané hraněné, případně jen na dvou stranách přitesané trámy, spojené na nárožích na rybinu i s mírnými přesahy zhlaví, jsou široké 0,15–0,2 m a vysoké 0,16–0,23 m. Stropní trámy široké 0,15 m jsou založeny zhruba v pravidelných rozstupech 1,2–1,23 m. Vstup do stavby z nádvoří (východní) strany kryjí jednokřídlé svlakové dveře, na nádvoří straně

Abb. 9: Močerady (Bez. Domažlice), Bauernhof Nr. 21 – Nordwestwinkel des Bauernhofes, Blockbauspeicher an der Westseite. Ansicht von Norden (Zustand 2008).

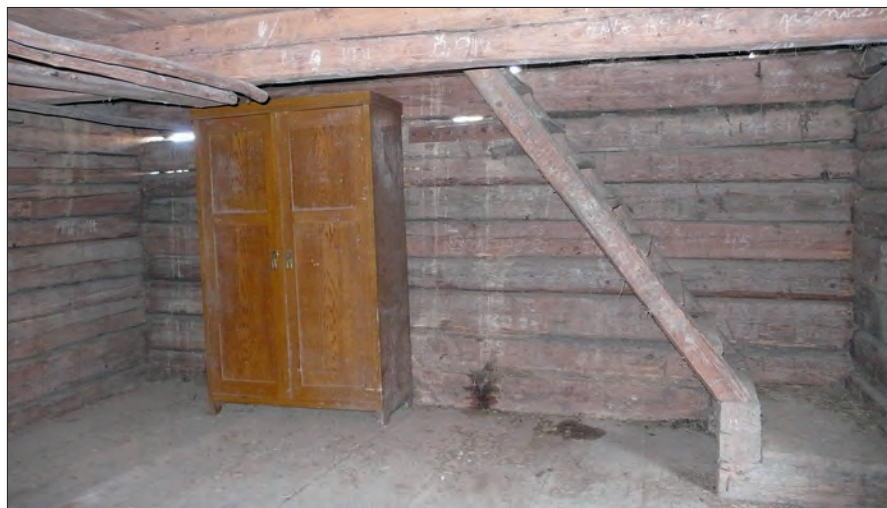
Obr. 13: Močerady, usedlost čp. 21, roubená sýpka při severní straně dvora. Interiér přízemí s žebříkovým schodištěm do podstřešní komory (stav 2008).

Abb. 13: Močerady, Bauernhof Nr. 21, Blockbauspeicher an der Hofnordseite. Erdgeschoss, Innenraum mit der Leitertreppe in die Dachraumkammer (Zustand 2008).

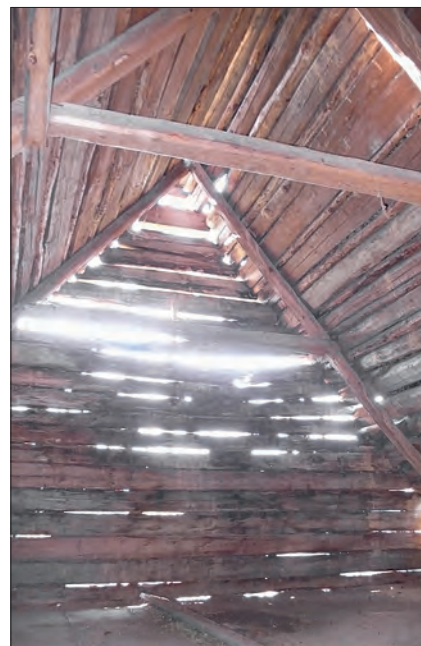
Obr. 14: Močerady, usedlost čp. 21, roubená sýpka při severní straně dvora. Interiér podstřešní komory (stav 2008).

Abb. 14: Močerady, Bauernhof Nr. 21, Blockbauspeicher an der Hofnordseite. Inneres der Dachraumkammer (Zustand 2008).

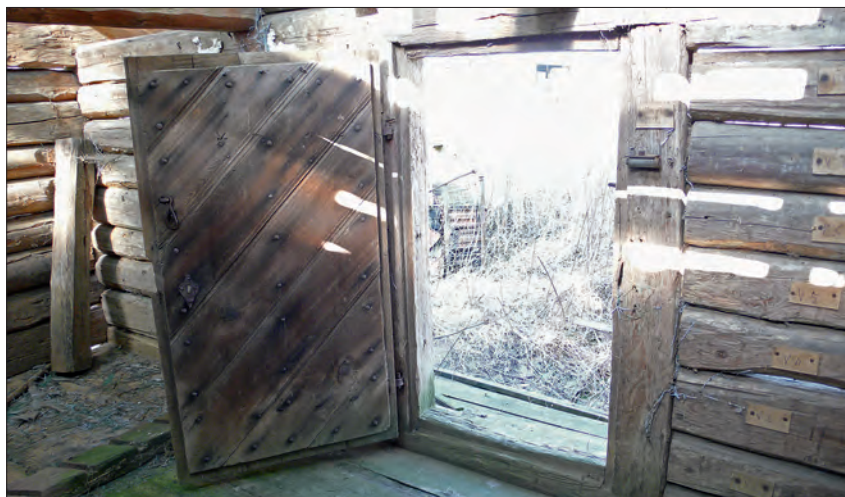
Obr. 16: Ohůčov (okres Domažlice) – menší z močeradských sýpek, stav po převozu do Ohůčova. Interiér přízemí, pohled na líčovou stranu vstupních dveří.

Abb. 16: Ohůčov (Autschowa, Bez. Domažlice) – der kleinere der Speicher aus Močerady, Zustand nach dem Transfer nach Ohůčov. Erdgeschossinneres, Sichtseite der Eingangstür.

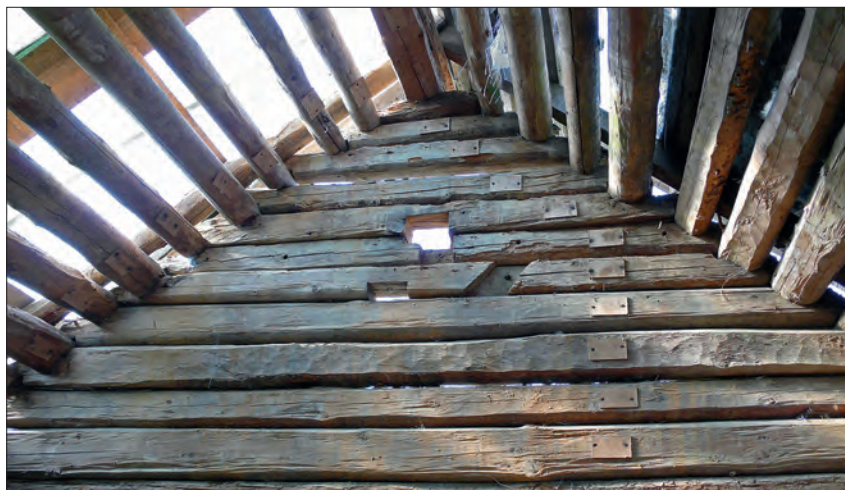
Obr. 17: Ohůčov, roubená sýpka původně situovaná při západní straně usedlosti čp. 21 v Močeradech, datovaná dendrochronologií do období let 1781–1789. Interiér podstřešní komory, část pod hřebenem, stav již bez vnějšího ochranného hliněného lepenice.

Abb. 17: Ohůčov, Blockbauspeicher, ursprünglich an der Westseite des Bauernhofes Nr. 21 in Močerady, dendrochronologisch 1781–1789 datiert. Inneres der Dachraumkammer, Partie unter dem First, Zustand schon ohne den schützenden Lehmestrich.

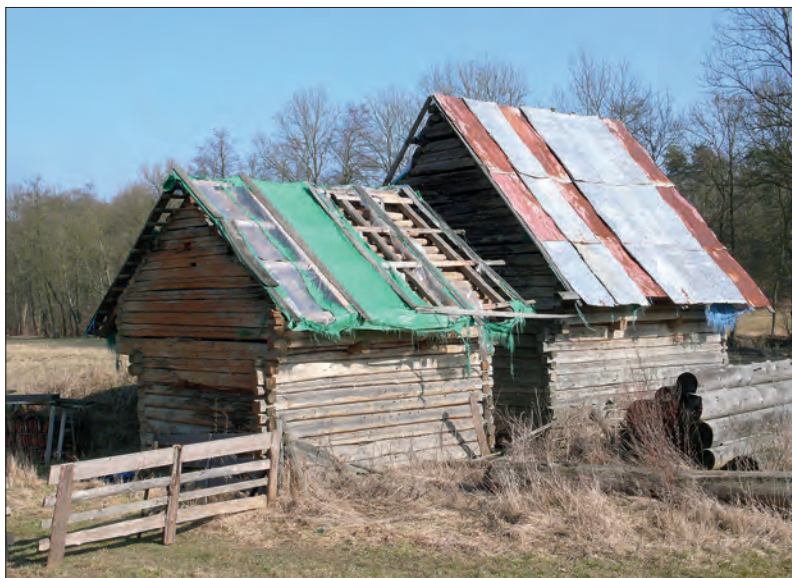
Obr. 19: Ohůčov, roubené sýpky z močeradské usedlosti čp. 21 po přemístění na pozemek ležící při jižním okraji vsi. Pohled od západu. Vlevo sýpka z 80. let 18. století (původně stojící při západní straně usedlosti čp. 21), vpravo sýpka z 1. čtvrtiny 19. století (původně stojící při severní straně dvora Močerady čp. 21).

Abb. 19: Ohůčov, Blockbauspeicher aus dem Bauernhof Nr. 21 in Močerady nach dem Transfer auf das Grundstück beim Dorfsüdrand. Links der Bau aus den 1780er Jahren (ursprünglich an der Westseite des Bauernhofes Nr. 21), rechts der Speicher aus dem 1. Viertel des 19. Jahrhunderts (ursprünglich an der Nordseite des Hofes Močerady Nr. 21).

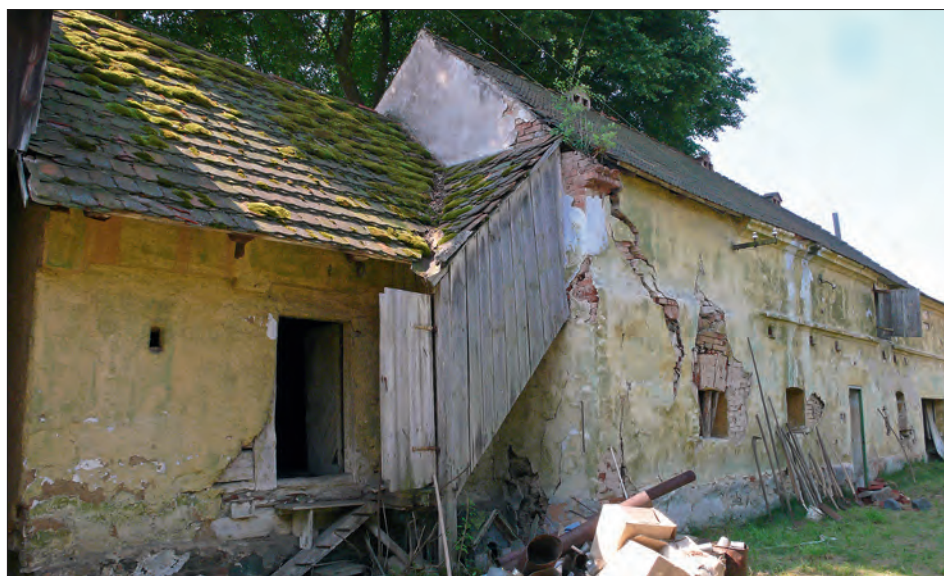
Obr. 18: Neuměř (okres Domažlice), usedlost čp. 2 – pohled od obytného stavení na nádvorní stranu sýpky (vlevo), vybavené hliněným lepenecem. Stav před demolicí přilehlých chlévů.

Abb. 18: Neuměř (Nehmirschen, Bez. Domažlice), Bauernhof Nr. 2 – Hofseitenansicht des mit Lehmestrich versehenen Speichers (links) vom Wohnbau zu. Zustand vor der Demolierung anliegender Ställe.

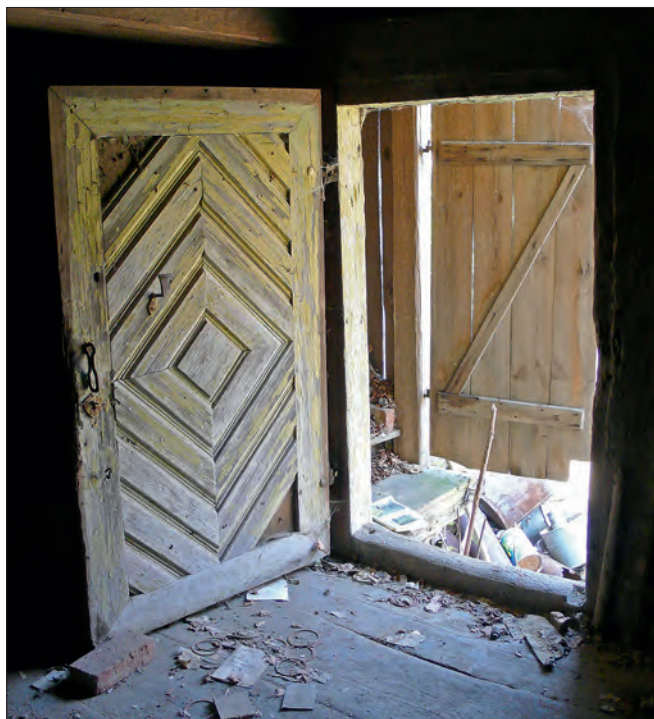
Obr. 20: Neuměř, usedlost čp. 2, roubená sýpka – pohled z interiéru dolní komory na lícovou stranu vstupních dveří.

Abb. 20: Neuměř, Bauernhof Nr. 2, Blockbauspeicher – Eingangstürsichtseite, Ansicht vom Innenraum der unteren Kammer.
