## PŘÍSPĚVEK PRŮZKUMU KROVŮ KE STAVEBNÍM DĚJINÁM ZÁMKU JÁNSKÝ VRCH

TOMÁŠ VÍTEK

Předkládaná práce prezentuje výsledky průzkumu krovů zámku Janský Vrch v Javorníku ve Slezsku, který proběhl v návaznosti na zpřístupnění prohlídkového okruhu v prostorách půd v roce 2014. Dendrochronologie i rozbor konstrukcí potvrdil, že krovky jsou z různých slohových období, což odpovídá postupným přestavbám, jak již byly dříve v dispozici zámku rozlišeny ve stavebně-historickém průzkumu, jehož závěry však bylo možno doplnit a upřesnit.

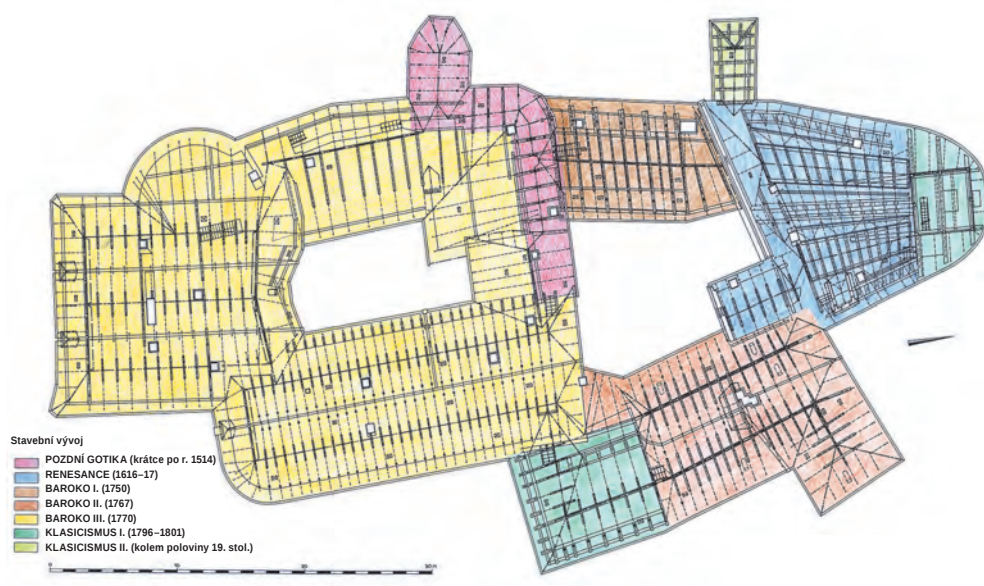
Obr. 2: Janský Vrch, zámek, půdorys krovů – stavební vývoj (kresba Z. Otruba a T. Vítek, 2014).

Abb. 2: Schloss Jánský Vrch, Dachstuhlgrundriss – Baualtersplan (Zeichnung Z. Otruba und T. Vítek, 2014).

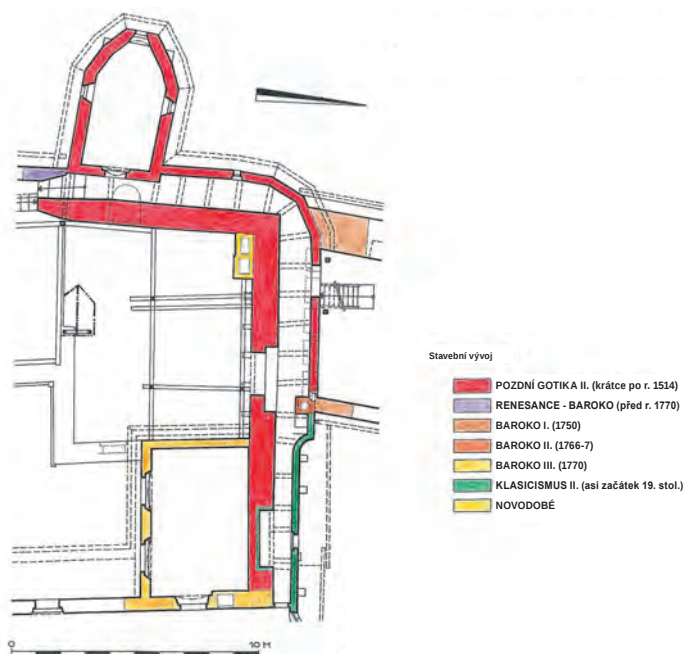
Obr. 3: Janský Vrch, zámek, obranné chodby – půdorys s vyhodnocením stavebního vývoje (všechny kresby, není-li uvedeno jinak, T. Vítek, 2014).

Abb. 3: Schloss Jánský Vrch, Wehrgänge – Grundriss, Baualtersplan (alle Zeichnungen, falls nicht anders angegeben, T. Vítek, 2014).

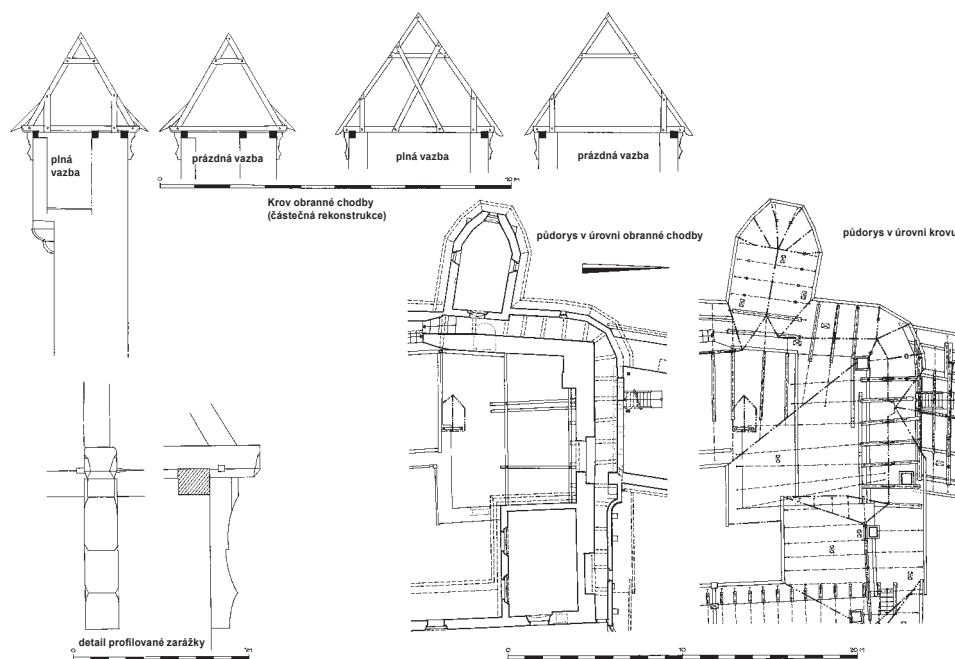
Obr. 4: Jánský Vrch, zámek, obranné chodby – půdorys, dílčí řezy, detaily.

Celkové konstrukční řešení je typické pro nejjednodušší středověké krovy. Na koruně průčelních stěn ochozu probíhá pozednice, na kterou byly uloženy do dlabu přesahující vazné trámy, tvořící základnu trojúhelníků příčných vazeb formovaných krokvi. Krokve byly do vazných trámů čepovány. Ve vrcholu každou příčnou vazbu zpevňoval hambalek, s krokvi spojený plátovým spojem. Ob jednu vazbu byly ještě užity v dolní části patní vzpěry, s aplikací stejného ty-

Abb. 4: Schloss Jánský Vrch, Wehrgänge – Grundriss, Teilschnitte, Details.

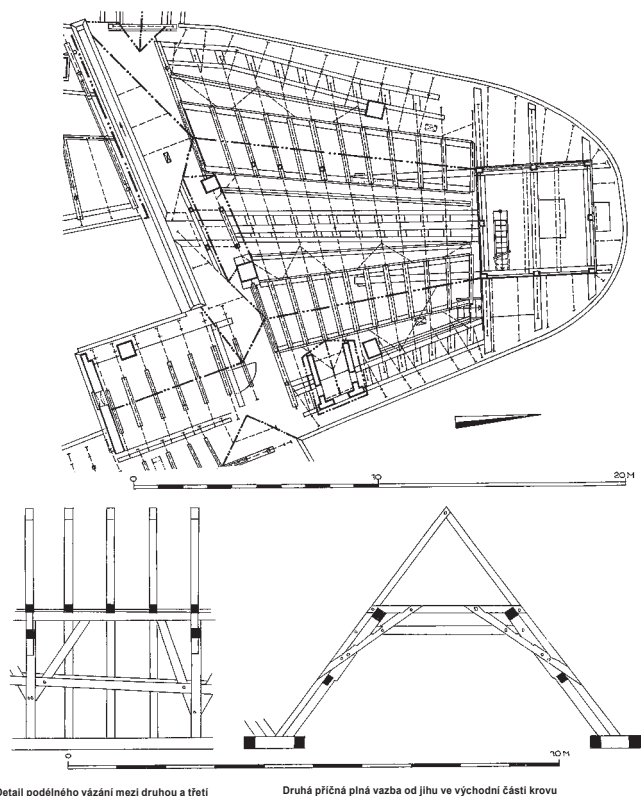
Obr. 5: Jánský Vrch, zámek, krov kaple a renesančního paláce – půdorys a dílčí řezy.

Oba hambalkové krovy mají soustavy ležatých stolic, v redukované podobě je obdobná vazba užitá i u krovu nad schodištěm. Věž tvoří samostatnou mladší konstrukci vloženou do staršího krovu druhotně.

Krov je sestaven tak, že plné příčné vazby střídají vazby mezilehlé. Od nádvorní strany po klasicistní věž na severu se dochovaly v obou krovech čtyři plné vazby, které střídají tři vazby mezilehlé. Pouze za krajní plnou vazbou od jihu následují dvě prázdné vazby. Mezilehlé vazby obsahují pouze krokve, vazný trám a hambalek. V plných vazbách jsou také příčné nosné prvky stolic s šikmými sloupky a rozpěrami. Šikmé sloupky, umístěné podél krokví mezi vazným trámem a hambalkem, spojují rozpěry. Pro renesanční krovy, na rozdíl od mladších, používajících stejný typ stolic, je typické, že mezi rozpěrou a hambalkem nahoře je mezer, v níž je umístěn prvek podélného vázání stolic – vaznice. Krokve, sloupky stolic a vodorovné prvky rozpěr a hambalků spojuje dlouhý pásek. Jako spoj je užitá přeplátování s několikanásobnou jednostrannou rybinou. Na prvcích krovu je si možno povšimnout římských tesaných číslic, postupujících ve směru od jižní strany.

Abb. 5: Schloss Jánský Vrch, Dachstuhl der Kapelle und des Renaissancepalas – Grundriss und Teilschnitte.

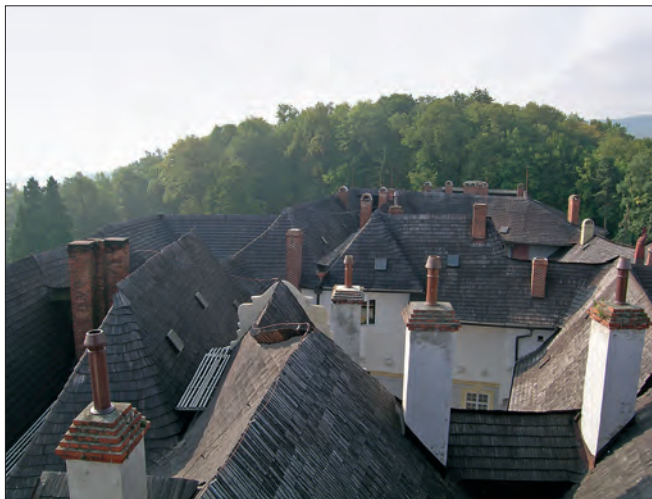
Obr. 6: Janský Vrch, zámek, střechy v pohledu z hodinové věže (všechny snímky T. Vítek, 2014).

Střecha krovu nad kaplí a renesančním palácem je tvořena soustavou dvou valbových střech, na které v severním zaoblení objektu navazuje masivní hranolová

Abb. 6: Schloss Jánský Vrch, Dächer, Blick vom Uhrturm zu (alle Fotos T. Vítek, 2014).

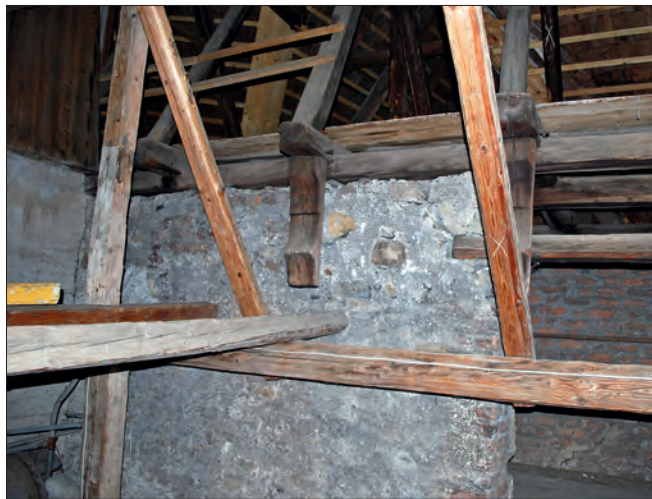
Obr. 7: Janský Vrch, zámek, detail krovu obranné chodby s prvky zarážek.

pu spoje. Spoje byly jištěny dřevěnými kolíky. Zajímavým prvkem, uplatňujícím se pohledově na fasádách ochozů, byly dřevěné zarážky, opatřené zdobnou profilací. Ty byly začepovány do přesahů vazných trámů a z boční strany zajištěny kolíky. Zarážky byly použity jednak pro statickou stabilitu konstrukce, ale jejich funkce byla rovněž výtvarná. Jednalo se o výrazný architektonický detail pod okrajem střechy. V Javorníku je se stejné prvky zachovaly také na fasádách presbytáře hřbitovního kostela sv. Kříže. Krov této stavby je však mladší, z první poloviny 17. století.<sup>5)</sup>

Abb. 7: Schloss Jánský Vrch, Dachstuhldetail vom Wehrgang mit Elementen der Sperren.

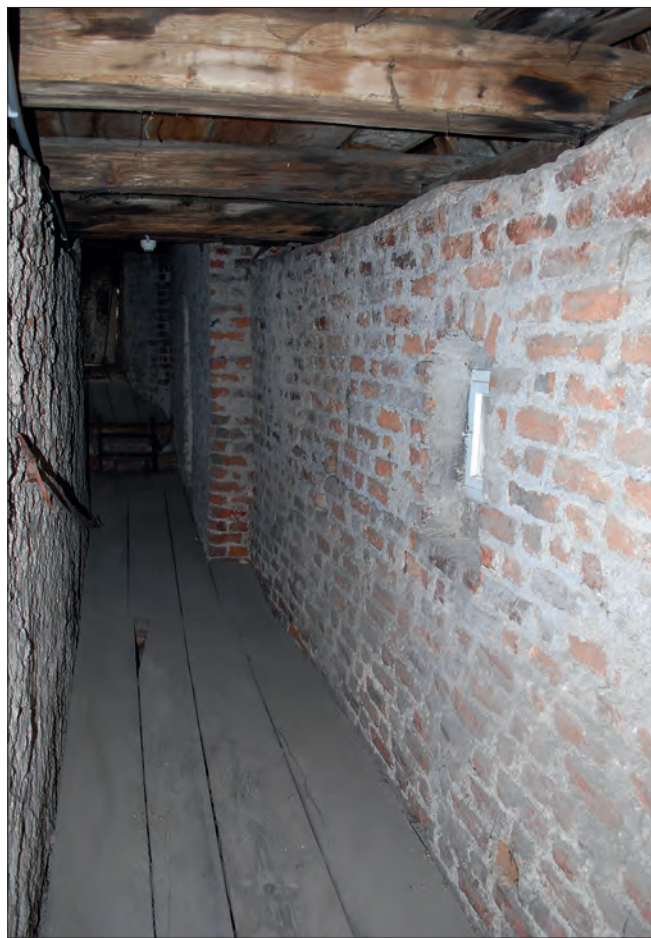
Obr. 8: Jánský Vrch, zámek, interiér obranné chodby přiléhající k severozápadní pilířové věžici.

Abb. 8: Schloss Jánský Vrch, Wehrgang am nordwestlichen Pfeilerturm, Innenraum.

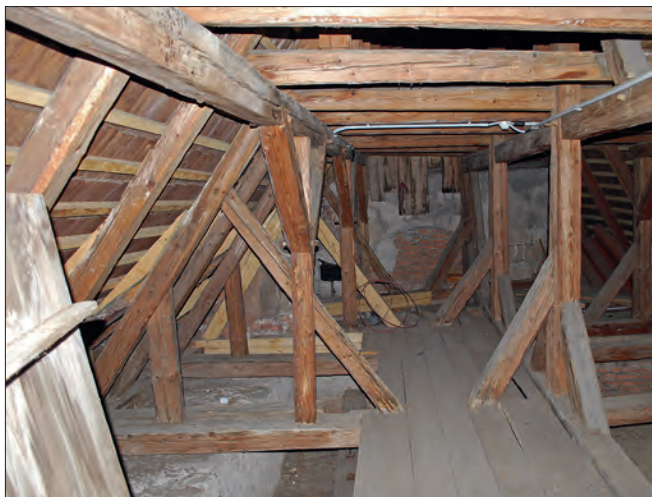
Obr. 9: Jánský Vrch, zámek, pohled do krovu severozápadního křídla.

Krov severozápadního křídla z roku 1750 je oproti mladším barokním krovům konstruován odlišně a složitěji. V plných vazbách jsou stojaté sloupky, čepované mezi vazným trámem a středovou vaznicí. Se sloupkem a vaznicí jsou dále plátovány dva prvky podélných pásek do tvaru písmene Y. Sloupek je ještě příčně přeplátován šikmou vzpěrou, plátem dále přichycenou ke krokvi. Nad vaznicí probíhá hambalek, ve vrcholu vazby je pak umístěn další. Horní hambalek není aplikován ve všech vazbách. Zajímavým prvkem krovu jsou opět patní vzpěry, užitě rovněž nad hambalky. Kromě vaznic zajišťuje ztužení konstrukce středový podélný rám se systémem věšadel, probíhajících v plných vazbách mezi vrcholem krovu a vaznými trámy. Věšadla jsou dole zpevněna šikmými vzpěrami.

Abb. 9: Schloss Jánský Vrch, Nordwestflügel, Dachstuhl.

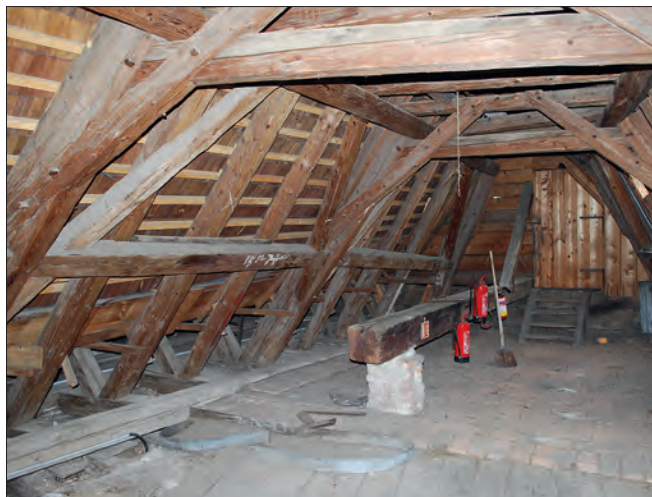
Obr. 10: Jánský Vrch, zámek, pohled do krovu severního renesančního paláce.

Abb. 10: Schloss Jánský Vrch, renaissancezeitiger Nordpalasdachstuhl.

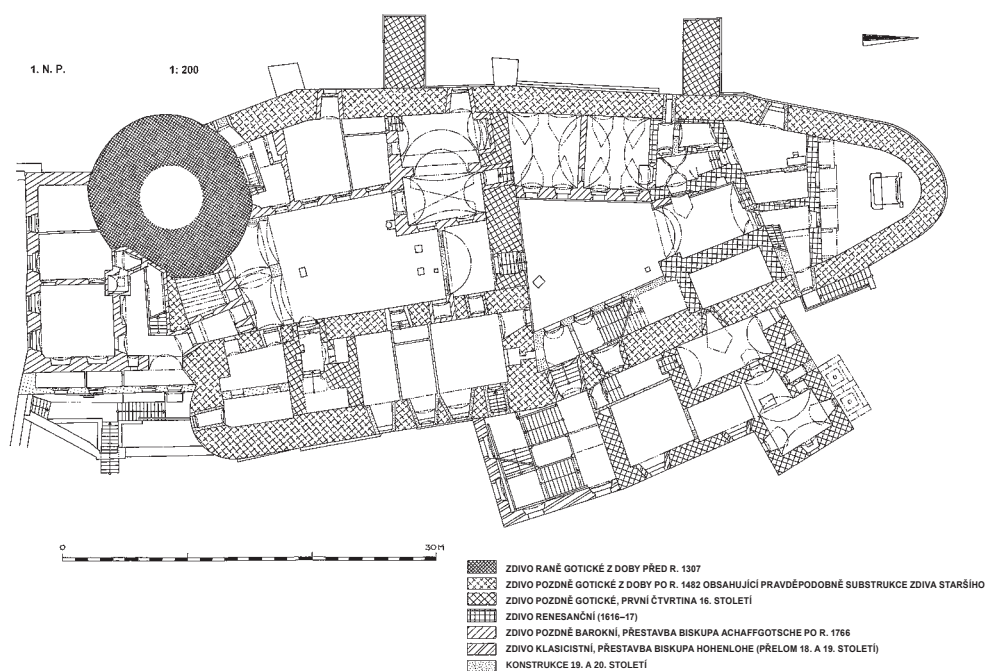
Obr. 11: Janský Vrch, zámek. Púdorys 1. nadzemního podlaží se zakreslením stavebního vývoje (kresba Z. Otruba, 2007).

Abb. 11: Schloss Jánský Vrch. Grundriss vom Erdgeschoss, Baualtersplan (Zeichnung Z. Otruba, 2007).
