# SGRAFITO ZANIKLÉ LUNETOVÉ ŘÍMSY ZÁMKU ORLICE

ELIŠKA RACKOVÁ – ZUZANA  
VAŘEKOVÁ

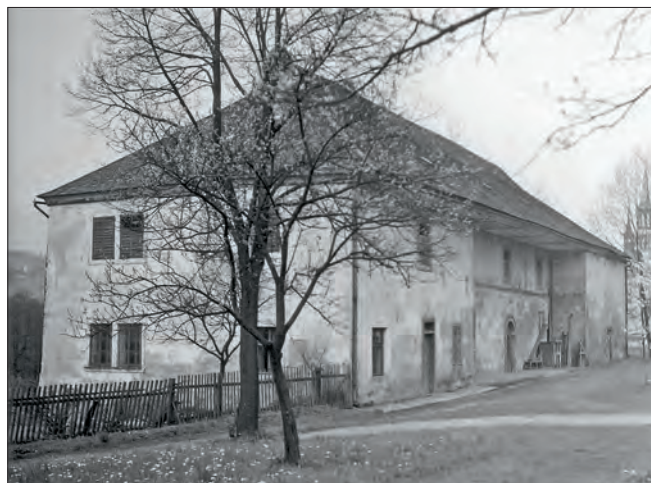
Obr. 1: Orlice (okres Ústí nad Orlicí), zámek – pohled od SZ. Stav objektu před devastujícími stavebními úpravami a celkovým zchátráním fasády (foto Tuháček, 1967; fotoarchív NPÚ ÚOP v Pardubicích, č. negativu n13561).

Abb. 1: Orlice (Erlitz, Gem. Letohrad [Geiersberg], Bez. Ústí nad Orlicí [Wildenschwert]), Schloss – Nordwestansicht. Zustand vor den devastierenden baulichen Eingriffen und dem gesamten Verfall der Fassade (Foto Tuháček, 1967 Fotoarchiv NPÚ ÚOP in Pardubice [Nationalinstitut für Denkmalpflege, Regionale Facharbeitsstätte Pardubitz], Neg.-Nr. n13561).

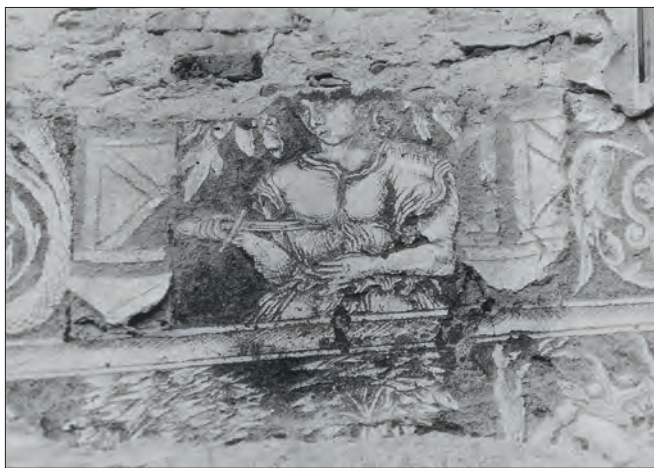
Obr. 3: Orlice, zámek – jižní fasáda, Sebevražda Lukrécie, po 1565. Na fotografii je zachyceno sgrafito REN1 před sejmutím a deponováním. Figura je anatomicky mírně deformovaná, ale řemeslná úroveň provedení je velmi vysoká. V plochách pod příložkami dřevěného patra REN1 zachováno sgrafito REN2c. Rytmus příložek dřevěného patra REN2 byl jiný, sgrafito REN2c původně výjev částečně překrývalo (foto J. Slavík, 1991).

Abb. 3: Orlice, Schloss – Südfassade, Lucretias Selbstmord, nach 1565. Die Aufnahme zeigt das Sgraffito (REN1) vor Herunternehmen und Deponieren. Die Figur ist mäßig anatomisch deformiert, aber die handwerkliche Qualität ist sehr hoch. An Flächen unter den Beihölzern des hölzernen Obergeschosses (REN1) erhaltenes Sgraffito (REN2c). Der Rhythmus der Beihölzer des hölzernen Obergeschosses REN2 war unterschiedlich, Sgraffito (REN2c) überdeckte teilweise die dargestellte Szene (Foto J. Slavík, 1991).

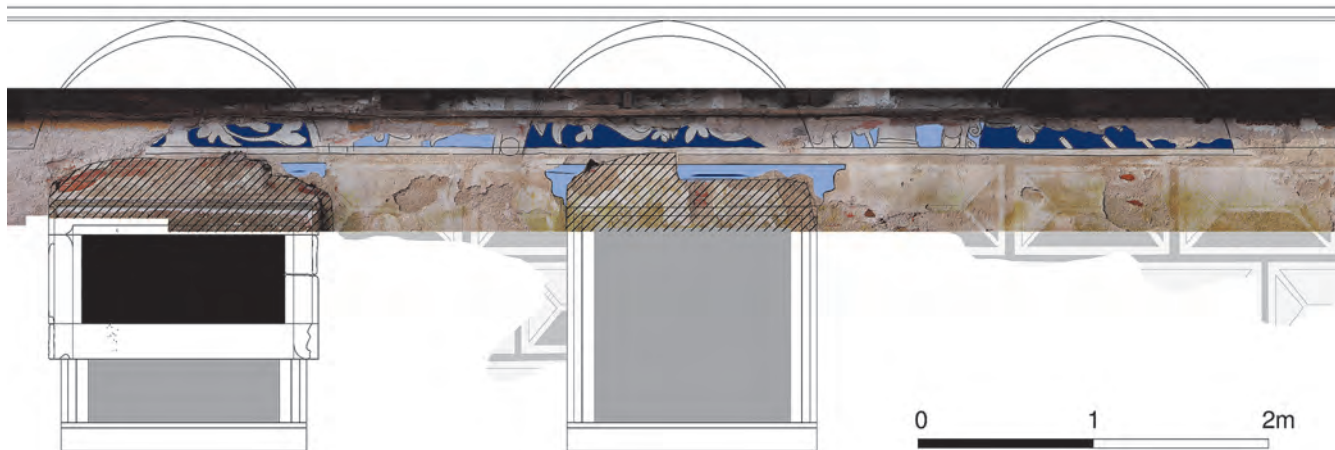
Obr. 4: Orlice, zámek – jižní fasáda, fragment lunetové římsy a nadokenních říms fáze REN2b. Zvýrazněny plochy s barevnými úpravami (fotoplán E. Racková, 2011).

a části sgrafitové výzdoby tvořené rytím a modrou malbou na intonaco bianco (obr. 4). Rytí i malba jsou provedeny dosti zběžně, bílé části jsou plasticky šrafované. Z fragmentů lunet je zřejmé, že byly zdobeny vázami s poněkud zjednodušenými rostlinnými rozvilinami, výzdoba všech částečně dochovaných úseku mezi lunetami zahrnovala patku sloupu. Výše lunet lemovaly „šnekovce“ a stylizované vejčovce. Modrá malba lunet je velmi tmavá, jejich lemy a náběhy fabionů jsou světlejší (obr. 5). Použití modré barvy ve zvýraznění členění fasády nebylo omezeno pouze na lunetovou římsu. V analogii k výzdobě první etapy dostavby (REN2a) byla očekávána dekorace parapetů s motivem vlny, nad nejméně poškozeným zazděným oknem patra však byl odkryt obrys sgrafita, naznačující profilovanou nadokenní římsu. Na ploše vymezené rytím sgrafita se dochovaly stopy plošné modravé barevnosti, odpovídající světlejšímu tónu úseků fabionu mezi lunetami, s fragmentem tmavší linie, naznačující plasticitu profilace (obr. 6).

Abb. 4: Orlice, Schloss – Südfassade, Fragment vom Lünettengesims und den Fenstersturzesimsen der Phase REN2b. Ersichtlich gemachte Flächen mit Farbbehandlung (Fotoplan E. Racková, 2011).

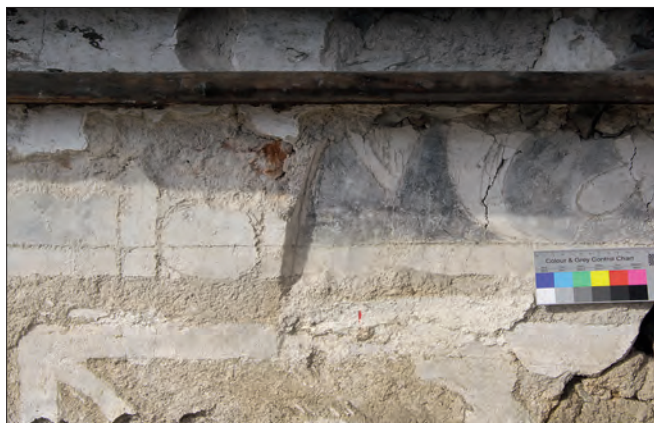
Obr. 5: Orlice, zámek – jižní fasáda, fragment lunetové římsy, detail. Vlevo náběh klenby římsy s hranou lemovanou zjednodušeným vejčovcem, upravo tmavší plocha lunety. Dole okraj nadokenní římsy, barevná úprava málo patrná (foto E. Racková, 2011).

Abb. 5: Orlice, Schloss – Südfassade, Lünettengesimsfragment, Detail. Links Ansatz der Gesimswölbung mit der vereinfachten Eierstabbordüre, rechts die dunklere Fläche der Lünette. Unten Fenstersturzesimsrand deutlich, die Farbenbehandlung wenig lesbar (Foto E. Racková, 2011).

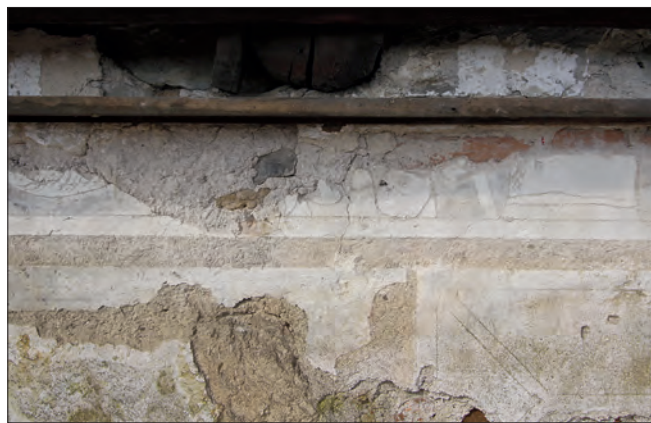
Obr. 6: Orlice, zámek – jižní fasáda, fragment lunetové římsy a nadokenní římsy. Na nadokenní římsě vlevo zbytky barevné úpravy ve světlejším tónu, tmavší linie naznačující profilaci. Výše vlevo fragment lunety, uprostřed náběh fabionu, upravo patka sloupu (foto E. Racková, 2011).

Abb. 6: Orlice, Schloss – Südfassade, Fragment vom Lünetten- und Fenstersturzesims. Am Fenstersturzesims links Farbbehandlungsreste im helleren Ton, dunklere Linien deuten die Profilierung an. Höher am links Lünettenfragment, rechts Gesimskehle mit ein Säulenfuß Abbildung (Foto E. Racková, 2011).

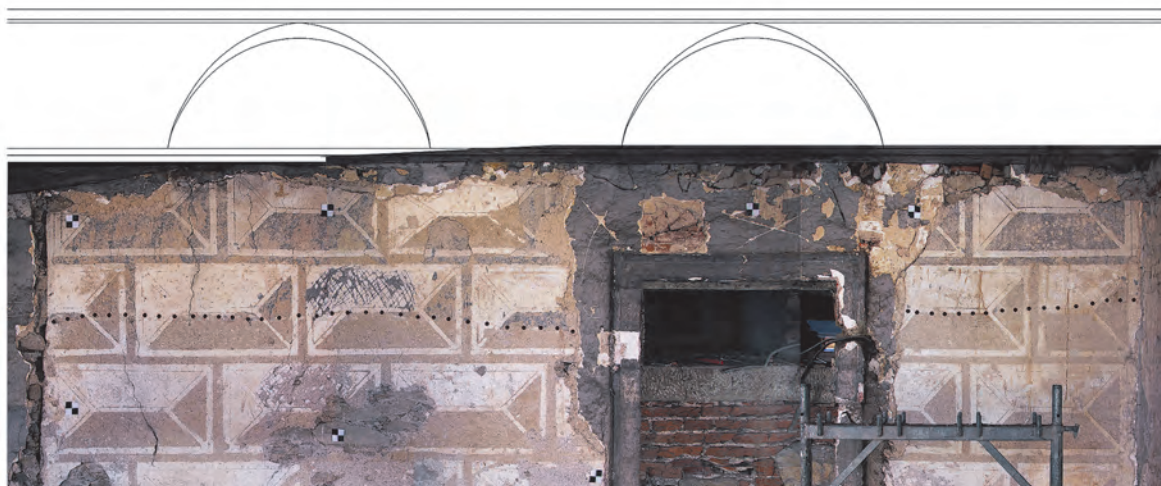
Obr. 7: Orlice, zámek – severní fasáda, západní část segmentu mezi rizality. Iluzivní stín lunetové římsy (fotoplán E. Racková, 2012).

ním nároží na severní straně byla odkryta jiná nepravidelnost – zatímco celá fasáda druhé renesanční fáze je proveden v intonacu coloratu přírodní okrové barvy, v tomto úseku má jeden a půl horní řady psaníček tmavší, šedavě probarvené intonaco colorato (obr. 7). Podrobná prohlídka vyloučila jak variantu, že změna barevnosti je způsobena vyšisováním části fasády nezakryté římsou (oba materiály jsou výrazně barevně odlišeny v plné hmotě), tak variantu, že se jedná o dvě různé vrstvy vývoje fasády nebo dodatečnou opravu. Je jasně prokazatelné, že obě plochy jsou výsledkem jedné práce – omítka byla v pásích postupně nahazována shora dolů, bianco jednotlivých řad psaníček však již bylo ryto kontinuálně. To nejnázorněji dokládá situace na krátkém úseku fasády obráceném k východu. V tomto místě v průběhu prací nastala příliš dlouhá časová prodleva mezi omítnutím tmavého pruhu a dokončením práce, která se projevila na trasologii rytí. První řada psaníček pod římsou (pouze tmavý podklad) je ryta standardně do čerstvé omítky, okraje vrypů mají charakteristické otřepy. Ve druhé, dělené řadě psaníček před doomítnutím světlé omítky stačil povrch tmavé omítky silně zavadnout a rytí horní části psaníček na tmavém podkladu je zcela jiné, mělké a spíše protlačené do tuhého povrchu. Světlá omítka ve spodní části psaníčka byla při rytí ještě náležitě čerstvá. Situace, kdy hranice

Tmavý pás evidentně souvisí s lunetovou římsou – je jejím iluzivním stínem. Existují dvě vysvětlení, proč se na severní fasádě objevil: kvůli složitému půdorysu nebyla lunetová římsa na severní fasádě vůbec realizována a byla provedena pouze iluzivně ve sgrafitu a důsledně doplněna i iluzivním vrženým stínem; nebo zde římsa byla, ale na severní neosvětlené straně zámku nikdy žádný stín vrhat nemohla. Vržený stín mohl stavitel považovat za natolik

Abb. 7: Orlice, Schloss – Nordfassade, westlicher Teil vom Segment zwischen den Risaliten. Illusionistischer Lünettengesimsschatten (Fotoplan E. Racková, 2012).

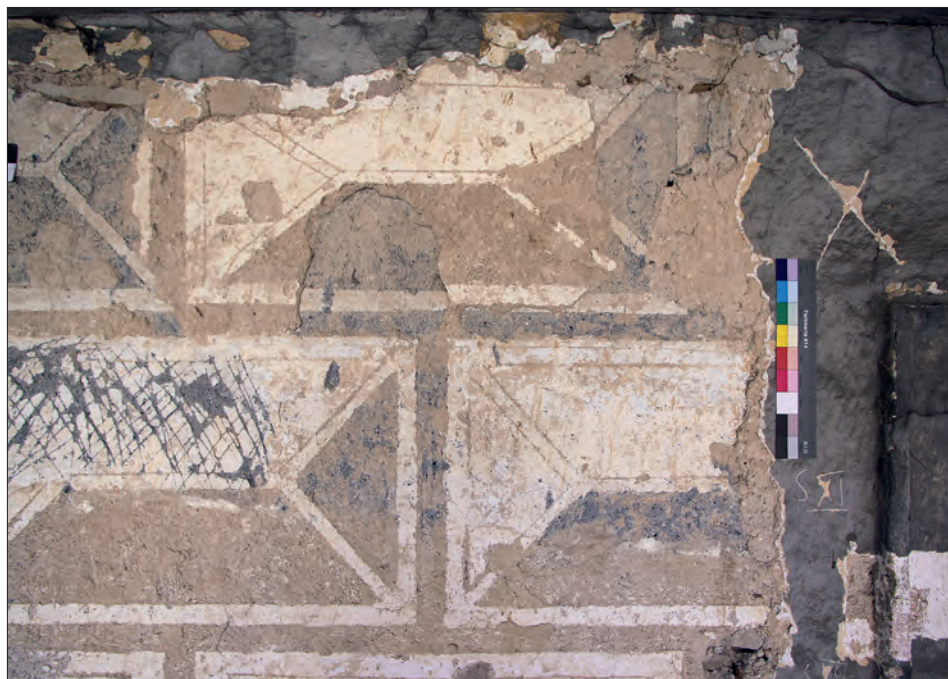
Obr. 8: Orlice, zámek – severní fasáda, západní část segmentu mezi rizality, druhá etapa druhé renesanční fáze (REN2b). První řada psaníček pod římsou se zbytkem překryvu psaníčky poslední etapy (REN2c), na plnohodnotnou sgrafitovou omítku navazuje žlutavé intonaco bianco převrstvující zbytek fasády. Ve spáře mezi omítkami na hranici šedé a okrové zbytky neodrytého intonaca naneseného v prvním kroku na tmavě šedou omítku.

- Tento postup výstavby dokládá provedení spáry na severní straně objektu (obr. 8) – omítka REN2a kontinuálně zabíhá přes roh zdi do prostoru budoucí dřevěné nástavby. Omítky REN2b a REN2c byly nahazovány k již existujícím příločkám dřevěné konstrukce.

Abb. 8: Orlice, Schloss – Nordfassade, westlicher Teil vom Segment zwischen den Risaliten, zweite Etappe der zweiten Renaissancephase (REN2b). Die erste Reihe der Briefumschläge unter dem Gesims mit Resten der Überdeckung mit Briefumschlägen der letzten Etappe (REN2c), an den vollwertigen Sgraffitoverputz schließt das gelbliche, den Rest der Fassadenfläche überdeckende *intonaco bianco*. In der Fuge zwischen den Putzflächen an der Grenze der grauen und ockerfarbigen Fläche Reste vom nicht abgekratzten *intonaco*, das im ersten Schritt an den dunkelgrauen Verputz aufgetragen wurde.
