## STAVEBNÍ VÝVOJ OBJEKTU ZVANÉHO ŠÝPKA NA HRADĚ BUCHLOVĚ

RADIM VRLA

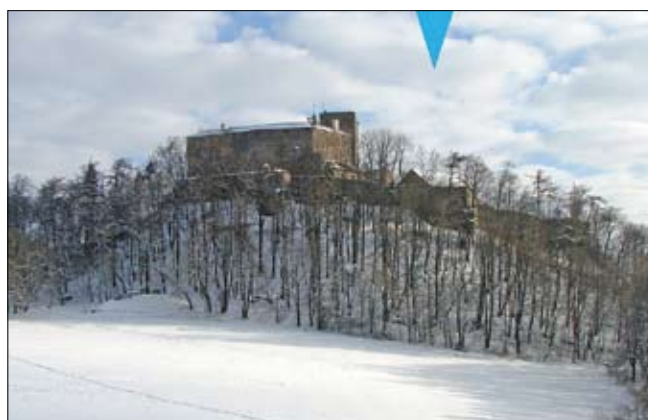
Obr. 2: Hrad Buchlov, celkový pohled od severu; šipkou je označena Sýpka, stav 2015.

Buchlovská Sýpka představuje poměrně mohutný, trojpodlažní objekt pětibokého půdorysu, jehož severovýchodní, severozápadní a západní fasády tvoří součást vnějšího obvodu opevněné plochy hradu (obr. 2, 3, 4 a 5). Zbýlé fasády se obracejí do prostoru 2. nádvoří, přičemž k jihozápadní jsou přiloženy pozdější přístavby, překrývající části fasád přízemí a 1. patra (srov. obr. 9 a 18). Objekt je završen sedlovou střechou složitějšího utváření. Kromě spodní části zdiva, která se na vnějším líci skarpovitě rozšiřuje (šířka zdiva v úrovni vnějších oken přízemí dosahuje cca 160 cm), mají obvodové zdi objektu poměrně malou šířku cca 90 až 100 cm.

Abb. 2: Buchlov, Burg, Gesamtansicht von Norden, Pfeil bezeichnet den Kornspeicher, Zustand 2015.

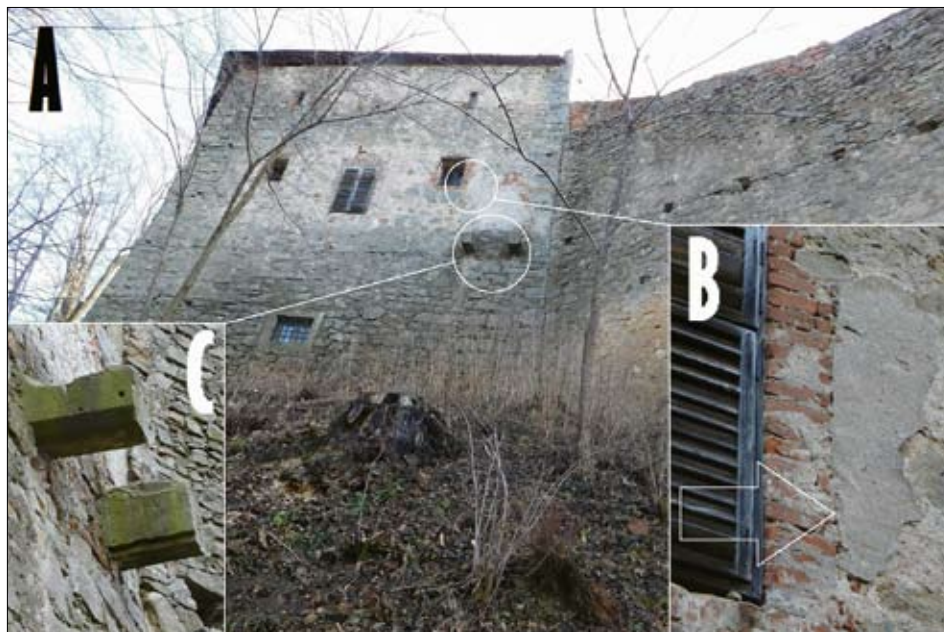
Obr. 3: Hrad Buchlov, Sýpka, západní fasáda objektu; A – celkový pohled od severozápadu, napravo navazuje hradba s klíčovými střílnami (její horní partie je novější), B – detail fasádní omítky, šipka označuje pravděpodobné zbytky výzdoby, C – detail dvojice konzol, vynášejících odstraněný arkýř.

prvky, proražené zde na konci 80. let 20. století, v patře jsou to okna barokní. V místnostech č. 11 a 17 jsou jejich niky vybaveny segmentovými záklenky, dovnitř se rozšiřujícími špaletami a vodorovnými parapety. V místnostech č. 12 a 14 jsou okna rozměrnější, u č. 14 je situováno okno sdružené, s průběžnou nikou. Odlišně utvářená okna jsou pouze v místnosti č. 15. Její západní stěna je prolomena symetricky uspořádanou trojicí okenních otvorů – dvěma menšími po okrajích a větším uprostřed. Posledně jmenované je situováno v průběžné, segmentově sklenuté nise, jejíž špalety se dovnitř rozšiřují. Boční okna jsou situována výše, v segmentově sklenutých nikách s dovnitř se rozšiřujícími špaletami a plnými, přímými parapety. Ostění vnějšího vyústění těchto oken jsou cihlová. Po okrajích hran špalet prostředního okna jsou na vnější fasádě dochovány plochy hladkých, exteriérových omítek. Na povrchu spodní části pravého fragmentu omítky jsou patrné 2 vodorovné pásy – snad pozůstatky architektonického členění fasád (obr. 3/B). Napravo od popsané sestavy oken je situován novodobě zazděný vstupní otvor se segmentovým, cihelným záklenkem (jedná se o vstup do zaniklého arkýře). Nad záklenkem je dochován vodorovný otisk zaniklé, pultové stříšky, po bocích otvoru jsou dochovány fragmenty exteriérových omítek, přiléhajících z vnějších stran k bočním zdem zaniklého arkýře. V dolní partii, pod zazděným otvorem, vyčnívají ze zdiva 2 kamenné konzoly, zhotovené z druhotně použitých architektonických detailů; v obou případech se jedná o bloky ostění s okosenou hranou, výřezem pro výplň a otvorem po vložení prvku mříže (obr. 3/C).

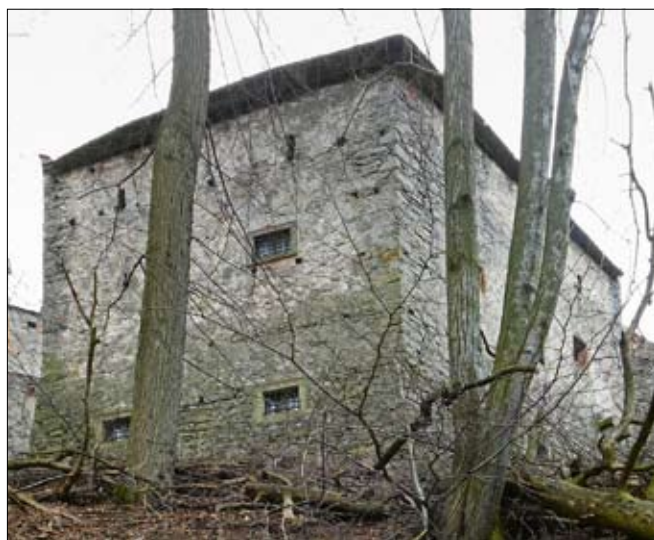
Obr. 4: Hrad Buchlov, Sýpka, celkový pohled od severozápadu.

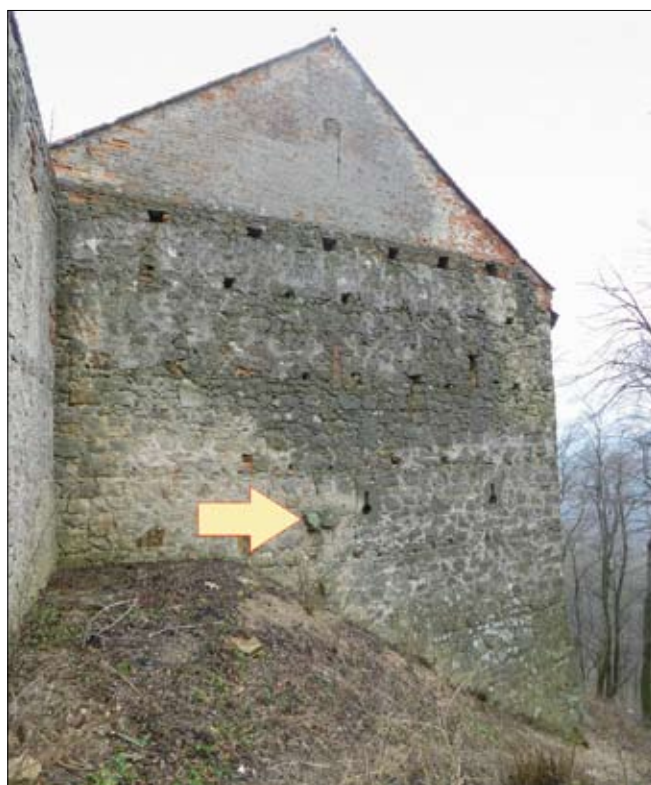
Obr. 5: Hrad Buchlov, Sýpka, celkový pohled od severovýchodu; šipkou označena poloha šmorců pro parkánovou hradbu.

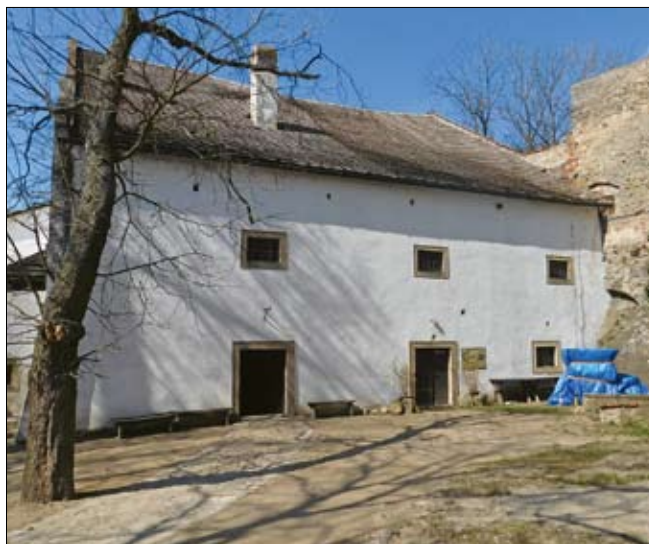
Obr. 9: Hrad Buchlov, Sýpka, jihovýchodní průčelí. Napravo je patrná zeď, vyčleňující prostor severního parkánu, s vynásecím pasem ve spodní části.

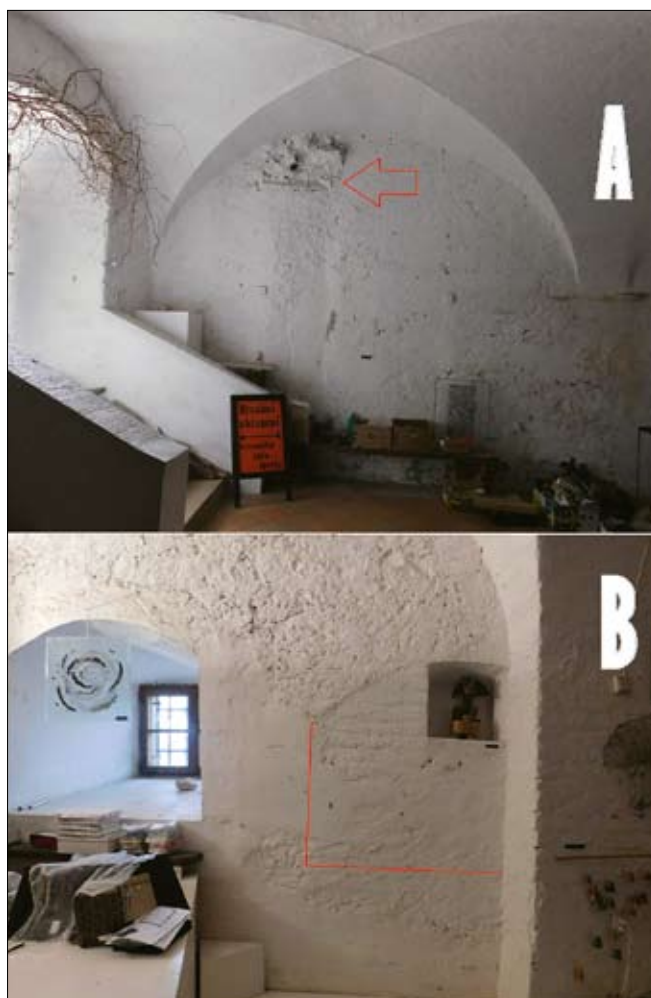
Obr. 12: Hrad Buchlov, Sýpka, místnost č. 01: A – jihovýchodní partie se-  
verozápadní stěny, šipka označuje svislou anomálii s amorfním zdivem,  
B – severozápadní stěna s fragmentem střílny; parapet a špaleta vyzna-  
čeny červenou linkou.

dvojicí novodobých okenních otvorů (obr. 12/B). V omítce je zde patrný obrys vnitřního vyústění niky stejných rozměrů jako v severní stěně. Pod záklenkem niky je situován mělký výklenek, její pravou část překrývá mladší klenební polopilíř. Další, tvarově shodný otvor byl i v západní stěně místnosti č. 02 jeho rozměry dnes známe pouze díky novodobému schématickému zaměření (srov. pozn. č. 7).

V původní podobě se jednalo o rozměrný objekt pětibokého půdorysu (cca: 14 × 11 × 10,5 × 15 m × 22 m), který byl zřejmě na jihovýchodní straně otevřený do prostoru dnešního 2. nádvoří. Pravděpodobně se zde nacházely pouze kratší úseky zdiv při bočních zdech bašty. Je ovšem možné, že prostor přízemí byl už od počátku uzavřen zdí, prolomenou dvojicí (?) rozměrných, půlkruhem završených otvorů; pro tuto možnost může svědčit část zdiva s pasem v přízemí v místnosti 02, jizva a šmorce v místnosti 01 (srov. obr. 12/A, 14).<sup>3)</sup>

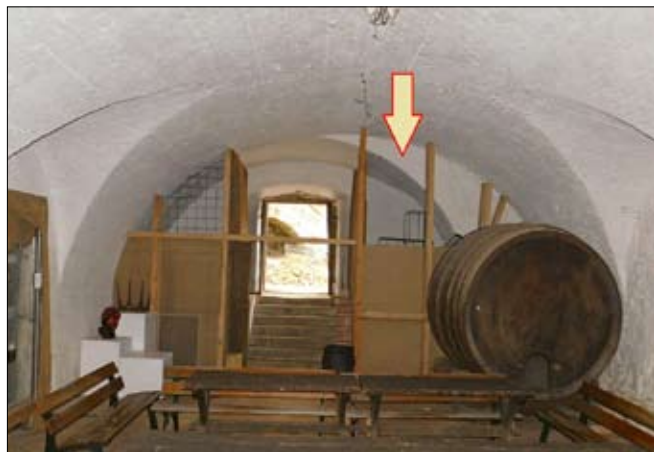
Obr. 14: Hrad Buchlov, Sýpka, místnost č. 02, severovýchodní čelo se starším pasem (označen šipkou) a vstupem do 2. nádvoří.

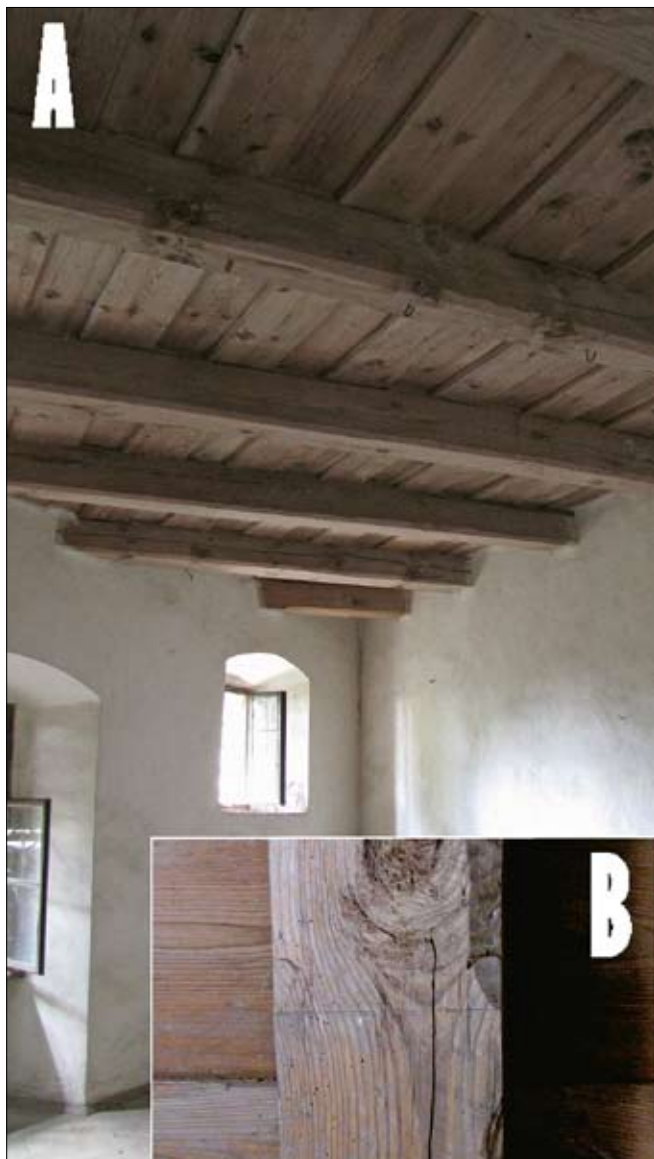
Obr. 15: Hrad Buchlov, Sýpka, 1. patro, A – místnost č. 05, pohled od jihu, B – místnost č. 14, detail ukončení profilace stropního trámu s vyznačenými tesařskými ryskami.

Místnosti 1. patra (kromě  
kuchyně č. 13 a topeniště v čás-  
ti místnosti č. 16) jsou opatřeny  
trámovými stropy (viz pozn. 1).  
Nad místnostmi jihozápadní-  
ho traktu Sýpky je provedení  
stropů náročnější. Spodní hra-  
ny trámů jsou zdobeny okose-  
ním, které se, před vložením  
do zdiva, vytrácí v odsazených  
ploškách sférických trojúhelní-  
ků (kromě severovýchodní části  
nad místností č. 12 a jihozápad-  
ní části nad místností č. 15).  
Záklopy jsou deskové, překlá-  
dané, spodní desky mají okose-  
né hrany. Trámové stropy nene-  
sou stopy žádných povrchových  
úprav. Na některých trámech  
jsou ještě patrné tesařské ry-  
sky (obr. 15/B). Stěny místností  
jsou omítány a bíle líčeny.

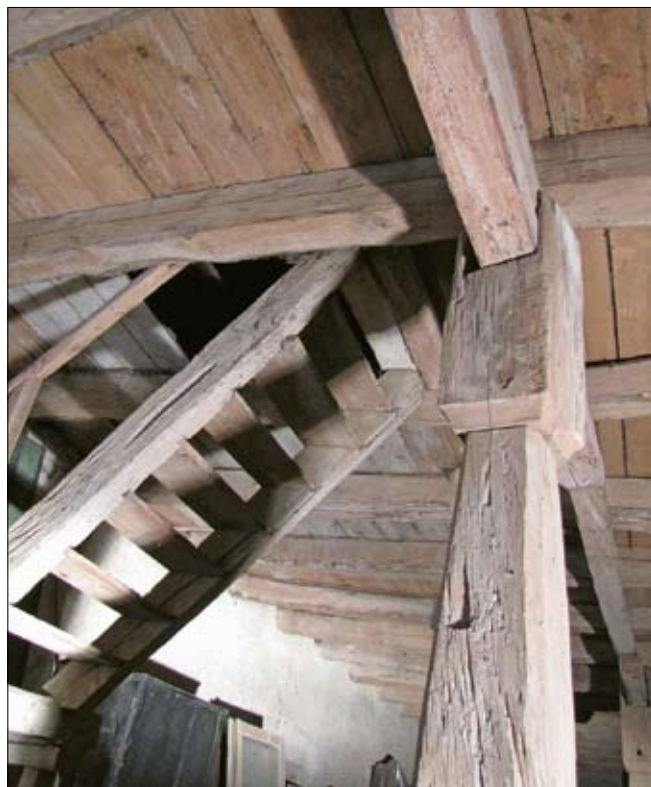
Obr. 16: Hrad Buchlov, Sýpka, 1. patro, místnost č. 17, detail tesařského schodiště a sloupu, podpírajícího jihozápadní průvlak stropního trámu, pohled od východu, stav 2014.

Strop místnosti č. 17 je rovněž trámový. Tvoří jej 18  
hrubě tesařsky opracovaných trámů, vynášených dvoji-  
cí kolmo situovaných průvlaků, podpíraných vždy třemi  
dřevěnými sloupy (obr. 16). Mezi průvlakem a hlavou sloupů  
jsou vždy vloženy roznášecí podložky se zkosenými čely.  
Dřevěné sloupy jsou poměrně jednoduchých tvarů, až na  
oba jihovýchodní pod jihozápadním průvlakem; ty mají  
výrazně tvarované patky i hlavice; dříky čtvercového prů-  
řezu mají entazi (viz pozn. 1). Na horní hrany stropních  
trámů je přibit záklop tvořený prostými prkny, kladenými  
na sraz. Stěny místnosti jsou z větší části pokryty hrubou  
omítkou. V ní je, cca 75 cm nad stávající podlahou, pa-  
trná horizontální linie, oddělující novější dolní partii od  
nadlehlé partie starší; tento detail je patrný na severní  
a severovýchodní stěně (obr. 8/C a D).

2. patro je přístupné tesařsky provedeným schodištěm  
z místnosti č. 17 (obr. č. 16) zaujímá půdorysně pětiboký

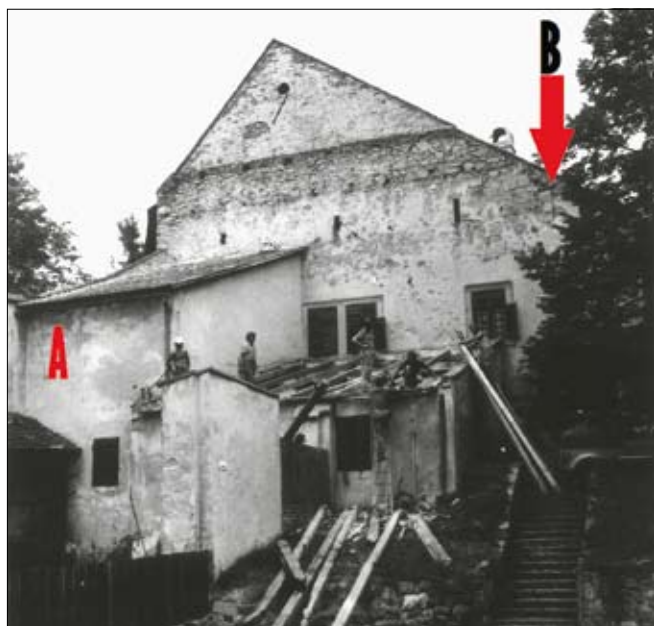
Obr. 18: Hrad Buchlov, Sýpka, jihozápadní průčelí, stav v roce 1956, před pořízením nové omítky; A – přístavba, v jejímž půdním prostoru je dochován zbytek vlašského komínu (srov. obr. 13), B – původní jižní nároží (archív správy SH Buchlov).

V půdním prostoru zmíněné severozápadní přístavby (obr. 18/A) je přístupná část fasády 1. patra Sýpky, opatřená kompaktní omítkou s mírně nerovným povrchem, ze kterého vystupují čela některých kamenů (levá část přístupné plochy je zřejmě dílem pozdějších úprav). Tato úprava je zřejmě pozůstatkem části plochy původní povrchové úpravy fasády Sýpky. Přibližně v ose této plochy je
