# Z PRŮZKUMŮ KOSTELA SV. ZIKMUNDA V POPICÍCH U ZNOJMA

LENKA ŠABATOVÁ –  
PETRA DOHNALOVÁ

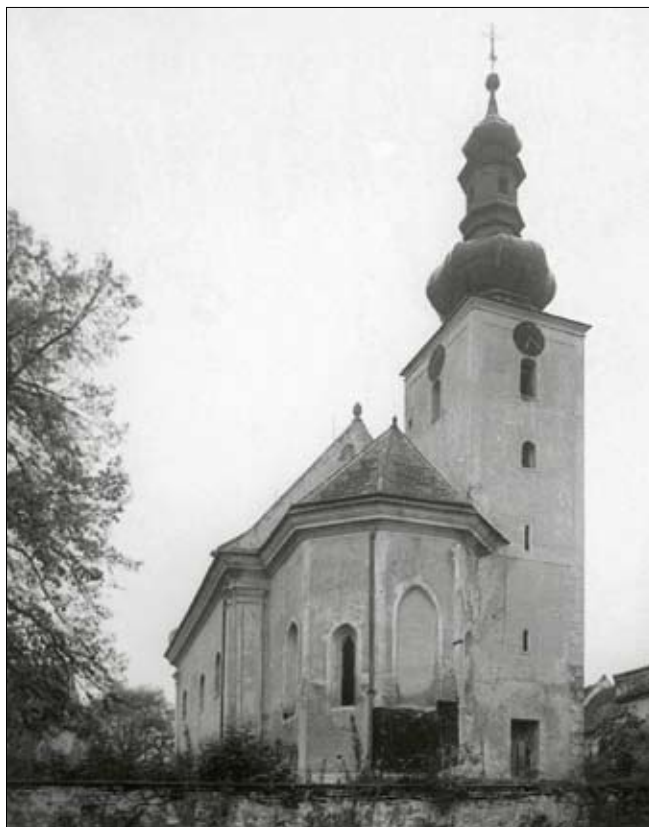
Obr. 1: Popice u Znojma (okres Znojmo) – kostel sv. Zikmunda. Celkový pohled od jihovýchodu. Ve spodních partiích obvodového zdiva je viditelný asfaltový izolační nátěr (b. d. – začátek 80. let 20. stol., fotoarchiv NPÚ ÚOP v Brně, inv. č. 18394).

Abb. 1: Popice b. Znojmo (Bez. Znojmo [Znaim]) – St. Sigismundskirche. Gesamtansicht von Südosten, ohne Dat. – Anfang der 1980er Jahre, an den unteren Partien deutlicher Asphaltisolierungsanstrich (Fotoarchiv NPÚ ÚOP Brno [Nationales Denkmalinstitut, Fachgeschäftsstelle Brunn], Inv.-Nr. 18394).

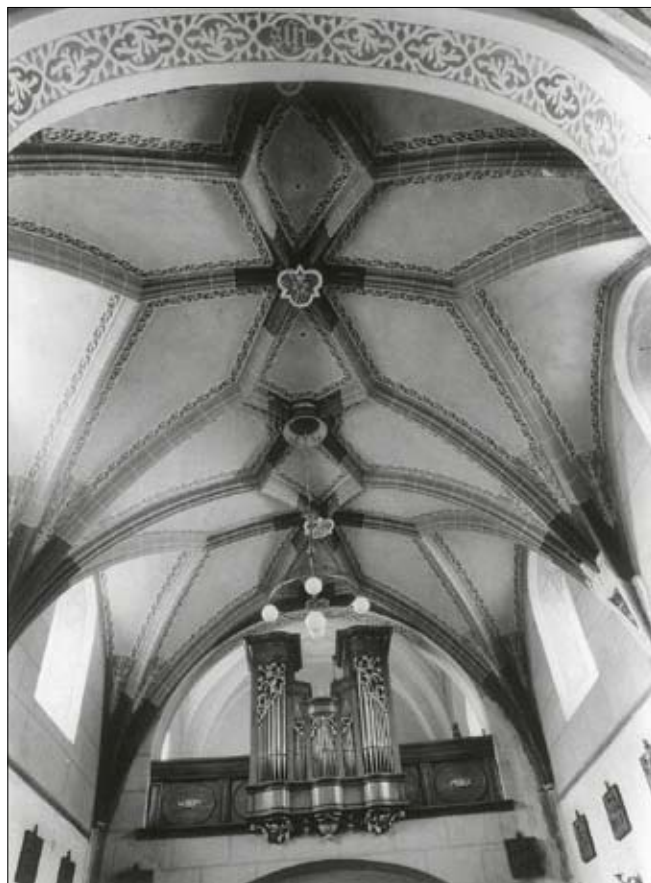
Obr. 2: Popice u Znojma – kostel sv. Zikmunda. Pohled na klenbu lodi z presbytáře (foto V. Holáň, 1983, fotoarchiv NPÚ ÚOP v Brně, inv. č. 88548).

Interiér lodi v rozsahu po hudební kruchtě je zaklenut síťovou klenbou tvořenou dvěma poli žebrových šesticípých hvězd. Žebra jsou klínového profilu, dvakrát až třikrát vyžlabená, a protínají se v trojlístech s reliéfy polopostav sv. Zikmunda a sv. Vojtěcha a v kruhovém svorníku s otvorem procházejícím skrz klenbu (tzv. otvor Duha Svatého). Dosedají na drobné římsové konzolky. Nad zděnou kruchtou je valená klenba s výsečemi, podkruchtí je zaklenuto příčně valeně se styčnými výsečemi; kruchta i podkruchtí se otevírají do lodi širokými oblouky. Presbytář od lodi odděluje půlkruhově ukončený triumfální oblouk se zkosenými hranami. Je zaklenut jedním polem křížové klenby a paprscitě v závěru. Žebra jsou profilovaná oble kymou a protínají se v kruhových svornících s reliéfy Beránka Božího, holubice (Duch svatý) a Panny Marie Ochranitelky. Svedena jsou do oblounových přípor s pětibokými kalichovými hlavicemi s prstenci a abakem, nasazených přímo na podokenní římsy. Na severovýchodní straně presbytáře je ve zdi nika sanktuáře s pravouhlým kamenným ostěním formovaným přetínajícími se pruty. Drobné obdélné niky se nacházejí na jihozápadní straně presbytáře a v jižní části jihozápadní strany lodi. Vstup z presbytáře do sakristie je rámován kamenným portálem s lomeným záklenkem, členěným v líci do ústupku vsazeným subtilním prutem s patkou. Sakristie je zaklenuta křížovou klenbou, klínová žebra se dvěma výžlabky se protínají v kruhovém svorníku s hlavou Krista a jsou svedena do rohů místnosti poněkud neumělým jehlancovitým zakončením (bez konzol). Předšíň je zaklenuta podélně valeně se styčnými výsečemi nad vstupy.

Abb. 2: Popice b. Znojmo – St. Sigismundskirche. Schiffsgewölbe, Blick aus dem Chorraum zu (Foto V. Holář, 1983, Fotoarchiv NPÚ ÚOP Brno, Inv.-Nr. 88548).

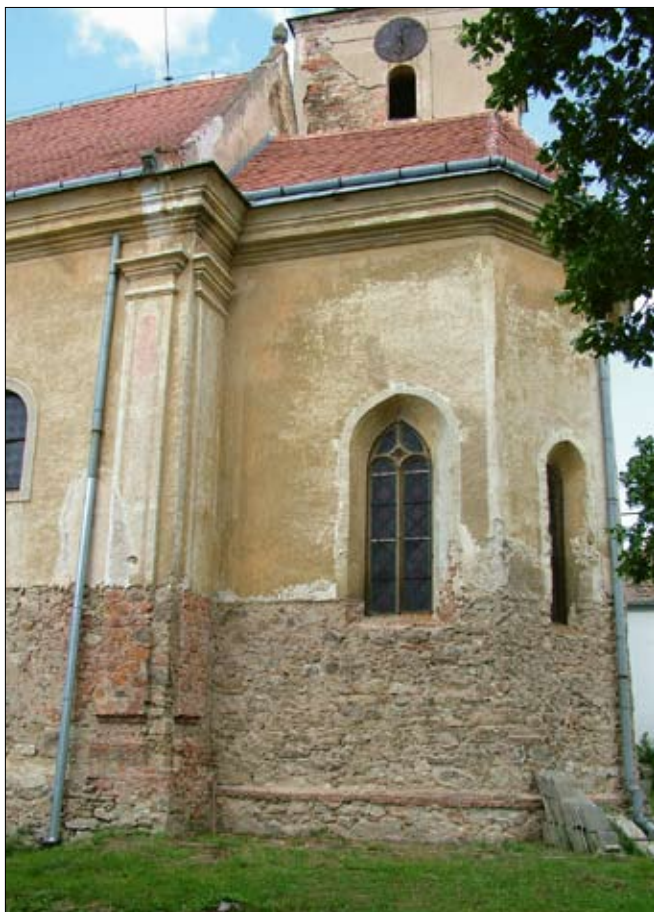
Obr. 3: Popice u Znojma – kostel sv. Zikmunda. Pohled na závěr kostela od jihu. V patě dělicího střešního štítu se nachází kamenná konzola s maskaronem (foto L. Šabatová, 2009).

Die Kirche in heutigem Ausmaß fasst den aus dem Chor, Turm mit Ausnahme des obersten Geschosses, und dem an der Westseite in der Linie der Orgelemporenvorderseite abgeschlossenen Schiff bestehenden gotischen Bau um. Der Teil mit der Orgelempore und der Eingangsvorhalle ist barockzeitig. Das ursprüngliche Schiff war flachgedeckt, die Formenanalyse vom Chorgewölbe zeigt zum Ursprung der Kirche im späten 14. Jahrhundert. Auch die dendrochronologische Datierung belegte auf einem Dachlattenrest vom Presbyteriumsdachwerk aus dem Giebel zwischen dem Chor- und Schiffsdachraum die Rohbauzeit in frühen 1370er Jahren (1373/1374d). Einen bedeutenden Befund aus dieser Periode stellten Belege von gemauerten gewölbten Konstruktionen in den Schiffsecken an beiden Chorseiten dar. Die südliche war darüber hinaus von einem Kleeblattfenster von unten beleuchtet (Abb. 8). Die Fragmente werden als Belege der Existenz von zwei Baldachinaltären (Abb. 7, 9, 10) gedeutet. Das Vorhandensein ähnlicher Kirchengestaltung wurde in Vergangenheit in Südmähren auch in den Kirchen des hl. Nikolaus in Znojmo (Znaim), hl. Leonhard in Mušov (Muschau, Bez. Břeclav [Lundenburg]) und hl. Ägidius in Našiměřice (Aschmeritz, Bez. Znojmo) bewiesen. Als wahrscheinliche Reste ihrer Säulchen erscheinen den Autoren vier gefundene Fragmente von fünfeckigen Säulchen, wie sie sekundär im Barockmauerwerk der westlichen Vorhalle und der Ausfüllung einer Öffnung unbekannter Funktion in der Schiffssüdseitenmitte verwendet wurden (A-D, Abb. 6). Bei den neuzeitigen Bauarbeiten wurden ferner eine vermauerte Sitznische im Presbyterium freigelegt und die sekundäre Umgestaltung der Gewölberippen in der Sakristei (ihre Kürzung und Konsolenentfernung) belegt. Die ursprünglichen Schiffsfenster wurden nur in Fragmenten registriert – die Fensterbankhöhe an der Schiffsüdwestseite und ein Teil der Fensterwölbung in der Mauer über dem Schiffsgewölbe (Abb. 11). Schließlich an der Presbyteriumsaußenseite bei dem Südwestfenster die restauratorische Sondierung legte einen Teil vom gotischen Gemälde frei, wohl einen Kopf mit Heiligenschein (Abb. 13). Die gemalte Fläche wurde schon in der nachfolgenden Baustappe beim Fenstervergrößern beschädigt (Abb. 3).

Abb. 3: Popice b. Znojmo – St. Sigismundskirche. Presbyteriumsabschluss, Ansicht von Süden. Am Dachgiebelfuß befindet sich eine figural geschmückte Steinkonsole (Foto L. Šabatová, 2009).

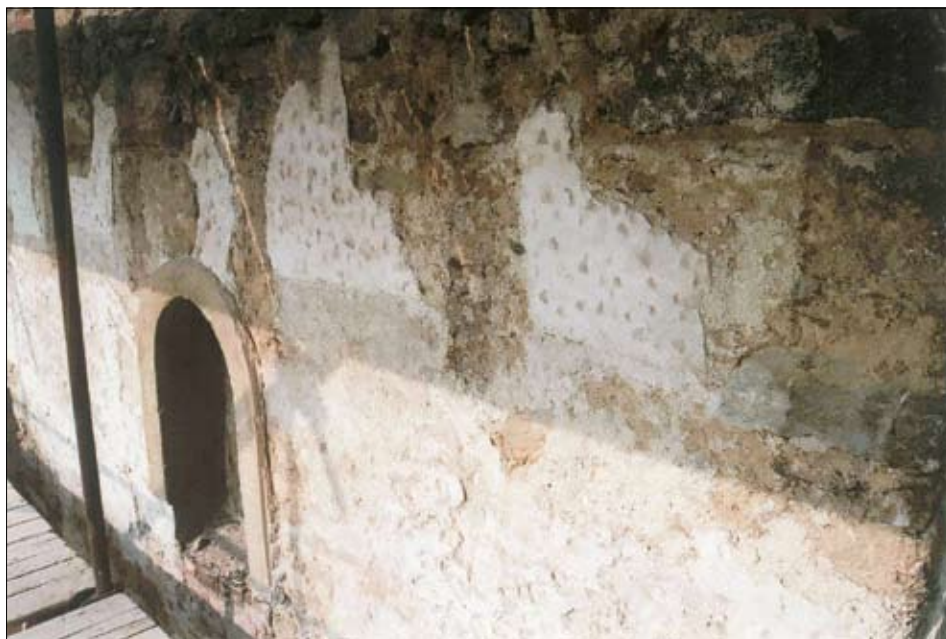
Obr. 4: Popice u Znojma – kostel sv. Zikmunda. Otisk zárážek v koruně zdiva původní kostelní věže, odkrytých v průběhu oprav fasády (foto H. Winklerová, 2009, fotoarchiv NPÚ ÚOP v Brně, inv. č. 149374).

- 9) Fotoarchiv NPÚ ÚOP v Brně. Zda se jednalo o zarážky krakorců vynášejících dřevěné patro nebo krov střechy nelze určit.
- 10) M. Mrázová, Orientační restaurátorský průzkum vnějšího pláště

Diese Etappe fasste ferner die Schiffswölbung mit dem in Mähren unikal Sternengewölbe um. Der dendrochronologischen Datierung der Balken folgend, die den erhaltenen Zapflöchern gemäß ursprünglich als Binderbalken im Dachwerk gedient hatten und bei der Kirchen-erweiterung im Barock als Mauerwerksquerverstrebungszugbalken verwendet waren, erfolgte der Ausbau vom neuen Dach in der Mitte des 15. Jahrhunderts (1449/1450d). Erst danach wurde das Schiff gewölbt. Die Suche nach Genese des Gewölbemusters zeigte, dass seine Herkunft nicht wie im Fall anderer spätgotischer Bauten Südmährens aus dem österreichischen Donauland und der Wiener Dombauhütte hergeleitet wurde, sondern es muss sich um einen Direktimport aus Bayern gehandelt haben (Analogien in den Gewölben des Doms St. Martin in Landshut und in der Heiliggeistkirche ebenda). Unter weiteren Belegen der damaligen Baueingriffe waren die Funde vom Außenverputz beider frühesten Phasen bedeutend – primär die an der Oberfläche grob gestrichene Putzschicht, nachfolgend der grobe Fassadenverputz mit Putzfaschen und der illusionistischen Diamantierung entlang der Turmecken (Abb. 5). An der Außenseite der ursprünglichen Turmmauerwerkkrone legte man Abdrücke nach Kragsteinbeilagen frei, die wohl die Holzkonstruktion des geschalteten Geschosses oder den Dachstuhl getragen hatten (Abb. 4).

Abb. 4: Popice b. Znojmo – St. Sigismundskirche. Die während der Fasadrenovierungsarbeiten freigelegten Holzknaggenabdrücke an der Mauerkrone des ursprünglichen Kirchturmes (Foto H. Winklerová, 2009, Fotoarchiv NPÚ ÚOP Brno, Inv.-Nr. 149374).

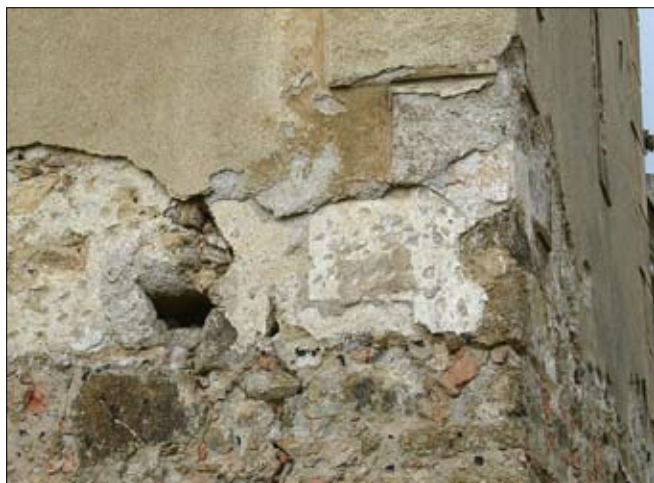
Obr. 5: Popice u Znojma – kostel sv. Zikmunda. Odkryté diamantování na nároží věže (foto L. Šabatová, 2005).

Abb. 5: Popice b. Znojmo – St. Sigismundskirche. Die freigelegte Diamantierung an der Turmecke (Foto L. Šabatová, 2009).

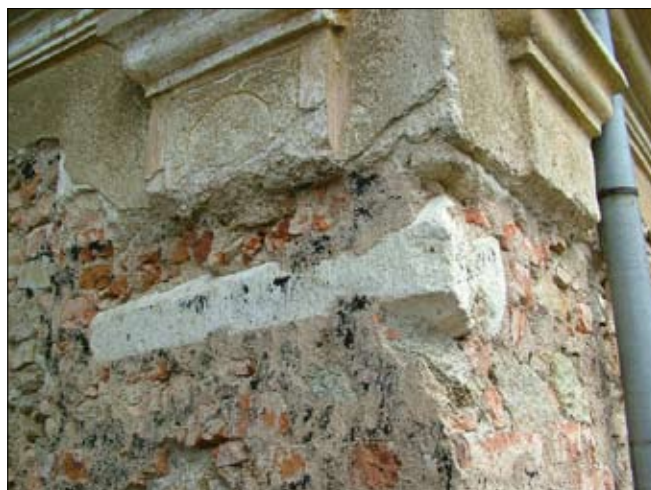
Obr. 6: Popice u Znojma – kostel sv. Zikmunda. Druhotně použitý kamenný prvek (B) v nároží vstupní předsíně – pravděpodobně sloupek baldachýnového oltáře (foto L. Šabatová, 2009).

Podobné další tři prvky byly použity do zdiva předsíně jako armování nároží. Jedná se o pravidelně opracované podélné osmiboké hranoly provedené z pískovce. V západním nároží předsíně byl podélně se severozápadní zdi uložen článek (B), 73 cm dlouhý, široký 18 cm a délce stran 8 cm. Na dvou protilehlých stranách v líci řezu se nacházely 6,5 cm dlouhé dlaby (pro čepy?). V severním nároží předsíně byl podélně se severovýchodní zdi uložený prvek (C) o délce 60 cm, šířce čela min. 18 cm (poškozena osekáním) a straně 9 cm. Tyto prvky nesly poměrně silnou vrstvu bílých vápenných líček. Poslední prvek, uložený v témže nároží níže, podélně se severovýchodní zdi (D), je dlouhý minimálně 30 cm (dále překryt maltou, se šířkou čela 14 cm a délkou strany 6 cm. Na čelní podélné straně byl výrazně osekáný a nebyly viditelné žádné líčky. Prvky by bylo možné k sobě přiřadit, a vytvořit tak dvě formální dvojice. Tvar a dochované oličení ukazuje, že jejich původní funkce byla nosná, dle subtilnosti pak lze usuzovat, že nesená konstrukce nebyla velká.

Abb. 6: Popice b. Znojmo – St. Sigismundskirche. Das nachträglich verwendete Steinmetzdetail in der Eingangshallenecke – wohl ein Säulchen vom Baldachinaltar (Foto L. Šabatová, 2009).

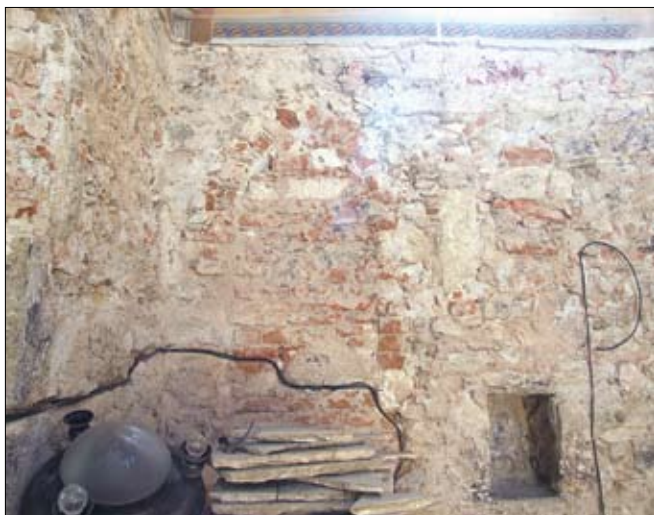
Obr. 7: Popice u Znojma – kostel sv. Zikmunda. Situace se zazděným okénkem při jižním koutě lodi, viditelné jsou rovněž vyplněné jizvy po rohové klenuté konstrukci baldachýnu a odsekaná žebra (foto P. Dohnalová, 2012).

V jihozápadní zdi lodi byl v místě předpokládaného klenebního pole při triumfálním oblouku odkryt ve výšce cca 300 cm od úrovně stávající podlahy také zazděný okenní otvor o rozměrech cca  $153 \times 74$  cm s dosud patrným průběhem zkosených špalet. Jedná se o otvor dokumentovaný též z exteriéru, v němž pozdější sondáž odkryla dochovanou kamennou jeptišku. Záklenu otvoru je zde proveden ze smíšeného zdiva s převahou cihel (rozměry  $14 \times 8$ –9 cm). Na vnitřních stranách špalet se nacházejí fragmenty omítek a vápenných nátěrů ve více vrstvách včetně nátěru červené a zelené barvy. Zazdívka okenního

otvoru je ze smíšeného zdiva s převahou cihel (rozměry  $13 \times 9$  cm,  $12 \times 7$  cm,  $14 \times 6$  cm) a fragmentů architektonických článků s vápennými nátěry. Nálezové situace lze celkově s největší pravděpodobností interpretovat jako doklad umístění ciboriiových oltářů, v případě jižního oltáře osvětleného okénkem.<sup>12)</sup>

Abb. 7: Popice b. Znojmo – St. Sigismundskirche. Situation mit dem vermauerten Fensterchen bei der Schiffssüdecke, sichtbar sind ebenfalls abgehauene Rippen und ausgefüllte Spuren nach der abgebauten gewölbten Eckbaldachinkonstruktion (Foto P. Dohnalová, 2012).

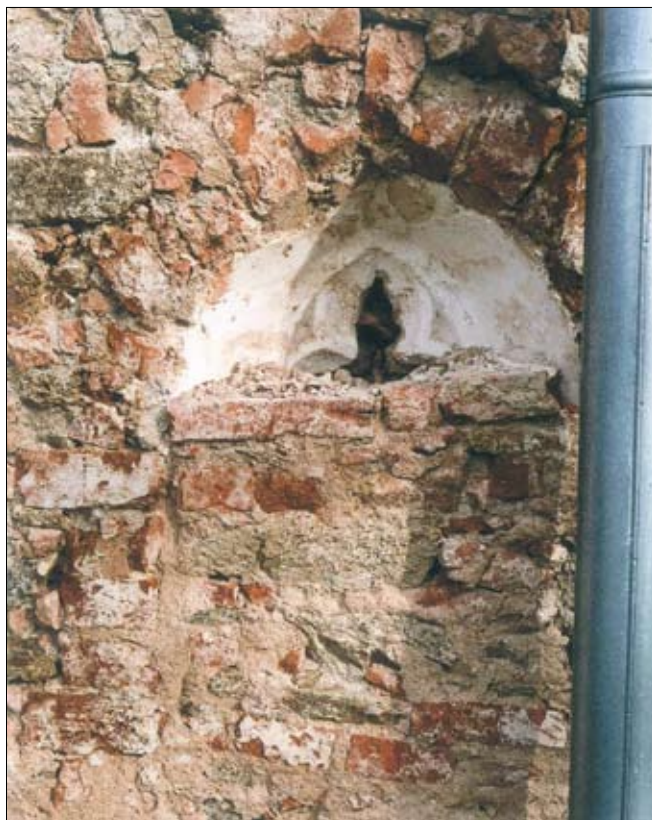
Obr. 8: Popice u Znojma – kostel sv. Zikmunda. Okénko při jižním nároží lodi s odkrytou jeptiškou (foto M. Zavadil, 2010, fotoarchiv NPÚ ÚOP v Brně, inv. č. 149768).

Abb. 8: Popice b. Znojmo – St. Sigismundskirche. Fensterchen bei der Schiffssüdecke mit dem freigelegten Kleeblatt (Foto M. Zavdil, 2010, Fotoarchiv NPÚ ÚOP Brno, Inv.-Nr. 149768).

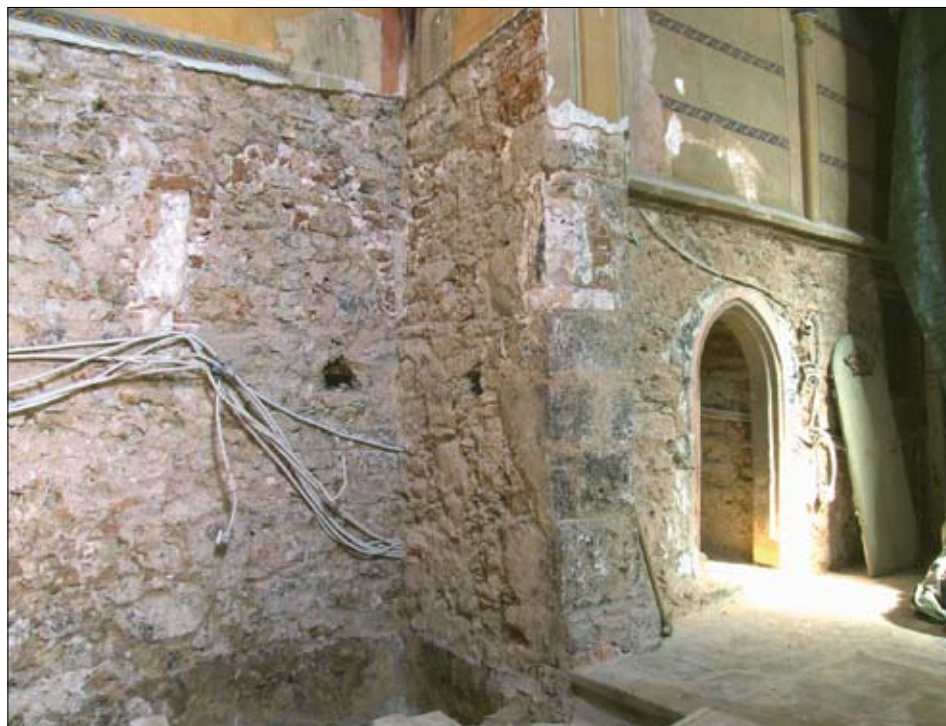
Obr. 9: Popice u Znojma – kostel sv. Zikmunda. Pohled směrem do východní části kostela. V koutě lodi situace po odstranění zděné klenuté konstrukce, totožná s jižním koutem lodi, v pozadí portálek do sakristie (foto P. Dohnalová, 2012).

Na zdivu lodi po stranách triumfálního oblouku a ve východním úseku severovýchodní a jihozápadní zdi lodi, tj. ve východním a jižním koutě lodi, byly dokumentovány sekundární zazdívky v místě otisku klenebních čel později odstraněných klenutých polí. Přímo v jižním a východním koutě lodi i osekáné klenební výběhy, se spodní patou situovanou ve výšce cca 200 cm od úrovně stávající podlahy lodi. Klenební výběhy se dochovaly ve formě kamenicky opracovaných bloků kamene, s rovně tesaným lícem navazujícím na líc přiléhajícího zdiva lodi a s osekáním negativem předstupujícího klenebního žebra. Líc kamenného prvku si uchoval i fragmenty vápenných nátěrů, patrně ještě z doby před odstraněním navazující klenební konstrukce. Dochovaný stav neumožňuje rozpoznat někdejší profilaci klenebního žebra, naopak je zřejmé, že žebro do zdi zabíhalo plynule bez použití klenební konzoly. Po stranách výběhů je zdivo doplněno z cihel, výše nad výběhy – v místě otisků klenebních čel – se nachází jizva vyplněná zazdívkou z cihel. Výška cihlových zazdívek nad podlahou a jejich vzájemné vzdálenosti jednoznačně upozorňují na někdejší existenci obdobných konstrukcí v obou sousedících koutech lodi. Popsaná nálezová situace odpovídá dvěma přibližně čtvercovým klenebním polím později odstraněných klenutých vestaveb. Ze situace ve východním koutě lodi je zřejmé, že jejich klenby byly žebrové, patrně jednoduchého křížového schématu, s profilem žebra zabíhajícím přímo do plochy zdiva, přičemž přízední žebra nebyla aplikována. Obě pole měla výšku klenebního čela cca 315 cm od úrovně stávající podlahy a vzdálenost mezi klenebními výběhy je cca 140 cm.

Abb. 9: Popice b. Znojmo – St. Sigismundskirche. Innenraum, Blick ostwärts. In der Schiffsecke die Situation nach der Entfernung der gewölbten Mauerkonstruktion, identisch mit der in der Schiffssüdecke, im Hintergrund das Portal in die Sakristei (Foto P. Dohnalová, 2012).

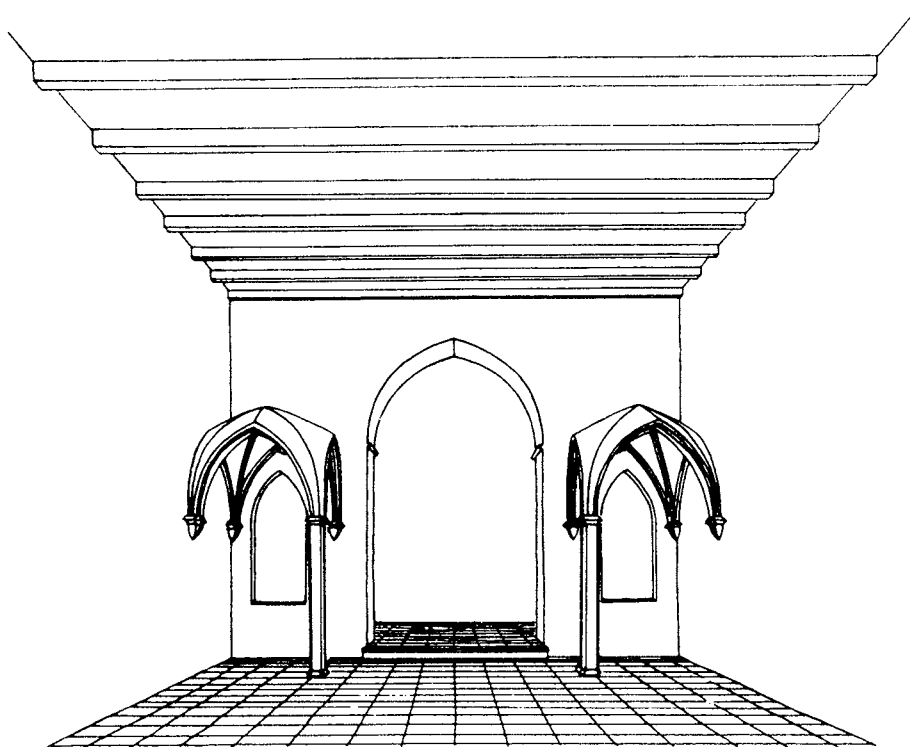
Obr. 10: Rekonstrukce interiéru kostela s baldachýnovými oltáři; návrh neřeší úpravu nad klenbami oltářů. Podobně si lze představit řešení zaklenutí oltářů i v kostele sv. Zikmunda v Popicích (převzato z časopisu ARS, o. c. v pozn. 12, obr. 1, s. 138).

Významný je poznatek týkající se vybavení tehdejšího kostela. Jak bylo popsáno, byly v obou koutech lodi po stranách triumfálního oblouku odkryty pozůstatky zděných klenutých konstrukcí, jež interpretujeme jako baldachýny tehdejších bočních oltářů. Jižní oltář byl navíc přisvětlen vlastním

Abb. 10: Rekonstruktion des Kircheninnenraums mit Baldachinaltären; der Entwurf löst nicht die Gestaltung der Partien über den Altargewölben. Ähnlich möge auch die Lösung der Altarwölbung in der St. Sigismundskirche in Popice b. Znojmo dargestellt werden (übernommen aus der Zeitschrift ARS, Zit. in Anm. 12, Abb. 1, S. 138).

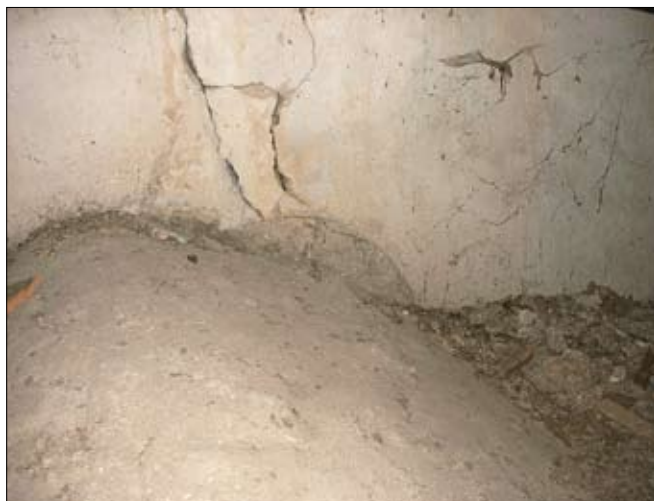
Obr. 11: Popice u Znojma – kostel sv. Zikmunda. Část vrcholu původního okna lodi viditelná v podkroví (foto L. Šabatová, 2009).

Abb. 11: Popice b. Znojmo – St. Sigismundskirche. Teil vom Scheitel des ursprünglichen Schiffsfensters, im Dachraum sichtbar (Foto L. Šabatová, 2009).

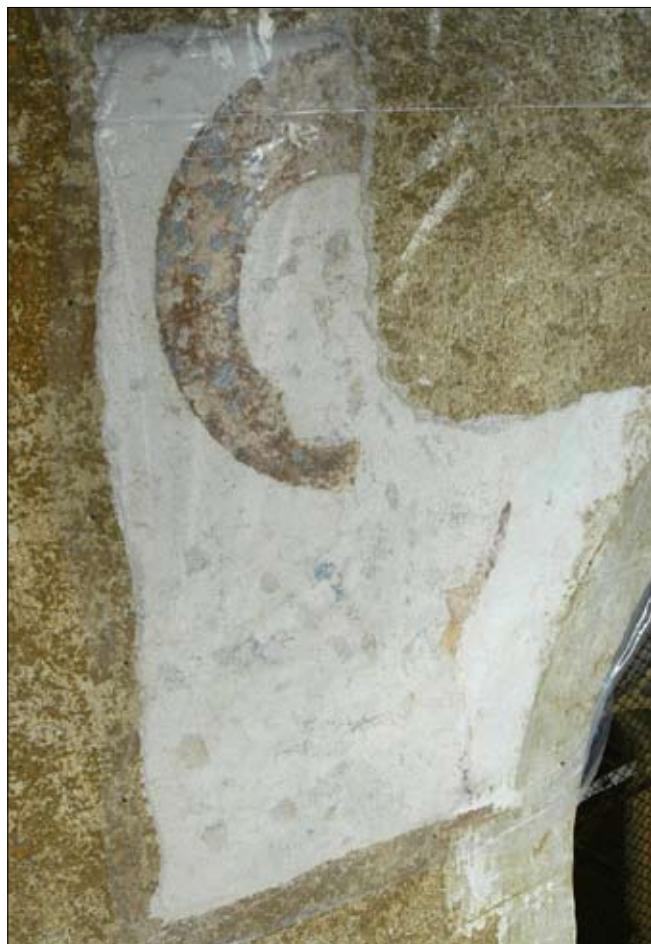
Obr. 12: Popice u Znojma – kostel sv. Zikmunda. Detail části malby odkryté na exteriéru při jihozápadním okně presbytáře (foto převzato z M. Mrázové, o. c. v pozn. 10).

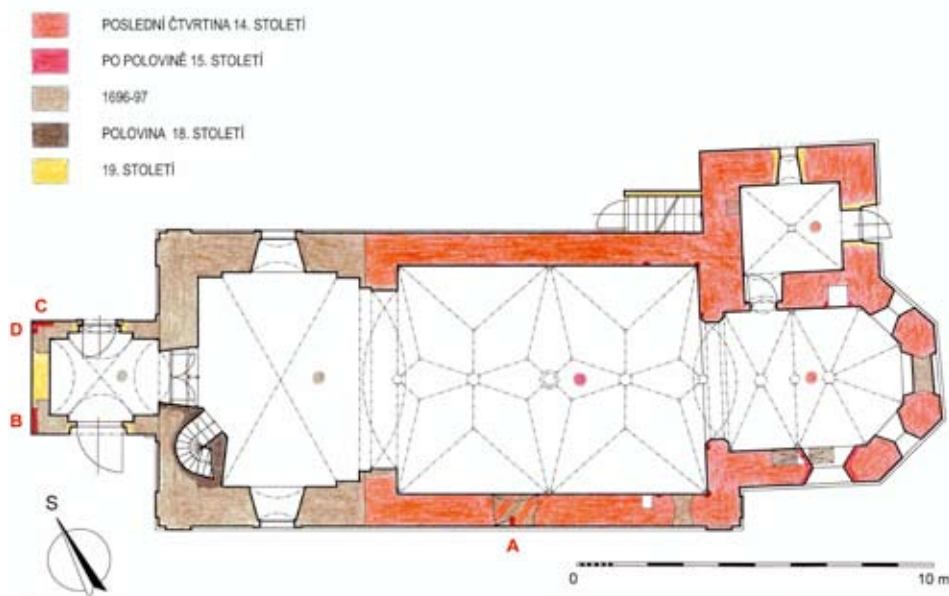
Obr. 13: Popice u Znojma – kostel sv. Zikmunda. Grafické vyhodnocení stavebního vývoje kostela. Písmeny označeny druhotně použité kamenické články, popsané v textu (zaměření a grafické zpracování J. Chlubna; vyhodnocení L. Šabatová).
