# PIVOVAR A SLADOVNA NA HRADĚ VELHARTICE

JAN ANDERLE – LINDA FOSTER – MARCELA WALDMANNOVÁ

## ÚVOD

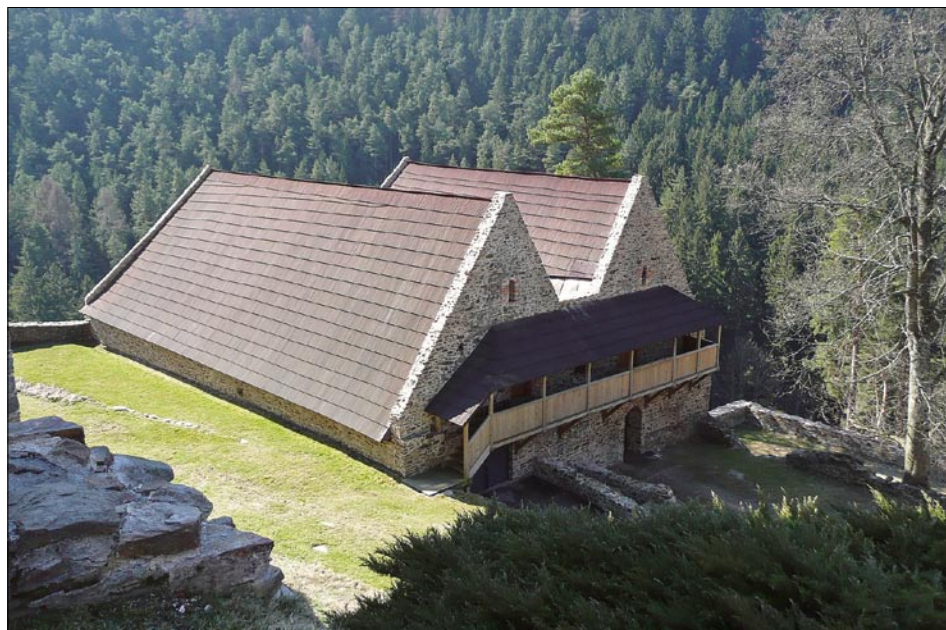
Obr. 1: Velhartice (okres Klatovy), hrad – pivovar, celkový pohled od severovýchodu (foto S. Plešmíd, 2012).

Severní (nádvoří) průčelí je stejně jako ostatní části budovy postaveno převážně z lomového kamene (obr. 1). V nejnižší úrovni se vyskytuje vchod do přízemí východního traktu. Z vnějšku k němu nyní po obnově spěje obezděná šije se schody. Toto zděné schodiště je novotvarem – před obnovou se sestupovalo po provizorně upravených stupních z hlíny a prken.<sup>23)</sup> Přítomnost schodiště nebyla

Fig. 1: Velhartice (distr. Klatovy), castle – brewery, general view from the northeast (photo S. Plešmíd, 2012).

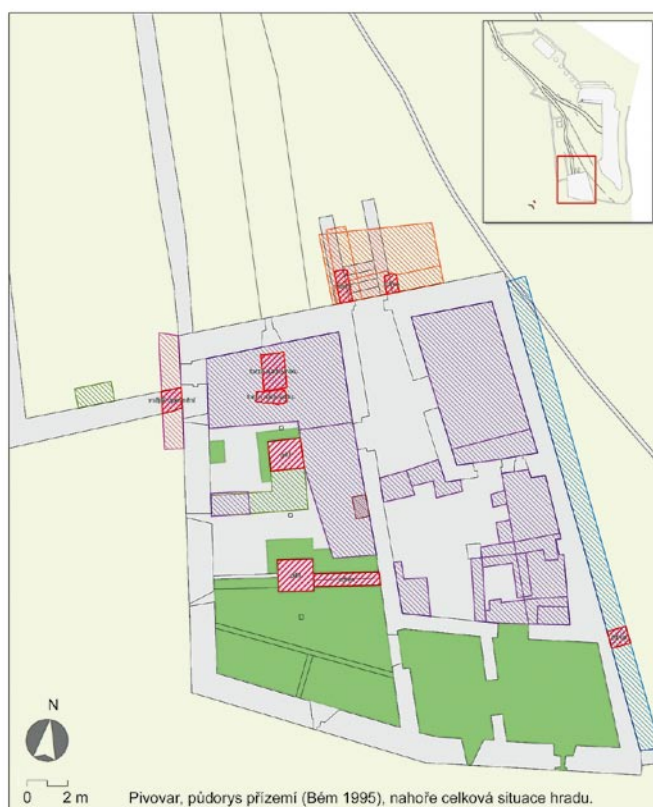
Obr. 2: Velhartice, hrad – pivovar. Půdorysný plán s rozmístěním archeologických sond z let 1988–2009 (převzato z: M. Waldmannová – Ž. Sedláková, *Archeologický atlas SH Velhartice: prostorová identifikace archeologických výzkumů a dalších terénních zásahů v areálu hradu Velhartice v letech 1980–2014*. Plzeň: NPÚ ÚOP 2014; úprava Ž. Sedláková, 2016).

V následujícím textu budou popsány výsledky veškerých známých průzkumů, které obnovu pivovaru provázely mezi lety 1988–2009,<sup>20)</sup> a to tak, jak se vzájemně doplňovala pozorování nadzemních konstrukcí s archeologicky dokumentovanými situacemi skrytými v zemi (veškeré dosavadní archeologické zásahy jsou graficky vyjádřeny na obr. 2).

vzdálenosti 5,2 m od jihovýchodního nároží pivovaru odhalila k východní stěně kolmo na spáru přiléhající 80 cm mocné zdivo bývalých stájí (obr. 2); zjištěna byla rovněž provázanost jižní ohradní zdi s jihovýchodním nárožím pivovaru.<sup>29)</sup>

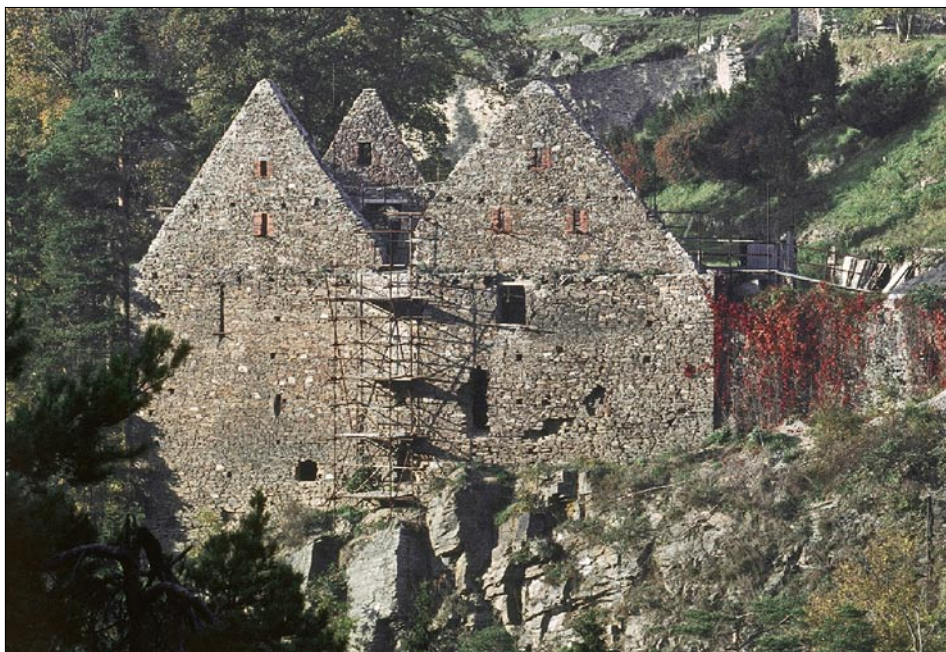
Obr. 3: Velhartice, hrad – pivovar, pohled od jihu (foto J. Gryc, kolem 1985; úprava J. Anderle, 2016).

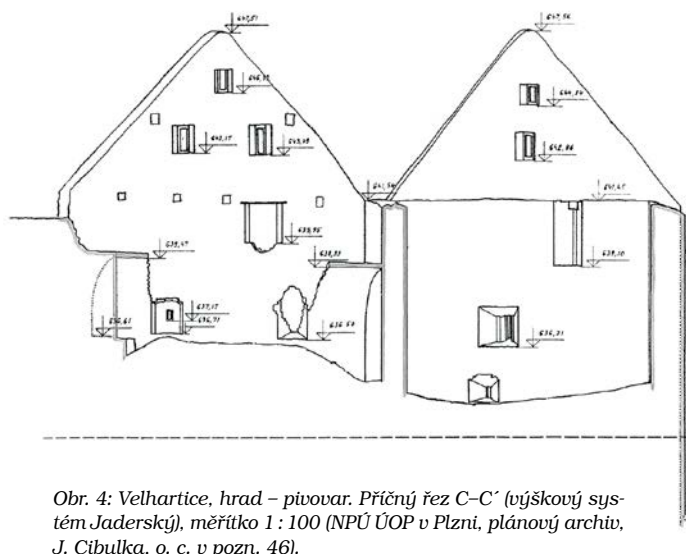
Obr. 4: Velhartice, hrad – pivovar. Příčný řez C–C' (výškový systém Jaderský), měřítko 1 : 100 (NPÚ ÚOP v Plzni, plánový archiv, J. Cibulka, o. c. v pozn. 46).

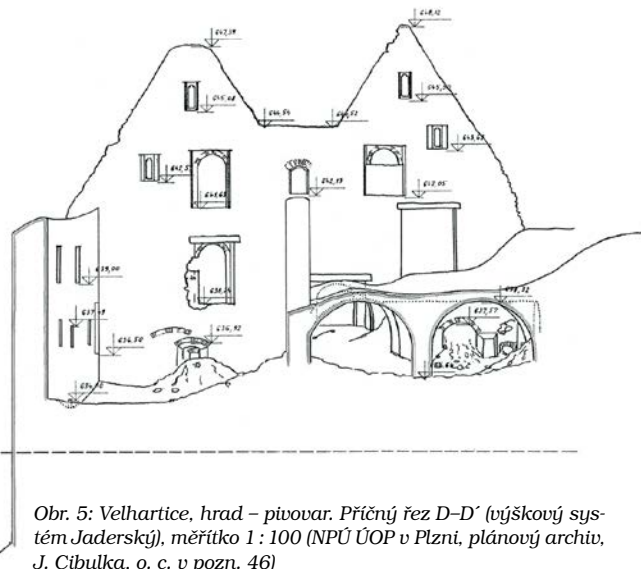
Obr. 5: Velhartice, hrad – pivovar. Příčný řez D–D' (výškový systém Jaderský), měřítko 1 : 100 (NPÚ ÚOP v Plzni, plánový archiv, J. Cibulka, o. c. v pozn. 46).

V úrovni přízemí se z východu k ose severní zdi váže v nezvyklé výškové poloze okénko s nikou původně segmentově klenutou z cihel a vně s ostěním odsazeně zúženým z téhož materiálu (obr. 5).<sup>40)</sup> Poloha okénka navozuje hypotézu o jeho účelu jakožto prostupu vodovodu k napouštění náduvníku (k hospodaření s vodou viz níže). Vodovod by vedl od akumulární nádrže zmiňované Heberem v odstupu před severním průčelím pivovaru (srov. výše). O výskytu obdobných okének/prostupů ve sladovnách a pivovarech barokní a klasicistní doby existují hojné doklady – např. Křimice, Zdíby nebo Chanovice.<sup>41)</sup> Stavební provedení okénka, které se liší od jiných v tomto podlaží, napovídá, že jeho úpravu je třeba hledat v některé dodatečné adaptaci.

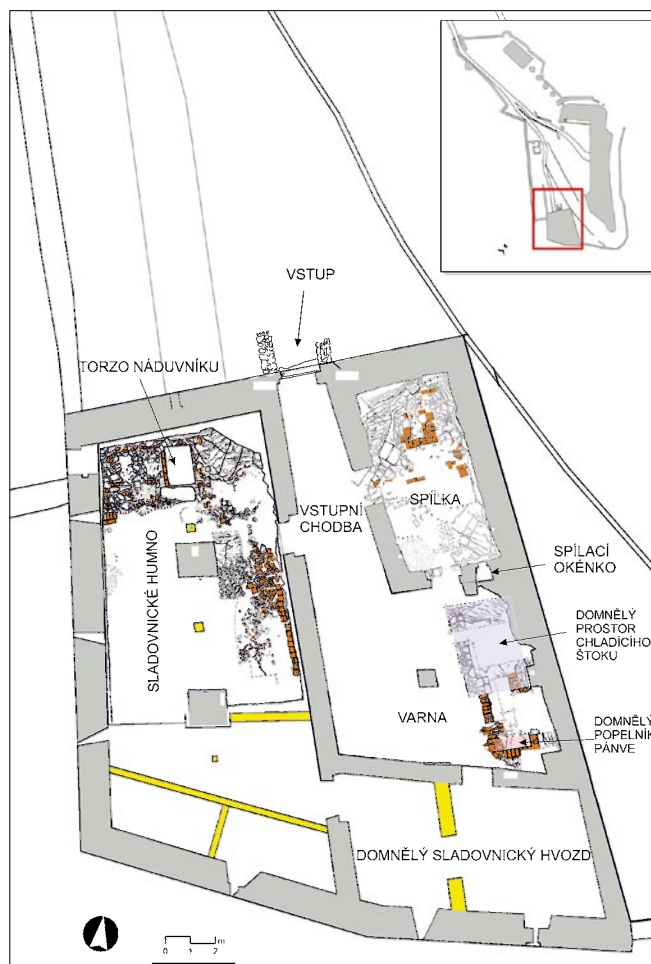
Obr. 6: Velhartice, hrad – pivovar. Půdorys. Nálezové situace v polozahlobeném suterénu západního traktu a přízemí východního traktu. Oranžově cihly a dlaždice; žlutě novodobé konstrukce. Měřítko 1 : 50 (NPÚ ÚOP v Plzni, plánový archiv, J. Bém, Velhartice – pivovar. Aktualizované zaměření stávajícího stavu v M 1 : 50. Plzeň 1995; digitalizace zaměření Ž. Sedláková, 2014; archeologická dokumentace L. Foster, 2009; konečná grafická úprava J. Anderle, 2016).

ký hvozdu, varna a spilka, byly zřejmě vtěsnány do přízemí východního traktu (obr. 6).

Situace navzdory výzkumu zůstává nejasnou, takže nedokážeme bezpečně určit někdejší rozměry máčecí kádě (obr. 6). Při severní a východní stěně místnosti byly odkryty dvě vrstvy podlahy – starší tvořená dlažbou čtvercového formátu 23 × 23 cm a mladší z cihel. Dle přítomného archeologického materiálu je možné náduvník a starší podlahu datovat do druhé poloviny 15. století.<sup>33)</sup> V podélné ose prostoru humna jsou vloženy dva mocné hranolové pilíře z lomového zdiva o rozměrech přibližně 1,5 × 1,5 m. Na pozůstalém zbytku jižně položeného z nich bylo dříve patrně nabíhání oblouku klenby nízké nad podlahou humna, jak to zachytila fotografická dokumentace z doby obnovy.<sup>34)</sup> Jejich rozmístění, proporce a tvary vylučují pochybnost, že jde o podpory bývalé soustavy klenby, nejspíše valeňých s rozsáhlými styčnými výsečemi, jimiž byl suterén západního traktu zastropen jako jednotný prostor. Jeho půdorysnou nepravidelnost snad vyrovnávaly příložky, jak tomu bylo ve východním traktu (viz níže). Pokud ano, zanikly beze stopy a ani archeologie je nezachytila; místa, která pro jejich polohu přicházejí v úvahu, byla okopána stavební firmou při poslední obnově.<sup>35)</sup> Z obdobných důvodů nelze spoléhat na archeologická zjištění o základových poměrech pilířů (resp. severního pilíře). Ze situace, jak byla nejnověji zkoumána, by se dalo usoudit, že pilíř byl zakládán dodatečně po vzniku cihlové podlahy. Jistotu v tomto úsudku nemůžeme mít, protože rozhodující souvrství těsně při pilíři a jeho základu bylo narušeno neodborným vkopem z poloviny 80. let 20. století.<sup>36)</sup> K jižnímu pilíři se váže zbytek tenčí příčky z lomového kamene, podle všeho vůči zaklenutí dodatečně vložené. Oddělení jižní části humna by mělo smysl například v případě, že by se zde vyskytovala vertikální komunikace ke hvozdu, který se předpokládá v jižní části východního traktu.

nický hvozď. S ním sousedila ve středním dílu varna, v severním pak spilka a chodba navazující na vstupní šíji (obr. 6).

zanechala stopu v protáhle obdélném pravoúhlém základu v severovýchodním úseku místnosti (obr. 6 a 10). Smíšené zdivo základu vymezuje půdorys zhruba  $2,5 \times 3,8$  m, což

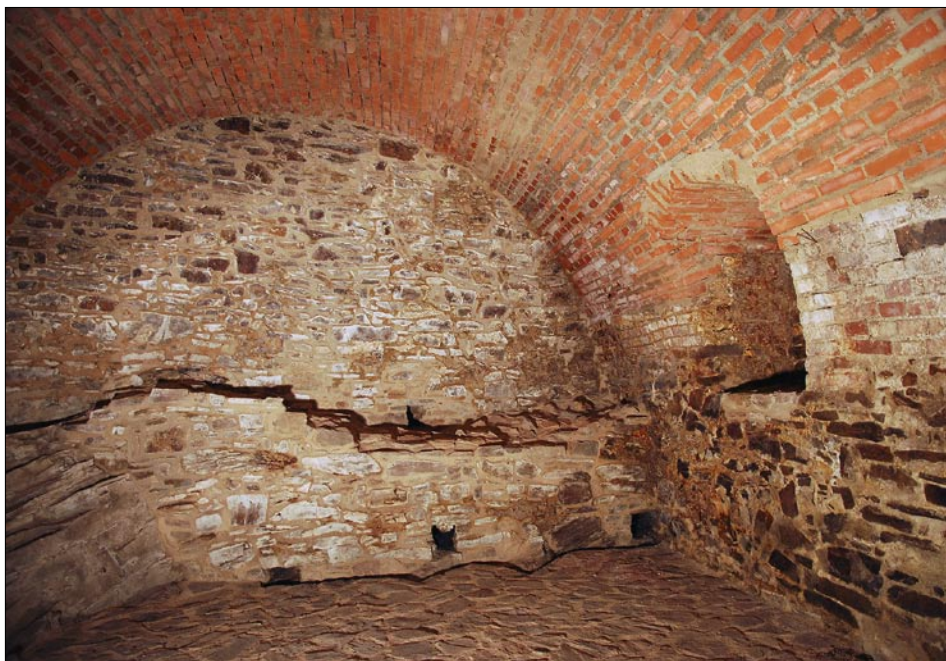
Obr. 7: Velhartice, hrad – pivovar. Jižní díl východního traktu – pravděpodobné místo někdejšího hvozdu, pohled od západu (foto J. Anderle, 2009).

dat zachování podpodlahových konstrukcí hvozdu až do novodobých úprav. Situace však nebyla odborně sledována a součásti hvozdu (pokud zde skutečně bývaly) proto nebyly rozpoznány. Povaha okna je však charakteristická – drobného otvoru bylo třeba při regulaci pracovního klimatu v prostoru horizontálního hvozdu typu tzv. valach.<sup>44)</sup> Okno se jeví jako dodatečný zásah do starší obvodové zdi, takže předpokládané uspořádání a využití východního dílu má platnost jen pro danou stavební etapu, tedy zřejmě pozdně renesanční či barokní (obr. 7).

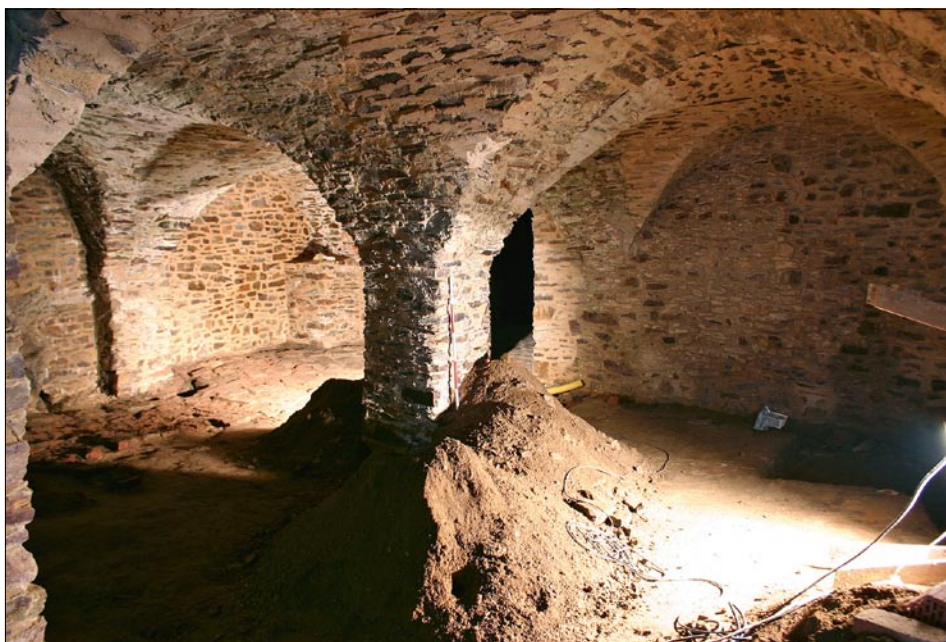
Obr. 8: Velhartice, hrad – pivovar. Střední díl východního traktu. Nejmladší cihlová podlaha v jihovýchodním rohu místnosti, na snímku vlevo (foto L. Foster, 2009).

Archeologicky byla ve východní polovině místnosti, jako stratigraficky nejmladší, dokumentována cihlová podlaha (obr. 8), jejíž existenci již pravděpodobně nelze s pivovarnickým provozem spojit. Pod touto podlahou byl v jižní části místnosti nalezen zahloubený obdélný prostor v cihlovém obezdění, který lze považovat za hledaný relikv popelníkové části bloku pánve (obr. 6). Přes jeho západní okraj přechází mladší kanálek (obr. 9), který byl založen již do zasypu popelníku a nacházel se těsně pod cihlovou podlahou. Ten směřoval podél jižní stěny k západu a vstupoval do vybouraného otvoru v traktové zdi. Jeho vyústění v západním traktu (sladovnickém humně) není zřejmě v důsledku novodobých úprav patrné.

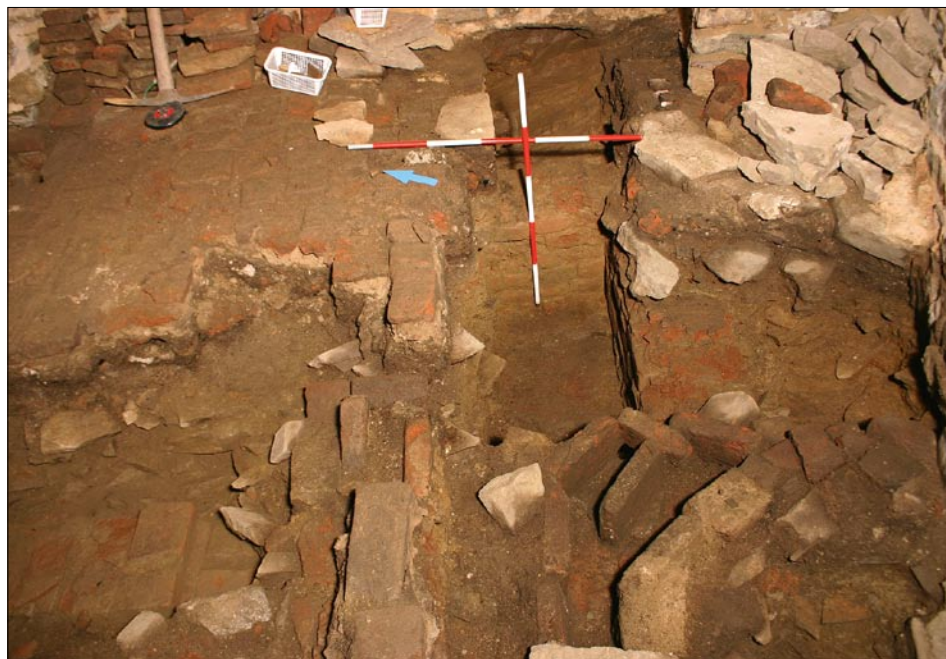
Obr. 9: Velhartice, hrad – pivovar. Střední díl východního traktu (varna). Domnělý relikv popelníkové části bloku pánve, pohled od západu (foto L. Foster, 2009).

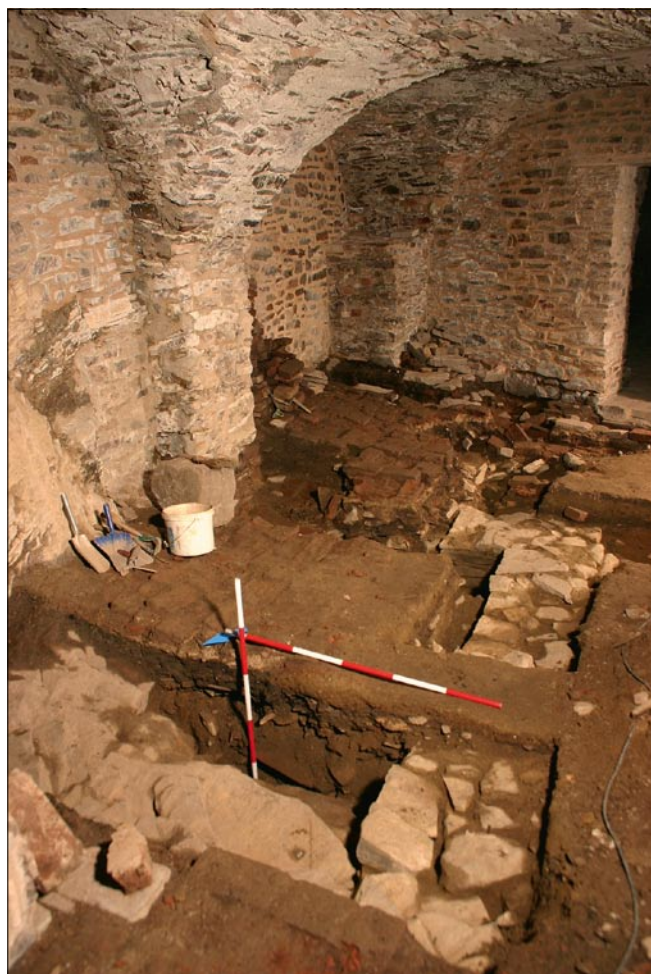
Obr. 10: Velhartice, hrad – pivovar. Střední díl východního traktu (varna). Pozůstatek domnělé podezdívky pod chladicí nádobu, pohled od severu (foto L. Foster, 2009).

při doporučeném maximu hloubky štoku 8 palců představuje objem 1900 litrů (při skutečné konstrukci nádob by to asi bylo méně). Pětisudová vářka, jak o ní hovoří prameny (1132 l), by se tedy do popisované střední místnosti východního traktu teoreticky vešla.

Fig. 10: Velhartice, castle – brewery. Central part of the east wing (brewing room). Remains of presumed foundations under the cooling tun, view from the north (photo L. Foster, 2009).

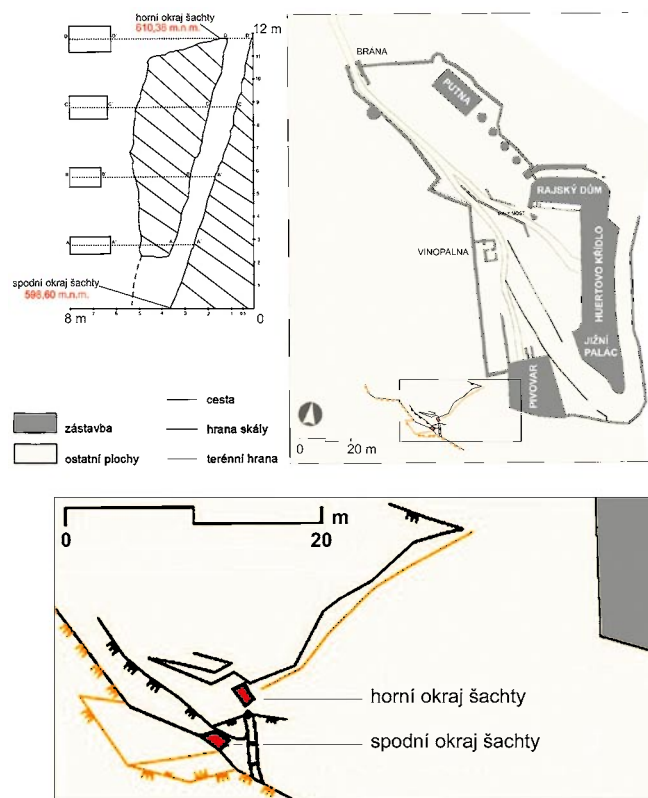
Obr. 12: Velhartice, hrad – pivovar. Zaměření šachty pro potrubí vodovodu ve skále pod hradem. Vpravo nahoře: polohopis vltčí hradu (výškový systém Baltický); vlevo: podélný řez celkem s příčnými řezy vybraných míst; dole: detail polohopisu (NPÚ ÚOP v Plzni, K. Jindra, k. ú. Velhartice – zaměření šachty na parcele 901, 2014; úprava Ž. Sedláková a M. Waldmannová, 2016).

Když se Heber zmiňuje o vodovodu „dosud patrném v údolí“,<sup>56)</sup> má na mysli nepochybně šachtu, jež je v mírném úklonu ražena vzhůru hradní skálou a která byla v roce 2014 zaměřena (obr. 12). Měla funkci chráněného prostupu pro potrubí v místech, kde jej nebylo možno kvůli skále krytě uložit. Jelikož od středověku probíhala na velhartickém panství intenzivní hornická činnost,<sup>57)</sup> není sporu o odborném vyrazení šachty horníky. Při úvahách nad technickým řešením čerpání vody z Ostružné k pivovaru musíme vzít v úvahu možnosti, jaké skýtala technika doby kolem roku 1500,<sup>58)</sup> přičemž lze opět předpokládat využití znalostí z hornického prostředí. Nabízí se řada důmyslných způsobů.<sup>59)</sup> Konkrétně přichází v úvahu pumpa nebo pumpa s pohonem vodním kolem na spodní vodu. Tyto stroje je nutno lokalizovat do blízkosti spodního ústí šachty a jako s nezbytnou součástí předpokládaného řešení počítat s náhonem přivádějícím pohonnou a čerpanou vodu. Dnes k patě skály přiléhá výrazný valový útvar, který skýtá do budoucna vysoký potenciál k dalšímu poznání.
