## DOKUMENTACE SEVERNÍ FASÁDY ZÁMKU HOLEŠOVA

JAN ŠTĚTINA

#### POPIS SEVERNÍ FASÁDY ZÁMKU A FASÁD SEVEROZÁPADNÍ A SEVEROVÝCHODNÍ VĚŽE

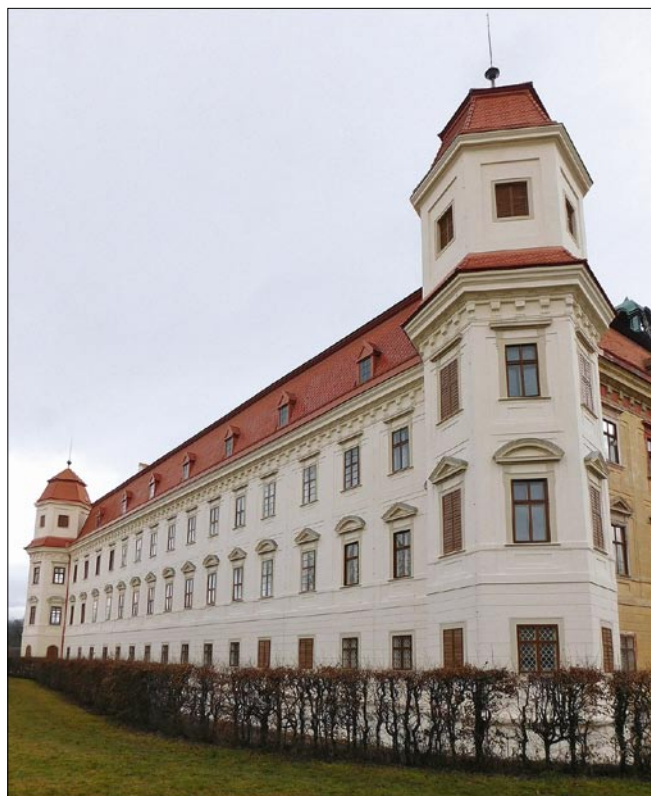
Obr. 1: Holešov (okres Kroměříž), pohled na zámek od západu (všechny snímky J. Štětina, 2015, není-li uvedeno jinak).

vyplňuje obdélné omítkové pole s vnitřním vpadlým zrcadlem. Suprafenestry oken prvního patra mají střídavě segmentový a trojúhelný tvar s odsazeným esovitým profilem vnější hrany. Členění fasád druhého patra je podobné, chybí pouze průběžný pás v úrovni parapetu. Nad okny druhého patra jsou osazeny pouze masivní přímé římsy, stejně jako u oken patra prvního podložené hladkými sokly (obr. 11). Bohatě profilovanou korunní římsu podepírá sled volutových konzol, řazených v závislosti na poněkud nepravidelném rytmu okenních os a mezilehlých lizén. Fasády nárožních věží se shodují se zámeckým průčelím, pouze u zahradního průčelí a přilehlých věží jsou v přízemí uplatněna rozměrnější okna s omítkovou šambránou a segmentovým záklenkem. Nejvyšší patra věží nasedají na pás pultové střechy ve výši korunní římsy zámku, přecházející i na věže. Hladké fasády nejvyšších pater věží člení mělká vpadlá obdélná pole, pravoúhlá okna mají olištovaná ostění. Na profilovanou korunní římsu věží nasedá mansardová střecha (obr. 1, 3).

Severozápadní nárožní věž je vztyčena na šestibokém půdoryse, který se svojí nepravidelností poněkud odlišuje od půdorysů dalších tří nárožních věží (obr. 1, 2). V pásu zdiva vystupujícího z příkopu byla po celém obvodu věže opět zjištěna cihlová plenta, kryjící převážně lomové, lícované zdivo podnože věže. Římsa probíhají-

Abb. 1: Holešov (Holleschau, Bez. Kroměříž [Kremsier]), Schloss. Ansicht von Westen (alle Fotos J. Štětina, 2015, falls nicht anders angeführt).

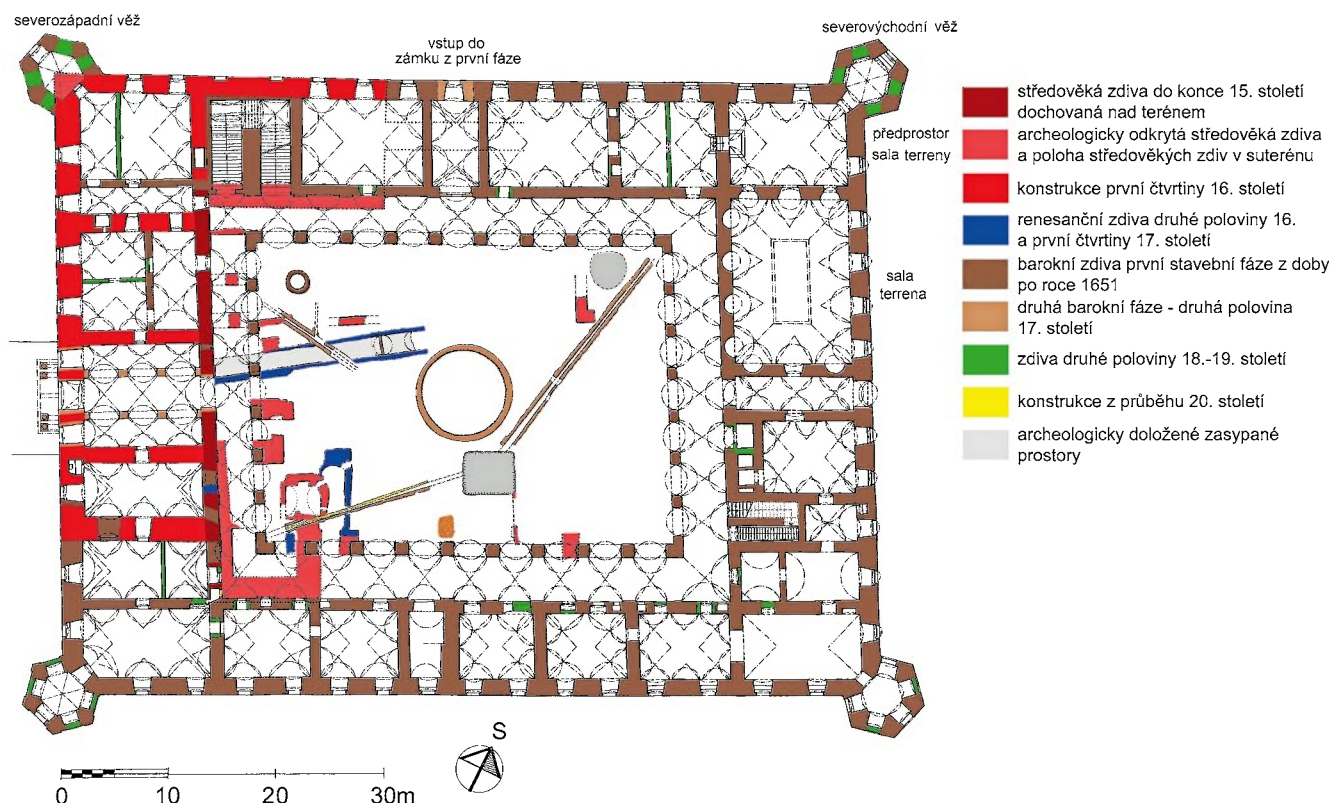
Obr. 2: Holešov, zámek. Půdorys v úrovni přízemí se zakreslením některých výsledků archeologického průzkumu a stavebněhistorickou analýzou zdí (všechny kresby J. Štětina, 2015–2016, grafická spolupráce M. Lanc).

Abb. 2: Holešov, Schloss – Grundriss in der Erdgeschosshöhe mit Einzeichnung etlicher Ergebnisse der archäologischen Forschung und der bauhistorischen Mauerwerksanalyse (alle Zeichnungen J. Štětina, 2015–2016, grafische Mitarbeit M. Lanc).

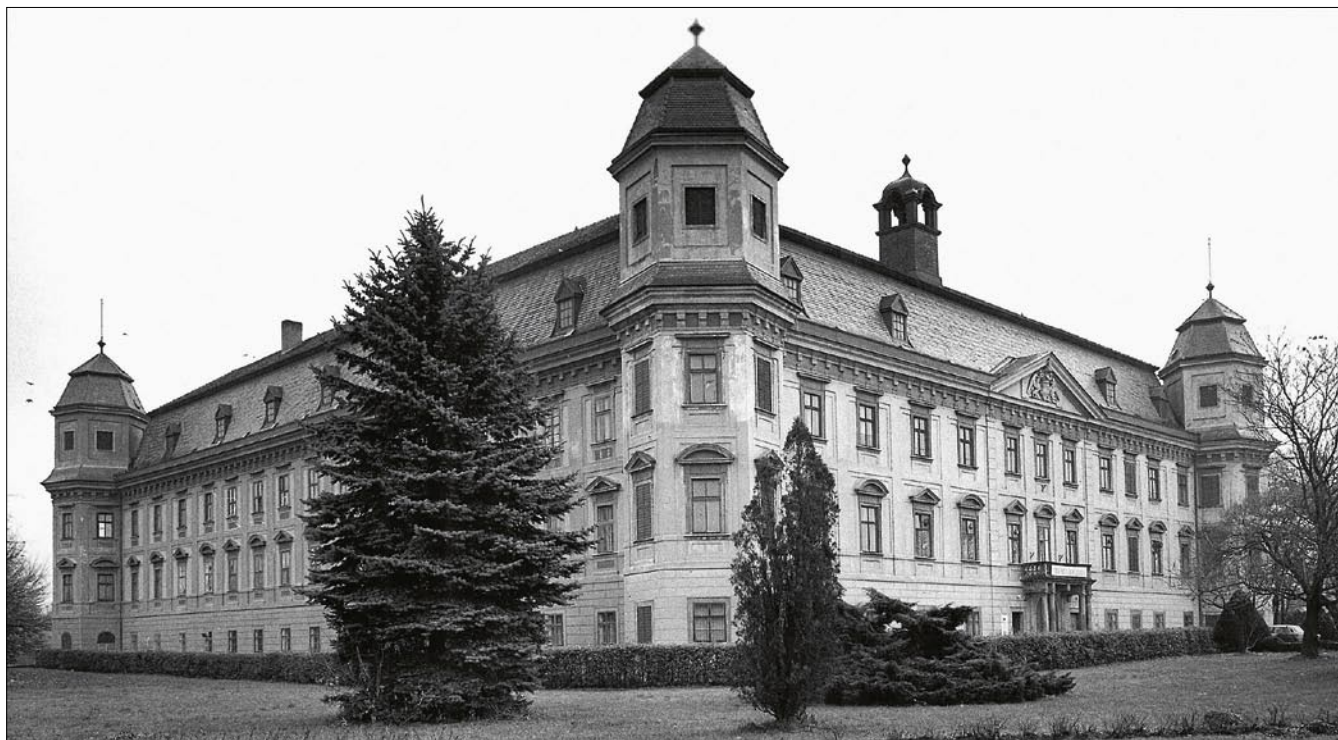
Obr. 3: Holešov, zámek, pohled od západu, severní křídlo s dvojicí nárožních věží vlevo (1988; fotoarchiv NPÚ ÚOP v Kroměříži).

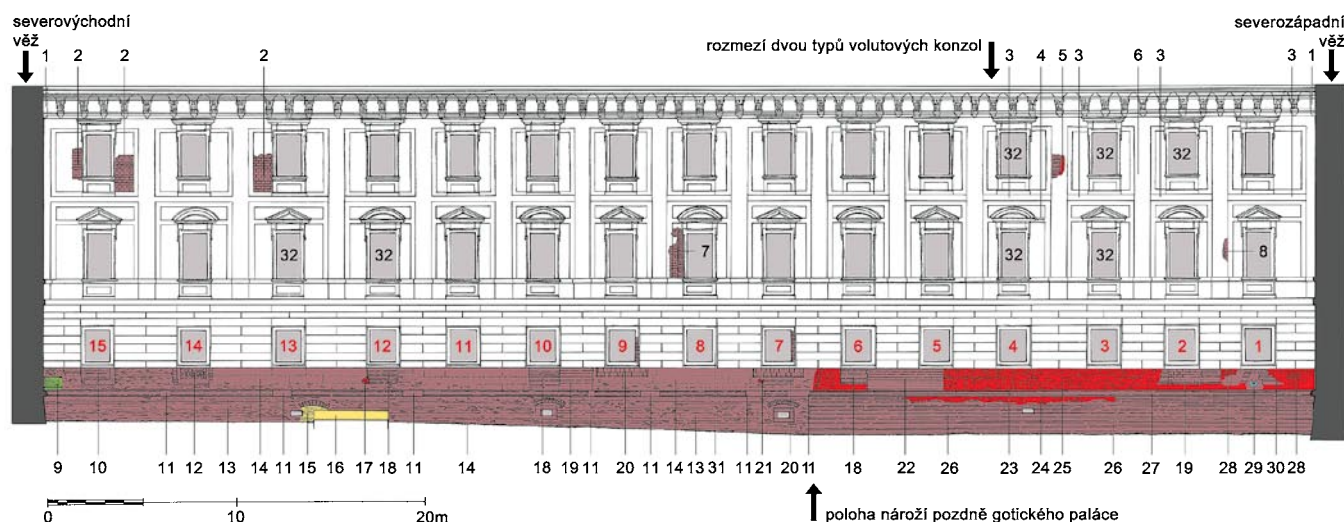
Obr. 4: Holešov, zámek. Severní fasáda zámku se zákresem hlavních náleзовých situací a vyhodnocením odkrytých zdív (legenda zdív u obr. 2, červeně značené pořadí okenních os zmíněných v textu): 1 – dvojice nověji odsekaných koutových konzol korunní římsy, 2 – rozsáhlé cihlové plenty ve druhém patře, 3 – horizontální pásy omítek, dodatečně vložené mezi lisény (srov. obr. 20), 4 – horizontální omítkový pás vykazující dvě fáze (srov. obr. 20), 5 – odkrytá část stojky okoseného okenního ostění (srov. obr. 13), 6 – nález fragmentu předbarokní omítky s bílým povrchovým nátěrem, shodné s omítkami v úrovni přízemí, 7 – plenta na průčelí zalicovaná s obezdívkou okenního ostění (srov. obr. 10/A), 8 – lizéna připlentovaná ke staršímu zdivu průčelí, 9 – pískovcový blok obkladu soklu z 19. století, 10 – podokenní pole s osekáním ostění, zazděné cihlami, 11 – tesané pískovcové díly v oblounové římsě nad soklem, 12 – okno předprostoru sala terreny se zazdívkou podokenního pole tvořenou kuželkami z jeho původní výplně (srov. obr. 8), 13 – smíšené obvodové zdivo novostavby severního křídla z 50. let 17. století, 14 – dochované úseky nejstarších omítek s kvádřovou bosáží (srov. obr. 9), 15 – novodobá zazdívka sklepního okénka, 16 – novodobý zásobovací tunel do sklepů z 2. pol. 20. století, 17 – pozdně gotický architektonický prvek (srov. obr. 7/B), 18 – cihlové zazdívky okenních parapetů v místech stavebních otvorů, 19 – plenty kryjící výrazné nepravidelnosti zdiva, 20 – spodní partie zaplntované vpadlých polí v okenních osách po bocích nejstaršího vstupu (srov. obr. 6), 21 – středověký architektonický prvek s okosenou hranou (srov. obr. 7/A), 22 – plenta překrývající osekání lomové zdivo, původně předstupující před líc staršího palácového křídla, 23 – lomové zdivo staršího palácového křídla, prostoupené horizontální vyrovnávací vrstvou (srov. obr. 5/A), 24 – líc lomového zdiva pod oblounovou římsou, 25 – pozůstatek omítky s bílým povrchem (viz i č. 6), 26 – cihlové přízdívky a plenty z doby po polovině 17. století, kryjící starší lomové zdivo, 27 – čistě cihlový úsek oblounové římsy zasekaný do staršího lomového zdiva průčelí, 28 – osekání bloky lomového kamene, původně předstupující před líc zdiva, 29 – kamenný tesaný žlab s dodatečně osekáním vyústěním (srov. obr. 5/B), 30 – cihlová plenta kryjící zdivo kolem žlabu (srov. obr. 5/B), 31 – okenní otvor ve střední ose průčelí, vsazený do zazdívký nejstarší fáze vstupu do zámku z 50. let 17. století, 32 – okenní otvory pater, v nichž se dochovaly pozdně barokní okenní výplně (srov. obr. 15).

Při opravě fasády severního průčelí zámku došlo k plošnému odstranění omítek pouze v pásu pod parapety oken přízemí, ve vyšších partiích fasády bylo provedeno lokální odstranění nesoudržných omítkových povrchů. Přestože většina omítek zůstala zachována, bylo možno studovat řadu náleзовých situací, vztahujících se ke stavebnímu vývoji předmětné části zámku i vlastního vývoji omítkových povrchů (obr. 4).

do smíšeného zdiva severního průčelí (obr. 4/18). V rozsahu první dvojice oken při severozápadní věži lomové zdivo kryla plenta z naplocho uložených cihel (obr. 4/19). V parapetním zdivu pod oknem č. 1 byl vsazen z kamene tesaný žlab (profilu 30 × 36 cm), dodatečně osekáný v lici fasády (obr. 4/29, obr. 5/B). Žlab byl obezděn cihlami formátu 29 × 14 × 7 cm, na které přecházela zmíněná cihlová plenta (obr. 4/30).<sup>7)</sup> Po stranách okenního parapetu se ve vzdálenosti 130 cm a 160 cm objevily rozměrné bloky lomového kamene, původně předstupující před líc zdiva a později rovněž osekáné (obr. 4/28). Pod okny č. 2 – č. 4 byly na kamenném zdivu zdokumentovány pozůstatky kvalitních jednovrstvých omítek s bílým povrchovým nátěrem (obr. 4/25). Zdivo pod okny č. 5 a č. 6 kryla rozsáhlá, přes 4 m dlouhá plenta, tvořená naplocho uloženými cihlami a bobrovkami, připlntovanými na osekání kamenné zdivo (obr. 4/22). Poloha plenty korespondovala se situováním mohutného, před líc zdiva předstupujícího bloku kamenného zdiva, odkrytého pod úrovní terénu severního příkopu v r. 2007. Symetricky pod okny č. 7 a č. 9 byly odkryty spodní pravouhlé části mělkých vpadlých polí o šířce 275 cm, jejichž spodní hrana se nacházela ve výšce necelých 80 cm nad oblounovou římsou. Do špalet a na parapet těchto polí zabíhala hrubá, finálně neupravená omítka z průčelí, zazdívkou vpadlin tvořily naplocho uložené klenbové cihly formátu 22 – 23 × 17 × 5,5 – 6 cm (obr. 4/20, obr. 6). Pod oknem č. 7 se ve zdivu nacházel druhotně použitý architektonický článek, jehož okosení pokrývaly vrstvy světlého nátěru (obr. 4/21, 7/A). Při-

bližně pod oknem č. 12 byl v sekundární poloze zazděn kamenicky opracovaný pískovcový prvek s masivním oblounem; z jeho další profilace byl zřetelný pouze výběh odsazeného okoseného prutu (obr. 4/17, 7/B). V rámci severní fasády ojedinělé nálezy byly rozpoznány pod nejvýchodněji situovanými okny č. 14 a č. 15 (zde však byla situace poškozena; obr. 4/10, 4/12). Jednoduše olištované pískovcové ostění okenních otvorů zde sbíhalo těsně nad oblounovou římsu. Ostění, pokračující hlouběji pod vlastní okno, vymezovalo obdélné parapetní pole. Cihlová zazdívka parapetního pole obsahovala fragmenty čtyř rozlámaných pískovcových kuželek, další dvě kuželky vyrůstaly z bočních částí ostění (obr. 8/A, 8/B). Kuželky s bohatě tvarovaným dříkem vystupovaly z hranolového soklu s diamantovou bosáží, horní partie kuželek a jejich návaznost na okenní parapet nebyla odkryta (obr. 8). Do zdiva průčelí byla ostění oken č. 14 a č. 15 vsazena na cihlovou dozdvíku. Zejména ve střední a východní partii severního průčelí se dochovalo jádro původních omítek, tvořené vápennou maltou s výrazným podílem vápna a plnivem s četným zastoupením říčních valounků. Velikost kvádrů někdejší omítkové bosáže určoval rastro bíle natíraných dělicích spár, dokládajících zřejmě ne zcela pravidelný rozvrh nejstarší fáze bosáže (obr. 4/14, 9). Stávající omítkové kvádrování v přízemí spárořez nejstarší bosáže nerespektuje a je výsledkem mladší úpravy. Pískovcová deska, osazená v přízemí na styku severní fasády a severovýchodní věže je pozůstatkem obkladu soklu, provedeného patrně v pozdním

19. století v souvislosti s částečným zasypáním okružního příkopu (obr. 4/9).

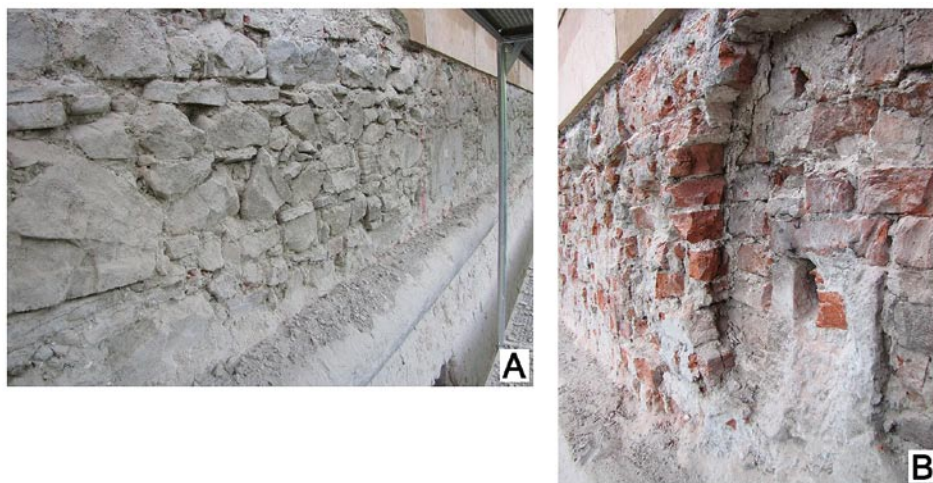
Obr. 5: Holešov, zámek, předbarokní konstrukce dokumentované na spodní části severní fasády. A – lomové zdivo severní zdi pozdně gotického paláce, B – odtesaný kamenný žlab.

Abb. 5: Holešov, Schloss – die vorbarockzeitigen, an der unteren Partie der Fassade dokumentierten Konstruktionen: A – Bruchsteinmauerwerk der Nordmauer des spätgotischen Palas; B – abgehauene Steinrinne.

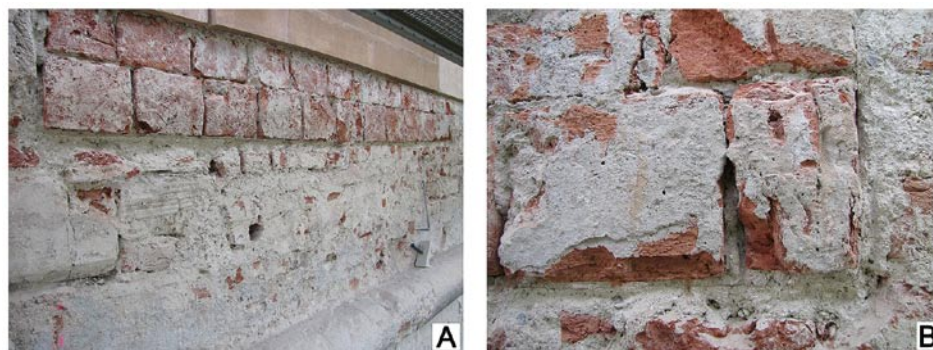
Obr. 6: Holešov, zámek, střední partie severní fasády s dodatečně zaplntovanými poli pod oknem č. 7 v přízemí. A – celkový pohled, B – detail zazdívky v koutové partii se zřetelnou omítkou na spodní hraně vpadlého pole.

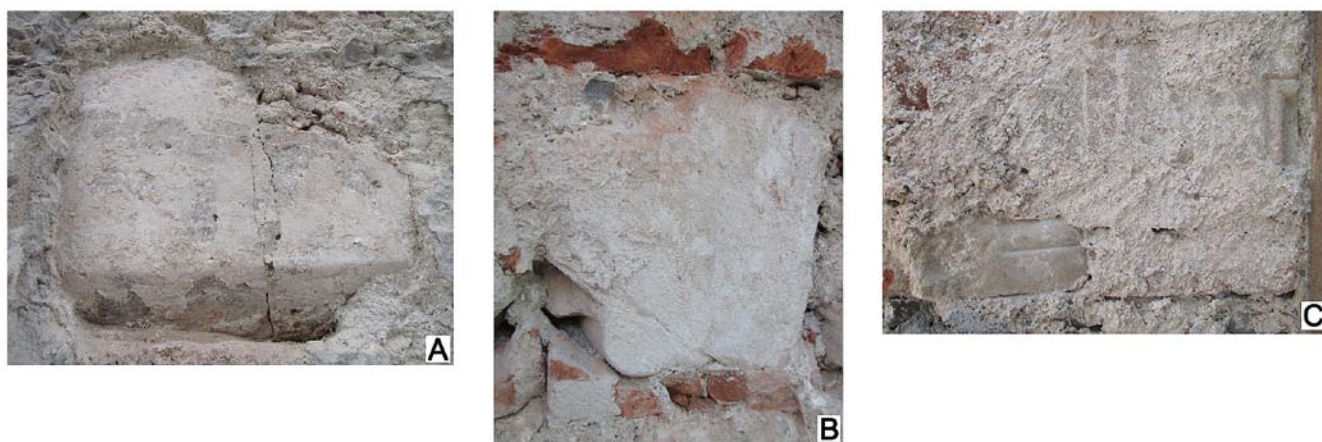
Obr. 7: Holešov, zámek, severní fasáda, architektonické prvky v druhotné poloze. A – okosený článek pod oknem č. 7, B – složitěji profilovaný prvek pod oknem č. 12, C – dvojice patrně renesančních článků odkrytých v západní zdi severovýchodní věže.

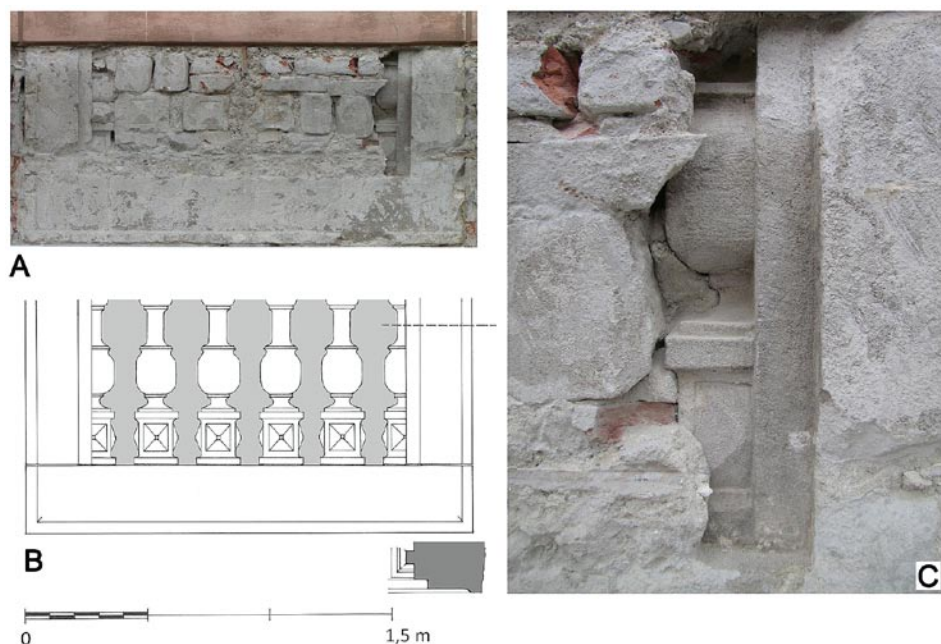
Obr. 8: Holešov, zámek, severní fasáda, balustrová výplň parapetu okna č. 14. A – nálezná situace, B – rekonstrukce stavu před zazděním, poloha řezu profilací čárkovaně, C – detail pravé krajní kuželky.

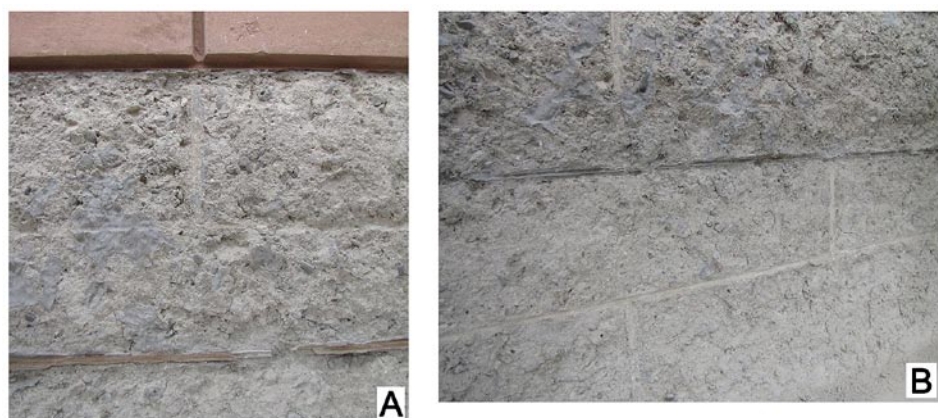
Obr. 9: Holešov, zámek, nejstarší fáze omítkové bosáže přízemí ze severního průčelí. A – detail omítky s plnivem z říčních valounků a zřetelnou polohou původní dělicí spáry, B – část omítky s bíle líčenou spárou. Patrný i konflikt mezi nejstarším a stávajícím stavem (viz poloha horizontální spáry současné bosáže).

Abb. 9: Holešov, Schloss – Nordfassade, die älteste Phase der Putzrustika: A – Detail vom Putz mit Kiesel als Füllstoff, deutliche Lage der ursprünglichen Trennfuge; B – Teil vom Verputz mit weißgetünchter Fuge. Deutlicher Konflikt zwischen dem ältesten und jetzigen Zustand (s. die Lage der horizontalen Fuge der heutigen Rustika).

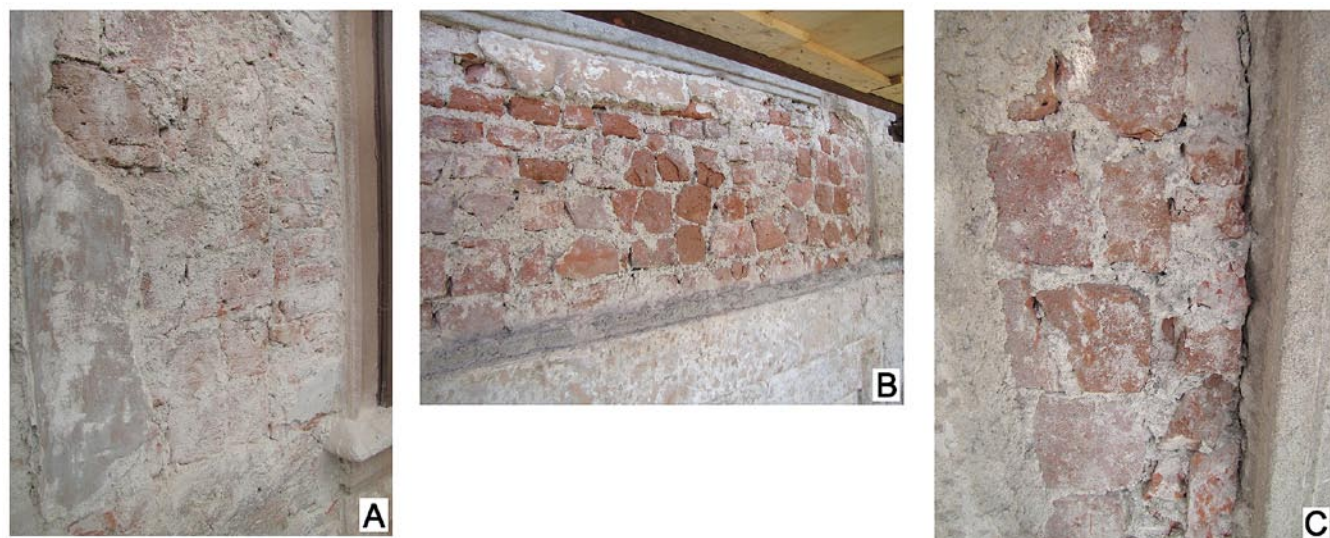
Obr. 10: Holešov, zámek, detaily vyrovnávacích plent a jejich vztahu k obezdívkám fixujícím okenní ostění. A – první patro severní fasády, střední okno, B – severovýchodní věž, podokenní pás severního okna druhého patra, C – plenta, přiléhající k obezdívce kamenného ostění téhož okna.

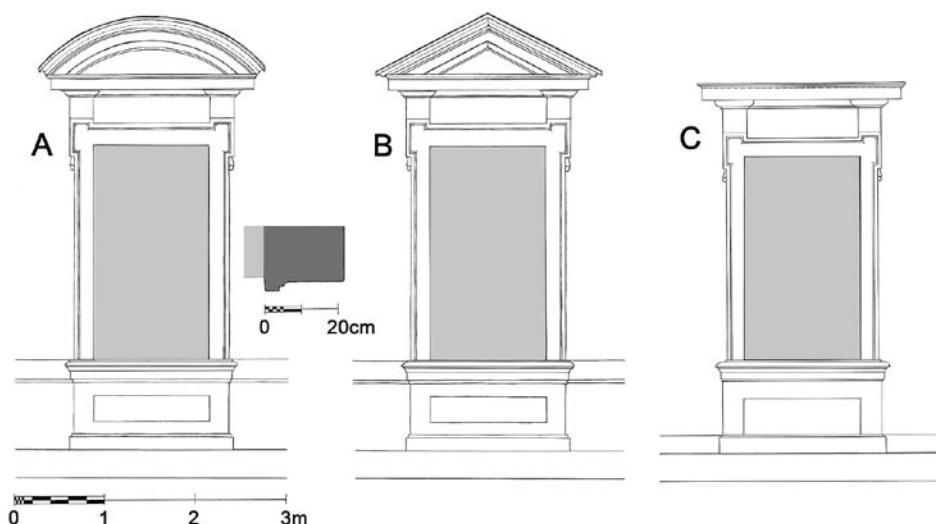
Obr. 11: Holešov, zámek, dokumentace okenních otvorů v prvním (A, B) a druhém patře severní fasády (C).

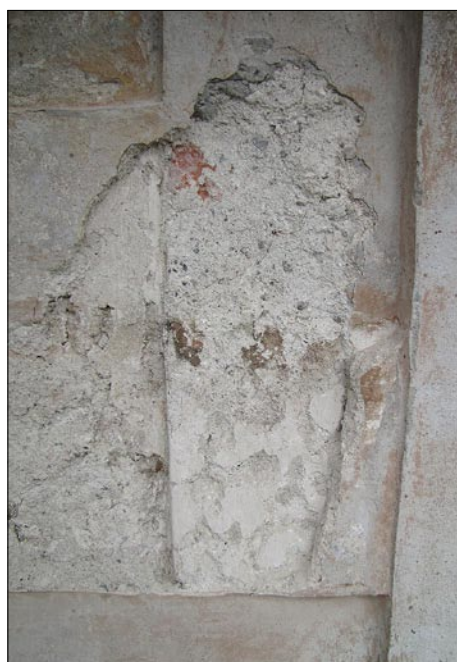
Obr. 12: Holešov, zámek, typická nálezová situace styku lizénového rámce fasády (vpravo) s dodatečně přiloženým, horizontálním omítkovým pásem mezi prvním a druhým patrem (vlevo).

menných prvků. Pod novějšími vrstvami nátěrů kamenná ostění pokrývalo několik bílých vápenných liček.<sup>8)</sup> V rozsahu západního úseku fasády (tj. oken č. 1 – č. 4) se podařilo zdokumentovat dodatečné vložení horizontálního omítkového pásu, probíhajícího v úrovni podlahy druhého patra (obr. 4/3). Materiálové složení sekundárně vloženého pásu se shodovalo s primárními omítkami průčelí; je tedy zřejmé, že pás byl doplněn ještě v rámci výstavby nedlouho po polovině 17. století (obr. 12, 20/2).

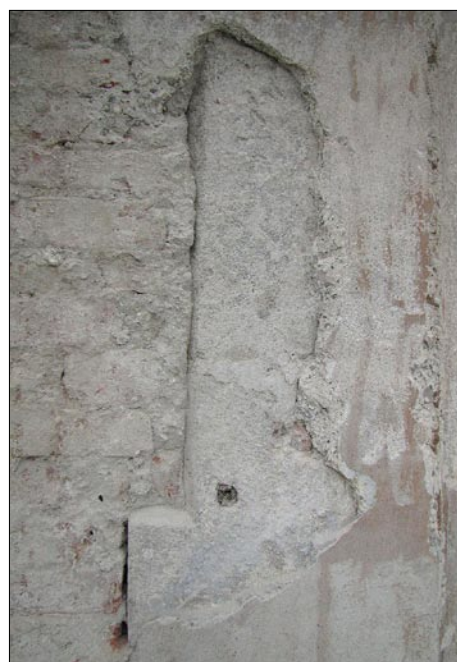
Obr. 13: Holešov, zámek, detail okoseného okenního ostění, odkrytého mezi třetím a čtvrtým oknem od jihozápadní věže v úrovni 2. patra severní fasády.

třetí a čtvrtou okenní osou od severozápadní nárožní věže (obr. 13, 20). Vzhledem k fragmentárnosti nálezu nelze ani hypoteticky uvažovat o rekonstrukci a velikosti okna, jemuž ostění náleželo (neznámé zůstává i jeho případné vnitřní dělení). Nález pozůstatku okenního ostění však nasvědčuje přinejmenším dvoupatrovému řešení severního křídla palácové stavby, předcházející výstavbě stávajícího zámku. Povrchovou úpravu severního palácového průčelí zajišťovala kvalitní omítka s bílým nátěrem, zmapovaná nejen v pásu zdiva pod okny přízemí, ale ve fragmentech i pod stávajícími omítkami ve druhém patře.

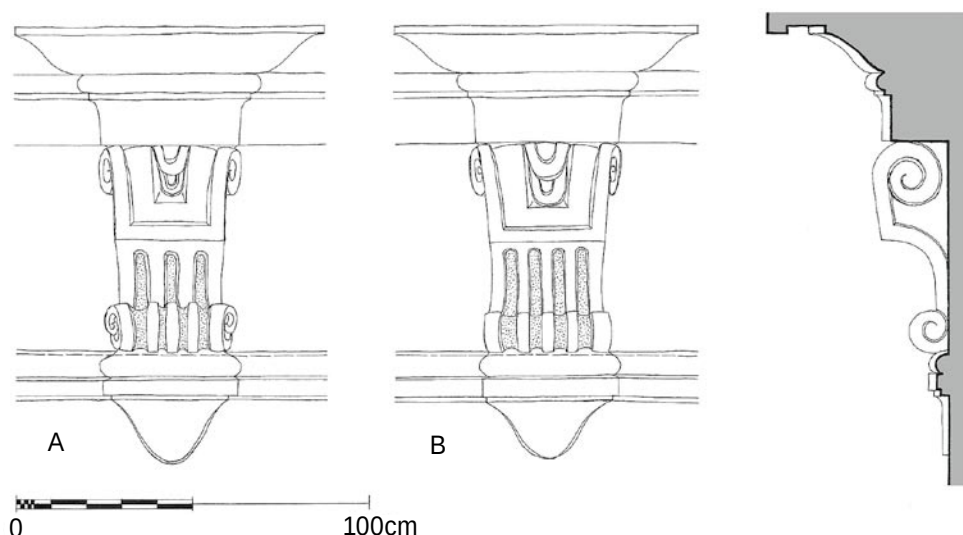
Obr. 14: Holešov, zámek. Dva druhy volutových konzol pod korunní římsou zámku. A – starší konzola, uplatňující se v západní třetině zámku, B – mladší konzola nacházející se ve střední a východní části zámku, upravo řez.

Nad čtvrtou okenní osou od severozápadní věže se mění detaily utváření volutových konzol podepírajících korunní římsu zámku (obr. 4, 14, 20). Konzoly v rozsahu odpovídajícím okenním osám č. 1 – č. 4 mají trojici žlábků kanelování (obr. 14/A). Rozměrově shodné konzoly na zbytku severního průčelí pak mají čtyři žlabky kanelování, rozdílné je u tohoto typu rovněž řešení styku kane-

lování s volutami ve spodních částech konzol (obr. 14/B). Odlišnosti se týkají pouze zmíněných tvaroslovných detailů konzol, nikoliv jejich konstrukčního řešení – všechny konzoly severní fasády totiž mají zděné cihlové jádro, opatřené nestejnoměrnou vrstvou kvalitní barokní omítky s výzdobnými detaily, precizně modelovanými ve štuky. Konzoly s plochou fasády opět sjednocoval bílý vápenný nátěr.<sup>10)</sup>

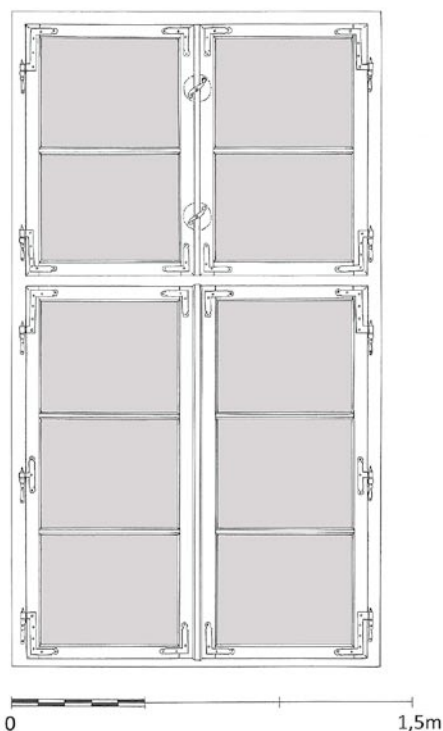
Obr. 15: Holešov, zámek. Patrně pozdně barokní okenní výplň, dochovaná v sedmi oknech prvního a druhého patra severního průčelí, exteriérový líc.

Na severní fasádě se ve čtyřech oknech prvního patra a třech oknech patra druhého dochovaly patrně pozdně barokní, vně otevíravé okenní výplně, vsazené do dodatečně vysekané drážky ve vnějším líci ostění (obr. 4/32, 15, 20/5).<sup>11)</sup> Většina okenních výplní severní fasády a souvisejících věží pochází až z počátku druhého desetiletí 20. století.

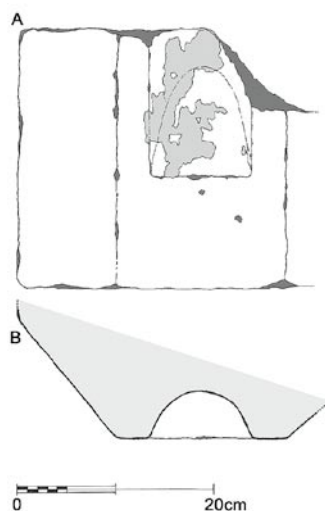
Obr. 16: Holešov, zámek. Fragment gotického prvku profilovaného výžlabkem, druhotně zazděný do zdiva jihozápadní nárožní věže. A – pohled na viditelnou část prvku (světle šedě pozůstatky nátěrů, tmavě šedě poškození prvku), B – profilace prvku.

ně uplatněný kamenický článek, nad hladkým soklem profilovaný hlubokým výžlabkem vystupujícím z šikmé plochy (obr. 16). Povrch kamene pokrývaly fragmenty bílého a okrového nátěru, které lze pokládat za pozůstatky povrchových úprav z doby primárního umístění prvku. V rozsahu druhého patra se na aktivních prvcích fasády dochovaly rozsáhlé plochy velmi kvalitních a soudržných omítek s kletovaným povrchem, pokrytým světlými nátery. Interiéry nárožní věže v každém z podlaží osvětluje jediné okno v čelní, západní zdi. Okenní otvory v bočních zdech uzavírá dodatečná cihlová zazdívka. Zazdívku pokrývá kvalitní, dřevěným hladítkem začištěná omítka, do jejíhož zavadlého povrchu byly vyryty linky, napodobující ne zcela symetrické členění okenní výplně se čtyřmi obdélnými okenními křídly. Barevná úprava iluzivních oken se místy dochovala v téměř původní sytosti včetně detailů, provedených v okrovém tónu a napodobujících stínování plasticky předstupujících prvků okna. Spodními částmi většiny oken prochází dvojice drobných otvorů s nálevkovitě rozevřenými špaletami, které měly zřejmě zajistit provětrávání dutiny v okenní nice (obr. 17). Těsně nad parapetem zazdívku dodatečně poškodilo probourání dvojice kapes, souvisejících nepochybně s kotvením stavebního lešení při některé z mladších oprav fasády.

Abb. 16: Holešov, Schloss – Fragment eines mit Auskehlung profilierten, nachträglich ins Mauerwerk des nordwestlichen Schlossturmes eingemauerten gotischen Bauglieds: A – sichtbarer Teil des Bauglieds (hellgrau – Reste nach Tünchen, dunkelgrau – Beschädigungen); B – Profilierung des Bauglieds.

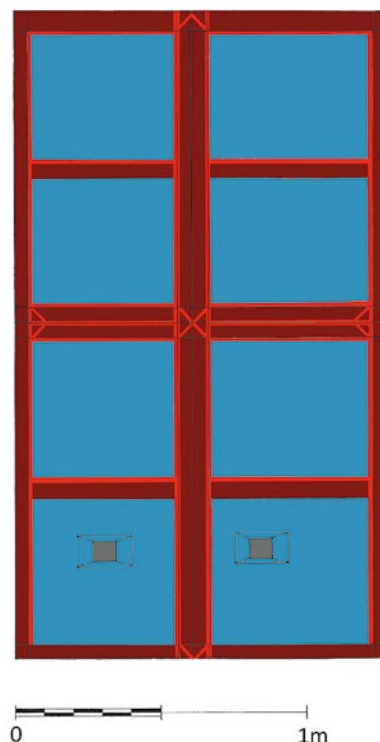
Obr. 17: Holešov, zámek. Rekonstrukce iluzivní okenní výplně, zjištěné v oknech prvního a druhého patra jihozápadní nárožní věže.

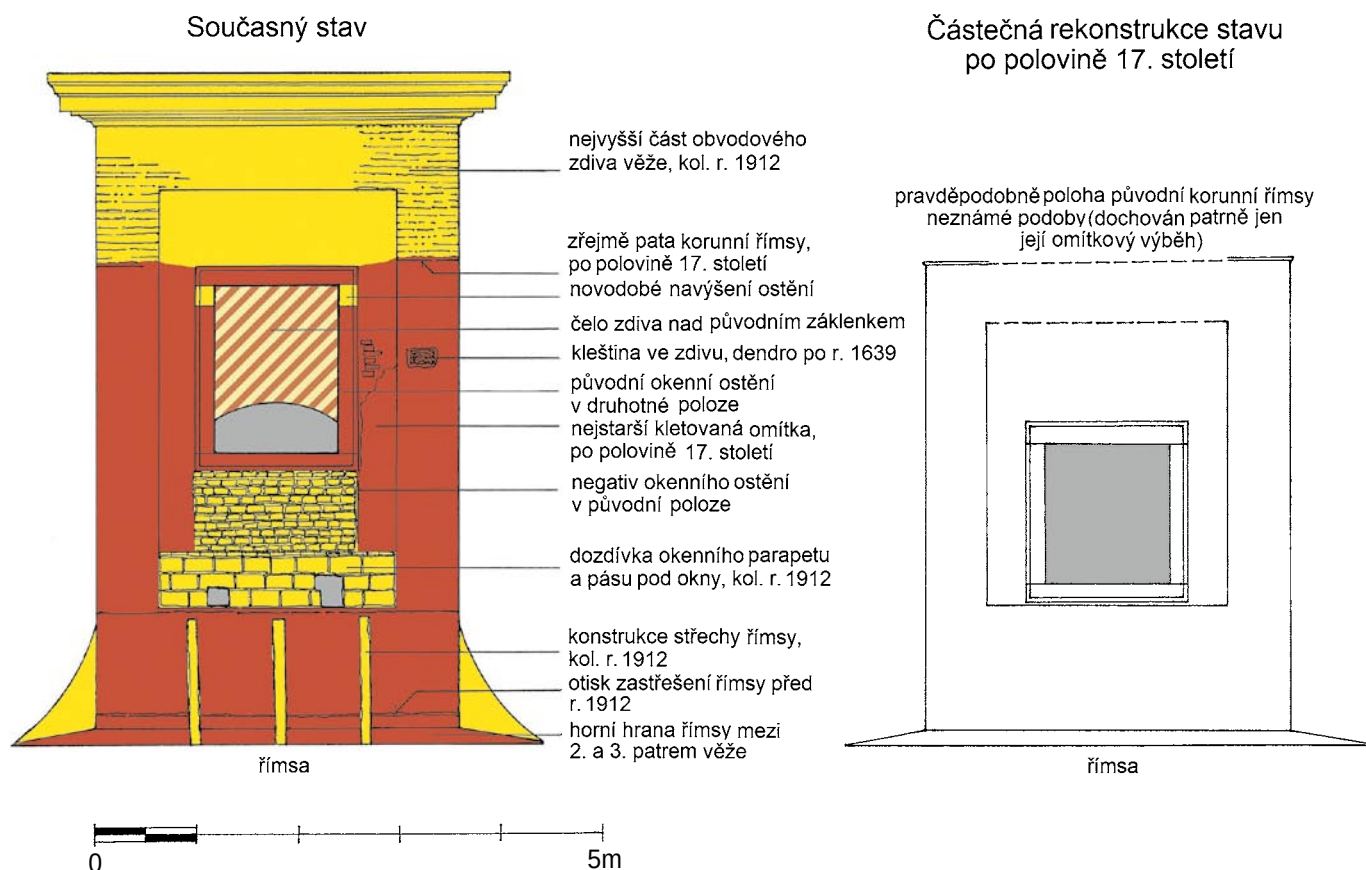
Obr. 18: Holešov, zámek. Severozápadní nárožní věž, nálezořová situace na západním průčelí v úrovni třetího patra s vyhodnocením zdiv (legenda zdiv u obr. 2) a rekonstrukce stavu po polovině 17. století.

Konzoly korunní římsy věže mají shodný tvar a členění jako konzoly na přilehlé části severního průčelí, vyjma vějířovitě rozevřených nárožních konzol. Stávající strmá pulťová střecha, osazená na korunní římsě a oddělující druhé a třetí patro věže, vznikla až počátkem 20. století. Před zvýšením střechy kryla římsa pouze velmi mírně sklonitá stříška. Dílčí odstranění části převážně novodobých omítek třetího patra věže přineslo doklady o složitějším stavebním vývoji tohoto podlaží zejména v oblasti oken. Původní parapet oken se nacházel ve výšce asi 1,4 m nad dělicí římsou – proti stávajícímu stavu byla tedy okna situována podstatně níže. S tímto zjištěním koresponduje i vyzdění okenních parapetů novějšími cihlami, překrytými pouze jednou vrstvou novodobých omítek a především segmentové záklenky okenních nik, v interiéru nejvyššího patra ponechané v původních polohách (obr. 18 vlevo, srov. obr. 18 vpravo). V konfliktní poloze vůči stávajícímu situování okna (přibližně uprostřed jeho výšky) byla odkryta i zhlaví trámového věnce, přerušeno při posunu oken do současné, vyšší polohy. Dubový trám, využitý pro vytesání tohoto věnce, byl podle výsledků dendrochronologické analýzy smýcen po roce 1639.<sup>13)</sup> V úrovni stávajícího okenního překladu se na nárožních lizénách nachází fragmenty horizontálního štukového členění, tvořeného kvalitní maltou, pokrytou bílým vápenným nátěrem. Zřejmě se jedná o náběh původní korunní římsy věže, později odstraněné v souvislosti se zvýšením obvodového zdíva a dalšími úpravami (obr. 18).

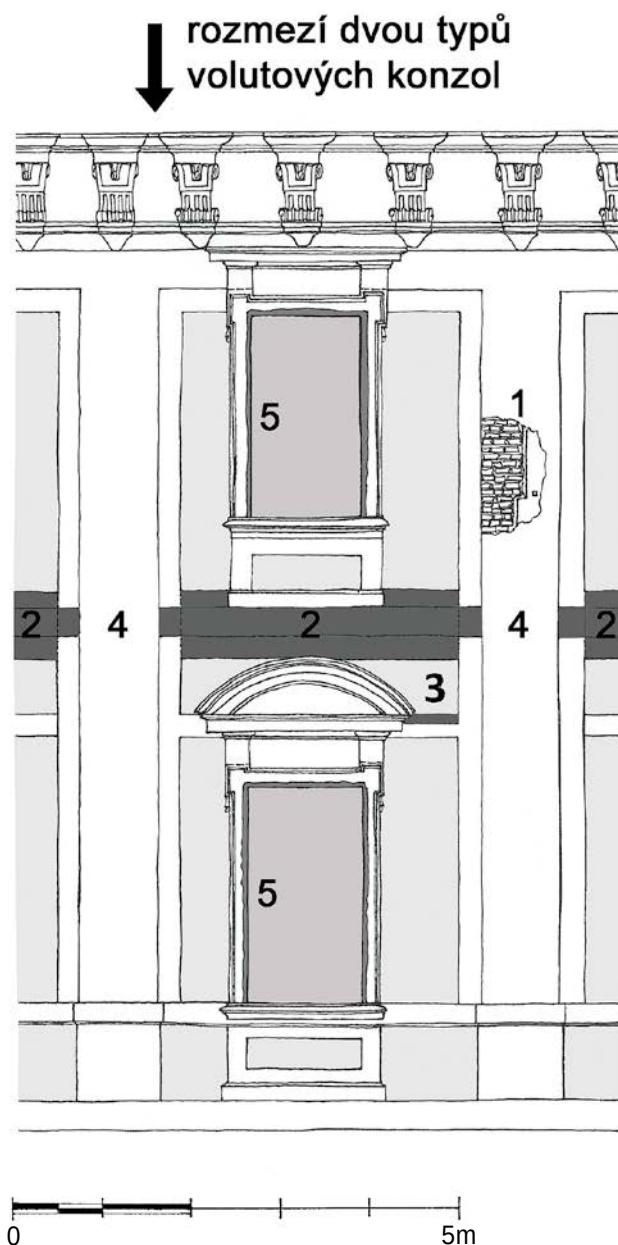
Obr. 20. Holešov, zámek. Severní fasáda, čtvrtá okenní osa v úrovni prvního a druhého patra se schématem předpokládaného vývoje tektonického členění. 1 – fragment pozdně gotického okenního ostění s okosením, 2 – vůči lizénám sekundárně vložený omítkový pás (šedě), 3 – dodatečně rozšířený omítkový pás v úrovni nadokenní římsy (šedě), 4 – lizény jako hlavní členící prvek primární koncepce fasád, 5 – okenní ostění s dodatečně vysekanou drážkou pro vsazení mladší okenní výplně v lici fasády (šedě). Zcela světlým tónem podány plochy omítek zpracované dřevěným hladítkem, bíle kovem kletované omítky aktivních prvků.

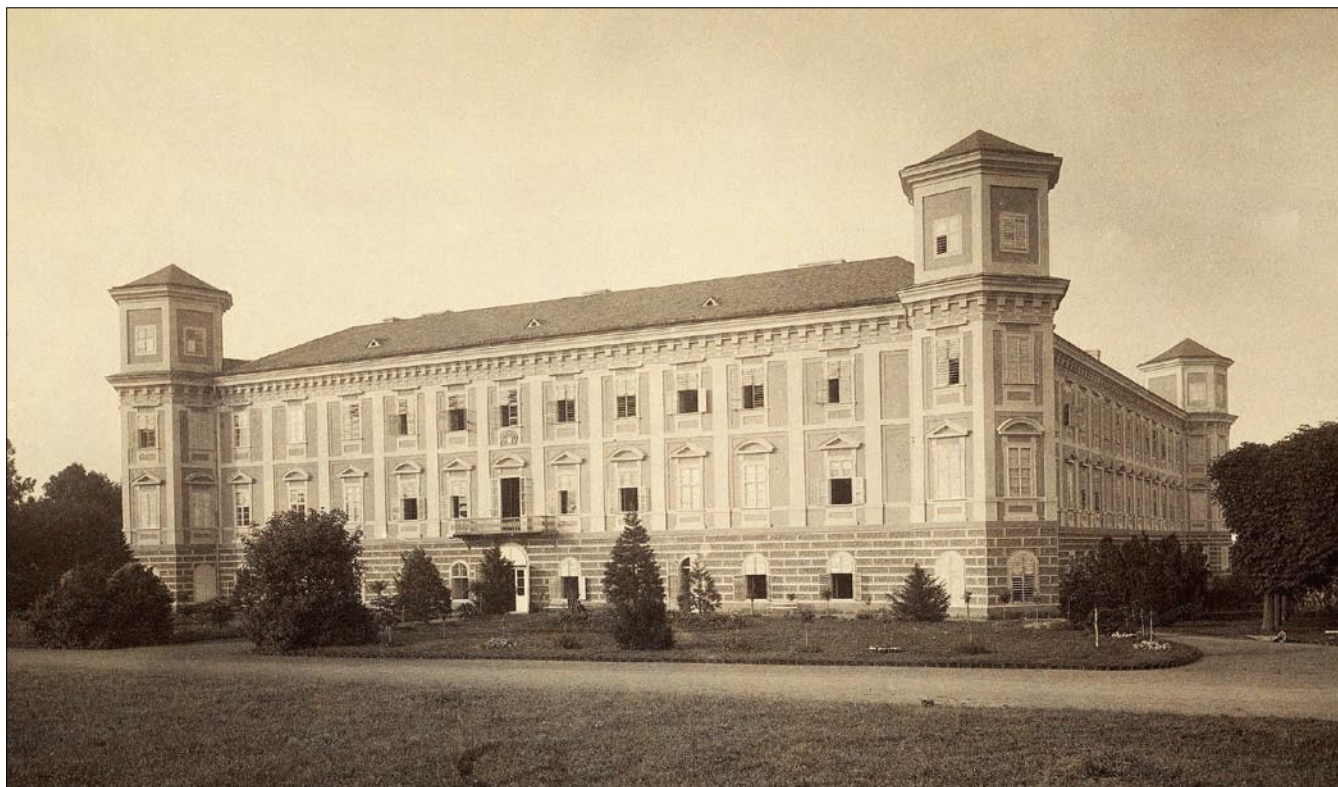
Obr. 21. Holešov, zámek, pohled na zámek od severovýchodu, severní křídlo s dvojicí nárožních věží vpravo. Nejvyšší patra věží si uchovávají ještě stav z doby po polovině 17. století, fasády zámku mají kontrastní dvoubarevné řešení, zastřešení objektu vzniklo počátkem 40. let 19. století (foto kolem roku 1890; fotoarchiv NPÚ ÚOP v Kroměříži).

ce před rokem 1890 fasády prošly další obnovou (obr. 21). Pozoruhodným dokladem předpokládané podoby okenních výplní zřejmě z klasicistní fáze jsou i iluzivní okna, dochovaná na severozápadní věži.
