# SÝPKA USEDLOSTI ČP. 9 V RADOŠOVICÍCH

DANIEL ŠNEJD – JARMILA HANSOVÁ

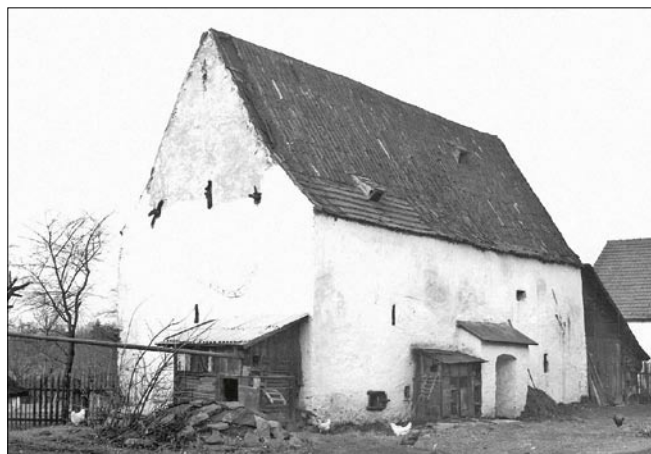
Obr. 3: Radošovice, sýpka usedlosti čp. 9 – stav v roce 1973 (archiv NPÚ UOP v Českých Budějovicích, 1973).

Abb. 3: Radošovice, Bauernhof Nr. 9, Kornspeicher – Zustand 1973 (Archiv des Nationalinstituts für Denkmalpflege České Budějovice, 1973).

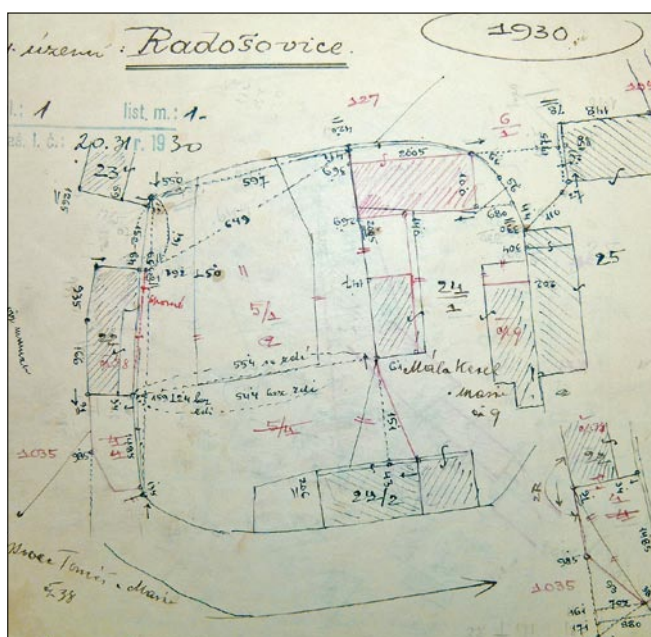
Obr. 2: Radošovice, usedlost čp. 9 na geometrickém plánu z roku 1930 (KÚ Jč, o. c. v pozn. 29).

Velkou spalnou stavbu v čele usedlosti, zakreslenou na stabilním katastru, zachytil ještě geometrický plán z roku 1930.<sup>29)</sup> Důvodem pro pořízení tohoto plánu byla novostavba stodoly na severní straně dvora. Vznikla v místě o něco rozměrnější hospodářské budovy, demolované spolu s přilehlým křídlem, jež pokračovalo až k severnímu štítu sýpky.

Abb. 2: Radošovice, Bauernhof Nr. 9, geometrischer Plan. 1930 (Katasteramt, Südböhmen, zit. W. s. Anm. 29).

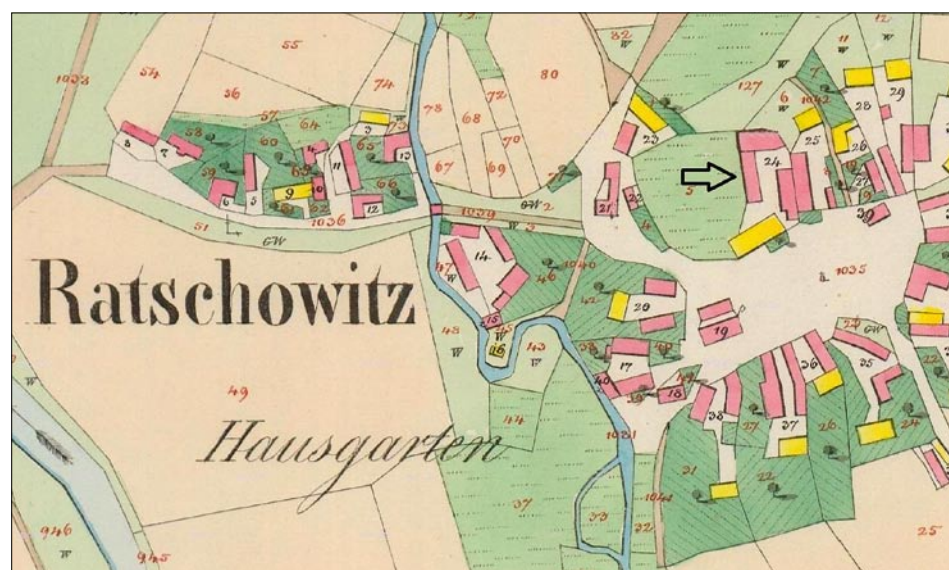
Obr. 1: Radošovice (okr. Strakonice), výřez z mapy indikační skici stabilního katastru z roku 1837, usedlost čp. 9 vyznačena šipkou (Národní archiv, IS, Pra 551).

Abb. 1: Radošovice (Bez. Strakonice), Indikationsskizze der Mappe des Stablen Katasters, 1837. Der Bauernhof Nr. Konskr. 9 mit Pfeil bezeichnet (Nationalarchiv Prag, IS, Pra 551).

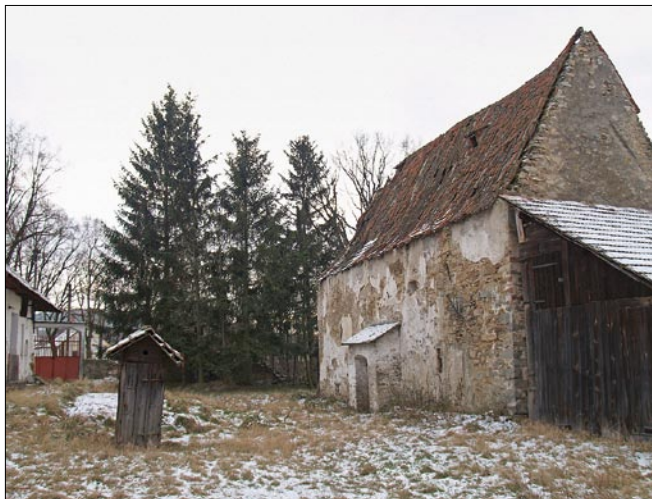
Obr. 4: Radošovice, sýpka usedlosti čp. 9 – stav těsně před destrukcí krovu (foto J. Havlice, 2008)

Abb. 4: Radošovice, Bauernhof Nr. 9, Kornspeicher – Zustand kurz vor der Dachstuhldestruktion (Foto J. Havlice, 2008).

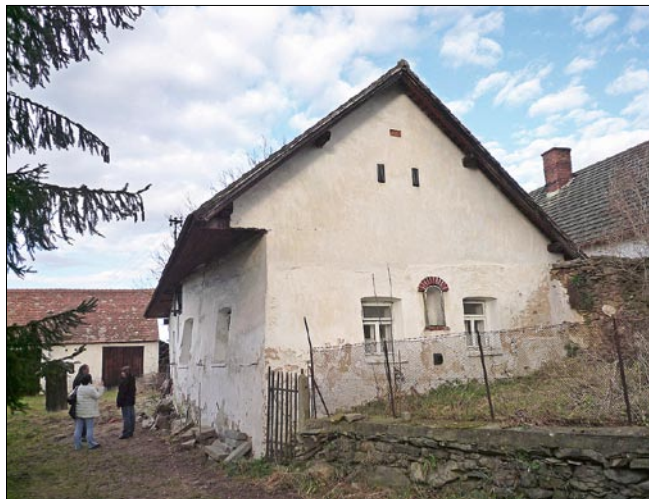
Obr. 5: Radošovice, dům usedlosti čp. 9 – pod přízdívkou obvodových stěn světnice se ukrývá roubení, výrazný náklon boční stěny směrem do interiéru naznačuje možný náběh roubení do klenby (foto Č. Luhan, 2009).

Abb. 5: Radošovice, Bauernhof Nr. 9, Haus – unter Verblendung der Außenwände der Stube befindet sich die Zimmerung, die deutliche Neigung der Seitenwand nach innen möge den Übergang der Blockbauwand in die Wölbung andeuten (Foto Č. Luhan, 2009).

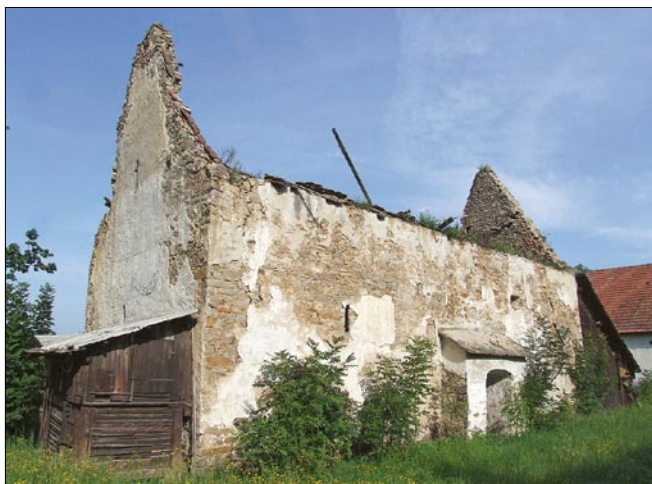
Obr. 6: Radošovice, sýpka usedlosti čp. 9 – stav po destrukci krovu (foto J. Skořepová, 2011).

Abb. 6: Radošovice, Bauernhof Nr. 9, Haus – Zustand nach der Dachstuhldestruktion (Foto J. Škořepová, 2011).

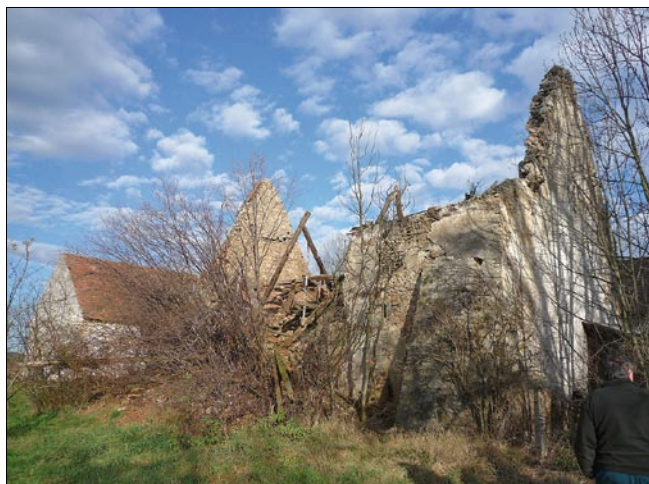
Obr. 7: Radošovice, sýpka usedlosti čp. 9 – stav západní stěny sýpky těsně po destrukci krovu (foto Č. Luhan, 2009).

Abb. 7: Radošovice, Bauernhof Nr. 9 – westliche Speicherwand, Zustand kurz nach der Dachstuhldestruktion (Foto Č. Luhan, 2009).

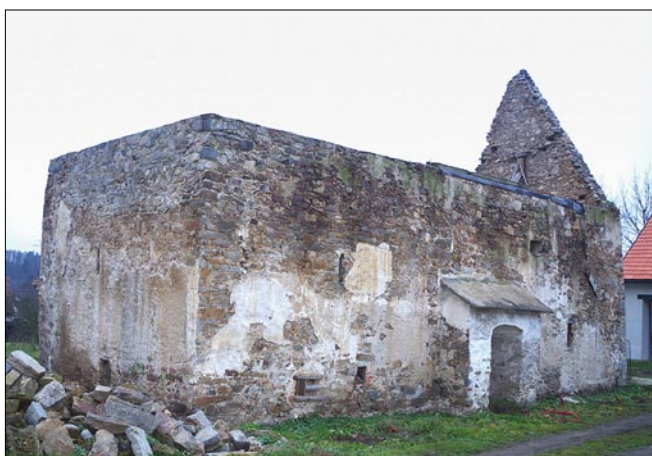
Obr. 8: Radošovice, sýpka usedlosti čp. 9 – stav po destrukci jižního štítu a následné částečné opravě obvodového zdiva (foto D. Šnejd, 2015).

Abb. 8: Radošovice, Bauernhof Nr. 9, Kornspeicher – Zustand nach Destruktion des Südgiebels und der nachfolgenden Teilreparatur des Umfassungsmauerwerks (falls nicht anders angeführt, alle Fotos D. Šnejd, 2015).

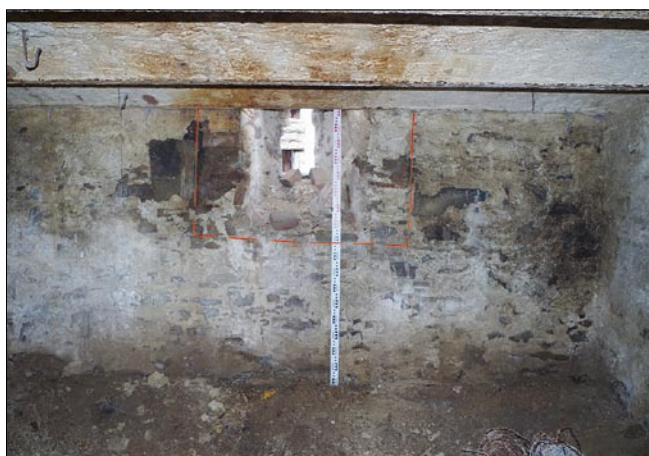
Obr. 9: Radošovice, sýpka usedlosti čp. 9 – červenou linkou zvýrazněný obrys původní okenní niky ve východní stěně přízemí severní části (foto a zakres D. Šnejd, 2015).

Abb. 9: Radošovice, Bauernhof Nr. 9, Kornspeicher – mit der roten Linie ersichtlich gemachter Umriss der ursprünglichen Fensternische in der östlichen Erdgeschosswand des nördlichen Hausteils (Foto und Einzeichnung D. Šnejd, 2015).

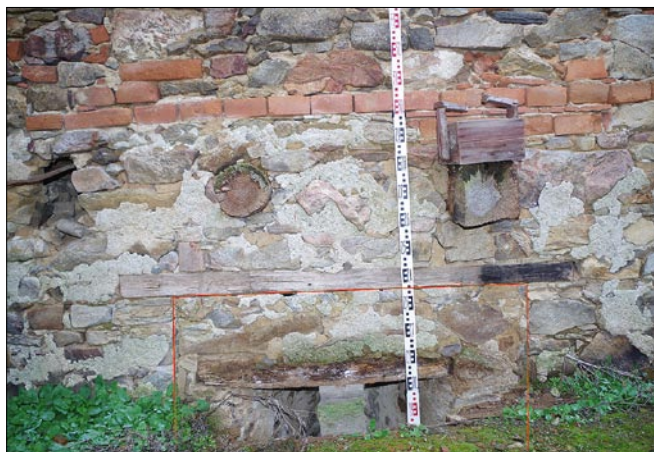
Obr. 10: Radošovice, sýpka usedlosti čp. 9 – červenou linkou zvýrazněný obrys původní okenní niky (horní část nad novodobým stropem do traverz) ve východní stěně přízemí severní části, nad fošnovým překladem, jsou vidět zhlaví trámů původního stropu (foto a zákres D. Šnejd, 2015).

Abb. 10: Radošovice, Bauernhof Nr. 9, Kornspeicher – mit der roten Linie ersichtlich gemachter Umriss der ursprünglichen Fensternische (der obere Teil über der neuzeitigen Decke mit Eisenträgern) in der Ostwand des Erdgeschosses vom nördlichen Gebäudeteil; über dem Sturz aus Bohlen die Balkenköpfe der ursprünglichen Decke sichtbar (Foto und Einzeichnung D. Šnejd, 2015).

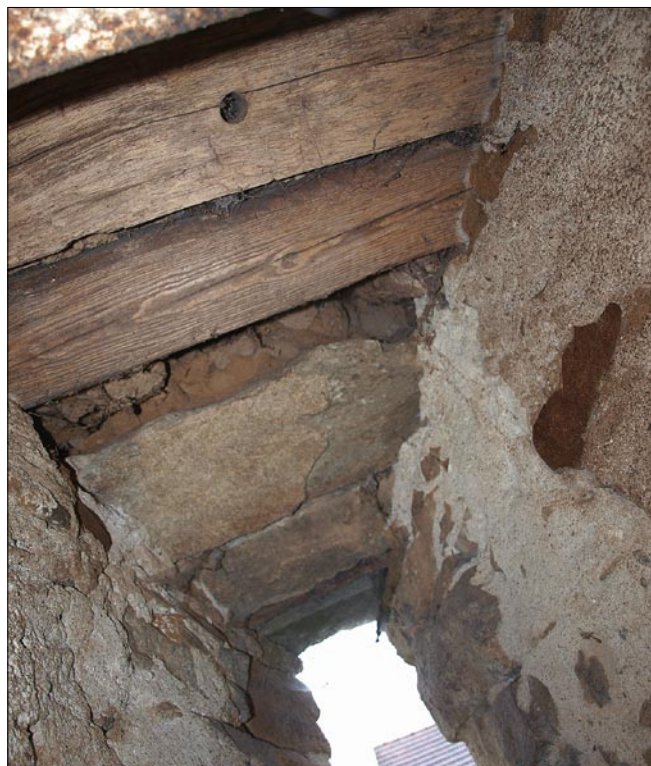
Obr. 11: Radošovice, sýpka usedlosti čp. 9 – pohled do okenní niky ve východní stěně přízemí severní části, podle rozdílných druhů omítek i svislé spáry je dobře čitelné dodatečné zazdění niky, v krajním překladu je vrtaný otvor mříže (foto a další snímky D. Šnejd, 2015).

Abb. 11: Radošovice, Bauernhof Nr. 9, Kornspeicher – Nordteil, Erdgeschoss, Blick in die Fensternische in der Ostwand, den verschiedenen Verputztypen und der vertikalen Fuge gemäß ist die nachträgliche Ausmauerung der Nische gut deutlich; im Sturz an der Seite gebohrene Gitteröffnung.

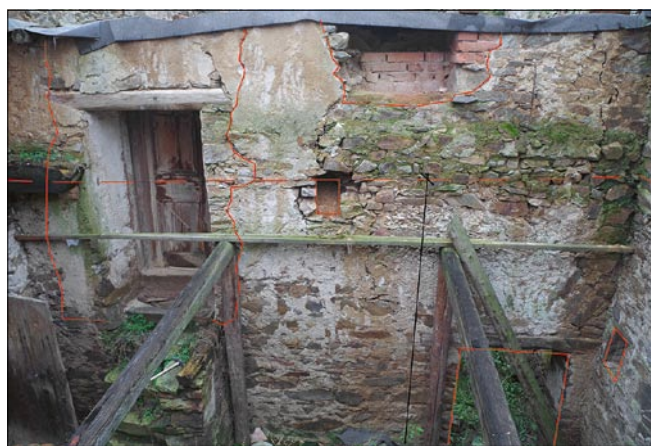
Obr. 12: Radošovice, sýpka usedlosti čp. 9 – červenou linkou je na jižní stěně severního dílu zvýrazněn: vpravo dole původní vstup do komorové (jižní) části; vlevo nad ním dva dodatečně vybourané otvory do obou horních podlaží místo uložení a linie stropu severního dílu sýpky (foto a zákres D. Šnejd, 2015).

V jižní zdi oddělující oba díly jsou tři otvory. Zcela vpravo již zmíněný vstup do zahluobené komory, vlevo od něj je dodatečně prolomený vstup do horní komory. Je k němu přiloženo zděné schodiště. Otvor je vybaven barokními rámovými dveřmi s dvěma kazetami, přiloženými z rubu dveří. Vnější líc kazet je obložen profilovanou lištou. Pod tepaným štítkem klíčové dírkou z 19. století je fragment staršího jednoduchého štítku, kapotovaný bezklikovým zámkem, který je soudobý s mladším štítkem. Třetím, také druhotně proraženým otvorem bylo přístupné nejvyšší podlaží komorového dílu. Z tohoto otvoru se dochovala pouze spodní část špalet.

Abb. 12: Radošovice, Bauernhof Nr. 9, Kornspeicher – Südwand des Nordteils, mit roter Linie ersichtlich gemacht: rechts unten der ursprüngliche Eingang des Kammer- (Süd-)Teils; links über ihm zwei nachträglich durchgebrochene Öffnungen in beide Obergeschosse und die Lokalisierung und Linie der Decke des Speichernordteils (Foto und Einzeichnung D. Šnejd, 2015).

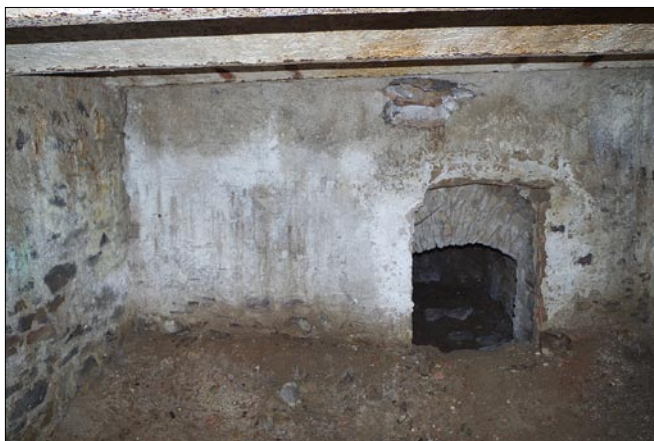
Obr. 13: Radošovice, sýpka usedlosti čp. 9 – západní stěna severního dílu sýpky se vstupem do sklepa.

Abb. 13: Radošovice, Bauernhof Nr. 9, Kornspeicher – Kornspeichernordteil mit dem Kellereingang.

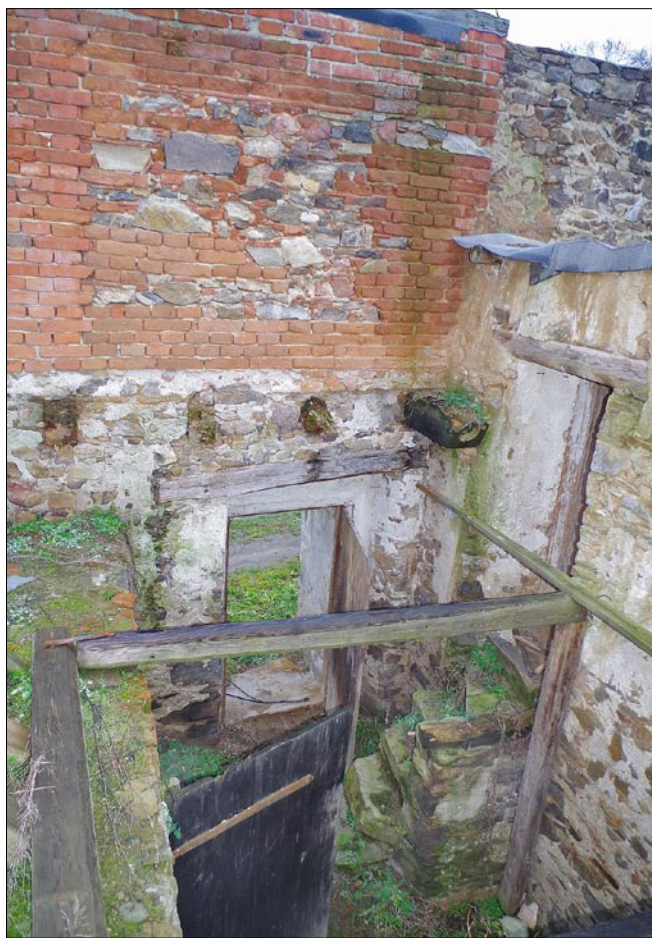
Obr. 14: Radošovice, sýpka usedlosti čp. 9 – pohled na vnitřní niku hlavního vstupu do objektu.

stříškou nesenou segmentovým kamenným záklenkem. Ve vnitřní nise je osazena rámová zárubeň s jednoduchými svlakovými dveřmi původem z 19. století. Na dveřích se dochovalo torzo nekapotovaného kovaného zámku na podkladovém plechu s listovým zakončením. Zámek je kovářská práce ještě středověké konstrukce se samočinnou záskočkou. Pod zárubní je viditelná kapsa po závoře, dokládající původní způsob zajištění předchozích dveří točnicové konstrukce.

Abb. 14: Radošovice, Bauernhof Nr. 9, Kornspeicher – innere Haupteingangsnische.

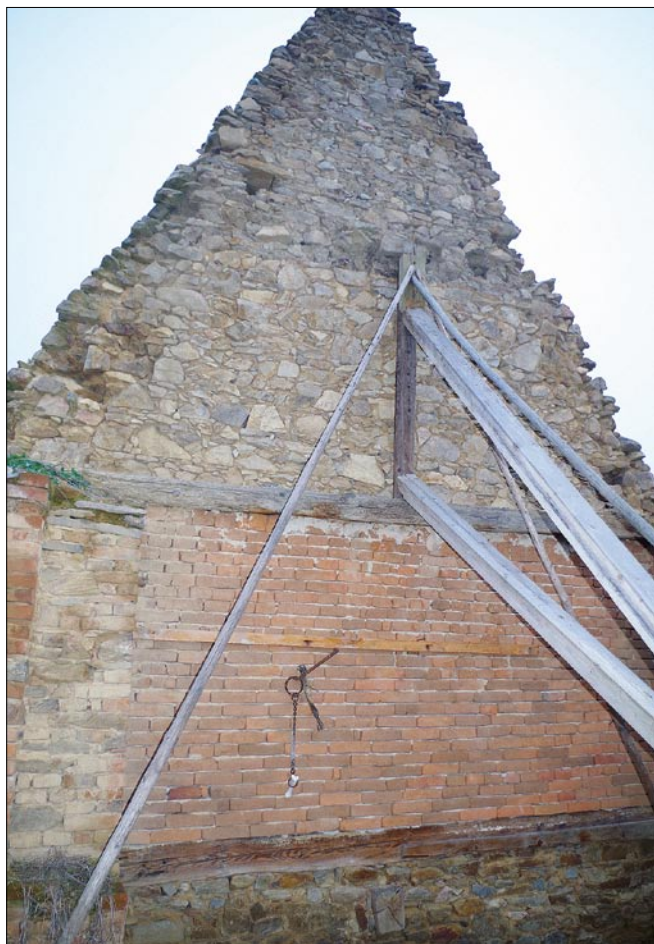
Obr. 15: Radošovice, sýpka usedlosti čp. 9 – pohled na vnitřní stranu dochovaného severního štítu, je na něm čitelný otisk krovu i prostupy pro vaznice propojující krov se štítem.

Krov bohužel zanikl v době před provedením tohoto průzkumu. Náskres plné vazby ležaté stolice rané formy byl naštěstí J. Škabradou a S. Voděrou publikován již roku 1986.<sup>28)</sup> Negativní otisk vazby tohoto typu, doposud čitelný na severním štítu, je dokladem postupu výstavby, kdy byl k již stojící konstrukci krovu přiložen štít. Pro pevnější svázání celé střešní konstrukce sloužily prostupy pro vaznice, jež byly na vnějším líci zajištěny klínovými zarážkami. Konce některých vaznic jsou dobře čitelné na fotografiích ze 70. let 20. století. V době průzkumu byl již objekt zcela vyklizen a zbytky krovu srovnány na zahradě. Odebrané vzorky dřeva poskytly nejistou dataci 1538/40?. Užití konstrukce ležaté stolice je v této době na stavbách sociálně vyšších vrstev (například i u měšťanských domů) již zcela běžné, nicméně v rámci staveb typu zemědělské usedlosti mohl být tento krov jedním z nejstarších dochovaných příkladů.

Abb. 15: Radošovice, Bauernhof Nr. 9, Kornspeicher – erhaltener Nordgiebel, Innenseite mit deutlichem Dachstuhlabdruck sowie Durchgängen für die den Dachstuhl mit Giebel verbindenden Pfetten.

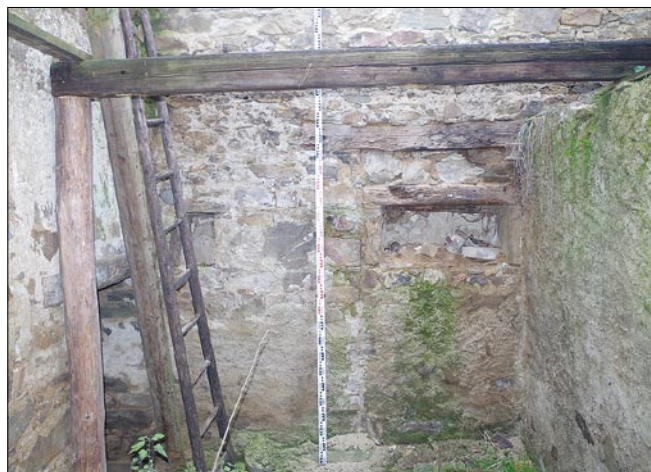
Obr. 16: Radošovice, sýpka usedlosti čp. 9 – pohled na západní stěnu severního dílu s dodatečně zmenšenou nikou.

vnitřní niku. Překlad původní niky je z dubových fošen, krajní fošna nese stopy po požáru. Není vyloučeno, že je druhotně použita. Pomocí dendrochronologické metody poskytla dataci v rozpětí let 1455–1472. Překlad vložené mladší niky je z dvou dubových trámů. Krajní trámek má v ose okna kruhový vrtaný otvor, snad pro osazení svislé dřevěné zábrany (mříže), nicméně v kamenném zdivu parapetu se druhý otvor nenašel. Poslední datovatelný letokruh tohoto prvku pochází z roku 1387+. Vlastní okenní otvor za nikou má již překlad i špalety z hrubých kamenů, horní dvě pětiny se oproti spodní části zužují. Obdobné řešení okna má sýpka čp. 1 v Modlešovicích.<sup>27)</sup>

Abb. 16: Radošovice, Bauernhof Nr. 9, Kornspeicher – Nordteil, Westwand mit der nachträglich verkleinerten Nische.

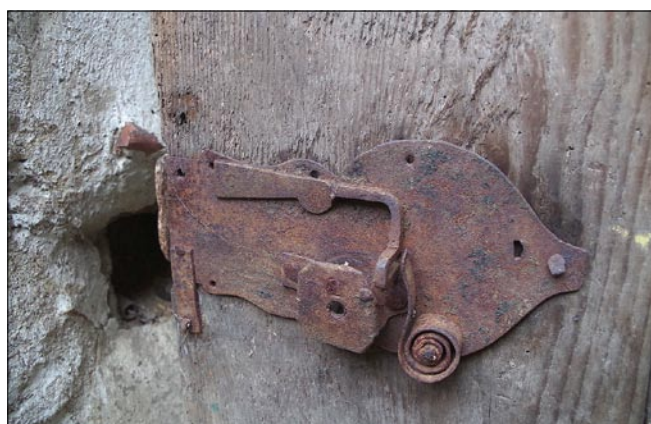
Obr. 17: Radošovice, sýpka usedlosti čp. 9 – druhotně použitý zámek dveří vstupu do sýpky.

Abb. 17: Radošovice, Bauernhof Nr. 9, Kornspeicher – Eingangstür, wiederverwendetes Schloss.

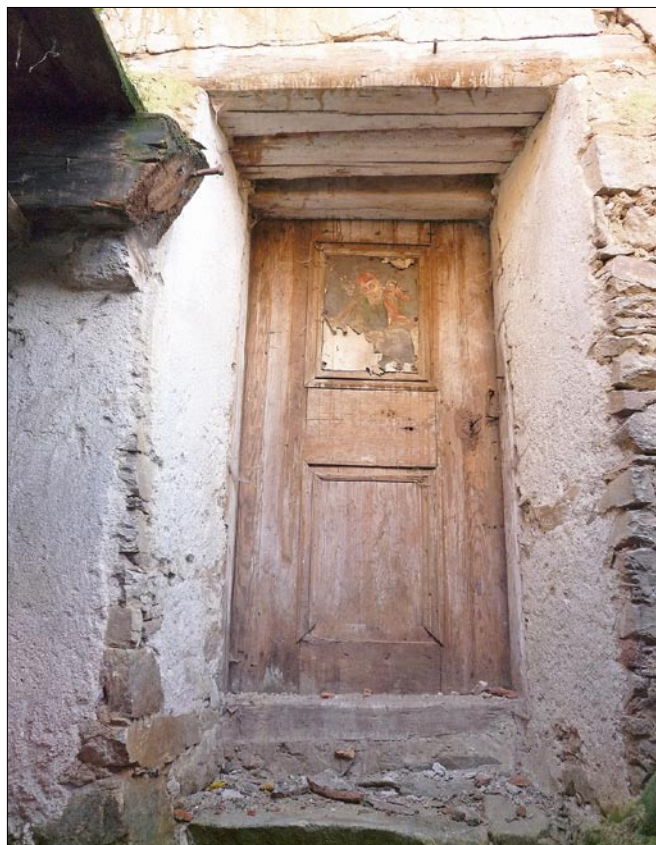
Obr. 18: Radošovice, sýpka usedlosti čp. 9 – výplň dodatečně probouraných dveří do patra komorového bloku.

Abb. 18: Radošovice, Bauernhof Nr. 9, Kornspeicher – Kammerblock, nachträglich durchgebrochene Tür ins Obergeschoss, Ausfüllung.

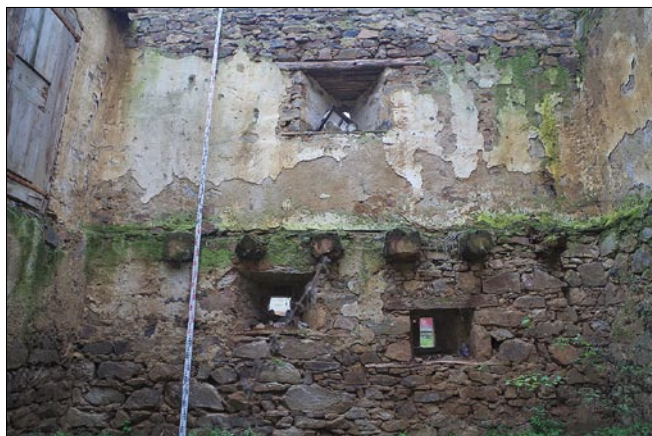
Obr. 19: Radošovice, sýpka usedlosti čp. 9 – východní stěna komorového bloku.

Abb. 19: Radošovice, Bauernhof Nr. 9, Kornspeicher – Kammerblock, Ostwand.

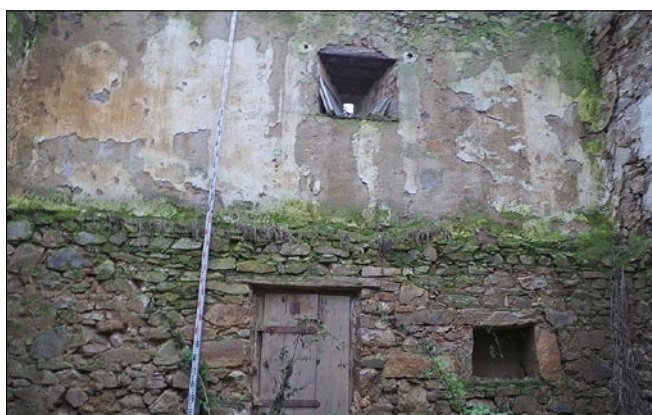
Obr. 20: Radošovice, sýpka usedlosti čp. 9 – jižní stěna komorového bloku.

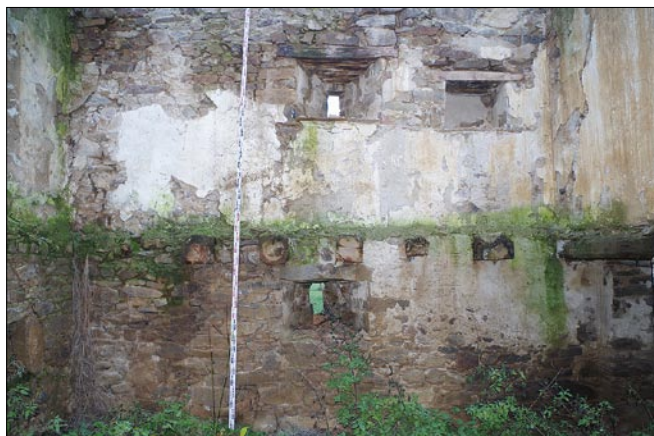
Obr. 21: Radošovice, sýpka usedlosti čp. 9 – západní stěna komorového bloku.

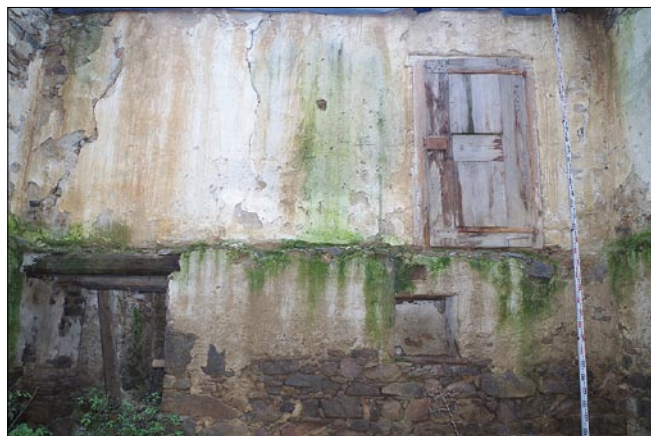
Obr. 22: Radošovice, sýpka usedlosti čp. 9 – severní stěna komorového bloku.

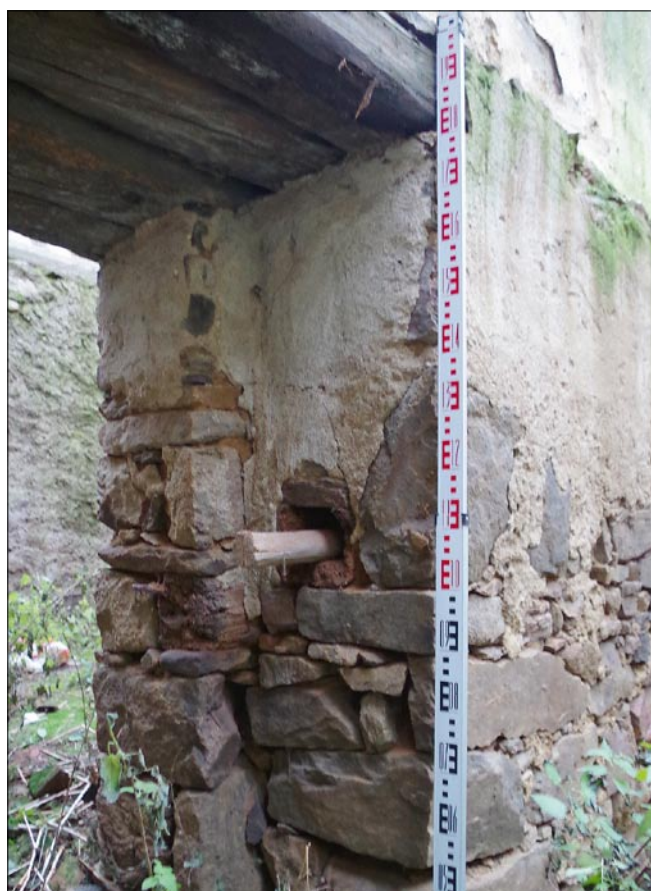
Obr. 23: Radošovice, sýpka usedlosti čp. 9 – nika původního vstupu do komorové části s kapsou závory.

Nika původního vstupu, situovaná v přízemí, se otevírá směrem do komory. Ve špaletě jsou dochovány kapsy pro závory, v jednom z trámků tvořících překlad je kruhové ložisko točnicových dveří. Přízemí vysoké přibližně 2 m je prosvětleno třemi šterbinovými okénky s výrazně se rozšiřujícími špaletami. Otvory mají překlady z hrubých kmenů, nebo dřevěných trámků, vždy jsou vybaveny dřevěnými parapetními deskami, které jsou značně hluboko zapuštěny do zdiva. Okénka směrem do dvora jsou v nesterénní výšce, původně šterbinové otvory byly dodatečně rozšířeny. Jižně situovaný otvor je vybaven zasouvací svlakovou okenicí. Její umístění i obsluha na vnější straně objektu i zvětšená šíře otvorů souvisí se změnou využívání spodní komory a její úpravou k chovu drůbeže. Proti původnímu vstupu je novodobě proražený vstup vybavený svlakovými dvířky v rámové zárubni. Stísněný rozměr otvoru napovídá, že byl primárně určen menším hospodářským zvířatům a vznikl patrně zároveň s výlezy pro slepice. Kromě těchto otvorů jsou ve zdivu dvě původní malé odkládací niky.

Abb. 23: Radošovice, Bauernhof Nr. 9, Kornspeicher – Nische des ursprünglichen Kammerteileingangs mit dem Riegelbalkenloch.

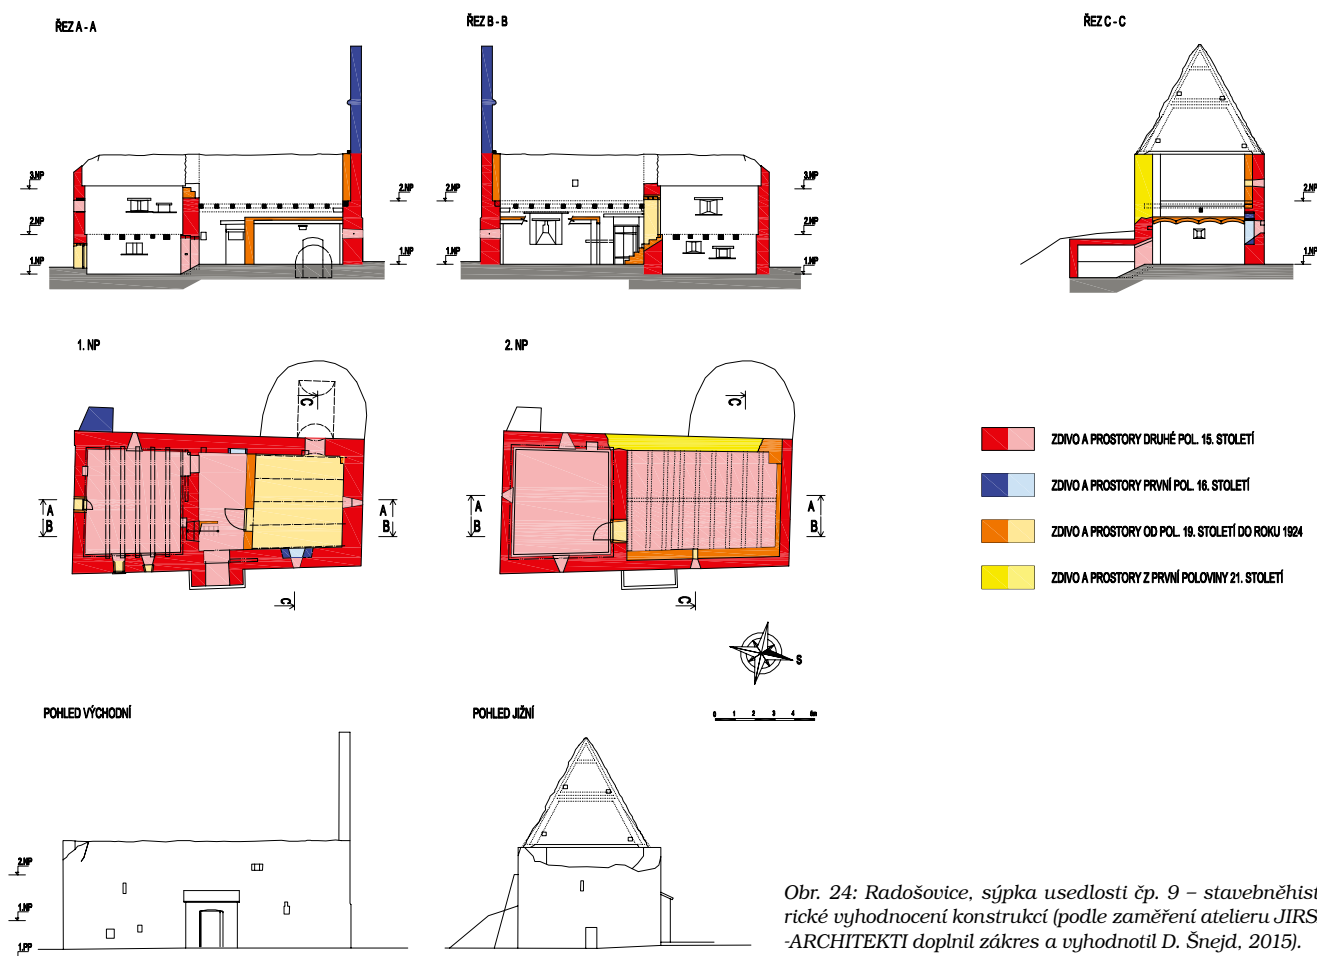
Abb. 24: Radošovice, Bauernhof Nr. 9, Kornspeicher – bauhistorische Auswertung der Konstruktionen (nach der Bauaufnahme des Ateliers JIRSA-ARCHITEKTI Ergänzung der Einzeichnung und Auswertung D. Šnejd, 2015).

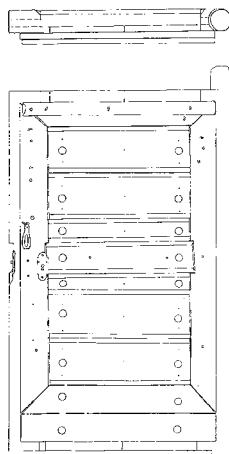
Obr. 1: Jíno (okres Klatovy) – sýpka u čp. 19, výkresová dokumentace točnicových dveří (zaměření a kresba S. Plešmíd, květen 2015).
