# DVEŘE ROUBENÝCH SÝPEK NA PŘÍKLADECH DATOVANÝCH STAVEB PŘÍSPĚVEK K PROBLEMATICE POZNÁNÍ DOBOVÝCH VÝPLNÍ DVEŘNÍCH OTVORŮ V LIDOVÉ ARCHITEKTUŘE NA PLZEŇSKU, DOMAŽLICKU A KLATOVSKU

KAREL FOUĐ – STANISLAV PLEŠMÍD

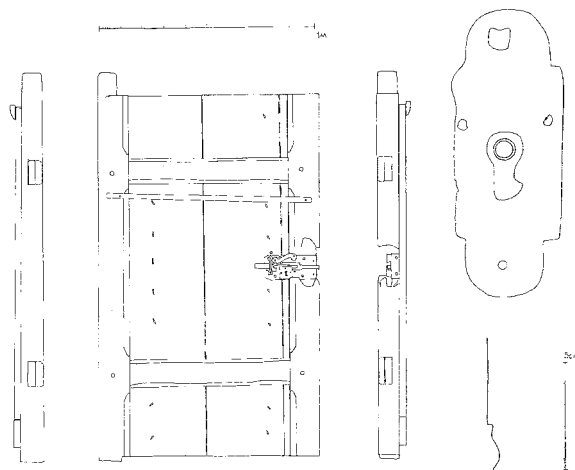
Obr. 1: Jíno (okres Klatovy) – sýpka u čp. 19, výkresová dokumentace točnicových dveří (zaměření a kresba S. Plešmíd, květen 2015).

Do skupiny roubených sýpek, jejichž stáří pomohlo odhalit v první řadě dendrochronologické datování, patří např. drobný objekt, přežívající ještě v nedávné době ve dvoře čp. 19 v obci **Jíno** (okres Klatovy). Dveře objektu jsou točnicové, s lícovou stranou pobitou hraněnými, vodorovně kladenými prkny. Jedná se o mohutnou archaickou dvevní konstrukci

středověkého typu, předcházející modernějším svlakovým konstrukcím. Na dveřích jsou patrné dvě fáze zavíracího mechanismu. Původní dřevěný zámek se dochoval pouze ve fragmentu. Na roubené stěně stavby byly nalezeny stopy po otvoru pro hákový klíč, který ovládal vnitřní dřevěnou ozubenou závoru. Ta byla provlečena dřevěnými oky přichycenými k roubené stěně pomocí dřevěných kolíků a představovala jediný dochovaný fragment nejstaršího uzavíracího mechanismu. Prvek pro uchycení horního konce točnice se nedochoval, resp. během prozatím poslední prohlídky stavby již nebyl nalezen (dříve ležel vylomený v objektu). Tento pr-

vek byl tvořen trámem s kruhovým otvorem přichyceným dřevěnými kolíky k nadpražnímu trámu v roubené stěně. Dveře v pozdějším období vybavil majitel nekrytým kovovým zámkem, který lze klást vznikem do období druhé poloviny 18. století. Objekt zvolna zaniká (propadlá roubená klenba, dřevo je napadené rozsáhlou hnilobou), popisované dveře jsou dnes součástí sbírkového fondu Expozice lidové architektury v Chanovicích na Horažďovicích. Stavba byla dendrochronologicky datována do závěru 17. století. Trámy užitě v roubených stěnách pocházejí z jedlí a smrků pokácených v období let 1694–1695, stropnice jsou z borového dřeva pokáceného v letech 1691–1692.<sup>5)</sup> Vstupní dveře a pozůstatek dřevěného uzavíracího mechanismu pochází s největší pravděpodobností z doby výstavby objektu. Dveře s archaickou točnicovou konstrukcí byly v terénu identifikovány také v unikátní třípodlažní roubené sýpce s roubenou klenbou, stojící u domu čp. 29 v obci **Skašov** (okres Plzeň-jih). Jen orientačně lze stavbu datovat do období na přelomu 17. a 18. století.<sup>6)</sup> Pozornost poutá také systém uzavírání točnicových dveří značně archaické roubené sýpky v čp. 12 v obci **Třebýcinka** (okres Klatovy), kde jsou patrné tři vnitřní dřevěné ozubené závory ovládané

Abb. 1: Jíno (Bez. Klatovy [Klattau]), Nr. Konskr. 19, Kornspeicher, Zeichnung Dokumentation der Holzangeltür (Vermessung und Zeichnung Stanislav Plešmíd 05/2015).

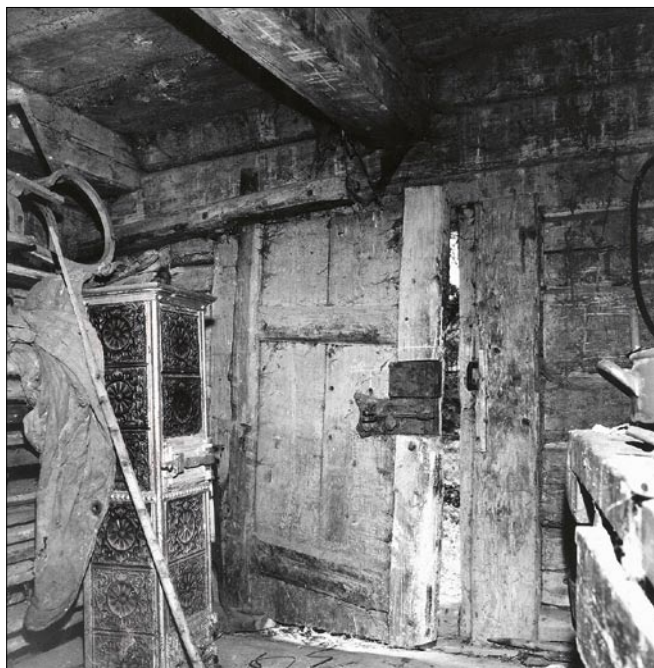
Obr. 2: Skašov (okres Plzeň-jih) – sýpka u čp. 29, pohled na rubovou stranu dveří (převzato z: J. Škabrada, Inventarizace staveb lidové architektury, Okres Plzeň-jih. Složka Skašov 29. SÚRPMO Praha 1980, nepublikovaný strojopis uložen v plánovém archivu NPÚ ÚOP v Plzni).

Abb. 2: Skašov (Bez. Pilsen-Süd), Nr. 29, Kornspeicher, Rückseite der Tür (Foto Arch. Ing. Jiří Škabrada, CSc. 1980, Planarchiv des Nationalinstituts für Denkmalpflege in Pilsen, in Inventarizace staveb lidové architektury [Inventarisierung der Volksarchitekturbauten], SÚRPMO Prag).

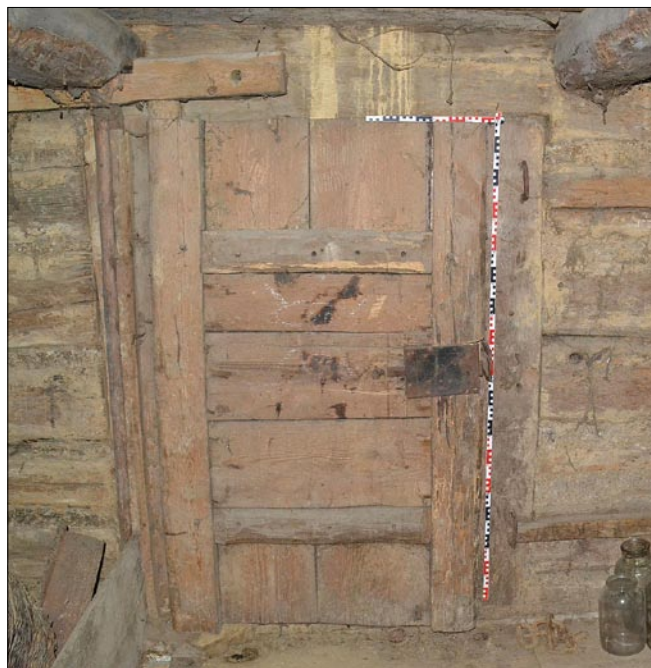
Obr. 3: Třebýčinka (okres Klatovy) – sýpka u čp. 12, pohled na rubovou stranu točnicových dveří, vpravo na roubené stěně je patrná situace se třemi dřevěnými závory, ze kterých se dochovala jen spodní (foto S. Plešmíd, červenec 2016).

původně zvenku otvory v roubené stěně. U dveří se dochovaly i dřevěné prvky pro uchycení horního a spodního konce točnice. Na dveřním křídle je osazen mladší krabicový zámek. Lze se domnívat, že tento pozoruhodný objekt vznikl již na samém závěru 17. století, vyloučit však nelze ani o něco starší původ. Dveře je s vysokou pravděpodobností možné považovat za původní součást stavby.<sup>7)</sup> V **Radkovicích**

Abb. 3: Třebýčinka (Klein Strěbečinka, Bez. Klatovy), Nr. 12, Kornspeicher, Rückseite der Holzangeltür. Rechts an der Blockbauwand deutliche Situation mit drei langen Holzriegeln (erhalten ist nur der Untere), deren Enden bereits in die Konstruktion des Türflügels eingefallen sind (Foto Stanislav Plešmíd 07/2016).

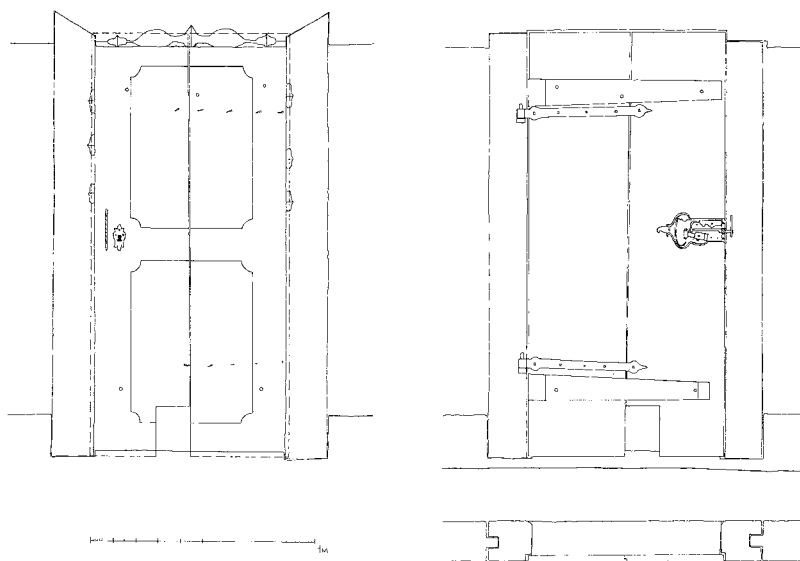
Obr. 4: Úboč (okres Domažlice) – sýpka u čp. 16, výkresová dokumentace svlakových dveří (zaměření a kresba S. Plešmíd, červenec 2016)

rytým rámem s čtvrtkruhově vykrojenými rohy. Zámek osazený na vnitřní straně je kovový, nekrytý, závěsy jsou kované, pásové. Kolmými záseky a obloučkovým vybráním jsou kromě nadpraží u úbočské sýpky zdobeny také stojky. Prozatím jen orientačně se lze domnívat, že objekt včetně dveří vznikl již v období druhé poloviny 18. století. Jednoduchými svlakovými dveřmi je opatřena také roubená sýpka ve dvoře čp. 5 v obci **Bezpravovice** (okres Klatovy). Dveře mají vnější kované pásové závěsy, fošny jsou spojené na pero a drážku. O co jsou dveře bezpravovické sýpky svým strohým pojednáním prostší, o to jsou cennější díky dochovanému dřevěnému zámku, který patří k posledním svého druhu ve zkoumaném regionu. Záseky

Abb. 4: Úboč (Aubotsch, Bez. Domažlice [Taus]), Nr. 16, Kornspeicher, zeichnerische Dokumentation der Leistentür (Vermessung und Zeichnung Stanislav Plešmíd 07/2016).

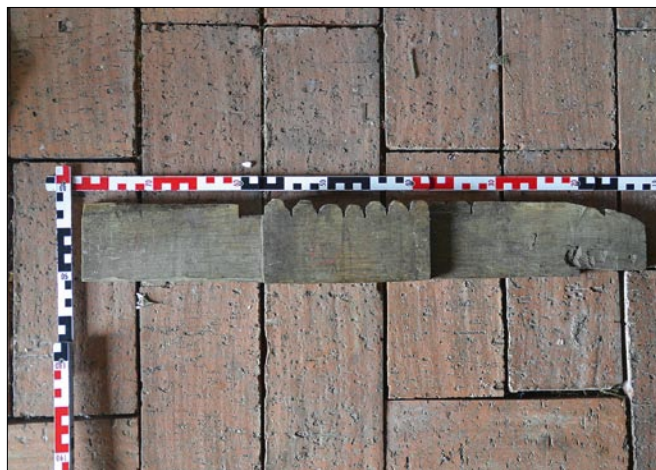
Obr. 5: Bušovice (okres Rokycany) – sýpka u čp. 20, příklad dřevěné ozubené závory (foto S. Plešmíd, září 2016).

- 1) Z konce 17. století pochází např. roubená sýpka s klenbou, stojící v minulosti ve Stropčicích v čp. 1 (okres Klatovy). Dnes je v Bušovicích (okres Rokycany) v malé chalupnické usedlosti čp. 20. Dendrochronologie klade její výstavbu do roku 1683. Objekt je při vstupu vybavený svlakovými dveřmi s lícovou stranou bedněnou klasovitě kladenými prkny. Dochovaly se také dvě ozubené závory z tvrdého dřeva a část hákového klíče. V minulosti byly uzavírané pomocí dvou ozubených závor ovládaných zvenku otvorem v roubení. Dvevní křídlo je zavěšeno na vnějších kovaných závěsech. Dveře sýpky byly v minulosti podle vyjádření vlastníka opatřené nekrytým železným zámkem. Prozatím jen pouze teoreticky se lze domnívat, že dveře mohou být mladšího původu než samotná stavba. Staršího původu než vzpomínutá sýpka z Stropčic je roubená kolna z Měčina (okres Klatovy). Tady stávala ve dvoře čp. 9 až do roku 1994, kdy byla rozebrána a jako vůbec první stavba vyzdvížena v areálu nově vznikající Expozice lidové architektury v Chanovicích (okres Klatovy). Je to přízemní budova obdélného půdorysu, krytá sedlovou střechou. Při vstupu do komory jsou osazené jednoduše pojedené svlakové dveře, vybavené nadpražím ve tvaru sedlového portálku. Dřevo užitě ve stavbě bylo kácené v období let 1613–1618, zárubně byly tesané ze dřeva téženého již v roce 1560. V prostředí venkova na území Plzeňského kraje tak jde o druhou nejstarší lidovou stavbu, u které dobu vzniku určila dendrodatace. Staršího původu (1556) je patrně jen roubené stavení usedlosti čp. 2 v obci Lučice u Chudenic (okres Klatovy).

Abb. 5: Bušovice (Bez. Rokycany), Nr. 20, Kornspeicher, Beispiel vom gezahnten Riegel (Foto Stanislav Plešmíd 09/2016).

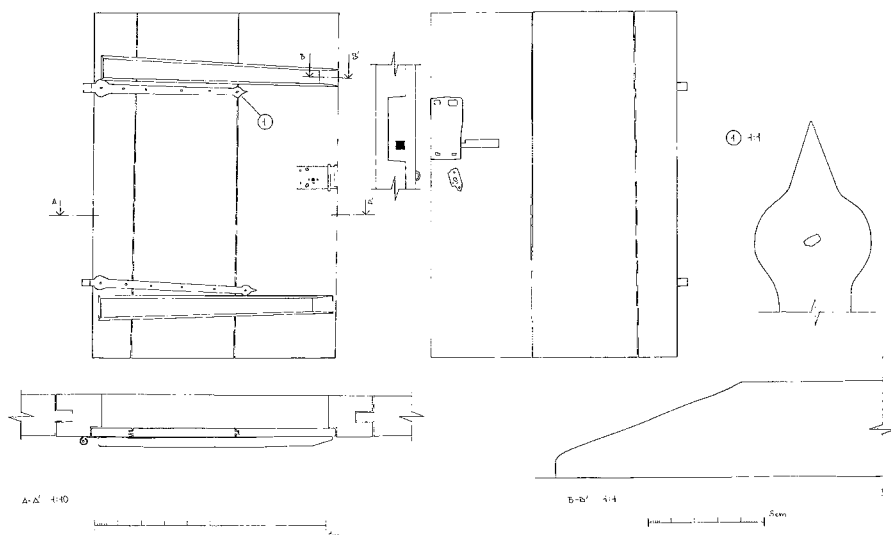
Obr. 6: Bezpravovice (okres Klatovy) – sýpka u čp. 5, výkresová dokumentace svlakových dveří s dřevěným zámkem (zaměření a kresba S. Plešmíd, červenec 2012).

Abb. 6: Bezpravovice (Prawowitz, Bez. Klatovy), Nr. 5, Kornspeicher, zeichnerische Dokumentation der Leistentür mit Holzschloss (Vermessung und Zeichnung Stanislav Plešmíd 07/2012).

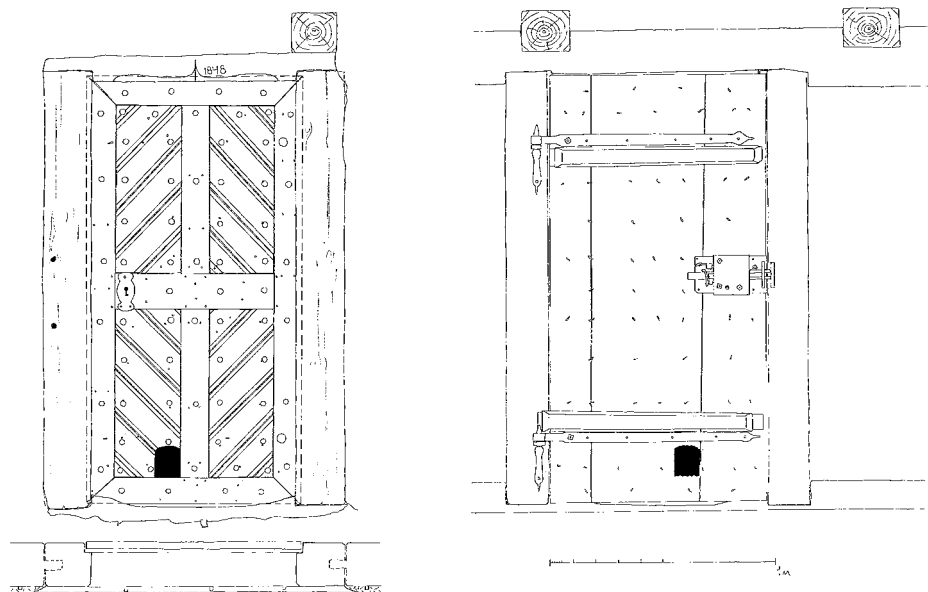
Obr. 8: Borovy (okres Plzeň-jih) – sýpka u čp. 35, výkresová dokumentace svlakových dveří (zaměření a kresba S. Plešmíd, červen 2016).

podsklepený objekt sroubený z hraněných klád omazaných obílenou lepenicí a s roubeným klenutím, průřezem odpovídajícím tvaru střechy. Dvouprostorová sýpka je vybavena shodně řešenými svlakovými dveřmi s kovanými pásovými závěsy, kovovým částečně krytým zámekem a s lícovou stranou členěnou do čtyř polí vyplněných klasovitě kladenými prkny. Dveře nenesou stopy dodatečných úprav (kromě otvoru pro kočku). Identifikován nebyl ani starší způsob uzavírání. Prozatím jen hypoteticky je lze spojit s datací do roku 1848, která je vytesána v ozdobně profilovaných nadpražích vstupních otvorů.<sup>9)</sup> V nedávné době byla zkoumána roubená sýpka ve dvoře čp. 2 v obci **Neuměř** (okres Domažlice).<sup>10)</sup> Je celoroubená, jednoprostorová, vybavená nižším polopatrem, vykonzolovaným a mírně předsazeným na nádvorní straně. V duchu zažitých stavitelských tradic objekt z vnější strany kryl hliněný lepenec, který byl přetažen i přes celou podstřešní část typově odpovídající tvaru sedla. Stavbu osazenou na zvýšený zaklenutý suterén vyzděný z kamene dosud chrání krov s keramickou taškou. Při vstupu do objektu se dochovaly standardně pojeďnané svlakové dveře, pozoruhodné tím, že tři fošny tvořící jejich konstrukci jsou z dubového dřeva. Na dveřním křídle jsou

Abb. 8: Borovy (Borow, Bez. Pilsen-Süd), Nr. 35, Kornspeicher, Leistentür, zeichnerische Dokumentation (Vermessung und Zeichnung Stanislav Plešmíd 06/2016).

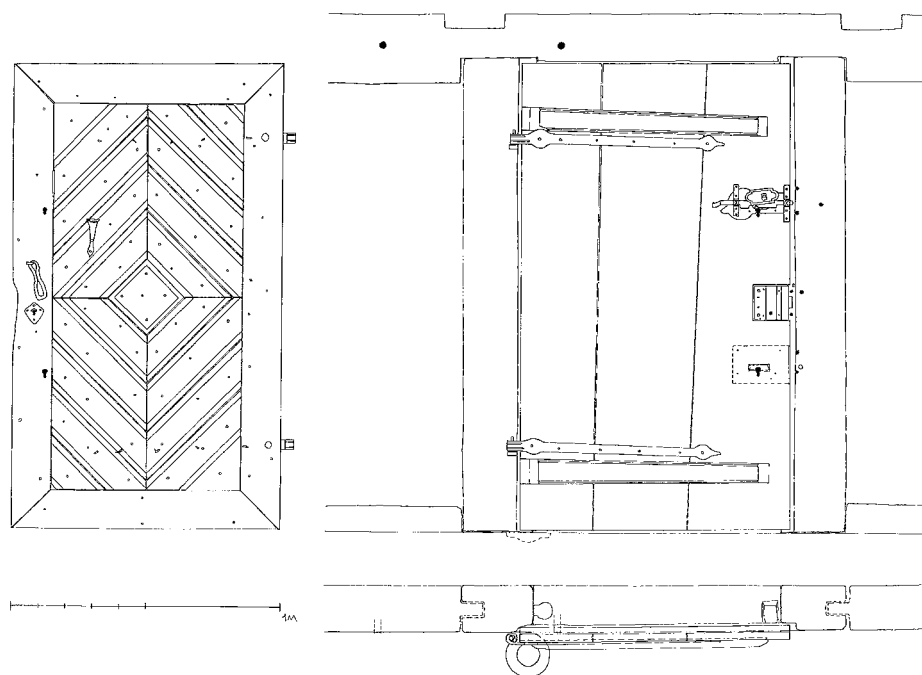
Obr. 9: Neuměř (okres Plzeň-jih) – sýpka u čp. 2, výkresová dokumentace svlakových dveří (zaměření a kresba S. Plešmíd, červenec 2016).

Abb. 9: Neuměř (Nehmirschen, Bez. Pilsen-Süd), Nr. 2, Kornspeicher, Leistentür, zeichnerische Dokumentation (Vermessung und Zeichnung Stanislav Plešmíd 07/2016).

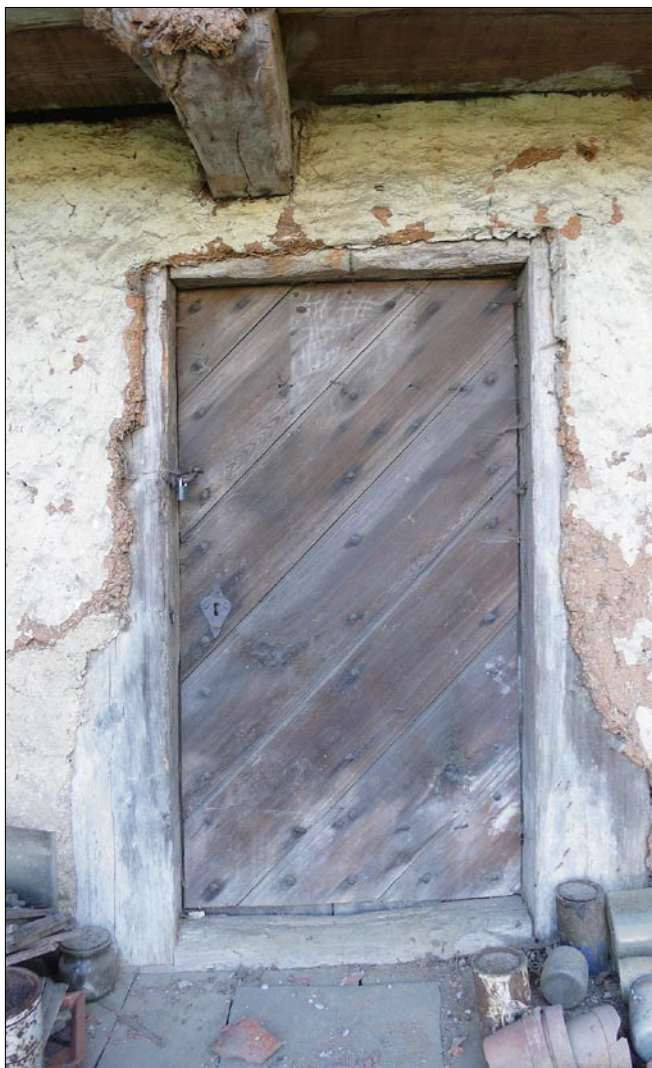
Obr. 10: Ohučov u Staňkova (okres Domažlice) – dveře roubené sýpkou, transferované po roce 2010 z močeradské usedlosti čp. 21. Dřevo užitě ve stavbě bylo kácené v letech 1781–1789 (foto K. Foud, 2015).

patrné tři fáze uzavírání. Lícová strana dveří je vybavena klasovitě skládaným prkenným pokryvem.<sup>11)</sup> Je možné se domnívat, že stávajícím dveřím snad mohly předcházet dveře točnicové, jak na to poukazují stopy po předpokládané točnici. V podlaze u levé stojky ostění je mělká kruhová vpadlina a na nadpražním trámu roubení lze sledovat dva zaříznuté kolíky, které by mohly odpovídat hornímu kotvicímu prvku točnice, tedy prvku typického pro točnicové dveře. V prahovém trámu je také možné spatřit kruhový a obdélný zádlab a na pravé stojce ostění celou řadu stop po kovových očkách souvisejících s uzavíracími mechanismy. Objekt byl dendrochronologickou metodou datován do období 1753–1755.<sup>12)</sup> Z období 2. poloviny 18. století pochází také svlakové dveře roubené sýpkou, původně stojící v areálu usedlosti čp. 21 v obci **Močeradý** (okres Domažlice), odkud byla transferována do Ohučova u **Staňkova** (okres Domažlice).<sup>13)</sup> V menší ze dvou močeradských sýpek, t. č. stojící na okraji někdejšího ohučovského zemědělského areálu, se dochovaly dveře, na lícové straně vybavené šikmo kladenými hraněnými prkny. Objekt byl podle dendrochronologického datování vystaven ze dřeva káceného v období let 1781–1783 a 1788–1789.<sup>14)</sup>

Abb. 10: Ohučov b. Staňkov (Autschowa b. Stankau, Bez. Domažlice), Tür von dem Blockbauspeicher aus Močeradý Nr. 21, transloziert 2010. Das verwendete Holz wurde 1781–1789 gefällt (Foto Karel Foud 2015).

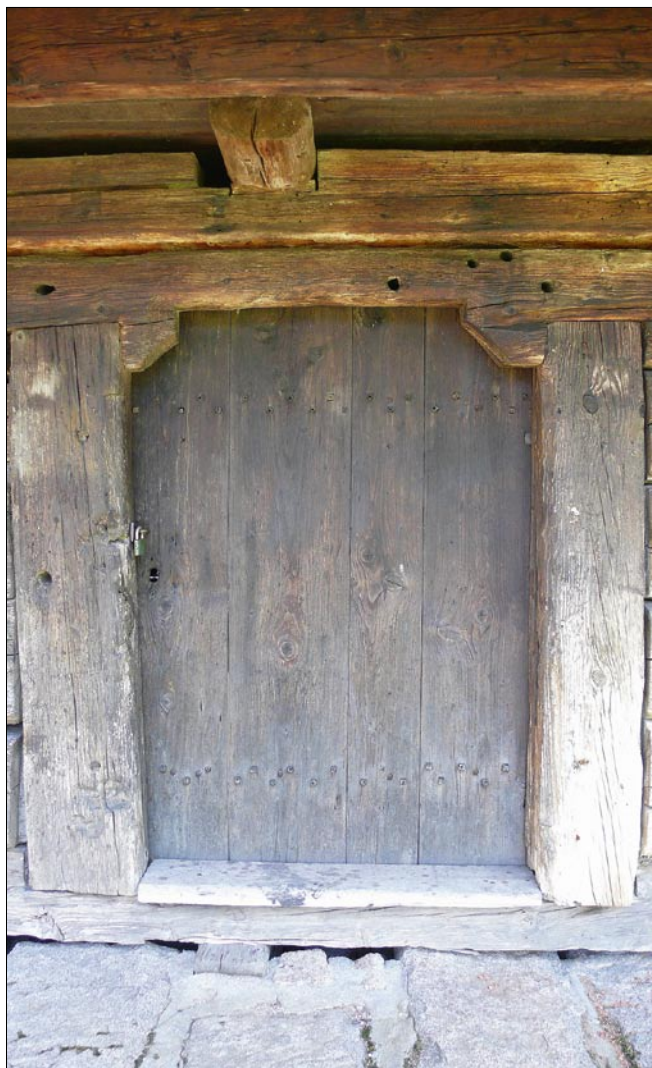
Obr. 11: Chanovice (okres Klatovy), Expozice lidové architektury – dveře roubené kůlny se stodůlkou, původně z Měčina čp. 9. Dřevo užitě na zárubní pochází z roku 1560, ostatní dřevo pro stavbu bylo kácené v letech 1613–1618 (foto K. Foud, 2016).

Abb. 11: Chanovice (Bez. Klatovy), Dorf-Volksbaukunstmuseum, Tür eines Blockbauschuppens, ursprünglich aus Měčín Nr. 9. Das Holz der Zarge stammt aus dem Jahr 1560, das übrige am Bau vorhandene Holz wurde 1613–1618 gefällt (Foto Karel Foud 2016).
