# EXKURZ: RESTAUROVÁNÍ NÁSTĚNNÉ MALBY „PŘÍJEZD, SETKÁNÍ A KLANĚNÍ SV. TŘÍ KRÁLŮ“ V PRESBYTÁŘI KOSTELA SV. MARTINA V SEDLČANECH

MARKÉTA PAVLÍKOVÁ – THEODORA POPOVA

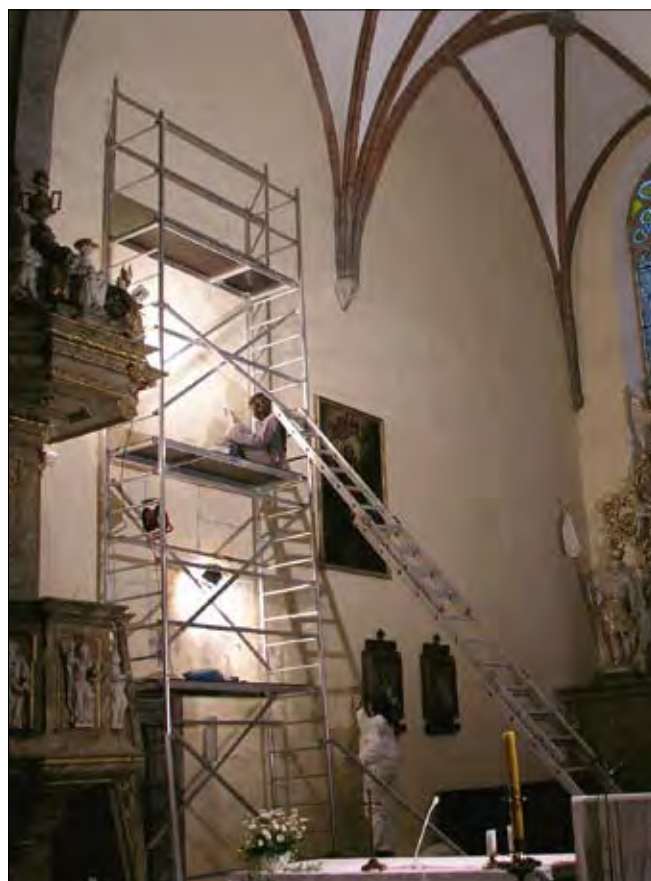
Obr. 1: Sedlčany (okres Příbram), kostel sv. Martina, nástěnná malba Klanění tří králů: restaurátorský průzkum – drobnými sondami byl zjišťován rozsah dochování středověkých maleb (foto J. Růzha).

Tyto podklady byly pro nás velkým vodítkem při sondážním průzkumu, který jsme prováděly na stěnách celého presbytáře. Páskovou sondáží ve výmalbě jsme zjistily, že barokní malby byly pravděpodobně celoplošně odstraněny. Na stěně vpravo od oltáře se nám nepodařilo najít žádné zásadní malířské vrstvy. Na stěně vlevo od oltáře se sondáží potvrdil výskyt středověké malby a fragment malby na zaddívce.

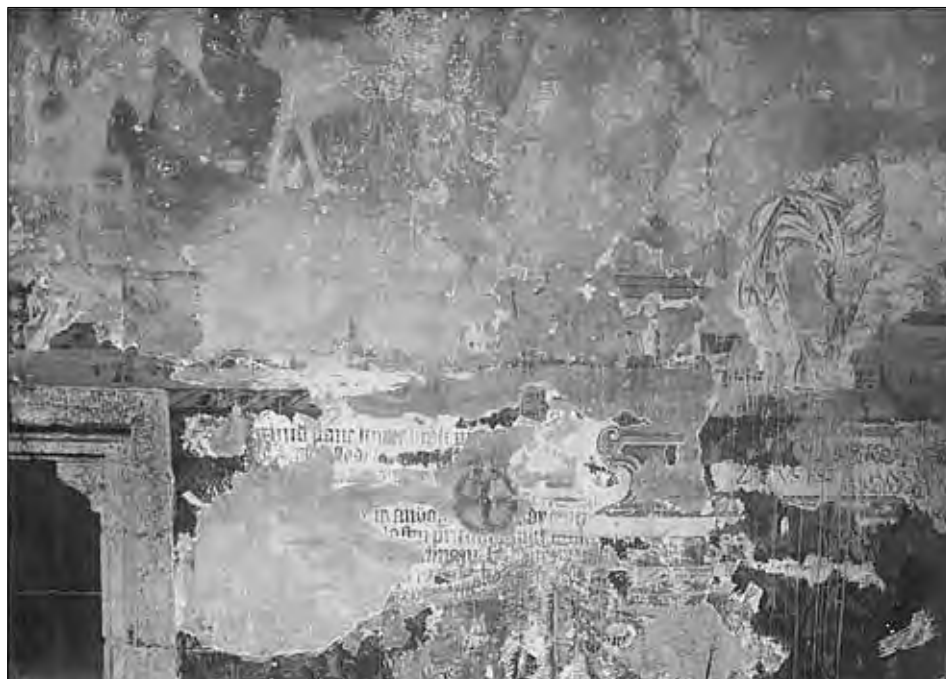
Obr. 2: Sedlčany, kostel sv. Martina, nástěnná malba Klanění tří králů, historická fotografie z roku 1913: v horní části středověká malba, ve spodní části fragmentárně dochované malby z různých vrstev nad sebou (foto archiv, o. c. v pozn. 1).

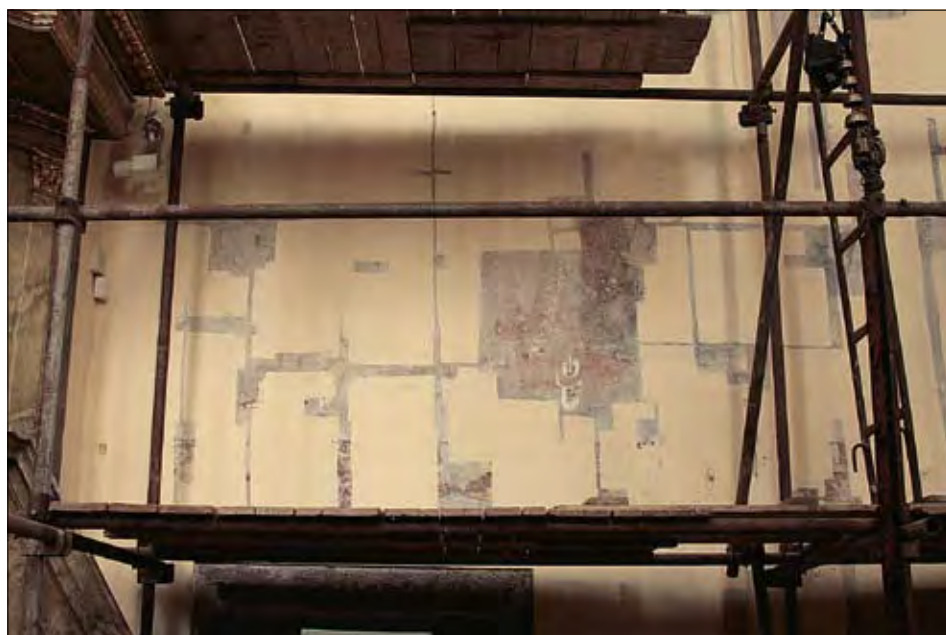
Obr. 4: Sedlčany, kostel sv. Martina, nástěnná malba Klanění tří králů, restaurátorský průzkum – postupné rozšiřování sond (foto M. Pavlíková).

V další etapě jsme se již zabývaly hlavně středověkou malbou. Při rozšířeném sondážním průzkumu byly postupně odkrývány jednotlivé výjevy, které odpovídaly zápisu v pamětní knize. Vlevo v předním plánu se objevil zástup rytířů na koních doprovázející krále, který sedí na bílém koni a drží ciborium. Na hlavě má korunu. O něco výš přijíždí v druhém plánu král na bílém koni.

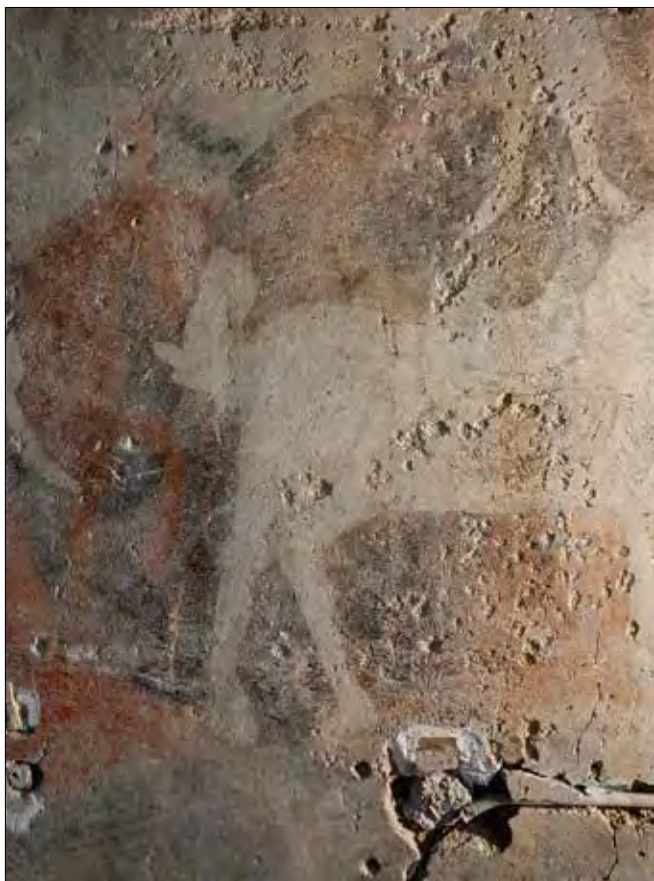
Obr. 5: Sedlčany, kostel sv. Martina, nástěnná malba Klanění tří králů, razantní osvětlení zvýraznilo mechanické defekty v omítkové vrstvě (foto M. Pavlíková).

Při odkrývání středověké malby jsme narazily na množství defektů v omítkové vrstvě i zdivu, které vznikly při různých stavebních úpravách kostela. Nejstarší a největší poškození je v pravé části výjevu. Mohlo se jednat o otvor vedoucí do klenotnice, která byla zřízena v horním patře sakristie. Byla tím poškozena horní část postavy Panny Marie, Ježíšek, hlava klečící postavy i celý výjev s Josefem a jesličkami.

Dvacet centimetrů pod touto zazdívkou je další rozsáhlé poškození, které zasahuje do klečící postavy a bordury lemující výjev v pravém dolním rohu. Pokračuje až dolů k podlaze. Domníváme se, že zde mohlo být původně sanktuárium. V dolní části vyzdívky byl druhotně použitý opracovaný půlkruhový kámen, jenž původně sloužil jako konzola či klenební svorník. Rozsáhlý defekt je pokryt dnes již fragmentární malbou Křtu Krista s nápisem a datováním malby 1661. Tato malba kryla pravděpodobně rozsáhlejší plochu evangelijní strany presbytáře.

Třetím zásadním poškozením středověké malby i se zdi-  
vem jsou dva proražené okenní

otvory. Vedly do oratoře nad sakristií, která byla zřízena roku 1817 v prostoru bývalé klenotnice. Okna jsou viditelná ještě na fotografii v knize *Soupis památek – Politický okres Sedlčanský* 1898. V roce 1906 se zřítila dodatečná klenba v sakristii, poté byla již nefunkční okna do sakristie zazděna a zaštukována. Tento zásah poškodil malbu v horním pásu jak vlevo u kazatelny, tak vpravo nad předchozími zazdívkami. Levá plomba poškodila výjev malby s postavou třetího krále přijíždějícího na koni i s doprovodem. Vpravo je rozšířené poškození výjevu s Pannou Marií. Mohla zde být i betlémská hvězda, ke které ukazuje postavy přijíždějících jezdců. Oba tyto otvory poškodily lemující borduru.

K poslednímu poškození došlo instalací elektrického rozvodu před poslední výmalbou kostela. Při úpravách elektroinstalace nebylo řemeslníkům známo, že pod celoplošnou výmalbou presbytáře je středověká malba. Byla poškozena postava malého psa pod nohama bílého koně. Dochovala se pouze podkresba tří nožiček. Byl naštěstí popsán a zdokumentován na historické fotografii v pamětní knize.

Když byla středověká malba celoplošně opatrně odkryta, nastalo velmi zdoluhavé dočišťování malby skalpely a skelnými vlákny. Ponechaly jsme stávající vrstvy omítek na zazdívkách nepůvodních oken a defektů. Docílily jsme odstranění nevhodně umístěného elektrického vedení. V rasantním bočním nasvícení se projevilo množství drobných mechanických defektů v omítkové vrstvě. Defekty jsme vyplnili tmel z uleželého hašeného vápna. Pro přípravu tmele byly vyzkoušeny různé druhy písku a jeho zrnitosti, aby tmel nepůsobil rušivě. Podél podlahy byla omítka narušená vzlínavou vlhkostí. Původní omítku

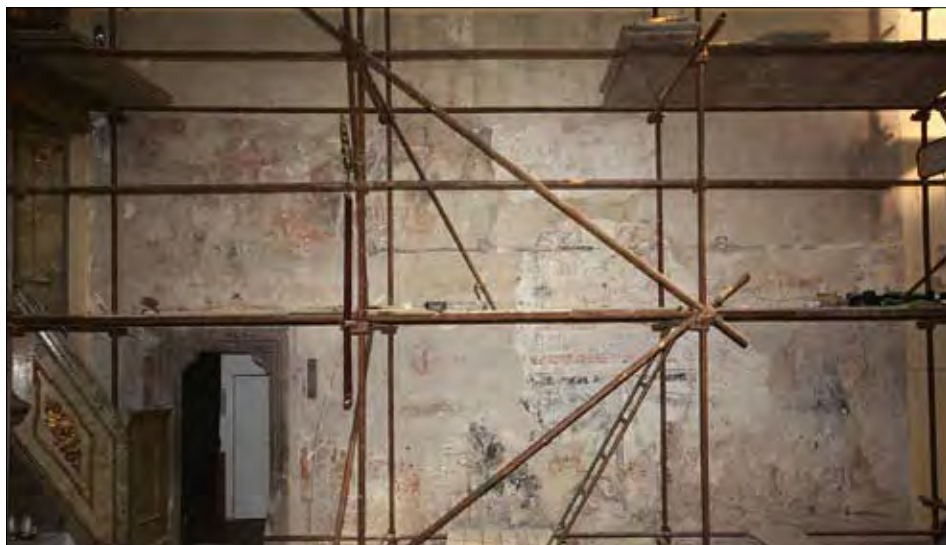
Obr. 6: Sedlčany, kostel sv. Martina, nástěnná malba Klanění tří králů po odkrytí maleb, zkoušky tmelení defektů (foto M. Pavlíková).

jsme penetrovaly a rozsáhlé defekty zaštukovaly.

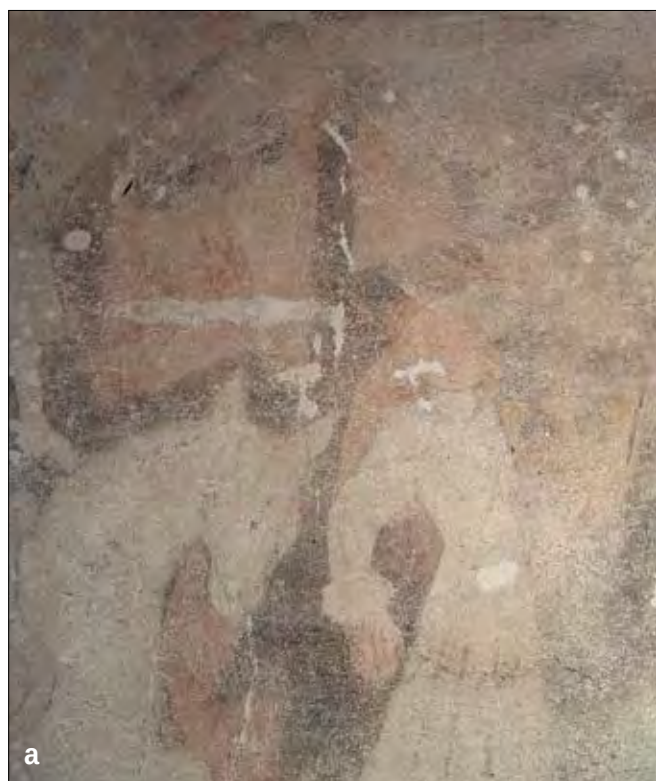
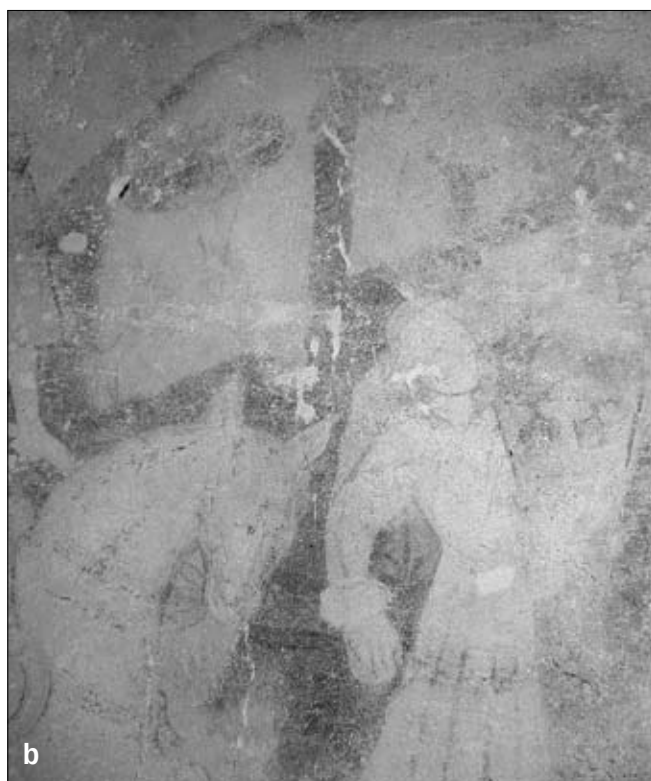
Obr. 7: Sedlčany, kostel sv. Martina, nástěnná malba Klanění tří králů: a – tmelení defektů; b –IR (infračervená) reflektografie zvýraznila černou podkresbu (foto M. Pavlíková).

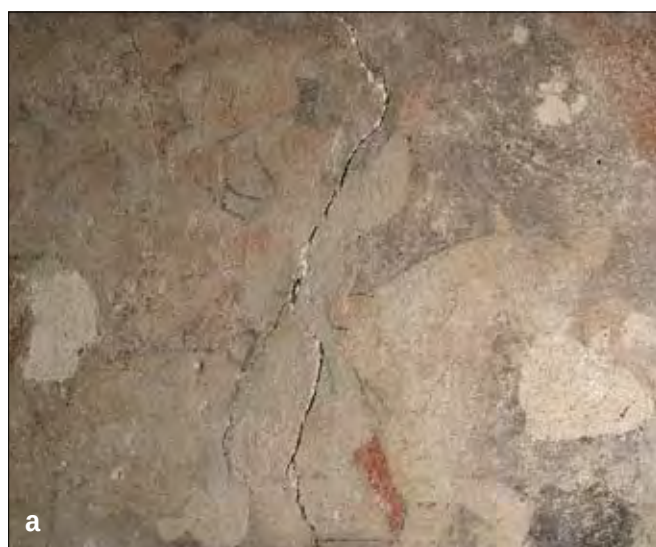
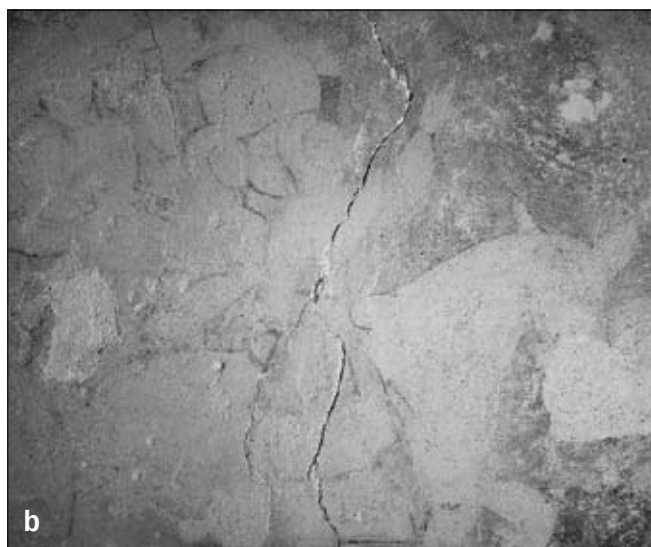
Obr. 8: Sedlčany, kostel sv. Martina, nástěnná malba Klanění tří králů: a – tmelení defektů; b –IR (infračervená) reflektografie zvýraznila černou podkresbu (foto M. Pavlíková).

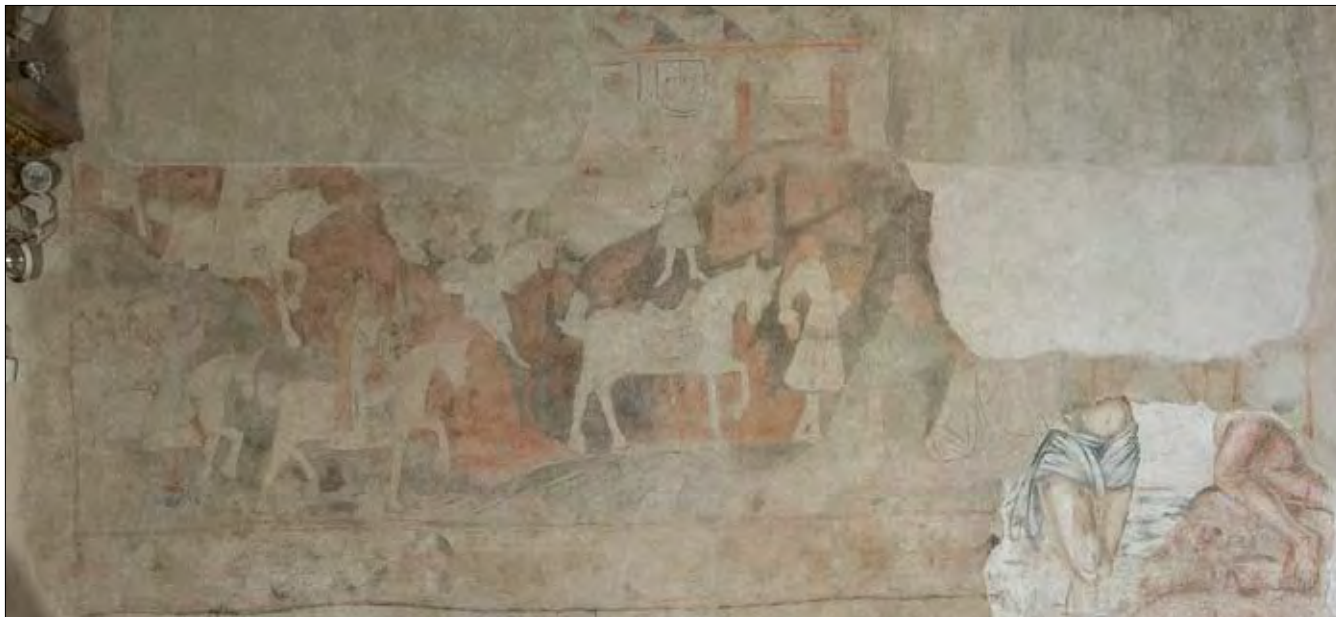
Obr. 9: Sedlčany, kostel sv. Martina, nástěnná malba Klanění tří králů, stav po restaurování, celkový pohled (foto L. Mlynářová).

Způsob a rozsah retuší jsme velmi zvažovaly. Nejprve byly zaretušovány tmely do neutrálního tónu šedé původní omítky. Poté byly některé partie retušovány přírodními pigmenty v tlumeném tónu barvy okolní malby. Fragment malby z roku 1661, na kterém je část postavy Krista stojícího ve vodní hladině a nohy Jana Křtitele, na kamenitém břehu. Latinský nápis byl vyretušován čárkovou nápodobnou retuší. Fragment závěsu byl ponechán v náznaku. Kamenný portál byl v okrajích zarovnán středověkou omítkou, což svědčí o původnosti umístění portálu. Na kameni jsme našly fragmenty původní červené polychromie.
