# KOSTEL SV. VÁCLAVA V HULÍNĚ

JAN ŠTĚTINA

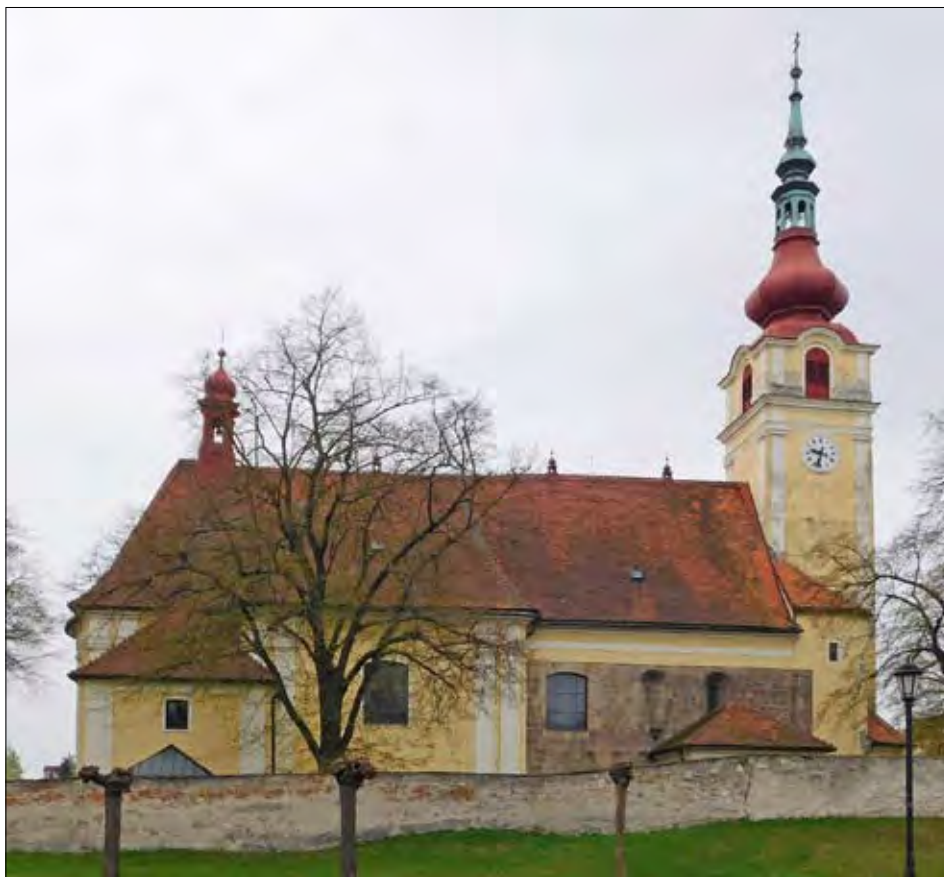
Obr. 1: Hulín (okres Kroměříž), celkový pohled na kostel sv. Václava od severu (všechny fotografie a kresby J. Štětina, 2013–2017, není-li uvedeno jinak).

ho ohradní zdí a přístupného od východu a severozápadu pilířovými branami (obr. 1, 2). Severně před kostelem registrujeme reliktu pozoruhodných zemních úprav, ztožnitelných nejspíše se středověkým hulínským sídlem. Samotný kostel dnes tvoří malebná srostlice produktů pozdně románské, renesanční a pozdně barokní výstavby. Nejstarší, pozdně románskou část kostela tvoří loď, rozpoznatelná díky typickému kvádříkovému zdivu a řadě architektonických detailů. Přibližně v ose západního průčelí lodi se tyčí vysoká hranolová, pětipatrová věž zastřešená cibulovitou střechou. Kout mezi severní zdí věže a navažující lodí vyplňuje půdorysně pětiboká věžice s točitým schodištěm v interiéru. Na východě na užší loď navazuje rozsáhlá, pozdně barokní část, doplněná ustupujícím závěrovým polem a zploštělou apsidou. Před severní fasádu lodi předstupuje nevelká předsíň, ukrývající románský severní portál lodi, a barokní presbytář rovněž na severu doplňuje patrová sakristie s novodobou předsíní. Věž a východní část kostela mají barokní fasády s vysokým pilastrovým řádem a vpadlými poli, formát rozměrných obdélných oken pod segmentovými záklenky je společný románské západní i barokní, východní části kostela. Kostel sjednocuje vysoká valbová střecha se sanktusníkem nad presbytářem.

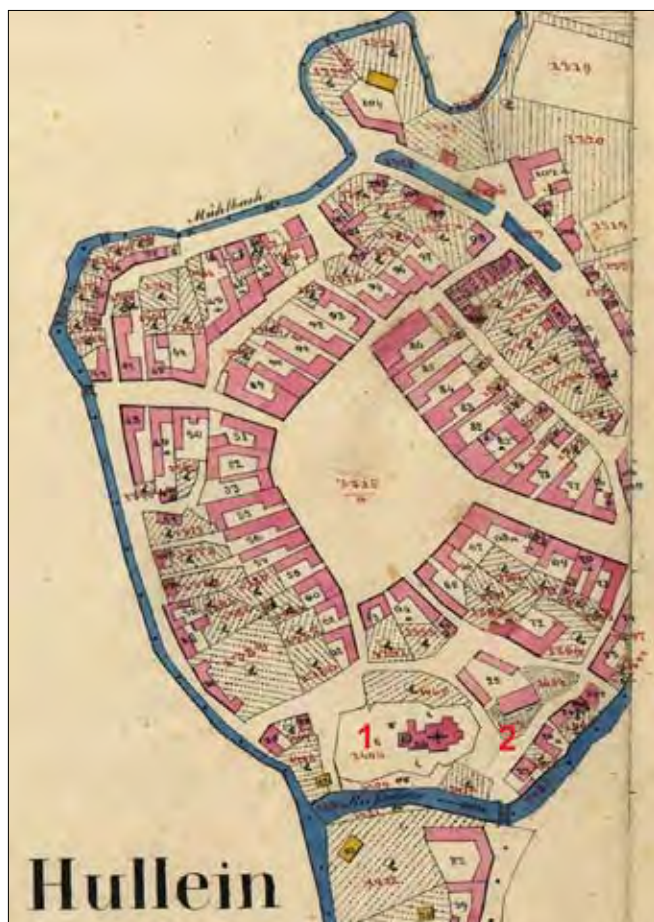
Obr. 2: Hulín, historický střed města na mapě stabilního katastru z roku 1830: 1 – kostel sv. Václava s někdejší hřbitovem; 2 – areál fary s přílehlými hospodářskými budovami (Fond Ústřední ředitelství arcibiskupských statků (dále jen ŮRAS) Kroměříž, ZAO, SOkA Olomouc, poř. č. 10722).

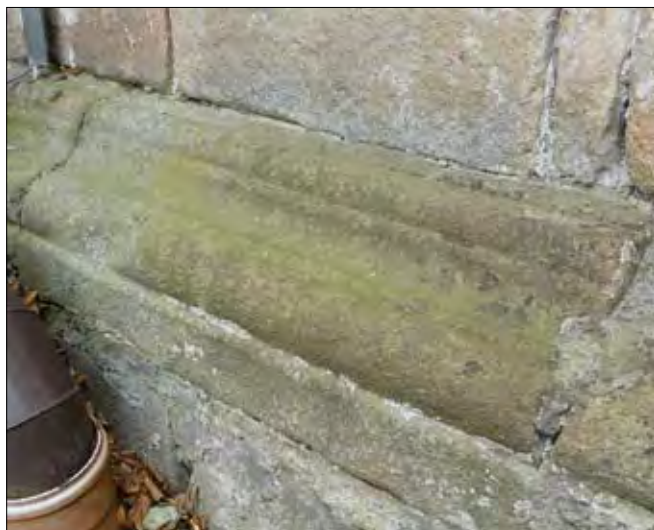
Obr. 3: Hulín, kostel sv. Václava, úsek románské římsy soklu na východní části severního průčelí (vlevo), vpravo jeho profilace (grafická úprava M. Langa a J. Štětina, 2017).

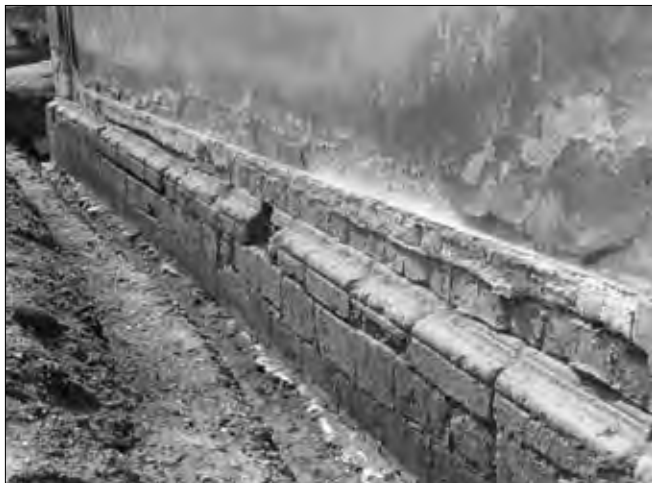
Obr. 4: Hulín, kostel sv. Václava, odkrytý sokl završený profilovanou římsou na jižní straně lodi nasedá na mírně předsazený základ z lomového zdiva (fotografie patrně z let 1947–1948, uložena v archivu NPÚ ÚOP v Kroměříži).

dnes (obr. 4). Na exteriéru lodi se i přes poškození povrchu zvětráním na několika místech podařilo zmapovat původní povrch kvádrů se stopami kamenických nástrojů. Na severním průčelí marně hledáme prokazatelné kamenické značky i historickou úpravu spár – kvádrové zdivo bylo plošně přespárováno v závěru 40. let 20. století. Odlišnou situaci shledáváme na jižním průčelí – v jeho spodní partii zaznamenáváme nevelký, v rámci kostela ojedinělý úsek kvádrového zdiva s úpravou spár, v líci kamenných kvádrů vyplněných kvalitní maltou s vyrytou linkou. Také situace ohledně případných nálezů kamenických značek se na jižním průčelí jeví příznivěji nežli na průčelí severním. Povrch jednoho z kvádrů poblíž jihozápadní nárožní lizény si uchoval vyryté písmeno „A“ (obr. 5, 7). Není však zřejmé, zda se jedná o středověkou kamenickou značku (srov. odlišné provedení značek v podobě písmene „A“ na vnějším plášti apsidy klášterního kostela ve Velehradu). Ve východní partii jižní zdi hulínské lodi nacházíme ještě rovnoramenný křížek, vyrytý do povrchu kvádrů poblíž napojení pozdně barokní části. Fragmentárně dochované, bílé a okrové vápenné nátěry na povrchu některých kvádrů klademe do souvislosti s blíže neznámými fázemi historických úprav zevnějšku stavby, předcházejících pozdně barokní přestavbu v polovině 18. století.

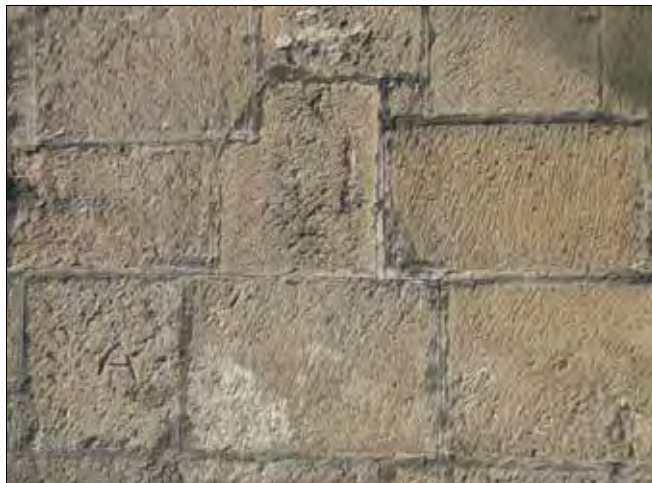
Obr. 5: Hulín, kostel sv. Václava, detail románských kvádrů s původním opracováním povrchu a vyrytým písmenem „A“ poblíž jihozápadního nároží lodi. Patrná je i neorganická vazba bloků a novodobé cementové spárování.

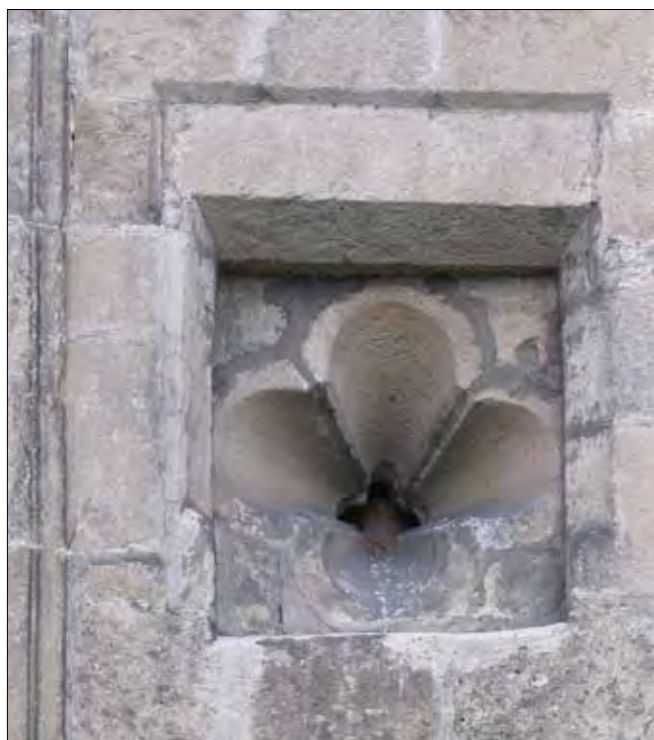
Obr. 9: Hulín, kostel sv. Václava, detail románského čtyřlístového okénka při jihozápadním nároží lodi, původně vedoucího na emporu. Vlevo profilovaná hrana lizény na jihozápadním nároží lodi.

Kostelní loď si dochovala i několik okenních otvorů, jejichž dnešní podoba však většinou není původní (obr. 6, 7, 33). Originální je pouze kruhové okénko v severní zdi, osvětlující chodbu v jejím nitru a čtyřlísté, trychtýřovitě rozevřené okénko v západní části zdi jižní. Severní, po obvodu okosené kruhové okénko má průměr 16 cm a je vyříznuto z jediné pískovcové desky. Deska je vsazena do vpadlého pole čtvercového tvaru, jehož nadpraží a horní části stojek obíhá okosení, vystupující z drápkovitěho výběhu. Také jižní okénko je vsazeno do vpadlého rámu s okosením hrany, vystupujícím z drápkovitých výběhů. Nadpražní blok jižního okénka nadto člení další mělké pole s okosenou hranou, vůči nadpraží mírně asymetricky osazené (obr. 7, 9). Tvarově komplikované ostění jižního

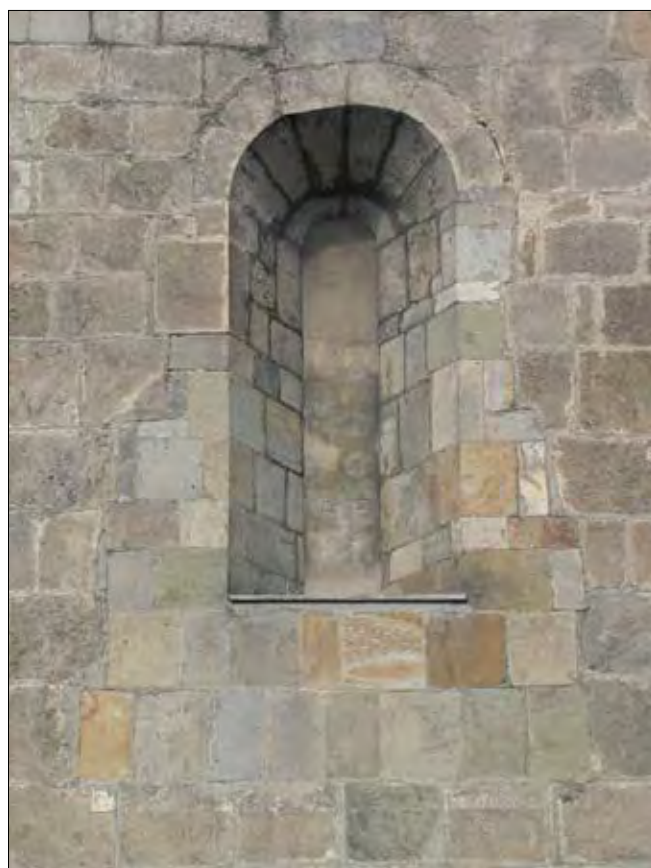
Obr. 10: Hulín, kostel sv. Václava, románské okno uprostřed jižní zdi lodi, pod jehož parapetem zůstala slabě patrná část omítkové pasparty mladšího okna (dole). Spárořez a odlišný druh kamene zřetelně vymezují novodobou dozdívkou kvádrového obkladu, která zacelila otvor po pozdně renesančním či raně barokním oknu.

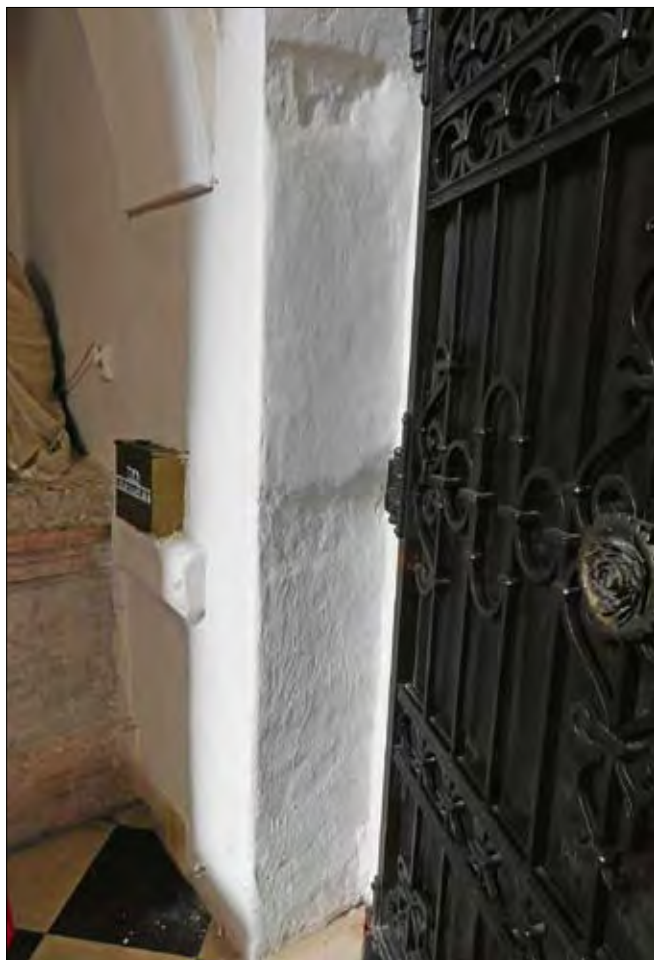
Obr. 11: Hulín, kostel sv. Václava, interiérový líc severní zdi lodi s předpokládanou pateční římsou románské empory (vlevo) a výběhem záklenku klasicistní kruchty (vlevo nahoře). Vpravo interiérová špaleta románského portálu se zřetelnými stopami opotřebení, vzniklými dlouhodobým otvíráním starších, odlišně konstruovaných dveří.

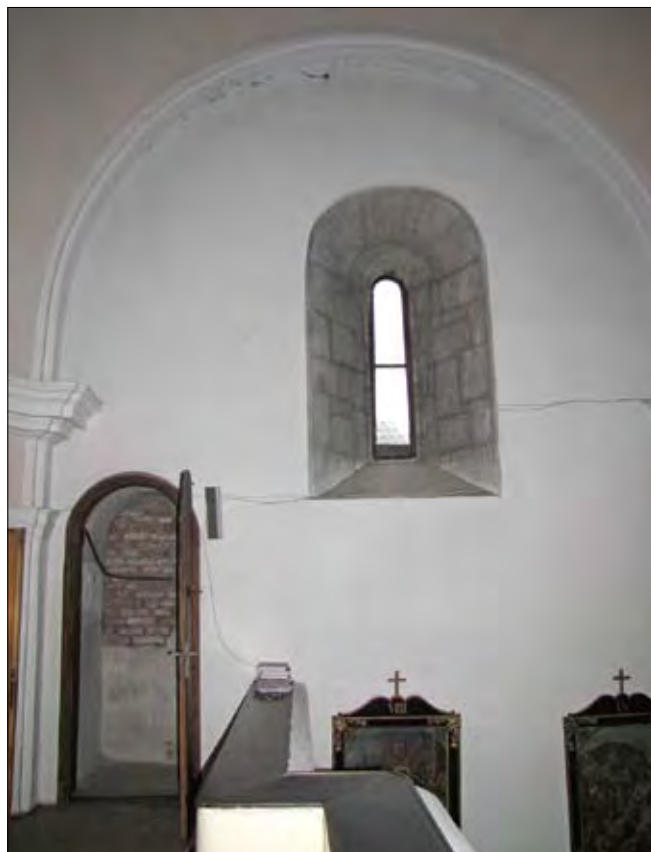
Obr. 12: Hulín, kostel sv. Václava, románské detaily v západní partii severní zdi lodi – okno a půlkruhově završený průchod na emporu, do nějž ústí chodbička v tloušce severní zdi.

doby nálevkovitě rozevřeného čtyřlístu, na severu se z empory dalo vstoupit do krátkého úseku půlkruhově završené chodbičky (šířky 103 cm a výšky 245 cm), vedoucí skrz cca 160 cm tlustou severní zeď kostela (obr. 12). Prostým, půlkruhově završeným vstupem bez portálu se průchod otevíral nejen na někdejší románskou emporu, ale i do vnější fasády kostela (obr. 6, 29). Empora nebyla tedy komunikačně napojena jen na interiér lodi, ale byla dosažitelná také samostatným vstupem z exteriéru kostela. Vnější portál měl pravděpodobně prosté půlkruhové završení; jeho stopy však na novodobě doplněném kvádrovém obkladu severní fasády hledáme marně.

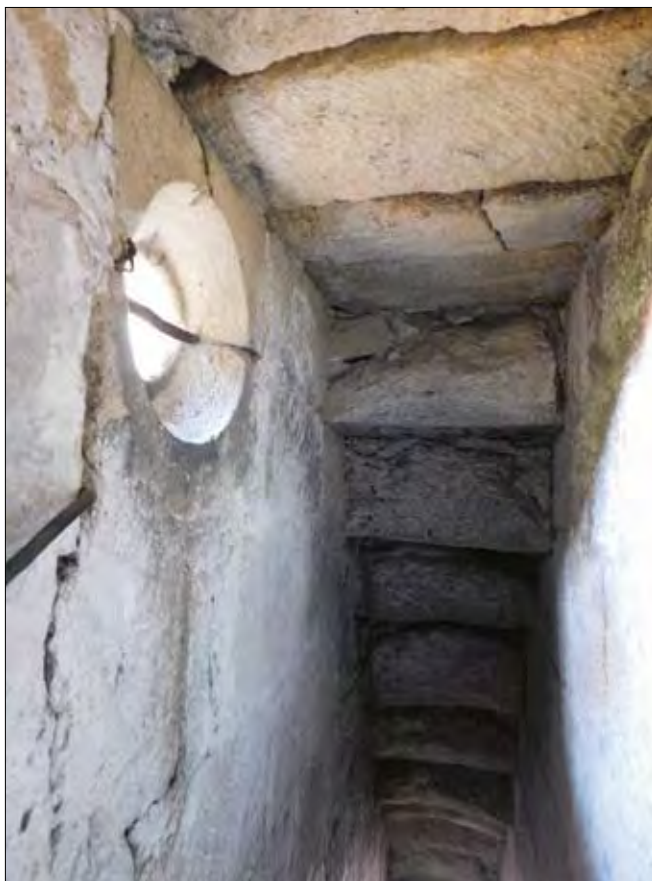
Obr. 13: Hulín, kostel sv. Václava, východní úsek chodbičky v tloušťce severní zdi lodi. Vlevo kruhové okénko, zřetelná je i konstrukce stropu z kamenných desek a velké kamenné bloky, využité pro zastropení schodiště.

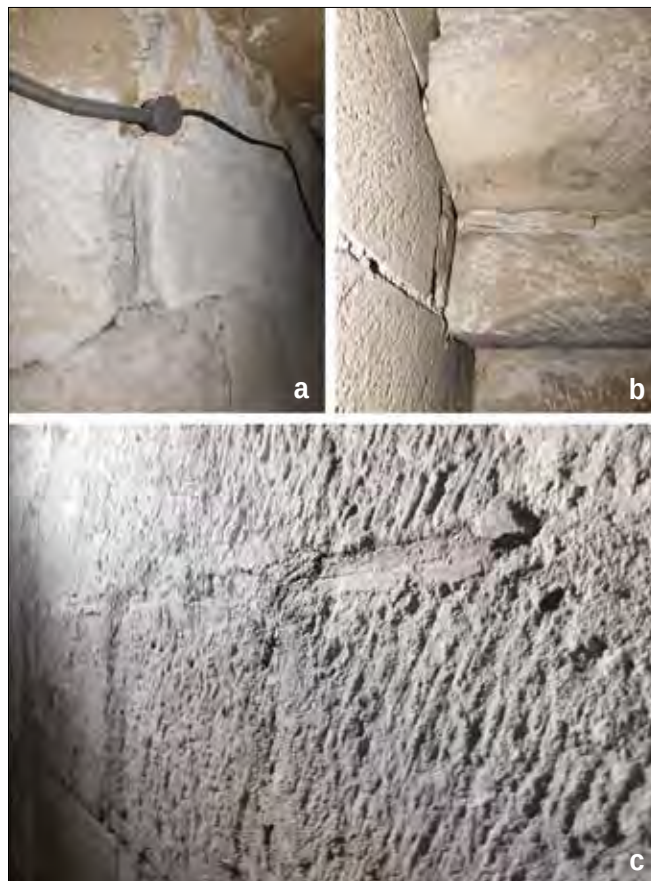
Obr. 14: Hulín, kostel sv. Václava, konstrukční detaily chodbičky v tloušťce severní zdi lodi: a – ledabylo opravená porucha kvádrových řad na severní stěně chodbičky; b – kontrast kvalitně opracovaných bloků severní stěny chodbičky a hrubě osekávaných bloků zastropení schodiště; c – detail opravy jednoho z kamenných kvádrů a původní úpravy spáry s maltovou výplní a podřezáváním.

bloků (obr. 14/C). Severní zeď chodbičky je téměř důsledně vyzděna z kvádrového zdiva – jedinou výjimku zde tvoří asi 155 cm dlouhá partie lomového zdiva, vystupující nevysoko nad podlahu chodbičky v distanci asi 125 cm západního vyústění chodbičky (obr. 15). Výskyt nevelkého úseku lomového zdiva je obtížně vysvětlitelný, snad souvisí s výplňovým zdivem nad archivoltami severního, ústupkového portálu lodi. Kvádrový líc západního úseku severní stěny chodbičky dnes nenavazuje na líc zdiva východního úseku (tedy části s kruhovým okénkem), byť rozdíl rovin obou líců dosahuje max. 5 cm (obr. 14/A, 15). Spárořez kamenných kvádrů celé severní stěny chodbičky není však narušen a za nejpravděpodobnější pokládáme vysvětlení, že západní úsek zdiva chodbičky se ze své původní polohy „vyklonil“ v souvislosti s dosud zjevnými statickými poruchami záklenku severního portálu lodi, v jehož nadpraží se zdivo chodbičky nachází (obr. 19). Pohyb západní části severní obvodové zdi chodbičky potvrzuje i situace na kamenných deskách zastropení, jež si v pozůstatku vápenného nátěru uchovaly stopu původní návaznosti později odkloněné části zdiva chodbičky. Po-

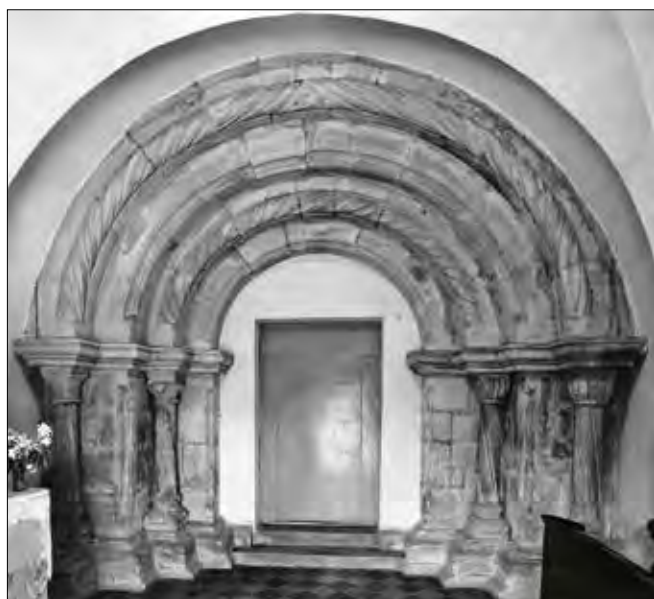
Obr. 19: Hulín, kostel sv. Václava, ústupkový portál v severní zdi lodi, stav patrně v 80. letech 20. století. Dobře patrné jsou statické poruchy základníků (fotografie uložena v archivu NPÚ ÚOP v Kroměříži).

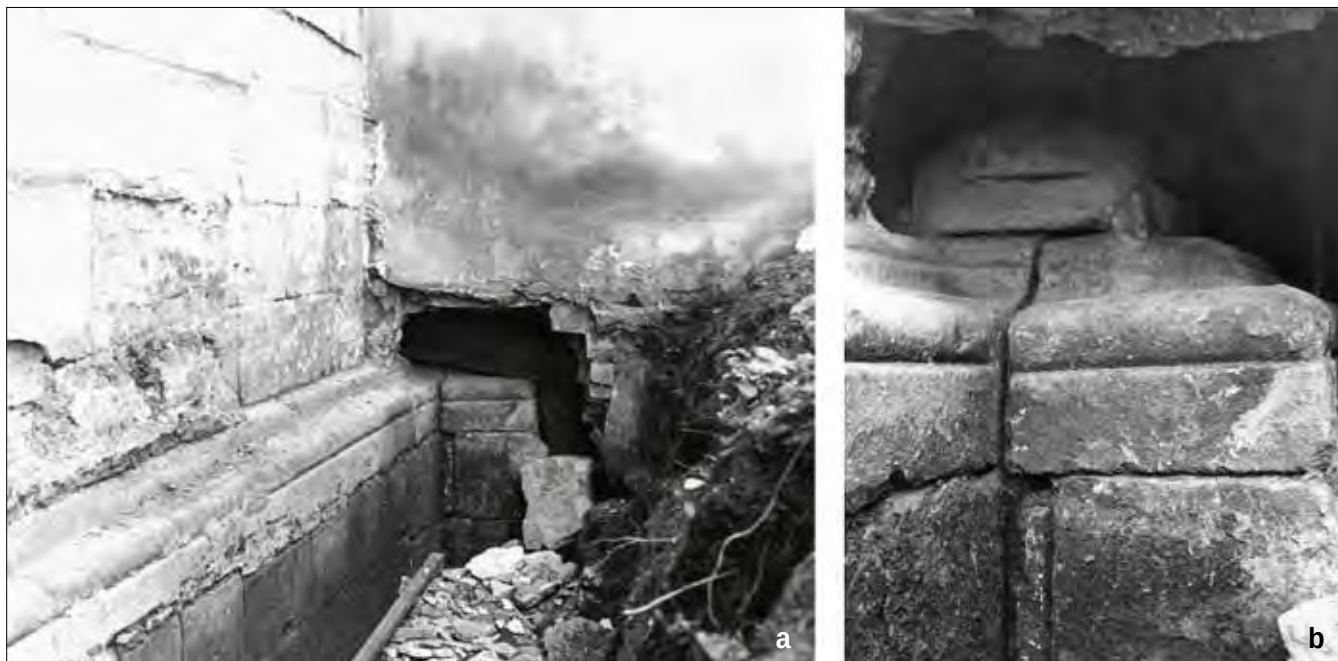
Obr. 20: Hulín, kostel sv. Václava, detaily románského soklu severní zdi lodi a jeho návaznosti na východní ostění severního portálu: a – celkový pohled na sondu do zdiva renesanční předsíně, krujícího styk soklu lodi a portálu; b – detail téhož, z něž je patrná konstrukční provázanost soklu lodi a portálu (fotografie patrně z let 1947–1948, uložená v archivu NPÚ ÚOP v Kroměříži).

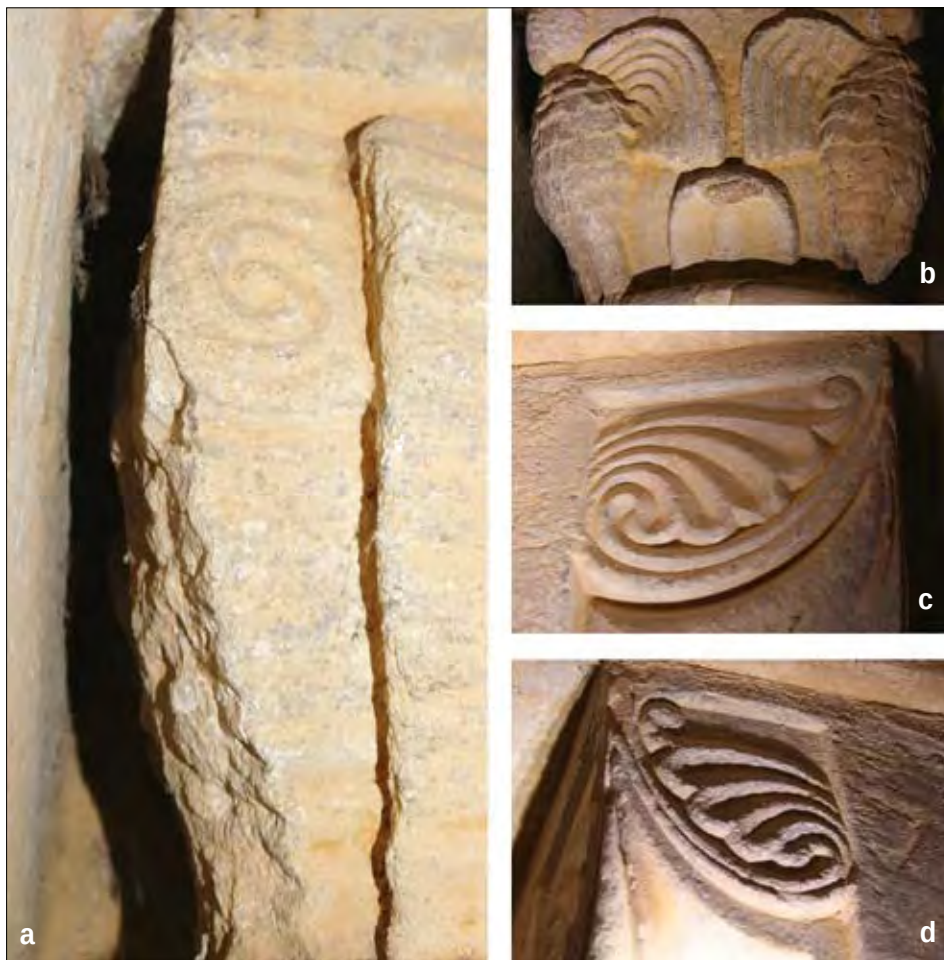
Obr. 22: Hulín, kostel sv. Václava, detaily architektonického členění severního portálu: a – nedotesaná, do ústupku orientovaná část hlavice vnitřního ústupku v západním ostění portálu; b – hlavice vnějšího sloupku západního ostění, zdobená dvojicí orlů (levý je originální, pravý je vyjma křídel novodobou kopií); c, d – ornament na drápkovitě ukončení profilace vnějšího ústupku západního ostění portálu (foto L. Melichová, 2017).

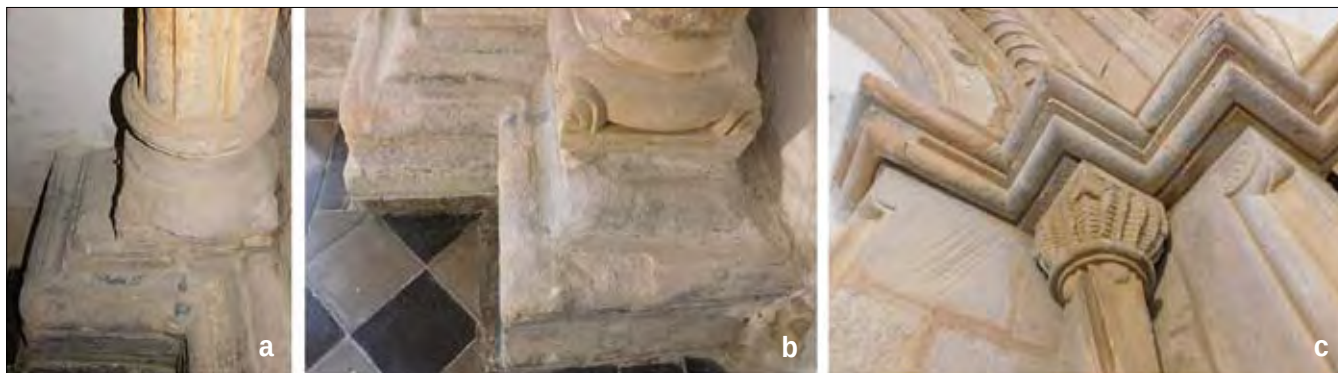
Obr. 23: Hulín, kostel sv. Václava, konstrukční nesrovnalosti románského portálu v severní zdi lodi: a – nesoulad vztahu soklu a vnějšího sloupku východního ostění; b – tatáž situace u vnějšího sloupku západního ostění; c – nepřesné osazení vnitřního sloupku do ústupku v západním ostění portálu.

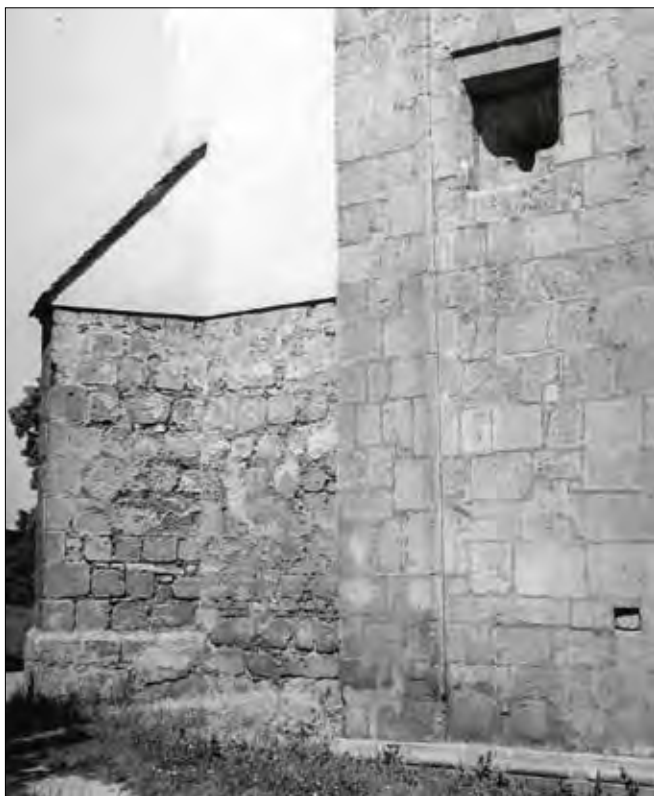
Obr. 25: Hulín, kostel sv. Václava, zdivo renesanční věže, zbudované z druhotně použitého materiálu věže románské (vlevo). Vpravo jihozápadní nároží románské lodi (fotografie patrně z 60. – 70. let 20. století, uložena v archivu NPÚ ÚOP v Kroměříži).

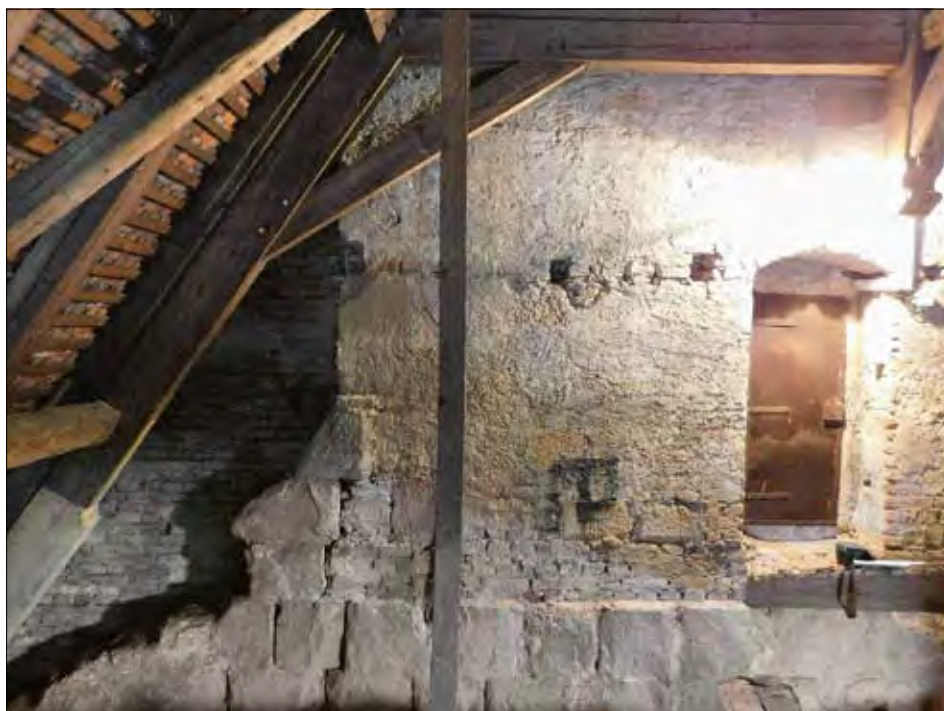
Obr. 26: Hulín, kostel sv. Václava, pozůstatky jižní části střešního štítu západního průčelí lodi. Štítu náleží kvádrové zdivo (vlevo), zčásti ponechané i po výstavbě renesanční věže, z níž je patrné hrubě omítané zdivo s dveřním otvorem (na snímku uprostřed a vpravo).

S věží konstrukčně souvisel západní štít lodi, dosud fragmentárně dochovaný v půdním prostoru. Konstrukci štítu lze rozpoznat zejména ze situace při jihovýchodním nároží věže (obr. 26). Nad pozdně barokní klenbu lodi vystupuje románské zdivo západního průčelí, tvořené šesti kompletními vrstvami kvádrů o výšce 27–43 cm (nejnižší vrstvu kvádrů z většiny kryje pozdně barokní klenba lodi). Kvádrový líc je sice výrazně poškozen, ve viditelné části

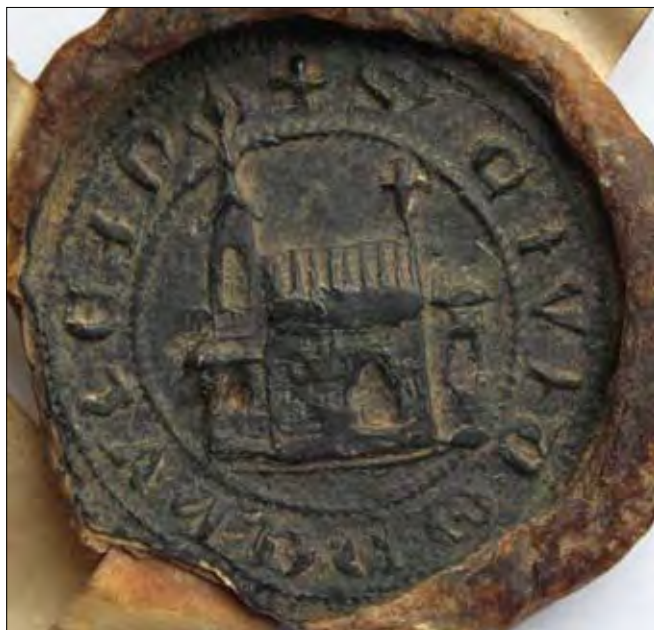
Obr. 27: Hulín, kostel sv. Václava, zrcadlově obrácené vyobrazení kostela na městské pečeti patrně ze závěru 13. století (ZAO, SOkA Olomouc, fond ACO; foto J. Štěpán, 2014).

Dosavadní literatura již vícekrát upozornila na zobrazení předpokládaného románského stavu kostela na městských pečetích. Pozoruhodné je především vyobrazení chrámu na pečeti, datované snad již do závěru 13. století (obr. 27).<sup>21)</sup> Kostel je zde sice zrcadlově obrácen,

přesto rozeznáváme monumentální portál prostupující severní zdi lodi, na východě apsidu a západní věž s ne zcela jasným předělem přibližně v úrovni korunní římsy kostela. Zde se podle vyobrazení měla nacházet jakási římsa (nebo dokonce úsek střechy?), nad níž pokračovala vyšší, poněkud subtilnější část věže. Ta měla být (podle pečeti) vylehčena rozměrným oknem a překryta vysokou stavovou střechou.

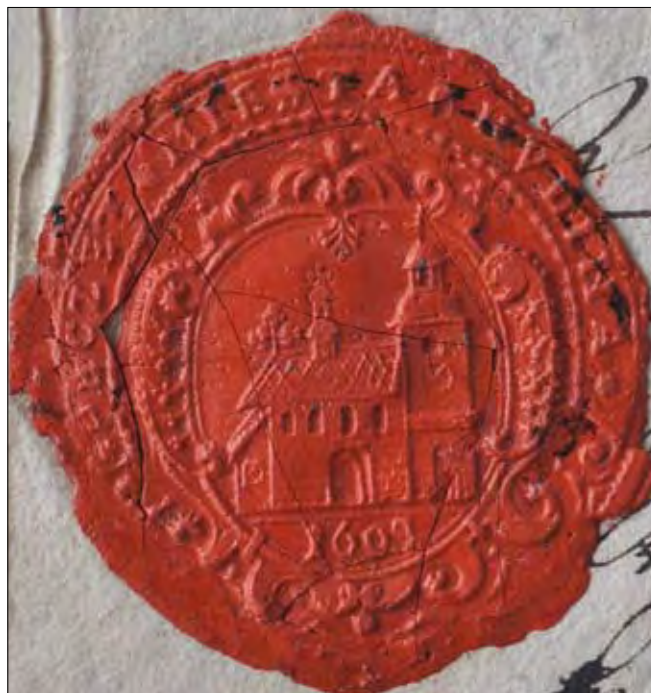
Obr. 28: Hulín, kostel sv. Václava po výstavbě renesanční věže na městské pečeti z roku 1692 (ZAO, SOkA Olomouc, fond ÚRAS; foto J. Štěpán, 2014).

Velmi sdělná je rovněž městská pečeť datovaná rokem 1692, zachycující však přibližně o století starší stav (obr. 28). Na severním průčelí kostela rozeznáváme kvádruvé zdivo s půlkruhově završeným portálem. K severnímu boku presbytáře se napojuje nižší sakristie s jedním okenním otvorem a pultovou střechou. Na severním průčelí lodi spatřujeme čtveřici úzkých oken s půlkruhovým završením, z nichž tři náležely lodi a jedno presbytáři, jehož hmota však na pečeti není vyjádřena. Sedlová střecha lodi ve východní části nese sanktusník, završený cibulovou střechou s lucernou. Mohutná západní věž nemá zdůrazněno kvádruvé zdivo a její detaily – kordonová římsa, rozměrné půlkruhově uzavřené okno nejvyššího podlaží a střešní helmice s lucernou prokazují, že zde spatřujeme již renesanční zvonici, zbudovanou v letech 1583–1584.<sup>22)</sup>

jehož okosení vystupuje z miskovitě proláklých trnoží.<sup>53)</sup> Vstupní portál schodiště patrně představoval jediný kamenicky zpracovaný detail renesanční věže. Výbava věže byla jinak poměrně prostá – okénka, vsazená do hlubokých, segmentově završených nik měla z cihel zděná a omítaná ostění. Důvěřujeme-li výše komentovanému vyobrazení kostela na městské pečeti, měla věž, původně nižší o jedno podlaží, nad zvonovým patrem s rozměrnými okny vysokou renesanční helmicovou střechu (obr. 28).

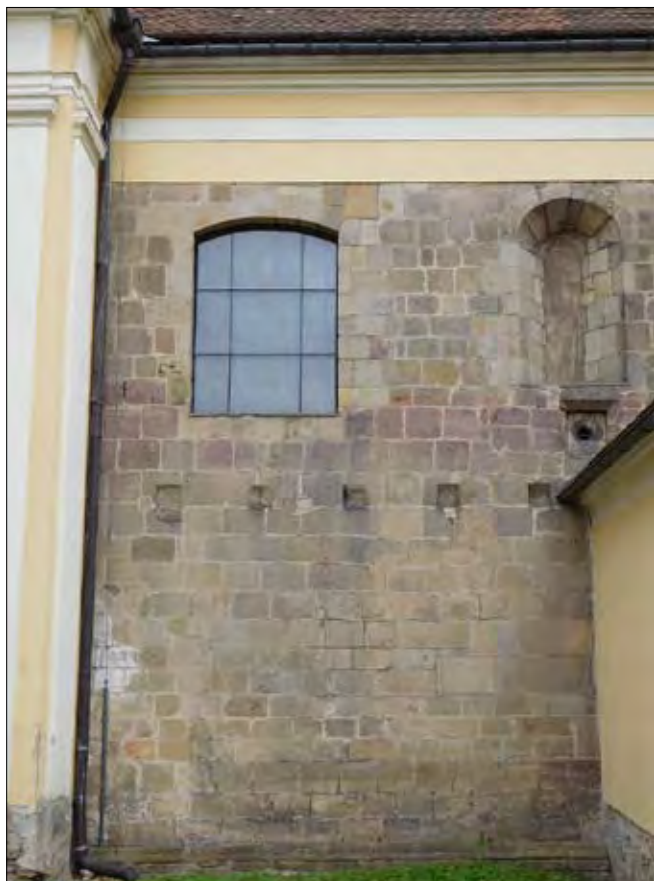
Obr. 33: Hulín, kostel sv. Václava, současná podoba východního úseku severní zdi románské lodi s pozůstatky románských, gotických, raně a pozdně barokních i novodobých stavebních úprav.

Zajímavé stopy dosud neznámé stavební úpravy nese severní průčelí kostelní lodi (obr. 6, 33). Jedná se o šest mělkých kapes průřezu cca 20 × 20 cm, umístěných v horizontální řadě a v pravidelných intervalech ve výšce 4,5 m nad římsou soklu severní zdi. Kapsy byly do kvádrového obkladu románské zdi dodatečně vysekány; další kapsy se patrně nachází v nepřístupném prostoru podstřeší severní předsíně. Kapsy, situované přibližně v úrovni podlahy románské chodbičky v severní zdi, dosavadní literatura buď zcela pomíjela, nebo ztotožňovala s existencí pavlače. Tato interpretace není pravděpodobná už proto, že kapsy jsou velmi mělké a „na řezu“ mají převýšený, nepravidelně trojúhelný profil. Ten se zdá nasvědčovat osazení dřevěných trámů nikoliv v horizontální poloze, ale naopak, skloněných v nevelkém spádu od kostelní zdi. K dosud

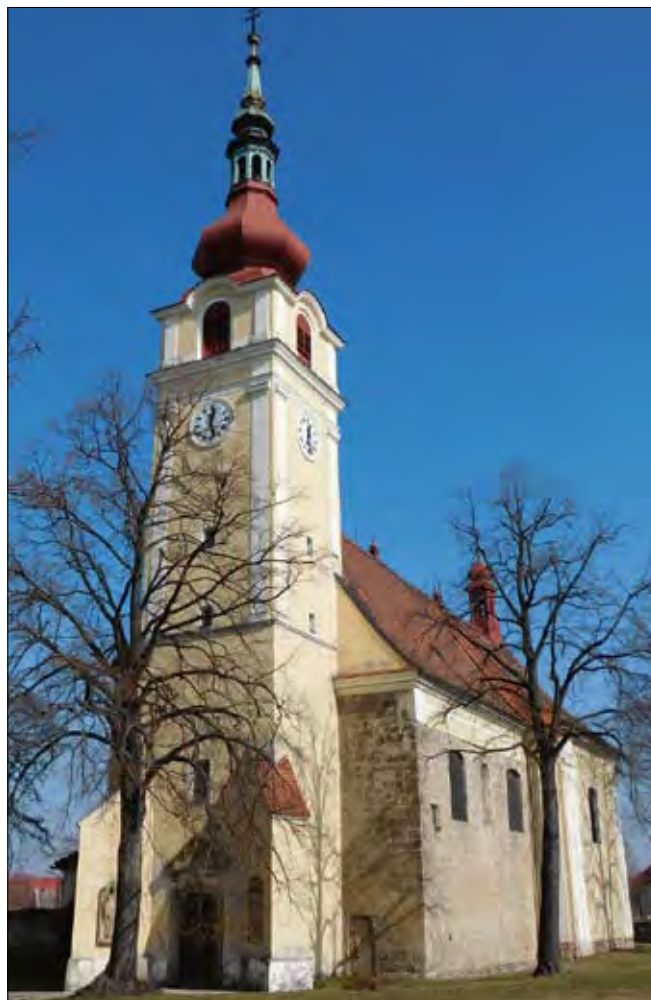
Obr. 34: Hulín, kostel sv. Václava od jihozápadu s dominantou renesanční, pozdně barokně upravené a ve druhé polovině 19. století zvýšené věže.

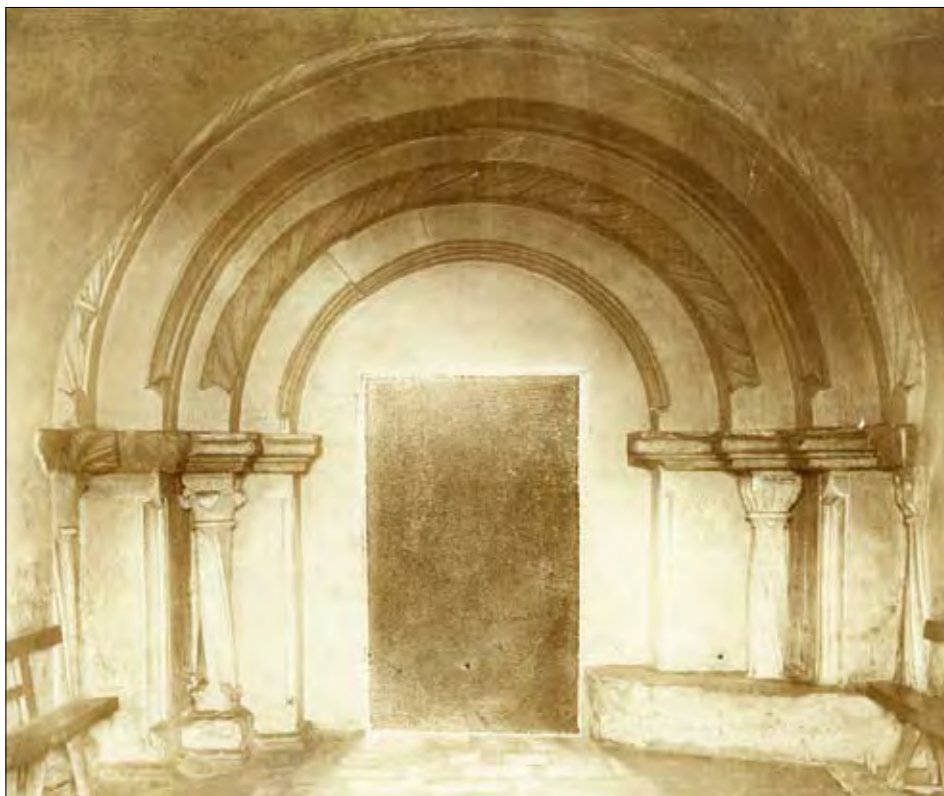
Obr. 36: Hulín, kostel sv. Václava, románský severní portál před očištěním a uvolněním vnějšího páru sloupků, tj. před rokem 1908. Za pozornost stojí úroveň podlahy v předsíni, později snižená, zděný stupeň při západním ostění portálu i pokrytí portálu patrně dvoubarevným nátěrem (fotografie uložena v archivu NPÚ ÚOP v Kroměříži).

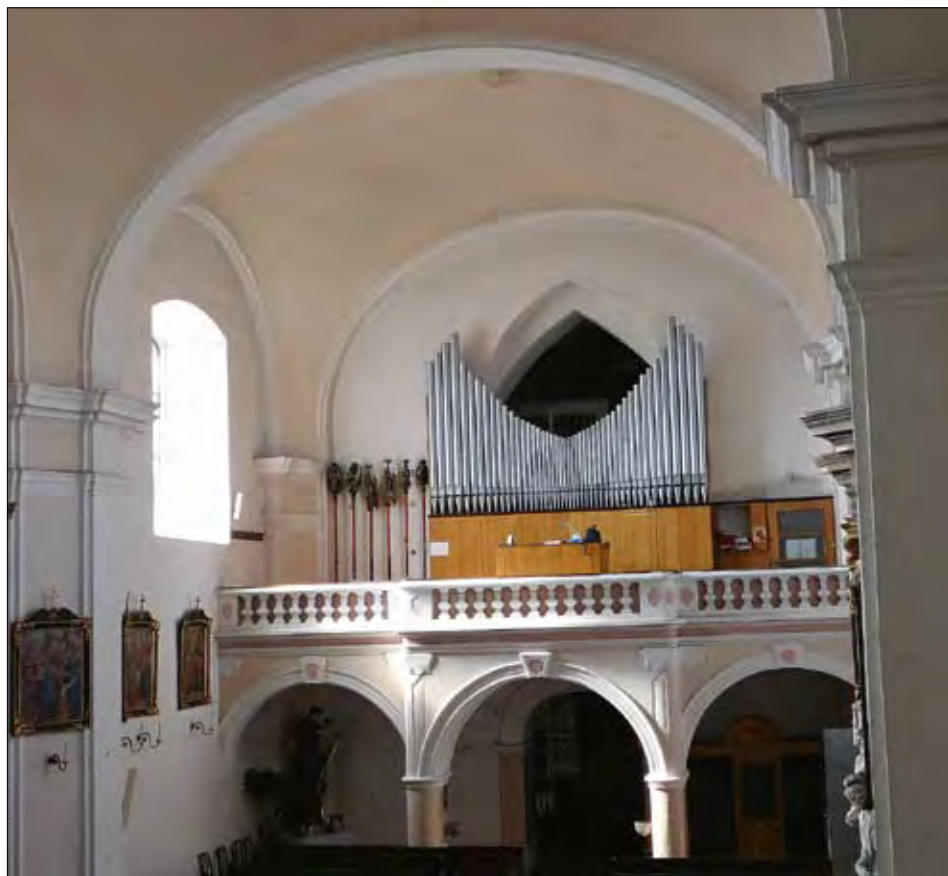
Obr. 37: Hulín, kostel sv. Václava, pohled do západní části románské, barokně přestavěné lodi. Nad klasičistní kruchtou z roku 1780 vystupuje dvojice gotických lomených pasů ve východní zdi západní věže.

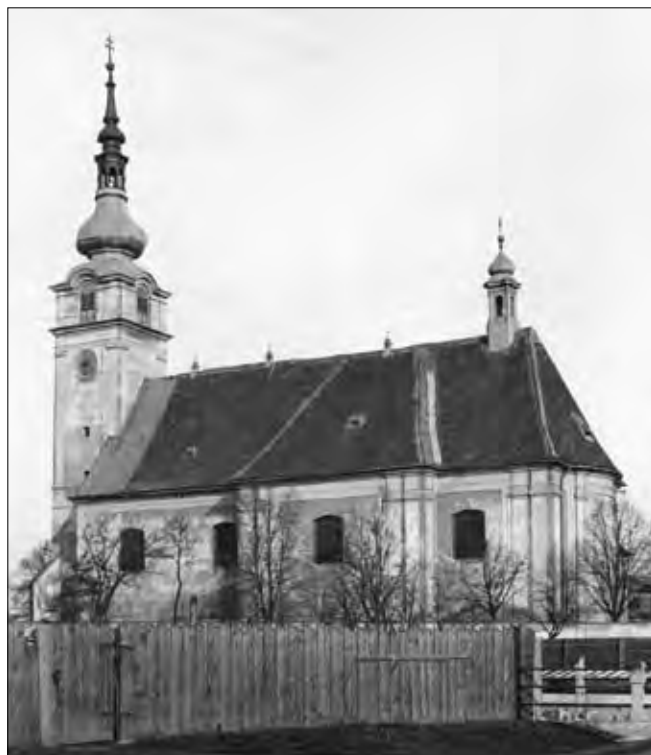
Obr. 38: Hulín, kostel sv. Václava v barokní podobě, pohled od jihovýchodu (fotografie patrně ze 40. let 20. století, uložena v archivu NPÚ ÚOP v Kroměříži).

Barokní přestavba hulínského kostela představuje architektonicky průměrnou, avšak poměrně velkoryse koncipovanou stavební akci. Z archivních pramenů známá jména můžeme však jen stěží ztotožnit s autorem projektu. Tím pravděpodobně byl Ignác Josef Cyrani z Boleshausu (kolem 1700–1758), nejpozději od roku 1740 angažovaný na biskupových zakázkách v blízké Kroměříži.<sup>71)</sup> Podle Cyraniho projektu zde zednický mistr Václav Plaška v letech 1724–1736 budoval farní kostel Panny Marie na dnešním Riegrově náměstí.<sup>72)</sup> Právě utváření východní části tohoto kostela, opatřené mělkou apsidou, společně s užitím diagonálně natočených vnitřních klenebních pilířů nesoucích čtyři pole plackové klenby oddělené půlkruhovými pasy, nachází obdobu i v řešení, použitém u hulínského chrámu. Obě stavby spojuje také poměrně jednoduchá koncepce bočních fasád s dominantním motivem sdružených pilastrů a rozměrných, segmentově završených oken. Pro dobu kolem poloviny 18. století poměrně konzervativní dispozice hulínského kostela (srov. např. Cyraniho novostavbu piaristického chrámu sv. Jana Křtitele v Kroměříži z let 1737–1768)<sup>73)</sup> může být důsledkem přizpůsobení prostorového řešení dostavby původní románské části (obr. 38).

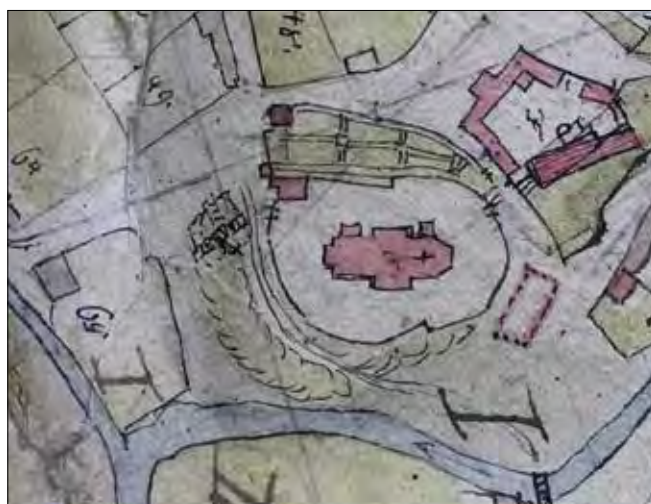
Obr. 39: Plán města Hulína z roku 1772, výsek s kostelem, opevněním někdejší turze (hradu) a farou (ZAO, SOka Olomouc; foto J. Štěpán, 2014).

Cenné informace o podobě bezprostředního okolí kostela před razantními úpravami reliéfu nabízí mapa města z roku 1772, zhotovená biskupským kartografem Janem Antonínem Grünbergem (obr. 39).<sup>86)</sup> Mapa zachytila dnes již zcela zasypaný západní úsek příkopu, který se přibližně v pravém úhlu napojoval k západnímu zakončení dochované severní části příkopu a v segmentovém průběhu směřoval k jihovýchodu. Také před západním úsekem příkopu se nacházel mohutný val, který se patrně napojoval na dosud patrný úsek vnějšího valu před severním příkopem. Na severu přes příkop procházel dřevěný most do hřbitovní brány, navazující na objekt márnice. Vnitřní, východní hranu příkopu sledoval později odstraněný západní úsek hřbitovní zdi, napojující se na jihovýchodní část zdi v místě dodnes patrného neorganického zlomu, tj. jižně od kostelní věže. Pokud plán alespoň přibližně odpovídá realitě je zřejmé, že nízké plató jihozápadně od kostela, na němž bylo doposud hledáno jádro hulínského hradu, je až novověkého původu. Dosud existující hrana zvýšené terasy před západním průčelím kostela nejspíše značí průběh středověkého, v novověku zčásti snesené-

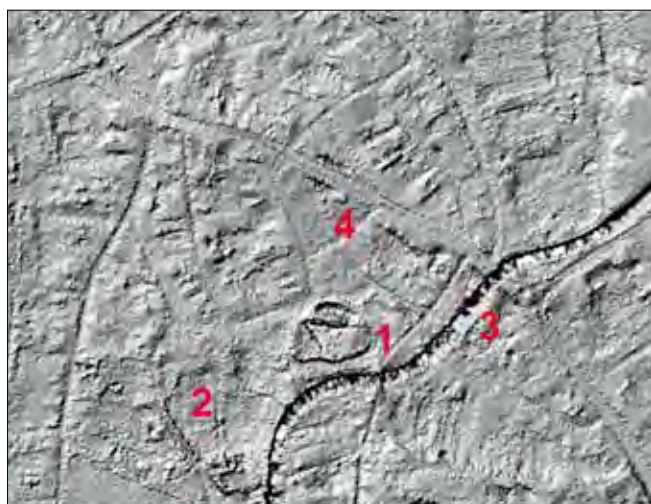
Obr. 41: Hulín, historické jádro města na snímku z LIDARu. 1 – areál kostela sv. Václava s pozůstatkem příkopu na severu, 2 – prostor jihozápadně od kostela se zčásti dochovaným valem na vnějším obvodu, 3 – tok říčky Rusavy, 4 – náměstí. Zdroj: <http://ags.cuzk.cz/dmr/#>.

Složitý vývoj hulínského opevněného sídla naznačují i nálezy z rozsáhlé plochy zahrad, nacházejících se jihozápadně od kostela sv. Václava, za domy na ulici Palackého.<sup>89)</sup> Povrchový průzkum zde doložil existenci zemního valu o délce cca 180 m, šířce až 5 m v patě a výšce cca 1,5 m (obr. 41). Val, z nějž je dnes dochován především západní úsek, z vnější strany provázel příkop, využitý pro vsazení novodobého potrubí. Existenci příkopu potvrzuje i cca 20 m široký pás navážek, zjištěný vně valu. Nepravidelně lichoběžný půdorys valem vymezené plochy má v severojižní ose délku cca 180 m a ve směru východ – západ šířku cca 110 m. Do jeho rovinaté plochy podle mapy stabilního katastru pronikal meandr Rusavy, dosud vymezující jihovýchodní obvod plochy. Povrchový sběr z lokality shromáždil keramický materiál převážně mladohradištního stáří. To by poukazovalo spíše k převažujícímu osídlení této plochy před vznikem města ve druhé polovině 13. století. Pokud však rozsáhlá, zemním opevněním chráněná plocha jihozápadně od kostela představuje výsledek přestavby probíhající v roce 1294, můžeme ji nejspíše ztotožnit s předhradím biskupského hradu. Vstup do předhradí bychom hledali nejspíše v severním
