# RENEŠANČNÍ ROUBENÁ SVĚTNICE V ČP. 24 VE VYŠŠÍM BRODĚ V KONTEXTU OBDOBNÝCH DOCHOVANÝCH PŘÍKLADŮ NA ČESKOKRUM- LOVSKU

JIŘÍ BLOCH – JARMILA HANSOVÁ – DANIEL ŠNEJD

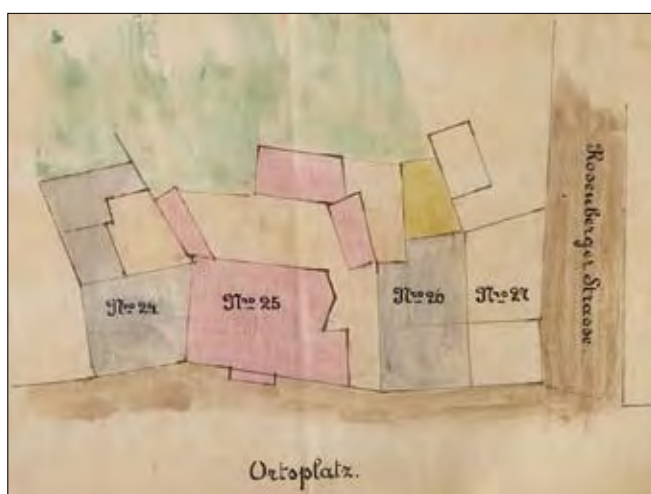
Obr. 7: Vyšší Brod, situační zákres domu čp. 25 na plánu zhotoveném kvůli jeho opravě po požáru, 1876. Zcela vlevo půdorys domu čp. 24 (SOKA ČK, o. c. v pozn. 53).

V roce 1817 se mluví o výměnku v zadní světničce („in hinterm Stübl“) a o maštali, v níž měl výměnkář mít mléčnou krávu.<sup>52)</sup> Situace hospodářských budov i část průčelí domku čp. 24 je zobrazena na plánu z roku 1876 zhotovenému kvůli opravám sousedního domu čp. 25, poškozeného požárem.<sup>53)</sup>

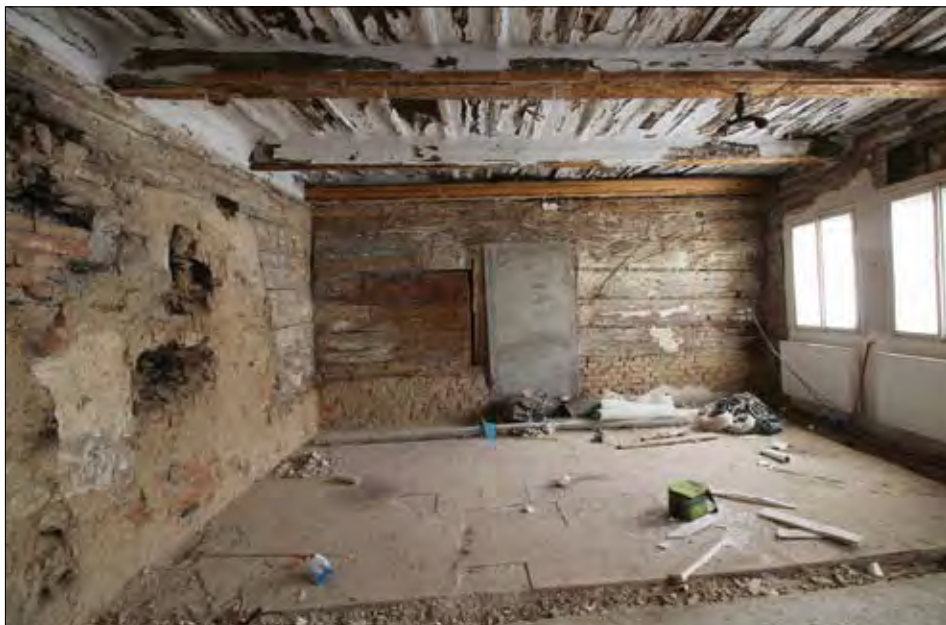
Obr. 9: Vyšší Brod, dům čp. 24, interiér roubené světnice, pohled na jižní stěnu s původním vstupem z průjezdu (foto J. Bloch, 2017).

Původní vstup do místnosti se nacházel uprostřed jižní stěny sousedící s průjezdem. Navzdory jeho mladším úpravám, v rámci kterých byl zvětšován, se dochovala levá hranná trámová stojka s drážkou pro zasunutí pera na konci trámů. Díky této stojce lze také s jistotou určit prahový trám, totožný s trámem ukončeným přesahem na vnější straně nároží. Prahový trám nám přibližně určuje původní úroveň podlahy místnosti, která musela být o zhruba 40 cm výše, než je dnes. Maximální původní světlá výška vstupu byla po-

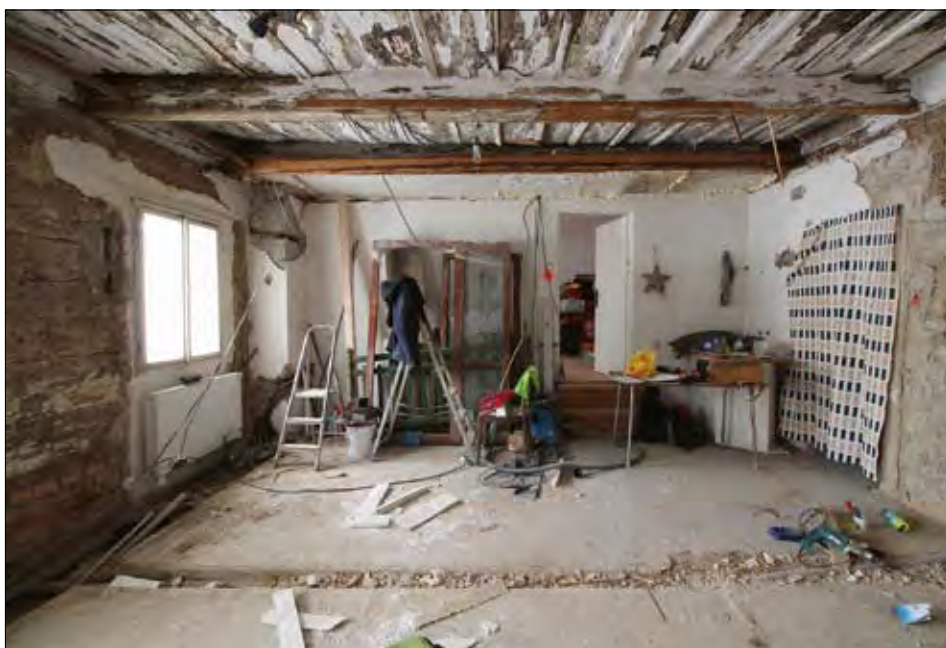
Obr. 10: Vyšší Brod, dům čp. 24, interiér roubené světnice, pohled na severní stěnu z plynosilikátu, která nahradila původní kamennou stěnu komory, její původní šířku dokládá pilíř, který zůstal zachován v levém rohu (foto J. Bloch).

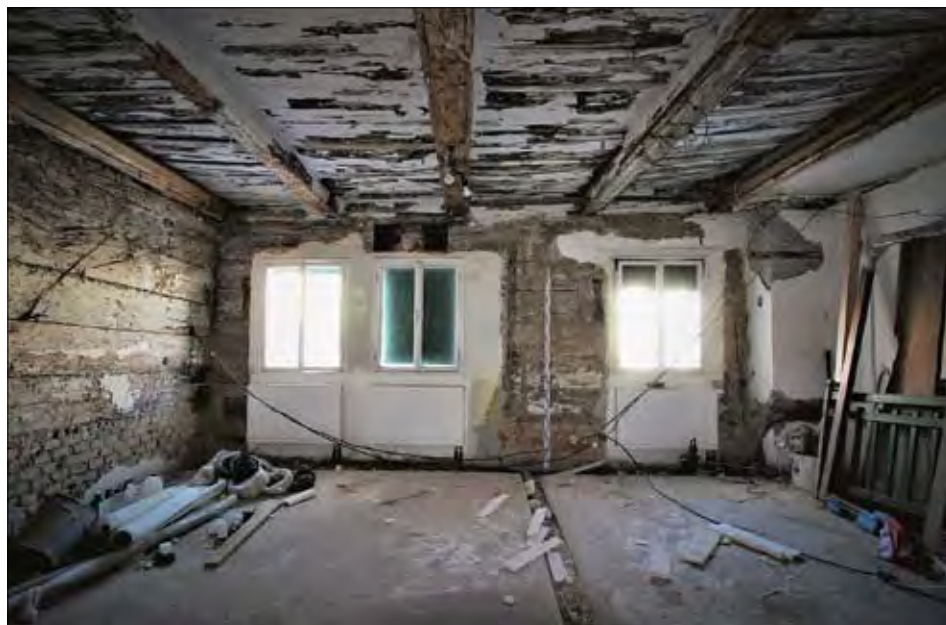
Obr. 11: Vyšší Brod, dům čp. 24, interiér roubené světnice, pohled na západní stěnu s částečně dochovanými původními okénky ve spodní řadě a kompletně dochovaným (bez okenice) horním oknem. Zcela vpravo svislý sloupek ukončující na této straně roubení (foto J. Bloch).

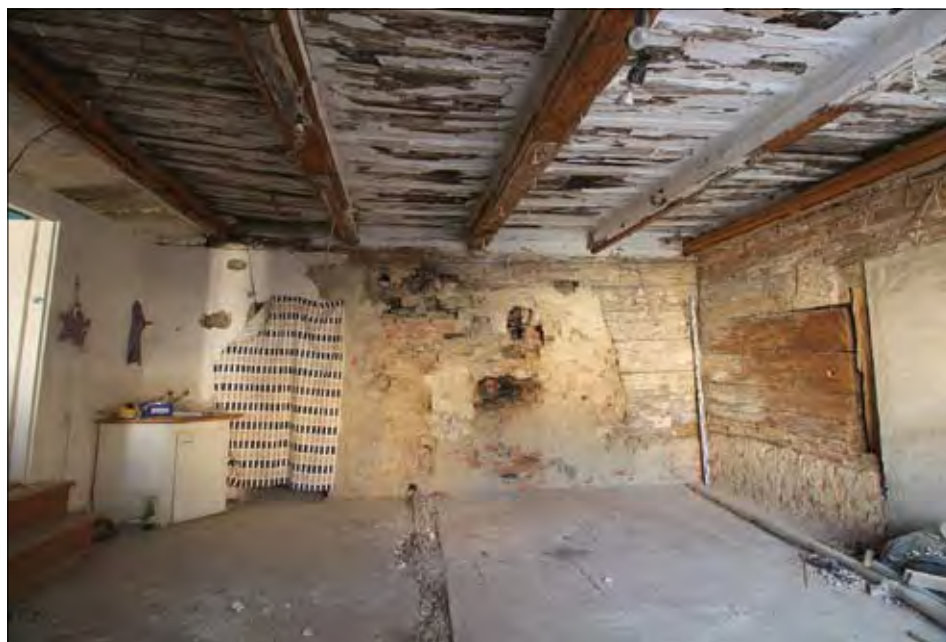
Obr. 12: Vyšší Brod, dům čp. 24, interiér roubené světnice, pohled na východní stěnu s vloženým zděným blokem s řadou postupů topenišť do sousední (nedochované) černé kuchyně (foto J. Bloch).

Východní roubená stěna místnosti je nejvíce narušena mladšími úpravami, které mají souvislost s průběžnou inovací otopného zařízení, nepochybně přiloženého ke stěně již v době vzniku stavby. Umístění světnice doprostřed dispozice zamezilo vzniku středního síňového dílu a situování otopného zařízení do tradiční polohy v koutě na kontaktu světnice a síně. Původní podobu a způsob vytápění lze dokázat jen velmi těžko, jsme zde nuceni pohybovat se na samém pokraji hypotézy opírající se o nemnohé reálie. Stávající blok zdíva s četnými a navzájem se překrývajícími prostory otopných těles včetně pozůstatku osvětlovacího krbu je nepochybně mladšího původu. Stopy po dodatečném vyřízení roubení jsou evidentní a nesou znaky úmorné dřiny s nekvalitním nástrojem. Z dráhy řezu je patrné, že obsluha pily vyvíjela jen chabou snahu korigovat směr postupu nástroje. Zdivo v tomto místě, respektive v tak velkém rozsahu není součástí původního konceptu, a z výše uvedených parametrů vyplývá, že místnost byla zřejmě od počátku světnicí. Zůstává otázka, kudy tedy kouř z nejstaršího otopného zařízení vlastně odcházel.

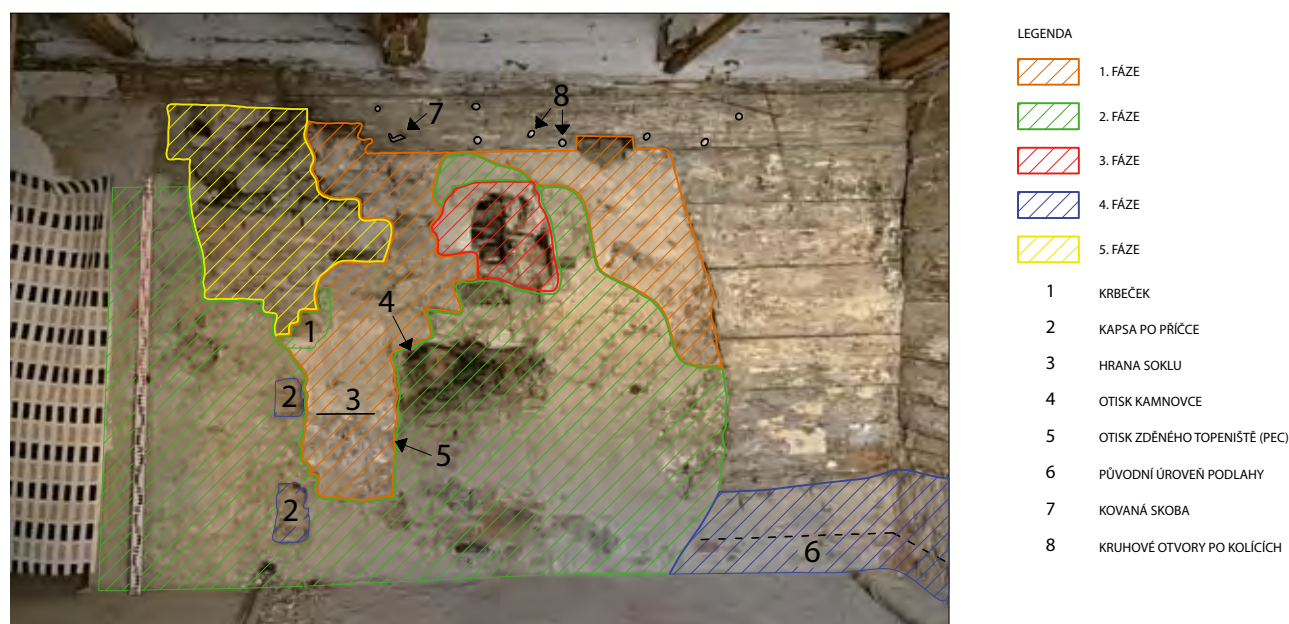
Obr. 13: Vyšší Brod, dům čp. 24, interiér roubené světnice, pohled na východní stěnu se zákresem náleзовé situace (foto J. Bloch; zákres D. Šnejd, V. Babická).

dobu topeniště nelze doložit, lze snad ale odvodit způsob odvodu kouře. Ten musel být situován mimo světnici, logicky v prostoru za východní stěnou. Poslední trám roubení východní stěny, vystupující nad úroveň stropu, v sobě nese dva dlaby pro čep svislých dřevěných prvků. Oba dlaby jsou od sebe vzdálené 110 cm a jsou téměř souosé s dlaby, které se dochovaly v obvodovém roubení těsně nad zděným blokem zhruba ve výšce 180–190 cm nad úrovní původní podlahy. Tyto dlaby mohou dokládat existenci dřevohlinitého dymníku přiloženého z vnější strany východní stěny. Spodní část byla tvořena roubeným věncem, jehož konce byly chyceny do obvodového roubení, vrchní část byla zhotovena jako dřevěná konstrukce sestávající ze svislých nosných prvků, opřených na jedné straně o roubený věnec, na straně ke světnici čepovaných do posledního trámu roubení. Výplň stěn dymníku lze předpokládat proutěnou nebo z fošen, jistě opatřená hliněnou omazávkou. Nevíme, jestli byl dymník již od počátku součástí černé kuchyně. Pokud ano, byly její obvodové stěny pouze volně přiložené k roubení, neboť nároží světnice nijak nenásvědčuje integrálnímu zapojení další místnosti. Naopak směrem do průjezdu je v lepenici nároží patrný otisk dřevěného hraněného sloupku, který může nejspíše souviset s uzavřením průjezdu na této straně.

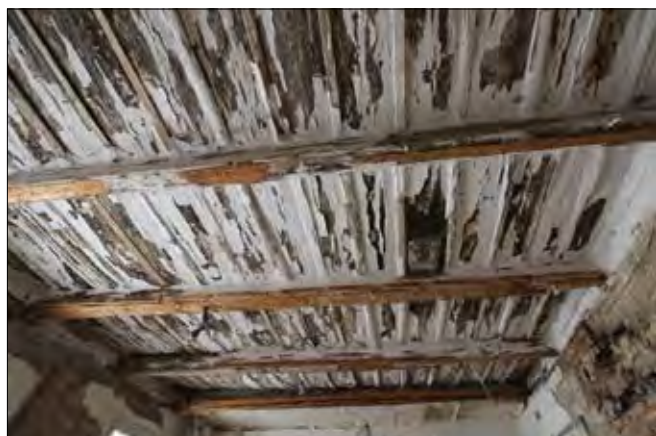
Obr. 14: Vyšší Brod, dům čp. 24, interiér roubené světnice, pohled na trámový strop, mezi trámy uprostřed obrázku je druhotně použitou okenicí zakrytý kruhový otvor pro odvod kouře (foto J. Bloch).

Další cesta úniku kouře byla vytvořena naproti větracímu oknu ve stropě ve stejném poli mezi trámy poblíž severní stěny, kde byl v záklopuvém prknu dodatečně proříznut kruhový otvor o průměru 24 cm. Otvor byl po skonče-

ní jeho funkce zakrytý dřevěnou deskou, jež je podle šířky odpovídající výšce okna, opotřebení hran a zadehtování s velkou pravděpodobností druhotně použitou posuvnou okenicí horního větracího okénka. Kolem otvoru je symetricky rozmístěna trojice menších vrtaných otvorů. Ve dvou z nich se našel fragment prutu jištěného proti vypadnutí závlačí - kovaným hřebíkem. Kolem tohoto otvoru byl povrch záklopu i stropních trámů nejvíce zadehtován, místy až zuhelnatělý, což svědčí o bezprostředním kontaktu s vysokou teplotou i o možném lokálním zahorení.

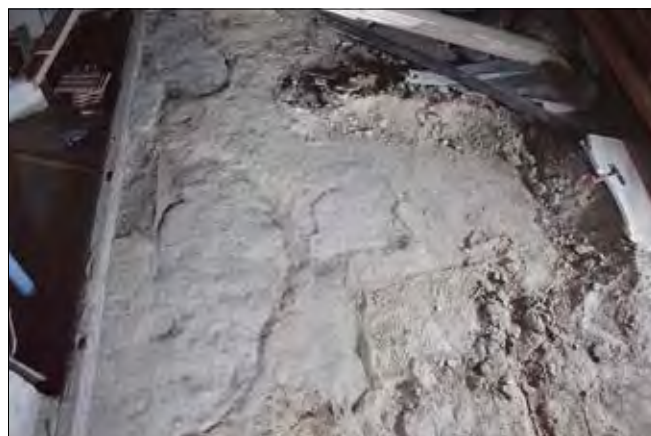
Obr. 15: Vyšší Brod, dům čp. 24, pohled na rubovou část stropu světnice s vyspravovaným lepenecem, vlevo vedle komína je poslední trám roubení s dlaby pro nosné prvky dymníku (?), kruhový otvor je zakrytý vrstvou lepence (foto J. Bloch).

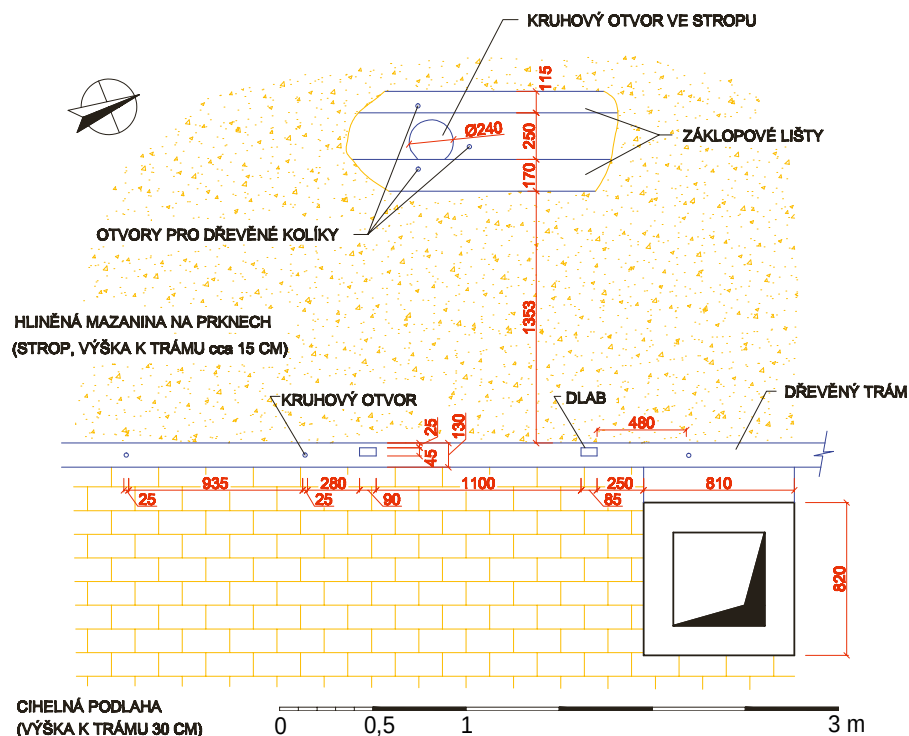
Obr. 16: Vyšší Brod, dům čp. 24, zákres rubové strany stropu světnice s vyříznutým kruhovým otvorem v záklopu a pozici dvou dlabů v posledním trámu roubení; kruhové otvory po kolících v tomto trámu jsou s nimi soudobé, sloužily patrně pro uchycení krokvi (zaměření a zákres V. Babická).

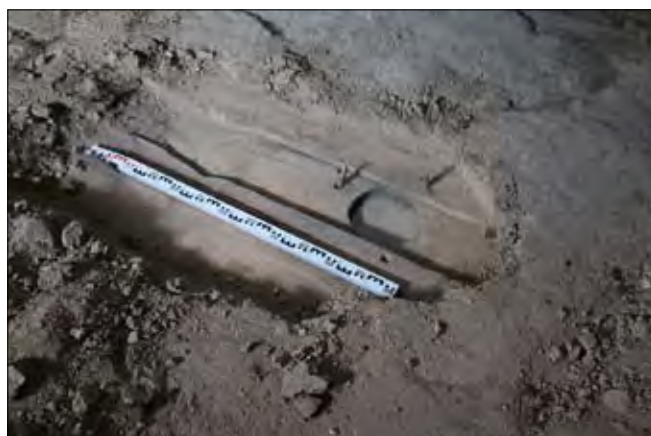
Obr. 17: Vyšší Brod, dům čp. 24, pohled na rubovou stranu záklopu světnice s odkrytým kruhovým otvorem pro odvod kouře (foto J. Bloch).

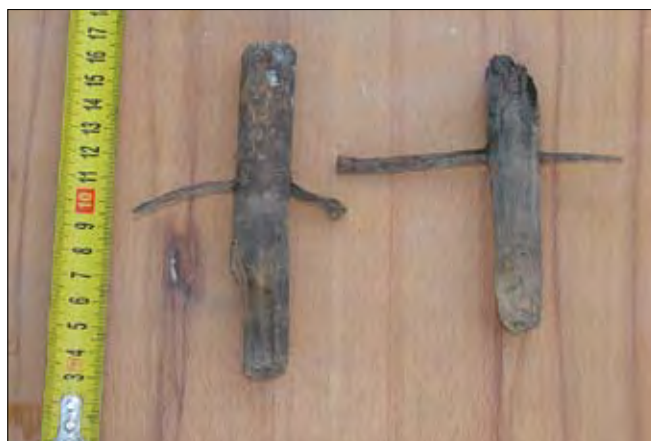
Obr. 18: Vyšší Brod, dům čp. 24, detail konců dřevěných prutů vytažených z otvorů v pravidelných rozestupech kolem kruhového otvoru v záklopu pro odvod kouře. Pruty jsou pravděpodobně pozůstatkem zavěšeného dřevohlinitého osvětlovacího koše (foto J. Bloch).

Princip tenkých prutů jištěných závlačí nasvědčuje, že na prostup záklopu navazovala poměrně lehká zavěšená konstrukce. Čistý povrch prutů i kraje kruhového otvoru napovídají, že nebyly vystaveny přímému působení

zplodin hoření. Tato konstrukce pravděpodobně přiléhala přímo k záklopovému prknu a včetně vlastního prostupu byla opatřena hliněnou omazávkou. Podle velikosti prostupu, roztečí prutů i jejich profilu se jednalo o velmi malý dymník nad osvětlovacím topeništěm, možná zavěšeným košem – předchůdcem zděných krbečků. Analogii k tomuto nálezu nacházíme v článku autorů T. Edela, J. Škabradý a Z. Syrové, popisujícím dva obdobné prostupy v domě čp. 33 v Kunějově (okres Jindřichův Hradec), které interpretují jako doklad dvou časově navazujících fází vývoje vytápění. Přibližně čtvercový otvor o hraně délky 45 cm náležel dymníku nad hlavním topeništěm předpokládané polodymné jizby. Naopak menší o hraně 20 cm náležel úzkému dymníku visacího krbečku, který zajišťoval osvětlení místnosti po zrušení polodymného provozu.<sup>60)</sup> Vzhledem k absenci jakéhokoliv jiného a velikostí odpovídajícího otvoru ve stropu, lze polodymný

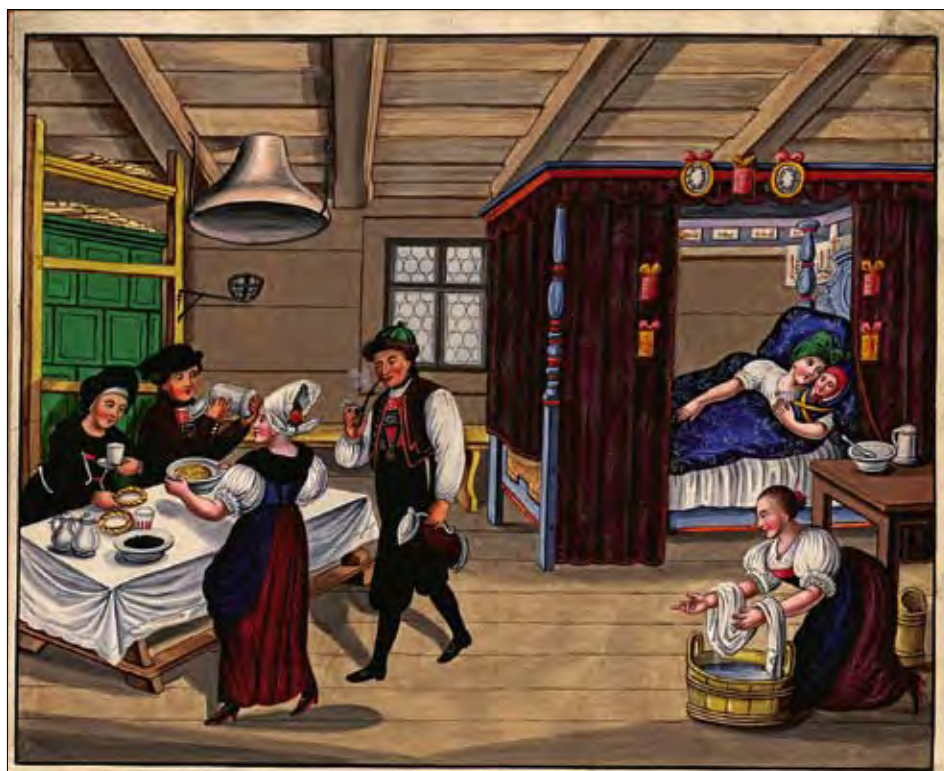
Obr. 19: Kresba křesťní hostiny ve světnici na Chebsku z roku 1825 (Sebastian Grüner, *Über die ältesten Sitten und Gebräuche der Egerländer*. 1825 NPÚ ÚPS v Praze, Státní zámek Kynžvart, zámecká knihovna, sign. ZK KY K01 01449). Vlevo od kamen, je pod záklopem stropu zavěšený dřevohlinitý dymník, v tomto případě na kovových závěsech uchycených do stropních trámů. Pod ním situované osvětlovací topeniště je kovový koš na konzole chycené k dřevěnému rámu kolem kamen. Kresba nezachycuje popelník, který byl pravděpodobně položený na podlaze pod košem.

provoz v čp. 4 ve Vyšším Brodě vyloučit. Naopak dimenze prostupů dymníku osvětlovacího tělesa si v obou případech odpovídá. Takovýto na tyčích zavěšený dřevohlinitý dymník nad osvětlovacím košem je velmi vzácně zachycen ještě na dvou obrázcích z Chebska z roku 1825 s tématy křestní hostiny ve světnici venkovského domu a tancovačky ve venkovské hospodě, jejichž autorem byl historik Sebastian Grüner.<sup>61)</sup>

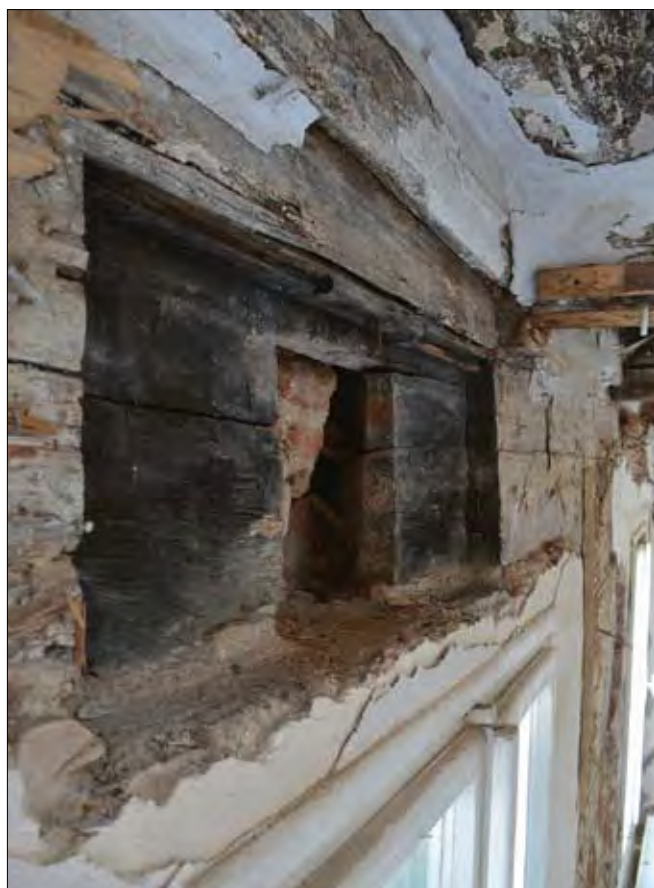
Obr. 20: Vyšší Brod, dům čp. 24, interiér roubené světnice, horní okénko situované těsně pod stropem v západní obvodové stěně (foto J. Bloch).

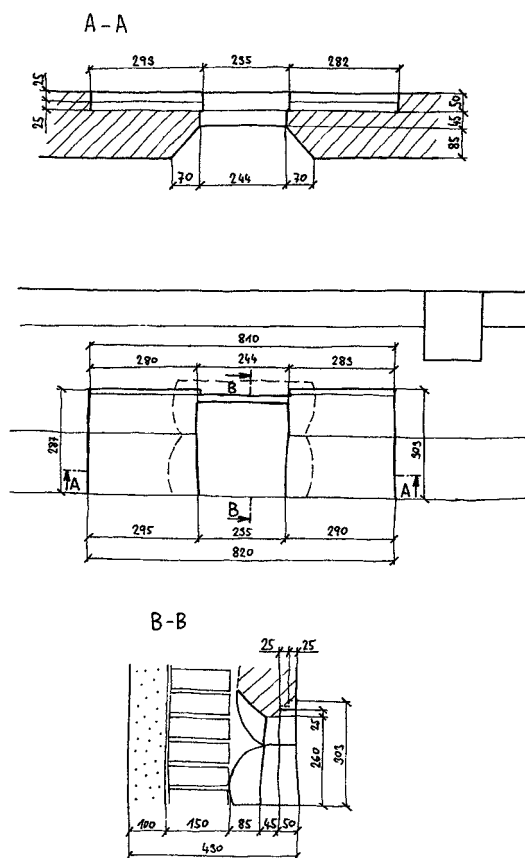
Obr. 21: Vyšší Brod, dům čp. 24, interiér roubené světnice, zákres horního větracího okénka s posuvnou okenicí a okosením na exteriérové straně (zaměření a zákres J. Eliška).

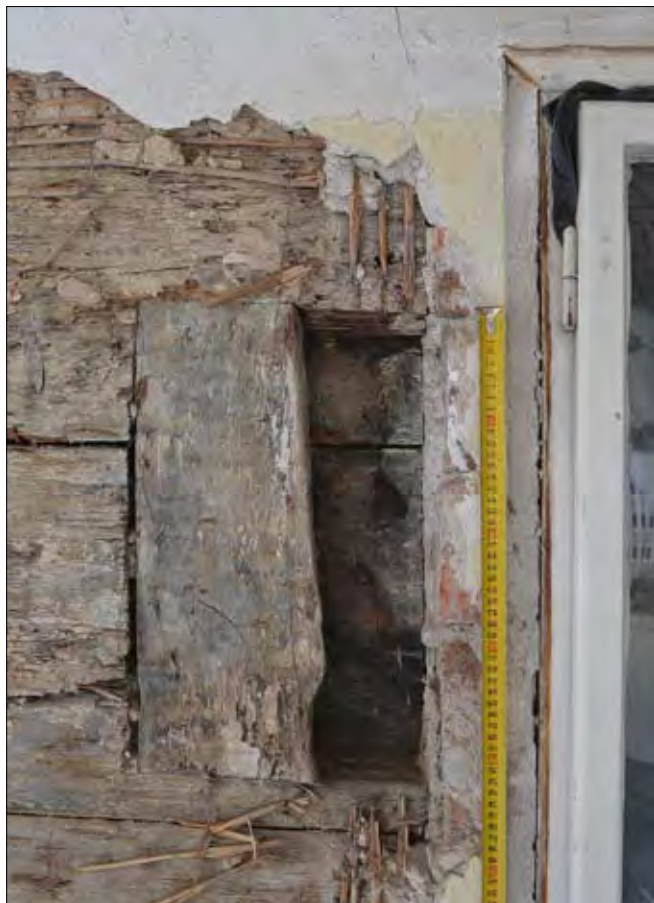
Obr. 22: Vyšší Brod, dům čp. 24, interiér roubené světnice, detail dochovaného fragmentu krycí desky pouzdra okenice okna v dolní řadě, zcela upravo (foto J. Bloch).

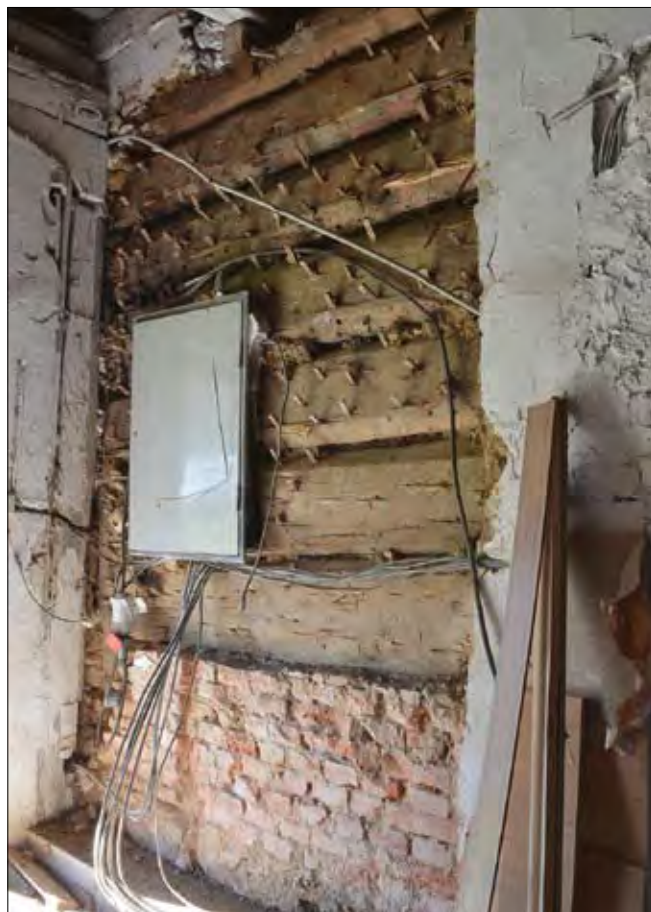
Obr. 23: Vyšší Brod, dům čp. 24, vnější strana roubené světnice, pohled na jižní stěnu z průjezdu, pod novodobou omítkou je dochovaná lepenice propojená s roubením pomocí dřevěných kolíků. Vlevo je viditelná stojka rámu vysoké dřevěné brány se segmentovým nadpražím (foto J. Bloch).

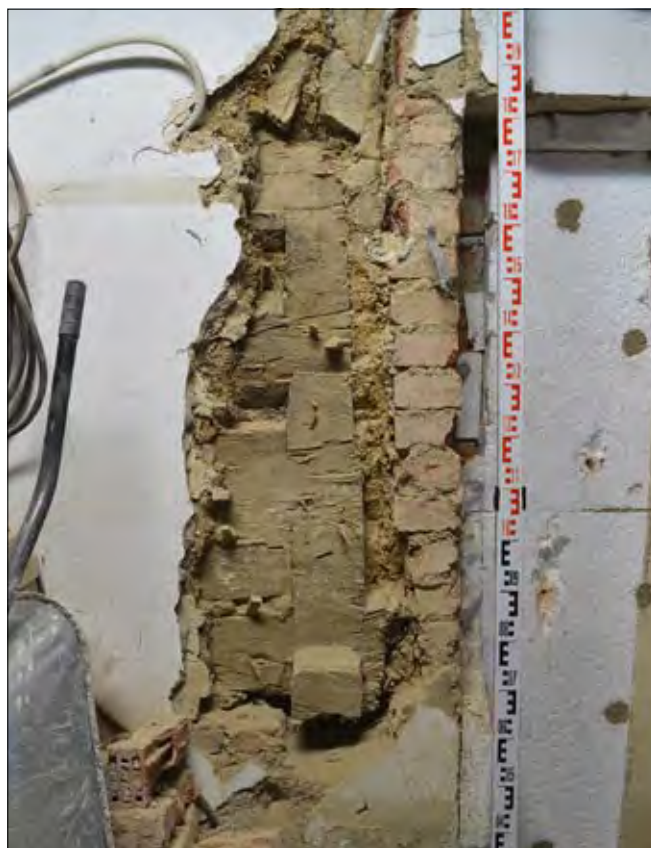
Obr. 24: Vyšší Brod, dům čp. 24, jihovýchodní nároží světnice, přesah spodního trámu signalizuje dochovaný spodní rám roubení. V horní části obrázku je v dochované lepenici, překrývajícím nároží, otisk sloupku nedochované dřevěné konstrukce (foto J. Bloch).

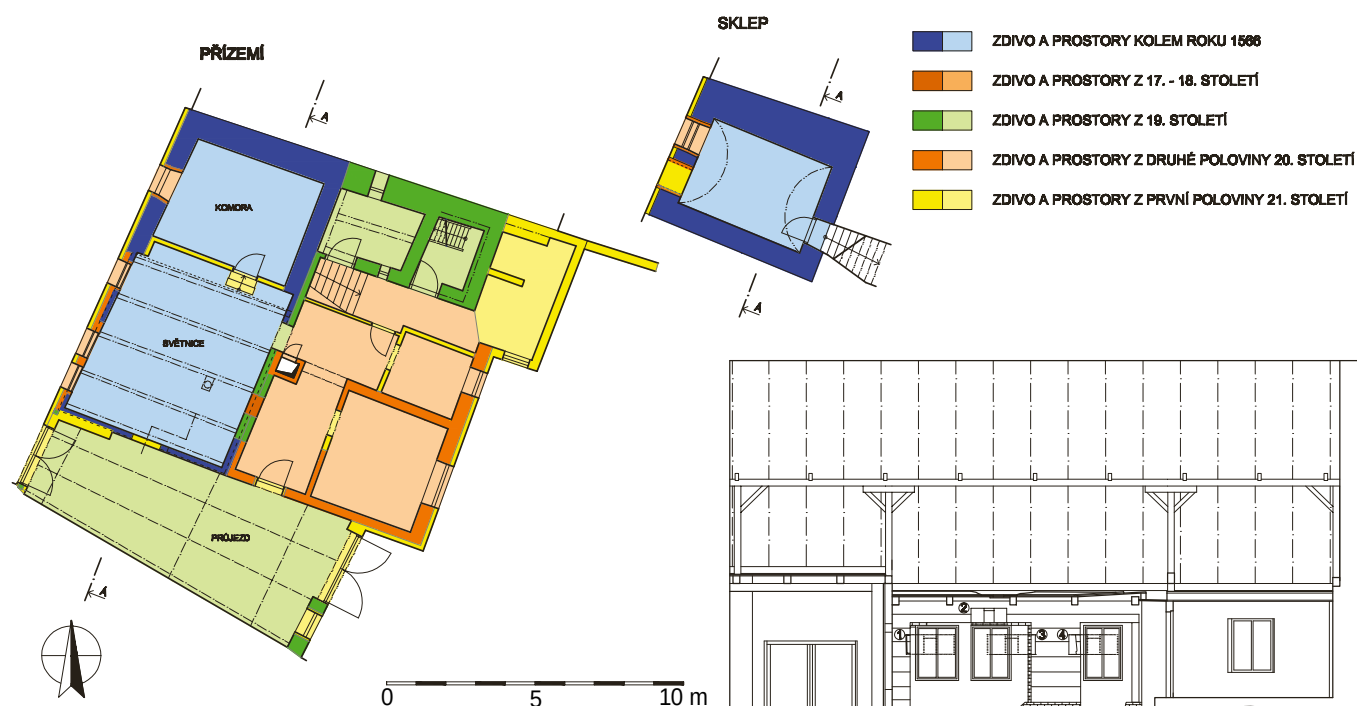
Obr. 25: Vyšší Brod, dům čp. 24, stavebně historické vyhodnocení vývoje domu (zaměření a zákres V. Babická, vyhodnocení D. Šnejd).

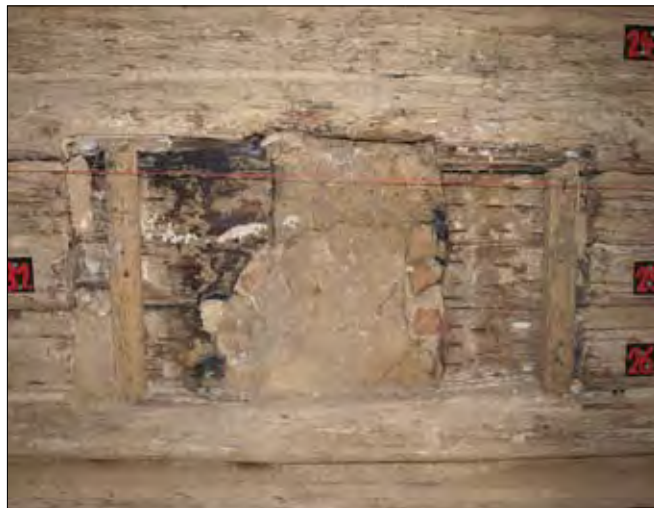
Obr. 27: Mirkovice (okres Český Krumlov) – usedlost čp. 1, okénko s posuvnými okenicemi v jizbě.

Na Českokrumlovsku prozatím jediná prokazatelně doložená jizba. Víceúrovňová sestava oken je doložena na štítovém průčelí otočeném do společné souťky s vedle stojícím špýcharem. Ačkoliv je dům v Mirkovicích o více než 130 let starší než roubená světnice vyšebrodského domku čp. 24, jsou zde ve spodních dvou úrovních okénka s posuvnými okenicemi stejného provedení. Naopak nejvýše situované dymné okénko, ze kterého se dochovala parapetní část, bylo bez možnosti uzavírání, s jednoduchým okosením na obou stranách stěny.

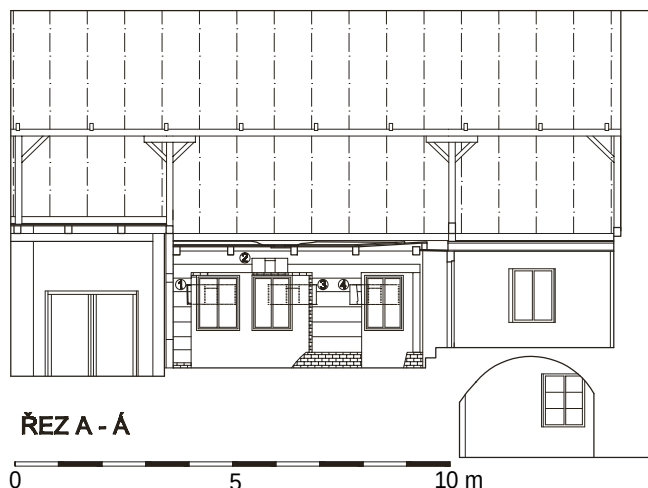
Obr. 26: Vyšší Brod, dům čp. 24, podélný řez domem (zaměření a zákres V. Babická).

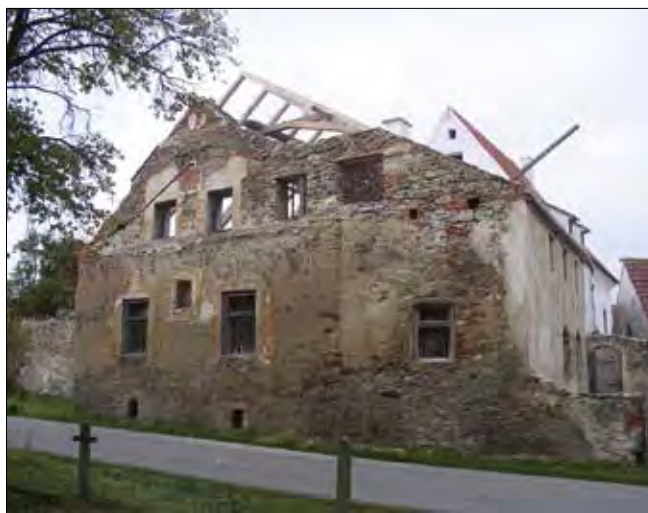
Obr. 28: Štětkře (obec Dolní Třebonín, okres Český Krumlov) – tvrz čp. 1, průčelí s pyramidálními kompozicemi oken.

Obytná budova bývalé tvrze ve Štětkři si uchovávala tradiční trojdílnou dispozici, hlavní obytná místnost se obrací štítovým průčelím do návsi. Pyramidální kompozice oken se opakuje jak v přízemí, tak ve štítě.

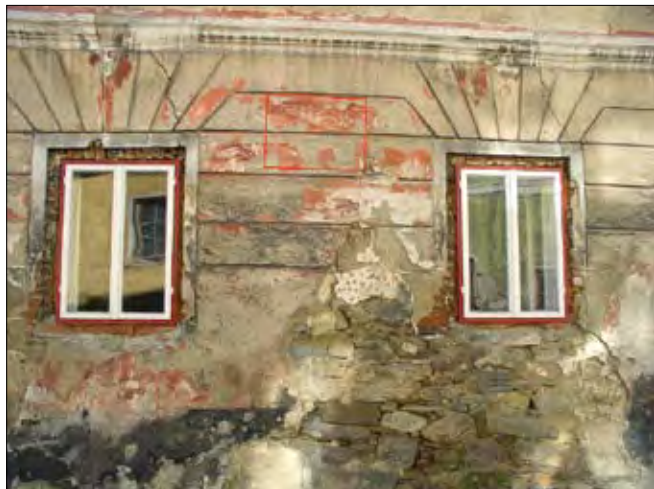
Obr. 29: Hořice na Šumavě (okres Český Krumlov) – městský dům čp. 15, průčelí směrem do náměstí, zákres okénka překrytého mladší úpravou fasády.

zazdívka okénka, které na vnější straně zakryla až úprava průčelí z 19. století, a lemování okénka na starších vrstvách omítek.

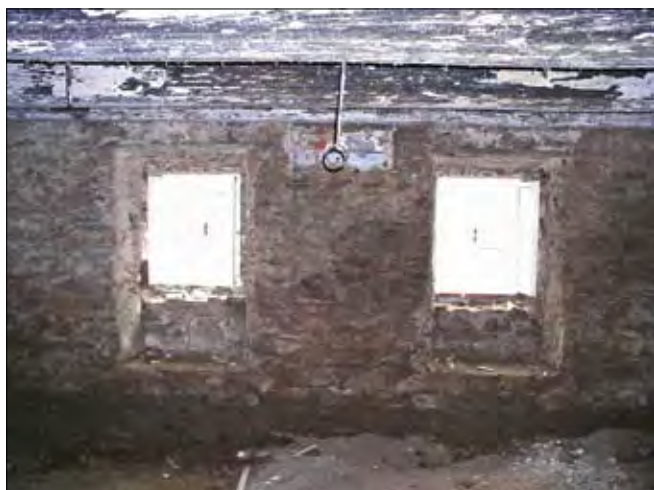
Obr. 30: Hořice na Šumavě – městský dům čp. 15, světnice v přízemí s trojúhelnou sestavou oken, horní okénko zčásti zakryto druhotně sniženým stropem.

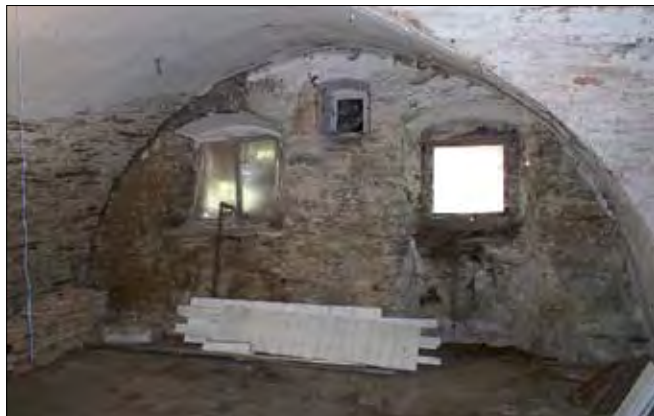
Obr. 31: Michnice (obec Rožmitál na Šumavě, okres Český Krumlov) – tvrz čp. 1, přízemní místnost s okny v trojúhelné kompozici.

Doposud dochovaná obytná část tvrze se středověkým jádrem má v klenuté místnosti v přízemí okna v trojúhelné kompozici.

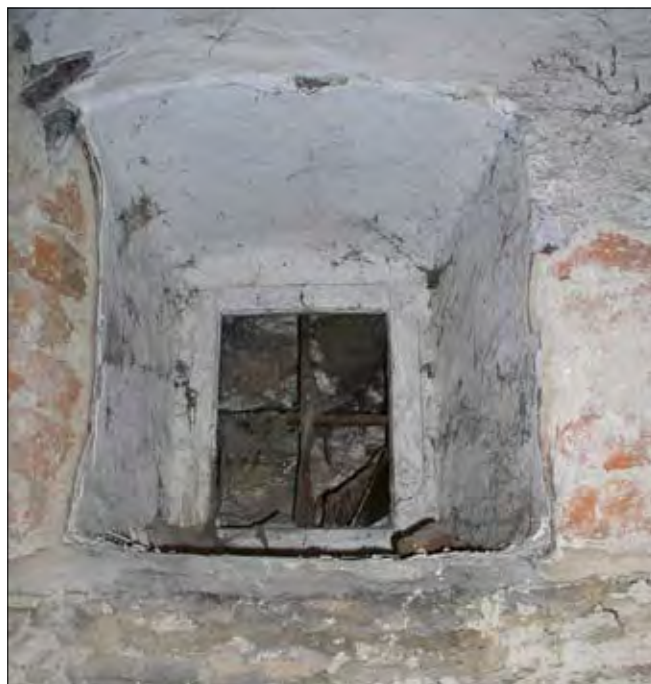
Obr. 32: Michnice – tvrz čp. 1, přízemní místnost, detail horního okénka s mříží.

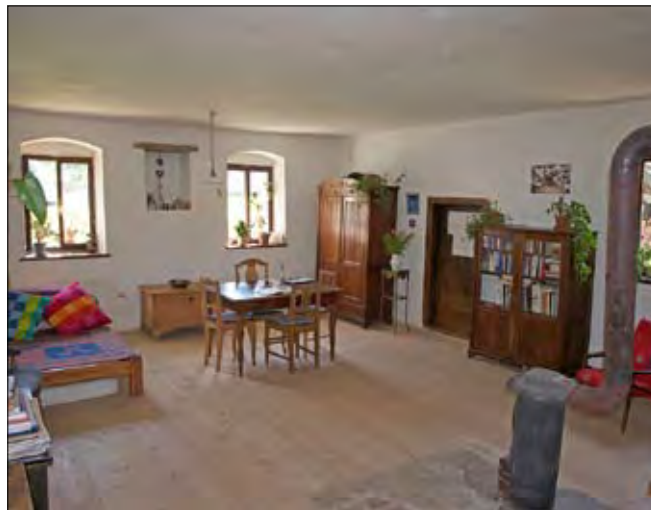
Obr. 33: Přísečno (obec Soběnov, okres Český Krumlov) – usedlost čp. 3, světnice v obytném stavení, z horního okénka dnes zbyla nika.

Stavebně historickým průzkumem současné světnice v obytném stavení bylo prokázáno, že stávajícímu povahovému stropu předcházela nižší trémový strop. Nacházel se ve výšce okolo 2,5 m nad úrovní stávající podlahy, která nemohla být nikdy níže, neboť je v tomto místě limitována skalním výchozem. Obytná místnost, původem snad ještě ze 16. století, již byla budována jako světnice. Kamenné obvodové zdivo bylo ve štítové stěně, těsně pod úrovní stropu, vybaveno větracím okénkem, které se do-

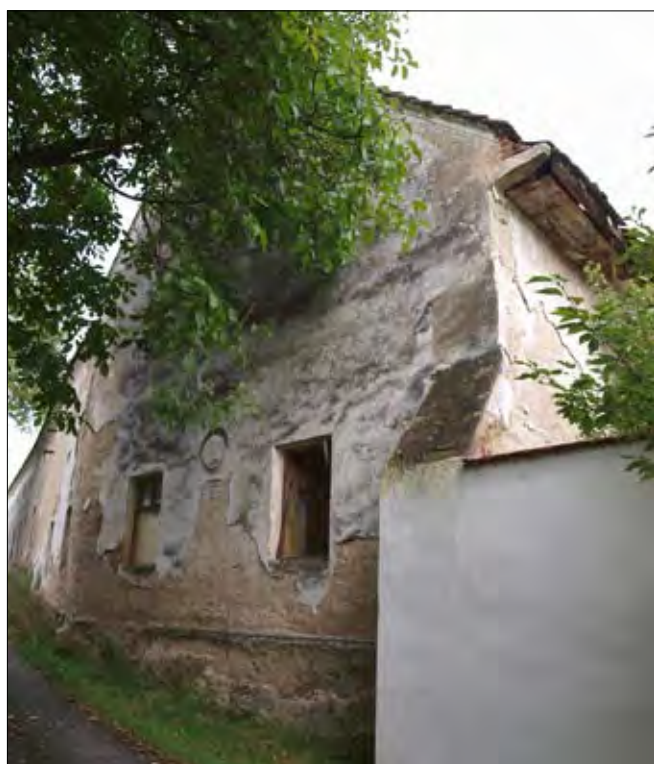
Obr. 34: Radostice (Kamenný Újezd, okres České Budějovice) – usedlost čp. 3, průčelí obytného stavení.

Na štítovém průčelí s bohatým souvrstvím historických omítek je čitelná dolní pasparta renesančního sgrafitového lemování okénka, situovaného ve vrcholové pozici trojúhelné kompozice tří okének. Patří jednomu z nejlépe dochovaných špýcharových domů ze skupiny pozdně středověkých kamenných usedlostí v oblasti severozápadního Doudlebska. Dům trojdílné dispozice mohl být postaven již v závěru 15. století, vzhledem ke stropu obytné místnosti vysokému přes 3 m nelze vyloučit případný dymný provoz. Bez podrobného stavebně historického však zatím nelze říci nic určitého.

Abb. 34: Radostice (Bez. České Budějovice [Budweis]) – Gehöft Nr. 3, Wohnbaufassade.

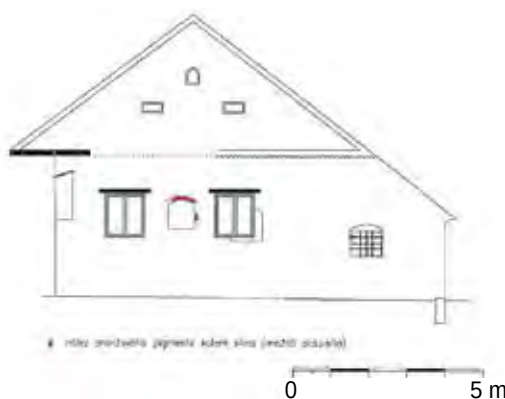
Obr. 36: Záluží – usedlost čp. 6, zákres průčelí obytného stavení s původní kompozicí třech oken.

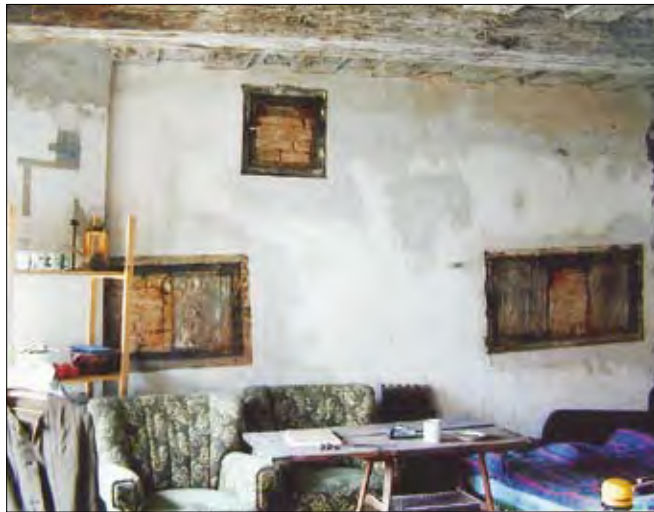
Obr. 38: Český Krumlov, Plešivec čp. 115, jižní stěna světnice s nálezy původních oken (foto J. Bloch).

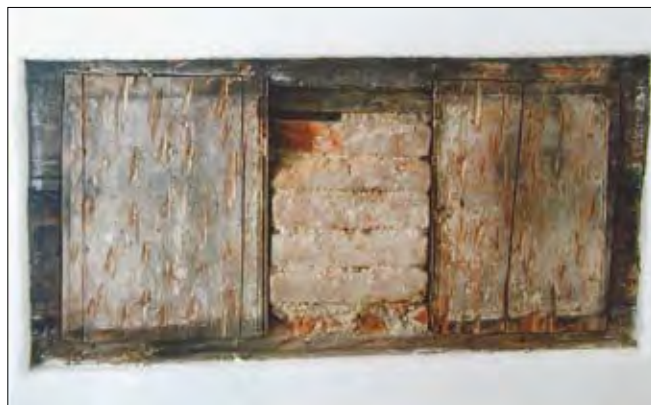
Obr. 39: Český Krumlov, Plešivec čp. 115, jižní stěna světnice, detail pravého spodního okénka s posuvnými okenicemi (foto J. Bloch).

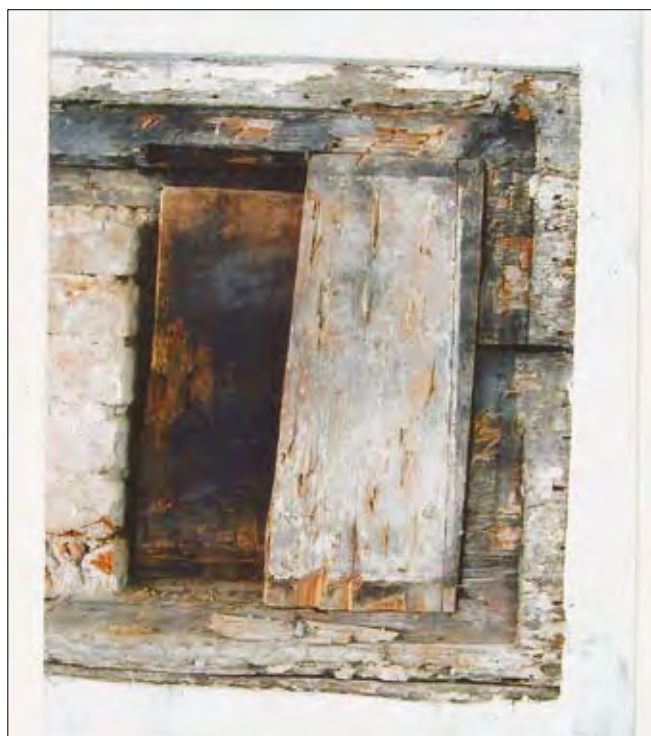
Obr. 40: Český Krumlov, Plešivec čp. 115, východní stěna světnice, detail části spodního okénka s posuvnými okenicemi (foto J. Bloch).

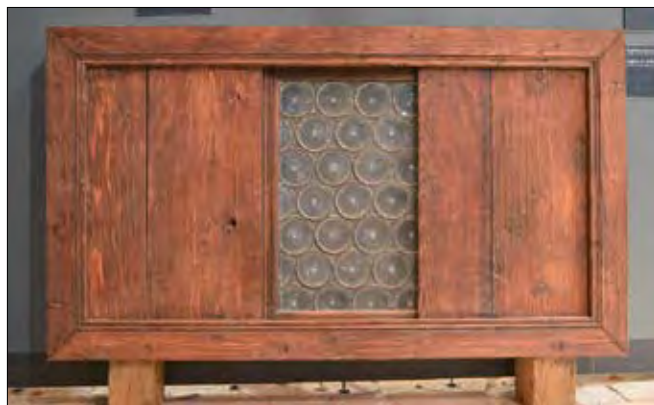
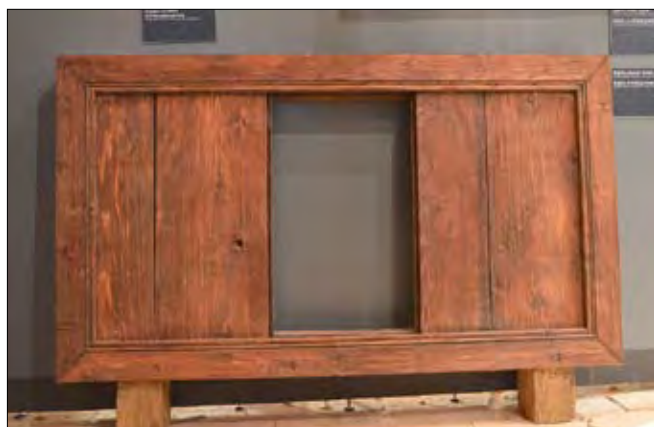
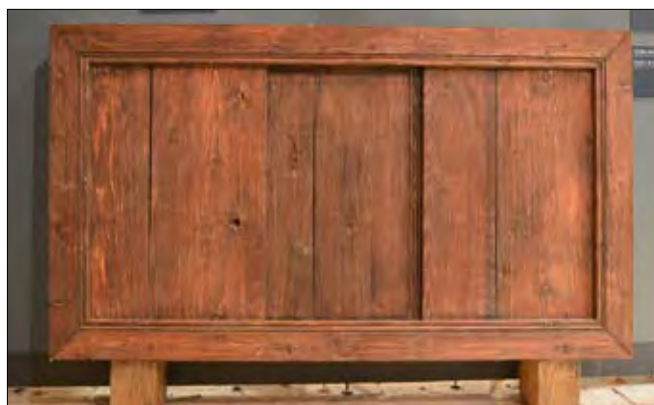
Obr. 41 a, b, c: Volná replika okénka s posuvnými okenicemi zhotovená na základě nálezů v domě čp. 115 na Plešivci v Českém Krumlově.

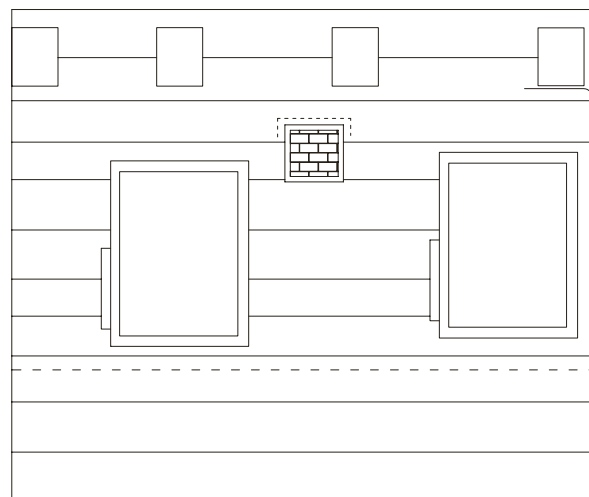
Obr. 42: Český Krumlov, Latrán čp. 74, zadní roubená světnice v patře domu, zakres levé části jižní stěny s fragmenty dvou dolních okenních otvorů a horního okénka (zaměření a zakres J. Račák).

Během průzkumových prací v roce 2011 byla v patře pozdně středověkého objektu, přiléhajícímu k hradebnímu opevnění, objevena zadní roubená místnost se stěny konstruovanými z půlkuláčů, dendrochronologicky určená do let 1484/85, s dřevěnými kolíky a navazující hliněnou mazaninou na vnější straně. V levé partii jižní stěny byly vedle dvou okenních otvorů běžného formátu zachyceny fragmenty dvou dolních okenních otvorů a horního okénka, tj. trojúhelné sestavy otvorů. V pravé partii stěny, oddělené mladší příčkou, původní situace zanikla vyřezáním dveřního otvoru. Nelze vyloučit, že se i zde uplatňovaly další okenní otvory. Z formátu dolních výplní je evidentní, že se nejednalo o posuvné výplně. Podle otisku původního olištování a pozůstatků hřebíků horního otvoru lze předpokládat, že zde byla umístěna okenní výplň zavěšená na trnech.

Abb. 42: Český Krumlov, Latrán (Latron) Nr. 74, hintere Blockstube im Obergeschoss des Hauses, Südwand, linker Teil mit Fragmenten von zwei unteren und einem oberen Fenster.

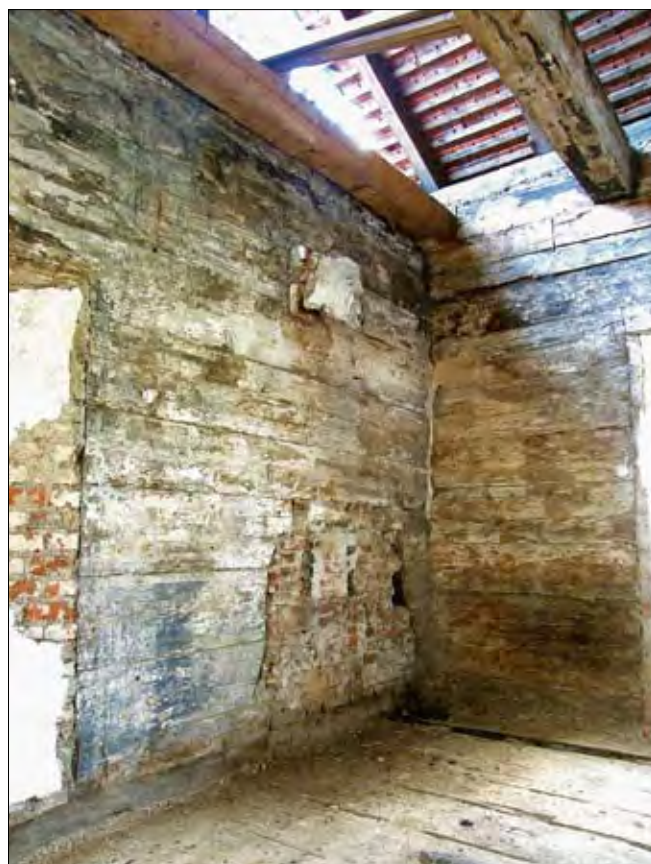
Obr. 43: Český Krumlov, Latrán čp. 74, zadní roubená světnice v patře domu, západní stěna s cihelnou zazdívkou otopného zařízení (foto J. Račák).

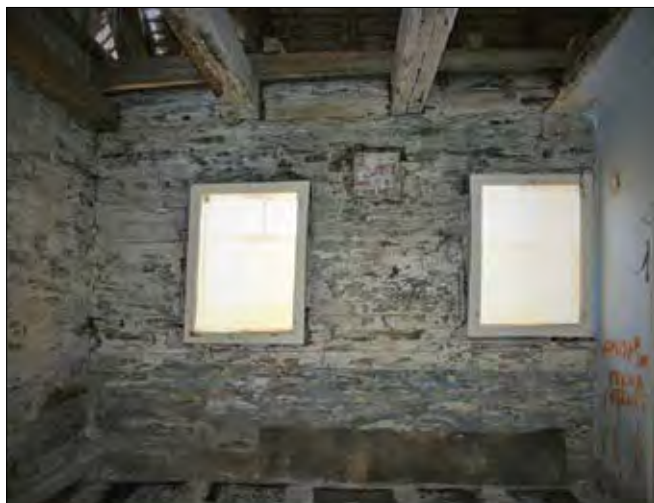
Obr. 44: Český Krumlov, Latrán čp. 74, zadní roubená světnice v patře domu, levá část jižní stěny s fragmenty dvou dolních okenních otvorů a horního okénka (foto J. Bloch).

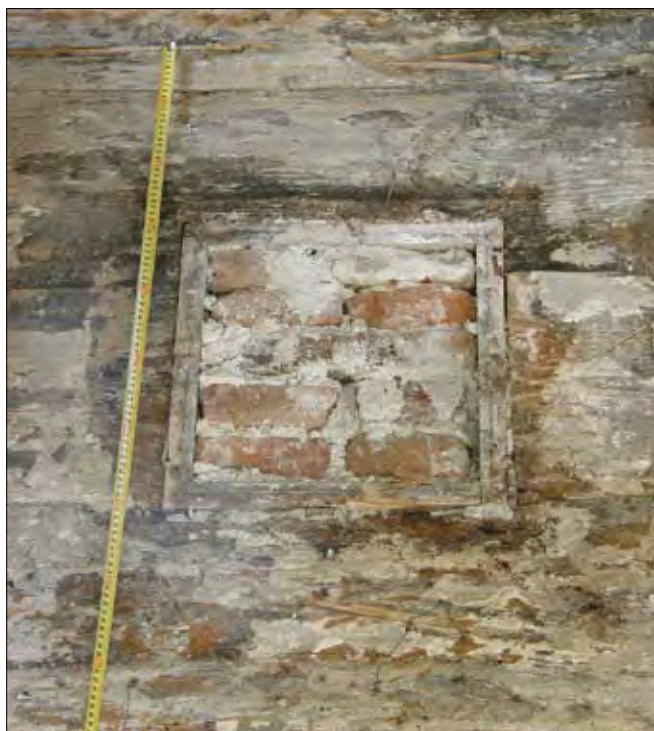
Obr. 45: Český Krumlov, Latrán čp. 74, zadní roubená světnice v patře domu, levá část jižní stěny, detail horního větracího okénka (foto J. Bloch).

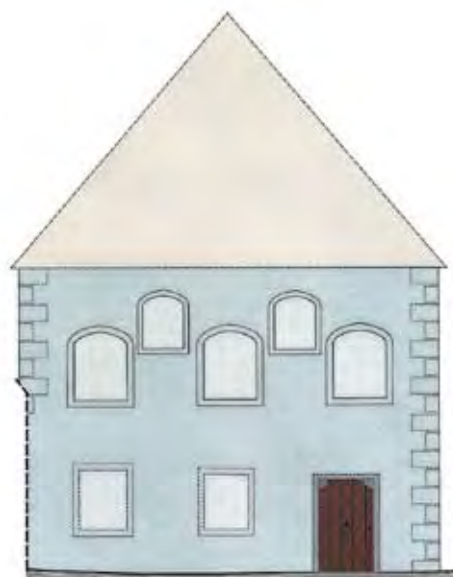
Obr. 46: Český Krumlov, Latrán čp. 74, zákres průčelí domu s pěti okenními otvory se segmentovými záklenky v lichoběžníkové sestavě přední patrové zděné světnice (zákres J. Račák).

původního charakteru místnosti se lze domnívat, že se od počátku jednalo o světnici. Při realizaci opravy byl prostor novodobě přepříčkován, takže se zde uplatňují pouze výseky roubených stěn. Během následných průzkumových prací bylo na uličním průčelí objektu čp. 74 dohledáno pět okenních otvorů přední patrové zděné světnice se segmentovými záklenky v lichoběžníkové sestavě.<sup>66)</sup>

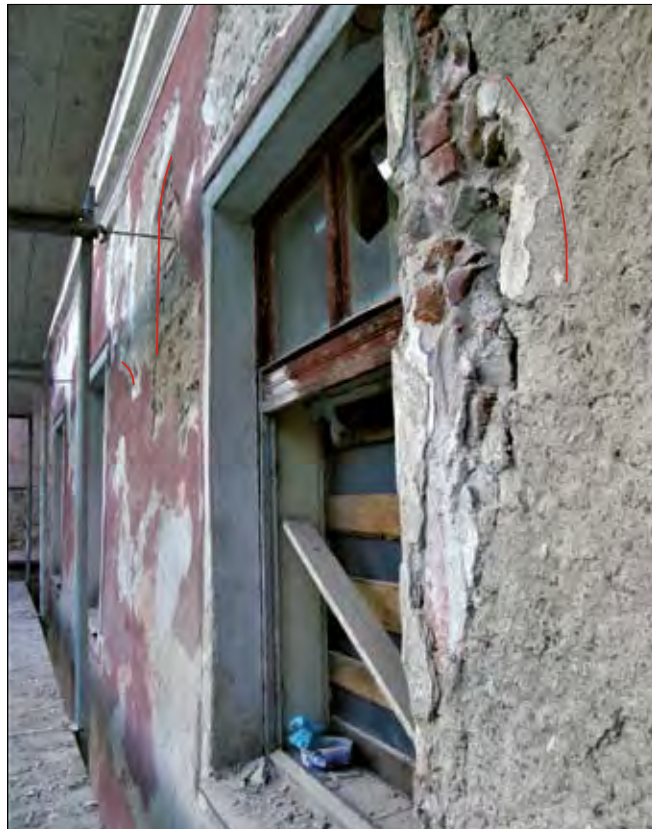
Obr. 47: Český Krumlov, Latrán čp. 74, průčelí domu, zákres sondážně zachycených okenních otvorů v lichoběžníkové sestavě (foto a zákres J. Bloch).

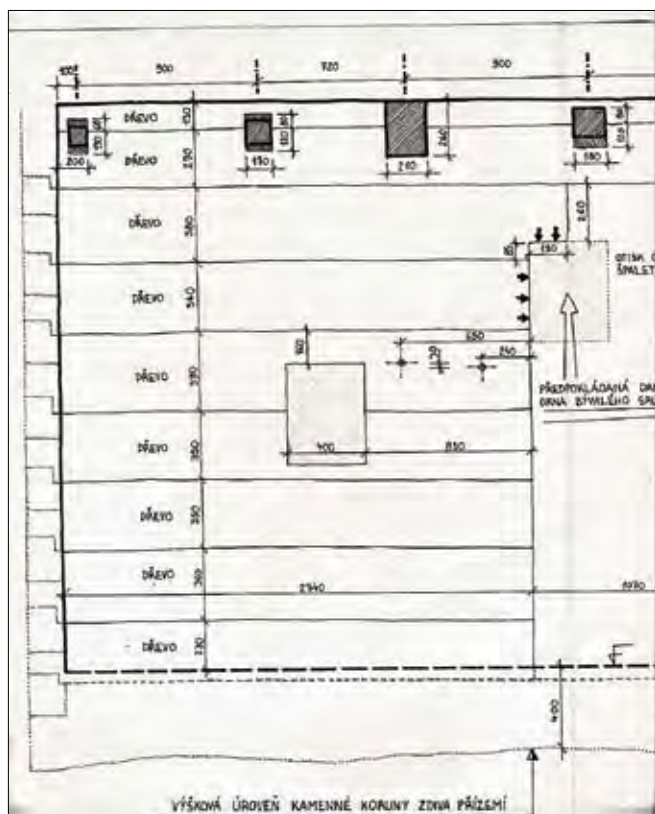
Obr. 48: Český Krumlov, Dlouhá čp. 90, roubená místnost v patře, zákres západní stěn se dvěma dochovanými okénky (zaměření a zákres F. Kápar).
