# RENEŠANČNÍ ROUBENÁ SVĚTNICE V ČP. 24 VE VYŠŠÍM BRODĚ V KONTEXTU OBDOBNÝCH DOCHOVANÝCH PŘÍKLADŮ NA ČESKOKRUM- LOVSKU

JIŘÍ BLOCH – JARMILA HANSOVÁ – DANIEL ŠNEJD

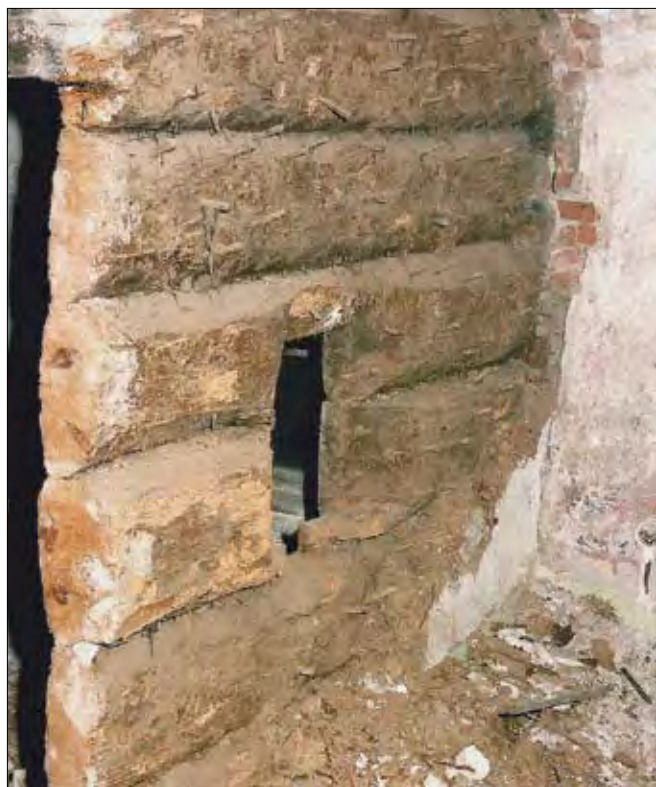
Obr. 49: Český Krumlov, Dlouhá čp. 90, roubená místnost v patře (foto J. Bloch).

V drobném měšťanském domě v řadové uliční zástavbě byla v patře uličního traktu zjištěna roubená konstrukce místnosti, tvořená půlkuláči s dřevěnými kolíky a hliněnou mazaninou na vnější straně. Konstrukce zřejmě po-

cháží ještě z období hospodářské funkce objektu, který byl do pozdního středověku součástí sousedního objektu čp. 89. Dochovaný drobný výškově orientovaný otvor v západní stěně původně směřoval do vnitřního dvora. Nedaleký výřez v dodatečně přerušené stěně naznačuje existenci zaniklého horního okénka trojúhelného uspořádání. Severní roubená stěna byla narušena dodatečným vložením cihelné vyzdívky s fragmentem klenby zaniklé pece. Při pozdější renesanční přestavbě roubené místnosti v renesanci byla nově vyzděna uliční zeď s trojúhelným uspořádáním okenních otvorů. Roubená místnost, vysoká cca 280 cm, je zastropená zřejmě původní stropní konstrukcí s dvojítm záklopem. Strop se dnes pohledově uplatňuje a nejsou zde žádné patrné stopy po konstrukci pro odtah dýmu. Pod podlahou se dochoval další středověký strop přízemní místnosti. Na základě náleзовé situace lze tedy předpokládat, že se od počátku jednalo o prostor s nepřímým vytápěním. Při realizaci oprav v polovině 90. let 20. století byly roubené stěny omítnuty.<sup>67)</sup>

Abb. 49: Český Krumlov, Dlouhá Nr. 90, Blockwerkraum im Obergeschoss.

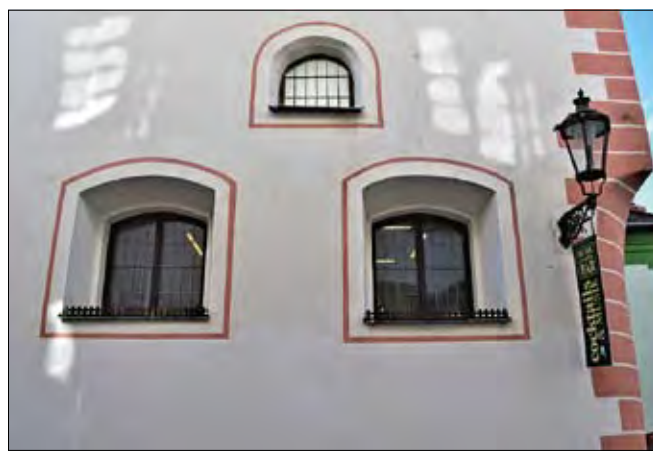
Obr. 50: Český Krumlov, Kájovská čp. 55, průčelí domu do náměstí (foto J. Bloch).

Rekonstrukce objektu provedena na konci 80. let 20. století, inspirovaná především nálezovou situací z pozdního středověku. V přízemní partii vedle vstupní síně se částečně dochovala roubená světnice z pozdního středověku s trojúhelnou sestavou segmentově zaklenutých tří okenních otvorů na fasádě. Stávající strop povalové konstrukce je novodobého původu.<sup>68)</sup>

Abb. 50: Český Krumlov, Kájovská (Lacken G.) Nr. 55, Marktplatzfront.

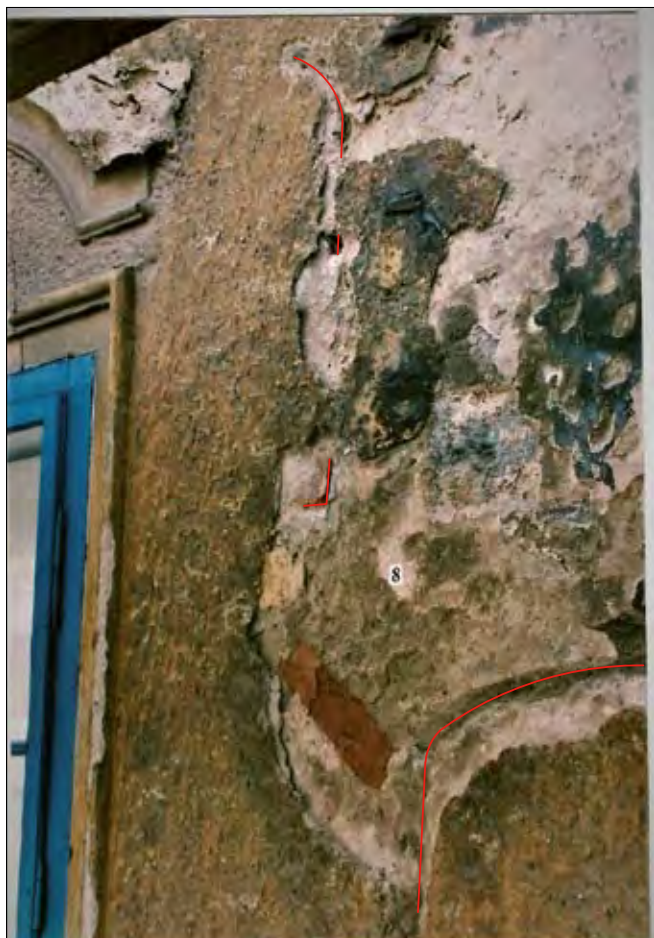
Obr. 51: Český Krumlov, Široká čp. 72, průčelní fasáda, sondážně odkrytá část horního větracího okénka v patře objektu (foto J. Bloch, 2004).

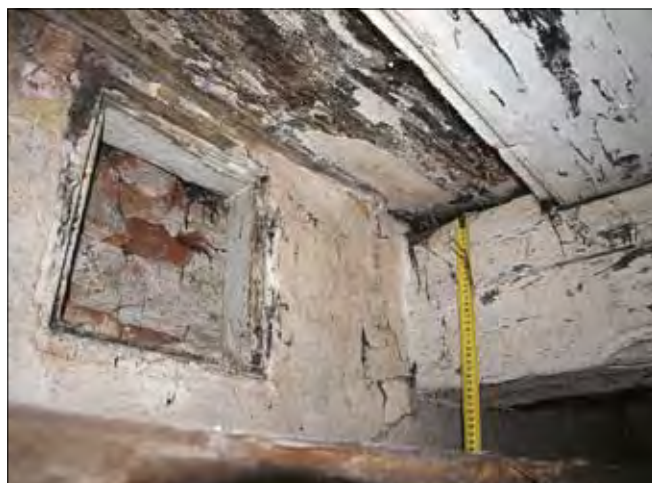
Obr. 53: Český Krumlov, Široká čp. 77, okénko situované těsně pod záklopem stropu ze 16. století (foto D. Šnejdl).

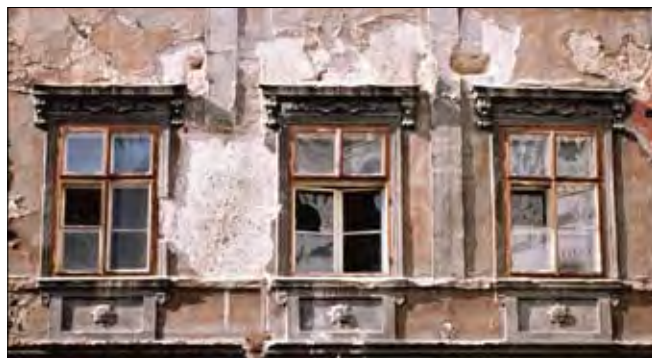
Obr. 54: Český Krumlov, Soukenická čp. 42, v patře průčelí nad stávajícími okny sondážně odkryty dva drobné okenní otvory (foto J. Bloch).

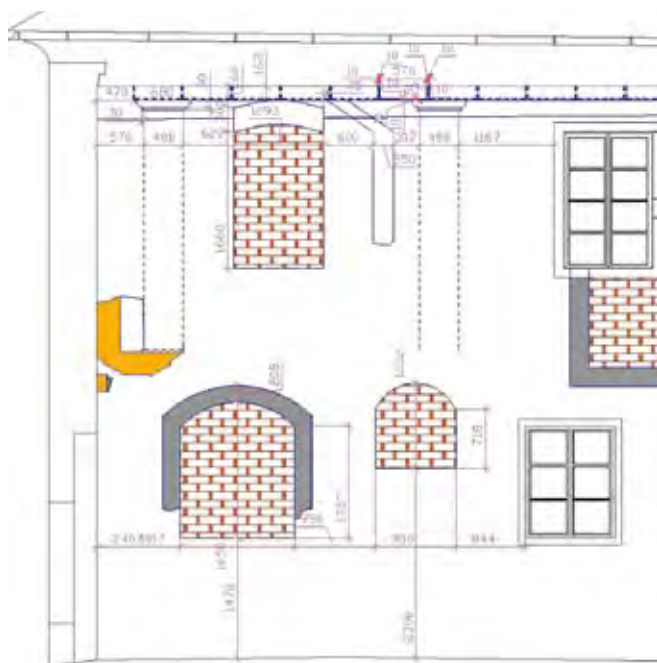
Obr. 55: Český Krumlov, Latrán čp. 67, hospodářský dvůr kláštera klarisek (zákres M. Špinarová).

V přízemí bočního jižního průčelí bývalého hospodářského dvora klarisek byla při opravě fasády v roce 2014 zachycena trojúhelná sestava okenních otvorů se segmentovým záklenkem. Okenní otvory mohly být součástí obydlí světského správce hospodářského dvora klarisek před branou sester upraveného v pozdním středověku, po požáru v roce 1520. Poloha středního okénka, pouze mírně převyšující sousední otvory, spíše vylučuje jeho dýmnou funkci. Klasicistní úpravy v interiéru v podstatě

Abb. 55: Český Krumlov, Latrán Nr. 67, Wirtschaftshof des Klarissenklosters (Einzeichnung M. Špinarová).

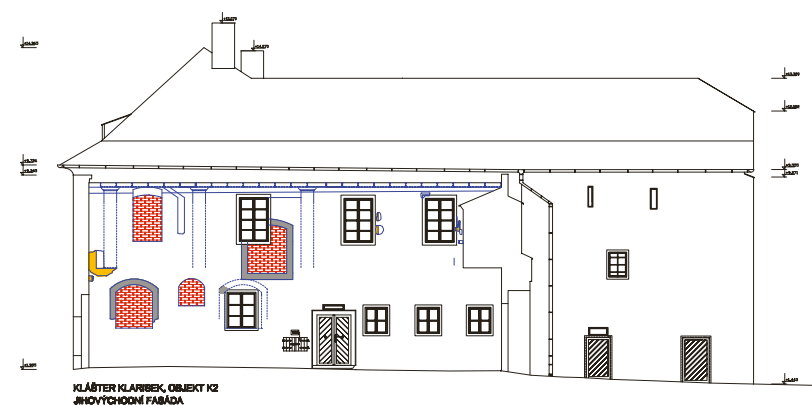
Obr. 56: Český Krumlov, Latrán čp. 67, hospodářský dvůr kláštera klarisek (zákres M. Špinarová).

Abb. 56: Český Krumlov, Latrán Nr. 67, Wirtschaftshof des Klarissenklosters (Einzeichnung M. Špinarová).

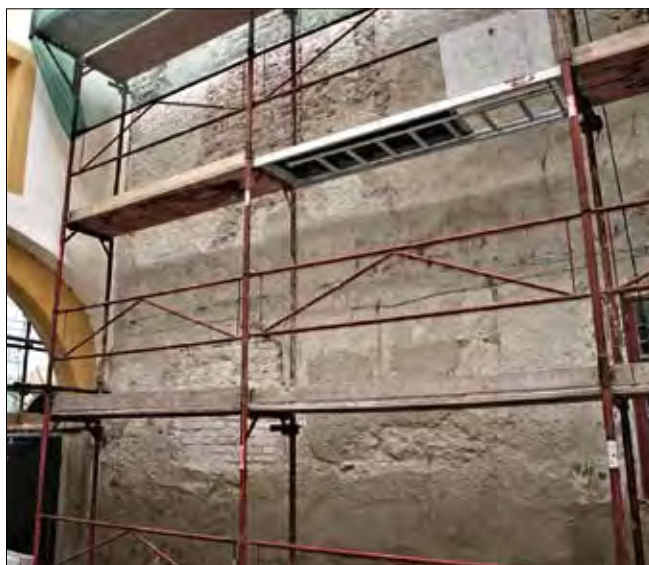
Obr. 57: Český Krumlov, Latrán čp. 67, hospodářský dvůr kláštera klarisek (foto M. Princ).

Abb. 57: Český Krumlov, Latrán Nr. 67, Wirtschaftshof des Klarissenklosters (Foto M. Princ).

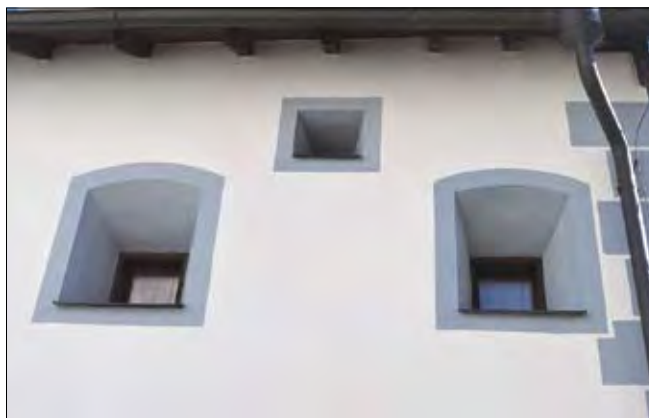
Obr. 58: Český Krumlov, Široká čp. 89 (foto J. Bloch).

V patře nárožního domu byla v 80. letech 20. století na západní fasádě prezentována rohová světnice s trojú-

helnou sestavou spodních okenních otvorů se segmentovými záklenky a horním obdélným otvorem. V západní stěně na straně interiéru zůstal také dochován dřevěný obklad ze svisle orientovaných překládaných fošen s okosenými hranami. Okenní otvory se zde uplatňují v šířce vpadlých fošen. Ostatní stěny i strop mají omítaný povrch

Abb. 58: Český Krumlov, Široká Nr. 89, (Foto J. Bloch).

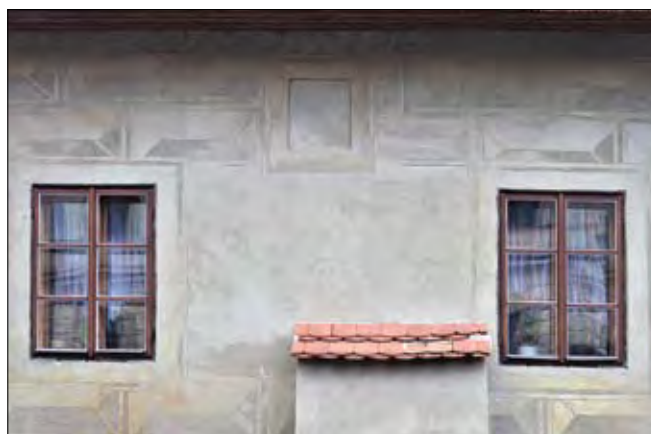
Obr. 61: Český Krumlov, Rybářská čp. 1 (foto J. Bloch).

Starší prezentace trojúhelné sestavy oken na průčelí předměstského domu, provedená v 60. letech 20. století. V tomto období byl také výrazným způsobem modernizován interiér. Předpokládaná výška místnosti do 300 cm příliš neodpovídá charakteru dýmné jizby. Pravděpodobně zde máme analogii roubené světnice objektu Plešivec čp. 115, kde bylo při nedávném průzkumu zachyceno původní sgrafitové rámování horních i dolních okenních otvorů.<sup>73)</sup>

Abb. 61: Český Krumlov, Rybářská (Fischer G.) Nr. 1, (Foto J. Bloch).

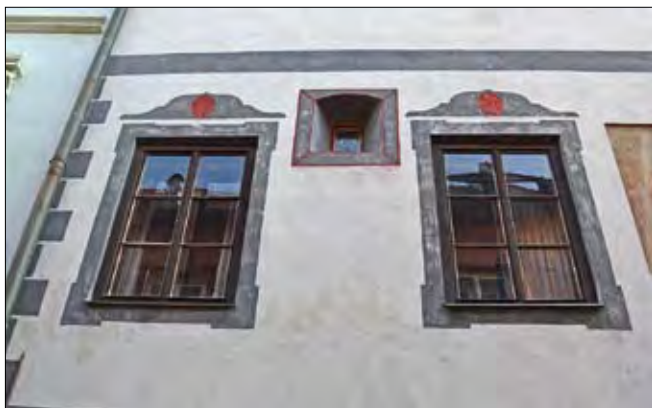
Obr. 62: Český Krumlov, Dlouhá čp. 99 (foto J. Bloch).

Současné řešení fasády z 80. let 20. století odpovídá pozdně renesančnímu rozvrhu. Nad okny světnice v patře se uplatňuje větrací okénko. V interiéru je současná podoba světnice spojena především s vložením pozdně renesančního stropu s pletenci, datovaného rokem 1607. Výtvarné řešení rámování větracího otvoru je časově blízké spíše tvarosloví pozdně středověkého vstupního portálu a jednoduché masivní stropní konstrukci umístěné ve vstupní síni. Výškové rozvržení podlahy a umístění větracího okenního otvoru neodpovídá potřebné výšce dýmného provozu.

Abb. 62: Český Krumlov, Dlouhá Nr. 99, (Foto J. Bloch).
