# ZÁNÍK HRADU STARÉHO SVĚTLOVA

DALIBOR JANIŠ – ZDENĚK ŠTAFFEN – RADIM VRLA

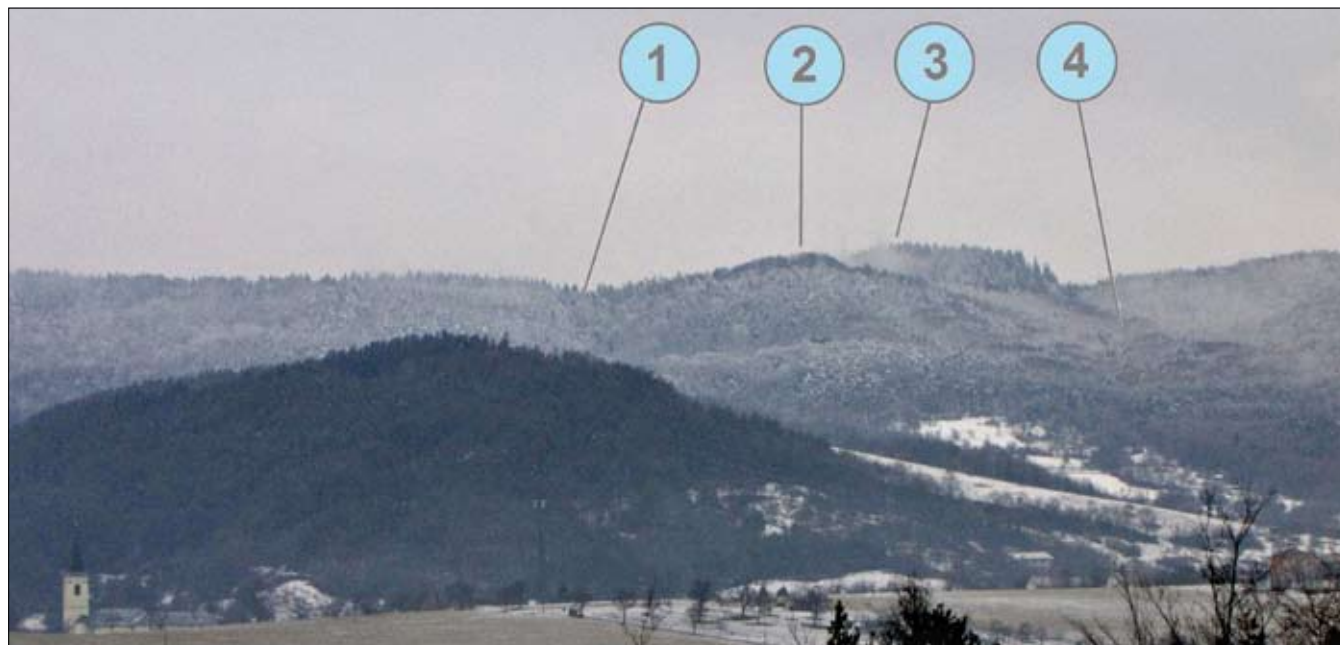
Obr. 1: Celkový pohled na část hřebene Vizovických vrchů se zříceninami hradu Starého Světlova (okr. Zlín), pohled od jihovýchodu: 1 – sedlo mezi vrcholem Brda (vlevo); 2 – jádro hradu Starého Světlova (předhradí je situováno nalevo); 3 – vrchol Baba; 4 – rokle vytvořená půdním sesuvem, napravo hřeben stoupá k hoře Komonec (všechny snímky R. Vrla 2017, není-li uvedeno jinak).

Pro staveniště hradu byla vybrána výrazná skalnatá kupa (609 m n. m.), situovaná v západní části hřebene Vizovických vrchů (obr. 1). Zmíněný hřeben zde probíhá přibližně v linii jihozápad – severovýchod; jihozápadně od hradu má téměř přímý průběh s vrcholem zvaným Brda (600 m n. m.) s výraznými pozůstatky opevnění pravěkého hradiště.<sup>6)</sup> V místě areálu hradu se průběh hřebene stáčí k severu, kde vytváří ploché sedlo; z něj pak pokračuje výrazným vrcholem zvaným Baba (635 m n. m.), od kterého pak probíhá dále k severovýchodu přes nejvyšší vrchol této části pohoří – Komonec (672 m n. m.).

Východní bok zmíněného severního sedla vytváří poměrně složitě utvářený svah, plný nerovností, ukončený dole zvodnělou plochou. Svah je součástí rozsáhlé rokle, která se zde v šířce cca 500 m „zakusuje“ do jihovýchodního úbočí vrcholu Baba (obr. 1/4). Její boční svahy prorůstají skalní výchozy, na západní straně svahy rokle narušují i úbočí hradního kopce. Popsaný útvar se velmi výrazně projevuje v lidarové mapě terénu (viz obr. 2).

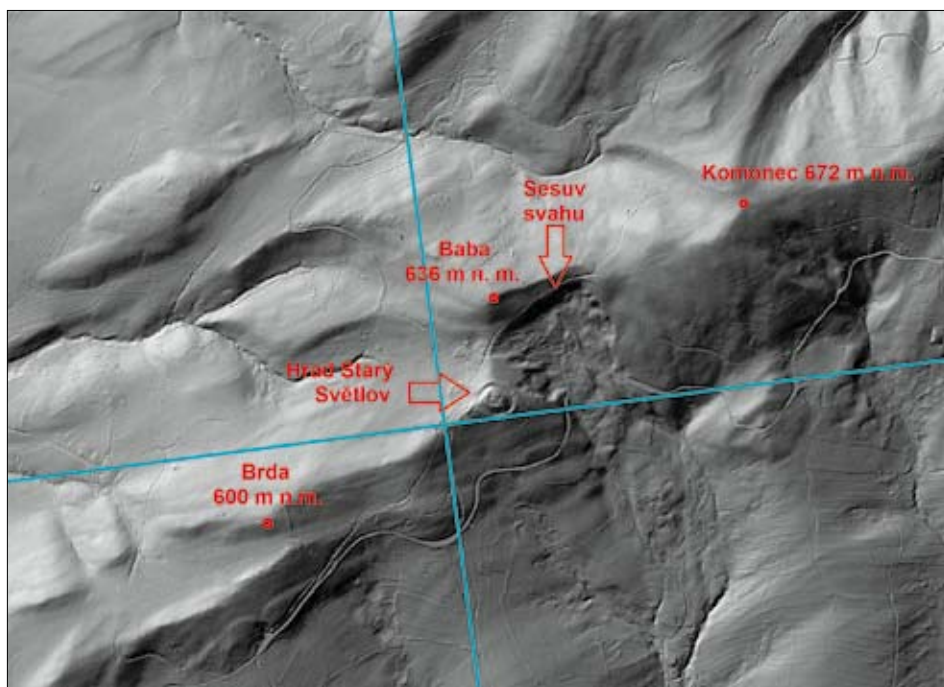
Obr. 2: Lidarový snímek hřebene v okolí zříceniny hradu Starého Světlava s popisem jednotlivých míst uvedených v textu (geoportal.cuzk.cz, úprava R. Vrla 2017).

objekt vybavený padacím mostem; v další stavební fázi byla vybudována stávající parkánová hradba, doplněná pozoruhodným fortifikačním objektem na severní straně,<sup>8)</sup> dílem pozdějších přestaveb je i rozšíření paláce východním směrem.<sup>9)</sup> Dále došlo i na rozšíření vnějšího opevnění hradu. Jednalo se především o výstavbu zemní bašty, vysunutě před jihozápadní čelo předhradí; zarážející je absence zřetelných stop opevnění severního sedla, které odděluje hradní areál od výrazně stoupajícího terénu k vrcholu Baby (srov. obr. 2).

Jednou z možných příčin opuštění hradu Starého Světlova je existence mohutného skalního sesuvu, který se prohnal v jeho bezprostřední blízkosti z úpatí dnešní kóty nazvané Baba, nacházející se severně od hradu. Tato domněnka byla ověřena georadarovým snímkem s odstraněnou vegetací (viz obr. 2). Na tomto snímku je průběh sesuvu naprosto zřetelný. Je možné identifikovat odlučnou oblast severovýchodně od hradu, projevující se odhalením skalního masívu, vlastní těleso sesuvu s tzv. „opilým“ lesem a akumulací část sesuvu nad obcí Podhradí, kde došlo k jeho zastavení v důsledku zmenšení sklonu terénu.

Na radarovém snímku lze dobře rozlišit „jizvu“ vycházejících starších hornin *středního eocénu* (tmavý pruh, probíhající ve směru jihozápad–severovýchod), v nichž jsou zřetelná další sesuvná pole. Vedle „hradního“ sesuvu lze dále k severovýchodu rozlišit menší starší sesuvy. Jejich existenci dokládá porušení souvislosti horní tektonické hrany svahu, jejíž zřetelnost klesá v místech odlučných částí sesuvů. Rovněž u paty svahu, kde dochází k vyrovnání sklonu terénu, jsou viditelné dnes již erodované akumulací části sesuvů.

vá nezřetelnou a průběh cesty nelogicky stoupá do svahu a opět se vrací k původnímu průběhu cesty, což naznačuje, že cesta prochází odlišnou terénní situací, kterou zde vytvořilo těleso sesuvu. Cesta se stává zřetelnou opět na severovýchodním okraji sesuvu, odkud plynule pokračuje k severovýchodu. Ve svém průběhu překračuje akumulačním útvarem dalšího sesuvu (bez ztráty zřetelnosti) a pokračuje na území sousedního, třetího sesuvu, kde prochází jeho odlučnou částí (viz obr. 2).

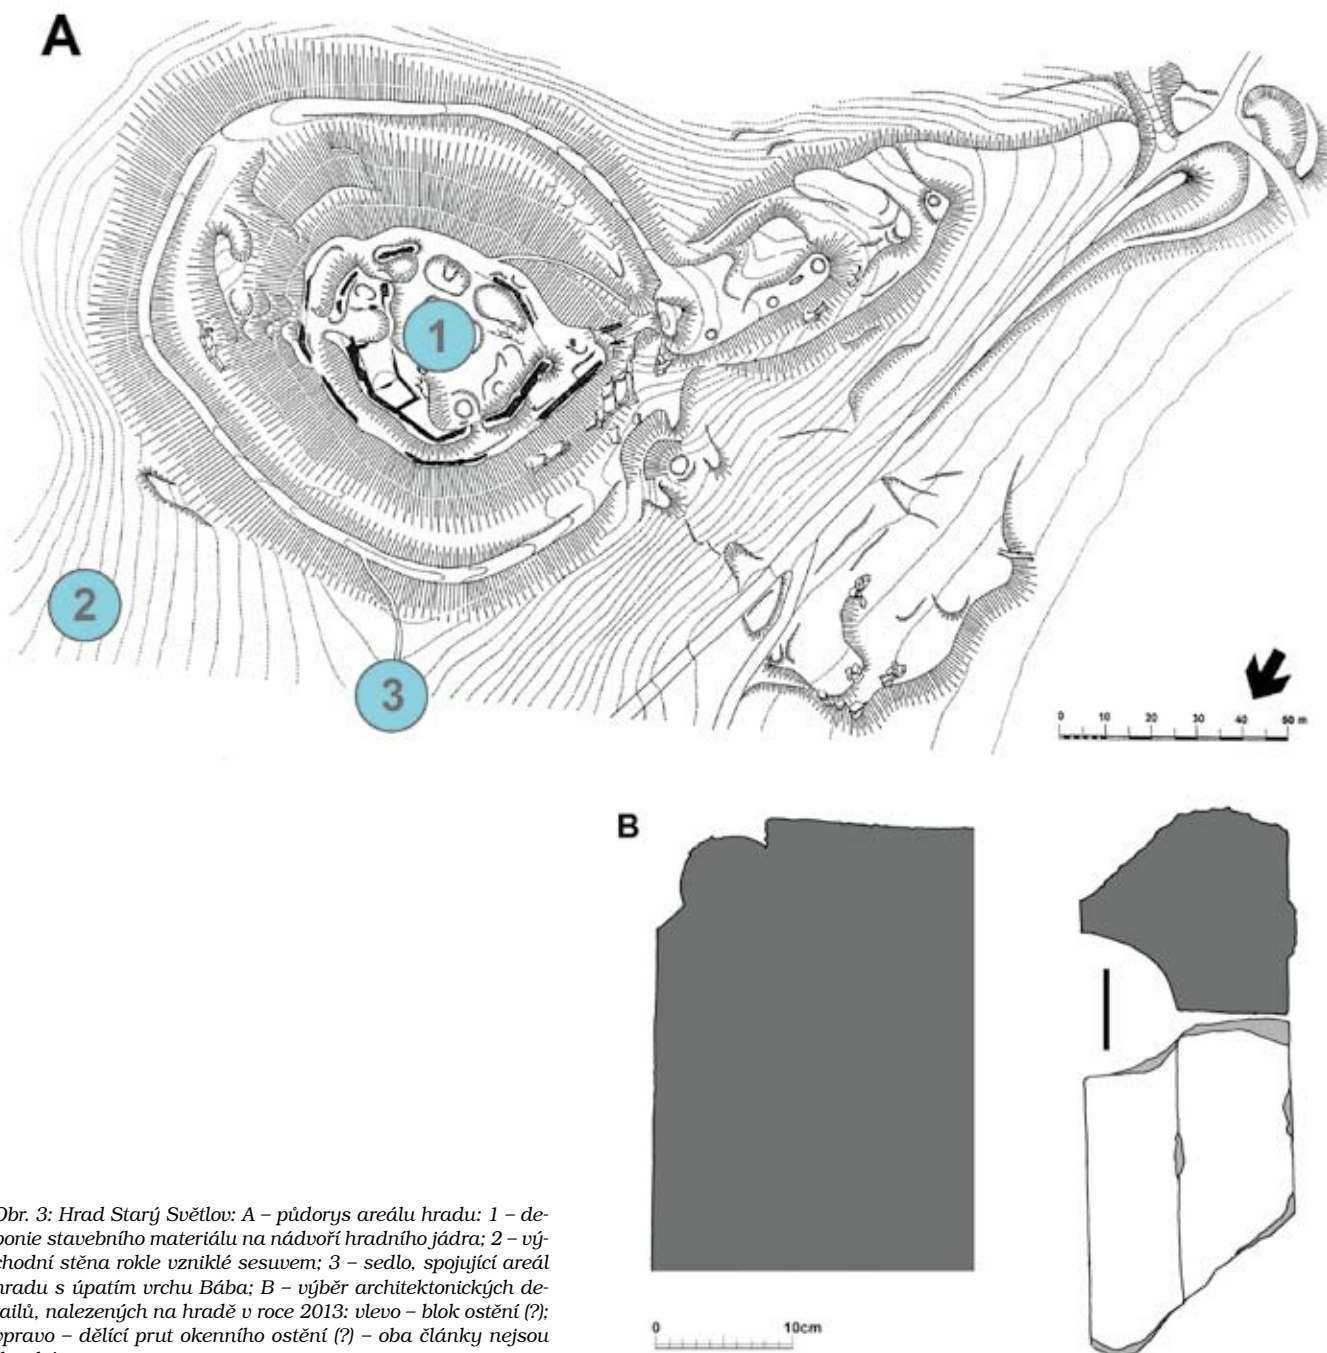
Obr. 3: Hrad Starý Světlou: A – půdorys areálu hradu: 1 – deponie stavebního materiálu na nádvoří hradního jádra; 2 – východní stěna rokle vzniklé sesuvem; 3 – sedlo, spojující areál hradu s úpatím vrchu Bába; B – výběr architektonických detailů, nalezených na hradě v roce 2013: vlevo – blok ostění (?); vpravo – dělicí prut okenního ostění (?) – oba články nejsou dosekány.

Z hlediska stavebního zkoumání bylo v souvislosti se sledovaným tématem velmi pozoruhodné zjištění poměrně mohutné deponie stavebního kamene, která je situována v centrálním prostoru nádvoří (obr. 3/A/1). Kameny, pokud bylo možno prozkoumat, neměly na povrchu stopy malty. Další zajímavostí jsou ze sutí vyzvednuté zlomky dvojice architektonických detailů, jejichž profilace nebyla evidentně dokončena (obr. 3/B). Jedná se o část mohutného bloku s oblým prutem v nároží, na jehož povrchu jsou stopy po odsekutém plastickém prvku (lišť?). Obloun je provázen z jedné strany okosním, z druhé je vymezen ostrým zásekem, jehož povrch včetně povrchu související ploch je evidentně nedosekán. Dalším prvkem je zlomek bloku se širokým prožlabením, který je pravděpodobně pozůstatkem polotovaru děličního okenního prutu či nějakého římsového prvku (?).

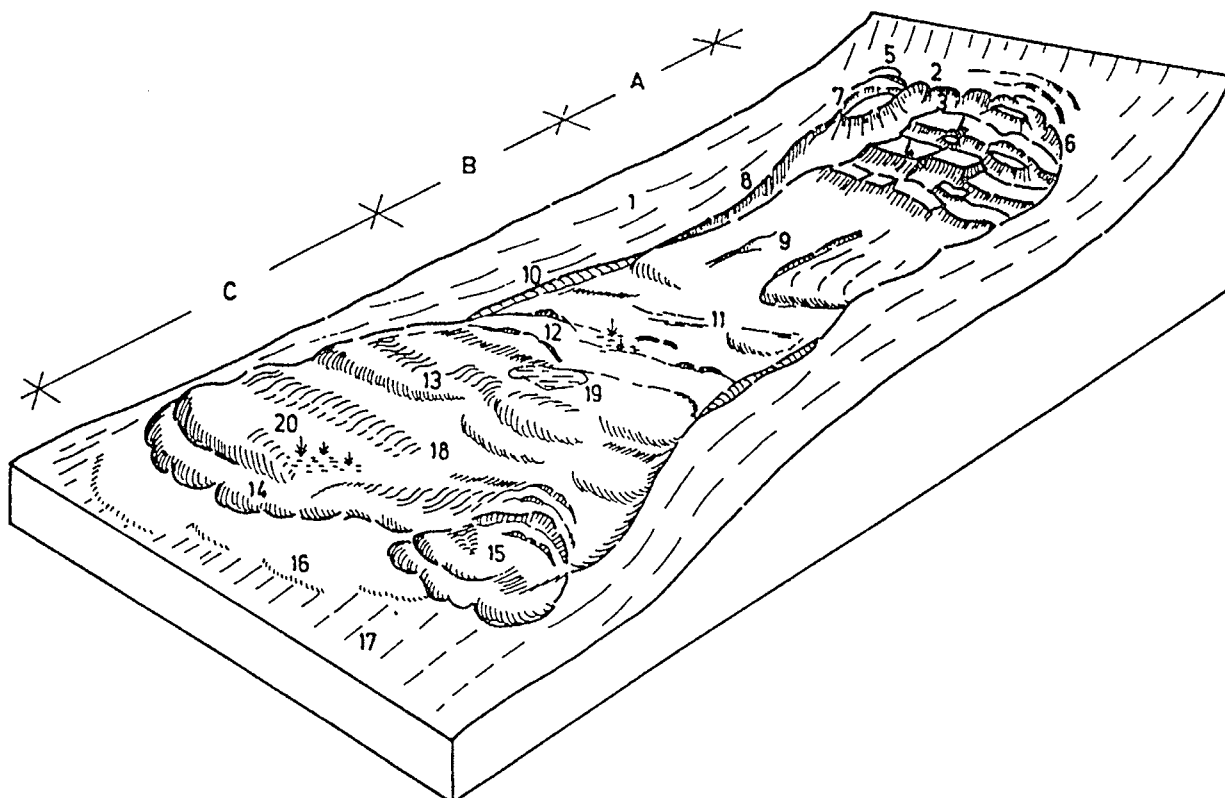
Obr. 4: Schéma klasického sesuvu (převzato z J. Pašek a kol., Inženýrská geologie, Praha 1995).

Základní morfologické prvky sesuvu proudového tvaru. A – odlučný prostor, B – prostor transportu, C – akumulační prostor, 1 – původní svah, 2 – zázemí sesuvu, 3 – odlučná stěna, 4 – sesuvné bloky, kry, 5 – odlučné trhliny, 6 – odlučná hrana, 7 – sekundární sesuv v odlučné části, 8 – boční trhliny, 9 – podélné trhliny, 10 – boční valy, 11 – příčné trhliny, 12 – vnitřní (sekundární) odlučné stěny, 13 – čelo sekundárního sesuvu, 14 – čelo sesuvu, 15 – sekundární sesuv v čele, 16 – vytlačování předpolí, 17 – předpolí sesuvu, 18 – sesuvný jazyk, 19 – sesuvné jezírko, 20 – zamokřená deprese na těle sesuvu.

Při sledování sesuvu pod hradem lze vytyčit klasickou morfologii sesuvného území, kterou lze demonstrovat na přiloženém schematickém vyobrazení „modelového“ sesuvu (viz obr. 4). Při terénní pochůzce prostorem sesuvu od jeho akumulačního okraje (předpolí) je tak možno vytyčit čelo sesuvu, boční valy, charakteristické mokřiny (sesuvná jezírka) a na jeho horním okraji pravděpodobnou odlučnou stěnu se sesuvnými bloky. Pohyb rozlomeného souvrství, tvořeného silicifikovanými pískovci

vody a možnost zatlačit ostré předměty (tyč s hrotem) do terénu. Boční valy sesuvu (na modelu č. 10, obr. 4) jsou limitovány skalními výchozy silicifikovaných pískovců s hrubozrnnou příměsí, které jsou dokumentovány mikroskopickým vyhodnocením. Jsou situovány na západním okraji střední části sesuvu (pod hradem) a na jeho východním okraji, kde jsou zastoupeny skalním útvarem zvaným Tři sestry (obr. 5).

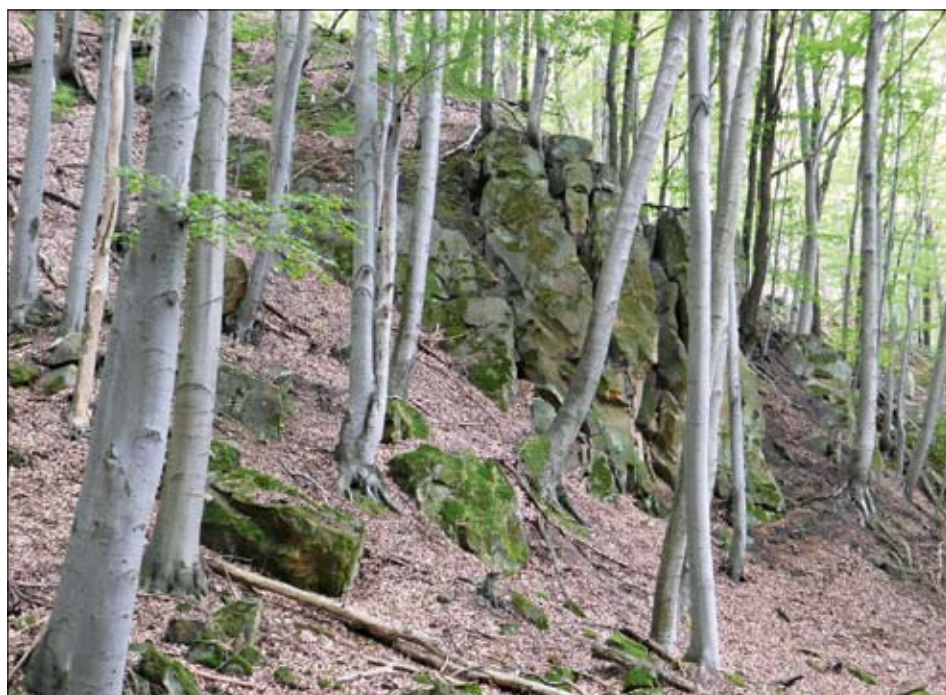
Obr. 5: Skalisko zvané Tři sestry, situované ve východní stěně sesuvu; pohled od severozápadu, stav 2016.

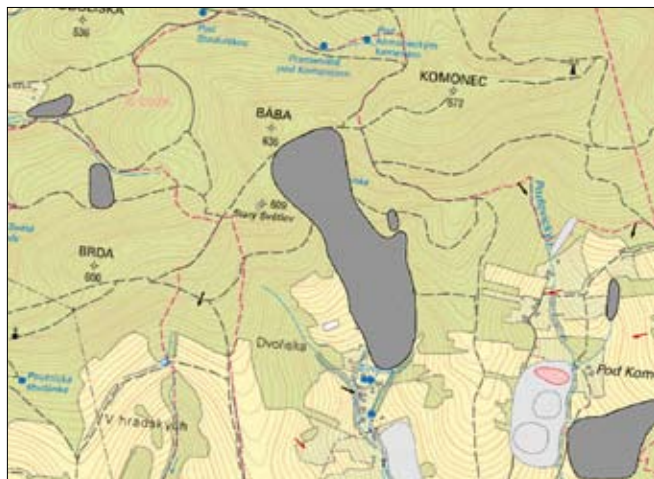
Obr. 6: Výřez z mapy sesuvů, plocha sesuvu u Starého Světlava je uprostřed (převzato z [www.geology.cz](http://www.geology.cz)).

Současný neklid v tomto prostoru dokumentuje vychýlená vegetace, kompenzující náklon kmenů stromů následným vyrovnáním do svislé polohy („opilý“ les). Za možnou příčinu opakujících se pohybů je možné považovat zřetelnou erozi na jižním okraji akumulární části čela sesuvu, kde dochází k jeho odlehčení a tím porušení dočasné rovnováhy. Hradní sesuv je jako aktivní a nebezpečný uváděn i v současných mapách svahové nestability České geologické služby (viz obr. 6).

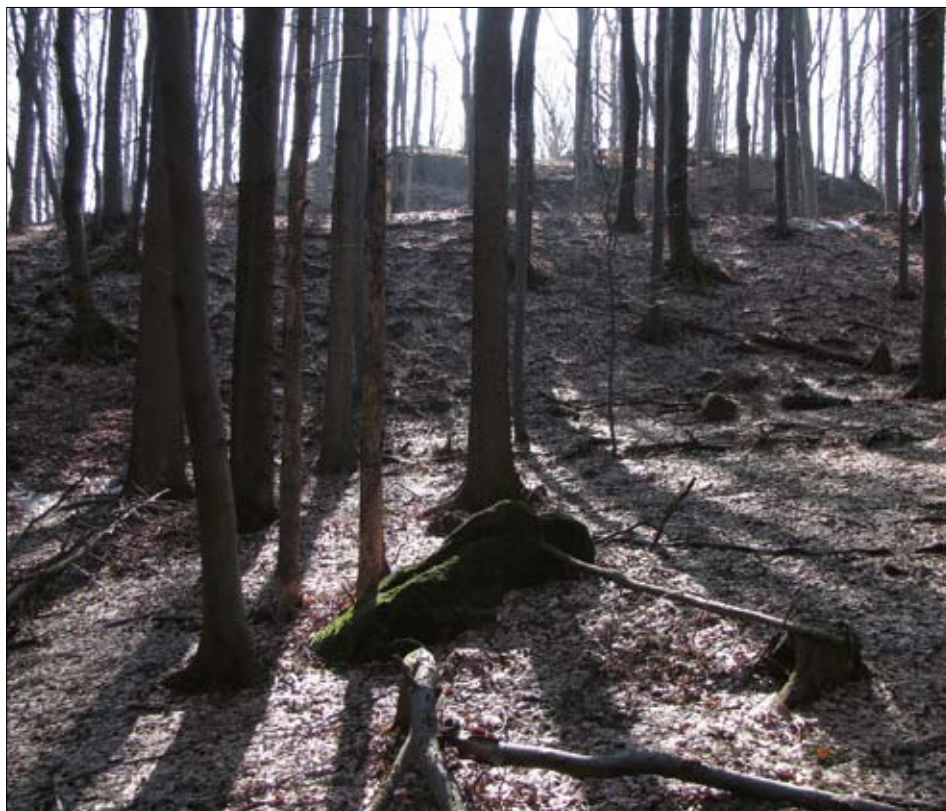
Obr. 7: Hrad Starý Světlav – hradní jádro s okružním valem od východu, ze západního okraje sekundárního sesuvu, stav 2016.

Hrad je ohrožen rovněž v současnosti vznikem tzv. sekundárního sesuvu, který odbočil z hlavního sesuvného pole a směřuje k hradnímu příkopu směrem k jihozápadu, kopírujíc horní hranu svahu (obr. 7).

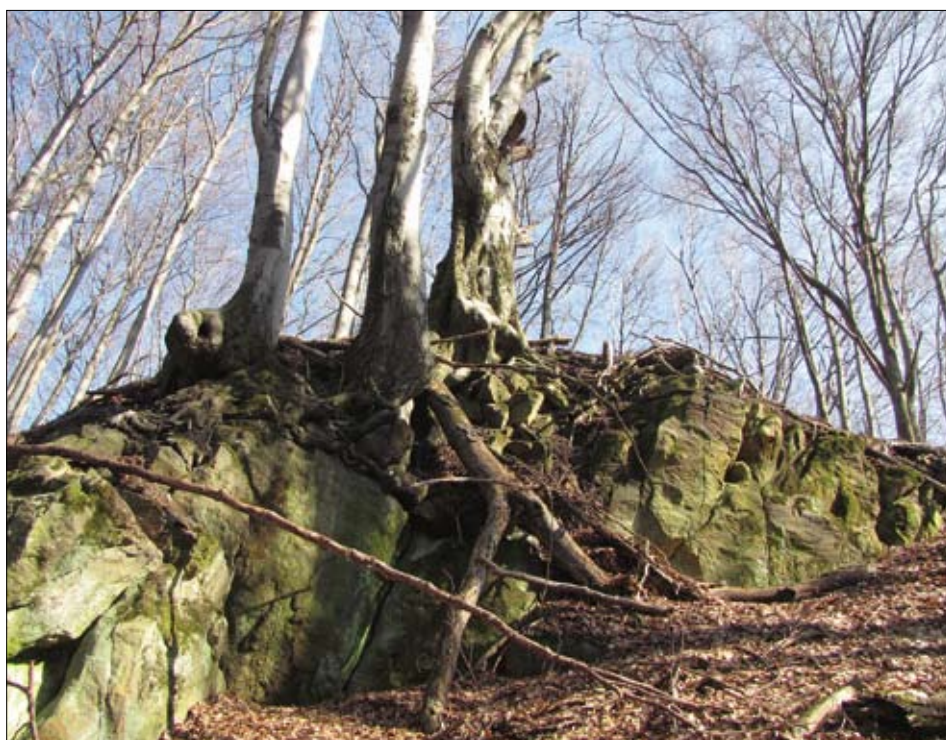
Obr. 8: Hrad Starý Světlav – skalisko, prostupující západním svahem hradního jádra, tvořené jemněji zrnitými pískovci se zvýšeným obsahem glaukonitu. Svým složením odpovídá balvanům v čelní části sesuvu, stav 2016.
