## KROVY HŘBITOVNÍHO KOSTELA SV. MICHAELA V POLIČCE

JIŘÍ BLÁHA

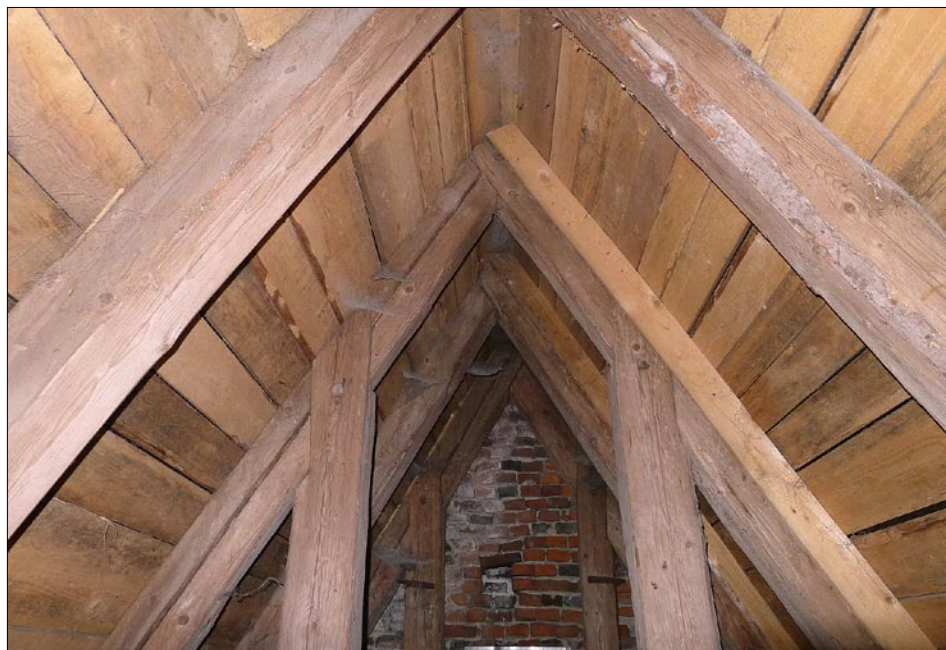
Obr. 5: Polička, kostel sv. Michaela – vrcholová část krovu nad trojlodím.

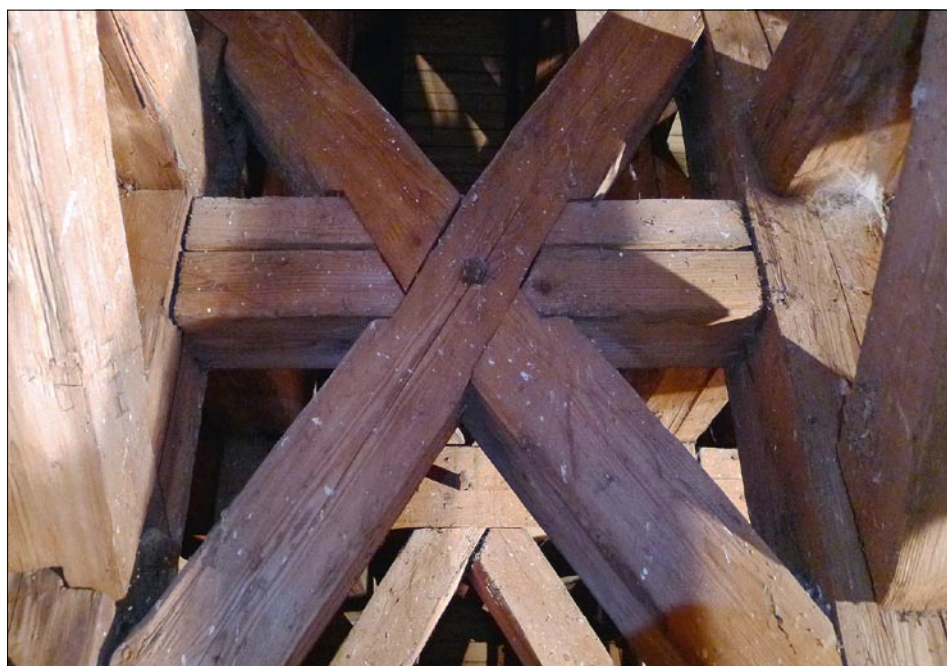
Obr. 6: Polička, kostel sv. Michaela – detail trojitěho přeplátování v krovu nad trojlodím.

Krovy nad presbytářem i trojlodím nesou známky shodného řemeslného zpracování. Trámy jsou ručně opracované širočinou. Konstrukční spoje byly zhotoveny převážně jednostranně rybinovitým plátováním se zajištěním dřevěnými hřeby. Ve vrcholu vazby jsou použita nárožní čepování, tzv. ostříh. Rybinovité tvary šikmých plátů mají značnou tvarovou různorodost, objevují se kryté varianty těchto spojů, hrotitě i kolmo zakončené špičky, ale také konkávní křivky (obr. 8). Charakteristickým znakem je mírné zalomení vnějšího obrysu plátu v místě napojení prvku, které je patrné u naprosté většiny šikmých spojů.

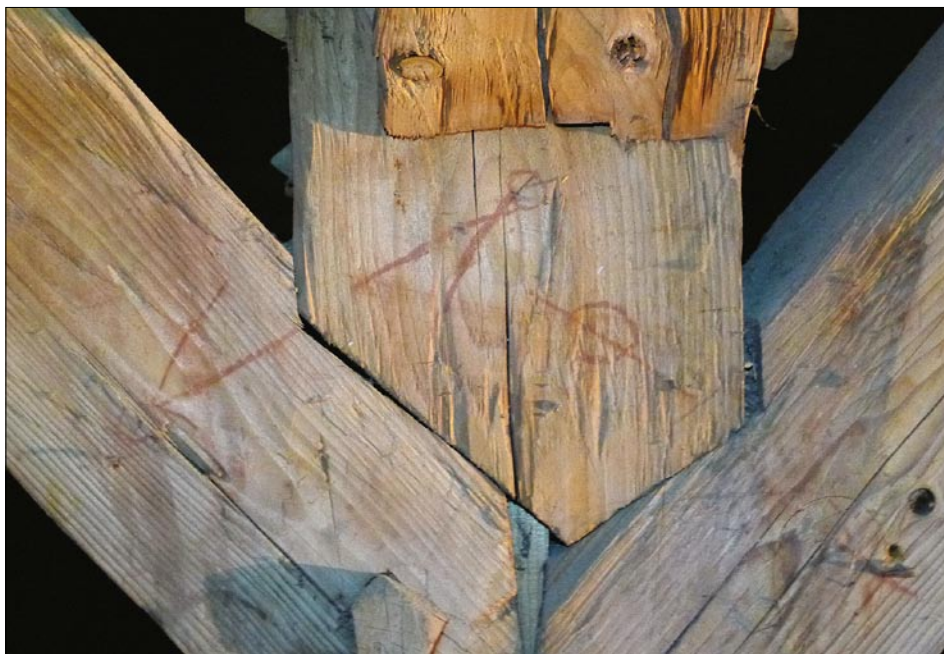
Obr. 7: Polička, kostel sv. Michaela – detail montážního číslování krovu nad presbytářem.

Montážní číslování krovu směřuje v obou úsecích od východu k západu a má podobu římských cifer vysekávaných sekerou. U značení stolic v podélném směru se objevují značky kreslené rudkou (obr. 7), často vykreslované přes spáry ve spojích tak, aby byla po spasování možná okamžitá kontrola návaznosti (obr. 8).

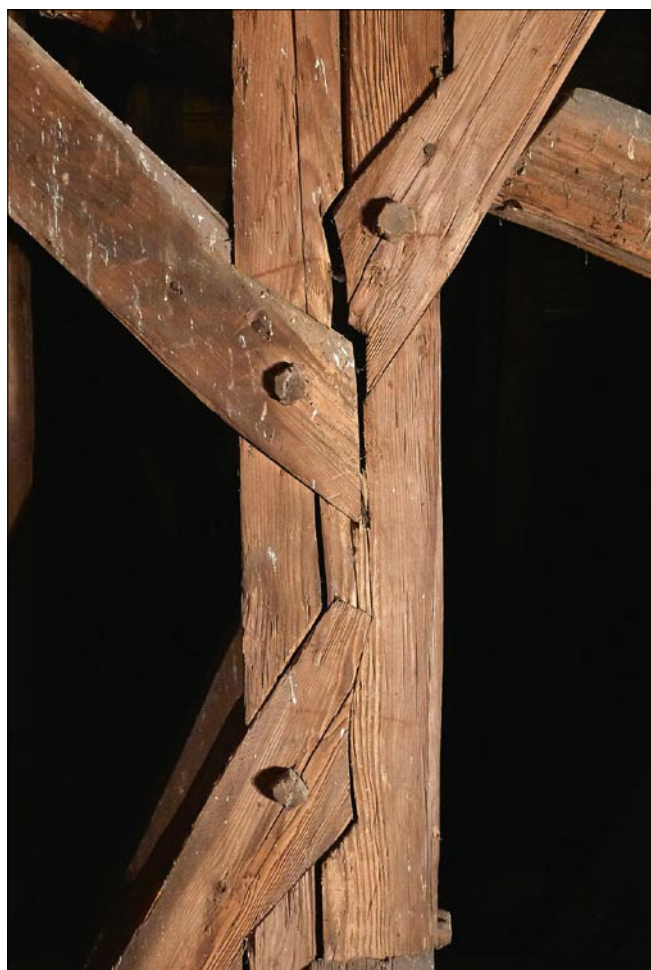
Obr. 8: Polička, kostel sv. Michaela – detail plátových spojů na sloupku v krovu nad trojlodím.

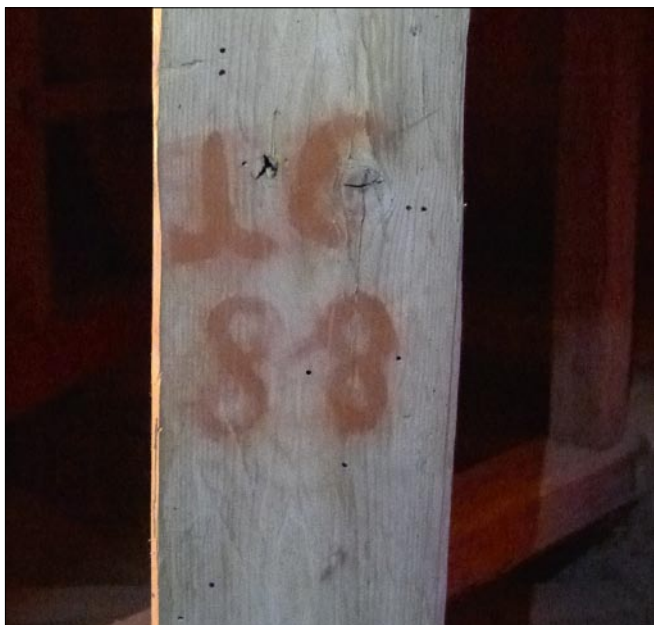
Obr. 9: Polička, kostel sv. Michaela – malovaný letopočet 1688 v krovu nad presbytářem.
