HRAD MOKŘICE U JIČÍNA

STAVEBNÍ PODOBA ŠLECHTICKÉHO SÍDLA NA ZÁKLADĚ VYHODNOCENÍ DOKUMENTACE VÝKOPŮ Z LET 2013, 2016 A ARCHEOLOGICKÉHO VÝZKUMU V ROCE 2024

PAVEL DRNOVSKÝ – JIŘÍ UNGER

Mokřice Castle near Jičín in Eastern Bohemia

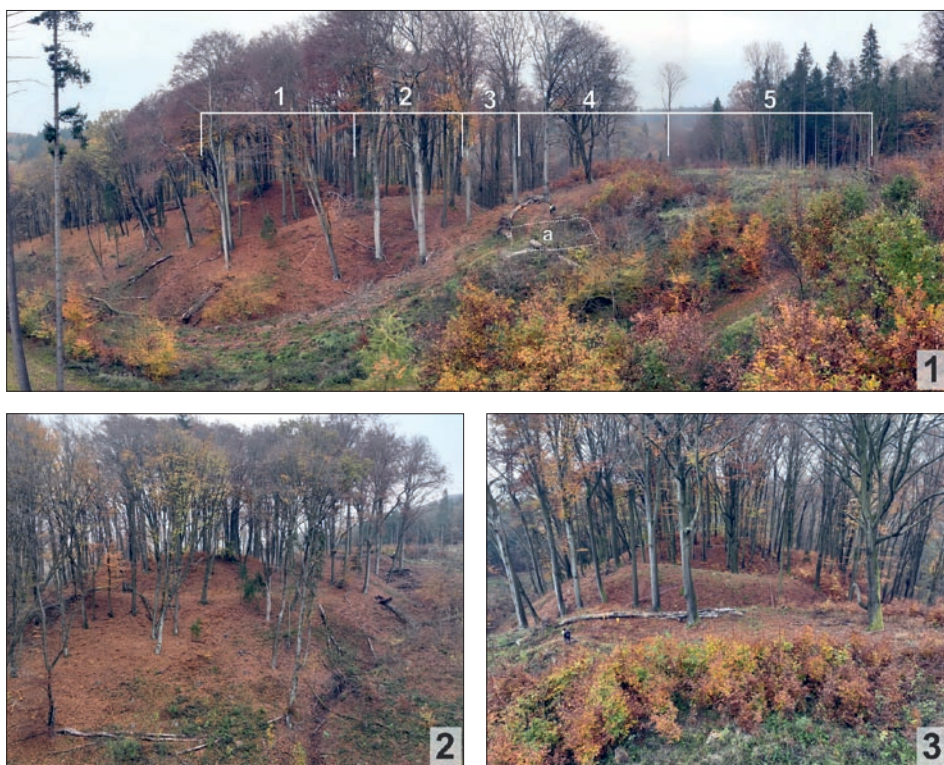
Obr. 4: Hrad Mokřice, záběry z dronu. 1 – pohled od jihovýchodu (1 – rozsah jádra, vymezeného příkopem; 2 – val; 3 – příkop; 4 – nižší část předhradí; 5 – vyšší část předhradí, poloha „a“ označuje rozsah zahloubeného objektu na předhradí); 2 – pohled na hradní jádra od jihu; 3 – pohled na hradní jádro přes předhradí od východu (pilotka dronu T. Kravciv, upravil P. Drnovský).

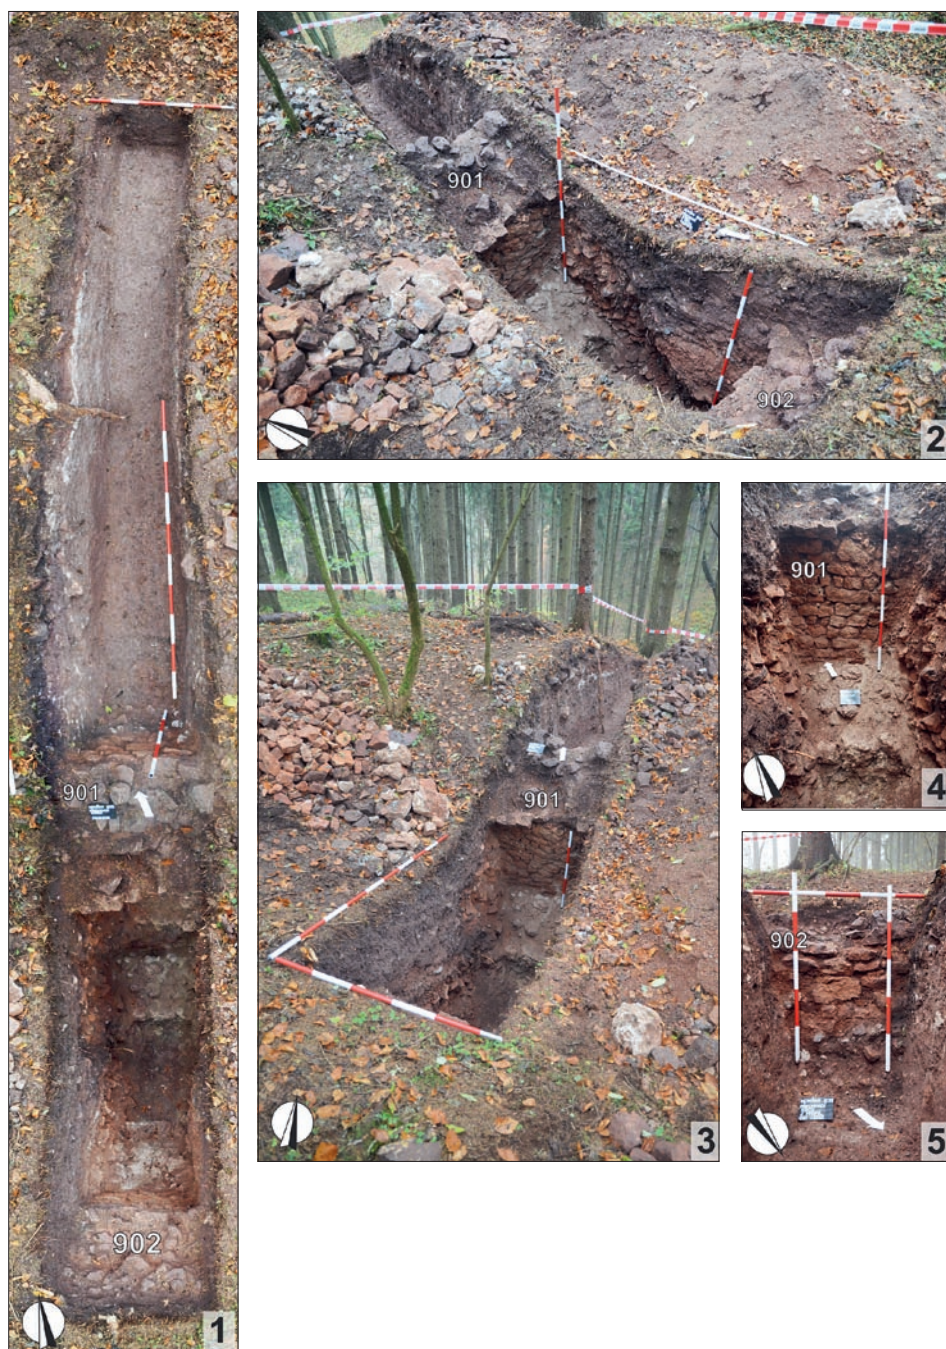
Obr. 12: Hrad Mokřice, sonda 5/2013 (není-li uvedeno jinak, všechna foto J. Košek; uloženo v Regionálním muzeu a galerii v Jičíně).

kopané při hloubení sklepa. Poté by došlo k vybudování obou konstrukcí 901 a 902, během čehož došlo k vytvoření vrstev, které obsahovaly značný podíl vápna (s. j. 105, 110). Následně došlo k zaházení klenby sklepa (s. j. 101, 103 a 104), tyto uložení obsahují též zlomky malty a kamene. Vrstvy, které vyplňují prostor sklepa, souvisí se zánikem objektu (s. j. 116, 114, 113, 115, 112 a 111). Sonda tedy odhalila suterén budovy, který tvořil valeně klenutý sklep. Nadzemní podobu budovy neznáme.

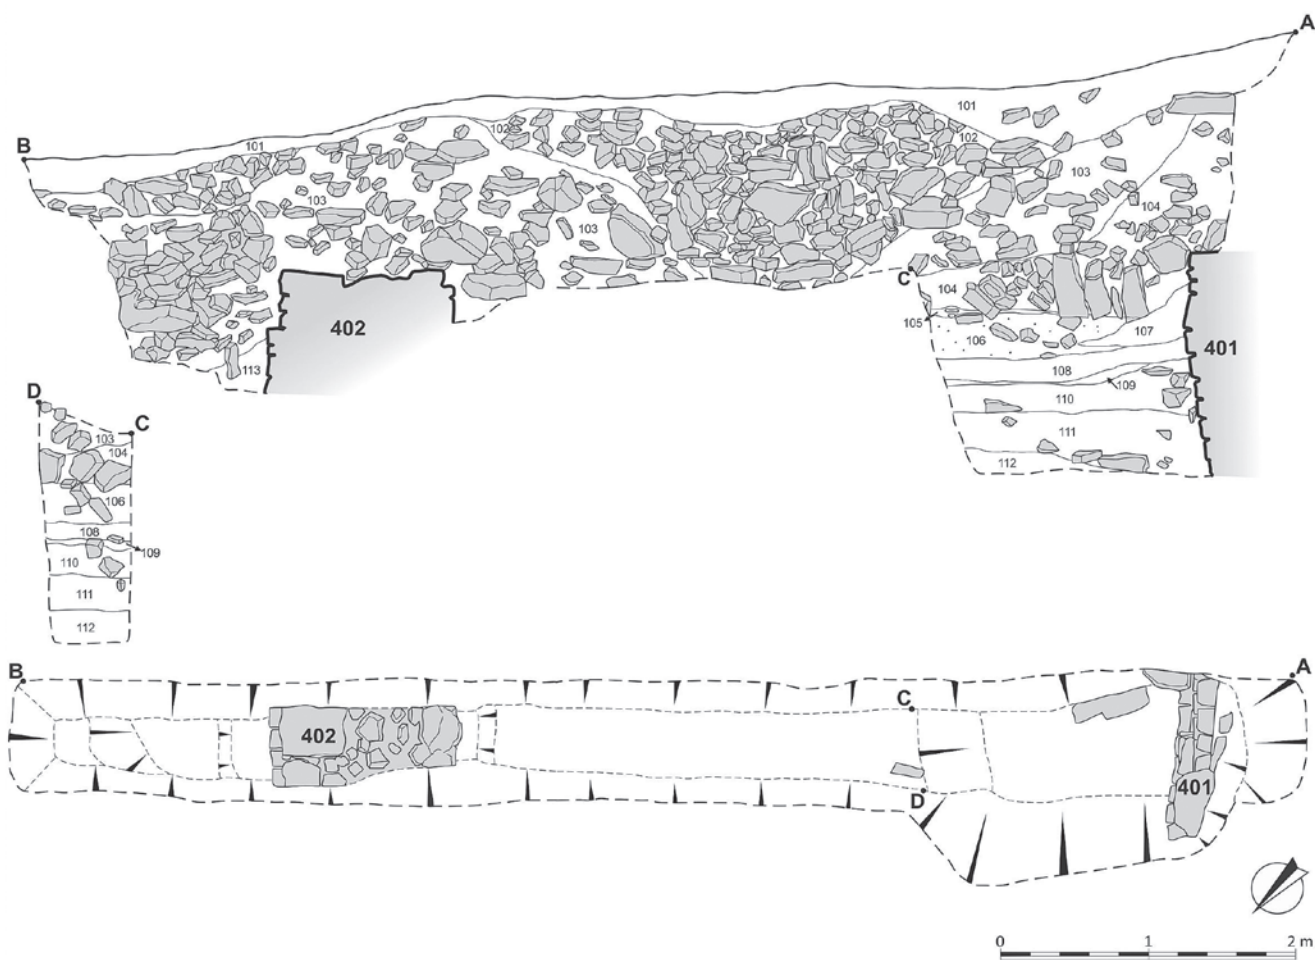
Obr. 15: Hrad Mokřice, půdorys a profily sondy 2/2016 (digitalizace dle kresby J Koška pořizené 31. 10. 2016, originál uložen v Regionálním muzeu a galerii v Jičíně; k tisku zpracovali E. Ptáčková – P. Drnovský).

113 – hnědá sypká hlína, s příměsí malty, drobných kamenů; 401 – hradební zeď, konstrukce tvořena lámaným nahrubo opracovaným pískovcovým kamenem, pojivo, narůžovělý písek s příměsí vápna, líc zdi nese stopy po ožehnutí (od vrstvy s. j. 108), kameny jsou do růžova opáleny, zeď zborcena do vrstvy 104; 402 – lámané a nasucho kladené kameny, nahrubo opracované, pojené maltou, jedná se o zdivo budovy přistavené k obvodové hradbě (401).

Sonda 2/2016 byla celkem 8,6 m dlouhá, maximální hloubky dosáhla při vnitřní straně obvodové hradby jádra (přibližně 3 m). Hloubka výkopu byla proměnlivá, prostřední úsek zůstal nevytěžený. Odhaleny byly zděné struktury. První byla s. j. 401, jedná se o vnitřní líc obvodové hradby, charakterem je stejná s průběhem dokumentovaným ve výkopu 1/2016. Druhé zdivo (s. j. 402) bylo odkryto v celé šířce,

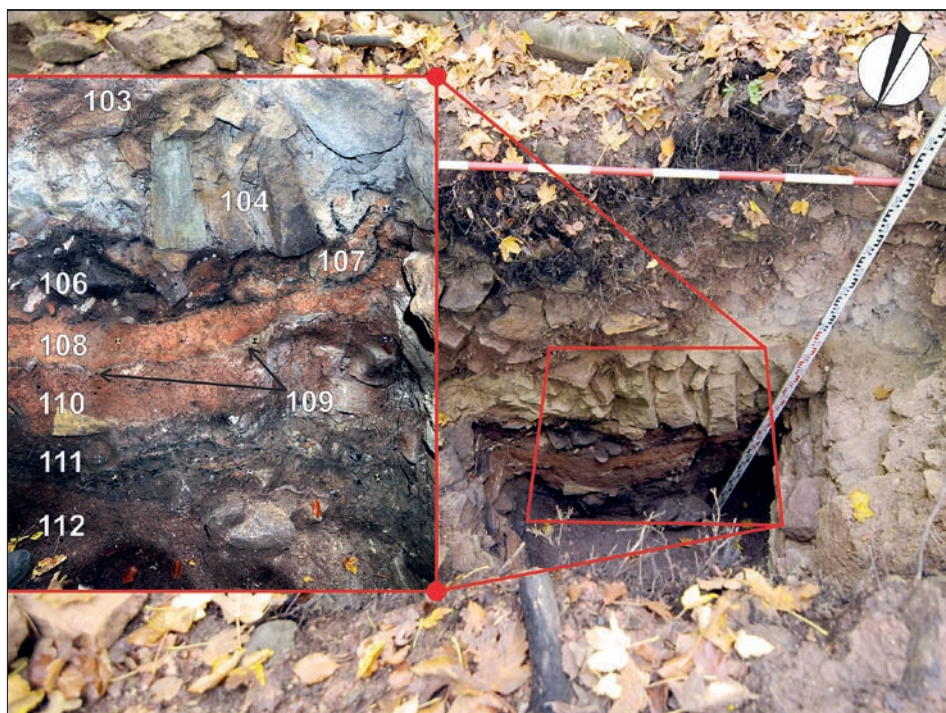
Obr. 16: Hrad Mokřice, sonda 2/2016. Pohled na stratigrafickou situaci v interiéru budovy přistavené k obvodové hradbě.

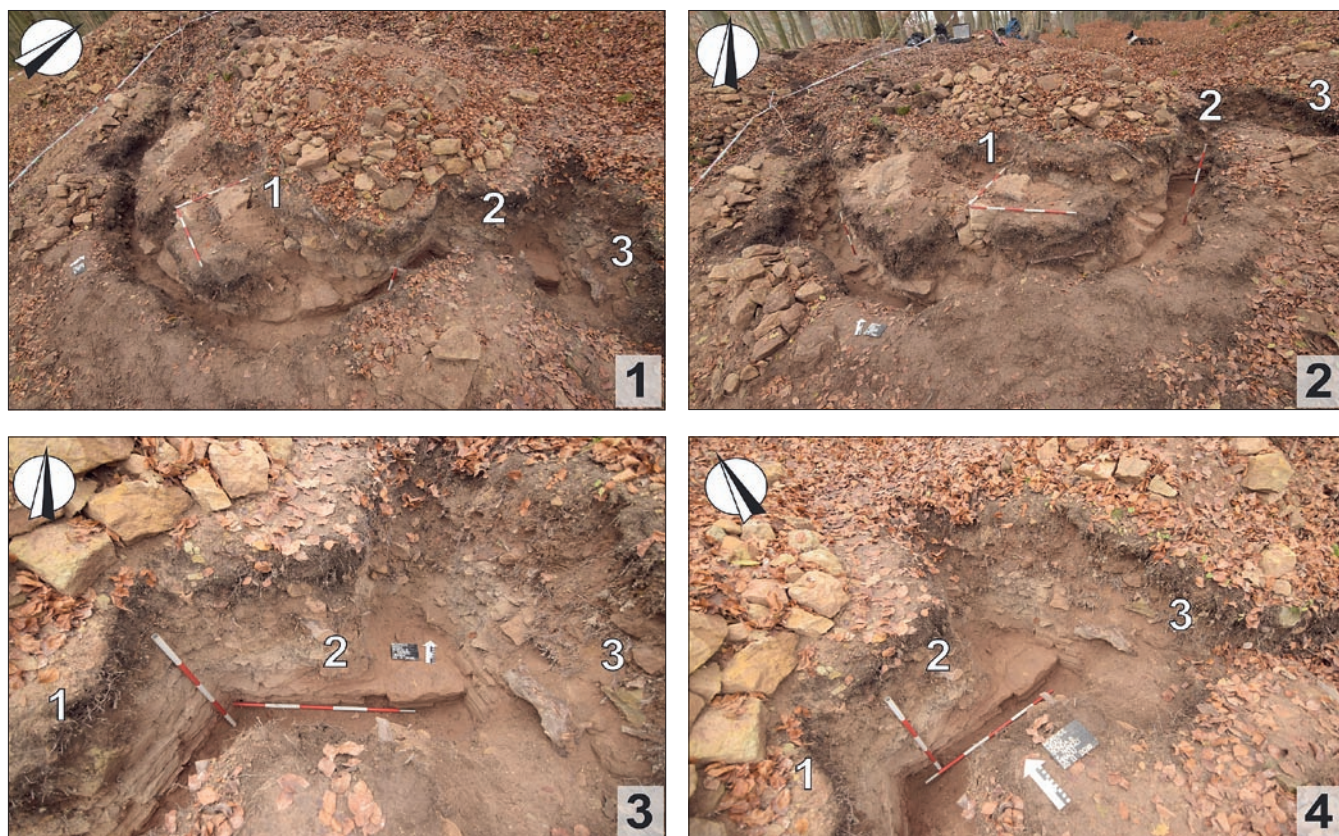
Obr. 22: Hrad Mokřice, sonda 5/2016: 1 – věžice číslo 1; 2 – kurtina; 3 – věžice číslo 2.

hradby. Jejich funkce může být předmětem diskuze. Jejich fortifikační úloha je přinejmenším diskutabilní. Věžice 1 a 2 umístěné na jihozápadní straně vystupovaly před líc jen přibližně 2,3 m, šířka první věžice byla asi 3,3 m, rozměry druhé byly patrně obdobné; soudíme tak ze symetrického náběhu zdí obou věžic. Překvapující je malý rozestup věžic – pouhých 1,2 m. Uplatnění případné boční střílby z obou věžic tedy bylo výrazně omezeno. Třetí věžice se nacházela v jihovýchodní části, byla větší, její průměr byl přibližně 5 m, před líc hradby vystupovala asi o 3,5 m. Primární úloha věžic spíše souvisela se statickým zajištěním hradby. Flankovací potenciál třetí věžice sice nějaký být mohl, na koruně první a druhé věžice se však sotva mohl vejít vyšší počet obránců. Vzhledem k tomu, že jižní a jihovýchodní část hradního jádra je orientována směrem na výše položený protilehlý svah, zde mohla být snaha posílit obranu/statiku hradby. Opomenout ani nelze reprezentativní aspekt

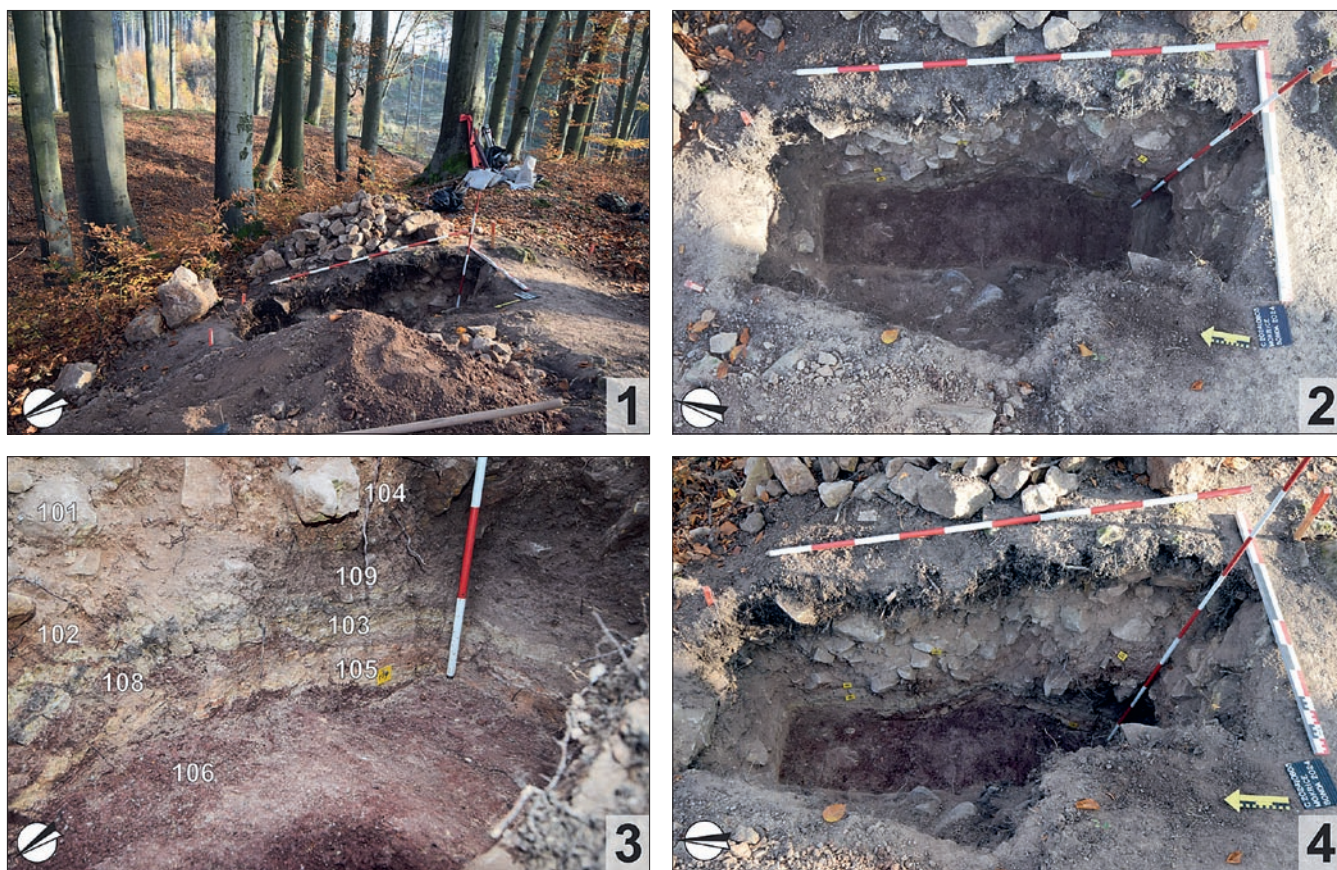
Obr. 25: Hrad Mokřice, sonda 1/2024 (k tisku zpracovali J. Unger – P. Drnovský).
