## POZDNĚ STŘEDOVĚKÁ PŘED- SUNUTÁ BAŠTA NÁCHODSKÉHO HRADU (DNES ZÁMKU)

### ARCHEOLOGICKÝ VÝZKUM ZANIKLÉ FORTIFIKACE V POLOZE VYSOKÝ ŠANC

PAVEL DRNOVSKÝ – LADISLAV  
RYTÍŘ – JIŘÍ SLAVÍK – JIŘÍ UNGER

Late Gothic Bastion of Náchod Castle (Now a Chateau)  
Archaeological Research of the Vanished Fortification at Vysoký šanc

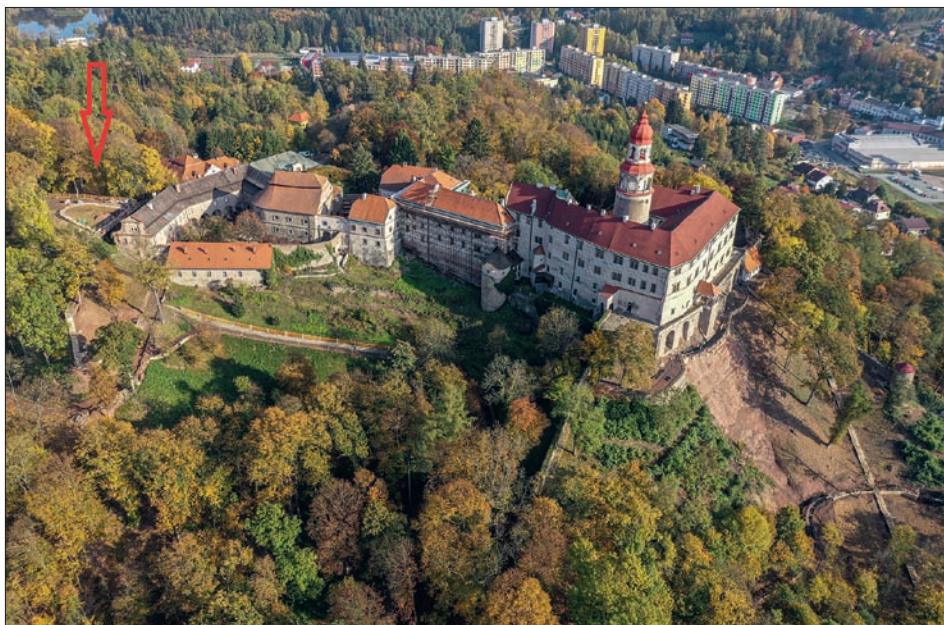
Obr. 3: Náchod, zámek. Letecký pohled od západu, pozice předsunuté bašty označena šipkou, snímek pořízen po obnově a památkové prezentaci objektu nadzemním zdívem (foto T. Kravciv).

Abb. 3: Náchod, Schloss. Luftaufnahme der Schlossanlage von Westen. Pfeil zeigt zur Position der vorgeschobenen Bastei; die Aufnahme stammt aus der Zeit nach der Renovierung und denkmalträchtigen Präsentation des Objekts mittels des hochgezogenen Mauerwerks (Foto T. Kravciv).

Zmiňované úpravy se dotkly i polohy Vysoký šanc (obr. 3; 4). Jedná se o nejvyšší část zámeckého areálu severozápadně od dnešního tzv. úřednického traktu, kterou tvoří protáhlá trojúhelníková plošina na bocích zpevněná opěrným zdivem. Tato plocha je poprvé v písemných pramenech označována jako Vysoký šanc již v roce 1643. V tomto prostoru byla v minulosti velmi omezeně dokumentována kamenná konstrukce, interpretovaná jako bašta trčkovského opevnění, či zbytek zahradní stavby (Čížek – Slavík 1994, 118–119).

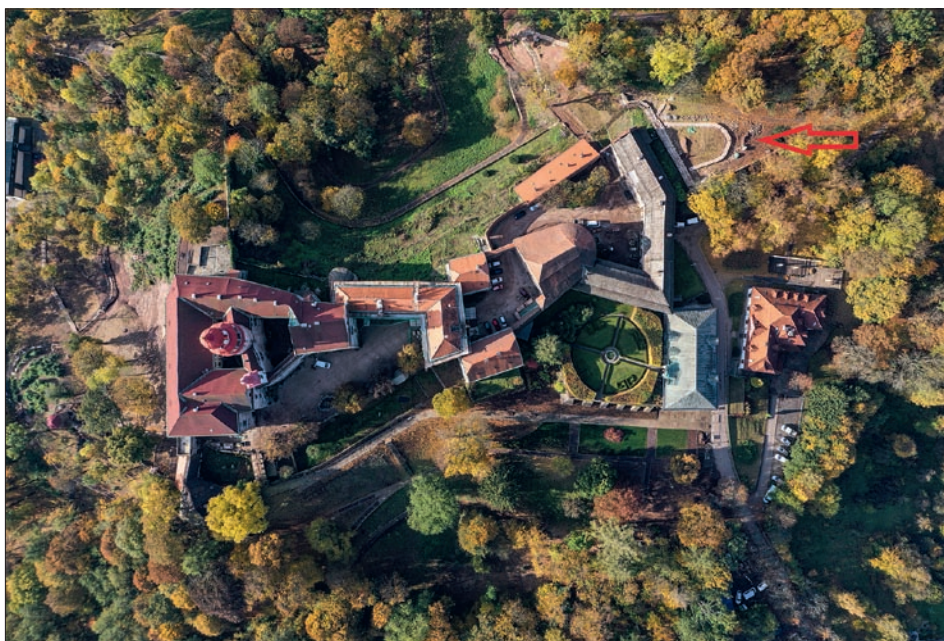
Obr. 4: Náchod, zámek. Letecký pohled, pozice předsunuté bašty označena šipkou, snímek pořízen po obnově a památkové prezentaci objektu nadzemním zdívem (foto T. Kravciv).

Abb. 4: Náchod, Schloss. Luftaufnahme der Schlossanlage. Pfeil zeigt zur Position der vorgeschobenen Bastei; die Aufnahme stammt aus der Zeit nach der Renovierung und denkmalträchtigen Präsentation des Objekts mittels des hochgezogenen Mauerwerks (Foto T. Kravciv).

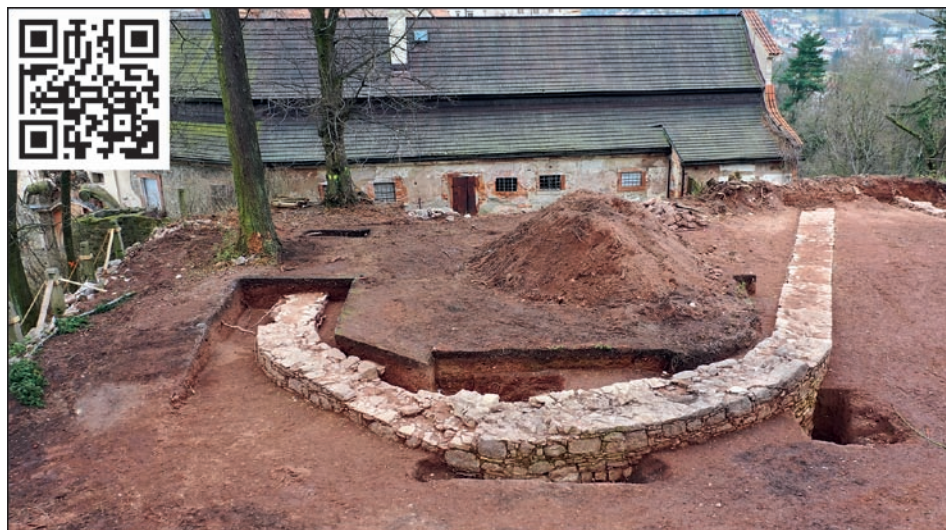
Obr. 5: Náchod, zámek, poloha Vysoký šanc. Odhalené zdivo předsunuté bašty, pohled od severu. QR kód odkazuje na 3D model nálezové situace (foto T. Kravciv).

**Konstrukce 901:** V sondách S1, S6, S7, S15, S16, S17 a 18 byla odhalena koruna a líc zdiva z lomového kamene o tloušťce 1,3–1,4 m z místních světle okrových slepenců a bělavých pískovců, pojené na vápennou maltu s lokálním pískem okrové barvy (obr. 8–10). Oboustranně lícované zdivo s drobnými vodorovnými ústupky vytváří půdorys s oblým, dvakrát lomeným čelem a rovnými boky. V sondě 7 byl v hloubce cca 1,5 m od současného povrchu terénu zachycen výkop pro základ (SJ 507), který se ovšem na samotném zdivu jinak neprojevoval. V jižní části nese je zdivo postupně zeslabené, což se projevuje jeho schodovitým profilem (zachyceno na profilu v sondě 7). V žádné z položených sond, které byly umístěny i v prostoru před zdivem bašty, či dosahovaly až k jižní terénní hraně zkoumané plochy, nebyly zachyceny stopy po vnějším příkopu.

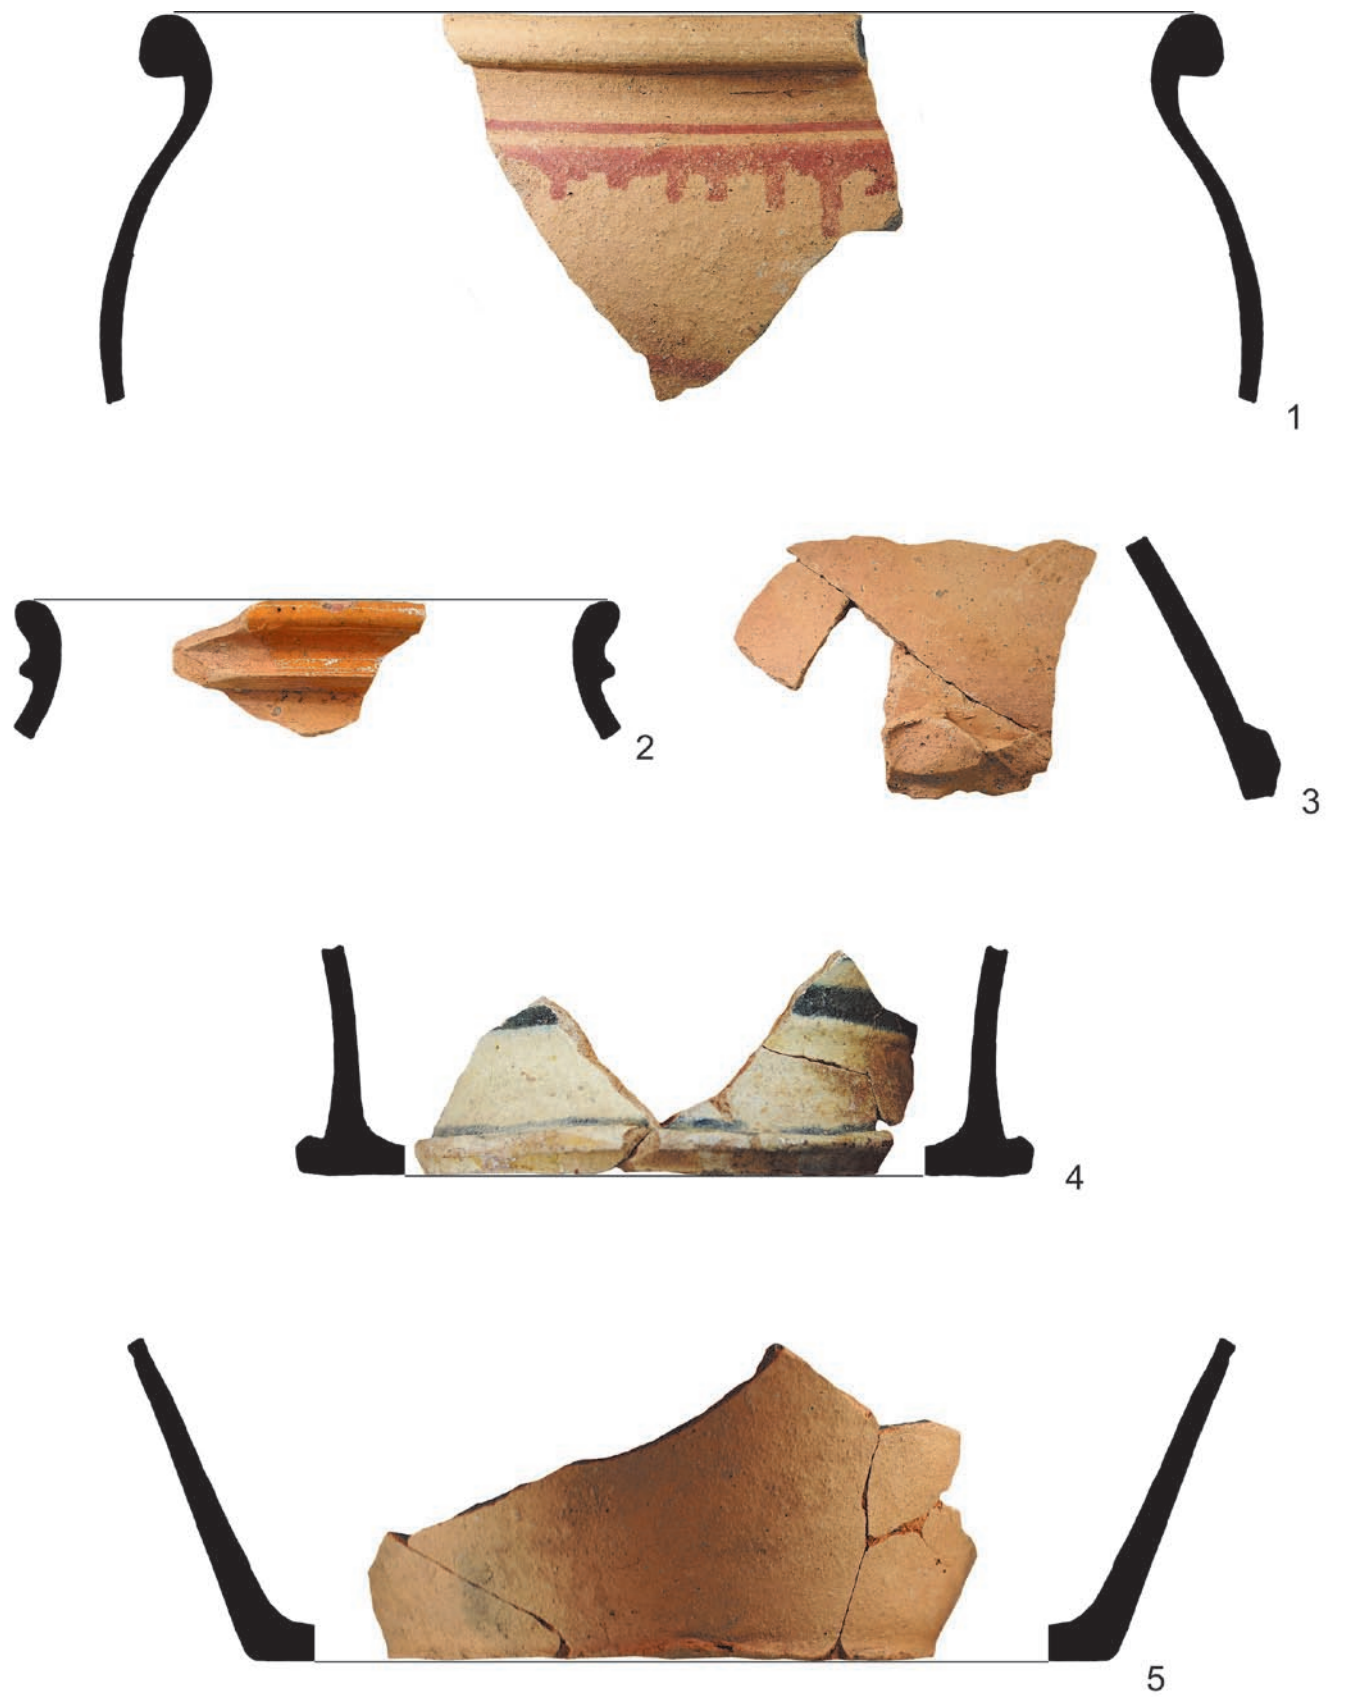
Obr. 11: Náchod, zámek, poloha Vysoký šanc. Dokumentace nálezů (zpracoval P. Drnovský).

ná o keramický soubor z vrstvy 136 (obr. 11). V rámci tohoto kontextu bylo získáno celkem 57 keramických fragmentů. Většina z nich (50 ks) představuje kvalitně vypálenou hrnčinu ponechanou v rezné podobě. Díky homogennímu oxidačním prostředí se barva keramiky pohybuje v odstínech oranžové barvy. V rámci severovýchodních Čech se jedná o převládající formu pozdně středověké hrnčířské produkce, jejíž postupnou dominanci lze sledovat na počátku 15. století (*Drnovský 2018, 77; Matějková 2014, 100*). V rámci zastoupených tvarů jsou přítomny hrnce a mísy. Tak jako v případě analogických souborů i mezi náchodskými nálezy se objevuje výzdoba v podobě červeného malování a jednoduchých oběžných rytých linií na podhrdlí nádob. Jedná se o masovou produkci z průběhu 15. století. Publikované analogické soubory pochází i z jižněji položených měst, např. z Rychnova nad Kněžnou (*Macháček 2023*), Vamberku (*Fleknová 2021*) a Kostelce nad Orlicí (*Dragounová 2020*). V oblastech severně od Náchoda jsou obdobné soubory identifikovány na tvrzcích Javorníku (*Drnovský 2018*) a Mladých Bukách (*Wolf 2004*). Pro chronologické srovnání je podstatný soubor z nedalekého hradu Vizmburku zaniklého v roce 1447; zde se nachází identická keramika (*Košťál 2013, 67–70*).

Zbýlých sedm keramických fragmentů ze stratigrafické jednotky 136 v sondě 6 představuje sice také oxidačně pálenou hrnčinu, ta je však glazovaná. V šesti případech je světle hnědá poleva aplikována na vnitřní stranu nádoby. Pouze spodní část jedné nádoby (patrně džbán) nesl světle béžovou polevu v kombinaci s tmavě šedými pásy i na vnějším povrchu. Nástup vnitřně polévané hrnčiny lze obecně sledovat od závěru 15. století a zejména pak během počátku 16. století, kdy postupně nahrazuje výše popsanou neglazovanou keramiku (*Drnovský 2018, 78*). Již dříve byla glazura aplikována na vybrané tvary nádob, zejména trojnohé pánve. Na výše zmíněném zaniklém Vizmburku je glazované zboží představováno téměř výhradně pánvemi (*Košťál 2013, 71*). Vzhledem k poměru glazovaných a neglazovaných fragmentů keramiky se kloníme s určením vzniku depozitu 136 právě na přelomu 15. a 16. století. V průběhu pokročilého 16. století bychom totiž očekávali opačný trend poměru zastoupení obou keramických produkcí (tato změna poměrů se naopak projevila v mladších depozitech).

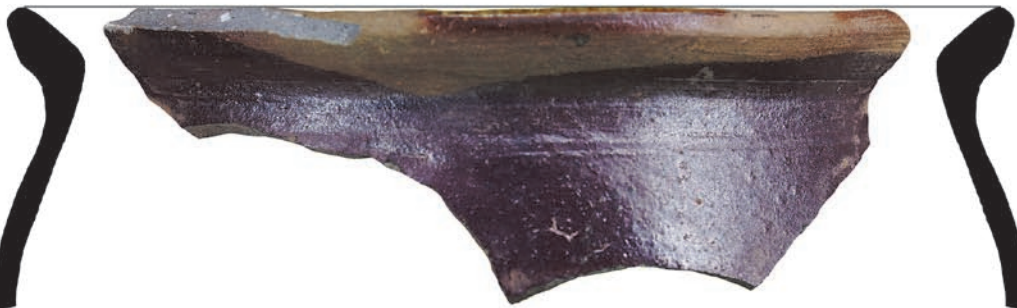
Obr. 12: Náchod, zámek, poloha Vysoký šanc. Dokumentace nálezů (zpracoval P. Drnovský).

Abb. 12: Náchod, Schloss, Position Vysoký šanc. Dokumentierung der Funde (Gestaltung P. Drnovský).

Nálezů pocházejících z vrstev překrývajících dochovanou korunu zdíva bašty je mnohem více. V sondě 6 se jedná o nálezy z vrstvy 123, v sondě 7 se jedná o nálezy z vrstvy 131, v sondě 16 z vrstvy 204, v sondě 15 z vrstvy 181, sondě 17 z vrstvy 208 (obr. 12; 13). Celkem z těchto situací pochází 63 keramických fragmentů. Zde je poměr opačný. Souhrnně 51 ks je opatřeno glazurou (z toho 12 ks oboustranně). V rámci kolekce se kromě různých tvarů hrnců a džbánů objevují i pánve, talíře a poklička. Neglazovaná keramika je oproti tomu přítomna pouze devíti fragmenty. Zbýlé dva keramické fragmenty pocházejí z kameninových nádob. Dle charakteristické hnědé barvy glazury a slinuté šedé barvy lomu lze původ kameniny určit do Slezska, konkrétně do dnes polského Boleslavce (Boleslawiec, Bunzlau). Rozmach výroby tohoto zboží se datuje od 16. století, přičemž kulminoval zejména v 18. a 19. století (*Bober-Tubaj 2014; Scheufler 1972, 62*).

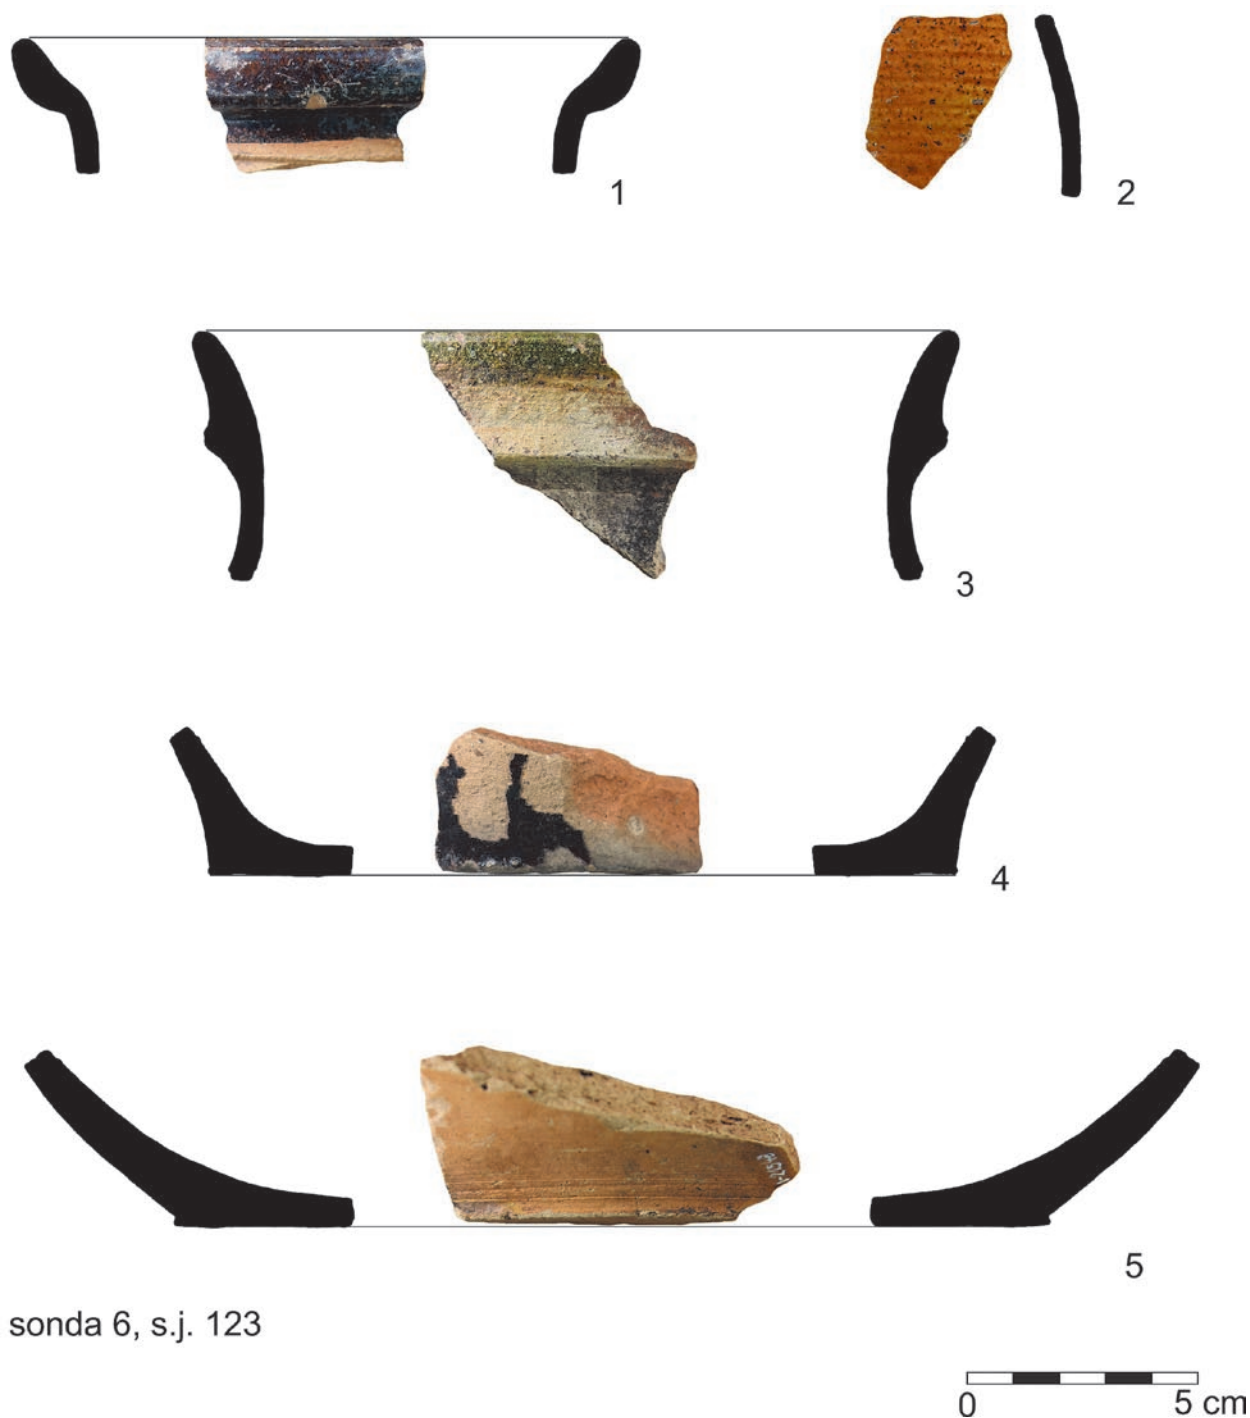
Obr. 13: Náchod, zámek, poloha Vysoký šanc. Dokumentace nálezů (zpracoval P. Drnovský).

Abb. 13: Náchod, Schloss, Position Vysoký šanc. Dokumentierung der Funde (Gestaltung P. Drnovský).

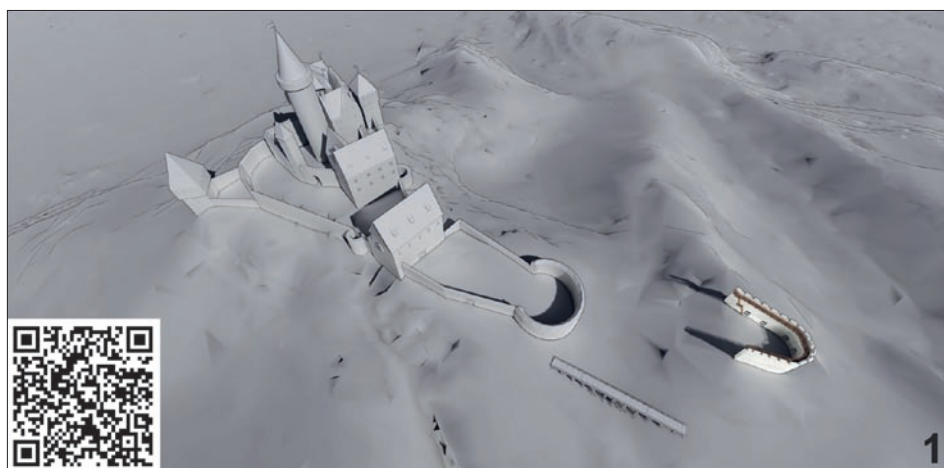
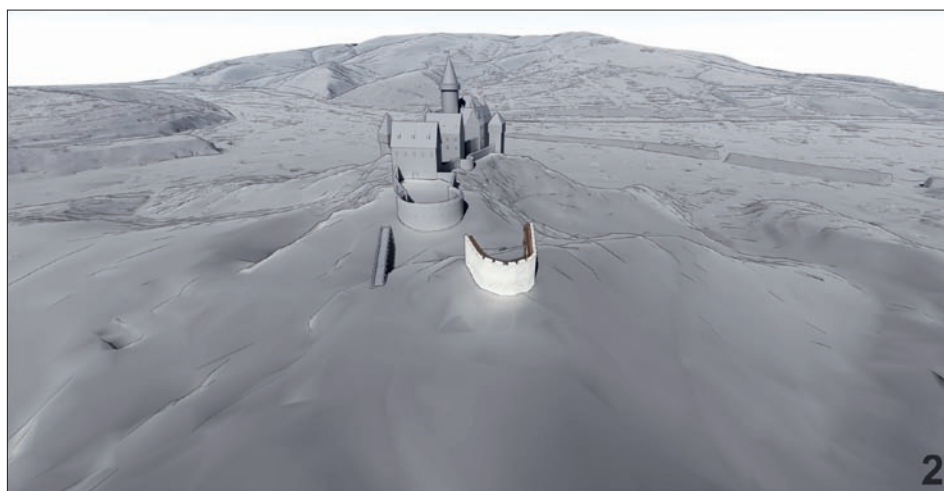
Obr. 15: Náchod, zámek. Rekonstrukce sídla na počátku 16. století: 1 – pohled od severu; 2 – pohled od severozápadu; 3 – pohled od jihu, z tohoto směru je hrad zachycen i na kresbě (obr. 14) z počátku 16. století. QR kód odkazuje na virtuální 3D rekonstrukční model (zpracoval J. Unger).
