# KOSTEL POVÝŠENÍ SV. KŘÍŽE V PODĚBRADECH – JEHO POČÁTKY A PROMĚNY BĚHEM STALETÍ

KAREL KIBIC

## Transformations of the Architecture and Furnishings of the Church of the Exaltation of the Holy Cross in Poděbrady

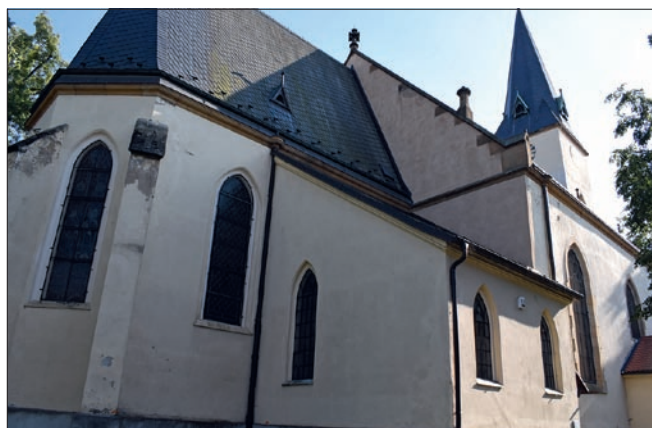
Obr. 2: Poděbrady, kostel Povýšení sv. Kříže. Pohled od severovýchodu, v popředí sakristie, obestavená schodištěm na oratoř v patře (stav 2024).

Abb. 2: Poděbrady, Kreuzerhöhungskirche. Ansicht von Nordosten, im Vordergrund die von der Oratoriumstreppe herungebaute Sakristei (Zustand 2024).

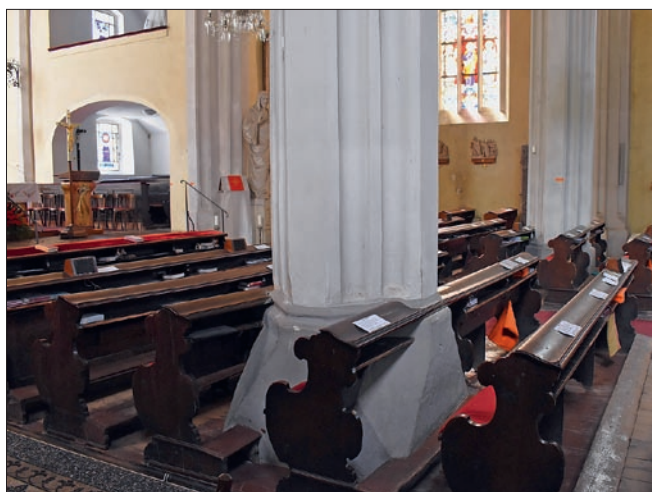
Obr. 8: Poděbrady, kostel Povýšení sv. Kříže. Střední pilíře trojlodí, v předě včetně soklu (stav 2024).

Sokly přístěnných pilířů zdůrazňují (polo)křížový tvar, do něhož šikmé boky pilířů se žlábků přecházejí stříškami ještě nad soklem. Horní soklovou římsu supluje jen nevýrazné šikmé předstoupení, provedení je většinou poškozeno novodobou úpravou. Pozoruhodná je výšková úroveň horního ukončení soklů, která výrazně stoupá severním a východním směrem. Rozdíl úrovně římsy soklu činí u jihozápadního a severovýchodního středního pilíře zhruba 35 cm, rozdíl mezi severními a jižními přístěnnými pilíři ca 40 cm. Znamená to, že podlaha kostela původně více stoupala severovýchodním směrem, resp. klesala směrem jihozápadním, možná se i trochu vlnila a v západní části kostela bývala níže než dnes.

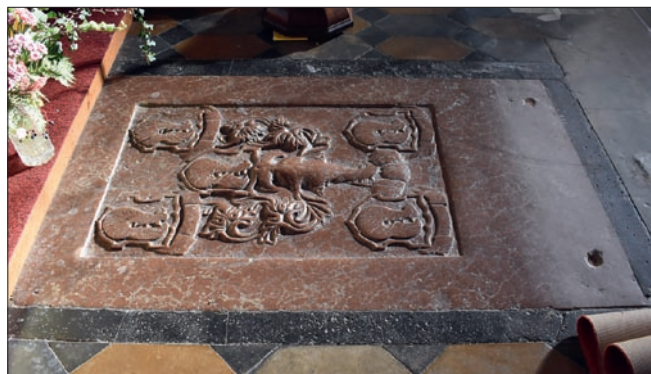
Obr. 9: Poděbrady, kostel Povýšení sv. Kříže. Presbytář, krycí deska vstupu do krypty (stav 2024).

Podle mramorové krycí desky vstupu lze odhadnout, že krypta v současné podobě pochází ze 16. století. Soudíme, že sloužila pro pohřbívání vyšších úředníků panství a některých duchovních, podobně jako krypta kostela v nedalekém Chlumci nad Cidlinou (*Kuča 1995, I, 160*). Školní práce Jana Marečka (2007) uložená v archivu probošství uvádí, že má rozměr 3 × 4 m – bez udání zdroje, ale snad realisticky; lze si představit, že jde o prostor s valenou klenbou ve směru podélné osy kostela. Z roku 1750 máme zprávu o *vyčištění krypty nebo sklípku v kostele, do ní udělání na místě starých shnilých, pro kladení mrtvých těl nových kantejřův(?)*, za což se spolu i za dříví k tomu potřebné platilo necelých 7 zl.<sup>12)</sup> Zejména v účtech 17. století jsou zapisovány poměrně četné příjmy za pohřbení v kostele, ale nikde nečteme, že by někdo byl uložen přímo v kryptě (výjimkou jsou pohřby dvou farářů v letech 1702 a 1783).<sup>13)</sup> Roku 1692 např. nalézáme příjem *od místa ku pohřbu v chrámu Páně ve sklípku k tomu schválně připravenému*, a sice dvou nezletilých dítek pana Jana Antonína Perngkla ze Šenerýtu, toho času forstmistra panství poděbradského a kolínského, který zároveň svolil, aby do téhož hrobu byla pohřbena *šlechtná matrona paní Kateřina manželka slovného muže pana Štastrného Kratochvíla měšťana a ten čas radního písaře města Poděbrady*.<sup>14)</sup> Jiná význačná osobnost, stavitel Giovanni Battista Aostalli († 1575), byla podle kroniky pochována *in der Dielen der Kirche*, což čteme jako v podlaze kostela poblíž stávajícího osazení ve stěně vlevo od kaple u jižní lodi,  *kterou při příležitosti renovace kostela vybudoval na vlastní náklad*.<sup>15)</sup> Snad mohl být pochován přímo v této kapli. Nahradila ji dnešní kaple Bolestné Panny Marie, kterou prý nechal zřídit poděbradský hejtman František Vilém Logdmann von Auen roku 1698 (*UPČ 3, 110*), opět jako svou rodovou hrobku.

Úvahy o době vzniku krypty míří k otázce stáří vlastního kostela. Z větší části se musíme spolehnout na výpověď stavby samé, ač architektonické články nedovolují jednoznačné časové zařazení a podkroví kostela neobsahuje konstrukční prvky, které by umožnily dendrochronologickou dataci.<sup>16)</sup> Jedinou datační oporou jsou dva svorníky klenby presbytáře: s českým lvem, což čteme jako odkaz na krále Jiřího z Poděbrad († 1471), a s orlicí, tedy se zjednodušeným znakem Poděbrad, který obec získala od Jiřího synů při povýšení na město roku 1472. Podle toho

by bylo možné dokončení presbytáře předpokládat někdy v 70. letech 15. století.

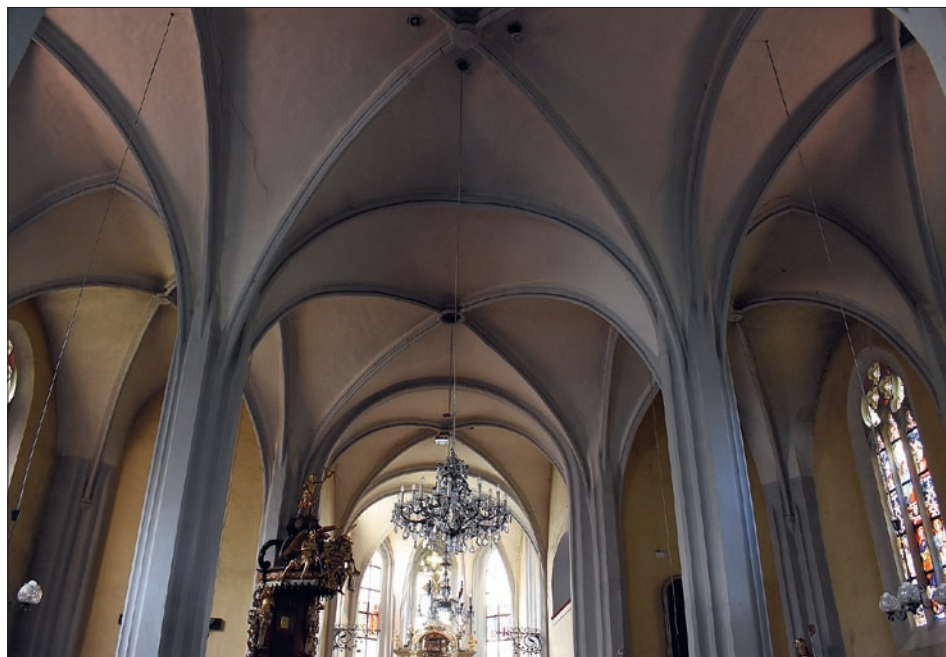
Obr. 11: Poděbrady, kostel Povýšení sv. Kříže. Klenba trojlodí s pohledem přes nevýrazný vítězný oblouk do presbytáře (stav 2024).

a zřetelně se odlišuje od ještě gotického interiéru. Klenbu  
trojlodí za „renesanční“ nepovažujeme; zdá se pravděpo-  
dobné, že pokud by se budovala až po polovině 16. století,  
projevila by se minimálně v detailech odlišným slohem  
a její konstrukce by se (z rubu) rozeznala od starší klen-  
by presbytáře. Kostel se v polovině 16. století jeví jako do-  
končená stavba, do níž je doplňována výbava, roku 1559  
byl pořízen Poděbradský kancionál, na který sám Aostalli  
přispěl (Šmilauerová 2001, 58–59), roku 1563 cínová křti-  
telnice. Něco z této výbavy padlo za obět obrazoboreckému  
zápalu let 1619–1620, kdy nejprve někteří konšelé spolu  
s městským písařem a novým farářem vyházeli z farní-  
ho kostela obrazy a zamazali nástěnné malby, počátkem  
roku 1620 pak městská rada se *souhlasem vší obce roz-*

Abb. 11: Poděbrady, Kreuzerhöhungskirche. Gewölbe der dreischiffigen Halle mit Blick über den ausdruckslosen Triumphbogen zum Presbyterium hin (Zustand 2024).

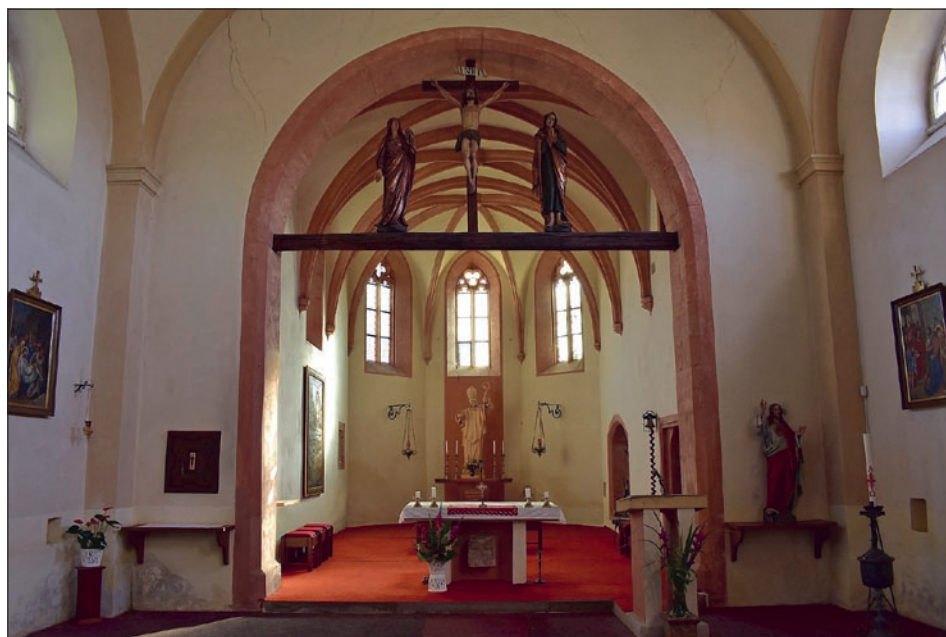
Obr. 12: Libice nad Cidlinou (okres Nymburk), kostel sv. Vojtěcha. Pohled do gotického presbytáře (stav 2021).

Presbytáři v Poděbradech se minimálně vizuálně velmi blíží provedení presbytáře kostela sv. Vojtěcha v sousední Libici nad Cidlinou. I zde má vítězný oblouk a klenba půlkruhový tvar, resp. průřez, v presbytáři jsou podobné pravoúhlé portály bez sedel do (podvěžní) sakristie i patra někdejší věže, ve stejné poloze v zadní části jižní stěny presbyteria je podobné sedile, jen se segmentovým záklenkem. Západní portál v Poděbradech se od jižního portálu v Libici odlišuje výraznou stříškou soklu a méně vytríbenou profilací, při posuzování však může klamat pozdější zapravení štukem. Jehlancové konzoly libického presbytáře přepásané výraznými římsami snad lze srovnávat s konzolkami v koutech přístěnných pilířů v Poděbradech, které bohužel jsou zatřené omítkou. Libice byla významným místem i po zániku slavníkovského centra, čehož projevem jsou i dva kostely, které zde zůstaly až do josefínské doby: kostel Matky Boží (v letech 1798–1800 přeměněn na faru) a kostel sv. Vojtěcha, původně sv. Jiří – o ten zde běží. Tento stav zachycují již registra papežských desátků: kostel Matky Boží je zván *Lybicz ecclesia lapidea* (zděný), kostel sv. Vojtěcha *Lybicz catholica* (farní), s poznámkou připsanou k roku 1405 *lyngea* (dřevěný) (RDP, 85). To je mimořádně důležitá informace naznačující, že kostel sv. Vojtěcha nevznikl před rokem 1405. Stavebněhistorický průzkum<sup>19)</sup> se tedy domníval, že kostel vznikl mezi rokem 1405 a vypuknutím husitských válek, tedy v době, kdy Libici drželi pražské benediktinky od sv. Jiří – vykazují všechny znaky architektury přelomu 14. a 15. století (*Libal* 2001, 229–230, ho klade do 4. čtvrtiny 14. století, pokud prý není starší) a zároveň se jevílo velmi nepravděpodobné, že by bohatě dimenzovaný (tři pole klenby presbyteria!) a architektonicky velmi slušně provedený kostel vznikl za husitských válek nebo po nich.<sup>20)</sup> Takové datování by pak mezi kostely v Libici a v Poděbradech téměř vylučovalo vzájemnou vazbu. Představa, že husitské války nadlouho všechnu stavbu či dostavbu kostelů vyloučily, však může být zavádějící. Libici roku 1437 mezi dal-

Abb. 12: Libice nad Cidlinou (Bez. Nymburk), Kirche d. hl. Adalbert. Blick ins gotische Presbyterium (Zustand 2021).

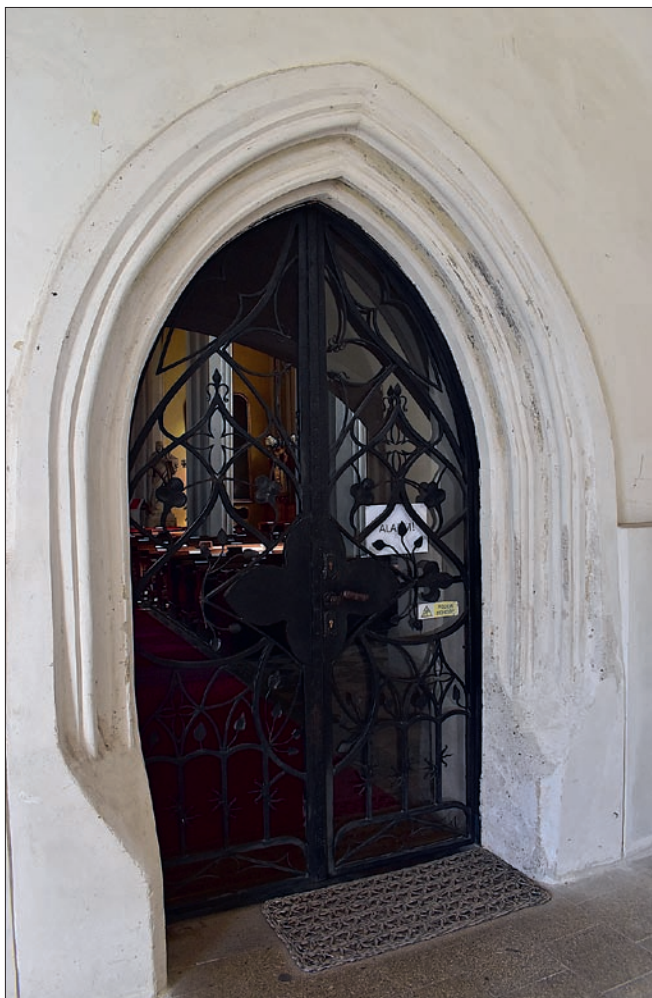
Obr. 13: Poděbrady, kostel Povýšení sv. Kříže, západní portál (stav 2024).

Abb. 13: Poděbrady, Kreuzerhöhungskirche. Westportal (Zustand 2024).

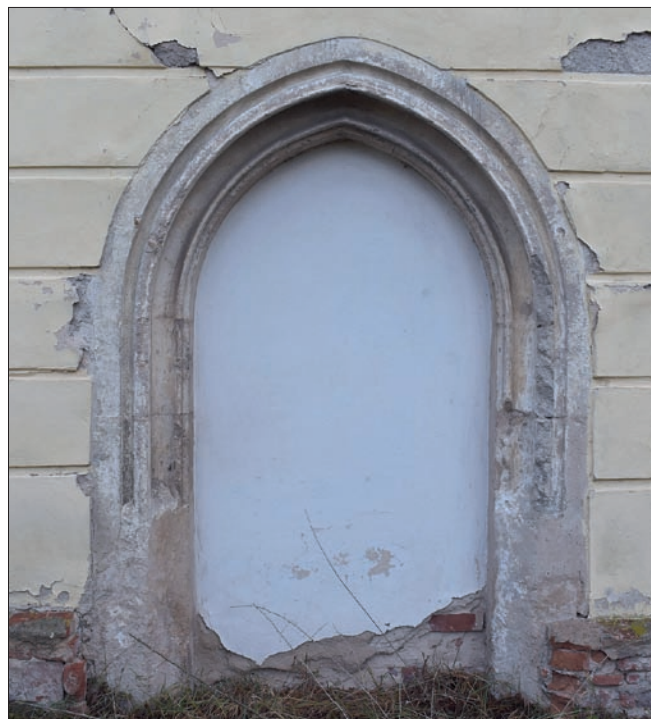
Obr. 14: Libice nad Cidlinou, kostel sv. Vojtěcha, jižní portál lodi (stav 2022).

Abb. 14: Libice nad Cidlinou, Kirche d. hl. Adalbert. Schiff, Südportal (Zustand 2022).

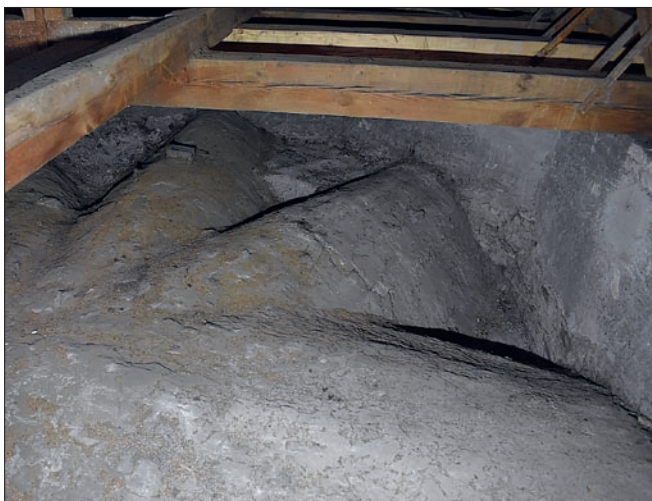
Obr. 15: Poděbrady, kostel Povýšení sv. Kříže. Rub závěrového pole klenby presbytáře (stav 2024).

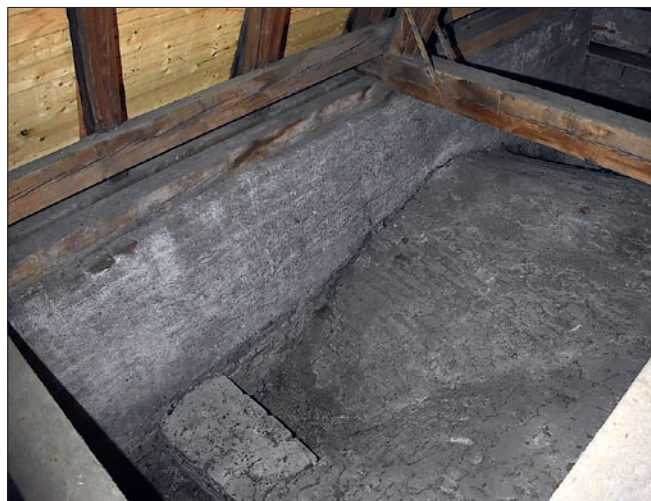
Obr. 16: Poděbrady, kostel Povýšení sv. Kříže. Rub klenby presbytáře (stav 2024).

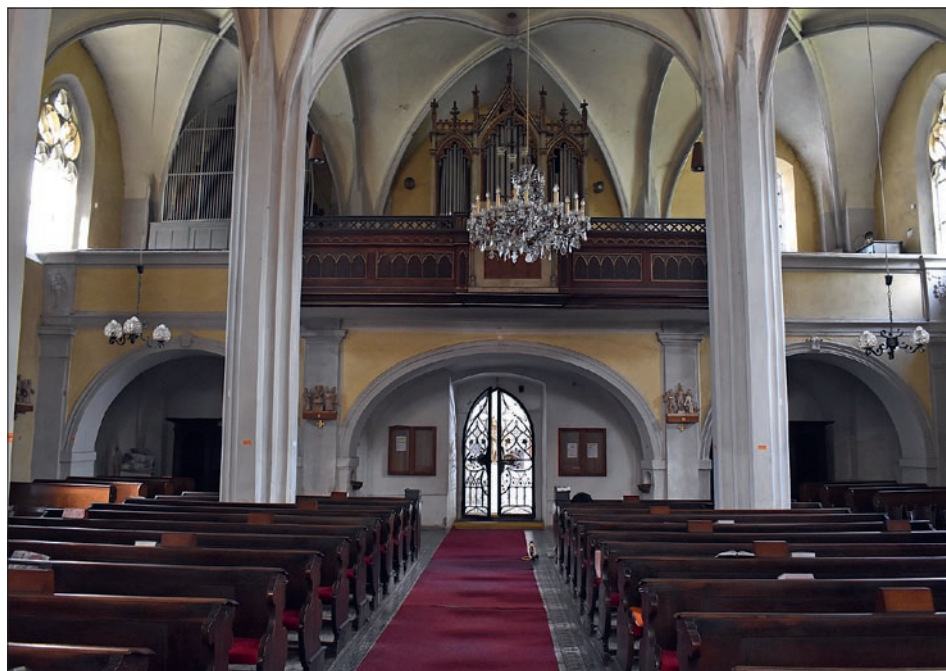
Obr. 17: Poděbrady, kostel Povýšení sv. Kříže. Západní část trojlodí s vestavěnou varhanní kruchtou (stav 2024).

Jedinou částí kostela, kterou můžeme poměrně bezpečně zařadit do Aostallioho doby, je tedy varhanní kruchta. Zachovala se čelní strana se třemi oblouky, nad dvěma krajními i zděná poprsnice, ve střední části ji roku 1887 nahradila dřevěná předstupující poprsnice kolem hracího pultu novogotických varhan; valenou klenbu podkruchtí proniknají tři výseče v osách čelních oblouků. Masivně působící kruchta má v zásadě renesanční charakter. Stavba kruchty odráží vzrůstající oblibu sborového zpěvu, o které svědčí již zmíněný Poděbradský graduál. Kruchta byla přestavovaná v 2. polovině 17. století, podle účtů nejprve v letech 1665–1666, podruhé 1686. V obou případech se uvádí, že *se kruchty bořily*, což však nesmí mást, jednalo se jen o úpravu vnitřního rozdělení kruchty podle nových zvyklostí raně barokní doby. Byla totiž oddělena *kruchta kantorská* neboli *literácký kůr*, např. když se roku 1665 prováděla drobná úprava tehdejších varhan, aby *převrhnouti se nemohly*, byly též osazeny nové dveře *jdauc k warhanům* a ještě *jedny jdauce na literáckou kruchtu*. Václavu ml. Švihovskému se o rok později zaplatilo za *omalování* – kromě Božího hrobu – *kusa kruchty, která novým pažena jest*. Trochu záhadně působí drobná platba z roku 1686 za dvě čtvrtce *wápna pro zadělání děr po prvnější kruchtě* který v stěnách a slaupích *zůstaly*, zejména proto, že v úrovni kruchty dnes žádné sloupy snad kromě západních přístěnných pilířů nejsou – event. mohly stát sloupy na poprsnici kruchty, kde si je ale těžko představit ve vztahu ke klenbě trojlodí.<sup>28)</sup> Kruchta byla až do roku 1670 přístupná zvenku. Ještě roku 1666 Adam Hrubý *truhlář* udělal a *zapažil schody jdauce z krehova k warhanům a na kruchtu*. Nicméně roku 1670 byly venkovní schody strženy a nahrazeny novými uvnitř kostela. Patrně šlo o točité schodiště při jižní stěně podkruchtí, které zachycuje plán kostela z roku 1753, a které kupo-

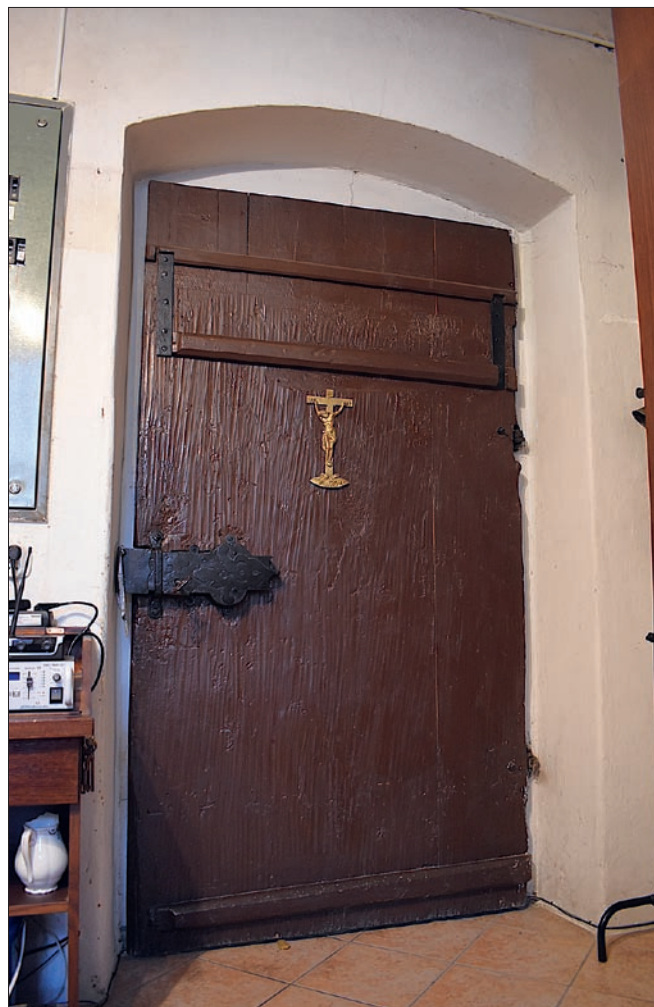
Obr. 19: Poděbrady, kostel Povýšení sv. Kříže. Rub dveří na obr. 18 (stav 2024).

Abb. 19: Poděbrady, Kreuzerhöhungskirche. Sakristei-Eingangstür (s. Abb. 17), innere Seite (Zustand 2024).

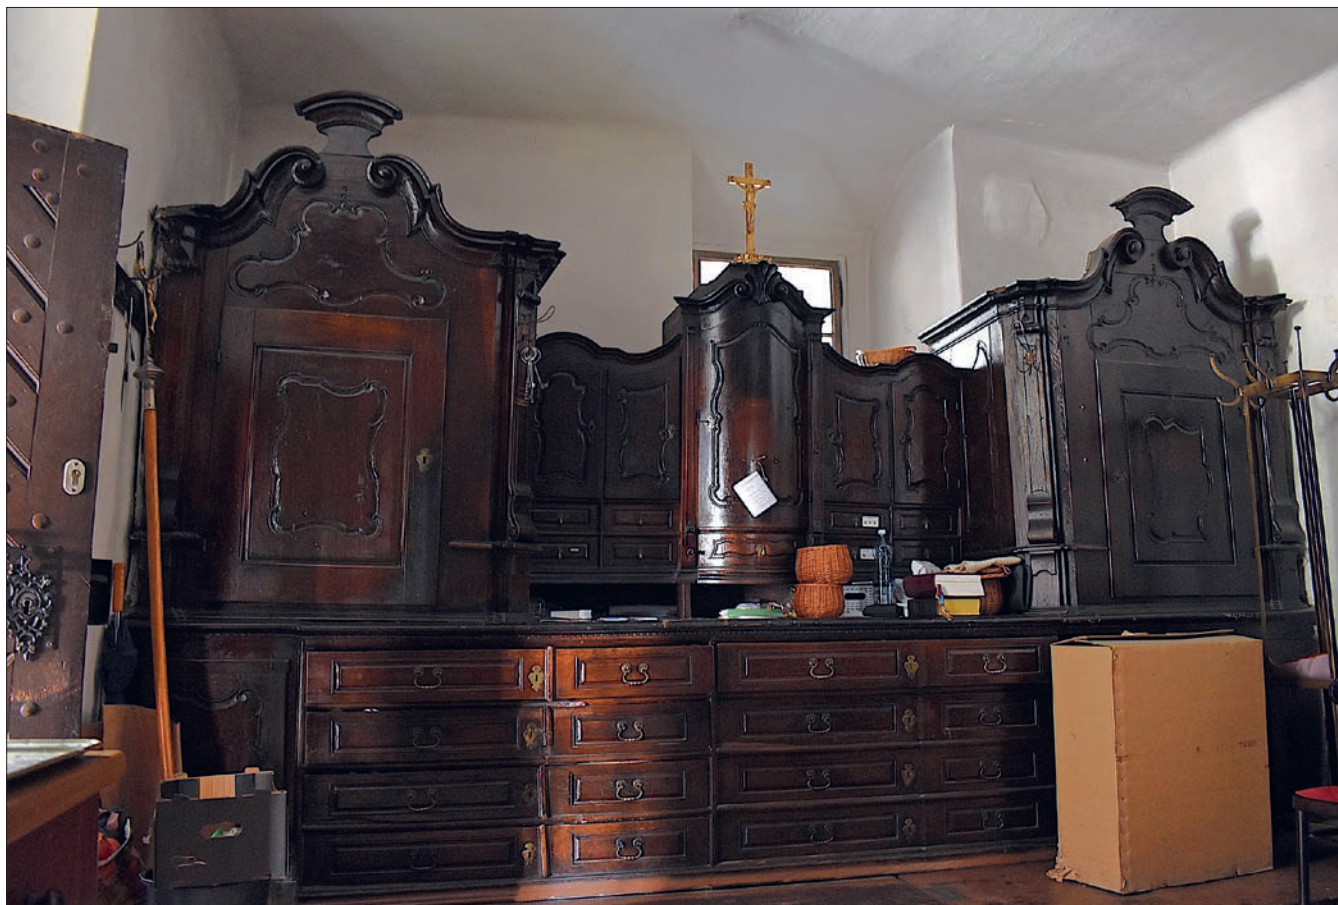
Obr. 20: Poděbrady, kostel Povýšení sv. Kříže. Skříň při východní stěně sakristie skrývá trezorový výklenek s mříží. Porucha omítky v pilířku nad ním připomíná komínové ústí (stav 2024).

skříně. Opěrák za ní, který lehce vyčnívá v jihovýchodním koutu prostoru, se od ostatních opěráků presbytáře liší větší šířkou (asi 1 m, oproti ca 70 cm u ostatních opěrných pilířů). Zdálo by se, že sakristie byla k pilíři presbytáře do datečně přistavěná, ve skutečnosti důvodem předstoupení opěráku je jen jeho větší šířka (zdívno sakristie je široké ca 60 cm, shodně se zdívem presbytáře). Nad skříní je v pilíři uvolněná ploška omítky připomínající zazděné komínové ústí. Situace si žádá vysvětlení, ale než se o něj pokusíme, sledujme časovou osu. Skříně jsme v účtech nezachytili, ale podle architektonických znaků ji považujeme za vrcholně barokní a řadíme někam před rok 1730. Protože potřeba trezorové skříně zjevně existovala již roku 1670, kdy se, jak již zmíněno, platilo *od přestavování jarmar*, soudíme, že nika je starší, současná se vstupními dveřmi, a v souvislosti s instalací skříně byla jen upravena, např. opatřena vnitřním prkenným deštěním.

Ať už je trezorová nika z roku 1670 nebo o půlstoletí mladší, je důležité, že silnější opěrný pilíř v té době již stál.<sup>33)</sup> Zaústění do „komínku“ nad stropem skříně může být z dosti mladé doby,<sup>34)</sup> ale na pochopení věci to nemá vliv. Klademe tedy otázku, zda již před rokem 1670, případně od počáteční výstavby nemohl v širokém pilíři vést komín. Celkově totiž situace připomíná krb. Krbečky ve vedlejších kostelních prostorách jsou zmiňované odbornou

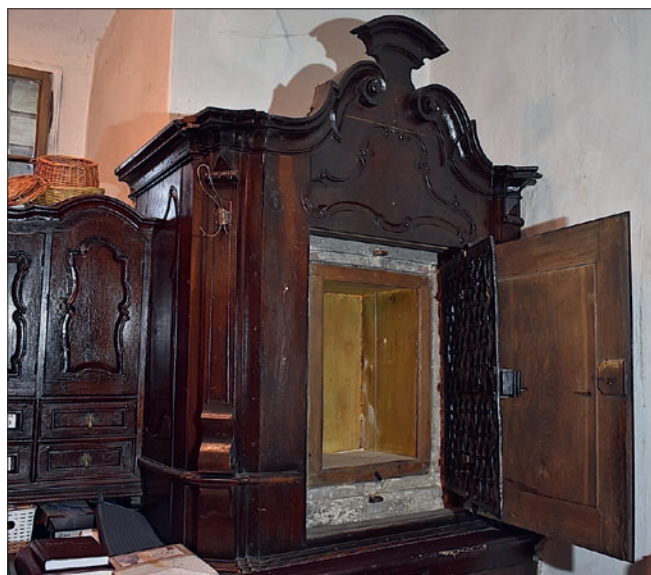
Obr. 21: Poděbrady, kostel Povýšení sv. Kříže. Detail skříně na obr. 20 (stav 2024).

Abb. 21: Poděbrady, Kreuzerhöhungskirche. Detail vom Schrank (s. Abb. 20) an der Ostwand der Sakristei, der eine Tresornische mit Gitter verbirgt (Zustand 2024).

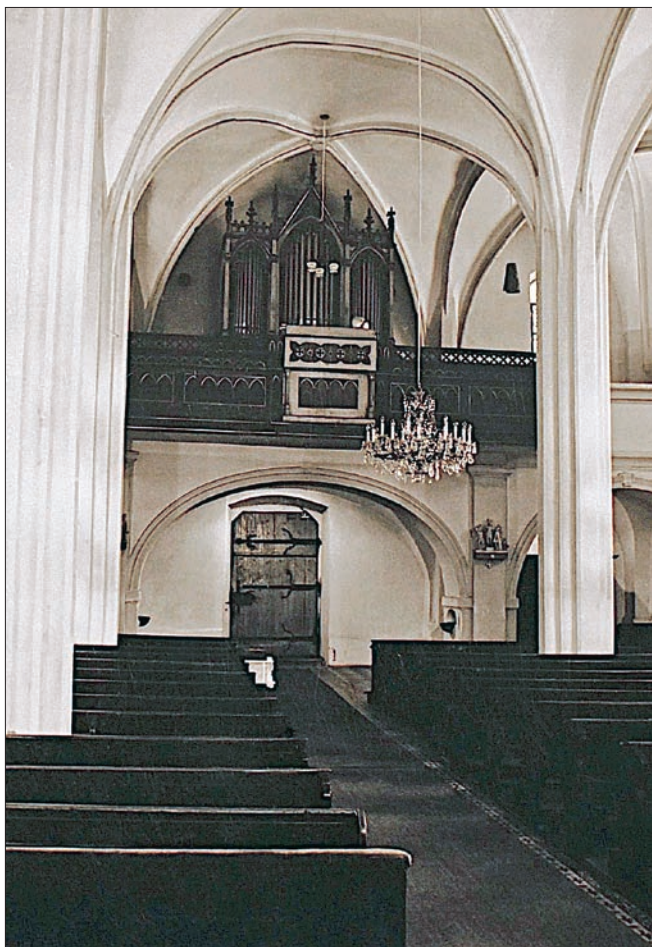
Obr. 22: Poděbrady, kostel Povýšení sv. Kříže. Západní strana trojlodí s dnes již neexistujícími barokními vstupními dveřmi (foto D. Výprachtický, 1986).

soudě alespoň podle jediné slušné fotky, kterou pořídil těsně před jejich zánikem výrobce současně mříže roku 1986 (obr. 22). V účtech je zachycené nemáme, účty však od poloviny roku 1673 do poloviny roku 1680 chybí.

Abb. 22: Poděbrady, Kreuzerhöhungskirche. Hallenhaus, westliche Seite mit der heute nicht mehr vorhandenen barockzeitlichen Eingangstür (Foto D. Výprachtický, 1986).

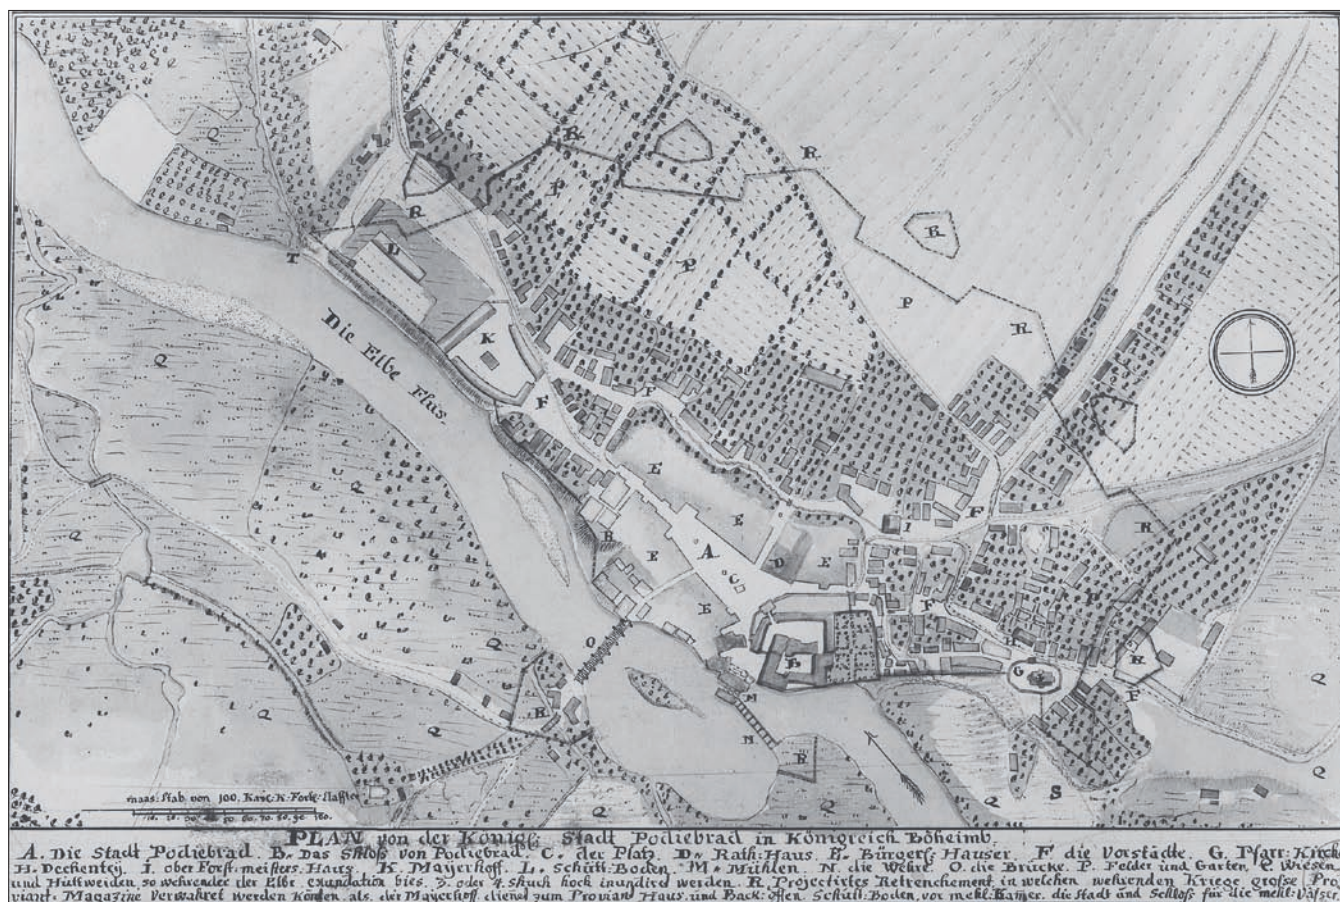
Obr. 23: Poděbrady, návrh vrchního vojenského velitelství na zřízení polního opevnění Poděbrad z roku 1778. Patrný kostel se hřbitovem a u jeho severozápadní strany dřevěná zvonice (fotokopie z plánového archivu NPÚ GnŘ).

ku, z níž naštěstí sešlo (obr. 23). Zvonice stála po vnější straně hřbitovní zdi severně od západní části kostela. Jak vyplývá z níže citované položky účtu, její základ je dosud zachován pod chodníkem a silnicí, přitom pouze severní strana základu pod silnicí je z doby stavby zvonice, zbylé tři strany jsou starší, řekněme pozdně gotické.

Abb. 23: Poděbrady, Plan des Hofkriegsrates zur Errichtung der Feldbefestigung von Podiebrad, 1778. Deutlich ist die Kirche mit Kirchhof, an seiner Nordwestseite der hölzerne Glockenturm (Fotokopie, Archiv der Pläne der Generaldirektion des Nationalinstituts für Denkmalpflege).

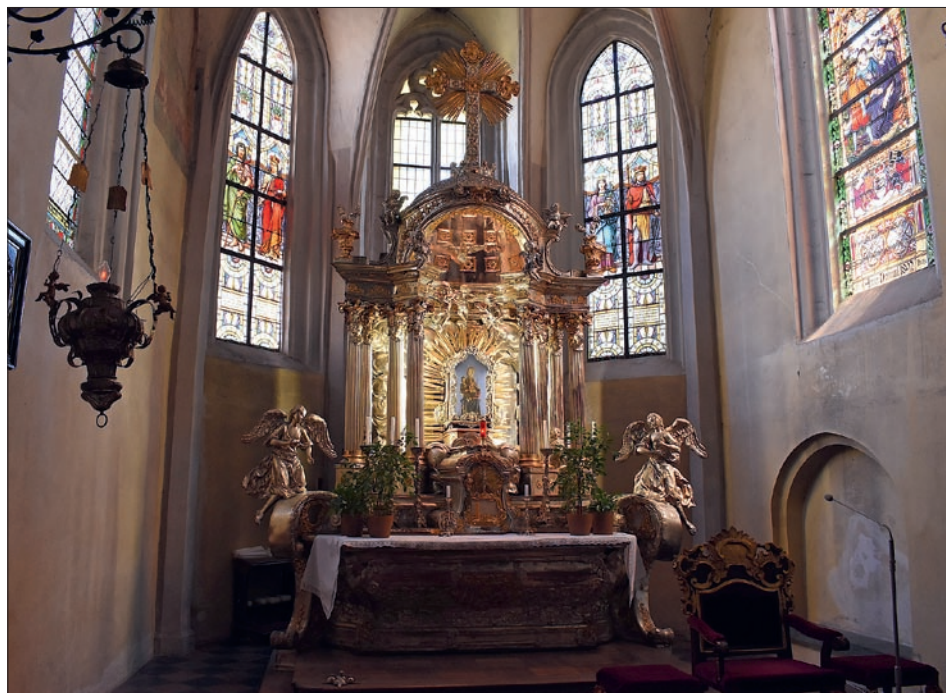
Obr. 31: Poděbrady, kostel Povýšení sv. Kříže. Hlavní oltář, volná replika oltáře poutního chrámu v Mariazell, původně v kapli v Nových Mlýnech, do kostela přenesen roku 1792. Vpravo od oltáře původní sedle (stav 2024).

ny Marie. Do poděbradského kostela se přestěhoval roku 1792, kdy se platilo něco přes 108 zl. nádeníkům a řemeslníkům při postavení nového oltáře a ca 48 zl. za doplnění kříže k oltáři, jak to žádalo zasvěcení chrámu.<sup>61)</sup> Uprostřed má skříň s kopií sochy Panny Mariazellské, kříž ve vrcholu byl poměrně záhy zakryt či nahrazen obrazem Ukřižovaného, nesprávně připisovaným Petru Brandlovi;<sup>62)</sup> i s obrazem je oltář popisován ve farní kronice zhruba roku 1839. Při opravě roku 1877 byl jeho rám zmenšen a obraz mírně posunut dolu,<sup>63)</sup> při další obnově interiéru roku 1933 pak byl sejmut a osazen v místě zrušeného novogotického oltáře v čele jižní lodi.<sup>64)</sup> Je to jeden z mála

Abb. 31: Poděbrady, Kreuzerhöhungskirche. Hochaltar, freie Replik des Wallfahrtskirchenaltars aus Maria Zell, ursprünglich in der Kapelle in Nové Mlýny, in die Kirche 1792 übertragen. Rechts vom Altar ursprüngliche Sitznische (Zustand 2024).

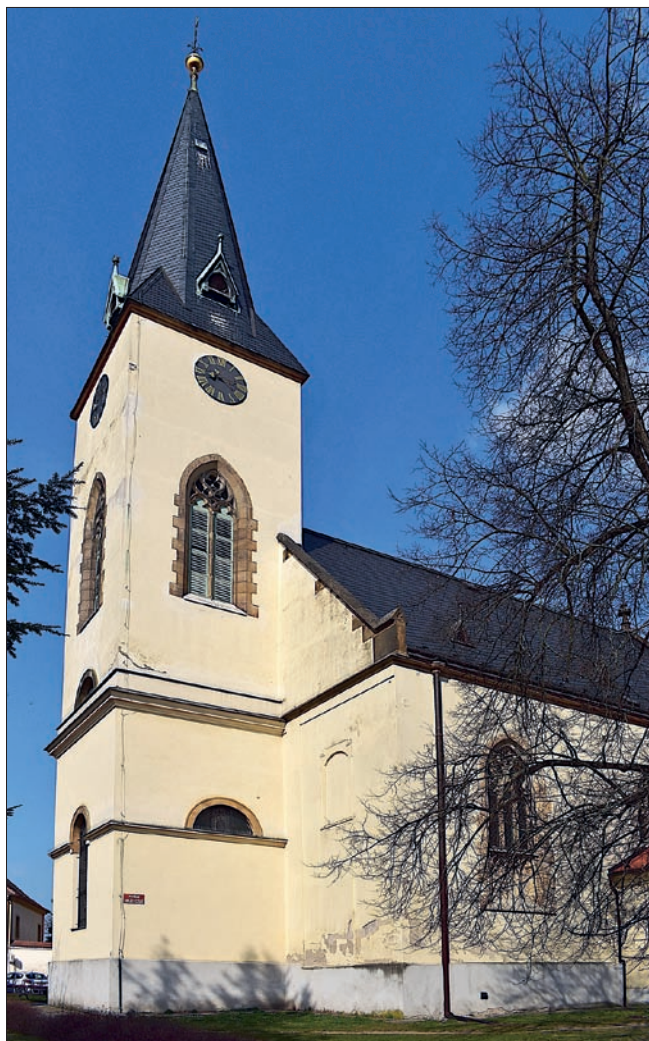
Obr. 32: Poděbrady, kostel Povýšení sv. Kříže od jihozápadu. Věž je až po úroveň oken hodinových ciferníků z roku 1818. Vpravo pod štítem zazděné barokní okno (stav 2024).

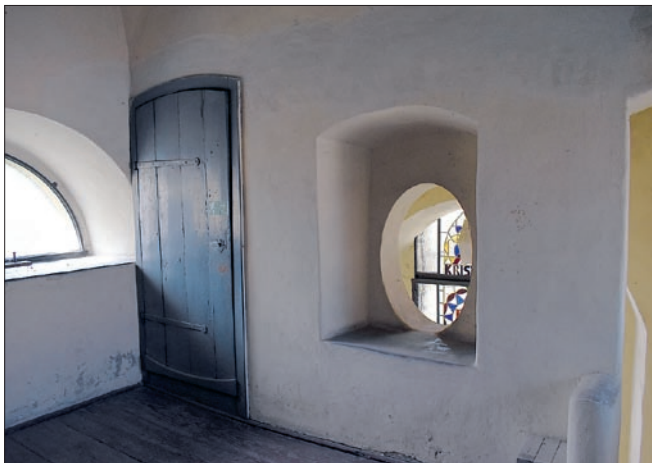
Obr. 33: Poděbrady, kostel Povýšení sv. Kříže. Patro věže, dveře schodů do 2. patra, okénko, zcela vpravo výstup schodiště z přízemí (stav 2024).

Abb. 33: Poděbrady, Kreuzerhöhungskirche. Turmobergeschoss, Blick zur Treppenmauer mit Eingängen in die Treppe und einem Fensterchen zwischen ihnen (Zustand 2024).

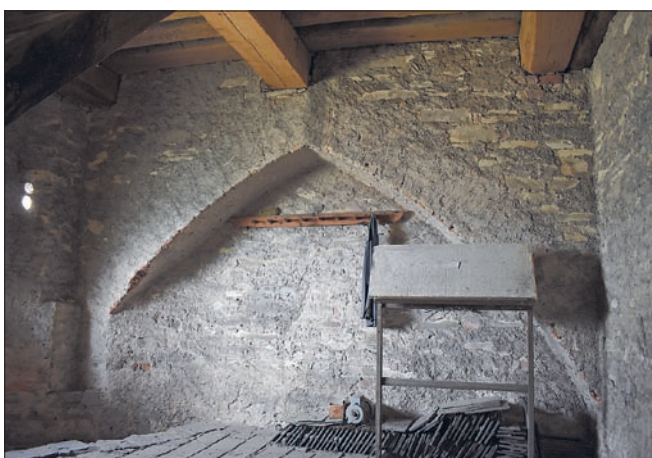
Obr. 34: Poděbrady, kostel Povýšení sv. Kříže. Hrotitý pas na severní straně druhého patra věže (stav 2024).

Abb. 34: Poděbrady, Kreuzerhöhungskirche. 2. Turmgeschoss, spitziger Gurtbogen an der Nordseite (Zustand 2024).

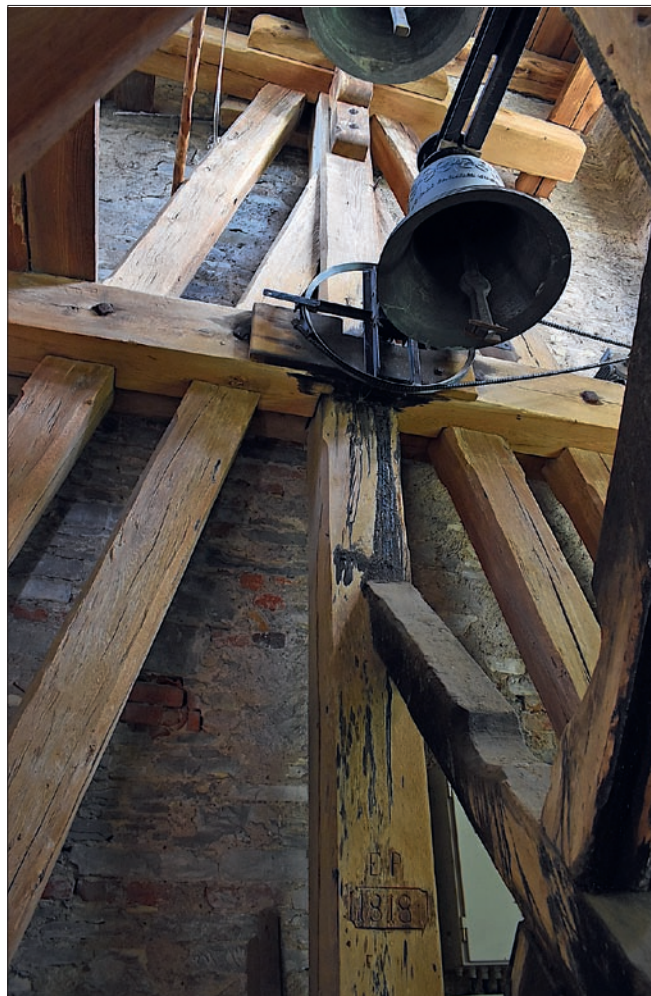
Obr. 35: Poděbrady, kostel Povýšení sv. Kříže. Východní vazba zvonové stolice s monogramem E.P. a letopočtem 1818 (stav 2024).

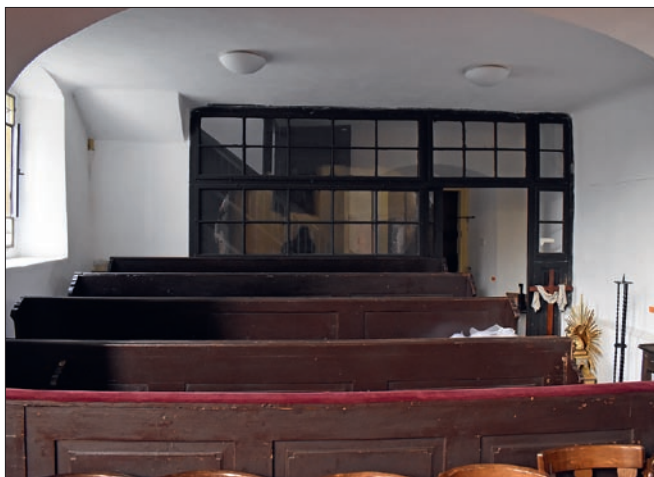
Obr. 38: Poděbrady, kostel Povýšení sv. Kříže. Přízemní oratoř na jižní straně, pohled z presbytáře. Zadní prosklená stěna u schodiště do patra realizována mezi lety 1888–1891 (stav 2024).

Kostel v rychle rostoucím městě byl v 19. století předmětem řady úprav. Počet míst v kostele byl roku 1839 rozšířen přestavbou bývalé márníce (kostnice) po jižní straně presbytáře na patrovou oratoř, která se v přízemí i v patře otvírá do presbytáře tehdy probouranými širokými oblouky. Dochovaný stavební plán Jana Kalouse je cenný zejména proto, že ukazuje tehdejší půdorys kostela včetně všech přístaveb a dokonce i barokní ležatou stolicí krovu lodi. Plán zachycuje nutné změny, např. venkovní vstup

Abb. 38: Poděbrady, Kreuzerhöhungskirche. Oratorium an der Südseite im Erdgeschoss, Einsicht vom Chorraum. Die verglaste Hinterwand bei

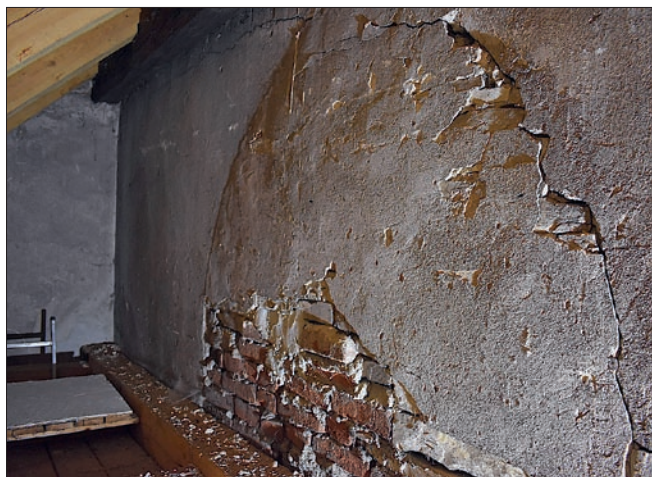
Obr. 39: Poděbrady, kostel Povýšení sv. Kříže. Zazděné gotické okno patrné z podstřeší jižní oratoře (stav 2024).

Dochovalo se jen díky tomu, že okno za hlavním oltářem bylo jako *bezpotřebné* roku 1757 zazděno.<sup>10)</sup> Ostatní hrotitá okna presbytáře jsou bez kružeb a jejich omítková ostění byla upravována v 18., 19. a 20. století. Na pozornost stojí zazděné jižní okno západního pole presbytáře, patrné z podstřeší jižní přístavby presbytáře (obr. 39). Odtud je patrná i původní stříška jednoho z opěrných pilířů presbytáře, krytá pískovcovými deskami.

Abb. 39: Poděbrady, Kreuzerhöhungskirche. Das zugemauerte gotische Fenster, im Dachraum des südlichen Oratoriums sichtbar (Zustand 2024).

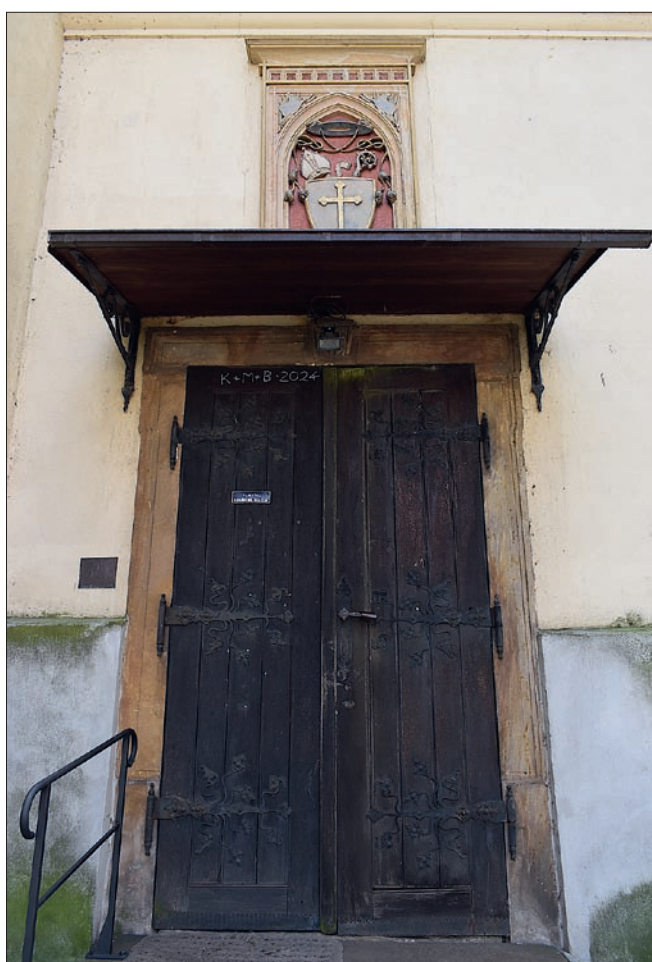
Obr. 41: Poděbrady, kostel Povýšení sv. Kříže. Novogotické vstupní dveře do podvěží, osazené na vnější straně ostění z roku 1818. Nad nimi proboštský znak z roku 1886 od Bohuslava Schnircha (stav 2024).

Zajímavou úpravou je přeosazení všech dveří do kostela tak, aby se otvíraly směrem ven. *Předělání hlavních dveří a dveří do oratoria* proběhlo roku 1894.<sup>97)</sup> Znamenalo to vysekání nové drážky na vnější straně kamenných ostění a zadlabání nových pantů na této straně (uvnitř všech ostění zůstaly staré úchyty). Kromě dveří do kaple sv. Cyrila a Metoděje to bylo spojeno i s výměnou dveřních křídel za nová novogotická. Ve výsledku to však vede k rychlejší degradaci dveří a u hlavního vstupu ve věži i ke korozi kamenného ostění.

Abb. 41: Poděbrady, Kreuzerhöhungskirche. Neogotische Eingangstür in den Turmerdgeschoss, an der Außenseite des Gewändes aus dem Jahre 1818 eingefaßt. Darüber das Propsteiwappen von Bohuslav Schnirch, 1886 (Zustand 2024).

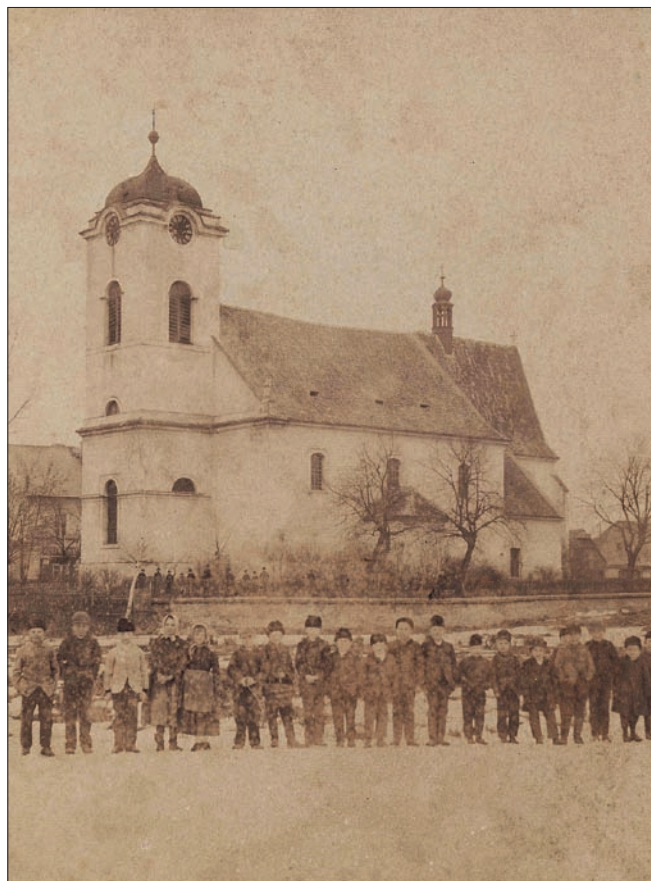
Obr. 42: Poděbrady, kostel Povýšení sv. Kříže, snímek zachycuje stav těsně před novogotickou přestavbou. Pohled přes zamrzlou Labici (Polabské muzeum v Poděbradech).

O pozadí novogotické přestavby se z písemných pramenů nedozvídáme. Na starých fotografiích je patrný špatný stavební stav věže před úpravou, důvodem ale jistě byla i snaha kostel zhodnotit, aby město důstojněji reprezentoval. Jeho rostlý charakter působící sice starobyle, ale bez vyložené středověkých článků, se zřejmě dosti necenil. Plán úpravy se nezachoval, víme jen, že autorem byl místodržitelství stavební rada Rudolf Vomáčka a stavbu provedli Josef Fiala, mistr zednický a Antonín Tanc, mistr tesařský; novogotická kružbová okna dodal smíchovský

Abb. 42: Poděbrady, Kreuzerhöhungskirche. Foto des Zustands kurz vor dem neogotischen Umbau. Blick über den Altarm der Elbe „Labice“ zu (Polabské muzeum/Elblandschafismuseum Poděbrady, Archiv).

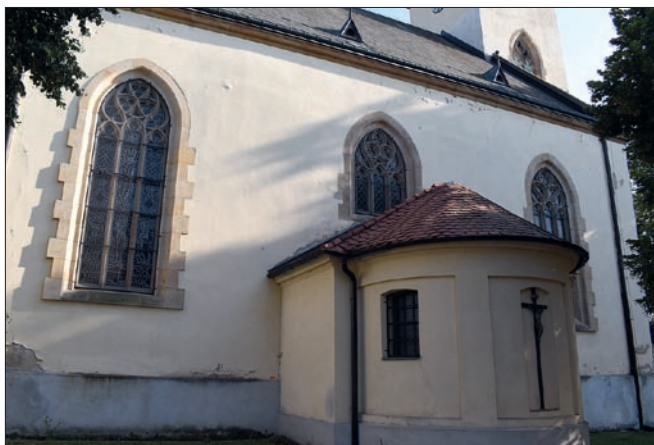
Obr. 45: Poděbrady, kostel Povýšení sv. Kříže. Severní fasáda trojlodí s kaplí sv. Cyrila a Metoděje. U novogotického ostění vlevo patrný výklon obvodové zdi (ostění je svislé) (stav 2024).

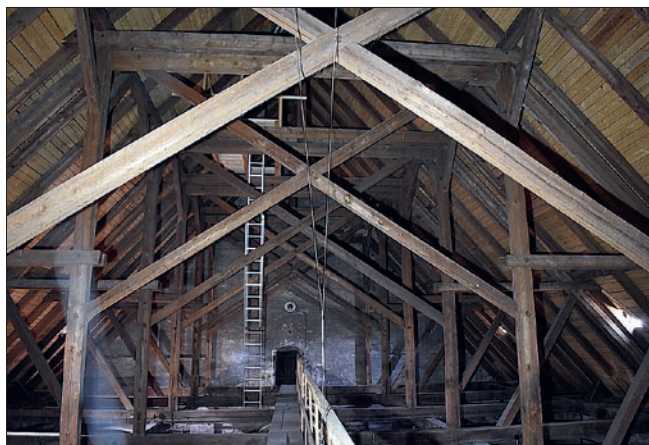
Obr. 46: Poděbrady, kostel Povýšení sv. Kříže. Krov trojlodí, pohled k západu (stav 2024).

kameník Josef Uzel.<sup>98)</sup> Přílohy stavebního účtu z doby přestavby se nepodařilo dohledat, protože v příslušném účtu velkostatku Poděbrady jsou uloženy účty ke kostelům na velkostatku Kolín,<sup>99)</sup> což však příliš nevádí, protože provedení opravy můžeme dobře sledovat na místě samém. Přestavba se dotkla exteriéru včetně horní části věže a všech střech kromě střechy sakristie a bočních přístavb trojlodí. Popis v inventáři z roku 1904<sup>100)</sup> lituje, že z důvodu nedostatku finančních prostředků byla ušetřena spodní podlaží, resp. všechny interiéry věže – zůstala i zvonová stolice z roku 1818, jen vyztužená dvěma ondřejskými kříži z roku 1875.<sup>101)</sup> Zevně si však částečného zachování starší podoby věže všimneme až na druhý pohled, na ten první upoutá novogotická špičatá střecha a hrotitá kružbová okna zvonového patra. Nic nezbylo ze starého krovu trojlodí ani krovu presbytáře, který, jak řečeno, snad byl ještě středověký. Exteriér včetně jižní přístavby presbytáře oběhla novogotická hlavní římsa z hořického pískovce, z téhož kamene je krytí obou nově vyzděných štítů trojlodí, v patách západního štítu zanikly klasicistní sochy andělů. Východní štít je mírně posunut vůči vítěznému oblouku; je to dáno nerovnostmi středověkého půdorysu a naopak přímkou linií novogotického štítu; jednak je na půdě nad vítězným obloukem druhý hrotitý oblouk stejného rozpětí, jednak paty tohoto oblouku částečně vynášší průběžný ocelový nosník. Z přestavby pochází půdní nadezdívka presbytáře, po stranách lodi ale zůstalo staré zesílení, zřejmě z raně barokní úpravy kolem roku 1700, z něhož trčí železné pásy táhel, jimiž tehdy bylo řešeno příčné ztužení objektu. Část těchto táhel byla zakotvena do vazných trámů novogotického krovu, jejichž poloha se vůči staršímu stavu asi příliš neliší.

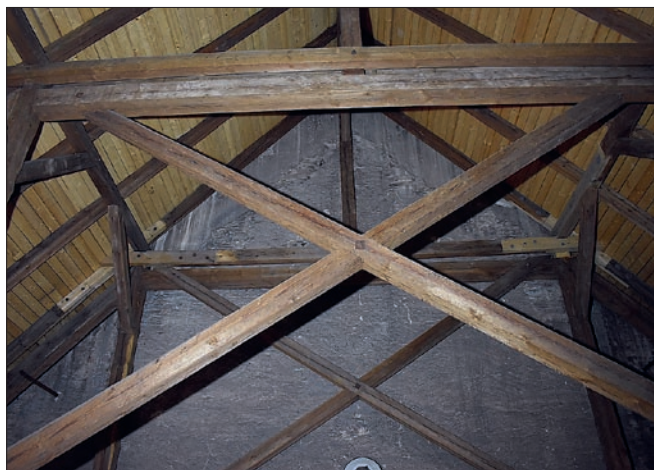
Obr. 47: Poděbrady, kostel Povýšení sv. Kříže. Otisk barokní střechy na východní straně věže (stav 2024).

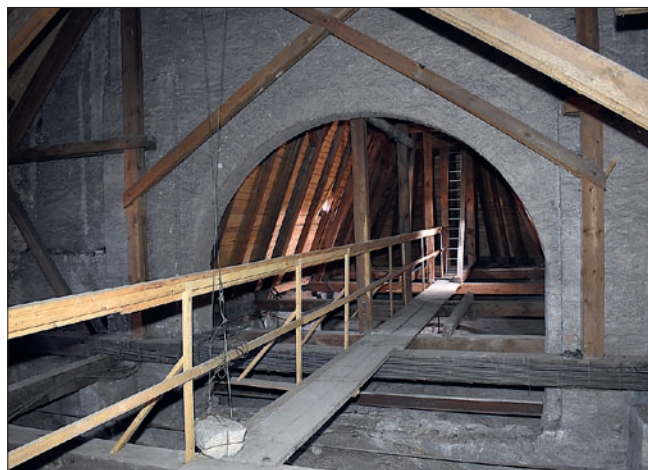
Obr. 48: Poděbrady, kostel Povýšení sv. Kříže. Oblouk nad vítězným obloukem, průhled do krovu presbytáře (stav 2024).

Abb. 48: Poděbrady, Kreuzerhöhungskirche. Dachraum, Bogenlauf über dem Triumphbogen, Durchblick ins Chordachwerk (Zustand 2024).

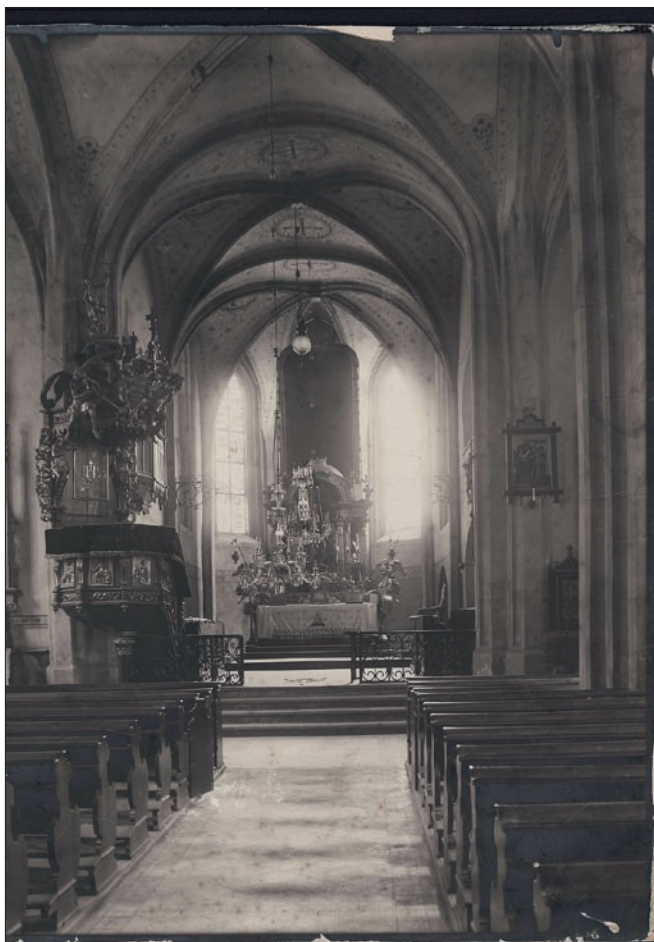
Obr. 49: Poděbrady, kostel Povýšení sv. Kříže. Interiér na počátku 20. století, patrná výmalba Viléma Vondřejce z roku 1899 (archív Polabského muzea v Poděbradech).

Výmalba interiéru od Viléma Vondřejce nevydržela dlouho. Již roku 1922 byl vnitřek chrámu upraven nově, a to poměrně výrazně. Malba byla provedená z iniciativy farnosti prostřednictvím k tomu zřízeného spolku, důvodem snad bylo podstatné poškození starší malby vlhkostí. Malíř Karel Šramota provedl výmalbu podle návrhu akad. mal. Marie Urbanové, kterou doporučila arcibiskupská konzistoř. K již hotové malbě si poděbradští dovolili požádat o subvenci ministerstva školství a národní osvěty. Za tím účelem se k provedené malbě vyjádřil Státní památkový úřad v Praze, a to ovšem velmi příkře: *Stát.p. ú. nemůže zatajiti, že kdyby byl vůbec předem tážán o dobré zdání ohledně malby vnitřku proboštského kostela... byl by doporučil... v zájmu působivého estetického dojmu prostorového vymalování naprosto odlišné od onoho, jehož se kostelu právě dostalo. Vymalování kostela bylo provedeno novogotickou šablonou běžnou před 20–25 léty v barevné kombinaci žluté, zelené a červené... naprosto nevhodné...*

Abb. 49: Poděbrady, Kreuzerhöhungskirche. Kircheninneres zu Beginn des 20. Jahrhunderts, deutliche Ausmalung von Vilém Vondřejc aus dem Jahre 1899 (Polabské muzeum Poděbrady, Archiv).

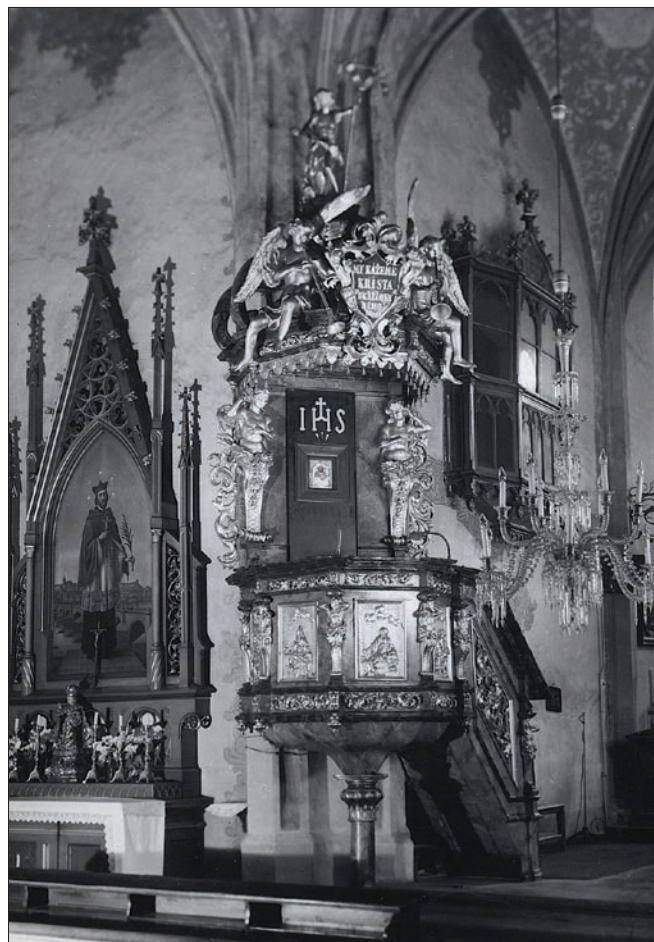
Obr. 50: Poděbrady, kostel Povýšení sv. Kříže. Kazatelna, novogotický oltář sv. Jana Nepomuckého, novogotický arkýř knížecí oratoře (fotoarchív NPÚ ÚOP SČ v Praze, před 1974).

Abb. 50: Poděbrady, Kreuzerhöhungskirche. Kanzel, neogotischer Altar d. hl. Johannes Nep., neogotischer Erker des fürstlichen Oratoriums (Foto vor 1974, NPÚ ÚOP SČ, Fotoarchiv).
