# KOSTEL POVÝŠENÍ SV. KŘÍŽE V PODĚBRADECH – JEHO POČÁTKY A PROMĚNY BĚHEM STALETÍ

KAREL KIBIC

## Transformations of the Architecture and Furnishings of the Church of the Exaltation of the Holy Cross in Poděbrady

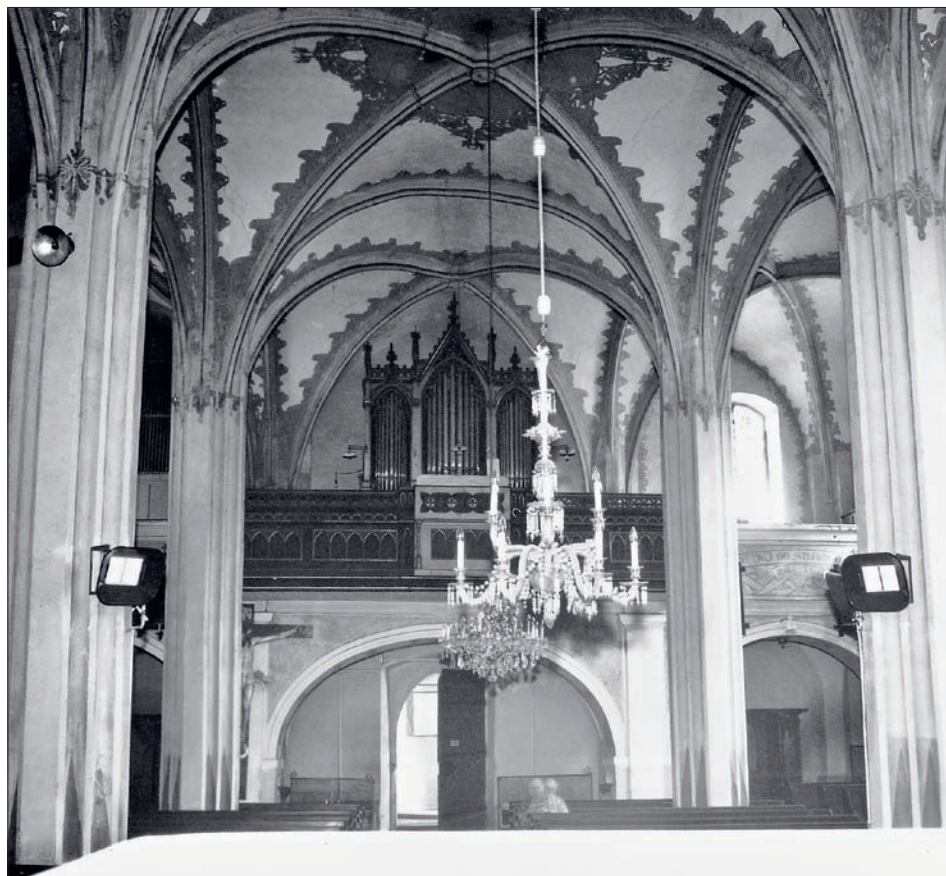
Obr. 51: Poděbrady, kostel Povýšení sv. Kříže. Interiér s výmalbou podle Marie Urbanové z roku 1922. Pohled do trojlodí (fotoarchív NPÚ ÚOP SC, před 1974).

Druhým zásadním zjištěním průzkumu je, že kostel v Poděbradech vznikl podle jednotného konceptu, a to včetně trojlodí s dovnitř vtaženými opěrnými pilíři. Základní roli zde má rozbor půdorysu; zaujme mimořádně slabé zdivo (v celém rozsahu kostela jen něco přes 60 cm), v trojlodí evidentně počítající s vnitřními (přístěnnými) pilíři. Venkovní sokl dokládá, že je nedoprovázely rozměrnější opěrné pilíře na vnější straně, minimálně ne

v nárožích trojlodí. Pokud by trojlodí bylo zakládáno až s časovým odstupem, přesně shodnou tloušťku zdiva by se nepodařilo dodržet. Důvodem malé tloušťky zdiva snad bylo výrazné použití cihel (zdivo bohužel na žádném místě není odkryté). K půdorysnému a prostorovému řešení chrámu nikde v okolí nenacházíme analogii. V Čechách se typ gotického kostela s dovnitř vtaženými pilíři vyskytuje výjimečně. Nejznámějším příkladem je kostel Nanebevzetí Panny Marie v Mostě, kde bohatému interiéru odpovídá takřka nečleněný zevnějšek, to je však stavba z pozdější doby (zahájena 1517, klenutá až v polovině 16. století) a v Čechách takřka nepatřičná, naopak se silnou vazbou na prostředí saské, konkrétně na kostel sv. Anny v hornickém Annabergu (zahájen 1499; *Kuthan 2013 II*, 328–333). Přístěnné pilíře u nás často podpírají barokní klenby, v několika případech též klenby pozdně gotické; z dostupné literatury většinou nelze vyčíst, zda nejsou vůči obvodovému zdivu dodatečné.<sup>113)</sup> Poděbradskému chrámu relativně blízký je (jednolodní) augustiniánský kostel v Borovanech (okres České Budějovice), založený počátkem 70. let 15. století, kde síťová klenba dokončená zřejmě až v 90. letech spočívá na snad původních přístěnných pilířích, které zevně doprovází jen subtilní trojboké pilířky (*Lavička 2013*, 120–125). Jihočeské sakrální stavitelství se váže na prostředí hornorakouské, kde se tzv. *Wandpfeilerkirche* koncem 15. století poměrně rozšířil. Je však třeba upozornit, že staveb, kde by přístěnné opěrné pilíře nedoprovázely opěráky vnější, je i v této oblasti poměrně málo. Přes podobnost některých tamějších staveb<sup>114)</sup> vazbu na středočeské Poděbrady nedokážeme

Abb. 51: Poděbrady, Kreuzerhöhungskirche. Kircheninneres mit Ausmalung nach Marie Urbanová aus dem Jahre 1922. Blick nach Westen in das dreischiffige Hallenhaus (Foto vor 1974, NPÚ ÚOP SČ, Fotoarchiv).
