# BÝVALÝ ŠPITÁLNÍ KOSTEL SV. JANA EVANGELISTY VE ŠVIHOVĚ

LINDA ČIHÁKOVÁ

Tento příspěvek je jen předběžným seznámením se stavebními proměnami bývalého kostela sv. Jana Evangelisty ve Švihově (okr. Klatovy) a stručně i s výsledky archeologického výzkumu, prováděného v kostelíku od roku 1998 v rámci celkové rekonstrukce a umírněné modernizace. Výzkum probíhá poměrně pomalým tempem, stále však přináší nové poznatky, a tak ani stavebně historický průzkum nemůže být zatím doveden do konečné podoby.

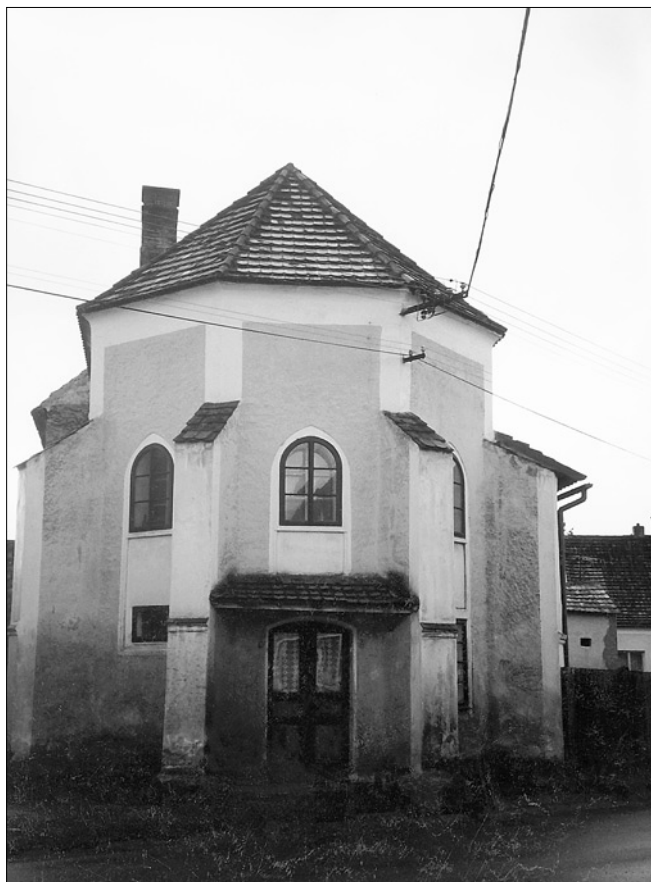
Obr. 1: Bývalý špitální kostel sv. Jana Ev. ve Švihově, pohled na presbytář od východu (foto P. J. Foster, 1999).

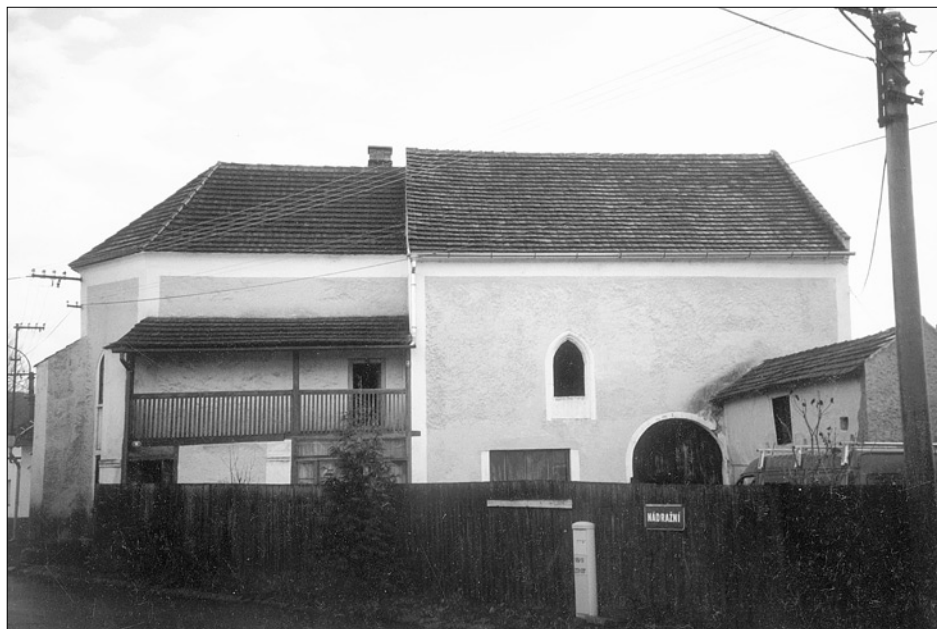
Obr. 5: Bývalý špitální kostel sv. Jana Ev. ve Švihově, pohled na loď od severu (foto P. J. Foster, 1999).

Na druhé straně však byla během období po zrušení kostela provedena řada necitlivých zásahů do obvodového zdiva. Zejména zvětšení vratového otvoru a proražení klenby v severozápadním rohu lodi, údajně za účelem skladování sena v prostoru nad klenbou, značně porušilo stabilitu objektu, který je nyní také díky silné vztlínající vlhkosti částečně v havarijním stavu. I všechny konzoly v presbyteriu byly poničeny při zřizování povahového stropu. Poté byly sice obaleny jílovým pouzdrem, které však zřejmě nemělo ochrannou funkci, ale mělo spíše usnadnit nanášení omítky na původně nerovný povrch. Jedním z řady důkazů evidentní neúcty k podstatě objektu bylo zavedení
